Vhodné restaurátorské postupy pro zachování stop opravování kamene

Využití blízké fotogrammetrie k ohodnocení vhodnosti restaurátorských postupů

Památkový postup

„Topografie povrchu kamene a její aplikace v oblasti restaurování kamenných prvků“

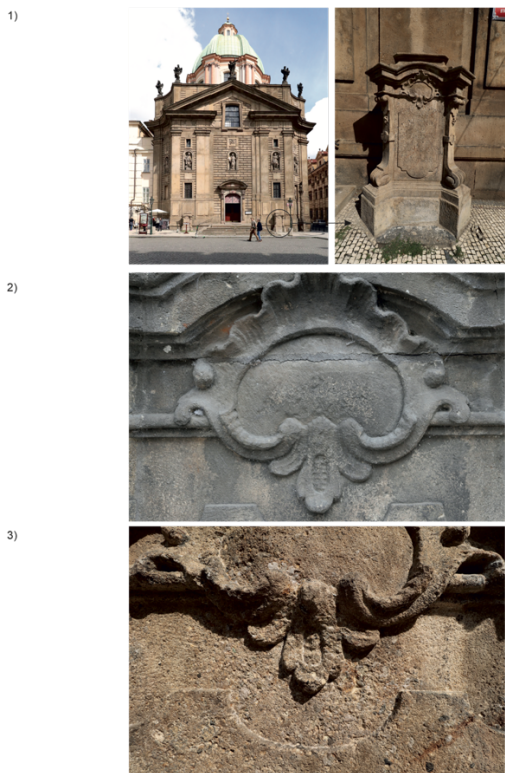
Obr. 1 Kostel sv. Františka z Assisi, Křížovnické náměstí, Praha (1), kamenný podstavec s detailem opracování povrchu před (2) a po (3) restaurátorském zásahu. Restaurovaný vykazuje jasné stopy ztráty materiálu a abraze.

Nedílnou součástí historické hodnoty objektů a artefaktů z přírodního kamene jsou zachovalé stopy po opracování kamenickými nástroji. Tyto stopy v sobě nesou jedinečnou informaci vypovídající o řemeslných tradicích našich předků. Pomocí identifikace a studia stop jsme schopni nejen určit nástroj, který byl k opracování použit, ale zároveň můžeme pomoci objasnit historické souvislosti ve vztahu k danému objektu či artefaktu. Historické stopy po opracování kamene jsou proto nedílnou součástí národní a kulturní identity naší společnosti, které je zapotřebí chránit. V rámci restaurátorské praxe jsou bohužel často používány takové postupy, které vedou k poškození těchto stop (obr. 1).

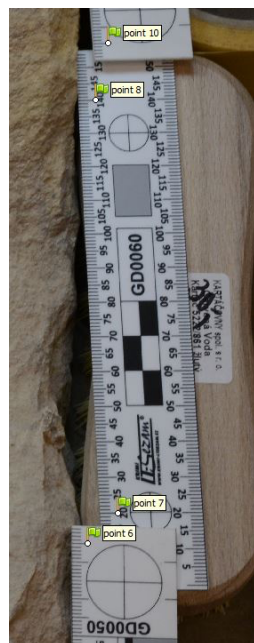
Obr. 5 Vlevo – výřez z jednoho z FTG protokolů; vpravo – volba bodů v rámci měřítek.

Při FTG zpracování snímků byla s využitím měřítek docílena geometrická přesnost 3D výstupů v rámci 0,05 – 0,2 mm (obr. 5), viz dále. Další zpřesnění by již vyžadovalo specializované pomůcky a vybavení, viz úvaha o volbě technologie výše. Hlavním 3D výstupem všech FTG projektů bylo mračno bodů. Počet bodů “očištěných” mračen se pohyboval v závislosti na velikosti vzorku mezi 13 – 25 mil. bodů, viz dále. Na základě mračna byl ještě vytvářen polygonový model (mesh) ve variantě bez textury (obr. 6) i s texturou.

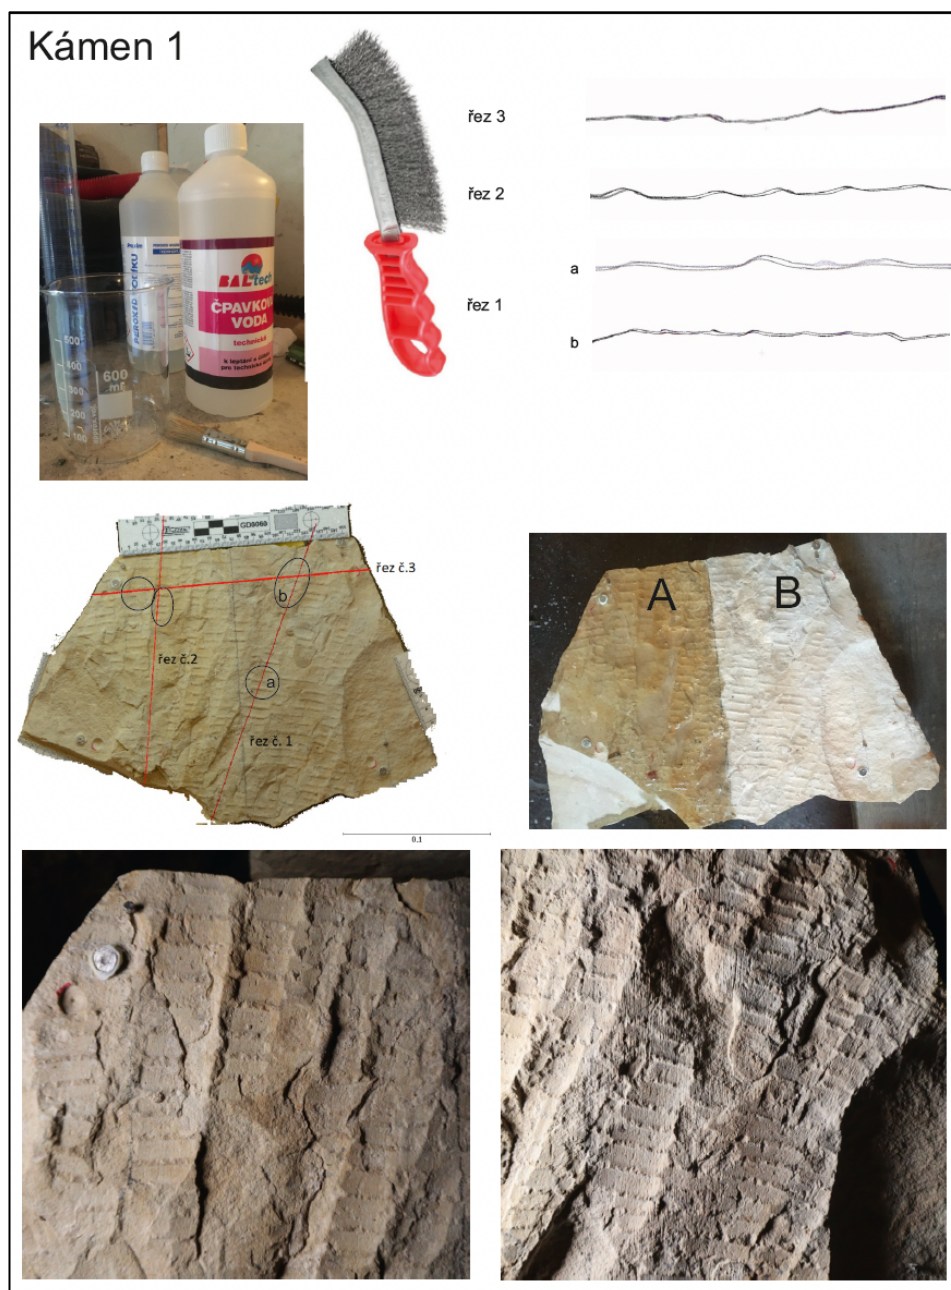
Obr. 9 Opukový fragment ošetřený čpavkovou vodou (A) a ocelovým kartáčem (B) s vyznačením řezů sloužících k vyhodnocení změn po restaurátorských zásazích.

V prvním případě, tedy aplikaci čpavkové vody, při porovnání výsledných řezů na sebe přiložených je patrné, že řezy 3 a 2 v místech plochy A ukazují vzájemnou korelaci průběhu linie, což značí, že nedošlo k téměř žádnému úbytku materiálu. Tato metoda s aplikací čpavkové vody byla v tomto případě velmi šetrná jak k povrchu samotnému, tak i k opracovaným stopám.

Druhá metoda aplikovaná na části povrchu B ocelovým kartáčem vykazovala již změny, které na první pohled nejsou patrné. Řezy 1 a, b ukazují materiálové změny. Dochází k úbytku materiálu a při podrobném zkoumání povrchu dochází i k deformaci stop po opracování. Propisují se rýhy po ocelových štětinách, které ve finále mění celkový charakter stop, což je patrné na detailu obrázku z plochy „B“.

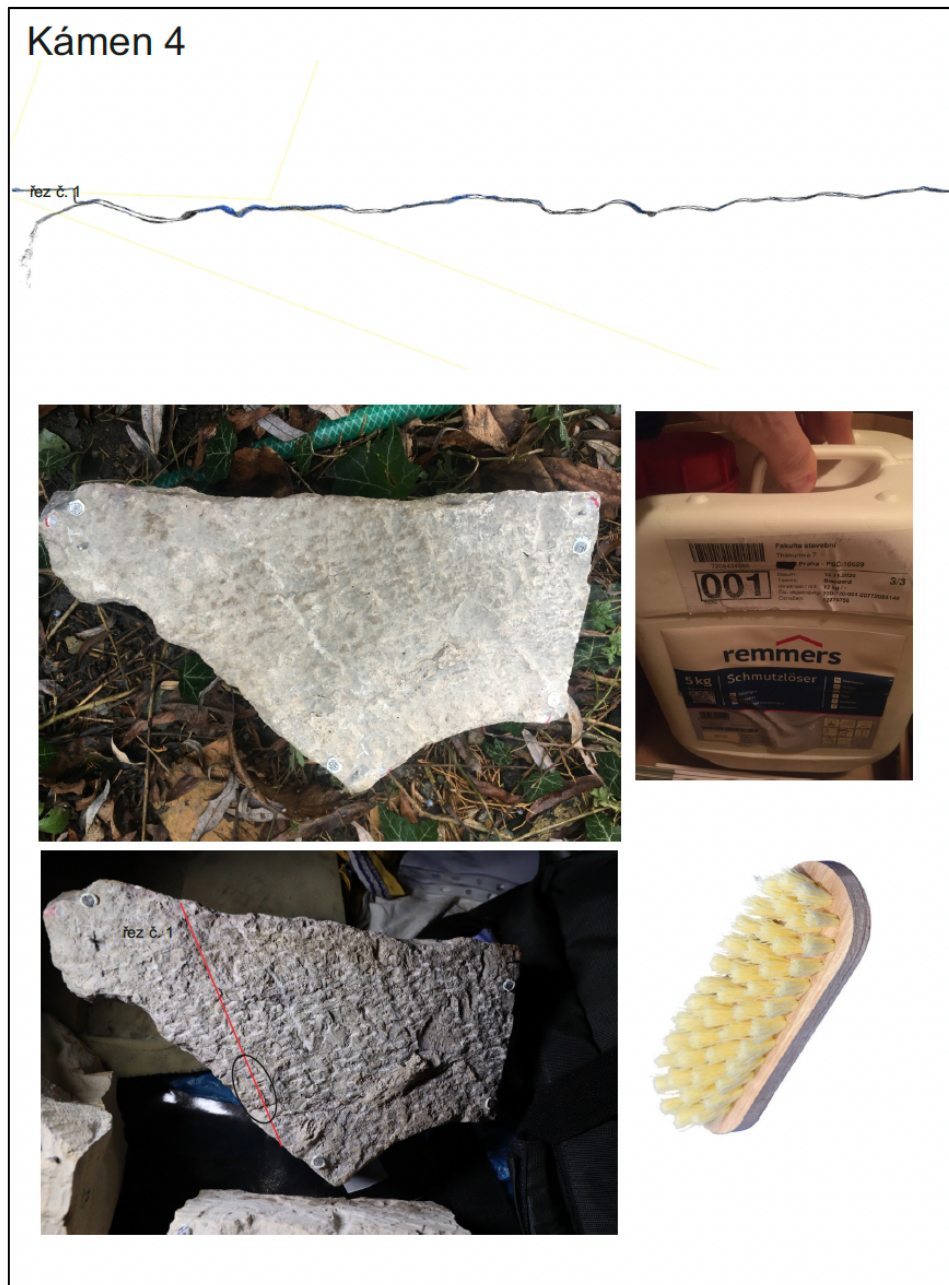
Obr. 12 Vápencový fragment ošetřen prostředkem Schmutzlöser firmy Remmers s vyznačením řezu sloužícího k vyhodnocení změn po restaurátorských zásazích.

Na lícovou plochu zkoumaného fragmentu byla aplikována metoda chemického čištění přípravkem Schmutzlöser firmy Remmers (obr. 12). Jedná se o čirý roztok s obsahem tenzidů (cca 10 %). Tento koncentrát byl aplikován štětcem na povrch kamene. Po aplikaci byl roztok ponechán na povrchu cca 1 hodinu. Poté byl smyt destilovanou vodou a proces byl 3x opakován. Použití tohoto čistícího prostředku pro účely čištění povrchu vápence bylo zvoleno záměrně s ohledem na citlivost této horniny k působení chemikálií.

Aplikace tohoto prostředku vykazalo velmi silné čisticí schopnosti. Povrch, který jevil známky silného znečištění, byl zcela obnažen. Tím pádem docházelo k úbytku materiálu, původu znečištění. Ovšem v některých místech vlivem agresivity přípravku docházelo k rozrušení povrchu, který byl například před aplikací narušen drobnými prasklinkami. Tyto drobné plošky po aplikaci přípravku odpadly.
