DIPLOMOVÁ PRÁCE
Řešení dopravy v Jiráskově čtvrti v Praze

Název tématu (anglicky): **Transport Layout of District Jiráskova čtvrť in Prague**

This master's thesis deals with analysis of particular urban road traffic safety in urban district Prague, Prague 4 – Jiráskova čtvrť, using tools of road safety inspection. Based on detected safety defects are designed adjustments of particular urban roads and intersections.

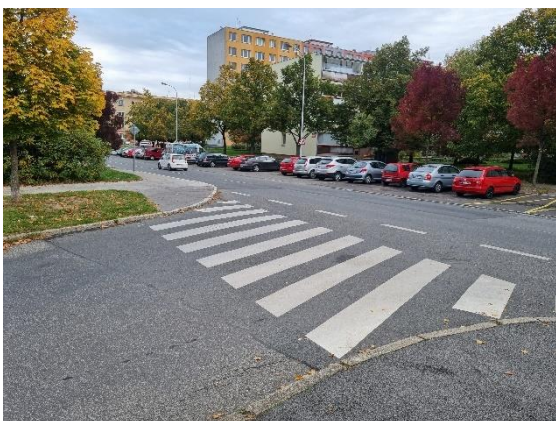
Chybějící vodorovné značení pro OSSPO

V blízkosti přechodu ani na jednom rameni křižovatky se nenachází signální pás ani varovný pás, který by nevidomé osoby dovedl na hranu komunikace k přechodu pro chodce. Nevidomé osoby tak nemohou samy a bez asistence bezpečně přecházet komunikaci. Tento rizikový faktor může vést k nehodám s následky na životě a zdraví a může zhoršovat následky nehody, proto je tento rizikový faktor hodnocen vysokou úrovní rizika a měl by být kladen důraz na jeho odstranění.

Obr. 8: Chybějící vodorovné značení pro OSSPO¹²

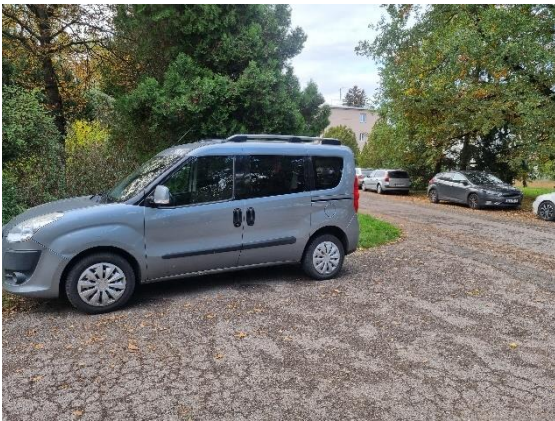
Obr. 9: Parkování v křižovatce¹⁴

V řešené oblasti je dostatek místa na parkování vozidel. Parkování v křižovatce zmenšuje prostor pro průjezd vozidel, ale také zhoršuje rozhledové poměry jak pro řidiče, tak i chodce, a tím je tak chodcům ztížena možnost bezpečně přejít, řidičům pak bezpečně projet křižovatkou. Jedná se o porušení zákona č.361/2000 Sb. O provozu na pozemních komunikacích, který striktně zakazuje řidiči zastavit a stát v křižovatce ve vzdálenosti kratší než 5 metrů před nebo 5 metrů za hranici křižovatky¹³. Při dávání přednosti v jízdě vozidlům na hlavní komunikaci může dojít k přehlédnutí vozidla a následné nehodě. Jestliže nedojde k odstranění rizika, existuje zde velká šance vzniku dopravních nehod s osobními následky, nebo nehod s hmotnou škodou, proto je tento rizikový faktor hodnocen vysokou úrovní rizika.

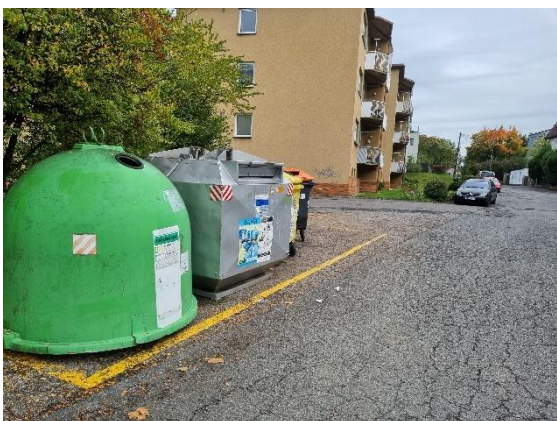
Toto nevhodné umístění kontejneru přímo ohrožuje bezpečnost účastníků provozu. V případě že by došlo k odbrzdění kontejnerů a vjetí před jedoucím vozidlo, může nejen dojít ke zranění cestujících ve vozidle, ale následné odmrštění kontejneru do prostoru křižovatky by mohlo vytvořit další nebezpečné situace. Mohou tak vznikat nehody s hmotnou škodou, nebo s následky na životě a zdraví.

Kontejnery na odpad také brání v rozhledu v rámci křižovatky, mohlo by tak dojít k nedání přednosti v jízdě a následné nehodě. Nehoda může způsobit následky na životě a zdraví.

Tento rizikový faktor je hodnocen střední úrovní rizika.

Obr. 10: Nevhodné umístění kontejnerů na odpad¹⁵

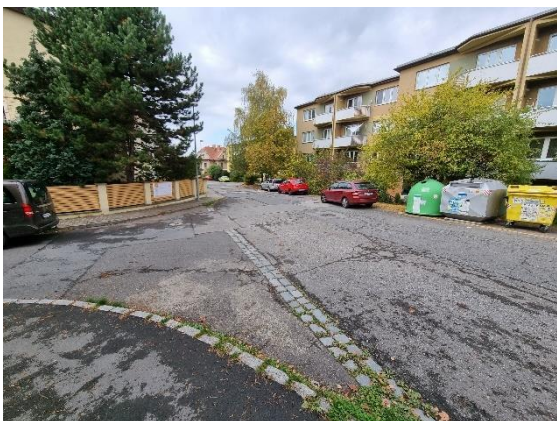
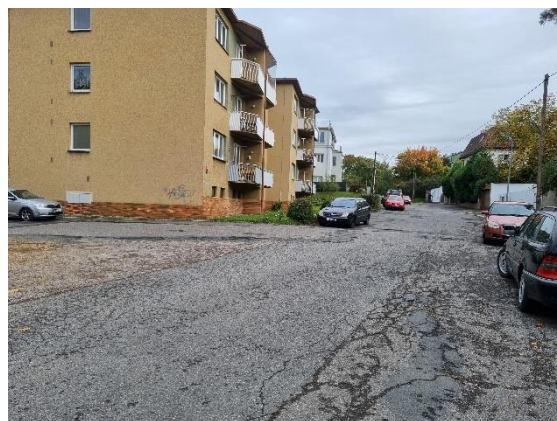
Obr. 11: Chybějící přechod pro chodce nebo místo pro přecházení¹⁶

Skutečnost, že tyto prvky nejsou v prostoru křižovatky může způsobovat libovolný pohyb chodců po komunikaci, tzn. hrozí, že chodci budou přecházet v místech, kde je to nebezpečné. Toto může vést k nehodě s osobními následky, proto je tento rizikový faktor hodnocen jako střední úroveň rizika.

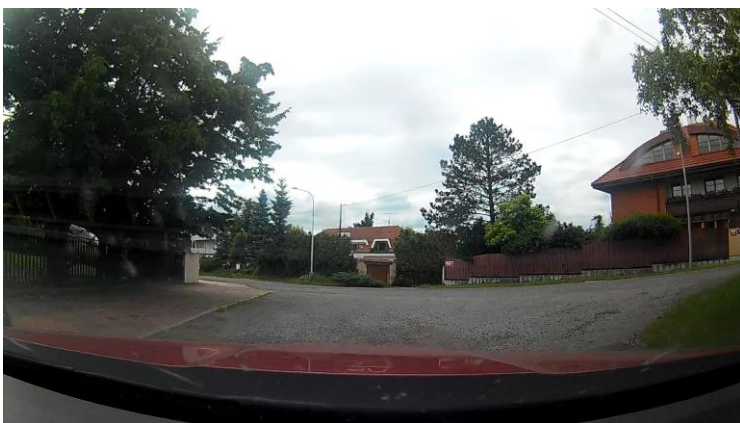
Obr. 12: Příliš rozlehlá křižovatka, Chybějící přechod pro chodce nebo místo pro přecházení¹⁷

Skutečnost, že tyto prvky nejsou v prostoru křižovatky může způsobovat libovolný pohyb chodců po komunikaci, tzn. hrozí, že chodci budou přecházet v místech, kde je to nebezpečné. Toto může vést k nehodě s osobními následky, proto je tento rizikový faktor hodnocen jako střední úroveň rizika.

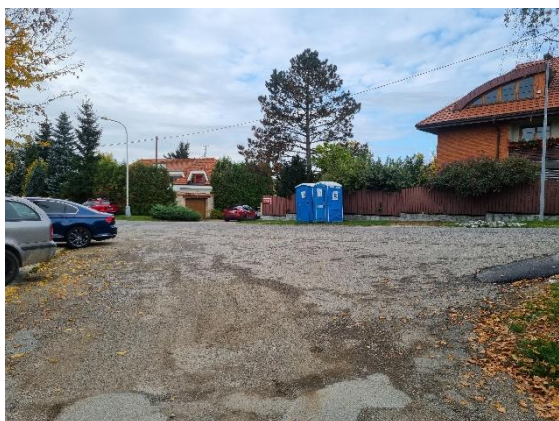
Toto riziko může vést k neuspořádanému pohybu vozidel v křižovatce. Například najetí do protisměru, nebo vjetí do pruhu, se kterým se kříží trajektorie daného vozidla. Pravděpodobnost výskytu nehod s následky na životě a zdraví není vysoká.

Rizikový faktor je hodnocen nízkou úrovní rizika.

Obr. 13: Chybějící vodorovné značení¹⁸

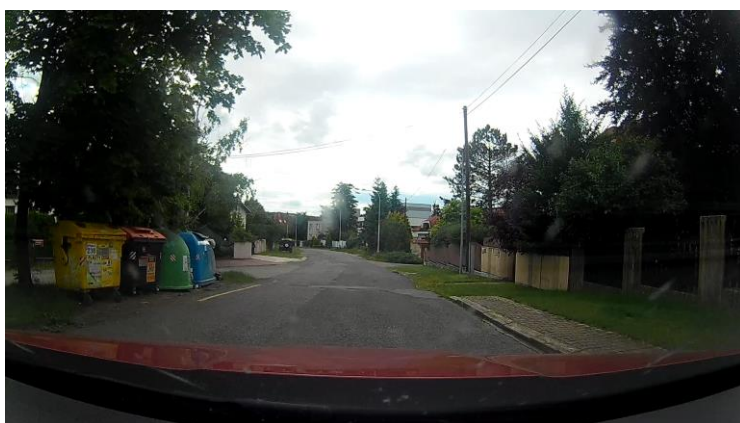
Obr. 14: Nevhodné umístění kontejnerů na odpad¹⁹

Tento rizikový faktor je hodnocen vysokou úrovní rizika.

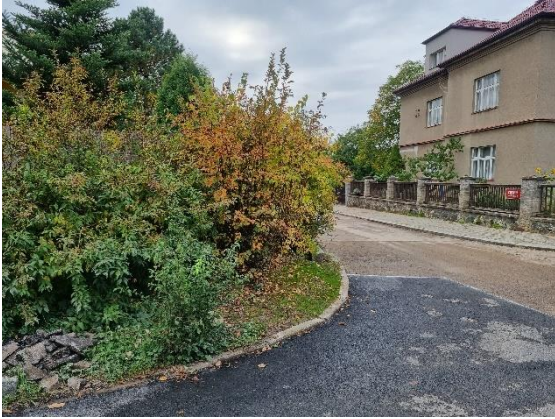
Obr. 15: Příliš vzrostlá zeleň²⁰

Příliš vzrostlá zeleň na jedné z větví křižovatky, brání v rozhledu v prostoru křižovatky. Tento rizikový faktor může způsobovat přehlédnutí vozidla a nedání přednosti v jízdě. To může vést k nehodám s hmotnou škodou nebo s následky na životě a zdraví. Z tohoto důvodu je tento rizikový faktor hodnocen střední mírou rizika.

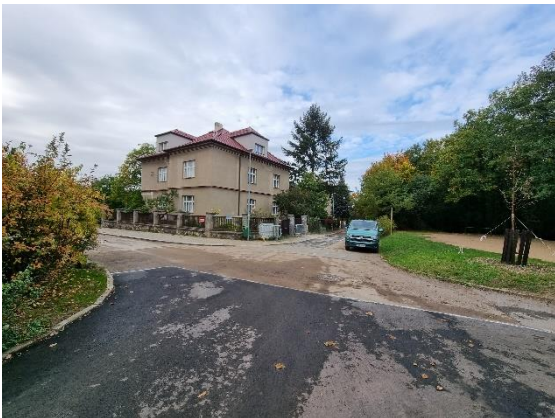
Obr. 16: Chybějící přechod pro chodce nebo místo pro přecházení²¹

Skutečnost, že tyto prvky nejsou v prostoru křižovatky může způsobovat libovolný pohyb chodců po komunikaci, tzn. hrozí, že chodci budou přecházet v místech, kde je to nebezpečné. Toto může vést k nehodě s osobními následky, proto je tento rizikový faktor hodnocen jako střední úroveň rizika.

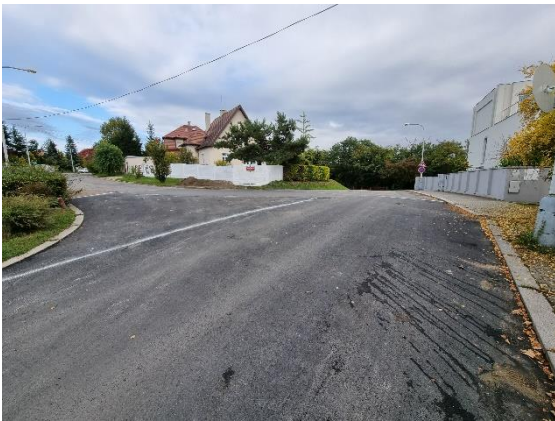
Obr. 17: Příliš rozlehlá křižovatka, Chybějící přechod pro chodce nebo místo pro přecházení²²

Skutečnost, že tyto prvky nejsou v prostoru křižovatky může způsobovat libovolný pohyb chodců po komunikaci, tzn. hrozí, že chodci budou přecházet v místech, kde je to nebezpečné. Toto může vést k nehodě s osobními následky, proto je tento rizikový faktor hodnocen jako střední úroveň rizika.

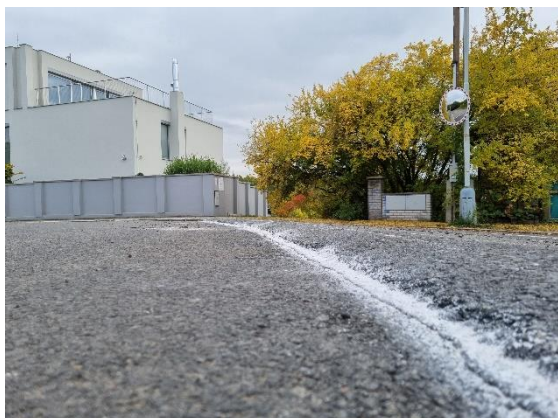
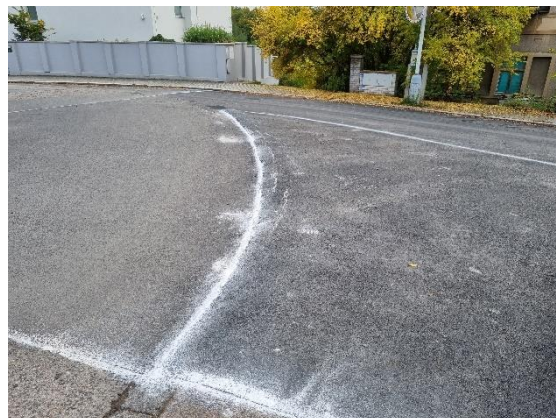
Obr. 18: Nevhodující povrch komunikace²³

V prostoru křižovatky byla z neznámého důvodu vytvořena hrana, která začíná na hranici křižovatky a pokračuje až středu křižovatky. Hrana navazuje na obrubník, nicméně neplní v křižovatce žádnou funkci. Právě naopak je spíše nebezpečná, protože je snadno přehlédnutelná řidičem vozidla. Mohou tak vznikat nebezpečné situace, kdy řidič bude prudce brzdit, nebo se hraně vyhýbat. Pravděpodobným rizikem je vznik spíše nehod s hmotnou škodou.

Tento rizikový faktor je hodnocen nízkou mírou rizika.

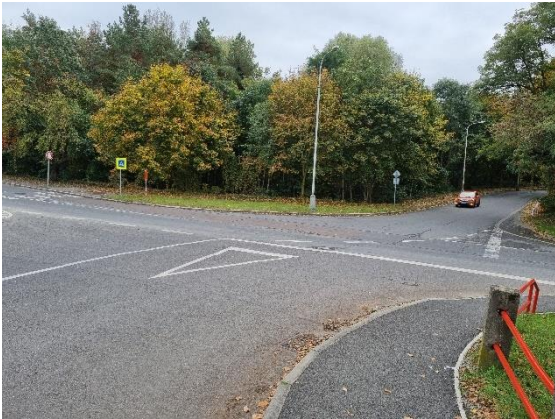
Obr. 19: Příliš rozlehlá křižovatka, Chybějící přechod pro chodce nebo místo pro přecházení²⁴

Skutečnost, že tyto prvky nejsou v prostoru křižovatky může způsobovat libovolný pohyb chodců po komunikaci, tzn. hrozí, že chodci budou přecházet v místech, kde je to nebezpečné. Toto může vést k nehodě s osobními následky, proto je tento rizikový faktor hodnocen jako střední úroveň rizika.

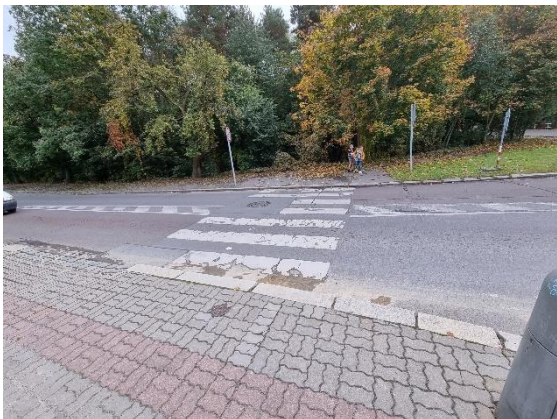
Chybějící vodorovné značení pro OSSPO

V blízkosti přechodu ani na jednom rameni křižovatky se nenachází signální pás ani varovný pás, který by nevidomé osoby dovedl na hranu komunikace k přechodu pro chodce. Nevidomé osoby tak nemohou samy a bez asistence bezpečně přecházet komunikaci. Tento rizikový faktor může vést k nehodám s následky na životě a zdraví a může zhoršovat následky nehody, proto je tento rizikový faktor hodnocen vysokou úrovní rizika a měl by být kladen důraz na jeho odstranění.

Obr. 20: Chybějící vodorovné značení pro OSSPO²⁵

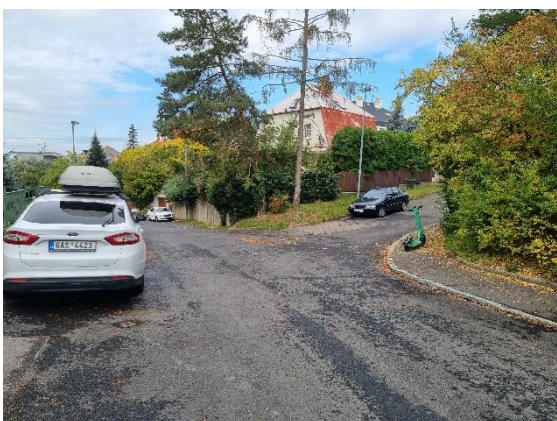
Obr. 21: Chybějící přechod pro chodce nebo místo pro přecházení, Parkování v křižovatce²⁷

Skutečnost, že tyto prvky nejsou v prostoru křižovatky může způsobovat libovolný pohyb chodců po komunikaci, tzn. hrozí, že chodci budou přecházet v místech, kde je to nebezpečné. Toto může vést k nehodě s osobními následky, proto je tento rizikový faktor hodnocen jako střední úroveň rizika.

V řešené oblasti je dostatek místa na parkování vozidel. Parkování v křižovatce nejen zmenšuje prostor pro průjezd vozidel, ale také zhoršuje rozhledové poměry jak pro řidiče, tak i chodce, a tím je tak chodcům ztížena možnost bezpečně přejít, řidičům pak bezpečně projet křižovatku. Jedná se o porušení zákona č.361/2000 Sb. O provozu na pozemních komunikacích, který striktně zakazuje řidiči zastavit a stát v křižovatce ve vzdálenosti kratší než 5 metrů před nebo 5 metrů za hranicí křižovatky²⁶. Při dávání přednosti v jízdě vozidlům na hlavní komunikaci může dojít k přehlédnutí vozidla a následné nehodě. Jestliže nedojde k odstranění rizika, existuje zde velká šance vzniku dopravních nehod s osobními následky, nebo nehod s hmotnou škodou, proto je tento rizikový faktor hodnocen vysokou úrovní rizika.

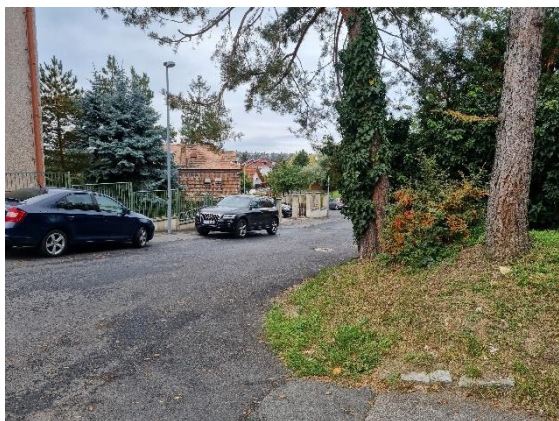
Obr. 22: Špatné rozhledové poměry²⁸

V křižovatce nejsou dostatečné rozhledové poměry, které by umožňovaly bezpečně dát přednost v jízdě vozidlům přijíždějícím zprava. Nedodržení rozhledových poměrů je způsobeno přilehlými hranicemi pozemků a na nich rostoucími stromy a keři. V křižovatce je zvýšené riziko vzniku nehod s následky na životě a zdraví, proto je tento rizikový faktor hodnocen vysokou mírou rizika.

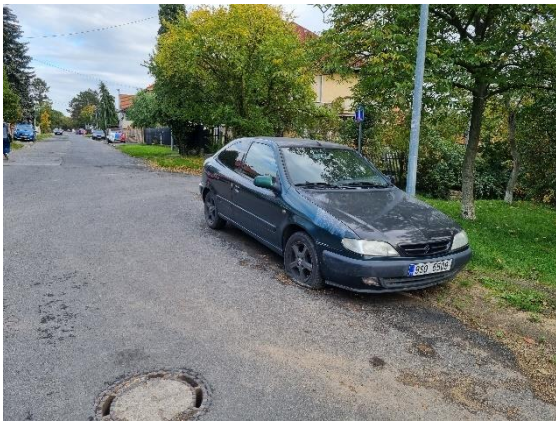
Obr. 23: Parkování v křižovatce³⁰

V řešené oblasti je dostatek místa na parkování vozidel. Parkování v křižovatce nejen zmenšuje prostor pro průjezd vozidel, ale také zhoršuje rozhledové poměry jak pro řidiče, tak i chodce, a tím je tak chodcům ztížena možnost bezpečně přejít, řidičům pak bezpečně projet křižovatku. Jedná se o porušení zákona č.361/2000 Sb. O provozu na pozemních komunikacích, který striktně zakazuje řidiči zastavit a stát v křižovatce ve vzdálenosti kratší než 5 metrů před nebo 5 metrů za hranicí křižovatky²⁹. Při dávání přednosti v jízdě vozidlům na hlavní komunikaci může dojít k přehlédnutí vozidla a následné nehodě. Jestliže nedojde k odstranění rizika, existuje zde velká šance vzniku dopravních nehod s osobními následky, nebo nehod s hmotnou škodou, proto je tento rizikový faktor hodnocen vysokou úrovní rizika.

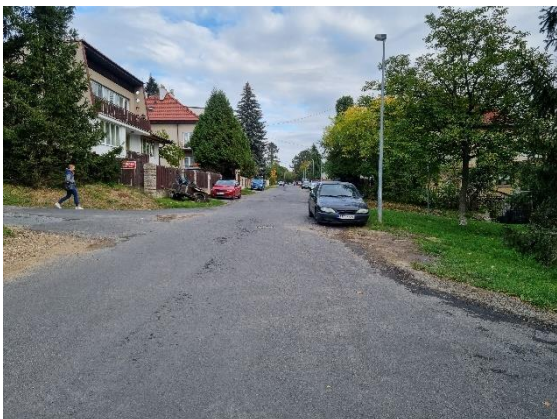
Obr. 24: Chybějící přechod pro chodce nebo místo pro přecházení³¹

Skutečnost, že tyto prvky nejsou v prostoru křižovatky může způsobovat libovolný pohyb chodců po komunikaci, tzn. hrozí, že chodci budou přecházet v místech, kde je to nebezpečné. Toto může vést k nehodě s osobními následky, proto je tento rizikový faktor hodnocen jako střední úroveň rizika.

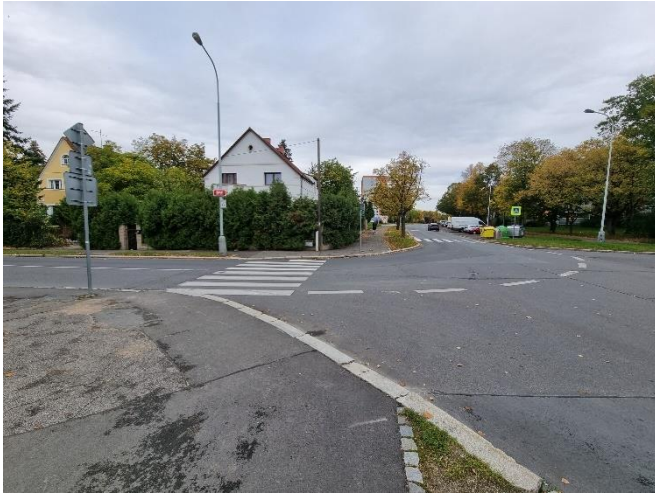
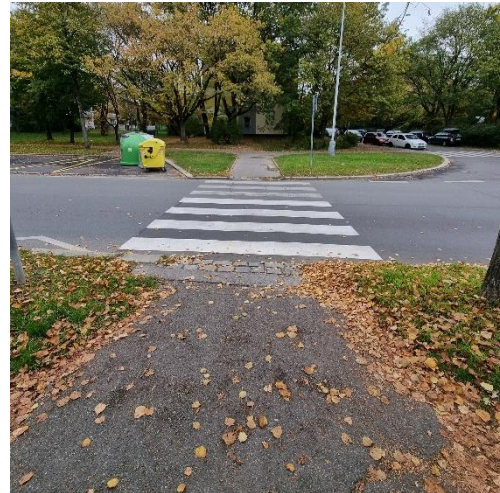
Obr. 25: Chybějící vodorovné značení pro OSSPO³²

V blízkosti přechodu ani na jednom rameni křižovatky se nenachází signální pás ani varovný pás, který by nevidomé osoby dovedl na hranu komunikace k přechodu pro chodce. Nevidomé osoby tak nemohou samy a bez asistence bezpečně přecházet komunikaci. Tento rizikový faktor může vést k nehodám s následky na životě a zdraví a může zhoršovat následky nehody, proto je tento rizikový faktor hodnocen vysokou úrovní rizika a měl by být kladen důraz na jeho odstranění.

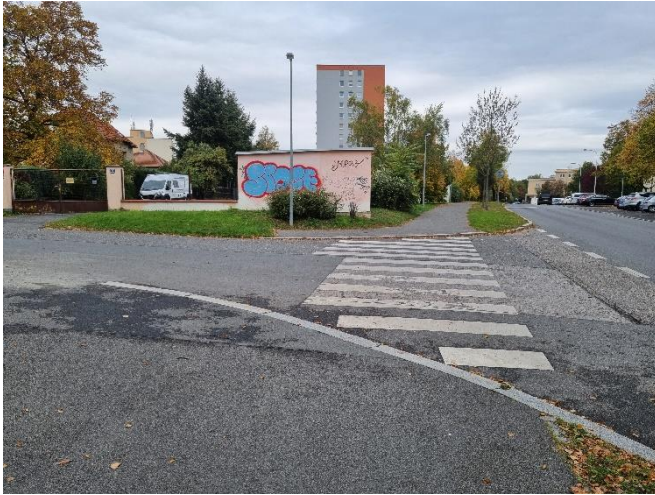
Obr. 26: Chybějící vodorovné značení pro OSSPO³³

V blízkosti přechodu ani na jednom rameni křižovatky se nenachází signální pás ani varovný pás, který by nevidomé osoby dovedl na hranu komunikace k přechodu pro chodce. Nevidomé osoby tak nemohou samy a bez asistence bezpečně přecházet komunikaci. Tento rizikový faktor může vést k nehodám s následky na životě a zdraví a může zhoršovat následky nehody, proto je tento rizikový faktor hodnocen vysokou úrovní rizika a měl by být kladen důraz na jeho odstranění.

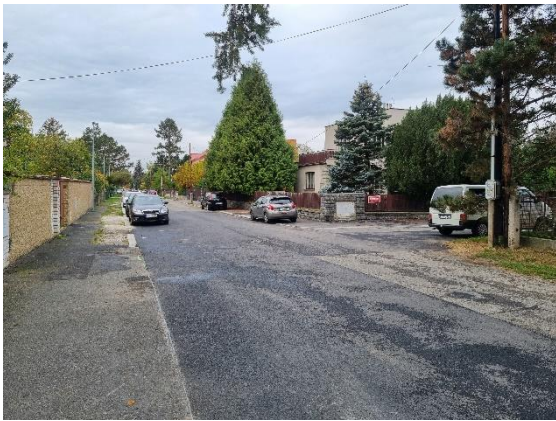
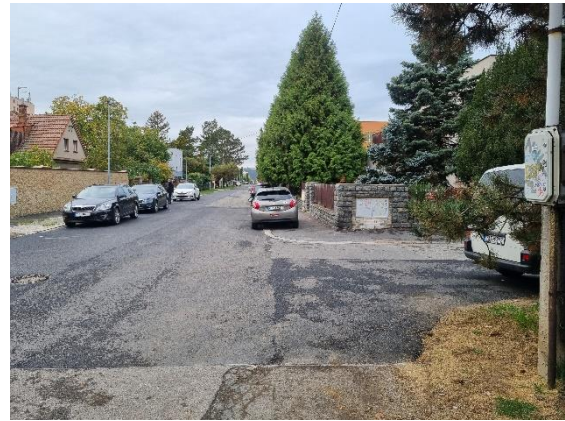
Obr. 27: Chybějící přechod pro chodce nebo místo pro přecházení³⁴

Skutečnost, že tyto prvky nejsou v prostoru křižovatky může způsobovat libovolný pohyb chodců po komunikaci, tzn. hrozí, že chodci budou přecházet v místech, kde je to nebezpečné, nepřehledné. To může vést k nehodě s následky na životě nebo zdraví, proto je tento rizikový faktor hodnocen jako střední úroveň rizika.

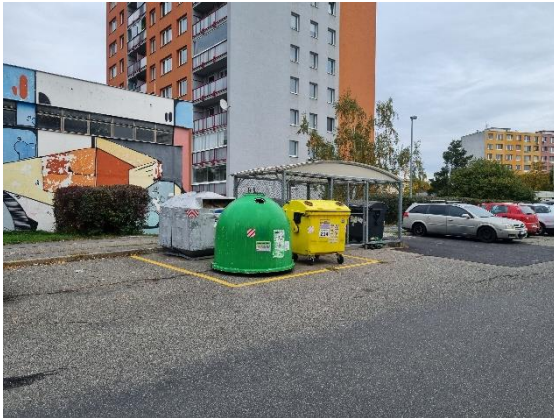
Obr. 28: Nevhodné umístění kontejnerů na odpad³⁵

Takové umístění kontejnerů na odpad by mohlo v případě nezajištění kontejnerů brzdou a následného vjetí do prostoru komunikace ohrozit účastníky silničního provozu

Tento rizikový faktor je hodnocen nízkou úrovní rizika.

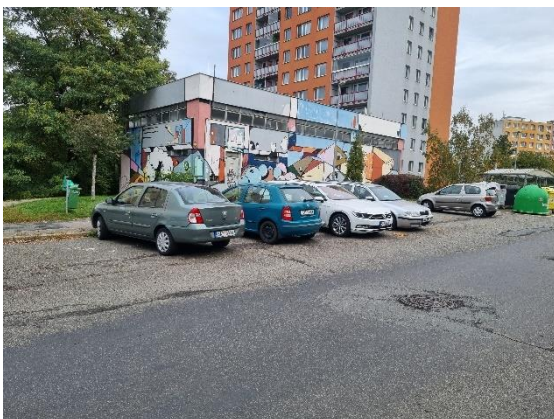
Chybějící vodorovné dopravní značení

V tomto úseku nejsou na místech, kde parkují vozidla vyznačená kolmá parkovací stání. Dochází tak k parkování v nepravidelných rozestupech, to může vést ke snížení kapacity parkoviště. Nehrozí následky na životě nebo zdraví, proto je tento rizikový faktor hodnocen nízkou mírou rizika.

Obr. 29: Chybějící vodorovné značení³⁶

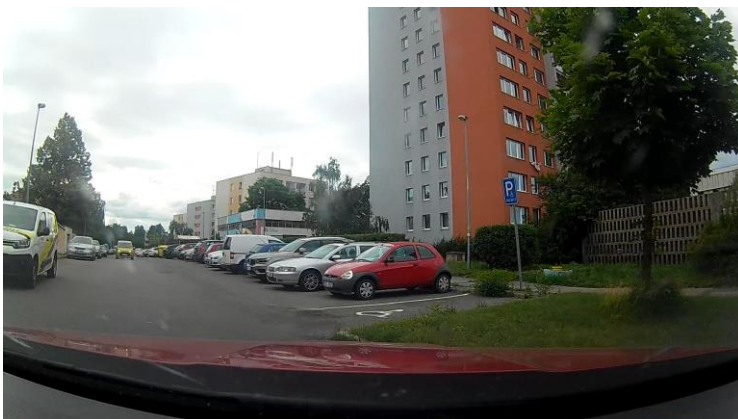
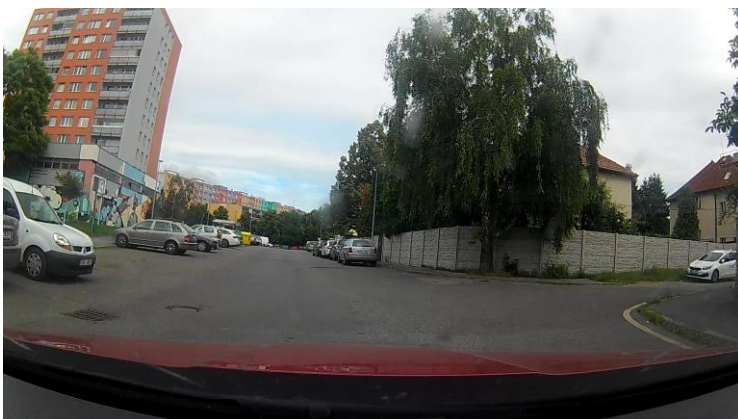
Obr. 30: Nedostatečný průjezdný profil (Stání vozidel)³⁸

Kvůli možnosti stání po obou stranách komunikace dochází ke značnému zmenšení průjezdného profilu komunikace. Tak v ulicích s oboustranným provozem není dodržen minimální průjezdný profil komunikace, což je 6 metrů podle zákona č. 361/2000 Sb. O provozu na pozemních komunikacích musí při stání vozidel zůstat volný jeden jízdní pruh široký nejméně 3 metry pro každý směr jízdy, v případě zastavení musí zůstat volný alespoň jeden jízdní pruh široký 3 metry pro oba směry³⁷. Kvůli tomuto rizikovému faktoru roste riziko vzniku kolizních situací. Pravděpodobnost vzniku nehod s následky na životě a zdraví je velmi malá, z tohoto důvodu je tento rizikový faktor hodnocen nízkou úrovní rizika.

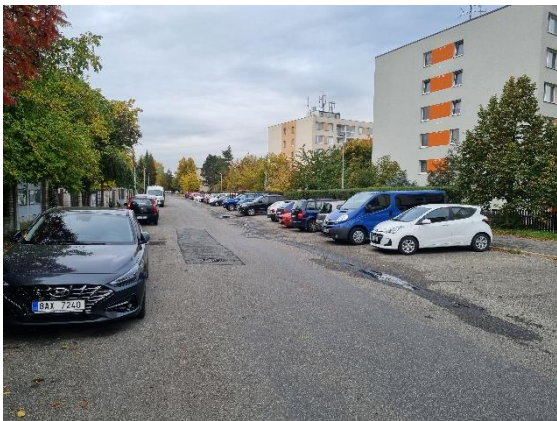
Chybějící vodorovné dopravní značení

V tomto úseku nejsou na místech, kde parkují vozidla vyznačená kolmá parkovací stání. Dochází tak k parkování v nepravidelných rozestupech, to může vést ke snížení kapacity parkoviště. Nehrozí následky na životě nebo zdraví, proto je tento rizikový faktor hodnocen nízkou mírou rizika.

Obr. 31: Chybějící vodorovné dopravní značení³⁹

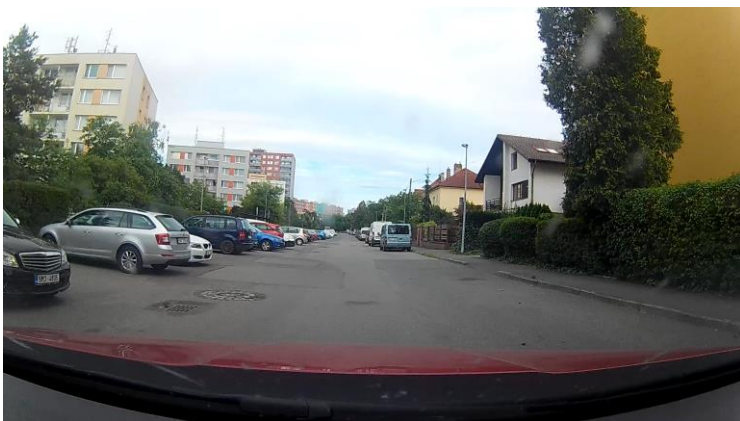
Obr. 32: Nedostatečný průjezdný profil (Stání vozidel)⁴¹

Kvůli možnosti stání po obou stranách komunikace dochází ke značnému zmenšení průjezdného profilu komunikace. Tak v ulicích s oboustranným provozem není dodržen minimální průjezdný profil komunikace, což je 6 metrů podle zákona č. 361/2000 Sb. O provozu na pozemních komunikacích musí při stání vozidel zůstat volný jeden jízdní pruh široký nejméně 3 metry pro každý směr jízdy, v případě zastavení musí zůstat volný alespoň jeden jízdní pruh široký 3 metry pro oba směry⁴⁰. Kvůli tomuto rizikovému faktoru roste riziko vzniku kolizních situací. Pravděpodobnost vzniku nehod s následky na životě a zdraví je velmi malá, z tohoto důvodu je tento rizikový faktor hodnocen nízkou úrovní rizika.

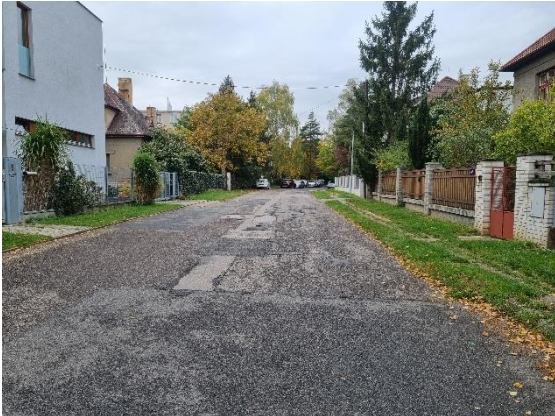
Obr. 33: Chybějící prostor pro pěší⁴²

V této části komunikace není jakýkoliv oddělený prostor pro pěší, ve kterém by se mohli bezpečně chodci pohybovat. Chodci se tak pohybují přímo po vozovce. Mohou tak vznikat nebezpečné situace, které mohou vést k ohrožení chodců na jejich zdraví. Snaha chodců vyhnout se jedoucím vozům vyústila ve vyšlapání cesty vedle komunikace.

Tento rizikový faktor je hodnocen střední mírou rizika.

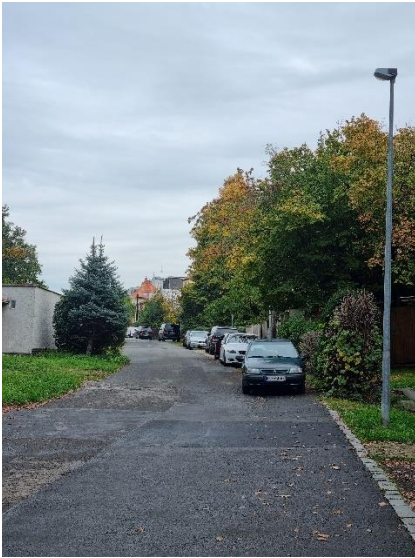
Obr. 34: Nedostatečný průjezdný profil (Stání vozidel)⁴⁴

Kvůli možnosti stání po obou stranách komunikace dochází ke značnému zmenšení průjezdného profilu komunikace. Tak v ulicích s oboustranným provozem není dodržen minimální průjezdný profil komunikace, což je 6 metrů podle zákona č. 361/2000 Sb. O provozu na pozemních komunikacích musí při stání vozidel zůstat volný jeden jízdní pruh široký nejméně 3 metry pro každý směr jízdy, v případě zastavení musí zůstat volný alespoň jeden jízdní pruh široký 3 metry pro oba směry⁴³. Kvůli tomuto rizikovému faktoru roste riziko vzniku kolizních situací. Pravděpodobnost vzniku nehod s následky na životě a zdraví je velmi malá, z tohoto důvodu je tento rizikový faktor hodnocen nízkou úrovní rizika.

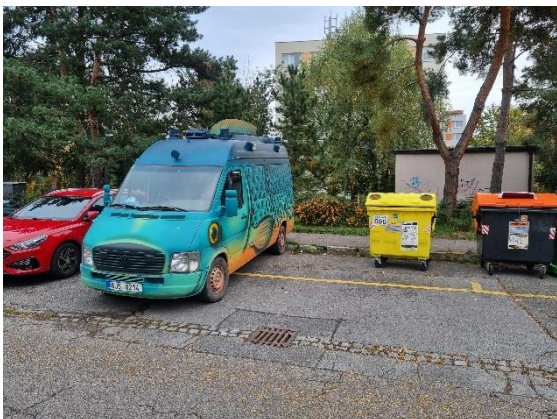
Špatné parkování

Vozidlo stojí na místě pro umístění kontejnerů na odpad. Místo je označeno žlutou čarou, na které je stání zakázáno. Tento rizikový faktor nevytváří nijak nebezpečné situace, které by způsobily následky na životě nebo zdraví, proto je hodnocen nízkou mírou rizika.

Obr. 35: Špatné parkování⁴⁵

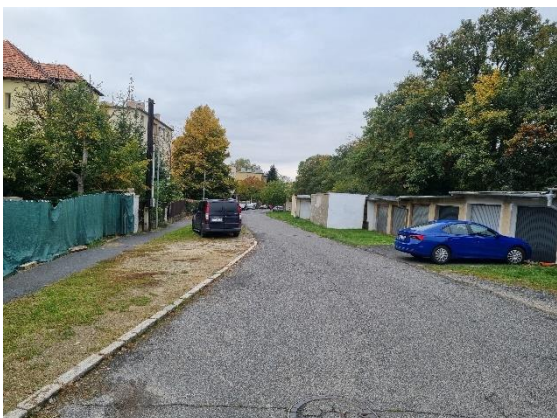
Nedostatečný průjezdný profil (šířka komunikace)

Šířka komunikace není uzpůsobena pro obousměrný provoz. Průjezdný profil není dostatečně široký, minimální průjezdný profil komunikace je podle zákona č. 361/2000 Sb. 6 metrů⁴⁶. Tento rozměr není dodržen, může tak docházet ke komplikacím při míjení vozidel. Toto může vést k hmotným škodám na vozidlech.

Tento rizikový faktor je hodnocen nízkou mírou rizika.

Obr. 36: Nedostatečný průjezdný profil (šířka komunikace)⁴⁷

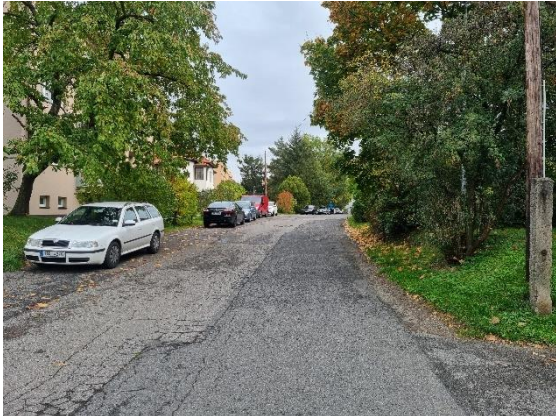
Obr. 37: Chybějící prostor pro pěší⁴⁸

V této části komunikace není jakýkoliv oddělený prostor pro pěší, ve kterém by se mohli bezpečně chodci pohybovat. Chodci se tak pohybují přímo po vozovce. Mohou tak vznikat nebezpečné situace, které mohou vést k ohrožení chodců na jejich zdraví. Snaha chodců vyhnout se jedoucím vozům vyústila ve vyšlapání cesty vedle komunikace.

Tento rizikový faktor je hodnocen střední mírou rizika.

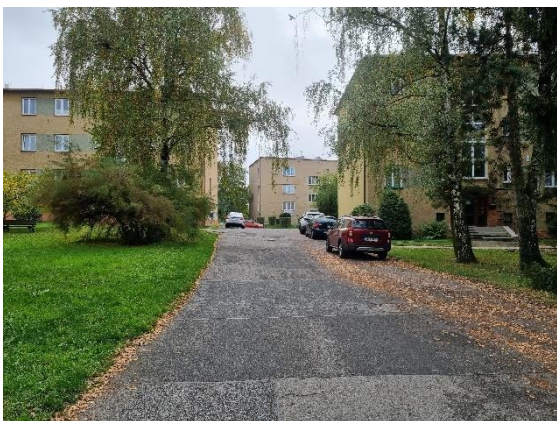
Obr. 38: Nedostatečný průjezdný profil (Stání vozidel)⁵⁰

Kvůli možnosti stání po obou stranách komunikace dochází ke značnému zmenšení průjezdného profilu komunikace. Tak v ulicích s oboustranným provozem není dodržen minimální průjezdný profil komunikace, což je 6 metrů podle zákona č. 361/2000 Sb. O provozu na pozemních komunikacích musí při stání vozidel zůstat volný jeden jízdní pruh široký nejméně 3 metry pro každý směr jízdy, v případě zastavení musí zůstat volný alespoň jeden jízdní pruh široký 3 metry pro oba směry⁴⁹. Kvůli tomuto rizikovému faktoru roste riziko vzniku kolizních situací. Pravděpodobnost vzniku nehod s následky na životě a zdraví je velmi malá, z tohoto důvodu je tento rizikový faktor hodnocen nízkou úrovní rizika.

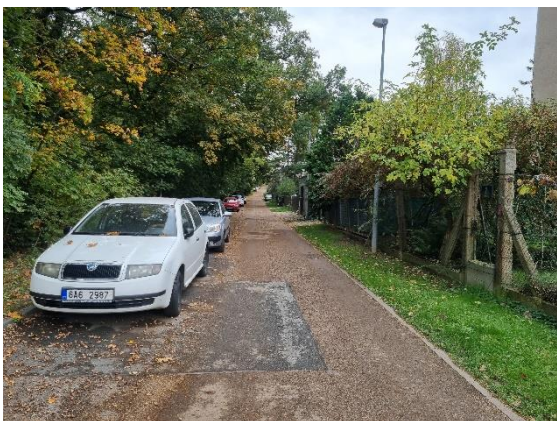
Obr. 39: Nedostatečný průjezdný profil (Stání vozidel)⁵²

Kvůli možnosti stání po obou stranách komunikace dochází ke značnému zmenšení průjezdného profilu komunikace. Tak v ulicích s oboustranným provozem není dodržen minimální průjezdný profil komunikace, což je 6 metrů podle zákona č. 361/2000 Sb. O provozu na pozemních komunikacích musí při stání vozidel zůstat volný jeden jízdní pruh široký nejméně 3 metry pro každý směr jízdy, v případě zastavení musí zůstat volný alespoň jeden jízdní pruh široký 3 metry pro oba směry⁵¹. Kvůli tomuto rizikovému faktoru roste riziko vzniku kolizních situací. Pravděpodobnost vzniku nehod s následky na životě a zdraví je velmi malá, z tohoto důvodu je tento rizikový faktor hodnocen nízkou úrovní rizika.

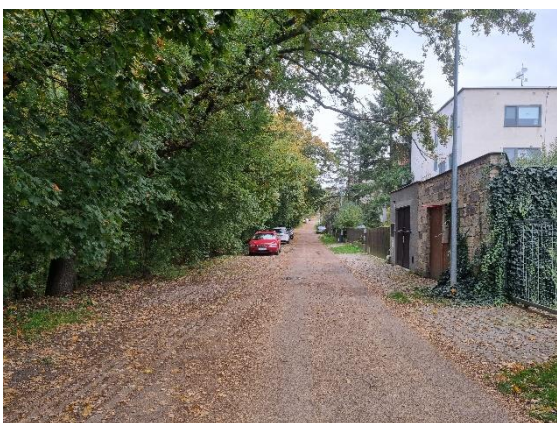
Obr. 40: Příliš vzrostlá zeleň⁵³

Příliš vzrostlá zeleň na tomto úseku zužuje prostor komunikace a mohla by poškodit vyšší vozidla, projíždějící tímto úsekem. Tento rizikový faktor způsobí pravděpodobně pouze hmotnou škodu, proto je hodnocen nízkou mírou rizika.

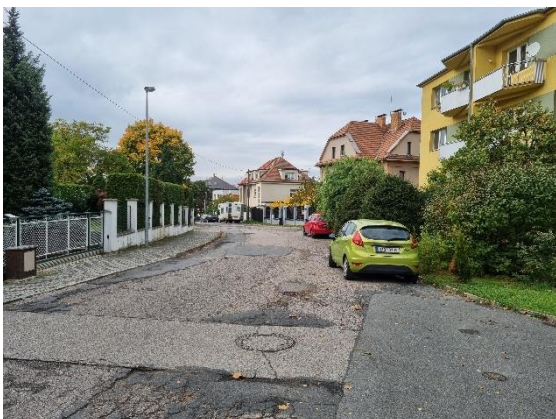
Obr. 41: Nedostatečný průjezdný profil (Stání vozidel)⁵⁵

Kvůli možnosti stání po obou stranách komunikace dochází ke značnému zmenšení průjezdného profilu komunikace. Tak v ulicích s oboustranným provozem není dodržen minimální průjezdný profil komunikace, což je 6 metrů podle zákona č. 361/2000 Sb. O provozu na pozemních komunikacích musí při stání vozidel zůstat volný jeden jízdní pruh široký nejméně 3 metry pro každý směr jízdy, v případě zastavení musí zůstat volný alespoň jeden jízdní pruh široký 3 metry pro oba směry⁵⁴. Kvůli tomuto rizikovému faktoru roste riziko vzniku kolizních situací. Pravděpodobnost vzniku nehod s následky na životě a zdraví je velmi malá, z tohoto důvodu je tento rizikový faktor hodnocen nízkou úrovní rizika.

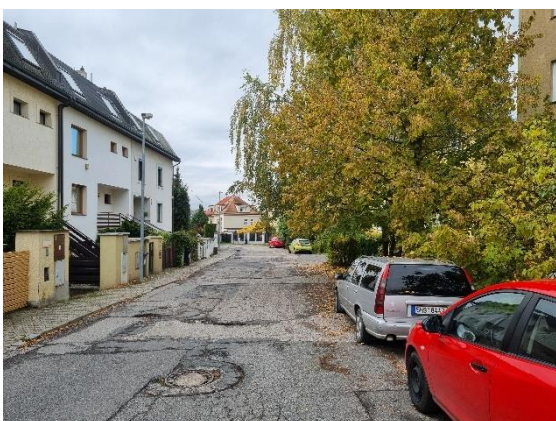
Obr. 42: Příliš vzrostlá zeleň⁵⁶

Příliš vzrostlá zeleň na tomto úseku zužuje prostor komunikace a mohla by poškodit vyšší vozidla, projíždějící tímto úsekem. Tento rizikový faktor způsobí pravděpodobně pouze hmotnou škodu, proto je hodnocen nízkou mírou rizika.

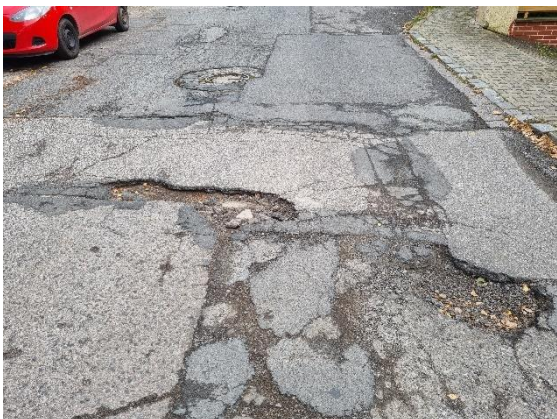
Obr. 43: Nevyhovující povrch komunikace⁵⁷

Povrch komunikace není celistvý, je narušen několika prasklinami. Na některých místech došlo ke vzniku hlubokých děr. Mohlo by dojít k poškození vozidel a hmotné škody. Pravděpodobnost nehody je malá, proto je tento rizikový faktor hodnocen nízkou úrovní rizika.

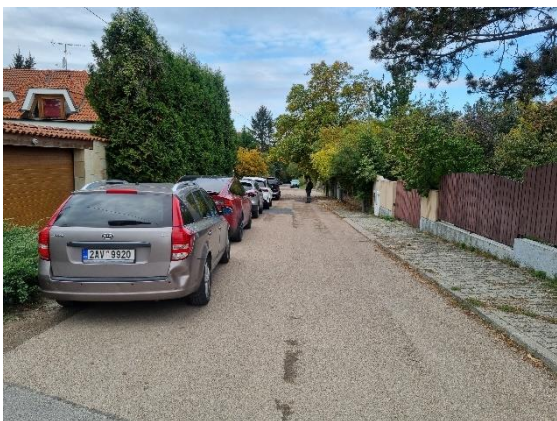
Obr. 44: Nedostatečný průjezdný profil (Stání vozidel)⁵⁹

Kvůli možnosti stání po obou stranách komunikace dochází ke značnému zmenšení průjezdného profilu komunikace. Tak v ulicích s oboustranným provozem není dodržen minimální průjezdný profil komunikace, což je 6 metrů podle zákona č. 361/2000 Sb. O provozu na pozemních komunikacích musí při stání vozidel zůstat volný jeden jízdní pruh široký nejméně 3 metry pro každý směr jízdy, v případě zastavení musí zůstat volný alespoň jeden jízdní pruh široký 3 metry pro oba směry⁵⁸. Kvůli tomuto rizikovému faktoru roste riziko vzniku kolizních situací. Pravděpodobnost vzniku nehod s následky na životě a zdraví je velmi malá, z tohoto důvodu je tento rizikový faktor hodnocen nízkou úrovní rizika.

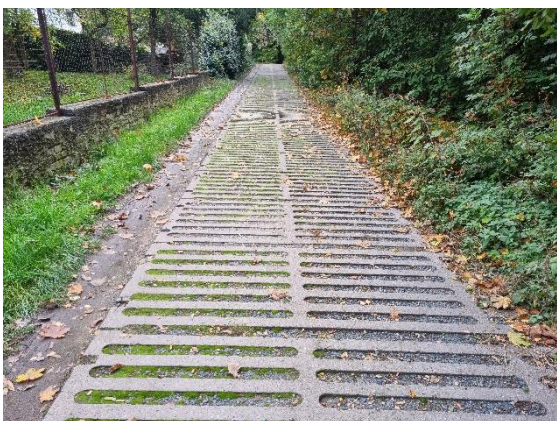
Obr. 45: Nevyhovující povrch komunikace, Chybějící prostor pro pěší, Nedostatečný průjezdný profil (šířka komunikace)⁶¹

V této části komunikace není jakýkoliv oddělený prostor pro pěší, ve kterém by se mohli bezpečně chodci pohybovat. Chodci se tak pohybují přímo po vozovce. Mohou tak vznikat nebezpečné situace, které mohou vést k ohrožení chodců na jejich zdraví. Snaha chodců vyhnout se jedoucím vozům vyústila ve vyšlapání cesty vedle komunikace.

Tento rizikový faktor je hodnocen nízkou mírou rizika.

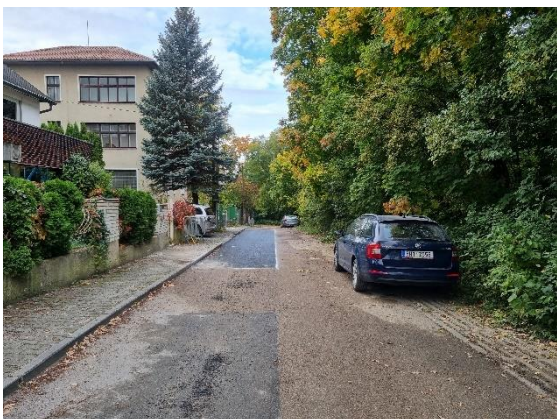
Obr. 46: Nedostatečný průjezdný profil (Stání vozidel)⁶³

Kvůli možnosti stání po obou stranách komunikace dochází ke značnému zmenšení průjezdného profilu komunikace. Tak v ulicích s oboustranným provozem není dodržen minimální průjezdný profil komunikace, což je 6 metrů podle zákona č. 361/2000 Sb. O provozu na pozemních komunikacích musí při stání vozidel zůstat volný jeden jízdní pruh široký nejméně 3 metry pro každý směr jízdy, v případě zastavení musí zůstat volný alespoň jeden jízdní pruh široký 3 metry pro oba směry⁶². Kvůli tomuto rizikovému faktoru roste riziko vzniku kolizních situací. Pravděpodobnost vzniku nehod s následky na životě a zdraví je velmi malá, z tohoto důvodu je tento rizikový faktor hodnocen nízkou úrovní rizika.

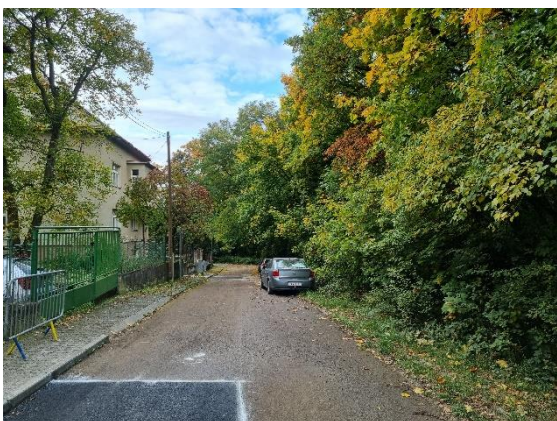
Obr. 47: Příliš vzrostlá zeleň⁶⁴

Příliš vzrostlá zeleň na tomto úseku zužuje prostor komunikace a mohla by poškodit vyšší vozidla, projíždějící tímto úsekem. Tento rizikový faktor způsobí pravděpodobně pouze hmotnou škodu, proto je hodnocen nízkou mírou rizika.

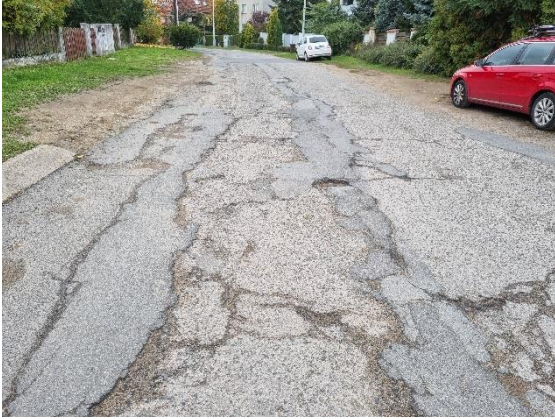
Obr. 48: Nevyhovující povrch komunikace⁶⁵

Povrch komunikace není celistvý, je narušen několika prasklinami. Na některých místech došlo ke vzniku hlubokých děr. Mohlo by dojít k poškození vozidel a hmotné škody. Pravděpodobnost nehody je malá, proto je tento rizikový faktor hodnocen nízkou úrovní rizika.

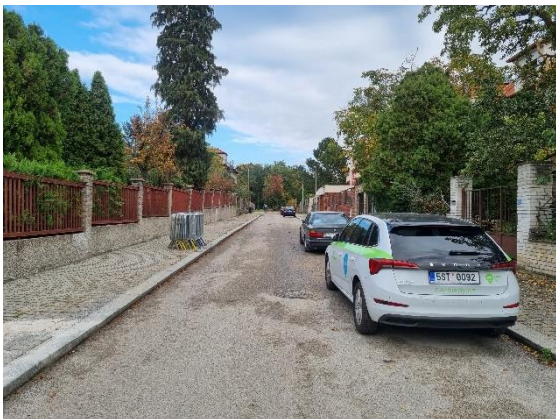
Obr. 49: Nedostatečný průjezdný profil (Stání vozidel)⁶⁷

Kvůli možnosti stání po obou stranách komunikace dochází ke značnému zmenšení průjezdného profilu komunikace. Tak v ulicích s oboustranným provozem není dodržen minimální průjezdný profil komunikace, což je 6 metrů podle zákona č. 361/2000 Sb. O provozu na pozemních komunikacích musí při stání vozidel zůstat volný jeden jízdní pruh široký nejméně 3 metry pro každý směr jízdy, v případě zastavení musí zůstat volný alespoň jeden jízdní pruh široký 3 metry pro oba směry⁶⁶. Kvůli tomuto rizikovému faktoru roste riziko vzniku kolizních situací. Pravděpodobnost vzniku nehod s následky na životě a zdraví je velmi malá, z tohoto důvodu je tento rizikový faktor hodnocen nízkou úrovní rizika.

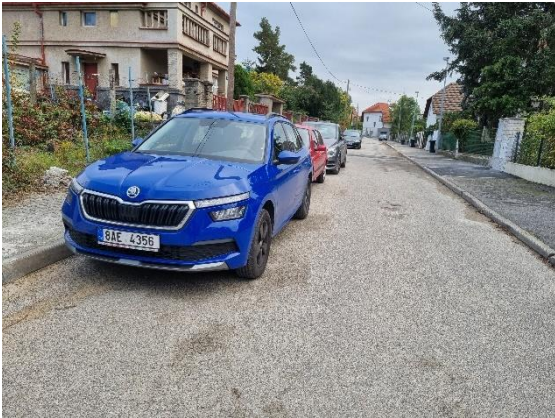
Obr. 50: Nedostatečný průjezdný profil (Stání vozidel)⁶⁹

Kvůli možnosti stání po obou stranách komunikace dochází ke značnému zmenšení průjezdného profilu komunikace. Tak v ulicích s oboustranným provozem není dodržen minimální průjezdný profil komunikace, což je 6 metrů podle zákona č. 361/2000 Sb. O provozu na pozemních komunikacích musí při stání vozidel zůstat volný jeden jízdní pruh široký nejméně 3 metry pro každý směr jízdy, v případě zastavení musí zůstat volný alespoň jeden jízdní pruh široký 3 metry pro oba směry⁶⁸. Kvůli tomuto rizikovému faktoru roste riziko vzniku kolizních situací. Pravděpodobnost vzniku nehod s následky na životě a zdraví je velmi malá, z tohoto důvodu je tento rizikový faktor hodnocen nízkou úrovní rizika.

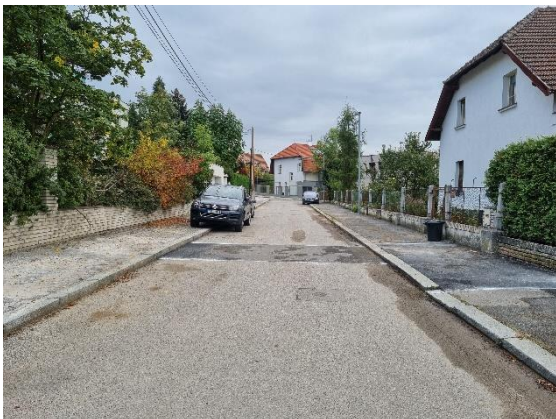
Obr. 51: Nedostatečný průjezdný profil (Stání vozidel)⁷¹

Kvůli možnosti stání po obou stranách komunikace dochází ke značnému zmenšení průjezdného profilu komunikace. Tak v ulicích s oboustranným provozem není dodržen minimální průjezdný profil komunikace, což je 6 metrů podle zákona č. 361/2000 Sb. O provozu na pozemních komunikacích musí při stání vozidel zůstat volný jeden jízdní pruh široký nejméně 3 metry pro každý směr jízdy, v případě zastavení musí zůstat volný alespoň jeden jízdní pruh široký 3 metry pro oba směry⁷⁰. Kvůli tomuto rizikovému faktoru roste riziko vzniku kolizních situací. Pravděpodobnost vzniku nehod s následky na životě a zdraví je velmi malá, z tohoto důvodu je tento rizikový faktor hodnocen nízkou úrovní rizika.

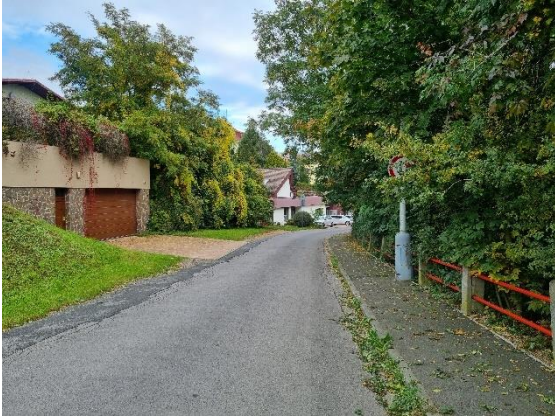
Obr. 52: Příliš vzrostlá zeleň⁷²

Příliš vzrostlá zeleň zde zakrývá svislé dopravní značení P07 „Přednost protijedoucích vozidel“, která je umístěna na sloupu pouličního osvětlení. Přehlédnutí tohoto značení může vyústit v nedání přednosti v jízdě a následné nehodě nebo jiného incidentu.

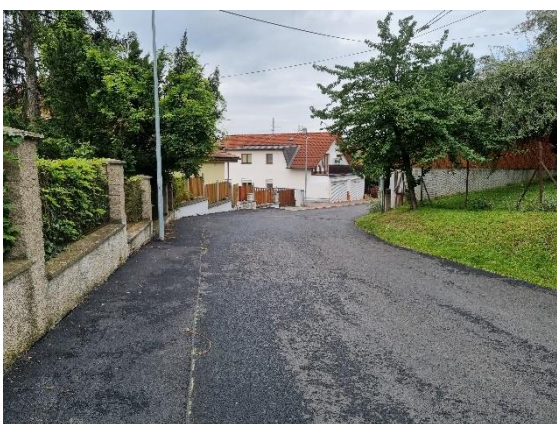
Obr. 54: Chybějící prostor pro pěší⁷⁵

V této části komunikace není jakýkoliv oddělený prostor pro pěší, ve kterém by se mohli bezpečně chodci pohybovat. Chodci se tak pohybují přímo po vozovce. Mohou tak vznikat nebezpečné situace, které mohou vést k ohrožení chodců na jejich zdraví. Snaha chodců vyhnout se jedoucím vozům vyústila ve vyšlapání cesty vedle komunikace, proto je tento rizikový faktor hodnocen nízkou mírou rizika.

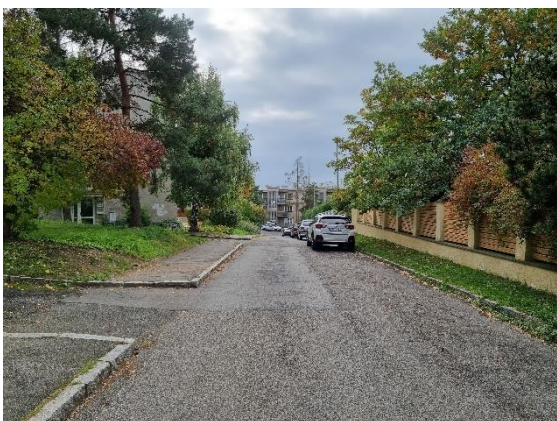
Obr. 55: Nedostatečný průjezdný profil (Stání vozidel)⁷⁷

Kvůli možnosti stání po obou stranách komunikace dochází ke značnému zmenšení průjezdného profilu komunikace. Tak v ulicích s oboustranným provozem není dodržen minimální průjezdný profil komunikace, což je 6 metrů podle zákona č. 361/2000 Sb. O provozu na pozemních komunikacích musí při stání vozidel zůstat volný jeden jízdní pruh široký nejméně 3 metry pro každý směr jízdy, v případě zastavení musí zůstat volný alespoň jeden jízdní pruh široký 3 metry pro oba směry⁷⁶. Kvůli tomuto rizikovému faktoru roste riziko vzniku kolizních situací. Pravděpodobnost vzniku nehod s následky na životě a zdraví je velmi malá, z tohoto důvodu je tento rizikový faktor hodnocen nízkou úrovní rizika.

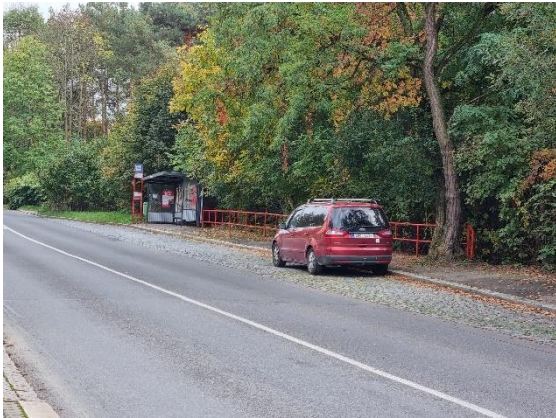
Obr. 56: Špatné parkování⁷⁸

Vozidlo parkující v prostoru autobusové zastávky brání ve vjezdu do zastávky autobusu MHD. Vytváří tak nebezpečnou situaci, která může vzniknout při příjezdu autobusu, který se kvůli parkujícímu vozidlu do zastávkového zálivu nevejde. Nehrozí vznik nehod s následky na životě a zdraví.

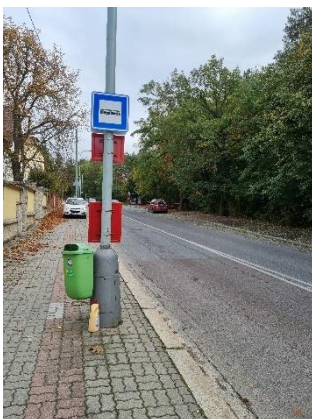
Autobus nemá přesně vymezené místo k zastavení, protože chybí vodorovné dopravní značení V7a „zastávka autobusu nebo trolejbusu“. Tento rizikový faktor nemá velký vliv na vznik dopravních nehod.

Tento rizikový faktor je hodnocen nízkou mírou rizika.

Obr. 57: Chybějící vodorovné značení⁷⁹

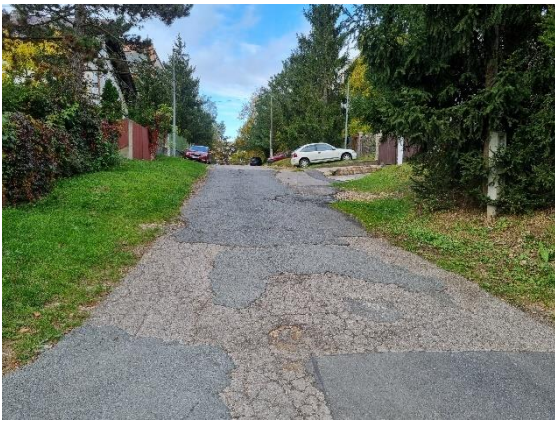
Obr. 58: Nedostatečný průjezdný profil (šířka komunikace), Chybějící prostor pro pěší⁸¹

V této části komunikace není jakýkoliv oddělený prostor pro pěší, ve kterém by se mohli bezpečně chodci pohybovat. Chodci se tak pohybují přímo po vozovce. Mohou tak vznikat nebezpečné situace, které mohou vést k ohrožení chodců na jejich zdraví. Snaha chodců vyhnout se jedoucím vozům vyústila ve vyšlapání cesty vedle komunikace.

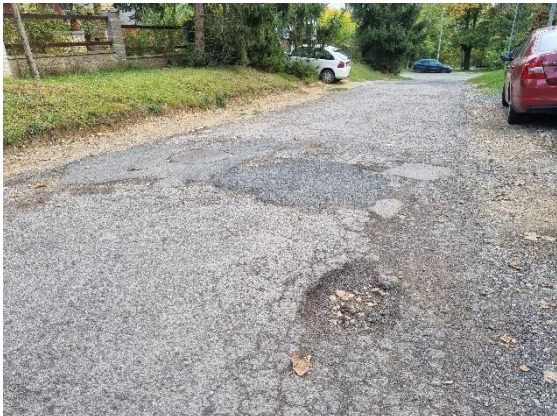
Obr. 59: Nevyhovující povrch komunikace⁸²

Povrch komunikace není celistvý, je narušen několika prasklinami. Na některých místech došlo ke vzniku hlubokých děr. Mohlo by dojít k poškození vozidel a hmotné škody. Pravděpodobnost nehody je malá, proto je tento rizikový faktor hodnocen nízkou úrovní rizika.

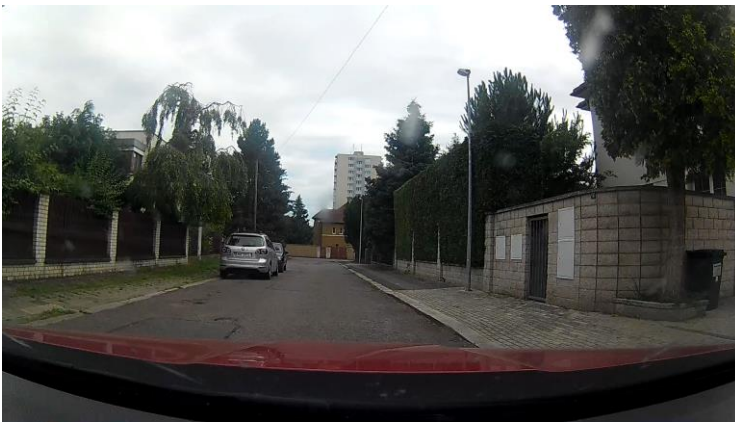
Obr. 60: Nedostatečný průjezdný profil (Stání vozidel)⁸⁴

Kvůli možnosti stání po obou stranách komunikace dochází ke značnému zmenšení průjezdného profilu komunikace. Tak v ulicích s oboustranným provozem není dodržen minimální průjezdný profil komunikace, což je 6 metrů podle zákona č. 361/2000 Sb. O provozu na pozemních komunikacích musí při stání vozidel zůstat volný jeden jízdní pruh široký nejméně 3 metry pro každý směr jízdy, v případě zastavení musí zůstat volný alespoň jeden jízdní pruh široký 3 metry pro oba směry⁸³. Kvůli tomuto rizikovému faktoru roste riziko vzniku kolizních situací. Pravděpodobnost vzniku nehod s následky na životě a zdraví je velmi malá, z tohoto důvodu je tento rizikový faktor hodnocen nízkou úrovní rizika.

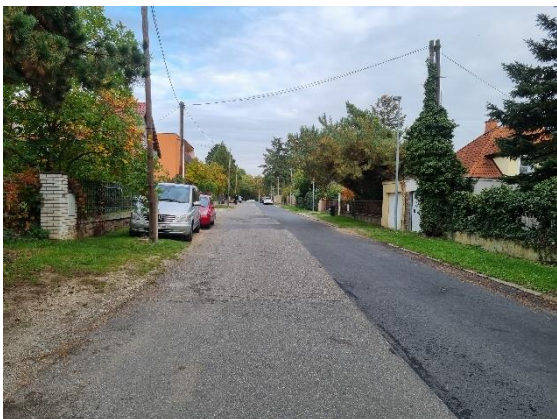
Obr. 61: Chybějící prostor pro pěší⁸⁵

V této části komunikace není jakýkoliv oddělený prostor pro pěší, ve kterém by se mohli bezpečně chodci pohybovat. Chodci se tak pohybují přímo po vozovce. Mohou tak vznikat nebezpečné situace, které mohou vést k ohrožení chodců na jejich zdraví. Snaha chodců vyhnout se jedoucím vozům vyústila ve vyšlapání cesty vedle komunikace.

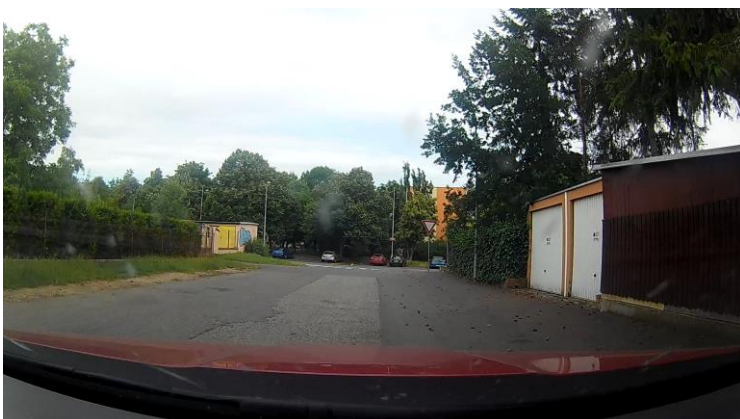
V této části komunikace není jakýkoliv oddělený prostor pro pěší, ve kterém by se mohli bezpečně chodci pohybovat. Chodci se tak pohybují přímo po vozovce. Mohou tak vznikat nebezpečné situace, které mohou vést k ohrožení chodců na jejich zdraví. Snaha chodců vyhnout se jedoucím vozům vyústila ve vyšlapání cesty vedle komunikace.

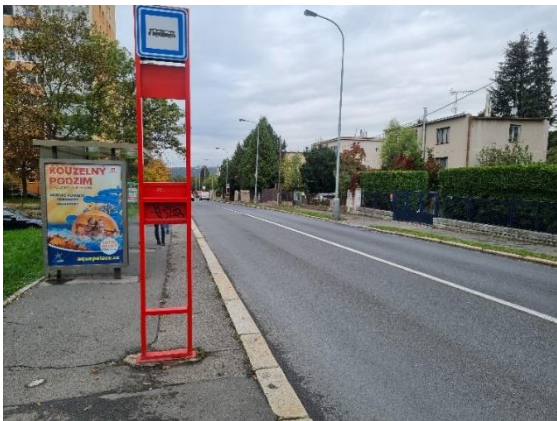
Chybějící vodorovné dopravní značení

Autobus nemá přesně vymezené místo k zastavení, protože chybí vodorovné dopravní značení V11a „zastávka autobusu nebo trolejbusu“. Tento rizikový faktor nemá velký vliv na vznik dopravních nehod, proto je hodnocen nízkou úrovní rizika.

Obr. 64: Chybějící vodorovné značení (V11a)⁸⁸
