DIPLOMOVÁ PRÁCE
Řešení dopravy v Jiráskově čtvrti v Praze

Název tématu (anglicky): **Transport Layout of District Jiráskova čtvrť in Prague**

This master's thesis deals with analysis of particular urban road traffic safety in urban district Prague, Prague 4 – Jiráskova čtvrť, using tools of road safety inspection. Based on detected safety defects are designed adjustments of particular urban roads and intersections.

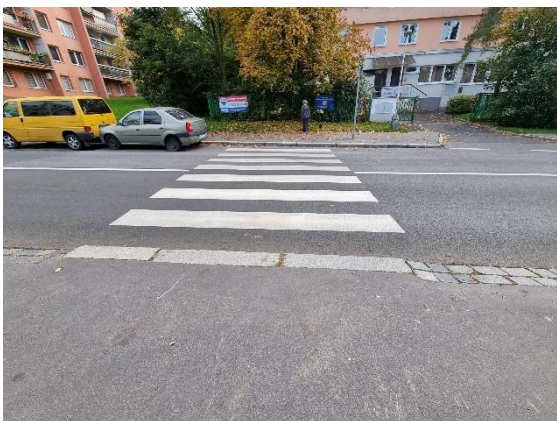
Chybějící vodorovné značení pro OSSPO

V blízkosti přechodu ani na jednom rameni křižovatky se nenachází signální pás ani varovný pás, který by nevidomé osoby dovedl na hranu komunikace k přechodu pro chodce. Nevidomé osoby tak nemohou samy a bez asistence bezpečně přecházet komunikaci. Tento rizikový faktor může vést k nehodám s následky na životě a zdraví a může zhoršovat následky nehody, proto je tento rizikový faktor hodnocen vysokou úrovní rizika a měl by být kladen důraz na jeho odstranění.

Obr. 65: Chybějící vodorovné značení pro OSSPO⁸⁹

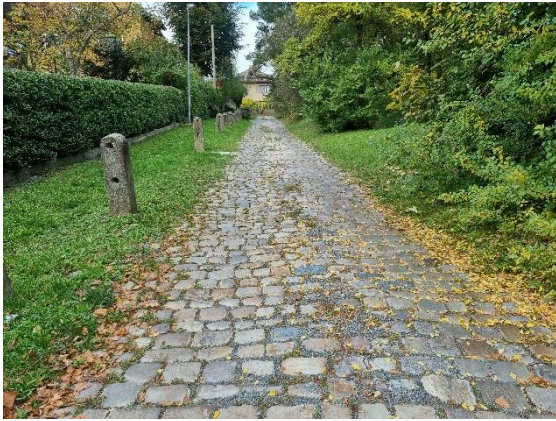
Obr. 66: Nevyhovující povrch komunikace⁹⁰

Povrch komunikace není celistvý, je narušen několika prasklinami. Na některých místech došlo ke vzniku hlubokých děr. Mohlo by dojít k poškození vozidel a hmotné škody. Pravděpodobnost nehody je malá, proto je tento rizikový faktor hodnocen nízkou úrovní rizika.
