Posouzení vybraných křižovatek v Praze 6
a návrh vhodných opatření

Traffic assessment of selected intersections in Prague 6
and design of appropriate improvements

DIPLOMOVÁ PRÁCE

Marie Damková

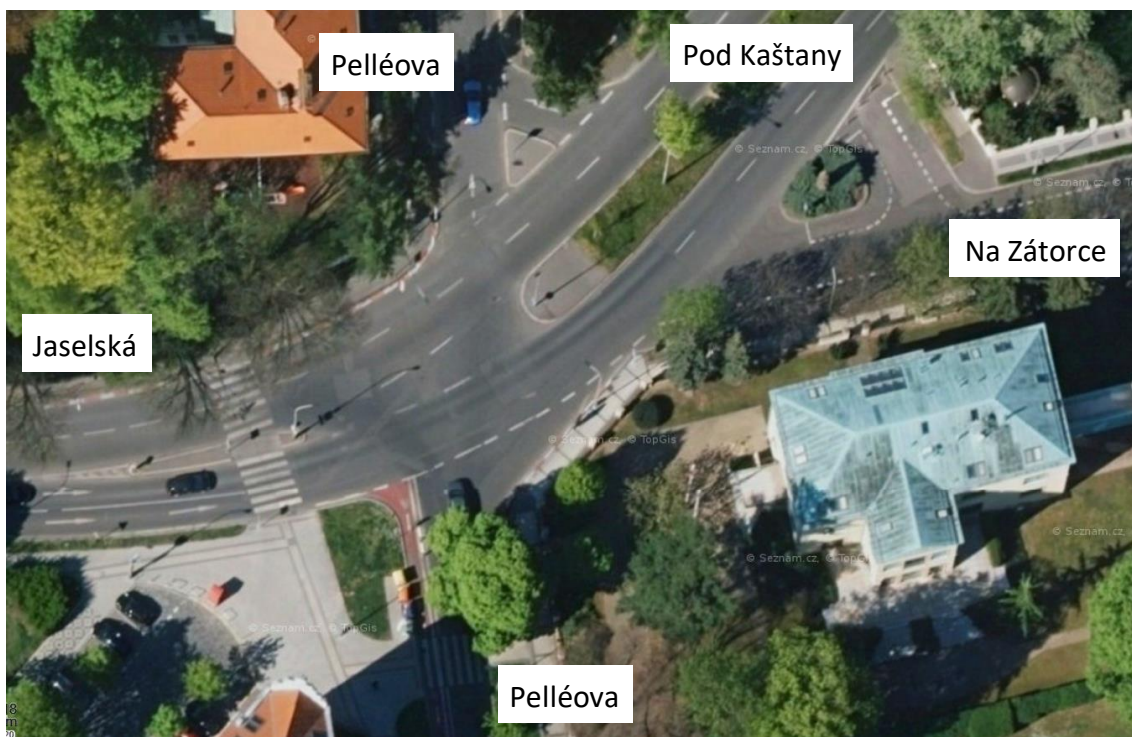
obr. 4 Křižovatka: Pod Kaštany – Pelléova, Stávající situace zdroj: mapy.cz

Uspořádání křižovatky je vidět na obr. 4 a pohled do křižovatky na obr. 5. Ulice Pod Kaštany se připojuje ke křižovatce od severovýchodu. Jedná se o čtyřpruhovou směrově dělenou hlavní komunikaci bez přechodu pro chodce. Na ni navazuje ulice Jaselská pokračující dále na západ. Tato ulice je čtyřpruhová bez dělicího pásu, ale s děleným přechodem pro chodce v oblasti křižovatky.

Jako vedlejší komunikace (s dopravní značkou P4 – Dej přednost v jízdě!) je křižovatkou vedena ulice Pelléova a Na Zátorce. Ulice Pelléova je jednopruhá jednosměrná komunikace vedoucí z jihu, procházející řešenou křižovatkou a pokračující na sever také jako jednosměrná komunikace. V jižní části ulice je veden protisměrně vyznačený cyklopruh umožňující cyklistům jízdu „v protisměru“. Pátým ramenem křižovatky je jednosměrná ulice Na Zátorce vedoucí směrem od křižovatky na východ. Ulice má podélné parkování po obou stranách. Tato ulice se připojuje k ulici Pod Kaštany mírně za hranicí křižovatky a pouze na směr komunikace vedoucí z oblasti, viz obr. 4.

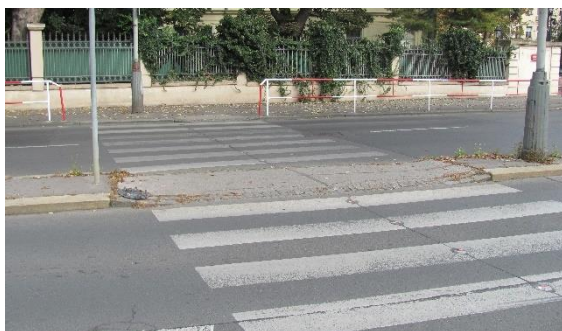
obr. 6 Pohled na přechod v ulici Jaselská

V ulici Jaselská se nachází dělený přechod pro chodce o délce 6,25 m a 7,25 m. Úpravy pro nevidomé jsou zde řešeny pouze na jedné straně přechodu, viz obr. 6. Přechod v ulici Pelléova je dlouhý 6,4 m. Úpravy pro nevidomé jsou zde řešeny na obou stranách přechodu. Signální pás je sestaven z upravených dlažebních kostek, ale přestup

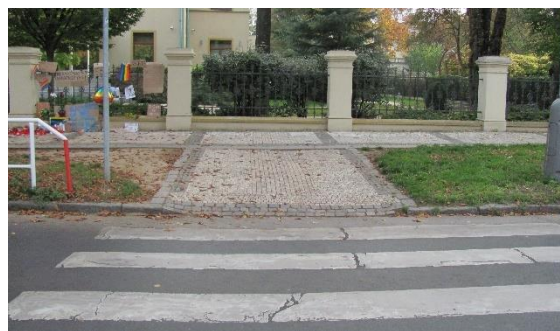
obr. 7 Pohled na chodník u přechodu v ulici Pelléova (J)

mezi dlážděným chodníkem a signálním pásem není doplněn hladkými dlaždicemi, viz obr. 7. Na stejných místech, kde chybí úpravy pro nevidomé, chybí také úpravy pro slabozraké. Ostatní obrubníky přiléhající k přechodu mají kontrastní zbarvení. Pro osoby se sníženou schopností pohybu mají oba přechody snížený obrubník, v ulici Jaselská pouze v jedné polovině šíře přechodu.

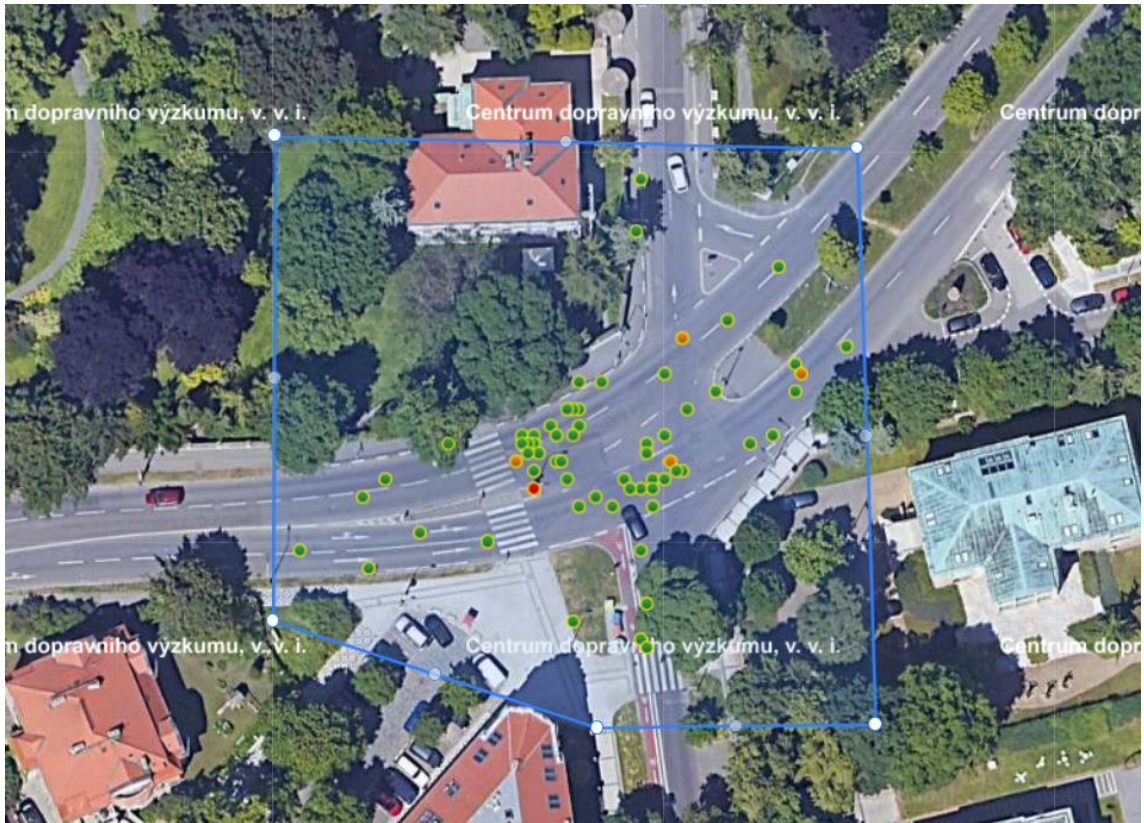
obr. 10 Křižovatka: Pod Kaštany – Pelléova, Nehody v prostoru křižovatky zdroj: nehody.cdv.cz

Vyhodnocována byla data z Centra dopravního výzkumu z období 1. 9. 2007 – 31. 8. 2022. Na obr. 10 jsou zeleně vyznačeny nehody pouze s hmotnou škodou (59), oranžově nehody s lehkým zraněním (4), červeně nehody s těžkým zraněním (1) a černě smrtelné nehody (0). V oblasti křižovatky ve sledovaném období nedošlo ke smrtelné nehodě, k těžkému zranění došlo při nehodě motocyklisty s pevnou překážkou. Celkem zde bylo nahlášeno 64 dopravních nehod, tzn. průměrně 4 nehody za rok.

Většina nehod se odehrála ve dne v prostoru před přechodem nebo v místě vyústění vedlejší komunikace.

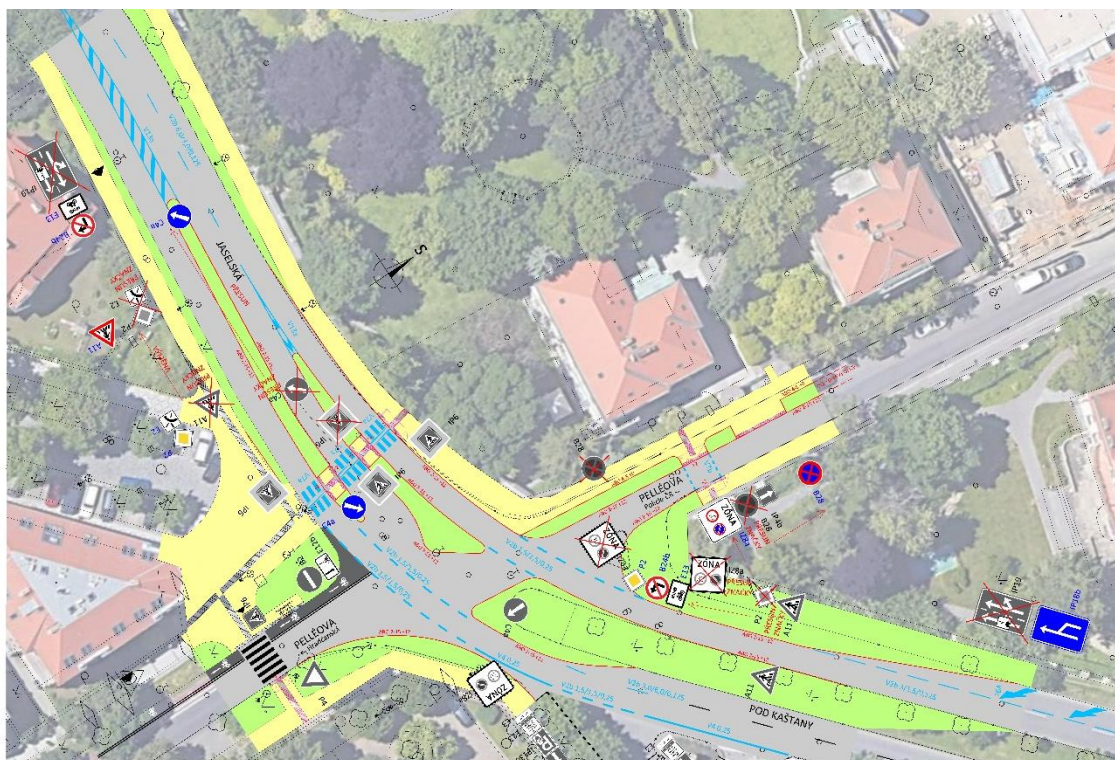
obr. 13 Křižovatka: Pod Kaštany – Jaselská – Pelléova, Návrh řešení – varianta A

V ulici Jaselská jsou podobné intenzity jako v ulici Pod Kaštany, proto i zde došlo k zúžení komunikace do jednoho jízdního pruhu ve směru do ulice Pod Kaštany. Vzhledem k nízkému počtu levého odbočení, bylo upuštěno od zřízení odbočovacího pruhu. V křižovatce zůstalo dostatek prostoru pro zastavení dvou osobních automobilů za sebou, které nebudou bránit projíždějícím vozidlům pokračujícím přímo. Z důvodu silných intenzit vozidel z ulice Pelléova do ulice Jaselská, byl navržen připojovací pruh. Přechod tak mohl být rozdělen na tři části, kdy každá část náleží jednomu jízdnímu pruhu, o délkách 3,5 m až 3,8 m. Prostor získaný nenavržením odbočovacího pruhu, tak mohl být využit ke zřízení druhého středového ostrůvku. Tento ostrůvek v ulici dále pokračuje jako zužující se střední dělicí pás o šířce 2,0 m. Přechod pro chodce byl navržen na stejném místě jako původní přechod a bylo tak možné zachování hmatových úprav pro nevidomé v jihozápadní části křižovatky.

V této ulici, ve směru k Policii ČR, bylo změněno příčné uspořádání. Komunikace byla široká 6,75 m. Z důvodu blízkosti ambasád zde byl zákaz zastavení po obou stranách komunikace. Komunikace proto byla zúžena na 3,75 m mezi obrubami a prostor tak mohl být využit k rozšíření úzkého chodníku na 2,8 m a pruhem zeleně o šířce 2,0 m. Východní chodník byl ukončen a chodci byli místem pro přecházení navedeni na protější chodník.

V ulici Na Zátorce nebyly navrženy žádné úpravy.

Konkrétně v křižovatce Pod Kaštany – Jaselská – Pelléova bylo záměrem zvýšit bezpečnost chodců na přechodu přes dva stejnosměrné jízdní pruhy. Toto se podařilo alespoň částečně zajistit rozdělením přechodu na více částí a uspořádáním jízdních pruhů na hlavní komunikaci do jednoho jízdního pruhu pro každý směr v prostoru křižovatky.

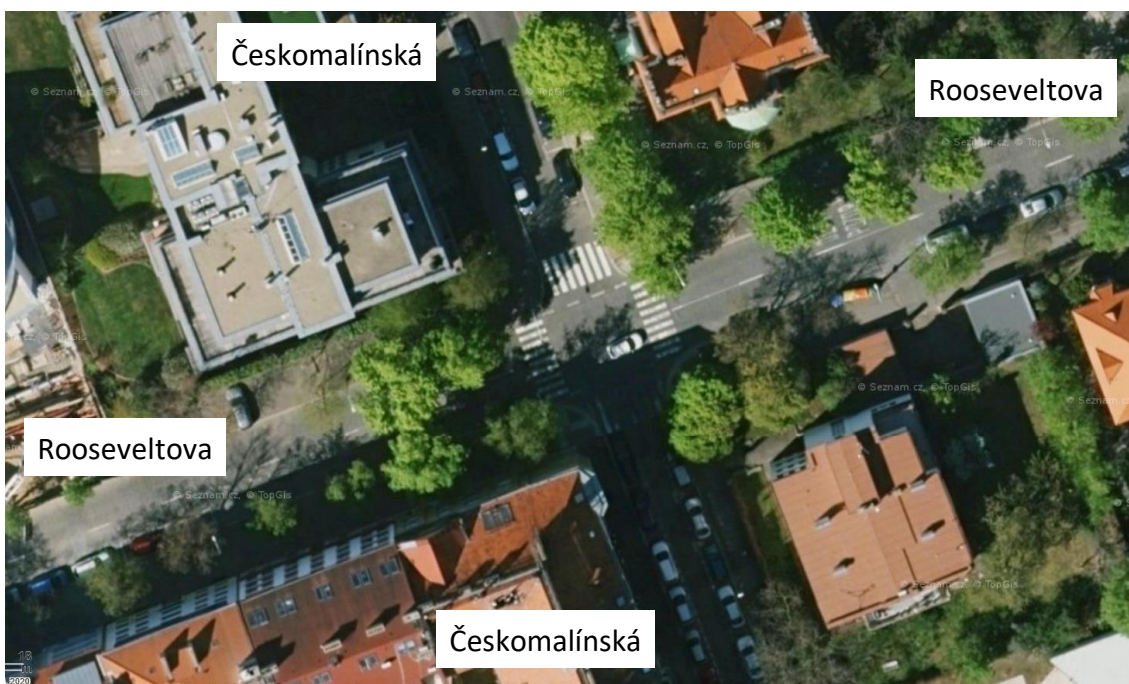
obr. 16 Křižovatka: Rooseveltova – Českomalínská, Stávající situace zdroj: mapy.cz

Na obr. 16 je vidět uspořádání křižovatky. Jedná se o průsečnou křižovatku ulic Rooseveltova a Českomalínská. Hlavní komunikací je ulice Rooseveltova vedoucí přibližně ze západu na východ. Jedná se o dvoupruhovou obousměrnou komunikaci s jednostranným podélným parkováním na jižní straně komunikace. V těsné blízkosti křižovatky je svislou značkou vyznačen zákaz parkování po obou stranách.

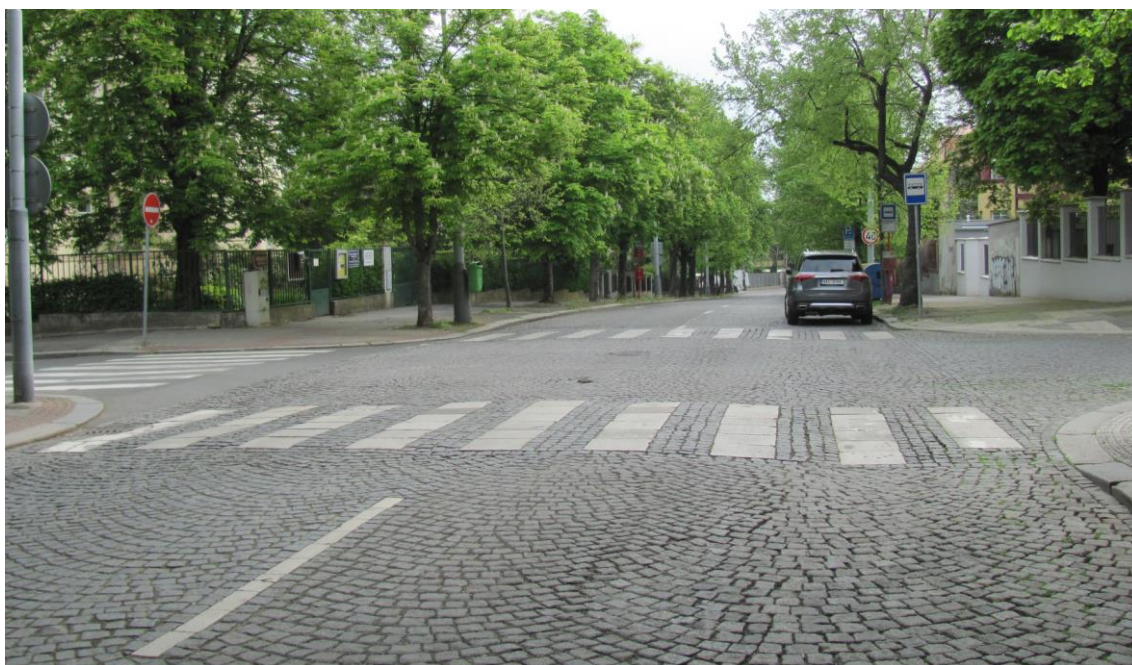
obr. 18 Pohled do křižovatky z ulice Rooseveltova (Z)

komunikace mají asfaltový povrch. Stav křižovatky a pohled do ní je vidět na obr. 18. Další fotografie křižovatky jsou přiloženy v příloze B – Fotodokumentace, kapitola 3, na obrázcích 3.1–3.6.

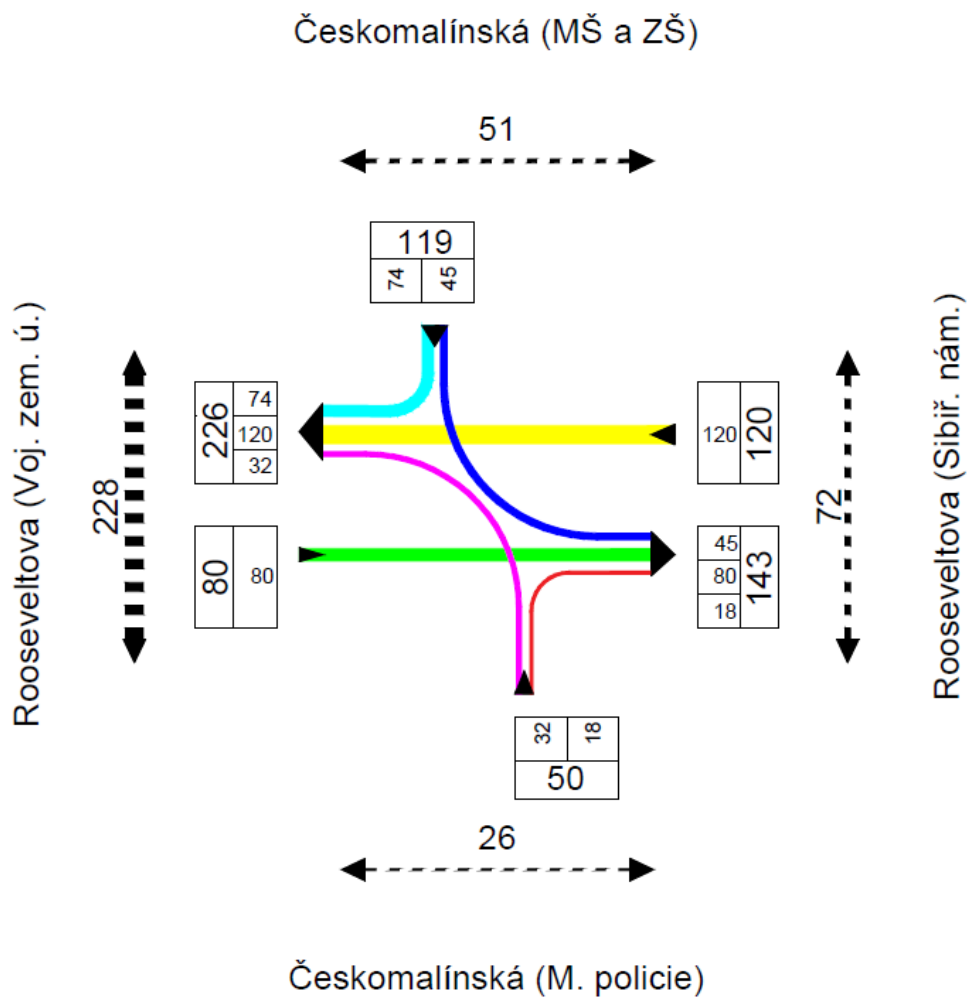
obr. 20 Křižovatka: Rooseveltova – Českomalínská, Pentlogram

Intenzity vozidel v jednotlivých směrech jsou zpracovány v Tab. 6. Pro lepší přehlednost byl vypracován pentlogram, viz obr. 20.

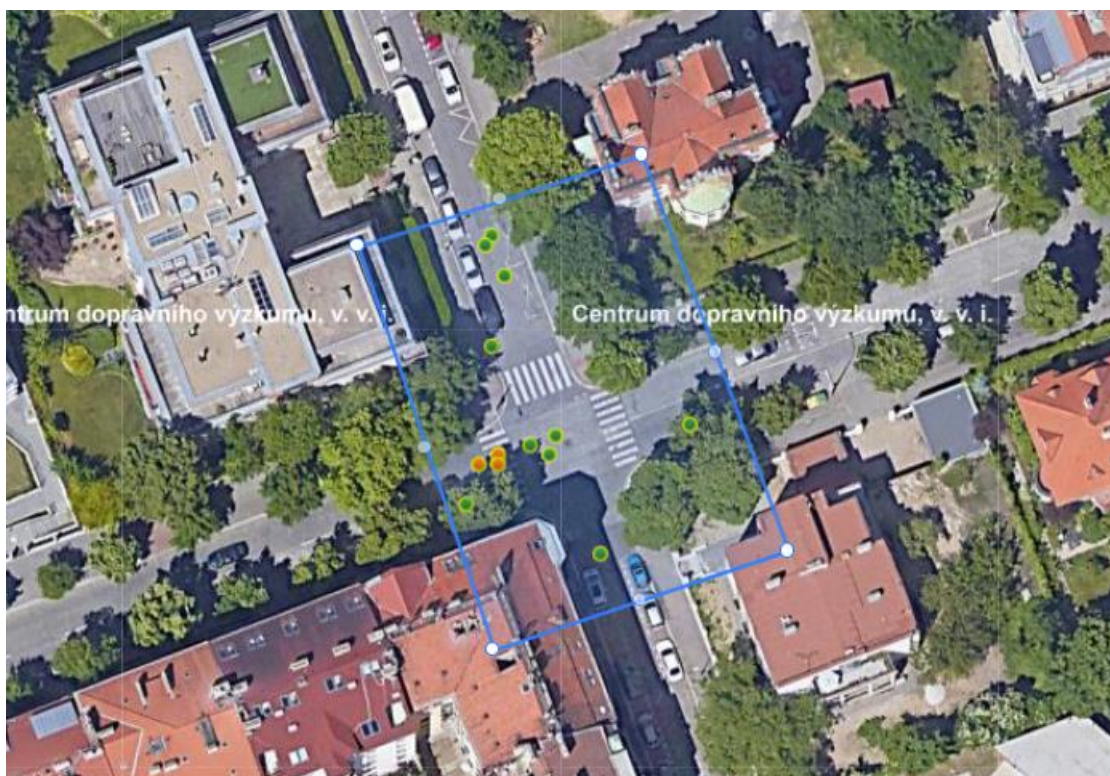
obr. 21 Křižovatka: Rooseveltova – Českomalínská, Nehody v prostoru křižovatky zdroj: nehody.cdv.cz

Zpracována jsou data opět z období 1.9.2007 – 31.8.2022 ze stránek Centra dopravního výzkumu. Na obr. 21 jsou zeleně vyznačeny nehody pouze s hmotnou škodou (10), oranžově nehody s lehkým zraněním (3), červeně nehody s těžkým zraněním (0) a černě smrtelné nehody (0). Celkem se zde za vybraných 15 let přihodilo 13 nahlášených nehod, tzn. v průměru méně než jedna nehoda ročně.

Nehody se v křižovatce soustřeďují do prostoru přechodu a ke středu křižovatky. Druhy nehody jsou přehledně vyobrazeny v grafu na obr. 22. V křižovatce je nejčastější nehodou srážka se zaparkovaným vozidlem, která se zde vyskytla pětkrát. Kdyby se vybraná oblast rozšířila o několik metrů, zaregistrovalo by se dalších sedm nehod tohoto druhu. Čtyřikrát došlo ke srážce s jedoucím vozidlem. Tříkrát došlo ke srážce s chodcem, při těchto nehodách byli zraněni čtyři lidé.

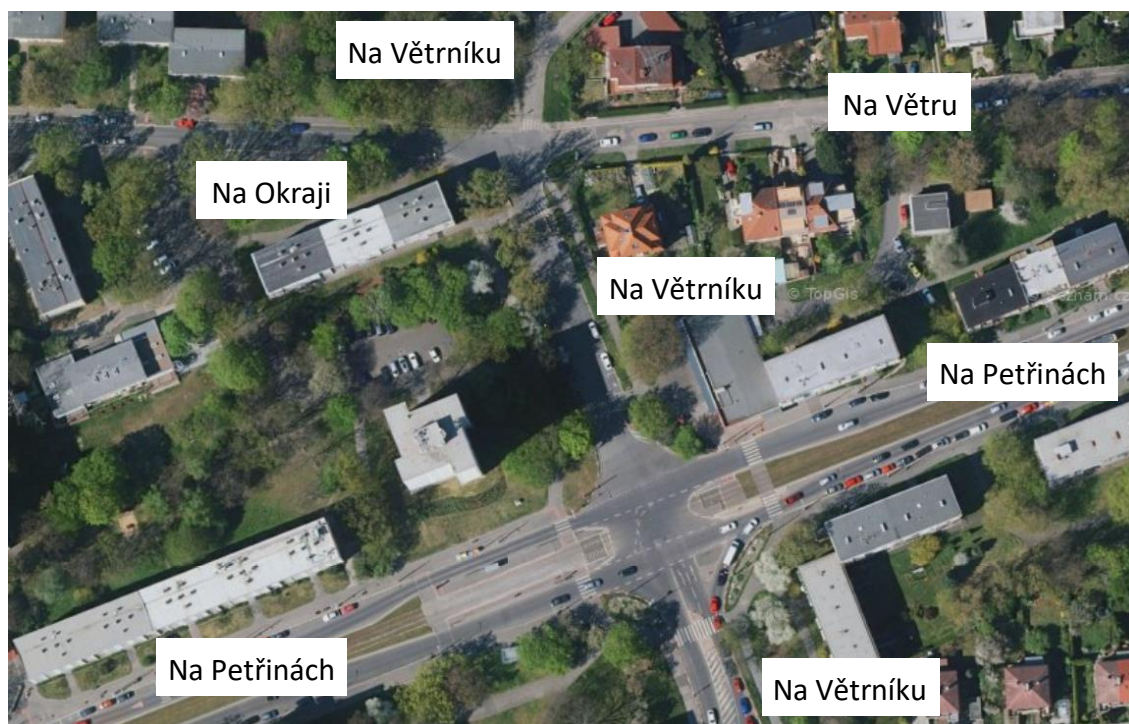
obr. 26 Ulice Na Větrníku, Stávající situace zdroj: mapy.cz

Na obr. 26 můžeme vidět původní uspořádání oblasti. Ulice Na Větrníku je obousměrná dvoupruhová komunikace. Řešený úsek začíná na křižovatce s ulicí Na Petřinách a končí křižovatkou s ulicí Na Okraji. Je dlouhý přibližně 90 m. V ulici se nachází podélné parkování po obou stranách. Na fotografii, obr. 27, je zobrazen pohled do ulice Na Větrníku s dlážděným povrchem vozovky.

Původní stav křižovatky je zobrazen na obr. 26 a obr. 28, provoz v křižovatce byl řízen dopravním značením. V průběhu srpna 2022 křižovatka prošla modernizací. Na obr. 29 je vidět, že nyní je křižovatka řízena světelnou signalizací. V dopravním průzkumu byly sledovány intenzity před změnou i po ní.

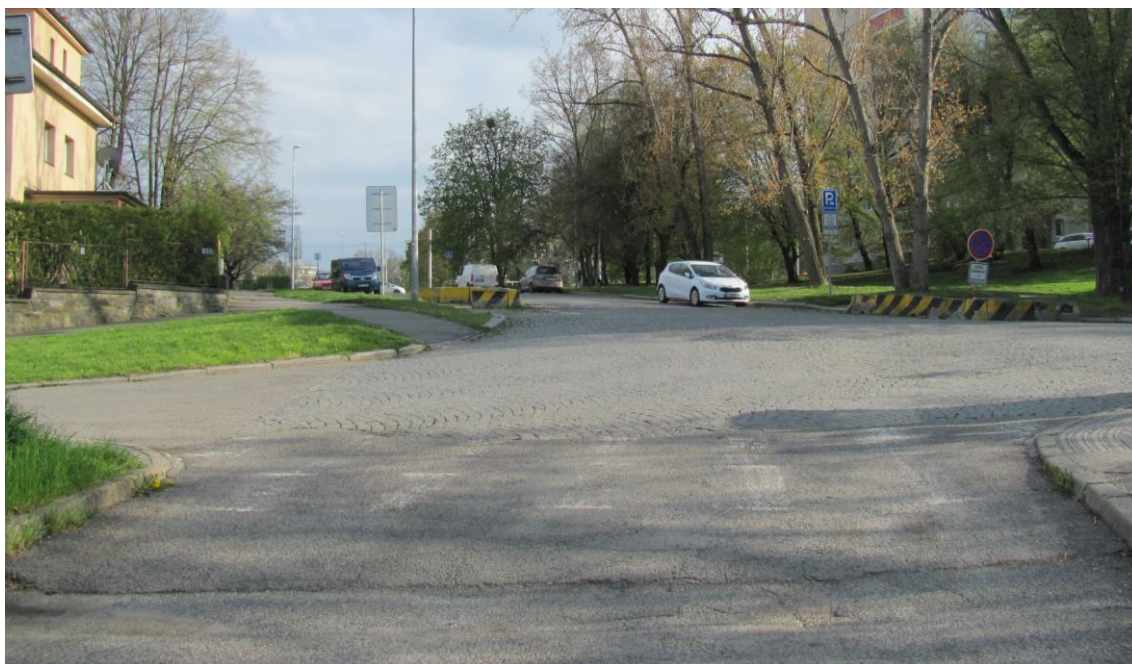
obr. 30 Pohled z ulice Na Větrníku (S – slepá ul.)

V křižovatce se nachází tři přechody pro chodce, v ulici Na Větru přechod není. V ulici Na Větrníku je vodorovné dopravní značení přechodu téměř smazáno, viz obr. 30. Chodníky mají u vstupů na přechody snížené obrubníky. Úpravy pro slabozraké nejsou řešeny. Úpravy pro nevidomé jsou řešeny v křižovatce různě. Přechod pro chodce v ulici Na Okraji je pro nevidomé označen jako místo pro přecházení odsazením signálního pásu od varovného. Na přechodu u slepé ulice je na jednom vstupu varovný pás napojen na signální pás a přiveden k vodící linii obrubníku, u druhého vstupu je pouze varovný pás u obruby. Poslední přechod v jižní ulici Na Větrníku je vybaven pouze varovnými pásy. Doprostřed křižovatky vede ještě jeden vstup z chodníku bez obrubníku a bez varovného pásu, jeho umístění je vidět na obr. 30.

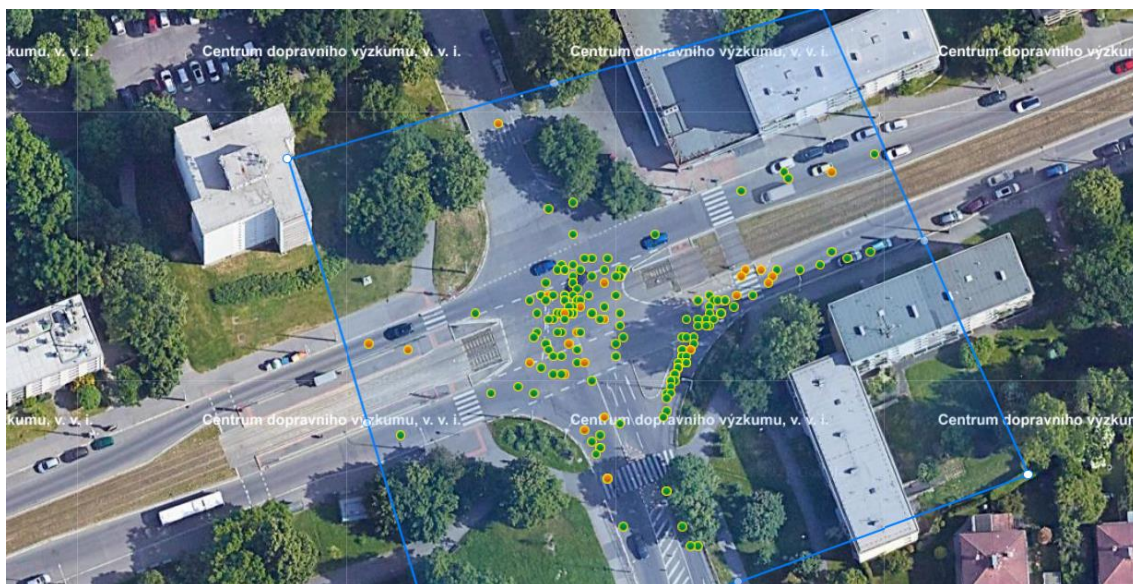
obr. 35 Křižovatka: Na Větrníku – Na Petřinách, Nehody v prostoru křižovatky zdroj: nehody.cdv.cz

V posledních pěti letech (1. 9. 2017 – 31. 8. 2022) se zde stalo 58 dopravních nehod, z toho osm bylo s lehkým zraněním. Pouze dvě srážky byly s chodcem, ale devatenáct nehod se uskutečnilo na přechodu pro chodce nebo v jeho blízkosti.

Nehody se soustřeďují doprostřed křižovatky, kde se nachází nejvíce křížných bodů. Další shluk nehod je umístěn v připojovacím pruhu při odbočování vpravo z ulice Na Větrníku (jih) a před přílehlým přechodem pro chodce v ulici Na Petřinách.

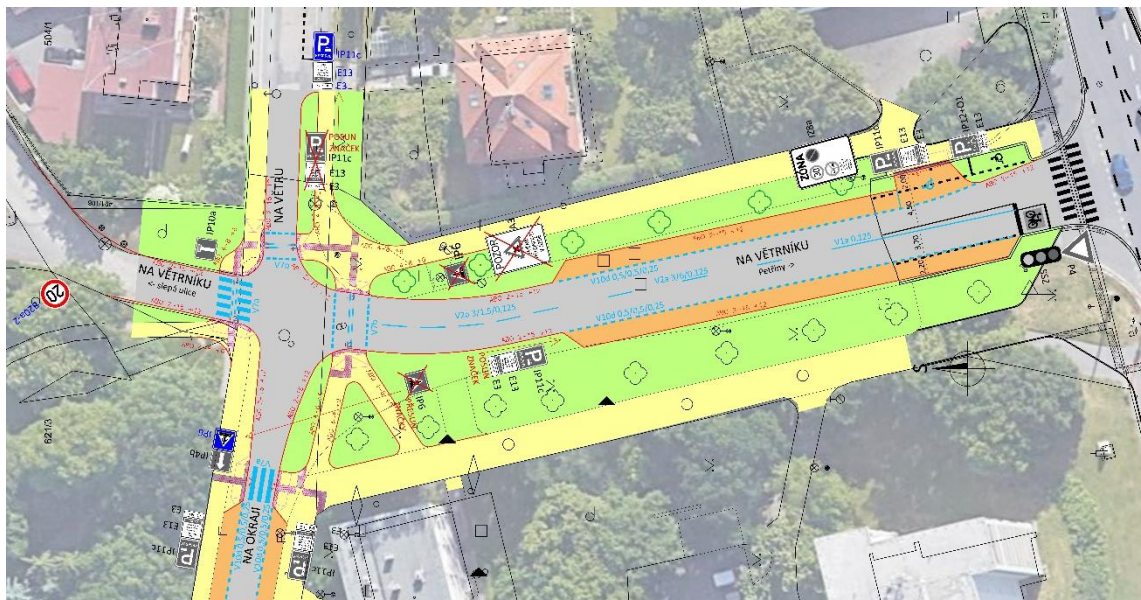
obr. 39 Křižovatka: Na Větrníku – Na okraji, Návrh řešení – varianta A

Chodník, původně vedoucí do středu křižovatkou v nároží ulic Na Větru a Na Větrníku, byl přesměrován na kolmý přístup ke komunikaci. V ulici Na Větru bylo zřízeno místo pro přecházení o délce 3,8 m.

V křižovatce byly ověřeny rozhledové poměry vozidel pro rychlost 30 km/h ve výkresu č. 4.5, příloha A. V zaslepené ulici Na Větrníku nevyhoví kvůli zdi přilehlého pozemku, vyhoví až pro rychlost 20 km/h. Z tohoto důvodu byla do ulice přidána dopravní značka B20a omezující rychlost na 20 km/h. V ulici Na Větru byly zrušena první dvě parkovací stání (před vjezdem do přilehlé nemovitosti) a nahrazena zatravněnou plochou, protože se nacházela v prostoru rozhledových trojúhelníků.

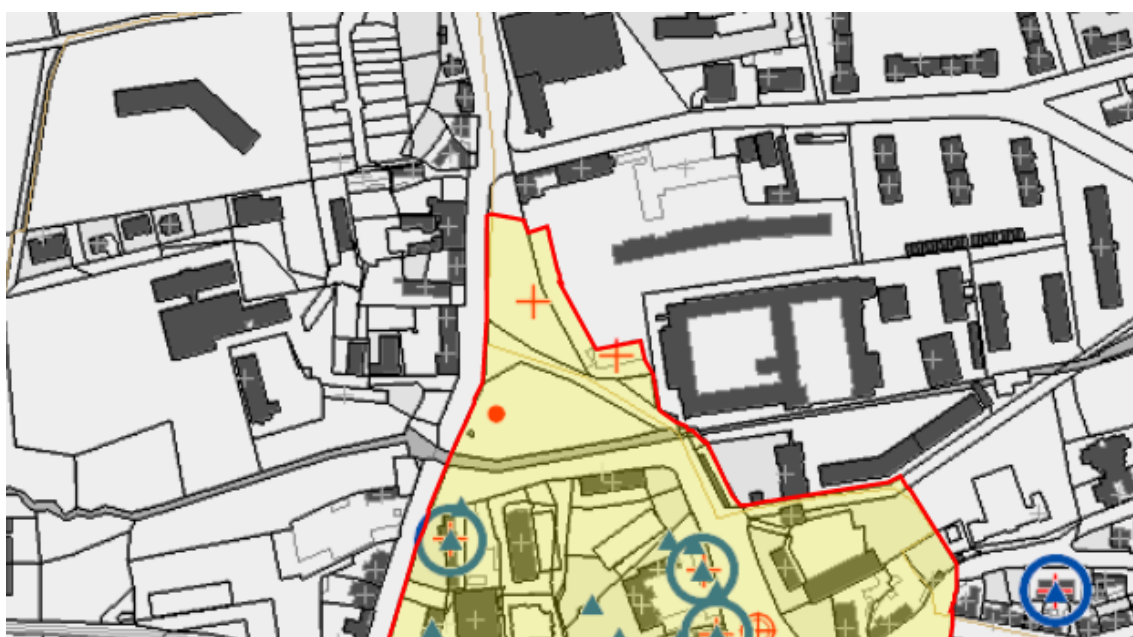
obr. 43 Oblast památkové rezervace – VPR zdroj: geoportal.npu.cz

Část řešené oblasti se nachází ve vesnické památkové rezervaci. Oblast lze vidět na obr. 43.

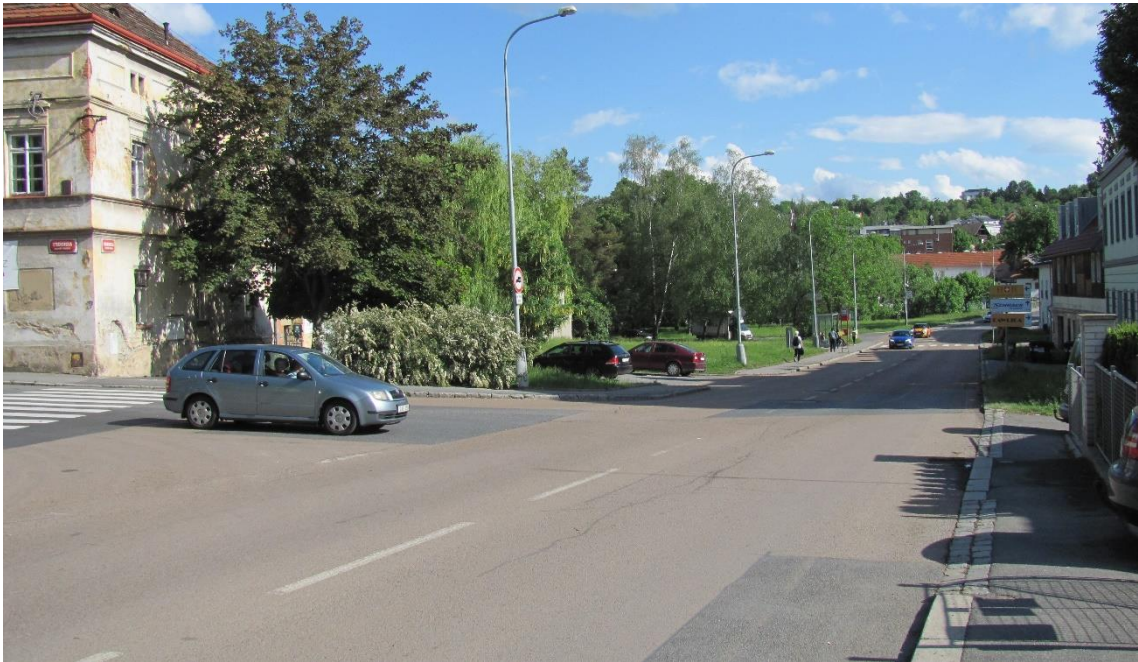
obr. 44 Pohled do oblasti z ulice Drnovská (S)

Pohled do křižovatky je zobrazen na fotografii, obr. 44. Další fotografie jsou přiloženy v příloze B – Fotodokumentace, kapitola 5, obrázky č. 5.1–5.4.

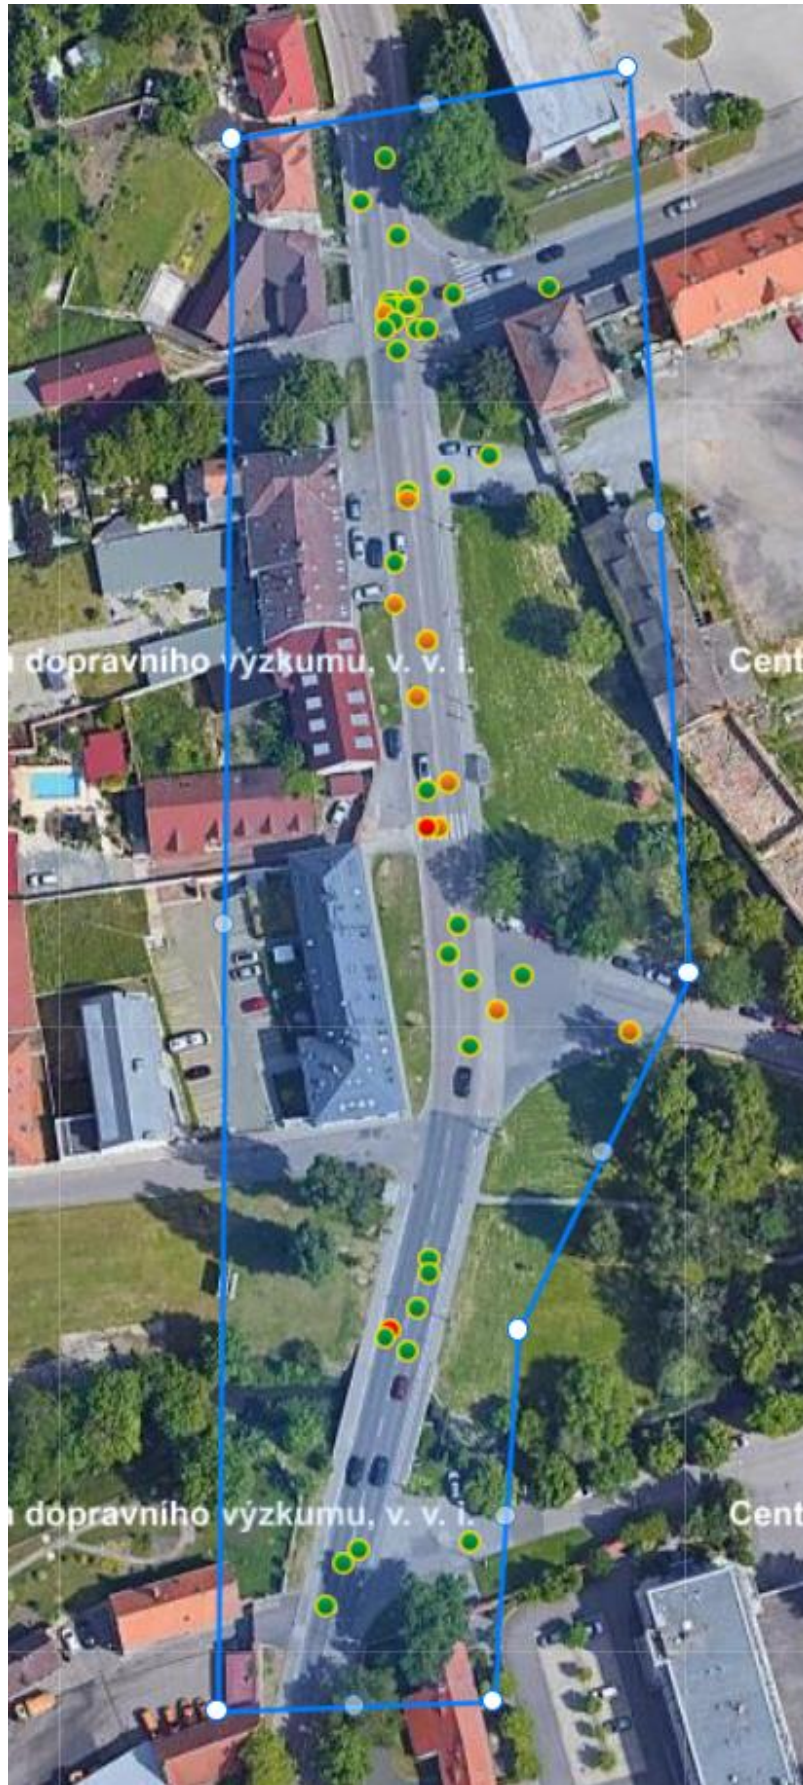
obr. 52 Ulice Drnovská, Nehody v řešené oblasti zdroj: nehody.cdv.cz

V období 1. 9. 2007 – 31. 8. 2022 bylo v řešené oblasti nahlášeno 48 dopravních nehod. Na obr. 52 jsou zeleně vyznačeny nehody pouze s hmotnou škodou (37), oranžově nehody s lehkým zraněním (9), červeně nehody s těžkým zraněním (2) a černě smrtelné nehody (0). Celkem se zranilo 11 osob. V obou nehodách s těžkým zraněním se jednalo o srážku s chodcem v říjnu 2021 a v červnu 2022.

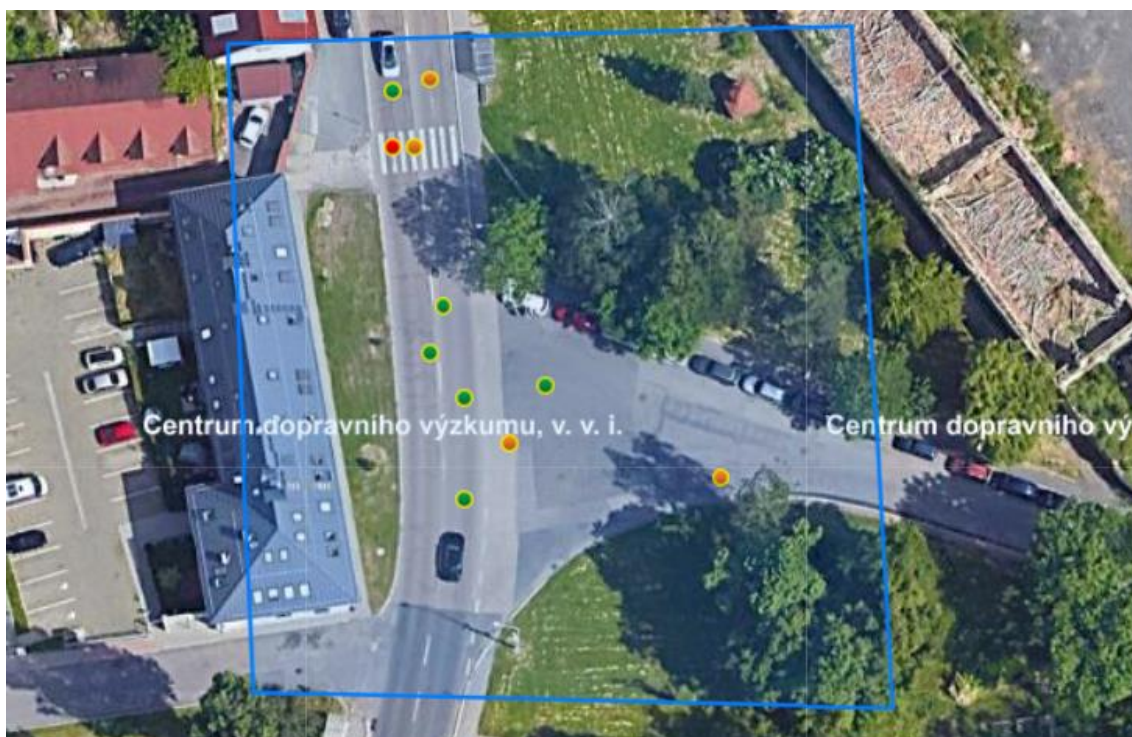
obr. 56 Křižovatka: Drnovská – Staré náměstí SEVER, Nehody v prostoru křižovatky zdroj: nehody.cdv.cz

V této oblasti se stalo 11 dopravních nehod, viz obr. 56. Čtyři nehody byly s lehkým zraněním a jedna s těžkým zraněním. Čtyřikrát se srazilo vozidlo s chodcem. Ostatní případy byly s jiným jedoucím vozidlem. Příčiny nehod v této křižovatce jsou různorodé. Dvakrát se objevuje jako příčina chodec na vyznačeném přechodu, nesprávné otáčení nebo couvání a nedání přednosti v jízdě vozidlům na hlavní komunikaci.

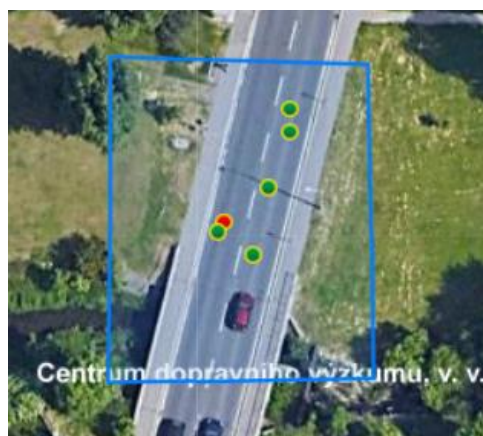
obr. 59 Ulice Drnovská (J), DN v ulici zdroj: nehody.cdv.cz

V téže ulici jižněji, mezi křižovatkami s ulicemi Staré náměstí, se stalo šest dopravních nehod, z toho byla jedna s těžkým zraněním, viz obr. 59. Tato nehoda s těžkým zraněním byla srážkou s chodcem, v ostatních případech se jednalo o srážku s jedoucím nekolejovým vozidlem.

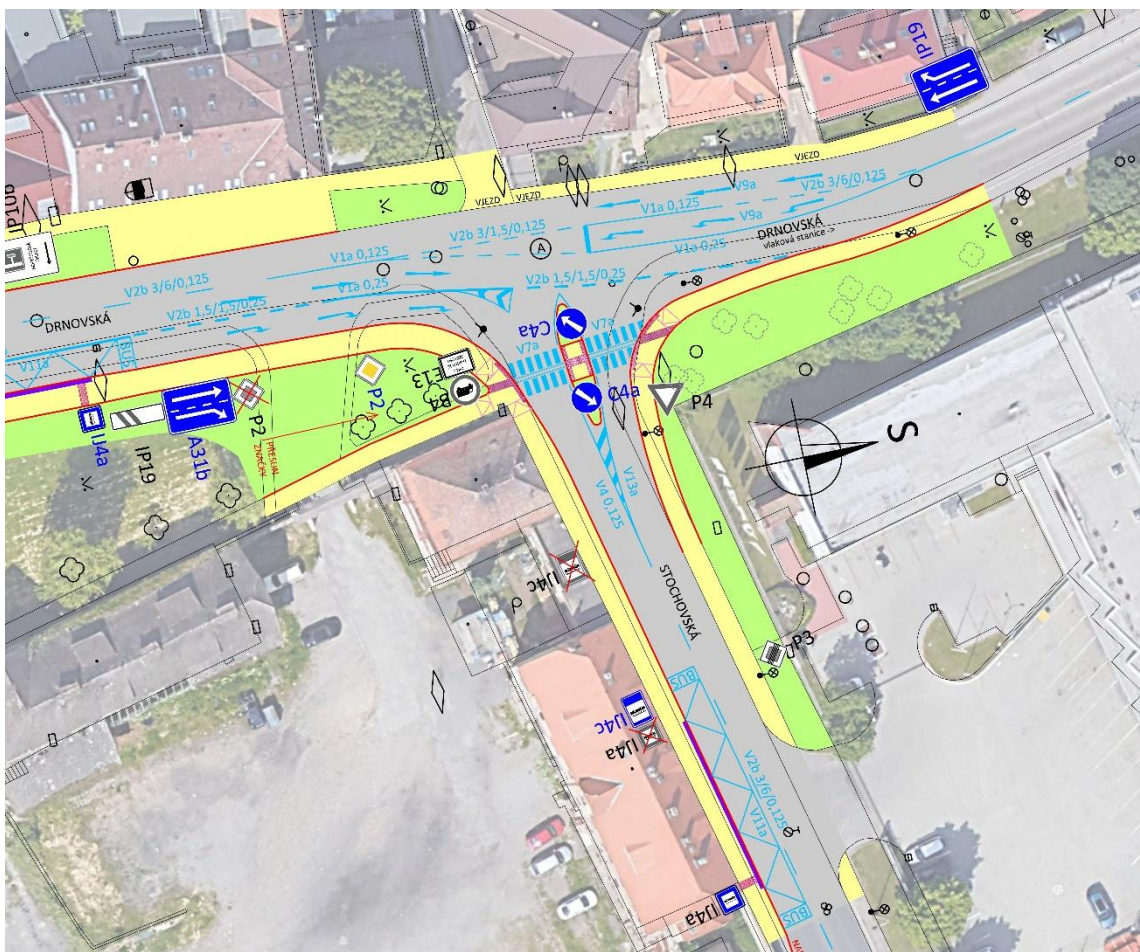
obr. 60 Křižovatka: Drnovská – Stochovská

Z kapacitních důvodů byly v křižovatce do ulice Drnovská na hlavní komunikaci přidány samostatné jízdní pruhy pro odbočení vlevo a vpravo. Šířka komunikace proto byla v severní části rozšířena do přilehlé zeleně. Tím se také upravila trasa chodců.

V jižní části ulice Drnovská odbočovací pruh navazuje na navržený záliv autobusové zastávky. Příjezdová cesta do oblasti budoucí stavby obchodu je plánovaná z ulice Stochovská. Proto mohl být vjezd z ulice Drnovská zrušen, nahrazen zelení a částečně využit pro zřízení odbočovacího pruhu. Podle plánu stavby obchodu je také vhodné navrhnout chodník spojující vchod obchodu a autobusovou zastávku.

Křižovatka byla navržena pro návrhové vozidlo – autobus o délce 13,7 m a kloubový autobus. Vlečné křivky jsou ve výkresu č. 5.3 v příloze A. Návrh křižovatky je zobrazen na obr. 60 a na výkresu č. 5.1., příloha A. Na výkresech č. 5.4 a 5.5 v příloze A byly ověřeny rozhledové poměry v křižovatce a na přechodech pro rychlost 50 km/h.
