FAKULTA STAVEBNÍ

PŘÍLOHA 2

ZJEDNODUŠENÁ PROJEKTOVÁ DOKUMENTACE

Název práce:
**Návrh rekonstrukce Kulturního
 domu Peko v Plzni**
 Pobřežní 2220
 301 00 Plzeň 3-Jižní Předměstí

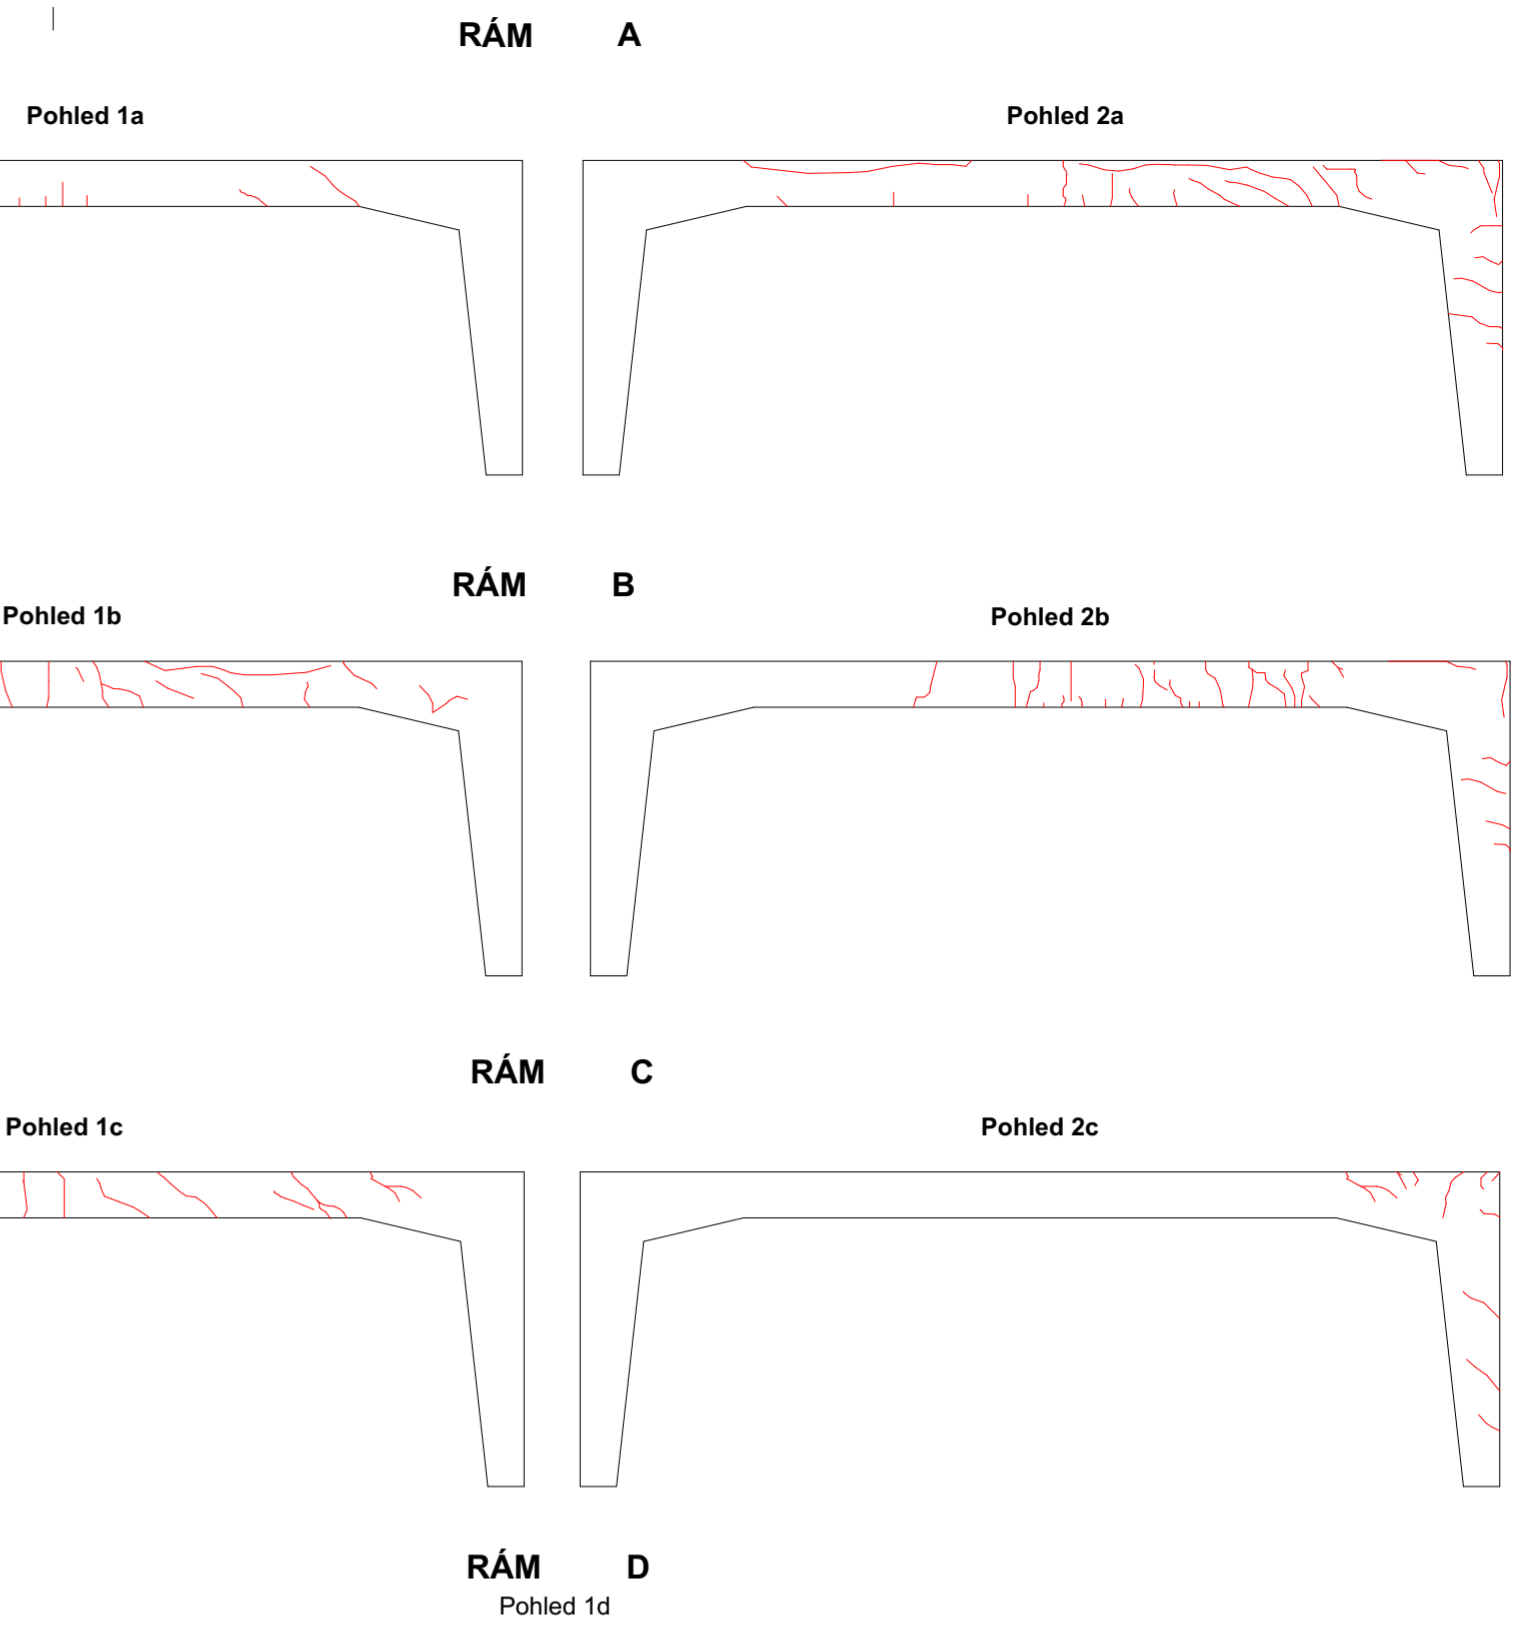
B.4

- Oblast zatékání do stropní konstrukce - výskyt zvýšené vlhkosti
- Chybějící a porušená omítka stropní konstrukce - odhalený či chybějící podhled
- Projevy menších trhlin (do cca 1-2 mm) ve stropní konstrukci (převážně v omítce)
- Projevy menších trhlin (do cca 1-2 mm) ve svislých konstrukcích (převážně v omítce)
- Projevy větších trhlin ve svislých nosných konstrukcích (nad cca 2 mm)
- Projevy větších trhlin ve vodorovných konstrukcích (nad cca 2 mm) - ŽB rám
- Degradované klempířské prvky - parapety, oplechování atik, oplechování zakončení střešních konstrukcí
- RÁM (X)** Označení železobetonového rámu - malý sál
- Místa původních sond (provedení sond cca v roce 1993 - 2000)
- Označení místa poskytnutí fotografie

Půdorys 2.NP - Pruchy malý sál
 formát: A2 měřítko: 1:100

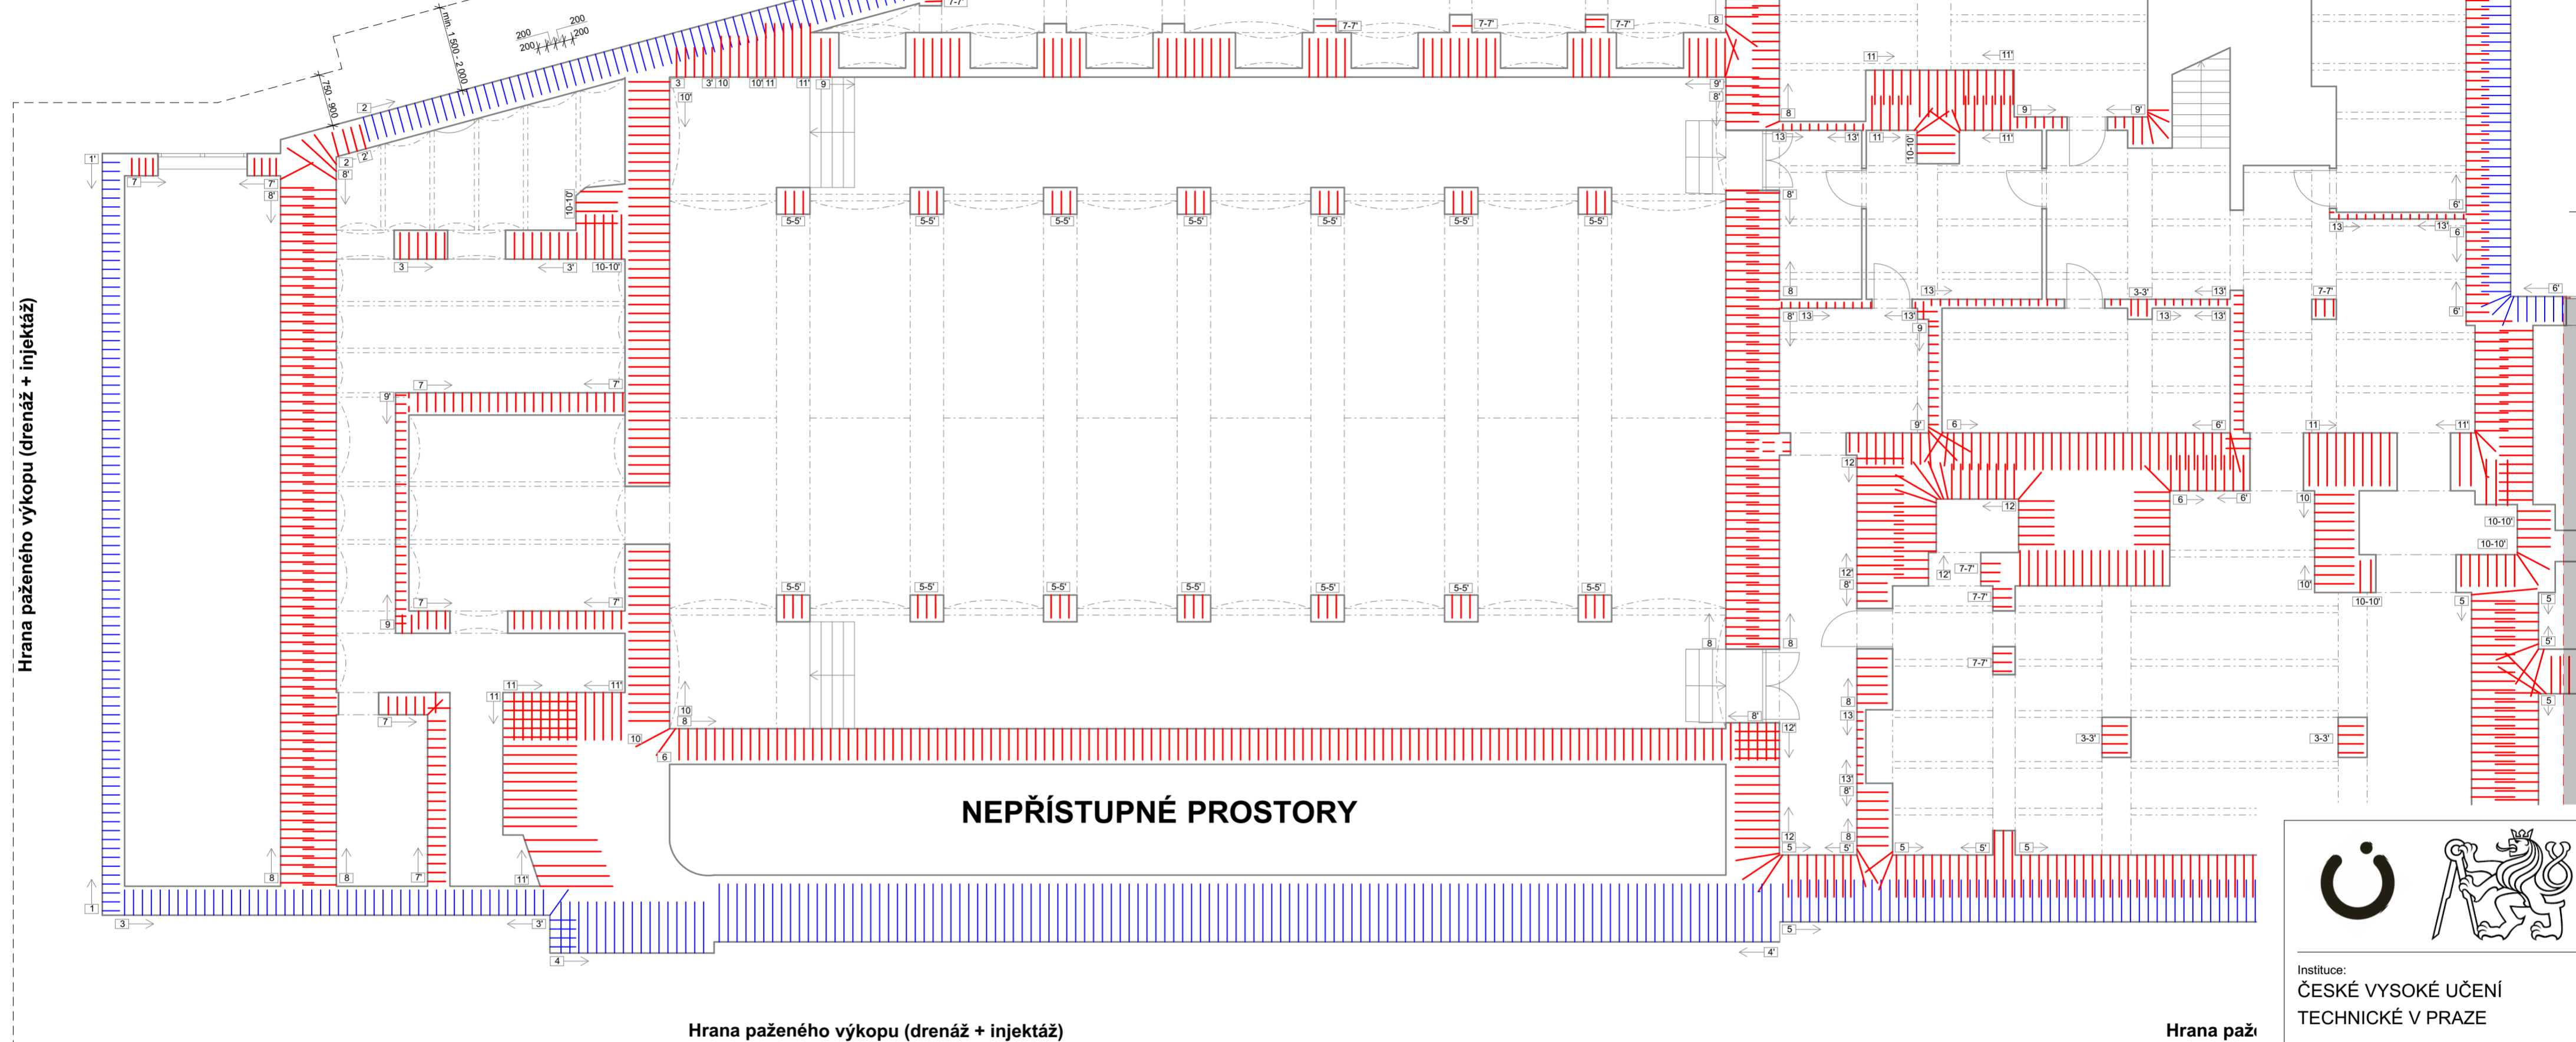
C.1

- Injektážní vrtvy provedené z exteriéru
- Injektážní vrtvy provedené z interiéru 2.PP
- - - Hrana paženého výkopu

Schéma injektáže
formát: A2 měřítko: 1:100, 1:20

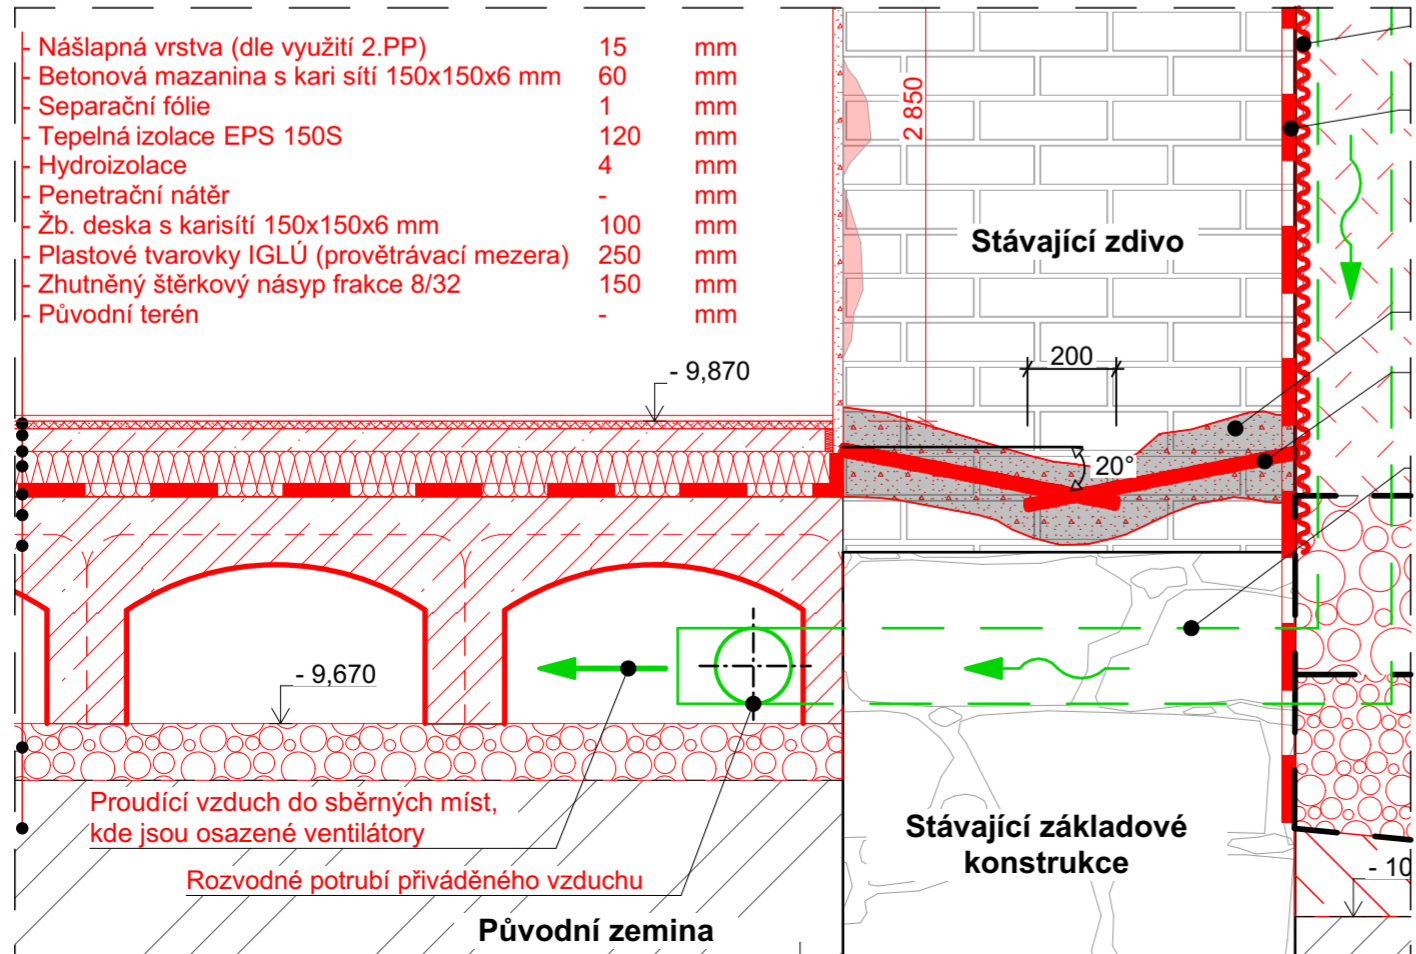
DETAIL 1:20 - ODVĚTRÁVANÉ PODLAHY

- Nášlapná vrstva (dle využití 2.PP) 15 mm
- Betonová mazanina s kari sítí 150x150x6 mm 60 mm
- Separáční fólie 1 mm
- Tepelná izolace EPS 150S 120 mm
- Hydroizolace 4 mm
- Penetrační nátěr - mm
- Žb. deska s karisítí 150x150x6 mm 100 mm
- Plastové tvarovky IGLÚ (provětrávací mezera) 250 mm
- Zhutněný štěrkový násyp frakce 8/32 150 mm
- Původní terén - mm

Proudící vzduch do sběrných míst, kde jsou osazené ventilátory
 Rozvodné potrubí přiváděného vzduchu
 Původní zemina

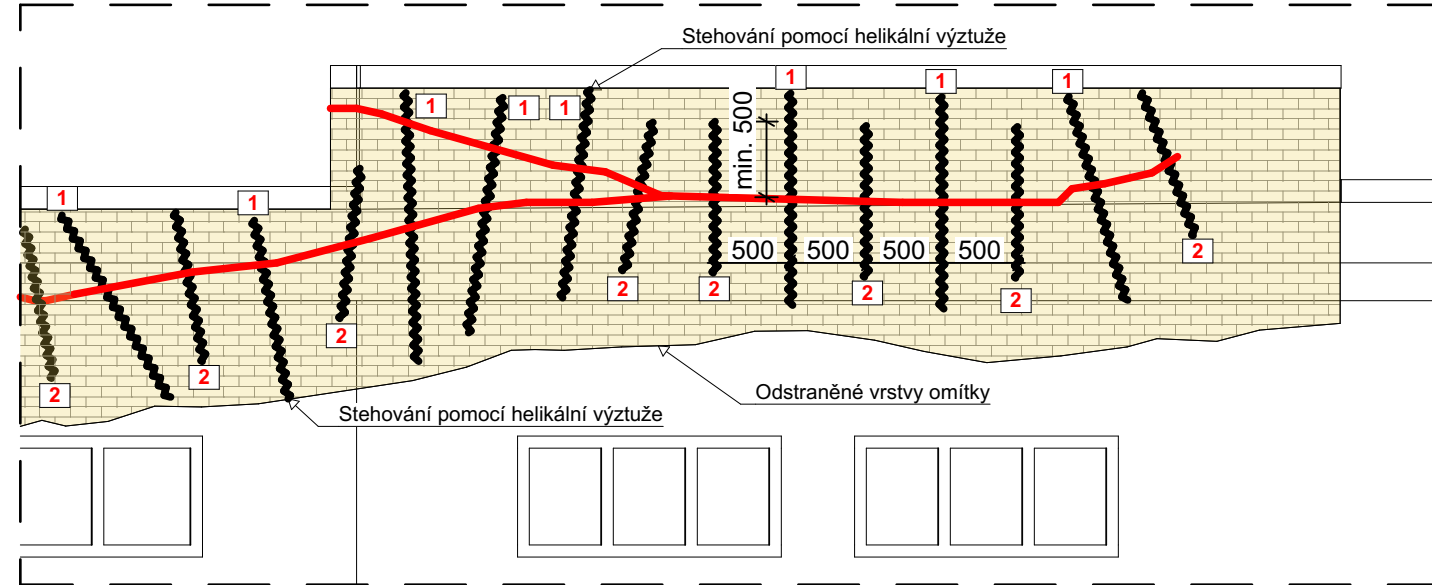
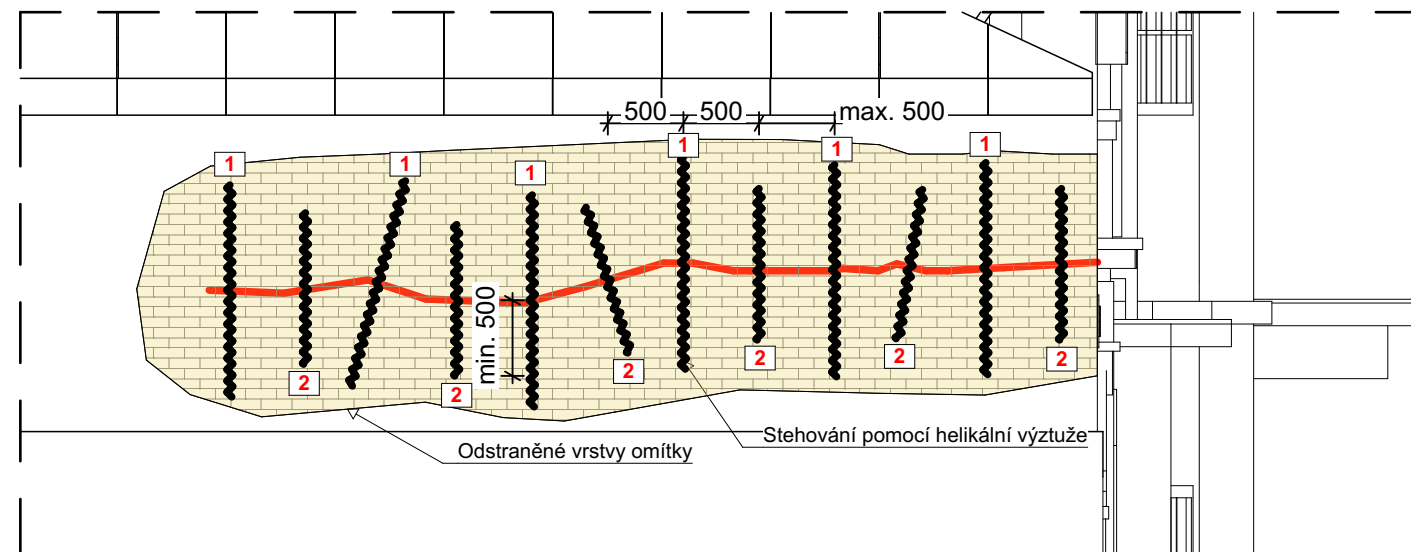
C.4

- Minimální kotevní délka helikální výztuže je 500 mm
- Max. vzdálenost stehů činí 500 mm
- Hloubka drážky 40 mm
- Šířka potřebné drážky pro uložení helikální výztuže min. 12 mm
- Při stehování vertikální trhliny budou drážky pro výztuž vytvořeny v úrovni ložných spar po cca 500 mm

Schéma stehování trhlin
formát: prodloužená A3 měřítko: 1:50

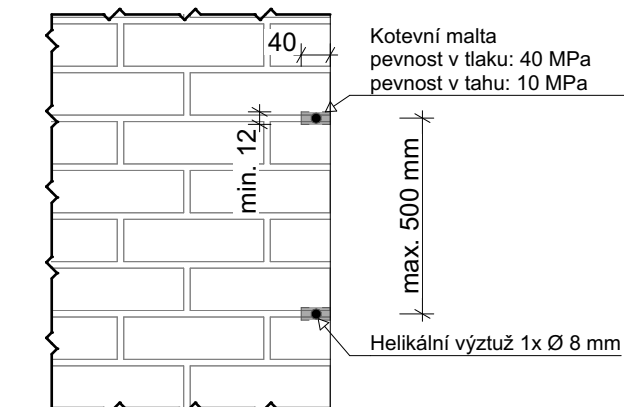
DETAIL DRÁŽEK HELIKÁLNÍ VÝZTUŽE

- 1** Helikální výztuž 1x Ø 8 mm, délka = 1 400 mm
- 2** Helikální výztuž 1x Ø 8 mm, délka = 1 000 mm

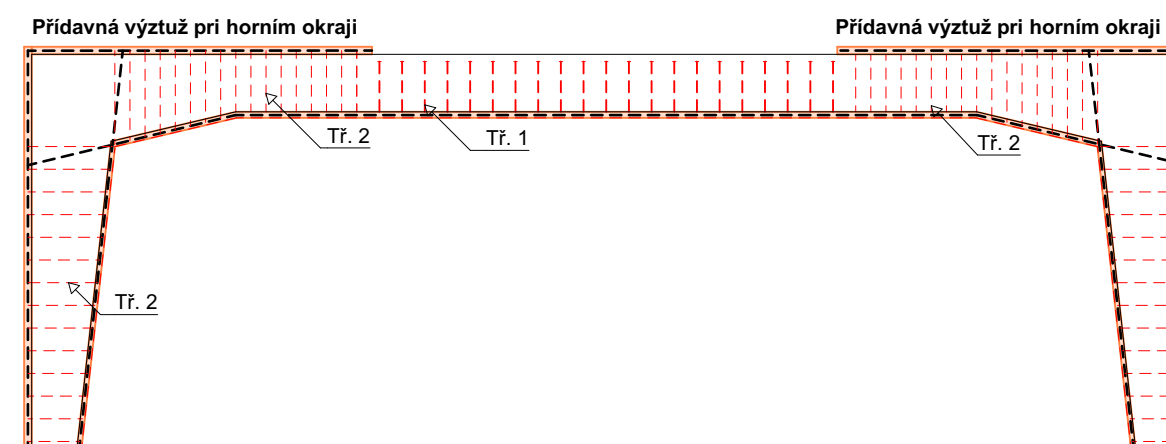
SCHÉMA ROZVRŽENÍ VÝZTUŽE

- Textová část je nedílnou součástí této zjednodušené projektové dokumentace - Návrh sanačních opatření
- Pro sanace malého sálu je nutné provést podrobné průzkumy polohy a stavu výztuže (nedestruktivně, aby nedošlo k oslabení konstrukce)
- Na základě těchto průzkumů bude stanoven přesný způsob sanací a zesílení železobetonového rámu
- Veškeré dimenze nových přidavných výztuží v tažených částech je nutné zvolit dle statického výpočtu, který není předmětem diplomové práce
- Tento výkres znázorňuje pouze schématické umístění přílozek a nových třmínek
- Přesná poloha a rozteče je nutno provést dle konstrukčních zásad a statického výpočtu
- Nově navržené přílože jsou situovány v tažených částech železobetonového rámu

- Sanace živичné střešní krytiny - nutno provést podrobnější průzkum (výměna krytiny)
- Zesílení průřezu železobetonového rámu a přidání výztuže
- Sanace trhlin v omítkách - provedení nových povrchových úprav
- Nové oplechování - atika, parapety, římsy, střešní detaily

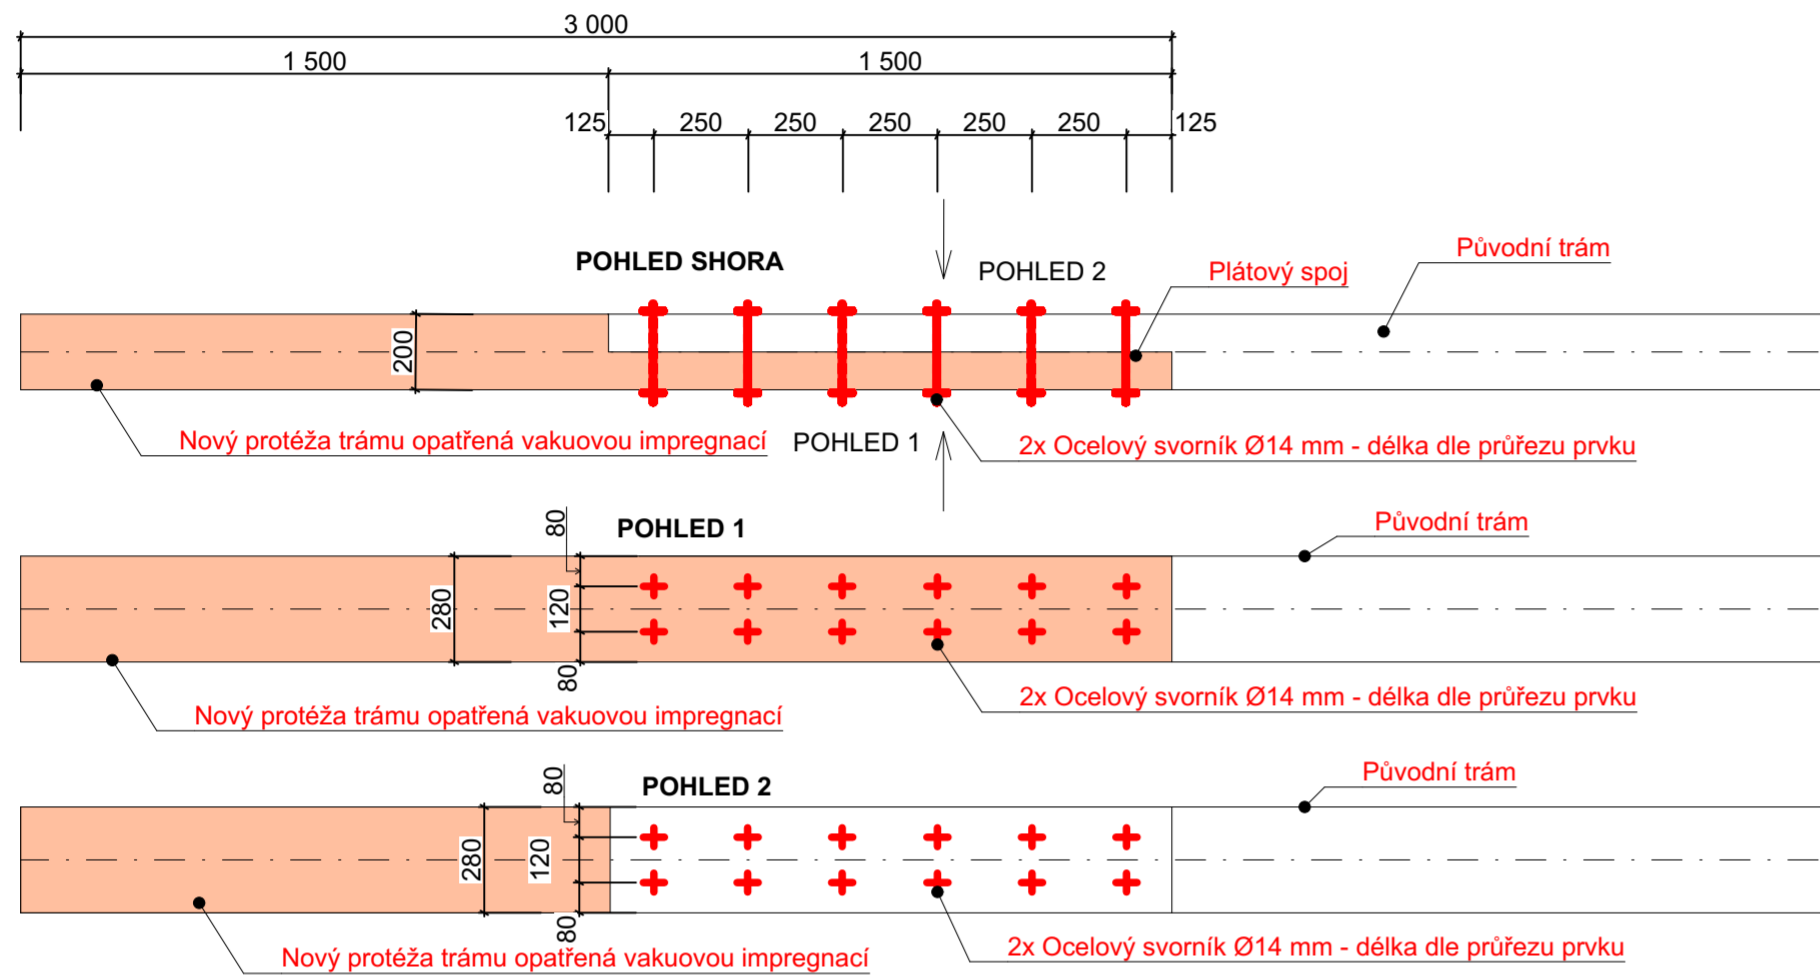
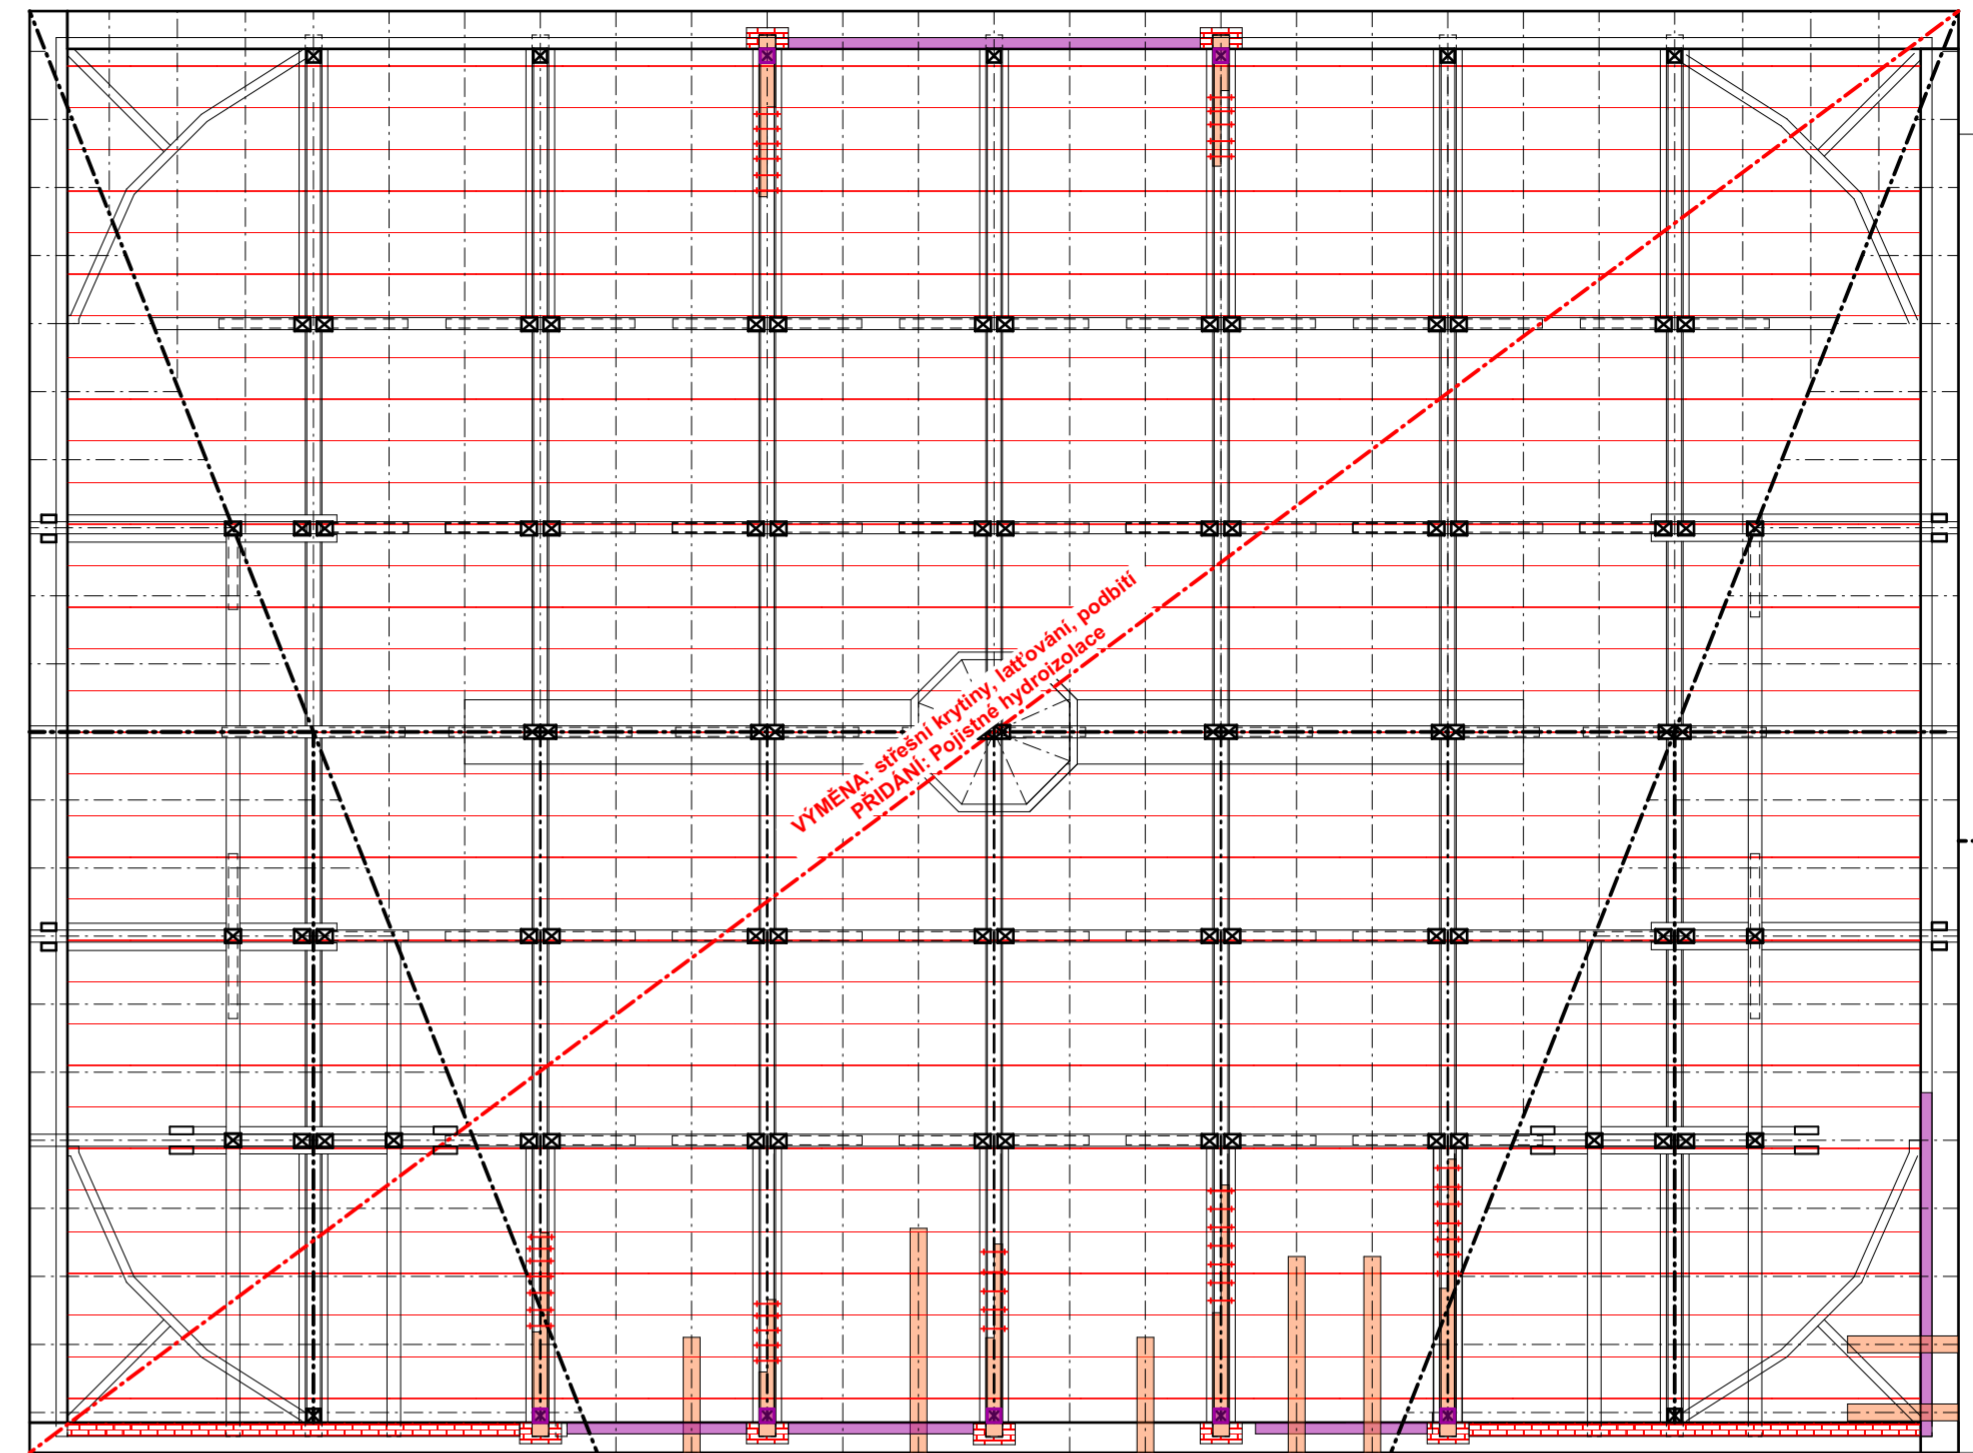
C.9

- Rozmístění ocelových svorníků je v souladu s konstrukčními zásadami a splňuje minimální vzdálenosti roztečí a vzdáleností.
- Dimenzi a přesný počet svorníků je třeba ověřit podrobným statickým výpočtem, který je nutné provést pro každou z prováděných protéz

- Nové impregnované protězy vazných trámů a krokví (spoj: plátování + ocelové svorníky)
- Úplné nahrazení prvku krovu (pomocný sloupek)
- Oprava a dozdění porušeného staviva (nadezdívka, uložení trámu a zděnné štíty)
- Nová skladba půdní lávky
- Renovace zdobného podhledu velkého sálu (štukové zdobné prvky + omítka)
- Sanace střešní krytiny (výměna krytiny, latování, podbití), Přídání pojistné hydroizolace
