DIPLOMOVÁ PRÁCE

Statická analýza nosných konstrukcí barokního zámku
Pravonín

Static analysis of load bearing constructions of Pravonín
chateau

Bc. Richard Čeněk

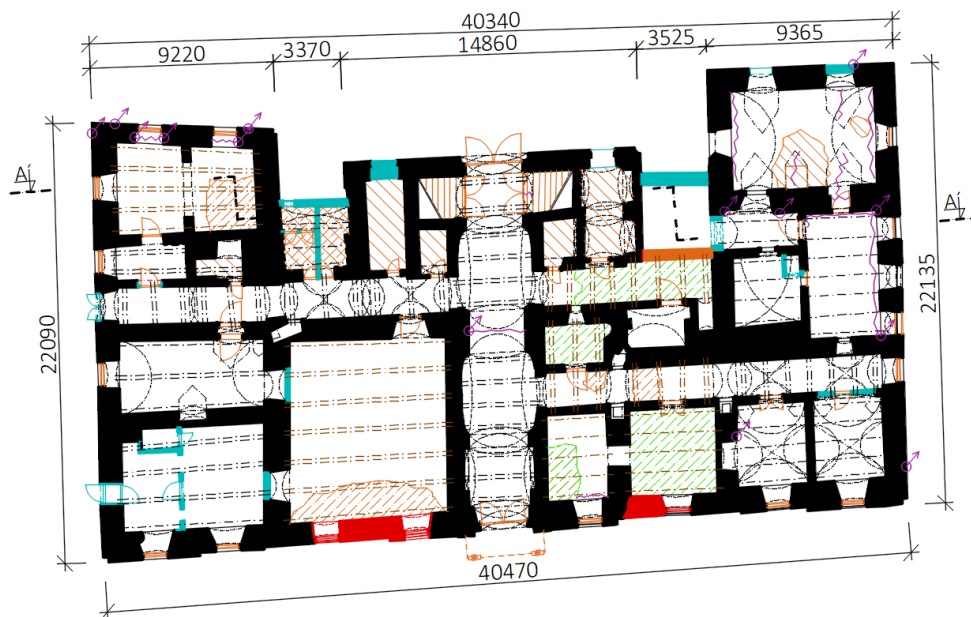
Obrázek 20: Půdorys 1.NP – stávající stav s vyznačenými poruchami

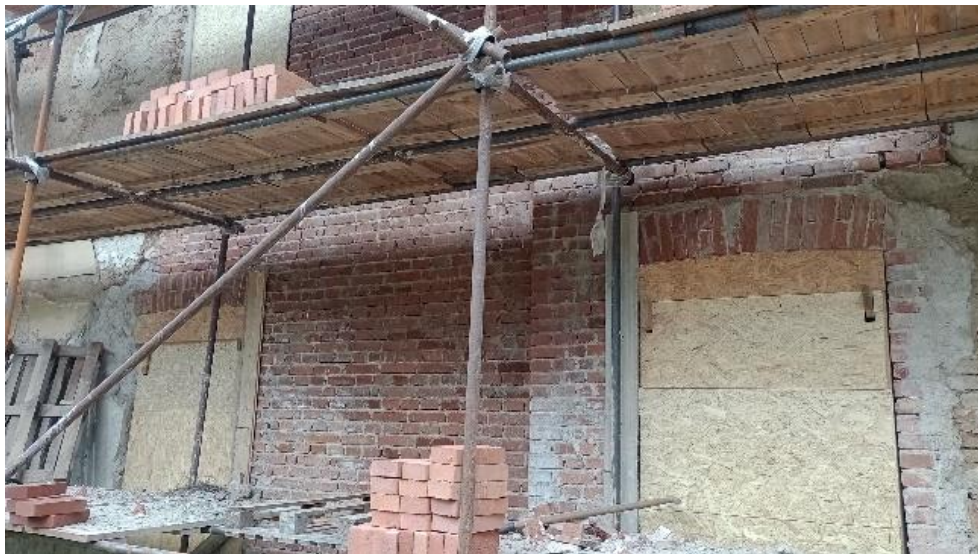
Zdivo má často vydrolené spáry, místy zdící prvky zcela chybí a nachází se v něm rozsáhlé trhliny. Na severní a jižní straně objektu v minulosti došlo k částečnému zřícení obvodových stěn a někde i po celé výšce objektu, ale v rámci probíhajících oprav zámku již probíhá jejich dozdivání (Obrázek 32). Zdivo vykazuje známky zvýšené vlhkosti způsobené špatným vyspádováním terénu v okolí objektu a především poškozením podokapních žlabů a absencí svodů střechy.

Obrázek 32: Dozděná zřícená stěna

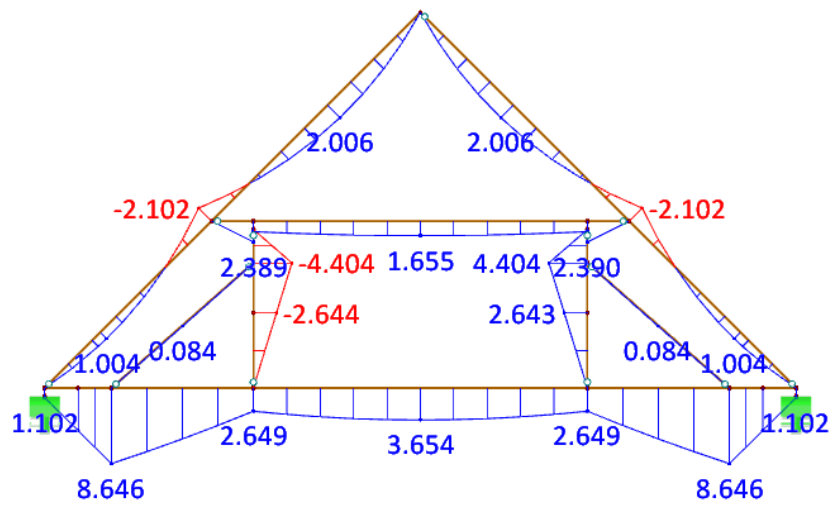
Obrázek 67: Prostorový model nezohledňující poddajnosti spojů – plná vazba - průběh ohybového momentu

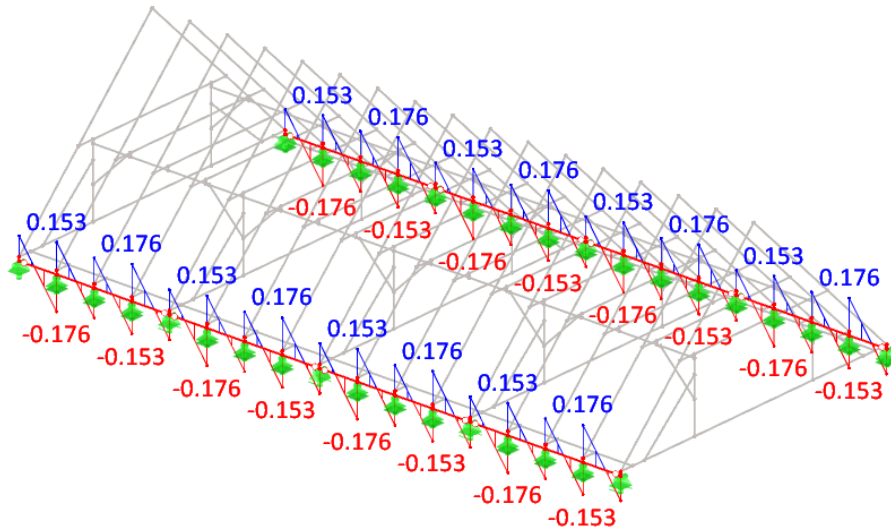
Obrázek 85: Prostorový model nezohledňující poddajnosti spojů – pozednice - průběh posuvací síly V_z

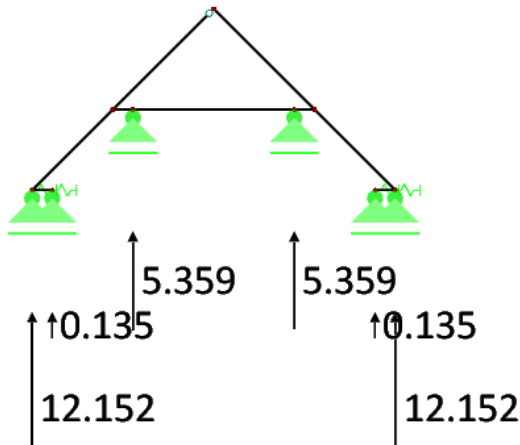
Obrázek 115: Rovinný model zohledňující poddajnosti podpor – jalová vazba s tuhou podporou vaznice – reakce v podporách
