České vysoké učení technické v Praze
Fakulta architektury
Ústav památkové péče

Kuchyně ve středověku a raném novověku

Katalog k disertační práci

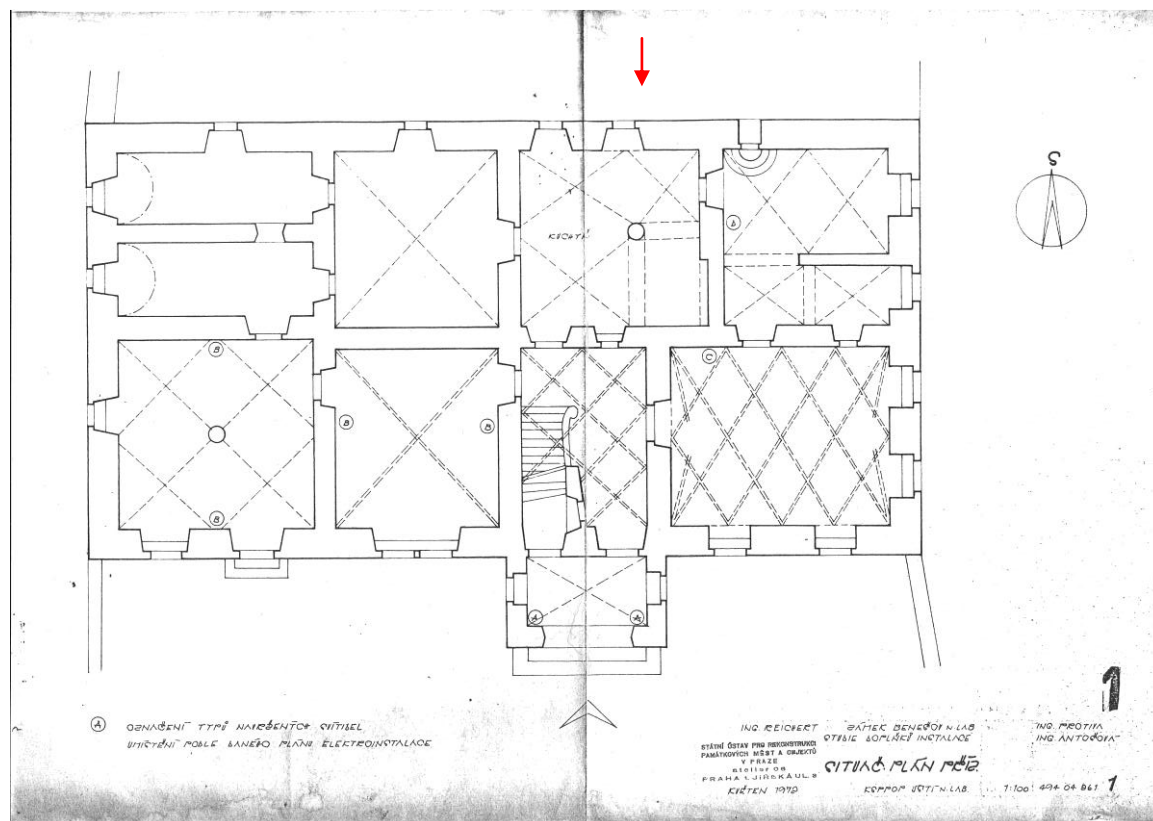
Obr. 1: Zaměření přízemí zámku. Kuchyni označuje šipka. Podle : Reichert, Protiva, Antošová 1972.

Kuchyně v Benešově se nacházela v přízemí zámku. Byla zaklenutá 3 poli křížové klenby na střední sloup. Čtvrté pole bylo vyhrazené pro dýmnou část kuchyně. Dnes je zaklenuté klenbou, která má 2 odlišné části, ve výsledku zhruba odpovídá pruské placce. Odlišnosti v klenbě jsou lépe vidět rubech klenby. Ty zachytila fotografie z doby, kdy v 1. patře probíhaly stavební práce a zasypy nad klenbami v části místnosti byly odebrané.

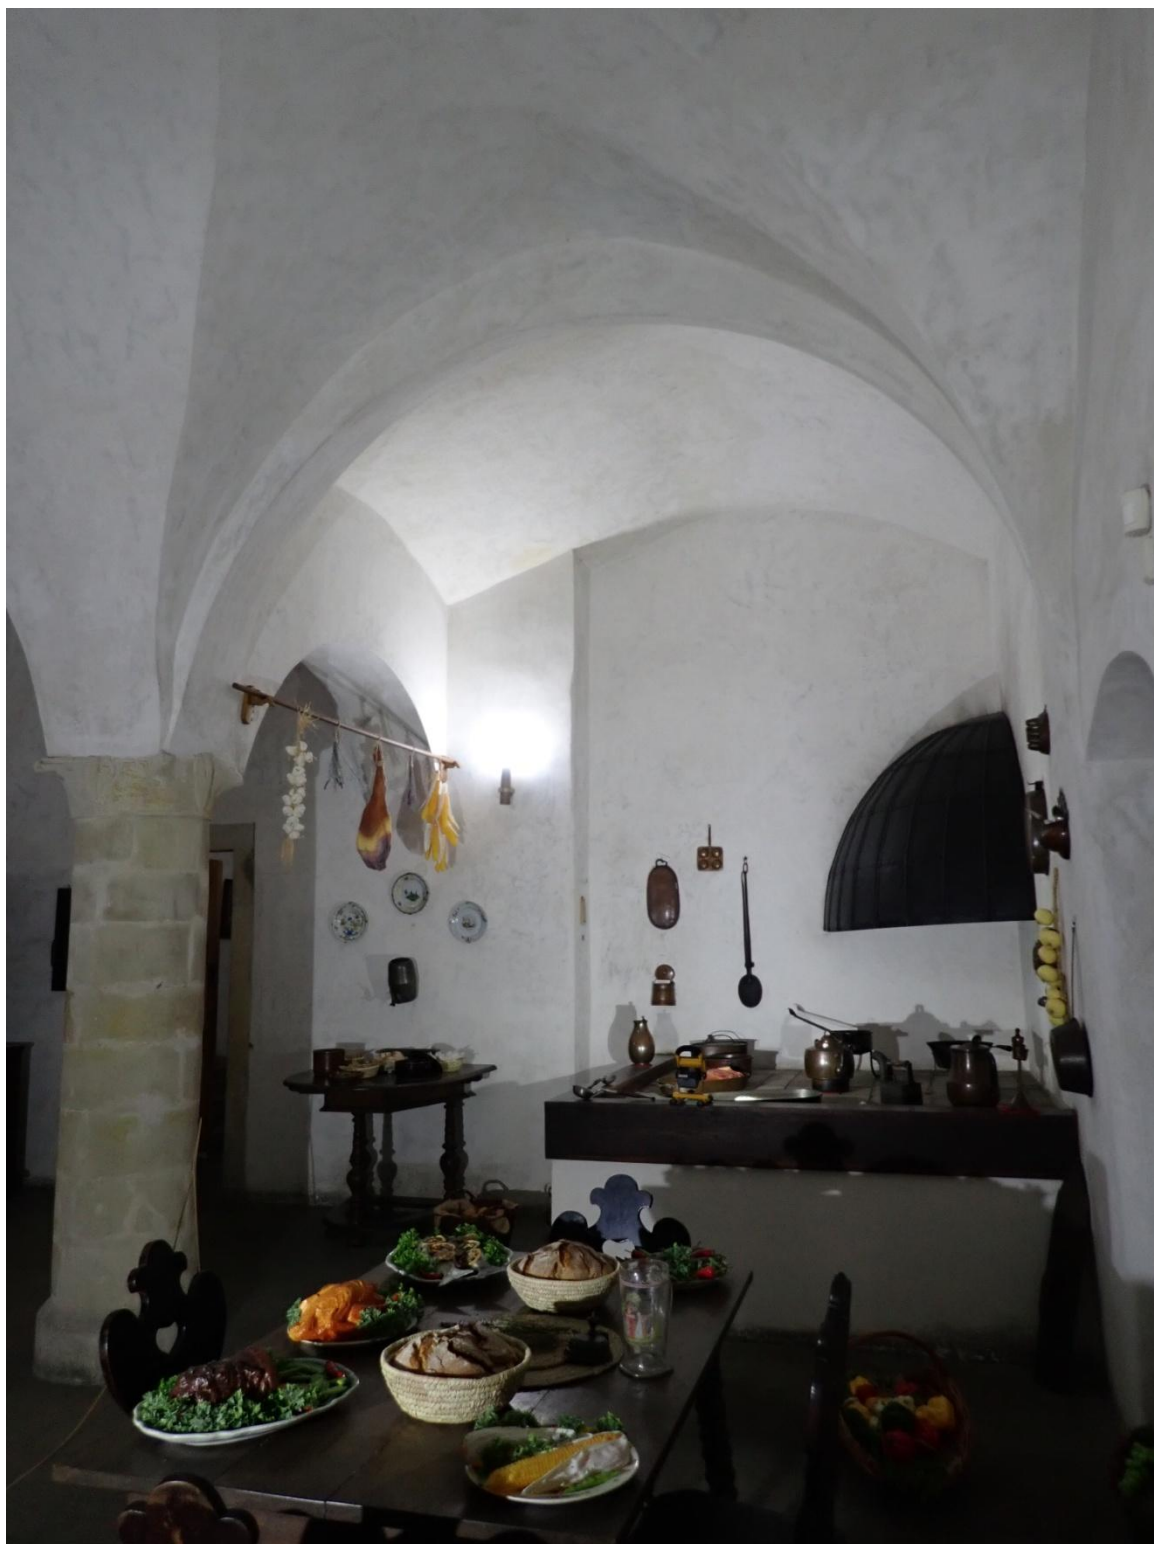
Obr. 2: Pohled na dýmny prostor.

Volné klenební pole bylo v rohu místnosti. Na pasech rozepjatých mezi středním sloupem a obvodovými zdmi kuchyně ohraničujícími dýmný prostor stojí zeď, jejíž koruna je u zdi dochovaná až do úrovně podlahy. Zeď ohraničuje dýmný prostor kuchyně. Uvnitř je vidět rub klenby tohoto prostoru. Zdá se, že jeho přední část se odlišuje od části zadní, hranici mezi nimi je možné rozeznat i v kuchyni. V rozsahu zadní části klenby se zdá, že jsou obvodové stěny očazené. Očazení ale pokračuje i do sousedního klenebního pole. To vyvolává určité pochybnosti. Fotografie není příliš kvalitní, a proto nelze vyloučit, že se nejedná o zachycení očazení, ale o tmavé plochy způsobené špatným osvětlením.

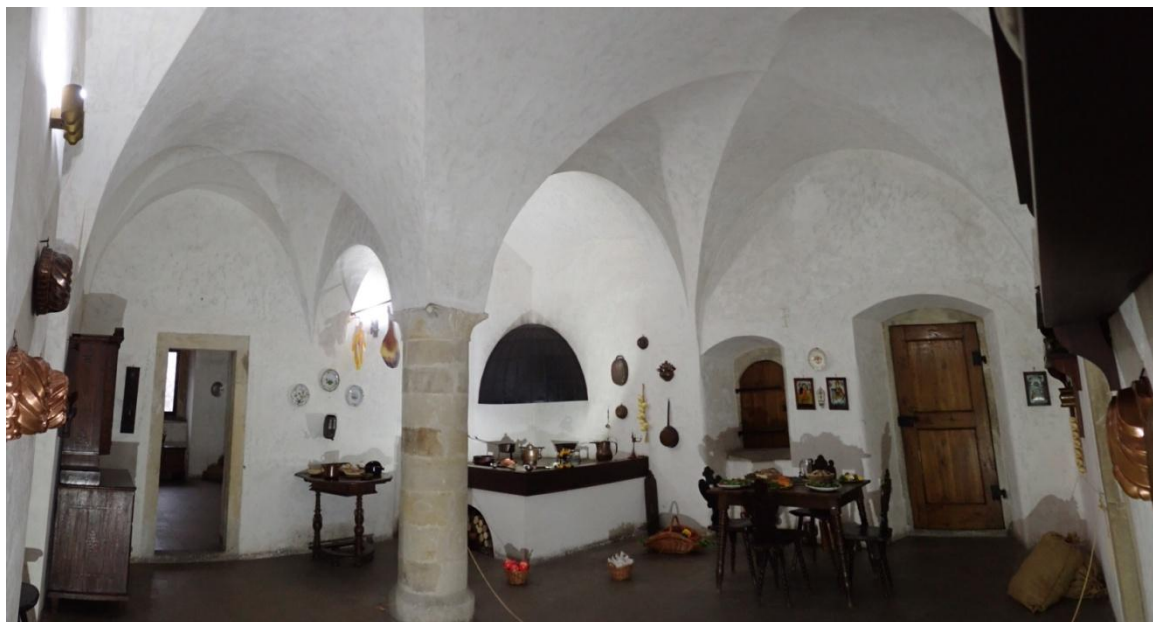
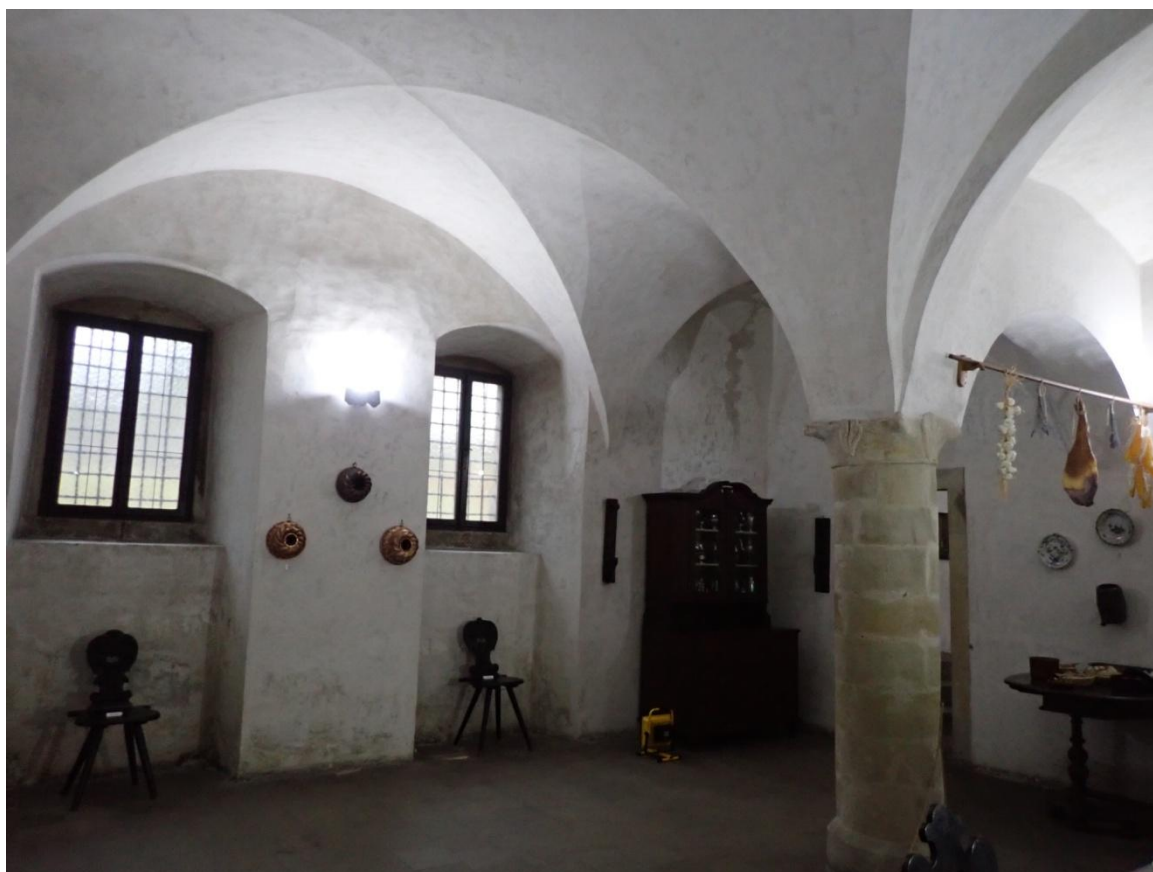
Obr. 3: Dva pohledy do kuchyně.

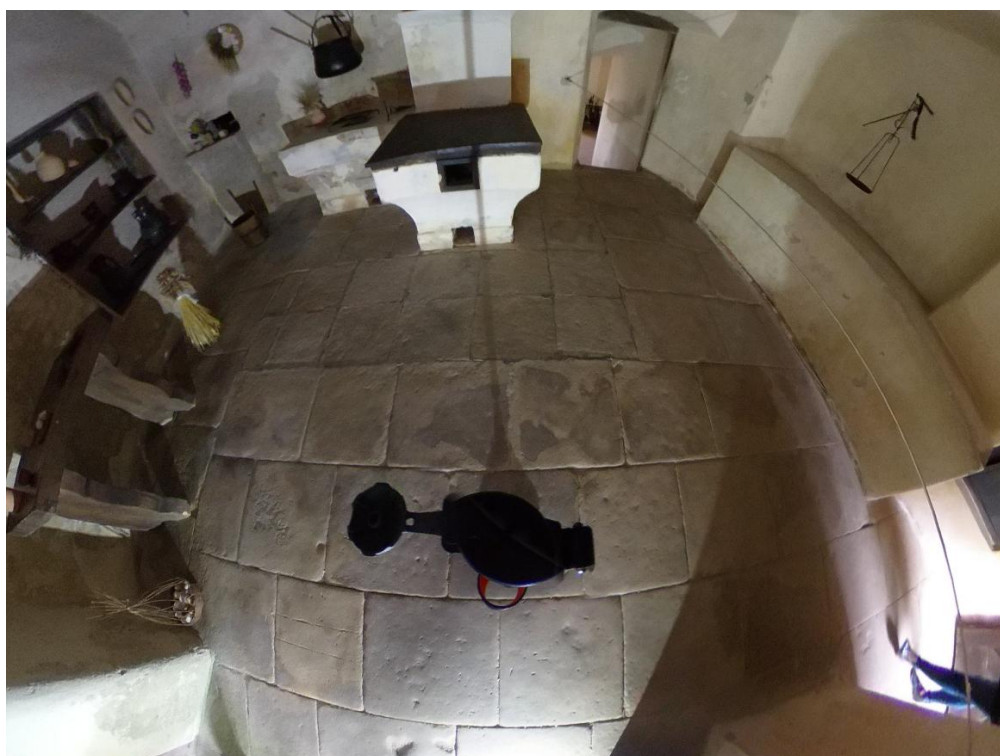
Obr. 20: Kuchyně 1. Příkládací prostor do kamen v místnosti č. 18. Šipky označují otvor pro odvod kouře a zazděný otvor příkládací.

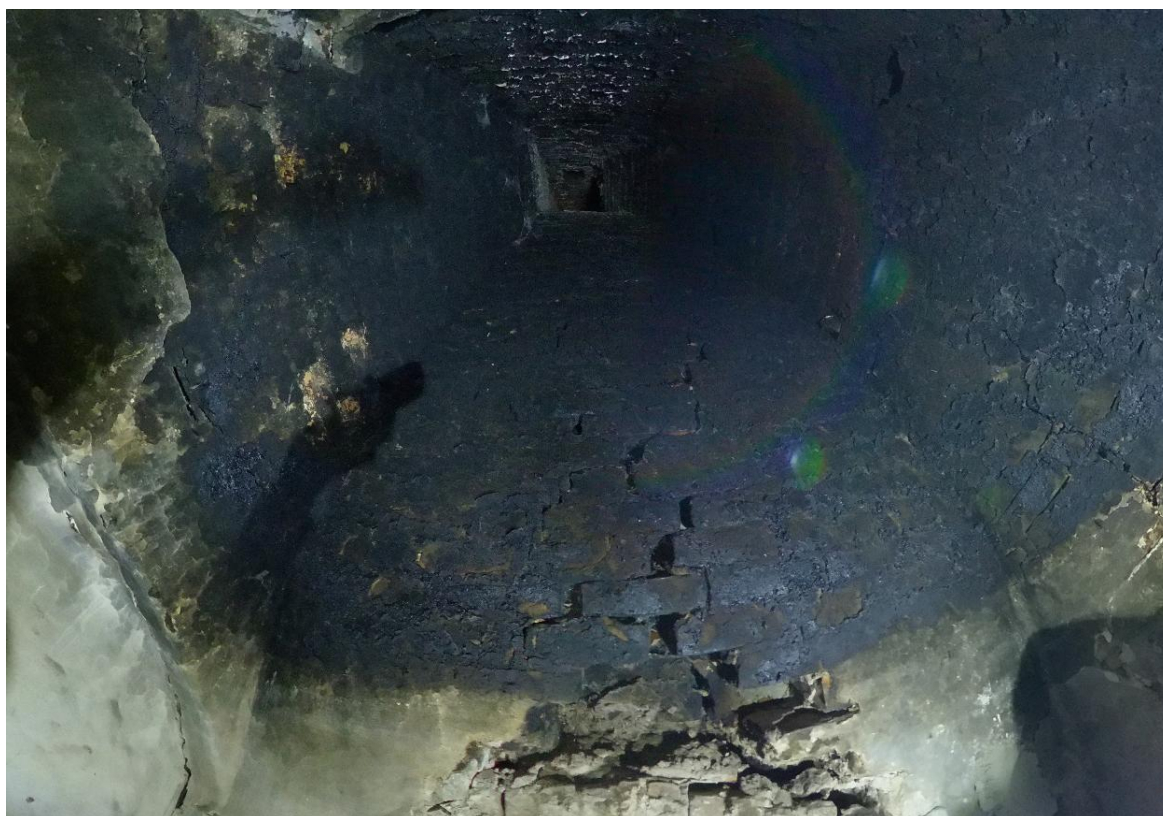
Obr. 49: Kuchyně 3. Pohled do DČK, dole západní stěna, výřez ze snímku sférické foto-kamery

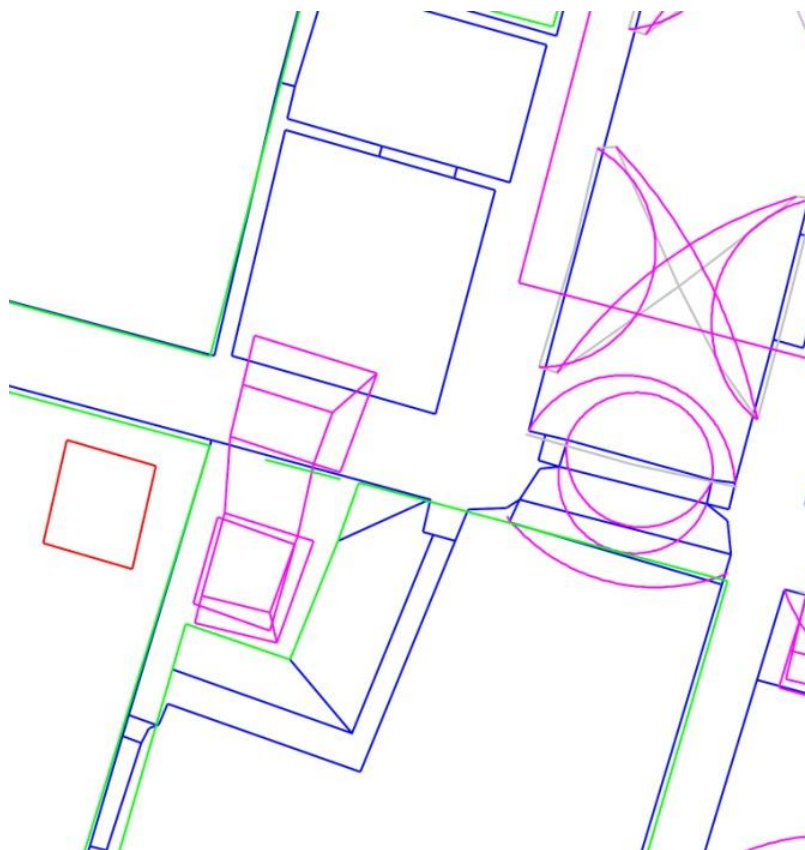
Obr 51: Kuchyně 3. Komín kuchyně 3 v prostoru půdy je zakreslený fialovou barvou. Zaměření hradu, upraveno. Výřez ze zaměření hradu.

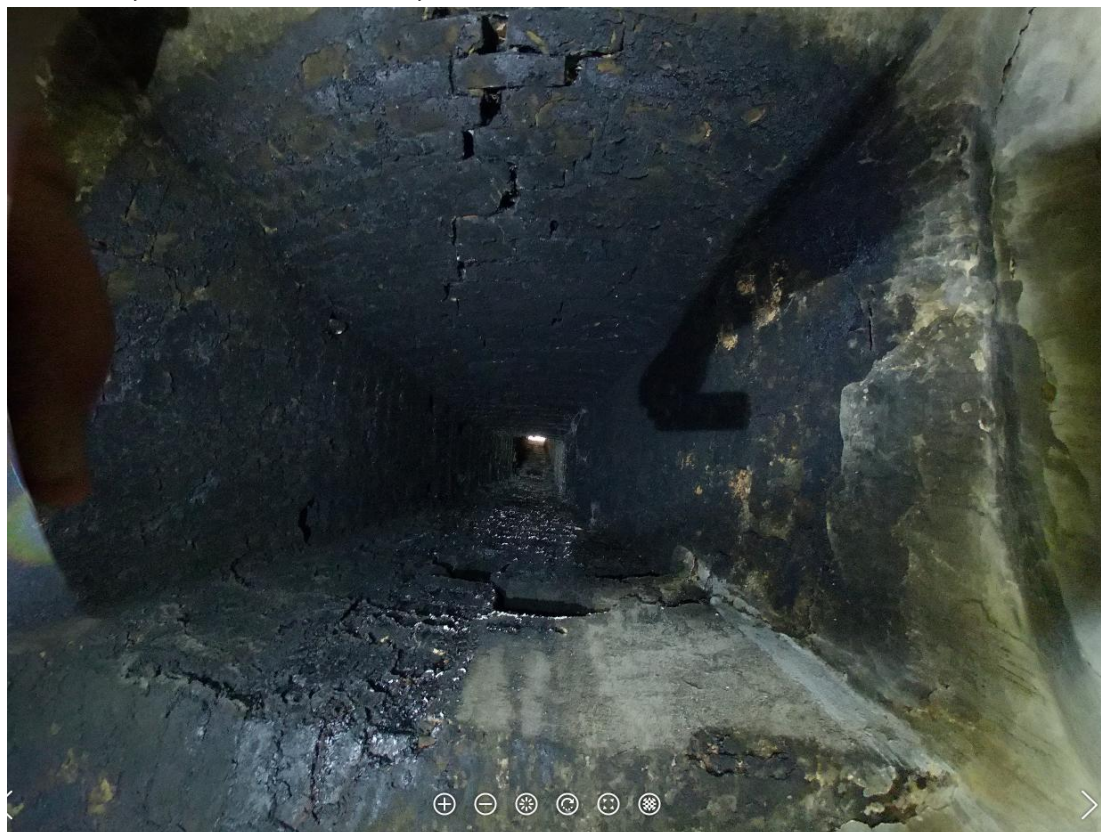
Obr. 53: Kuchyně 3. Pohled do DČK, celý záběr.

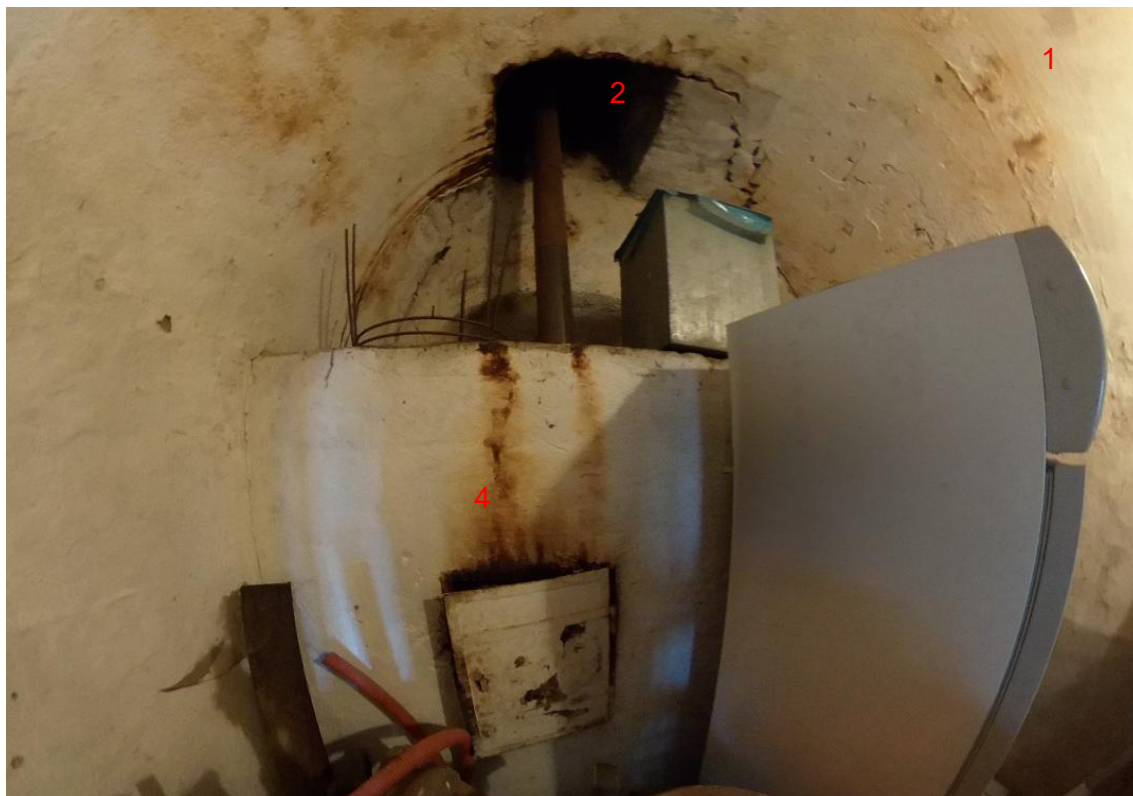
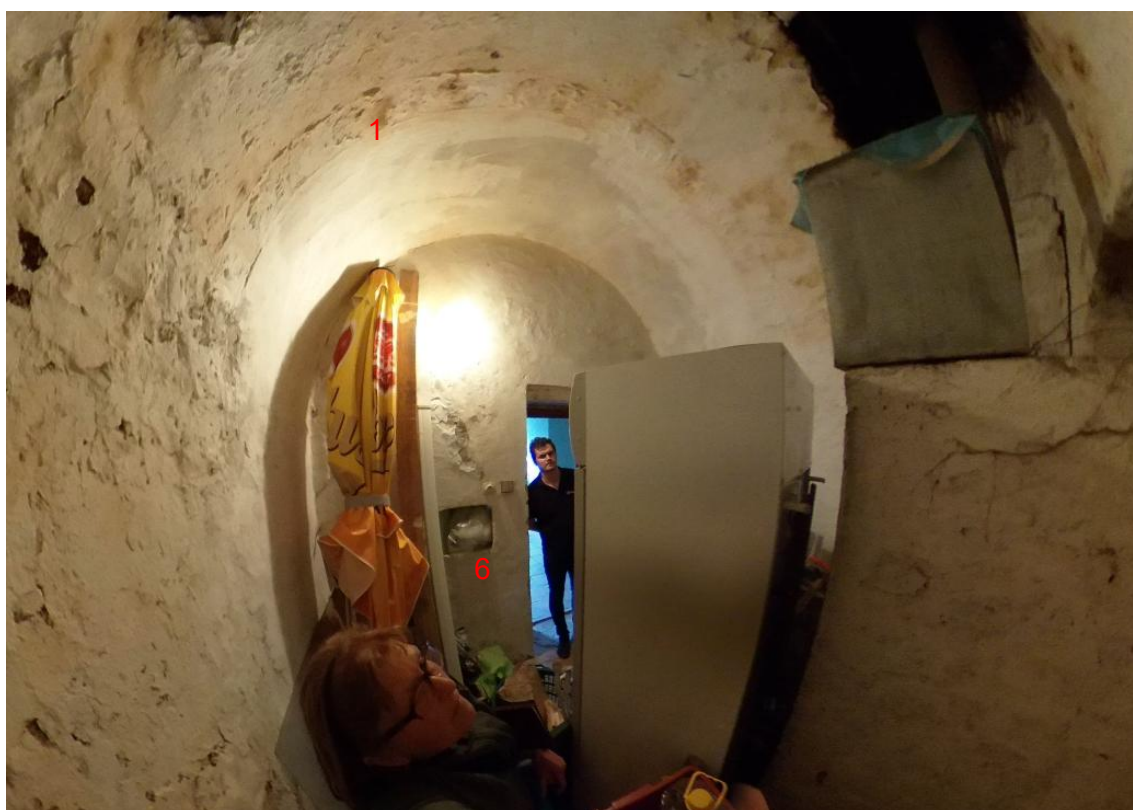
Obr. 99: Kuchyně 4. 1 - otisk příčky dělící kuchyni na část dymnou a část čistou, 6 - osvětlovací otvor vedle vstupu do kuchyně. Stav v r. 2019. Výřezy ze snímků sférické foto-kamery.

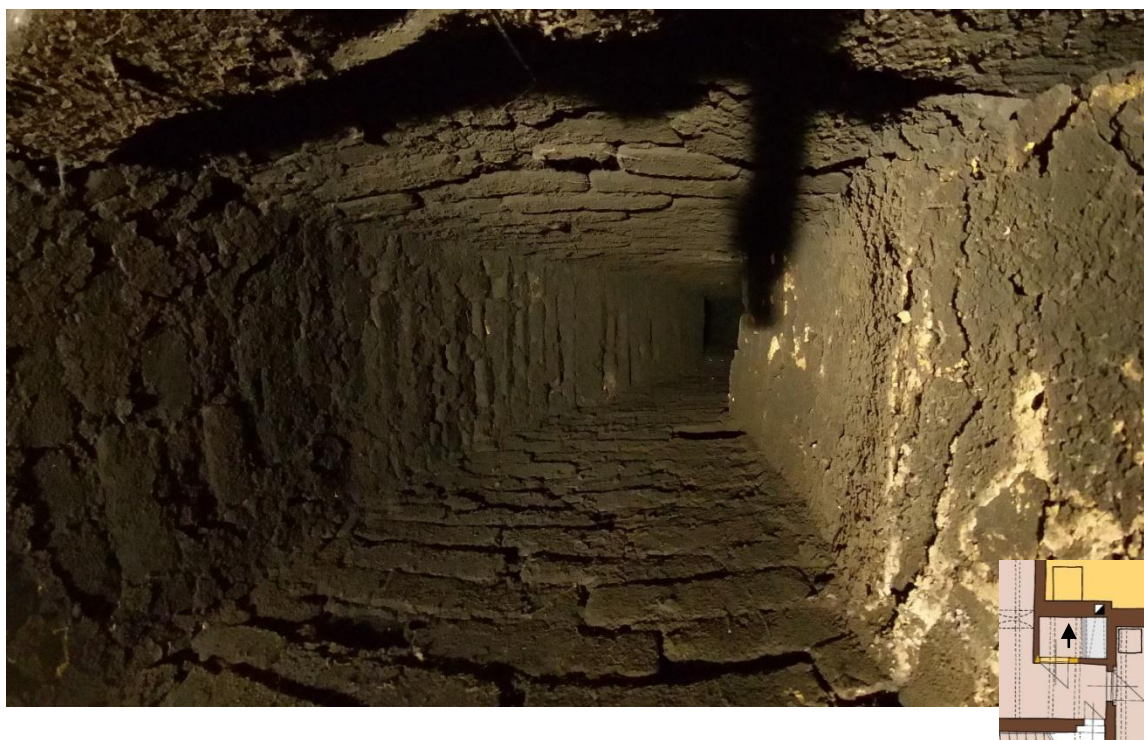
Obr. 106: Kuchyně 5. Pohled do DČK nad podestou na vaření, kouřovod je z kamene z místnosti 208. Výřez ze snímku sférické foto-kamery.

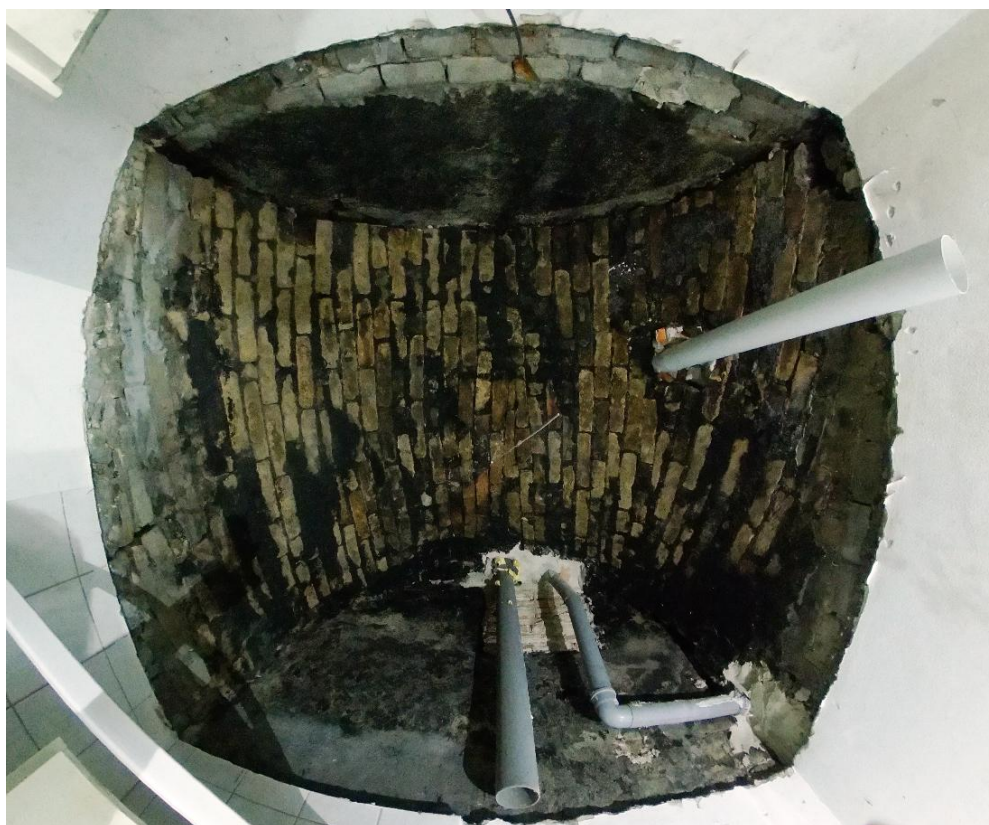
Obr. 122: Prostor napojený na komín 1. Klenba prostoru, výřez ze snímku sférické foto-kamery

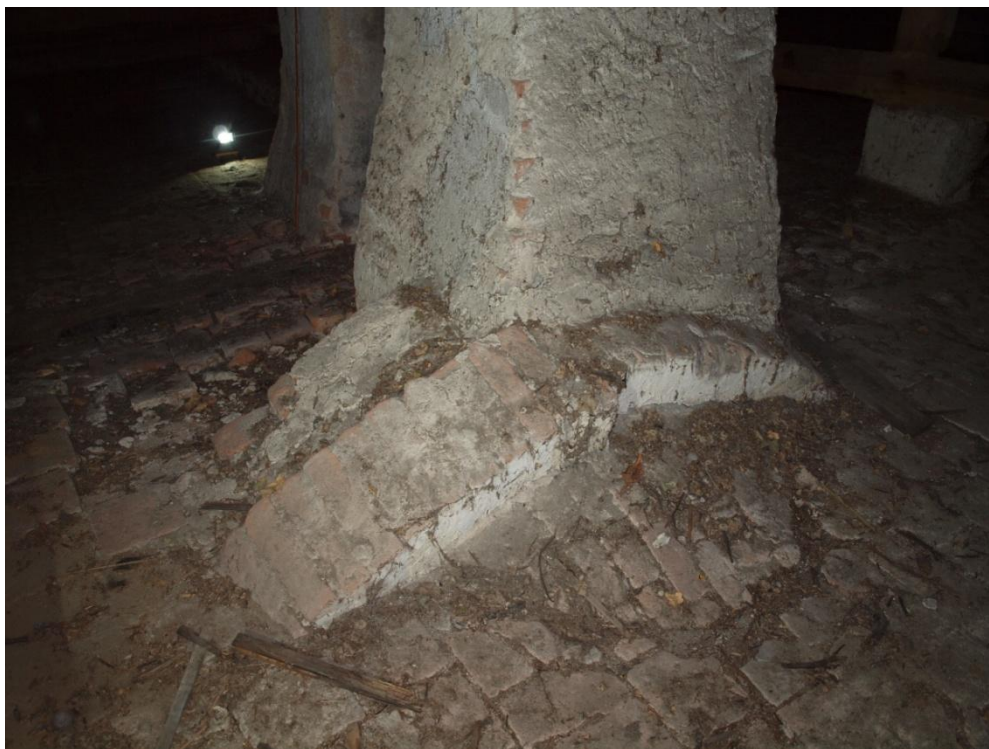
Obr. 123: Prostor napojený na komín 1. Část klenby vystupující do prostoru půdy a komín. Černá šipka označuje pas na klenbě, červená zídka tvořící horní část jižního čela valené klenby kuchyně v prostoru půdy. Výřez ze snímku sférické foto-kamery.

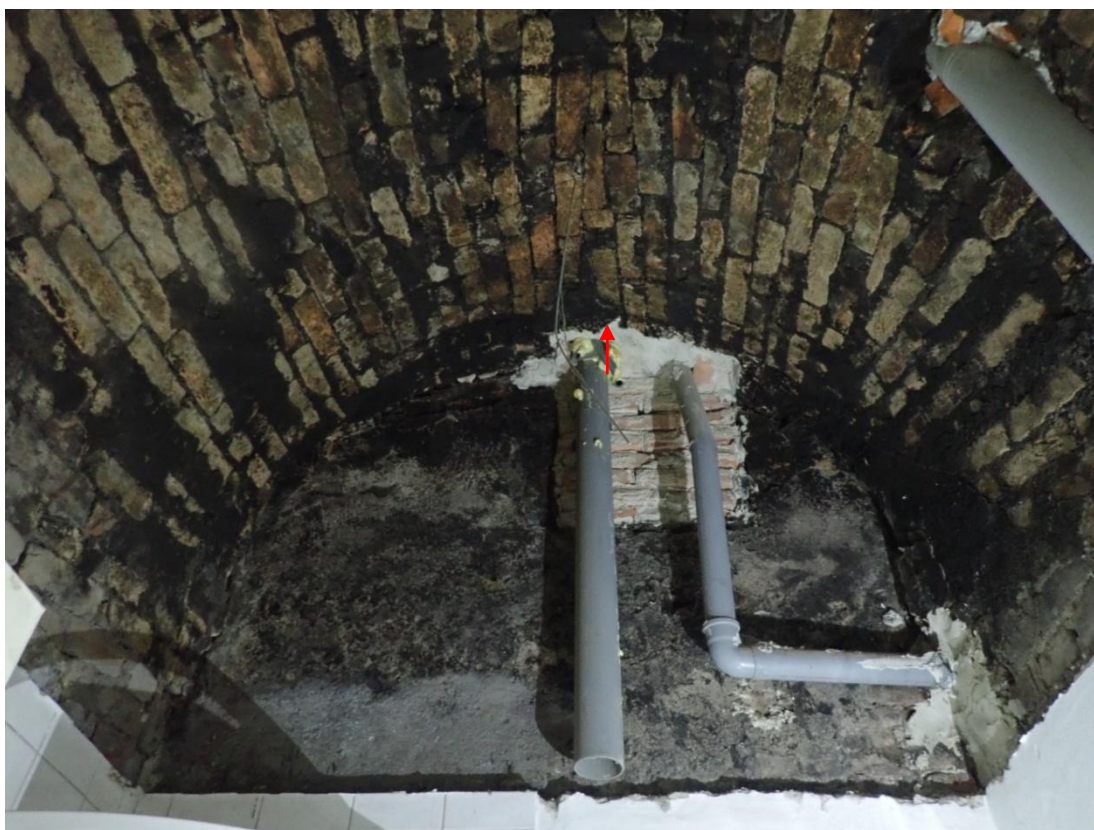
Obr. 124: Prostor napojený na komín 1. Jižní čelo klenby pod komínem se zazděnou nikou tvořící vstup do komína. Šipky označují vložené vyrovnávací řady cihel v klenbě.

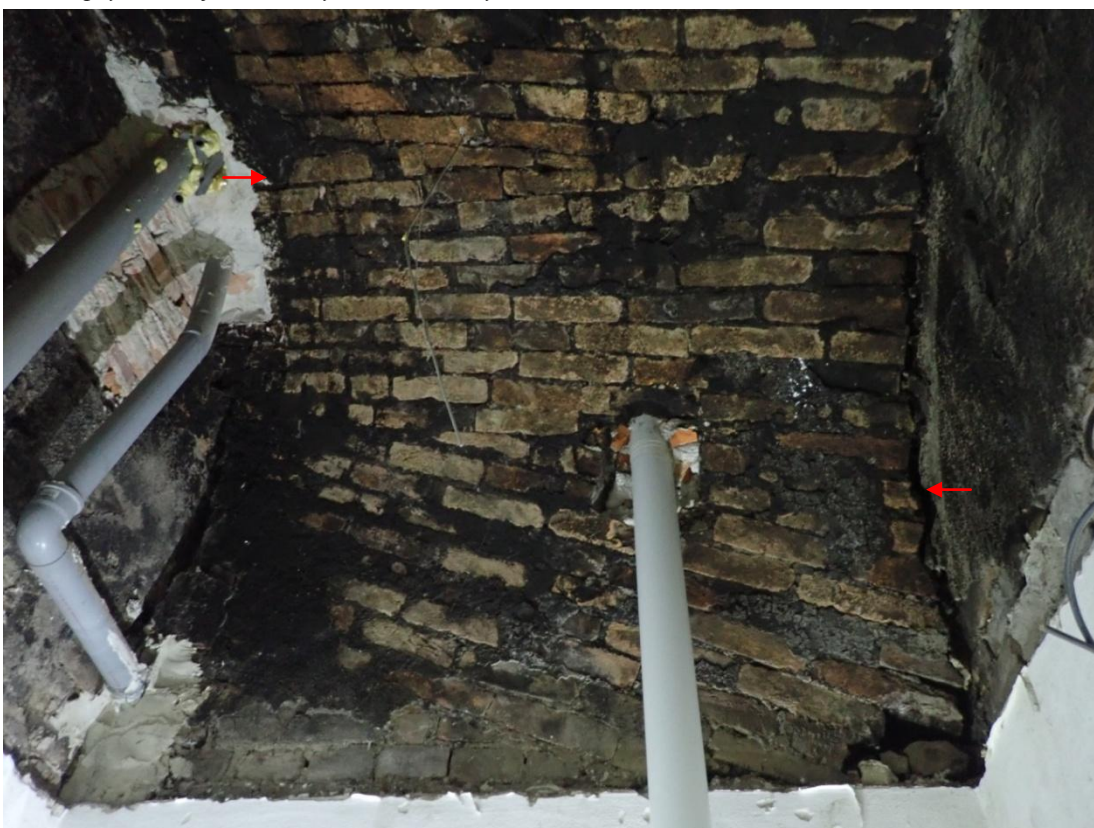
Obr. 125: Prostor napojený na komín 1. Západní strana klenby kuchyně, šipky označují vložené vyrovnávací řady cihel v klenbě.

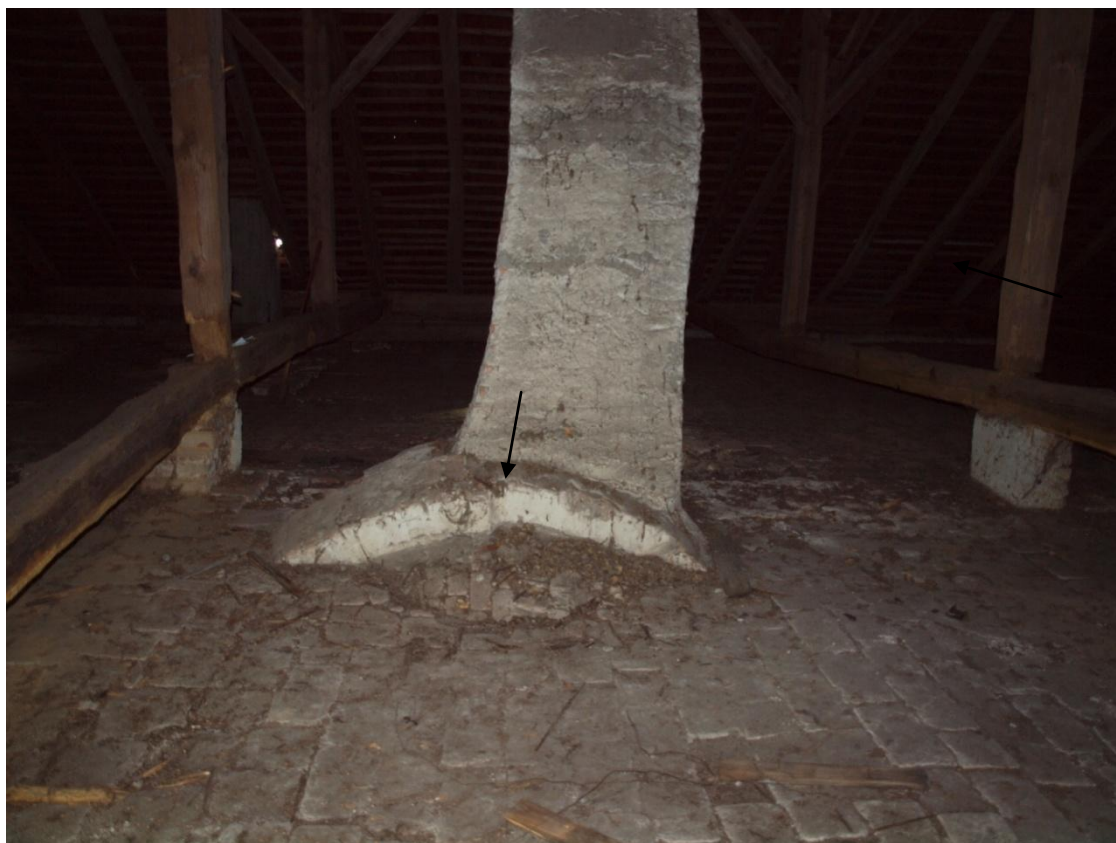
Obr. 126: Prostor napojený na komín 1. Komín a část klenby s pasem v prostoru půdy, šipka označuje posunutí pasu.

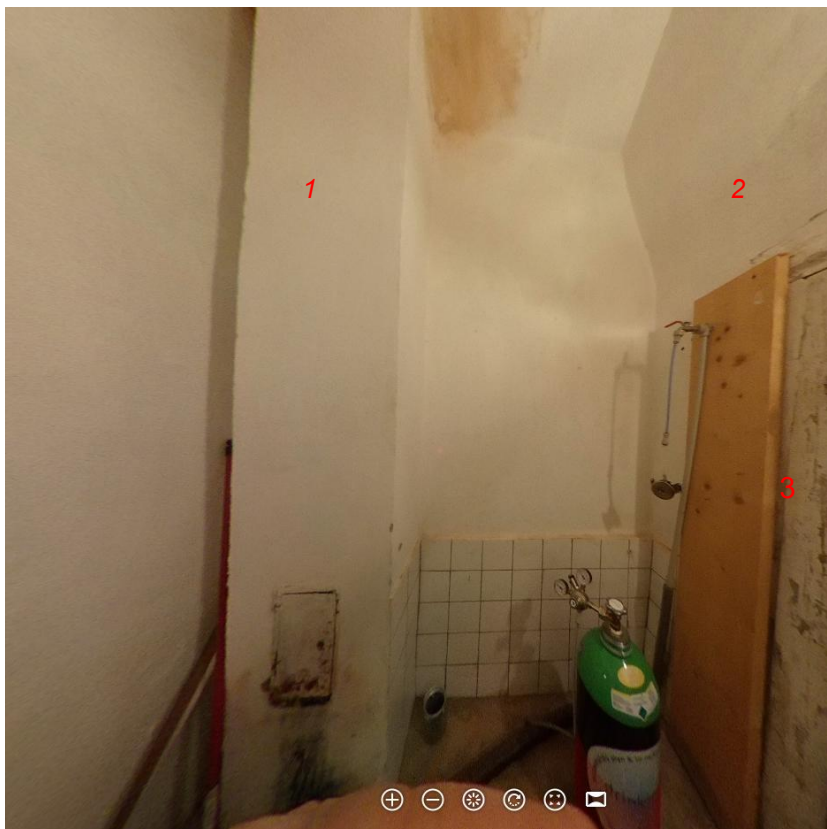
Obr. 133:
Prostor napojený na komín
2, západní strana,
1 - tahový komín,
2 - šikmá severní stěna
DČK, 3 - severní vstup.
Výřez ze snímku sférické
foto-kamery

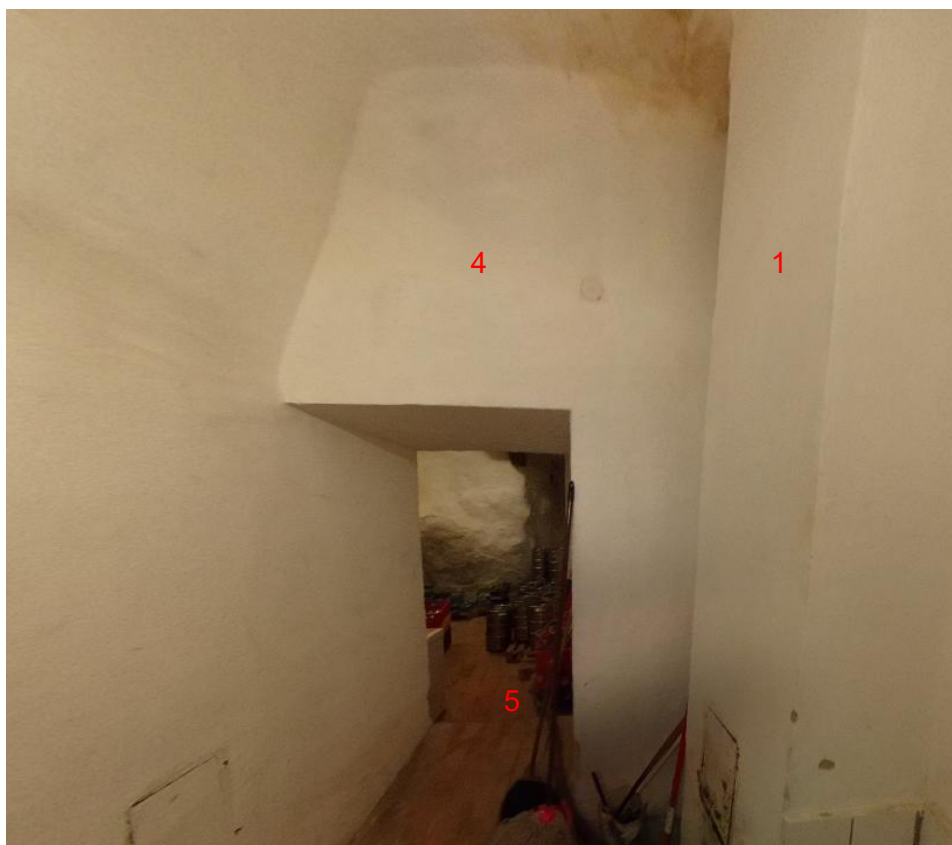
Obr. 134: Prostor napojený na komín 2, jižní strana, 1 - tahový komín, 4 - šikmá východní stěna DČK, 5 - jižní vstup. Výřez ze snímku sférické foto-kamery.

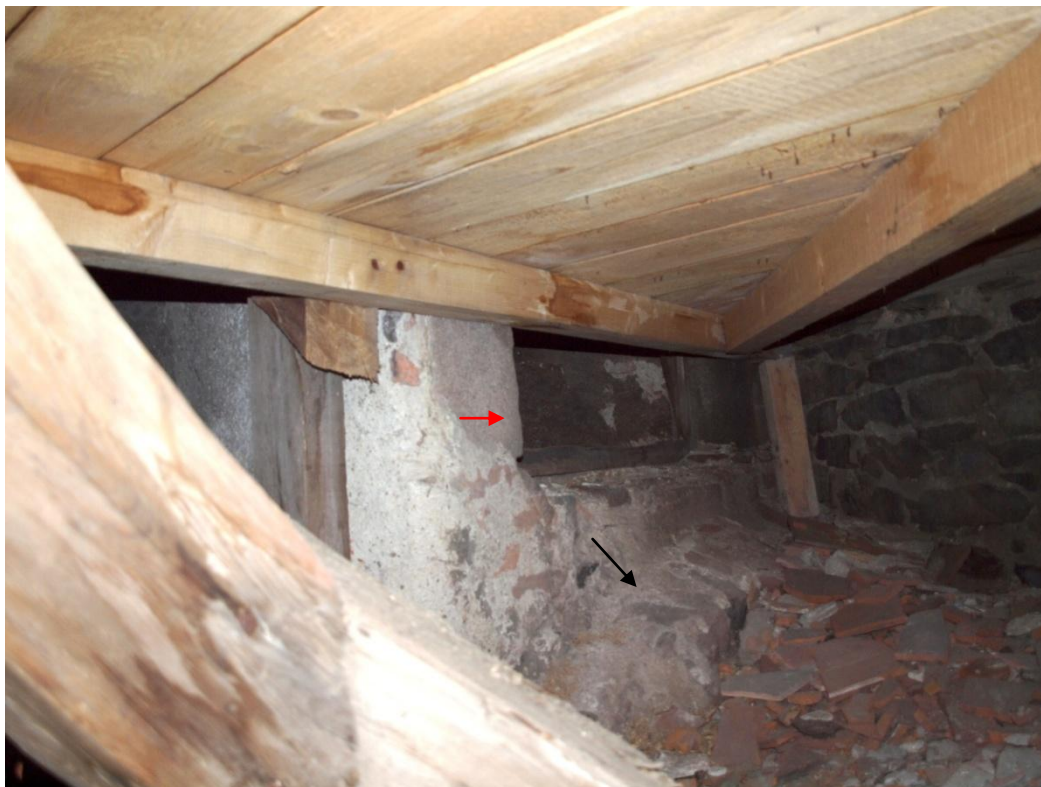
Obr. 12: Kuchyně 1A. Interiér dýmníkové části a nad ním svislé části komína kuchyně 1A. Červená šipka označuje ostění novodobého osvětlovacího otvoru. Černá šipka označuje jeden ze 4 pendentivů, které převádějí čtyřboký tvar komína na kruhový.

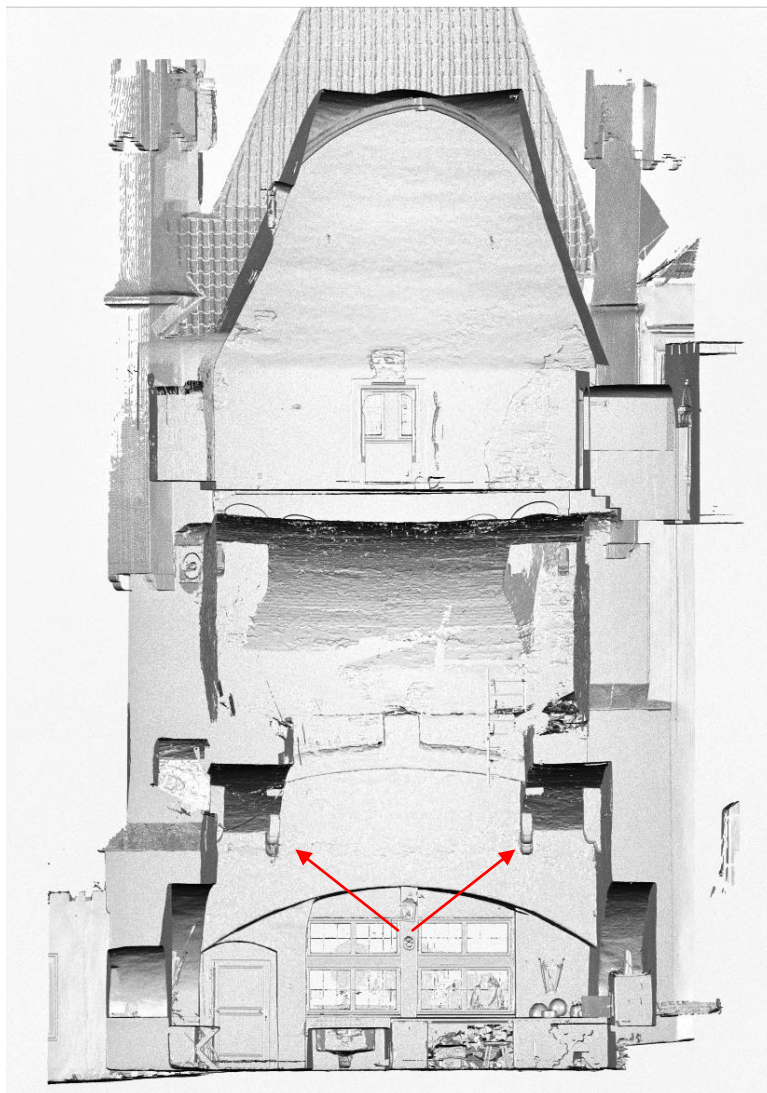
Obr. 27: Kuchyně 2. Jihovýchodní stěna kuchyně, šipky označuje kamenné kvádry vyčnívající do prostoru kuchyně. Cejpková a kol. 2019-2020, výstup z pozemního laserového skenování, pohled zpracoval J. Šedina.

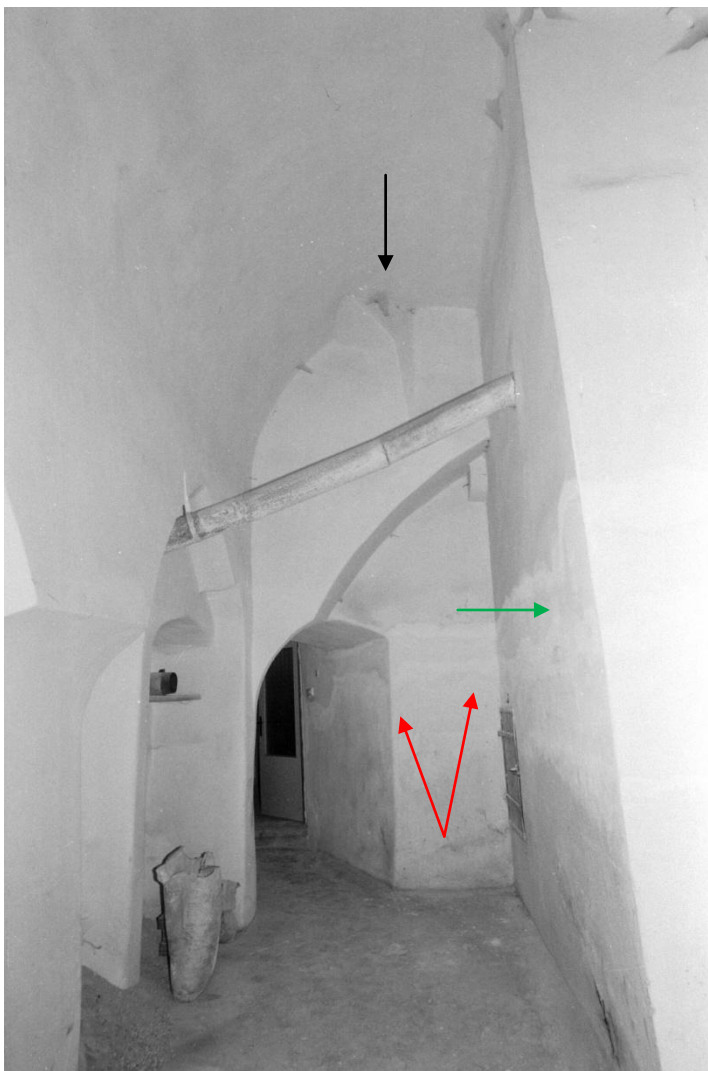
Obr. 7: Červené šipky - pas při hradbě, která tvoří nádvorní zeď kuchyně a konzola, která pas podpírá. Černá šipka - pozůstatek krakorce. Zelená šipka - pseudodýmný prostor, v němž se našlo záclonové okno. Stav 1984.

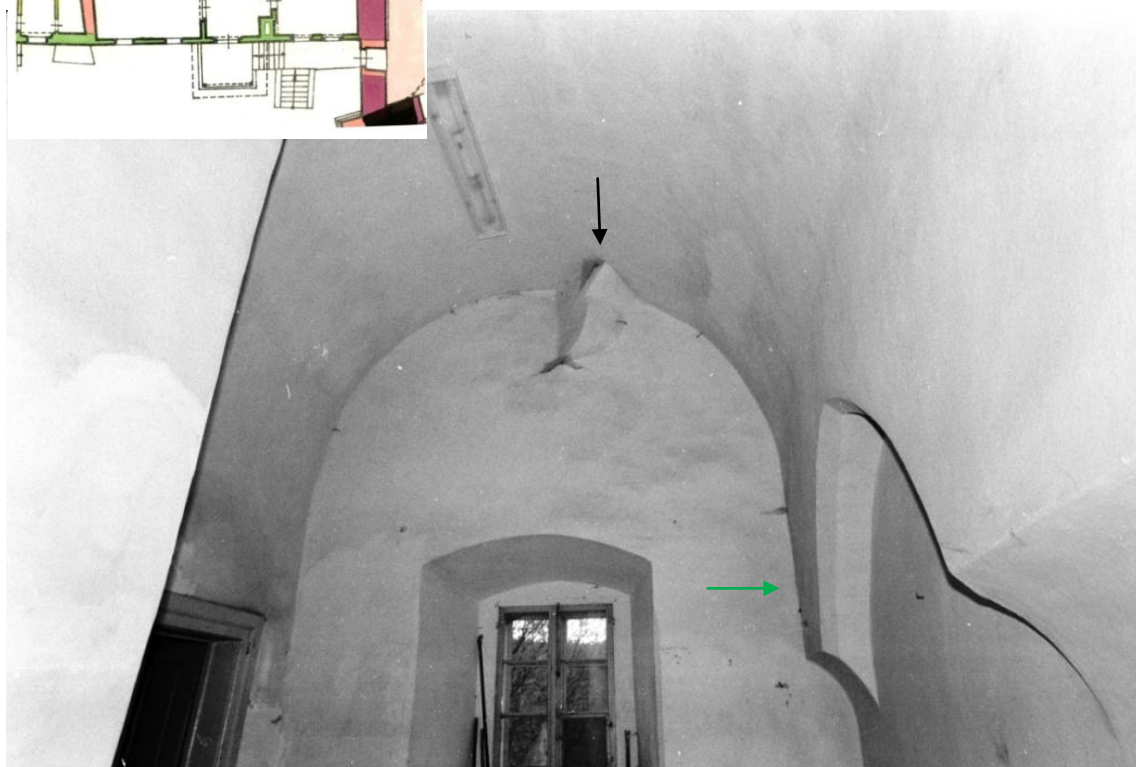
Obr. 8: Černá šipka - krakorec, zelená šipka - zazděná arkáda v příčce oddělující přípravnu od dýmné části kuchyně. Stav 1984.

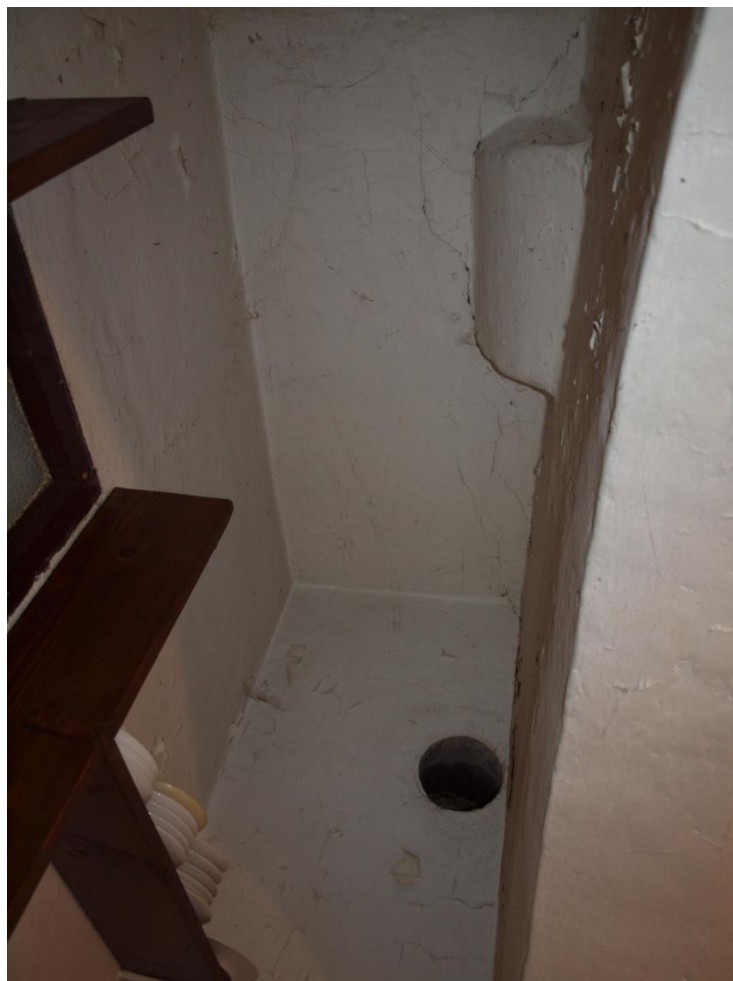
Obr. 9: Konzola podpirající pas v prostoru kuchyňky, která je součástí obchodu. Kuchyňka je vložena do prostoru vybouraného v hradbě

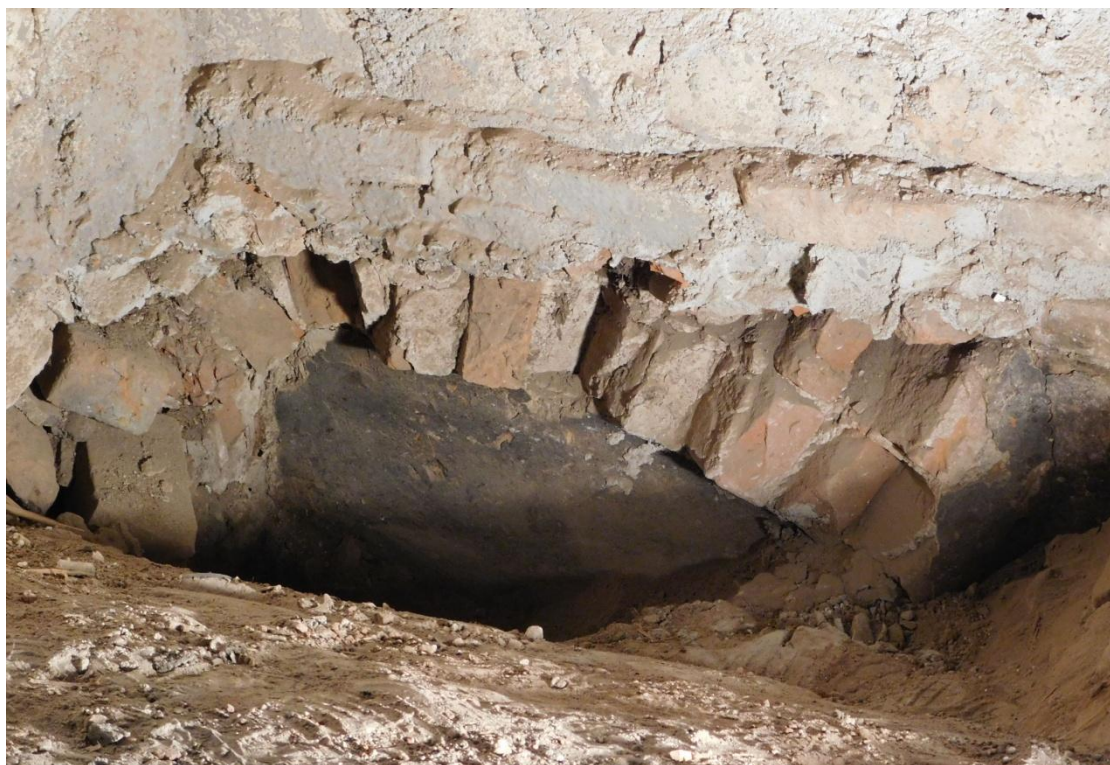
Obr. 8: Jižní stěna kuchyně s nikou a vstupem do přízemí věže. Šipky označují negativ přiček ohraničujících dýmnou část kuchyně 2. Podle Štětina 2018, 95.
