České vysoké učení technické v Praze
Fakulta architektury
Ústav památkové péče

Kuchyně ve středověku a raném novověku

Katalog k disertační práci

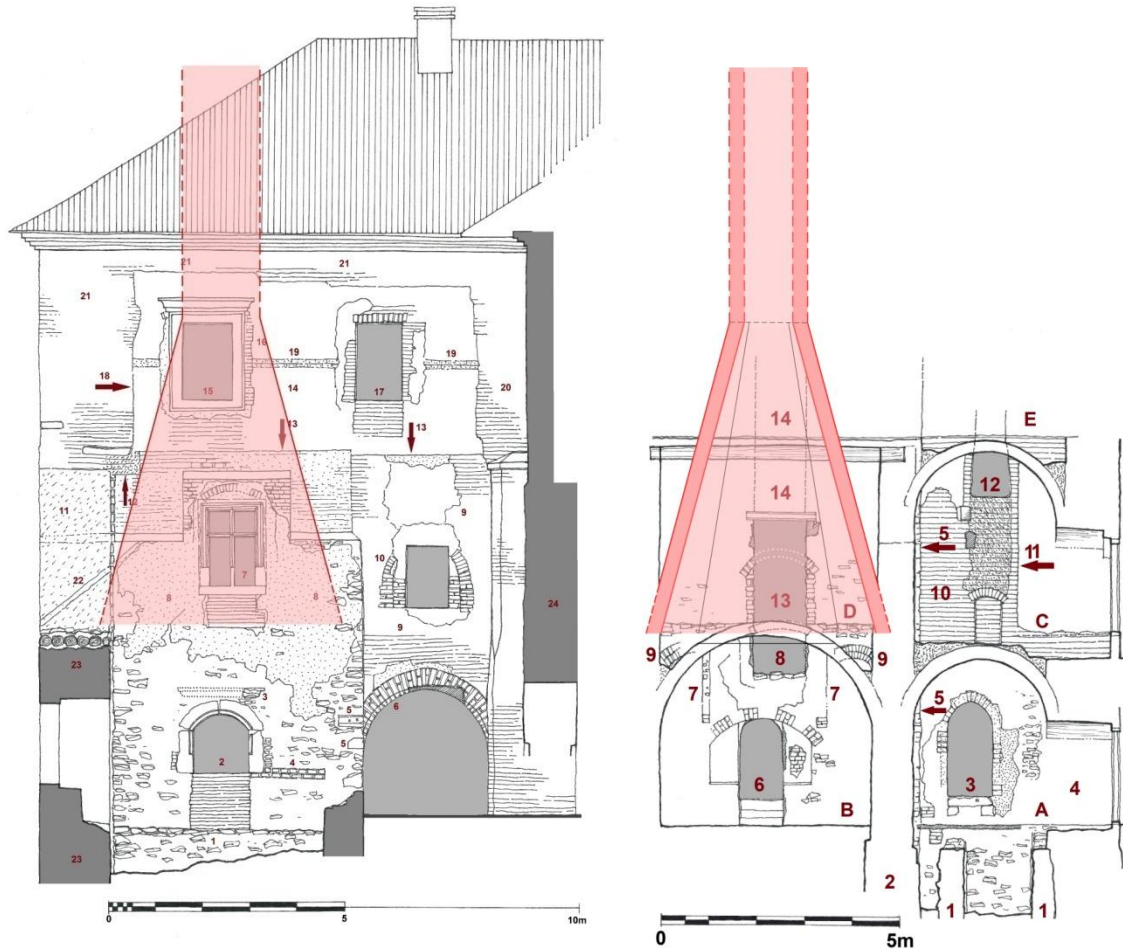
Obr. 9: Pozůstatek trompů v severovýchodním koutu prostoru nad mladší klenbou přízemí. Podle Štětina 2018, 97.

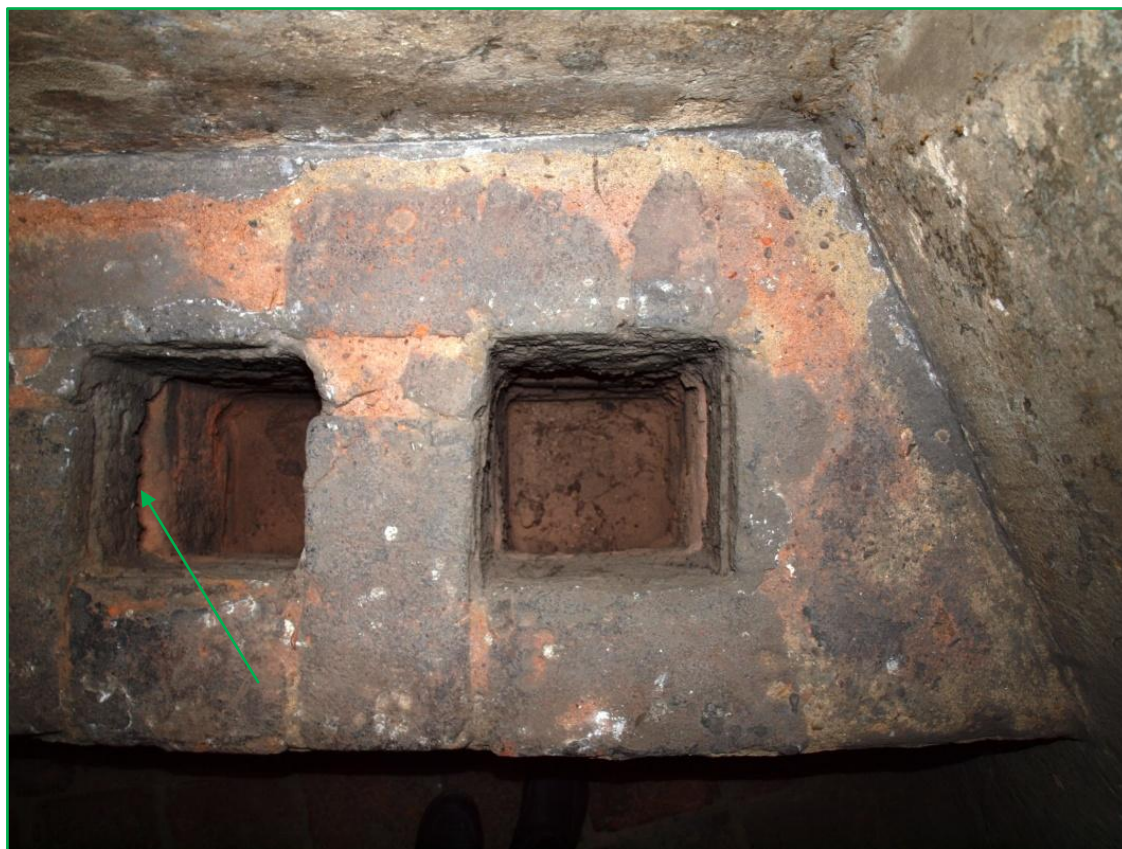
Obr. 36: NP5. Topeniště v nice okna, detail. Šipka označuje dutinu po vyjmutých tyčích roštu.

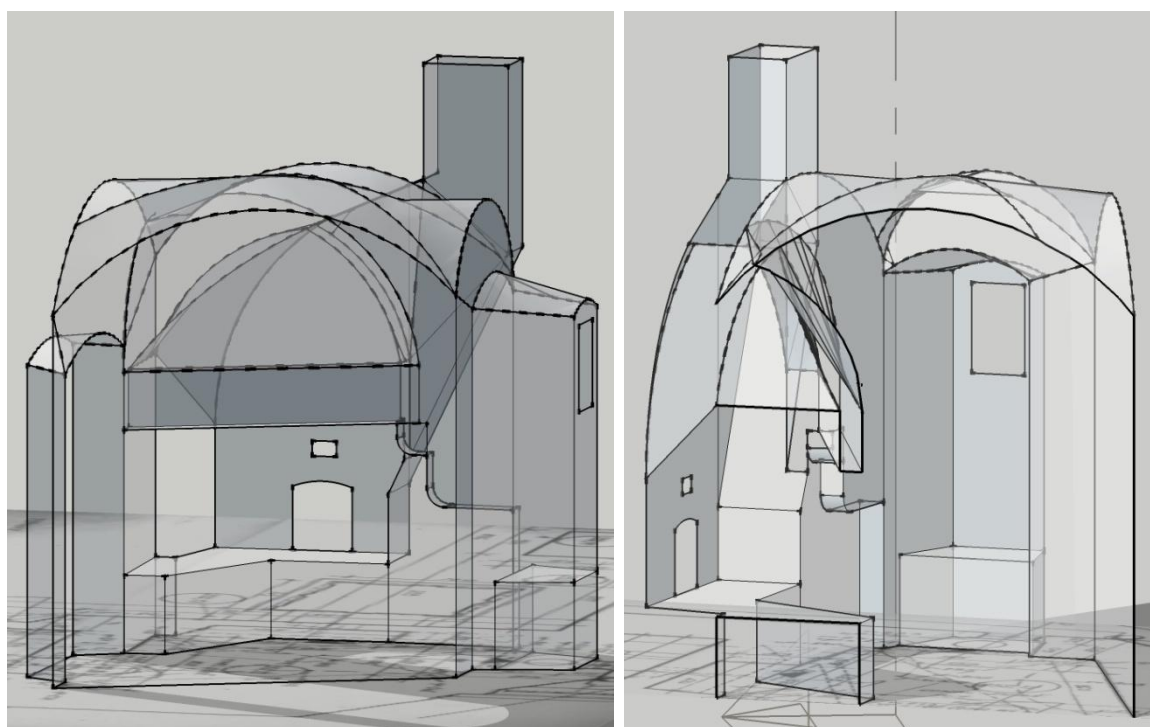
Obr. 37: Schéma kuchyně vložené do příkládacího prostoru v NP3. Na základě zaměření SÚRPMO 1977 zpracovala ing. Arch. M. Biedermanová.

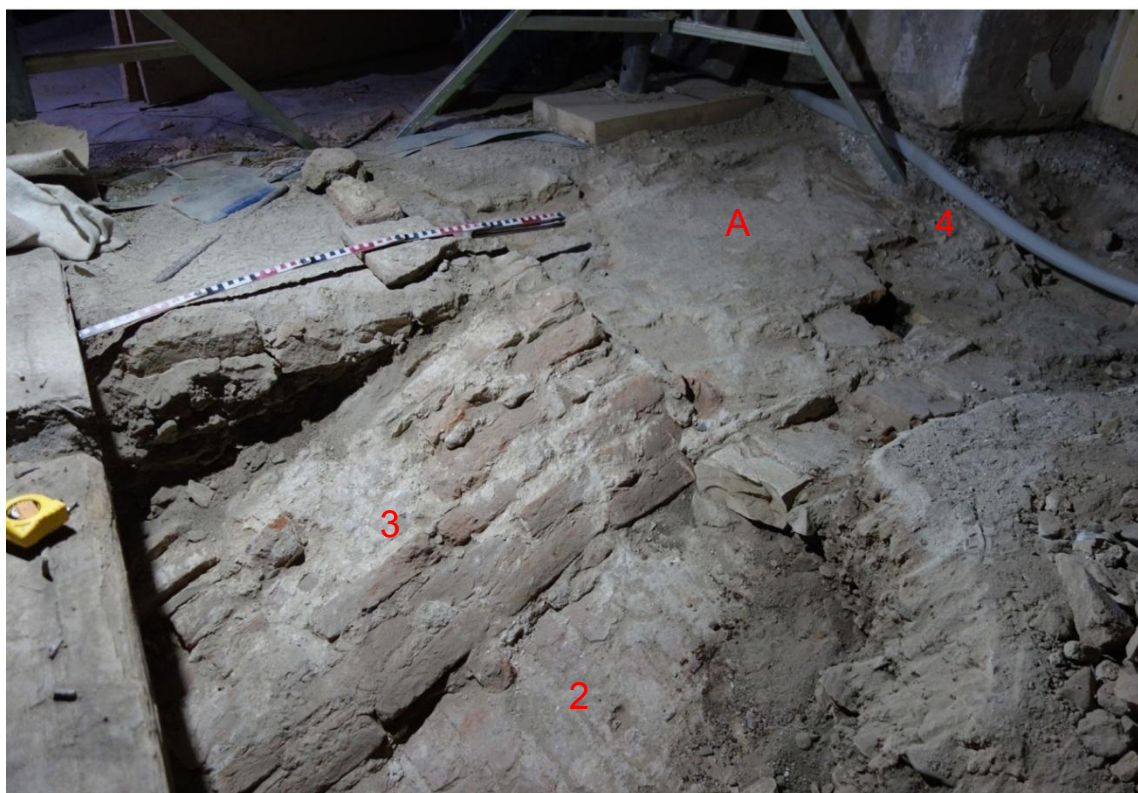
Obr. 7: Kuchyně 2, odhalená klenba kuchyně 1. A - zazdívka prostoru mezi klenbou 3 a 4, 2, 3, 4 - čísla kleneb (viz text). Foto A. Piskáčková.

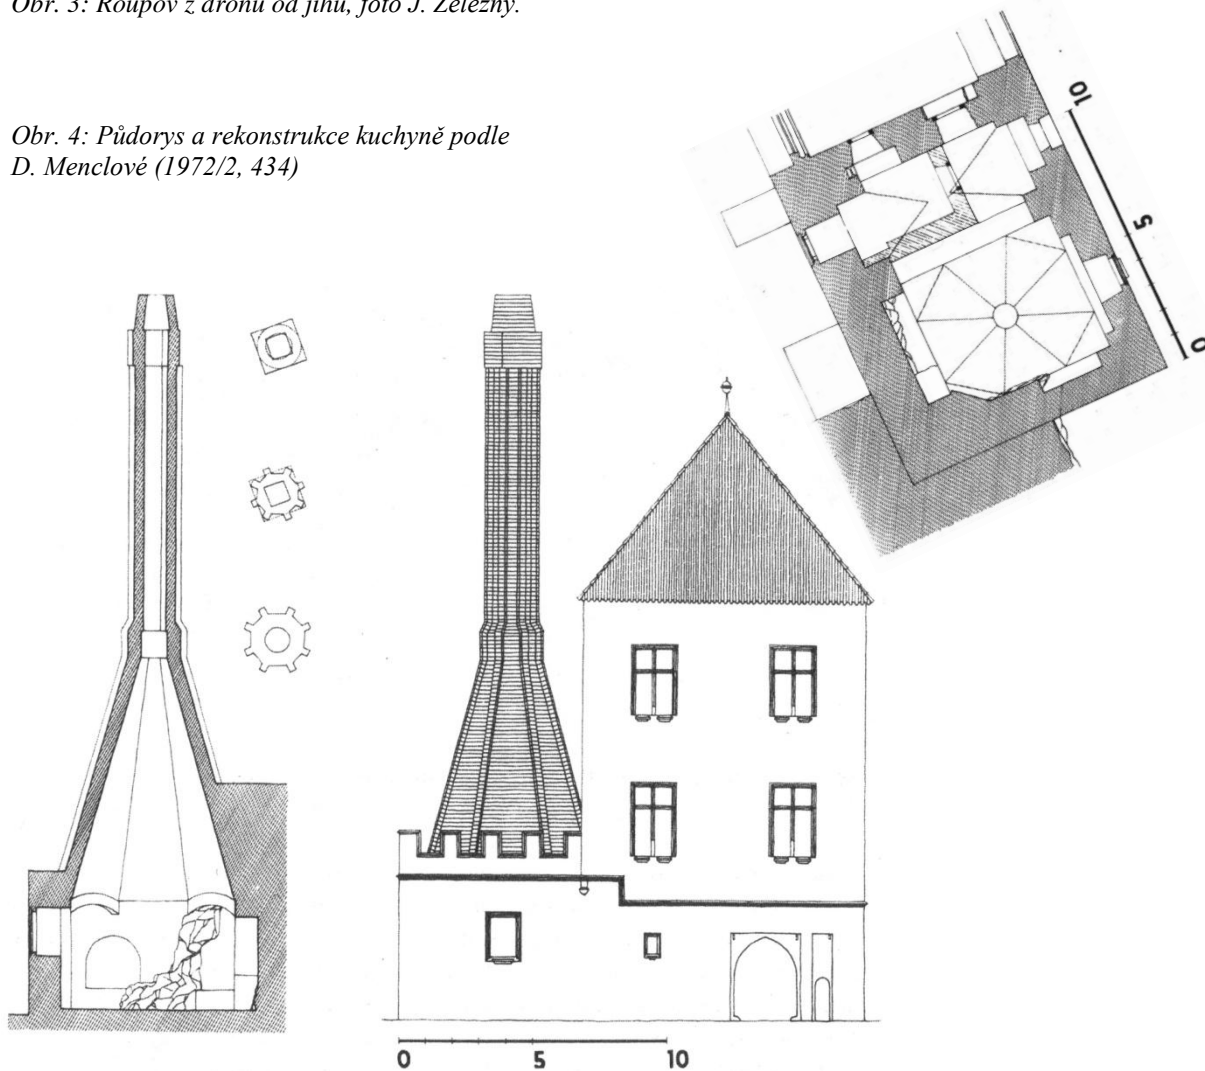
Obr. 4: Půdorys a rekonstrukce kuchyně podle D. Menclové (1972/2, 434)

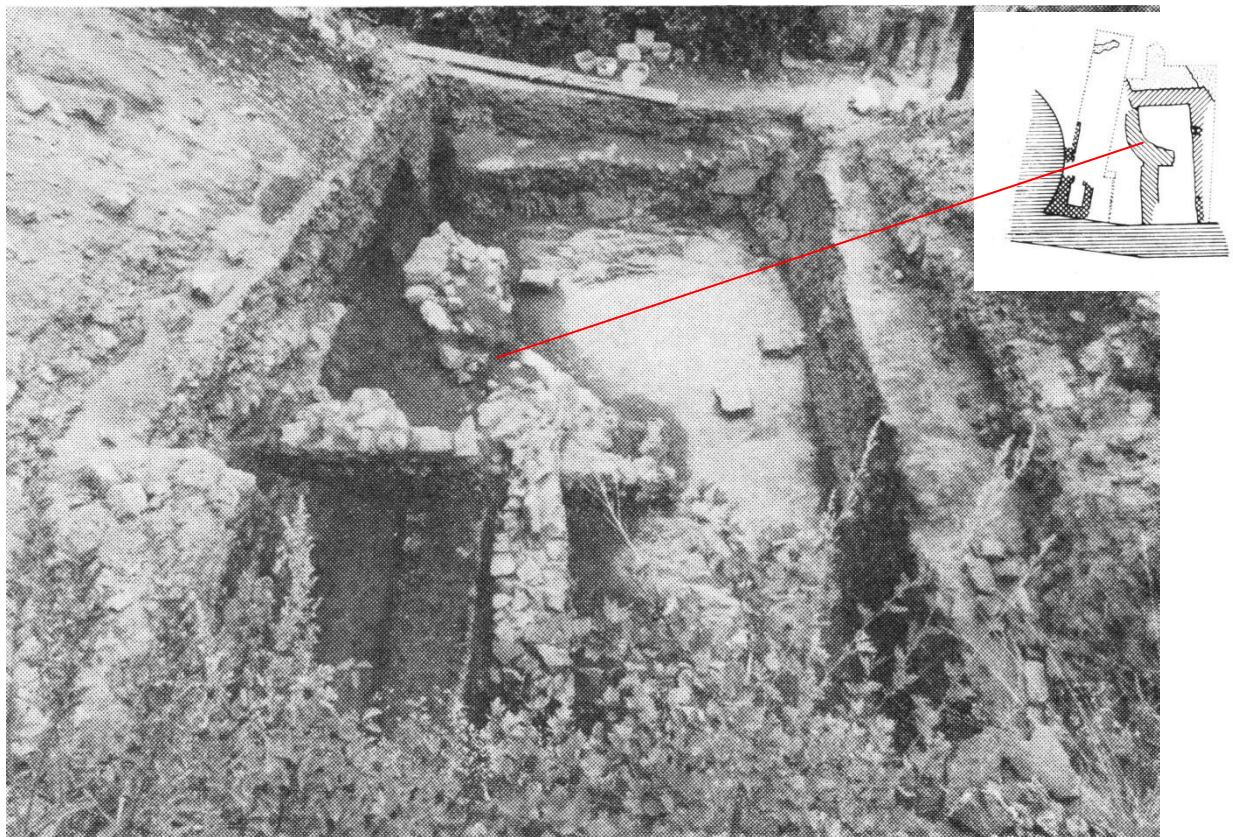
Obr. 5: Celkový pohled na sondu IX v kuchyni, vpravo prostor topenišť, ve středu zděný obvod topenišť. Podle Durdík 1987, 360.

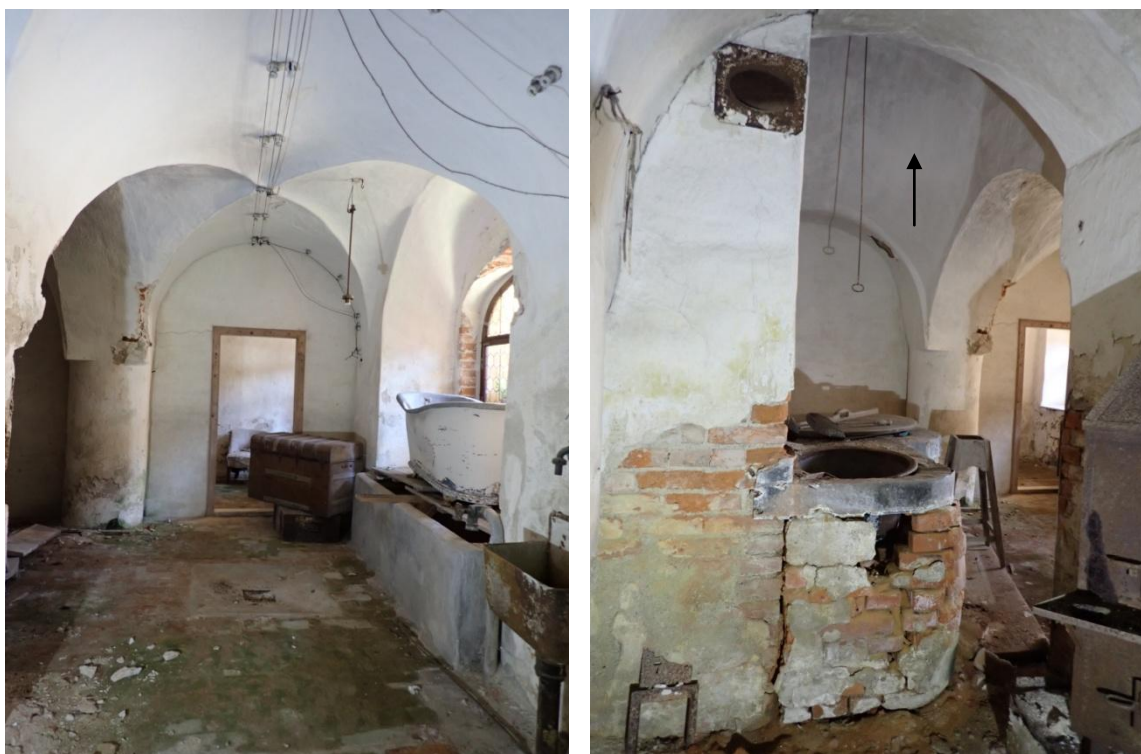
Obr. 6: Foto z interiéru kuchyně. Cihlová topeniště patřila do hradní prádelny, která nahradila kuchyni na začátku 20. století. Šipka označuje stoupající balenou klenbu, která uzavřela dýmny prostor.

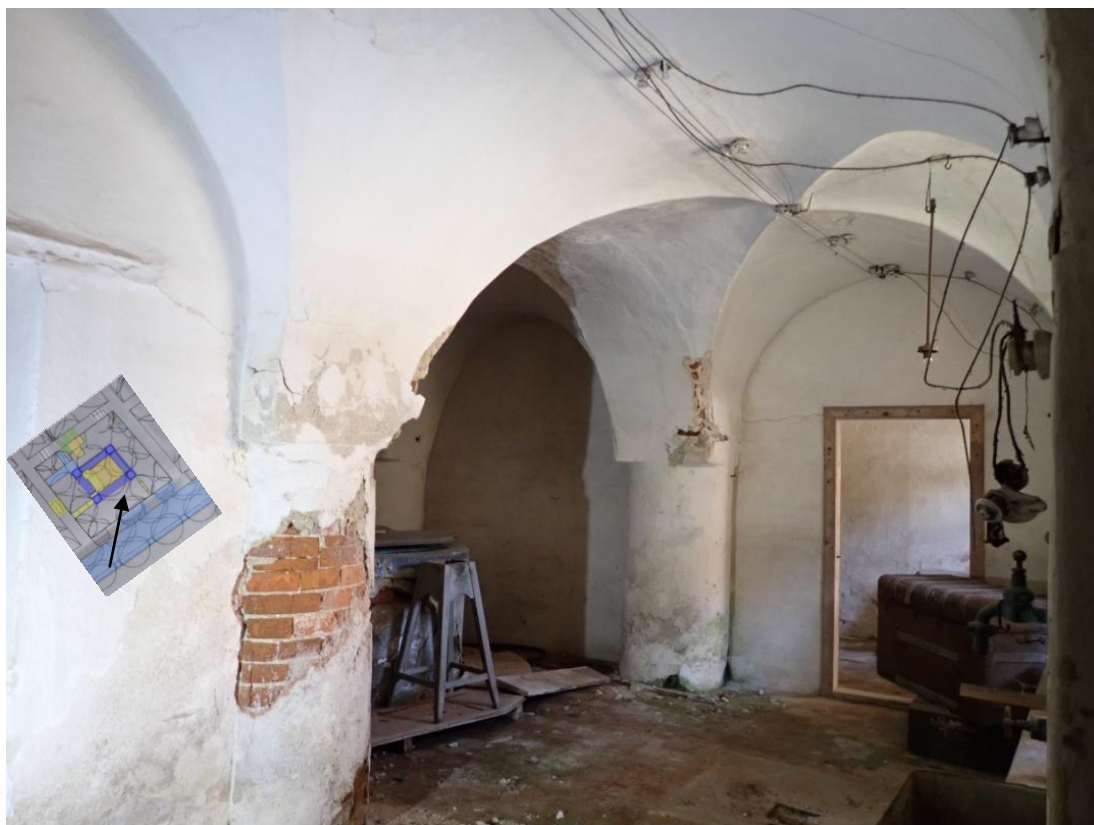
Obr. 7: Uzavření přístupu do komína při přechodu na tahové komíny. Šipka ukazuje mladší komín prádělny.

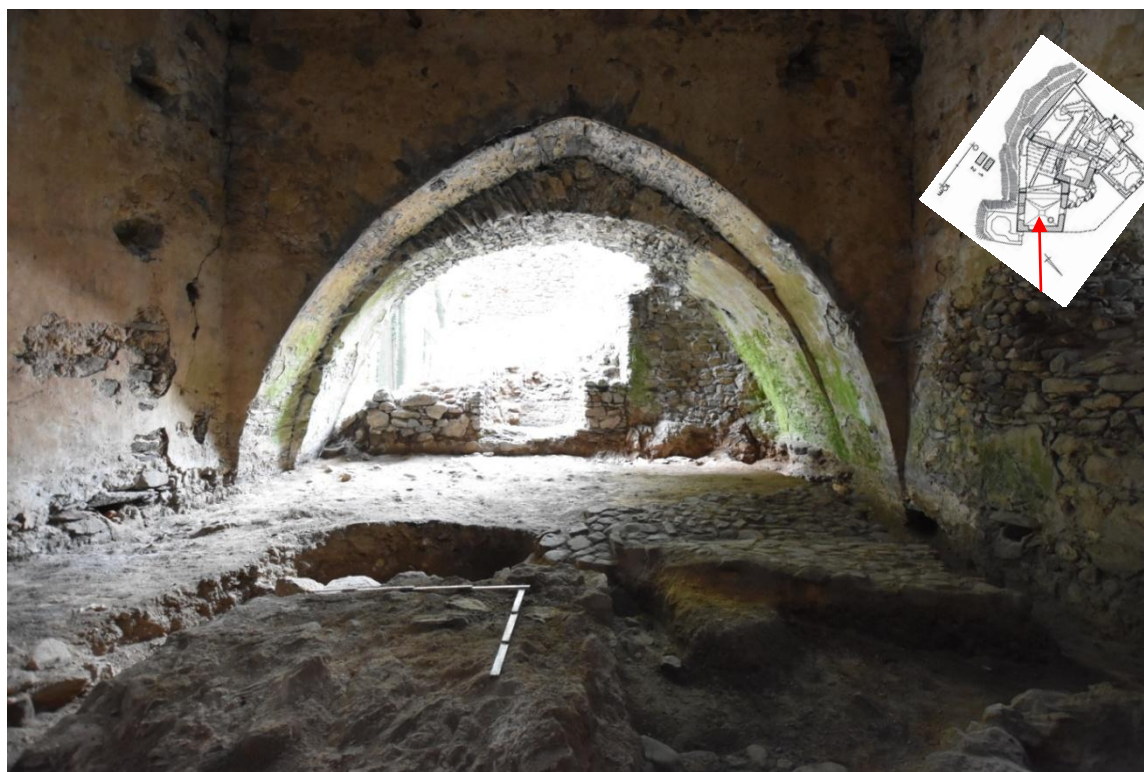
Obr. 5: Lomený pas v jihozápadní stěně kuchyně, za ním torzo valené klenby a mladší zdivo, foto F. Kolář 23/7 2018.

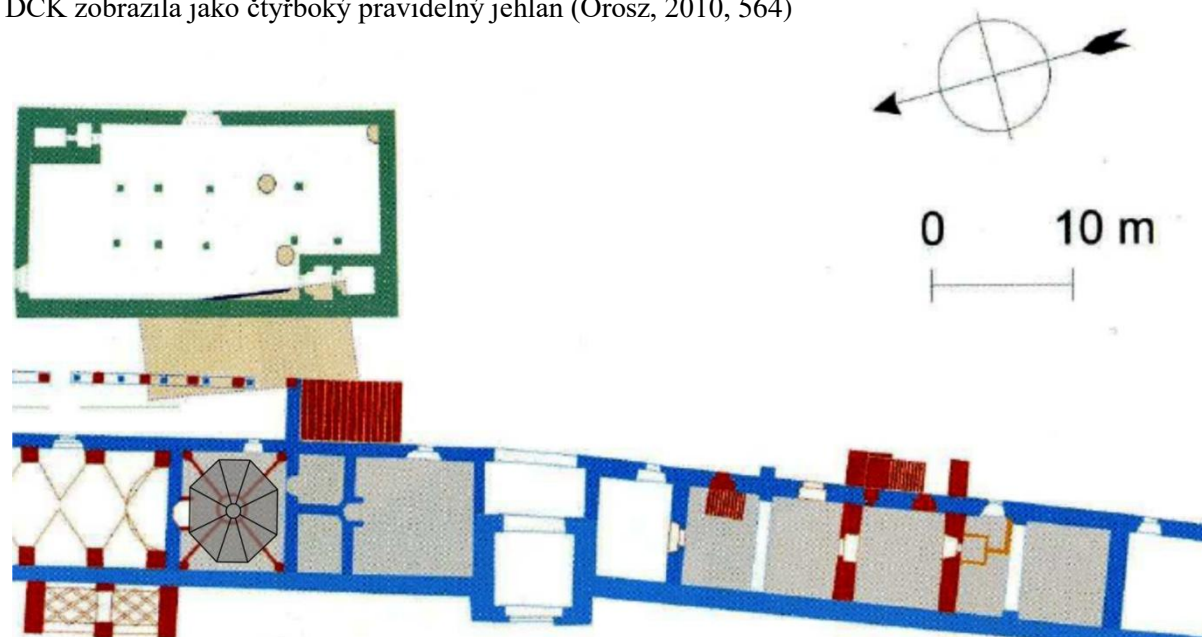
Obr. 3: Visegrad, Královský palác, půdorys (kresba: Gergely Buzás). Podle Feld – Orosz 2007, strana neuvedena. 1-2: kuchyňský komplex na obou stranách hlavního vchodu, 3: soukromá kuchyně. Doba výstavby: zelená: 1323-1382, modrá: 1382-1408, červená: 1476-1490, oranžová: 1490-1526. V prostoru kuchyně z doby Matyáše Korvína zakreslená předpokládaná poloha a velikost DČK.
