STAVEBNĚ TECHNOLOGICKÝ PROJEKT
BYTOVÝ DŮM HOLEČKOVA, PRAHA 5

1 ZADÁVACÍ PROJEKTOVÁ DOKUMENTACE

**1.3 KONTROLA SPRÁVNOSTI PROJEKTOVÉ
DOKUMENTACE VČETNĚ OPRAVY CHYB**

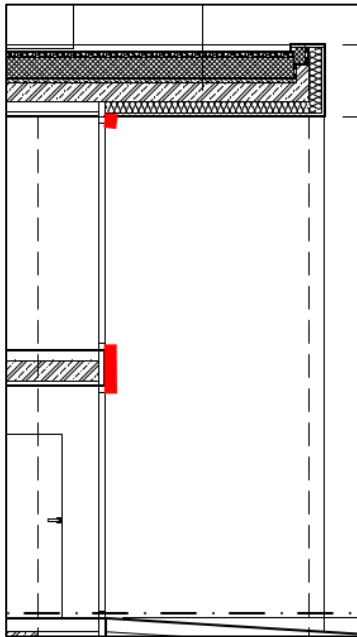
Obrázek 3 Tepelné mosty – fasáda – řez (Zdroj: Vlastní zpracování na základě PD)

a) Chybí přesah fasádní tepelné izolace do prostoru garážových vrat.

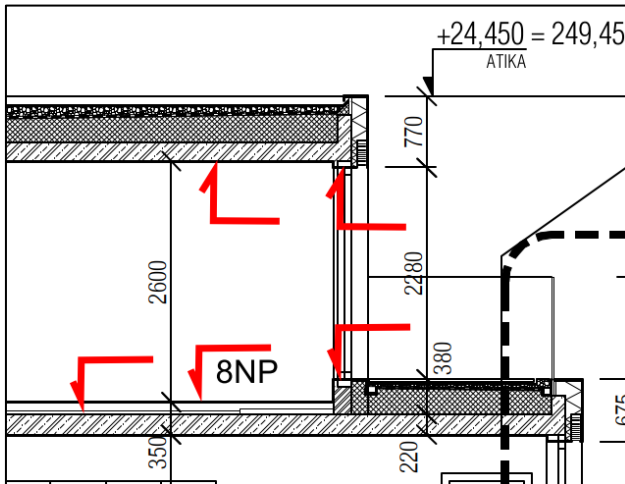
Obrázek 7 Kóty – řez terasa (Zdroj: Vlastní zpracování na základě PD)

- a) Chybí výškové kóty v řezech (průvlaky, překlady nade dveřmi, nadpraží, spodní líc stropu, čistá podlaha).
- b) Chybí podrobnější kótování místností v půdoryse.

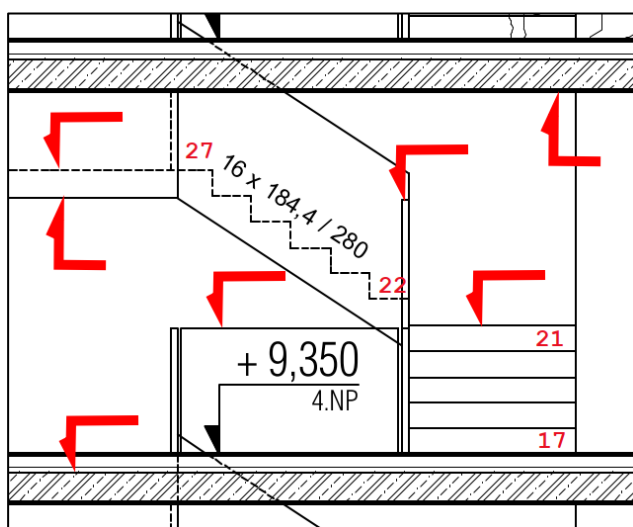
Obrázek 10 Schodiště – řez (Zdroj: Vlastní zpracování na základě PD)

- a) Chybí označení nástupního / výstupního stupně schodiště.
- b) Malá šířka průchozího prostoru schodišťového ramene.

Šířka 1100 mm včetně madel je při širší průchozího proudu 550 mm limitní z hlediska uživatelského komfortu. Šířka ramene se tak navrhuje většinou alespoň 1200 mm, tj. 600 mm pro jeden průchozí proud. Navrhují rozšířit na 1300 mm s ohledem na umístění madel zábradlí, které zasahují do prostoru ramene.

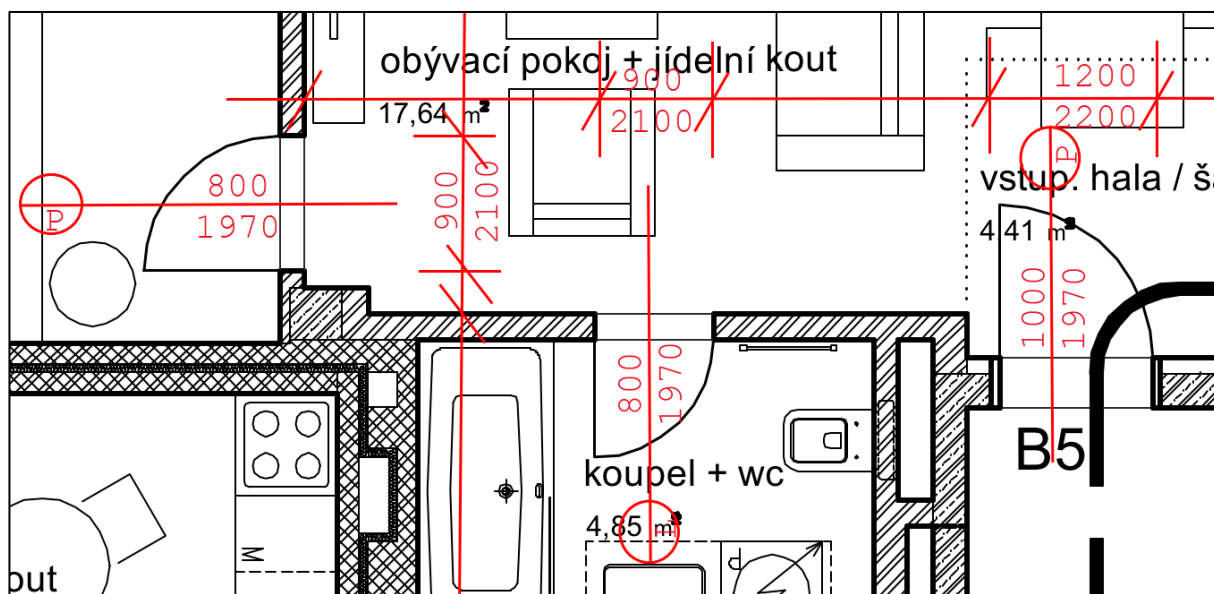
Obrázek 12 Dveřní otvory a výplně – specifikace (Zdroj: Vlastní zpracování na základě PD)

- a) Chybí označení křídel a okótování otvorů.
- b) Otvor pro garážová vrata taktéž není okótován.

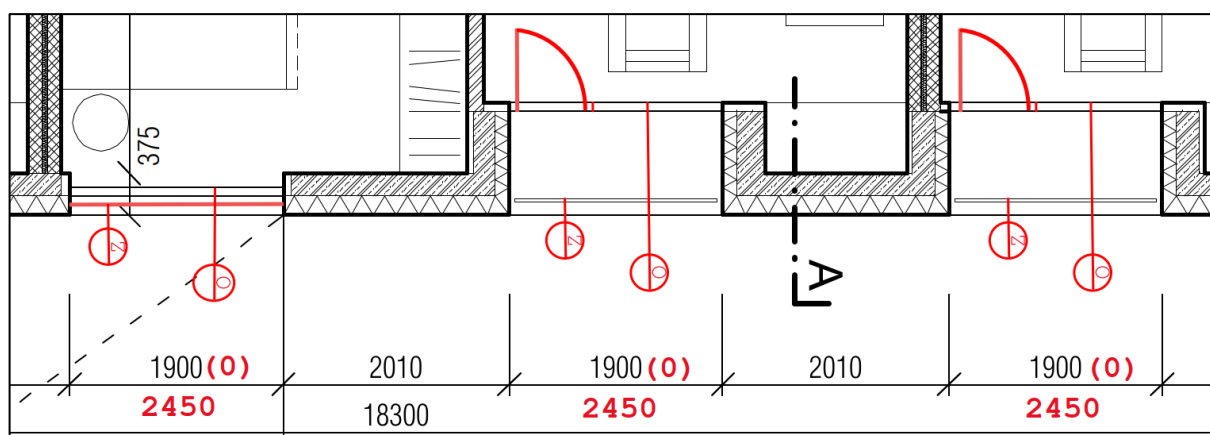
Obrázek 14 Okenní otvory a výplně – půdorys celkový (Zdroj: Vlastní zpracování na základě PD)

a) Chybí okótování okenních otvorů.

Okna jsou v objektu navržena francouzského typu, i přesto by však měly být dodrženy obecné zásady kreslení stavebních výkresů a okenní otvory by měly být správně okótovány (šířka a výška otvoru, výška parapetu od hrubé podlahy). Takto de facto není zřejmé, že se jedná o okna.

b) Chybí označení oken, tzv. bubliny.

c) Nejsou znázorněny vstupy na lodžie a terasy, tj. balkonové dveře.

d) Chybí znázornění a specifikace zábradelních prvků.

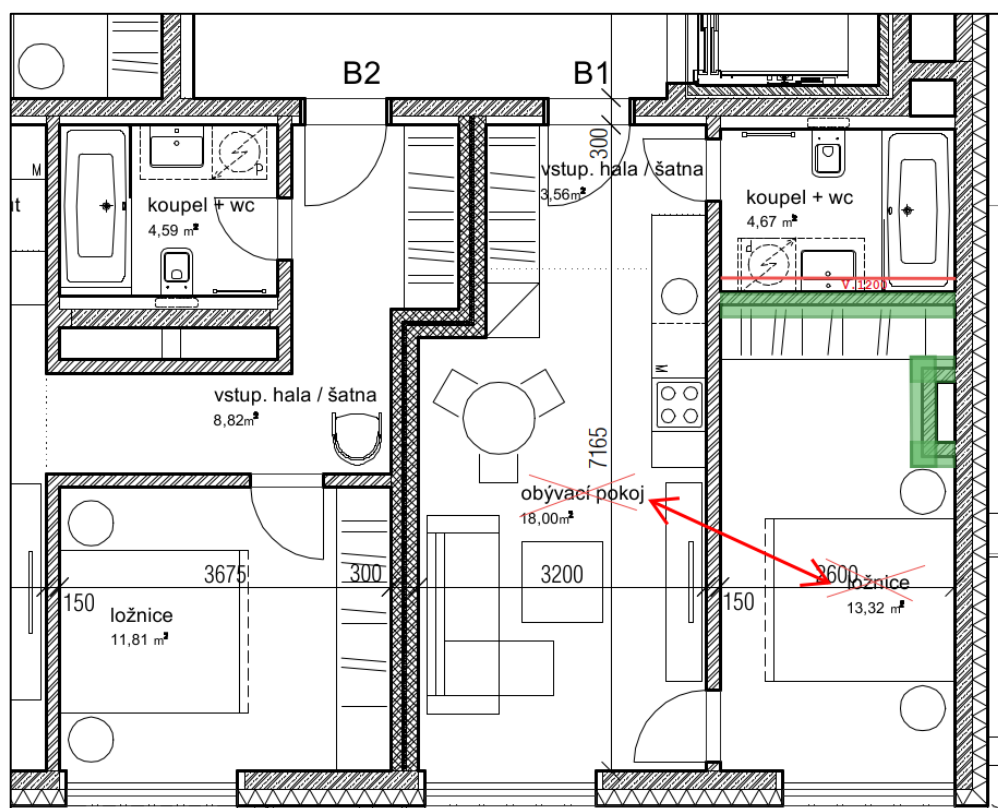
Obrázek 16 Akustika – nevyhovující dispozice (Zdroj: Vlastní zpracování na základě PD)

- a) Instalační šachta v ložnici.

Není vhodné řešení. Při nesprávném návrhu může způsobovat hluk. Opatřením je navržení vyzdění akustickým zdivem minimální tloušťky 190 mm a omítnutím z jedné strany omítkou s vyšší objemovou hmotností, případně též navržení tzv. tichého potrubí.

- b) Ložnice v sousedství s koupelnou.

Může docházet k narušení akustického komfortu uživatelů ložnice vlivem šíření hluku z koupelny skrz konstrukci. Kritické bývají nástěnné vodovodní baterie a vedení potrubí v drážce ve zdi přilehlé k chráněné místnosti. Vhodným řešením je předstěna, která zamezí přímému kontaktu potrubí s danou zdí.

Nejjednodušší úpravou je v obou případech změna dispozice při samotném návrhu. Zde například prohodit ložnici s obývacím pokojem s kuchyňským koutem, změnit případně i pozici příček pro konfiguraci prostoru. Ložnice by pak byla orientována k ložnici druhého bytu, což je s ohledem na akustiku výborné řešení.

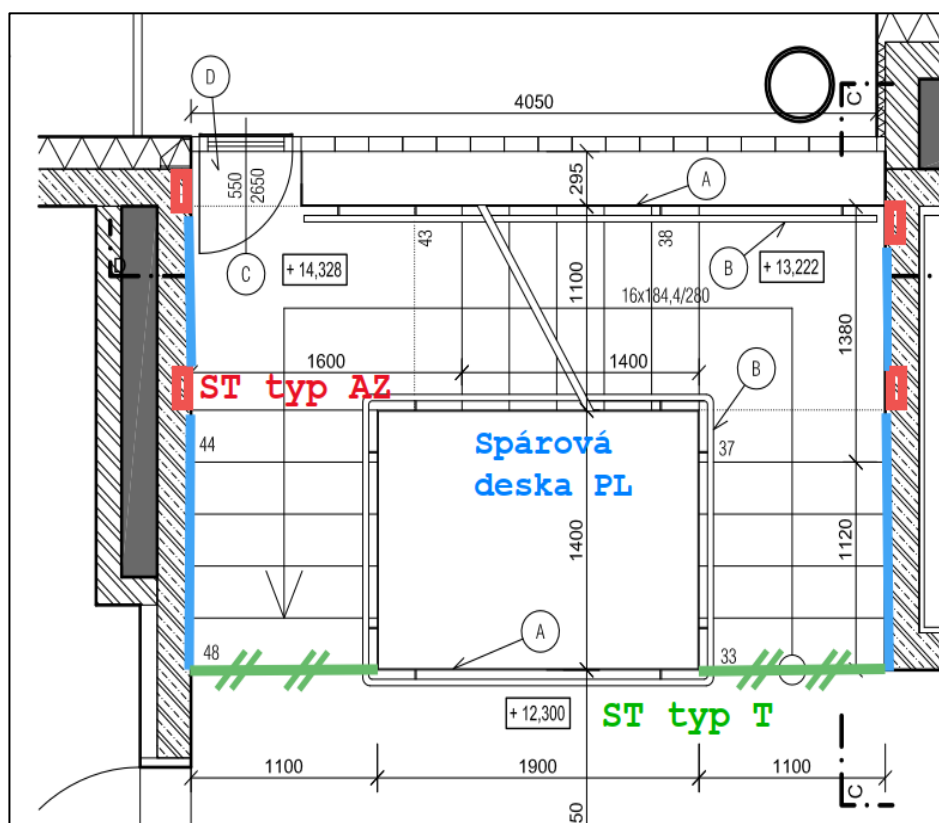
Obrázek 17 Akustika – schodiště (Zdroj: Vlastní zpracování na základě PD) (SchöckTronsole)

a) Není navrženo pružné oddělení schodiště kvůli přerušení akustických mostů.

Může tak docházet k přenosu kročejového hluku ze schodiště konstrukcemi až do bytů. Typickým řešením je návrh pružného oddělení ramen a mezipodest od nosné konstrukce např. hojně užívaný systém Schöck Tronsole. Pro oddělení ramen od zdí Schöck Spárová deska PL, ramen od hlavní podesty Schöck Tronsole typ T a mezipodest od zdí Schöck Tronsole typ AZ.

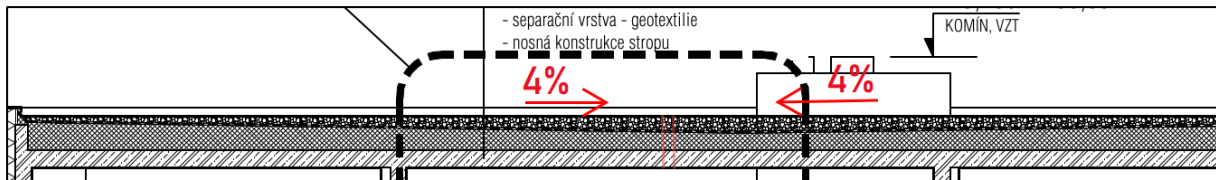
Obrázek 21 Odvodnění střechy – řez (Zdroj: Vlastní zpracování na základě PD)

- a) Chybí označení / číselná hodnota spádování v konstrukcích lodžii, teras a střechy kvůli odvodu vody.

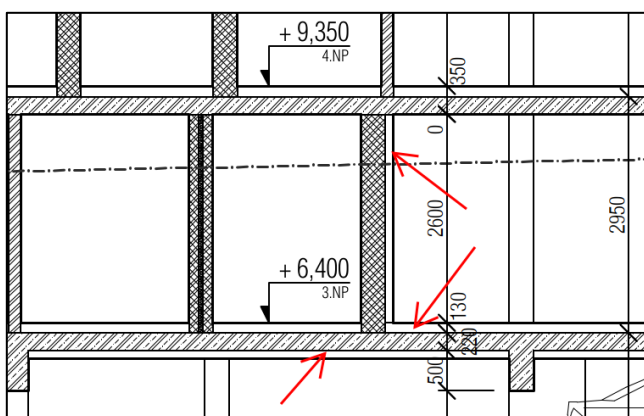
Obrázek 25 Skladby konstrukcí – objekt 1
(Zdroj: Vlastní zpracování na základě PD)

- Chybí specifikace určitých materiálů a konstrukcí. Nejsou zakresleny v legendě ani blíže popsány v řezech / půdoryse. Např. povrchová úprava stropu, podlahové konstrukce.
- Dále není materiálově popsána dobetonovávaná konstrukce líce pažicí stěny.
- Napříč výkresy chybí bližší informace o použitých materiálech. Charakteristika pouze obecná.

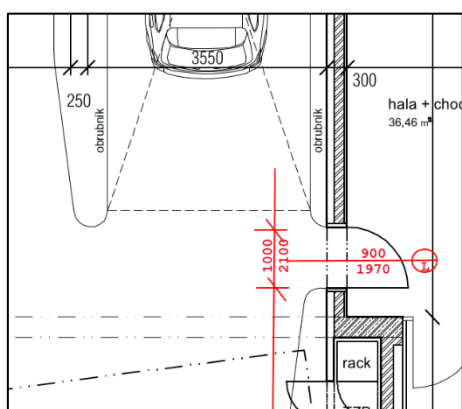
Obrázek 26 Bezbariérové dveře
(Zdroj: Vlastní zpracování na základě PD)

- a) Jsou navržena parkovací stání pro invalidy – pro bezbariérový vstup vozíčkářů do objektu by měly mít vstupní dveře šířku alespoň 900 mm.
- b) Parkovací stání pro invalidy se navrhují poblíže vstupů do objektu, zde je patrná jistá nelogičnost návrhu. Parkovací místa jsou umístěna zcela vzadu, navíc bezbariérový přístup je navržen na opačné straně garáží, při vjezdu do nich. Na cestě po parkovišti musí navíc vozíčkář překonat rampu pro nájezd vozidel, která má při délce 6,100 m a výškovém rozdílu 450 mm podélný sklon 7,4 %. Kdežto bezbariérové rampy pro pohyb vozíčkářů musí mít tento sklon maximálně 1:16, tj. 6,25 %. Tato rampa tak nemůže být určena pro pohyb invalidů. Další vstup z garáží do objektu, který je o mnoho blíže ke zmíněným parkovacím místům a není zde nutnost překonat rampu, je však doplněn 3 schodišťovými stupni. Invalidní osoby tak sice mohou v objektu zaparkovat, avšak jen stěží se mohou dostat z garáží dovnitř budovy.

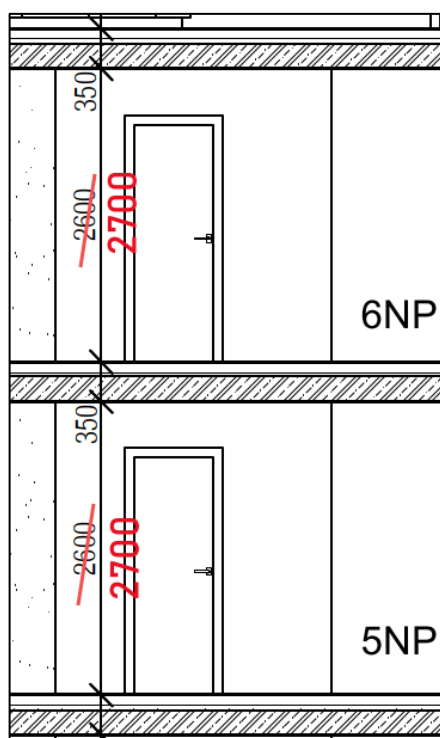
Obrázek 28 Světla výška (Zdroj: Vlastní zpracování na základě PD)

- a) Světla výška je navržena na limitní hodnotě 2600 mm. Avšak do této výšky není započítána tloušťka povrchové úpravy stropu, průhyb stropní desky nad a dále mezní odchylky konstrukční výšky, konstrukce podlahy a povrchové úpravy stropu. Takto navržená světla výška tak nemůže normově vyhovět. Navrhují světla výšku zvýšit na 2700 mm, ta by měla požadavkům normy určitě vyhovět.

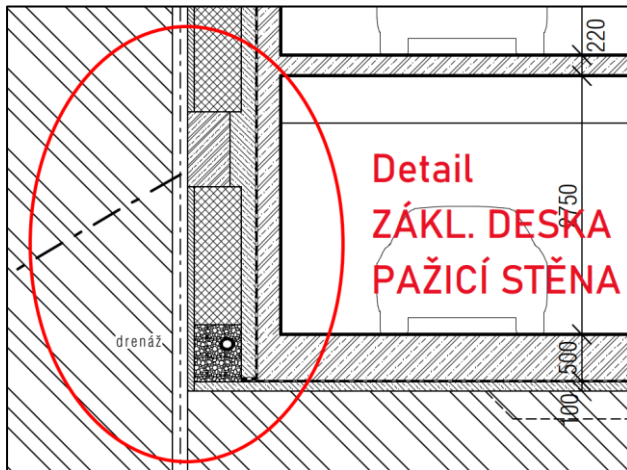
Obrázek 32 Chybějící detail – pažení (Zdroj: Vlastní zpracování na základě PD)

- a. Detail napojení základové desky na obvodovou stěnu.
 - b. Způsob (materiálově i koncepčně) řešení dobetonávky líce pažicí stěny. Vhodné detailně popsat v technologickém postupu.

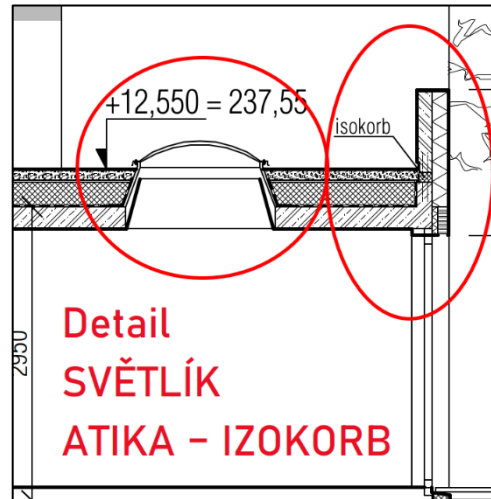
Obrázek 33 Chybějící detail – světlík, atika (Zdroj: Vlastní zpracování na základě PD)

- c. Detail střešní vpusti a řešení přilehlého střešního pláště.
 - d. Detail atiky. Není známo podrobné technické řešení atiky – oplechování, zateplení, vytažení hydroizolace.

- e. Detaily v patě atiky – drenáž v zemině / isokorb v napojení na stropní desku.
 - f. Detail napojení světlíku na hydroizolaci střechy a jeho zakomponování do skladby zelené střechy.
