ČESKÉ VYSOKÉ UČENÍ TECHNICKÉ V PRAZE

BAKALÁŘSKÁ PRÁCE

Posouzení stavu Juditiny věže Judith's tower condition assessment

Praha 2023

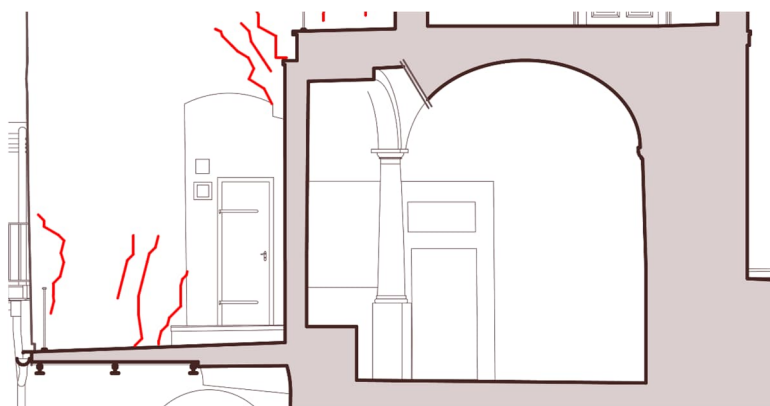
V interiéru se nenachází žádné mechanické poruchy a konstrukce je v dobrém stavu. Z exteriéru můžeme vidět trhliny které se nachází na východní stěně. Z pohledu na východní stěnu v levém dolním rohu trhliny prochází horizontálně na nárožím stěn a u výklenku od toalety. Trhliny na nárožní stěně by mohly být způsobeny zakotvením zábradlí vedlejší budovy a napomáhá tomu sendvičové zdivo. Trhliny u výklenku toalety by mohly být způsobeny separací kvádřikového zdiva a lomové výplně. Další trhlina se nachází v pravém horním rohu výklenku od toalety a prochází až do rohu okenního otvoru

Obrázek 4 - Trhliny východní stěny v přízemí [8]

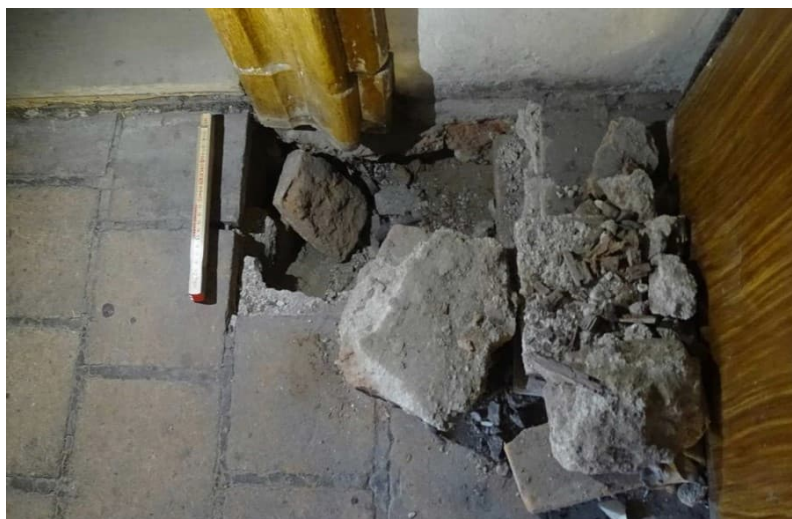
Ze sondy v druhém nadzemním patře chodby je patrné, že dlažba má přibližnou tloušťku 20 mm a je uložena do maltového lože s tloušťkou 40 mm. Pod maltovinou můžeme vidět vrstvu násypu na záklopu. Ten je uložen na stropních trámech. Pod stropními trámy je na rákosnících podbití a omítka na rákos.

Obrázek 18 - sonda podlahy v patě přičky 2p

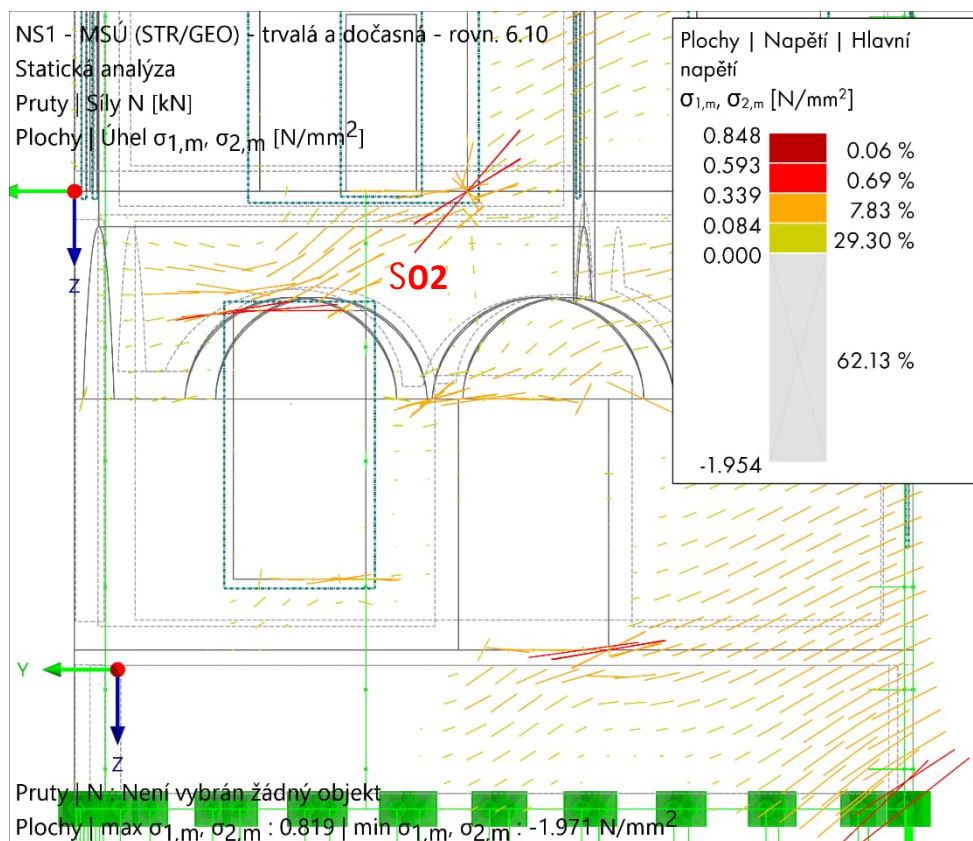
Z obrázku hlavních napětí lze zjistit, že v oblastech trhlin vzniká hlavní tahové napětí. Jeho směr je přibližně kolmý k nalezeným trhlinám. Velikosti tahových napětí nejsou sice výrazné, ale dlouhodobým působením v kombinaci s technickou seizmicitou je vznik trhlin nevyhnutný. Většina trhlin vzniká v důsledku náhlé změny tuhosti nebo tvaru. To velice vhodně vystihuje i model MKP, kde podobné změny vyvolávají nárůst napětí.

Obrázek 22 - vykreslení hlavního napětí a trhlin, východní stěna PP

Trhliny (T01) v levé spodní části obrázku neodpovídají výsledkům ze statického modelu. Z toho můžeme usuzovat, že se bude pravděpodobně jednat o poruchu způsobenou lokálním zásahem (vyhotovením záchodového výklenku a zábradlí ze sousední terasy)

Část trhlin (T11) nad nadpraží výklenku odpovídá možnému vzniku vlivem tahového napětí (S02).

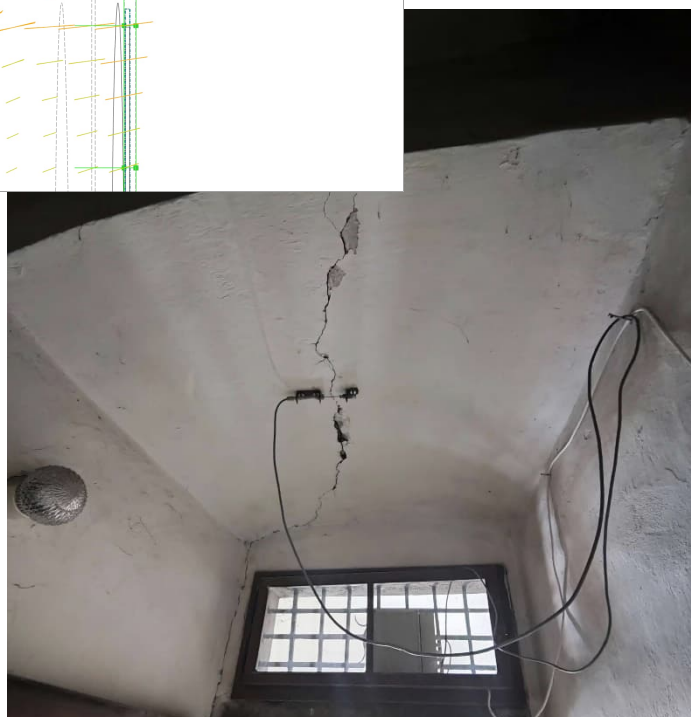
Obrázek 24 - vykreslení hlavního napětí, východní stěna 3P

Ve třetím patře v nadpraží vznikají trhliny, zatímco v modelu nevzniká významné tahové napětí (S13), ale dlouhodobým působením mohou vzniknout.

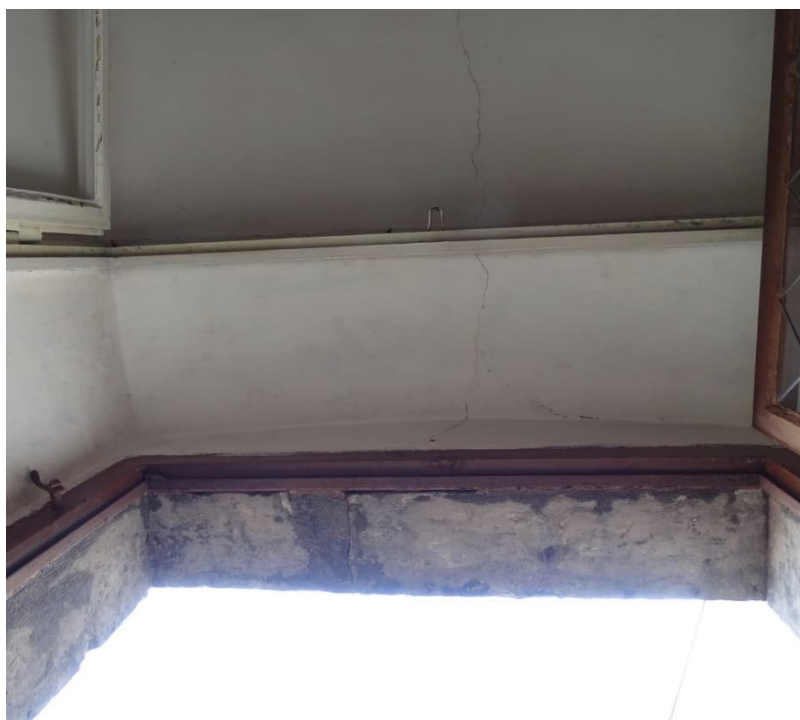
Obrázek 25 - Vyobrazení trhlin v nadpraží okna, východní stěna 3P

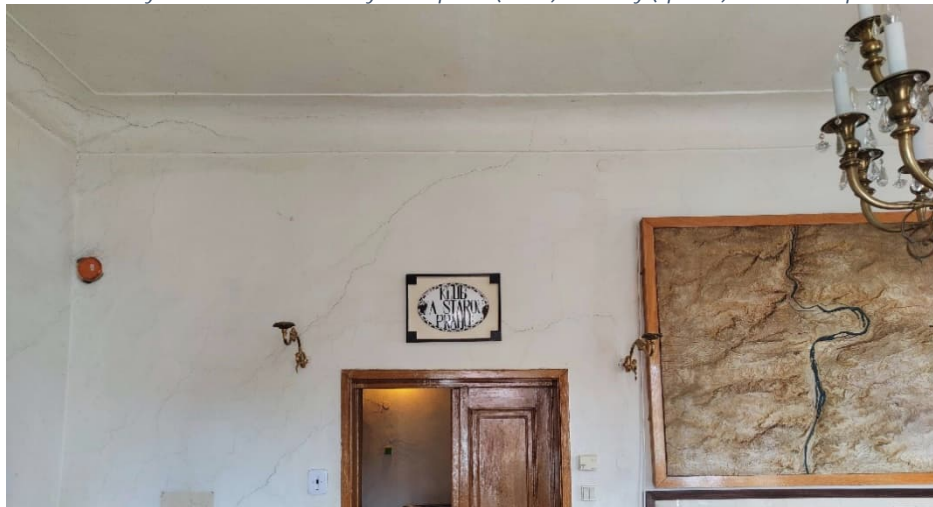
Obrázek 27 - vykreslení normálové síly v sloupcích (horní) a trhliny (spodní) v hrázděné příčce

Šikmé trhliny v hrázděné příčce ve třetím patře jsou pravděpodobně jen v opláštění, protože samotná příčka není nijak staticky přitížena.
