ČESKÉ VYSOKÉ UČENÍ TECHNICKÉ V PRAZE

Diplomová práce

**VLIV HLOUBKY ZAPUŠTĚNÍ SPOJOVACÍHO
PROSTŘEDKU KOLÍKOVÉHO TYPU DO SPOJE
DŘEVĚNÝCH PRVKŮ**

INFLUENCE OF THE EMBEDMENT DEPTH OF THE PIN-TYPE FASTENER
IN THE JOINT OF WOODEN ELEMENTS

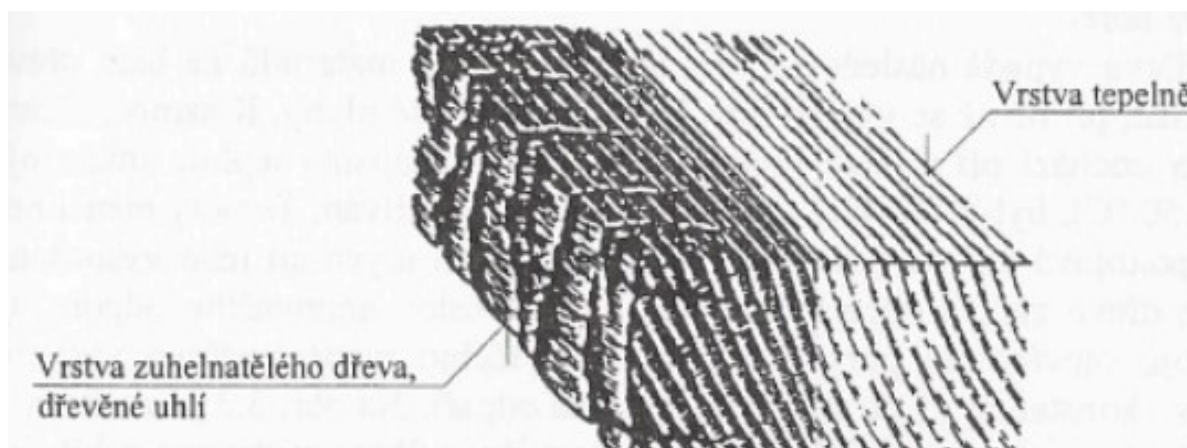
Obr. 1- Změna dřeva vytaveného požáru [3]

Dřevo je hořlavý materiál, který je zápalný. Únosnost a tuhost dřeva při požáru jsou velmi dobré. Při vystavení konstrukčních prvků ze dřeva a materiálů na bázi dřeva požáru, dojde ke vzplanutí a silnému hoření, dokud se na povrchu nevytvoří zuhelnatělá vrstva. Zuhelnatělá vrstva funguje jako tepelná izolace. Tímto zuhelnatělá vrstva brání přístupu vzduchu do vnitřní části průřezu a zapříčiňuje tlumení hoření. Na Obr. 1 jsou zobrazeny vrstvy dřeva vystaveného požáru. [3]

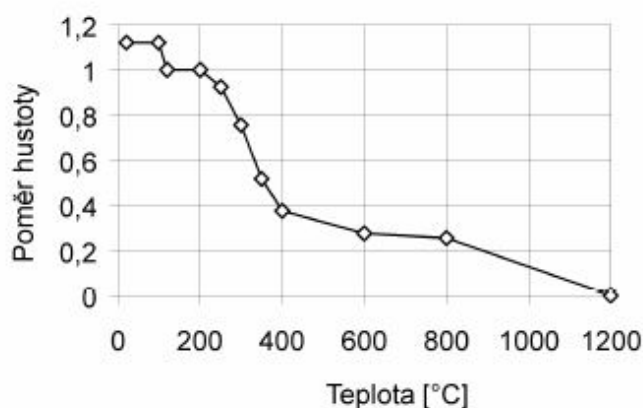
Obr. 5 - Závislost poměru hustoty na teplotě [2]

Na Obr. 5 je znázorněn poměr hustoty za požáru k hustotě za běžné teploty v závislosti na teplotě. Do 100 °C je hustota dřeva konstantní. Následně se hustota snižuje vlivem odpařování vody. S rostoucí teplotou dochází k rozpadu dřeva důsledkem pyrolýzy, následně dojde k úplné přeměně na teplo. [2]

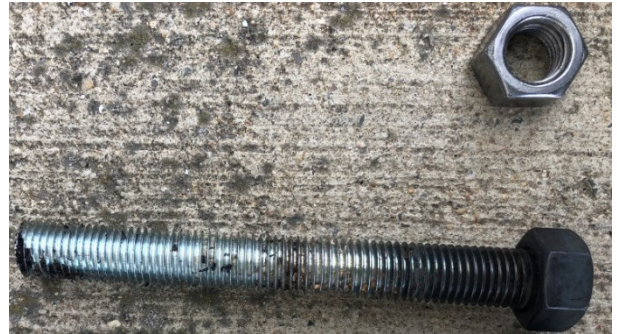
Obr. 7 – Svorník a kolík [3]

Kolíky (Obr. 7a) jsou ocelové tyče, které mohou mít hladký nebo drážkovaný povrch. Minimální průměr kolíku je 6 mm. Předvrtání otvoru se provádí o šířce kolíku. Kolíkový spoj je vhodný pro přenášení sil, je hospodárný a oproti svorníkovému spoji je tužší. [3]

Svorníky (Obr. 7b) jsou kolíky, které jsou na koncích zajištěny hlavou a maticí. Jsou osazovány do předvrtaných otvorů o šířce svorníku (maximálně o 1 mm větší) a následně jsou utahovány, aby došlo k těsnému kontaktu dřevěných prvků. Každý svorníkový spoj je nutné opatřit oboustrannými podložkami o průměru minimálně $3d$ a tloušťce minimálně $0,3d$ (d = průměr svorníku). [3]

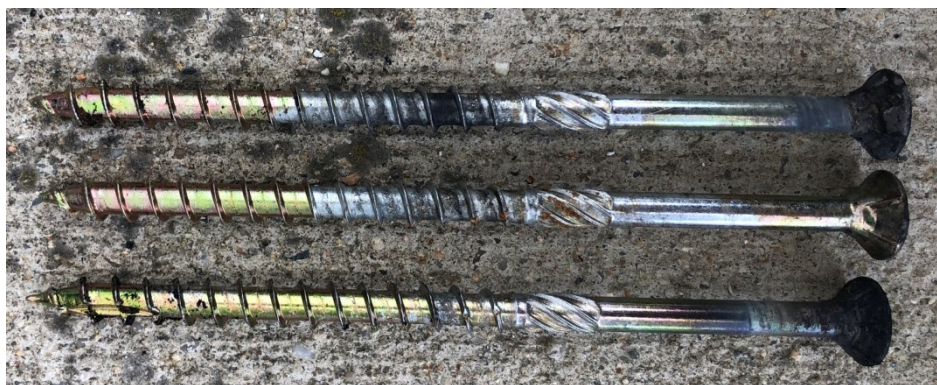
Obr. 8 – Vrutý

Vrutý (Obr. 8) jsou vhodné pro připojení prvků, které jsou namáhány na odtržení, jelikož mají vyšší únosnost na vytažení než hřebíky. Tyto spoje jsou většinou jedностřížné. Pokud je vrut o větším průměru než 5 mm je nutné jej zašroubovat, aby nedošlo k rozštípnutí dřeva. Při namáhání na střih mají vrutý nižší únosnost než hřebíky nebo kolíky. Únosnost vrutý v ohybu závitové části je menší než únosnost plného dřívku. [3]

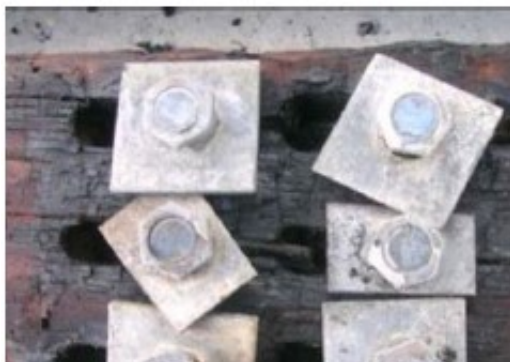
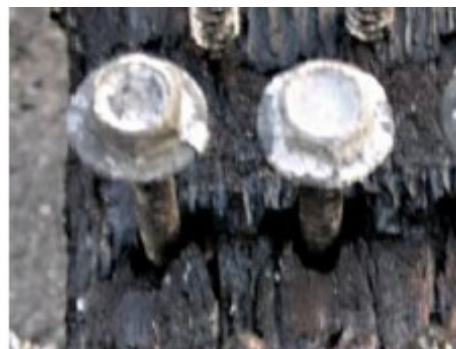
Obr. 15 – Porušení připojení a) šroub s podložkou b) šroub [11]

Na Obr. 15 jsou zobrazeny typy porušení spoje WWW. K selhání spoje došlo v důsledku prodloužení otvorů pro spojovací prostředky (Obr. 15a). Dochází k tomu v kombinaci s rozštěpením dřeva kolem spojovacích prostředků (Obr. 15b). [11]

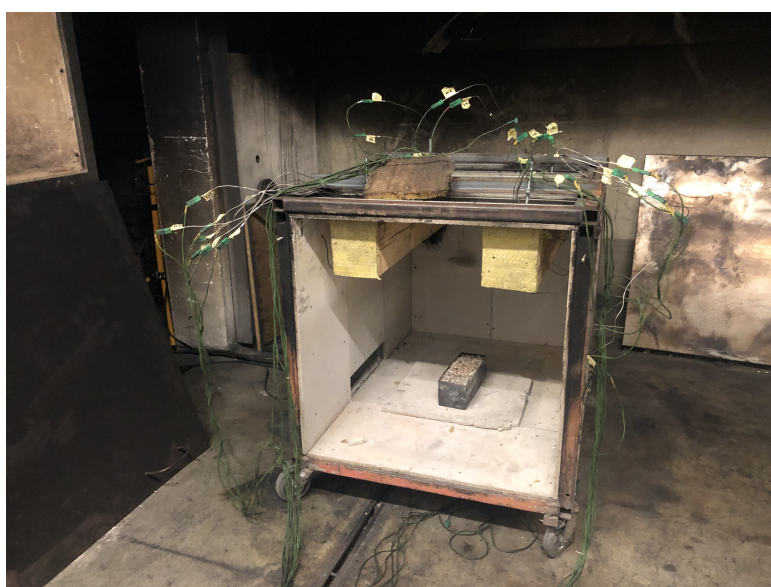
Obr. 20- Zkušební pec miniFUR

Zkušební pec miniFUR (Obr. 20) slouží pro středněrozměrové zkoušky požární odolnosti stavebních konstrukcí, například stěny, stropy apod. Je tvořena demontovatelným mobilním boxem o rozměrech 1,2 x 0,8 m a výšce 0,8 m. Konstrukce pece jsou tvořené ocelovými jekly a opláštění je z cementovláknitých desek Fermacell tloušťky 12,5 mm a třídou reakce na oheň A1.

Pec je větrána otvory v bočních stěnách. Tyto otvory umožňují přirozený přívod vzduchu a odvod kouře a spalin. Požár zajišťuje plynový hořák s narůstajícím tepelným výkonem. Palivem je topný plyn propan. Díky tomu je možné v peci docílit normového požáru (normové teplotní křivky ISO 834 [17]), především v horní části pece. Teplota je řízena systémem ústředny pomocí programu pro řízení výkonu hořáku. Je možné měřit teploty na odvrácené straně požáru, uvnitř vzorku a teplotu v peci. Pec splňuje požadavky normy ČSN EN 1361-1: Zkoušky požární odolnosti- Část 1: Obecné požadavky [18].

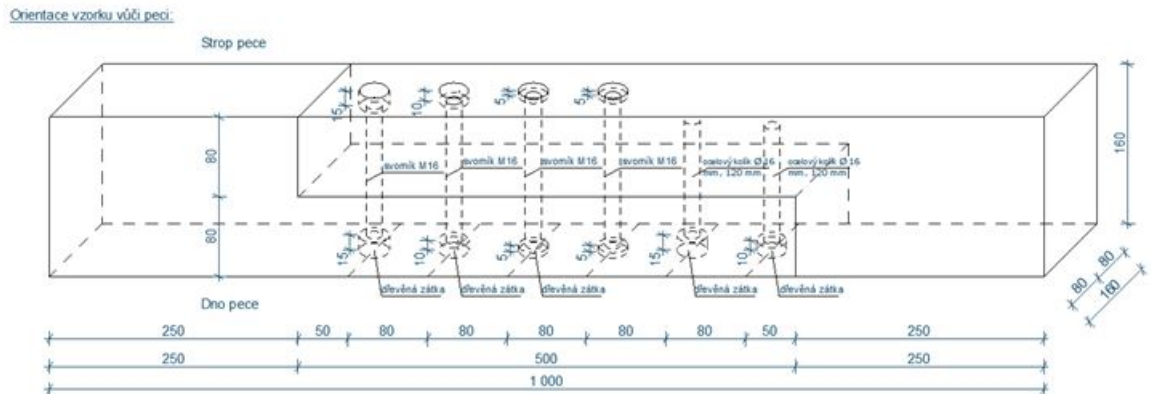
Obr. 21- Zkušební vzorek 1

Zkušební vzorky připravil Ing. Martin Hataj, PhD na UCEEBu v Buštěhradě. Zkušební vzorky byly vyrobeny dva o celkových rozměrech 1 000 x 160 x 160 mm. Vzorky byly vyrobeny ze smrkového dřeva s výsušnými trhlinami. Spoje byly navrženy tesařské přeplátováním a spojené mechanickými spojovacími prostředky kolíkového typu. Pro spojovací prostředky byly vybrány svorníky ze závitových tyčí 16 mm a 8 mm s maticemi a konstrukčními podložkami bez povrchové úpravy. Dále byly použity vruty \varnothing 8 mm a ocelové kolíky \varnothing 16 mm.

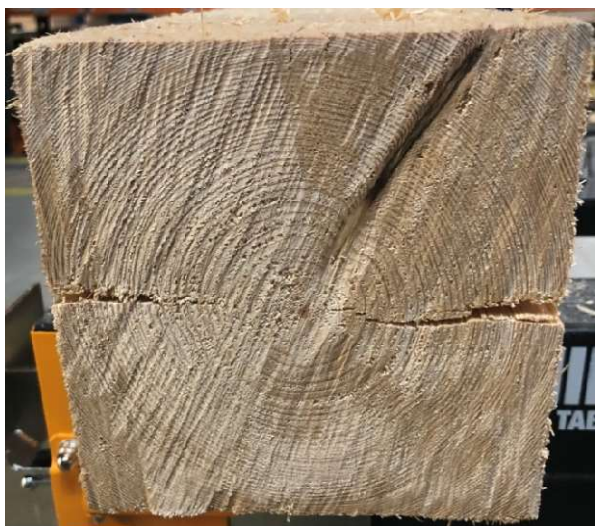
Obr. 23 – Průřez vzorkem 1

Zkušební vzorky obsahovaly výsušné trhliny po celé délce vzorků, které jsou vidět na Obr. 23 – Průřez vzorkem 1 a na Obr. 24. První vzorek obsahoval dvě výsušné trhliny do hloubky 65 mm a 50 mm. Výsušné trhliny měly po délce proměnnou šířku. Průměrná šířka trhliny byla 6 mm (Obr. 25). Druhý vzorek obsahoval jednu výsušnou trhlinu průměrné šířky 7 mm a hloubky 40 mm (Obr. 26).

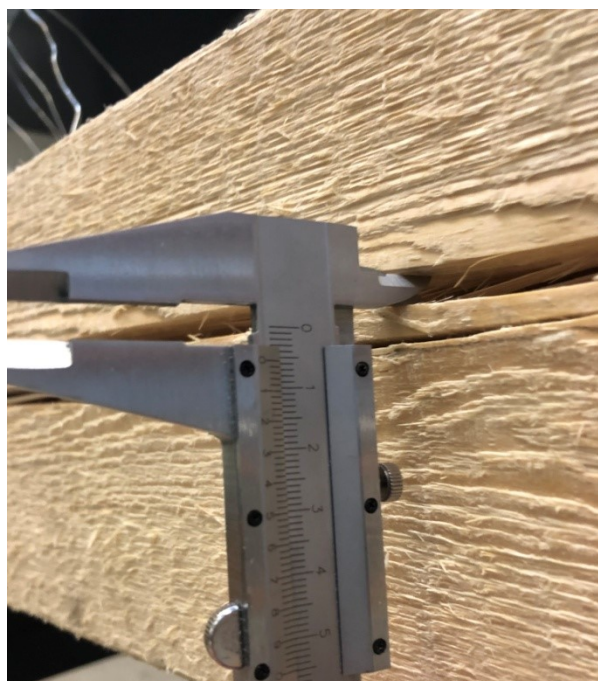
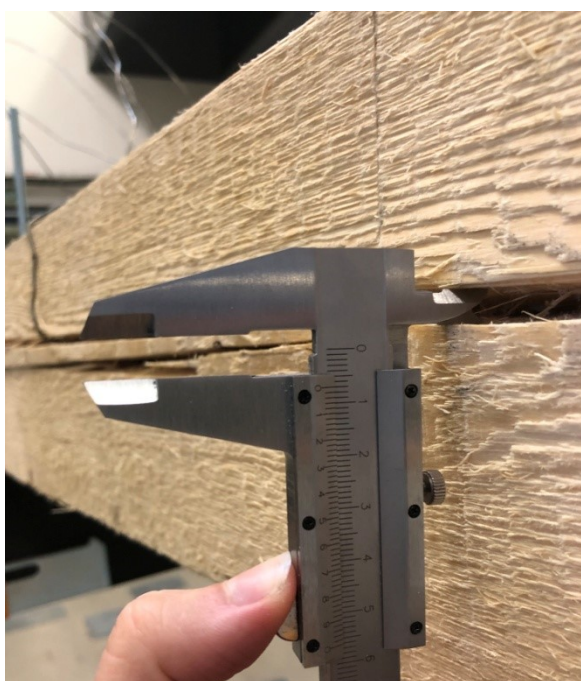
Obr. 25 – Šířka výsušné trhliny vzorku 1

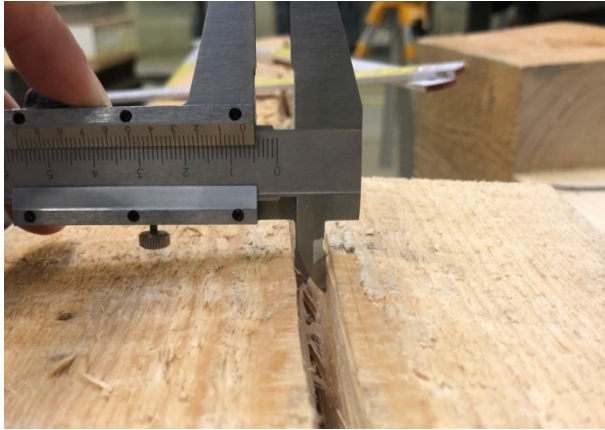
Obr. 26 - Šířka výsušné trhliny vzorku 2

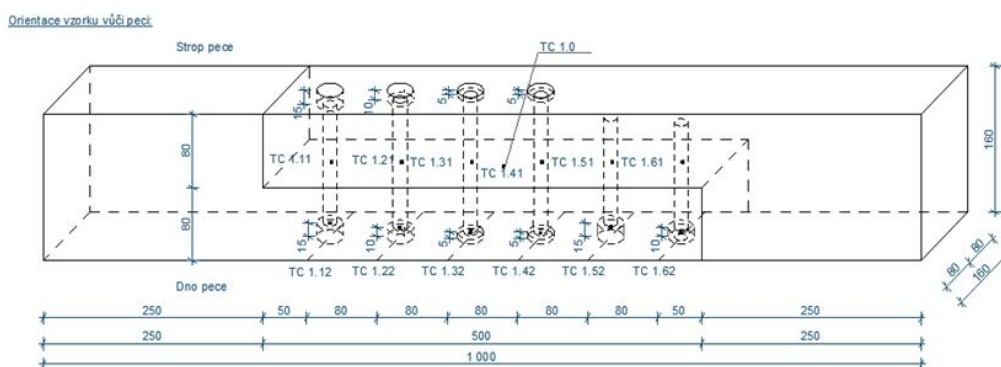
Obr. 27- Vzorek 1- rozmístění termočlánků

Termočlánky byly osazeny vždy na konec spojovacího prvku pod dřevěnou zátku a do spoje dřevěného prvku v blízkosti spojovacího prostředku. Termočlánky jsou značeny např. TC 1.00, TC je označení pro název termočlánku (thermocouple). První číslice značí vzorek 1 nebo vzorek 2. Druhá číslice označuje spojovací prvek a třetí číslice polohu termočlánku (polovina spojovacího prostředku - 1; konec spojovacího prostředku - 2). Rozmístění veškerých termočlánků vzorku č. 1 je zobrazeno na Obr. 27 a vzorku č. 2 na Obr. 28. Termočlánek TC 1.0 a TC 2.0 jsou umístěné v trhlínách.

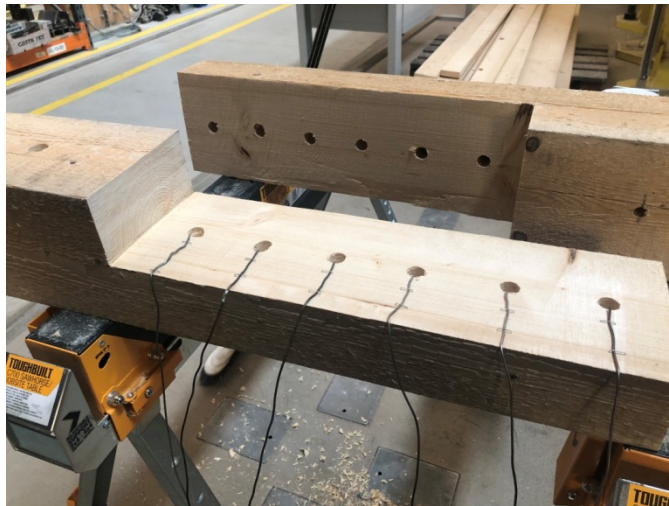
Obr. 29 – Umístění termočlánků v blízkosti spojovací prostředků ve spoji- Vzorek 1

Termočlánky byly nejdříve popsány pro pozdější identifikaci získaných hodnot a následně osazeny v příslušných pozicích pomocí ruční sponkovačky. Nejdříve byla osazena první část termočlánků ve spoji dřevěných prvků v blízkosti spojovacích prostředků. Na Obr. 29 je vidět rozmístění první části termočlánků ve spoji u vzorku č. 1. Po umístění termočlánků byly dřevěné prvky spojeny spojovacími prostředky. Následně byly osazeny termočlánky na konci spojovacích prostředků. Termočlánky byly zakryty vlepenými dřevěnými zátkami (Obr. 30). Dřevěné zátky byly lepeny lepidlem Rakoll GXL4 (Obr. 31). Pro termočlánky byly v dřevěných zátkách vyříznuty drážky.

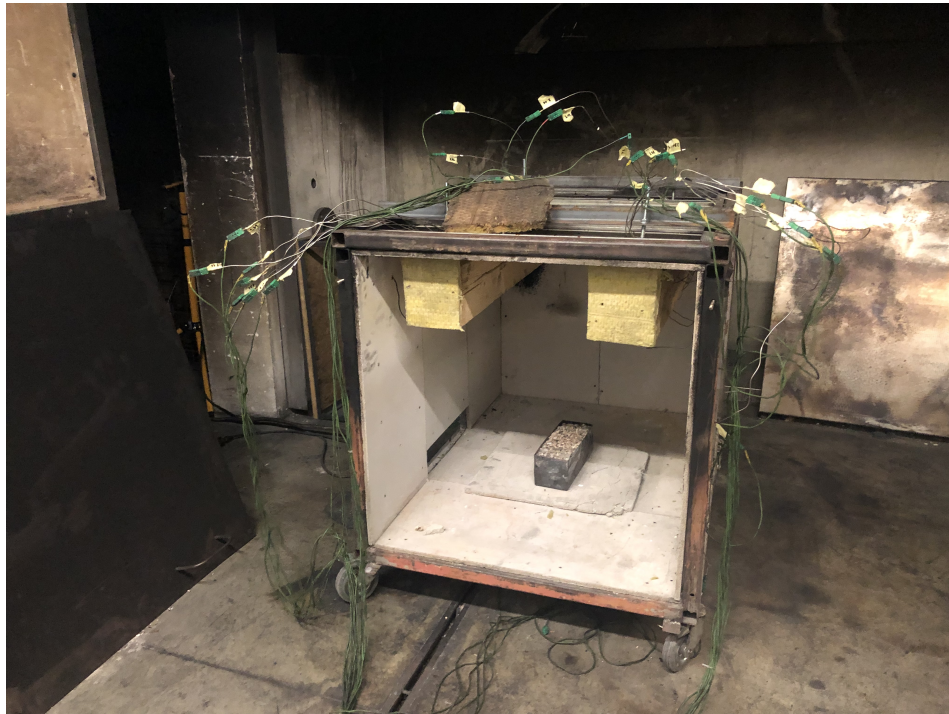
Obr. 34 – Umístění v peci miniFUR

Na Obr. 34 je uložení vzorků ve zkušební peci. Mezi stropem pece a zkušebními vzorky byla umístěna tepelná izolace v tloušťce 40 mm, konce zkušebních vzorků byly obloženy tepelnou izolací v tloušťce 20 mm (Obr. 35). Vzorky byly vystaveny účinkům požáru ze tří stran a orientovány výsušnými trhlinami blíže k hořáku.

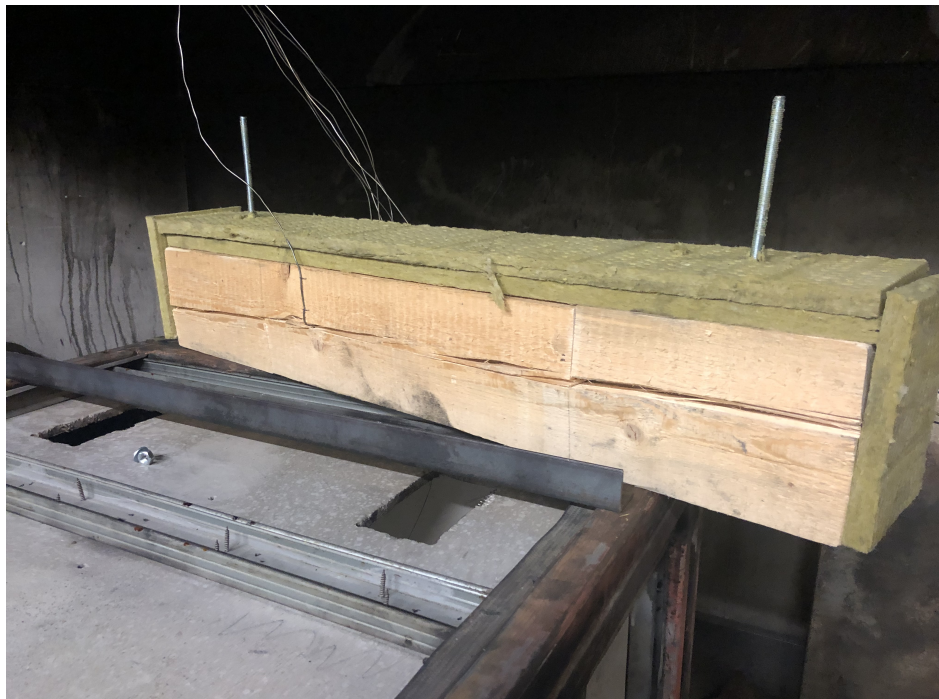
Obr. 35 – Obložení vzorku tepelnou izolací

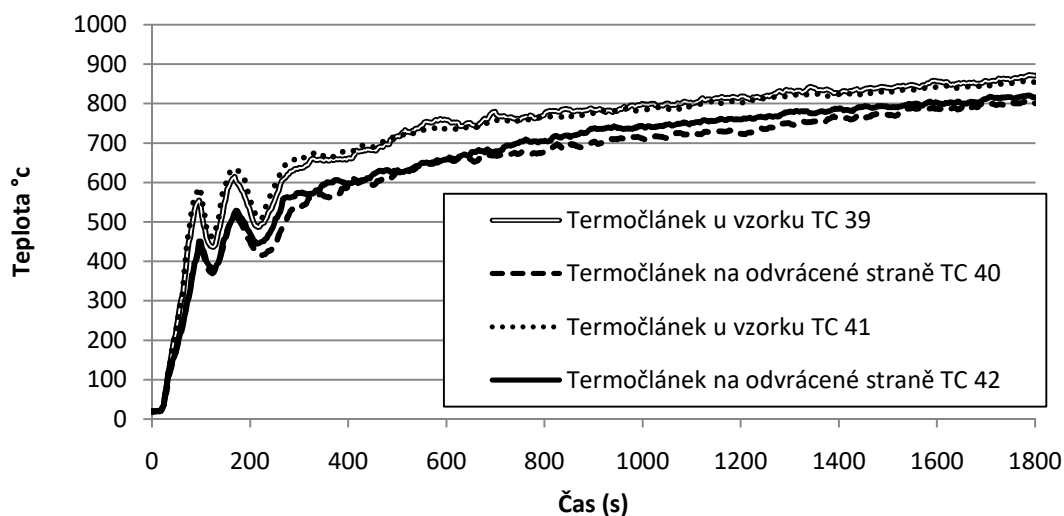
Obr. 37 - Průběh teplot plynů v peci měřené na termočláncích

Měření teploty probíhalo pomocí plášťových termočlánků. Na každém vzorku bylo rozmístěno 13 termočlánků, a další 4 termočlánky snímaly teplotu uvnitř pece. V grafu na Obr. 37 jsou vyneseny teploty plynů v peci během požární zkoušky. Teploty naměřené v blízkosti vzorků jsou vyšší a ovlivněny přírůstkem teplot od hoření dřevěných prvků.

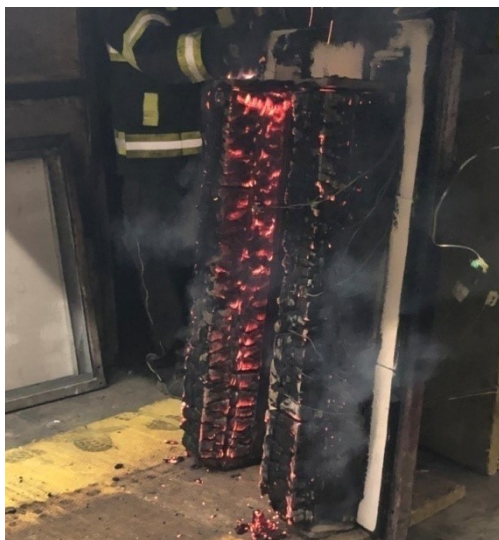
Obr. 38 – Vzorky po ukončení zkoušky a vyjmutí z pece

Výsledkem zkoušky byly naměřené hodnoty teplot. Data byla zpracována v programu Excel. Na Obr. 38 jsou vidět vzorky po vyjmutí ze zkušební pece. Vzorky byly následně zchlazeny vodou ve vaně. Po uhašení byly vzorky přeneseny na parkoviště před budovou, kde byly opticky zkoumány. Na Obr. 39 je vzorek před rozebráním, je vidět zuhelnatělá vrstva. Některé dřevěné zátky odpadly v průběhu zkoušky a zbytek odpadl v průběhu chlazení.

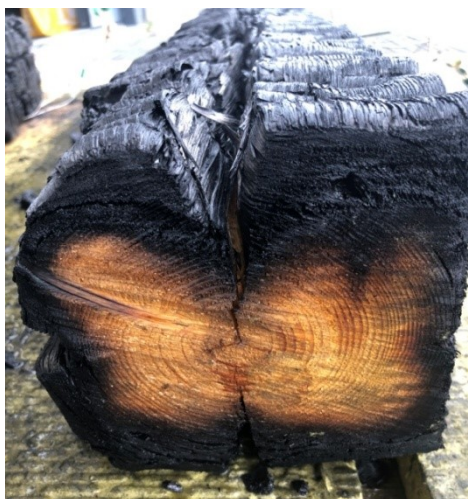
a) Vzorek 1

Na Obr. 40 jsou ukázány zbytkové průřezy vzorku č. 1 a vzorku č. 2. Obložení z tepelné izolace vydrželo po celou dobu zkoušky. U vzorku č. 2 došlo k odloupení části tepelné izolace z boku a rozsáhlejší ploše zuhelnatění. Na fotografii vzorku č. 2 je vidět zbytková část obložení z tepelné izolace. U vzorku č. 1 došlo v průběhu zkoušky k rozšíření výsušné trhliny a zuhelnatění plochy trhliny.

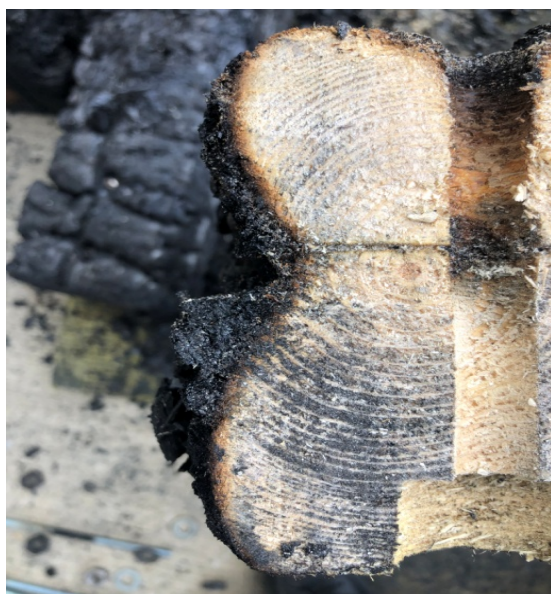
a) Detail hrany vystavené blíže hořáku

Zbytkový průřez na Obr. 41 ukázal, že dřevo v oblasti svorníků odhořívalo rychleji. Hloubka zuhelnatění je v oblasti svorníků větší než v části mimo svorník. Pod podložkou byla zuhelnatělá vrstva celistvá. Došlo k zabránění prostupu horkých plynů do spáry svorníku a díky tomu nedošlo k odhořívání dřeva ve spáře a otvor kolem svorníků se nezvětšil. Dále je možné pozorovat větší úbytek průřezu v oblasti trhliny orientované k požáru. Na odlehlé straně, která nebyla přímo vystavena účinkům požáru, je také vidět zvýšený úbytek průřezu v oblasti trhliny. Při srovnání těchto dvou úbytků průřezů, je zuhelnatění v blízkosti trhliny orientované k hořáku výrazně větší.

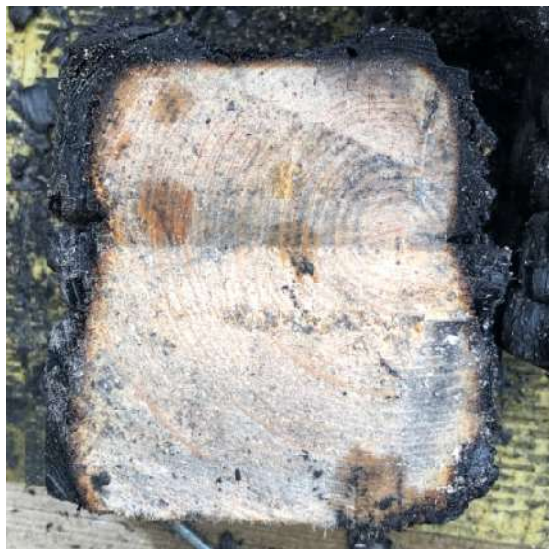
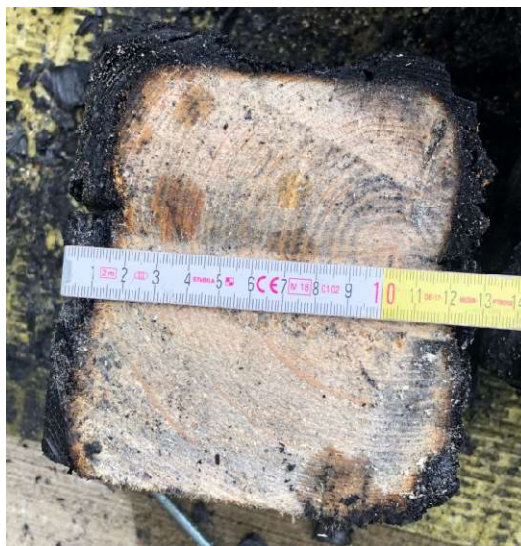
a) Řez vzorkem

Na Obr. 42 je zbytkový průřez vzorku č. 2. Řez vzorkem byl veden mimo spoj dřevěných prvků. Na fotografiích je zobrazen řez prvkem a tloušťka zuhelnatělé vrstvy. Vlivem manipulace došlo k částečnému poškození a odpadnutí zuhelnatělé vrstvy. Z fotografie řezu je patrné, že v oblasti trhliny je úbytek průřezu větší než ve zbytku průřezu.

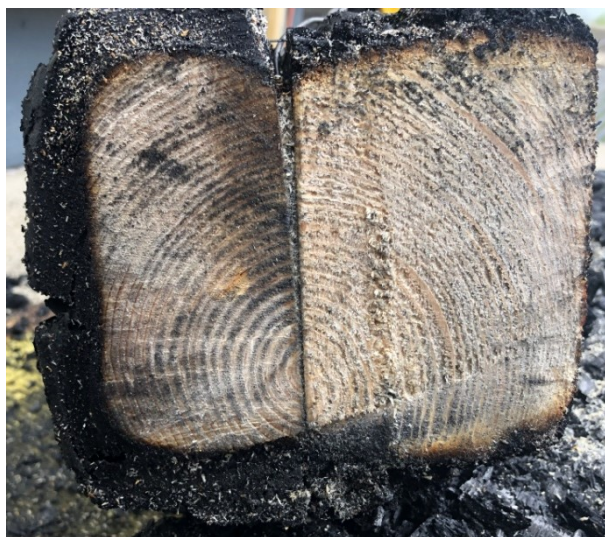
a) Řez vzorkem

Další řez (Obr. 43) byl veden ve spoji dřevěných prvků vzorku č. 2. Trhlina procházela v blízkosti spoje. Opět je možné pozorovat zvětšenou hloubku zuhelnatění v blízkosti trhliny. V tomto případě je navíc ovlivněna spojem. Na fotografii je možno pozorovat větší úbytek průřezu u části spoje, který byl vystaven požáru. Úbytek je výrazně větší než v části spoje, jehož hrana byla zakryta tepelnou izolací a chráněna před účinky požáru.

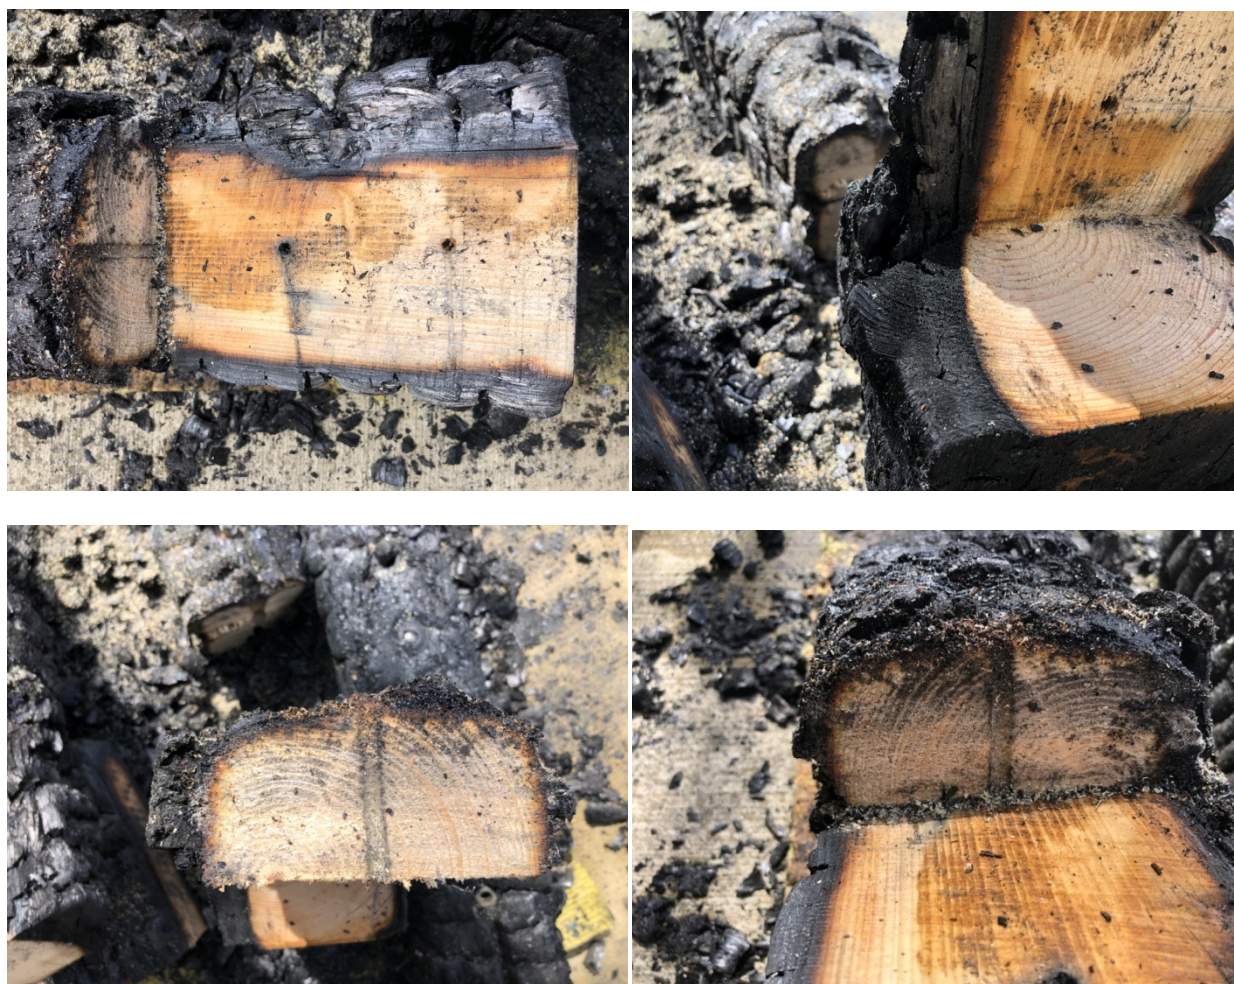
Obr. 44 – Řez v místě svorníku vrutu \varnothing 8 mm – Vzorek 2

Na fotografiích na Obr. 44 byl řez veden otvorem pro vrut \varnothing 8 mm. Stejně jako v případě řezu otvorem pro svorník M16 je vidět rychlejší odhořívání v oblasti vrutu. Hlava vrutu bránila prostupu horkých plynů do spáry kolem vrutu a díky tomu nedošlo k odhořívání dřeva ve spáře mezi vrutem a dřevěným prvkem. Otvor kolem vrutu se nezvětšil. Dále je na fotografiích vidět podélný profil v místě spoje a rozdíl v úbytku průřezu na části vystavené hořáku a na části odlehlé. Orientace vzorku vůči účinkům požáru má také významnou roli.

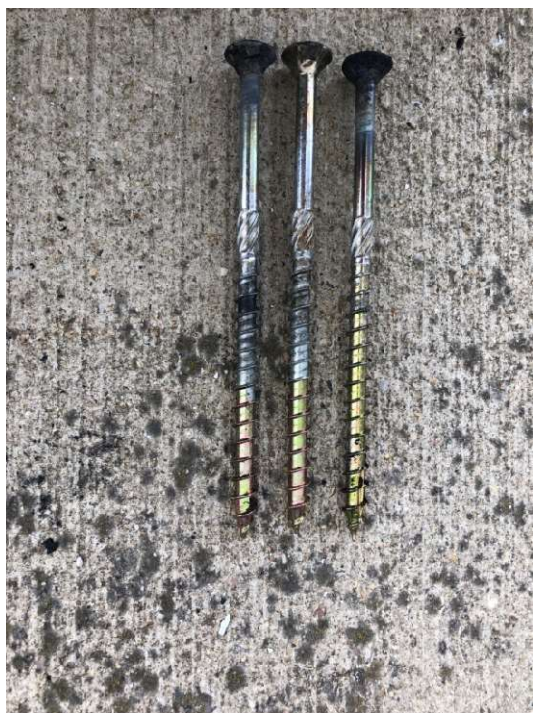
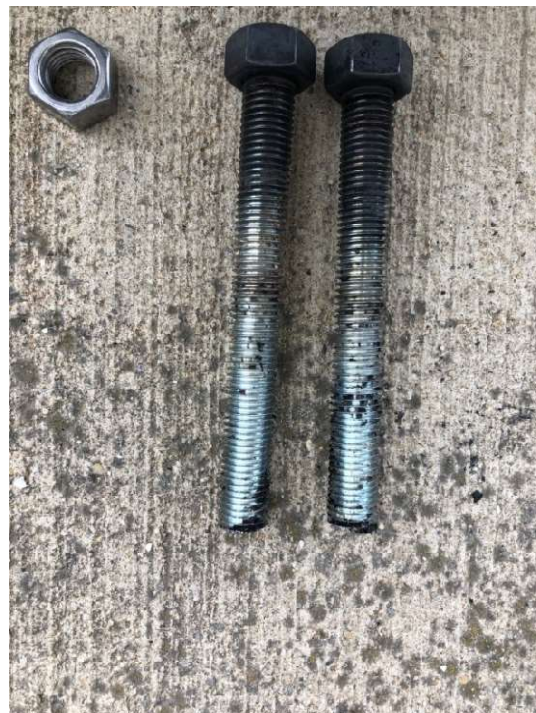
a) *Vruty Ø 8 mm*

b) *Svorník Ø 16 mm*

Obr. 45 – Vyjmuté spojovací prostředky ze zkušebních vzorků

Na Obr. 45 jsou fotografie vyjmutých spojovacích prostředků. Na Obr. 45a jsou vedle sebe porovnány vruty zapuštěné v různých hloubkách. Vrut na fotografii vlevo byl zapuštěn 5 mm pod povrch dřevěného prvku a nebyl zakryt dřevěnou zátkou. U tohoto vrutu je největší změna barvy materiálu. Vrut na fotografii uprostřed byl zapuštěn 5 mm pod povrch dřevěného prvku a byl zakryt dřevěnou zátkou výšky 5 mm. Změna barvy materiálu vrutu je v menší ploše vrutu. Vpravo na fotografii je vrut zapuštěný 10 mm pod povrch dřevěného prvku a zakrytý zátkou. V případě tohoto vrutu je změna barvy materiálu v nejmenší ploše vrutu. Na Obr. 45b jsou vedle sebe porovnány dva svorníky M16. Svorník na fotografii vlevo byl zapuštěn 10 mm pod povrch dřevěného prvku a byl zakryt dřevěnou zátkou. Svorník

na fotografii vpravo byl zapuštěn 5mm pod povrch dřevěného prvku a byl zakryt dřevěnou zátkou. U svorníku s větší hloubkou zapuštění došlo ke změně barvy materiálu v menší ploše.

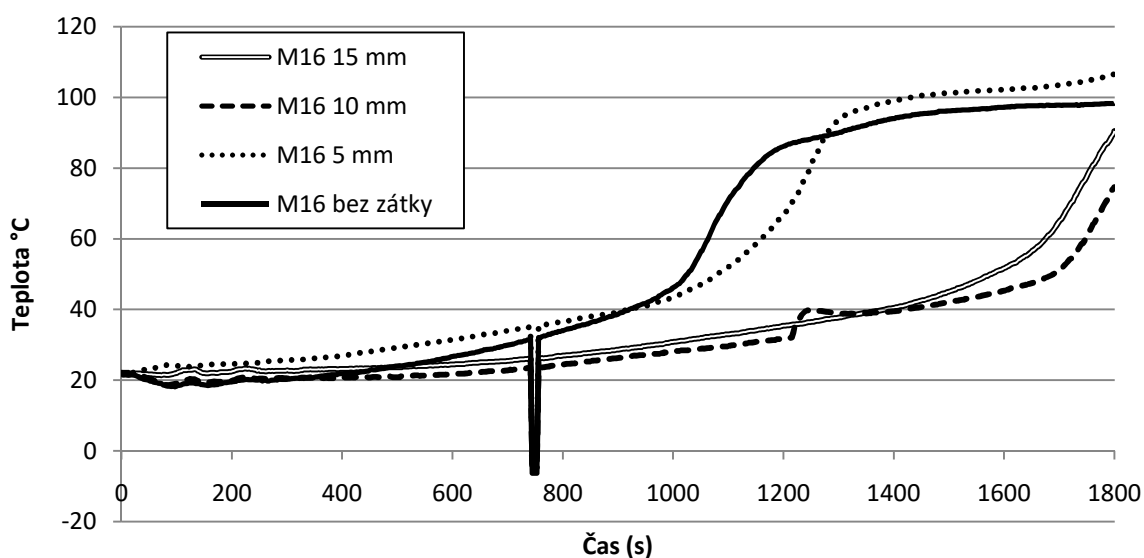
Obr. 46 – Vývoj teplot ve spoji v blízkosti svorníků M16

Ve vybraných grafech jsou znázorněny průběhy teplot z termočlánků umístěných na konci svorníků pod krycí dřevěnou zátkou (Obr. 47) a průběhy teplot z termočlánků ve spoji u svorníků zakrytých 15 mm dřevěnou zátkou. Podobný průběh teploty byl také u svorníku zakrytého 10 mm dřevěnou zátkou. Největší nárůst teploty byl v případě svorníku bez dřevěné zátky.

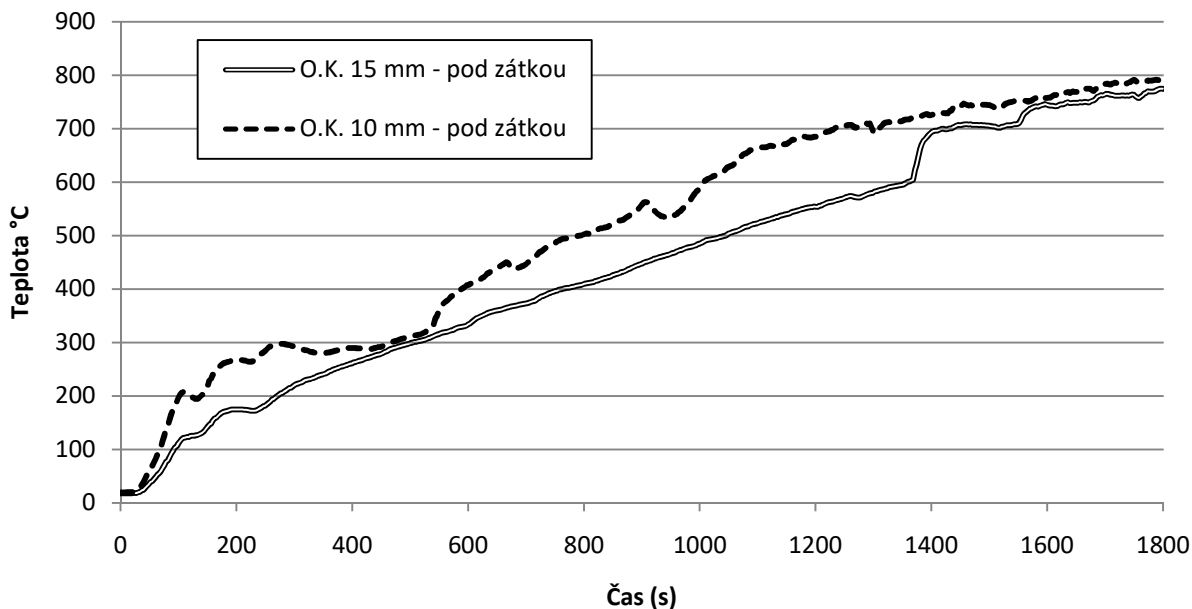
Obr. 50 - Vývoj teplot na konci ocelových kolíků Ø 16 mm pod dřevěnými zátkami

Ve vybraných grafech jsou znázorněny průběhy teplot z termočlánků umístěných na konci ocelových kolíků Ø 16 mm pod krycími dřevěnými zátkami (Obr. 50) a ve spoji v blízkosti ocelových kolíků Ø 16 mm (Obr. 51). Nejvyšší teploty byly naměřeny ocelového kolíku s menší hloubkou zapuštění. Maximální rozdíl teplot naměřený ve spoji byl 5°C.

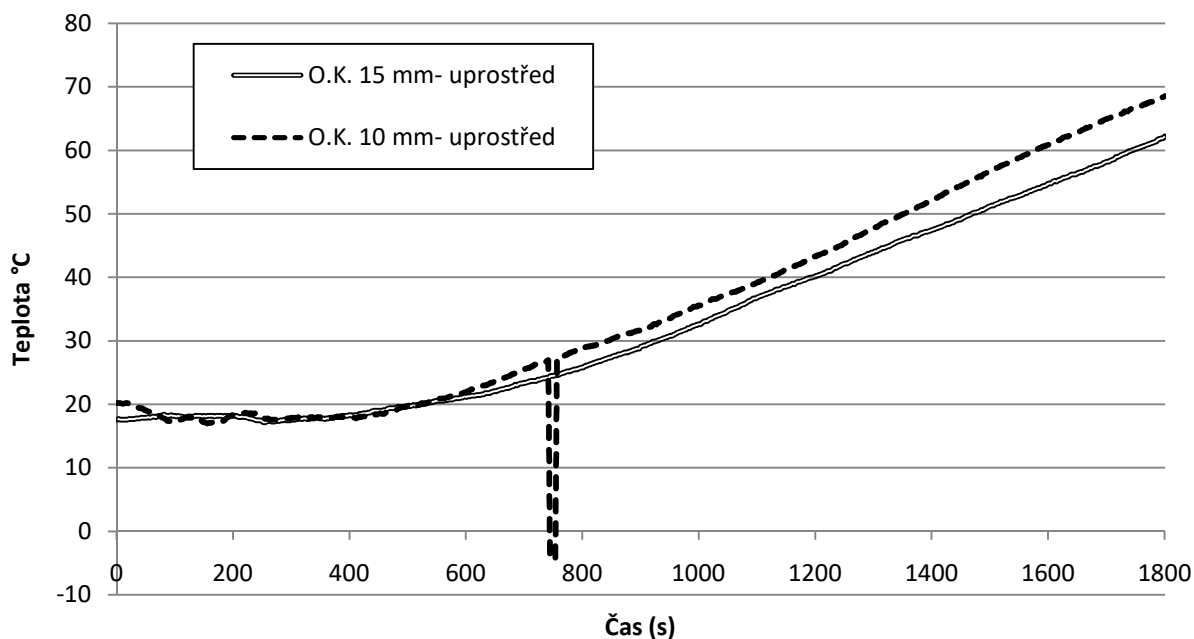
Obr. 51 - Vývoj teplot ve spoji v blízkosti ocelových kolíků Ø 16 mm

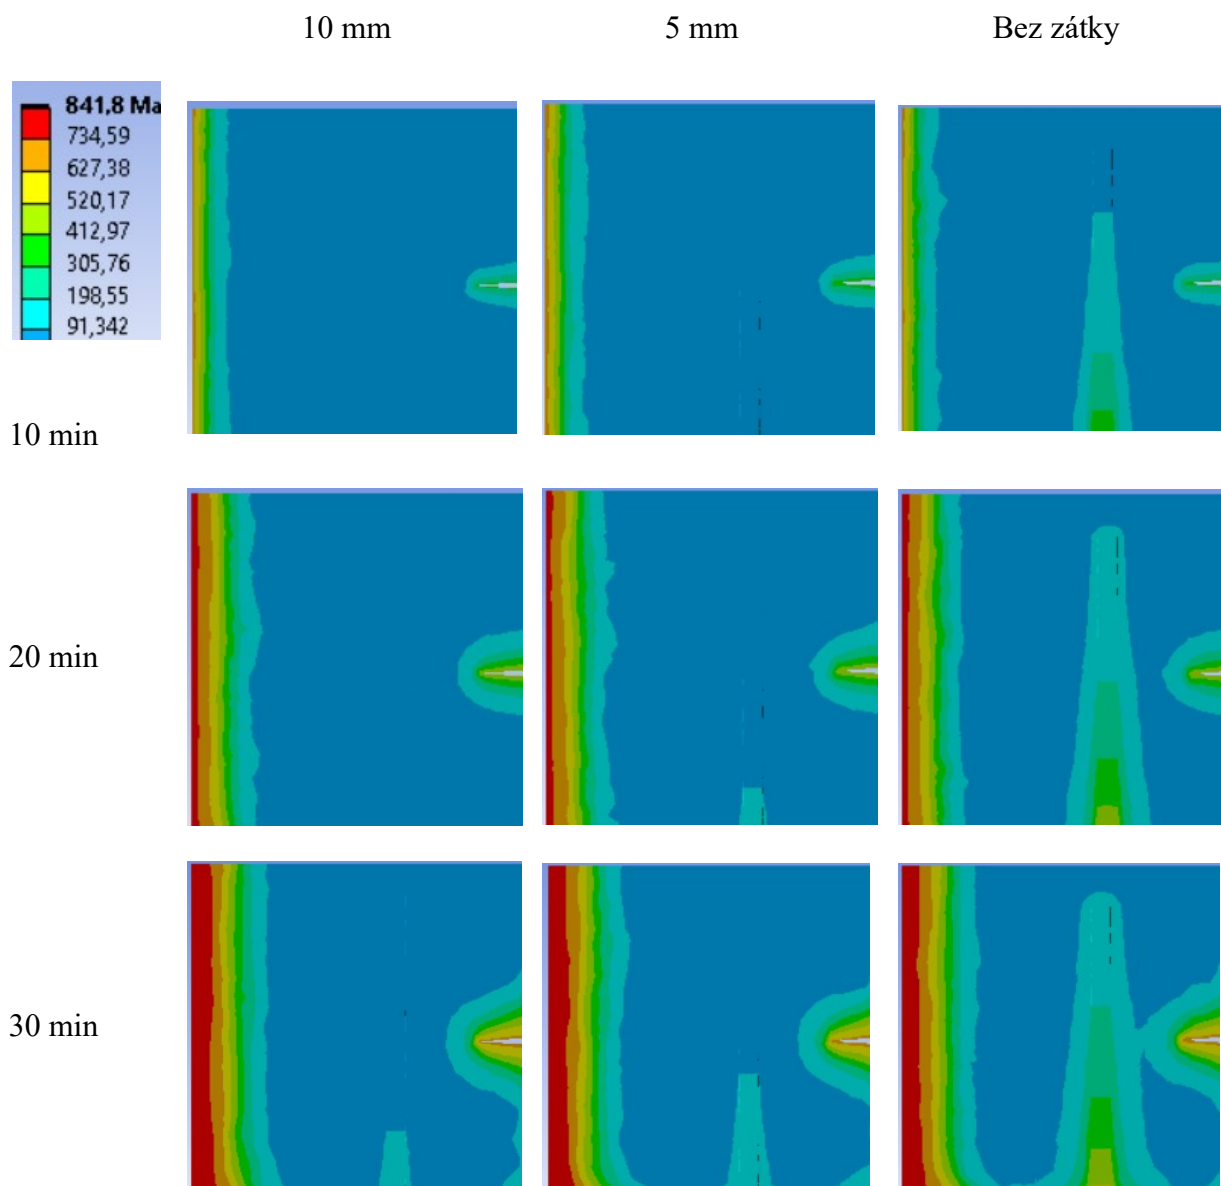
Obr. 79 - Teplota v průřezu vrutem \varnothing 8 mm v čase 1800 s

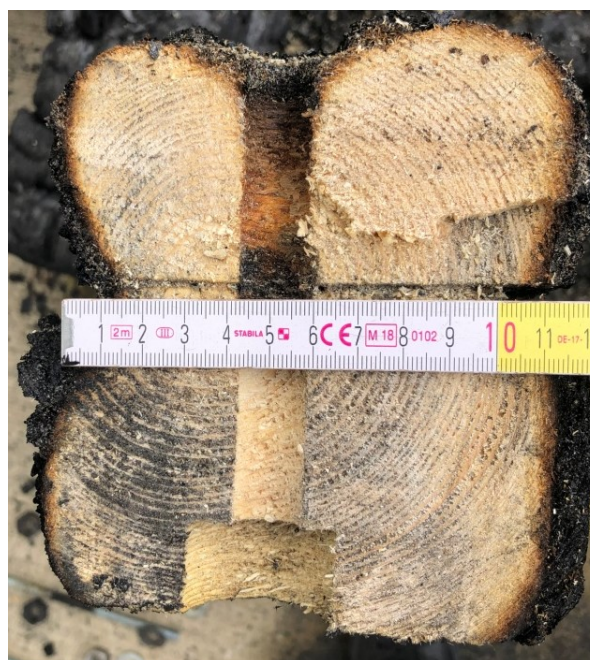
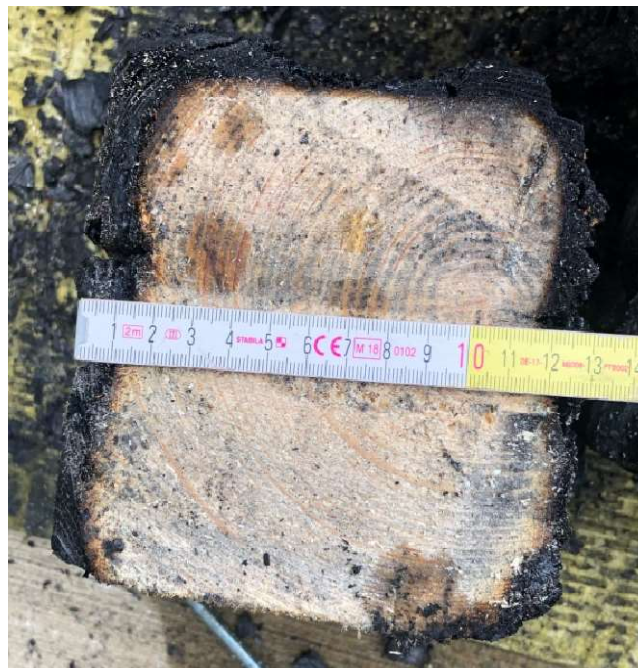
Obr. 81 – Zbytkový průřez

Naměřený zbytkový průřez mimo výsušné trhliny po provedeném experimentu:

- Vzorek č. 1- d= 110 mm
- Vzorek č. 2- d= 105 mm
