# **HODNOCENÍ ÚNAVOVÉHO PORUŠENÍ LOPATEK Z NIKLOVÝCH SLITIN**

**DIPLOMOVÁ PRÁCE**

**The analysis of fatigue failure of nickel-alloy rotor blade**

Tato práce se zabývá únavovým porušením rotorových lopatek prvního a druhého stupně vysokotlaké turbíny trubohřídelového motoru TV3-117. Práce obsahuje podrobnou teoretickou rešerši na téma niklových superslitin, creepu, lomové mechaniky a únavového poškození. V rámci popisu superslitin Ni je věnován důraz zejména slitinám využívaným pro výrobu lopatek turbín a turbínových disků. Další zmiňované kapitoly se zaměřují na obecný popis problematiky porušování těchto komponent.

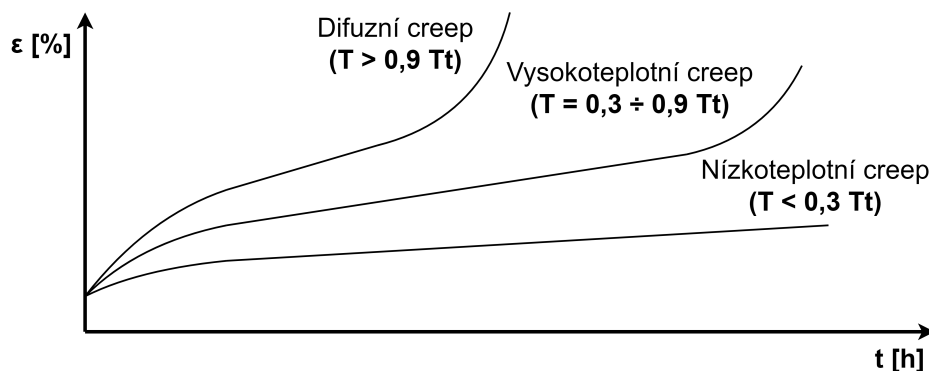
Obrázek 12: Křivky tečení v závislosti na teplotě. Upraveno dle [15]

Z pohledu konstrukce leteckých motorů a dalších zařízení pracujících za vysokých teplot je žárupevnost jednou z nejdůležitějších charakteristik. U běžných materiálů typicky dochází k zhoršování jejich mechanických vlastností s rostoucí teplotou vlivem creepového poškození (žárupevnost - odolnost proti creepu). Toto poškození je ve většině případů charakteristické tvorbou kavit po hranicích zrn a jejich zvětšováním. To však nemusí vždy být převládajícím mechanismem a na základě toho creepové poškození rozdělujeme do třech základních kategorií viz obrázek 12. [13, 14]

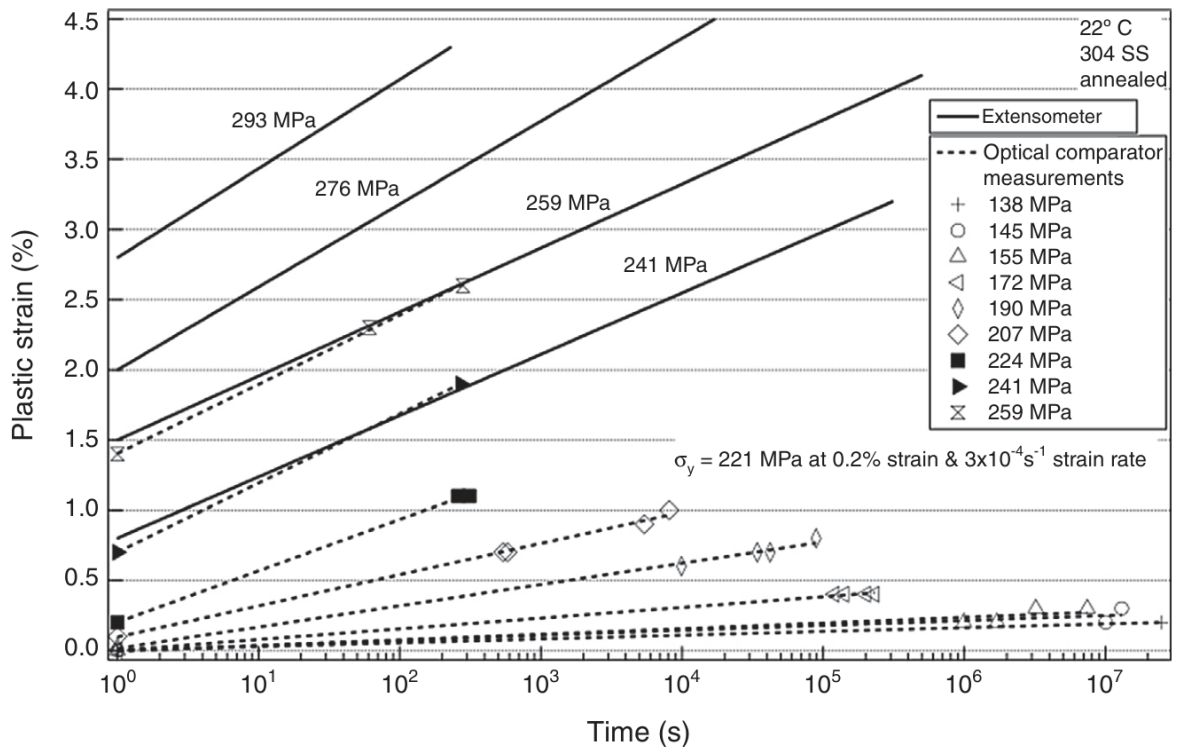
**Obrázek 15:** Časově závislá deformace žíhané austenitické korozivzdorné oceli typu AISI 304. [19]

Tato forma poškození je charakteristická pro dobře tvárné slitiny a čisté kovy, které často podléhají časově závislé deformaci i za velmi nízkých teplot. Jedná se zejména o čisté kovy jako Al, Cu, Ti, nebo slitiny železa jako například austenitické korozivzdorné oceli (obecně kovy a slitiny s krystalovou mřížkou FCC nebo HCP a nízkým obsahem příměsí). Tato deformace je však ve většině případů relevantní pouze při dlouhodobém zatížení a poměrně vysoké zatěžující síle, viz obrázek 15. [18, 19]

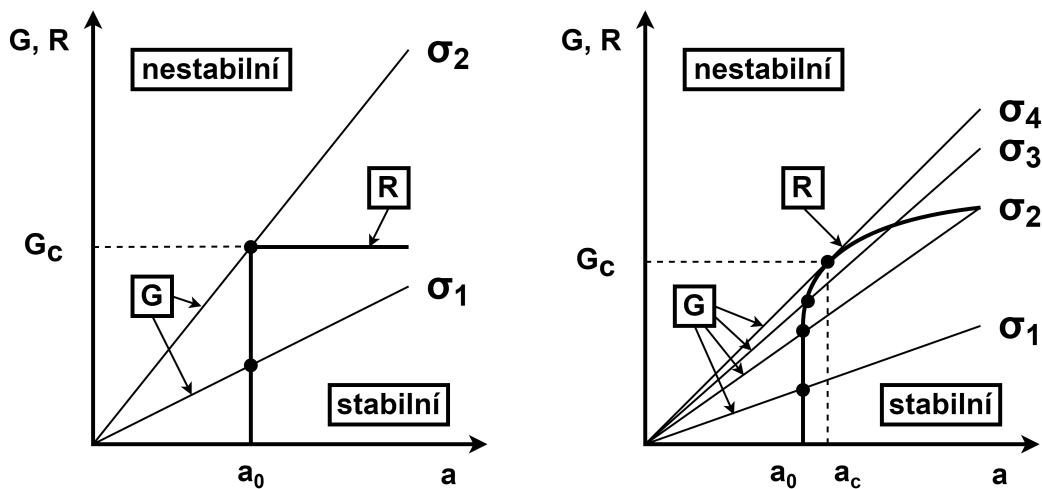
**Obrázek 33:** Křivky nestability pro konstantní odpor materiálu (vlevo) a proměnný odpor materiálu (vpravo). Upraveno dle [14, 21]

V případě druhého modelu (obrázek 33 vpravo) se jedná o  $R$  křivku materiálu který je schopen plastizace a brždění růstu trhliny. Pro napětí  $\sigma_1$  je situace obdobná jako u prvního modelu a nedojde k šíření trhliny z délky  $a_0$ . Počínaje napětím  $\sigma_2$  a v případě napětí  $\sigma_3$  začíná docházet k zaoblování  $R$  křivky. V této oblasti dochází ke stabilnímu prodloužení trhliny o  $\Delta a$  a následnému zastavení šíření. Čím větší bude napětí  $\sigma$ , tím větší bude hodnota  $\Delta a$  až do bodu, kdy je  $G$  tečnou  $R$ . Po dosažení napětí  $\sigma_4$  je šíření trhliny opět nestabilní ( $G = R = G_c$ ) a dojde k lomu součásti. [14, 18, 21]

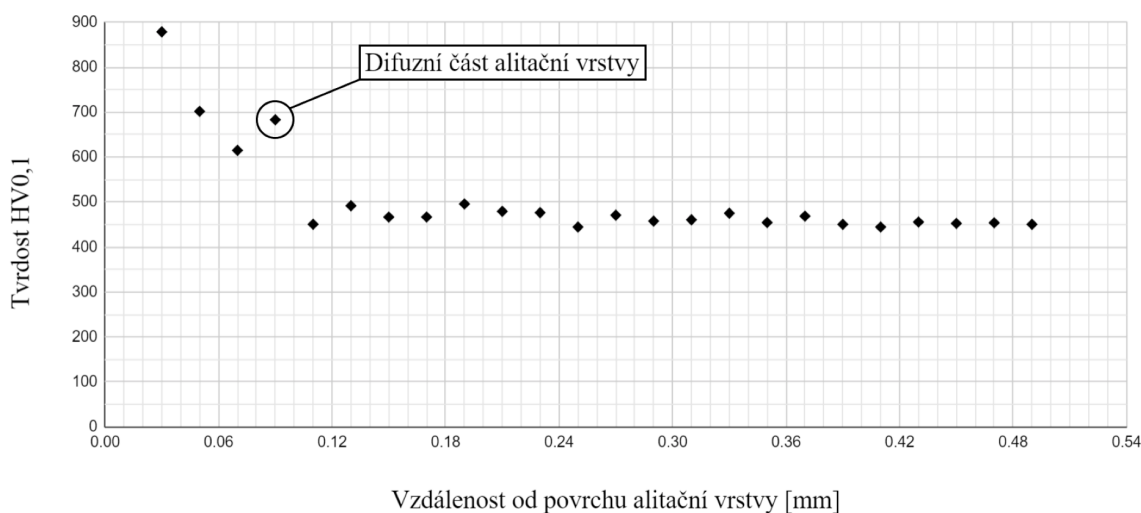
**Obrázek 97:** Průběh tvrdosti směrem od povrchu alitační vrstvy do jádra materiálu.
