**Vliv vodíkové křehkosti na mechanické
vlastnosti konvenční předpínací výztuže**

DIPLOMOVÁ PRÁCE

Influence of hydrogen embrittlement on mechanical properties of conventional prestressing reinforcement

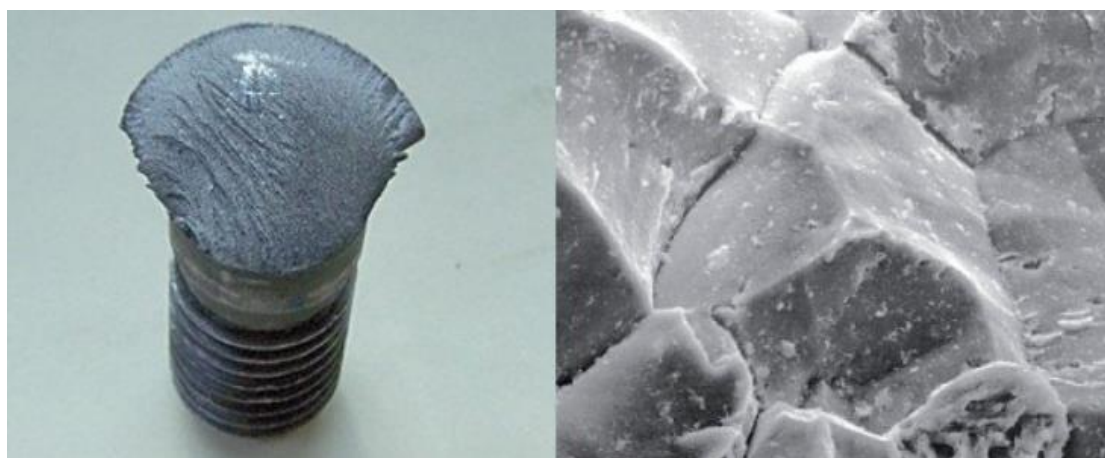
Obrázek 1: Lom způsobený vodíkovou křehkostí [33]

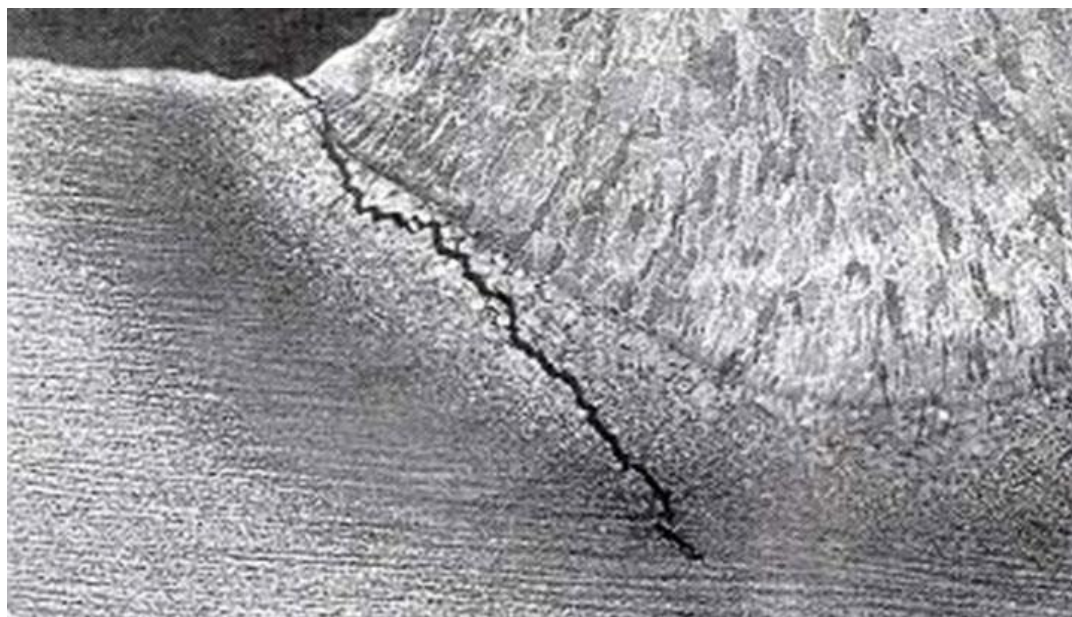
Jak bylo zmíněno výše, pokud se jedná o vnášení vodíku do struktury kovu při svařování, mají největší vliv všechny faktory, které vnášejí vlhkost do svařovacího prostředí. Může se jednat o nedokonale vysušené elektrody nebo vlhkost v tavidlech. Pokud je do struktury vodík vnesen, projevuje se vodíková křehkost po ochlazení svaru menšími trhlínami. [4][9][46]

Obrázek 4: Vodíková trhlina ve svarovém spoji [32]

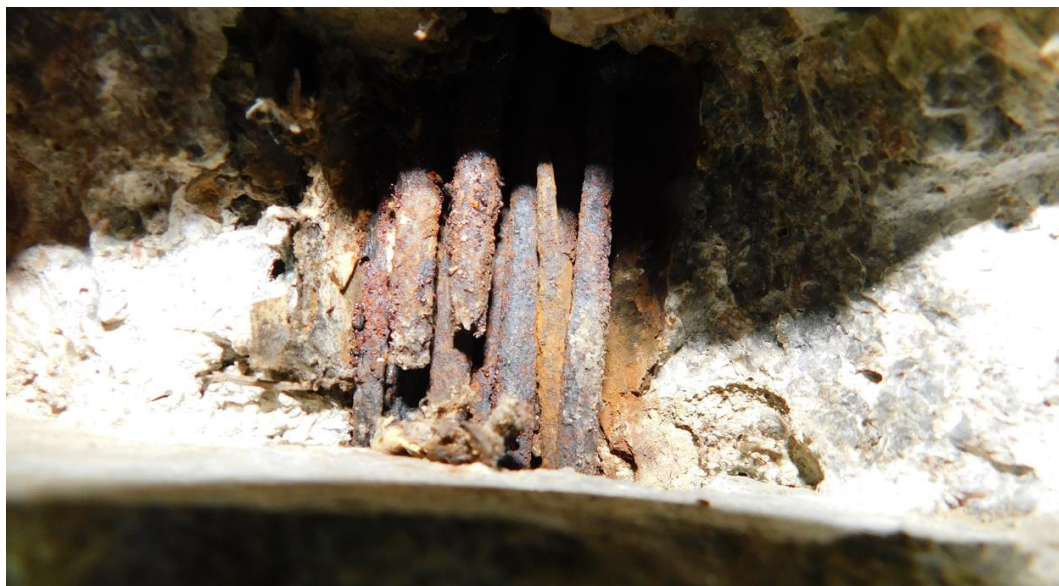
Pokud se jedná o zdroje vodíku na předpínacích lanech, jsou úvahy o dost složitější. Vzhledem k tomu, že by mělo být ocelové předpínací lano v celém objemu zainjektováno injektážní maltou, v praxi tomu tak často není. Je známo mnoho případů, kdy se injektážní malta, která se do chráničky vstříkuje z různých míst pomocí injektážních trubiček, nedostala do celého prostoru kolem předpínací

výztuže. Postupem času se do těchto míst dostane voda z okolního prostředí, která v první řadě způsobuje korozi výztuže, ale v druhé řadě je také možné, že zapříčiňuje vodíkové křehnutí, jestliže není přítomen kyslík. [34][35]

Obrázek 5: Koroze vedoucí k lomu předpínacích drátů [foto autora]

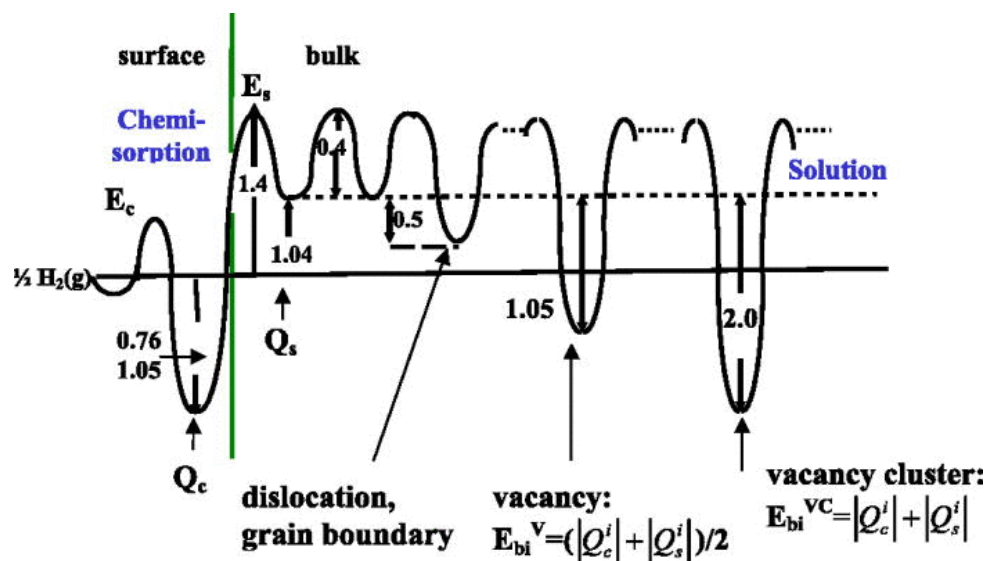
Pokud jde o vysvětlení tohoto jevu z hlediska termomechaniky a kinetiky soustavy, je situace velmi složitá. Z pohledu kinetiky je vodíková past místo, ve kterém se atom vodíku pravděpodobněji přesune z intersticiální polohy do polohy pasti než naopak.

Obrázek 11: Graf energetických hladin jednotlivých vodíkových pasti [42]

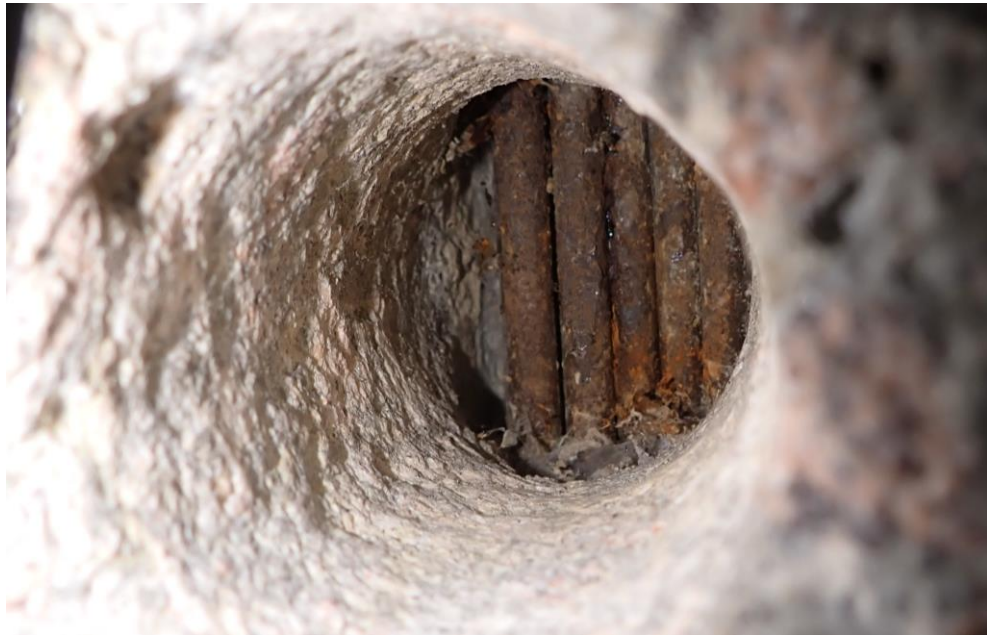
V praxi je bohužel relativně často k vidění, že kanálky s předpínacími lany nejsou zainjektovány v celém objemu, a tím vzniká místo pro vtok vody. Jestliže jsou špatně utěsněny příčné spáry mezi jednotlivými segmenty, je přítomnost vody v prostorách kolem výztuže jistá i pokud jsou důkladně zainjektovány. Z těchto míst se už voda nemá kam dostat a vzniká tak dokonalé prostředí pro korozní děje. U některých typů mostů je také běžná vysoká koncentrace chloridových iontů, které usnadňují anodické rozpouštění.

Obrázek 15: Dutina v injektážním kanálku a koroze předpínací výztuže [foto autora]

Ve výsledku se jedná o korozi plošnou, ale i důlkovou a štěrbinovou. Pokud není výztuž dokonale zainjektovaná, podléhá koroznímu ději velmi rychle. V České republice jsou známy případy, kdy za 30 let překorodovalo celé předpínací lano o průměru 15,7 mm.

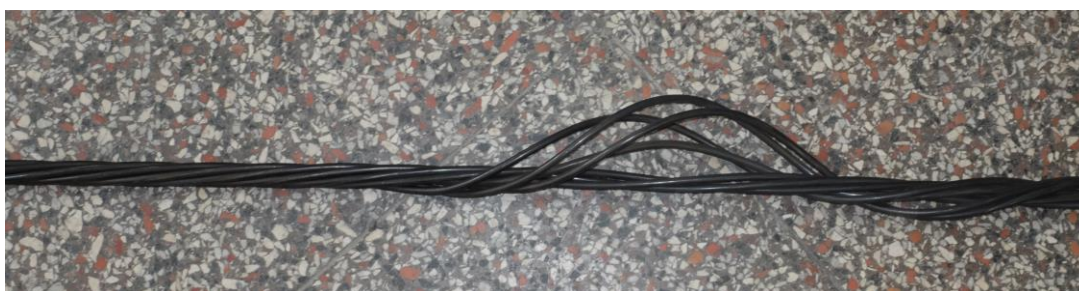
Obrázek 22: Rozpletené předpínací lano po zkoušce tahem

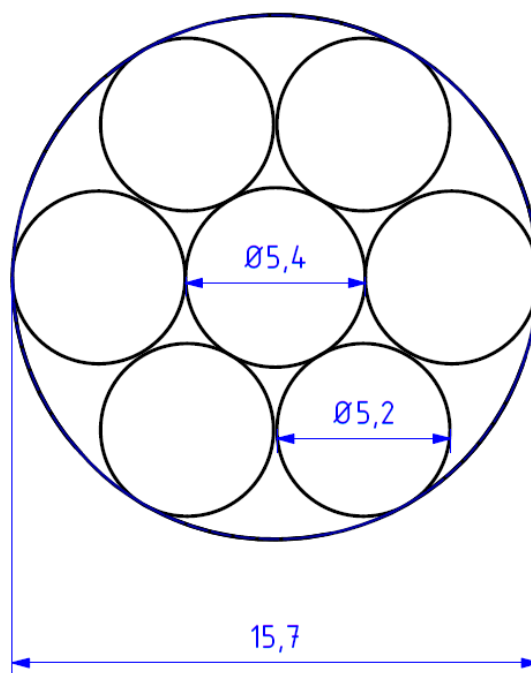
Pro různé aplikace se využívá jiného průměru sedmidrátových pletenců s tím, že je běžné, že šest obvodových drátků má nepatrně menší průměr než jeden centrální drátek. Nejběžněji využívané pletence pro mostní konstrukce jsou označovány jako 15,7, které mají průměr centrálního drátu 5,4 mm a okolní dráty o průměru 5,2 mm. Jmenovitý průměr těchto lan je tedy přibližně 150 mm². Mez pevnosti by měla dosahovat hodnot alespoň 1 860 MPa a modul pružnosti by se měl pohybovat kolem 195 GPa. Zbytek požadovaných hodnot je k vidění v tabulce č. 2.

Obrázek 23: Schématický řez sedmidrátových pletencem

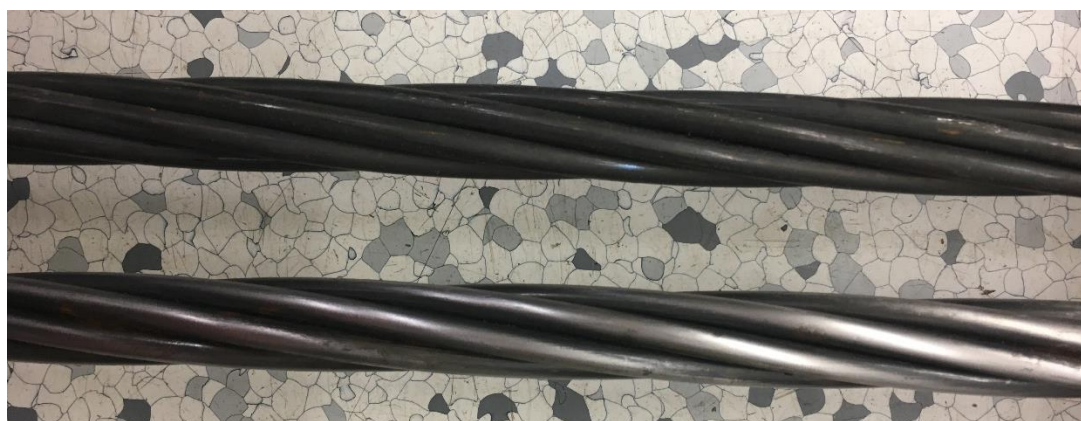
Aby byla předpínací lana chráněna před korozi a okolními vlivy, dodávají se už z výroby konzervované pomocí olejů, nebo jiných konzervačních maziv. Tyto látky by mohly zabraňovat prostupu vodíku do struktury kovu. Proto je druhou nezbytně nutnou předúpravou odmaštění povrchu vzorku. Pro odmaštění lan byl použit technický benzín.

Obrázek 25: Konzervované a odmaštěné předpínací lano

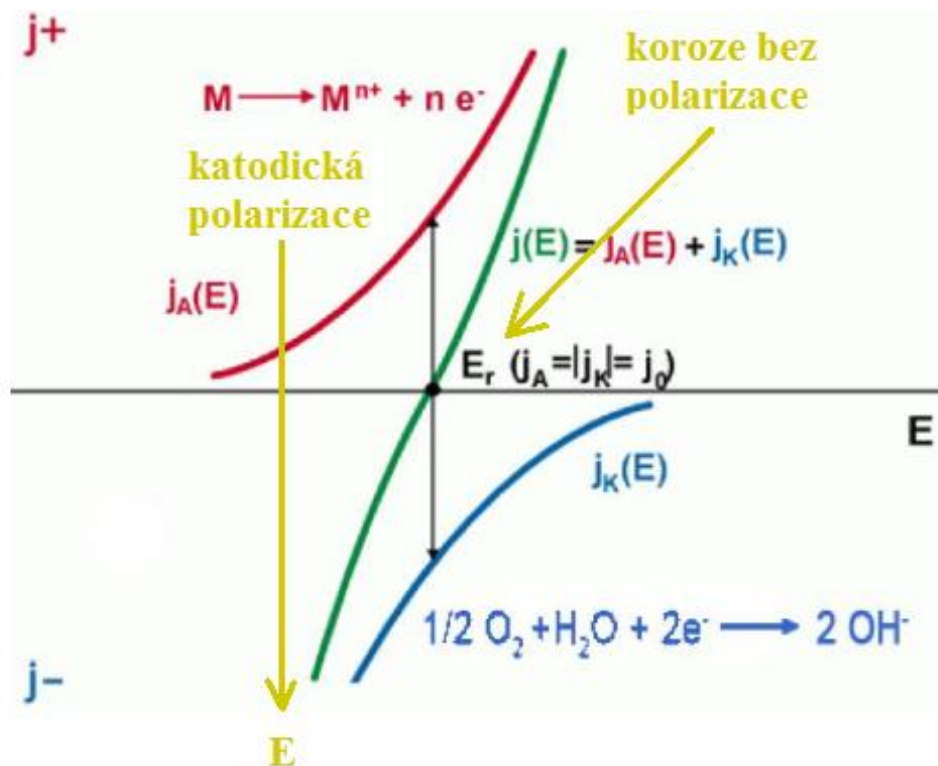
Butler-Volmerova vztahu (viz obrázek č. 28). Ustálení korozního potenciálu při polarizaci je na daném grafu vyznačeno žlutě. Anodický děj, neboli vlastní oxidace povrchu kovu za vzniku Fe^{2+} , je dána rovnicí (16).

Obrázek 28: Zobrazení křivek $j(E)$ pro korozní děj – vyznačení samovolného korozního potenciálu E_{kor} (E_r) a korozního potenciálu E při katodické polarizaci

Následně vlastní katodický děj je uspišen (vlivem procházejícího proudu dochází k polarizaci povrchu) na úkor anodického děje, jehož průběh je výrazně potlačen (viz rovnice 16). Silně redukční podmínky zajišťují korozi povrchu výztuže za vývoje vodíku v Butler-Volmerově vztahu.

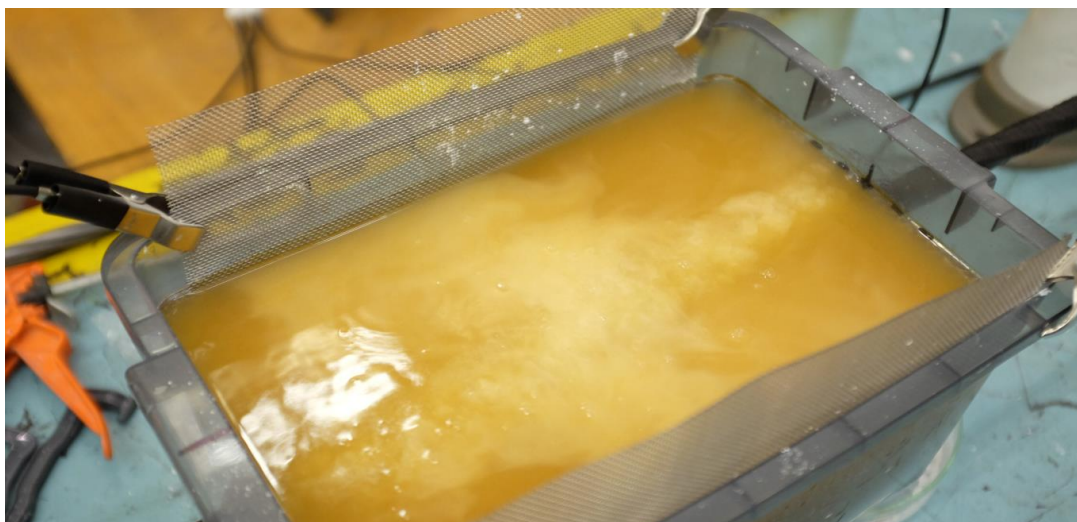
Ať už byla prováděna dvouhodinová nebo šestihodinová expozice, nedocházelo k žádným výraznějším změnám v chování v průběhu experimentu. Při šestihodinové expozici se pouze vyloučilo více korozních produktů, bylo třeba intenzivnější chlazení a spotřebovalo se větší množství dolévaného roztoku vody a Na_2SO_4 . Korozní produkty v lázni byly definovány jako $\text{Fe}_2(\text{SO}_4)_3$.

Obrázek 31: Stav lázně po hodině expozice

S postupujícím časem expozice se v roztoku rozpouštěly korozní produkty z korozivzdorné technické textilie, které dokázaly celou lázeň zbarvit až do tmavě hněda, ale tím i pravděpodobně zvyšovaly vodivost roztoku. V rámci analýzy bylo měřeno pH v rozsahu celé expozice, ale nedocházelo k žádným změnám od běžné hodnoty destilované vody 6,4-7 pH.

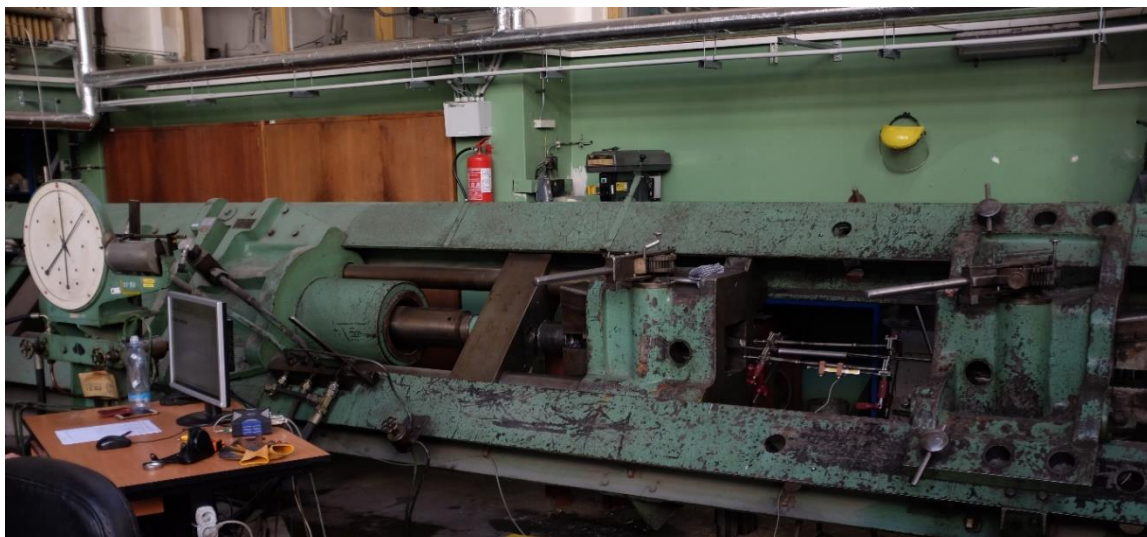
Obrázek 32: Zkušební stroj Alfred Amsler s instalovaným vzorkem

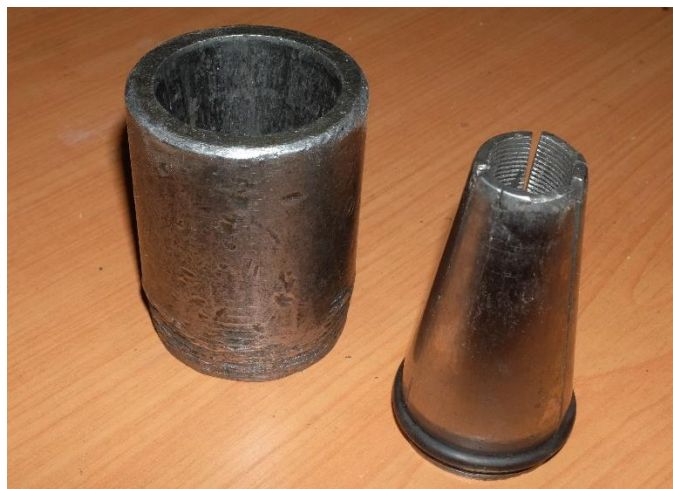
Další důležitou částí instrumentace celého stroje jsou čelisti s posuvným potenciometrickým snímačem, který je schopen odečítat prodloužení vzorků v řádech setin milimetru. Tato část je velmi důležitá pro zajištění informací o reálném prodloužení předpínacích lan v závislosti na zatěžovací síle, a tím i pro výpočet tažnosti, meze kluzu a modulu pružnosti.

Obrázek 34: Samosvorná kuželka a pouzdro

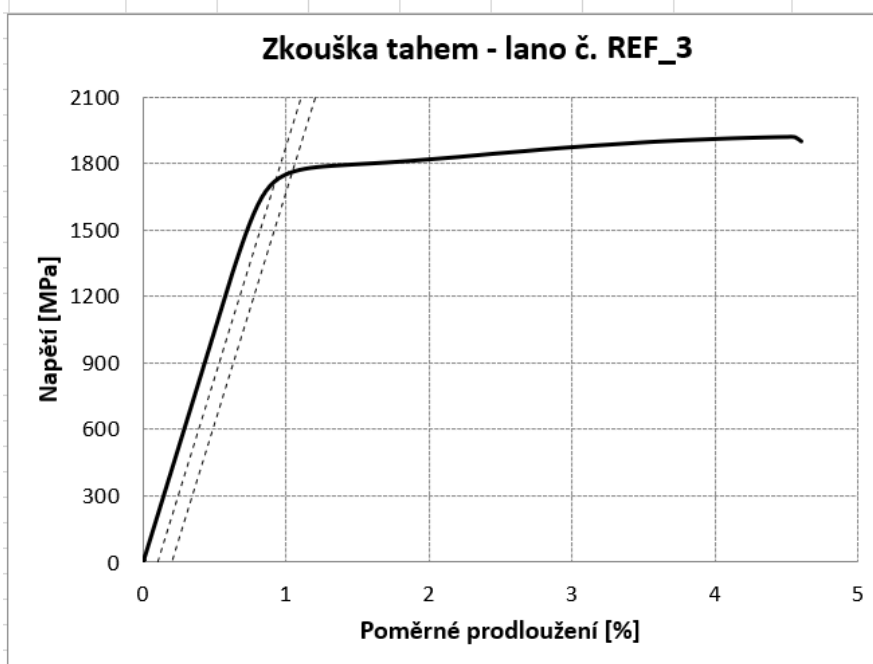
Obrázek 36: Snímek automaticky generované tabulky a grafu

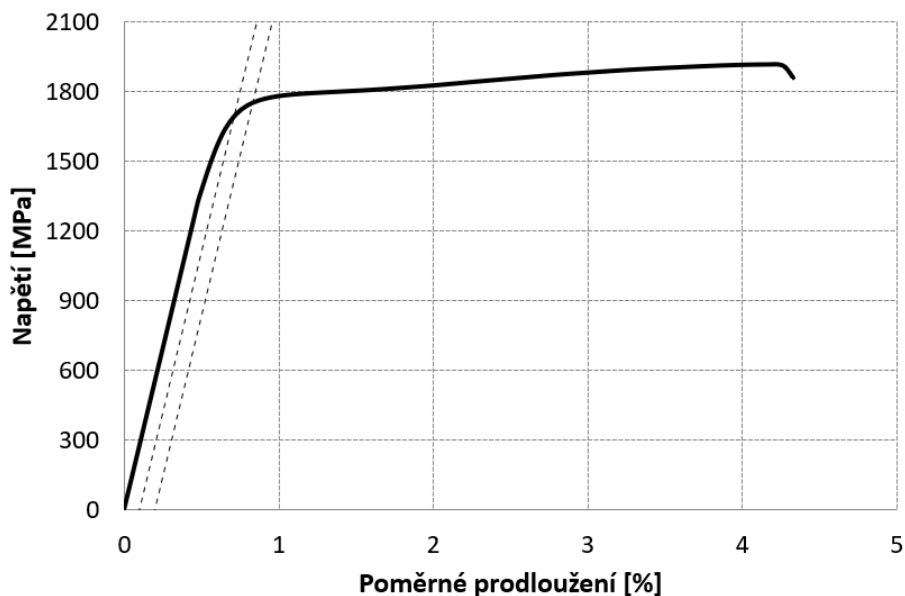
Obrázek 40: Tahový diagram vzorku A3 po 2 hod expoziční

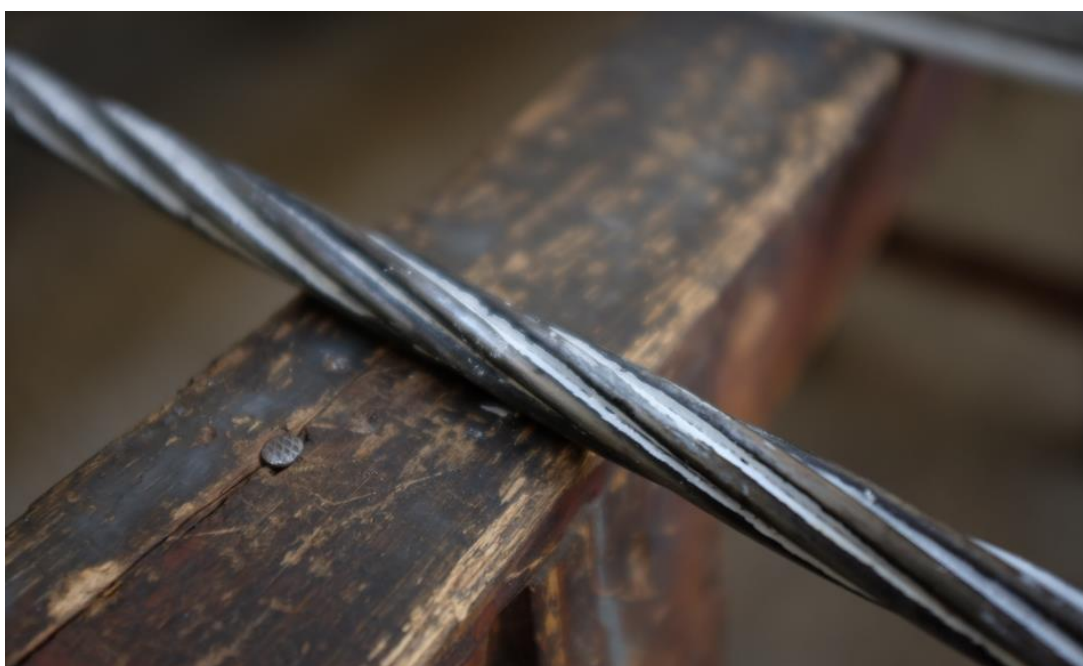
Obrázek 44: Krystalizace síranu sodného na vzorku po expozici

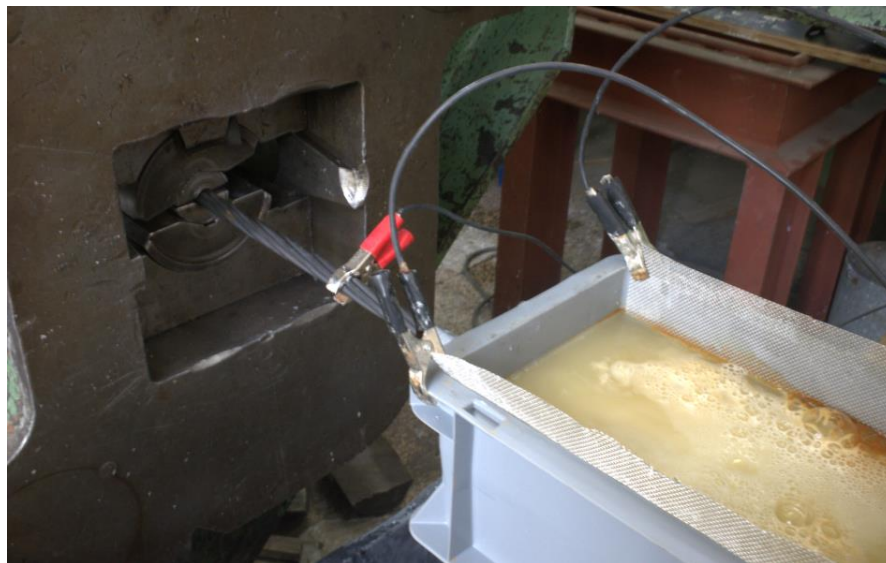
Obrázek 46: Tahová zkouška přímo při expozici

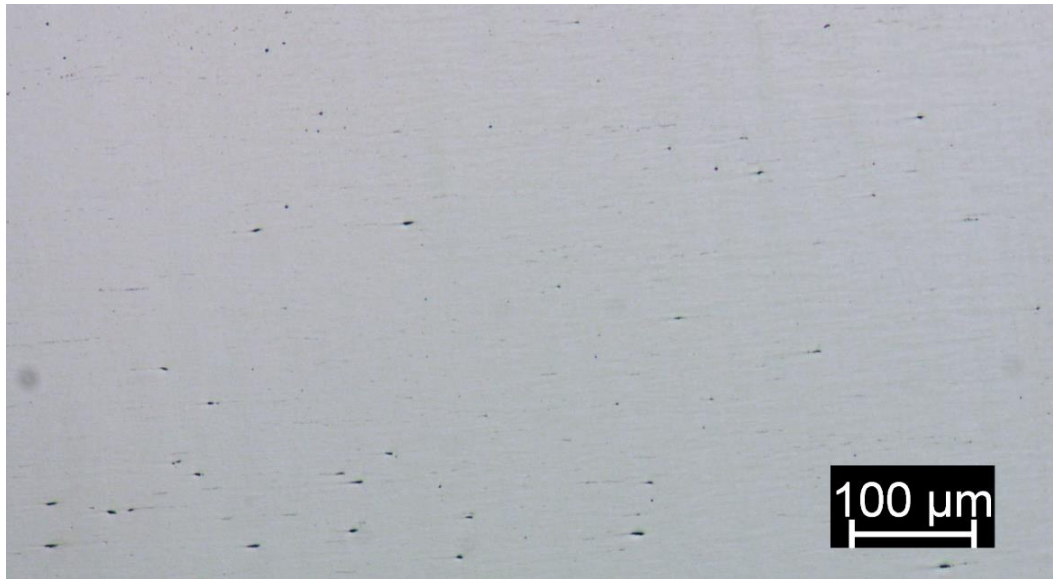
Obrázek 48: Mikročistota v podélném směru

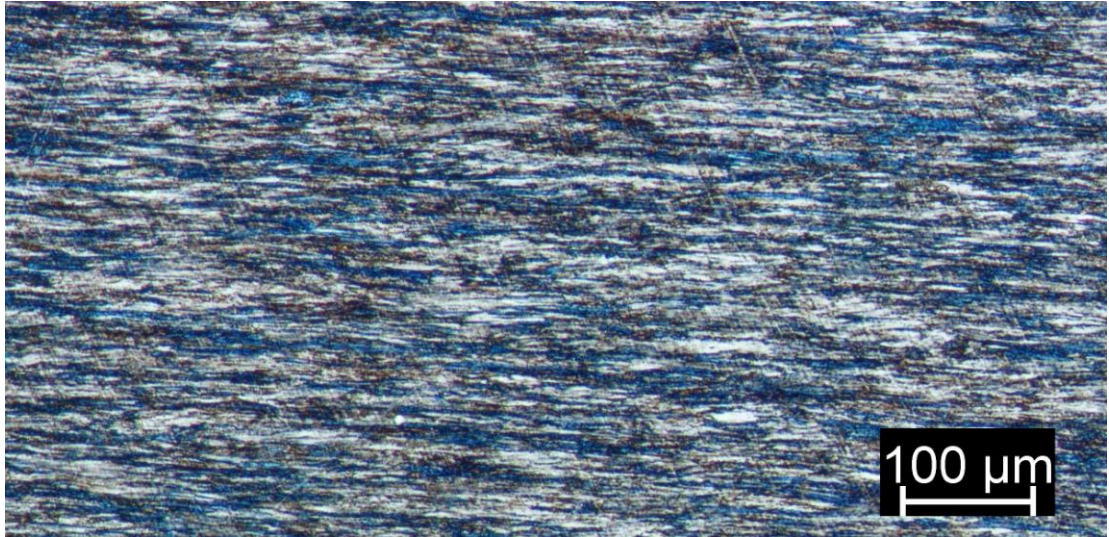
Obrázek 53: Podélný řez strukturou vzorku B5

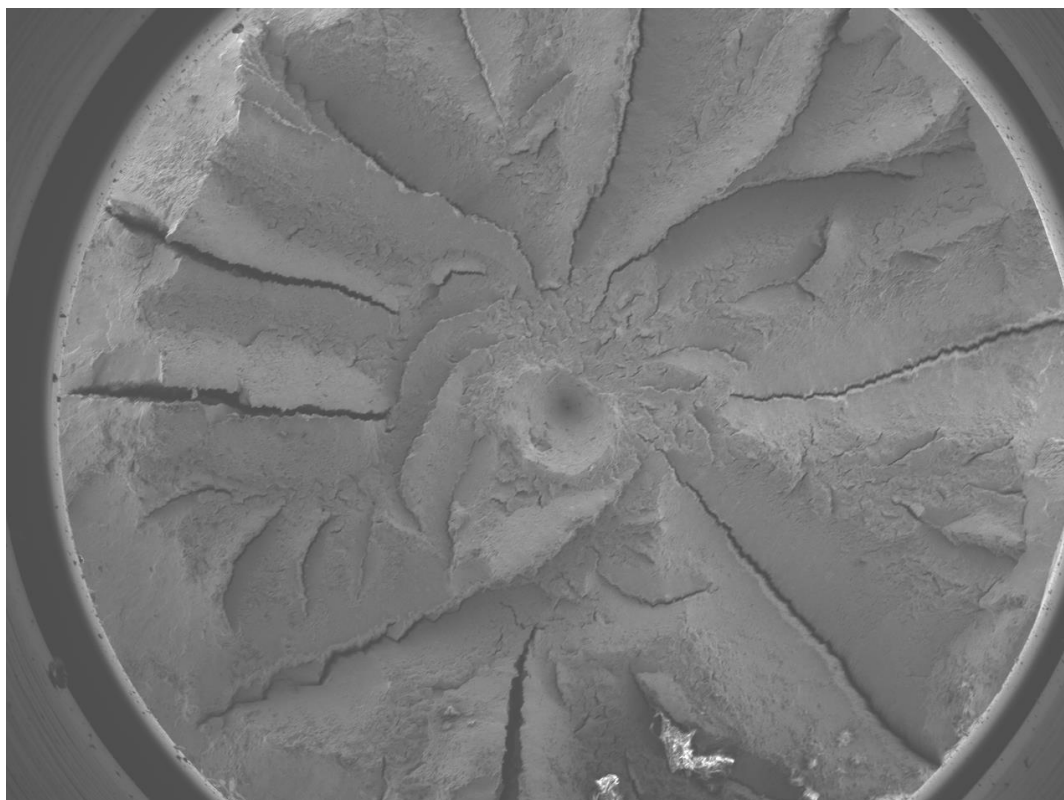
Obrázek 69: Lomová plocha vzorku D6
