**ÚPRAVY KOMUNIKACÍ A OKOLNÍHO PROSTORU  
V OKOLÍ TOČNY MIŠKOVICE V PRAZE**

**BAKALÁŘSKÁ PRÁCE**

**2023**

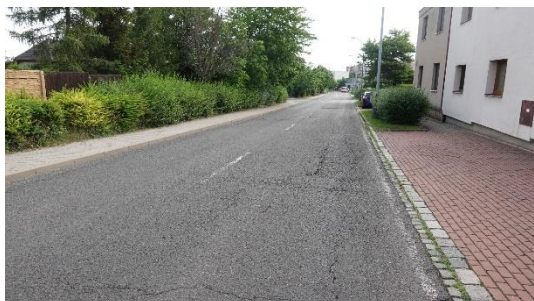
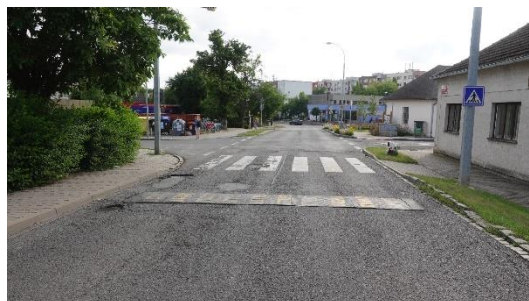
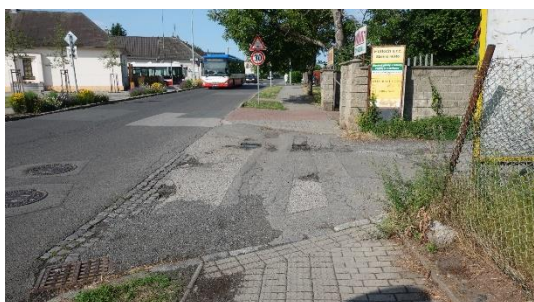
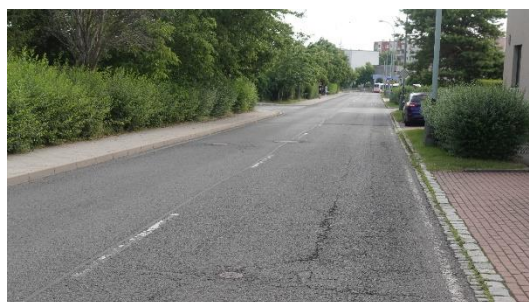
Vybrané úseky ulice Polabská jsou na fotografiích (Obrázek 8 až 11). Po obou stranách komunikace plochy pro pěší vedou po celé její délce. Na pravé straně, při pohledu ve směru od centra, jsou odděleny od jízdního pruhu pomocí pásu vzrostlé zeleně. Po pravé straně komunikace, z pohledu od centra, se nachází sjezdy k jednotlivým domům, které jsou barevně odlišeny červenou barvou od šedě vyznačených ploch pro pěší. Po levé straně komunikace, opět směrem z centra, se nachází pouze plochy pro pěší, poněvadž domy mají situované vjezdy z přilehlých ulic. Polabská je lemována lampami veřejného osvětlení. Dále po směru od centra je umístěna autobusová zastávka Miškovice, která je v současné době používána jen ve směru do centra, přičemž ve směru od centra jsou na ploše pro pěší provedeny úpravy pro osoby s omezenou schopností pohybu a orientace (dále již „OOSPO“) a také je zde připraveno ukotvení pro označnické autobusové zastávky.

Zastávka ve směru od centra je vybavena dvěma přístřešky a prvky mobiliáře, jako jsou lavičky nebo odpadkový koš. Před křižovatkou Polabská x Krčmářovská, U Zbrojnice je instalován zpomalovací práh, který je v současné době opotřebovaný. Dále tu jsou dva sjezdy, jeden vede k obchodu a druhý vede do výše zmíněné farmy a autoservisu.

Obrázek 8 – Ulice Polabská (zdroj: autor)

Obrázek 9 - Ulice Polabská za zastávkou Miškovice (zdroj: autor)

Obrázek 10 - Ulice Polabská u sjezdu k farmě (zdroj: autor)

Obrázek 11 - Ulice Polabská před křižovatkou Polabská x Zápšká, Kováře Janovského (zdroj: autor)

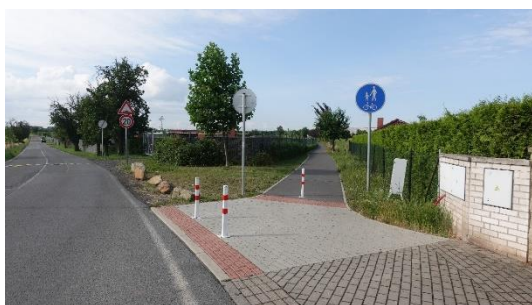
Vjezd do Miškovic je opatřen zpomalovacími prvky, konkrétně malými kruhovými polštáři, které jsou také lehce opotřebované a ztratily původní barvu, před polštáři je obousměrně snížena rychlost na 20 km/h. Před první křižovatkou vede stezka pro chodce a cyklisty společná SDZ C 9a (Obrázek 12). V celém úseku je několik křižovatek, ve směru od centra se jedná o křižovatky:

Obrázek 12 - Cyklostezka u křižovatky ulic Všetatská x Radonická, Na Mýtě (zdroj: autor)

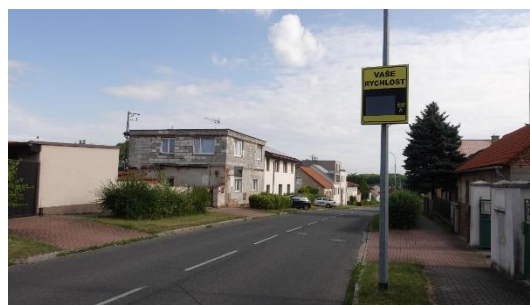
Obrázek 13 - Radar v ulici Všetatská (zdroj: autor)

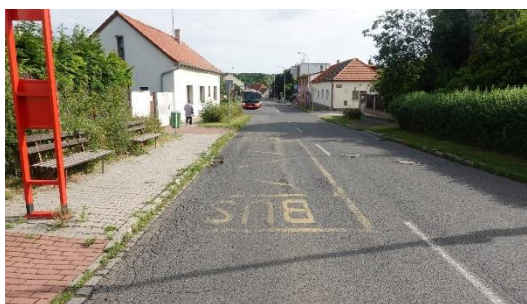
Vybrané úseky ulice Všetatská jsou na fotografiích (Obrázek 12 až 14). Po obou stranách komunikace se také nachází plochy pro pěší a ochrana těchto ploch je po obou stranách tvořena pásy zeleně. Patrné je poměrně velké množství sjezdů k domům po obou stranách komunikace, které jsou stejně jako v ulici Polabská, barevně odlišené od ploch pro pěší. Ulice je také osvětlena lampami veřejného osvětlení. U křižovatky ulic Všetatská x U Zbrojnice je situována autobusová zastávka v jízdním pruhu, ze které jezdí spoje linky 202 ve směru Kbelský pivovar. Vybavení zastávky tvoří označník, dvě lavičky a jeden odpadkový koš.

Obrázek 14 - Zastávka Miškovice v ulici Všetatská (zdroj: autor)

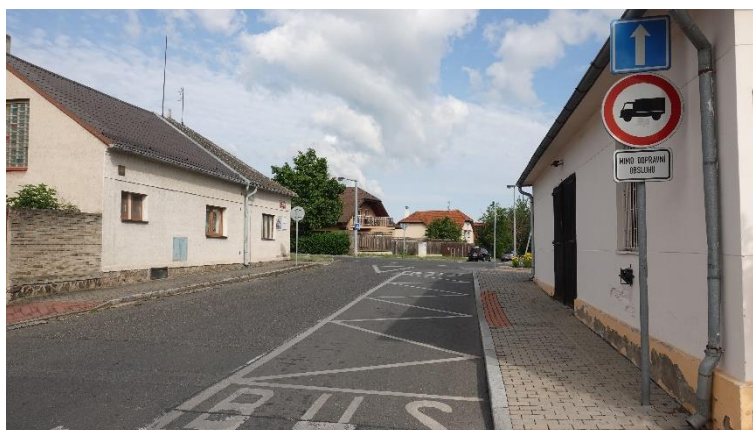
- IP 4b „Jednosměrný provoz“
- B 4 „Zákaz vjezdu nákladních automobilů“
- E 13 „Text, Mimo dopravní obsluhu“

Obrázek 15 - Detail na kombinaci SDZ v ulici U Zbrojnice (zdroj: autor)

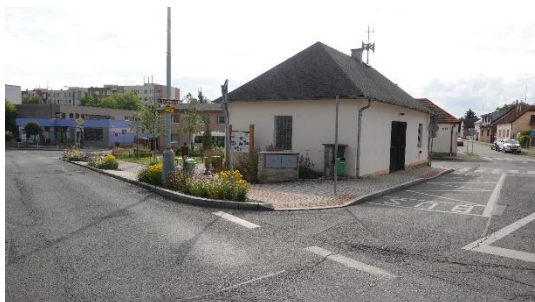
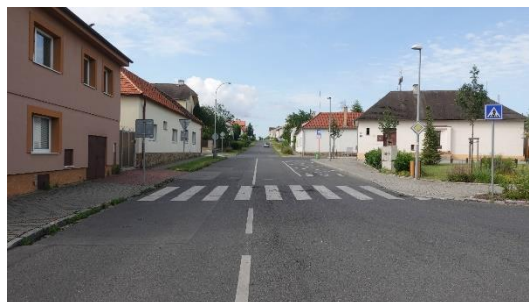
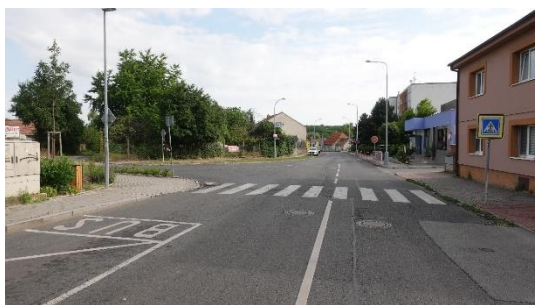
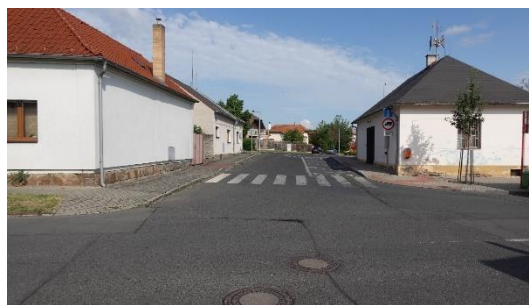
Obrázek 16 - Křižovatka ulic Polabská x U Zbrojnice (zdroj: autor)

Obrázek 17 – Přechod pro chodce v ulici Všetatská ve směru do centra (zdroj: autor)

Obrázek 18 - Přechod pro chodce v ulici Všetatská ve směru od centra (zdroj: autor)

Obrázek 19 - Přechod pro chodce v ulici U Zbrojnice (zdroj: autor)

Další problém identifikovaný v průběhu lokální BI PK byl, že řidič jedoucí po hlavní pozemní komunikaci (ulice Polabská) není vhodně upozorněn na přechod pro chodce na vedlejší pozemní komunikaci, zároveň je mu i výhled na přechod stíněn lavičkami při pohledu z Polabské, dále není adekvátně nasvícen, aby řidiče upozornil na jeho přítomnost. Přechod je navíc v těsné blízkosti za manipulační a konečnou zastávkou a stojící autobus tak snižuje postřehnutelnost chodců, kteří po daném přechodu přechází. Přechod pro chodce na delší straně měří 10 m a je v rozporu s normou, kdy maximální délka přechodu přes dva protisměrné pruhy je 6,5 m (v odůvodněných případech na stávajících přechodech při rekonstrukci 7 m) [4]. Na fotografiích (Obrázek 16 až 19) je zdokumentována celá oblast křižovatky Polabská x Všetatská.

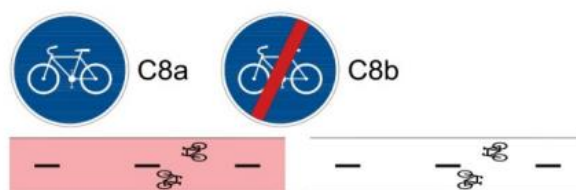
Stezka pro cyklisty (Obrázek 28) je značena pomocí SDZ C 8a a je určena výhradně pro cykloprovoz, může být pojížděna také bruslaři. Provoz na cyklostezce je zpravidla obousměrný. Začátek cyklostezky je značen SDZ C 8a, její konec SDZ C 8b, zároveň je

vyznačena i středová čára a symboly jízdních kol. Šířkové uspořádání cyklostezky měří 1 m pro jeden směr jízdy a nutné je také zohledňovat boční bezpečnostní odstup. [13]

Obrázek 28 - Stezka pro cyklisty obousměrná (zdroj: [13])

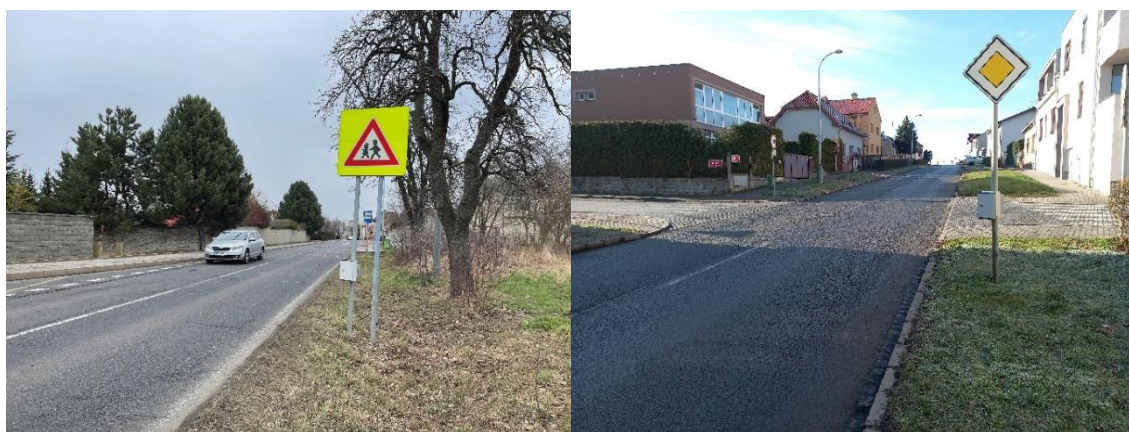
Měření probíhala za účelem zjištění rychlostí a intenzit ve dvou lokalitách Miškovic. První lokalita byla na vjezdu do Miškovic ve směru od centra na ulici Polabská a druhá v ulici Všetatská u křižovatky Všetatská x Zápská. V první lokalitě měření probíhala od 8. 3. 2023 do 15. 3. 2023 a v druhé lokalitě od 16. 3. 2023 do 22. 3. 2023. K měření byl použit radar Sierzega SR4 zapůjčený z Ústavu dopravních systémů.

Obrázek 33 - Umístění radarů v ulicích Polabská (vlevo) a Všetatská (vpravo) (zdroj: autor)

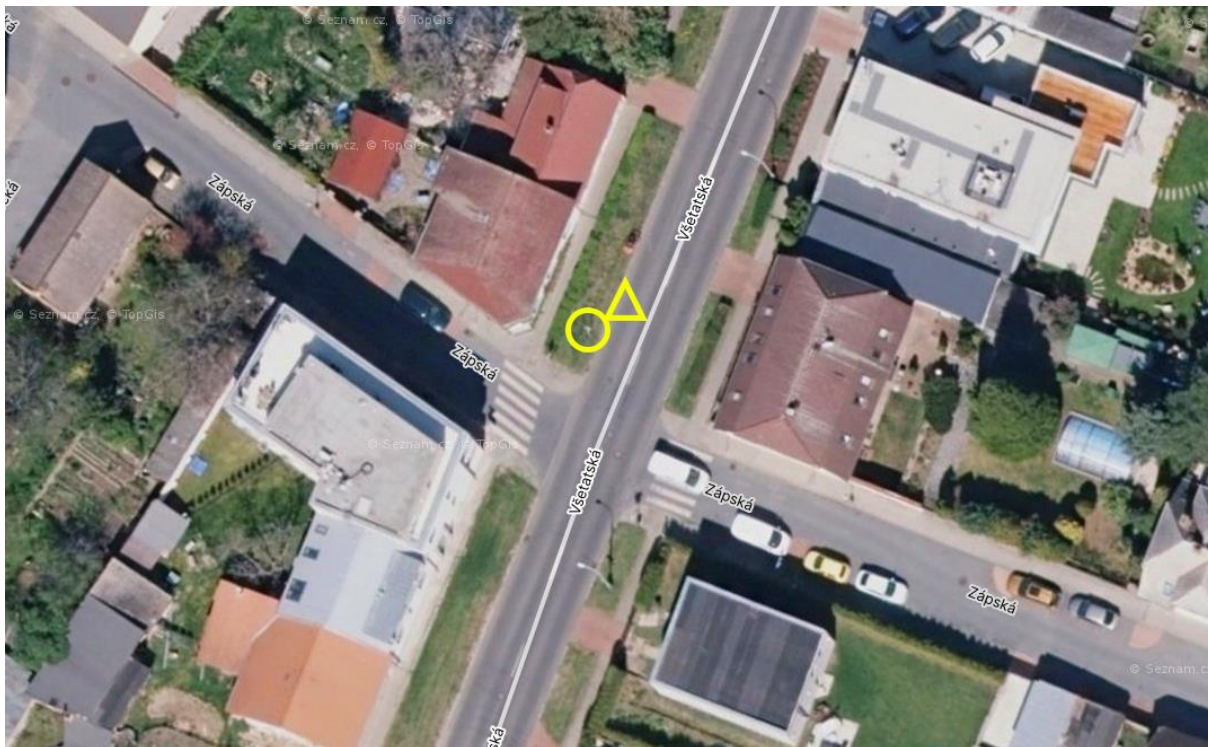
Měření probíhalo v době od čtvrtka 16. 3. 2023 do středy 22. 3. 2023. Radar byl umístěn taktéž na sloupku dopravního značení. Jeho poloha je vyznačena v mapě na Obrázku 29. Na Všetatské ulici bylo naměřeno celkem 9 268 vozidel, z toho na vjezdu 4 777 vozidel a na výjezdu 4 491 vozidel. Data pro první a poslední den měření jsou stejně jako u dat z ulice Polabské zatížena tím, že měření začalo v průběhu dne a nejsou zde zachyceny zbytné hodiny v rámci těchto dní. Měření první den bylo zahájeno v půl deváté a poslední den bylo ukončeno ráno, krátce po čtvrt na deset. Stejně jako u prvního měření radar zabíral oba směry, tedy směr od řešené křižovatky Polabská x Všetatská a zároveň i protisměr. Poloha radaru byla zvolena s ohledem na to, že ulice Všetatská vede z kopce dolů, který řidiče svádí k překračování povolené rychlosti. Na následujících grafech

Obrázek 38 - Umístění radaru v ulici Všetatská (zdroj: [1], autor)

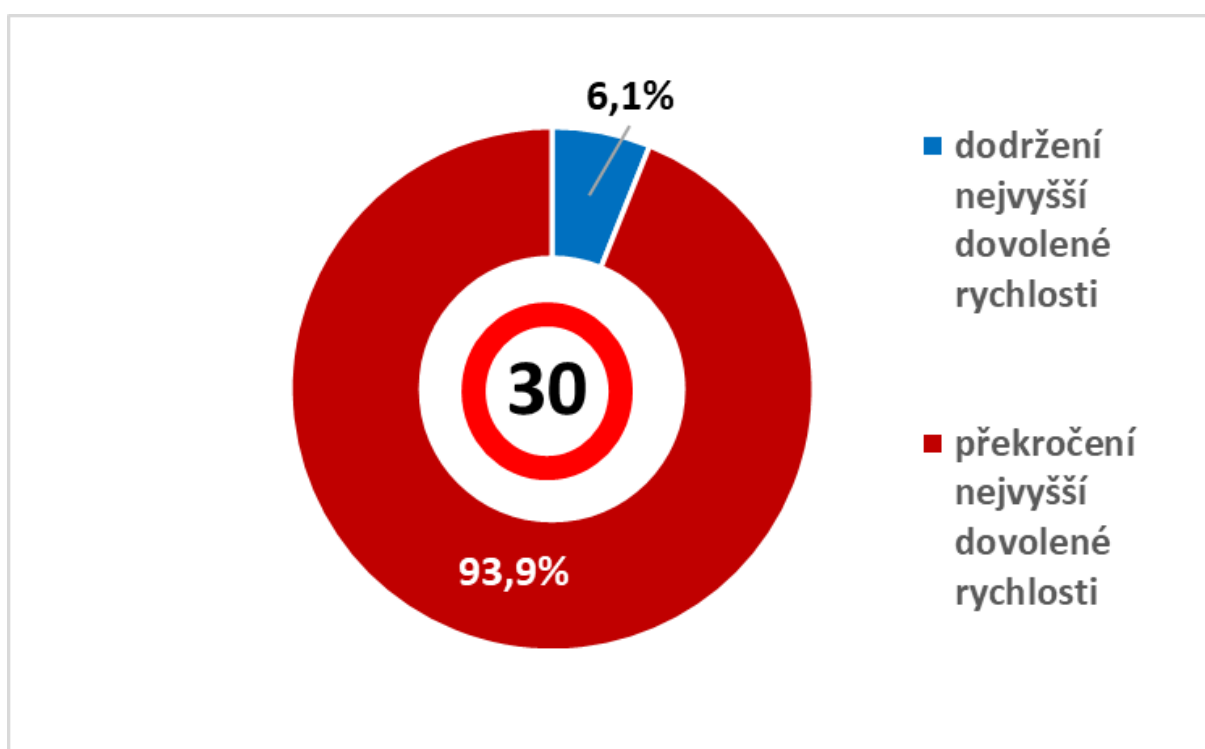
V tomto případě byla rychlost  $v_{85}$  stanovena na rychlost 60 km/h, tudíž řidiči zde jezdí vyšší rychlostí, než je dovoleno. Průměrná rychlost vozidel na vjezdu do Miškovic v ulici Polabská byla 50,3 km/h.

Obrázek 44 - Graf překračování rychlosti v ulici Polabská na vjezdu do Miškovic (zdroj: autor)

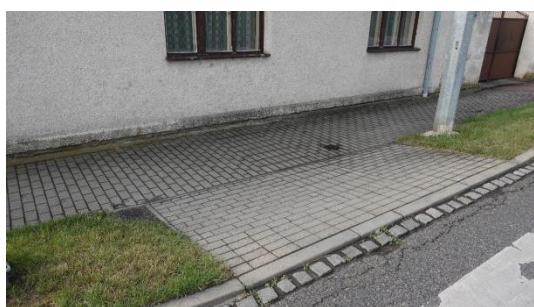
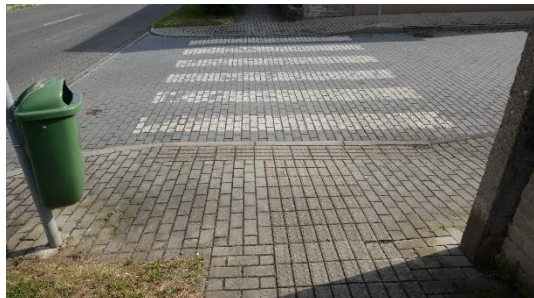
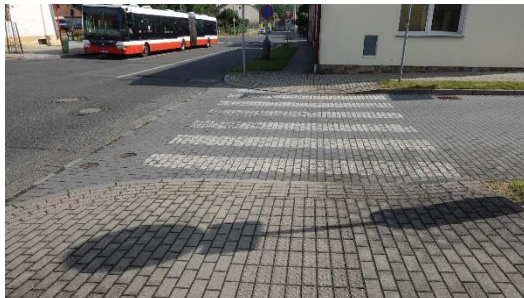
Závažnost rizika: Nízké, Náročnost realizace: Jednoduché řešení

Jako první deficit bylo vybráno neadekvátní provedení prvků pro OOSPO, konkrétně absence barevného zvýraznění prvků pro OOSPO (Obrázek 48 až 51). Toto neadekvátní provedení prvků snižuje jejich barevnou rozlišitelnost pro slabozraké osoby, kterým barevné zvýraznění napomáhá při orientaci a rozlišení jednotlivých míst na plochách pro pěší.

Obrázek 48 - Absence barevného zvýraznění prvků OOSPO na přechodu v ulici Polabská (zdroj: autor)

Obrázek 50 - Absence barevného zvýraznění prvků OOSPO na přechodu v ulici Zápšká (zdroj: autor)

Obrázek 51 - Absence barevného zvýraznění prvků OOSPO na přechodu v ulici U Zbrojnice (zdroj: autor)

Doporučení nápravných opatření je v tomto případě realizace provedení prvků OOSPO v souladu s Vyhláškou č. 398/2009 Sb. o obecných technických požadavcích zabezpečujících bezbariérové užívání staveb [21].

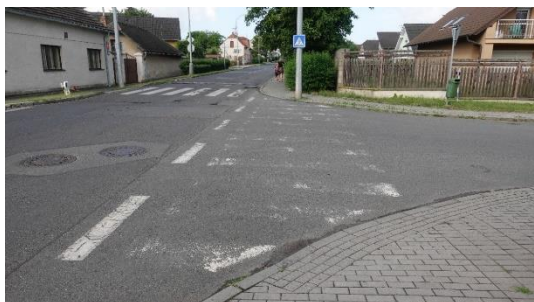
Deficit, který se objevuje v celých Miškovcích je opotřebenění nebo absence VDZ V 2a „Podélná čára přerušovaná“, V 2b „Podélná čára přerušovaná“, V 4 „Vodící čára“, VDZ V 7 „Přechod pro chodce“, V 11a „Zastávka autobusu nebo trolejbusu. Absence či opotřebenění VDZ může způsobit nedostatečné usměrnění dopravních proudů na komunikaci, kdy řidiči nemají přesně daný prostor svého jízdního pruhu a současně je i snižována postřehnutelnost významných míst jako jsou přechody pro chodce či autobusové zastávky.

Obrázek 52 - Opatřebované VDZ V 7 v ulici Krčmářovská (zdroj: autor)

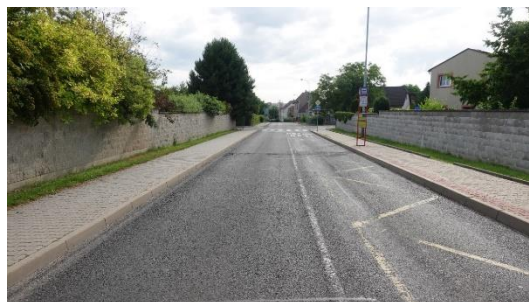
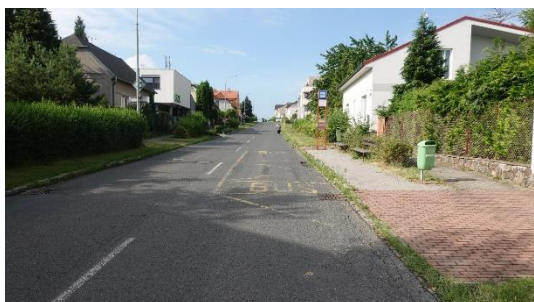
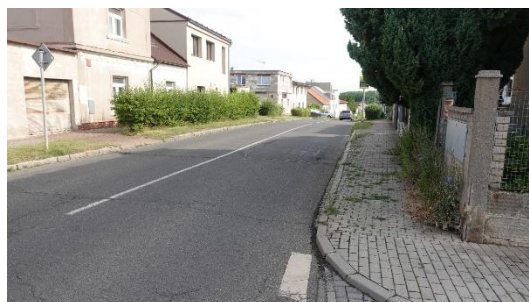
Obrázek 53 - Opatřebované VDZ V 1a, V 11a, absence VDZ V 4 v ulici Polabská (zdroj: autor)

Obrázek 54 - Opatřebované VDZ V 2a, V 11a, V 12a, absence VDZ V 4 v ulici Všetatská (zdroj: autor)

Obrázek 55 - Absence VDZ V 4 v ulici Všetatská (zdroj: autor)

Jako náprava je doporučeno realizovat nové VDZ a obnovit stávající VDZ dle příslušných TP [10].

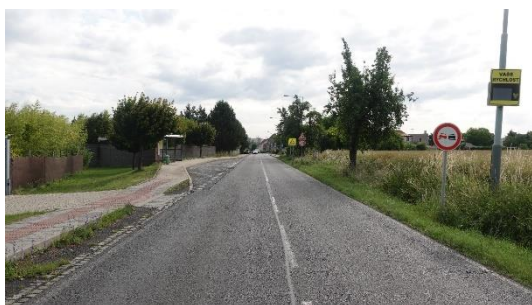
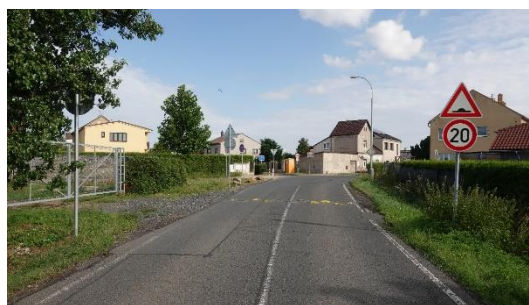
Na ulici Polabská se nenachází žádná změna charakteru komunikace (Obrázek 56 a 57), nenachází se zde žádné fyzické nebo psychologické prvky zklidnění dopravy. Prvky fyzické jsou takové prvky, které nutí řidiče upravit svoji rychlost pomocí např. zpomalovacích prahů, zvýšených ploch nebo miniokružní křižovatky. Prvky psychologické

Řidiče zde nic nenutí snížit rychlost, a tudíž ve vyšších rychlostech vjíždí do intravilánu. Vyšší rychlosti mohou mít negativní vliv na interakci vozidel s chodci či cyklisty, zejména na přechodech pro chodce. Na vjezdu je sice radar na měření rychlosti a lokální snížení rychlosti na 30 km/h kvůli přechodu, ale z měření rychlostí vychází, že tato rychlost je často překračována.

V ulici Všetatská jsou prvky fyzického zklidnění dopravy, konkrétně dříve zmíněné opotřebované malé kruhové zpomalovací polštáře. Za křižovatkou umístěný radar na měření rychlosti má jen informativní charakter a řidiči ukazuje pouze jeho rychlost a nijak netrestá za překračování limitu. I data z měření rychlostí potvrzují, že řidiči překračují nejvyšší dovolenou rychlost.

Obrázek 56 - Vjezd do Miškovic, ulice Polabská (zdroj: autor)

Obrázek 57 - Vjezd do Miškovic, ulice Všetatská (zdroj: autor)

Obecně lze formulovat jako doporučení nápravných opatření realizaci výše zmíněných fyzických, psychologických nebo fyzickopsychologických prvků zklidnění dopravy.

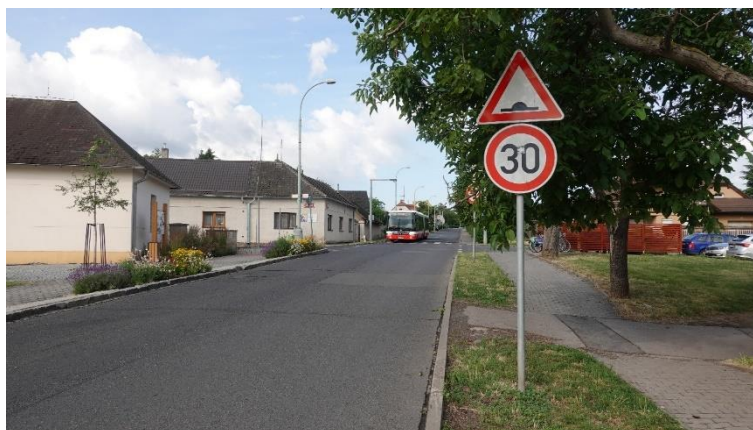
Obrázek 58 - Bodový deficit č. 1 (zdroj: autor)

Kombinace SDZ A 7b „Pozor, zpomalovací práh“ a B 20a „Nejvyšší dovolená rychlost“ je neadekvátně umístěna. Platnost SDZ B 20a „Nejvyšší dovolená rychlost“ zruší křižovatka.

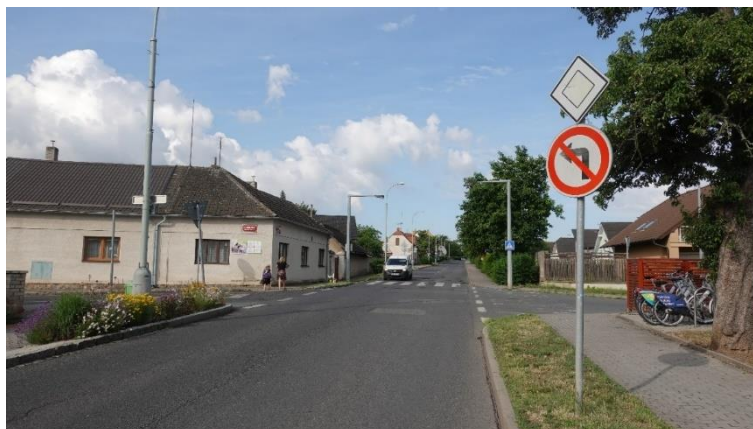
Obrázek 59 - Bodový deficit č. 2 (zdroj: autor)

kolmo ke směru provozu. Kombinací těchto dvou deficitů se stává pro řidiče SDZ hůře rozpoznatelné a při zhoršené viditelnosti může snadno dojít k jeho přehlédnutí.

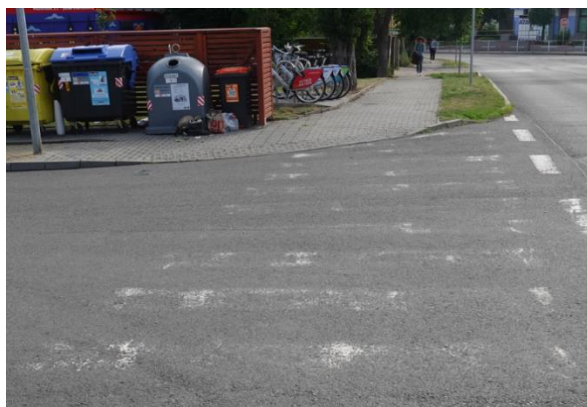
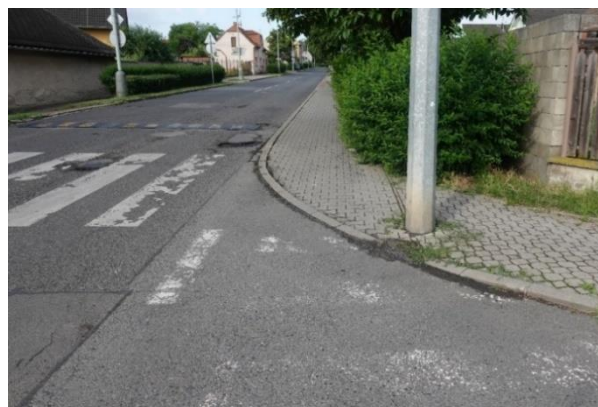
**Závažnost rizika:** Střední, **Náročnost realizace:** Složitě řešení

V místě přechodu pro chodce na pravé straně z pohledu ve směru do centra zcela chybí prvky pro OOSPO. Zároveň se na tomto místě stýkají dva přechody pro chodce. Druhým deficitem je neadekvátní provedení prvků pro OOSPO. Jejich současné provedení navádí osoby na přechod mimo jeho aktuální vyznačení na vozovce. Hrozí vstup do vozovky už před vyznačeným přechodem, kdy řidič nemusí tento dřívější vstup očekávat. Třetím deficitem je délka přechodu, která dle normy ČSN 73 6110/Z1 [4] má být maximálně 6,5 m (v případě rekonstrukcí 7 m), v tomto případě je délka přechodu na delší straně přes 14 m. Přechod postrádá vodící pás umožňující převést osoby z jedné strany na druhou.

Obrázek 60 - Neadekvátní provedení prvků pro OOSPO (zdroj: autor)

Obrázek 61 - Absence prvků pro OOSPO (zdroj: autor)

**Doporučení k nápravě:** Vhodné vytvořit adekvátní podmínky pro pěší dle ČSN 73 6110/Z1 [4] a zároveň posunout přechod na vedlejší pozemní komunikaci dále od hrany křižovatky.

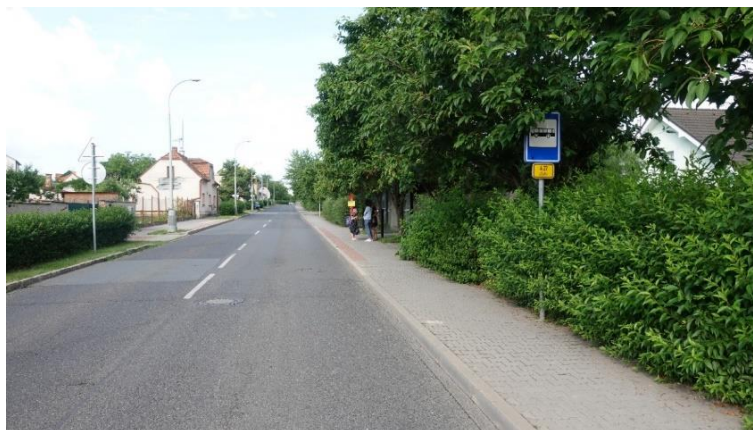
Obrázek 62 - Bodový deficit č. 4 (zdroj: autor)

SDZ IJ 4b „Označnick zastávky“ a IJ 4c „Zastávka autobus“ je zakryto zelení, která částečně snižuje postřehnutelnost těchto SDZ.

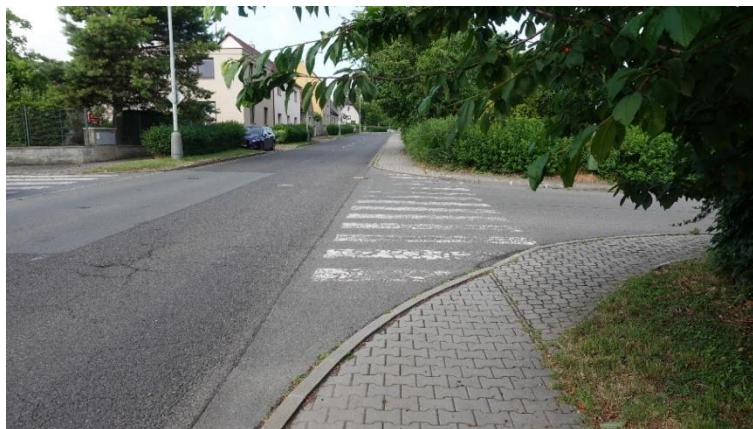
Obrázek 63 - Bodový deficit č. 5 (zdroj: autor)

Na přístupové ploše k přechodu pro chodce, který leží na vedlejší pozemní komunikaci, zcela chybí prvky pro OOSPO. Současně je přechod pro chodce umístěn těsně k hraně křižovatky, což řidiče připojujícího se z vedlejší pozemní komunikace nutí řešit dvě situace zároveň – případný pohyb chodce po přechodu a připojování na hlavní pozemní komunikaci s navazujícím dáváním přednosti v jízdě vozidlům na hlavní komunikaci. Druhým deficitem je délka přechodu, která dle normy ČSN 73 6110/Z1 [4] má být maximálně 6,5 m (v případě rekonstrukcí 7 m), v tomto případě je délka přechodu na jeho delší straně přes 14 m. Přechod postrádá vodící pás, který by převedl osoby z jedné strany na druhou.

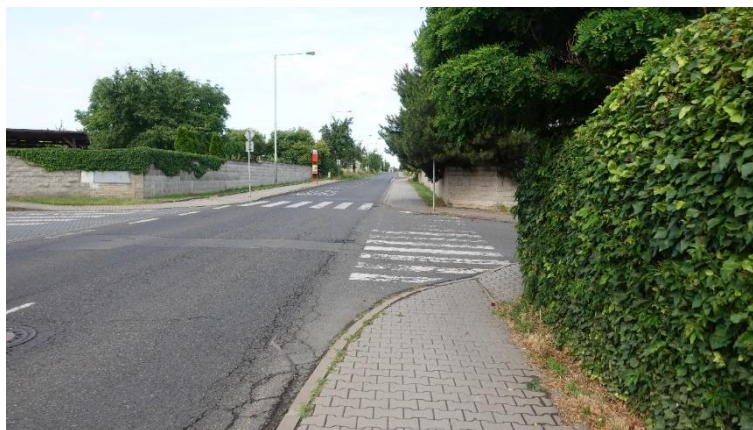
Obrázek 64 - Bodový deficit č. 6 (zdroj: autor)

zasahuje do přechodu na hlavní pozemní komunikaci a zároveň se zase nachází na hraně křižovatky, což sice zaručuje přímočarost cesty chodců, ale z pohledu řidičů vytváří dvě potenciální situace, které musí řešit – případný pohyb chodců po přechodu a připojování se na hlavní pozemní komunikaci a s tím související dávání přednosti v jízdě. Třetím deficitem je délka přechodu, která dle normy ČSN 73 6110/Z1 [4] má být maximálně 6,5 m (v případě rekonstrukcí 7 m), v tomto případě je délka přechodu na jeho delší straně přes 14 m. Přechod postrádá vodící pás, který by převedl osoby z jedné strany na druhou.

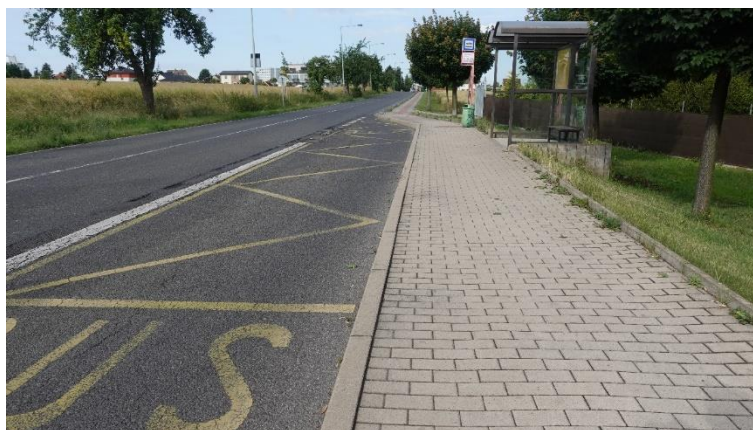
Obrázek65 - Bodový deficit č. 7 (zdroj: autor)

**Závažnost rizika:** Nízká, **náročnost realizace:** Složitě řešení

Na zastávce VHD chybí kontrastní pás sloužící pro zvýraznění nástupní hrany a oddělení ploch pro pěší od vozovky. Kontrastní pás navazuje na signální pás, který slouží k navedení OOSPO k prvním dveřím autobusu.

Doporučení k nápravě: Vytvoření adekvátních podmínek pro pěší dle ČSN 73 6110/Z1 [4].

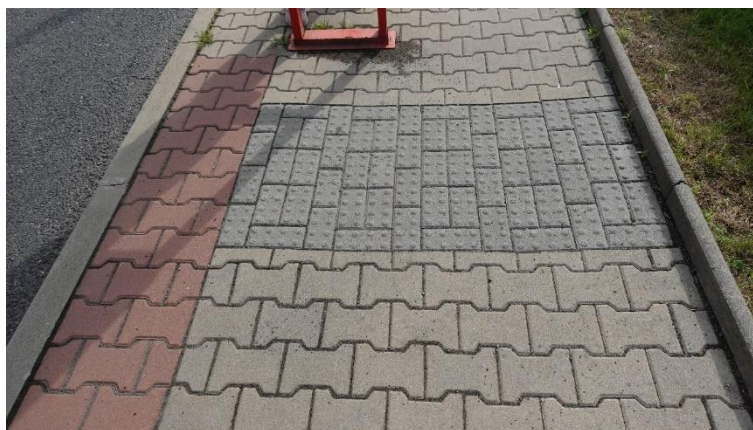
Obrázek66 - Bodový deficit č. 8 (zdroj: autor)

Na zastávce VHD Radonická ve směru z centra je neadekvátně proveden signální pás, který není barevně odlišen od ostatních ploch pro pěší.

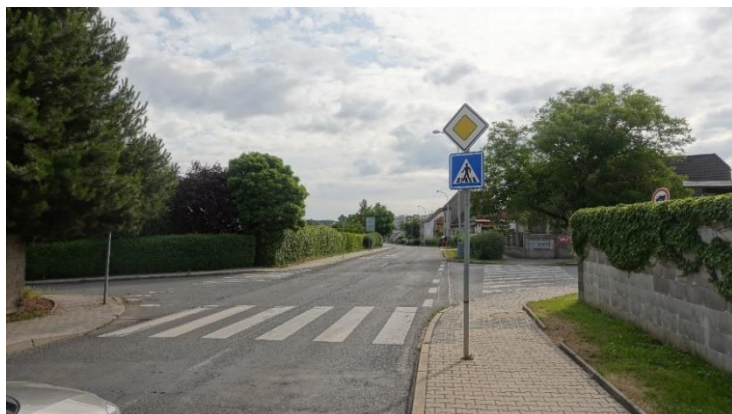
Obrázek 67 - Bodový deficit č. 9 (zdroj: autor)

Závažnost rizika: Nízká, Náročnost realizace: Administrativní řešení

Na jeden sloupek je nepřípustné umístit společně SDZ P 2 „Hlavní pozemní komunikace“ a IP 6 „Přechod pro chodce“ [9].

**Doporučení k nápravě:** Náprava provedení SDZ, separace SDZ. V navrhovaném stavu dojde ke zrušení přechodu na současném místě a jeho posunutí blíže k nově navržené poloze zastávky Radonická. Tudíž je vhodné SDZ IP 6 „Přechod pro chodce“ zde odstranit a následně využít jako SDZ pro nově navržený přechod.

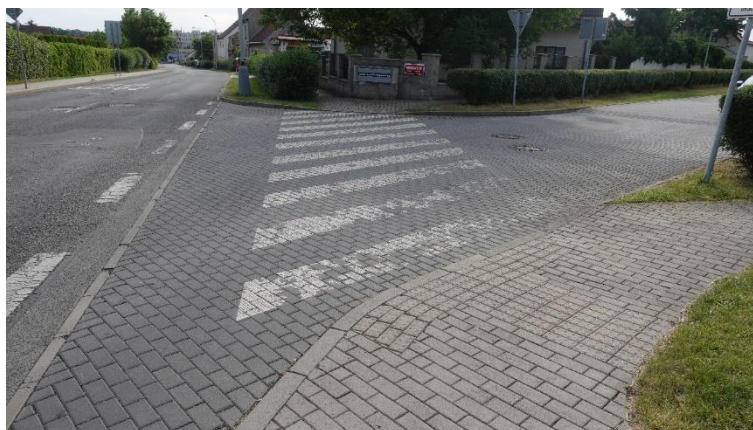
Obrázek 68 - Bodový deficit č. 10 (zdroj: autor)

**Závažnost rizika:** Střední, **Náročnost realizace:** Složitě řešení

První z deficitů je neadekvátní provedení prvků pro OOSPO. Jejich současné provedení navádí osoby na přechod mimo jeho osu a hrozí jejich vstup do vozovky mimo vyznačený přechod. Tento deficit se týká obou stran přechodu. Zároveň ani varovný pás není proveden v adekvátní šířce, aby pokryl celou šířku přechodu. Tento nedostatek je společný pro obě strany přechodu. Současně signální pás nenavazuje na přirozenou vodící linii, v místě jeho napojení není vybudována vyvýšená obruba. Druhým deficitem je délka přechodu, která dle normy ČSN 73 6110/Z1 [4] má být maximálně 6,5 m (v případě rekonstrukcí 7 m), v tomto případě je délka přechodu na jeho delší straně přes 14 m. Přechod postrádá vodící pás, který by převedl osoby z jedné strany na druhou.

Doporučení k nápravě: Vytvoření adekvátních podmínek pro pěší dle ČSN 73 6110/Z1 [4].

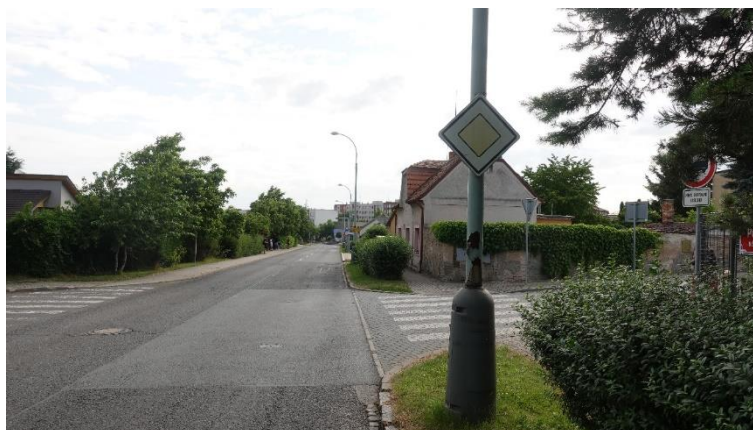
Obrázek 69 - Bodový deficit č. 11 (zdroj: autor)

Závažnost rizika: Nízká, Náročnost realizace: Jednoduché řešení

SDZ P 2 „Hlavní pozemní komunikace“ je vybledlé, a tím je snížena jeho postřehnutelnost.

Doporučení k nápravě: Provést opravu SDZ – vybledlé SDZ vyměnit za nové.

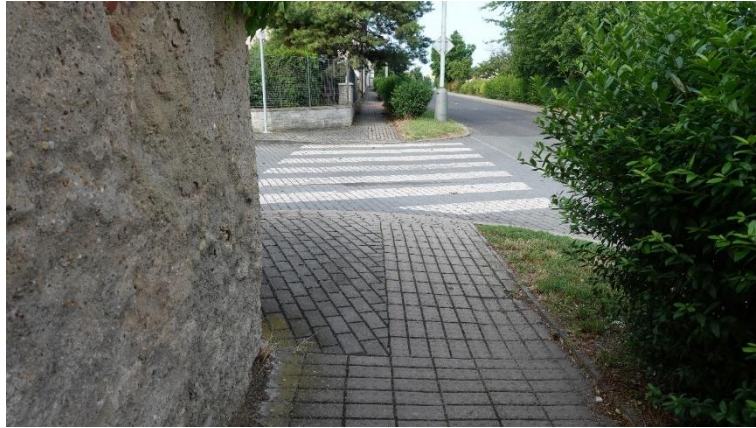
Obrázek 70 - Bodový deficit č. 12 (zdroj: autor)

Závažnost rizika: Střední, Náročnost realizace: Administrativní řešení

Varovný pás není proveden v celé šířce přechodu pro chodce zejména kvůli přilehlé zeleni.

Doporučení k nápravě: Vytvoření adekvátních podmínek pro pěší dle ČSN 73 6110/Z1 [4].

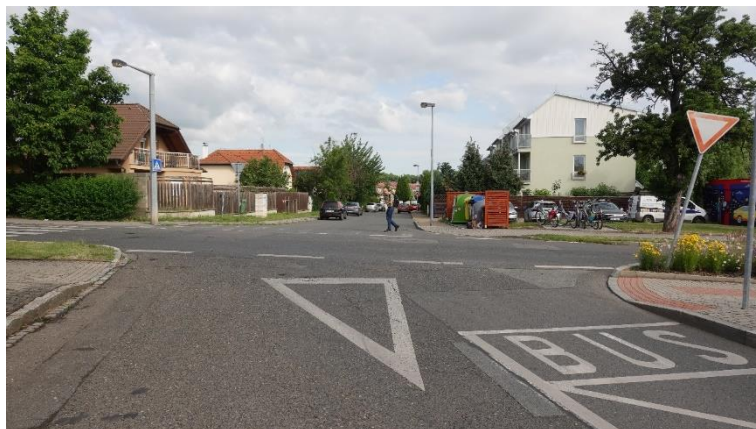
Obrázek 71 - Bodový deficit č. 13 (zdroj: autor)

Závažnost rizika: Nízká, Náročnost realizace: Jednoduché řešení

V ulici U Zbrojnice je SDZ P 4 „Dej přednost v jízdě“ vychýlené a částečně vybledlé.

Doporučení k nápravě: Provést opravu SDZ – vybledlé SDZ vyměnit za nové.

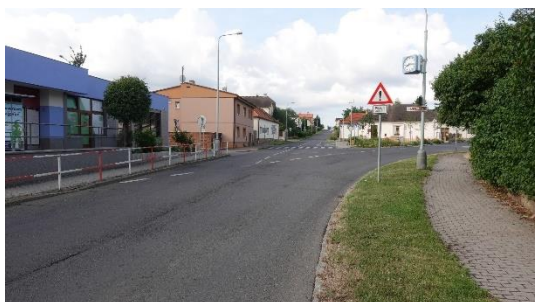
Křižovatka ulic Polabská x Všetatská v sobě skrývá několik dopravně bezpečnostních deficitů. První je neadekvátní úhel křížení, jelikož vhodný úhel křížení má být v rozmezí  $90^\circ \pm 15^\circ$  [8]. V současné době je úhel křížení na předemětné křižovatce  $35^\circ$ , zároveň aktuální vyznačení VDZ v křižovatce napomáhá k připojování pod neadekvátním úhlem. Druhým deficitem je rozlehlost křižovatky, kdy v ní nejsou jednoznačně definovány trajektorie vozidel, primárně kvůli pohybu autobusů, který vyžaduje větší prostor než automobily. Z dostupných ortofotomap je vidět, jak je předemětná křižovatka pojížděna podle míry znečištění vozovky. Je na nich viditelné, že prostřední část křižovatky je pojížděna velmi málo v porovnání s ostatními plochami.

Obrázek 72 - Křižovatka Polabská x Všetatská ve směru do centra  
(zdroj: autor)

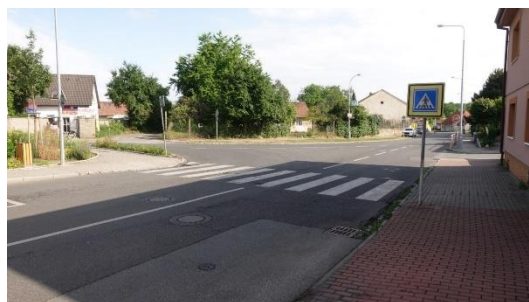
Obrázek 73 - Křižovatka Polabská x Všetatská ve směru z centra  
(zdroj: autor)

**Doporučení k nápravě:** Stavební úprava křižovatky, včetně dopravního značení.

V rámci navrhovaného stavu dojde k odstranění problému s neadekvátním úhlem křížení, kdy je navrženo zjednosměrnění křižovatky, bude zcela vyloučeno připojení se z vedlejší pozemní komunikace na hlavní komunikaci. Připojení se z ulice Všetatská na ulici Polabskou bude vedeno ulicí U Zbrojnice. V křižovatce vznikne plocha pro pěší a cyklisty, která navazuje na současnou plochu pro pěší, která je viditelná na Obrázku 72.

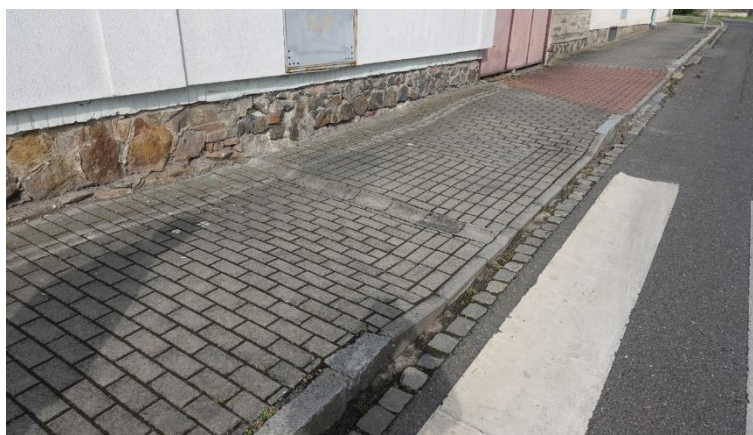
Obrázek 74 - Bodový deficit č. 1 (zdroj: autor)

**Závažnost rizika:** Střední, **Náročnost realizace:** Administrativní řešení

Absence varovného pásu v celé šířce přechodu s potřebnými přesahy na obou stranách z důvodu snížení obruby, kde zároveň do varovného pásu zasahuje žlábek na odtok vody a tento varovný pás přerušuje a současně tvoří nepředvídatelnou překážku pro OOSPO. Provedení signálního pásu na pravé straně směřuje mimo osu přechodu.

**Doporučení k nápravě:** Vytvoření adekvátních podmínek pro pěší dle ČSN 73 6110/Z1 [4].

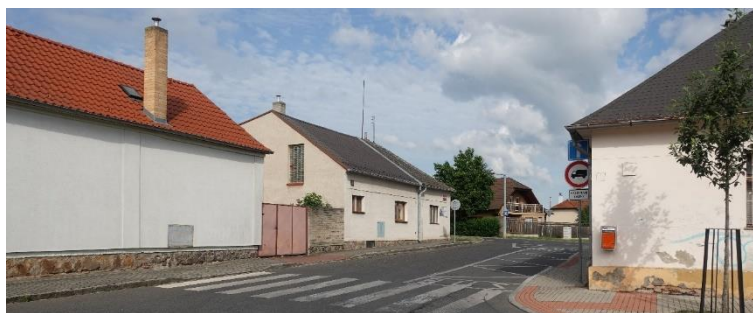
Obrázek 75 - Bodový deficit č. 2 (zdroj: autor)

**Závažnost rizika:** Nízká, **Náročnost realizace:** Jednoduché řešení

V současné době VDZ V 11a „Zastávka autobusu nebo trolejbusu“ neplní svoji dřívější funkci, kdy bylo součástí nástupní zastávky Miškovice pro autobusy směr centrum. VDZ 11a „Zastávka autobusu nebo trolejbusu“ není doplněno o žádné SDZ kurčení zastávky VHD a svým provedením zasahuje do VDZ přechodu.

Doporučení k nápravě: Odstranění VDZ 11a „Zastávka autobusu nebo trolejbusu“.

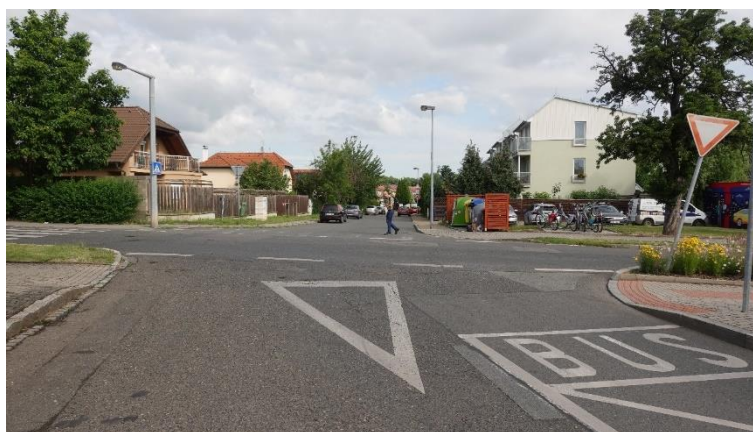
Obrázek 76 - Bodový deficit č. 3 (zdroj: autor)

Současné provedení prvků pro OOSPO na levé straně značí přechod pro chodce, ale provedení prvků pro OOSPO na pravé straně značí místo pro přecházení. Toto vyznačení může být pro osoby matoucí, nejednoznačné a současně snižuje intuitivnost jejich pohybu v daném prostoru.

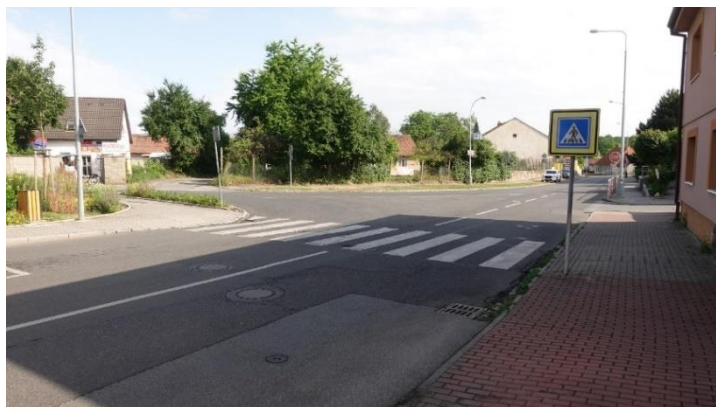
Obrázek 77 - Bodový deficit č. 1 (zdroj: autor)

Prvním deficitem je délka přechodu, která dle normy ČSN 73 6110/Z1 [4] má být maximálně 6,5 m (v případě rekonstrukcí 7 m), v tomto případě je přechod 10 m dlouhý. Dalším deficitem je rizikové umístění přechodu, který je v blízkosti křižovatky a ve směru odbočení doprava z hlavní komunikace není řidič na tento přechod upozorněn a může docházet k rizikovému průpletu mezi chodci a řidiči. Ve směru do centra je identifikováno riziko náhlého vstupu pěších do prostoru přechodu pro chodce zpoza autobusu, kdy jsou chodci z pohledu řidiče zcela schováni za autobus.

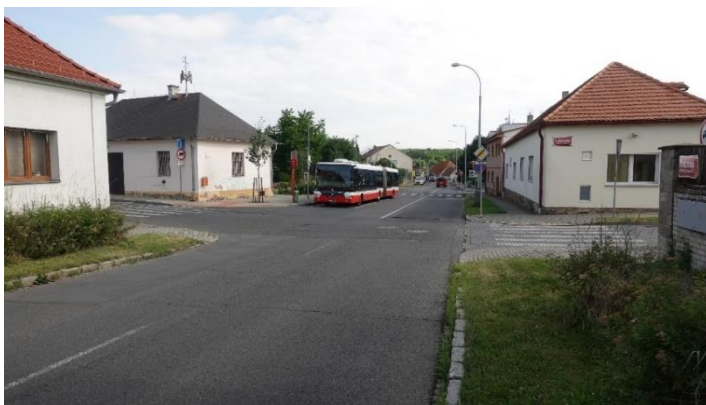
Obrázek 78 - Bodový deficit č. 2 (zdroj: autor)

V celém prostoru křižovatky chybí VDZ V 2b „Podélná čára přerušovaná“. Ve směru od centra je umístěno SDZ P 2 „Hlavní pozemní komunikace“ ve vzdálenosti 35 m od hrany křižovatky, kdy má být správně umístěno dle TP 65 ve vzdálenosti 25 m od křižovatky.

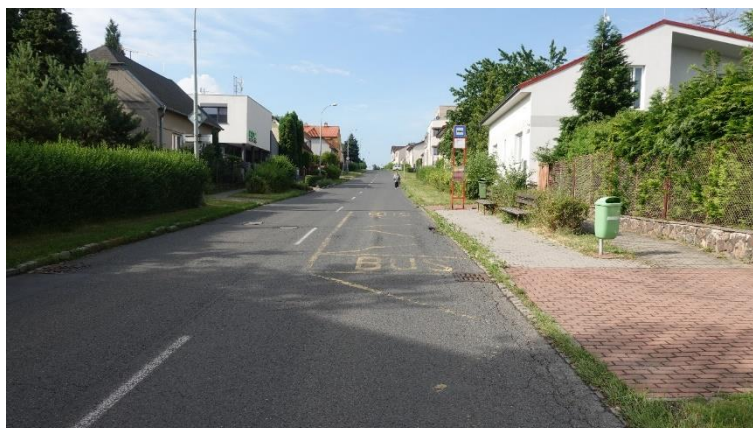
Obrázek 79 - Bodový deficit č. 3 (zdroj: autor)

**Závažnost rizika:** Střední, **Náročnost realizace:** Složitě řešení

Prvním deficitem je opotřebované VDZ V 11a „Zastávka autobusu nebo trolejbusu“, V 12a „Žlutá klikatá čára“. Druhým deficitem je neadekvátně vyvýšená nástupní hrana, kdy nástupní hrana není ve výšce 0,12 až 0,20 m nad vozovkou. Poslední deficit, který byl na zastávce Miškovice ve směru do Kbel nalezen, je absence jakýchkoliv prvků pro OOSPO. Chybí zde kontrastní pás, signální pás u označnicku zastávky a jakékoliv navedení daných osob na přirozenou vodící linii.

Doporučení k nápravě: Vytvoření bezpečného stání pro VHD.

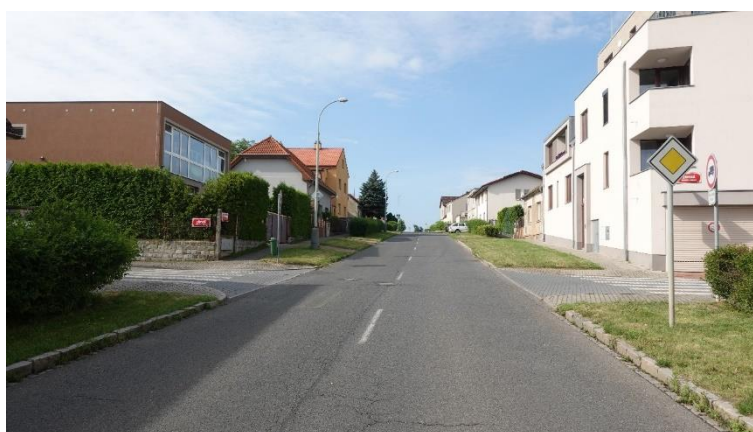
Obrázek 80 - Bodový deficit č. 4 (zdroj: autor)

V předmětné křižovatce ulic Všetatská x Zápská zcela chybí VDZ V 2b „Podélná čára přerušovaná“ na vedlejších ramenech křižovatky a současně provedení VDZ v prostoru křižovatky odpovídá spíše VDZ V 2a „Podélná čára přerušovaná“, než VDZ V 2b „Podélná čára přerušovaná“, které má být používáno v prostoru křižovatek.

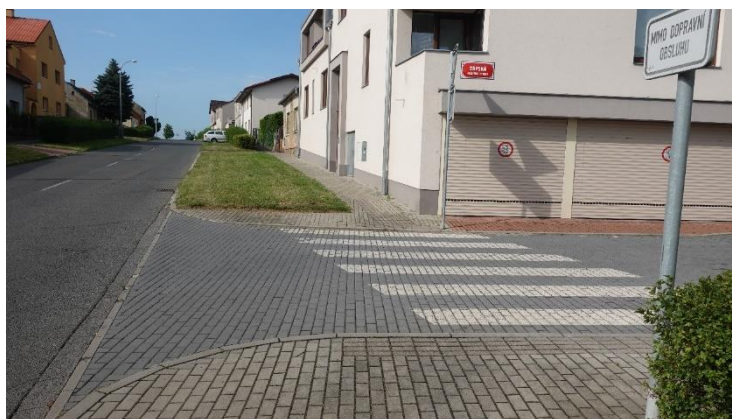
Obrázek 81 - Bodový deficit č. 5 (zdroj: autor)

**Závažnost rizika:** Nízká, **Náročnost realizace:** Administrativní řešení

Na levé straně přechodu pro chodce není signální pás napojen na přirozenou vodící linii. Absence napojení signálního pásu na přirozenou vodící linii znamená, že OOSPO nejsou jednoznačně navedeny na vodící linii, což může mít za důsledek jejich ztrátu orientace v místě. Nenapojení těchto dvou prvků sice není tak znatelné, ovšem je vhodné na problém upozornit i s ohledem na to, že průčelí domu, které zde tvoří přirozenou vodící linii, je velmi členité a může hrozit nežádoucí kolize.

**Doporučení k nápravě:** Vytvoření adekvátních podmínek pro pěší dle ČSN 73 6110/Z1 [4].

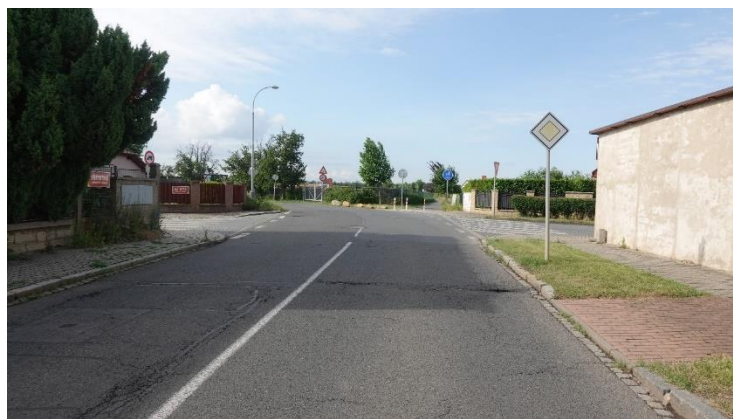
Obrázek 82 - Bodový deficit č. 6 (zdroj: autor)

**Závažnost rizika:** Nízká, **Náročnost realizace:** Administrativní řešení

V předmětné křižovatce Všetatská x Radonická, Na Mýtě je neadekvátně provedeno VDZ. V křižovatce má být vyznačeno VDZ V 2b „Podélná čára přerušovaná“. Současně SDZ P 2 „Hlavní pozemní komunikace“ je v obou směrech vybledlé.

**Doporučení k nápravě:** Náprava provedení VDZ a současně oprava SDZ.

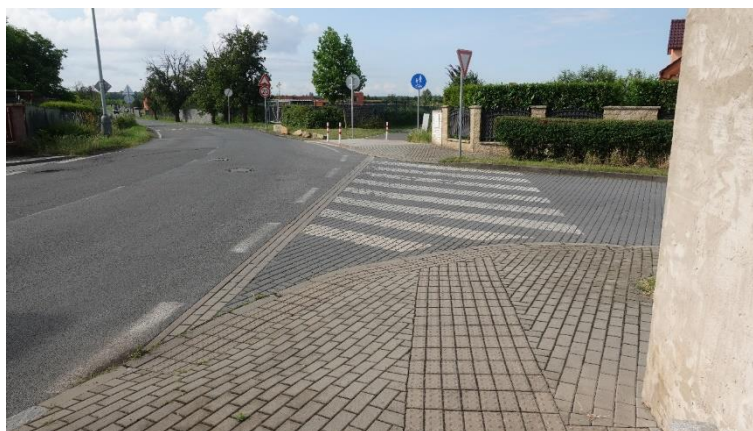
Obrázek 83 - Bodový deficit č. 7 (zdroj: autor)

**Závažnost rizika:** Střední, **Náročnost realizace:** Složitě řešení

První z deficitů kromě toho, že prvky pro OOSPO jsou provedeny v nekontrastní barvě, je neadekvátní provedení OOSPO prvků. Jejich současné provedení navádí osoby se sníženou schopností pohybu a orientace na přechod mimo jeho osu a hrozí jejich vstup do vozovky mimo vyznačený přechod. Tento deficit se nachází na obou stranách přechodu. Dalším deficitem je délka přechodu pro chodce, která dle normy ČSN 73 6110/Z1 [4] má být maximálně 6,5 m (v případě rekonstrukcí 7 m), v tomto případě je přechod 9 m dlouhý z důvodu jeho šikmého vedení přes komunikaci.

**Doporučení k nápravě:** Vytvoření adekvátních podmínek pro pěší dle ČSN 73 6110/Z1 [4].

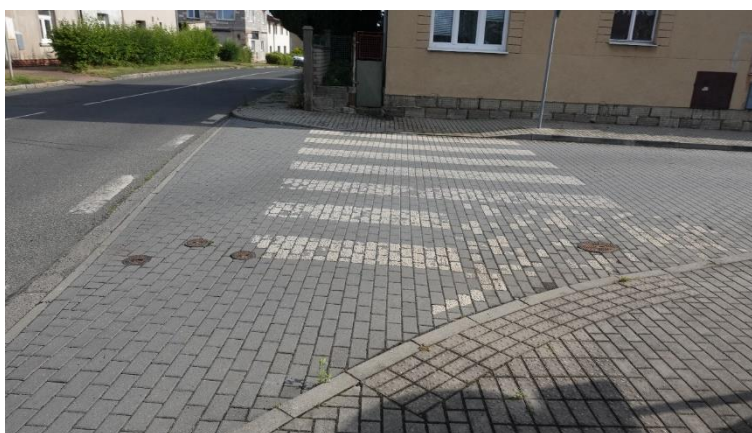
Obrázek 84 - Bodový deficit č. 8 (zdroj: autor)

**Závažnost rizika:** Střední, **Náročnost realizace:** Složitě řešení

Na obou stranách přechodu není varovný pás adekvátně prodloužen kvůli snížené obrubě. Druhým deficitem je délka přechodu pro chodce, která dle normy ČSN 73 6110/Z1 [4] má být maximálně 6,5 m (v případě rekonstrukcí 7 m), v tomto případě je přechod 9 m dlouhý.

**Doporučení k nápravě:** Vytvoření adekvátních podmínek pro pěší dle ČSN 73 6110/Z1 [4].

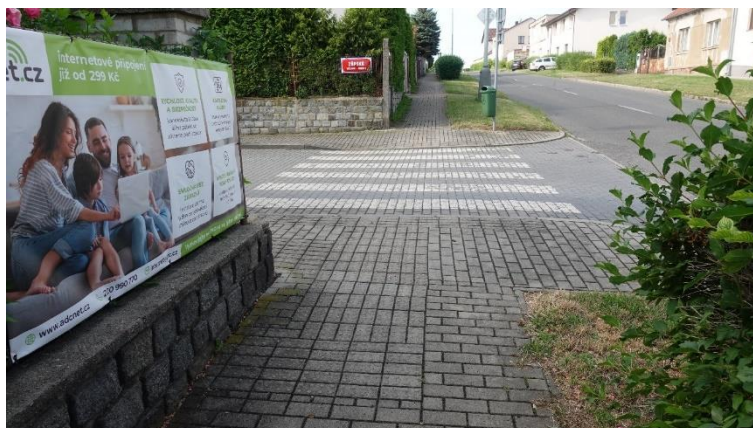
Obrázek 85 - Bodový deficit č. 9 (zdroj: autor)

**Závažnost rizika:** Střední, **Náročnost realizace:** Administrativní řešení

Na pravé straně není proveden varovný pás v celé šířce přechodu i s přesahem pro sníženou obrubu. Na levé straně není přerušen signální pás v místě křížení těchto pásů.

Doporučení k nápravě: Vytvoření adekvátních podmínek pro pěší dle ČSN 73 6110/Z1 [4].

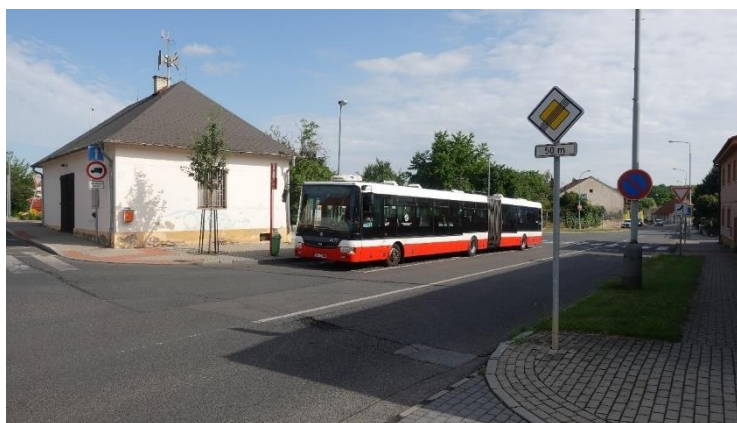
Obrázek 86 - Bodový deficit č. 10 (zdroj: autor)

Závažnost rizika: Nízká, Náročnost realizace: Administrativní řešení

Mezi SDZ P 3 „Konec hlavní pozemní komunikace“, E 3a „Vzdálenost“ a B 29 „Zákaz stání“ není dodržen rozestup.

Doporučení k nápravě: Náprava provedení SDZ.

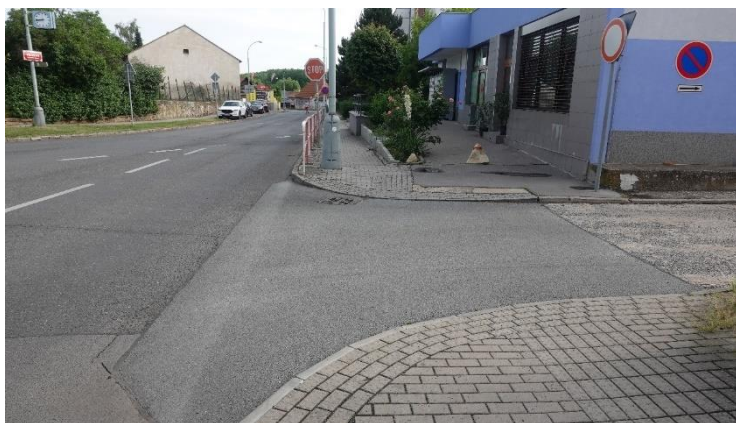
Obrázek 87 - Bodový deficit č. 11 (zdroj: autor)

**Závažnost rizika:** Střední, **Náročnost realizace:** Administrativní řešení

Provedení prvků pro OOSPO odpovídá přechodu pro chodce, ale dle současného stavu se jedná o místo pro přecházení. Na levé straně není signální pás napojen na přirozenou vodící linii, což může mít za důsledek ztráty orientace OOSPO v místě, kdy se na tuto přirozenou vodící linii nebudou moct napojit.

**Doporučení k nápravě:** Vytvoření adekvátních podmínek pro pěší dle ČSN 73 6110/Z1 [4].

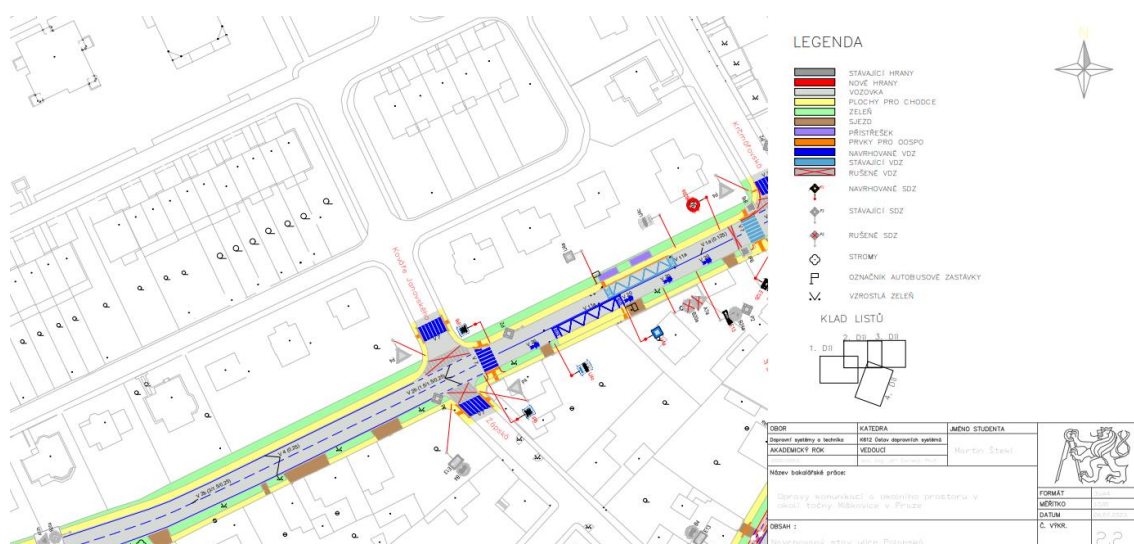
Obrázek 94 - Navrhovaný stav, příloha 2.2 (zdroj: autor)

Na křižovatce Polabská x Zápská, Kováře Janovského dojde opět k odsazení přechodů na vedlejších ramenech křižovatky včetně úprav prvků pro OOSPO. Současně byla navržena i náprava provedení VDZ, kdy nyní je v křižovatce VDZ V 2a „Podélná čára přerušovaná“, ale z hlediska TP 133 má být v prostoru křižovatky VDZ V 2b „Podélná čára přerušovaná“ [10]. Na hlavní pozemní komunikaci vznikne nový přechod pro chodce, který chybí a není tady zajištěna ani přímá pěší vazba z ulice Zápská na zastávku Miškovice ve směru do centra. Tento přechod pro chodce je navržen pro rychlost 30 km/h, kdy toto bylo prověřeno pomocí rozhledových trojúhelníků.
