**ÚPRAVY KOMUNIKACÍ A OKOLNÍHO PROSTORU  
V OKOLÍ TOČNY MIŠKOVICE V PRAZE**

**BAKALÁŘSKÁ PRÁCE**

**2023**

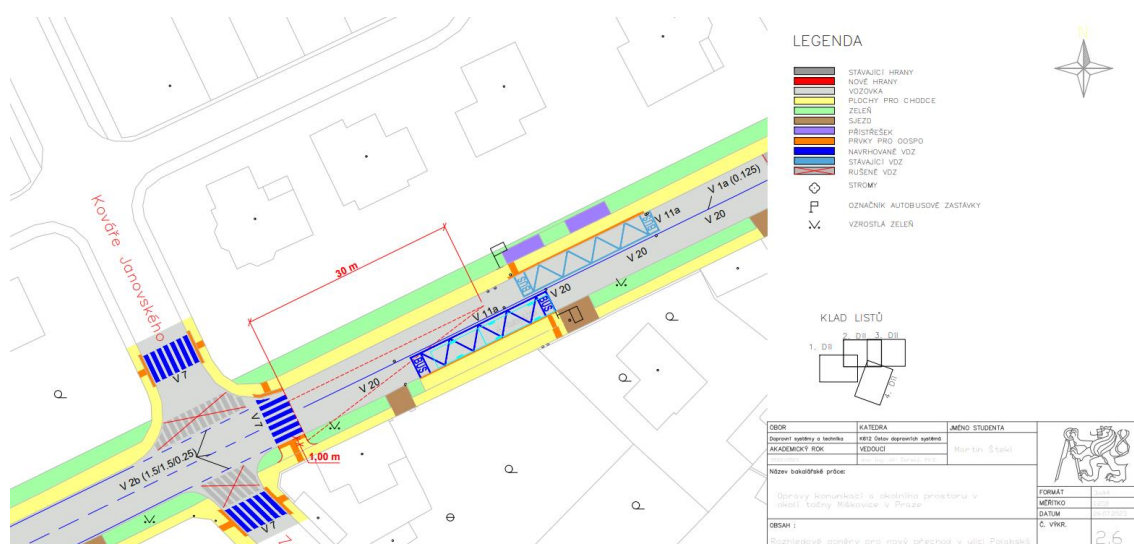
Obrázek 95 - Rozhledové poměry pro nový přechod v ulici Polabská, příloha 2.6 (zdroj: autor)
