ČESKÉ VYSOKÉ UČENÍ TECHNICKÉ V PRAZE

Vliv zeleně na šíření hluku v okolí železničních staveb

**The influence of greenery on noise propagation in the
vicinity of railway constructions**

DIPLOMOVÁ PRÁCE

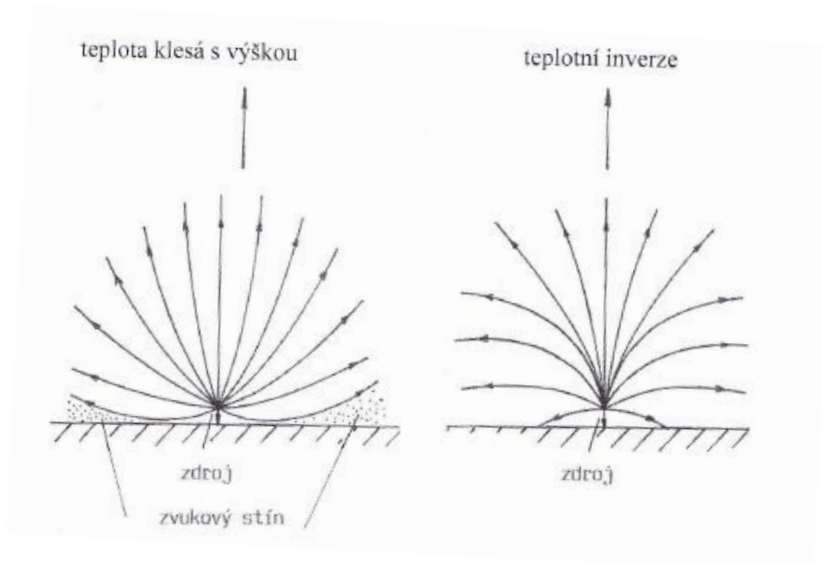
Obrázek 8: Útlum vlivem teplotního gradientu. [24]

Podobný stav nastává i vlivem teplotního gradientu. S rostoucí teplotou vzduchu roste i rychlost zvuku. Při normálním teplotním gradientu teplota klesá s výškou, to má za následek odklánění paprsků od zemského povrchu a může vznikat zvukový stín viz obrázek 8. Při teplotní inverzi je studený vzduch pod teplým a dochází k nárůstu teploty s výškou, to má za následek ohýbání zvukových paprsků k zemi. [24] [30]

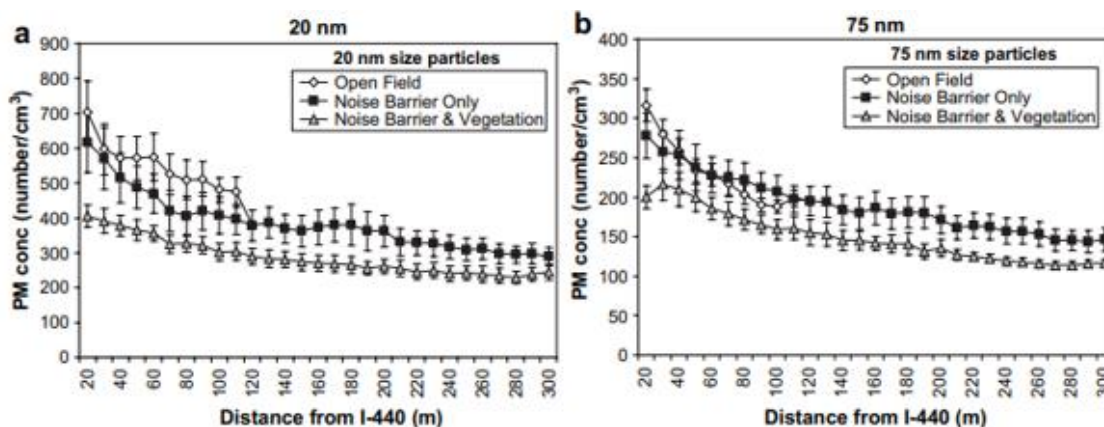
Obrázek 9: Graf koncentrace PM 20 (75) nm v závislosti na vzdálenosti. [8]

Ve studii *Impacts of noise barriers on near-road air quality* [8] je porovnán vliv protihlukové stěny a přilehlé vegetace na snížení koncentrace suspendovaných částic, resp. vzdálenost dopadu částic ze silniční dopravy. Studie je věnována pouze znečištění ovzduší, hlukové problematice zde není věnován prostor. Jako referenční místo byla vybrána dálnice v americkém státu Severní Karolína s intenzitou dopravy 125 000 aut za den. Měření bylo provedeno na třech místech ve vzdálenostech 20, 50, 100 a 300 m od komunikace, za protihlukovou stěnou, která byla vysoká 6 m ve vzdálenosti 5 m od komunikace. Dále na volném poli bez účinku stěny a za stěnou se zelení ve stejných vzdálenostech. Studie uvádí, že za určitých povětrnostních podmínek vlivem proudění vzduchu okolo protihlukové stěny může být koncentrace prachových částic i vzdálenost dopadu částic vyšší než u případu bez protihlukové stěny. Hlavní výsledky práce jsou uvedeny na následujícím obrázku 9, kde jsou naměřené hodnoty koncentrace prachových částic o velikosti 20, resp. 70 nm v určitých vzdálenostech od komunikace. Z grafů je zřejmé, že k největšímu snížení koncentrace došlo u

stěny s vegetací. Protihluková stěna má malý vliv na změnu koncentrace, a to pouze v kratších vzdálenostech od komunikace, od vzdálenosti 100 m nemá stěna žádný vliv na koncentraci suspendovaných částic o velikostech 20 a 75 nm. [8]

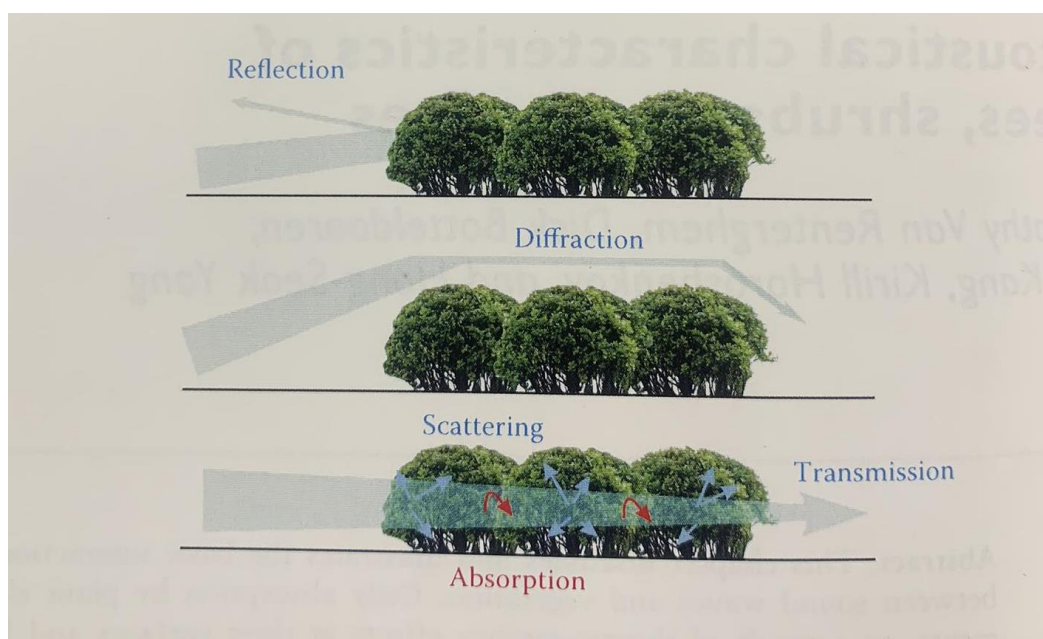
Obrázek 11: Útlum vlivem vegetace. [36]

Mezi mechanismy, které přímo ovlivňují šíření akustické vlny, patří odraz, difrakce, rozptyl a absorpce vlivem výše uvedených prvků vegetace. Tyto případy přímého útlumu jsou ilustrovány na obrázku 11.

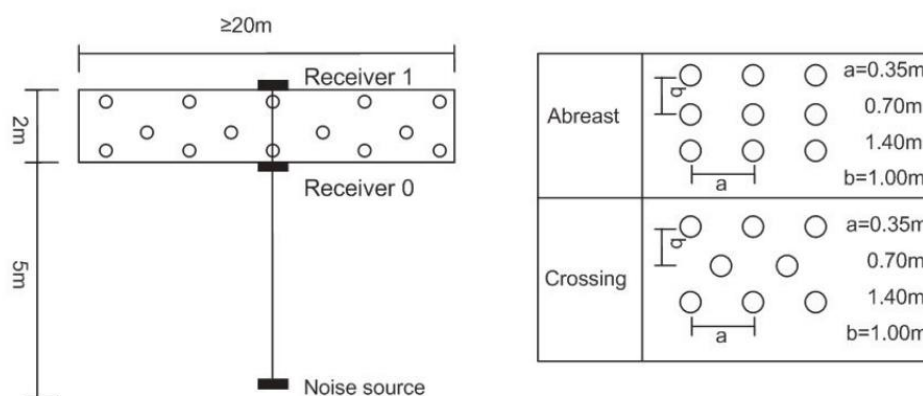
Obrázek 15: Schéma kladení jednotlivých rostlin. [15]

Studie *The Investigation of Noise Attenuation by Plants and the Corresponding Noise-Reducing Spectrum* [15] testuje 6 stálezelených rostlinných druhů běžně používaných v intravilánu na území Číny. Konkrétně řeší útlum vlivem vegetace v třetinooktávovém spektru. Měření se provádělo 5 m od zdroje hluku, před a za vegetační clonou. Jako zdroj hluku byl použit reproduktor vysílající bílý šum. Schéma měření je zobrazeno na obrázku 14. Součástí experimentu bylo i testování vlivu uspořádání jednotlivých rostlin, byly kladeny vedle sebe nebo kříženě viz obrázek 15.

útlumu až od hodnoty 1600 Hz. Z výsledků studie plyne závěr, že největší efektivita útlumu nastává když, frekvenční spektrum útlumu vegetace se přibližuje k frekvenčnímu spektru zdroje hluku. Charakteristické dominantní frekvence jsou odlišné dle druhu dopravy, např. u kolejové dopravy je dominantní frekvence 2 kHz naopak u silniční převládá frekvence 5 kHz. Vhodné je kombinovat druhy vegetace a rozmístění rostlin do kříže má větší vliv na útlum než umístění vedle sebe. [15]

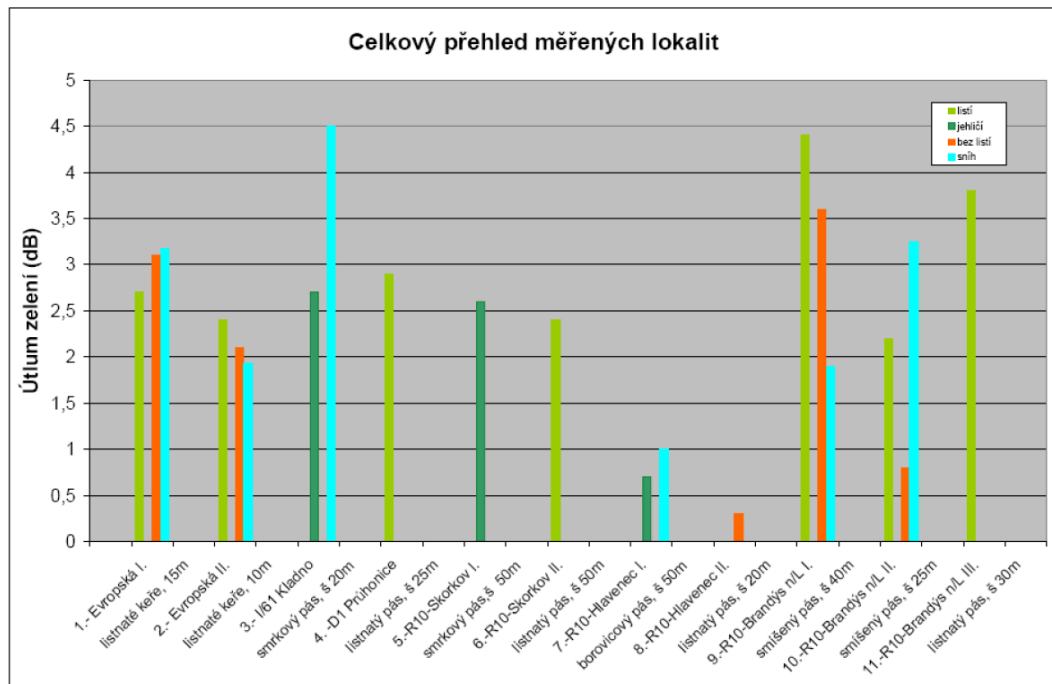
Obrázek 19: Graf přehledu měřených lokalit. [17]

Nejvyšší útlum vlivem vegetace byl zaznamenán na lokalitě 3–I/61 Kladno, ze dne 6.1.2009. Hustý smrkový pás o šířce 20 m způsobil útlum o velikosti 4,5 dB. Zásadní vliv na útlum měl kromě vegetace čerstvě napadlý sníh, který vytvořil pokrývku o výšce 10 cm. Bez této sněhové pokrývky byl ve stejné lokalitě naměřen útlum 2,7 dB. Naopak nejmenší hodnota útlumu hluku ze silniční dopravy byla zjištěna na lokalitě 8–R10–Hlavenec II. Porost zde tvořil 20 m široký pás složený z mladých dubů letních a červených, který snížil hluk o pouze 0,3 dB. Za zmínku stojí, ale fakt, že měření bylo prováděno na přelomu podzimu a zimy, tedy mimo vegetační období. Z toho důvodu budou u listnatých stromů výsledky ovlivněny absencí listů.[17]

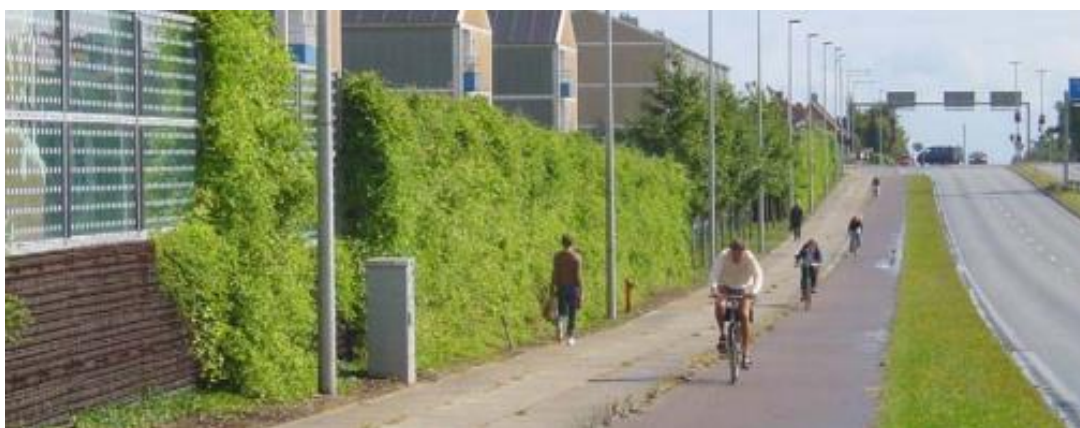
Obrázek 20: Porostlá protihluková stěna. [18]

Spolupůsobení protihlukové stěny (PHS) a vegetace lze docílit několika způsoby, vegetaci lze zakomponovat přímo do stěny jako výplň připraveného skeletu nebo zavěsit pomocí podpůrných skeletů. Takto porostlá vegetace má vliv na odraz zvuku od protihlukové stěny. Dalším způsobem je umístit vegetaci před protihlukové opatření, vegetace tlumí jak přímý zvuk od zdroje, tak i odražený od stěny. Na následujících obrázcích 20 a 21 jsou vyobrazeny příklady protihlukové stěny v kombinaci s vegetací.

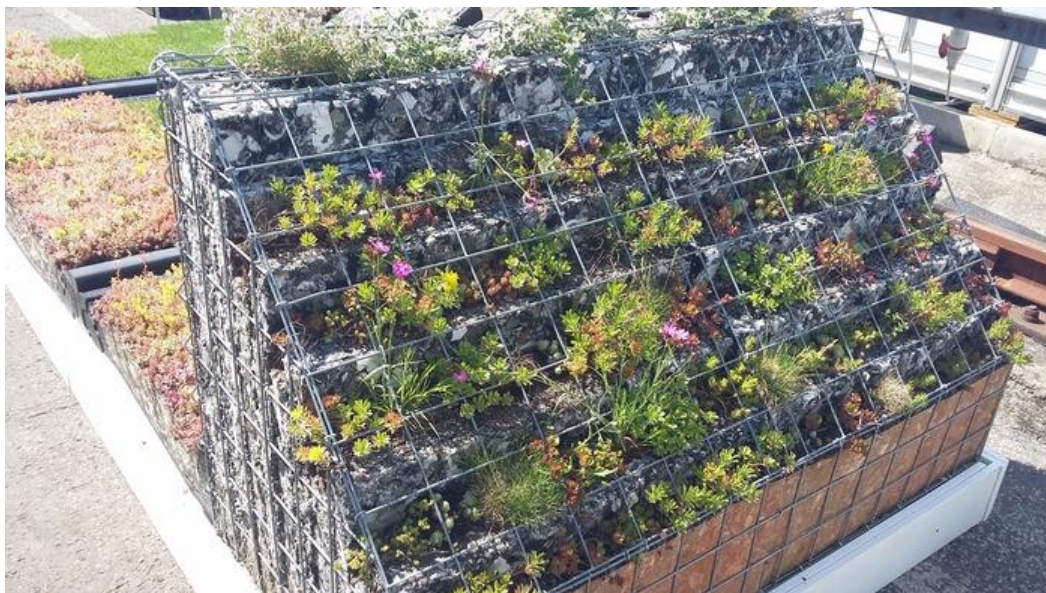
Obrázek 22: Prototyp gabionové clony s přirozenou vegetací. [19]

O vývoj protihlukové clony s vegetačním krytem na území České republiky se pokusila společnost BRENS EUROPE. Pro veletrh InnoTrans 2016 konaného v Berlíně si společnost připravila nízkou protihlukovou clonu ve formě gabionové clony, zobrazené na obrázku 22. Kostra gabionu je vyplněna vysoce pohltivým syntetickým materiálem, u kterého útlum dosahoval hodnot A4 (jednočíselná hodnota zvukové pohltivosti není výrobcem uváděna). Povrch vytvářel přirozenou vegetační plochu s přírodním vzhledem a s možností retence vody. Pro vegetační plochu byly použity suchomilné rostliny, např. rozchodníky, netřesky a tymián. Plánovaná výška clony byla 0,75 m nad temenem kolejnice. Vzdálenost umístění clony se pohybovala v rozmezí 1,75 – 2 m od osy koleje. Z důvodu slabého zájmu byl tento projekt zastaven a nebylo provedeno testování clony na reálném úseku. [19]

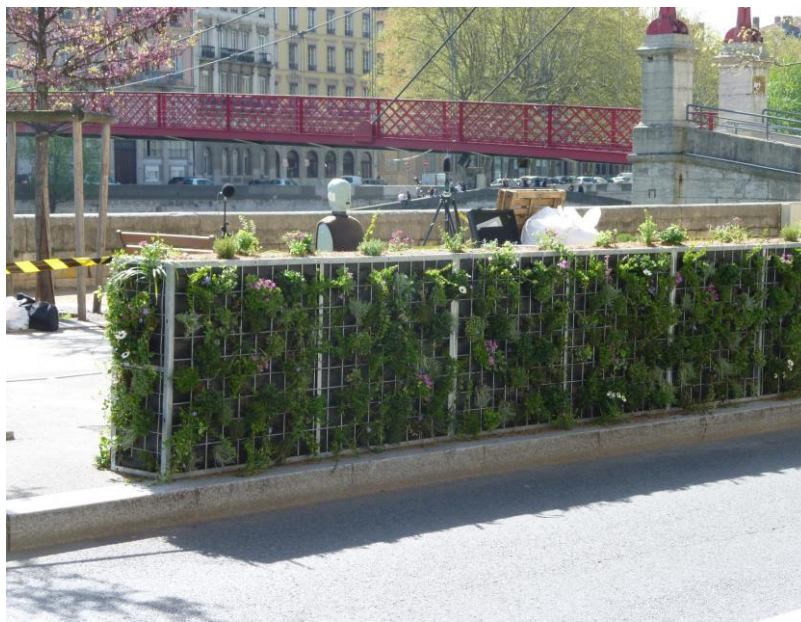
Obrázek 23: Polovegetační clona v Lyonu. [20]

Dalším příkladem je polovegetační clona použitá ve Francii. V roce 2011 byl ve francouzském Lyonu vybrán zkušební úsek pro polovegetační nízkou protihlukovou clonu. Clona o celkové délce 14 m byla postavena podél pozemní komunikace na promenádě v centru Lyonu. Cílem 1 m vysoké a 40 cm široké clony je snížit hlukovou emisi z přilehlé silniční dopravy. Na obrázku 23 lze vidět clonu, vytvořenou z kovového rámu plněným substrátem. V substrátu je zasazeno až 40 rostlin na jeden m², v dostupné literatuře není uvedeno druhové složení. [20]

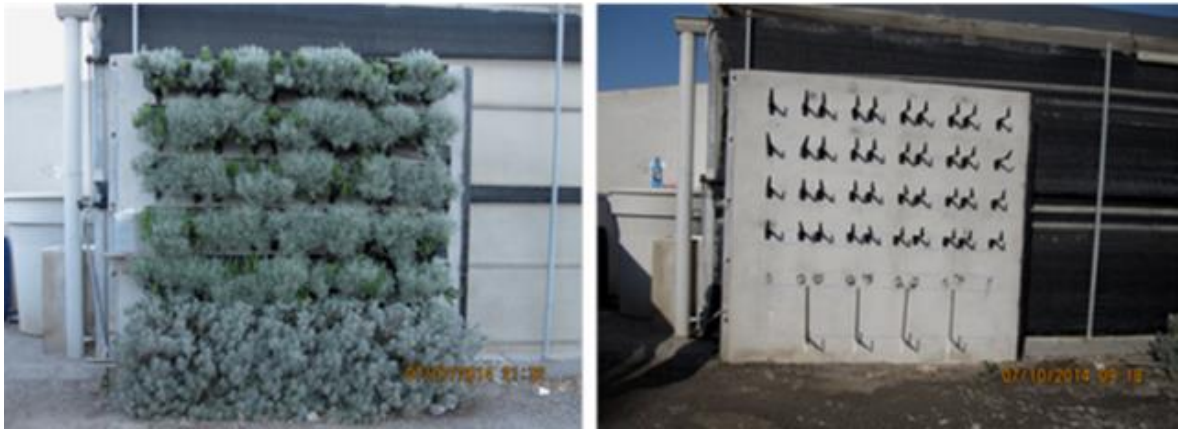
Obrázek 24: Prototyp betonové clony s možností osazení vegetace. [21]

Předmětem studie *Acoustic evaluation of modular greenery noise barriers* [21] je schopnost vegetace umístěné na betonové cloně ovlivňovat odraz zvukové vlny. Studie se zabývá problémem odrazivosti dvojice protihlukových stěn umístěných paralelně u pozemní komunikace. Je zde uveden případ, kdy došlo ke snížení účinnosti protihlukové stěny o 4 dB vlivem odrazových procesů mezi dvojicí stěn umístěných naproti sobě. Základem prototypu protihlukové stěny jsou betonové dílce tloušťky 0,2 m. Tyto dílce jsou spojeny pomocí malty do celku o rozměrech 2,62x2,42 m (šxd). Prototyp stěny je zobrazen na obrázku 24. Zeleň je připevněna na kostru z nerezové oceli pomocí modulů, které jsou vyplněny recyklovaným substrátem. Moduly jsou na designované pro nízké keře, ve studii je použit smil řanšanský.

Měření probíhalo pomocí dvou zvukoměrů, první byl umístěn mezi zdrojem hluku a stěnou ve vzdálenosti 1,4 m od stěny a ve vzdálenosti 1 m od zdroje hluku. Druhý byl situován ve stejné vzdálenosti, tedy 1 m za zdrojem hluku. Měření probíhalo ve třech výškách h : 0,8, 0,9 a 1 m. Tato situace je znázorněna na obrázku 25.

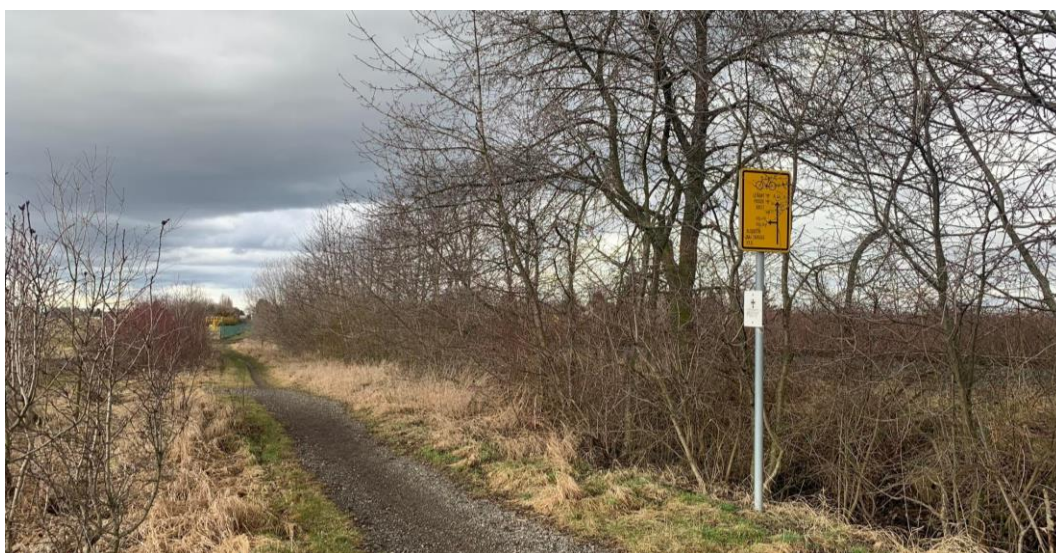
Obrázek 29: Záběr na první místo.

První vytipované měřicí místo se nachází v městské čtvrti Kbely na území městské části Praha 19, kterou lze vidět na obrázku 27 pod číslem 1. Vybrané místo se nachází u železniční trati 070 Praha – Turnov mezi stanicemi Praha-Satalice a Praha-Kbely. Podrobná situace spolu s vyznačeným prvním místem pro měření je zobrazena na obrázku 28. Měřicí místo se nachází v těsné blízkosti Vojenského letiště Praha – Kbely, které svým provozem by mohlo narušovat průběh a výsledky měření. Při terénním průzkumu byl zdokumentován vegetační pás o šířce 5–7 m, který je zde tvořen vzrostlými stromy lemující železniční trať. Konkrétně se jedná o ořešák královský, jabloň lesní a višně obecnou, které jsou doplněny křovinami: svída krvavá, hloh obecný, růže šípková a bez černý. Průzkum je doložen fotografií, kterou lze vidět na obrázku 29.

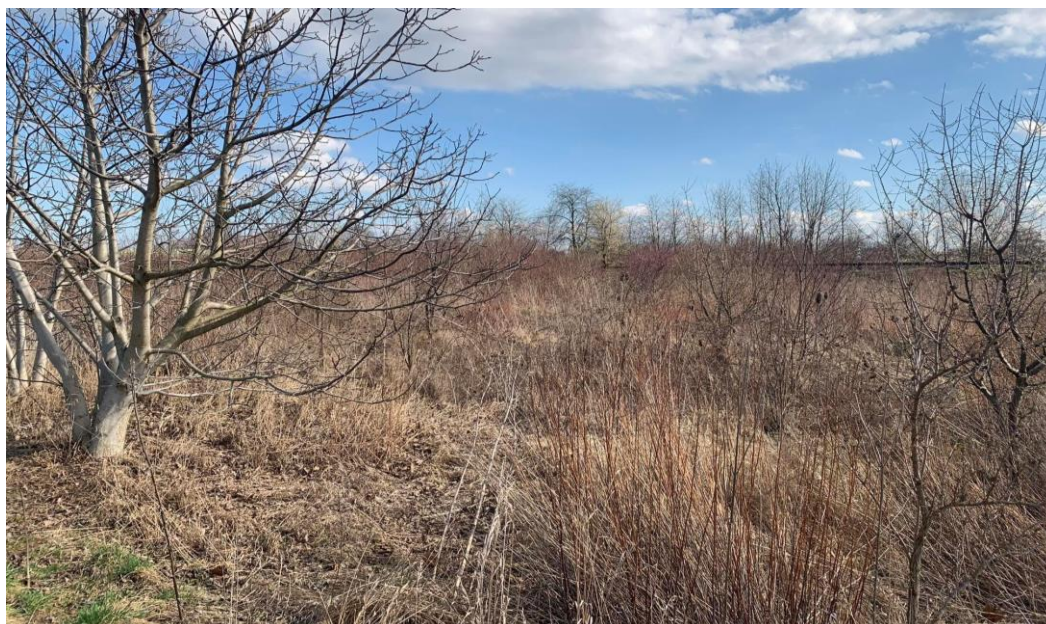
Obrázek 31: Záběr na druhé místo.

Na stejném území (lokalita Kbely) jako první měřicí místo bylo vytipováno i druhé místo pro měření. Jedná se o neudržovaný volný prostor mezi železniční trati 070 Praha – Turnov a ulicí Trabantská, o šířce v řádu desítek metrů. Tento prostor je vyznačen na následujícím obrázku 30. Toto území bylo vytipováno z důvodu husté a nepropustné vegetace po celé ploše. Vegetace je zde tvořena převážně rostlinami, které lze zařadit do životní strategie: “r-strategie“. R – strategické rostliny jsou charakteristické velkou reprodukční kapacitou, rychlým růstem a tvorbou biomasy s krátkým životním cyklem. Konkrétně se jedná o merlík bílý, zlatobýl obrovský a růži šípkovou s občasným výskytem jabloně lesní. Na obrázku 31 je zachycen stav vegetace při obhlídce území.

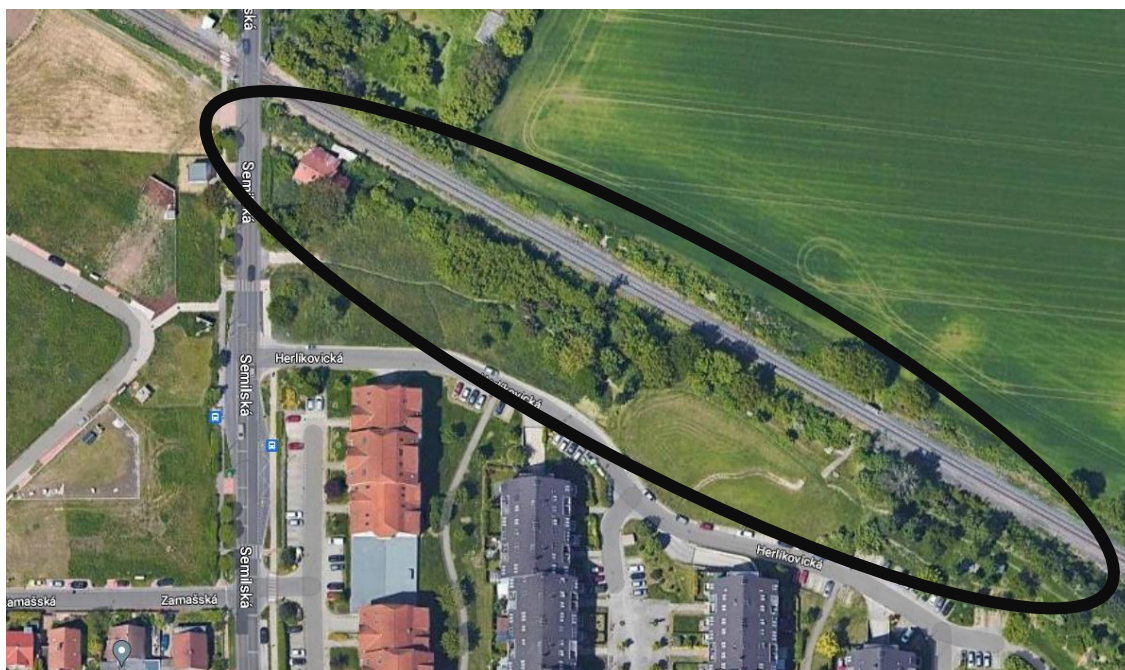
Obrázek 32: Letecký snímek zachycující třetí měřicí místo. [37]

Městská čtvrť Kbely nabídla i třetí, na první pohled vhodné měřicí místo. Tentokrát se jedná o severní část území Kbel, konkrétně o část lemující železniční trať 070 Praha – Turnov mezi ulicemi Semilská a Jilemnická. Toto místo je vyznačeno na leteckém snímku na obrázku 32. Oblast o délce přibližně 300 m byla na základě průzkumu omezena pouze na území u ulice Semilská nedaleko bytové zástavby z důvodů nevhodného reliéfu okolí pro měření hluku. Vegetační pás o šířce přibližně 5 m je zde tvořen vzrostlými stromy bez viditelného spodního patra. Konkrétně se jedná o následující druhy: střemcha

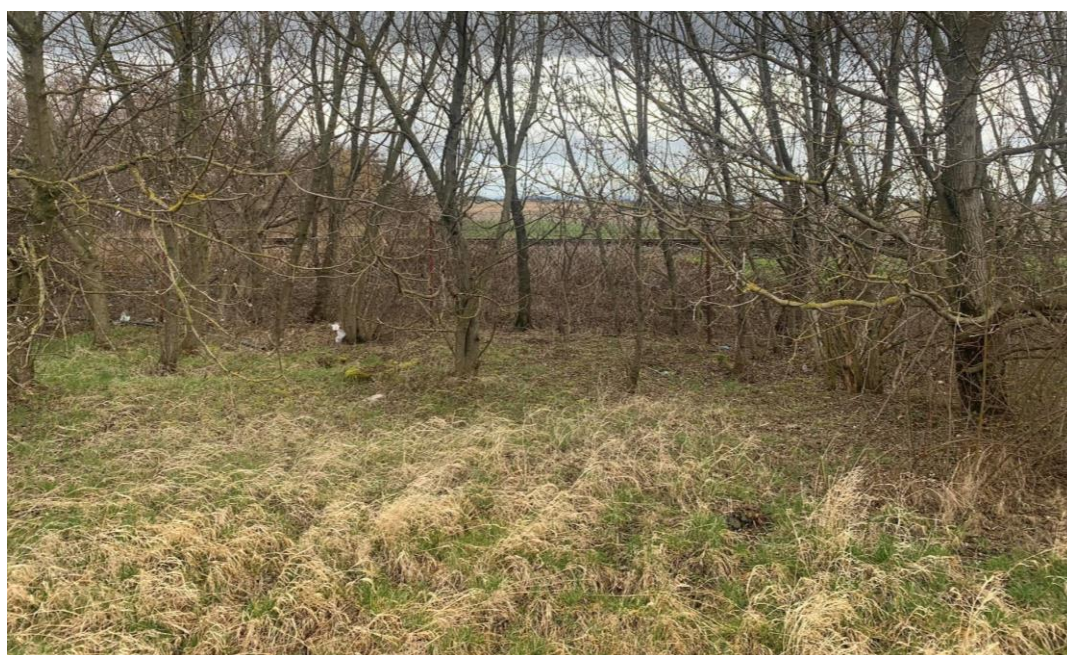
Obrázek 33: Fotografie z průzkumu třetího místa.

obecná, bříza bělokorá, svída krvavá, javor jasanolistý a líska obecná. Situaci této lokality zachycuje fotografie z terénního průzkumu na obrázku 33.

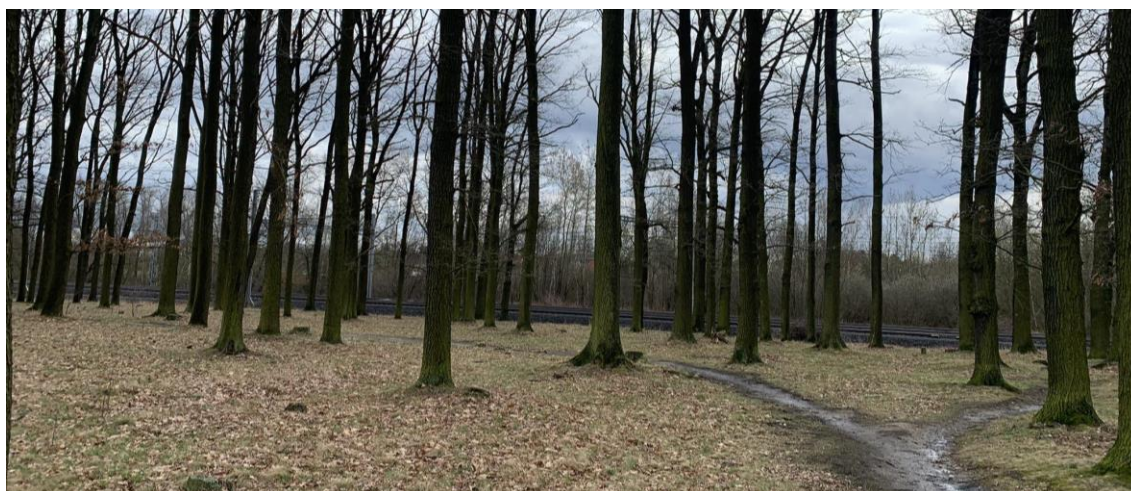
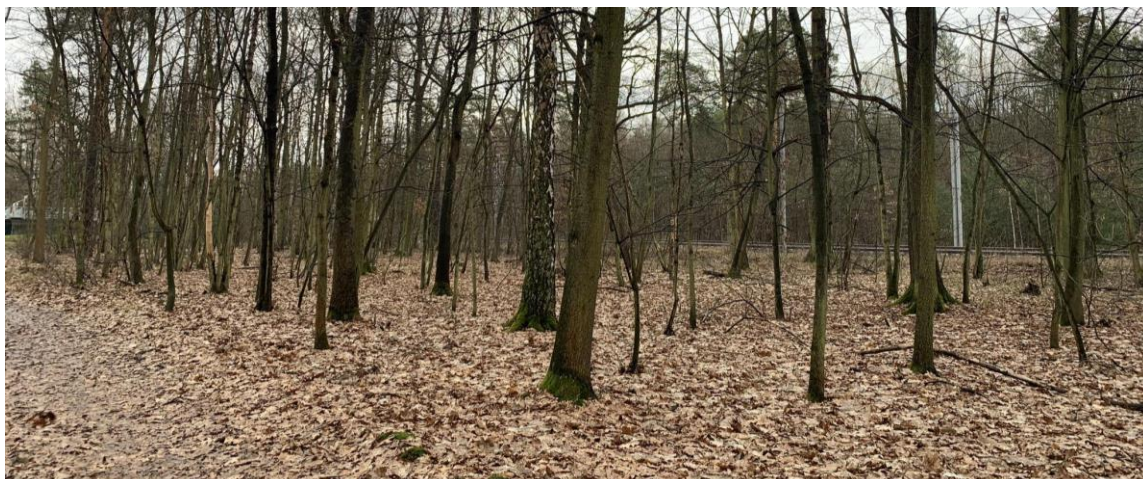
Obrázek 35: Fotografie z průzkumu Klánovického lesa.

Čtvrté vyhlédnuté místo pro měření se nachází ve východní části Prahy, v městské části Praha – Klánovice, kde prochází nejvytíženější železniční trať na našem území, železniční trať 001 Praha – Bohumín. Na základě mapových portálů byla vybrána oblast Klánovického lesa mezi stanicemi Praha-Běchovice střed a Praha-Klánovice, která je zobrazena na obrázku 34. Snahou správy lesa je, aby druhová skladba lesa se co nejvíce podobala přirozenému složení v dané lokalitě. Nejvíce zastoupený je dub zimní a dub letní s borovicí lesní, které jsou doplněny o olši lepkavou, modřín opadavý či smrk ztepilý. Následující obrázky 35 a 36 byly pořízeny během průzkumu. [22]

Oblast Klánovického lesa nabídla zajímavou lokalitu s pestrou druhovou skladbou odpovídající přirozenému složení daného vegetačního stupně. Železniční trať je lemována vzrostlými stromy dosahující 100let, ale není zde tvořena přirozená bariéra keřovým a bylinným patrem, která je nezbytná pro tuto

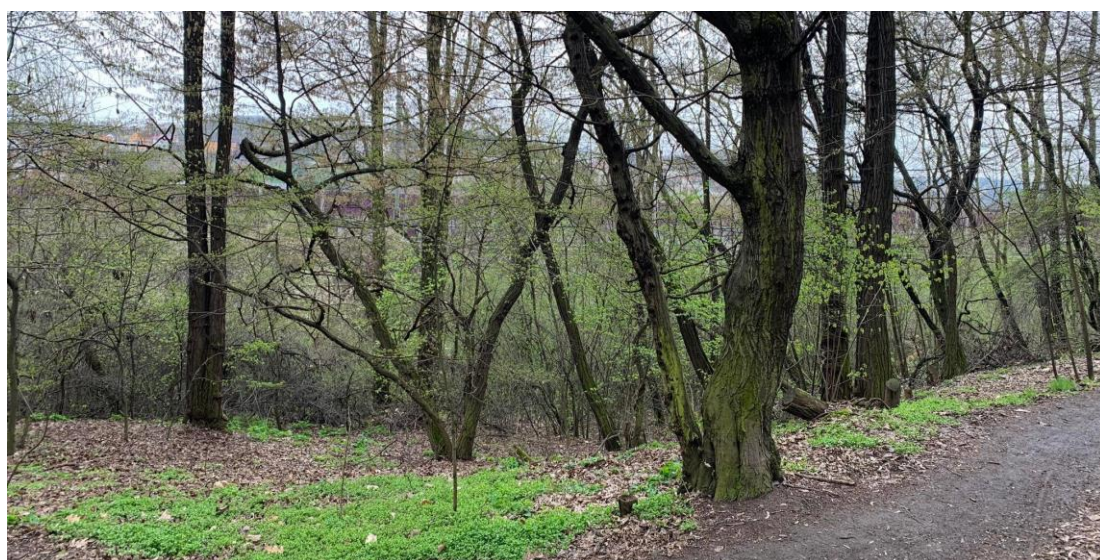
Obrázek 39: Fotografie z průzkumu měřicího místa č. 6.

U frekventované železniční trati 001 Praha – Bohumín se nachází další lokalita, ve které byla vytipována měřicí místa 6 a 7. Měřicí místo 6 spadá do katastrálního území Hloubětín a nachází se v přírodním parku Smetanka nedaleko Hořejšího rybníka, který je zobrazen na následujícím leteckém snímku na obrázku 38. Území se nachází mezi železničními stanicemi Praha-Libeň a Praha-Kyje. Přírodní park Smetanka je tvořen vzrostlými druhy odpovídající bukodubovému vegetačnímu stupni, konkrétně se jedná o dub zimní, jilm habrolistý a jeřáb břek. Fotodokumentace průzkumu je zobrazena na obrázku 39.

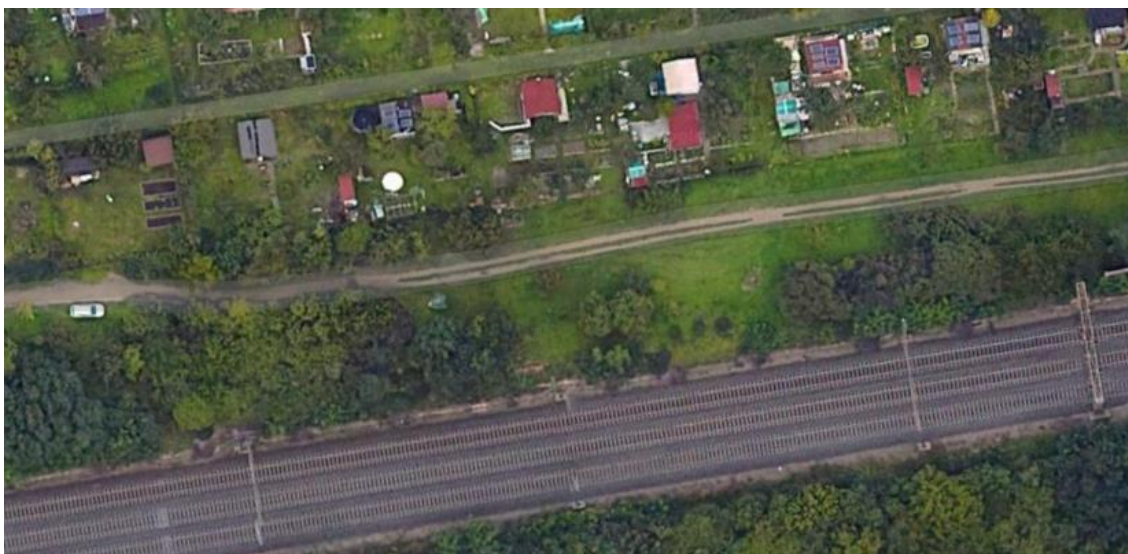
Obrázek 40: Letecký snímek měřicího místa č. 7. [37]

Místo, které je na mapě (obr. 27) vyznačeno pod číslem 7, se nachází na stejné železniční trati, tedy 001 mezi stanicemi Praha-Libeň a Praha-Kyje. Měřicí místo, které je znázorněno na obrázku 40, je situováno v městské části Hloubětín, několik stovek metrů od předešlého měřicího místa, v zahrádkářské kolonii. Vegetační pás šířky přibližně 15 m je zde tvořen hustým porostem, zejména se jedná o trnku s ojedinělou jabloní lesní. Vegetace je zobrazena na obrázku 41.

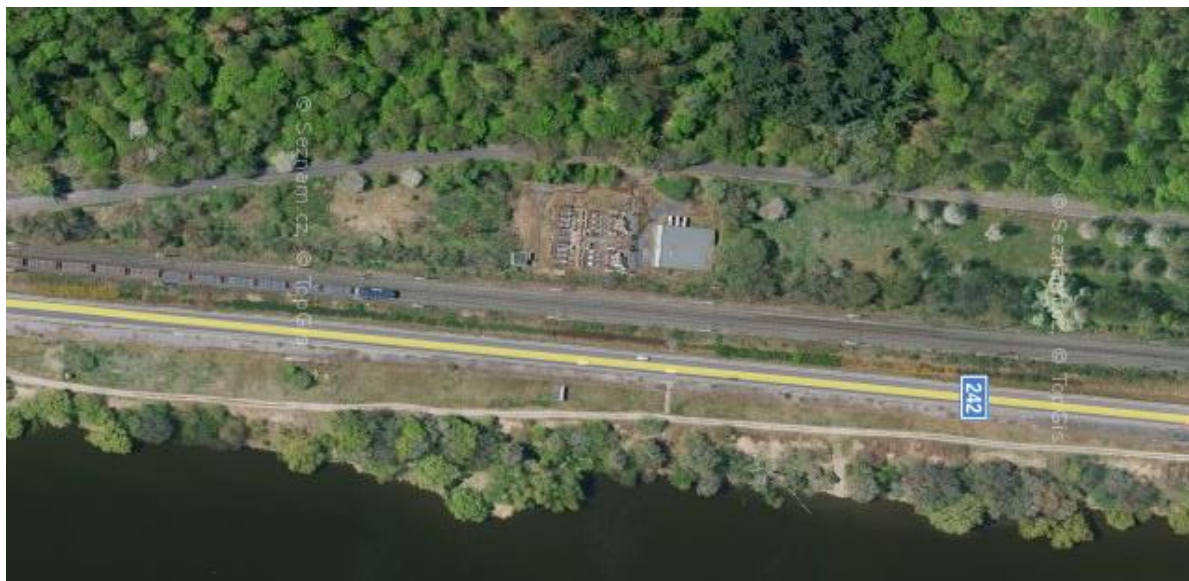
Obrázek 42: Letecká snímek měřicího místa č. 8. [36]

Celkově osmé měřicí místo se nachází severně od Prahy na katastrálním území Roztoky, v ulici Riegrova poblíž přírodní rezervace Roztocký háj – Tiché údolí. Lokalitou prochází železniční trať 090 Praha – Děčín a regionální doprava na trati 091 Praha – Kralupy nad Vltavou. Vybraný úsek, který je situován mezi stanicemi Praha-Sedlec a Roztoky u Prahy je zobrazen na obrázku 42.

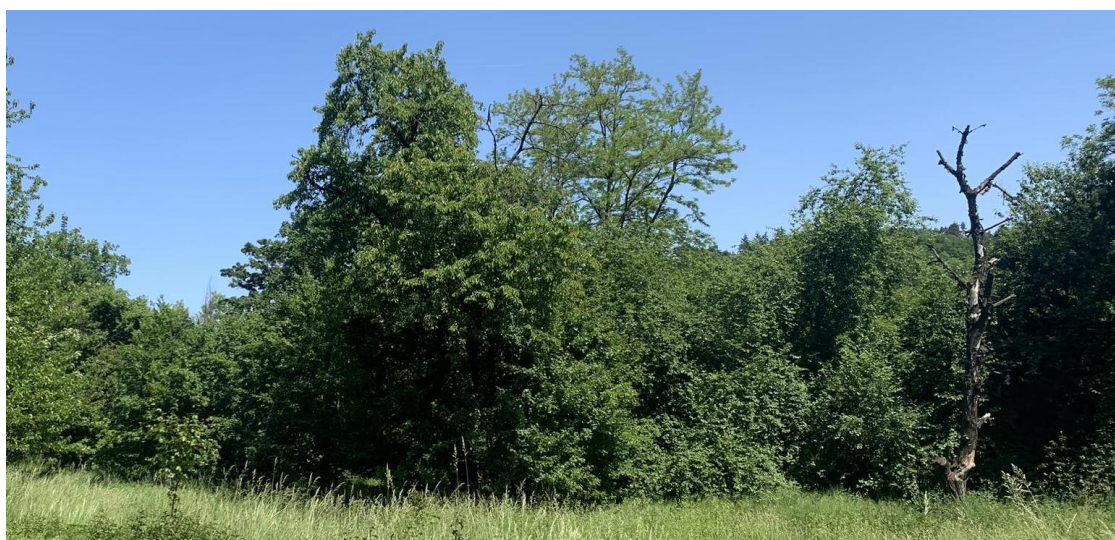
Obrázek 43: Vegetace – lokalita Roztoky u Prahy.

Vegetační pás zobrazený na obrázku 43 je tvořen ze dvou řad vzrostlých stromů, konkrétně se jedná o střemchu obecnou, javor babyka a habr obecný. Výše uvedené druhy jsou doplněny bylinným a keřovým patrem, dominující rostliny jsou ostružiník lesní a kopřiva dvoudomá.

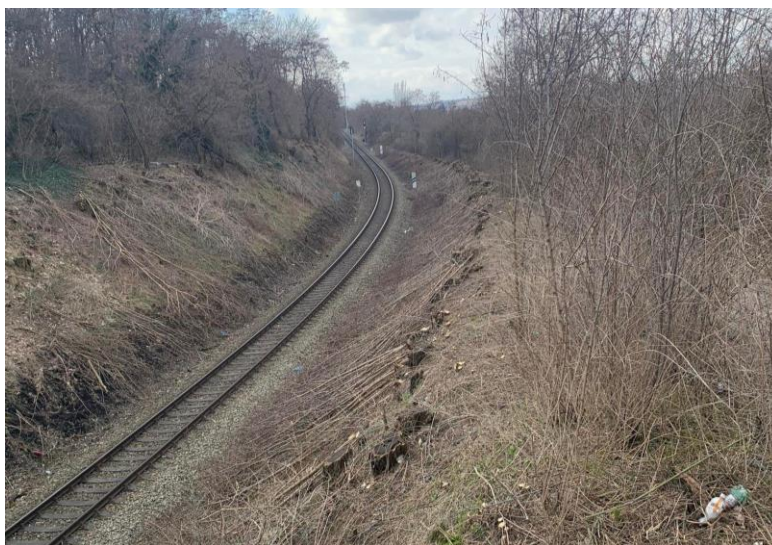
Obrázek 45: Fotodokumentace lokality 5.

Při průzkumu lokality byl zjištěn pro měření hluku nevhodný reliéf terénu. Železniční trať je v zářezu oproti vybranému úseku a docházelo by k ovlivnění měření. Tato skutečnost je zobrazena na obrázku 45. Z tohoto důvodu byla tato oblast zamítnuta.

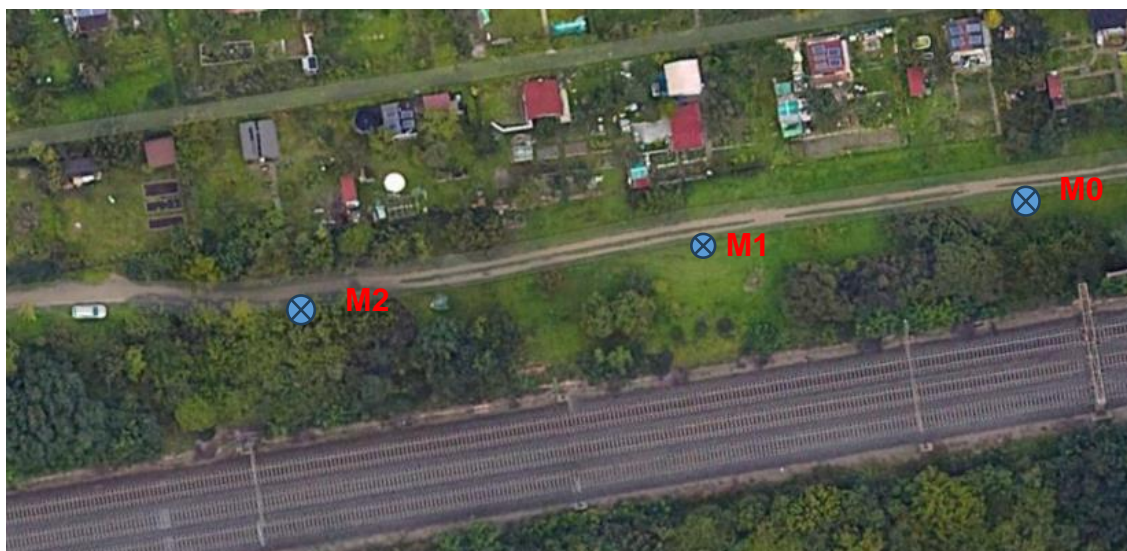
Obrázek 46: Měřicí místa – lokalita Hloubětín. [37]

Jako nejlépe hodnocená lokalita byla zvolena oblast v městské části Hloubětín, konkrétně se jedná o měřicí místo 7. Vybraný úsek pro měření s vyznačenými měřicími body je zobrazen na obrázku 46.

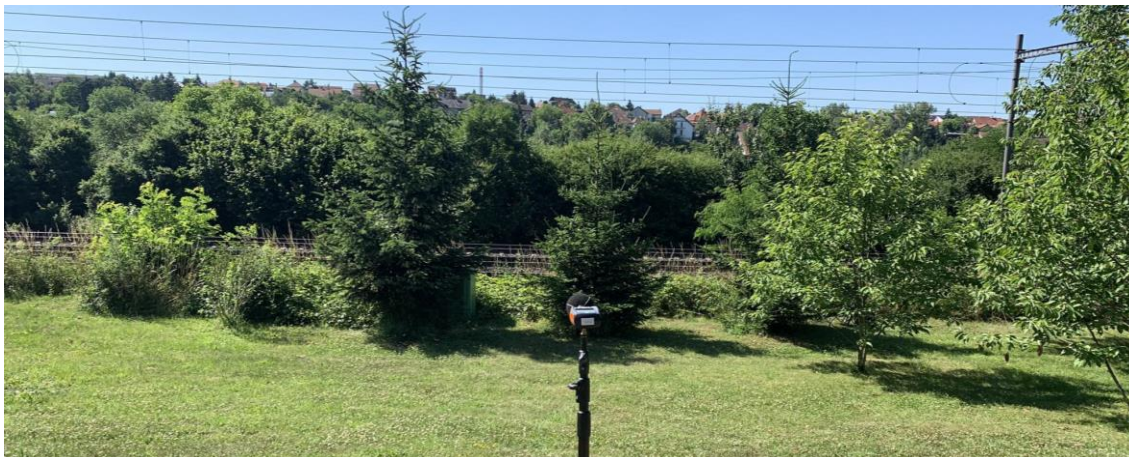
Obrázek 47: Měřicí bod M1.

Měřicí bod M1 zaznamenává zvuk z kolejové dopravy s minimálním účinkem vegetace, viz obrázek 47. Tento případ je zjednodušen a je považováno, že zvukoměr zaznamenává zvuk bez účinku vegetace. Naopak zvukoměr na bodu M2 snímá zvuk s účinkem vegetačního pásu, který je zobrazen na obrázku 48. Původně byl uvažován pro měření hluku s účinkem vegetace bod M0, ale z důvodu umístění dilatačního zařízení v měřicím profilu docházelo k výraznému ovlivnění hlukové situace. Z toho důvodu byl vybrán bod M2. Oba body M1 i M2 jsou ve vzdálenosti přibližně 25 m od středu osy železniční trati ve výšce 1,3 m nad terénem, tedy 2,3 m nad temenem kolejnice. Železniční svršek zobrazený na obrázku 49 je zde tvořen otevřeným šterkovým kolejovým ložem frakce 32/63

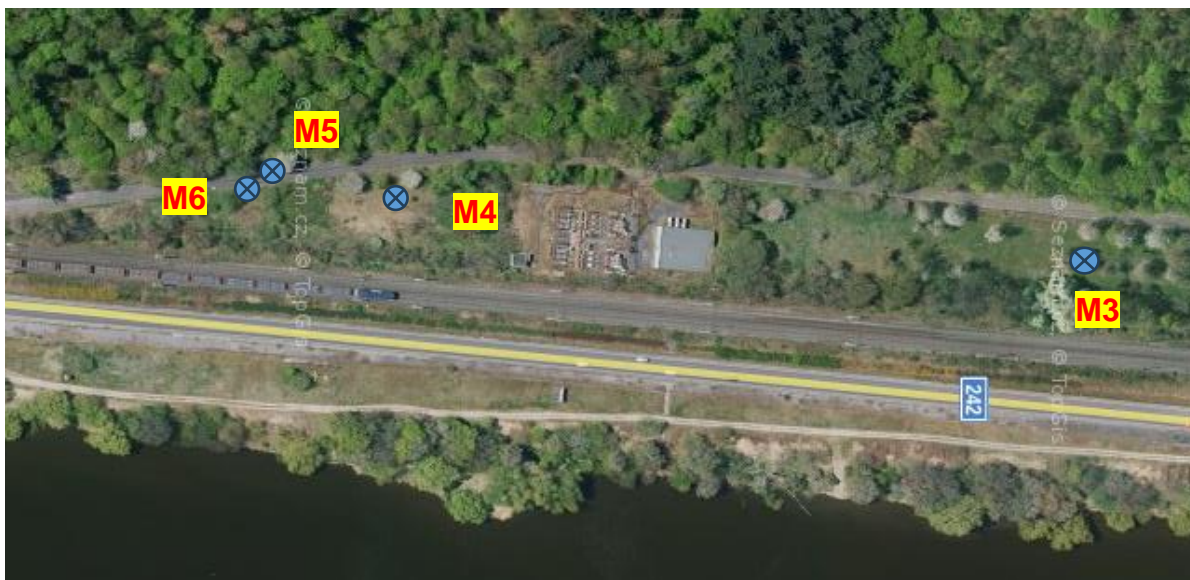
Obrázek 50: Měřicí body – lokalita Roztoky u Prahy. [36]

Jako druhá lokalita pro určování vlivu zeleně na šíření hluku v okolí železničních staveb byla vybrána oblast nacházející se v Roztokách u Prahy. Vybraná oblast s vyznačenými body je zobrazena na obrázku 50.

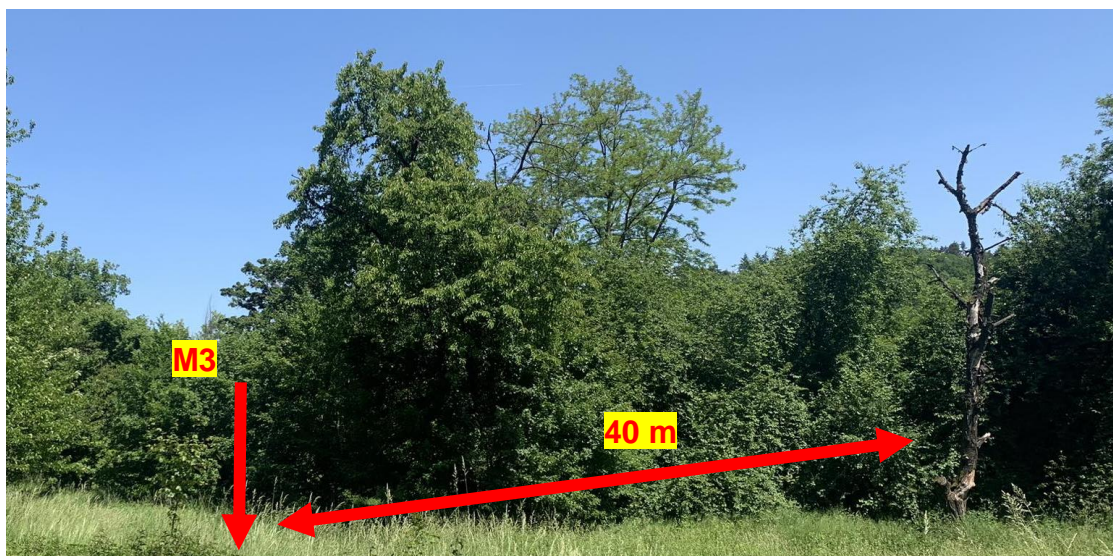
Obrázek 51: Měřicí bod M3.

Zvukoměr umístěný na měřicím bodu M3 zaznamenává zvuk s účinkem vegetace. Mikrofon je připevněný na stativ ve výšce 3 m od země z důvodu mírného náspu trati vůči měřicímu místu, tato výška mikrofonu zhruba odpovídá 1,2 m nad temenem kolejnice. Pohled na stanoviště M3 je zobrazen na snímku 51. Měřicí bod M3 byl stanoven těsně za pásem vegetace ve vzdálenosti 40 m od osy železniční trati.

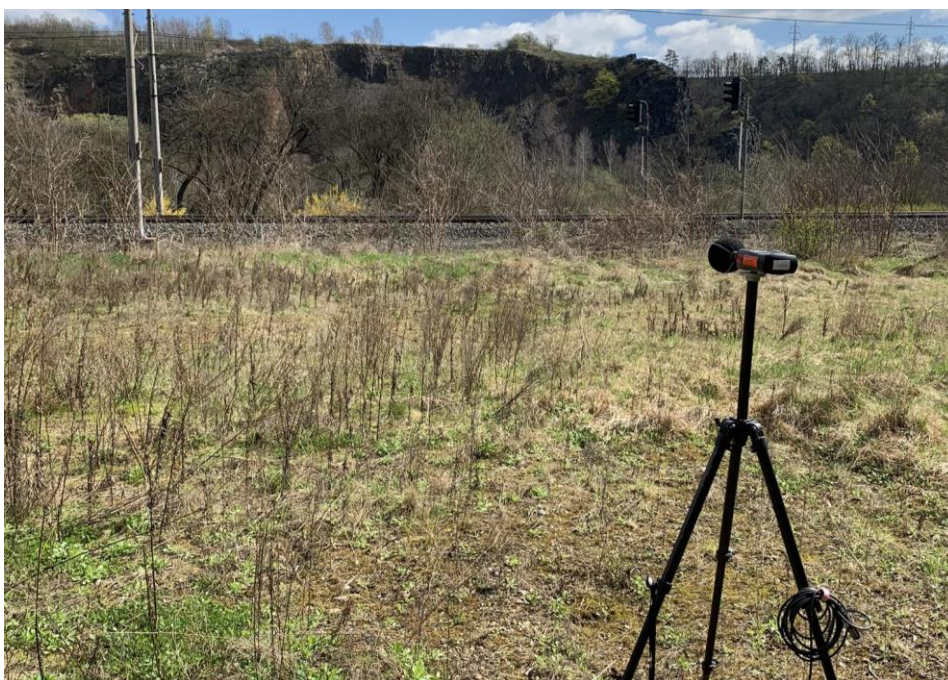
Obrázek 52: Měřicí bod M4.

Pro měření hlukové situace bez účinku vegetace byl zvolen měřicí bod M4, který byl umístěn ve stejné vzdálenosti od osy trati jako bod M3, tedy 40 m. Zvukoměr byl umístěn ve výšce 1,50 m nad terénem a zhruba 1,2 m nad temenem kolejnice. Fotografie na obrázku 52 znázorňuje danou situaci. Na tomto místě byly provedeny celkem 4 měření, poté z důvodu neočekávaného nárůstu vegetace, viz obrázek 53, bylo nutné změnit polohu bodu. Proto byl dne 10.8.2023 v terénu intuitivně zvolen nový měřicí bod M5.

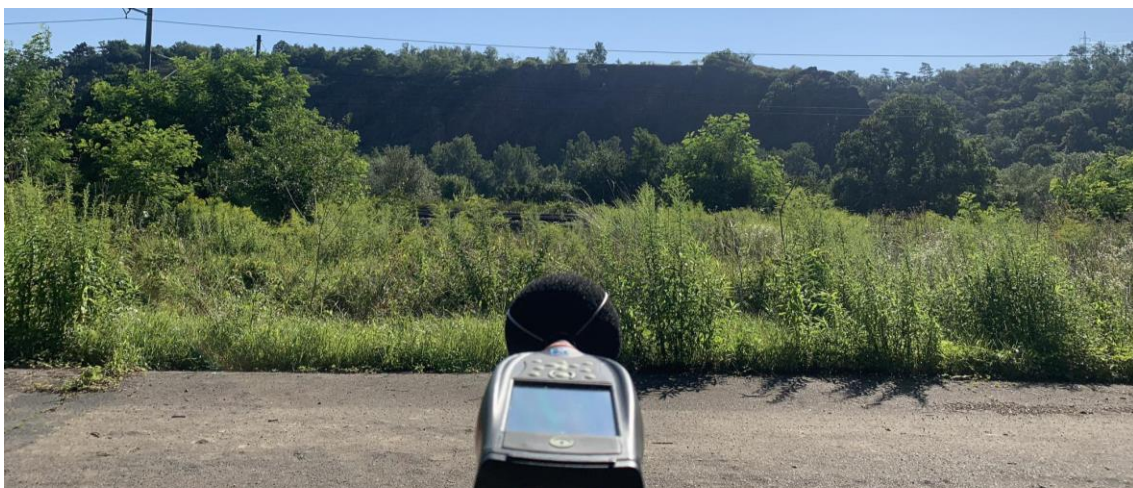
Obrázek 54: Měřicí bod M5.

Poloha nového měřicího bodu M5 byla na základě naměřených hodnot a prozkoumání mapových podkladů chybná, bod M5 se nacházel ve vzdálenosti 45 m od osy trati, bod M5 je vyobrazen na obrázku 54. Výsledky získané, z tohoto místa dne 10.8.2023 jsou vyřazeny a nejsou uváděny ve výsledcích měření. Na základě těchto skutečností bylo vytipováno nové měřicí místo M6, které již bylo ve vzdálenosti 40 m od osy kolejiště. Na tomto místě bylo následně provedeno další měření.

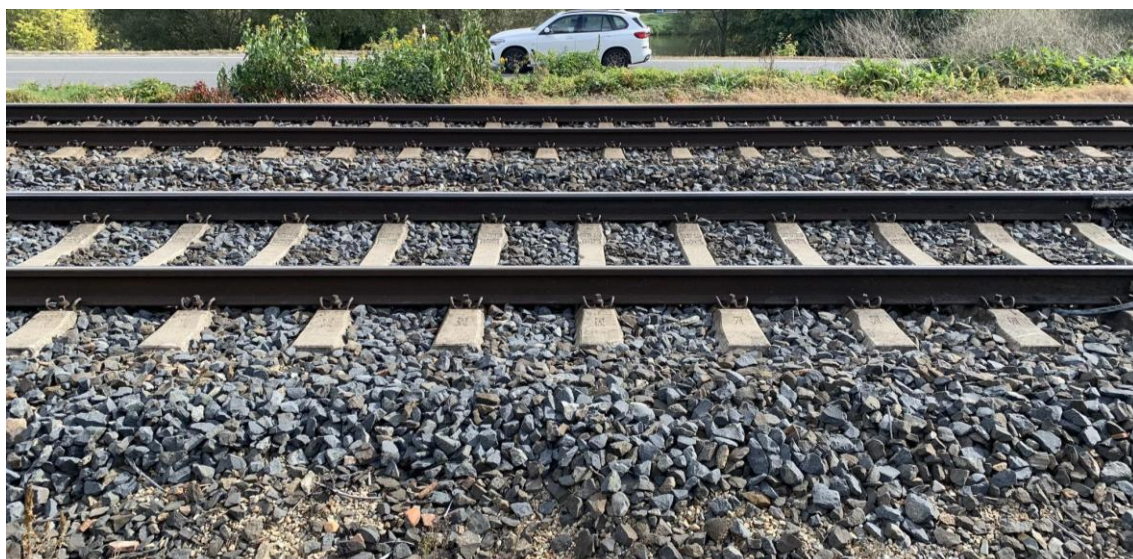
Obrázek 55: Detail železniční trati 90.

Železniční svršek je zde řešen pomocí bezpodkladnicového upevnění typu W 14 bezstykových kolejnic na betonové pražce typu B 91 S a otevřeného štěrkového kolejového lože o frakci 32/63. Obrázek 54 znázorňuje detail železniční trati. Při průzkumu trati nebyly nalezeny viditelné vady, ovlivňující měření.

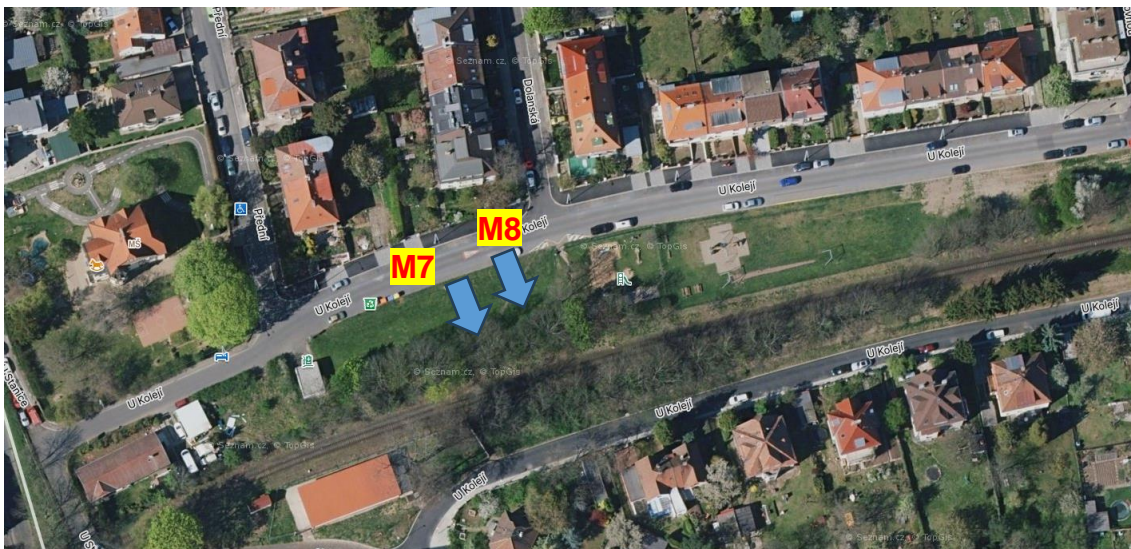
Obrázek 56: Vybrané území – lokalita Liboc. [36]

Jako třetí a zároveň poslední lokalita byla vybrána část území Liboce, toto místo spolu s měřicími body je vyznačeno na obrázku 56.

Jako první budou prezentovány výsledky z lokality Liboc. Pro měření byl vybrán úsek nacházející se podél železniční trati 120 – Praha – Kladno – Rakovník mezi stanicemi Praha-Veleslavín a Praha-Ruzyně. Měřicí body M7 a M8 byly umístěny ve vzdálenosti 15,5 m od osy koleje ve výšce 2,3 m nad temenem kolejnice, 1,3 m nad terénem a ve vzdálenosti 15 m od sebe. Vegetační pás o celkové šířce přibližně 8 m je zde tvořen vzrostlými jasanů ztepilými, javorů mléč, které jsou doplněny o bez černý. V této lokalitě v období 4.4.2023 – 7.12.2023 bylo provedeno celkem 6 měření. Výsledky jsou prezentovány ve formě jednoduchých tabulek 21-27 pro každou měřicí kampaň, konkrétně se jedná o průměrné rozdíly **ekvivalentní hladiny akustického tlaku A , L_{Aeq} a hladiny expozice zvuku L_{AE}** , které jsou určeny pro všechny průjezdy a rozděleny dle směru jízdy. Od vyšší hodnoty, tedy z měřicího bodu mimo vegetaci je odečtena naměřená hodnota s účinkem vegetace, kladný rozdíl značí naměřené nižší hodnoty za vegetací. Dále jsou tabulky doplněny o LAI hodnoty a o procentuální zastoupení listové plochy na snímku.

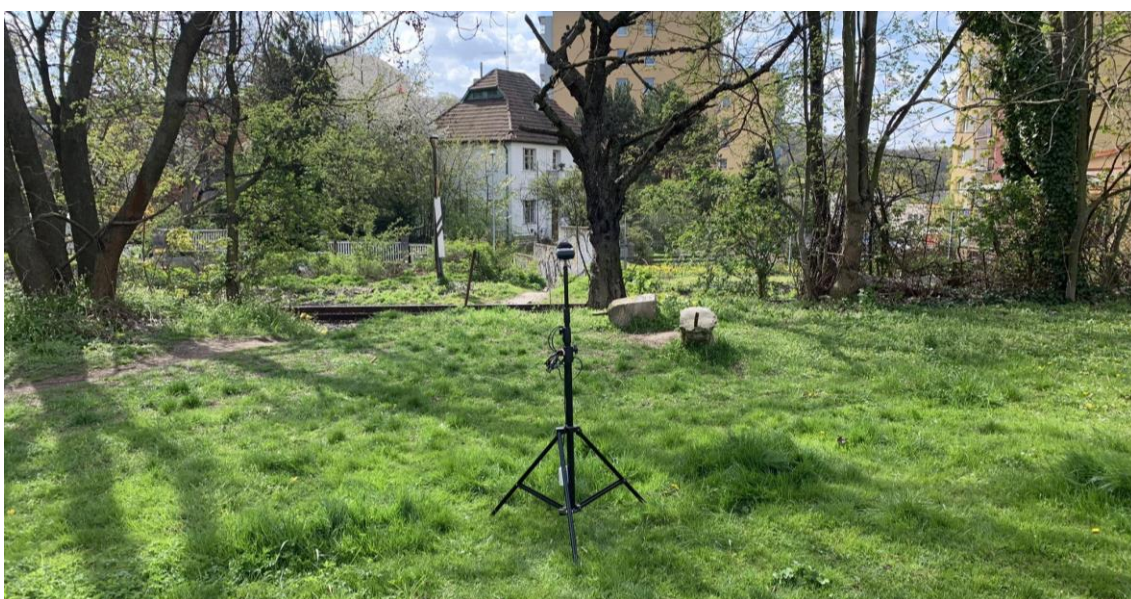
Obrázek 57: Měřicí bod M7.

Měřicí body M7 a M8 byly umístěny ve vzdálenosti 15,5 m od osy koleje ve výšce 2,3 m nad temenem kolejnice. Zvukoměr umístěný na bodě M7 zaznamenával zvuk z kolejové dopravy bez účinku vegetace, slouží k tomu prostor, který místní využívají k přechodu železniční trati. Měřicí místo je zobrazeno na obrázku 57.

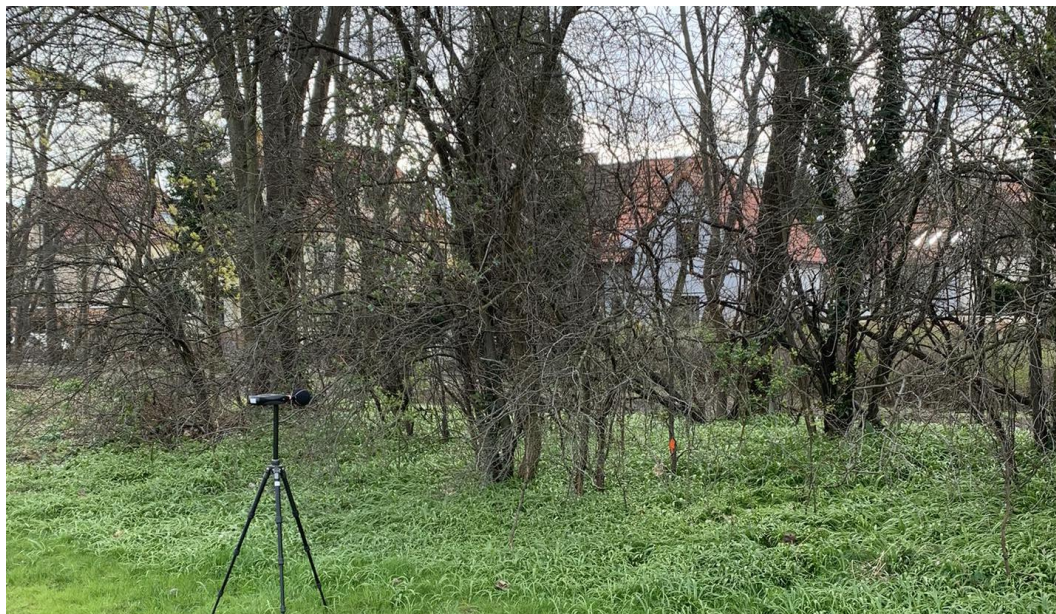
Obrázek 58: Měřicí bod M8.

Měřicí bod M8 je situován 15 m od druhého měřicího bodu za vegetačním pásem tak, že snímá zvuk s účinkem vegetace. Vegetační pás o celkové šířce přibližně 8 m je zde tvořen vzrostlými jasanů ztepilými, javorů mléč, které jsou doplněny o bez černý. Polohu tohoto místa lze vidět na obrázku 58.
