ČESKÉ VYSOKÉ UČENÍ TECHNICKÉ V PRAZE

Vliv zeleně na šíření hluku v okolí železničních staveb

**The influence of greenery on noise propagation in the
vicinity of railway constructions**

DIPLOMOVÁ PRÁCE

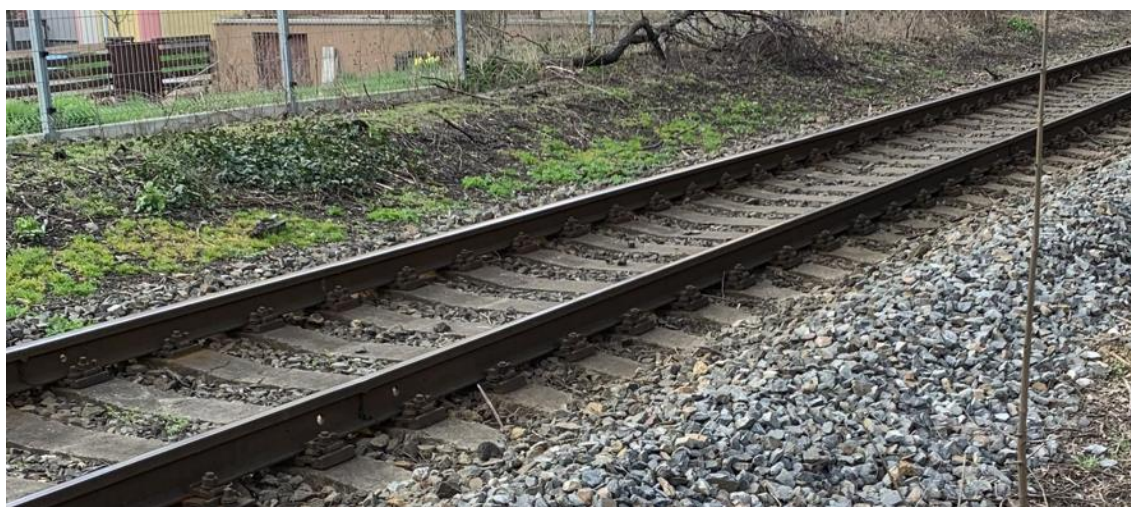
Obrázek 59: Detail železniční trati 120.

Železniční svršek zobrazený na obrázku 59 je zde tvořen otevřeným štěrkovým kolejovým ložem o frakci 32/63 a betonovými pražci typu B 91 S. Bezstykové kolejnice jsou upevněny na pražce pomocí bezpodkladnicového upevnění typu W 14. Na vybraném úseku se nenachází žádné viditelné vady.

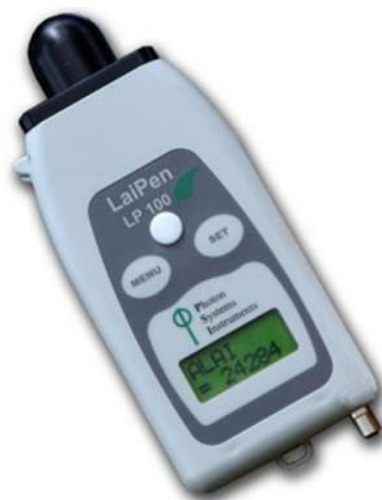
Obrázek 61: LaiPen LP 100. [39]

Jako nejvhodnější zařízení pro získání LAI hodnot pro tuto práci bylo vybráno zařízení LaiPen LP 100, které bylo zapůjčeno od již zmíněné Katedry hydromeliorací a krajinného inženýrství. LaiPen LP 100, který lze vidět na obrázku 61, je lehké kapesní zařízení sloužící pro rychlé a opakovatelné měření LAI hodnot na základě slunečního záření.

Výhodou tohoto zařízení je, že nevyžaduje specifické počasí a je schopné měřit i při zatažené obloze. Přístroj funguje na principu modré složky viditelného záření (400-500 nm), které je pohlcováno listy. Záření zachycené zpod korunního prostoru se vydělí zářením získaném na volném prostoru bez účinku vegetace, tento podíl je označován jako ALAI a slouží pro přímé určení LAI hodnot. Přímé hodnoty LAI jsou odvozeny z Lambert-Beer zánikového zákona upraveného Monsi – Saeki, ve kterém je odvozen **koeficient zániku k** pro jednotlivé rostlinné druhy. V tomto případě byl zvolen **koeficient zániku k** 0,5, což odpovídá pro smíšené listnaté stromy. Pro výpočet LAI na základě ALAI je odvozen následující vzorec č. 5
