ČESKÉ VYSOKÉ UČENÍ TECHNICKÉ V PRAZE

DIPLOMOVÁ PRÁCE

**EXPERIMENTÁLNÍ ANALÝZA ŽELEZOBETONOVÝCH
PRVKŮ ZESÍLENÝCH KOMPOZITNÍMI LAMELAMI
VYSTAVENÝCH VYSOKÝM TEPLOTÁM**

Bc. Pavel Hejduk

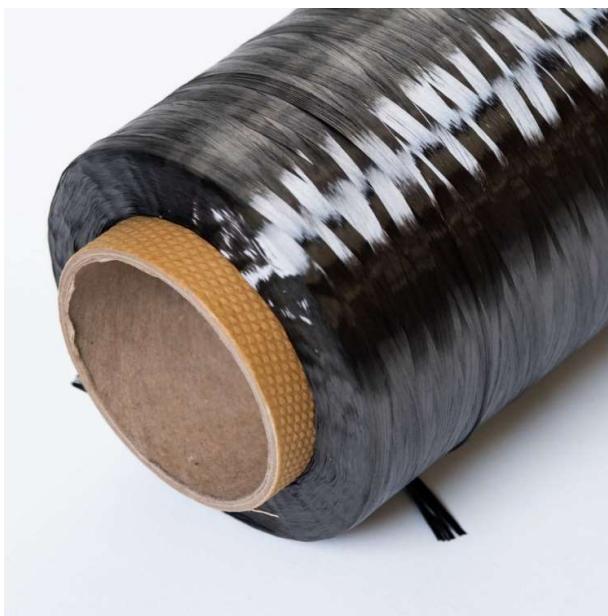
Obrázek 3 Uhlíková vlákna [11]

Nejčastěji využívané kompozitní materiály ve stavebnictví jsou zpravidla z uhlíkových vláken (viz obrázek 3), a to díky výjimečně vysokému modulu pružnosti v tahu, který se pohybuje až k hodnotám 600 GPa a vysoké pevnosti v tahu až do 4000 MPa. Tato kategorie zahrnuje uhlíkové lamely, uhlíkové tyče a uhlíkové tkaniny. [7]

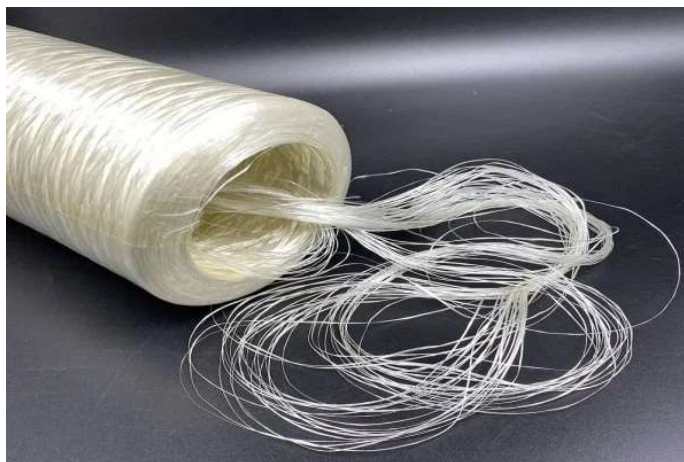
Obrázek 4 Skleněná vlákna [13]

Dalším materiálem, používaným k výrobě kompozitních materiálů, jsou skleněná vlákna (viz obrázek 4), která ve stavebnictví nalézají menší uplatnění než uhlíková vlákna. Skleněná vlákna mají charakteristický modul pružnosti v tahu kolem 60 GPa a pevnosti v tahu kolem 1000 MPa. Jsou přednostně využívána k posilování anorganických materiálů, například betonu, malt a sklocementových výrobků. Dále se používají k vyztužení sádry a v některých případech i k posílení keramiky. [12]

Skleněná vlákna, často označovaná zkratkou GF (Glass Fiber), jsou tenká vlákna kulatého průřezu s průměrem mezi 3,5 a 24 mikrometry. Skleněná vlákna jsou klasifikována pod různými označeními E (electric), C (chemicky odolné) a R (resistence) podle jejich složení skla. Nejběžněji používaným typem skelných vláken po celém světě je sklo označované jako E. [8][9]

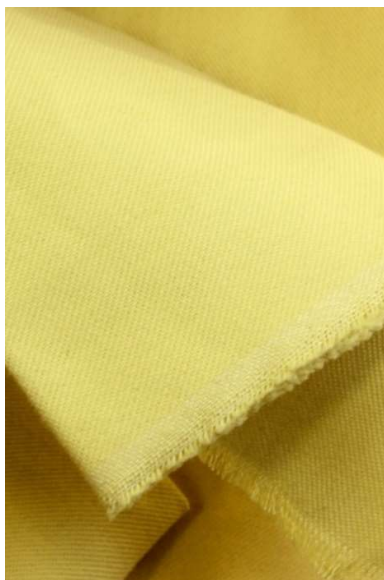
Obrázek 5 Aramidová vlákna [16]

Poslední kategorií kompozitních materiálů vhodných pro stavebnictví jsou výrobky z aramidových vláken (viz obrázek 5), s aramidovými tyčemi představujícími nejrozšířenější variantu. Modul pružnosti v tahu aramidových tyčí se pohybuje kolem 100 GPa. Při přímém srovnání se skleněnými tyčemi lze pozorovat, že aramidové tyče mají o přibližně 40 GPa vyšší modul pružnosti, což je činí druhou nejlepší volbou po uhlíkových kompozitech. Pevnost v tahu se pohybuje kolem 2000 MPa. [3][14][15]

Aramidová vlákna, zkráceně označovaná jako AF (Aramid Fiber), jsou syntetická vlákna známá pod obchodním názvem Kevlar. Elementární aramidová vlákna mají kruhový průřez s průměrem přibližně 12 mikrometrů a lehce drsný povrch. Tato vlákna se vyznačují vysokou pevností a tuhostí a řadí se mezi nejlehčí materiály pro vyztužení. Je třeba poznamenat, že mají výrazně nižší pevnost v tlaku než v tahu, a proto se často používají v konstrukcích, které jsou převážně vystaveny tahovým namáháním. [8][9]

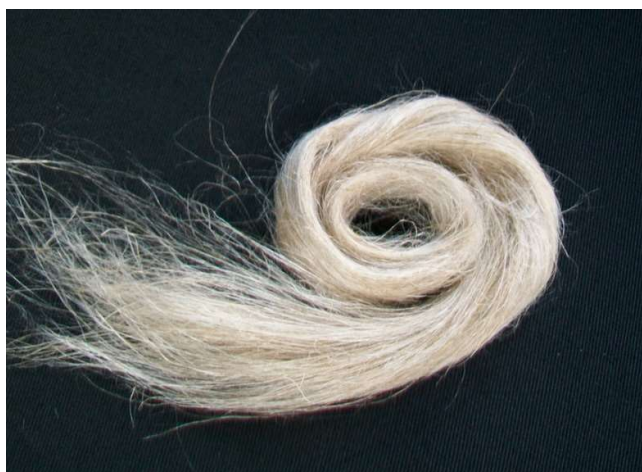
Obrázek 6 Přírodní vlákna [18]

Přírodní vlákna (viz obrázek 6) se dělí na dvě hlavní kategorie podle jejich původu: rostlinná a zvířecí vlákna. Pro vyztužování plastů jsou však vhodná pouze rostlinná vlákna. Mezi příklady rostlinných vláken patří len, bavlna, konopí, juta, sisal a ramie, přičemž len a juta jsou nejčastěji používané. [8][9][17]

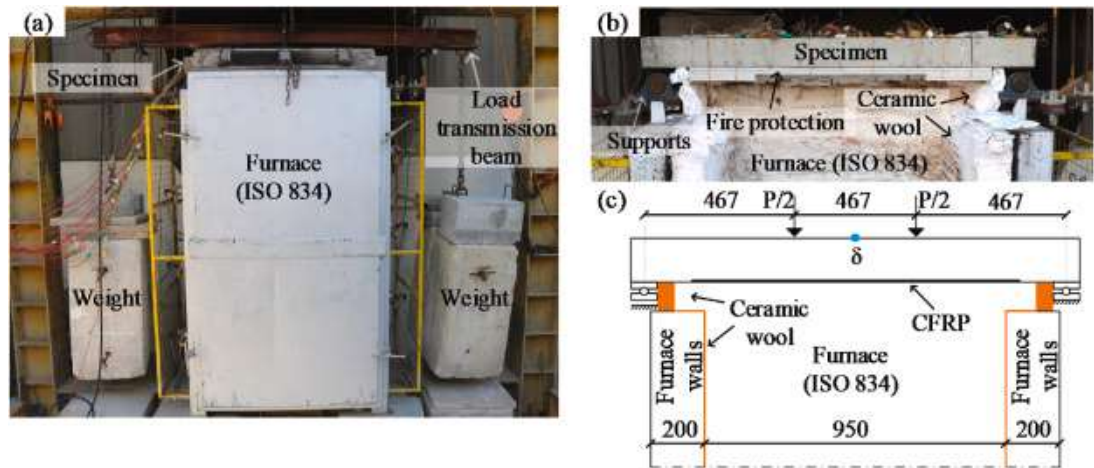
Obrázek 28 Uspořádání zkoušky požární odolnosti: (a) celkový pohled na zkoušky, (b) čelní pohled na zkoušenou desku s otevřenou pecí a (c) podélné schéma zkoušek. Rozměry v mm. , převzato z [27], Fig. 4.

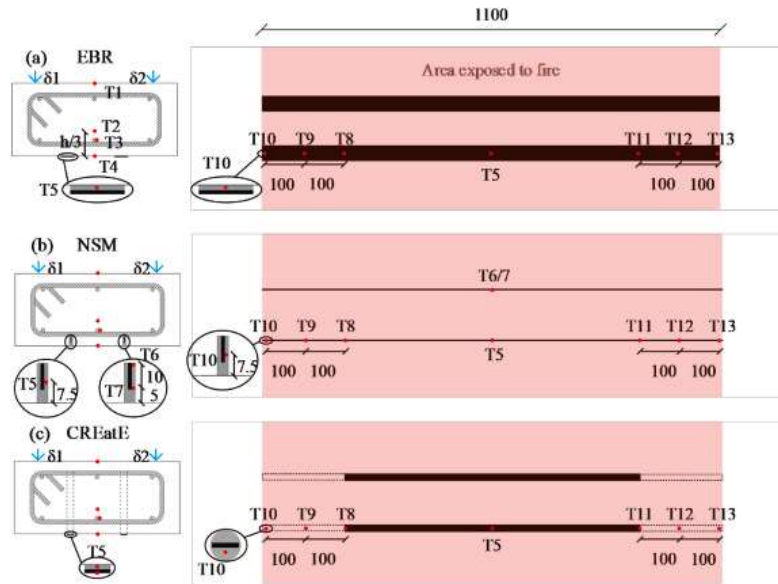
Obrázek 29 Umístění termočlánků (červená) a snímačů posunu (modrá) v sekcích středního rozpětí a v kotevních zónách pásů CFRP pro vyztužené desky (a) EBR (b) NSM a (c) CREAtE; všechny rozměry v mm, převzato z [27], Fig. 5.

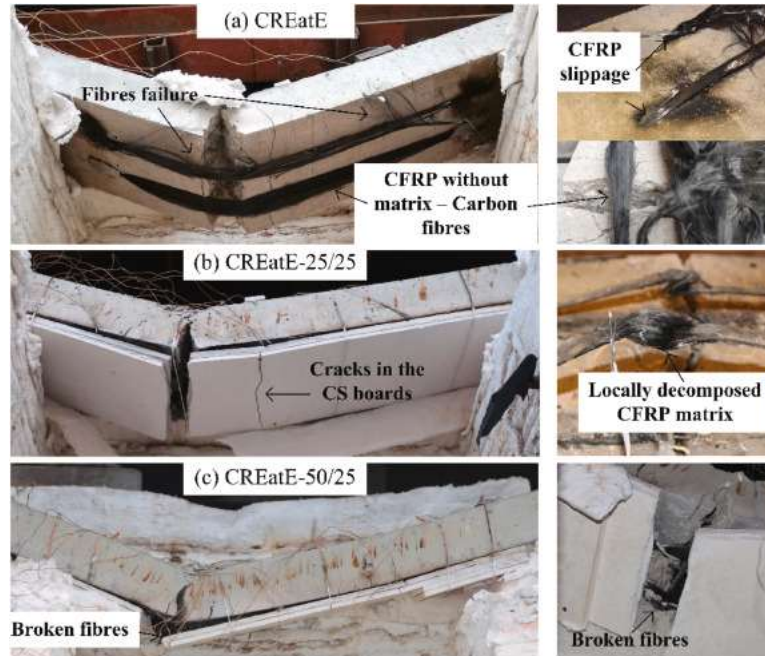
Obrázek 33 Pozorování desek po požáru zesílené technikou CREatE, převzato z [27], Fig. 12.

Obrázek 33 ukazuje, že v nechráněné desce CREatE došlo ke kompletní degradaci matrice CFRP pásů. Skutečně dosáhla teplot přesahujících 600 °C, což je výrazně nad jejich termickou degradací (T_d). Navzdory účinnosti tepelné izolace poskytované betonem, který obklopoval tuto kotvení, došlo k prokluzu CFRP pásů v zónách ukotvení, což vedlo k ztrátě strukturální účinnosti výztužného systému.

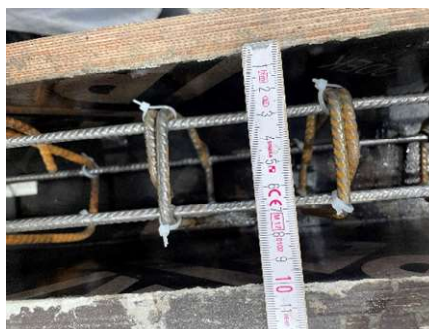
Obrázek 38 Rozměr bednění

Pro vybetonování trámů bylo vytvořeno bednění (viz obrázek 37 a 38). Z bednění se zhotovily trámy rozměrů 100x160x1000 mm. Sestaveny jsou tak, aby se při betonáži lehce dostaly nosníky ven. Na obrázku 38 může vidět navržené krytí třmínků které bylo 15 mm a pro hlavní nosnou výztuž bylo navrženo krytí 21 mm.

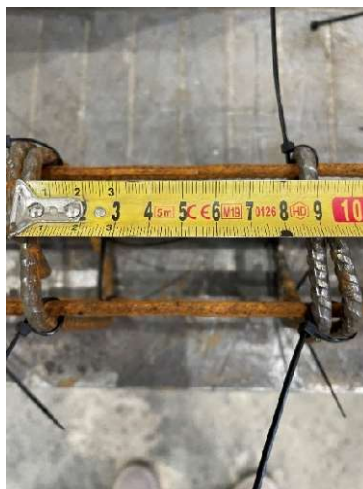
Obrázek 40 Vzdálenost třmínků na osu cca 90mm

Výztuž do trámu je navržena s označením B500B. Navržena je dle ČSN EN 1992-1-1 [36]. Zbylá výztuž byla navržena dle konstrukčních zásad. Třmínky jsou průměru 6 mm. Na jeden trám je připraveno 11 třmínků. Třmínky jsou od sebe vzdáleny v ose 90 mm (viz obrázek 40). Horní i dolní nosná výztuž trámu je navržena z betonářské výztuže průměru 6 mm. Pro jeden trám je potřeba čtyř prutů průměru 6 mm. Délka jednoho prutu je 1120 mm. Schéma výztuže je na obrázku 39. Výkaz veškeré použité výztuže je vypsán v tabulce 2.

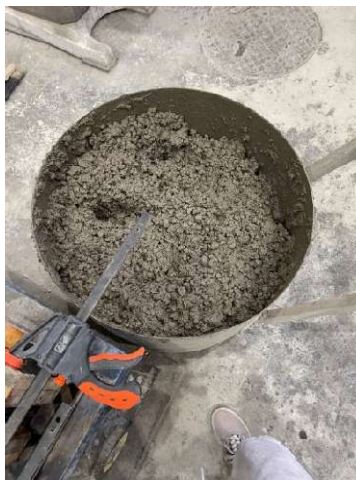
Obrázek 41 Hotová namíchaná betonová směs na betonáž

Složení betonové směsi (viz obrázek 41) pro výrobu jedné série tří trámu je následující. Jako pojivo byl zvolen Cement CEM II – 32,5 R ("strusko-portlandský"). Kamenivo je navrženo ve frakci 8 až 16 mm (viz obrázek 42). Plus písek ve frakci 0 až 4 mm (viz obrázek 43). Ke všemu je přidána voda.

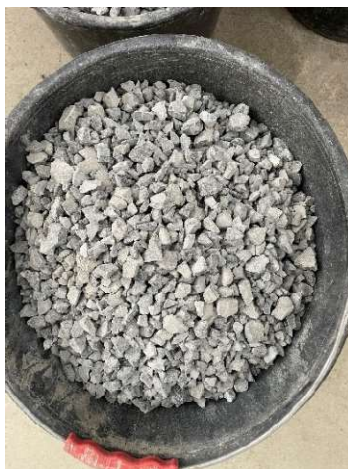
Obrázek 42 Kamenivo frakce 8–16 mm

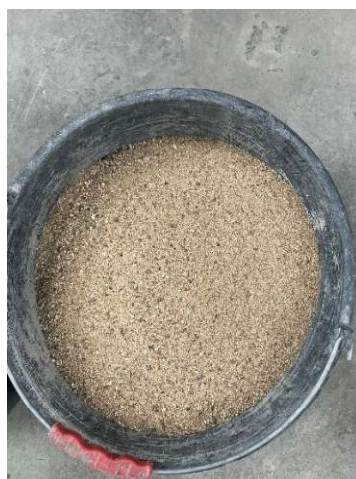
Obrázek 43 Písek frakce 0–4 mm

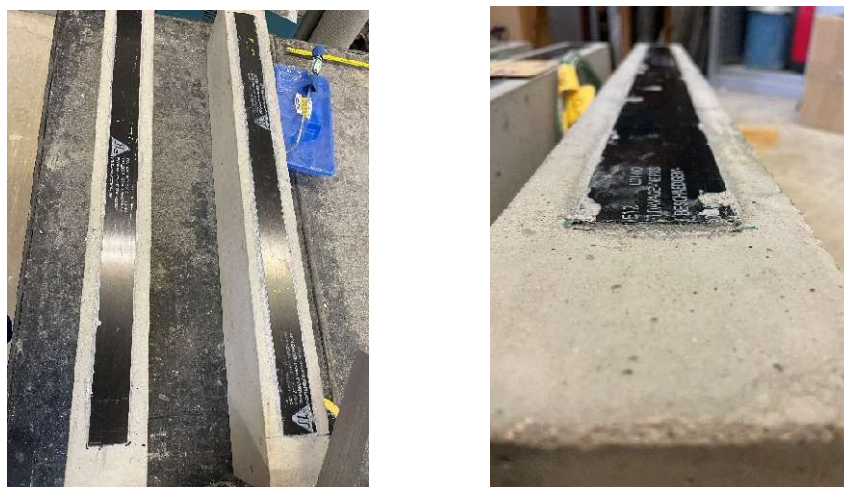
Obrázek 44 CFRP lamela aplikovaná na nosník

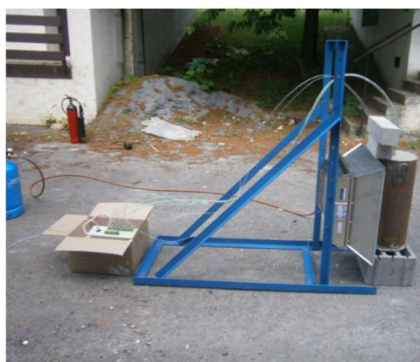
Obrázek 47 Sálavý plynový hořák (Světelný zářič) [41]

Další z možností k zahřívání nosníku a lamely byly zváženy k použití keramické články (viz obrázek 46) nebo sálavý plynový hořák KASPO K30-STL (viz obrázek 47). Ani jedno z těchto zařízení nebylo přijato například z důvodů příliš rychlého nárůstu vysokých teplot nebo plochy působení nebo způsobu zapojení na provozuschopnost.

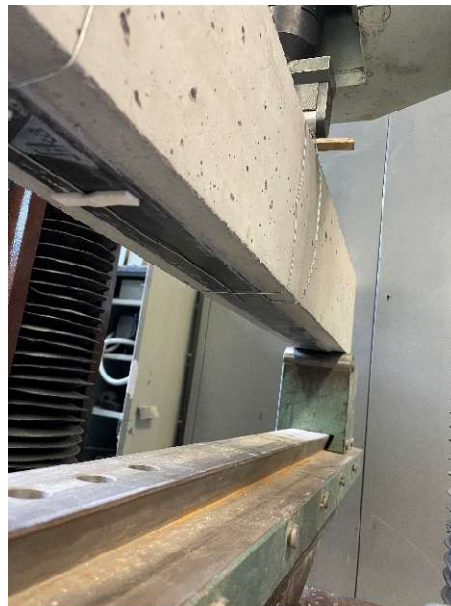
Obrázek 51 Termočlánek připevněný pod lamelou

Při dodatečném vyztužení nosníku lamelou se při lepení lamely na nosník umístil čtvrtý termočlánek do vrstvy lepidla pro co nejpřesnější záznam teplot lepidla. Umístění termočlánek bylo uprostřed rozpětí nosníku. Na obrázku 51 můžeme vidět jak se z prostoru mezi lamelou a nosníkem vysouvá termočlánek ven.

Před začátkem každé zkoušky byl na nosník upevněn poslední termočlánek. Umístění termočlánek je vidět na obrázku 51. Umístění termočlánek bylo v polovině délky na středu nosníku. Termočlánek se nacházel v prostoru pod lamelou, pro měření aktuální teploty působící na povrch lamely. Připevněn byl na nosník pomocí drátů omotaných okolo nosníku.

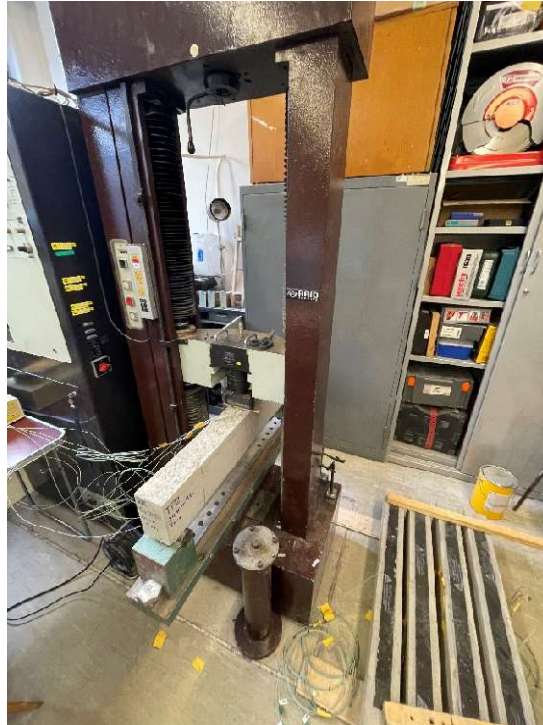
Obrázek 52 Hydraulický lis FP100

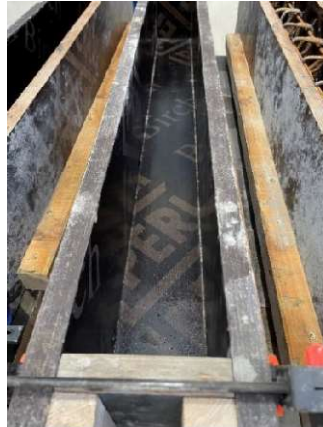
Obrázek 53 Bedně

Z předchozích kapitol jsem se dozvěděli o všech použitých materiálech a produktech k vytvoření nosníků. Nosníky jsou betonovány po třech za jednu betonáž. Postup výroby je následující. Pro tvorbu nosníků bylo vytvořeno bednění s vnitřními rozměry pro jeden nosník 100x160x1000 mm. Bednění je vidět na obrázku 53. Před začátkem betonování se bednění namaže, aby se nosník dostal posléze z bednění ven.

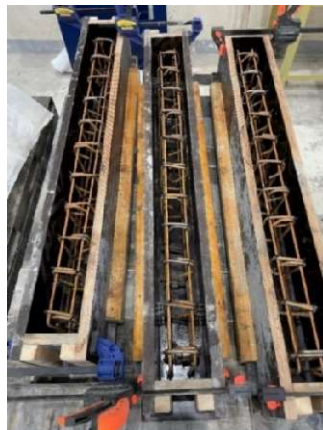
Obrázek 54 Uložení výztuže do bedně

Prvně se k sobě spojily třmínky a nosná výztuž. Tím nám vznikl armovací koš, který se uložil do bednění (viz obrázek 54). Při ukotvování armovacího koše do bednění se umístily na místo také termočlánky (viz obrázek 55).

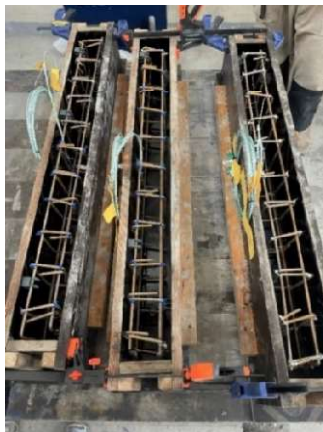
Obrázek 55 Připevnění termočlánků do bedně

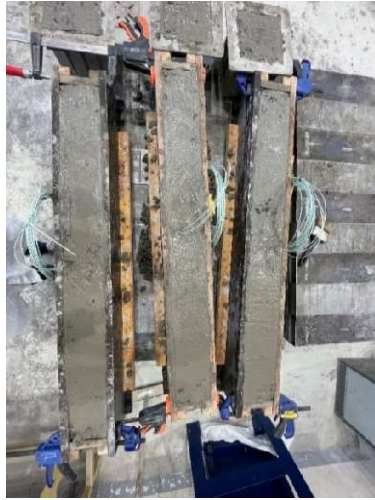
Obrázek 56 Konečné zalití bednění betonem

Po uložení výztuže a ukotvení termočlánků do bednění na určené místo se nalil do bednění připravený beton. Aby se beton dostal do všech míst okolo výztuže, byl trám uložen na vibrační stůl. Pomocí vibračního stolu se beton dostatečně rozlezl do všech míst

v bedně. Na obrázku 56 můžeme vidět konečné zalití bedně betonem. Po zabetonování celého bedně byly trámy přikryty folií (viz obrázek 57), aby beton nepopraskal. Takto byly trámy 5 dní ponechány v bedně. Po uplynutí 5 dní byly trámy vyjmuty z bedně a dány stranou kde minimálně 28 dní nabývaly pevnosti (viz obrázek 58). Po uplynutí této doby jsou trámy připraveny k instalování lamel na spodní povrch nosníku.

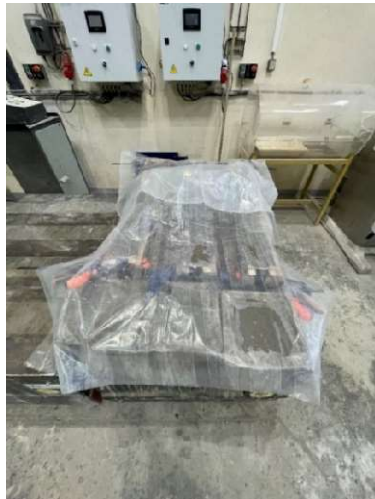
Obrázek 57 Přikrytí čerstvého betonu folií

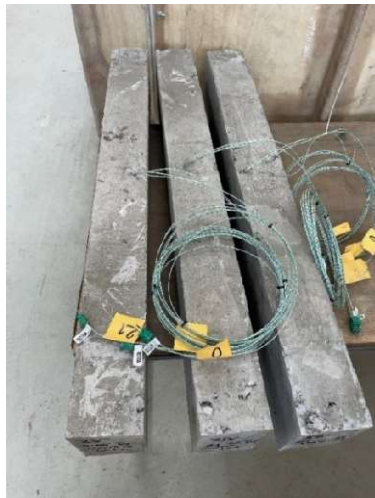
Obrázek 58 Finální trámy po 28 dnech

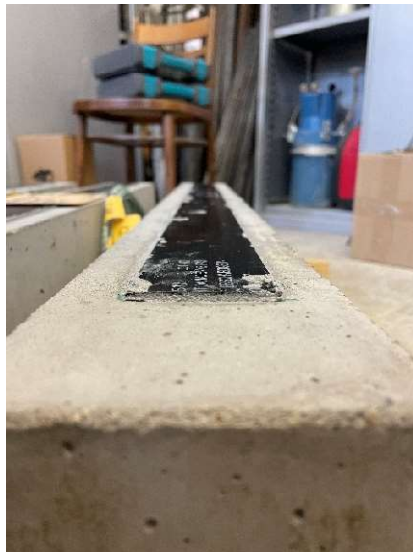
Obrázek 59 Lamela nalepená na nosníku

- Nařezání lamely – naměření a označení na potřebnou délku.
- Příprava podkladu – obroušení podkladu na který se bude aplikovat lepidlo.
- Namíchání lepidla – jedná se o přípravu dvousložkové epoxydové pryskyřice.
- Nanesení lepidla – nanášení se provádí v předepsaných tloušťkách, jak na nosník, kde byl připraven podklad, tak na samostatnou lamelu. Lepidlo se nanáší na nepopsanou stranu lamely, z důvodu pozdějšího možného identifikování.
- Aplikace lamely na nosík – lamela je pomocí válečku přitlačena k nosníku a je vyvíjen tlak, aby se lepidlo rovnoměrně rozlezlo mezi lamelou a nosníkem.
- Konečná práce – konečný prvek (nosník) se dal stranou a nechal bez dalších manipulací zatvrdnout (viz obrázek 59 a 60).

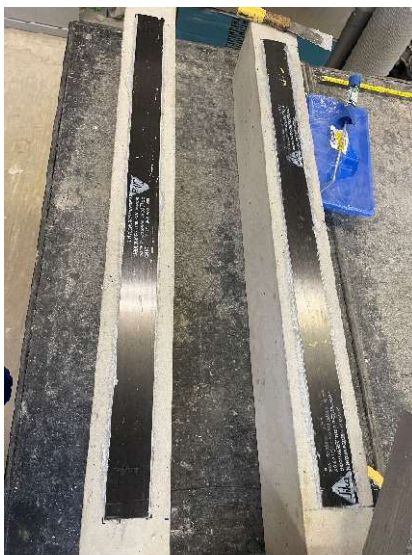
Obrázek 60 Dva dodatečně zesílené nosníky

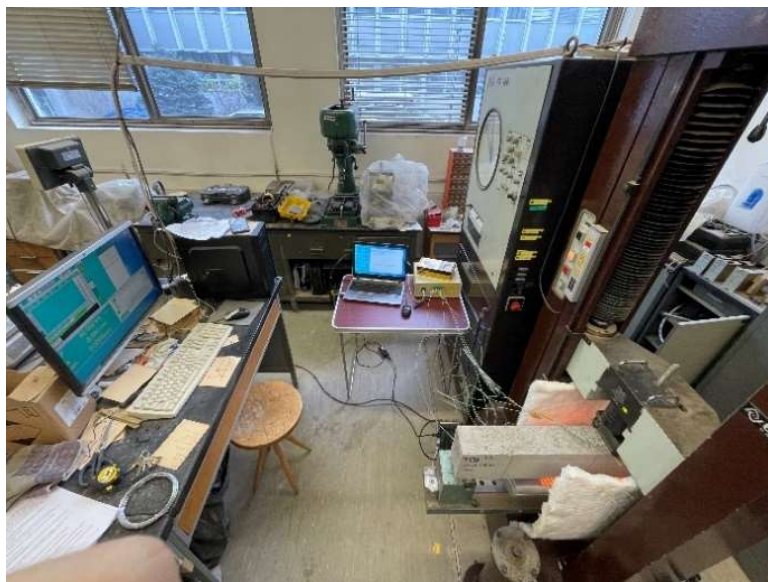
Obrázek 61 Místo provedení požární zkoušky

Požární zkouška se prováděla v areálu školy na Fakultě stavební ČVUT. Prostor experimentu je vidět na obrázku 61. Nachází se zde místo pro získávání dat skrze počítač. Počítač v našem případě notebook je na obrázku 62, kde je vidět začínající zápis dat ze zkoušky. Počítač je propojený s dataloggerem, který sbírá data ze všech termočlánků a posílá data do počítače. Datalogger je na obrázku 63 se zapojenými termočlánky. Díky tomuto propojení dostáváme zápis teplot z termočlánků v průběhu celé zkoušky.

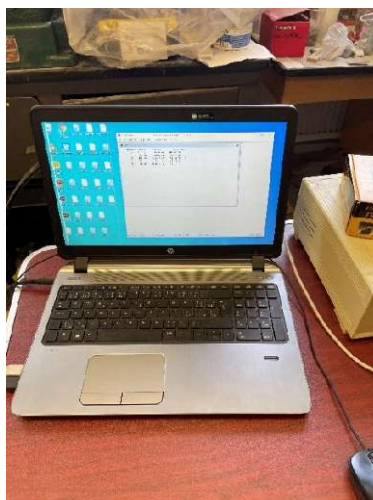
Obrázek 62 Notebook zaznamenávající data teplot v čase

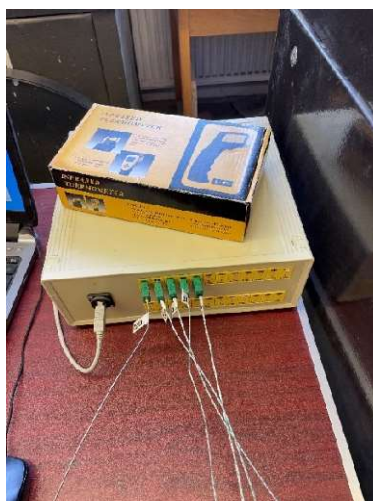
Obrázek 63 Datalogger propojený s termočlánky

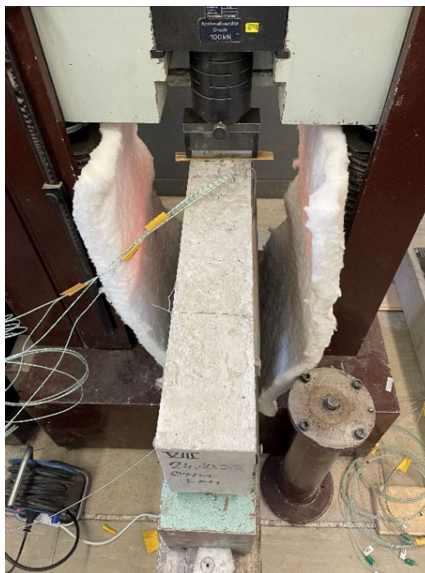
Obrázek 64 Nosník připravený ke zkoušce

Testovaným vzorkem byl nosník umístěný v mechanickém lisu. Umístění nosníku v lisu je vidět a obrázku 64. Zkouška simulovala zatížený nosník za působení zvýšených teplot na spodní stranu nosníku. Zahřívání nám vytvářelo sálavé zařízení pomocí působení zvýšené teploty na nosník. Sálavé zařízení bylo umístěno pod nosníkem, aby působilo ve středu rozpětí, jak je vidět na obrázku 65.

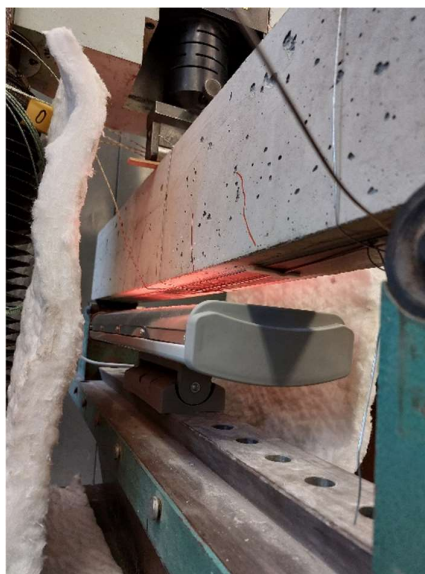
Obrázek 65 Sálavé zařízení působící na nosník

Další místo se dá popsat jako náhražka malé pece v prostoru mechanického lisu (viz obrázek 64,65 a 66). A naproti němu propojený počítač s mechanickým lisem na ovládání velikosti zatížení působící na zesílený nosník v lisu.

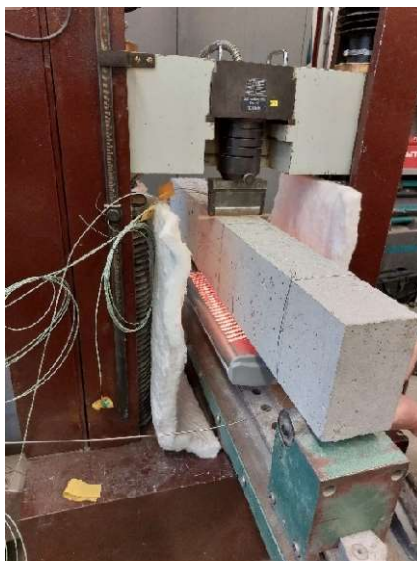
Obrázek 66 Ochrana lisu před účinky zvýšených teplot

Okolo zkušebního místa (prostor mezi zahřívacím zařízením a lisem) se na dvou stranách připevnila izolace z minerální vaty. Ta napomáhá zabránění ohřevu hydraulického lisu a snižuje výkyvy teplot v okolí zkušebního prvku. Pokud by zde nebyla mohlo by například docházet k proudění vzduchu a tím by se mohla měnit či kolísat teplota působící na zkušební vzorek nebo by zvýšená teplota mohla poškodit hydraulický lis. Umístění minerální vaty je na obrázku 66.

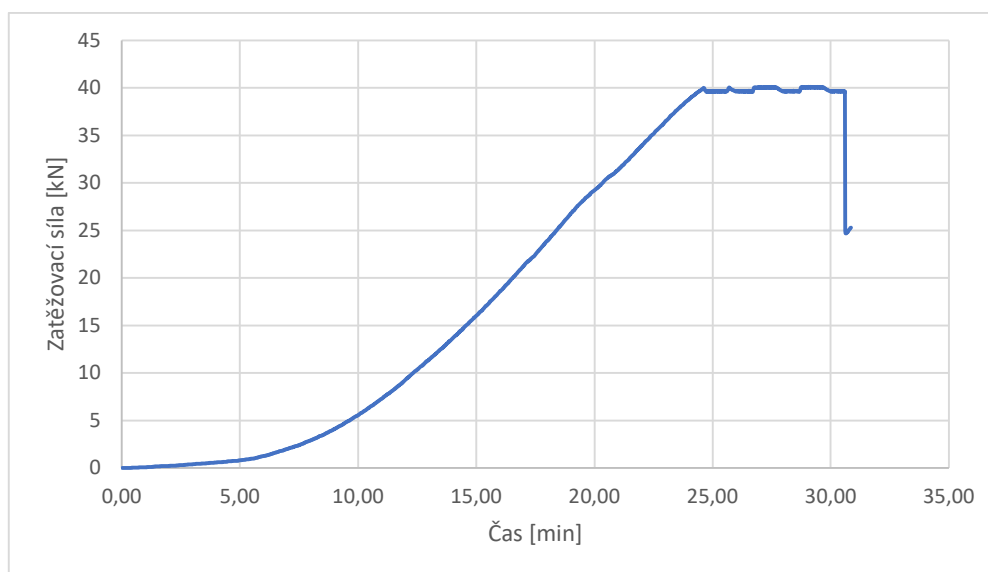
Graf 1 Znárodnění zatěžování nosníku silou (od 40 kN se síla ustálila konstantně)

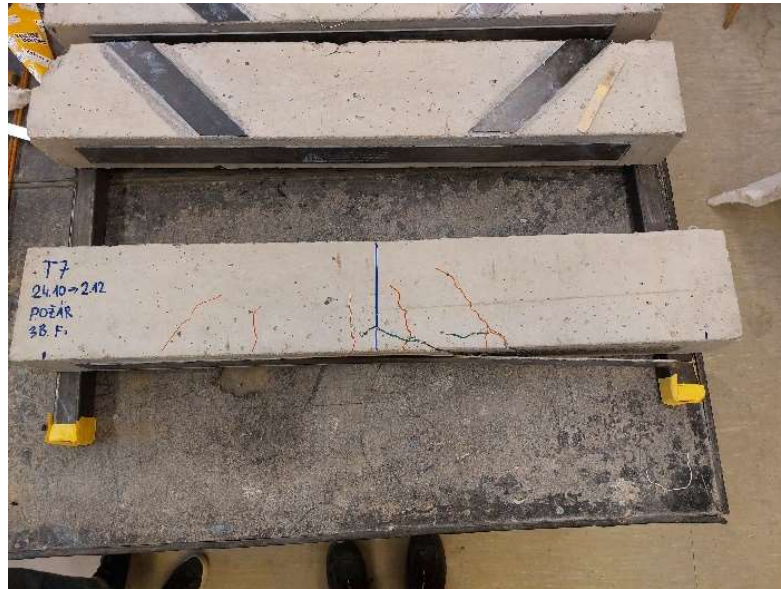
Obrázek 67 Nosník T7 po zkoušce s vykreslením trhlin

Zvýšená teplota působící na lepidlo zapříčinila, že došlo k odpojení lamely od nosníku. Ve středové části došlo ke skelnému přechodu lepidla a odpojení lepidla od lamely. V pravé straně nosníku došlo k odtržení lepidla od nosníku T7. Při odtržení lamely od nosníku došlo k vzniku šikmé smykové trhliny a porušení nosníku. Na nosníku můžeme pozorovat menší smykové trhliny viz obrázek 68, kde jsou vyznačeny barevně.

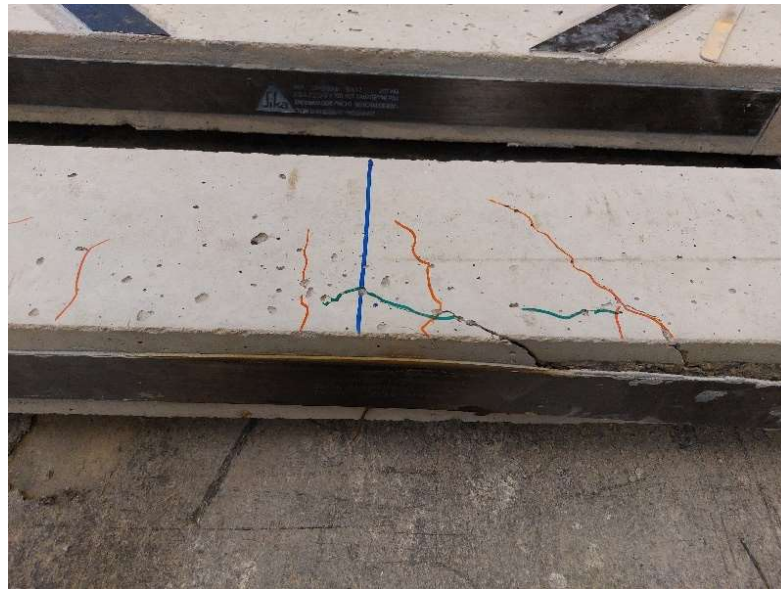
Obrázek 68 Detail nosníku T7

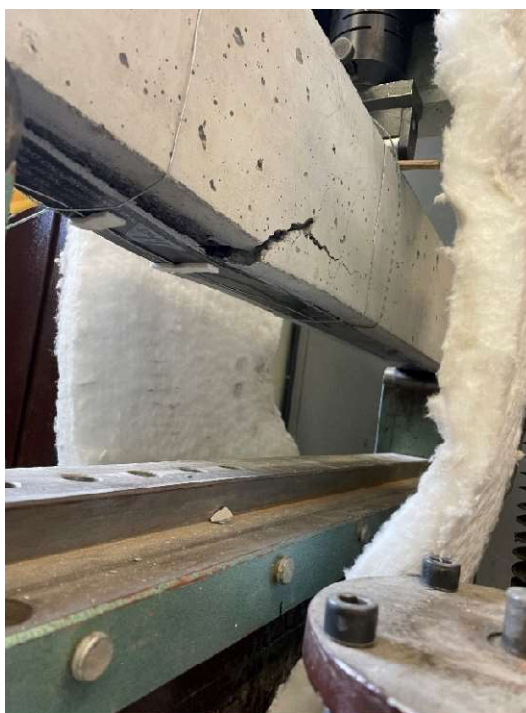
Obrázek 69 Porušení nosíku T8 po ukončení zkoušky

Zvýšená teplota působící na lepidlo pod lamelou zapříčinila sklený přechod lepidla. To způsobilo odpojení lamely od lepidla v prostřední části. Dále došlo k odtržení levé části lamely od povrchu nosíku, a to vedlo k celému kolapsu. Na obrázku 69 je vidět porušení nosíku na konci zkoušky ,kde došlo k vzniku smykové trhliny.

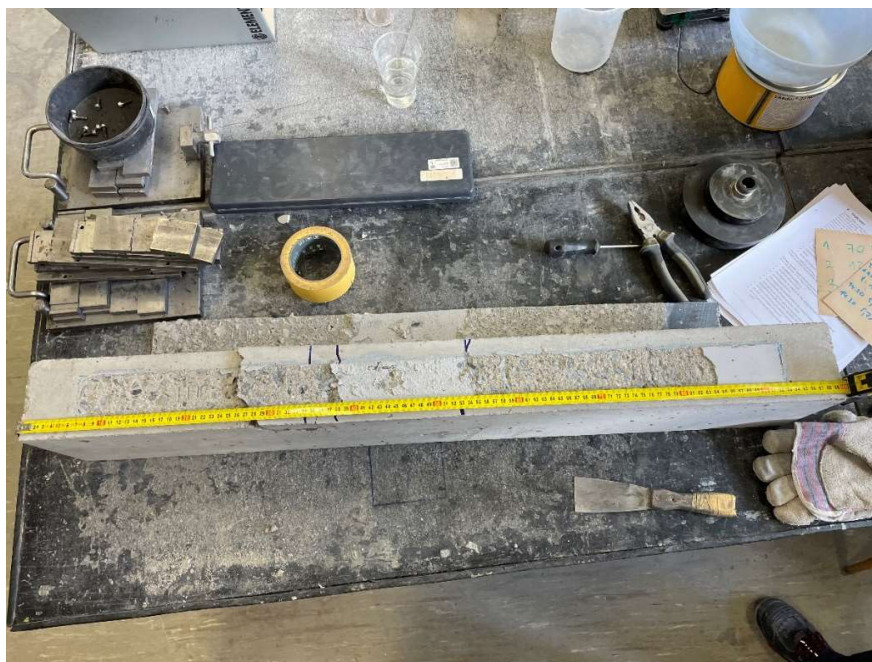
Obrázek 70 Nosník T8 s odtrženou lamelou, uprostřed lze vidět zbylé lepidlo co se odlepilo od lamely, pravá část je odtržena až po zkoušce ručně i zde lepidlo s lamelou zůstalo

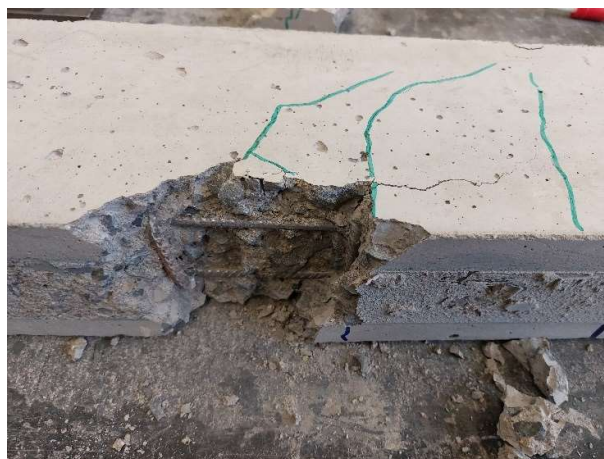
Obrázek 71 Pohled na neporušenou výztuž nosíku T8

Po ukončení zkoušky byla v prostoru trhliny odstraněna porušená část betonu a bylo zřetelně jasné že výztuž nebyla porušena (viz obrázek 12).

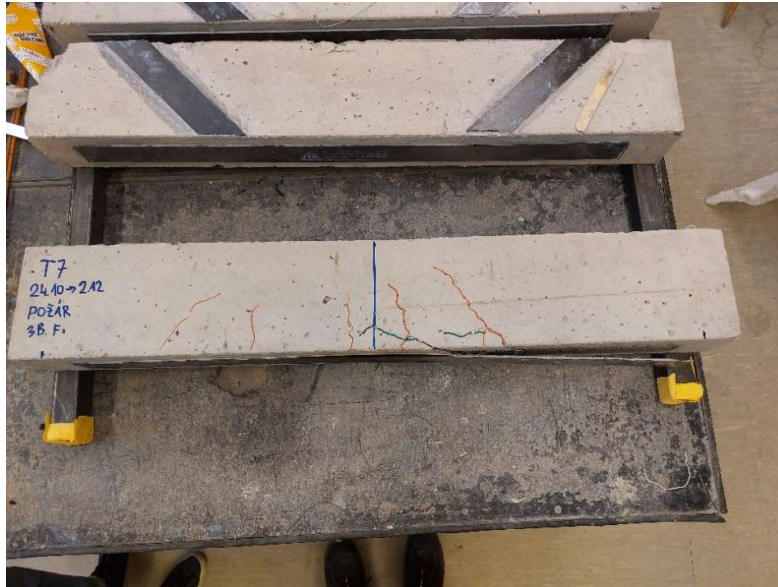
Obrázek 73 Nosník T7 po provedení zkoušky s vyznačením vzniklých trhlin

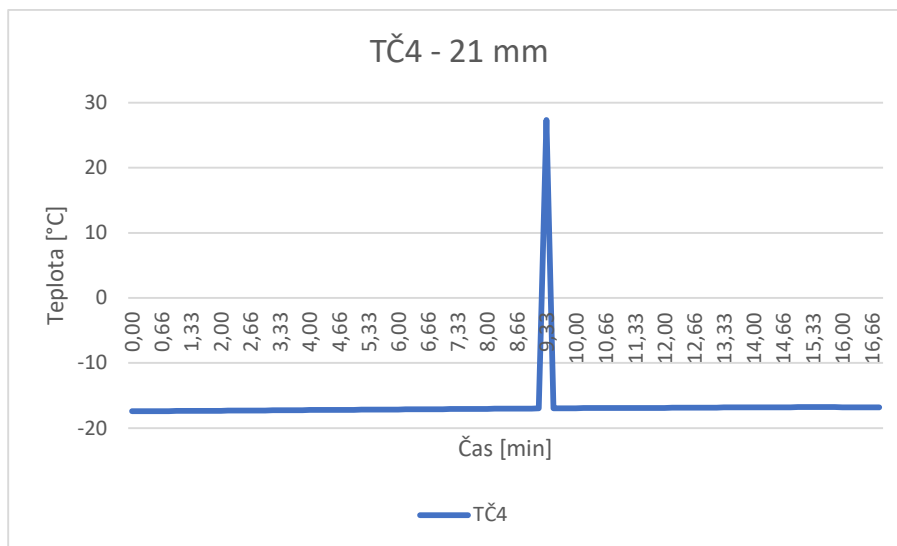
Graf 6 Hodnoty teplot zaznamenané v čase pro termočlánek umístěný ve 21 mm (TČ4), hodnoty grafu jsou nefunkčního termočlátku

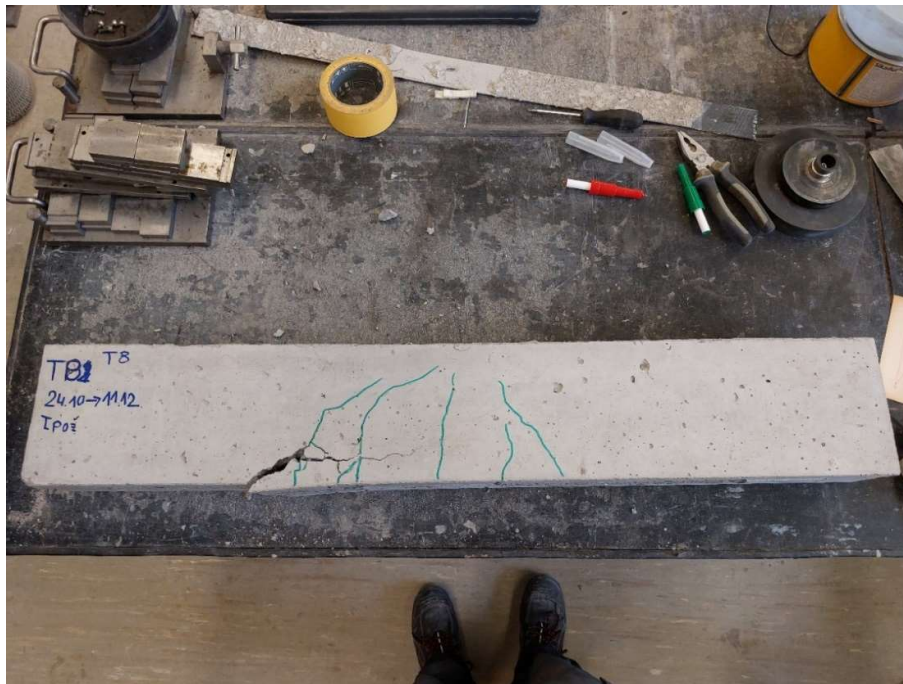
Obrázek 74 Nosník T8 po provedení zkoušky s vyznačením vzniklých trhlin

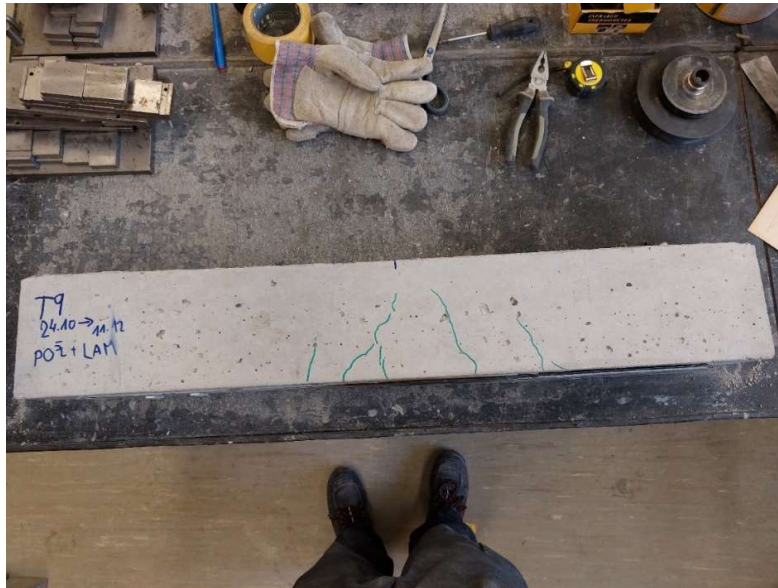
Obrázek 75 Nosník T9 po provedení zkoušky s vyznačením vzniklých trhlin

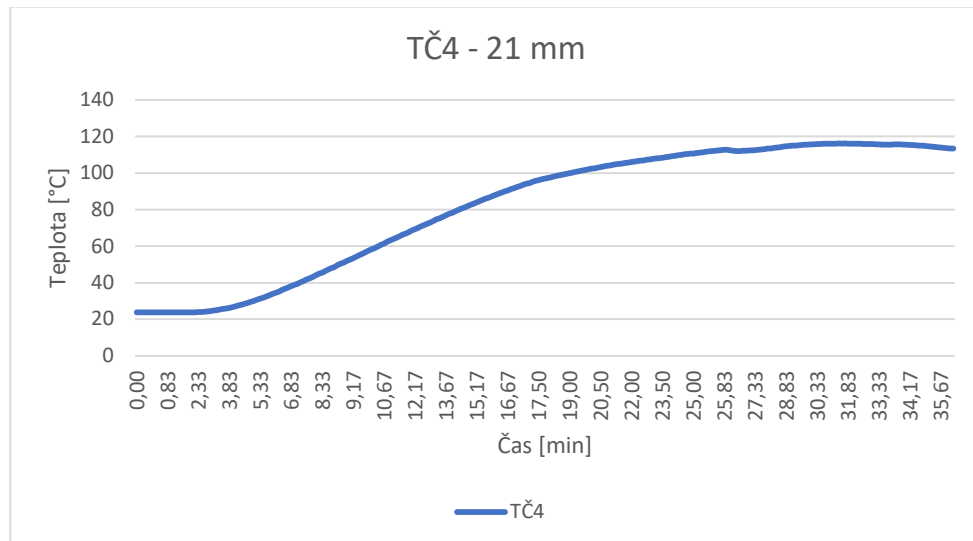
Graf 18 Hodnoty teplot zaznamenané v čase pro termočlánek umístěný ve 21 mm (TČ4)
