ČESKÉ VYSOKÉ UČENÍ TECHNICKÉ V PRAZE
FAKULTA STAVEBNÍ

DIPLOMOVÁ PRÁCE

**Materiálové řešení betonových tunelových ostění
s ohledem na požární odolnost**

Material solution of concrete tunnel lining with
regard to fire resistance

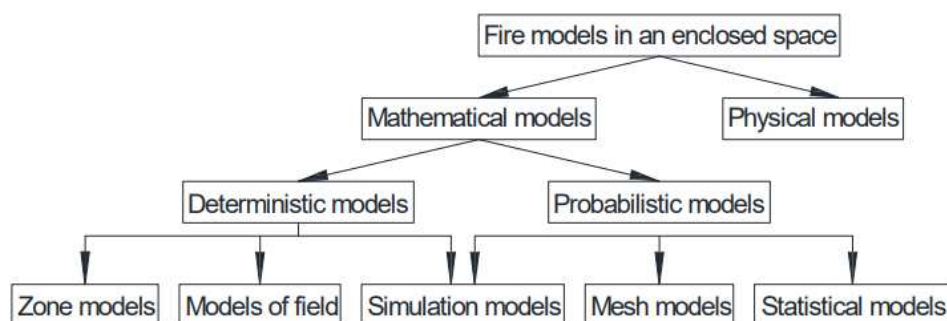
Obrázek 4 – 1 Schéma dělení modelů požáru [12]

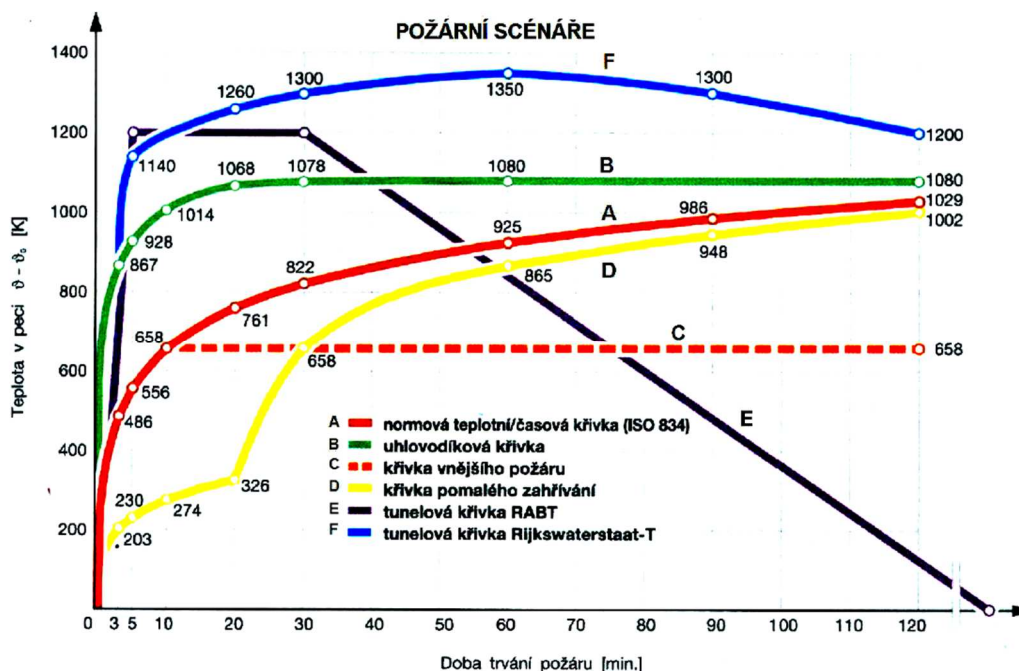
- Normová teplotní křivka ISO 834
- Uhlovodíková křivka
- Modifikovaná uhlovodíková křivka
- Křivka vnějšího požáru
- Křivka pomalého zahřívání
- Tunelová RABT
- Tunelová RWS

Obrázek 4 – 2 Teplotní křivky [13]

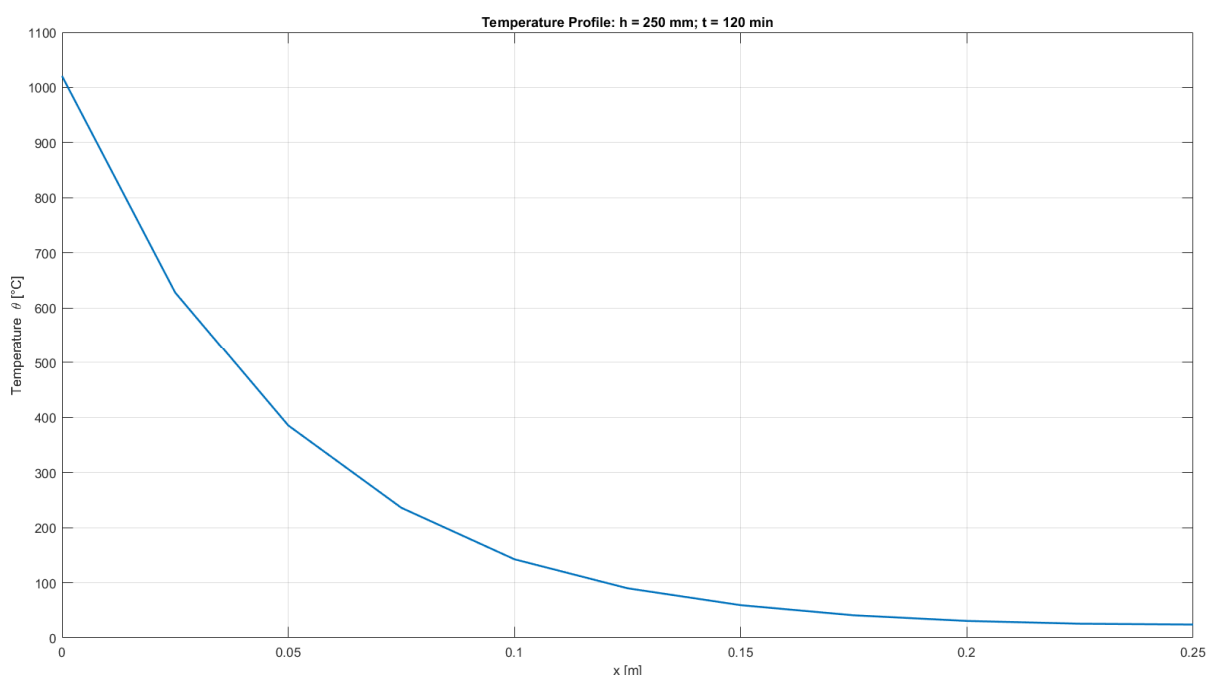
Obrázek 6 – 3 Rozložení teploty po průřezu ŽB stěny tl. 250 mm při namáhání teplotou dle normové teplotní křivky po dobu 120 minut (TempAnalysis 1.2)

Smykové napětí – Rozložení teploty po průřezu prvku (např. stěny) není lineární. U ohřívaného povrchu je mnohem větší teplota betonu než ve „zbytkovém“ průřezu. To zapříčiní, že kvůli teplotní roztažnosti se vrstva u ohřívaného povrchu má snahu deformovat („roztáhnout“) podstatně více, než vrstva ve větší hloubce => smykové napětí (viz Obr. 6 – 3).

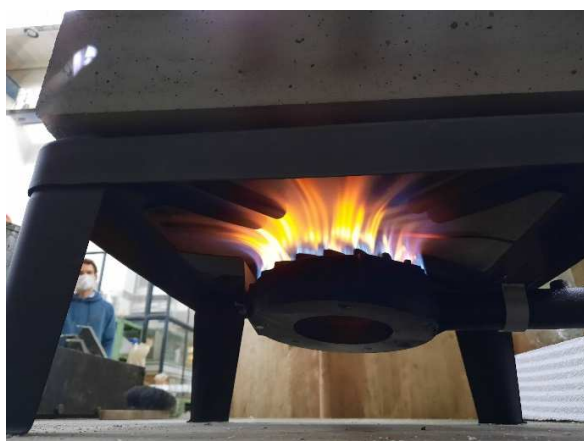
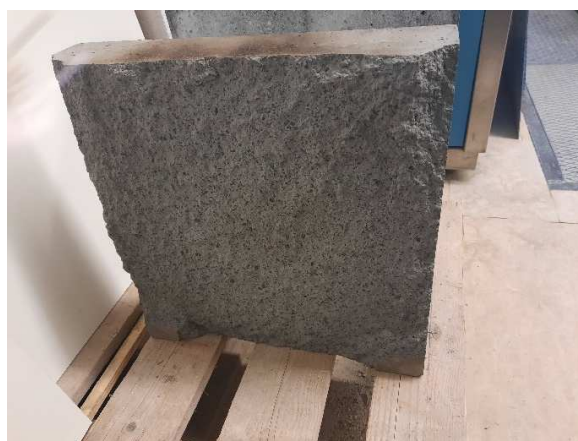
Obrázek 6 – 4 Porušení panelu z UHPC při 1D vedení tepla

a) Namáhání teplotou 1D

b) Charakter porušení při 1D vedení tepla

Na Obr. 6 – 4a a 6 – 4b lze předpokládat 1D vedení tepla, tj. vedení pouze po tloušťce průřezu. Jedná se totiž o plošný prvek, který je zahříván s malou idealizací „rovnoměrně po celé své ploše“ (Obr. 6 – 4a). To má za následek rovnoměrnou deformaci na ohřívaném povrchu vlivem teplotní roztažnosti, které nic nebrání (nebrání roztažení do příčného a podélného směru). Dále dochází také k rovnoměrnému nárůstu pórových tlaků. Porušení, které lze vidět na Obr. 6 – 4b, nasvědčuje tomu, že se skutečně jednalo o 1D vedení tepla. Porušení má charakter rovnoměrného odštěpení (přibližně stejná tloušťka) po celém průřezu prvku.

Konkrétně v tomto případě došlo k odštěpení betonu ve chvíli, kdy už nebyl namáhán teplotou, tj. ve fázi chladnutí. Došlo totiž k otočení teplotního gradientu a horký beton uvnitř prvku začal ohřívát ochlazující se beton na povrchu. Relativně prudké ochlazení okolním vzduchem zapříčinilo odštěpení.

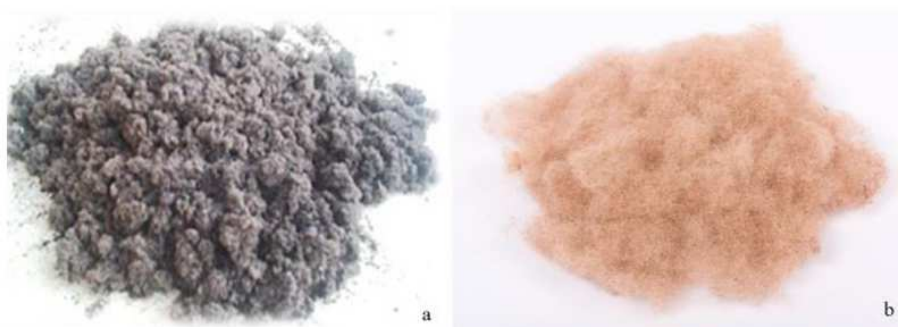
Fig. 1. (a) Waste fibre before the cleaning process; (b) cleaned fibre for use in concrete (RTPF)

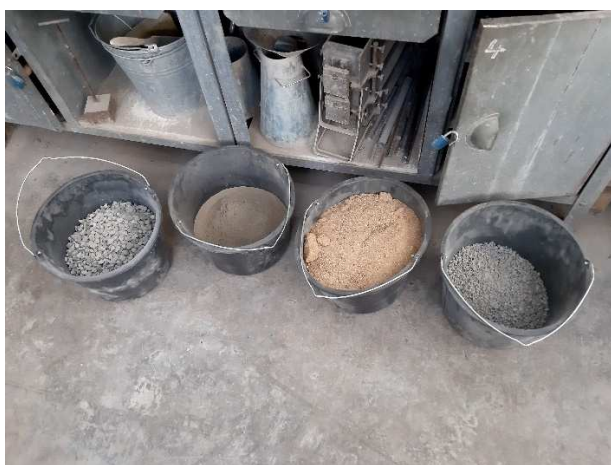
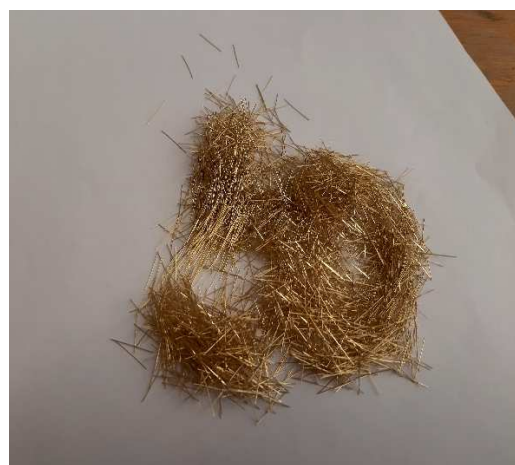
Obrázek 7 – 1 Suroviny k přípravě panelů

V rámci experimentální části byly zprvu vyrobeny 2 panely 400 x 400 x 100 mm. První panel byl z betonu třídy pevnosti C 30/37 s $1 \text{ kg}\cdot\text{m}^{-3}$ PPF délky 6 mm o vodním součiniteli 0,45. Druhý panel byl z UHPC (ultra-high-performance concrete) o pevnosti v tlaku cca 120 MPa s ocelovými drátky v množství $40 \text{ kg}\cdot\text{m}^{-3}$ a vodním součiniteli 0,27 (některé suroviny betonové směsi viz Obr. 7 – 1).

a) Suroviny na přípravu panelu z C 30/37 s PPF

b) Ocelové drátky do panelu z UHPC

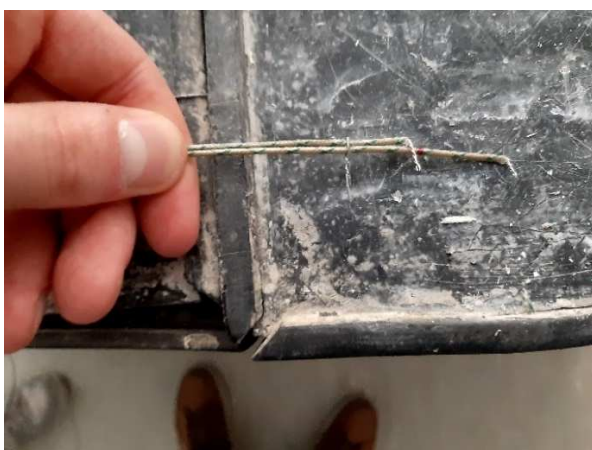
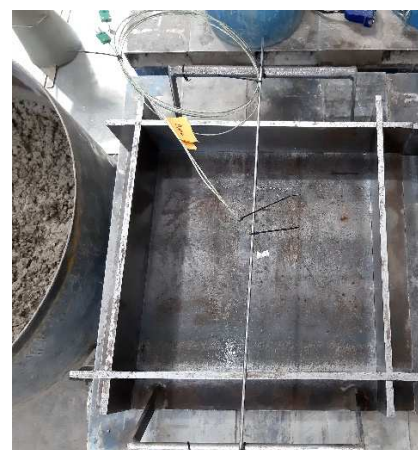
Obrázek 7 – 2 Příprava kabelových termočlánků T_k

Na každý panel byly umístěny celkem 4 termočlánky. 2 plášťové (T_p), které byly připevněny k teplotou namáhanému povrchu panelu z vnější strany a 2 kabelové (T_k) (viz Obr. 7 – 2). Jeden kabelový termočlánek byl připevněn taktéž k teplotou namáhanému povrchu, ovšem nikoliv z vnější strany, nýbrž byl veden skrz celou tloušťku panelu. Druhý kabelový termočlánek byl v hloubce 20 mm.

a) Kabelové termočlánky T_k ve vzdálenosti 20 mm od sebe

b) Umístění a připevnění kabelových termočlánků T_k do kovové formy

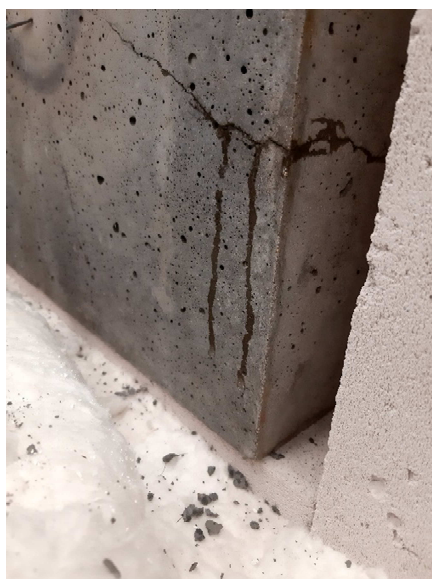
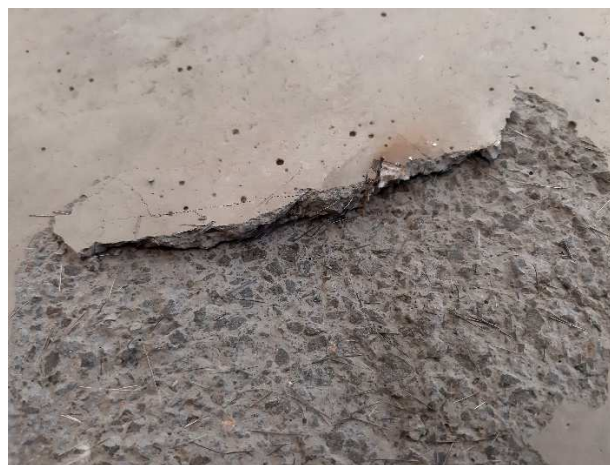
Obrázek 7 – 8 Panely po zkoušce

a) Panel z C 30/37 s PPF

b) Panel z UHPC s drátky

Obr. 7 – 8a znázorňuje vodu vytékající z trhliny. Trhлина byla způsobena vlivem teplotní roztažnosti betonu při lokálním teplotním namáhání. Vznikem trhliny se uvolnilo napětí způsobné právě teplotní roztažností při 3D vedení tepla v panelu. Vytékající voda je z kondenzovaná transportovaná vlhkost v trhlíně. Vlhkost zkondenzovala na výrazně chladnějším místě, tj. ve vzniklé trhlíně.

Tyto panely sloužily jako zkušební vzorky. Byly zkoušeny ve stáří cca 4 týdny a byla v nich uchována veškerá vlhkost, která, jak ukázalo další zkoušení, je v tomto případě dominantním faktorem při odštěpování. Dominantním z toho důvodu, že napětí způsobené teplotní roztažností je uvolněno vznikem příčných a podélných trhlin po obvodě panelu (viz např. Obr. 7 – 8a), tudíž toto napětí nepřispívá k odštěpování.

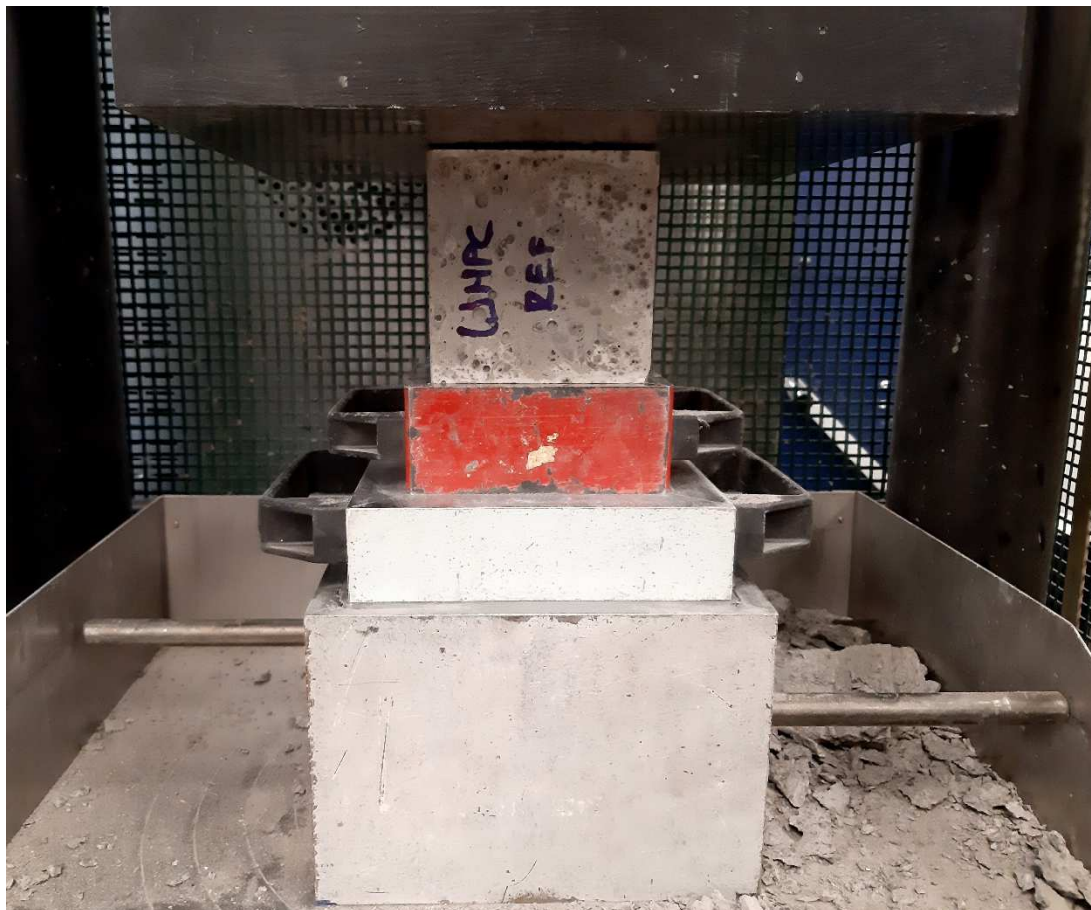
Obrázek 7 – 13 Zkouška pevnosti betonu v tlaku

Na Obr. 7 – 13 je zobrazena krychle 100 x 100 x 100 mm z referenčního UHPC v lisu před zkouškou.

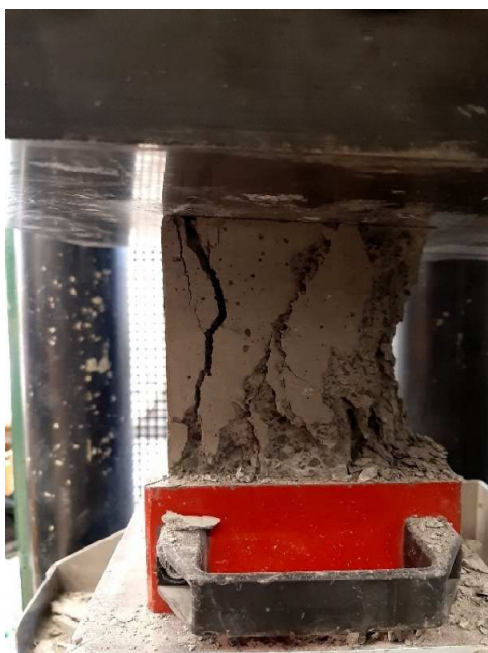
a) Správné porušení

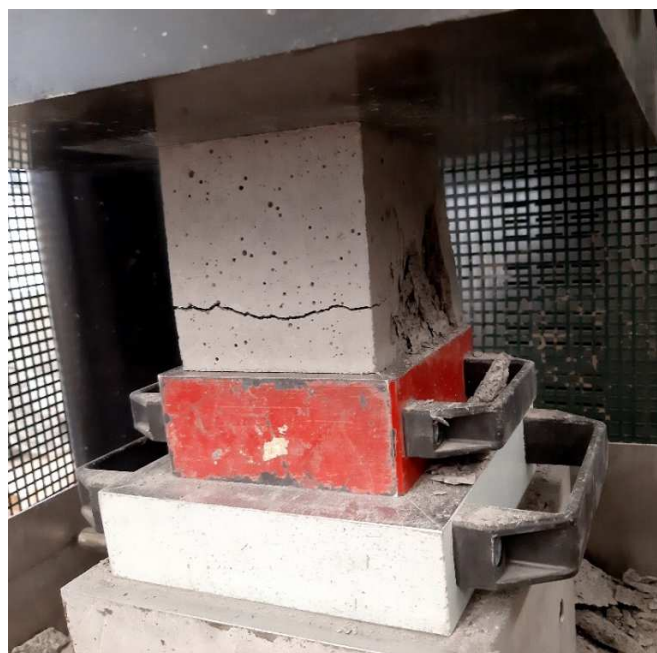
b) Nesprávné porušení

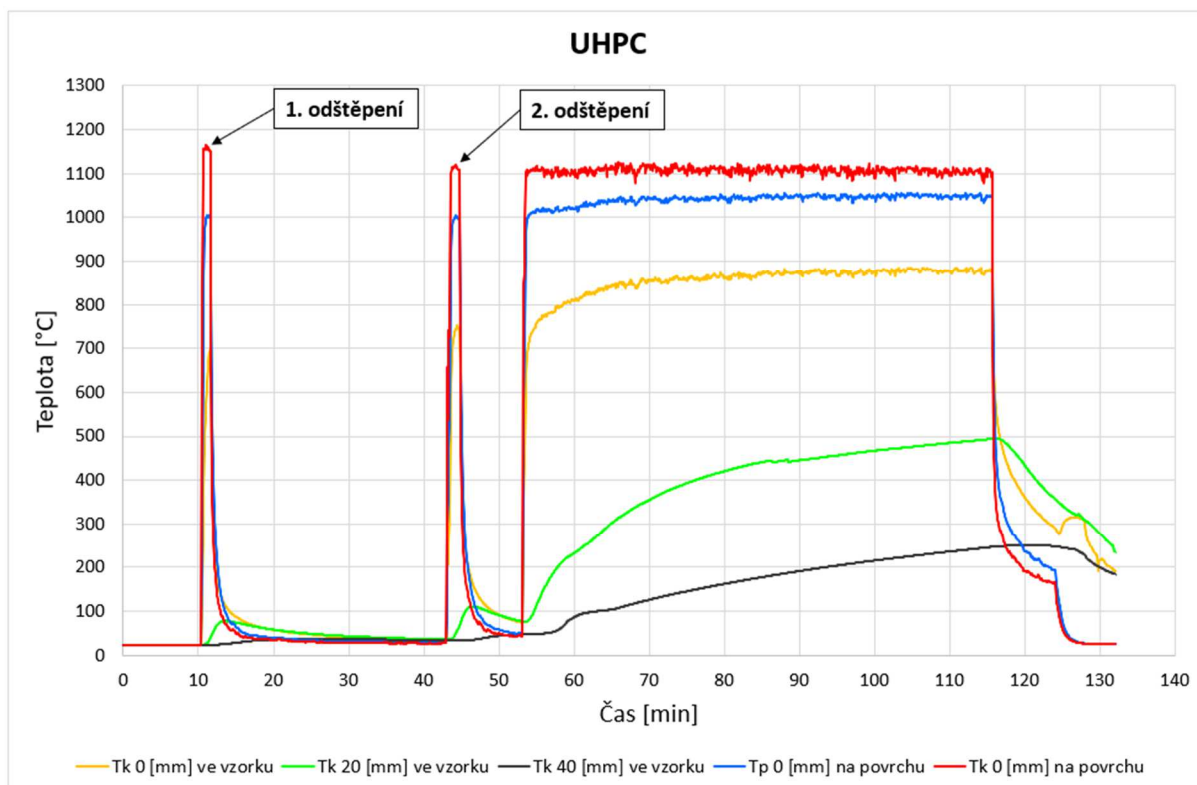
Obrázek 7 – 15 Průběh teplot na jednotlivých termočláncích v čase u panelu 1 z UHPC;

Na Obr. 7 – 15 lze vidět, že k odštěpování dle předpokladu skutečně došlo ihned po vystavení panelu vysokým teplotám. Po prvním a druhém odštěpení byl hořák na chvíli vypnut a byly zpracovány videozáznamy odštěpení. K třetímu odštěpení již nedošlo z několika důvodů. Prvním důvodem je odštěpení saturované vrchní vrstvy. Beton ve větší hloubce byl podstatně sušší, a proto se zde vliv pórových tlaků neprojevil. Druhým důvodem je možný vznik mikrotrhlin po prvním odštěpení, díky kterým se zvýšila permeabilita betonu a mohl uvolňovat pórový tlak.

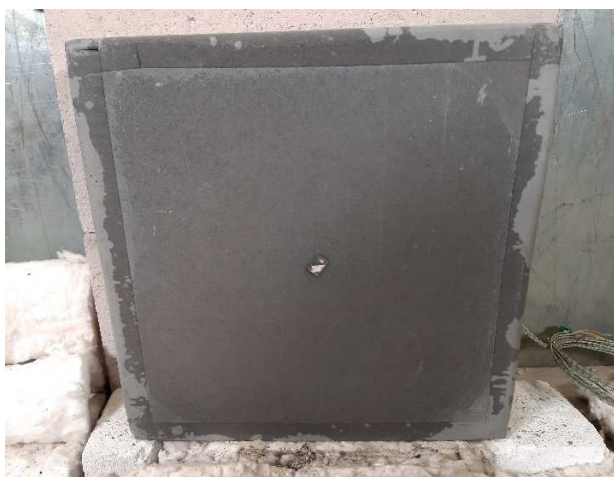
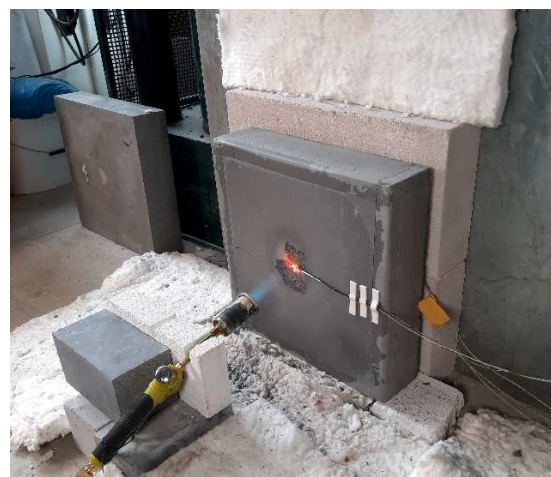
Obrázek 7 – 16 Panel 1 z UHPC

a) Panel před zkouškou

b) Panel během zkoušky

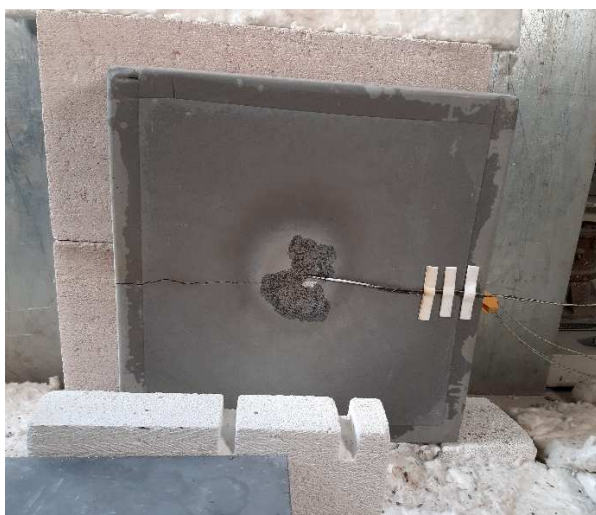
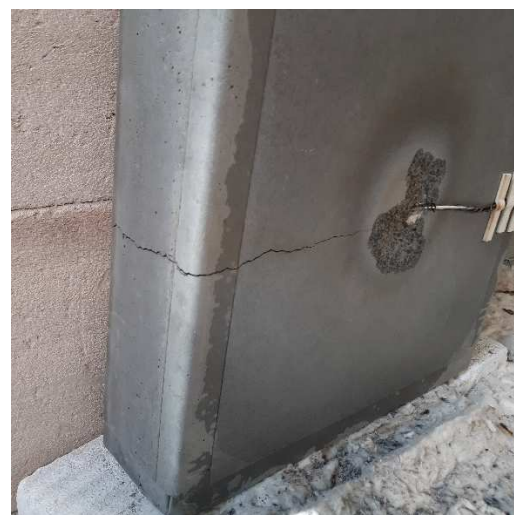
Obrázek 7 – 17 Panel 1 z UHPC

Na Obr. 7 – 17 je možné vidět charakter poškození panelu po zkoušce. Lze vidět odštěpenou část panelu a vznik podélné trhliny, která je způsobena vlivem teplotní roztažnosti. Tato trhlina jednak uvolní napětí od teplotní roztažnosti, ale také umožní uvolnění pórových tlaků v trhlinou dotčených místech.

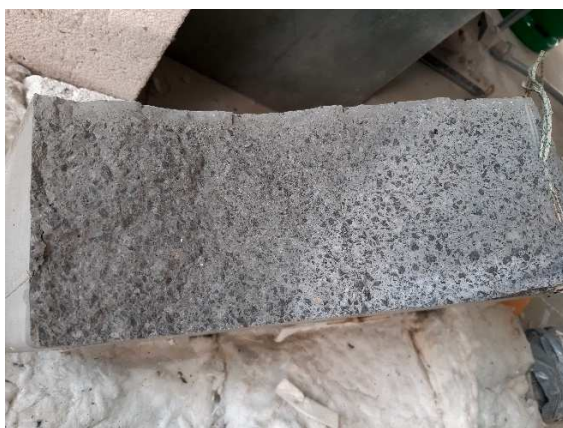
a) Panel po zkoušce

Na Obr. 7 – 18 je možné vidět, že panel 1 z UHPC byl po zkoušce rozbit. Cílem bylo opticky analyzovat vlhkost panelu po průřezu. Na Obr. 7 – 18a si lze všimnout rozdílné barvy panelu v levé části a pravé části. V levé části je panel podstatně tmavší, tj. má vyšší vlhkost. V pravé části byl panel namáhán teplotou, proto zde má podstatně nižší vlhkost a je světlejší. Co se týče vlhkosti v levé části panelu, tak se nejedná pouze o vlhkost počáteční (před zkouškou), ale také o vlhkost, která jsem byla transportována při zahřívání (do chladnější oblasti panelu).

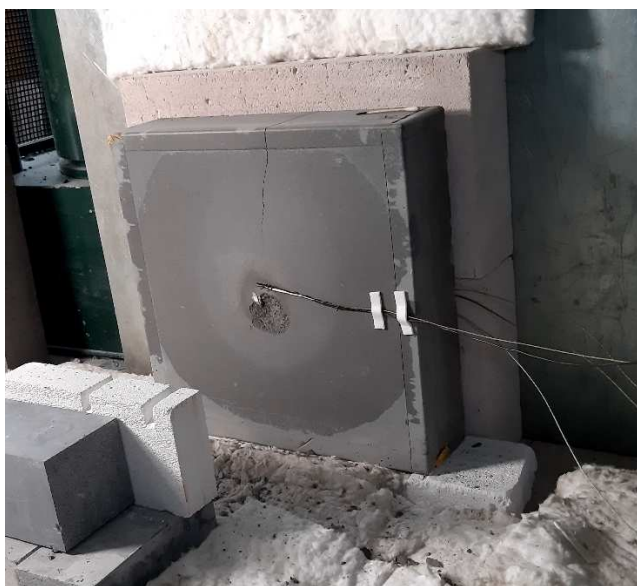
a) Panel po zkoušce

Na Obr. 7 – 20 lze opět vidět charakter odštěpení a vznik příčné trhliny z důvodu teplotní roztažnosti. Následně byly zpracovány výsledky odštěpení, tj. hloubka, plocha a objem.

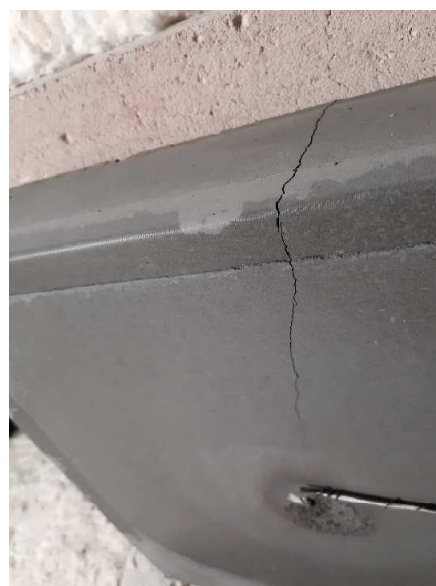
Obrázek 7 – 20 Panel 2 z UHPC

b) Panel po zkoušce

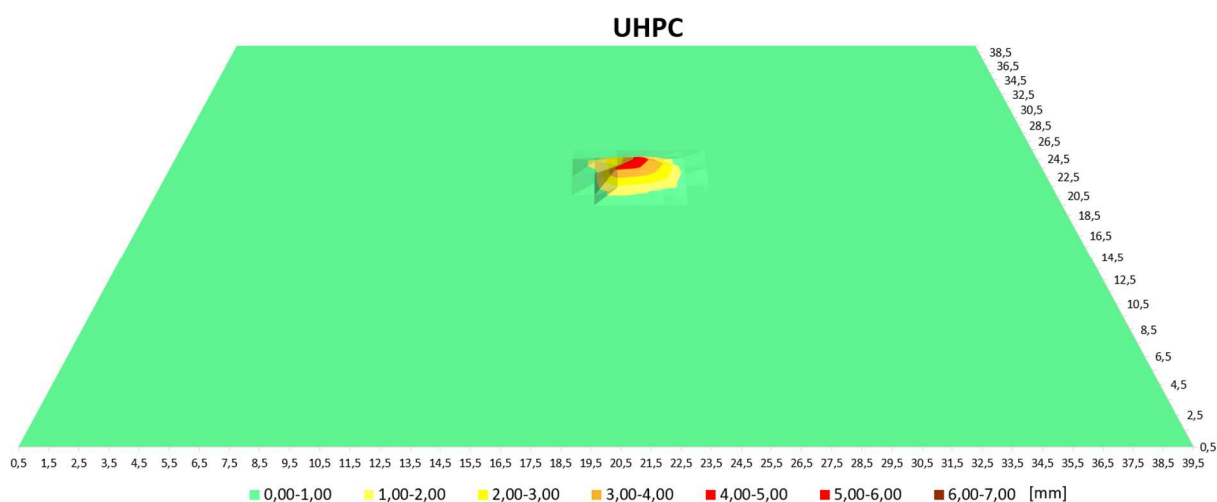
Na Obr. 7 – 22 je zobrazen rastr s hloubkami odštěpení v milimetrech. Z důvodu větší přehlednosti je dále na Obr. 7 – 23 zobrazen 3D model celého panelu s taktěž hloubkami odštěpení.

Obrázek 7 – 23 Hloubka odštěpení u panelu 2 z UHPC v 3D modelu

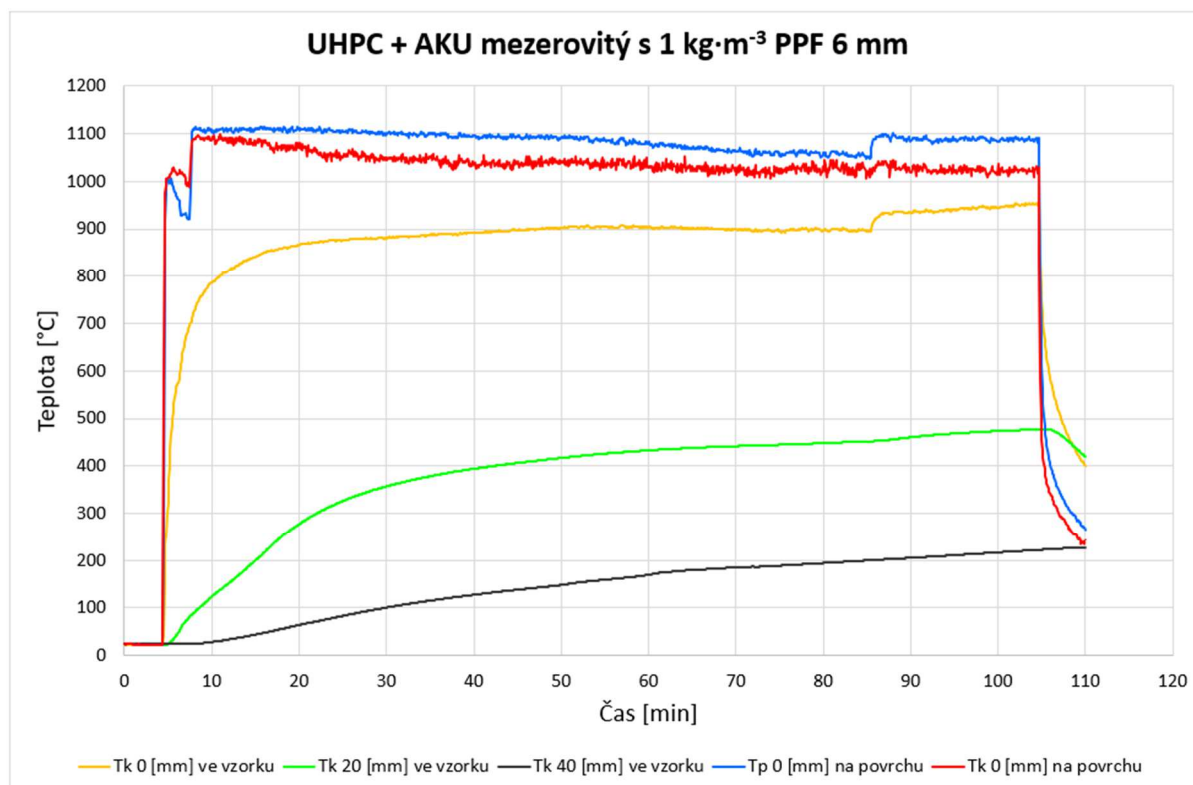
Obrázek 7 – 24 Průběh teplot na jednotlivých termočláncích v čase u panelu 1 z UHPC + AKU;

T_k – termočlánek kabelový a T_p – termočlánek plášťový

Následně byly panely opět vystaveny plynovému hořáku, který simuloval požár (požární scénář) dle teplotní tunelové křivky RABT/ZTV (viz Obr. 7 – 24 a 7 – 25).

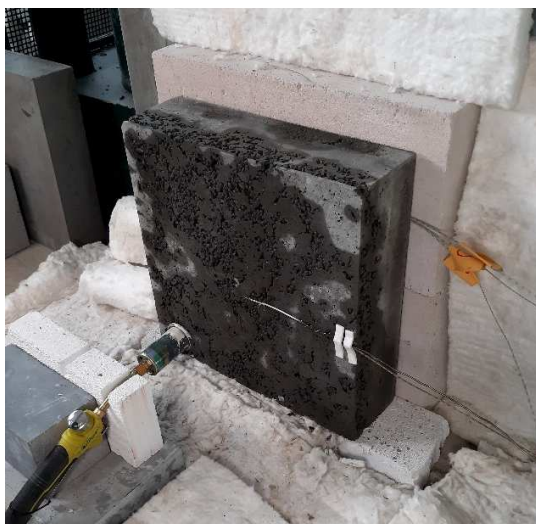
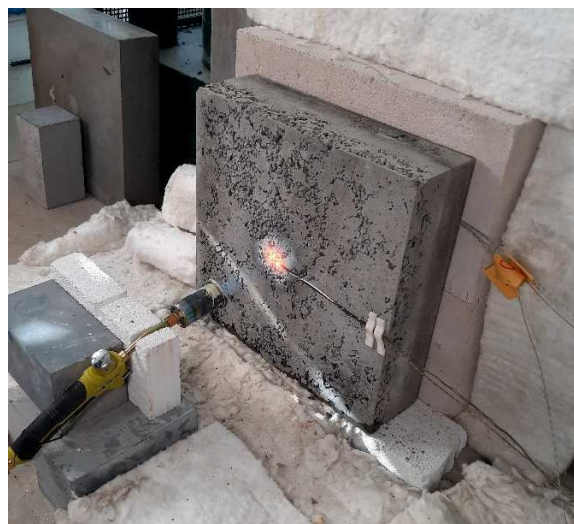
Obrázek 7 – 26 Sendvičový panel z UHPC a mezerovitého AKU betonu

a) Panel před zkouškou

b) Panel během zkoušky

Panely byly 1 den před zkouškou ponořeny do vody (viz Obr. 7 – 26a). Cílem ponoření nebylo saturovat AKU beton, nýbrž povrch UHPC a zvýšit tím pravděpodobnost odštěpování u UHPC. Motivací bylo sledovat možné odštěpení UHPC pod AKU betonem a charakter porušení. Pokud by k odštěpování u UHPC došlo, tak zda by energie odštěpování byla natolik vysoká, že spolu s UHPC dojde k odštěpení AKU betonu na povrchu, tj. k odmrštění vrstvy nad UHPC.

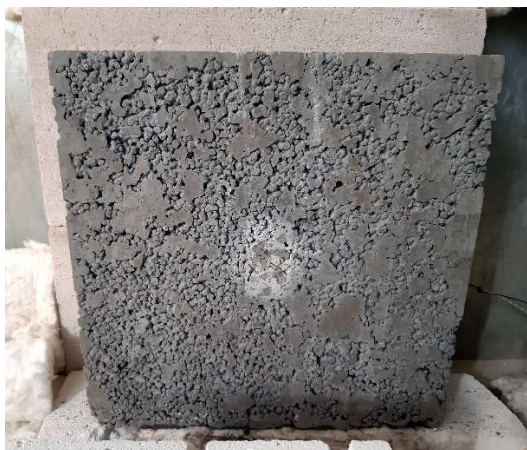
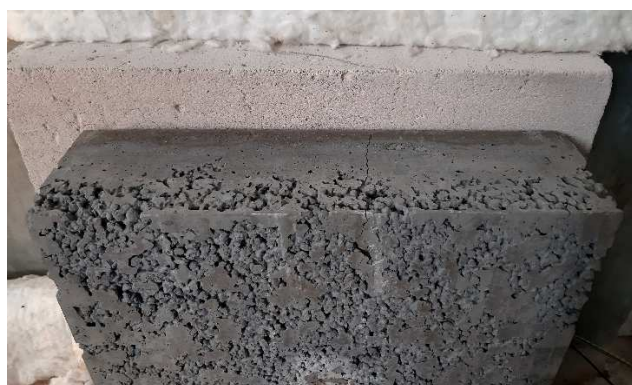
Obrázek 7 – 27 Sendvičový panel z UHPC a mezerovitého AKU betonu

a) Panel po zkoušce

b) Panel po zkoušce

Obr. 7 – 27b, 7 – 28a a 7 – 28b zobrazují opět vznik příčné trhliny vlivem teplotní roztažnosti a vlivem deformace od nerovnoměrného ohřívání panelu.

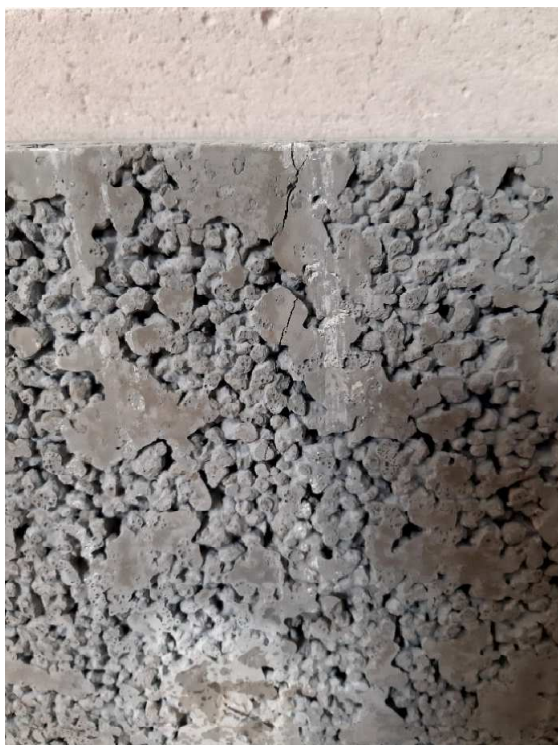
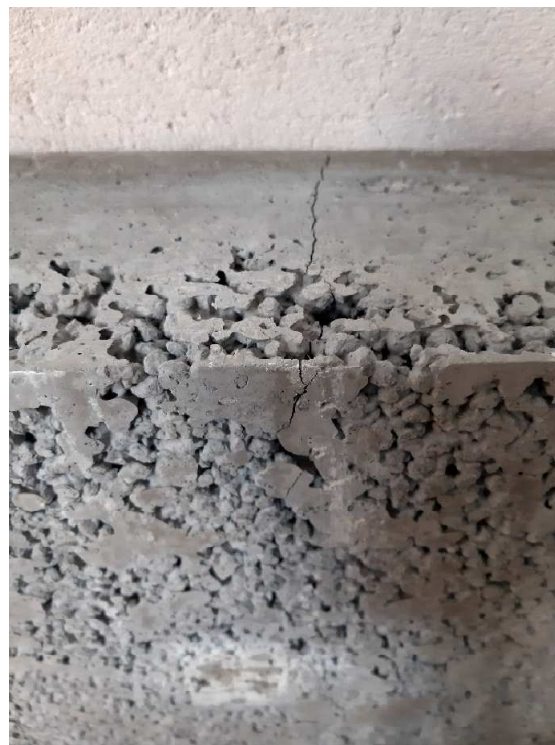
Obr. 7 – 27a znázorňuje fakt, že k odštěpování dle předpokladu skutečně nedošlo. Respektive došlo k odštěpení pouze tenké vrstvy (slupky) na povrchu AKU betonu, která vznikla při betonáži. Jednalo se o cementové mléko s nízkou permeabilitou.

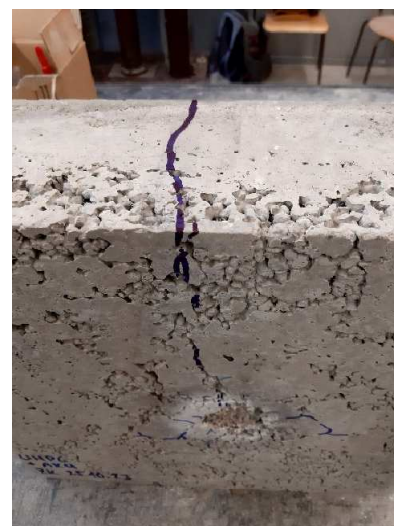
Obrázek 7 – 29 Sendvičový panel z UHPC a mezerovitého AKU betonu

b) Panel po zkoušce

Na Obr. 7 – 29a jsou barevně vyznačeny trhliny vzniklé v místě teplotního namáhání a na Obr. 7 – 29b je vyznačena příčná trhlina vzniklá vlivem teplotní roztažnosti.

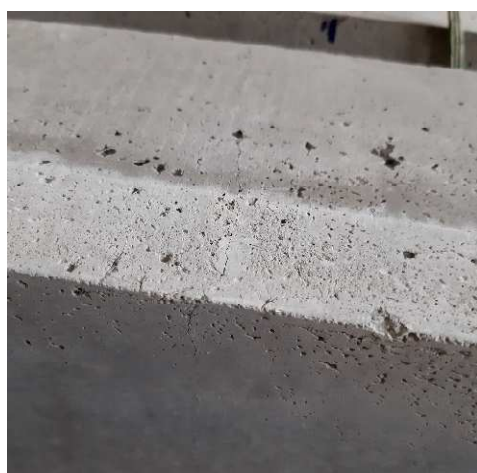
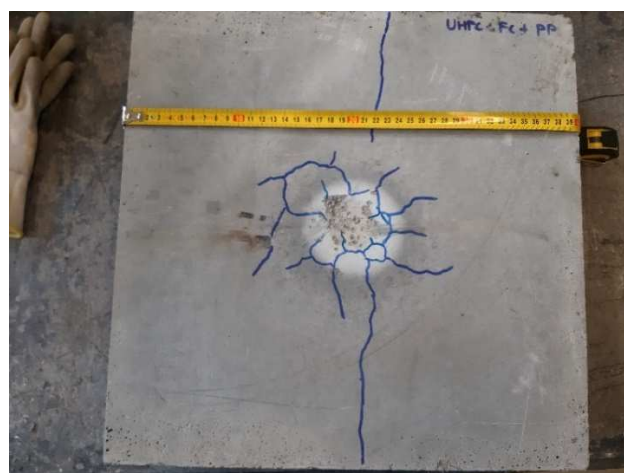
Na Obr. 7 – 33a lze opět vidět příčnou trhlinu vzniklou z důvodu teplotní roztažnosti a na Obr. 7 – 33b jsou barevně zobrazeny všechny trhliny, tj. trhliny vzniklé v místě teplotního namáhání a příčné trhliny.

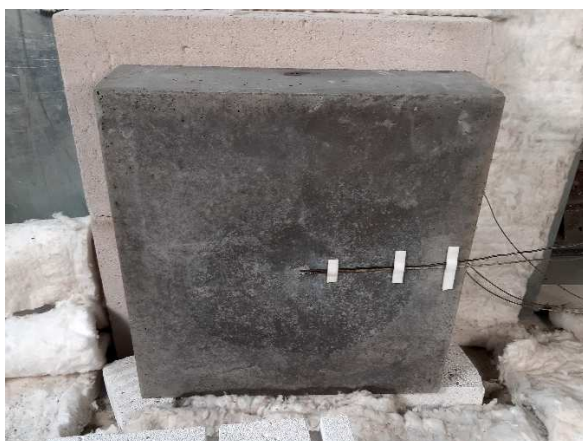
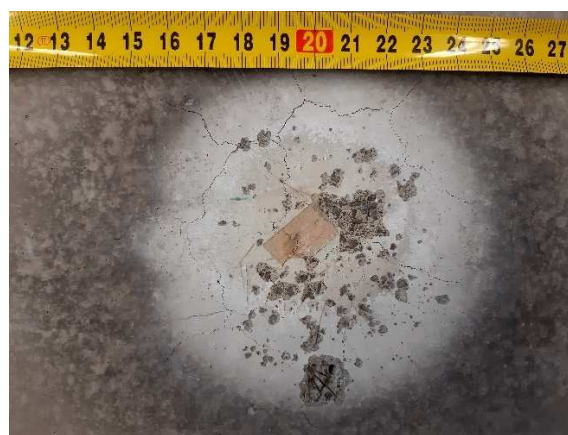
Obrázek 7 – 35 Panel 2 z UHPC s drátky a PPF

a) Panel před zkouškou

b) Panel po zkoušce

Na Obr. 7 – 35a je možné vidět rozdílnou barvu panelu oproti panelu na Obr. 7 – 31a. Důvodem je rozdílná vlhkost na povrchu, neboť panel na Obr. 7 – 35a byl den před zkouškou ponořen do vody.

Obr. 7 – 35b zobrazuje charakter odštěpení. Byl potvrzen předpoklad, že k odštěpení dojde neprodleně po vystavení panelu vysoké teplotě. Důvodem byly právě vzniklé pórové tlaky ve vysoce saturované vrstvě panelu. Vysoké množství vlhkosti a rychlost vzniku pórových tlaků zapříčinilo povrchové odštěpení i přes to, že se v panelu vyskytovala polypropylenová vlákna.

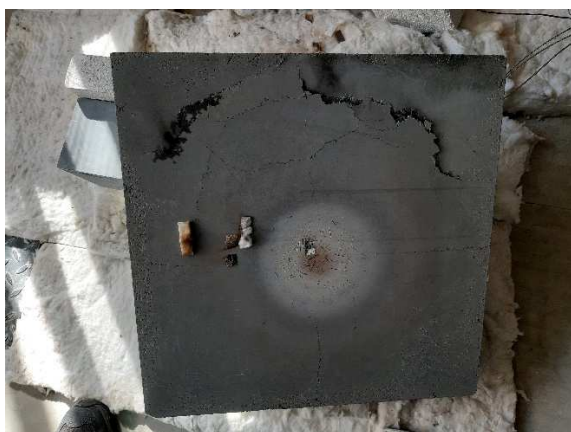
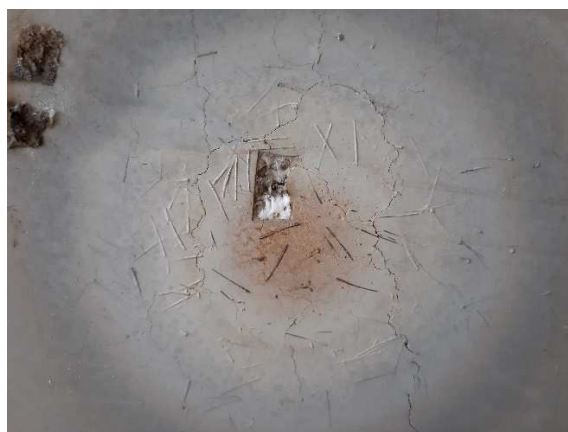
Obrázek 7 – 39 Panel 1 z UHPC s drátky

Z Obr. 7 – 39 a 7 – 40 je patrné, že k povrchovému explozivnímu odštěpování sice nedošlo, ale došlo k oddělení poměrně velké části panelu. Důvodem byly pórové tlaky. Následně byl panel rozříznut na 2 části, aby bylo možné stanovit přibližnou hloubku a charakter onoho oddělení. K úplnému odpadnutí oddělené části však nedošlo, a to z důvodu přítomnosti drátků, které oddělenou část držely.

Na Obr. 7 – 41 jsou barevně zvýrazněny trhliny. Toto zvýrazňování proběhlo cca 2 měsíce po zkoušení, tj. když byl panel už chladný. Lze si všimnout rozdílu na Obr. 7 – 41 oproti Obr. 7 – 39 a 7 – 40. Rozdíl spočívá v otevřenosti trhlin. Zatímco na Obr. 7 – 39 a 7 – 40 jsou trhliny dobře vidět i bez barevného zvýraznění, tak na Obr. 7 – 41 by byly bez zvýraznění vidět podstatně hůře. Důvodem je teplotní roztažnost betonu. Zatímco panel na Obr. 7 – 39 a 7 – 40 je vyfotografován ihned po zkoušce, tak panel na Obr. 7 – 41 je vyfotografován už chladný. Malé trhliny se během chladnutí opět uzavřely. Nepochybně se zmenšila také trhlina hloubková, která je zobrazena na Obr. 7 – 42.

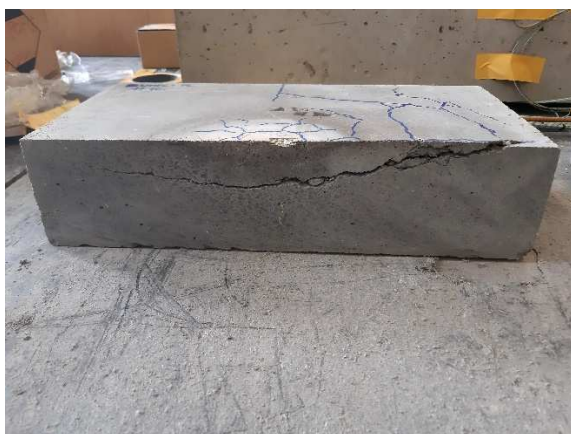
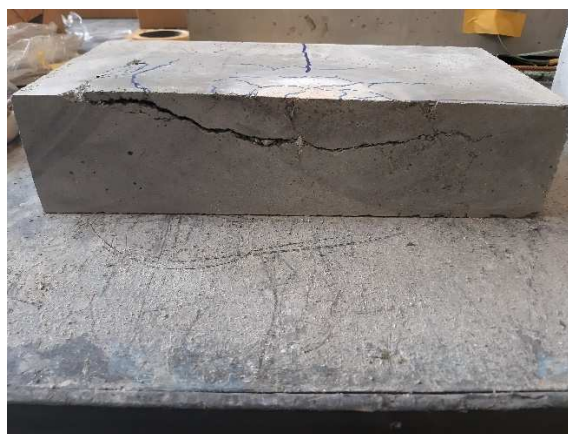
Obrázek 7 – 42 Panel 1 z UHPC s drátky

Na Obr. 7 – 42 je zobrazena hloubková trhlina. Lze vidět charakter porušení panelu, tj. že nedošlo k povrchovému explozivnímu odštěpení, ale právě k hloubkovému oddělení velké části panelu.

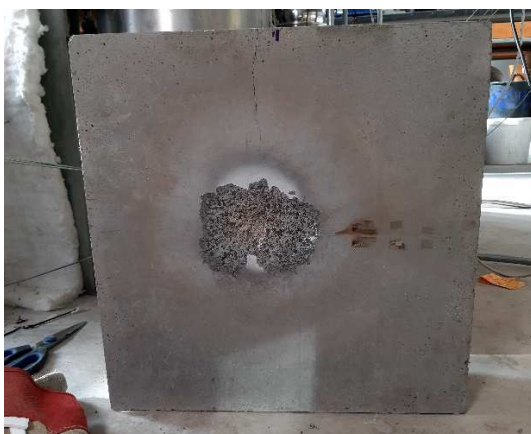
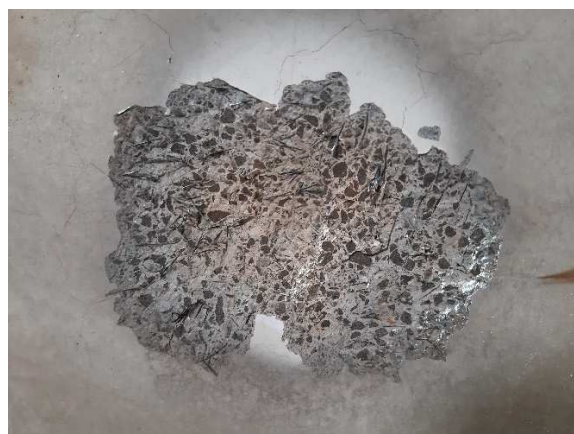
Obrázek 7 – 45 Panel 2 z UHPC s drátky

Obr. 7 – 45 zobrazuje charakter a rozsah odštěpení a vznik trhlin v místě teplotního namáhání.

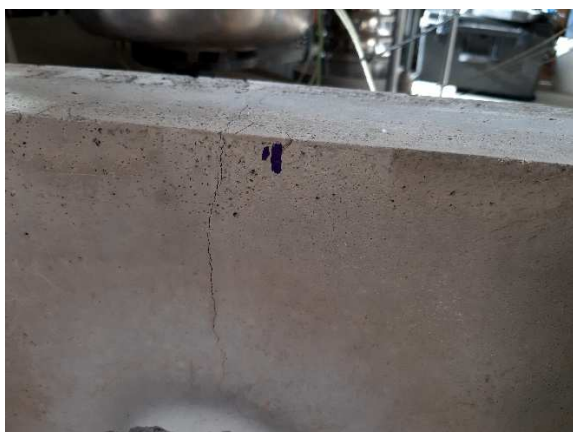
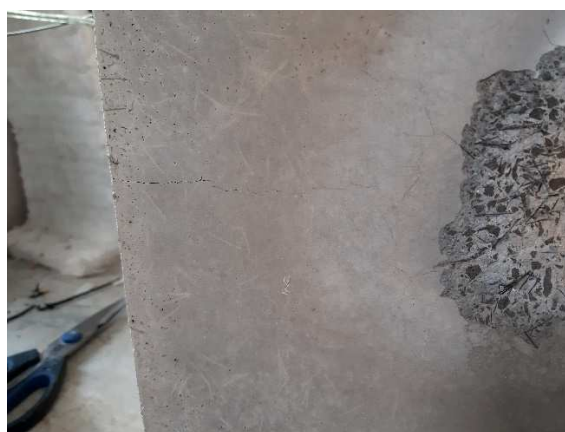
Obrázek 7 – 46 Panel 2 z UHPC s drátky

Na Obr. 7 – 46a je možné opět vidět vznik příčné trhliny a na Obr. 7 – 46b vznik podélné trhliny z důvodu teplotní roztažnosti.

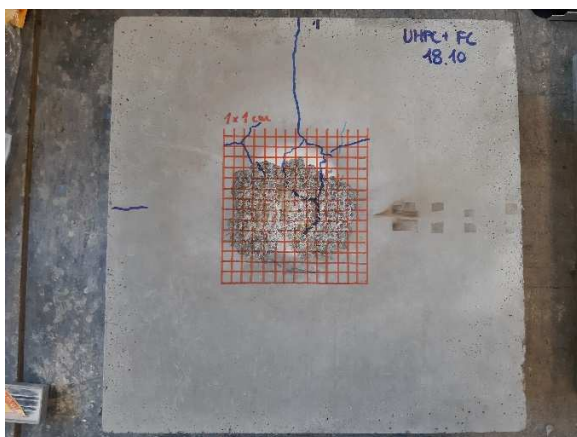
a) Rastr 1 x 1 cm

Na Obr. 7 – 47 je možné vidět rastr 1 x 1 cm. Rastr slouží k určení přibližné plochy, na které došlo k odštěpování. Na Obr. 7 – 48 je zobrazen rastr s hodnotami hloubky odštěpení v milimetrech. Dále jsou na Obr. 7 – 47 barevně zobrazeny trhliny.

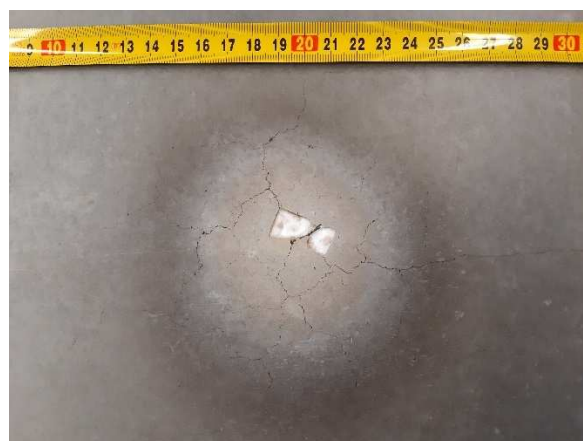
Obrázek 7 – 51 Panel 1 z UHPC s PPF

Z Obr. 7 – 51 je patrné, že k odštěpování skutečně nedošlo. Na Obr. 7 – 51b lze vidět velké množství trhlin v místě teplotního namáhání.

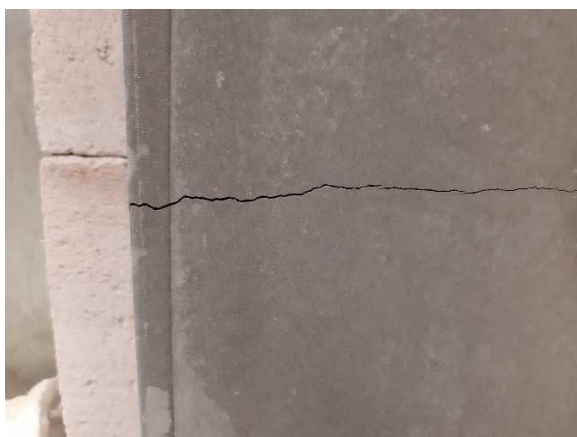
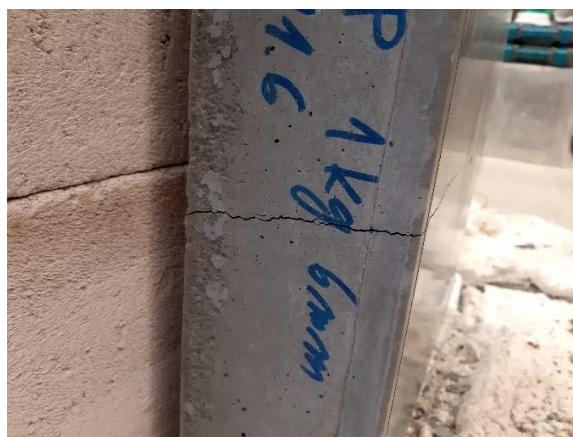
Obrázek 7 – 52 Panel 1 z UHPC s PPF

Z Obr. 7 – 52 je patrné, že opět došlo ke vzniku podélné trhliny, která je zapříčiněna teplotní roztažností betonu.

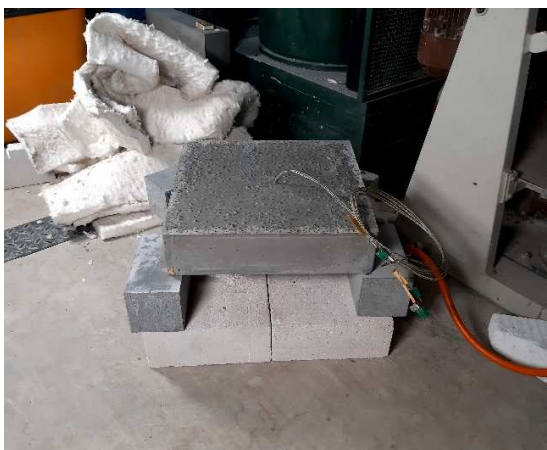
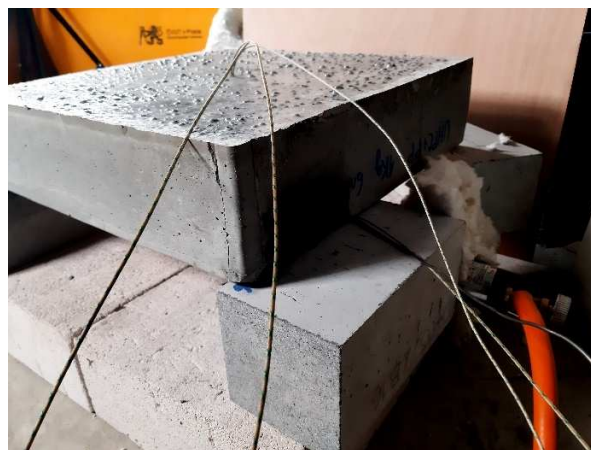
Obrázek 7 – 55 Panel 2 z UHPC s PPF

Na Obr. 7 – 55 je možné vidět způsob namáhání panelu teplotou. Hořák, který má podstatně větší plochu oproti hořáku předchozímu, se nachází pod panelem.

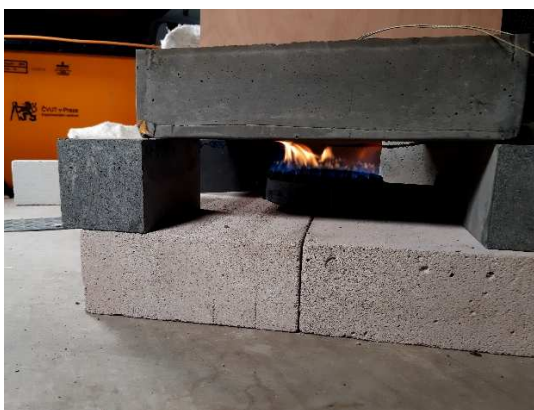
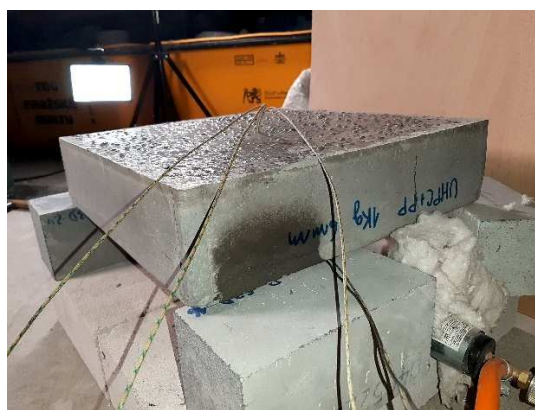
Obrázek 7 – 56 Panel 2 z UHPC s PPF

Na Obr. 7 – 56b si lze všimnout vlhkého povrchu panelu během zahřívání. Tato vlhkost je způsobena transportem vlhkosti v panelu během zahřívání a následnou kondenzací vlhkosti na mnohem chladnějším povrchu panelu. Během zahřívání došlo k ohřátí celého panelu na tak vysokou teplotu, že vlhkost na povrchu už nekondenzovala, ale vypařovala se. Proto tato na obrázku viditelná vlhkost postupem času zmizela.

Na Obr. 7 – 57a si lze také na povrchu panelu všimnout vlhkosti. Důvod je podobný jako u Obr. 7 – 56b. Rozdílem je akorát to, že vlhkost na Obr. 7 – 57a nekondenzuje na povrchu jako takovém, ale vytéká v místě zavedení termočláneků do panelu. Okolí termočláneků totiž není dokonale utěsněné betonem, a tudíž tam je opět výrazně chladnější prostředí z důvodu ochlazování vzduchem.

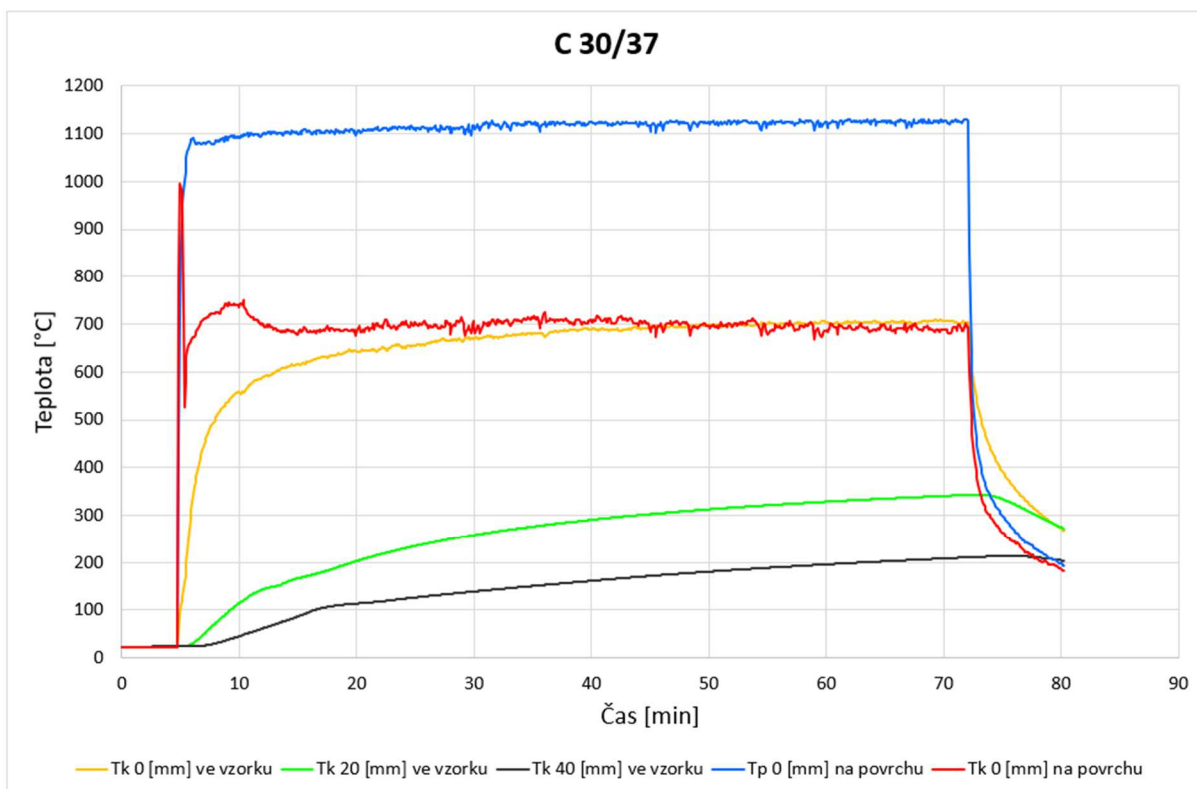
I přes to, že se v této receptuře nevyskytují polypropylenová vlákna, tak byl předpoklad takový, že k odštěpování nedojde. Prvním důvodem je poměrně vysoká permeabilita a druhým důvodem je možnost panelu se roztahovat, respektive není zabráněno vzniku trhlin z důvodu teplotní roztažnosti a tím uvolnění napětí.

Obrázek 7 – 59 Průběh teplot na jednotlivých termočláncích v čase u panelu 1 z C 30/37;

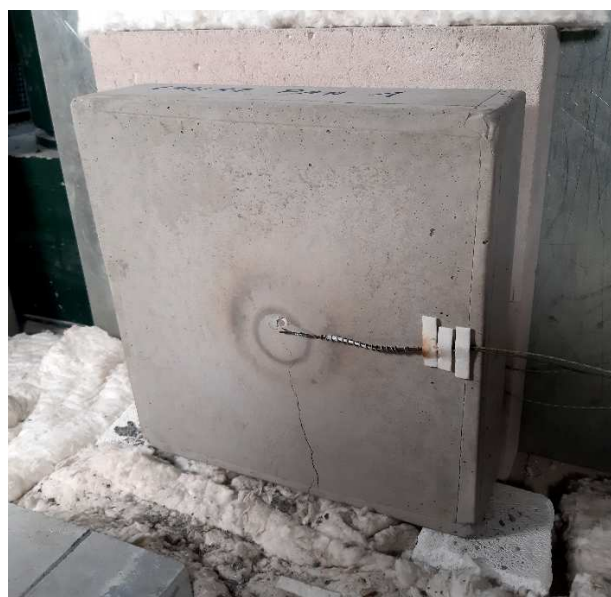
b) Panel po zkoušce

Na Obr. 7 – 60b si lze jednak všimnout, že k odštěpování skutečně nedošlo, a také příčné trhliny, která vznikla právě z důvodu teplotní roztažnosti. V důsledku vzniku trhliny se jednak uvolnilo napětí vzniklé teplotní roztažností, ale také došlo k vzniku možnosti uvolnění pórových tlaků.
