ČESKÉ VYSOKÉ UČENÍ TECHNICKÉ V PRAZE
FAKULTA STAVEBNÍ

DIPLOMOVÁ PRÁCE

**Materiálové řešení betonových tunelových ostění
s ohledem na požární odolnost**

Material solution of concrete tunnel lining with
regard to fire resistance

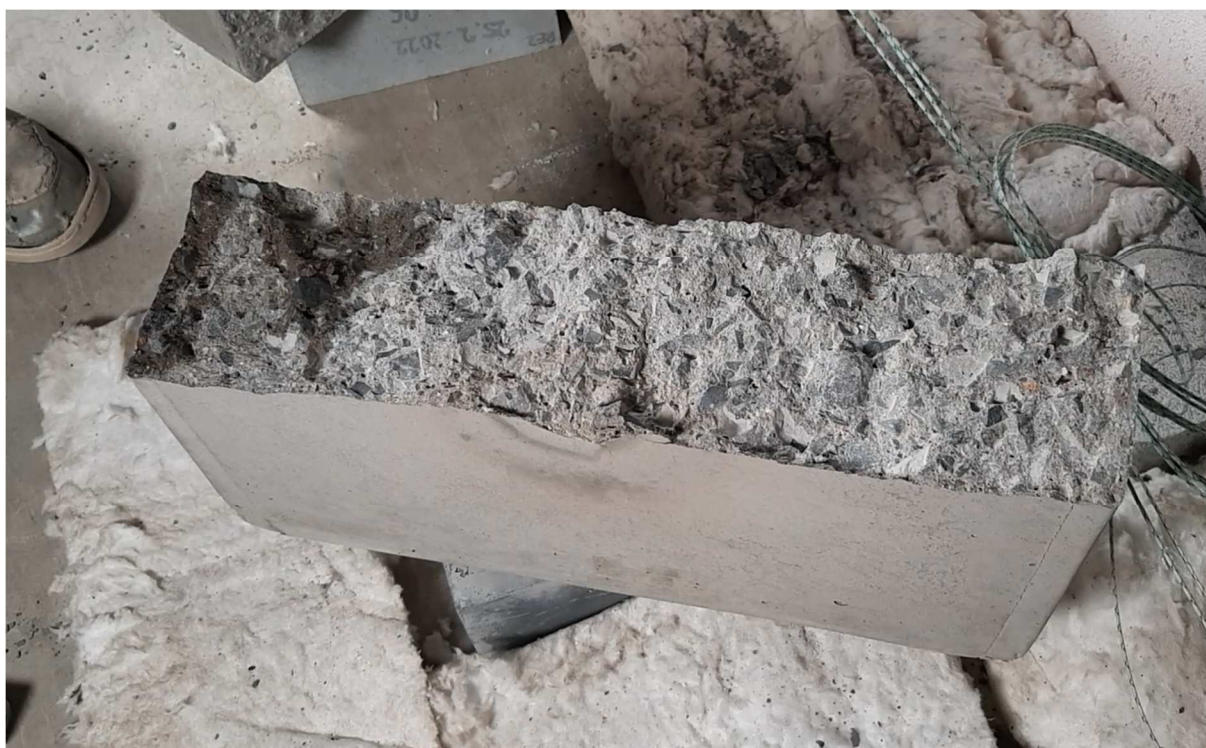
Obrázek 7 – 61 Panel 1 z C 30/37 po zkoušce

Panel byl po zkoušce rozbit z důvodu analýzy panelu po průřezu. Na Obr. 7 – 61 si lze v levé části panelu všimnout rozdílné barvy oproti zbytku průřezu. Jedná se místo, ve kterém při teplotním namáhání vznikla příčná trhлина a panel zde byl tedy výrazně chladnější. Tmavý panel je z důvodu zvýšené vlhkosti, která zde, v místě trhliny, zkonzenzovala.

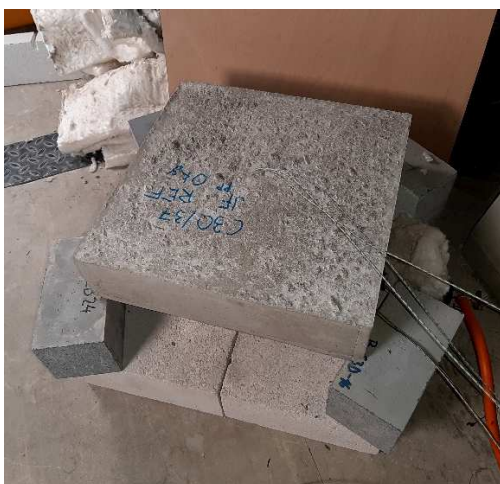
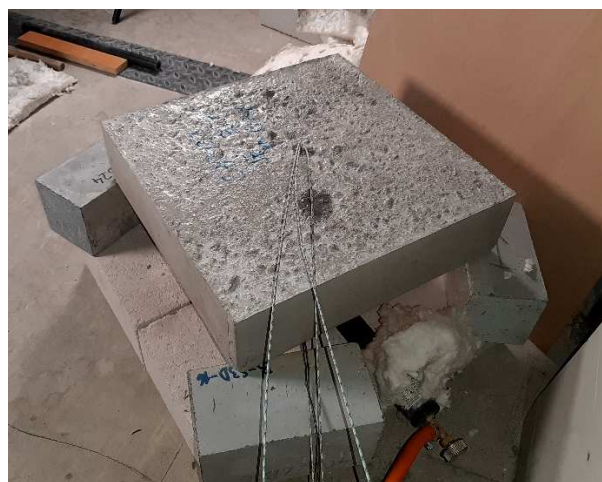
Obrázek 7 – 63 Panel 2 z C 30/37

Na Obr. 7 – 63b si lze opět všimnout vody, která zde vytékala z malé trhliny. Důvodem byl opět transport vlhkosti v panelu a zkondenzování vlhkosti na povrchu panelu, tj. v chladném prostředí.

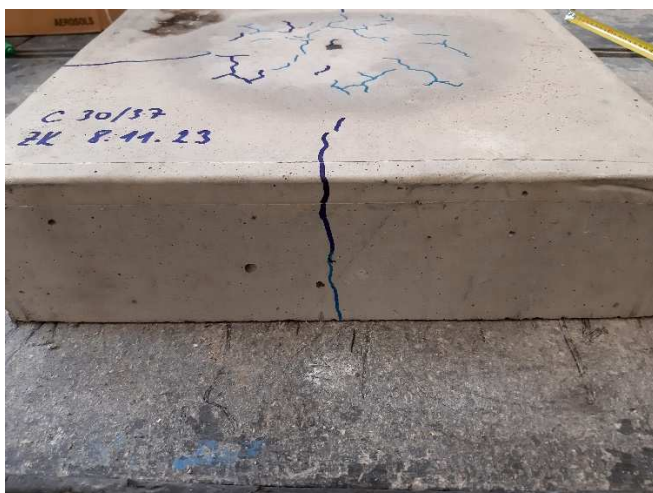
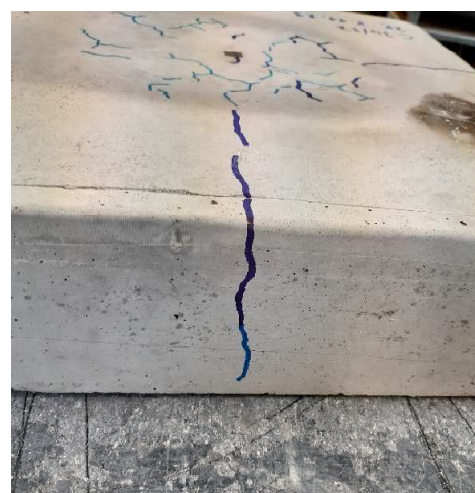
Obrázek 7 – 65 Panel 2 z C 30/37

Na Obr. 7 – 65 jsou barevně zvýrazněny příčné trhliny, které opět vznikly z důvodu teplotní roztažnosti.

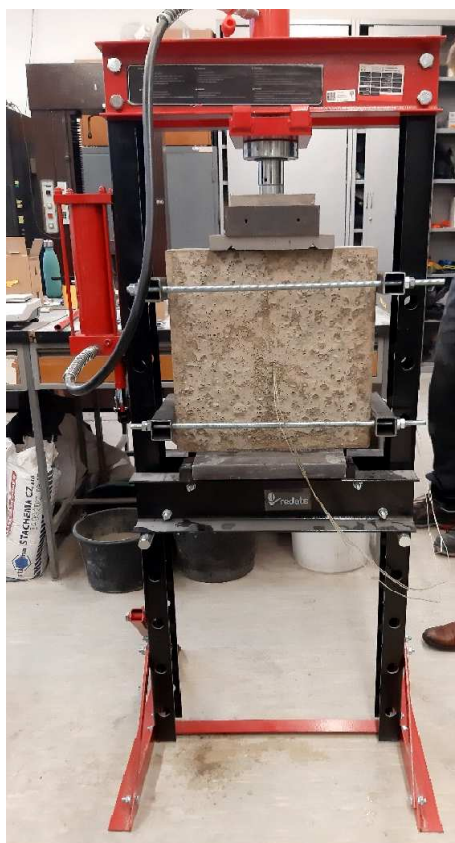
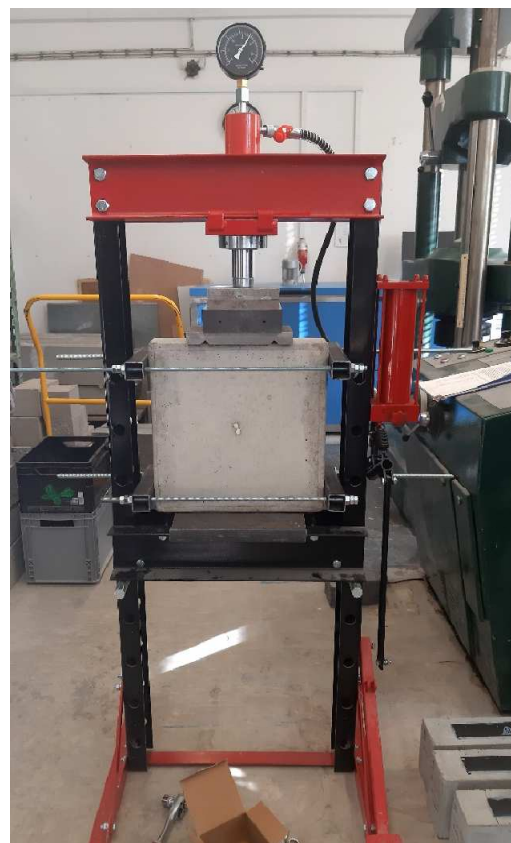
Obrázek 7 – 67 Panel v lisu

Na Obr. 7 – 67 je panel v hydraulickém lisu, pomocí kterého bylo vyvozeno svislé normálové napětí 10 MPa. Vodorovné normálové napětí bylo vyvozeno pomocí závitových tyčí.

Dále je na obrázcích blíže specifikován a zobrazen průběh zkoušek v lisu. Do panelu bylo vneseno tlakové napětí cca 10 MPa.

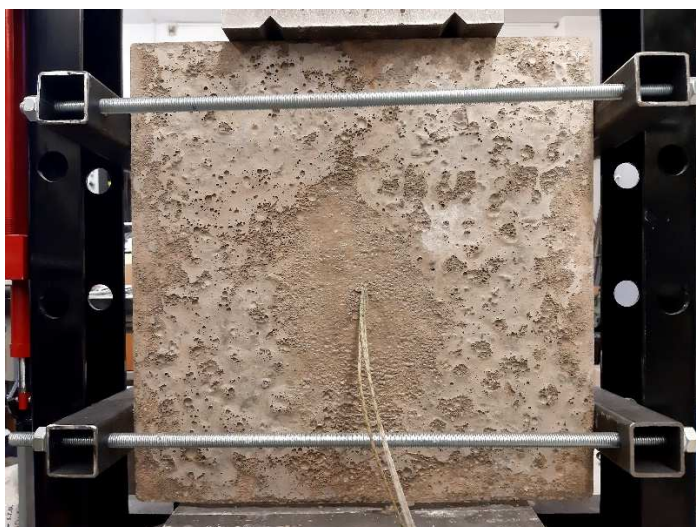
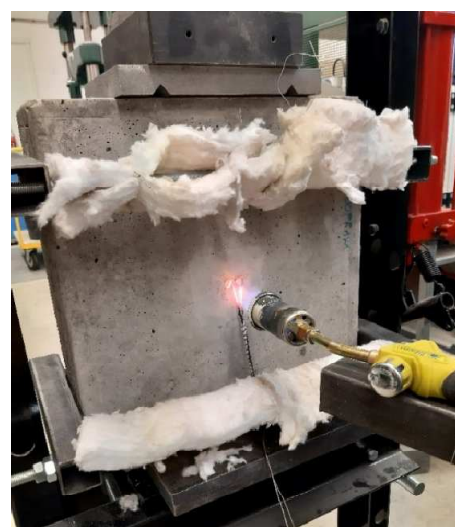
Obrázek 7 – 68 Panel v lisu

Na Obr. 7 – 68a je detailní zadní pohled na závitové tyče a trubky, které spínají panel v horizontálním směru. Na Obr. 7 – 68b je panel v lisu při zkoušce. Závitové tyče zde jsou chráněny izolací před vysokými teplotami jednak z důvodu ochrany tyčí před tepelným poškozením, ale také z důvodu uvolnění sepnutí vlivem teplotní roztažnosti ohřáté tyče.

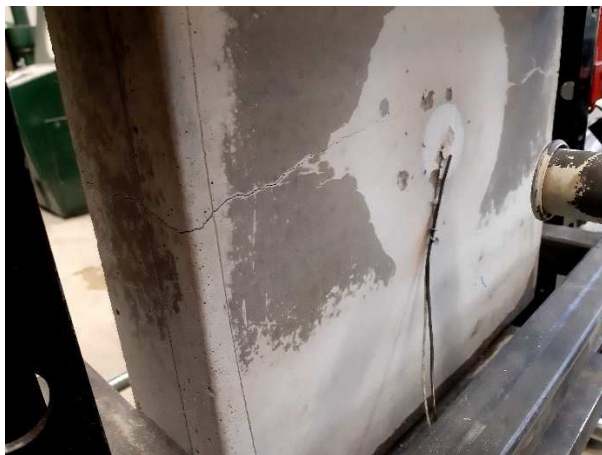
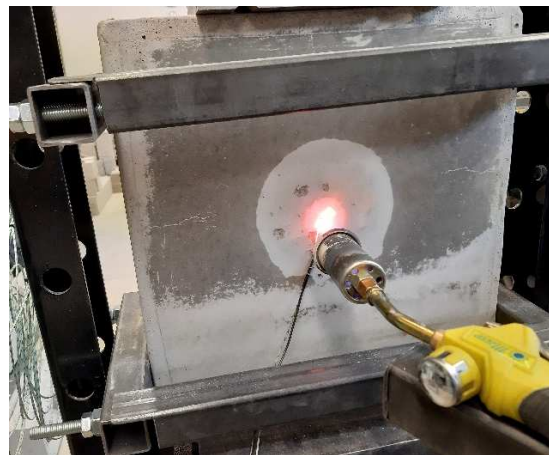
Obrázek 7 – 69 Panel v lisu

Na Obr. 7 – 69a si lze všimnout opět podélných trhlin. Trhliny vznikly až po ukončení zkoušky po uvolnění normálového napětí, které bylo vyvozeno lisem. Na Obr. 7 – 69b si lze všimnout, že došlo k nahrazení izolace taktéž kovovými chráničkami. Na obou Obr. 7 – 69 je patrné drobné povrchové odštěpení, nicméně se nejedná o odštěpení, které by mělo být více vyhodnocováno.

Cíl tohoto způsobu namáhání v lisu byl splněn. Zdařilo se zabránit vzniku podélných a příčných trhlin vlivem teplotní roztažnosti v průběhu zkoušky. Respektive v některých případech mikrotrhliny vznikly, ale vlivem sepnutí se dále neotvíraly. Plně se otevřely nebo vznikly až po ukončení zkoušky po uvolnění sepnutí od lisu a závitových tyčí.

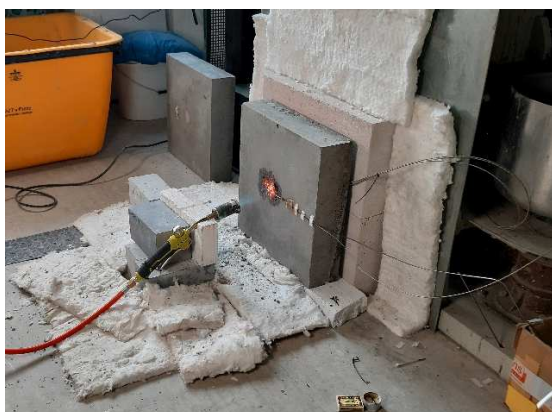
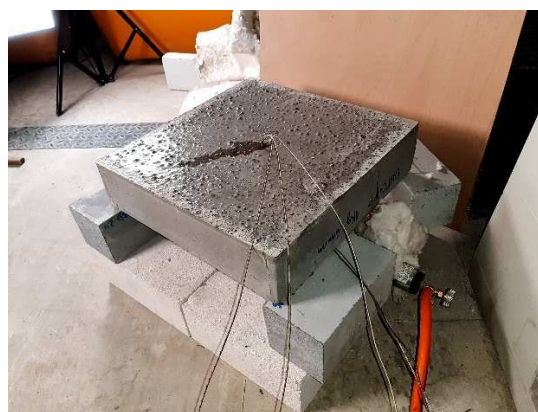
Obrázek 7 – 70 Teplotní namáhání panelu

a) První způsob namáhání

b) Pokus o 1D vedení tepla

Na Obr. 7 – 70a je zobrazen první způsob teplotního namáhání. Jednalo se o lokální namáhání, při kterém docházelo k 3D vedení tepla v panelu. Nevýhodou tohoto způsobu namáhání, respektive této zkoušky, je možnost panelu se volně roztahovat vlivem teplotní roztažnosti. Rozpínající se jádro způsobí vznik tahových trhlin. Téměř u všech takto zkoušených panelů totiž došlo během zkoušky ke vzniku podélných nebo příčných tahových trhlin právě vlivem teplotní roztažnosti. Vznikem trhlin se uvolnilo napětí, které přispívá k odštěpování. Dále vznikem trhliny mohlo také dojít k uvolnění pórových tlaků v příslušných místech panelu. Tím došlo k nepřesnosti zkoušky, respektive k odchýlení od chování reálné konstrukce.

Tento způsob zkoušení je relativně funkční pro UHPC, neboť jeho vysoká pevnost v tahu poskytla dostatečný čas pro výskyt odštěpování způsobený pórovými tlaky. Dříve došlo k odštěpování, které bylo způsobeno právě pórovými tlaky, a teprve poté vznikla tahová trhlinka. Pro betony nižších pevnostních tříd je tento způsob teplotního namáhání z výše uvedených důvodů nevhodný, neboť tahové trhlinky vzniknou dříve a tím mají značný vliv na přítomnost odštěpování.

Proto bylo přistoupeno ke zkoušce, která je zobrazena na Obr. 7 – 70b. Zde se jednalo s malou idealizací o plošné teplotní namáhání, tj. o 1D vedení tepla. Předpoklad byl takový, že panel je po celém tepelně namáhaném povrchu namáhan přibližně stejně a rovnoměrně, a proto nedojde ke vzniku podélných nebo příčných tahových trhlin vlivem teplotní roztažnosti a následné deformace. Nicméně ke vzniku podélných nebo příčných trhlin v omezené míře stejně došlo, neboť povrch panelu nebyl rovnoměrně ohříván po celém svém povrchu.

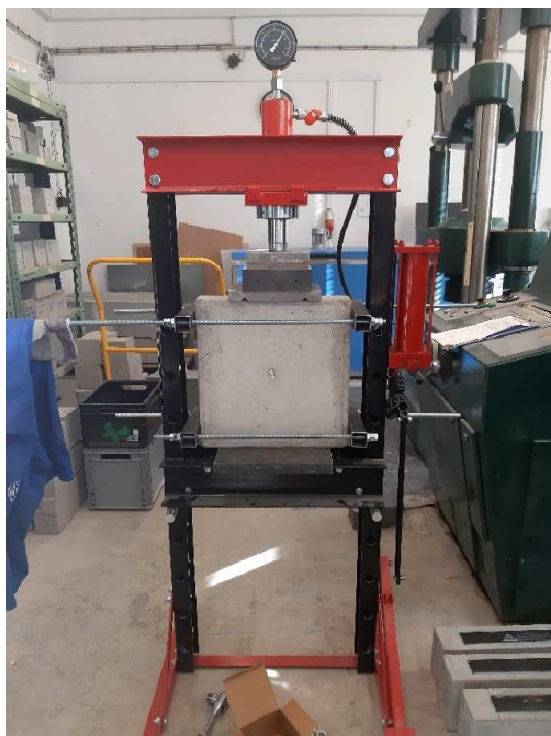
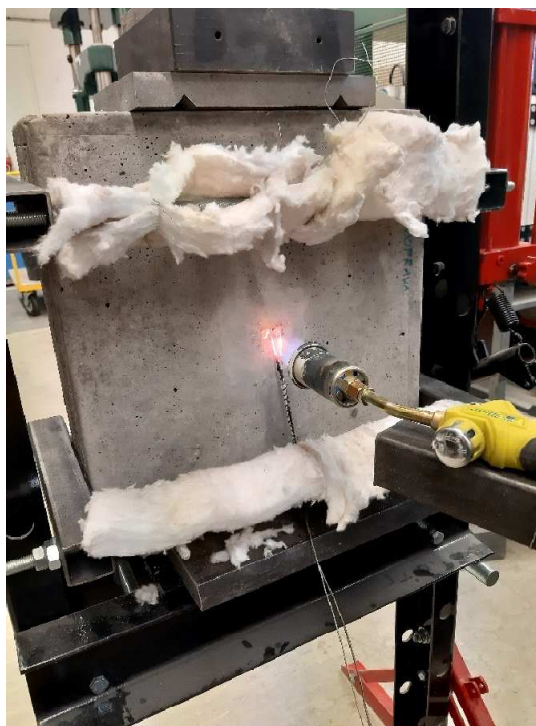
Obrázek 7 – 71 Panel v lisu

Primární motivací tedy bylo zamezit vzniku tahových trhlin vlivem teplotní roztažnosti betonu, proto byl panel sepnut vnějšími silami v lisu. Panel byl sepnut, jak v horizontálním směru pomocí závitových tyčí, tak ve vertikálním směru pomocí lisu. Na Obr. 7 – 71a lze vidět panel právě vsazený v lisu a na Obr. 7 – 71b je panel při zkoušce. Sepnutím v obou směrech bylo zamezeno vzniku jak podélných, tak příčných tahových trhlin. Tato zkouška (způsob teplotního namáhání) se ukázala jako funkční, neboť ke vzniku podélných a příčných trhlin opravdu nedošlo. Respektive v některých případech ke vzniku mikrotrhlin došlo, ale více se nezvětšovaly („neotevíraly“). Trhliny často vznikaly až po ukončení zkoušky po uvolnění lisu a závitových tyčí.

Malorozměrová zkouška požární odolnosti, respektive odštěpování, byla optimalizována tak, aby se panel choval jako reálná konstrukce. Neoptimalnější způsob zkoušení je zkoušení v lisu, neboť lisem a závitovými tyčemi byl podchycen vliv teplotní roztažnosti betonu, tj. vznik příčných a podélných tahových trhlin, které jsou způsobeny nerovnoměrným zahříváním povrchu panelu.
