**Dynamická analýza existující lávky pro chodce**

The dynamic analysis of the existing footbridge

**DIPLOMOVÁ PRÁCE**

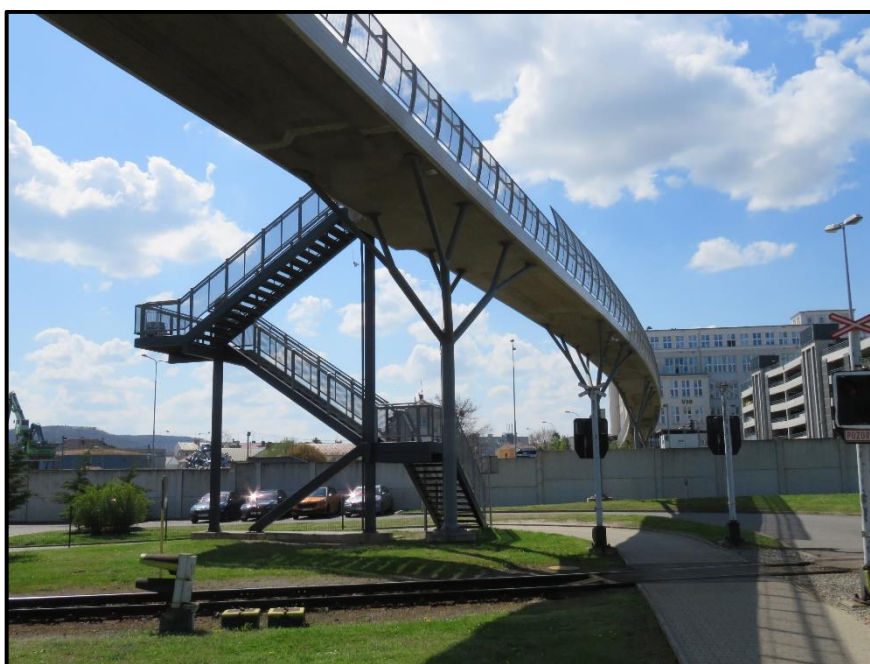
*Obr. 14: Spodní pohled proti směru staničení na nosnou konstrukci lávky a na schodišťovou rampu.*

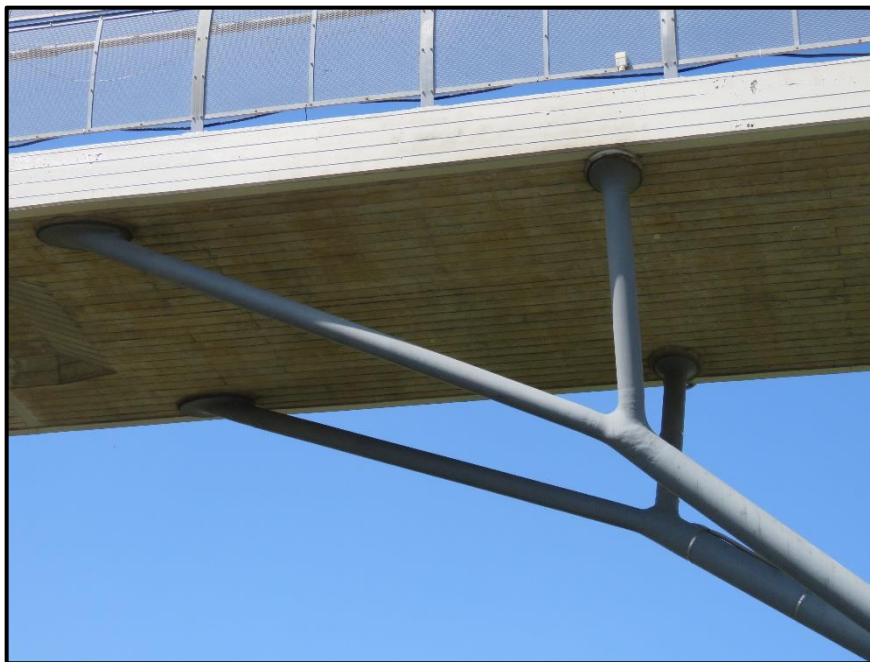
Obr. 18: Detailní pohled na spojení mostovky lávky a pilíře.

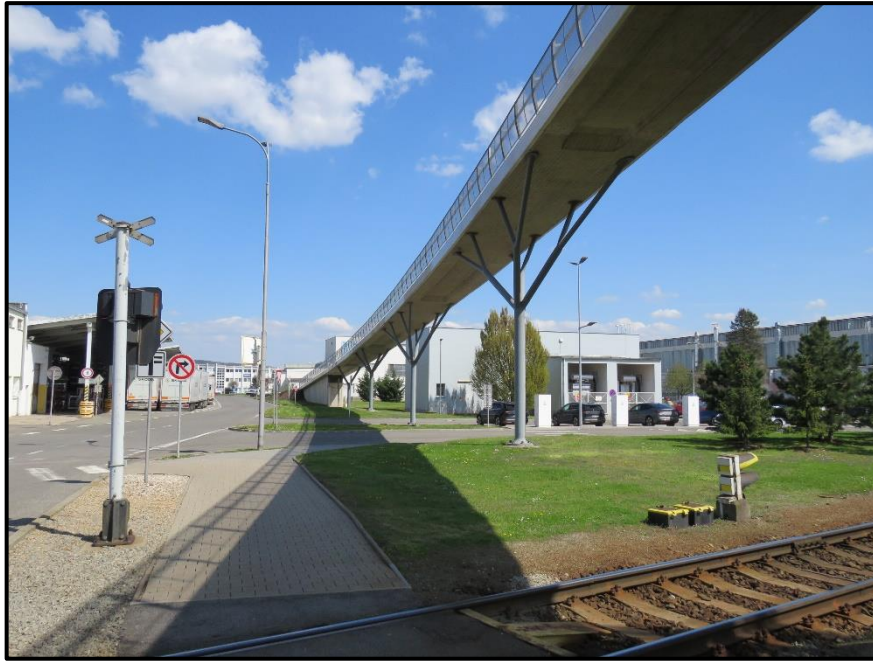
Pilíře jsou založeny na pilotách o průměru 1,2 m (pod jedním pilířem se nachází jedna pilota) procházejícími vrstvou navážek a vetknutými do skalního podloží nacházejícího se 4 m pod úrovní terénu. Opěry podírají mostovku kyvnými pruty umožňujícími podélnou dilataci konstrukce. Opěry jsou dále vybaveny hydraulickými tlumiči, na každé opěře dvěma, tlumícími kmitání lávky v podélném směru.

*Obr. 19: Spodní pohled na nosnou konstrukci lávky a na opěru O110.*

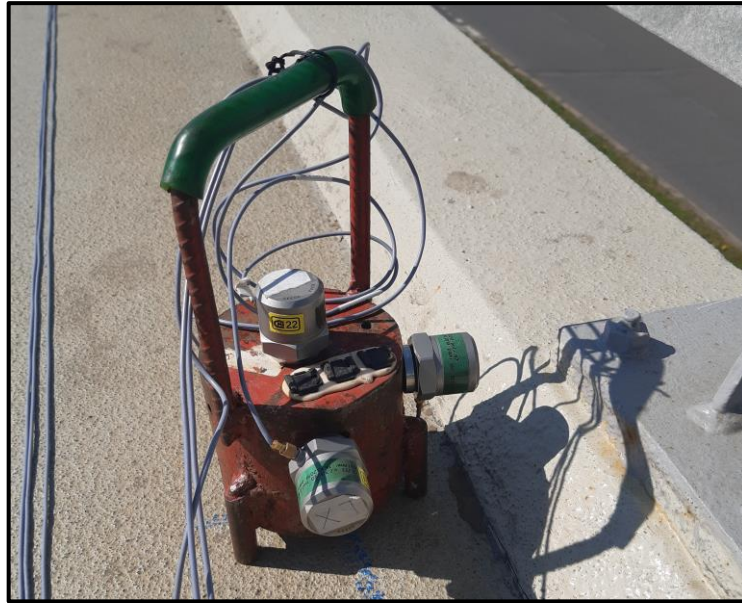
Použité snímače zrychlení typ 8344 byly piezoelektrické snímače s pracovním rozsahem od 0,2 Hz do 3 kHz, pracovním teplotním rozsahem od -50 °C do 100 °C a s citlivostí cca 2500 mV/g [53]. Tyto snímače byly speciálním koaxiálním kabelem připojeny k měřícím ústřednám. Příklad akcelometru typu 8344 od firmy Brüel & Kjær je zachycen na Obr. 21.

*Obr. 21: Tři akcelerometry od firmy Brüel & Kjær typu 8344 připevněné k přenosnému ocelovému závaží.*

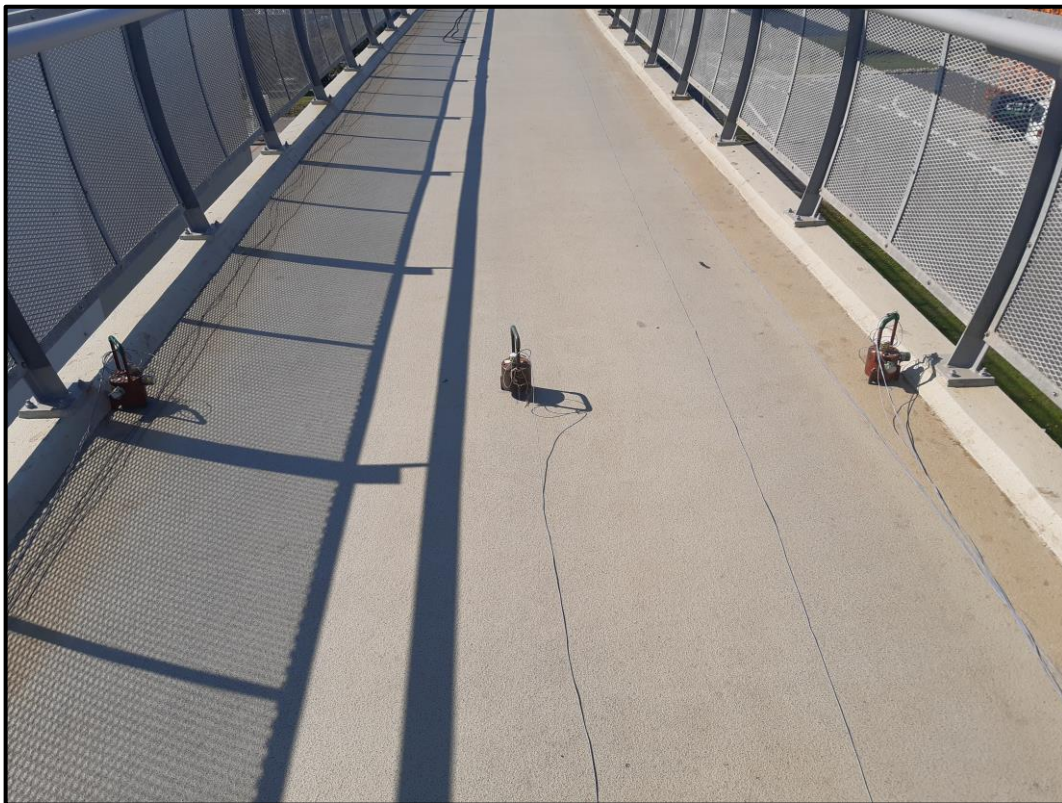
Obr. 26: Pohled proti směru staničení na snímače zrychlení umístěné ve sledovaném řezu.

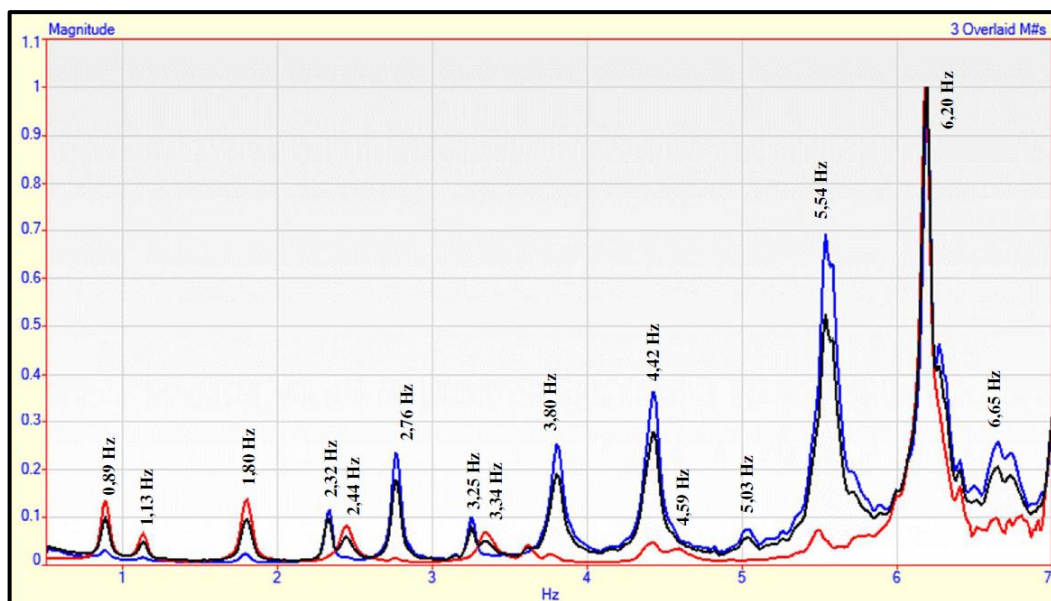
kde  $i$  je imaginární jednotka,  $\ddot{w}_k(if)$  je odezva konstrukce v měřítku zrychlení v bodě **k** zobrazená ve frekvenční oblasti a  $\ddot{w}_R(if)$  je odezva konstrukce v měřítku zrychlení v referenčním bodě **R**. Při takto stanovených funkcích jsou odezvy konstrukce v jednotlivých měřících sestavách (řezech) vzájemně vždy ve stejném poměru bez ohledu na velikost aktuálně působících budících sil. Jsou-li známé vlastní frekvence konstrukce, mohou být z těchto funkcí zpřesněny vlastní tvary konstrukce. Na Obr. 27 je vykreslena integrální funkce vyhodnocovacího programu „Complex Mode Indicator Function“ (CMIF), ve které jsou vyznačeny vyhodnocené vlastní frekvence lávky. Černá křivka byla vyhodnocena přes všechny sledované body, červená pouze přes snímače orientované ve vodorovném směru Y a modrá pouze přes snímače orientované ve svislém směru Z.

Obr. 27: Funkce CMIF (Complex Mode Indicator Function) s vyznačenými vlastními frekvencemi příslušnými ke globálním vlastním tvarům lávky.

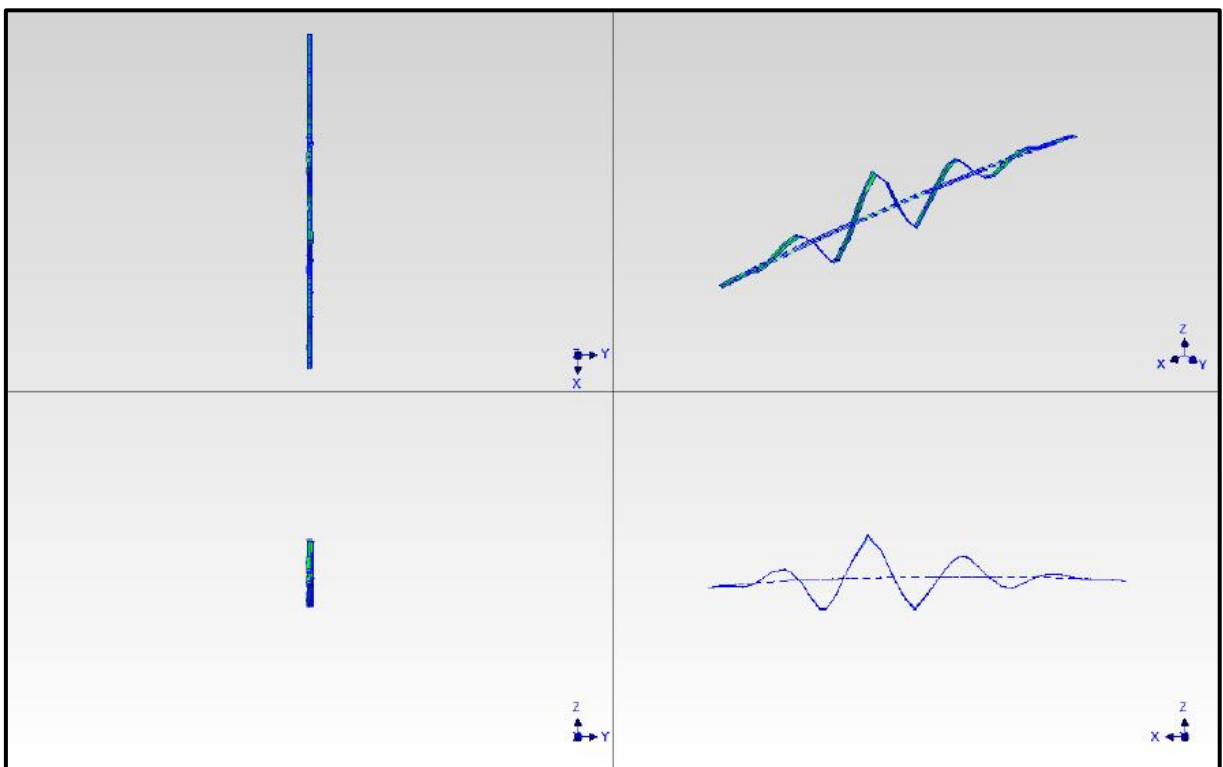
Obr. 31: 4. tvar vl. kmitání,  $f_{(4)} = 2.32 \text{ Hz}$  (1. tvar svislého ohybového kmitání mostovky).

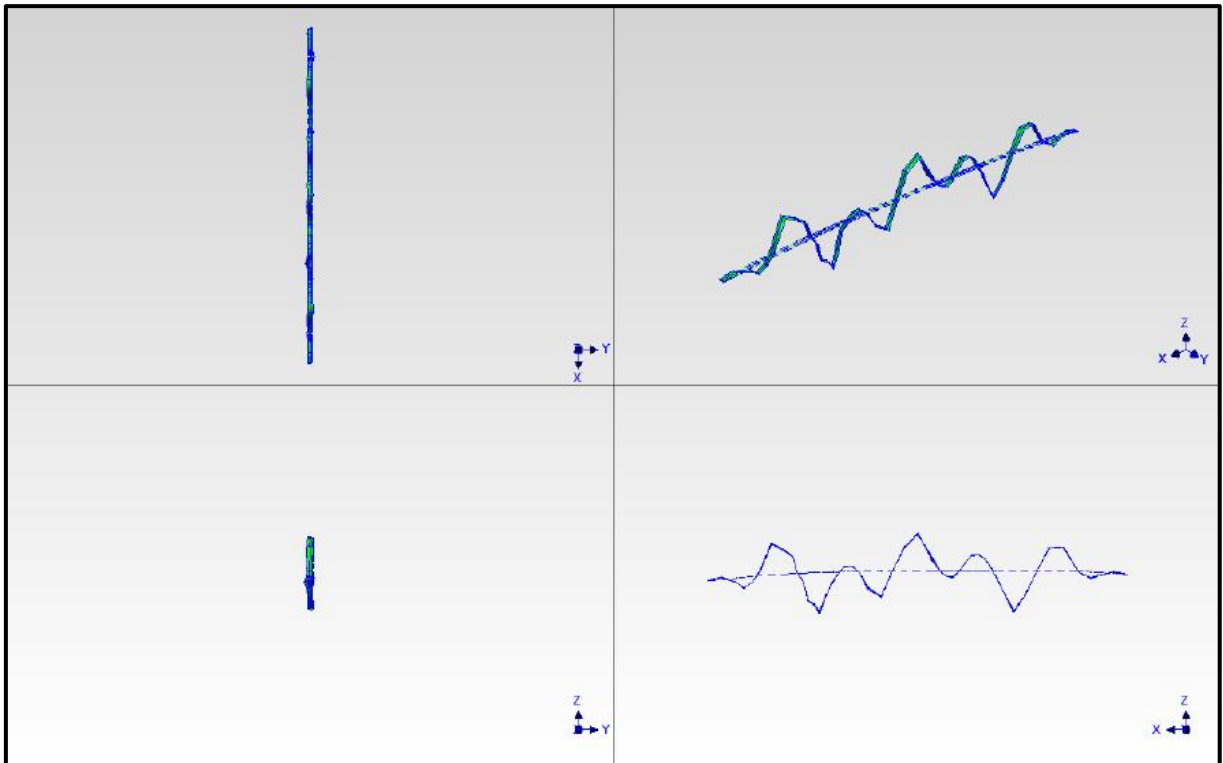
Obr. 34: 7. tvar vl. kmitání,  $f_{(7)} = 3.25 \text{ Hz}$  (3. tvar svislého ohybového kmitání mostovky).

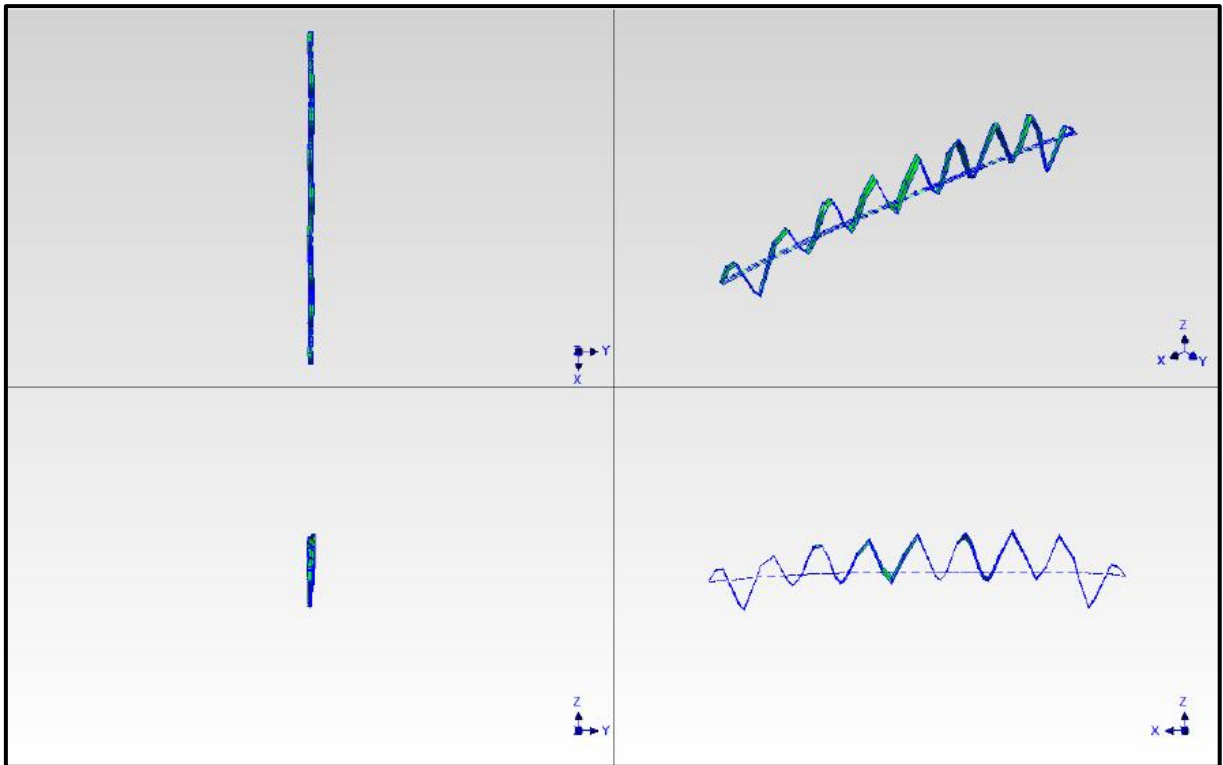
Obr. 40: 13. tvar vl. kmitání,  $f_{(13)} = 5.53$  Hz (7. tvar svislého ohybového kmitání mostovky).

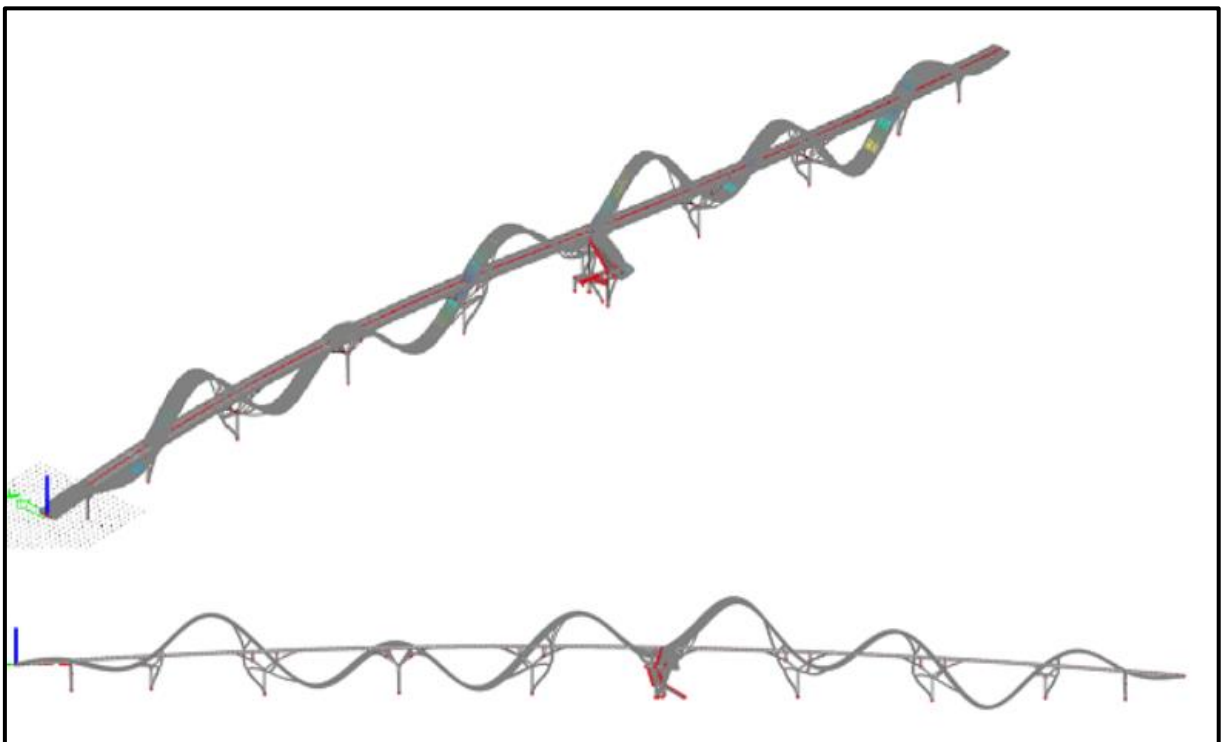
Obr. 85: Vypočtený 9. tvar vl. kmitání,  $f_{(9)} = 4.27$  Hz (4. tvar svislého ohybového kmitání mostovky).

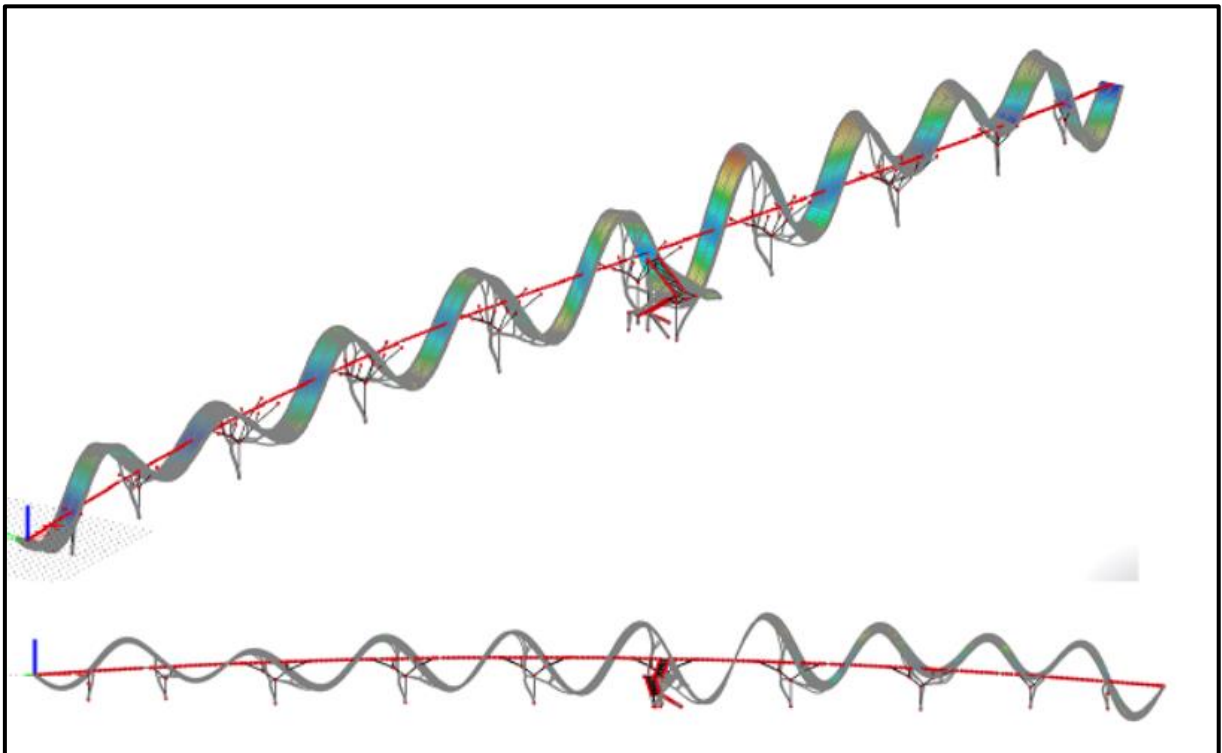
Obr. 91: Vypočtený 15. tvar vl. kmitání,  $f_{(15)} = 8.42 \text{ Hz}$  (8. tvar svislého ohybového kmitání mostovky).
