Zpracoval Josefus Petr	Konzultoval doc. Ing. Tomáš Čejka, Ph.D.	Školní rok 2023/2024	Fakulta stavební ČVUT
Katedra K124– Katedra konstrukcí pozemních staveb			Datum 1/2024
Diplomová práce			Měřítko 1:200
Název Návrh sanace vybraných poruch zámku Zahrádka			Formát A3
Výkres Poruchy– schématický půdorys 2.NP			Č. Výkresu (Příloha) B2

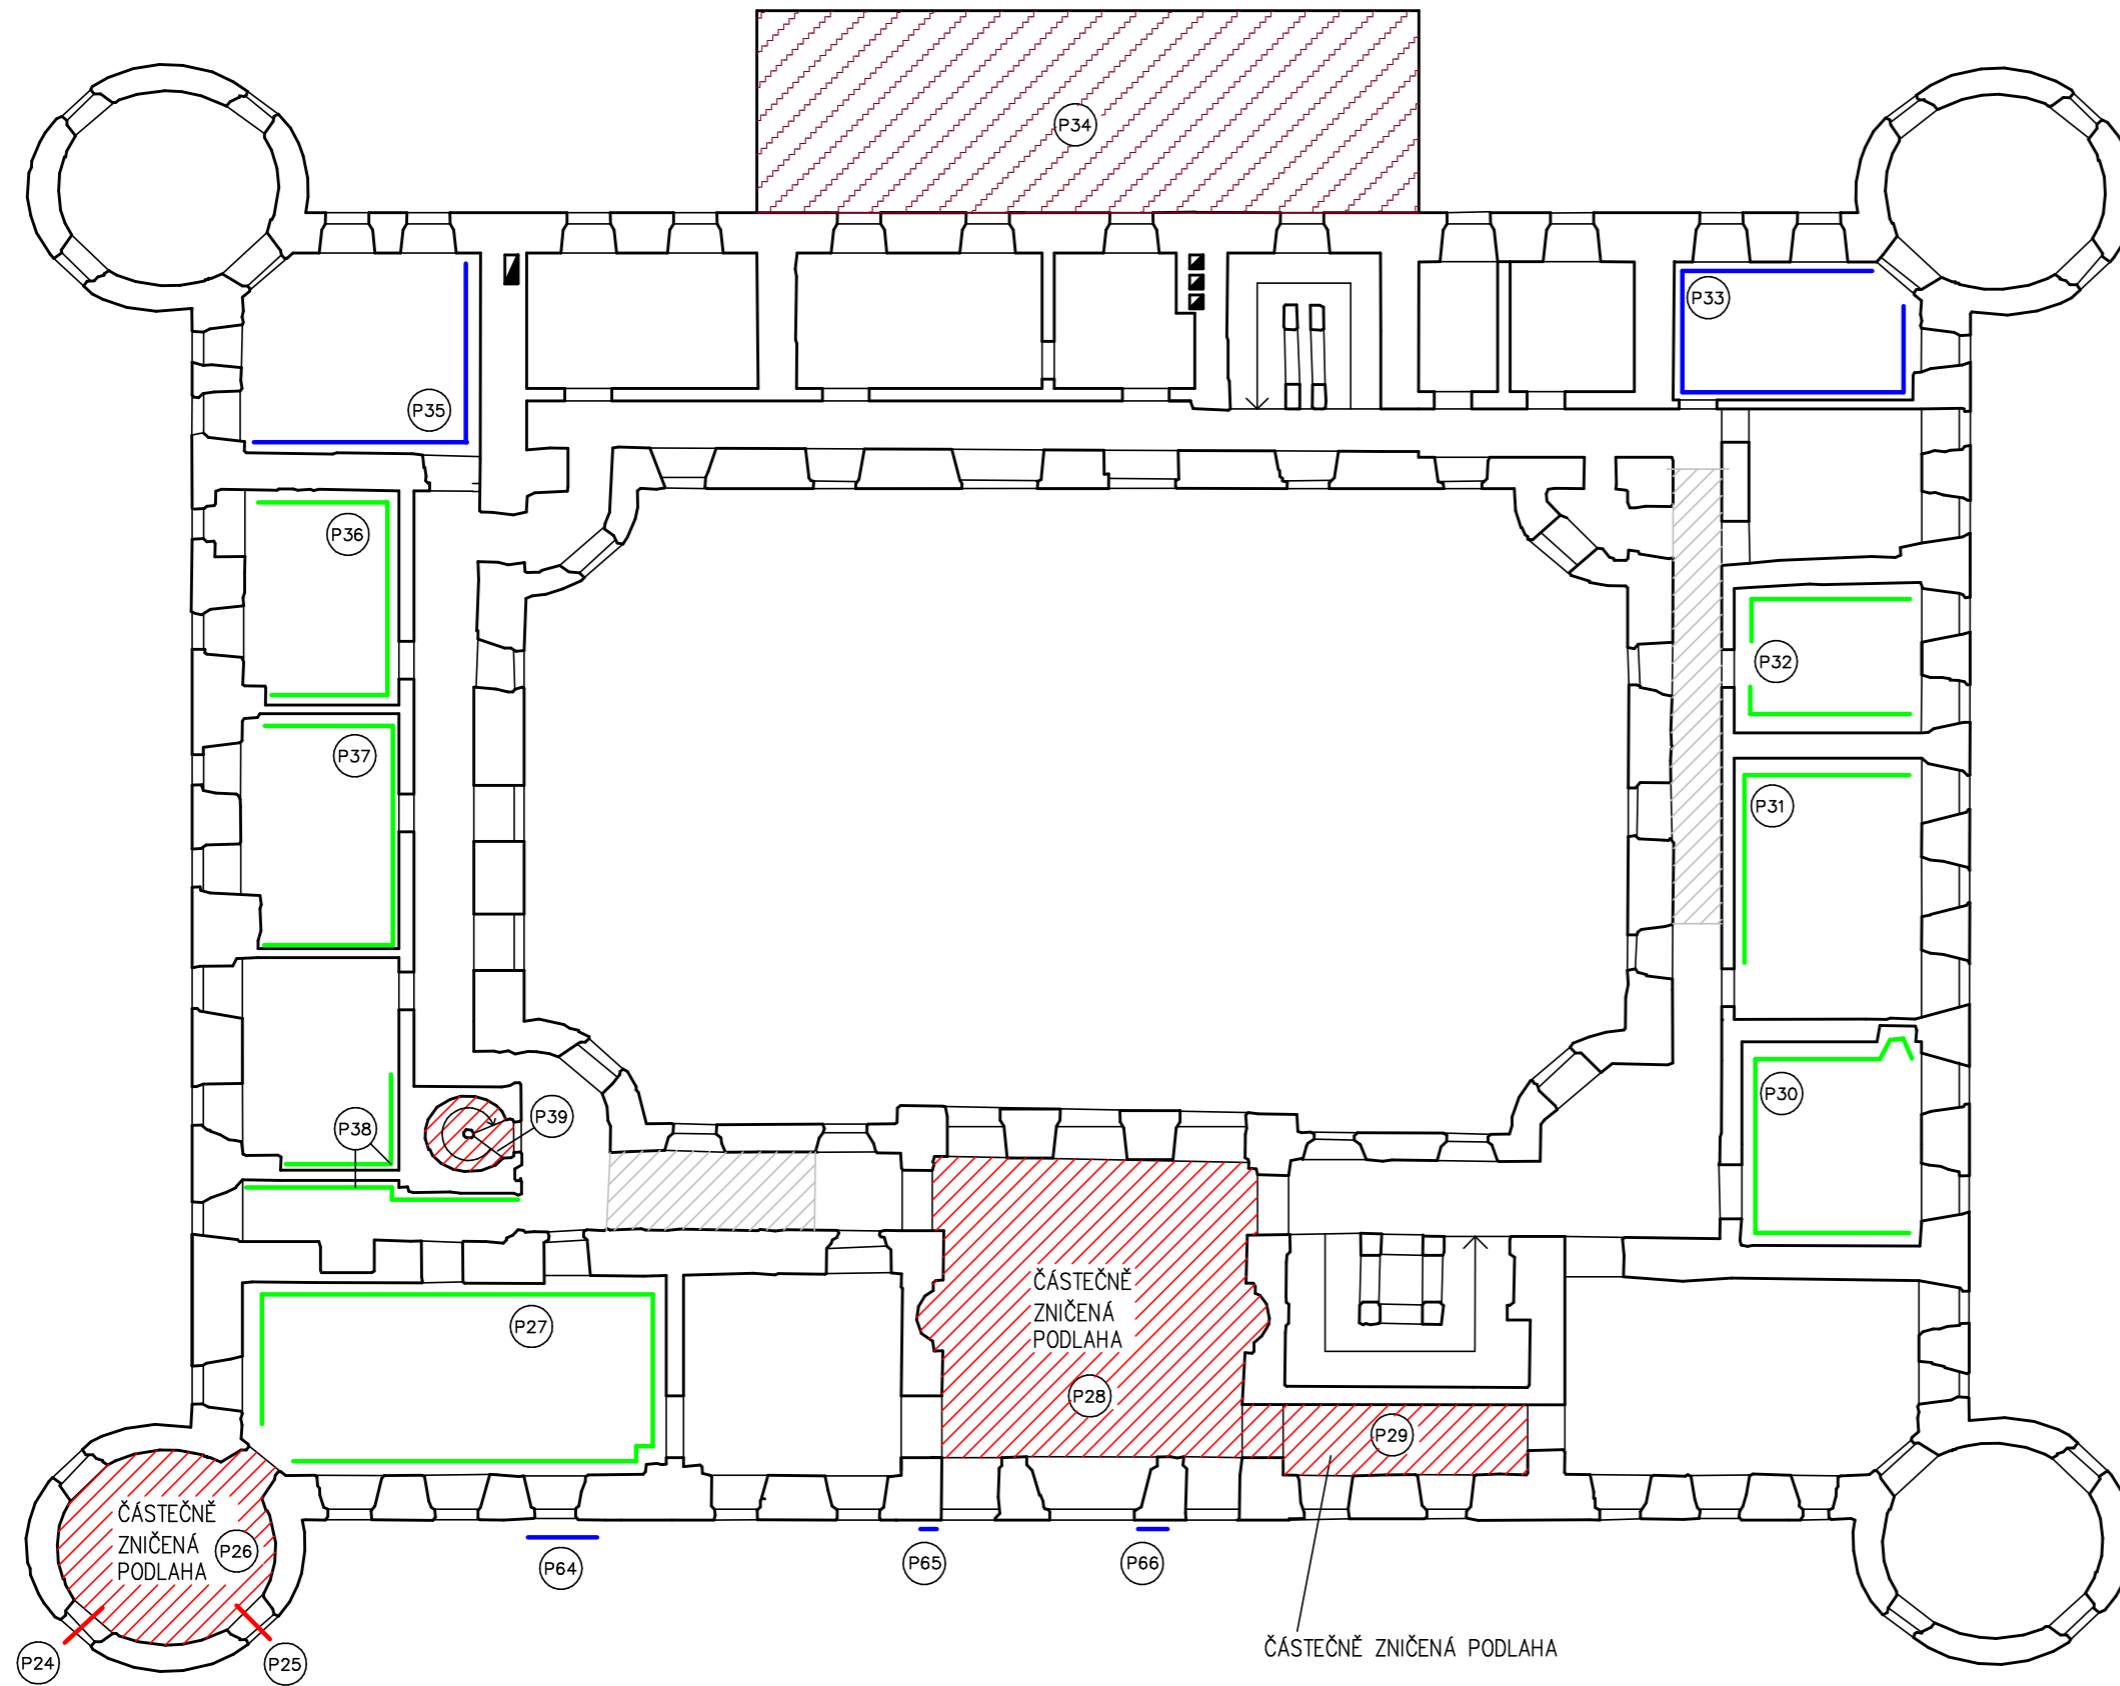
- TRHLINY NA OBVODOVÉ ZDI
- ▨ VYHOŘELÁ KONSTRUKCE SCHODIŠTĚ
- OPADANÁ OMÍTKA ZPŮSOBENÁ POŽÁREM
- DEGRADACE ZDI ZPŮSOBENÁ ZATÉKÁNÍM DEŠTĚ
- ▨ TRHLINY NA PODHLEDU
- ▨ NEŽÁDOUCÍ ROSTOUCÍ ZELEŇ
- P PORUCHY
