**STAVEBNĚ TECHNICKÝ PRŮZKUM A NÁVRH  
SANACÍ NOSNÝCH KONSTRUKCÍ USEDLOSTI  
CIBULKA**

Diplomová práce

**Stavebně technický průzkum a návrh sanací nosných konstrukcí Usedlosti Cibulka**

**Technical Survey and Design of Remediation Methods of Cibulka Estate**

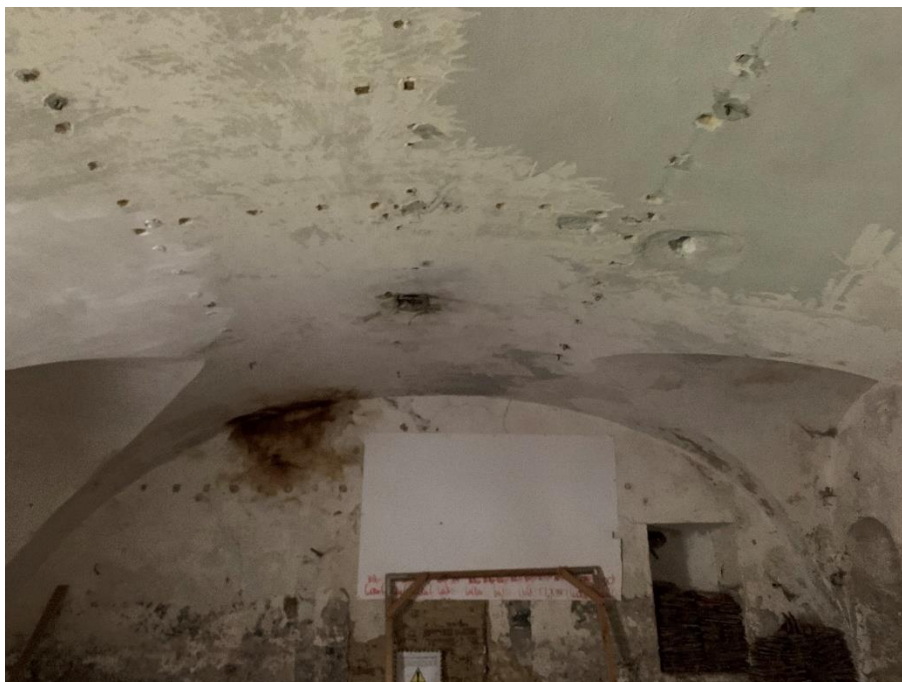
Klenba typu české placky je nosná konstrukce pro většinu stropů na objektu. Její vzezření je až 2 m.

*Obrázek 17 – Pohled na českou placku*

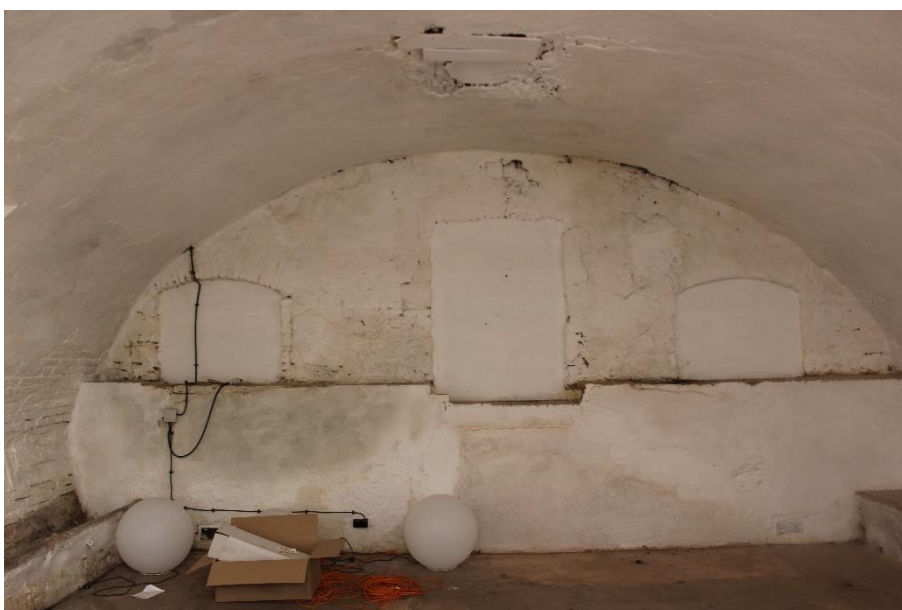
Jsou zde 2 typy valených kleneb. Jedna je s velkým rozponem a velkou délkou, která se rozpíná nad bývalým prostorem pro chov prasat. Rozpon této klenby je 7,5 m a délka 19,5 m. Vzepětí této klenby je 2,4 m. Klenba je na rubové straně vyztužena 600 mm vysokými žebry a v osové vzdálenosti cca 4 m (stejně jako plné vazby krovu).

*Obrázek 18 -Valená klenba opřená do zdiva*

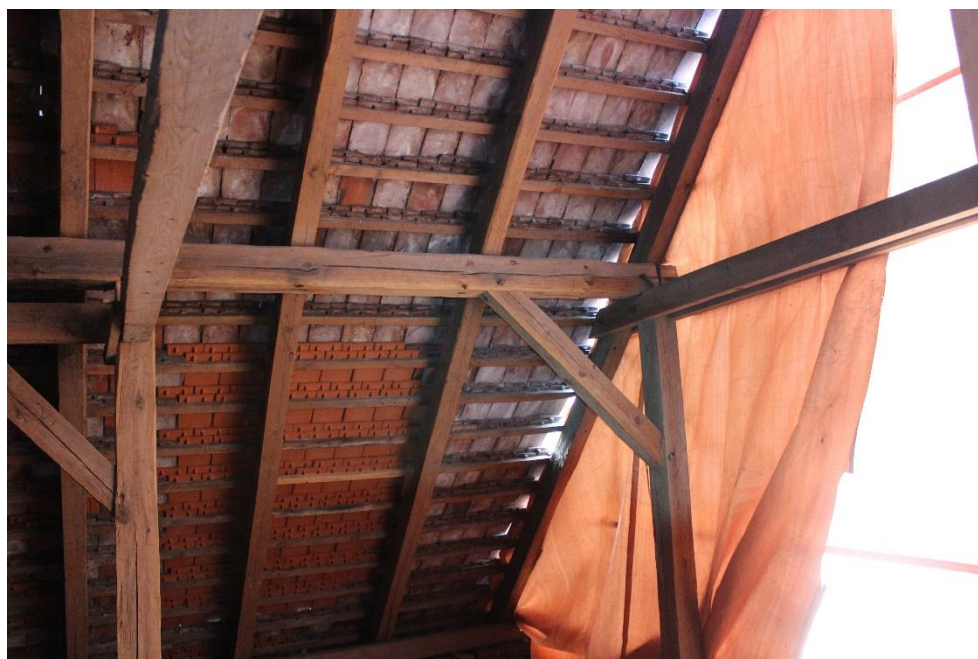
Skladba střechy je zde velice jednoduchá. Na krokve jsou přibity latě, na které jsou osazené keramické střešní tašky typu bobrovka.

*Obrázek 23 – Skladba střechy*

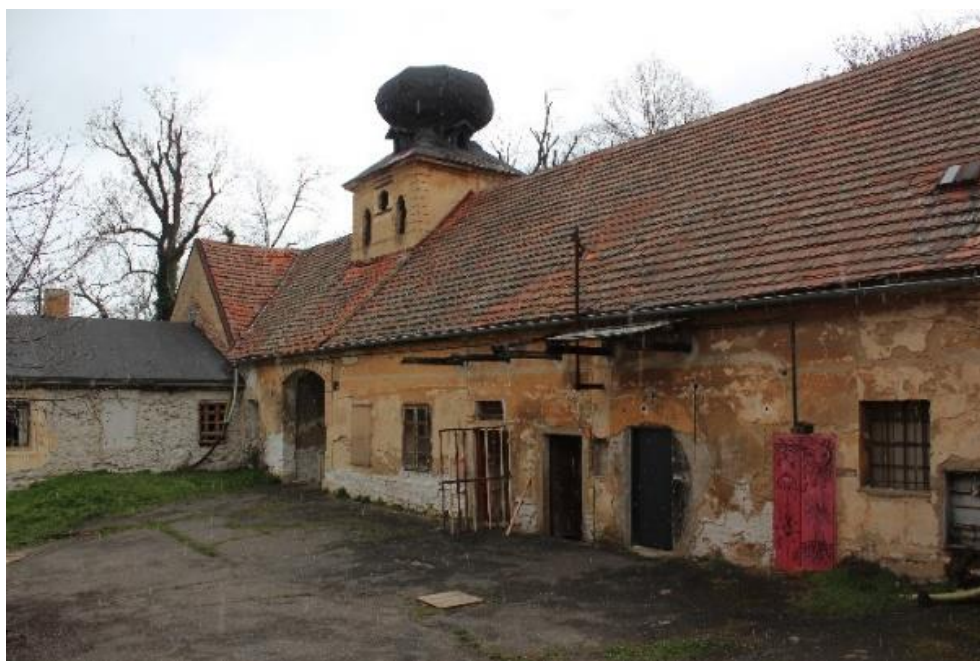
Obvodové zdivo je značně poškozeno povětrnostními vlivy. Objekt nebyl opatřen hydroizolací nebo drenáží okolo stavby, tudíž v důsledku vztlínající vlhkosti je zde nadměrná vlhkost zdiva. Soli, které jsou zde přítomné v okolních půdách vztlínají společně s vodou do zdiva, což má za následek degradace omítek a jejich následné opadávání.

*Obrázek 25 – Opadaná omítka na zdivu západní strany*

Svislé nosné konstrukce byly statickým výpočtem ověřeny jako vyhovující a není třeba navrhovat zesílení svislých nosných konstrukcí na nová zatížení. Je nutné provést lokální zednické úpravy – doplnit chybějící zdicí prvky a místa, kde má zdivo vydrolené spáry znovu doplnit vhodným pojivem, případně provést lokální hloubkové přespárování. Všechny stávající omítky vzhledem k jejich vysoké degradaci působením solí a vody je nutné odstranit a nahradit novými omítkami.

Obecně je ale nutné zdivo ochránit proti působení vody, a tím i chránit zdivo před degradací. Zdivo je smíšené z lomového kamene (převážně z opuky) a z plných pálených cihel zděných na vápennou maltu. Sanace vlhkosti bude provedena kombinací přímých a nepřímých metod. Vzhledem k plánovanému využití objektu je potřeba volit sanaci, která zajistí při správném provedení 100 % účinnost. Sanace zvýšené vlhkosti se předpokládá podříznutím diamantovým lanem a dodatečným vloženým asfaltovým hydroizolačním pásem. Hlavní výhodou této přímé metody sanace je její největší spolehlivost pro odstranění vlhkosti. Jako nepřímá metoda se předpokládá upravení okolních terénů, realizace okapového chodníčku po obvodu objektu a odvod srážkových vod pryč od objektu.

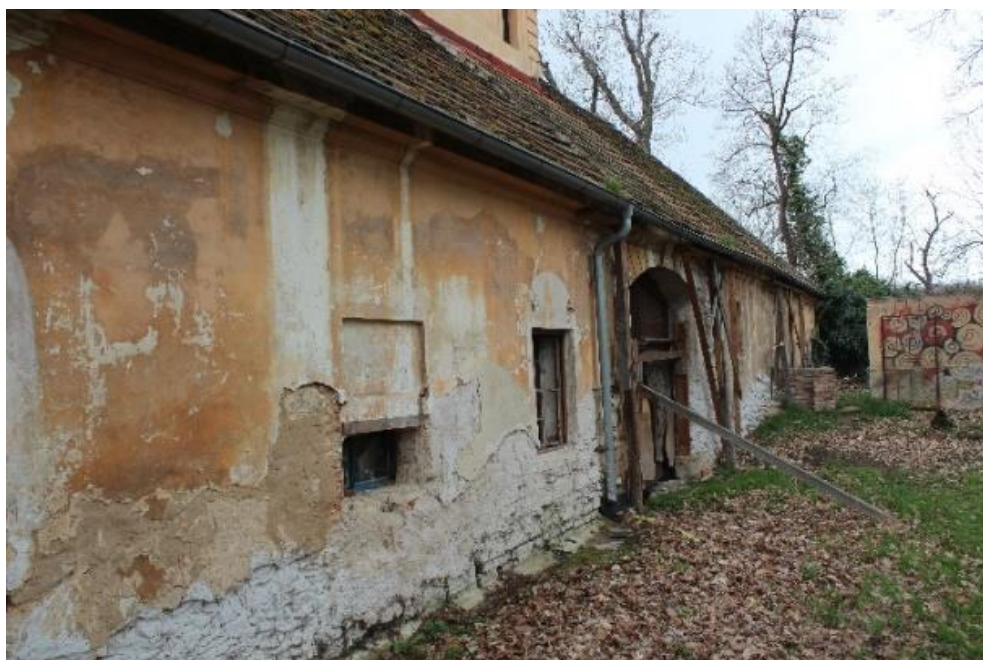
zcela chybí. Na obrázku je patrné, že nejvíce porušená je spodní část zdiva, což odpovídá vzlínání. Provedená ochrana má za cíl ochránit zdivo před povětrnostními vlivy a hnanými dešťovými srážkami a zabránit tak vymílání malty ze spár a další degradaci zdiva.

*Obrázek 26 – Opadaná omítka na zdivu východní strany*

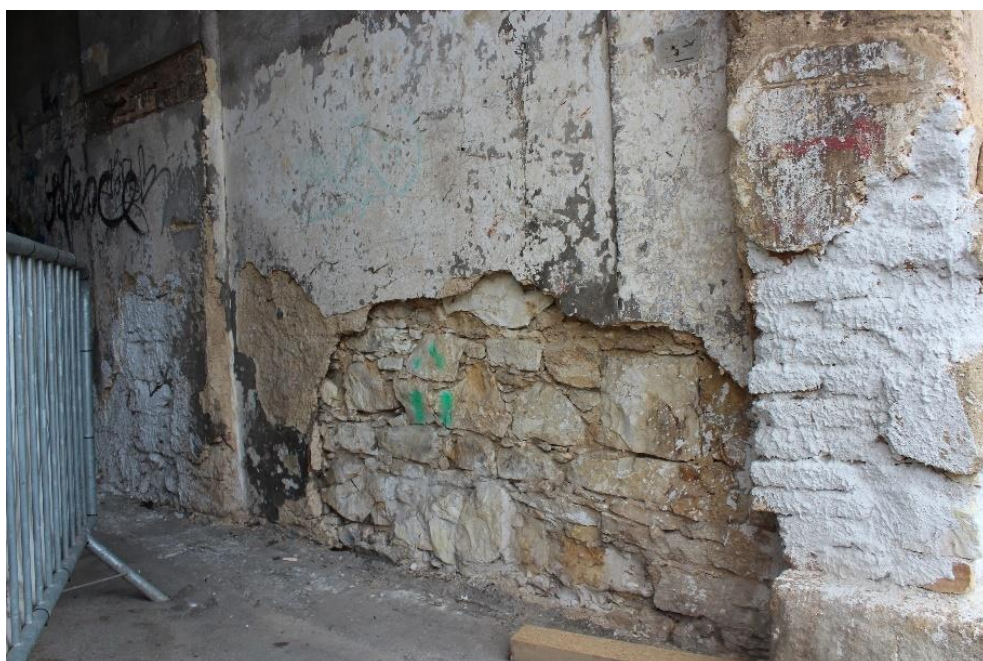
*Obrázek 27 – Opadaná omítka na interiérové straně objektu*

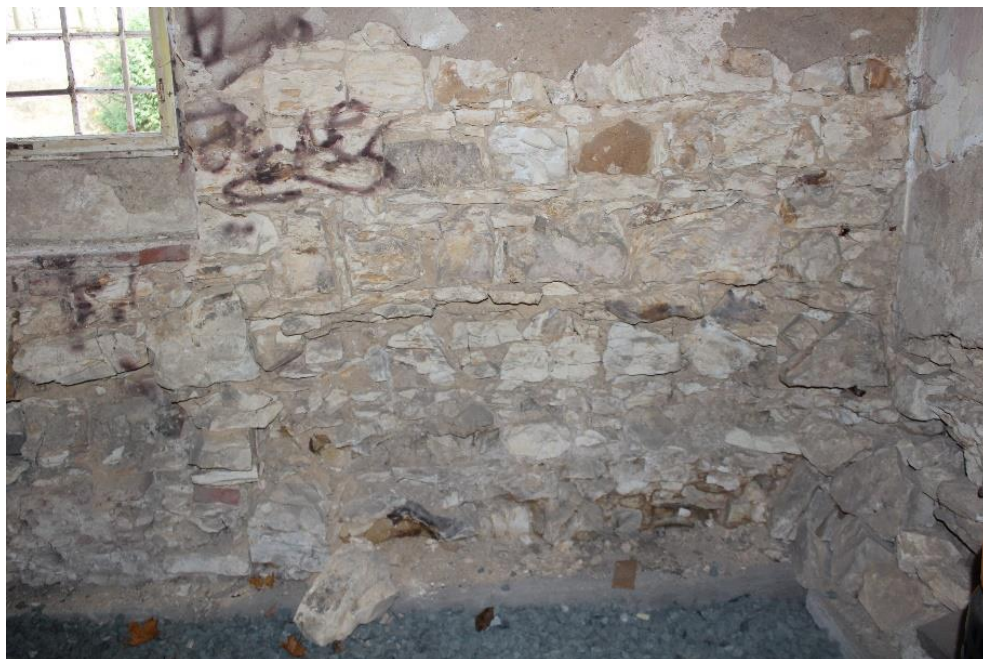
*Obrázek 28 – Opadaná omítka v místě průjezdu budovou*

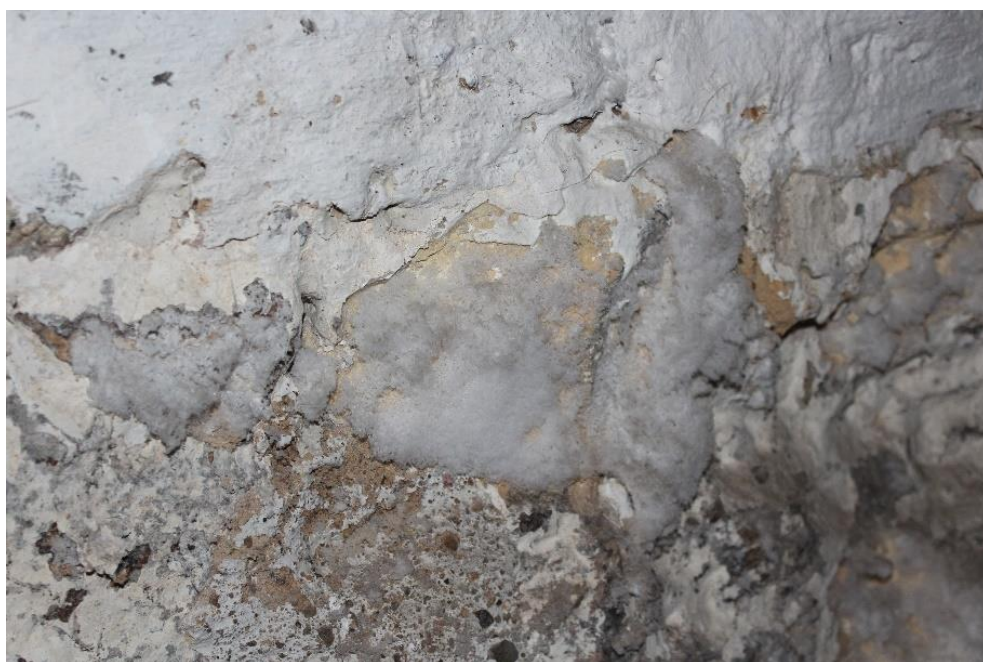
*Obrázek 29 – Zdivo napadené solemi*

V každém případě je důležité správně řešit problémy s vlhkostí ve zdivu a zabránit pronikání solí do konstrukce pomocí vhodných ochranných opatření, jako je izolace, drenáž nebo použití vhodných materiálů. [8]

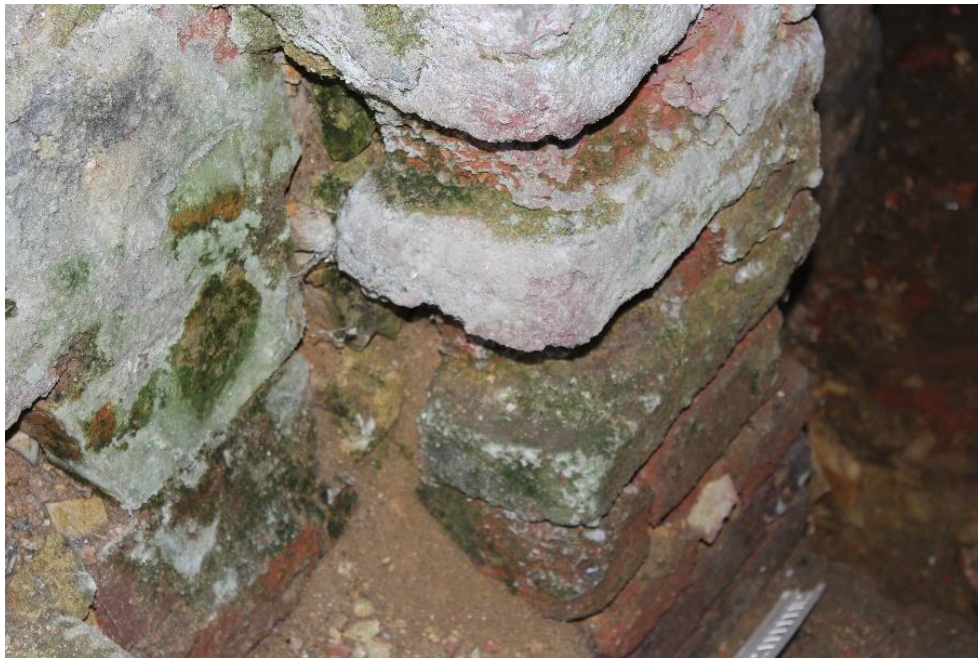
*Obrázek 30 – Zdivo napadené řasami v podsklepené části budovy*

Řasy se objevily pouze v podsklepené části budovy. Zapříčiňuje to mnoho faktorů, zejména však, že se jedná o vlhký, tmavý a nevětraný prostor se zvýšenou vlhkostí. Tudíž se jedná o typické místo, kde se řasy nejčastěji objevují. Voda zde

vzlíná z podzákladí a tvoří zde ideální místo pro růst mechů, řas a lišejníků. Řasy jsou agresivní vůči stavebnímu kameni především svými metabolity, zvláště organickými kyselinami, barvivy a látkami působícími uvolňování kationtů ze stavebního kamene chelatací. Mohou vzrůstat do malých štěrbin a při navlhání a rozšiřování objemu působí narušení materiálu. Řasy dobře rostou na povrchu i v pórech. Nejsou náročné na světlo a mohou vegetovat i při extrémně nízkém osvětlení ve spojení s nízkou teplotou. Což zde podsklepená část dokonale zajišťuje. Převládá zelená barva, která je pro řasy typická. [9]

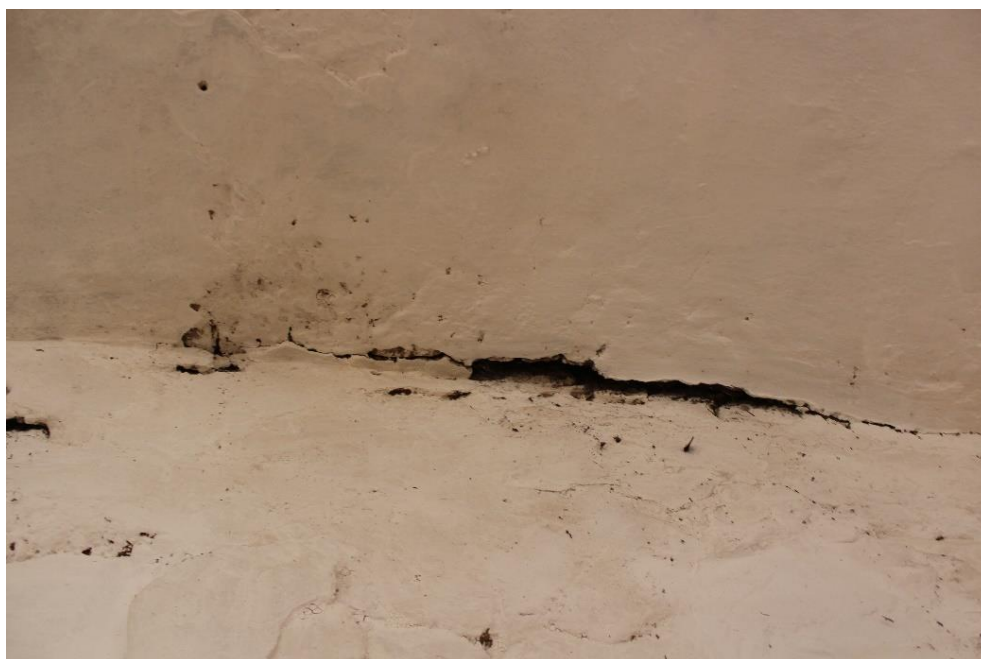
Ve valené klenbě, která se rozpíná nad bývalým prostorem pro chov prasat byla nalezena trhlinka mezi čelem klenby a svislou nosnou konstrukcí. Jedná se o styk ztužující stěny a valené klenby. V tomto detailu není zdivo provázané, jelikož klenba je klenuta ve druhém směru. Objekt byl dlouhodobě neudržovaný a špatně ztužený, mělo za následek mírného odklonu a následné odtržení. Trhlinka nenarušuje stabilitu budovy a bude řešena výměnou stropů.

S největší pravděpodobností vznikla díky tomu, že není provázána vodorovná stropní konstrukce se svislou nosnou konstrukcí. Trhlinka však nenarušuje její statickou funkci.

*Obrázek 31 – Trhlinka na čele valené klenby*

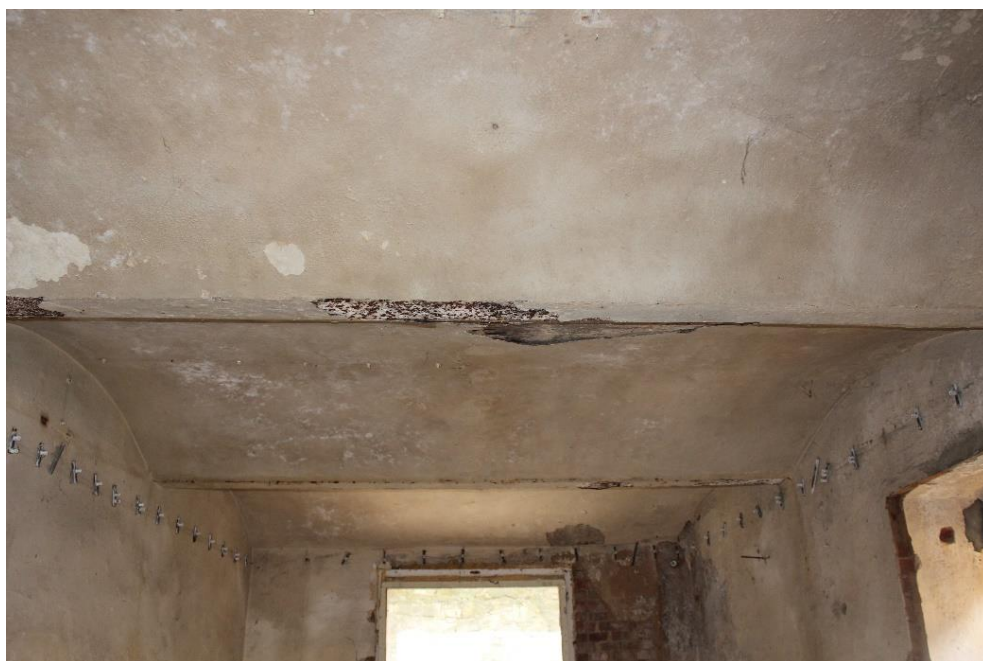
V důsledku toho, že objekt není dlouhou dobu využíván a vytápěný, a tudíž jsou uvnitř nízké teploty a zároveň zvýšená vlhkost mají ocelové profily v určitých částech opadanou omítku a mají známky pokročilé koroze. Bylo by tedy nutné zkorodované části nosníků mechanicky očistit, poté změřit zbytkový profil a pokud by statický posudek vyhovoval ošetřit nosníky, alespoň základním nátěrem ocelových konstrukcí (primer a vrchní nátěr). Samotné zděné klenby se zdají být po vizuálním průzkumu nenarušené.

*Obrázek 34 – Valené klenby*

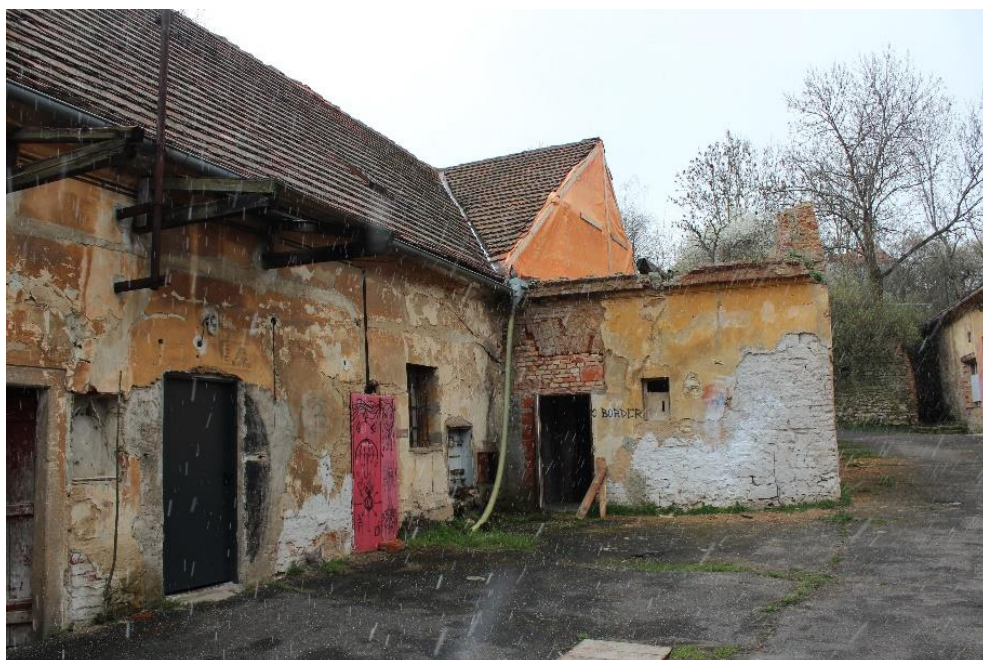
Krov se zdá být celkem v dobrém technickém stavu až na pár lokálních defektů, které by se daly snadno vyřešit vhodnou volbou sanačních opatření. Na jižním přístavku krov zcela chybí, pravděpodobně došlo v minulosti ke kolapsu. Zakončení krovu v této části je vyřešeno provizorně plachtou, aby při šikmém dešti nebo sněžení nenarušovala voda stávající konstrukce (viz Obrázek 35). Krytina je zde v relativně dobrém stavu. Na několika místech chybí střešní tašky, nebo jsou porušené.

*Obrázek 35 – Provizorní zakrytí krovu*

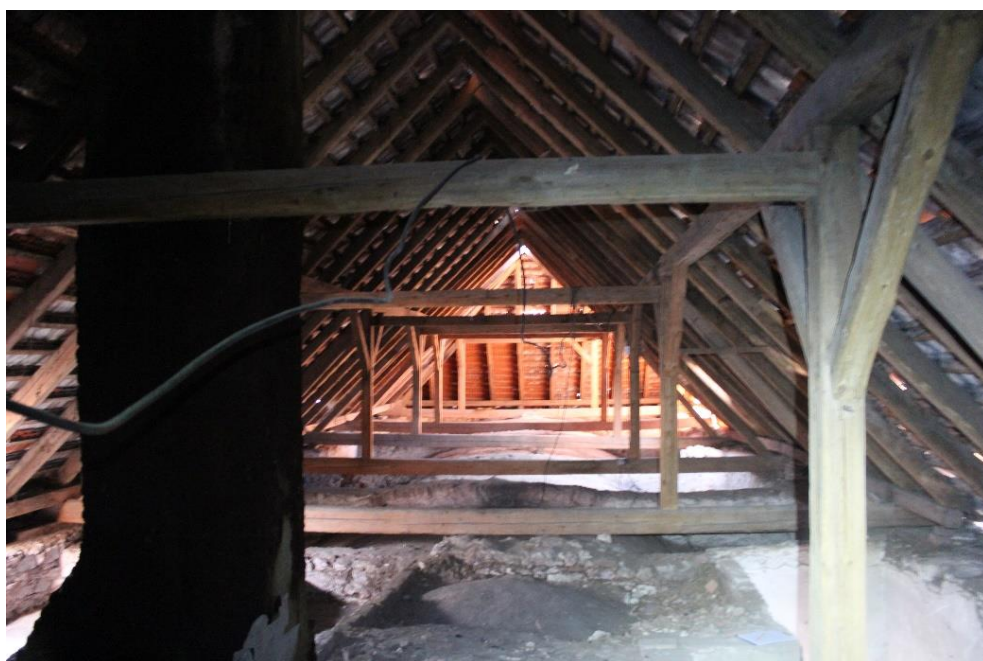
*Obrázek 36 – Stávající krov*

Konstrukce krovu po provedeném stavebně technickém průzkumu se zdá být v poměrně dobrém technickém stavu není tedy třeba přistoupit k výměně konstrukce. Zároveň statickým výpočtem na prostorovém modelu bylo ověřeno, že konstrukce vyhovuje všem novým zatížením.

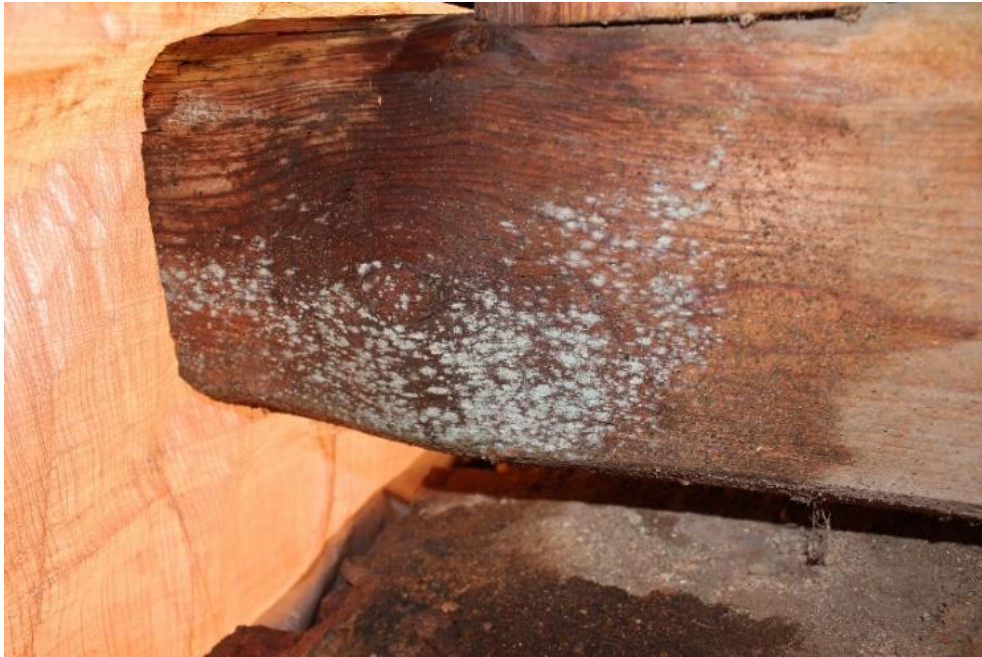
Krov má poruch hned několik. Díky zřícení části krovu na jižním přístavku a jeho nedokonalém provizorním zakrytí plachtou krov v této části je značně namáhán od zatékání a je tudíž biologicky znehodnocen. Vlhkost je zde zvýšená, a to napomáhá růstu dřevokazných hub a dalších biologických škůdců.

Obrázek 37 – Pozednice poškozená vodou

Pro růst hub musejí být splněny základní čtyři podmínky současně: zdroj živin, kyslík, voda a vhodná teplota. Jelikož je objekt nevytápěný a z části přikrytý pouze plachtou jsou v podkroví ideální podmínky pro růst hub. [10]

vhodného prostředku však závisí na podrobném mykologickém průzkumu a doporučení mykologa. Sloupek napadený dřevokazným hmyzem bude nutné vyměnit za nový. Pro výměnu bude třeba vaznici montážně podepřít ocelovými stojinami. V případě nutnosti odstranění vazného trámu je to možné, pokud se vodorovné síly zachytí ocelovým táhlem vloženým do podlahy a prodloužením sloupků na konstrukci stropu. Prodloužení sloupků je možné provést například protézováním. Pro sanaci porušených prvků rovněž použít již zmíněné protézování, předpokládá se plátový spoj.

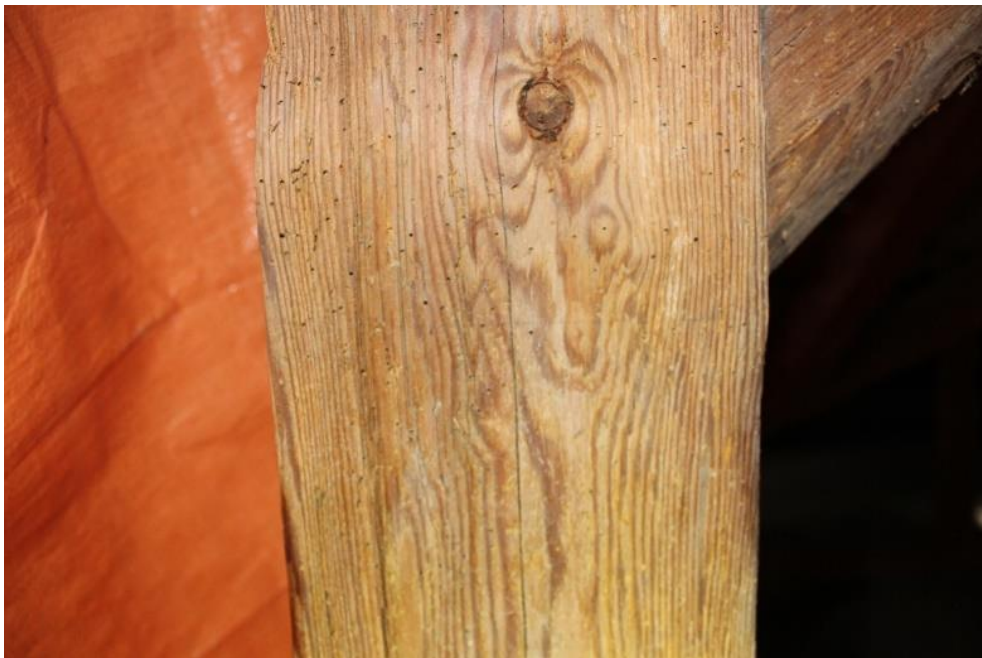
Obrázek 38 – Prvek napadený červotočem

Červotoči jsou druh hmyzu, který se živí dřevem. Jsou to malí brouci, kteří se často vyskytují ve starých, nedostatečně ošetřených dřevěných konstrukcích, jako jsou například trámy, podlahy nebo nábytek. Červotoči se živí dřevem. Vrtají se do něj a vytváří díry, které postupně oslabují a ničí strukturu materiálu. Pokud máte podezření, že máte červotoče v domě, je dobré obrátit se na odborníka, který vám může poskytnout doporučení ohledně prevence a odstranění tohoto škůdce. Červotoče můžeme poznat podle podlouhlého drobného těla s červeným či hnědým zbarvením. Měří většinou jen několik milimetrů a mají charakteristickou tvarovou strukturu. Otvory mohou být viditelné pouhým okem nebo pomocí lupy.

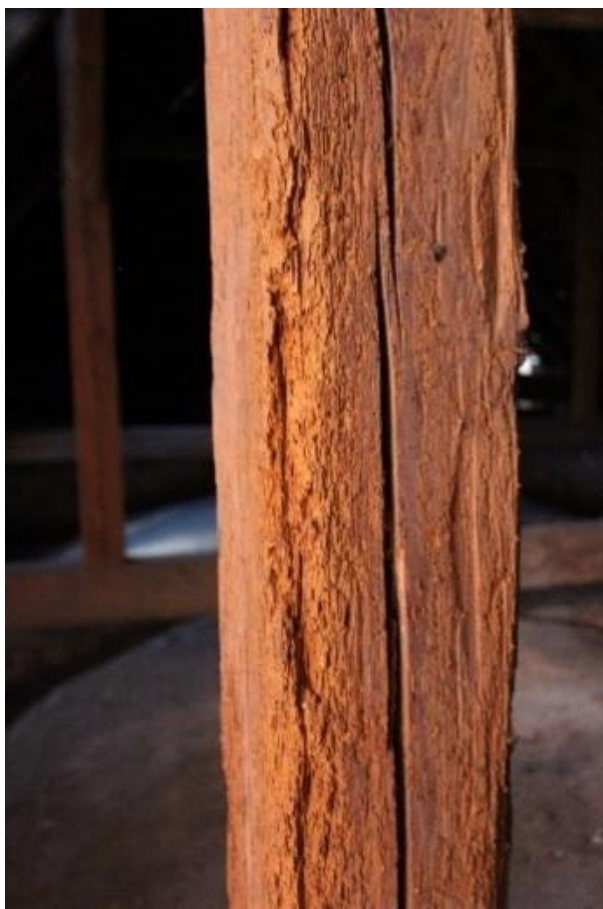
Výsušné trhliny ve dřevě jsou trhliny, které se vytvářejí v dřevě při vysychání. Při vysychání dochází ke ztrátě vlhkosti a následně k smrštění dřeva. To vede ke vzniku trhlín, které mohou mít různé velikosti a délky. Tyto trhliny neovlivňují strukturální integritu dřeva, ale mohou mít estetický vliv na jeho vzhled. Výsušné trhliny mohou výrazně omezit únosnost daného prvku. Při statickém posudku je proto nutné zhodnotit rozsah a hloubku trhlín a zjistit, zda mají vliv na celkovou stabilitu. To se provádí pomocí podrobného technického rozboru a využitím speciálních technik.

*Obrázek 40 – Pohled na výsušnou trhlinu a napadení dřevokaznými škůdci*
