— PŘÍČNÝ ŘEZ NAD OBLOUKEM
— 1:50

SI-K	K133	Bc. Klír Jiří	
ROČNÍK	VYUČUJÍCÍ		
23/24	Ing. Michal Drahorád, Ph.D.		
AKCE :			
HODNOCENÍ EXISTUJÍCÍHO BETONOVÉHO OBLOUKOVÉHO MOSTU			
FORMÁT	4xA4		
MĚŘÍTKO	1:50		
DATUM	01.2024		
OBSAH :			
PŘÍČNÝ ŘEZ NAD OBLOUKEM			
Č. PŘÍLOHY	3.

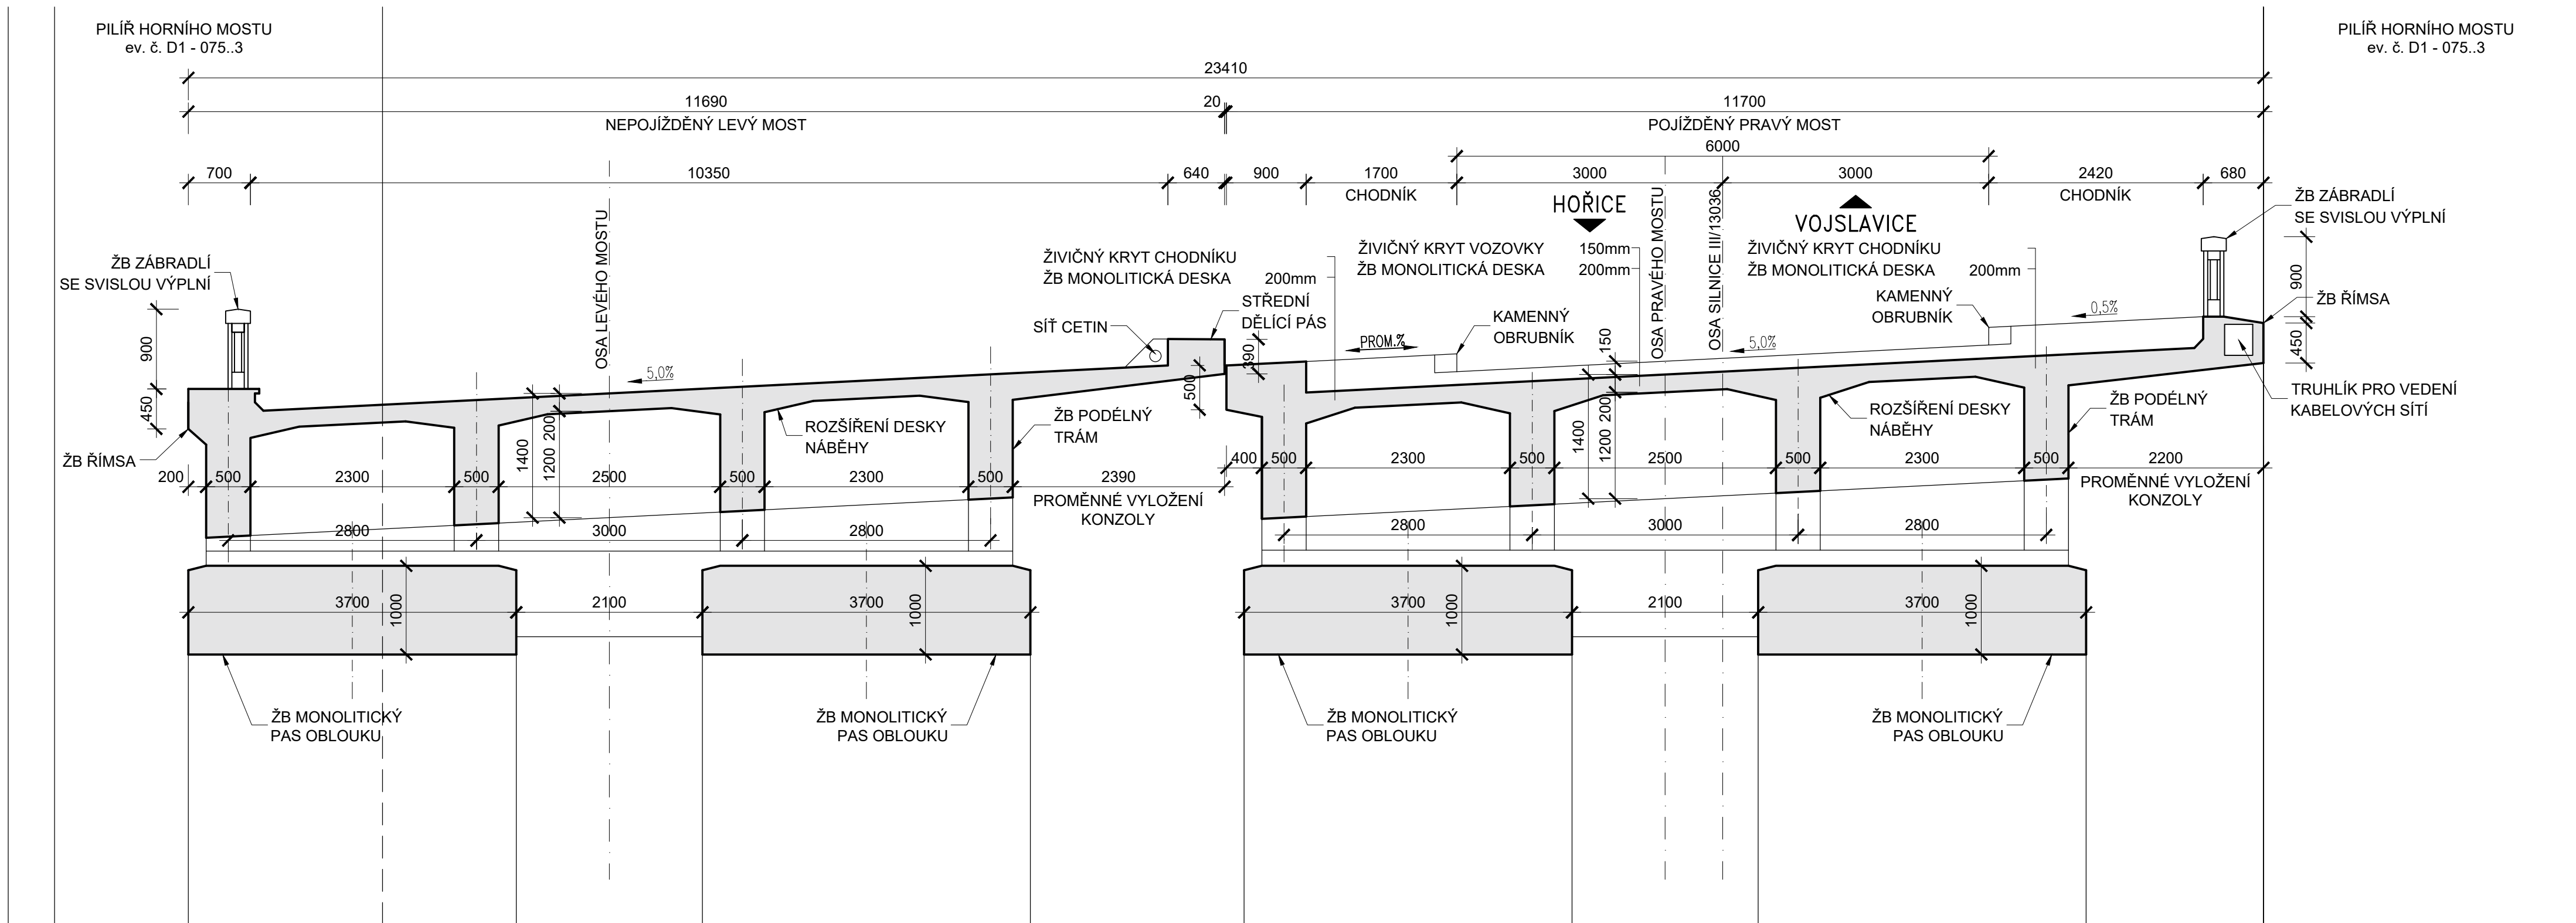
- TRÁMY A PŘÍČNÍKY**
- NEDOSTATEČNÉ KRYTÍ VÝZTUŽE Z VÝSTAVBY
 - LOKÁLNĚ ODTRŽENÁ KRYCÍ VRSTVA
 - KOROZNÍ NAPADENÍ OBNAŽENÉ VÝZTUŽE
 - PRAVIDELNĚ SVISLÉ TRHLINY VE ČTVRTINÁCH ROZPĚTÍ MEZI STOJKAMI V POLI 4,5,6

- V POLI 2 ŠTĚRKOVÁ HNÍZDA A ODHALENÍ VÝZTUŽE
 - V MÍSTĚ ULOŽENÍ OBOU VLOŽENÝCH POLÍ JE OTEVŘENÁ SMYKOVÁ TRHLINA
 - TRHLINY NA BOCÍCH V MÍSTĚ PODEPŘENÍ NAD STOJKAMI

- STĚNOVÉ KYVNÉ STOJKY**
- OBNAŽENÉ TRMINKY, KOROZE VÝZTUŽE
- ŘÍMSY**
- DEGRADACE POVRCHU BETONU, V POLI 1 HLOUBKOVÁ DEGRADACE
 - ČÁST PRAVÉ ŘÍMSY ODPADLÁ, VÝSKYT JEDNÉ KAVERNY

- ŽB ZÁBRADLÍ**
- ROZEVŘENÉ SPÁRY MEZI POLI
 - LOKÁLNÍ TRHLINY
 - ODPADÁVÁ KRYCÍ VRSTVA, KOROZE VÝZTUŽE
 - LOKÁLNĚ HLOUBKOVÁ DEGRADACE BETONU
 - NĚKTERÉ SLOUPKY PŘERAŽENÉ, POSLEDNÍ POLE ÚPLNĚ BEZ VÝPLNĚ

- DESKA MOSTOVKY A KONZOLY ŘÍMS**
- ODTRŽENÁ KRYCÍ VRSTVA
 - KOROZNÍ NAPADENÍ OBNAŽENÉ VÝZTUŽE U KONZOL, ÚBYTEK CCA 10%
 - NA SPODNÍM LÍCI PŘÍČNÉ TRHLINY S BÍLÝMI INKRUSTACEMI

- KRYT VOZOVKY A CHODNÍKŮ**
- PŘÍČNÉ TRHLINY - NEJVĚTŠÍ VÝSKYT U O7
- OBLOUKOVÉ PASY**
- HORNÍ POVRCH POROSTLÝ MEČEM
 - ODPADÁVÁ KRYCÍ VRSTVA, KOROZE VÝZTUŽE LOKÁLNĚ AŽ 20%

- U VODNÍ HĹADINY OPATŘENY TORKRETEM - ODPADÁVÁ
