ČESKÉ VYSOKÉ UČENÍ TECHNICKÉ V PRAZE

Fakulta dopravní
Katedra letecké dopravy

Dopady GNSS rušení na provoz na LKPR
Impact of GNSS Interference on Operations at LKPR

Diplomová práce

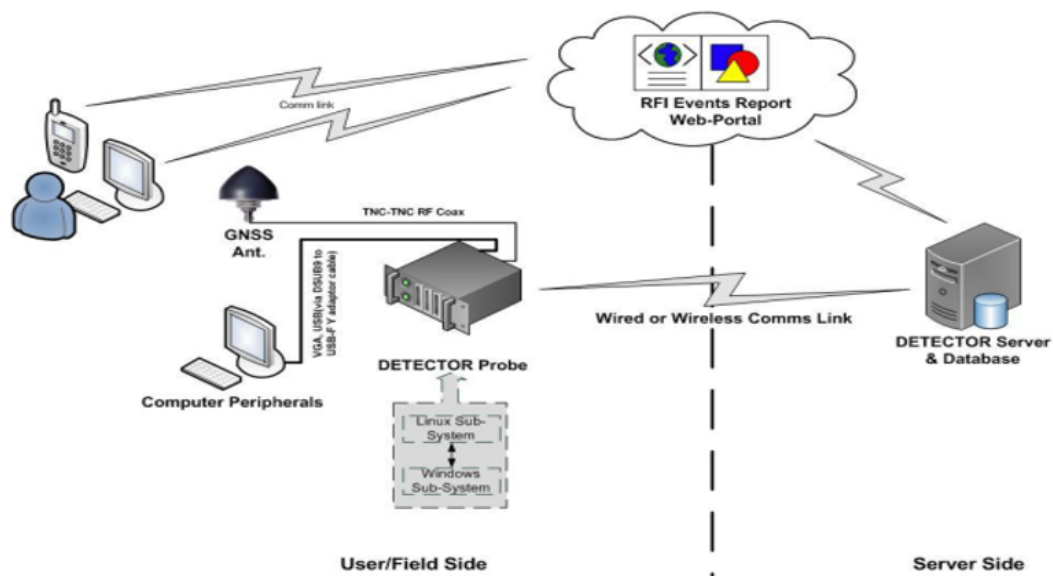
Obrázek 5 - Schéma systému GSS100D [15]

System tvoří několik zařízení, které jsou nezbytné k jeho funkci jakožto celku. Hlavní částí systému je samotná vyhodnocovací jednotka, tzv. „DETECTOR Probe“. Toto zařízení ke své činnosti využívá dvou subsystémů. První subsystém, běžící na platformě Linux (LinSS), zpracovává a vyhodnocuje veškerá data ohledně rušení. Druhý subsystém pracuje na platformě Windows a zprostředkovává komunikaci se serverem GMV NSL, kde jsou data ukládána. Tento subsystém je také zodpovědný za funkci uživatelského rozhraní systému. [15]

k dispozici internetové připojení. Schéma celého systému je znázorněno na Obrázku 5.

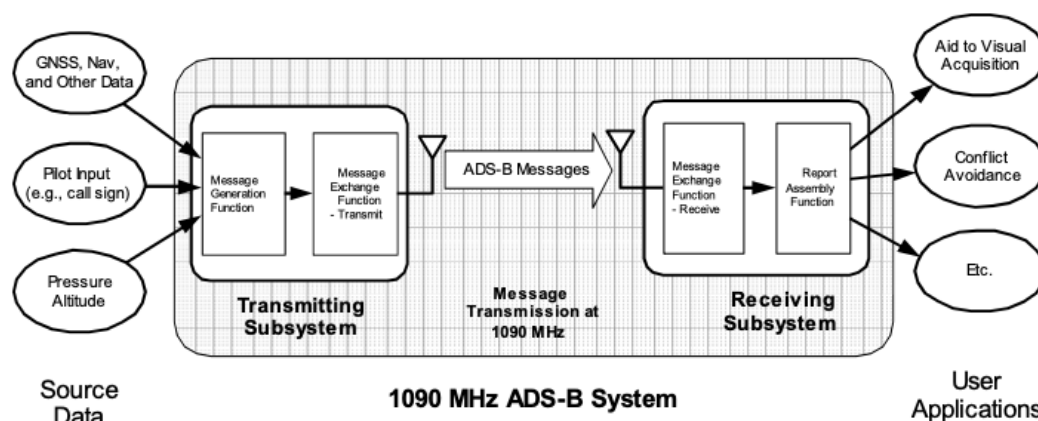
Obrázek 10 - Popis činnosti 1090 MHz ADS-B [19]

Princip činnosti ADS-B systému a jeho hlavní komponenty jsou znázorněny na Obrázku 10. Palubní část ADS-B systému se skládá z jednotky pro generování a vysílání zpráv, a antény, kterou jsou zprávy šířeny do okolí. Systém je přímo závislý na externích vstupech („Source Data“ v Obrázku 10). Jinými slovy, se jedná o rozhraní s dalšími systémy letadla, které poskytují data pro ADS-B zprávy a nejsou přímou součástí ADS-B systému. Na straně příjemce se systém skládá z jednotky pro přijetí a dekódování zpráv, případně může být doplněn o vizualizaci a nahrávání dat. Tyto informace pak mohou být využívány dalšími systémy, kterými je příjemce vybaven („User Applications“ v Obrázku 10). Na straně letadla to mohou být například systémy pro zabránění srážce (ACAS), na straně Řízení letového provozu (ŘLP) systémy pro zvýšení situačního povědomí a přehledové situace, kterými je například systém A-SMGCS (Advanced Surface Movement Guidance & Control System). Data získaná prostřednictvím ADS-B jsou také využívána jako jeden ze vstupů do „multitrackeru“, který data následně fúzuje ADS-B data s dalšími přehledovými systémy.

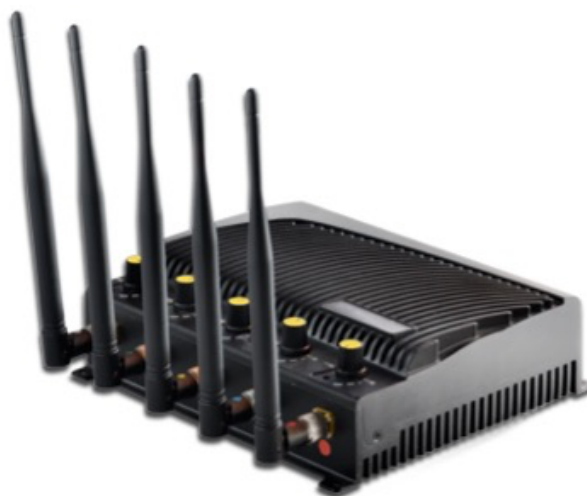
Obrázek 11 - Rušička TG5CA používaná v rámci experimentálního měření [33]

Pro rušení signálu GNSS v pásmu L1 byla využívána při experimentu rušička TG5CA zobrazena na Obrázku 11, zapůjčená Řízením letového provozu ČR. Rušička TG5CA nabízí 5 nezávislých anténních vysílačů pro 5 různých pásem radiofrekvenčního signálu. Díky tomu lze rušit v jednom okamžiku až 5 různých sítí – GPS L1 (1575,42 MHz), GSM – Groupe Spécial Mobile (900 + 1800 MHz), UMTS – Universal Mobile Telecommunication System (2,1 GHz) a RLAN – Radio Local Area Network (2,4 GHz). V případě rušení signálu systému GPS je rušen signál L1 prakticky v celém pásmu, tedy +10MHz až -10MHz od GPS L1 nosné frekvence. [33]

Rušička TG5CA, umožňuje uživateli nastavovat výstupní výkon v devíti kalibrovaných „krocích“, které byly definovány měřením Českým telekomunikačním úřadem (ČTU), kdy ke každému z těchto kroků byl přiřazen odpovídající naměřený výstupní výkon na svorkách zařízení, který je uveden ve zprávě ČTU [33]. Hodnoty výstupního výkonu na konektoru rušičky, vztažené k jednotlivým hodnotám nastavení, jsou uvedeny v Tabulce 11.

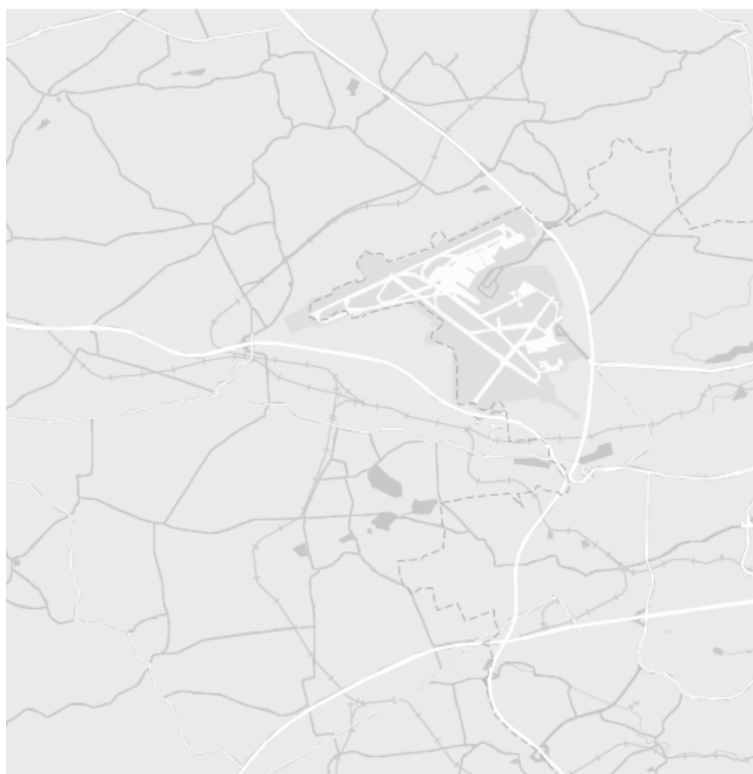
Obrázek 14 - Předem definovaná oblast, ze které byla stahována ADS-B data

Pro potřeby analýzy byla stažena ADS-B data za období po sobě jdoucích dvanácti měsíců, od dubna 2021 do března 2022. Takto zvolený časový úsek byl zvolen především z důvodu časového překrytí s dobou umístění detektoru na LKPR. Pro vyšší efektivitu nebyly stahovány ze serveru OpenSky všechny typy ADS-B zprávy, ale jen zprávy potřebné pro detekci GNSS rušení, tedy obsahující potřebné parametry kvality, popsané v Kapitole 2.1.2 a Kapitole 2.1.3. Těmito zprávami jsou Airborne Position Message, Airborne Velocity Message a Aircraft Status Message. Zprávy byly staženy z předem definované oblasti, pokrývající přibližně plochu CTR Letiště Praha. Tato oblast byla vydefinována za pomoci intervalů GPS souřadnic, kdy interval zeměpisné šířky byl stanoven od $50,02^{\circ}\text{N}$ do $50,16^{\circ}\text{N}$ a interval zeměpisné délky od $14,14^{\circ}\text{E}$ do $14,35^{\circ}\text{E}$. Oblast, ze které byla stahována ADS-B data, je znázorněna na Obrázku 14.

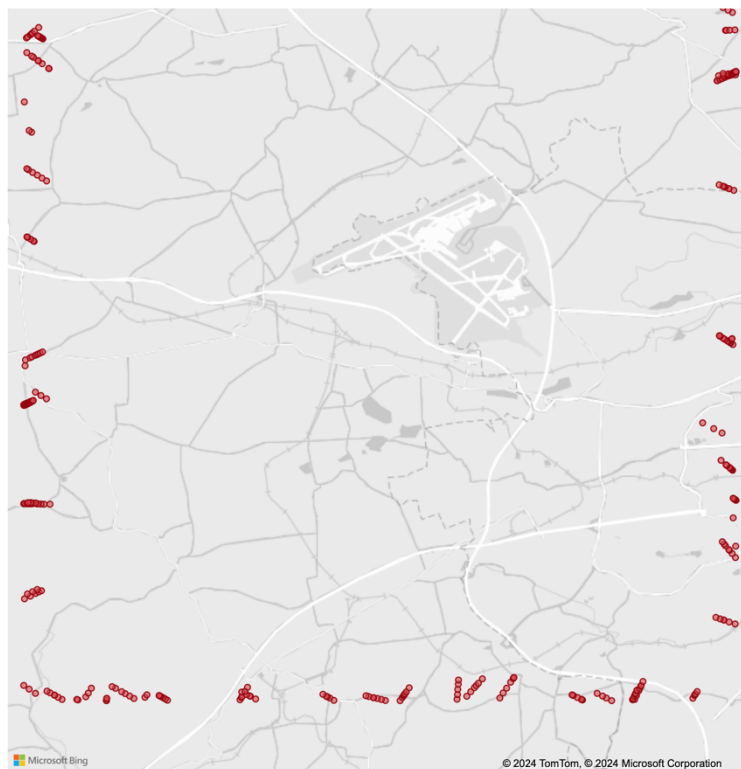
Obrázek 15 - Falešně detekované zprávy rušení GNSS

Grafické znázornění tohoto jevu je vyobrazeno na Obrázku 14, kde se nachází předem definovaná oblast, ze které byly ADS-B zprávy stahovány. Červené body na Obrázku 15 znázorňují zprávu, která byla definována jako rušená. Tento fenomén se v některých případech objevoval i u ADS-B zpráv vyslaných krátce (přibližně 2-5 sekund) po vzletu, nebo přistání, což bylo následkem práce s daty obsaženými pouze v Airborne Position Message, Airborne Velocity Message a Aircraft Status Message. V momentě, kdy se letadlo pohybovalo po zemi (část vzletu, přistání), nebylo kvůli absenci Surface Position Message, které jsou vysílány v případě, že se letadlo pohybuje po zemi možné dopočítat parametry kvality a zpráva mohla být chybně označena jako rušená, což je známou limitací použité metody diskretního modelu.

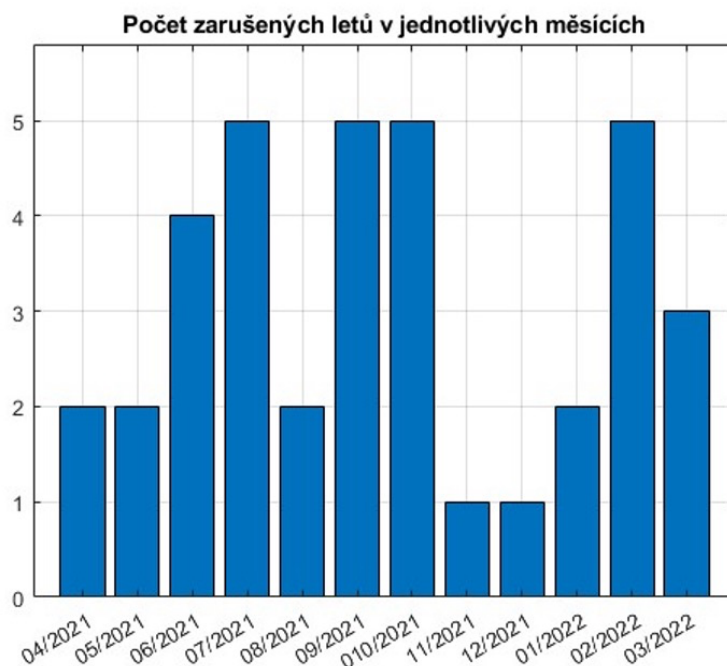
Obrázek 16 - Počet letů, u kterých bylo detekováno GNSS rušení v jednotlivých měsících sledovaného období od 04/2021 do 03/2021

Za dané období se dle popsané metodiky podařilo detekovat celkem 37 případů rušení GNSS za pomoci detekce prostřednictvím ADS-B. Z těchto 37 případů, se celkem u 11 případů podařilo dohledat korelaci se zaznamenaným rušením GNSS detektorem. Rozložení jednotlivých zaznamenaných případů v rámci konkrétních měsíců, znázorňuje graf na Obrázku 16.

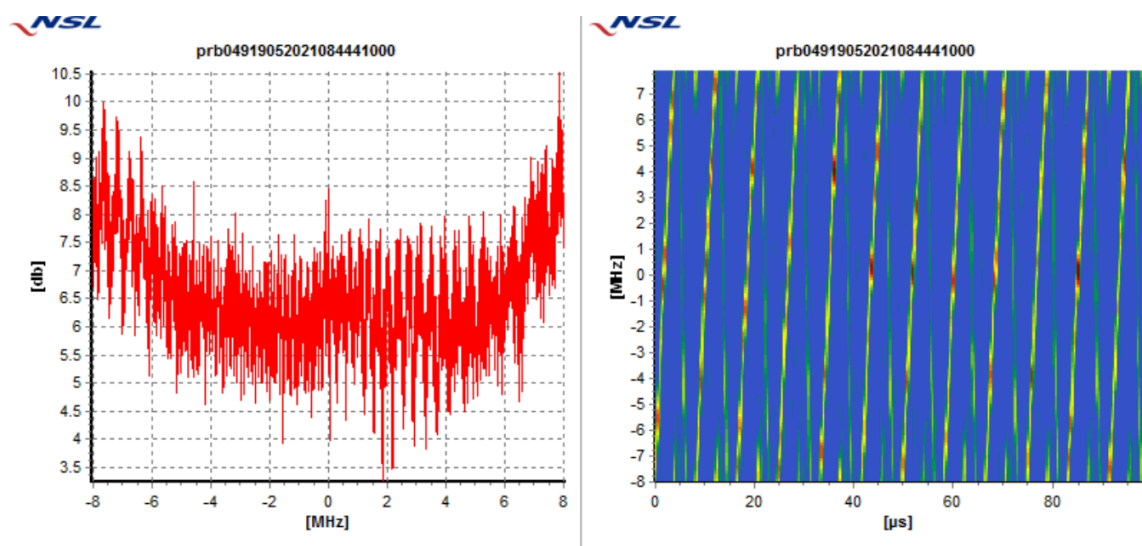
Obrázek 19 - PSD diagram a waterfall diagram signálu zaznamenaného detektorem
v čase letu Bombardier Global 6000

Detektorem GNSS rušení GS100D bylo zaznamenáno rušení v čase 08:44:41, které trvalo 32 sekund. Rušení byla přiřazena priorita „High“, Event ID prb04919052021084441000 a bezrozměrná hodnota MAX POWER 6,21 odpovídající intenzitě rušivého signálu v místě umístění detektoru -68 až -66,5 dBm. Grafický výstup z detektoru k tomuto případu rušení v podobě PSD diagramu a waterfall diagramu je znázorněn na Obrázku 19.
