**ČESKÉ VYSOKÉ UČENÍ TECHNICKÉ V PRAZE
FAKULTA DOPRAVNÍ**

STUDIE ÚPRAV SILNICE I/13 V OBLASTI PRŮMYSLOVÉ ZÓNY KRUPKA

Diplomová práce

2024

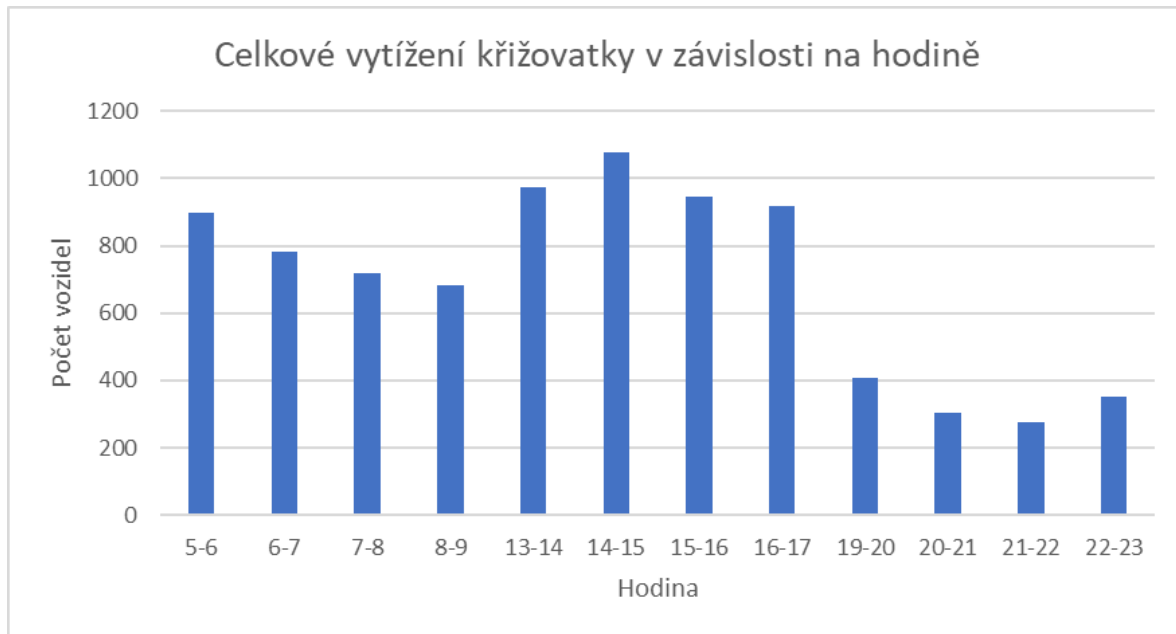
Obrázek 19: Celkové vytížení křižovatky v závislosti na hodině. Obr. z vlastní tvorby.

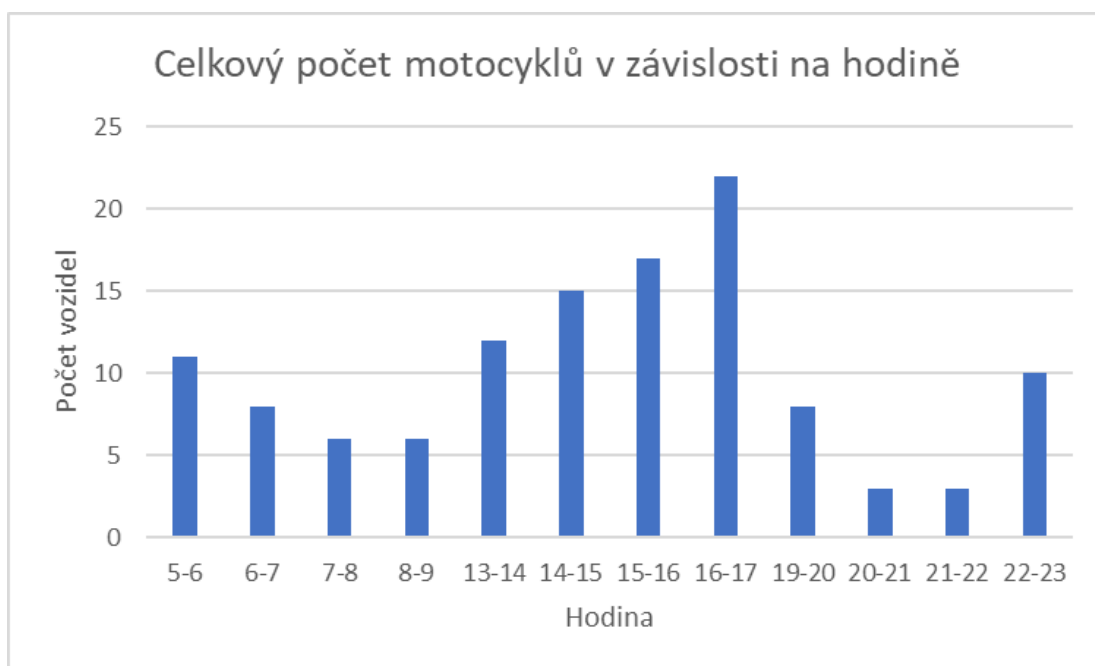
Obrázek 23: Celkový počet motocyklů v závislosti na hodině. Obr. z vlastní tvorby.

Obrázek 23 níže ukazuje celkový počet motocyklů v závislosti na hodině.

Jak je patrné z Obrázků 20-24 výše, jednotlivé druhy vozidel mají různé variace z hlediska jejich počtu v závislosti na čase. U těžkých nákladních vozidel se jejich počet odvíjí zejména v závislosti na obsluze přílehlých výrobních podniků. Podobně je tomu u autobusů, které podléhají jízdám řádům, které jsou posíleny zejména v časech střídání směn. U motocyklů a jízdních kol je situace odlišná, tam se jejich počet odvíjí zejména podle počasí, jelikož se jedná o spíše sezónní záležitost. Na dané období v roce však jejich počet není na první pohled nijak diametrálně odlišný oproti teplejším ročním obdobím.

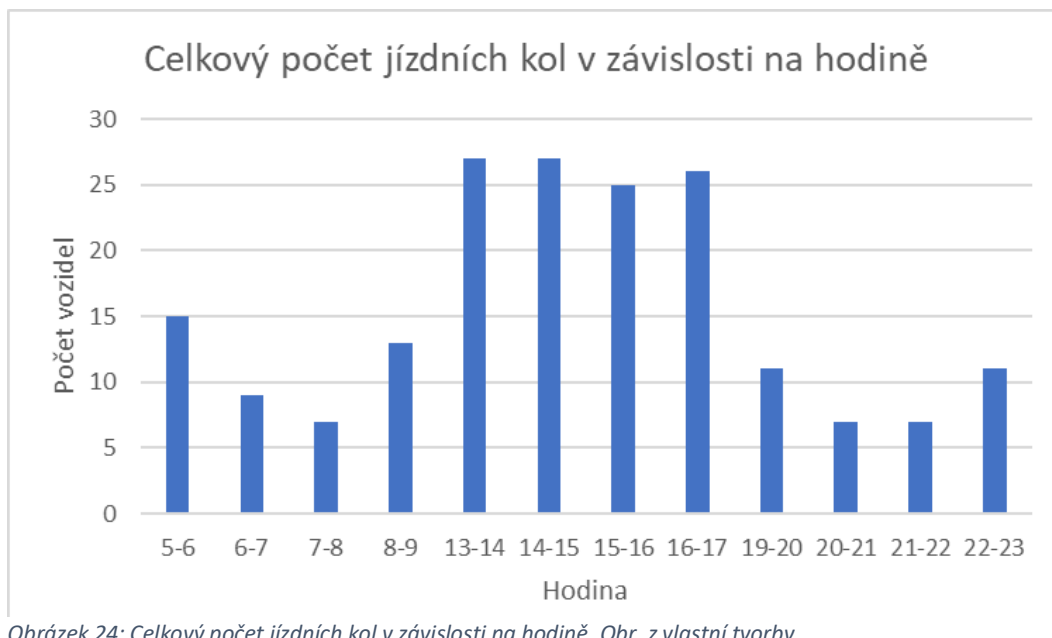
Obrázek 24: Celkový počet jízdních kol v závislosti na hodině. Obr. z vlastní tvorby.

Obrázek 24 výše ukazuje celkový počet jízdních kol v závislosti na hodině.

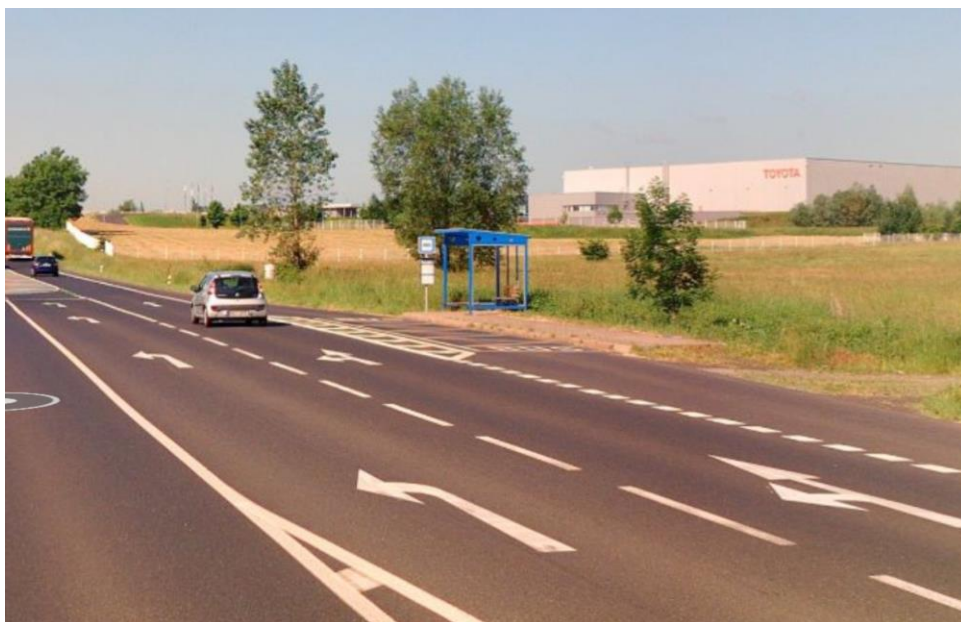
Obrázek 30: Pohled na zastávku Krupka, rozcestí ve směru na Srbice. Obr. mapy.cz.

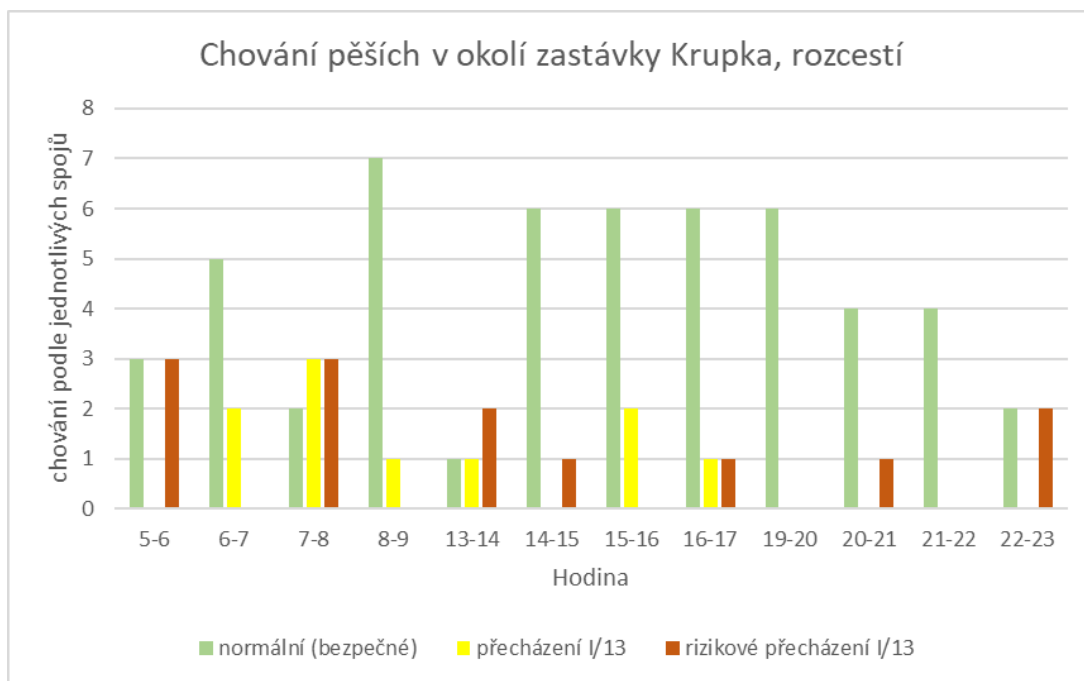
Obrázek 32: Chování pěších kolem zastávky Krupka, rozcestí pro oba směry. Obr. z vlastní tvorby.

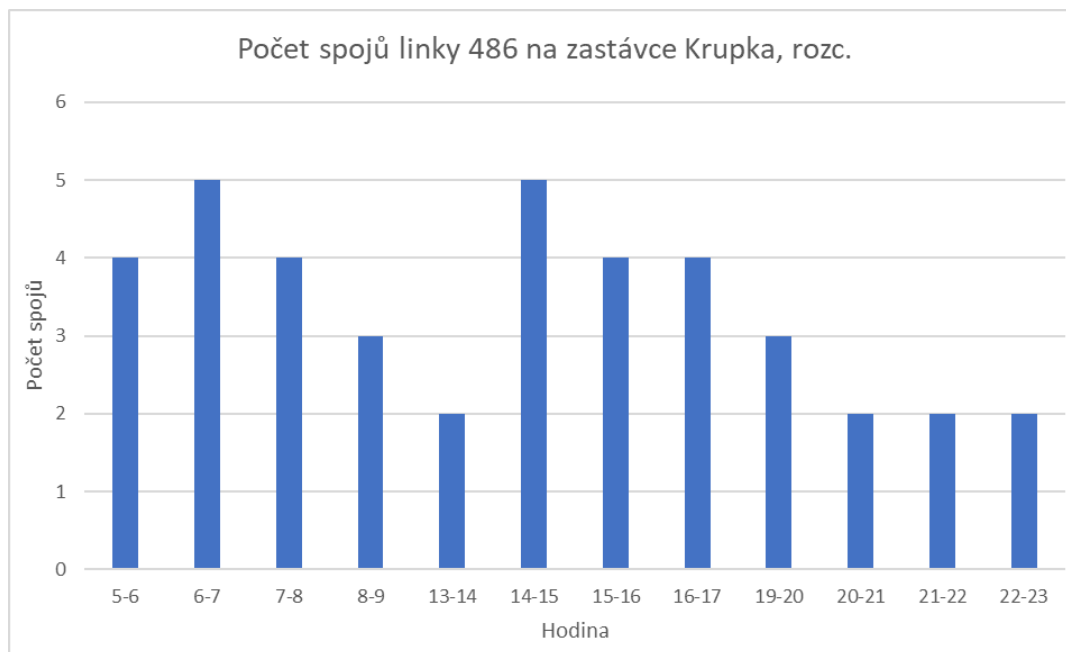
Obrázek 38: Počet spojů linky 486 na zastávce Krupka, rozcestí pro oba směry. Obr. z vlastní tvorby.

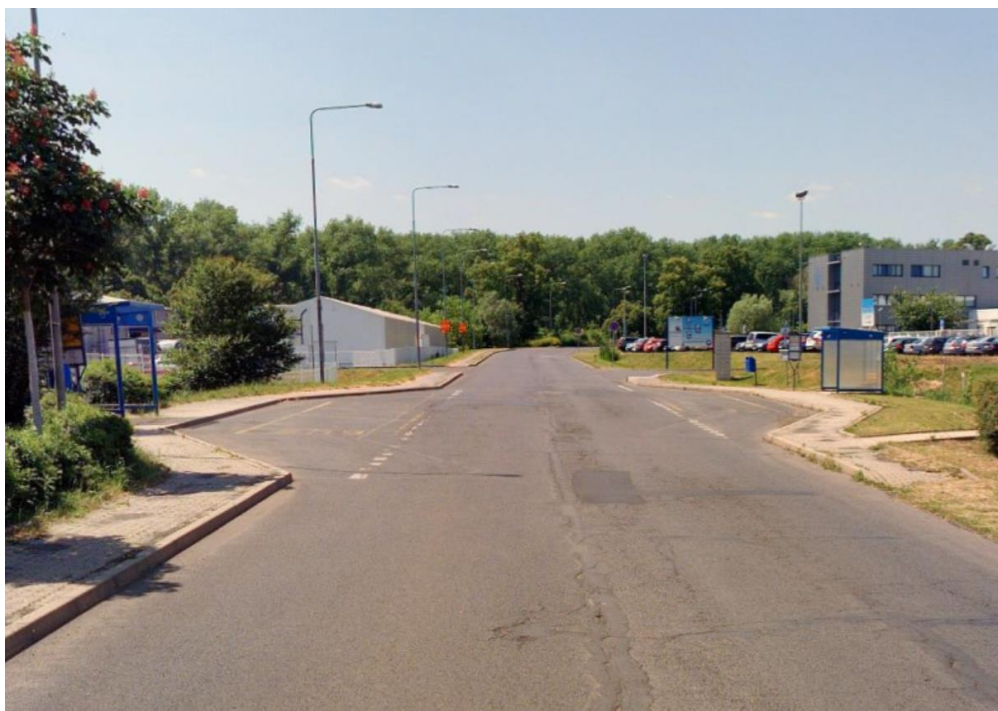
Obrázek 41: Pohled na dvojici zastávky Krupka, průmyslová zóna II. Obr. mapy.cz.

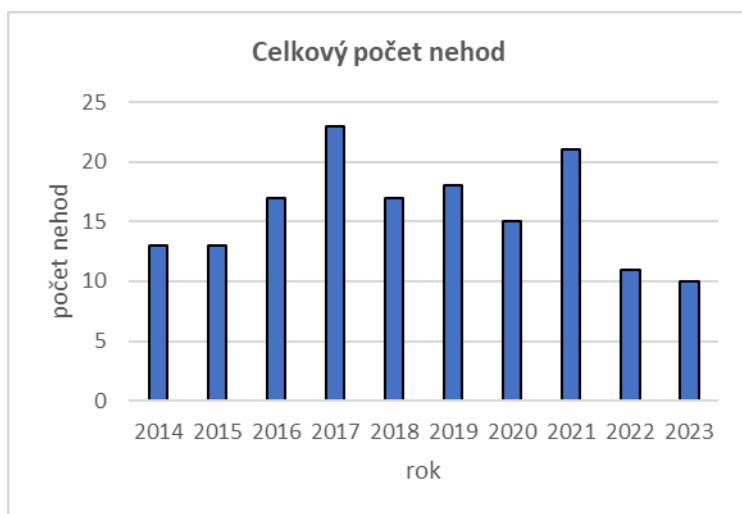
Obrázek 50: Graf počtu nehod v jednotlivých letech. Obr. z vlastní tvorby.

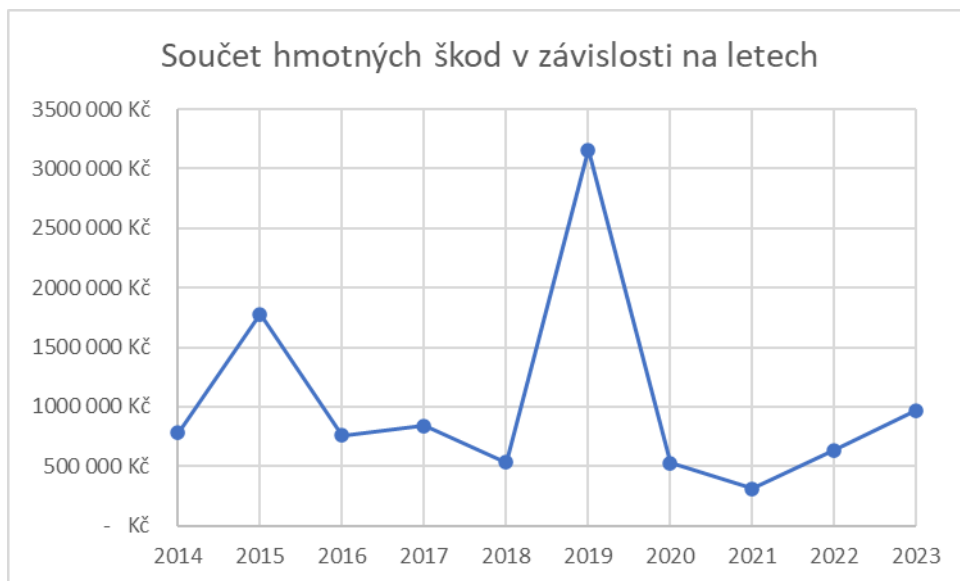
Obrázek 56: Součet hmotných škod v závislosti na letech. Obr. z vlastní tvorby.

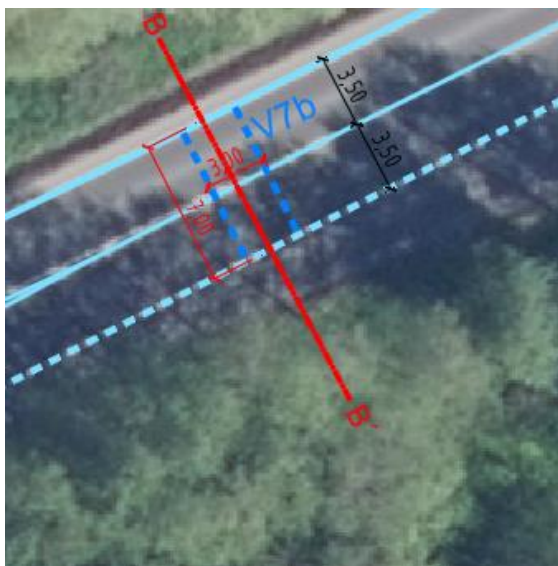
Obrázek 60: Snímek místa pro přecházení u zastávky Krupka, rozcestí. Obr. z vlastní tvorby.

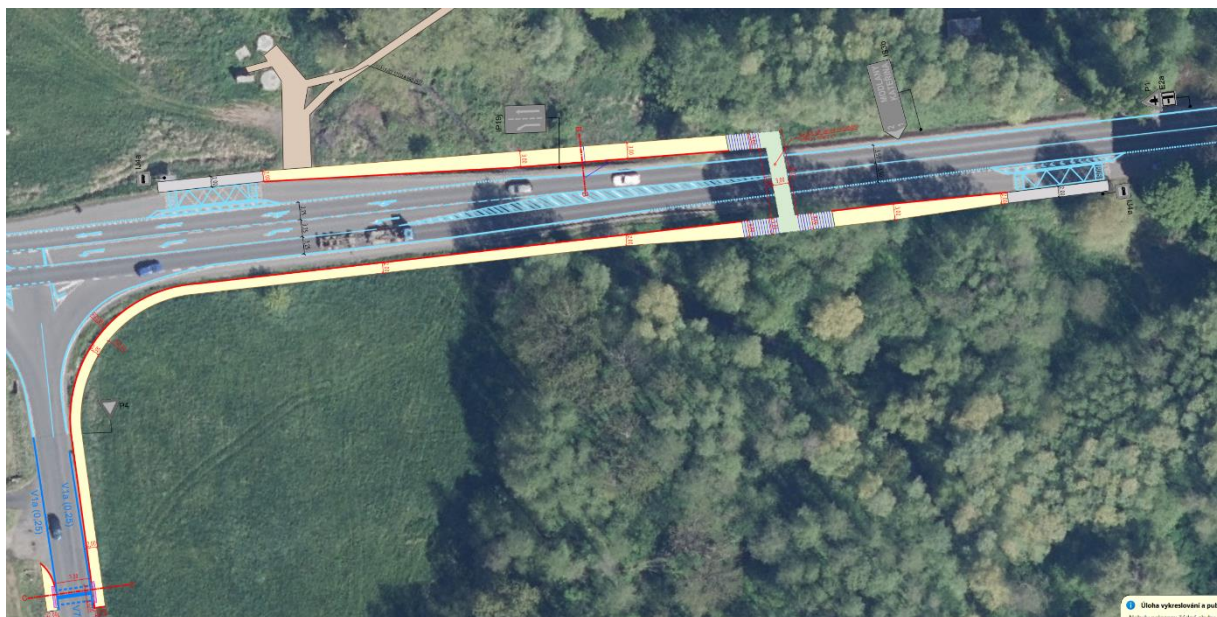
Obrázek 63: Snímek úprav v situačním výkresu variantního řešení č.2. Obr. z vlastní tvorby.
