ČESKÉ VYSOKÉ UČENÍ TECHNICKÉ V PRAZE
FAKULTA DOPRAVNÍ

**VLIV RŮZNÝCH STAVEBNÍCH A DOPRAVNÍCH
CHARAKTERISTIK PŘECHODŮ NA NEHODOVOST**

Příloha 1
KATALOG PŘECHODŮ

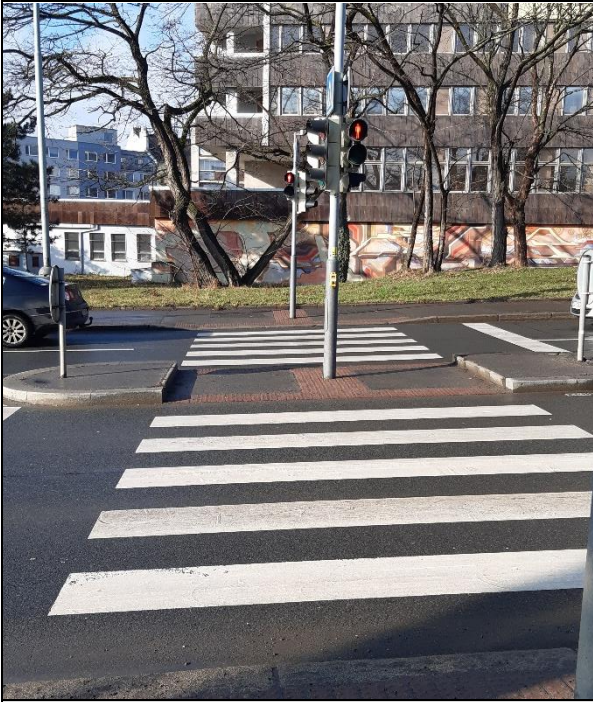
FOTODOKUMENTACE 1		FOTODOKUMENTACE 2

STAVEBNÍ USPOŘÁDÁNÍ LOKALITY							
5,70 + 6,50	DÉLKA [m]	4,0	ŠÍŘKA [m]	1	SSZ [0/1]		
2,50	ŠÍŘKA DĚLICÍHO OSTRŮVKU [m]	8,90	DÉLKA DĚLICÍHO OSTRŮVKU [m]	2	NEJVYŠŠÍ POČET JP [-]		
50	NEJVYŠŠÍ DOVOLENÁ RYCHLOST [km/h]	2	NÁŠLAP OBRUBY [cm]	1	PRVKY PRO NEVIDOMÉ [-1/0/0,5/1]		
3,50 + 3,50	ŠÍŘKA ČEKACÍHO PROSTORU [m]	3,2	PODÉLNÝ SKLON [%]	0	PRVKY DOPR. ZKLIDNĚNÍ [0/0,5/1]		
Samostatně signalizovaný přechod v křižovatce Freyova – U Vysočanského pivovaru.							
POZNÁMKY							
DOPRAVNÍ PRŮZKUM

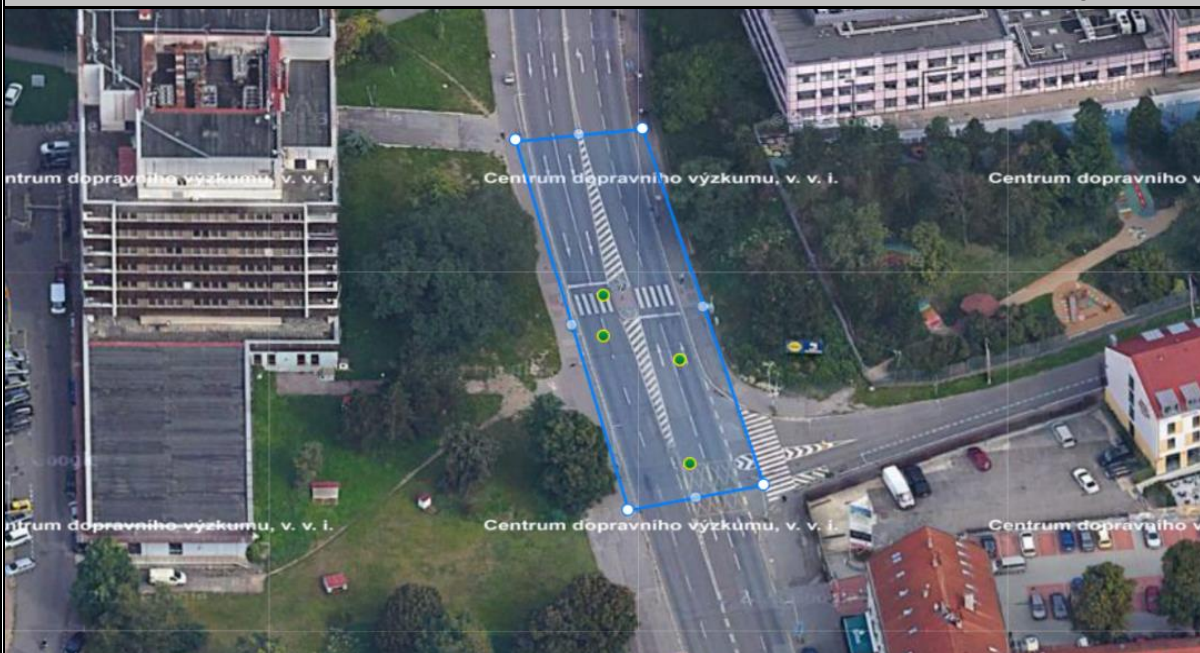
VÝŘEZ Z APLIKACE NEHODY.CDV.CZ SE VŠEMI ZMIŇOVANÝMI NEHODAMI

VYHODNOCENÍ DOPRAVNÍ NEHODOVOSTI				
ROK	NEJTĚŽŠÍ NÁSLEDEK NEHODY	POČET TAKOVÝCH NEHOD [ks]	FINANČNÍ OHODNOCENÍ [Kč]	
2017	HŠ	1	386 400	
2018	HŠ	1	389 800	
2020	HŠ	1	415 800	
2021	HŠ	1	474 800	
2022	HŠ	1	521 300	
CELKEM [Kč]			2 188 100	
DRUH NEHODY	PŘÍČINA	UPŘESNĚNÍ PŘÍČINY	NEJTĚŽŠÍ NÁSLEDEK	POČET
Srážka s jedoucím nekolejovým vozidlem	Jiný druh nesprávného způsobu jízdy	Boční srážka	HŠ	1
Srážka s jedoucím nekolejovým vozidlem	Nedodržení bezpečné vzdálenosti za vozidlem	Ze zadu	HŠ	2
Srážka s jedoucím nekolejovým vozidlem	Vyhýbání bez dostatečného bočního odstupu (vůle)	Z boku	HŠ	1
Jiný druh nehody	Nezaviněná řidičem	S účastí chodce	HŠ	1
Ve vymezené oblasti množství nehod v křižovatce U Vysočanského pivovaru – Freyova. Tyto nehody nebyly do vyhodnocení zahrnuty. Dvě zelené tečky se ve vymezené oblasti překrývají, proto jsou vidět jen čtyři.				
POZNÁMKY

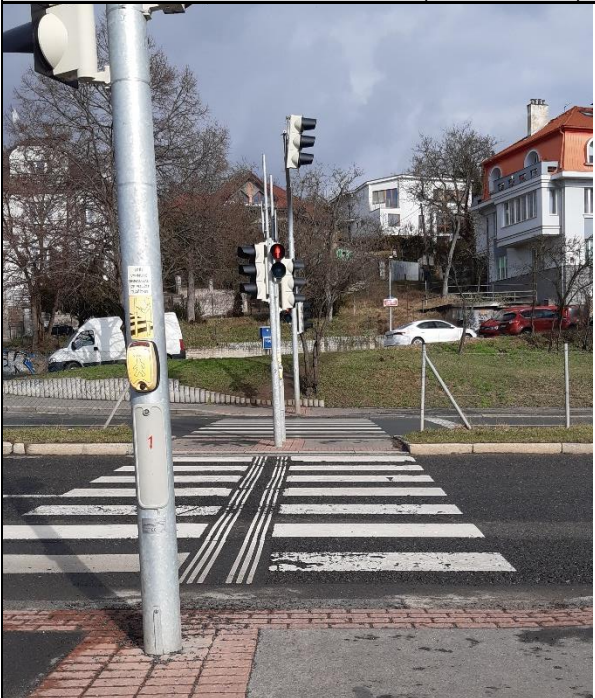
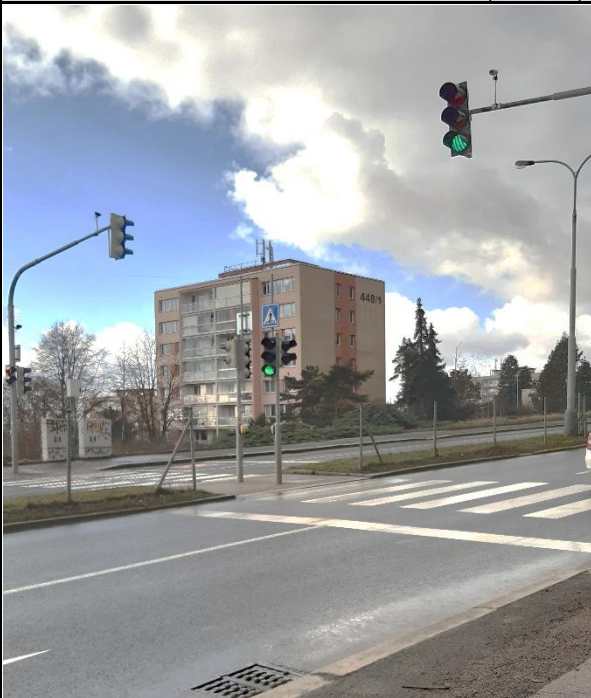
FOTODOKUMENTACE 1		FOTODOKUMENTACE 2

STAVEBNÍ USPOŘÁDÁNÍ LOKALITY																																									
7,40 + 7,50	DÉLKA [m]	4,0	ŠÍŘKA [m]	1	SSZ [0/1]																																				
2,90	ŠÍŘKA DĚLICÍHO OSTRŮVKU [m]	1000	DÉLKA DĚLICÍHO OSTRŮVKU [m]	2	NEJVYŠŠÍ POČET JP [-]																																				
50	NEJVYŠŠÍ DOVOLENÁ RYCHLOST [km/h]	2	NÁŠLAP OBRUBY [cm]	1	PRVKY PRO NEVIDOMÉ [-1/0/0,5/1]																																				
3,20 + 3,30	ŠÍŘKA ČEKACÍHO PROSTORU [m]	2,7	PODÉLNÝ SKLON [%]	0	PRVKY DOPR. ZKLIDNĚNÍ [0/0,5/1]																																				
<p>Samostatně signalizovaný přechod, komunikace se středním dělicím pásem. Přechod směr Bohnice zasahuje do začátku vjezdového klínu autobusové zastávky. Vodicí pás přechodu pouze ve směru Kobyliisy.</p>																																									
POZNÁMKY																																									
DOPRAVNÍ PRŮZKUM

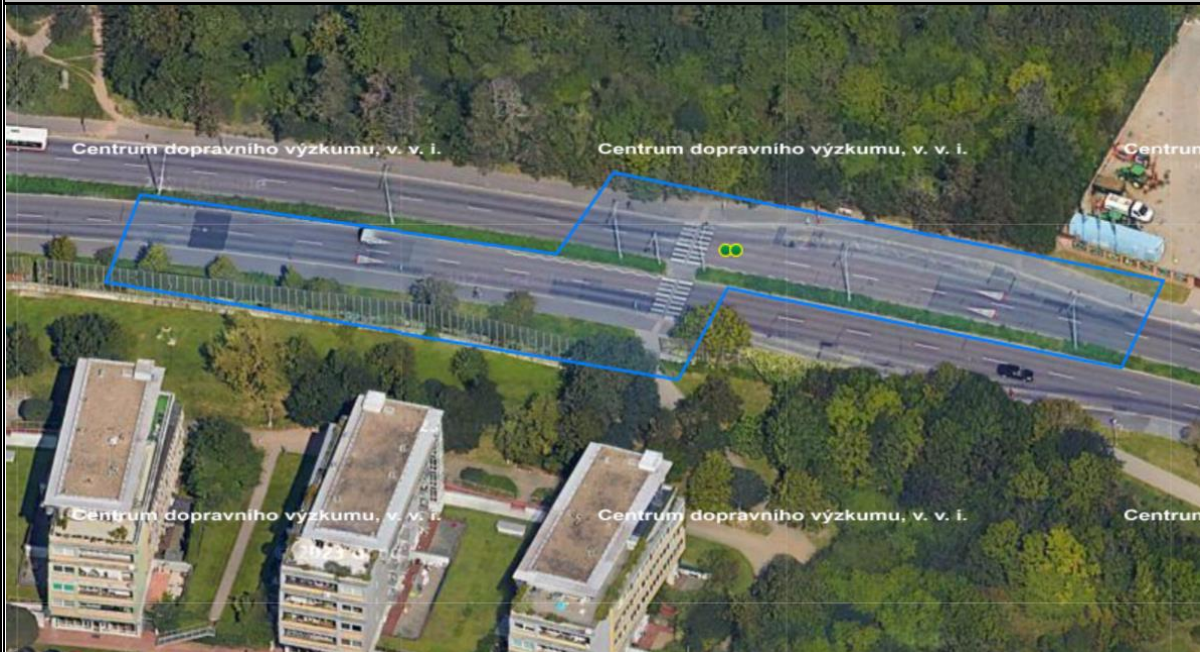
VÝŘEZ Z APLIKACE NEHODY.CDV.CZ SE VŠEMI ZMIŇOVANÝMI NEHODAMI

VYHODNOCENÍ DOPRAVNÍ NEHODOVOSTI				
ROK	NEJTĚŽŠÍ NÁSLEDEK NEHODY	POČET TAKOVÝCH NEHOD [ks]	FINANČNÍ OHODNOCENÍ [Kč]	
2017	HŠ	1	386 400	
2018	HŠ	1	389 800	
CELKEM [Kč]			776 200	
DRUH NEHODY	PŘÍČINA	UPŘESNĚNÍ PŘÍČINY	NEJTĚŽŠÍ NÁSLEDEK	POČET
Srážka s jedoucím nekolejovým vozidlem	Nedodržení bezpečné vzdálenosti za vozidlem	Ze zadu	HŠ	2
-				
POZNÁMKY

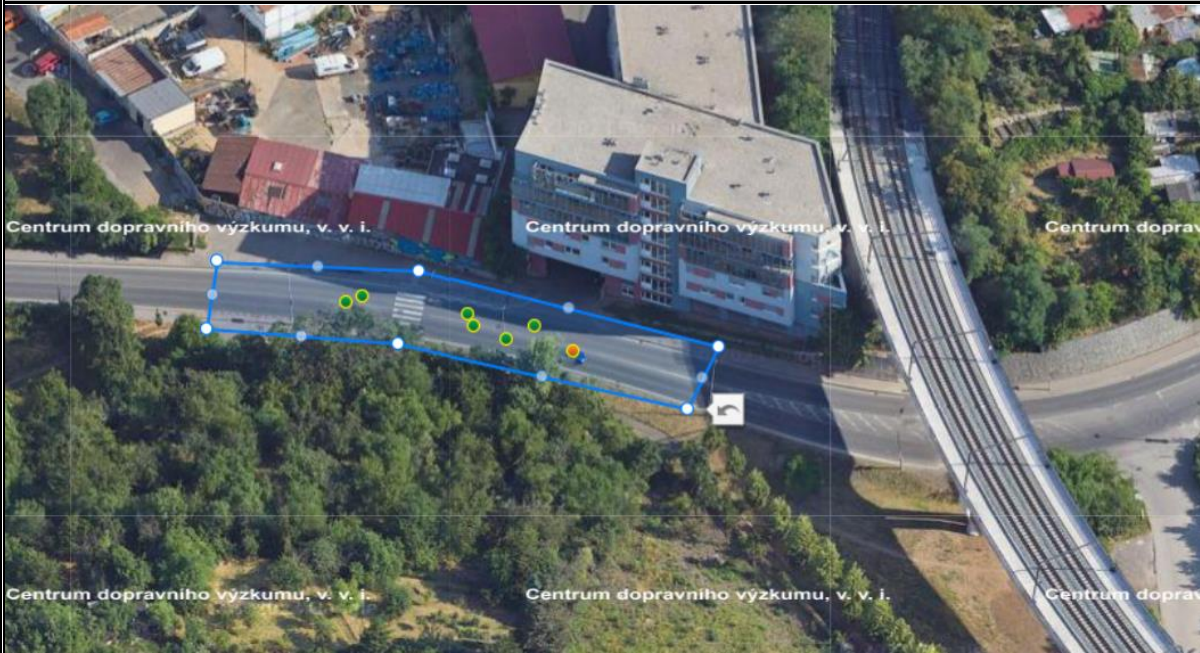
VÝŘEZ Z APLIKACE NEHODY.CDV.CZ SE VŠEMI ZMIŇOVANÝMI NEHODAMI

VYHODNOCENÍ DOPRAVNÍ NEHODOVOSTI				
ROK	NEJTĚŽŠÍ NÁSLEDEK NEHODY	POČET TAKOVÝCH NEHOD [ks]	FINANČNÍ OHODNOCENÍ [Kč]	
2017	HŠ	3	3 x 386 400	
2019	HŠ	1	405 000	
2021	HŠ	1	474 800	
2022	HŠ	1	521 300	
2023	LZ	1	655 000 + 821 400	
CELKEM [Kč]			4 036 700	
DRUH NEHODY	PŘÍČINA	UPŘESNĚNÍ PŘÍČINY	NEJTĚŽŠÍ NÁSLEDEK	POČET
Srážka s jedoucím nekolejovým vozidlem	Nedodržení bezpečné vzdálenosti za vozidlem	Ze zadu	HŠ	6
Srážka s chodcem	Chodci na vyznačeném přechodu	Správné, přiměřené chování	LZ	1
<p>V lokalitě došlo ještě k množství dalších dopravních nehod spojených s nedodržením bezpečné vzdálenosti za vozidlem, které ovšem mohly být spojeny spíše s častou tvorbou kolon od Sokolovské spolu s výrazným podélným sklonem komunikace než s přechodem pro chodce. Proto byly do vyhodnocení zahrnuty pouze nehody, kde byla přítomnost přechodu přímo zmíněna.</p>				
POZNÁMKY

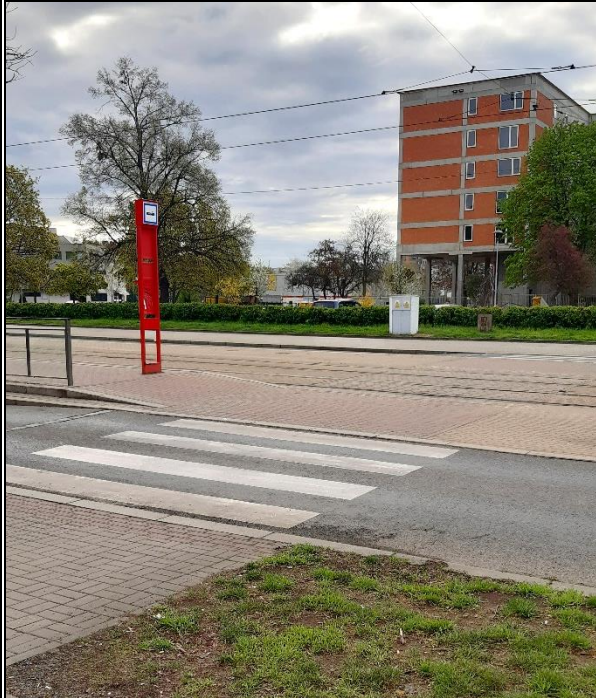
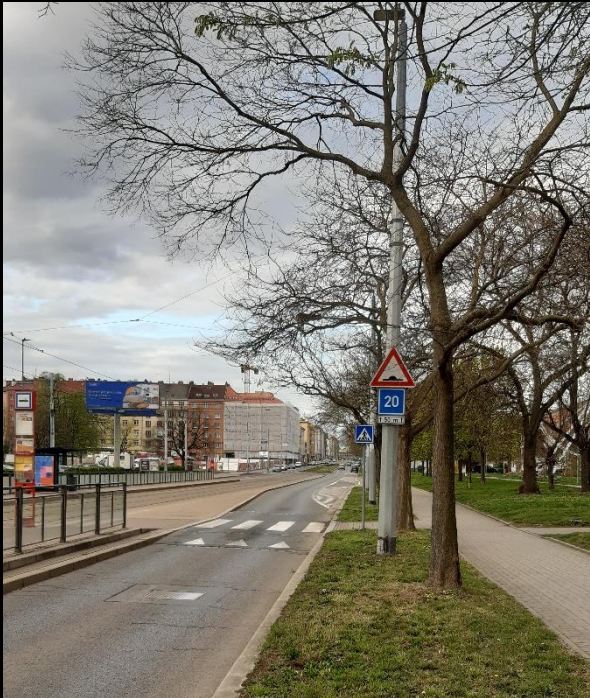
FOTODOKUMENTACE 1	FOTODOKUMENTACE 2

STAVEBNÍ USPOŘÁDÁNÍ LOKALITY																																									
3,80	DÉLKA [m]	5,0	ŠÍŘKA [m]	0	SSZ [0/1]																																				
0	ŠÍŘKA DĚLICÍHO OSTRŮVKU [m]	0	DÉLKA DĚLICÍHO OSTRŮVKU [m]	1	NEJVYŠŠÍ POČET JP [-]																																				
50	NEJVYŠŠÍ DOVOLENÁ RYCHLOST [km/h]	2	NÁŠLAP OBRUBY [cm]	0,5	PRVKY PRO NEVIDOMÉ [-1/0/0,5/1]																																				
5,10 + 13,60	ŠÍŘKA ČEKACÍHO PROSTORU [m]	-0,7	PODÉLNÝ SKLON [%]	1	PRVKY DOPR. ZKLIDNĚNÍ [0/0,5/1]																																				
Doporučená rychlost 20 km/h dle SDZ IP 5, přechod umístěn na zvýšeném prahu, vybaven VDZ V 17. Signální pás na chodníku v nekontrastním provedení, signální pás na zastávce příliš široký.																																									
POZNÁMKY																																									
DOPRAVNÍ PRŮZKUM

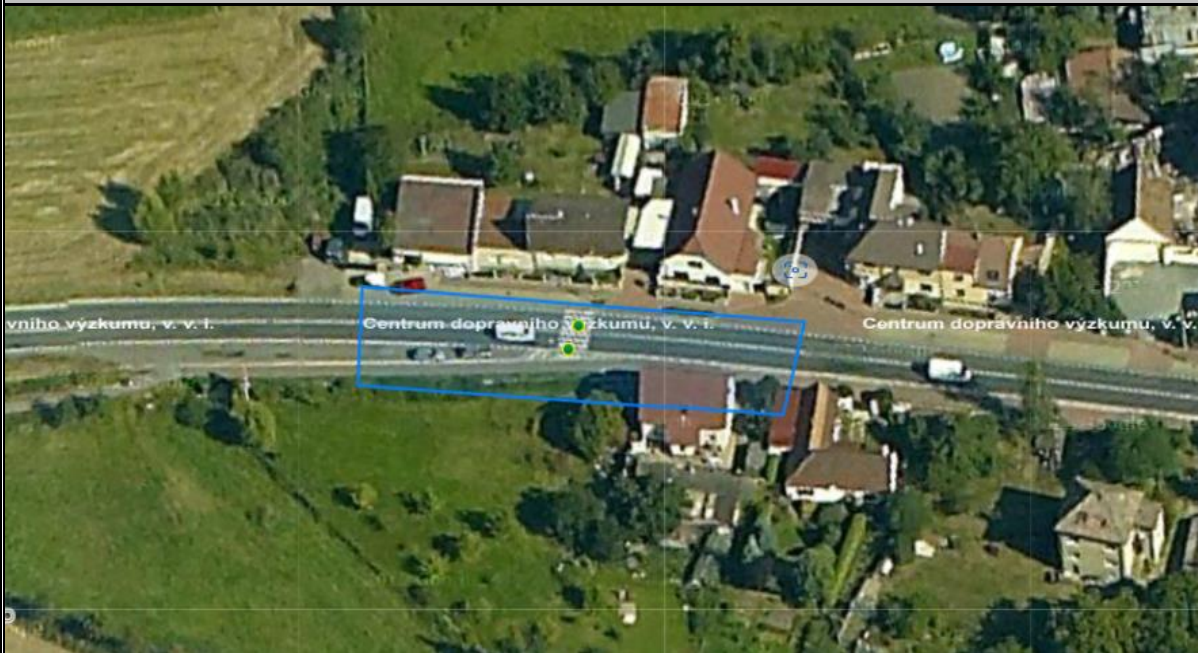
VÝŘEZ Z APLIKACE NEHODY.CDV.CZ SE VŠEMI ZMIŇOVANÝMI NEHODAMI

VYHODNOCENÍ DOPRAVNÍ NEHODOVOSTI				
ROK	NEJTĚŽŠÍ NÁSLEDEK NEHODY	POČET TAKOVÝCH NEHOD [ks]	FINANČNÍ OHODNOCENÍ [Kč]	
2017	HŠ	1	386 400	
2022	HŠ	1	521 300	
CELKEM [Kč]			907 700	
DRUH NEHODY	PŘÍČINA	UPŘESNĚNÍ PŘÍČINY	NEJTĚŽŠÍ NÁSLEDEK	POČET
Srážka s pevnou překážkou	Řidič se plně nevěnoval řízení vozidla	Jiná překážka (zábradlí, oplocení, násep, nástupní ostrůvek apod.)	HŠ	1
Srážka s pevnou překážkou	Řidič se plně nevěnoval řízení vozidla	Sloup – telefonní, veřejného osvětlení, elektrického vedení, signalizace apod	HŠ	1
<p>Obě nehody mohly vzniknout v souvislosti s přechodem. Pevnými překážkami mohly být zábradlí a stožár veřejného osvětlení na přisvětlení přechodu. Kromě toho jedna nehoda s lesní zvěří a jedna nehoda při vyjíždění z parkoviště. Obě z vyhodnocení vyloučeny.</p>				
POZNÁMKY

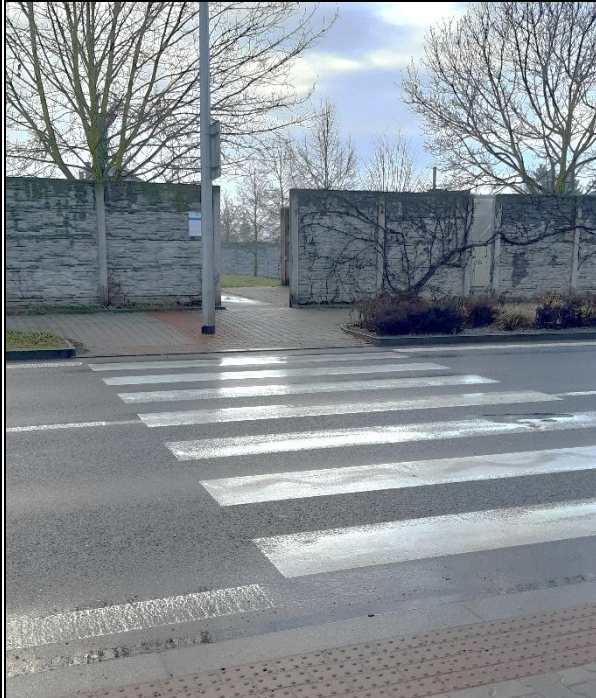
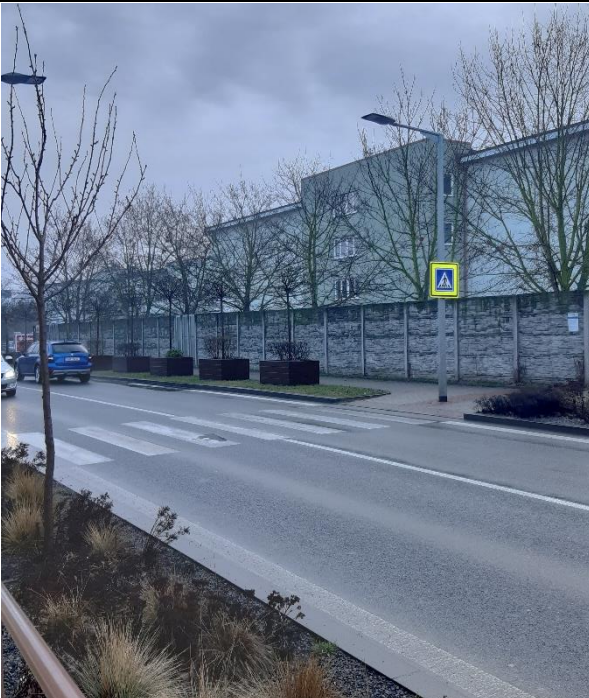
FOTODOKUMENTACE 1		FOTODOKUMENTACE 2

STAVEBNÍ USPOŘÁDÁNÍ LOKALITY																																									
7,90	DÉLKA [m]	4,0	ŠÍŘKA [m]	0	SSZ [0/1]																																				
0	ŠÍŘKA DĚLICÍHO OSTRŮVKU [m]	0	DÉLKA DĚLICÍHO OSTRŮVKU [m]	1	NEJVYŠŠÍ POČET JP [-]																																				
50	NEJVYŠŠÍ DOVOLENÁ RYCHLOST [km/h]	2	NÁŠLAP OBRUBY [cm]	1	PRVKY PRO NEVIDOMÉ [-1/0/0,5/1]																																				
2,90 + 4,30	ŠÍŘKA ČEKACÍHO PROSTORU [m]	3,4	PODÉLNÝ SKLON [%]	0	PRVKY DOPR. ZKLIDNĚNÍ [0/0,5/1]																																				
V obou směrech systém úsekového měření rychlosti. Žlutozelené retroreflexní zvýraznění SDZ IP 6.																																									
POZNÁMKY																																									
DOPRAVNÍ PRŮZKUM

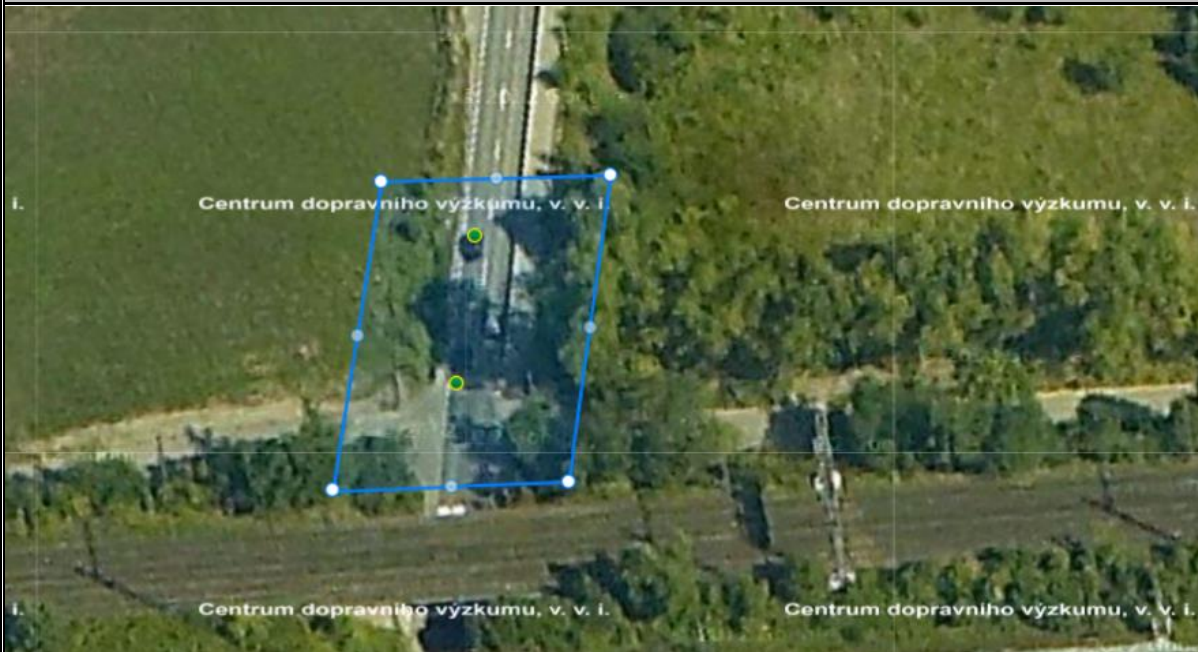
VÝŘEZ Z APLIKACE NEHODY.CDV.CZ SE VŠEMI ZMIŇOVANÝMI NEHODAMI

VYHODNOCENÍ DOPRAVNÍ NEHODOVOSTI				
ROK	NEJTĚŽŠÍ NÁSLEDEK NEHODY	POČET TAKOVÝCH NEHOD [ks]	FINANČNÍ OHODNOCENÍ [Kč]	
2019	HŠ	1	405 000	
2023	HŠ	1	521 300	
CELKEM [Kč]			926 300	
DRUH NEHODY	PŘÍČINA	UPŘESNĚNÍ PŘÍČINY	NEJTĚŽŠÍ NÁSLEDEK	POČET
Srážka s jedoucím nekolejovým vozidlem	Nedodržení bezpečné vzdálenosti za vozidlem	Ze zadu	HŠ	2
Fotografie ve výřezu neukazuje současný stav lokality. Byla pořízena před zřízením přechodu, parkoviště P+R, autobusové a železniční zastávky.				
POZNÁMKY

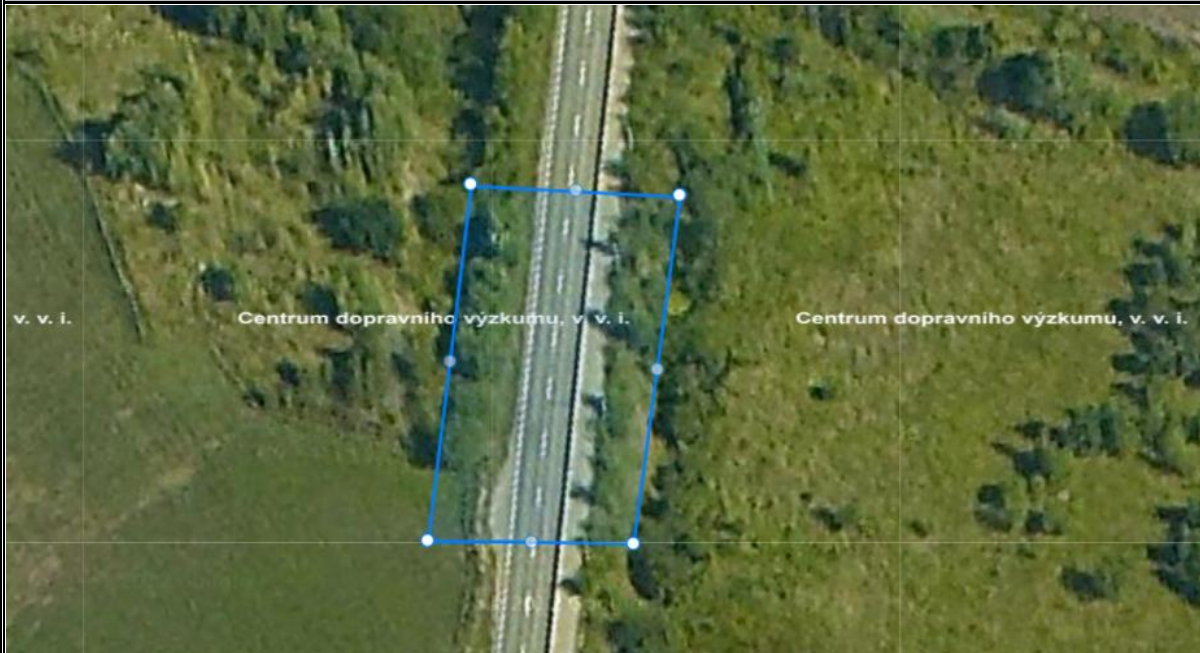
VÝŘEZ Z APLIKACE NEHODY.CDV.CZ SE VŠEMI ZMIŇOVANÝMI NEHODAMI

VYHODNOCENÍ DOPRAVNÍ NEHODOVOSTI				
ROK	NEJTĚŽŠÍ NÁSLEDEK NEHODY	POČET TAKOVÝCH NEHOD [ks]	FINANČNÍ OHODNOCENÍ [Kč]	
-	-	-	-	
CELKEM [Kč]			0	
DRUH NEHODY	PŘÍČINA	UPŘESNĚNÍ PŘÍČINY	NEJTĚŽŠÍ NÁSLEDEK	POČET
-	-	-	-	-
Fotografie ve výřezu neukazuje současný stav lokality. Byla pořízena před zřízením přechodu, parkoviště P+R, autobusové a železniční zastávky. V místě došlo ve vymezeném období pouze ke dvěma srážkách s lesní zvěří.				
POZNÁMKY

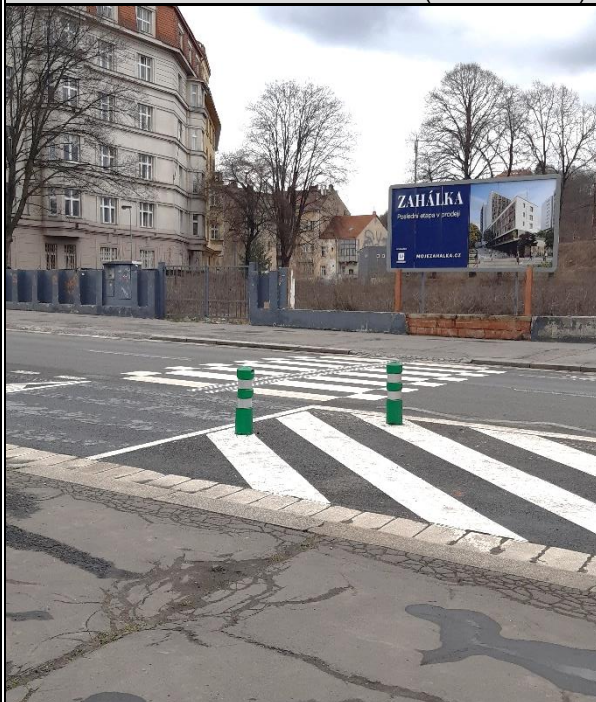
FOTODOKUMENTACE 1		FOTODOKUMENTACE 2

STAVEBNÍ USPOŘÁDÁNÍ LOKALITY																																									
7,50	DÉLKA [m]	5,0	ŠÍŘKA [m]	0	SSZ [0/1]																																				
0	ŠÍŘKA DĚLICÍHO OSTRŮVKU [m]	0	DÉLKA DĚLICÍHO OSTRŮVKU [m]	2	NEJVYŠŠÍ POČET JP [-]																																				
50	NEJVYŠŠÍ DOVOLENÁ RYCHLOST [km/h]	2	NÁŠLAP OBRUBY [cm]	- 1	PRVKY PRO NEVIDOMÉ [-1/0/0,5/1]																																				
5,50 + 1000	ŠÍŘKA ČEKACÍHO PROSTORU [m]	0,9	PODÉLNÝ SKLON [%]	0,5	PRVKY DOPR. ZKLIDNĚNÍ [0/0,5/1]																																				
Bílá klikatá čára V 12e, žlutozelené retroreflexní zvýraznění SDZ IP 6 (u SDZ IP 7 chybí), kromě 2 stejnosměrných jízdních pruhů ještě ochranný pruh pro cyklisty a parkovací pás se šikmým stáním. Prostor parkovacího pásu vymezen balisety, na vozovce zopakována SDZ A 12a. Chybí vybavení pro nevidomé včetně varovného pásu u snížené obruby.

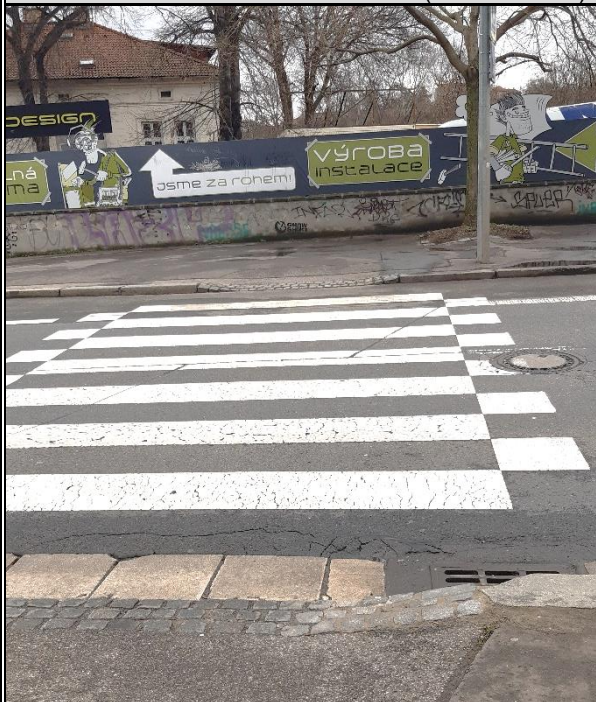
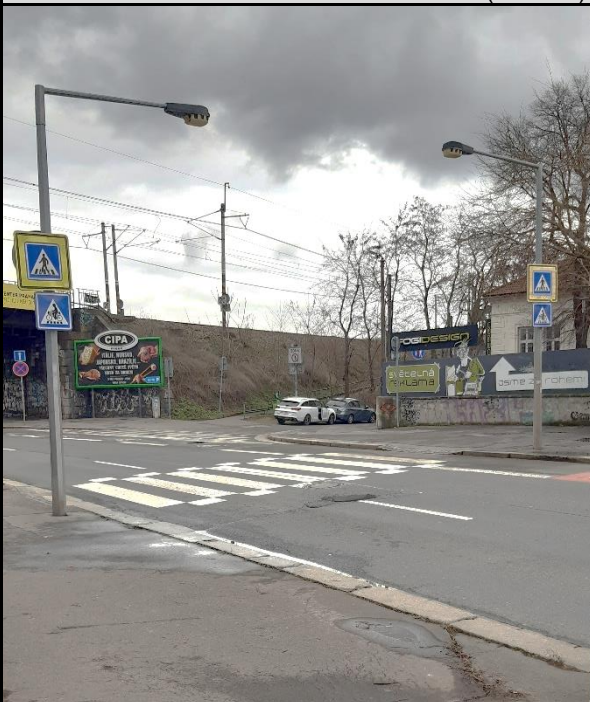
FOTODOKUMENTACE 1		FOTODOKUMENTACE 2

STAVEBNÍ USPOŘÁDÁNÍ LOKALITY																																									
8,50	DÉLKA [m]	5,0	ŠÍŘKA [m]	0	SSZ [0/1]																																				
0	ŠÍŘKA DĚLICÍHO OSTRŮVKU [m]	0	DÉLKA DĚLICÍHO OSTRŮVKU [m]	2	NEJVYŠŠÍ POČET JP [-]																																				
50	NEJVYŠŠÍ DOVOLENÁ RYCHLOST [km/h]	2	NÁŠLAP OBRUBY [cm]	- 1	PRVKY PRO NEVIDOMÉ [-1/0/0,5/1]																																				
3,40 + 5,50	ŠÍŘKA ČEKACÍHO PROSTORU [m]	- 0,1	PODÉLNÝ SKLON [%]	0	PRVKY DOPR. ZKLIDNĚNÍ [0/0,5/1]																																				
Žlutozelené retroreflexní zvýraznění SDZ IP 6 (u SDZ IP 7 chybí), kromě 2 stejnosměrných jízdních pruhů ještě vyhrazený pruh pro cyklisty. Chybí vybavení pro nevidomé včetně varovného pásu u snížené obruby.																																									
POZNÁMKY																																									
DOPRAVNÍ PRŮZKUM

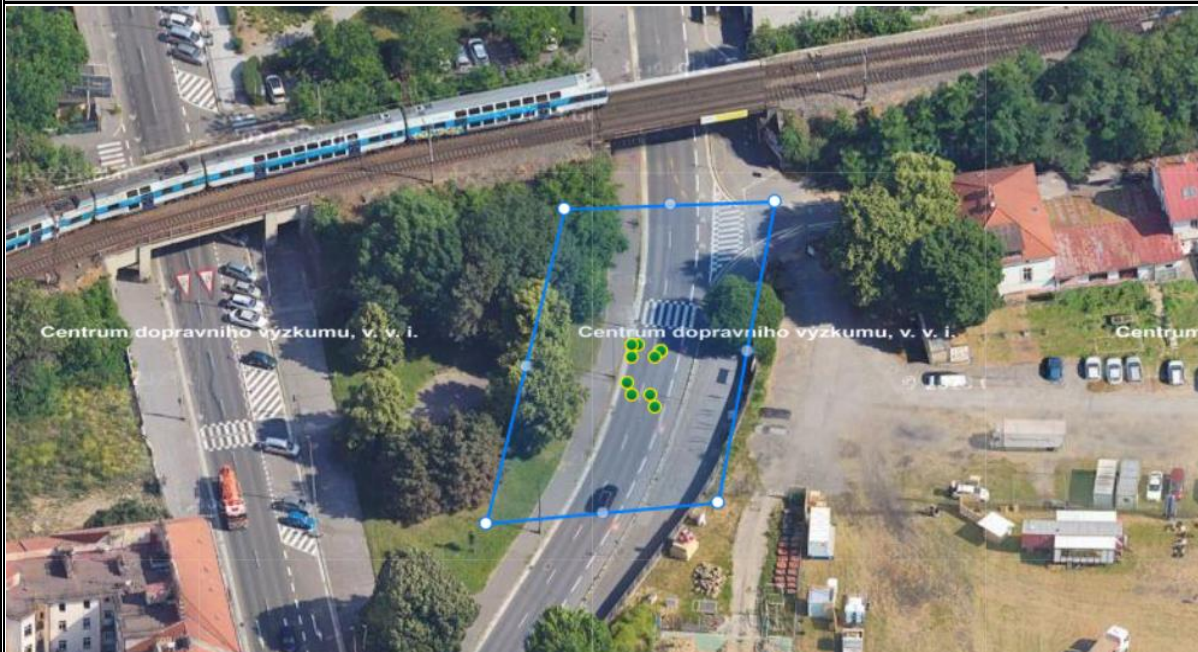
VÝŘEZ Z APLIKACE NEHODY.CDV.CZ SE VŠEMI ZMIŇOVANÝMI NEHODAMI

VYHODNOCENÍ DOPRAVNÍ NEHODOVOSTI				
ROK	NEJTĚŽŠÍ NÁSLEDEK NEHODY	POČET TAKOVÝCH NEHOD [ks]	FINANČNÍ OHODNOCENÍ [Kč]	
2017	HŠ	2	2 x 386 400	
2018	HŠ	2	2 x 389 800	
2019	HŠ	1	405 000	
2020	HŠ	1	415 800	
2021	HŠ	4	4 x 474 800	
CELKEM [Kč]			4 272 400	
DRUH NEHODY	PŘÍČINA	UPŘESNĚNÍ PŘÍČINY	NEJTĚŽŠÍ NÁSLEDEK	POČET
Srážka s jedoucím nekolejovým vozidlem	Nedodržení bezpečné vzdálenosti za vozidlem	Ze zadu	HŠ	10
-				
POZNÁMKY

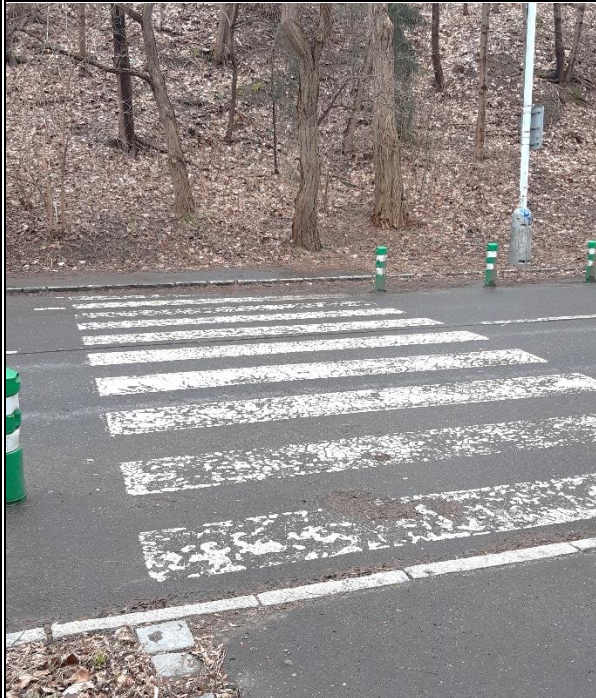
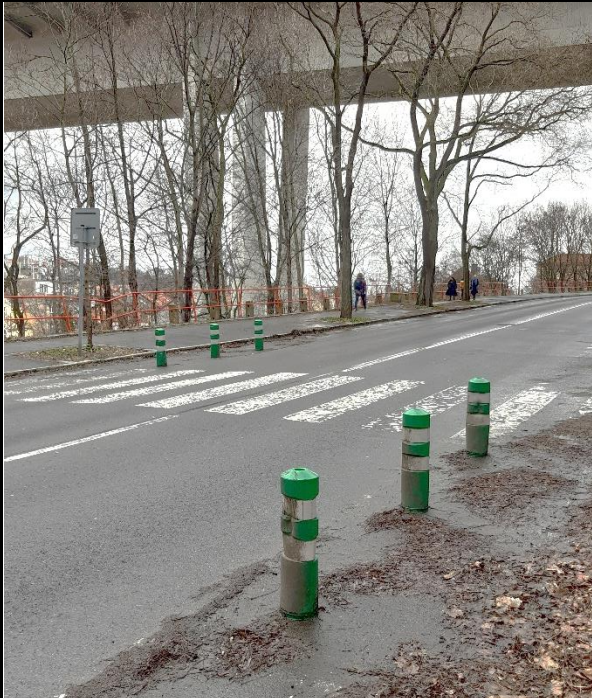
FOTODOKUMENTACE 1		FOTODOKUMENTACE 2

STAVEBNÍ USPOŘÁDÁNÍ LOKALITY																																									
10,10	DÉLKA [m]	4,0	ŠÍŘKA [m]	0	SSZ [0/1]																																				
0	ŠÍŘKA DĚLICÍHO OSTRŮVKU [m]	0	DÉLKA DĚLICÍHO OSTRŮVKU [m]	1	NEJVYŠŠÍ POČET JP [-]																																				
50	NEJVYŠŠÍ DOVOLENÁ RYCHLOST [km/h]	10	NÁŠLAP OBRUBY [cm]	0	PRVKY PRO NEVIDOMÉ [-1/0/0,5/1]																																				
1,80 + 3,70	ŠÍŘKA ČEKACÍHO PROSTORU [m]	3,9	PODÉLNÝ SKLON [%]	0	PRVKY DOPR. ZKLIDNĚNÍ [0/0,5/1]																																				
Žlutozelené retroreflexní zvýraznění SDZ IP 6. Po obou stranách podélné parkovací pruhy, zřídkka využívány. Parkování vymezeno u přechodu pomocí baliset. Vybavení pro nevidomé zcela chybí.																																									
POZNÁMKY																																									
DOPRAVNÍ PRŮZKUM

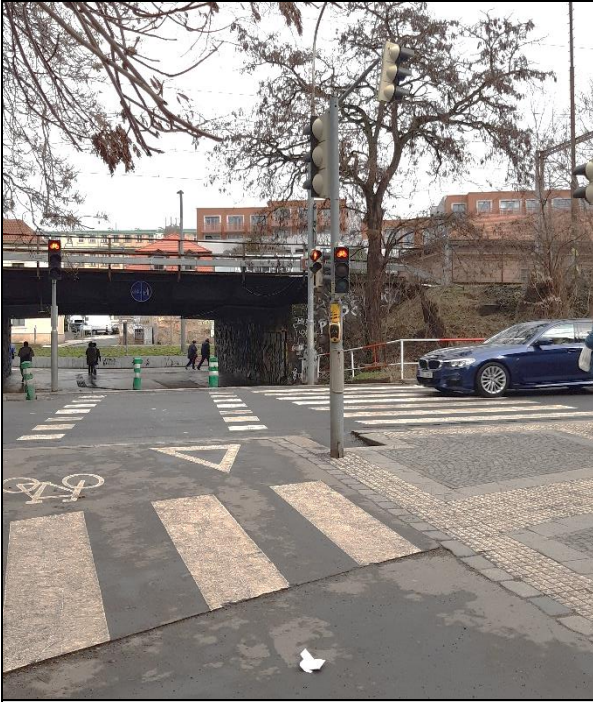
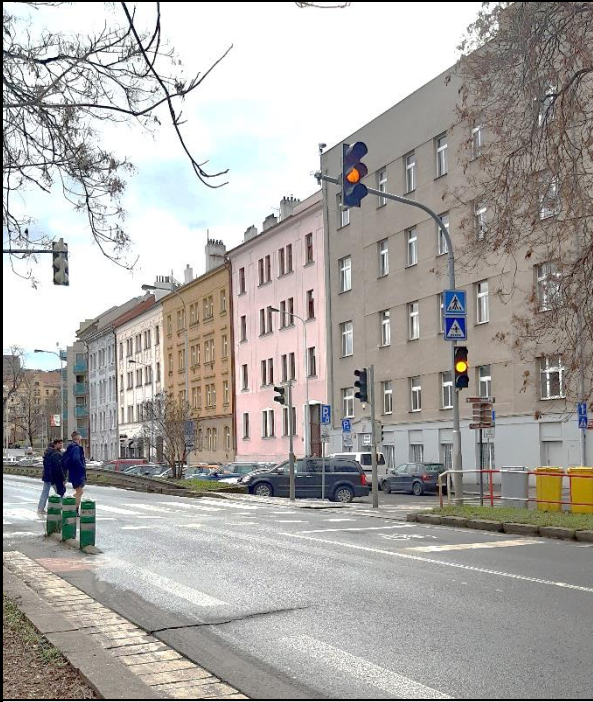
FOTODOKUMENTACE 1		FOTODOKUMENTACE 2

STAVEBNÍ USPOŘÁDÁNÍ LOKALITY																																									
7,50	DÉLKA [m]	4,0	ŠÍŘKA [m]	1	SSZ [0/1]																																				
0	ŠÍŘKA DĚLICÍHO OSTRŮVKU [m]	0	DÉLKA DĚLICÍHO OSTRŮVKU [m]	1	NEJVYŠŠÍ POČET JP [-]																																				
50	NEJVYŠŠÍ DOVOLENÁ RYCHLOST [km/h]	2	NÁŠLAP OBRUBY [cm]	1	PRVKY PRO NEVIDOMÉ [-1/0/0,5/1]																																				
7,00 + 1000	ŠÍŘKA ČEKACÍHO PROSTORU [m]	1,1	PODÉLNÝ SKLON [%]	0	PRVKY DOPR. ZKLIDNĚNÍ [0/0,5/1]																																				
Na vozovce v obou směrech nápis V15 „Pozor děti“, ve směru na Výtoň zřízen vyhrazený pruh pro cyklisty, nájezd do něj z podjezdu Albertov vymezen balisety.																																									
POZNÁMKY																																									
DOPRAVNÍ PRŮZKUM

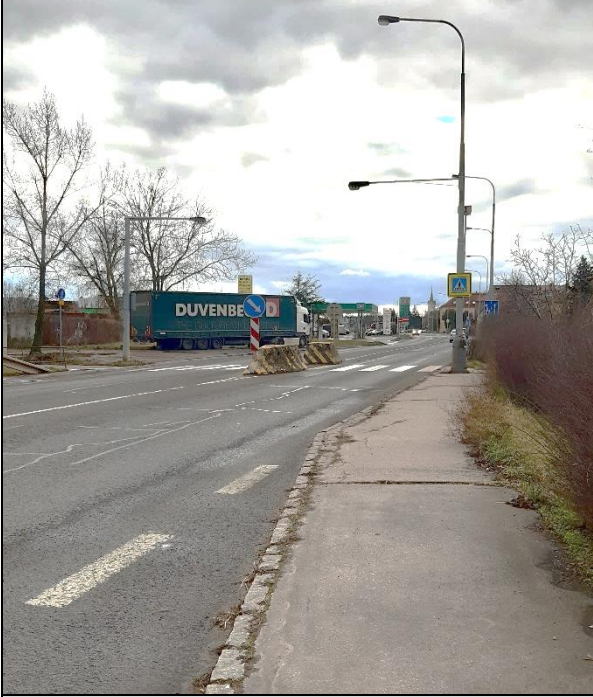
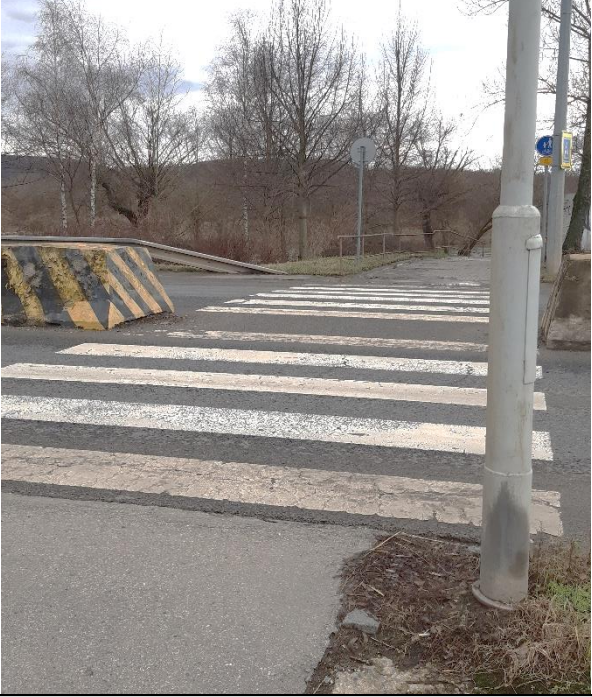
FOTODOKUMENTACE 1		FOTODOKUMENTACE 2

STAVEBNÍ USPOŘÁDÁNÍ LOKALITY																																									
7,00 + 5,50	DÉLKA [m]	4,0	ŠÍŘKA [m]	0	SSZ [0/1]																																				
1,00	ŠÍŘKA DĚLICÍHO OSTRŮVKU [m]	10,00	DÉLKA DĚLICÍHO OSTRŮVKU [m]	1	NEJVYŠŠÍ POČET JP [-]																																				
50	NEJVYŠŠÍ DOVOLENÁ RYCHLOST [km/h]	0	NÁŠLAP OBRUBY [cm]	- 1	PRVKY PRO NEVIDOMÉ [-1/0/0,5/1]																																				
2,50 + 1000	ŠÍŘKA ČEKACÍHO PROSTORU [m]	0,5	PODÉLNÝ SKLON [%]	0	PRVKY DOPR. ZKLIDNĚNÍ [0/0,5/1]																																				
<p>Žlutozelené retroreflexní zvýraznění SDZ IP 6. Vybavení přechodu pro osoby se zrakovým postižením zcela chybí, není zřízen ani varovný pás v místě snížené obruby.</p>																																									
POZNÁMKY																																									
DOPRAVNÍ PRŮZKUM

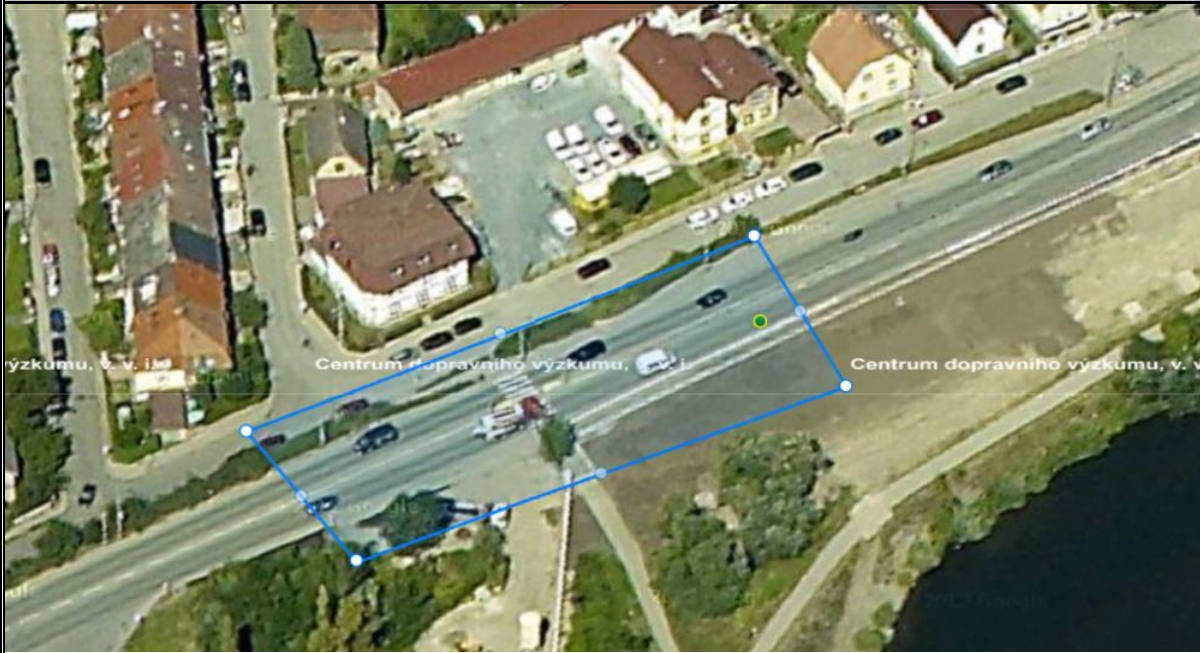
VÝŘEZ Z APLIKACE NEHODY.CDV.CZ SE VŠEMI ZMIŇOVANÝMI NEHODAMI

VYHODNOCENÍ DOPRAVNÍ NEHODOVOSTI				
ROK	NEJTĚŽŠÍ NÁSLEDEK NEHODY	POČET TAKOVÝCH NEHOD [ks]	FINANČNÍ OHODNOCENÍ [Kč]	
2022	HŠ	1	521 300	
CELKEM [Kč]			521 300	
DRUH NEHODY	PŘÍČINA	UPŘESNĚNÍ PŘÍČINY	NEJTĚŽŠÍ NÁSLEDEK	POČET
Srážka s jedoucím nekolejovým vozidlem	Nedodržení bezpečné vzdálenosti za vozidlem	Ze zadu	HŠ	1
-				
POZNÁMKY

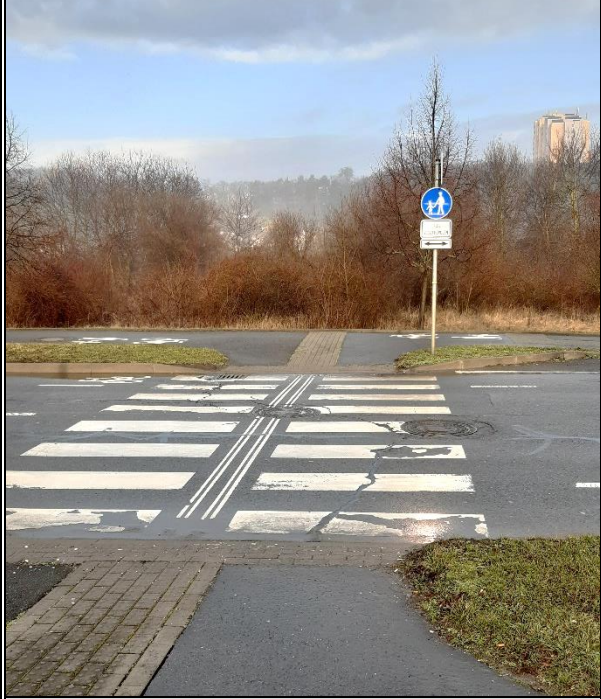
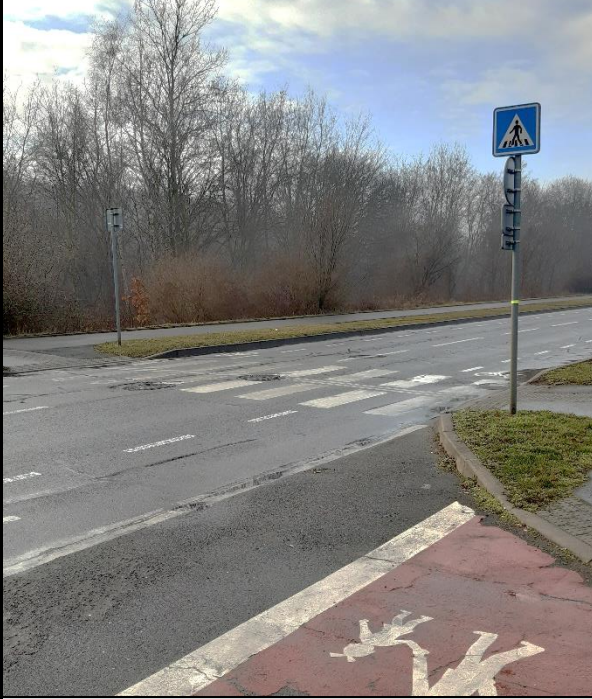
FOTODOKUMENTACE 1	FOTODOKUMENTACE 2

STAVEBNÍ USPOŘÁDÁNÍ LOKALITY							
8,10	DÉLKA [m]	4,0	ŠÍŘKA [m]	0	SSZ [0/1]		
0	ŠÍŘKA DĚLICÍHO OSTRŮVKU [m]	0	DÉLKA DĚLICÍHO OSTRŮVKU [m]	1	NEJVYŠŠÍ POČET JP [-]		
50	NEJVYŠŠÍ DOVOLENÁ RYCHLOST [km/h]	2	NÁŠLAP OBRUBY [cm]	1	PRVKY PRO NEVIDOMÉ [-1/0/0,5/1]		
4,70 + 4,70	ŠÍŘKA ČEKACÍHO PROSTORU [m]	0,5	PODÉLNÝ SKLON [%]	0	PRVKY DOPR. ZKLIDNĚNÍ [0/0,5/1]		
Na vozovce vyznačeny obousměrně ochranné pruhy pro cyklisty. V blízkosti přechodu instalováno ve směru Rajska zahrada informativní měření rychlosti.							
POZNÁMKY							
DOPRAVNÍ PRŮZKUM

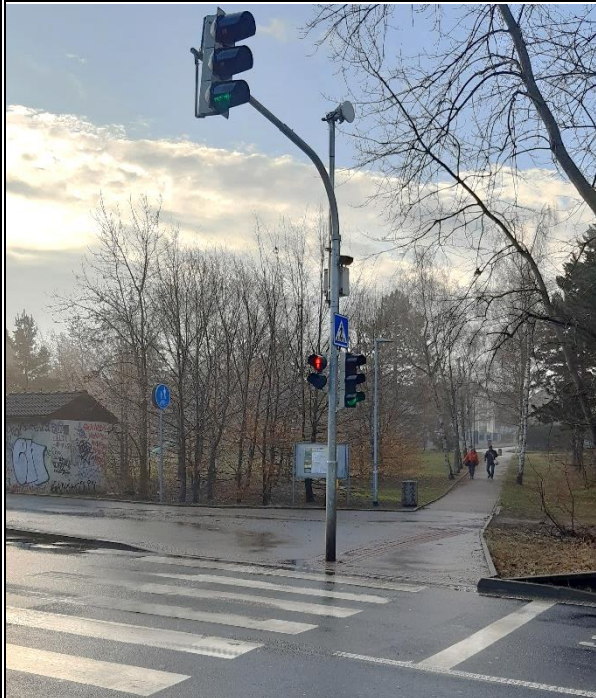
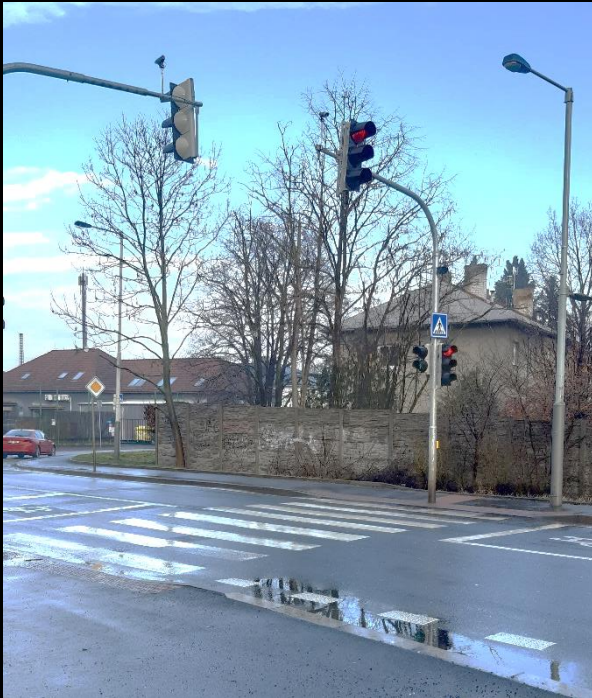
FOTODOKUMENTACE 1		FOTODOKUMENTACE 2

STAVEBNÍ USPOŘÁDÁNÍ LOKALITY																																									
8,50	DÉLKA [m]	4,50	ŠÍŘKA [m]	1	SSZ [0/1]																																				
0	ŠÍŘKA DĚLICÍHO OSTRŮVKU [m]	0	DÉLKA DĚLICÍHO OSTRŮVKU [m]	1	NEJVYŠŠÍ POČET JP [-]																																				
50	NEJVYŠŠÍ DOVOLENÁ RYCHLOST [km/h]	2	NÁŠLAP OBRUBY [cm]	0,5	PRVKY PRO NEVIDOMÉ [-1/0/0,5/1]																																				
2,00 + 1000	ŠÍŘKA ČEKACÍHO PROSTORU [m]	0,8	PODÉLNÝ SKLON [%]	0,5	PRVKY DOPR. ZKLIDNĚNÍ [0/0,5/1]																																				
Ve směru DC realizována Optická psychologická brzda V 18 – patrně neobnovena po výměně obrusné vrstvy. Nedostatečná délka signálního pásu na chodníku směr DC.																																									
POZNÁMKY																																									
DOPRAVNÍ PRŮZKUM

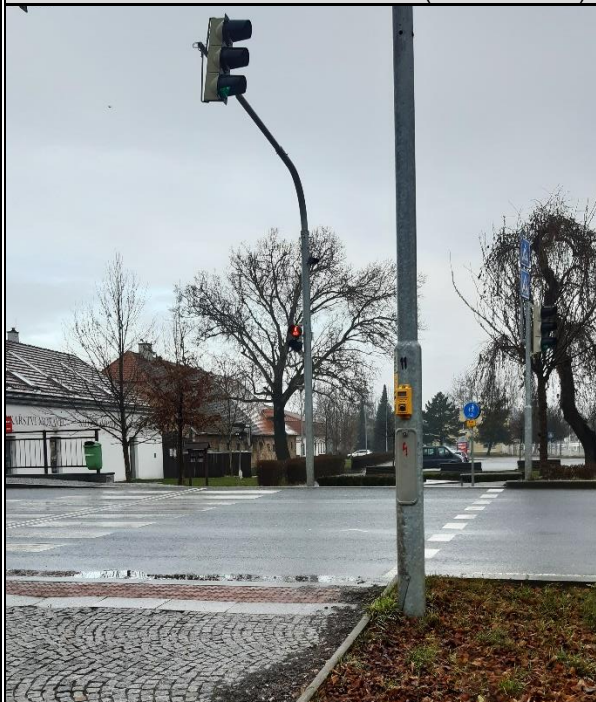
FOTODOKUMENTACE 1		FOTODOKUMENTACE 2

STAVEBNÍ USPOŘÁDÁNÍ LOKALITY																																									
9,20	DÉLKA [m]	3,0	ŠÍŘKA [m]	1	SSZ [0/1]																																				
0	ŠÍŘKA DĚLICÍHO OSTRŮVKU [m]	0	DÉLKA DĚLICÍHO OSTRŮVKU [m]	1	NEJVYŠŠÍ POČET JP [-]																																				
40	NEJVYŠŠÍ DOVOLENÁ RYCHLOST [km/h]	2	NÁŠLAP OBRUBY [cm]	1	PRVKY PRO NEVIDOMÉ [-1/0/0,5/1]																																				
6,30 + 1000	ŠÍŘKA ČEKACÍHO PROSTORU [m]	0,3	PODÉLNÝ SKLON [%]	0	PRVKY DOPR. ZKLIDNĚNÍ [0/0,5/1]																																				
Komunikace vybavena systémem úsekového měření rychlosti, nejvyšší dovolená rychlost 40 km/h platí jen v pracovní dny 7:00 až 19:00. Přechod zasahuje do vjezdového klínu autobusové zastávky směr DC. Chybné provedení části VDZ V 8b pro cyklisty – vyznačeno jako místo pro přecházení V 7b.																																									
POZNÁMKY																																									
DOPRAVNÍ PRŮZKUM

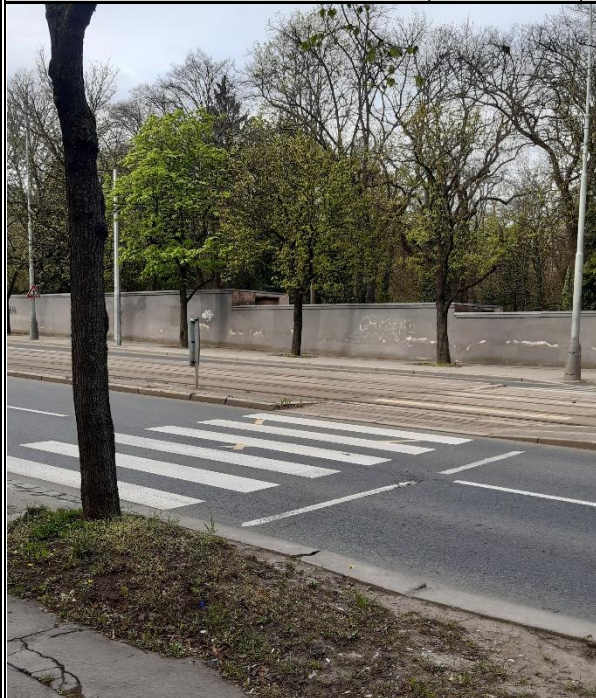
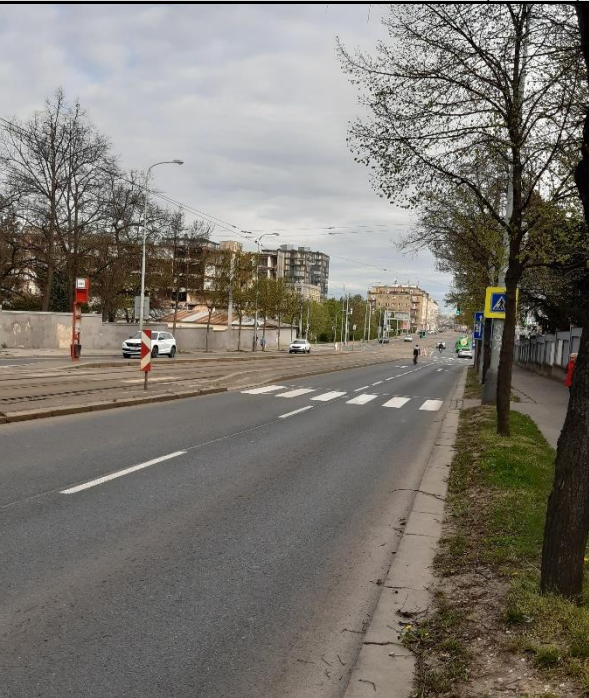
FOTODOKUMENTACE 1		FOTODOKUMENTACE 2

STAVEBNÍ USPOŘÁDÁNÍ LOKALITY																																									
6,40	DÉLKA [m]	5,00	ŠÍŘKA [m]	0	SSZ [0/1]																																				
0	ŠÍŘKA DĚLICÍHO OSTRŮVKU [m]	0	DÉLKA DĚLICÍHO OSTRŮVKU [m]	2	NEJVYŠŠÍ POČET JP [-]																																				
50	NEJVYŠŠÍ DOVOLENÁ RYCHLOST [km/h]	2	NÁŠLAP OBRUBY [cm]	- 1	PRVKY PRO NEVIDOMÉ [-1/0/0,5/1]																																				
4,40 + 9,00	ŠÍŘKA ČEKACÍHO PROSTORU [m]	- 3,4	PODÉLNÝ SKLON [%]	0	PRVKY DOPR. ZKLIDNĚNÍ [0/0,5/1]																																				
<p>Žlutozelené retroreflexní zvýraznění SDZ IP 6, úsekové měření rychlosti. Tramvajová zastávka pouze směr Želivského, zastávka směr Ohrada zrušena patrně v roce 2021. Na chodníku zcela chybí varovný i signální pás, ačkoliv je obrubník snížený.</p>																																									
POZNÁMKY																																									
DOPRAVNÍ PRŮZKUM

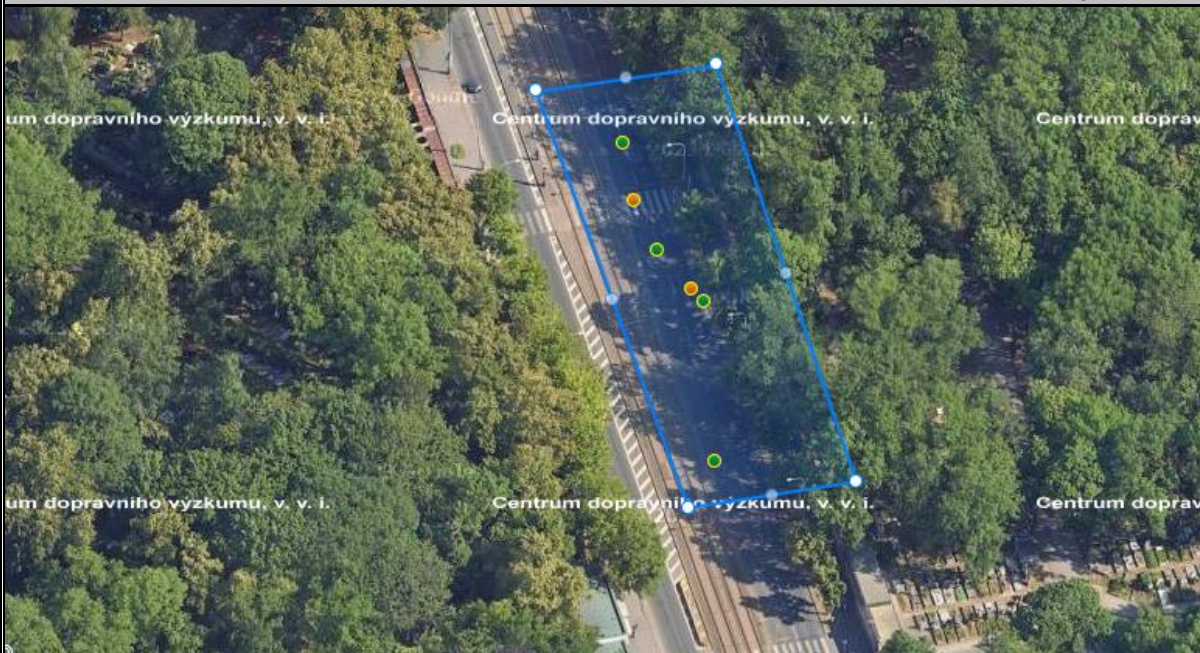
VÝŘEZ Z APLIKACE NEHODY.CDV.CZ SE VŠEMI ZMIŇOVANÝMI NEHODAMI

VYHODNOCENÍ DOPRAVNÍ NEHODOVOSTI				
ROK	NEJTĚŽŠÍ NÁSLEDEK NEHODY	POČET TAKOVÝCH NEHOD [ks]	FINANČNÍ OHODNOCENÍ [Kč]	
2018	HŠ	1	389 800	
2019	HŠ	1	405 000	
2021	LZ	1	575 600 + 713 500	
2021	HŠ	1	474 800	
2023	LZ	1	655 000 + 821 400	
2023	HŠ	1	521 300	
CELKEM [Kč]			4 556 400	
DRUH NEHODY	PŘÍČINA	UPŘESNĚNÍ PŘÍČINY	NEJTĚŽŠÍ NÁSLEDEK	POČET
Srážka s chodcem	Chodci na vyznačeném přechodu	Správné, přiměřené chování chodce, řidič ujel	LZ	1
Srážka s chodcem	Řidič se plně nevěnoval řízení vozidla	Správné, přiměřené chování chodce	LZ	1
Srážka s jedoucím nekolejovým vozidlem	Nedodržení bezpečné vzdálenosti za vozidlem	Ze zadu	HŠ	4
-				
POZNÁMKY

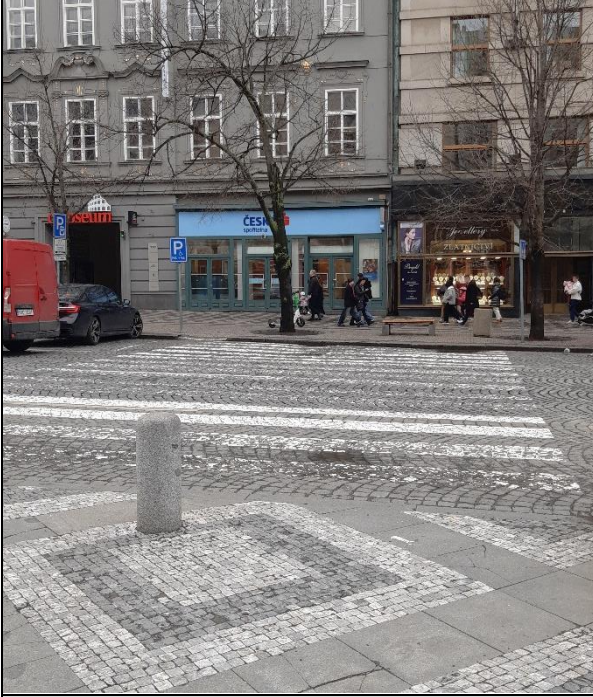
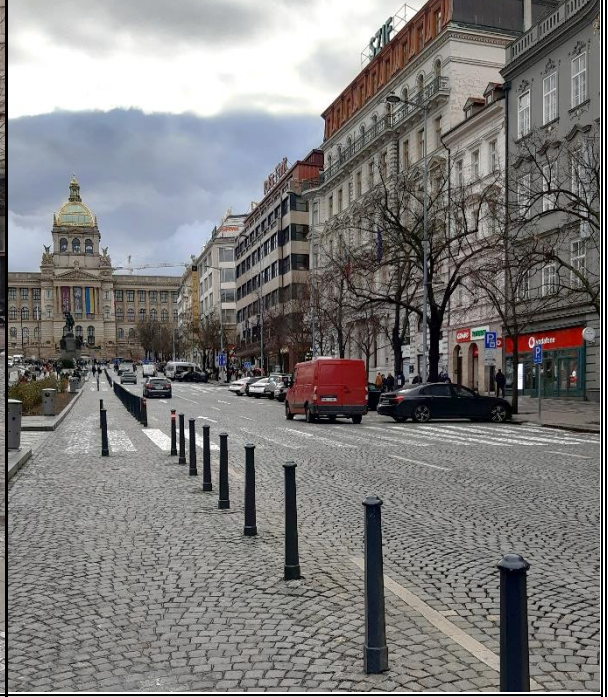
FOTODOKUMENTACE 1		FOTODOKUMENTACE 2

STAVEBNÍ USPOŘÁDÁNÍ LOKALITY																																									
13,30	DÉLKA [m]	8,0	ŠÍŘKA [m]	0	SSZ [0/1]																																				
0	ŠÍŘKA DĚLICÍHO OSTRŮVKU [m]	0	DÉLKA DĚLICÍHO OSTRŮVKU [m]	2	NEJVYŠŠÍ POČET JP [-]																																				
50	NEJVYŠŠÍ DOVOLENÁ RYCHLOST [km/h]	12	NÁŠLAP OBRUBY [cm]	- 1	PRVKY PRO NEVIDOMÉ [-1/0/0,5/1]																																				
11,50 + 16,90	ŠÍŘKA ČEKACÍHO PROSTORU [m]	3,0	PODÉLNÝ SKLON [%]	0	PRVKY DOPR. ZKLIDNĚNÍ [0/0,5/1]																																				
2 stejnosměrné jízdní pruhy, třetí pruh vyhrazen regulačními sloupky pro pohyb chodců, dále parkovací pás s šikmým stáním. Pravý jízdní pruh často využíván pro krátkodobé zastavení za účelem nástupu (výstupu) cestujících a manipulace s nákladem. Na středu náměstí snížená obruba bez varovného pásu, chybí vodící pás přechodu.																																									
POZNÁMKY
