ČESKÉ VYSOKÉ UČENÍ TECHNICKÉ V PRAZE
FAKULTA DOPRAVNÍ

**VLIV RŮZNÝCH STAVEBNÍCH A DOPRAVNÍCH
CHARAKTERISTIK PŘECHODŮ NA NEHODOVOST**

Příloha 1
KATALOG PŘECHODŮ

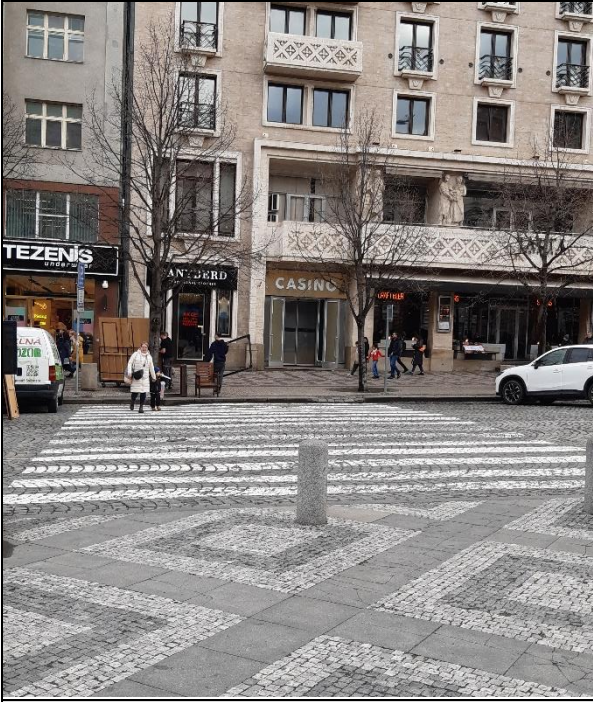
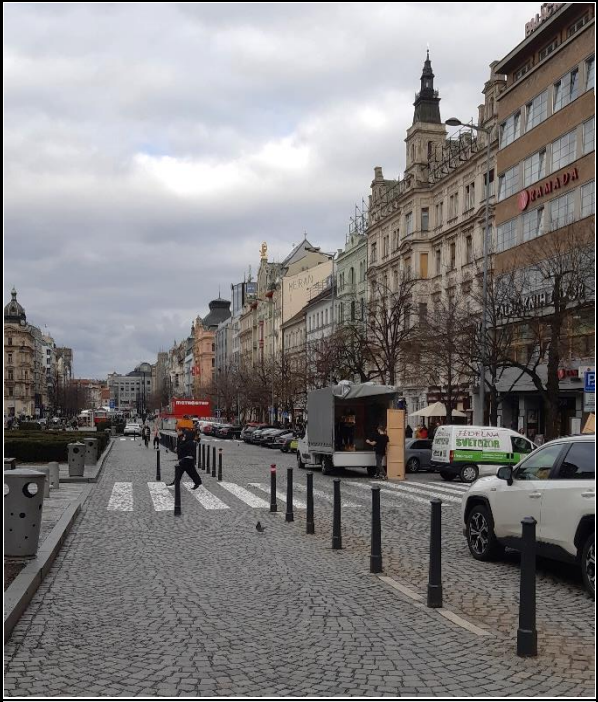
FOTODOKUMENTACE 1	FOTODOKUMENTACE 2

STAVEBNÍ USPOŘÁDÁNÍ LOKALITY																																									
11,40	DÉLKA [m]	8,0	ŠÍŘKA [m]	0	SSZ [0/1]																																				
0	ŠÍŘKA DĚLICÍHO OSTRŮVKU [m]	0	DÉLKA DĚLICÍHO OSTRŮVKU [m]	2	NEJVYŠŠÍ POČET JP [-]																																				
50	NEJVYŠŠÍ DOVOLENÁ RYCHLOST [km/h]	12	NÁŠLAP OBRUBY [cm]	- 1	PRVKY PRO NEVIDOMÉ [-1/0/0,5/1]																																				
16,90 + 11,10	ŠÍŘKA ČEKACÍHO PROSTORU [m]	- 2,8	PODÉLNÝ SKLON [%]	0	PRVKY DOPR. ZKLIDNĚNÍ [0/0,5/1]																																				
2 stejnosměrné jízdní pruhy, třetí pruh vyhrazen regulačními sloupky pro pohyb chodců, dále parkovací pás s šikmým stáním. Pravý jízdní pruh často využíván pro krátkodobé zastavení za účelem nástupu (výstupu) cestujících a manipulace s nákladem. Na středu náměstí snížená obruba bez varovného pásu, chybí vodící pás přechodu.																																									
POZNÁMKY

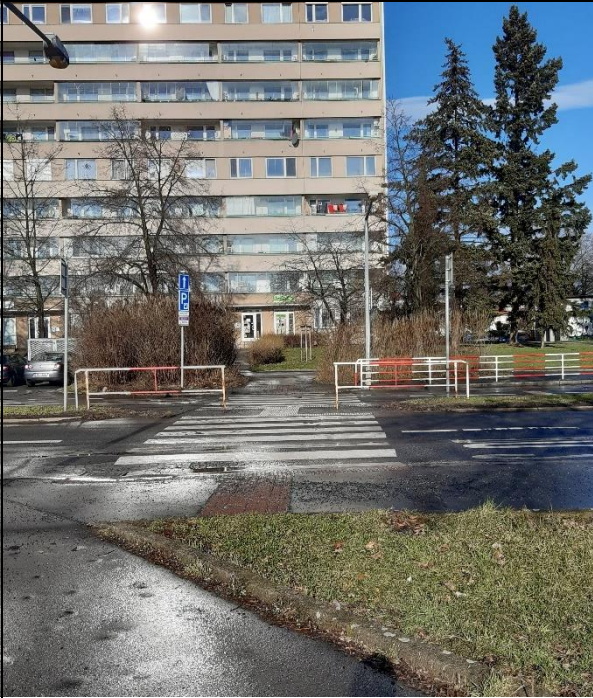
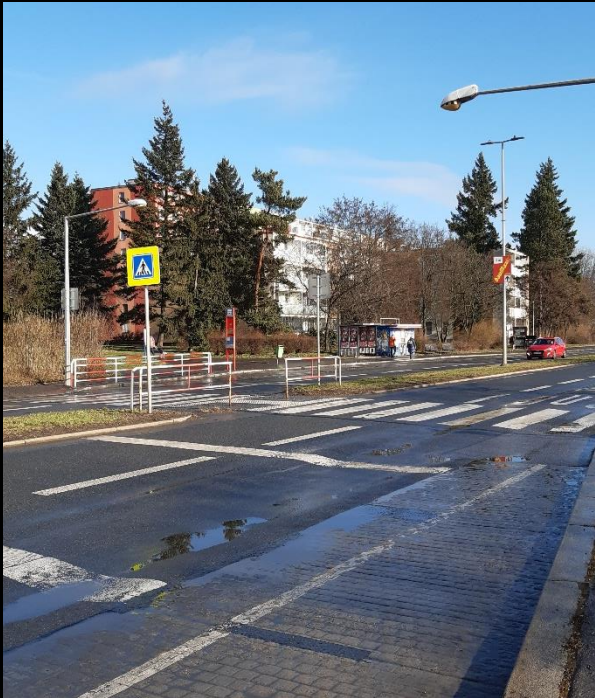
FOTODOKUMENTACE 1		FOTODOKUMENTACE 2

STAVEBNÍ USPOŘÁDÁNÍ LOKALITY																																									
7,50 + 7,00	DÉLKA [m]	4,0	ŠÍŘKA [m]	0	SSZ [0/1]																																				
2,90	ŠÍŘKA DĚLICÍHO OSTRŮVKU [m]	1000	DÉLKA DĚLICÍHO OSTRŮVKU [m]	2	NEJVYŠŠÍ POČET JP [-]																																				
50	NEJVYŠŠÍ DOVOLENÁ RYCHLOST [km/h]	2	NÁŠLAP OBRUBY [cm]	0,5	PRVKY PRO NEVIDOMÉ [-1/0/0,5/1]																																				
3,50 + 1000	ŠÍŘKA ČEKACÍHO PROSTORU [m]	0,1	PODÉLNÝ SKLON [%]	0,5	PRVKY DOPR. ZKLIDNĚNÍ [0/0,5/1]																																				
2 jízdní pruhy v každém směru, pravý pruh vždy vyhrazen pro autobusy, cyklisty a vozidla taxislužby. V obou směrech Optická psychologická brzda V 18 a žlutozelené retroreflexní zvýraznění SDZ IP 6 po obou stranách vozovky. Zábradlí uprostřed středního dělicího pásu nevhodně zužuje prostor pro chodce. Nedostatečná délka varovného pásu v SDP.

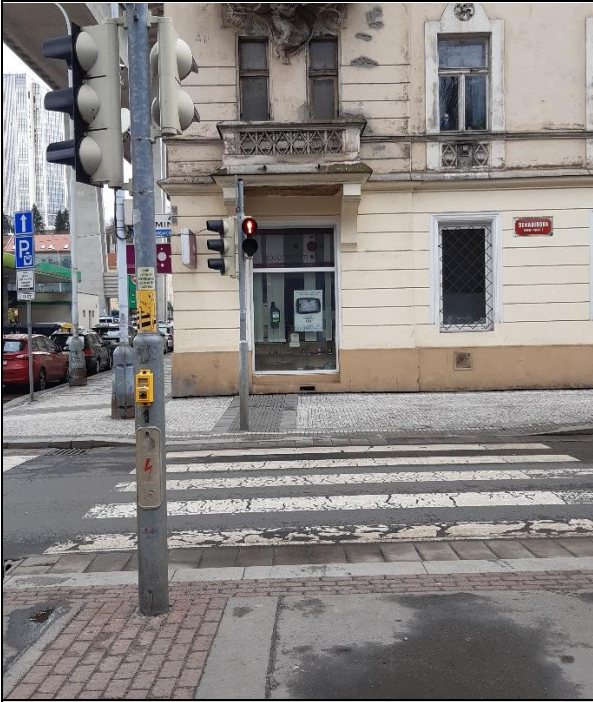
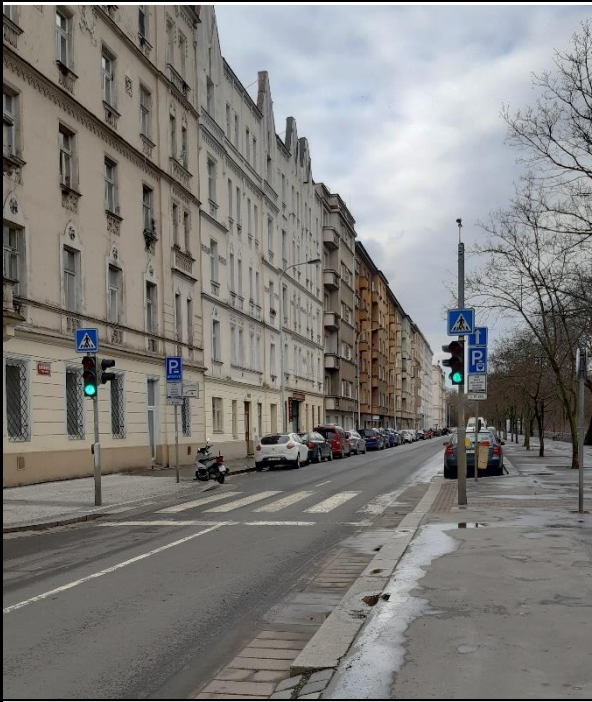
FOTODOKUMENTACE 1		FOTODOKUMENTACE 2

STAVEBNÍ USPOŘÁDÁNÍ LOKALITY							
6,00	DÉLKA [m]	5,0	ŠÍŘKA [m]	1	SSZ [0/1]		
0	ŠÍŘKA DĚLICÍHO OSTRŮVKU [m]	0	DÉLKA DĚLICÍHO OSTRŮVKU [m]	2	NEJVYŠŠÍ POČET JP [-]		
50	NEJVYŠŠÍ DOVOLENÁ RYCHLOST [km/h]	2	NÁŠLAP OBRUBY [cm]	1	PRVKY PRO NEVIDOMÉ [-1/0/0,5/1]		
5,70 + 5,00	ŠÍŘKA ČEKACÍHO PROSTORU [m]	0,4	PODÉLNÝ SKLON [%]	0	PRVKY DOPR. ZKLIDNĚNÍ [0/0,5/1]		
Samostatně signalizovaný přechod v křižovatce Sekaninova – Svatoplukova.							
POZNÁMKY							
DOPRAVNÍ PRŮZKUM

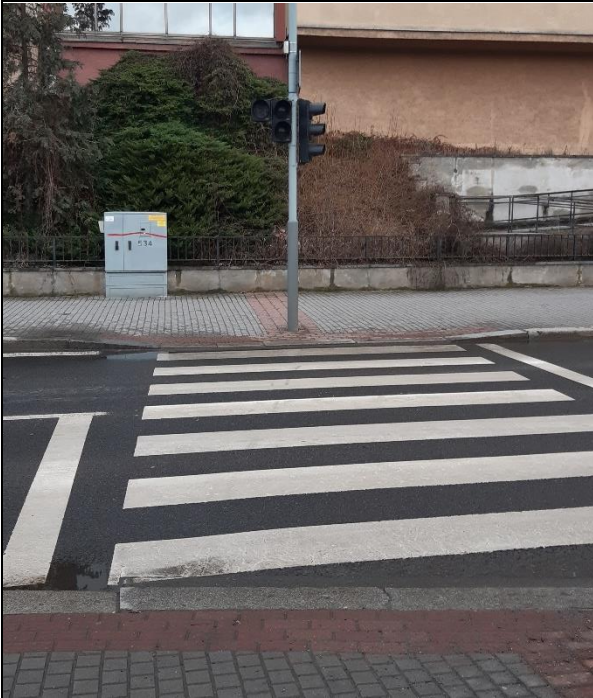
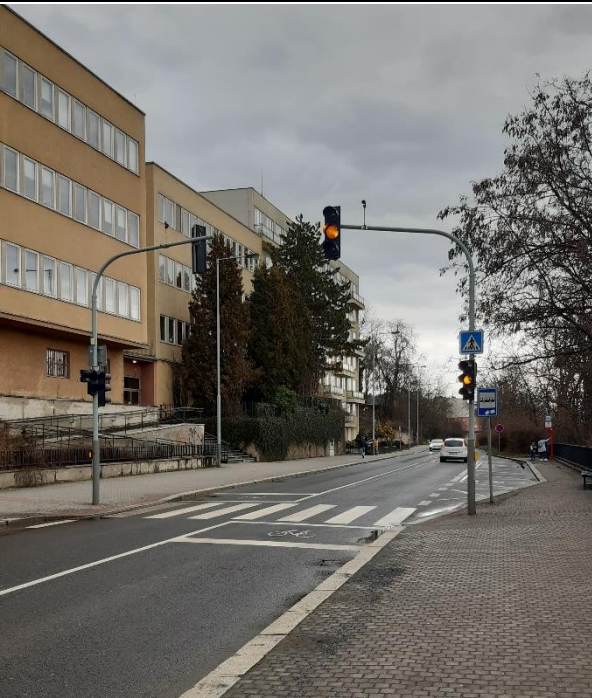
FOTODOKUMENTACE 1	FOTODOKUMENTACE 2

STAVEBNÍ USPOŘÁDÁNÍ LOKALITY																																									
7,50	DÉLKA [m]	4,0	ŠÍŘKA [m]	1	SSZ [0/1]																																				
0	ŠÍŘKA DĚLICÍHO OSTRŮVKU [m]	0	DÉLKA DĚLICÍHO OSTRŮVKU [m]	1	NEJVYŠŠÍ POČET JP [-]																																				
50	NEJVYŠŠÍ DOVOLENÁ RYCHLOST [km/h]	2	NÁŠLAP OBRUBY [cm]	1	PRVKY PRO NEVIDOMÉ [-1/0/0,5/1]																																				
4,20 + 5,10	ŠÍŘKA ČEKACÍHO PROSTORU [m]	0,6	PODÉLNÝ SKLON [%]	0	PRVKY DOPR. ZKLIDNĚNÍ [0/0,5/1]																																				
Samostatně signalizovaný přechod mezi protisměrnými autobusovými zastávkami. Vybaven odpočtem času signálů pro chodce, v době místního šetření mimo provoz – režim blikající žlutá, v době průzkumu v provozu v běžném režimu.																																									
POZNÁMKY																																									
DOPRAVNÍ PRŮZKUM

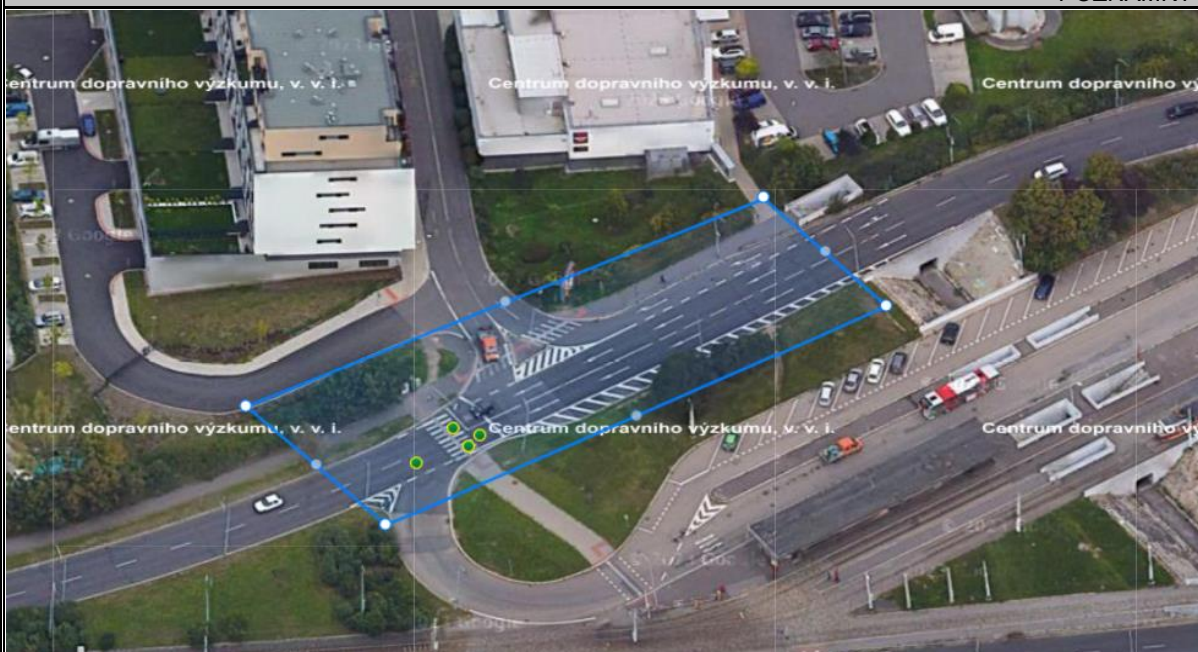
VÝŘEZ Z APLIKACE NEHODY.CDV.CZ SE VŠEMI ZMIŇOVANÝMI NEHODAMI

VYHODNOCENÍ DOPRAVNÍ NEHODOVOSTI				
ROK	NEJTĚŽŠÍ NÁSLEDEK NEHODY	POČET TAKOVÝCH NEHOD [ks]	FINANČNÍ OHODNOCENÍ [Kč]	
2017	HŠ	1	386 400	
2018	HŠ	1	389 800	
2019	HŠ	1	405 000	
2023	HŠ	1	521 300	
CELKEM [Kč]			1 702 500	
DRUH NEHODY	PŘÍČINA	UPŘESNĚNÍ PŘÍČINY	NEJTĚŽŠÍ NÁSLEDEK	POČET
Srážka s jedoucím nekolejovým vozidlem	Nedodržení bezpečné vzdálenosti za vozidlem	Zezadu	HŠ	3
Srážka s jedoucím nekolejovým vozidlem	Při přejíždění z jednoho jízdního pruhu do druhého	Boční	HŠ	1
<p>Jedna nehoda ve vztahu s křižovatkou a jedna nehoda při odbočování autobusu do smyčky z vyhodnocení vyloučeny. Na výřezu s nehodami starší stav lokality bez vyhrazeného pruhu pro cyklisty.</p>				
POZNÁMKY

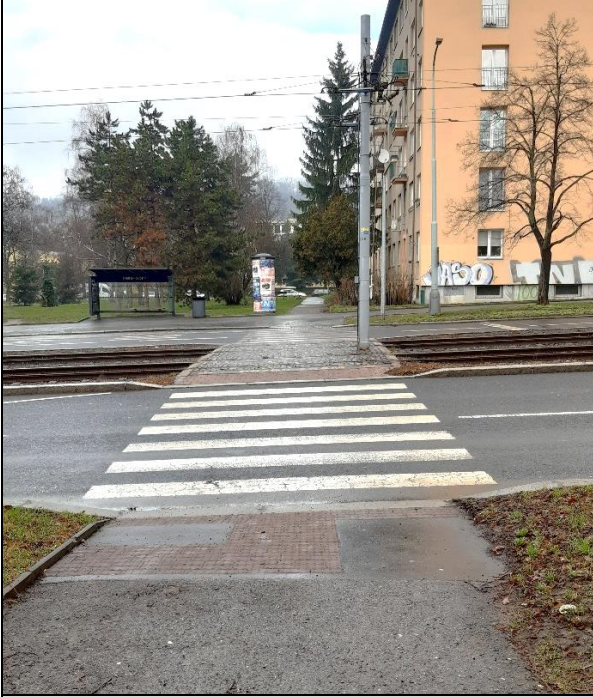
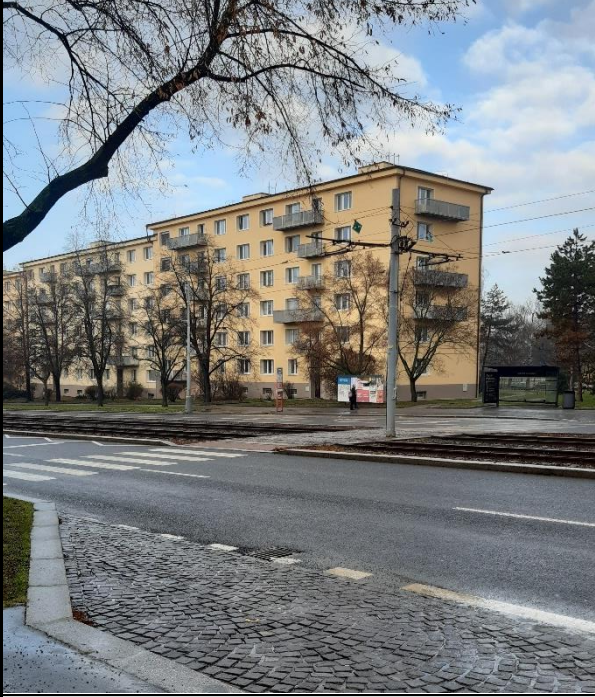
FOTODOKUMENTACE 1		FOTODOKUMENTACE 2

STAVEBNÍ USPOŘÁDÁNÍ LOKALITY																																									
8,80 + 8,00	DÉLKA [m]	4,0	ŠÍŘKA [m]	0	SSZ [0/1]																																				
9,00	ŠÍŘKA DĚLICÍHO OSTRŮVKU [m]	1000	DÉLKA DĚLICÍHO OSTRŮVKU [m]	2	NEJVYŠŠÍ POČET JP [-]																																				
50	NEJVYŠŠÍ DOVOLENÁ RYCHLOST [km/h]	2	NÁŠLAP OBRUBY [cm]	- 1	PRVKY PRO NEVIDOMÉ [-1/0/0,5/1]																																				
1000 + 1000	ŠÍŘKA ČEKACÍHO PROSTORU [m]	3,3	PODÉLNÝ SKLON [%]	0,5	PRVKY DOPR. ZKLIDNĚNÍ [0/0,5/1]																																				
Ve směru DC pravý jízdní pruh vyhrazen pro BUS, TAXI a cyklisty, obousměrně úsekové měření rychlosti. V obou směrech realizována Optická psychologická brzda V 18, ve směru ZC doplněna Bílou klikatou čarou V 12e. SDZ IP 6 v obou směrech se žlutozeleným retroreflexním zvýrazněním. Provedení prvků pro nevidomé zcela chybné.

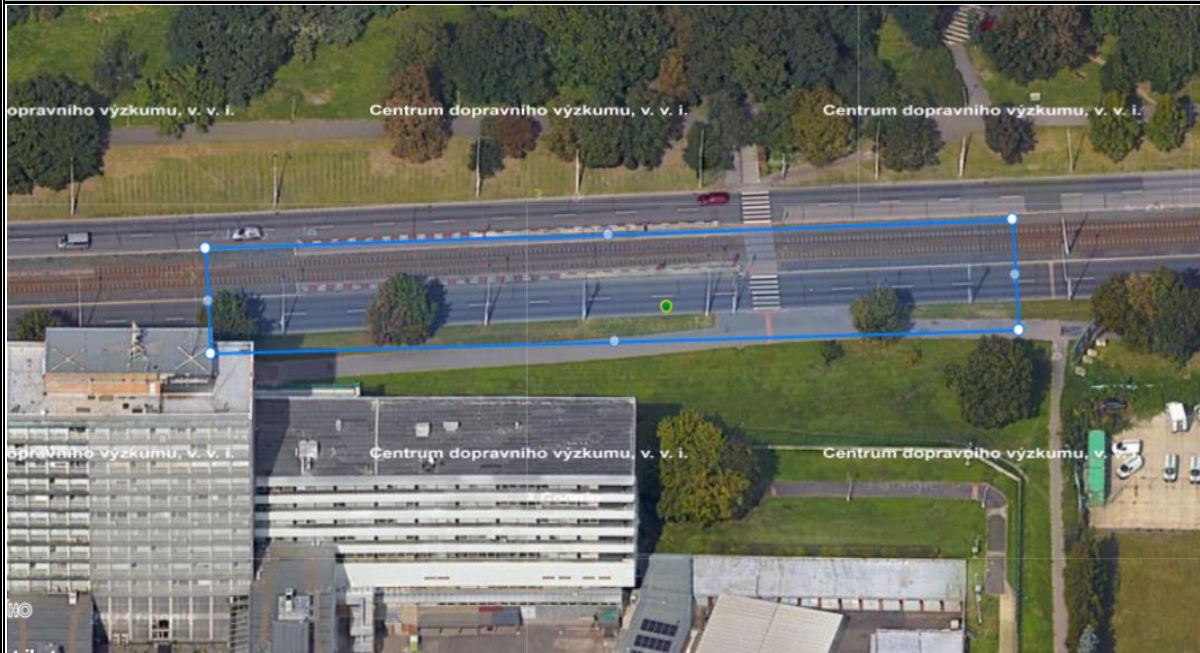
VÝREZ Z APLIKACE NEHODY.CDV.CZ SE VŠEMI ZMIŇOVANÝMI NEHODAMI

VYHODNOCENÍ DOPRAVNÍ NEHODOVOSTI				
ROK	NEJTĚŽŠÍ NÁSLEDEK NEHODY	POČET TAKOVÝCH NEHOD [ks]	FINANČNÍ OHODNOCENÍ [Kč]	
2020	HŠ	1	415 800	
CELKEM [Kč]			415 800	
DRUH NEHODY	PŘÍČINA	UPŘESNĚNÍ PŘÍČINY	NEJTĚŽŠÍ NÁSLEDEK	POČET
Srážka s jedoucím nekolejovým vozidlem	Nedodržení bezpečné vzdálenosti za vozidlem	Ze zadu	HŠ	1
-				
POZNÁMKY

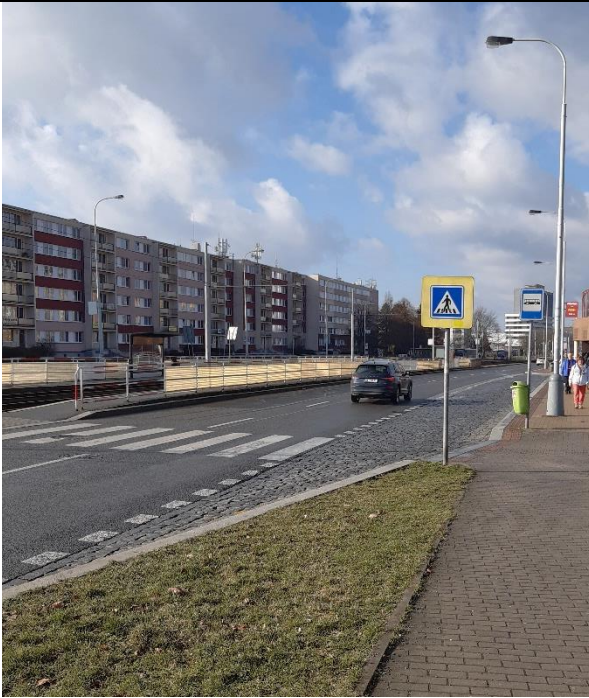
FOTODOKUMENTACE 1	FOTODOKUMENTACE 2

STAVEBNÍ USPOŘÁDÁNÍ LOKALITY							
9,80	DÉLKA [m]	4,0	ŠÍŘKA [m]	0	SSZ [0/1]		
0	ŠÍŘKA DĚLICÍHO OSTRŮVKU [m]	0	DÉLKA DĚLICÍHO OSTRŮVKU [m]	2	NEJVYŠŠÍ POČET JP [-]		
50	NEJVYŠŠÍ DOVOLENÁ RYCHLOST [km/h]	2	NÁŠLAP OBRUBY [cm]	- 1	PRVKY PRO NEVIDOMÉ [-1/0/0,5/1]		
4,00 + 10,00	ŠÍŘKA ČEKACÍHO PROSTORU [m]	- 0,7	PODÉLNÝ SKLON [%]	0	PRVKY DOPR. ZKLIDNĚNÍ [0/0,5/1]		
2 stejnosměrné jízdní pruhy, přechod zasahuje do začátku vjezdového klínu autobusové zastávky. Žlutozelené retroreflexní zvýraznění SDZ IP 6. Chybí signální pás na chodníku (na zastávce je) a vodící linie přechodu.							
POZNÁMKY							
DOPRAVNÍ PRŮZKUM

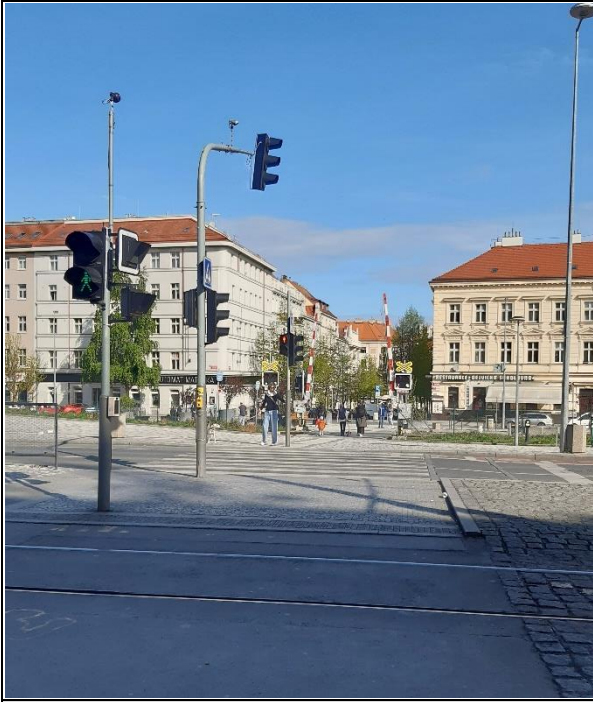
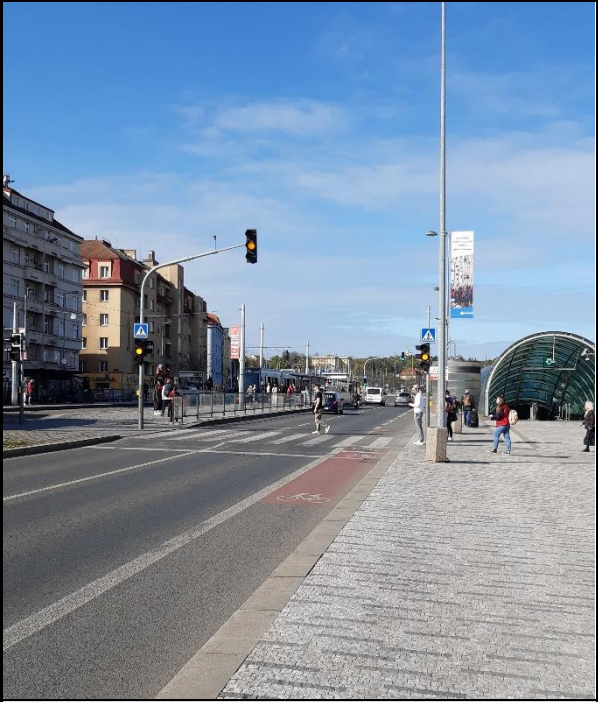
FOTODOKUMENTACE 1		FOTODOKUMENTACE 2

STAVEBNÍ USPOŘÁDÁNÍ LOKALITY																																									
8,90	DÉLKA [m]	6,0	ŠÍŘKA [m]	1	SSZ [0/1]																																				
0	ŠÍŘKA DĚLICÍHO OSTRŮVKU [m]	0	DÉLKA DĚLICÍHO OSTRŮVKU [m]	2	NEJVYŠŠÍ POČET JP [-]																																				
50	NEJVYŠŠÍ DOVOLENÁ RYCHLOST [km/h]	2	NÁŠLAP OBRUBY [cm]	0,5	PRVKY PRO NEVIDOMÉ [-1/0/0,5/1]																																				
19,50 + 12,50	ŠÍŘKA ČEKACÍHO PROSTORU [m]	0,7	PODÉLNÝ SKLON [%]	1	PRVKY DOPR. ZKLIDNĚNÍ [0/0,5/1]																																				
2 stejnosměrné jízdní pruhy a vyhrazený pruh pro cyklisty. V celém prostoru zastávky Hradčanská umístěna vozovka na zvýšené ploše, na nájezdu vyznačeno VDZ V 17 Trojúhelníky. Chybí vodící pás přechodu.																																									
POZNÁMKY																																									
DOPRAVNÍ PRŮZKUM

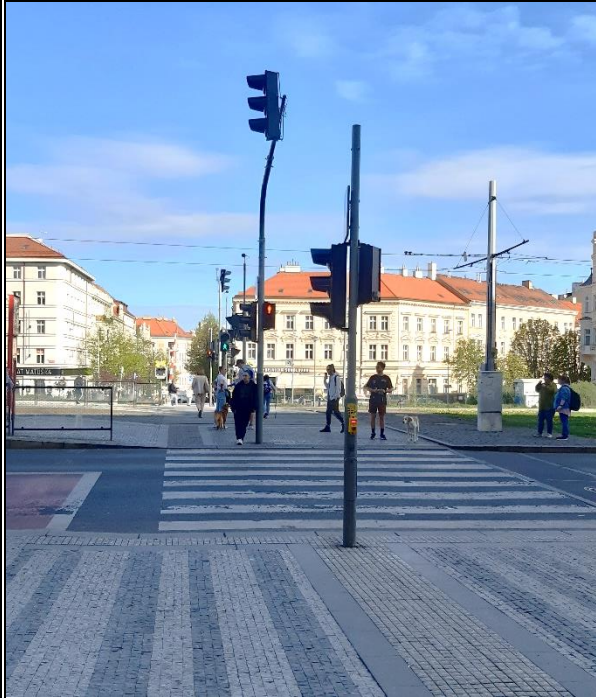
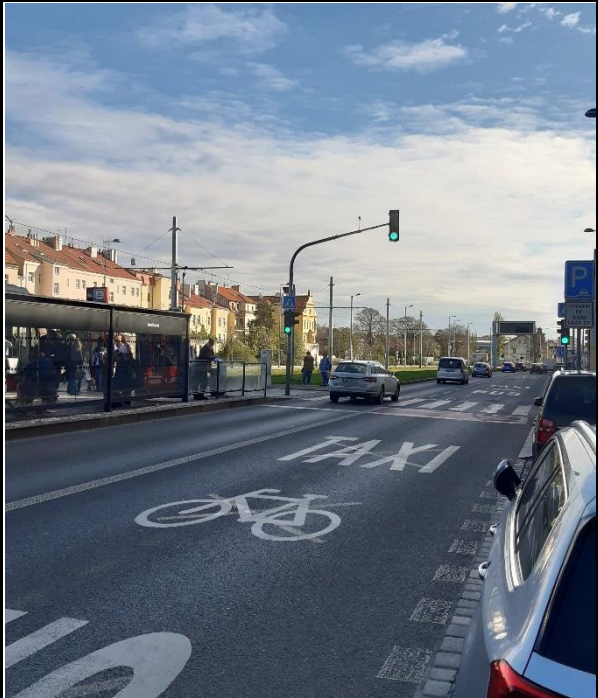
FOTODOKUMENTACE 1	FOTODOKUMENTACE 2

STAVEBNÍ USPOŘÁDÁNÍ LOKALITY																																									
8,50	DÉLKA [m]	6,0	ŠÍŘKA [m]	1	SSZ [0/1]																																				
0	ŠÍŘKA DĚLICÍHO OSTRŮVKU [m]	0	DÉLKA DĚLICÍHO OSTRŮVKU [m]	2	NEJVYŠŠÍ POČET JP [-]																																				
50	NEJVYŠŠÍ DOVOLENÁ RYCHLOST [km/h]	2	NÁŠLAP OBRUBY [cm]	0,5	PRVKY PRO NEVIDOMÉ [-1/0/0,5/1]																																				
19,50 + 10,00	ŠÍŘKA ČEKACÍHO PROSTORU [m]	1,6	PODÉLNÝ SKLON [%]	1	PRVKY DOPR. ZKLIDNĚNÍ [0/0,5/1]																																				
2 stejnosměrné jízdní pruhy, pravý dříve vyhrazen pro autobusy, vozidla taxislužby a cyklisty, nyní zrušeno. V celém prostoru zastávky Hradčanská umístěna vozovka na zvýšené ploše. Chybí vodící pás přechodu.																																									
POZNÁMKY																																									
DOPRAVNÍ PRŮZKUM

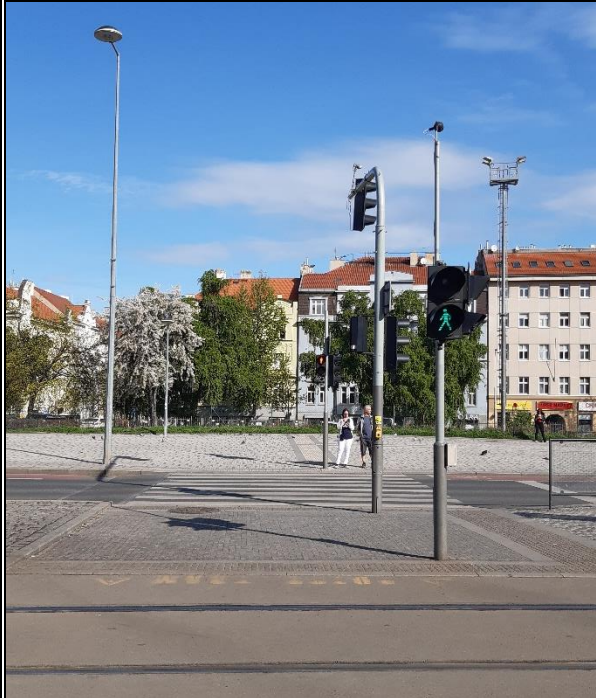
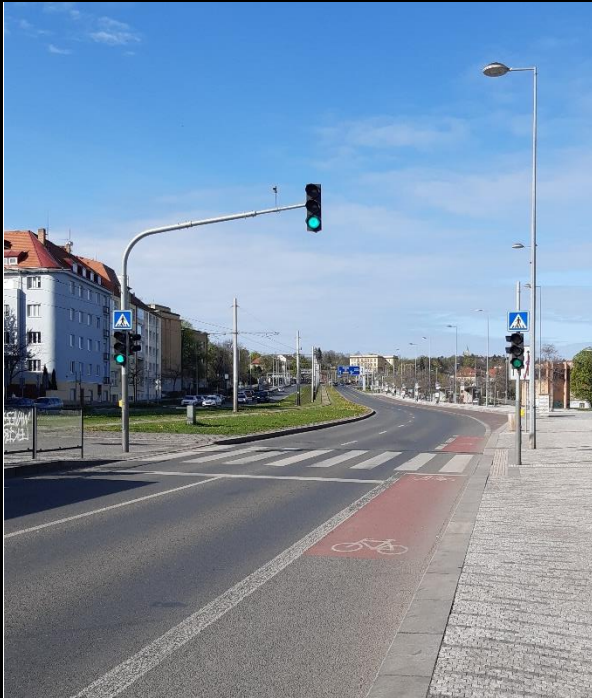
FOTODOKUMENTACE 1	FOTODOKUMENTACE 2

STAVEBNÍ USPOŘÁDÁNÍ LOKALITY																																									
8,10	DÉLKA [m]	4,0	ŠÍŘKA [m]	1	SSZ [0/1]																																				
0	ŠÍŘKA DĚLICÍHO OSTRŮVKU [m]	0	DÉLKA DĚLICÍHO OSTRŮVKU [m]	2	NEJVYŠŠÍ POČET JP [-]																																				
50	NEJVYŠŠÍ DOVOLENÁ RYCHLOST [km/h]	2	NÁŠLAP OBRUBY [cm]	0,5	PRVKY PRO NEVIDOMÉ [-1/0/0,5/1]																																				
20,00 + 15,40	ŠÍŘKA ČEKACÍHO PROSTORU [m]	- 0,3	PODÉLNÝ SKLON [%]	1	PRVKY DOPR. ZKLIDNĚNÍ [0/0,5/1]																																				
2 stejnosměrné jízdní pruhy a vyhrazený pruh pro cyklisty. V celém prostoru zastávky Hradčanská umístěna vozovka na zvýšené ploše. Chybí vodící pás přechodu.																																									
POZNÁMKY																																									
DOPRAVNÍ PRŮZKUM

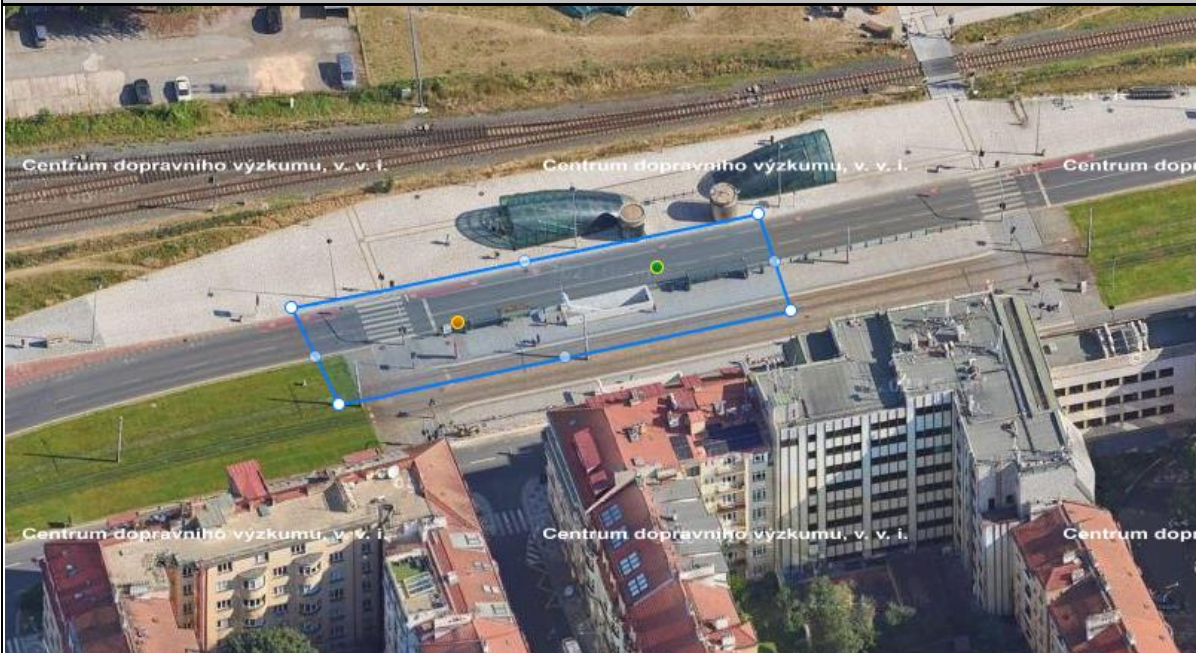
VÝREZ Z APLIKACE NEHODY.CDV.CZ SE VŠEMI ZMIŇOVANÝMI NEHODAMI

VYHODNOCENÍ DOPRAVNÍ NEHODOVOSTI				
ROK	NEJTĚŽŠÍ NÁSLEDEK NEHODY	POČET TAKOVÝCH NEHOD [ks]	FINANČNÍ OHODNOCENÍ [Kč]	
2018	LZ	1	739 700	
2022	HŠ	1	521 300	
CELKEM [Kč]			1 261 000	
DRUH NEHODY	PŘÍČINA	UPŘESNĚNÍ PŘÍČINY	NEJTĚŽŠÍ NÁSLEDEK	POČET
Srážka s chodcem	Řidič se plně nevěnoval řízení vozidla	Přecházení mimo přechod (20 a více metrů od přechodu)	LZ	1
Srážka s jedoucím nekolejovým vozidlem	Při přejíždění z jednoho jízdního pruhu do druhého	Z boku	HŠ	1
Z vyhodnocení vyloučeno několik srážek chodců s tramvaji (nejtěžší následek LZ) a dále nehoda v Dejvickém tunelu, který prochází přímo pod lokalitou přechodu.				
POZNÁMKY

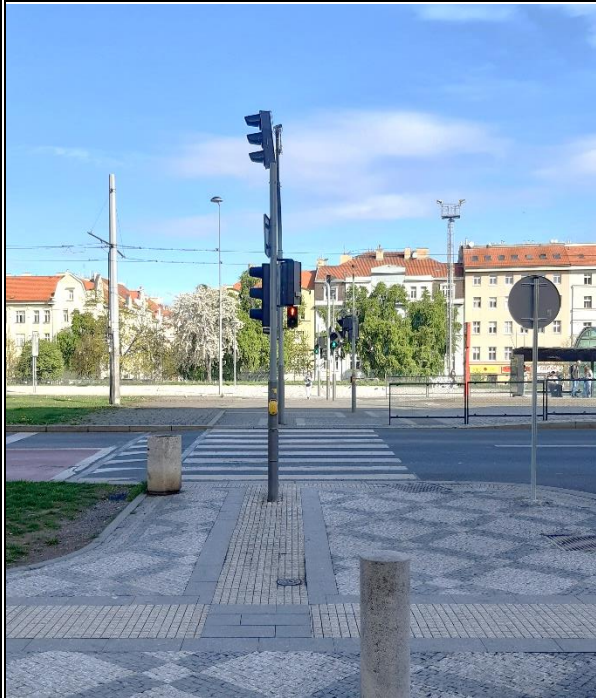
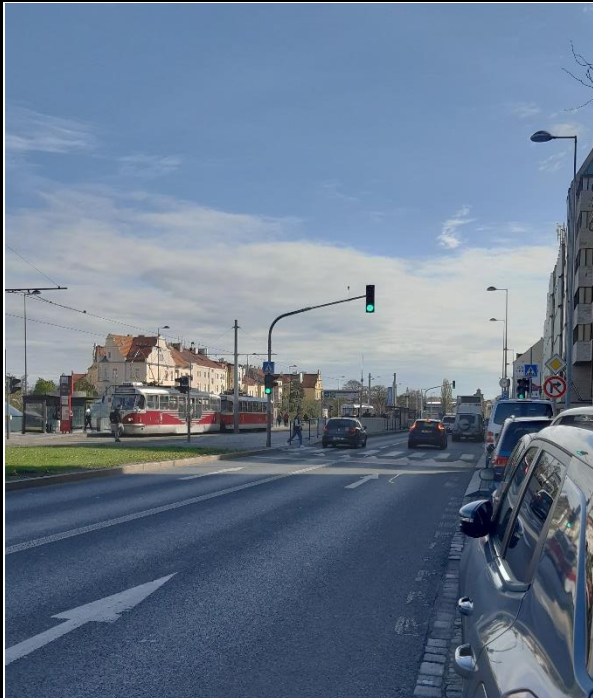
FOTODOKUMENTACE 1	FOTODOKUMENTACE 2

STAVEBNÍ USPOŘÁDÁNÍ LOKALITY																																									
8,50	DÉLKA [m]	4,0	ŠÍŘKA [m]	1	SSZ [0/1]																																				
0	ŠÍŘKA DĚLICÍHO OSTRŮVKU [m]	0	DÉLKA DĚLICÍHO OSTRŮVKU [m]	2	NEJVYŠŠÍ POČET JP [-]																																				
50	NEJVYŠŠÍ DOVOLENÁ RYCHLOST [km/h]	2	NÁŠLAP OBRUBY [cm]	0,5	PRVKY PRO NEVIDOMÉ [-1/0/0,5/1]																																				
1000 + 20,00	ŠÍŘKA ČEKACÍHO PROSTORU [m]	- 1,6	PODÉLNÝ SKLON [%]	1	PRVKY DOPR. ZKLIDNĚNÍ [0/0,5/1]																																				
2 stejnosměrné jízdní pruhy, pravý pruh dříve vyhrazen pro cyklisty, autobusy a vozidla taxislužby, dnes tato úprava (dočasně?) zrušena. V celém prostoru zastávky Hradčanská umístěna vozovka na zvýšené ploše, nájezdová rampa označena VDZ V 17 Trojúhelníky. Chybí vodící pás přechodu.																																									
POZNÁMKY																																									
DOPRAVNÍ PRŮZKUM

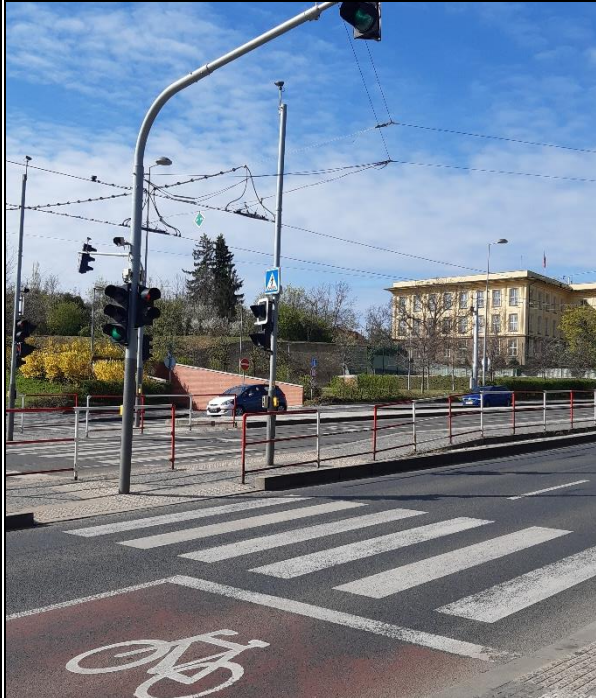
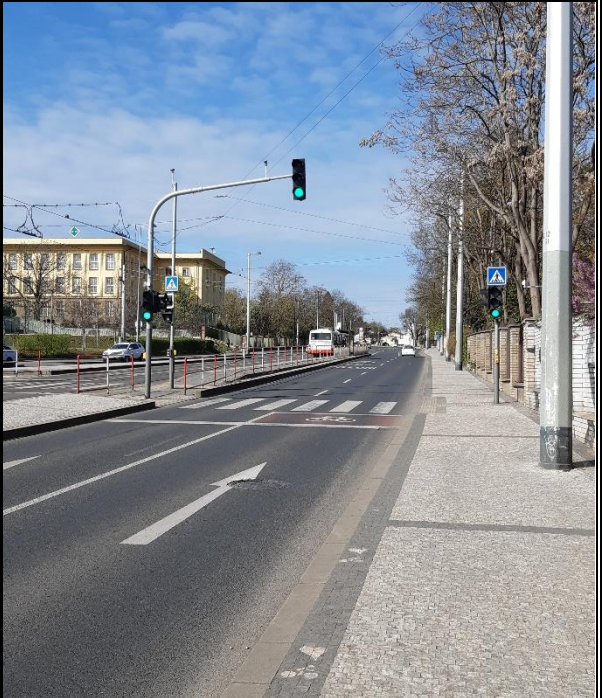
FOTODOKUMENTACE 1		FOTODOKUMENTACE 2

STAVEBNÍ USPOŘÁDÁNÍ LOKALITY																																									
6,80	DÉLKA [m]	4,0	ŠÍŘKA [m]	1	SSZ [0/1]																																				
0	ŠÍŘKA DĚLICÍHO OSTRŮVKU [m]	0	DÉLKA DĚLICÍHO OSTRŮVKU [m]	2	NEJVYŠŠÍ POČET JP [-]																																				
50	NEJVYŠŠÍ DOVOLENÁ RYCHLOST [km/h]	2	NÁŠLAP OBRUBY [cm]	1	PRVKY PRO NEVIDOMÉ [-1/0/0,5/1]																																				
2,40 + 2,00	ŠÍŘKA ČEKACÍHO PROSTORU [m]	4,8	PODÉLNÝ SKLON [%]	0	PRVKY DOPR. ZKLIDNĚNÍ [0/0,5/1]																																				
Tzv. Z-přechod, autobusy MHD využívají tramvajového tělesa a společné zastávky Prašný most.																																									
POZNÁMKY																																									
DOPRAVNÍ PRŮZKUM

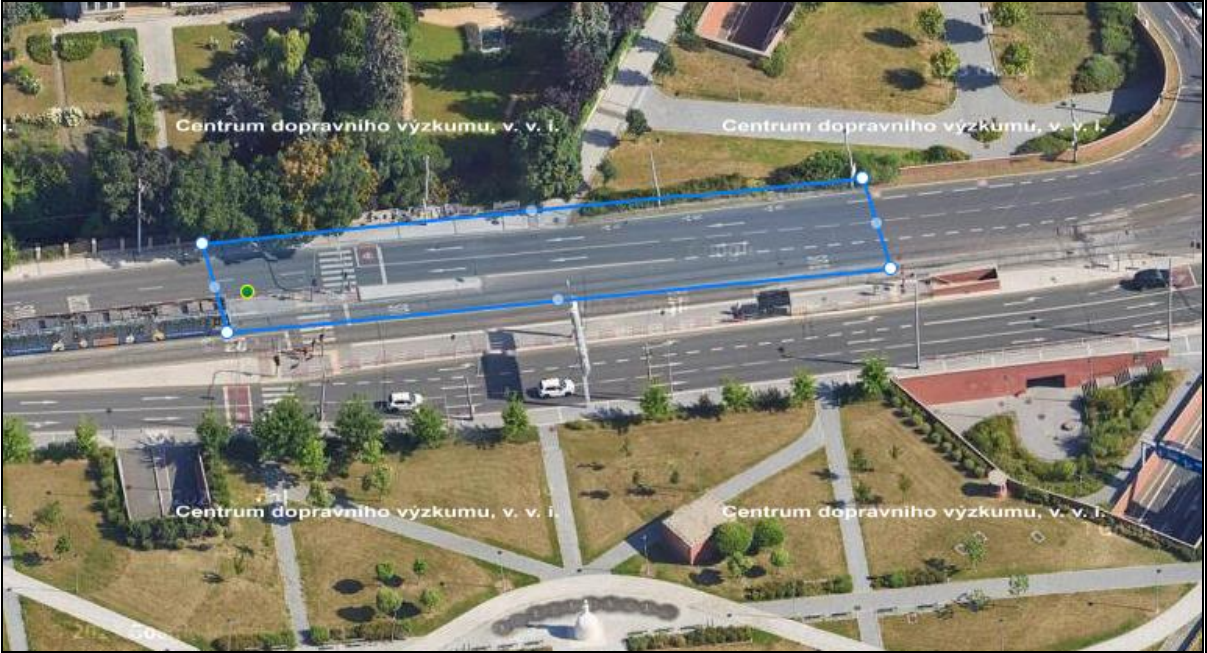
VÝŘEZ Z APLIKACE NEHODY.CDV.CZ SE VŠEMI ZMIŇOVANÝMI NEHODAMI

VYHODNOCENÍ DOPRAVNÍ NEHODOVOSTI				
ROK	NEJTĚŽŠÍ NÁSLEDEK NEHODY	POČET TAKOVÝCH NEHOD [ks]	FINANČNÍ OHODNOCENÍ [Kč]	
2019	HŠ	1	405 000	
CELKEM [Kč]			405 000	
DRUH NEHODY	PŘÍČINA	UPŘESNĚNÍ PŘÍČINY	NEJTĚŽŠÍ NÁSLEDEK	POČET
Srážka s jedoucím nekolejovým vozidlem	Nedodržení bezpečné vzdálenosti za vozidlem	Ze zadu	HŠ	1
-				
POZNÁMKY

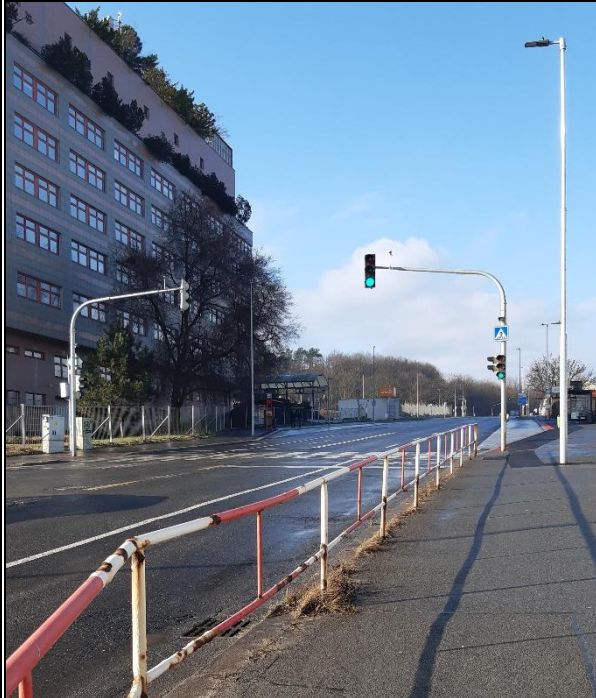
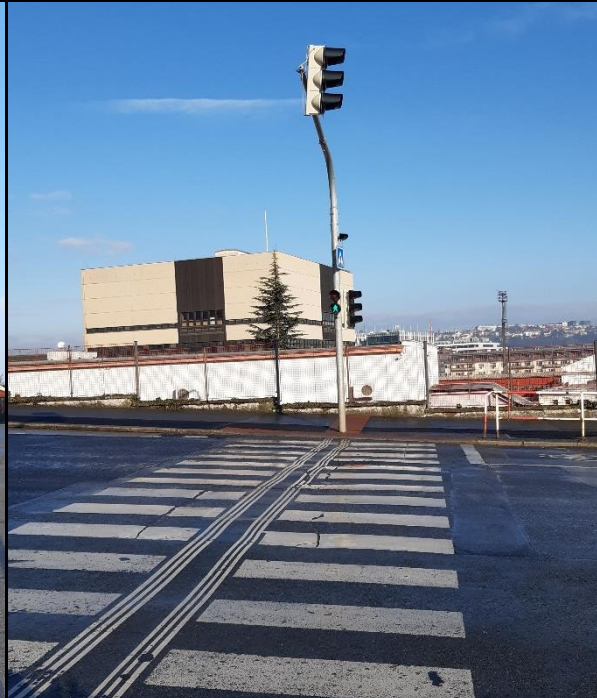
FOTODOKUMENTACE 1		FOTODOKUMENTACE 2

STAVEBNÍ USPOŘÁDÁNÍ LOKALITY																																									
16,00	DÉLKA [m]	5,0	ŠÍŘKA [m]	1	SSZ [0/1]																																				
0	ŠÍŘKA DĚLICÍHO OSTRŮVKU [m]	0	DÉLKA DĚLICÍHO OSTRŮVKU [m]	2	NEJVYŠŠÍ POČET JP [-]																																				
50	NEJVYŠŠÍ DOVOLENÁ RYCHLOST [km/h]	2	NÁŠLAP OBRUBY [cm]	1	PRVKY PRO NEVIDOMÉ [-1/0/0,5/1]																																				
3,00 + 4,50	ŠÍŘKA ČEKACÍHO PROSTORU [m]	5,7	PODÉLNÝ SKLON [%]	0	PRVKY DOPR. ZKLIDNĚNÍ [0/0,5/1]																																				
4pruhová komunikace bez středního dělicího pásu, není zřízen ani dělicí ostrůvek na přechodě pro chodce. Ve směru Harfa vyhrazen pravý jízdní pruh pro autobusy, cyklisty a vozidla taxislužby.																																									
POZNÁMKY																																									
DOPRAVNÍ PRŮZKUM

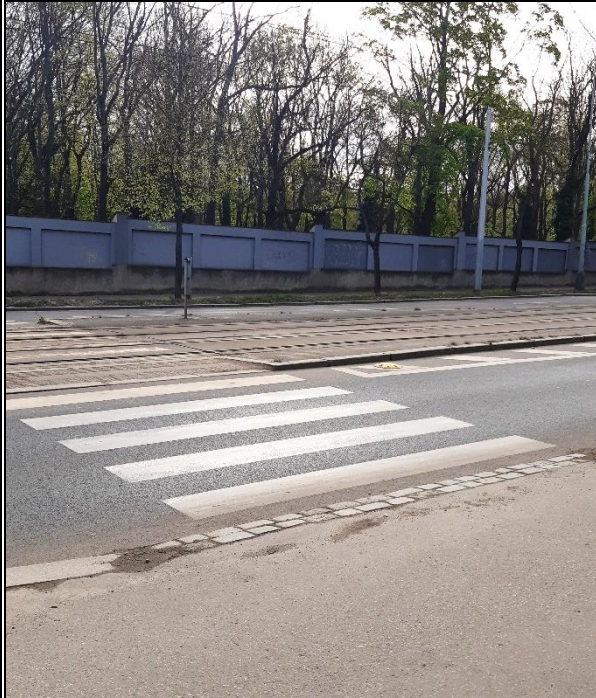
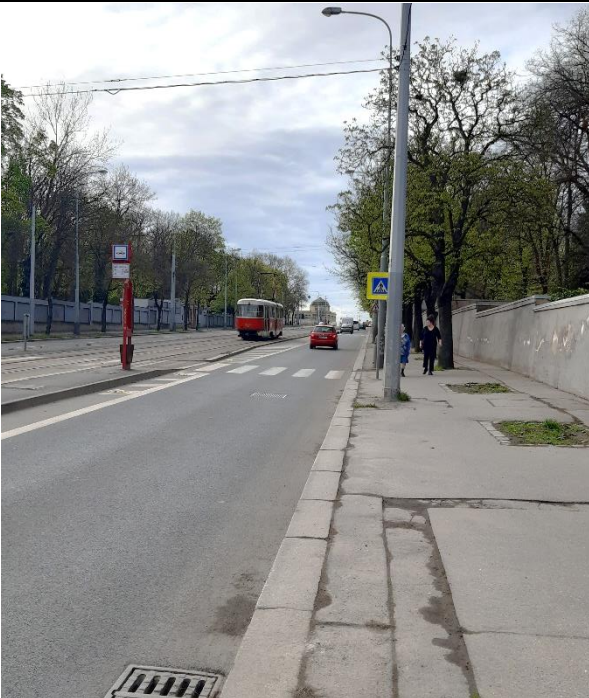
FOTODOKUMENTACE 1		FOTODOKUMENTACE 2

STAVEBNÍ USPOŘÁDÁNÍ LOKALITY																																									
5,20	DÉLKA [m]	5,0	ŠÍŘKA [m]	0	SSZ [0/1]																																				
0	ŠÍŘKA DĚLICÍHO OSTRŮVKU [m]	0	DÉLKA DĚLICÍHO OSTRŮVKU [m]	1	NEJVYŠŠÍ POČET JP [-]																																				
50	NEJVYŠŠÍ DOVOLENÁ RYCHLOST [km/h]	2	NÁŠLAP OBRUBY [cm]	- 1	PRVKY PRO NEVIDOMÉ [-1/0/0,5/1]																																				
9,00 + 4,90	ŠÍŘKA ČEKACÍHO PROSTORU [m]	2,7	PODÉLNÝ SKLON [%]	0	PRVKY DOPR. ZKLIDNĚNÍ [0/0,5/1]																																				
<p>Žlutozelené retroreflexní zvýraznění SDZ IP 6, úsekové měření rychlosti. Jízdní pruh podél nástupního ostrůvku zúžen pomocí VDZ V 13a a kruhových zpomalovacích polštářů. Tramvajová zastávka pouze směr Želivského, zastávka směr Ohrada zrušena patrně v roce 2021. Snížená obruba na chodníku není ochráněna varovným pásem.</p>																																									
POZNÁMKY

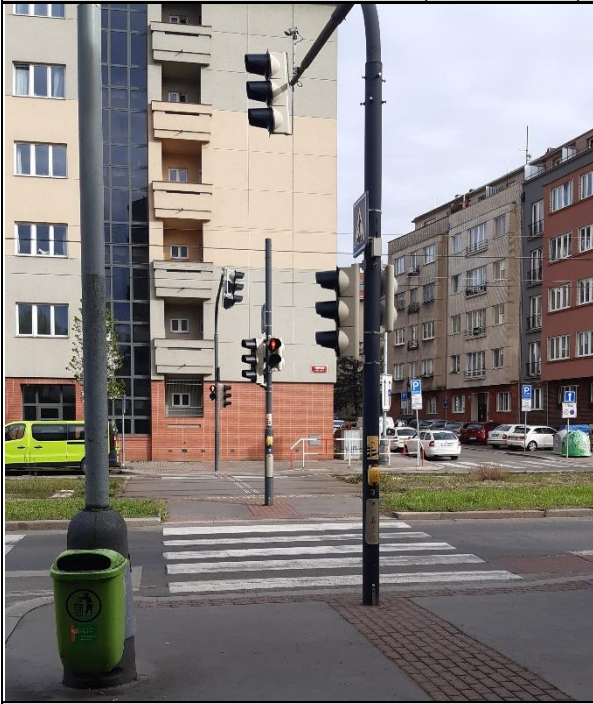
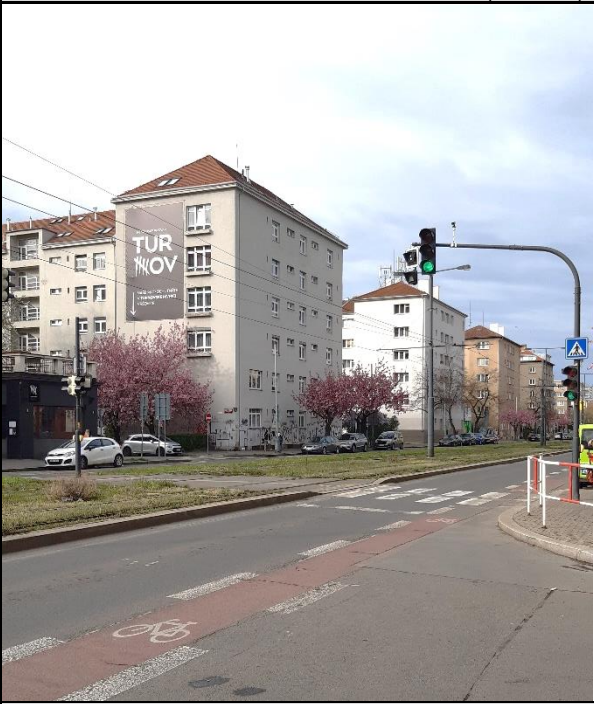
FOTODOKUMENTACE 1		FOTODOKUMENTACE 2

STAVEBNÍ USPOŘÁDÁNÍ LOKALITY																																									
5,00 + 5,00	DÉLKA [m]	4,0	ŠÍŘKA [m]	1	SSZ [0/1]																																				
10,90	ŠÍŘKA DĚLICÍHO OSTRŮVKU [m]	1000	DÉLKA DĚLICÍHO OSTRŮVKU [m]	1	NEJVYŠŠÍ POČET JP [-]																																				
50	NEJVYŠŠÍ DOVOLENÁ RYCHLOST [km/h]	2	NÁŠLAP OBRUBY [cm]	1	PRVKY PRO NEVIDOMÉ [-1/0/0,5/1]																																				
6,90 + 9,00	ŠÍŘKA ČEKACÍHO PROSTORU [m]	0,2	PODÉLNÝ SKLON [%]	0	PRVKY DOPR. ZKLIDNĚNÍ [0/0,5/1]																																				
V obou směrech jeden jízdní pruh, vyhrazený pruh pro cyklisty a parkovací pruh s podélným stáním.																																									
POZNÁMKY																																									
DOPRAVNÍ PRŮZKUM

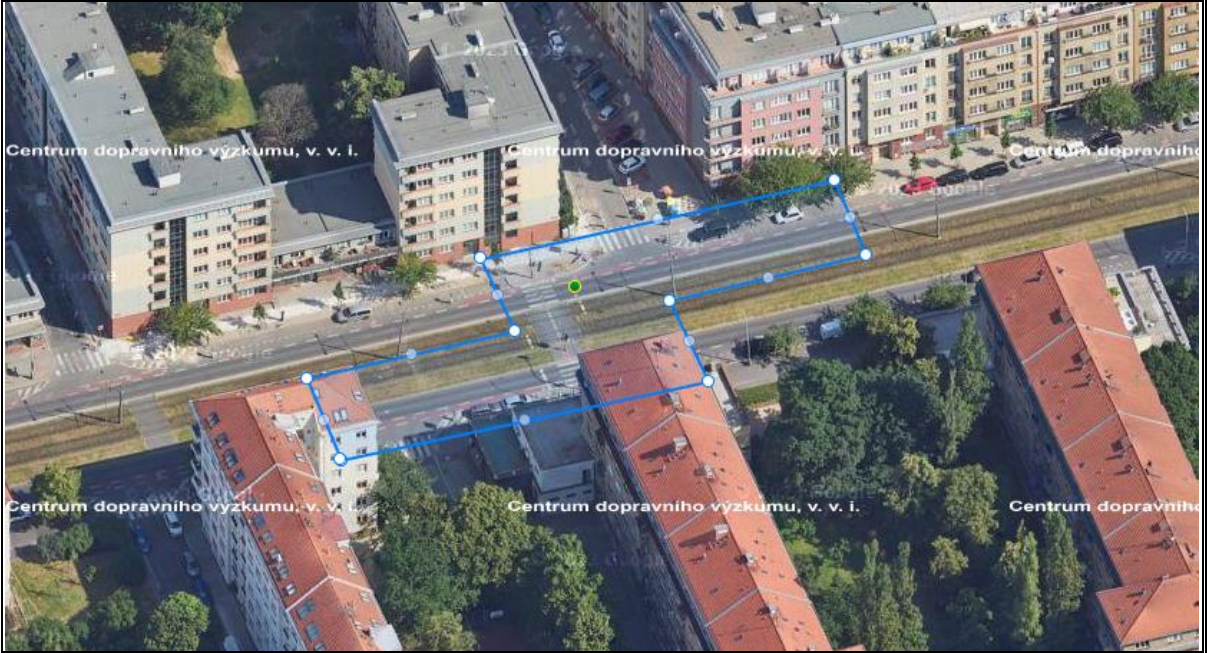
VÝŘEZ Z APLIKACE NEHODY.CDV.CZ SE VŠEMI ZMIŇOVANÝMI NEHODAMI

VYHODNOCENÍ DOPRAVNÍ NEHODOVOSTI				
ROK	NEJTĚŽŠÍ NÁSLEDEK NEHODY	POČET TAKOVÝCH NEHOD [ks]	FINANČNÍ OHODNOCENÍ [Kč]	
2018	HŠ	1	389 800	
CELKEM [Kč]			389 800	
DRUH NEHODY	PŘÍČINA	UPŘESNĚNÍ PŘÍČINY	NEJTĚŽŠÍ NÁSLEDEK	POČET
Srážka s jedoucím nekolejovým vozidlem	Nedodržení bezpečné vzdálenosti za vozidlem	Ze zadu	HŠ	1
Několik srážek se zaparkovanými vozidly nezahrnuto.				
POZNÁMKY

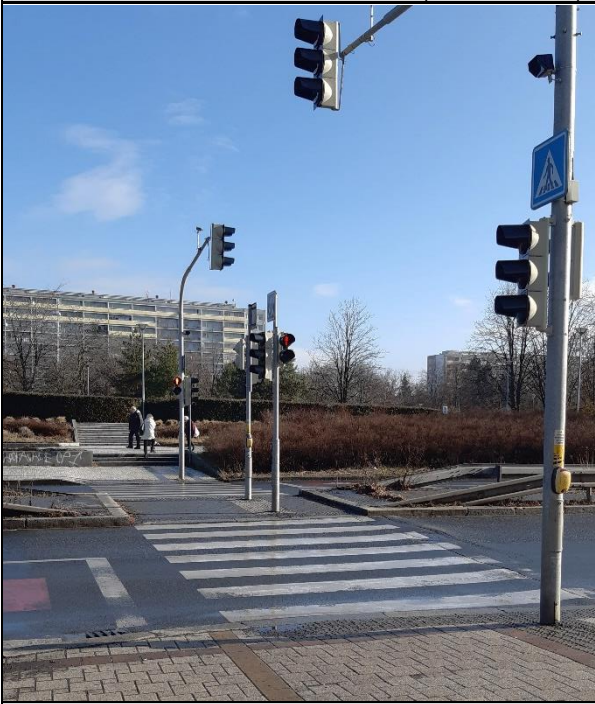
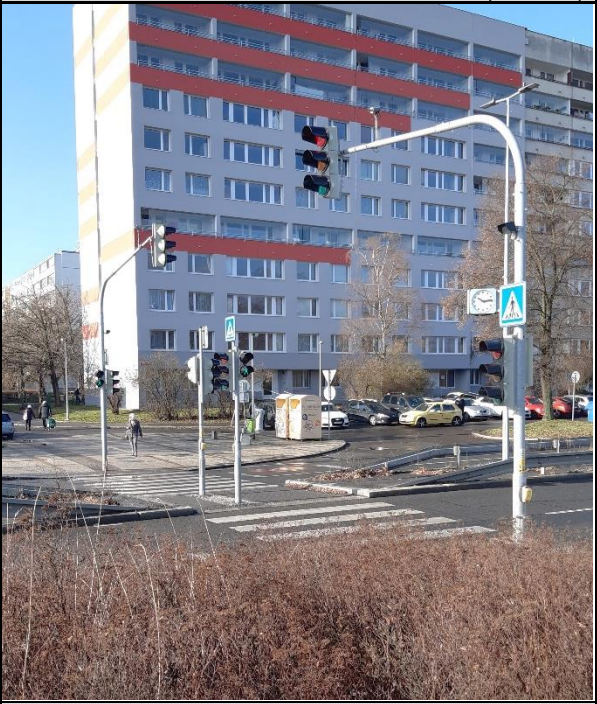
FOTODOKUMENTACE 1		FOTODOKUMENTACE 2

STAVEBNÍ USPOŘÁDÁNÍ LOKALITY																																									
7,00 + 6,50	DÉLKA [m]	4,0	ŠÍŘKA [m]	1	SSZ [0/1]																																				
3,80	ŠÍŘKA DĚLICÍHO OSTRŮVKU [m]	1000	DÉLKA DĚLICÍHO OSTRŮVKU [m]	2	NEJVYŠŠÍ POČET JP [-]																																				
50	NEJVYŠŠÍ DOVOLENÁ RYCHLOST [km/h]	2	NÁŠLAP OBRUBY [cm]	0,5	PRVKY PRO NEVIDOMÉ [-1/0/0,5/1]																																				
1000 + 6,50	ŠÍŘKA ČEKACÍHO PROSTORU [m]	0,5	PODÉLNÝ SKLON [%]	0,5	PRVKY DOPR. ZKLIDNĚNÍ [0/0,5/1]																																				
<p>Přechod přes střední dělicí pás, v obou směrech instalována SDZ A 12b Děti a zopakována na vozovce. Ve směru náměstí OSN dále SDZ IP 5 Doporučená rychlost 40 km/h a VDZ V 12e Bílá klikatá čára. Varovné pásy na SDP v nekонтрастním provedení.</p>																																									
POZNÁMKY																																									
DOPRAVNÍ PRŮZKUM

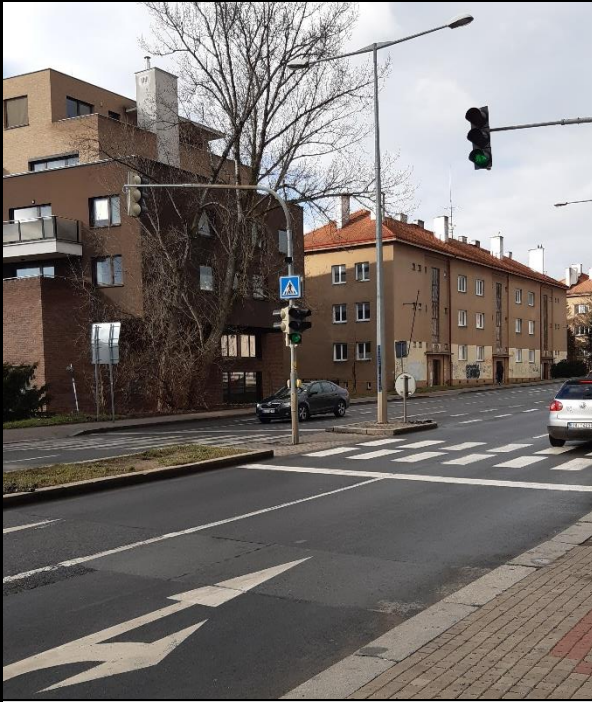
FOTODOKUMENTACE 1		FOTODOKUMENTACE 2

STAVEBNÍ USPOŘÁDÁNÍ LOKALITY																																									
7,00 + 9,70	DÉLKA [m]	4,0	ŠÍŘKA [m]	1	SSZ [0/1]																																				
2,20	ŠÍŘKA DĚLICÍHO OSTRŮVKU [m]	1000	DÉLKA DĚLICÍHO OSTRŮVKU [m]	3	NEJVYŠŠÍ POČET JP [-]																																				
50	NEJVYŠŠÍ DOVOLENÁ RYCHLOST [km/h]	2	NÁŠLAP OBRUBY [cm]	0,5	PRVKY PRO NEVIDOMÉ [-1/0/0,5/1]																																				
1000 + 3,10	ŠÍŘKA ČEKACÍHO PROSTORU [m]	1,6	PODÉLNÝ SKLON [%]	0	PRVKY DOPR. ZKLIDNĚNÍ [0/0,5/1]																																				
<p>Samostatně signalizovaný přechod přes SDP, v obou směrech instalována SDZ A 12b Děti se žlutozeleným retroreflexním zvýrazněním a zopakována na vozovce. Ve směru Kobylisy 3 JP, pravý pruh vyhrazen pro autobusy, cyklisty, vozidla taxislužby a IZS. Varovné pásy na SDP v nekонтрастním provedení, nevhodně ukončený signální pás.</p>

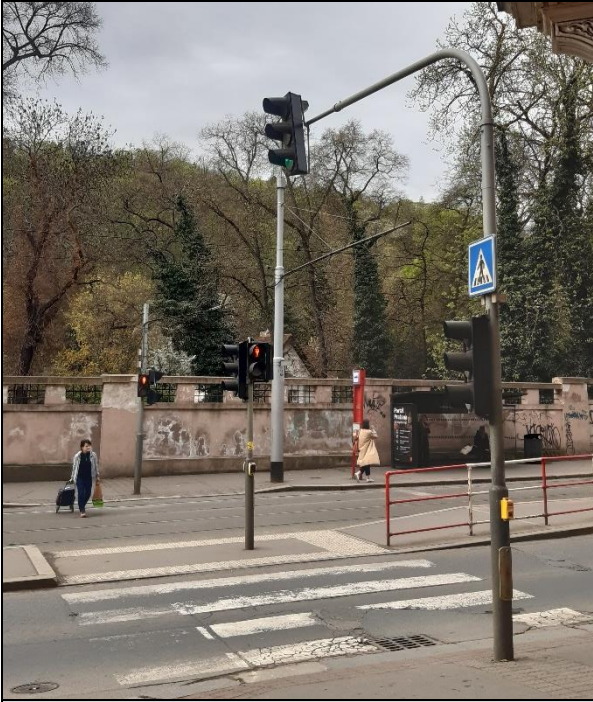
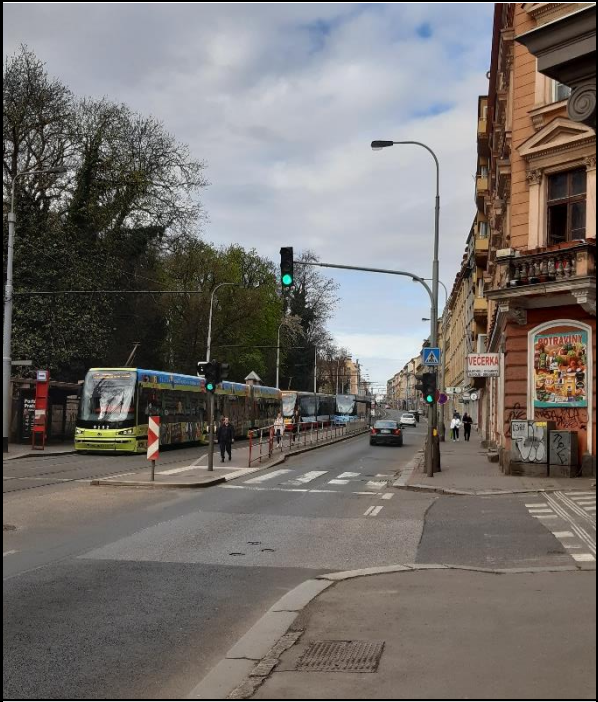
FOTODOKUMENTACE 1		FOTODOKUMENTACE 2

STAVEBNÍ USPOŘÁDÁNÍ LOKALITY																																									
4,00	DÉLKA [m]	4,0	ŠÍŘKA [m]	1	SSZ [0/1]																																				
0	ŠÍŘKA DĚLICÍHO OSTRŮVKU [m]	0	DÉLKA DĚLICÍHO OSTRŮVKU [m]	1	NEJVYŠŠÍ POČET JP [-]																																				
50	NEJVYŠŠÍ DOVOLENÁ RYCHLOST [km/h]	2	NÁŠLAP OBRUBY [cm]	1	PRVKY PRO NEVIDOMÉ [-1/0/0,5/1]																																				
10,40 + 2,50	ŠÍŘKA ČEKACÍHO PROSTORU [m]	3,5	PODÉLNÝ SKLON [%]	0	PRVKY DOPR. ZKLIDNĚNÍ [0/0,5/1]																																				
Samostatně signalizovaný přechod pro přístup na tramvajovou zastávku Bertramka. Podíl vozidel odbočujících do ulice Na Čečeličce zanedbatelný – jednosměrný provoz ve směru od Plzeňské.																																									
POZNÁMKY																																									
DOPRAVNÍ PRŮZKUM
