ČESKÉ VYSOKÉ UČENÍ TECHNICKÉ V PRAZE
FAKULTA DOPRAVNÍ

**VLIV RŮZNÝCH STAVEBNÍCH A DOPRAVNÍCH
CHARAKTERISTIK PŘECHODŮ NA NEHODOVOST**

Příloha 1
KATALOG PŘECHODŮ

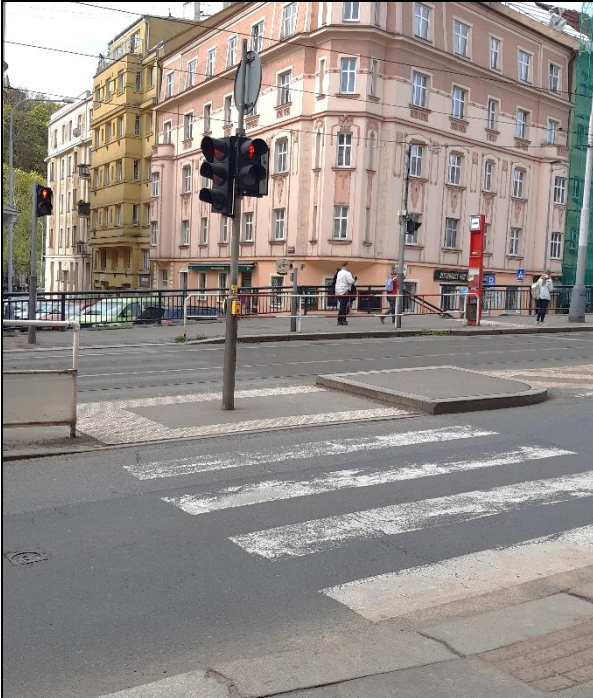
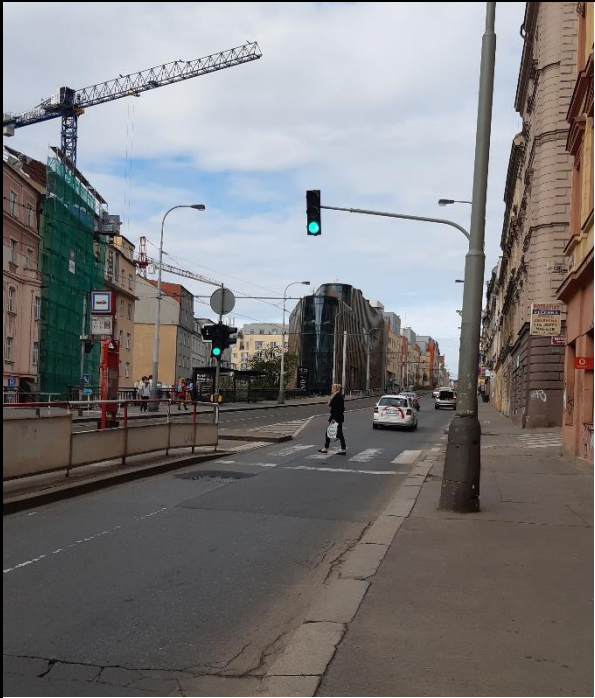
FOTODOKUMENTACE 1		FOTODOKUMENTACE 2

STAVEBNÍ USPOŘÁDÁNÍ LOKALITY							
4,30	DÉLKA [m]	4,0	ŠÍŘKA [m]	1	SSZ [0/1]		
0	ŠÍŘKA DĚLICÍHO OSTRŮVKU [m]	0	DÉLKA DĚLICÍHO OSTRŮVKU [m]	1	NEJVYŠŠÍ POČET JP [-]		
50	NEJVYŠŠÍ DOVOLENÁ RYCHLOST [km/h]	2	NÁŠLAP OBRUBY [cm]	- 1	PRVKY PRO NEVIDOMÉ [-1/0/0,5/1]		
10,20 + 2,90	ŠÍŘKA ČEKACÍHO PROSTORU [m]	4,1	PODÉLNÝ SKLON [%]	0	PRVKY DOPR. ZKLIDNĚNÍ [0/0,5/1]		
Samostatně signalizovaný přechod pro přístup na tramvajovou zastávku U Zvonu. Podíl vozidel odbočujících do ulice Mahenovy zanedbatelný, za křižovatkou a přechodem přechází Plzeňská ulice do uspořádání se dvěma jízdními pruhy v jednom směru. Nedostatečná délka varovného pásu, v signálním pásu chybějí dlažební kostky.							
POZNÁMKY							
DOPRAVNÍ PRŮZKUM

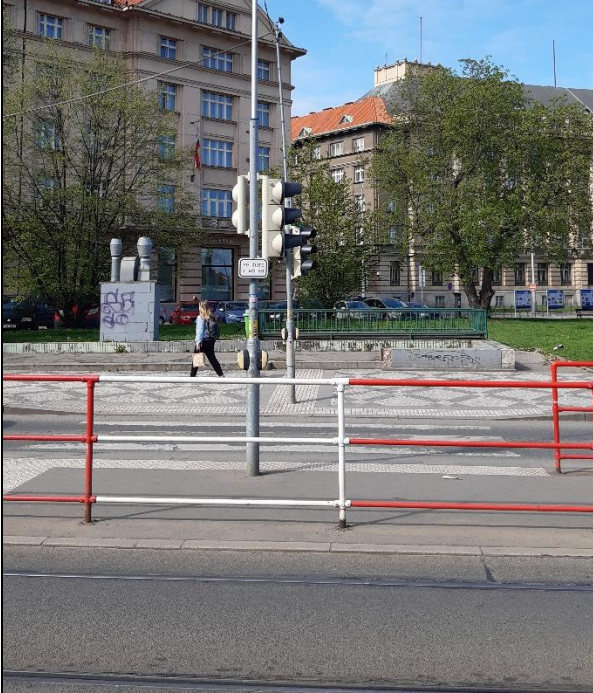
FOTODOKUMENTACE 1		FOTODOKUMENTACE 2

STAVEBNÍ USPOŘÁDÁNÍ LOKALITY																																									
4,40	DÉLKA [m]	6,0	ŠÍŘKA [m]	1	SSZ [0/1]																																				
0	ŠÍŘKA DĚLICÍHO OSTRŮVKU [m]	0	DÉLKA DĚLICÍHO OSTRŮVKU [m]	1	NEJVYŠŠÍ POČET JP [-]																																				
50	NEJVYŠŠÍ DOVOLENÁ RYCHLOST [km/h]	2	NÁŠLAP OBRUBY [cm]	1	PRVKY PRO NEVIDOMÉ [-1/0/0,5/1]																																				
4,30 + 2,40	ŠÍŘKA ČEKACÍHO PROSTORU [m]	1,5	PODÉLNÝ SKLON [%]	0	PRVKY DOPR. ZKLIDNĚNÍ [0/0,5/1]																																				
Samostatně signalizovaný přechod (uspořádání Z-přechod) pro přístup na tramvajovou zastávku Vítězné náměstí. Autobusy jezdí po tramvajovém tělese – vyloučeny z vyhodnocení intenzit.																																									
POZNÁMKY																																									
DOPRAVNÍ PRŮZKUM

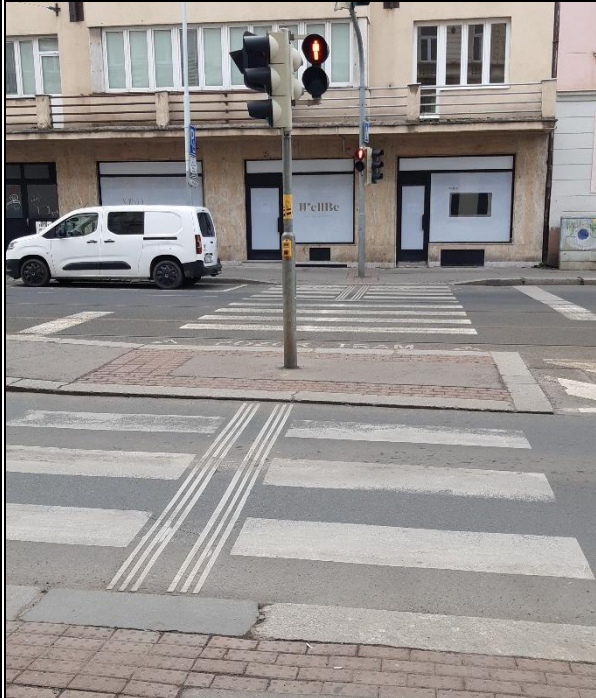
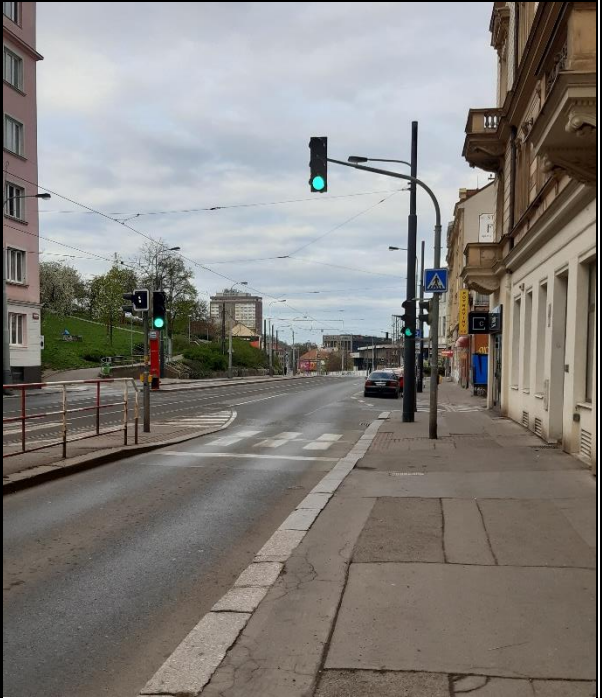
FOTODOKUMENTACE 1		FOTODOKUMENTACE 2

STAVEBNÍ USPOŘÁDÁNÍ LOKALITY																																									
4,50	DÉLKA [m]	4,0	ŠÍŘKA [m]	1	SSZ [0/1]																																				
0	ŠÍŘKA DĚLICÍHO OSTRŮVKU [m]	0	DÉLKA DĚLICÍHO OSTRŮVKU [m]	1	NEJVYŠŠÍ POČET JP [-]																																				
50	NEJVYŠŠÍ DOVOLENÁ RYCHLOST [km/h]	4	NÁŠLAP OBRUBY [cm]	1	PRVKY PRO NEVIDOMÉ [-1/0/0,5/1]																																				
3,80 + 2,50	ŠÍŘKA ČEKACÍHO PROSTORU [m]	- 1,2	PODÉLNÝ SKLON [%]	0	PRVKY DOPR. ZKLIDNĚNÍ [0/0,5/1]																																				
Samostatně signalizovaný přechod v křižovatce Sokolovská – Palmovka. Tramvajová zastávka běžně nevyužívána. Šířka čekacího prostoru nezahrnuje tramvajové těleso, protože po něm jezdí automobily v opačném směru.																																									
POZNÁMKY																																									
DOPRAVNÍ PRŮZKUM

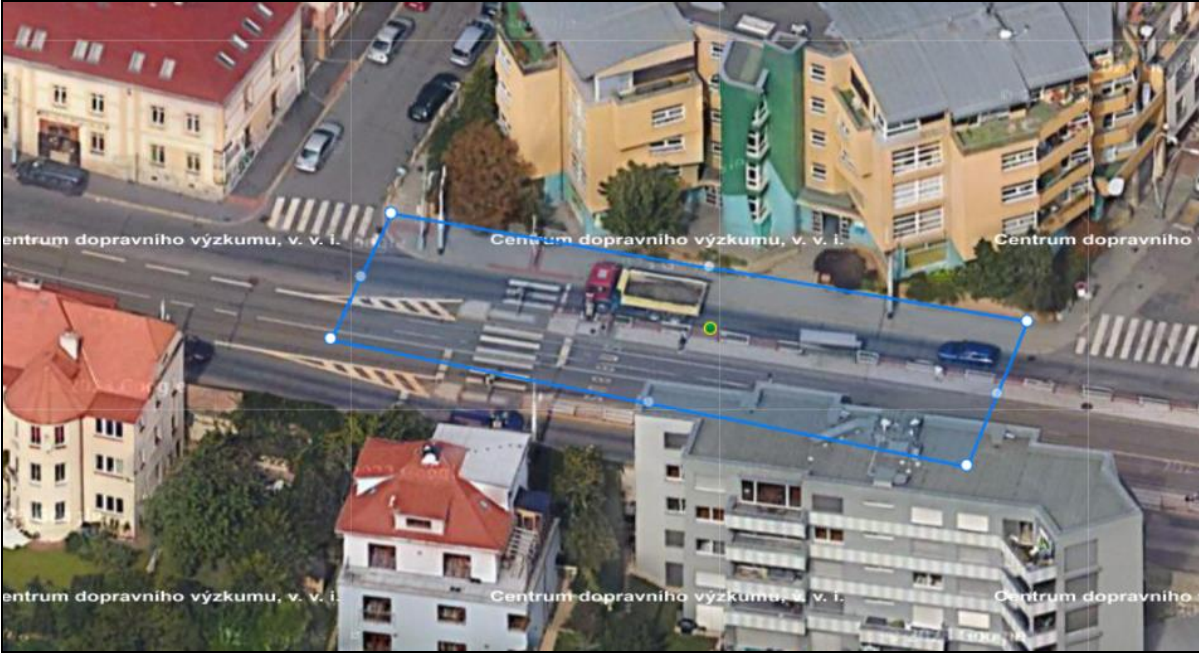
VÝREZ Z APLIKACE NEHODY.CDV.CZ SE VŠEMI ZMIŇOVANÝMI NEHODAMI

VYHODNOCENÍ DOPRAVNÍ NEHODOVOSTI				
ROK	NEJTĚŽŠÍ NÁSLEDEK NEHODY	POČET TAKOVÝCH NEHOD [ks]	FINANČNÍ OHODNOCENÍ [Kč]	
2019	HŠ	1	405 000	
CELKEM [Kč]			405 000	
DRUH NEHODY	PŘÍČINA	UPŘESNĚNÍ PŘÍČINY	NEJTĚŽŠÍ NÁSLEDEK	POČET
Srážka s jedoucím nekolejovým vozidlem	Nedodržení bezpečné vzdálenosti za vozidlem	Ze zadu	HŠ	1
-				
POZNÁMKY

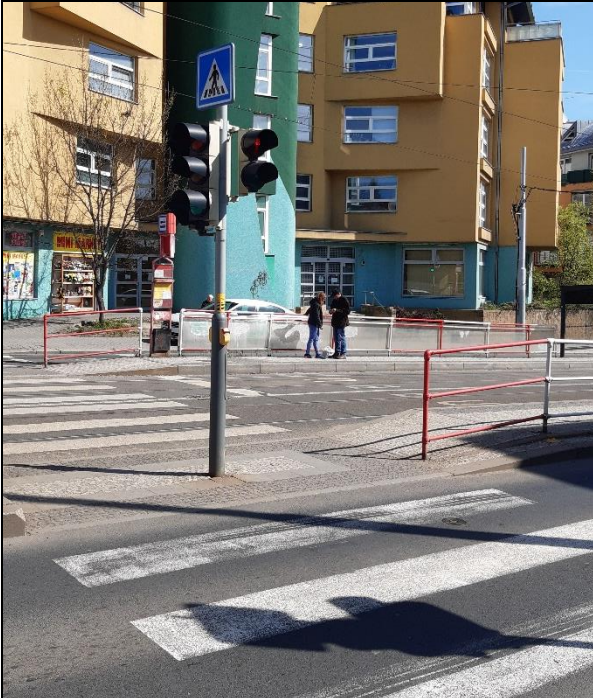
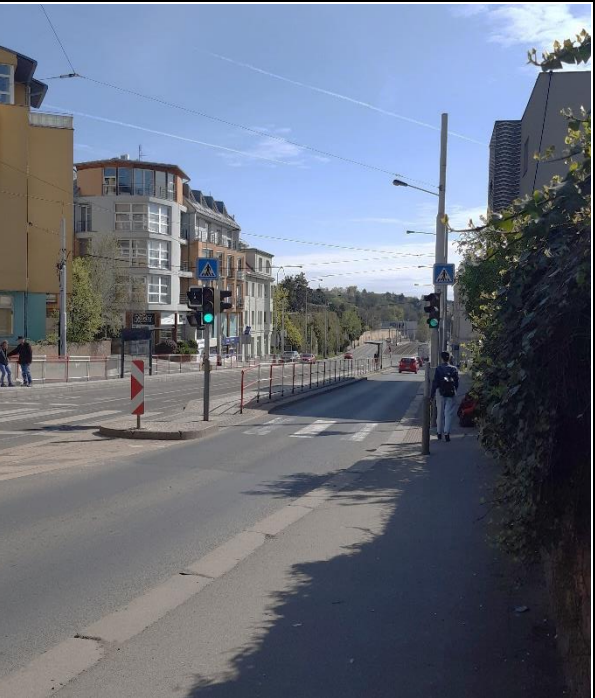
FOTODOKUMENTACE 1	FOTODOKUMENTACE 2

STAVEBNÍ USPOŘÁDÁNÍ LOKALITY																																									
3,70	DÉLKA [m]	4,0	ŠÍŘKA [m]	1	SSZ [0/1]																																				
0	ŠÍŘKA DĚLICÍHO OSTRŮVKU [m]	0	DÉLKA DĚLICÍHO OSTRŮVKU [m]	1	NEJVYŠŠÍ POČET JP [-]																																				
50	NEJVYŠŠÍ DOVOLENÁ RYCHLOST [km/h]	2	NÁŠLAP OBRUBY [cm]	1	PRVKY PRO NEVIDOMÉ [-1/0/0,5/1]																																				
11,10 + 1,90	ŠÍŘKA ČEKACÍHO PROSTORU [m]	- 4,7	PODÉLNÝ SKLON [%]	0	PRVKY DOPR. ZKLIDNĚNÍ [0/0,5/1]																																				
Samostatně signalizovaný přechod pro přístup na tramvajovou a autobusovou zastávku. Systém informativního měření rychlosti, žlutozelené retroreflexní zvýraznění SDZ A 11, na vozovce nápis V 15 „ŠKOLA“ spolu s výstražnou značkou nepředpisového provedení.																																									
POZNÁMKY																																									
DOPRAVNÍ PRŮZKUM

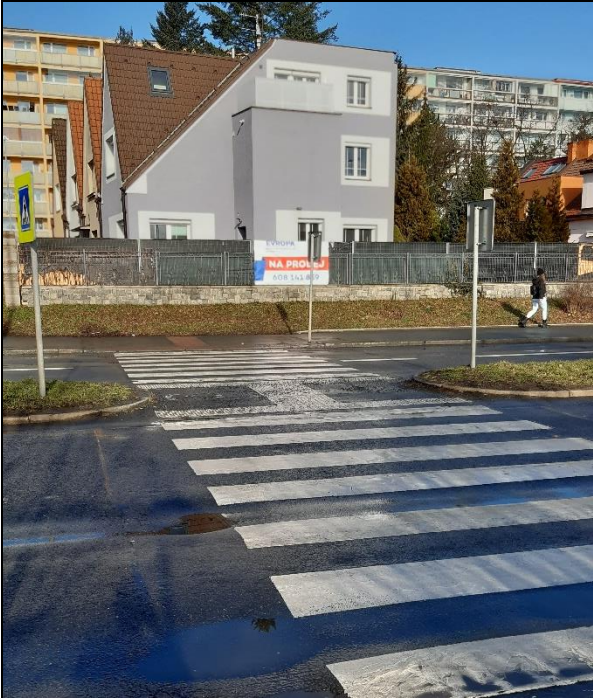
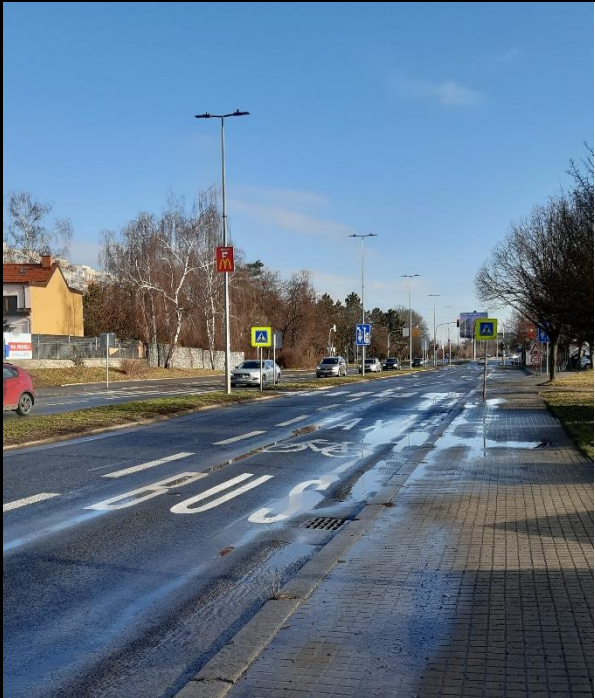
FOTODOKUMENTACE 1		FOTODOKUMENTACE 2

STAVEBNÍ USPOŘÁDÁNÍ LOKALITY																																									
7,00 + 7,00	DÉLKA [m]	4,0	ŠÍŘKA [m]	0	SSZ [0/1]																																				
3,00	ŠÍŘKA DĚLICÍHO OSTRŮVKU [m]	1000	DÉLKA DĚLICÍHO OSTRŮVKU [m]	2	NEJVYŠŠÍ POČET JP [-]																																				
50	NEJVYŠŠÍ DOVOLENÁ RYCHLOST [km/h]	2	NÁŠLAP OBRUBY [cm]	1	PRVKY PRO NEVIDOMÉ [-1/0/0,5/1]																																				
2,60 + 3,50	ŠÍŘKA ČEKACÍHO PROSTORU [m]	0,4	PODÉLNÝ SKLON [%]	0	PRVKY DOPR. ZKLIDNĚNÍ [0/0,5/1]																																				
2 jízdní pruhy v každém směru, pravý pruh vždy vyhrazen pro autobusy, cyklisty a vozidla taxislužby. V obou směrech žlutozelené retroreflexní zvýraznění SDZ IP 6 po obou stranách vozovky.																																									
POZNÁMKY																																									
DOPRAVNÍ PRŮZKUM

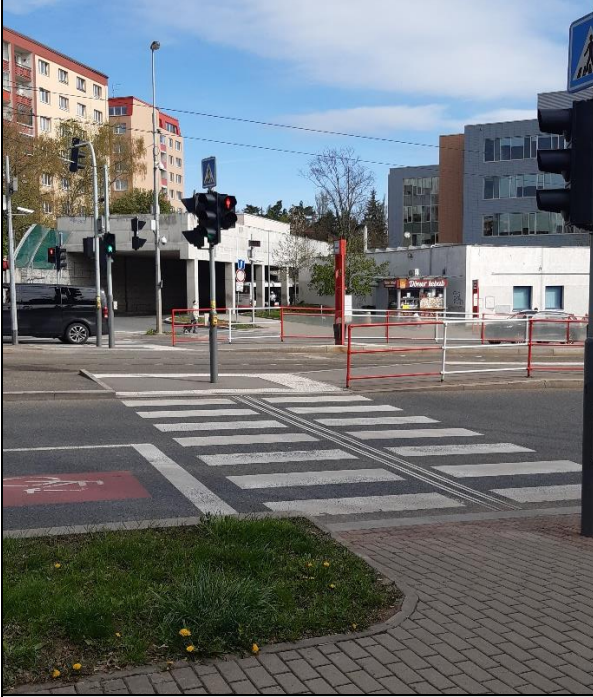
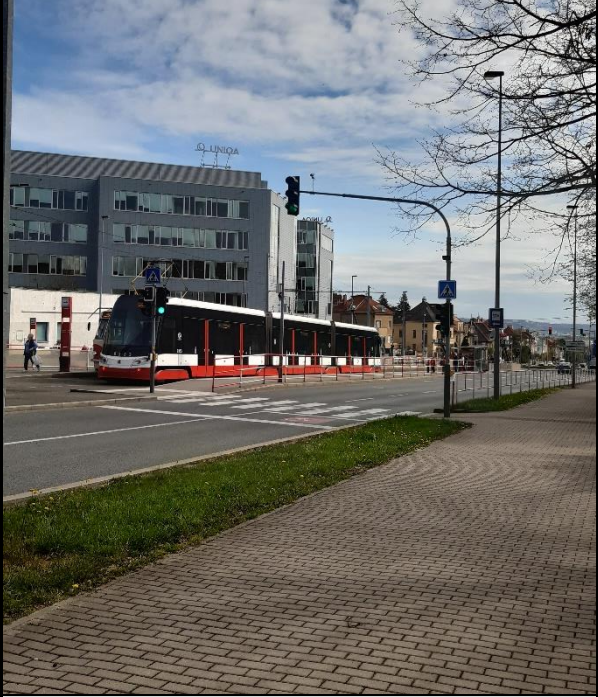
FOTODOKUMENTACE 1	FOTODOKUMENTACE 2

STAVEBNÍ USPOŘÁDÁNÍ LOKALITY																																									
7,00	DÉLKA [m]	4,0	ŠÍŘKA [m]	1	SSZ [0/1]																																				
0	ŠÍŘKA DĚLICÍHO OSTRŮVKU [m]	0	DÉLKA DĚLICÍHO OSTRŮVKU [m]	2	NEJVYŠŠÍ POČET JP [-]																																				
50	NEJVYŠŠÍ DOVOLENÁ RYCHLOST [km/h]	2	NÁŠLAP OBRUBY [cm]	1	PRVKY PRO NEVIDOMÉ [-1/0/0,5/1]																																				
12,00 + 6,50	ŠÍŘKA ČEKACÍHO PROSTORU [m]	- 4,4	PODÉLNÝ SKLON [%]	0	PRVKY DOPR. ZKLIDNĚNÍ [0/0,5/1]																																				
Přístup na tramvajovou zastávku, 2 stejnosměrné jízdní pruhy.																																									
POZNÁMKY																																									
DOPRAVNÍ PRŮZKUM

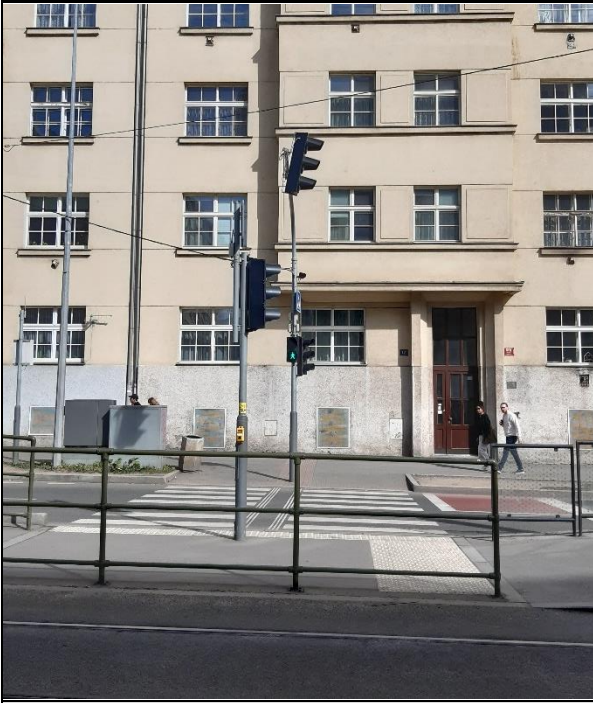
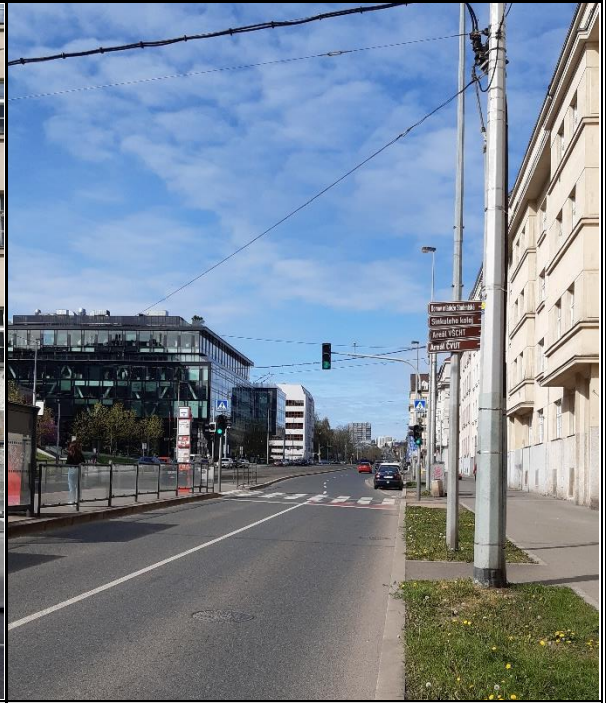
FOTODOKUMENTACE 1	FOTODOKUMENTACE 2

STAVEBNÍ USPOŘÁDÁNÍ LOKALITY							
7,20	DÉLKA [m]	5,0	ŠÍŘKA [m]	1	SSZ [0/1]		
0	ŠÍŘKA DĚLICÍHO OSTRŮVKU [m]	0	DÉLKA DĚLICÍHO OSTRŮVKU [m]	2	NEJVYŠŠÍ POČET JP [-]		
50	NEJVYŠŠÍ DOVOLENÁ RYCHLOST [km/h]	2	NÁŠLAP OBRUBY [cm]	1	PRVKY PRO NEVIDOMÉ [-1/0/0,5/1]		
6,50 + 3,20	ŠÍŘKA ČEKACÍHO PROSTORU [m]	2,2	PODÉLNÝ SKLON [%]	0	PRVKY DOPR. ZKLIDNĚNÍ [0/0,5/1]		
Přechod pro přístup na tramvajovou zastávku, 2 stejnosměrné jízdní pruhy (do levého zakázán vjezd nákladních automobilů), tzv. Z-přechod.							
POZNÁMKY							
DOPRAVNÍ PRŮZKUM
