ČESKÉ VYSOKÉ UČENÍ TECHNICKÉ V PRAZE

DIPLOMOVÁ PRÁCE

Prohlašuji, že jsem svou práci na téma Zlepšení kvality ploch v oblasti průřezů vysokotlakých kanálů čerpadla CP3 vypracoval samostatně a použil jsem pouze podklady uvedené v příloženém seznamu.

Cílem diplomové práce je nalézt řešení, které povede ke zlepšení kvality obráběných ploch v oblasti tělesa čerpadla CP3, která je označována jako pozice 5. Při obrábění jsou kladeny vysoké nároky na kvalitu přechodů průníků vysokotlakých kanálů kvůli zachování vlastností z hlediska únavy materiálu. Sledované parametry jsou přesnost pozic kanálů, kvalita obrobených povrchů otvorů a eliminace otřepů v průniku kanálů.

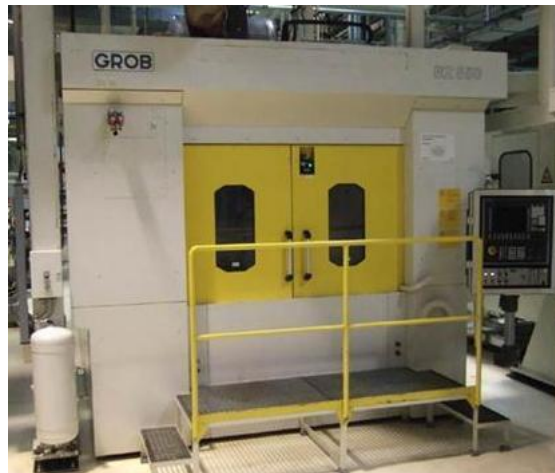
Obrázek 5 - Obráběcí centrum GROB 550 BZ

Výkon [kW]:	55
Krouticí moment [Nm]	140
Počet vřeten:	2
Otáčky vřetena [min^{-1}]	max. 10 000
Osy:	X, Y, Z, A
Upínání nástrojů	HSK 63
Počet nástrojů v zásobníku:	61
Řízení:	Siemens

Do pracovního stolu se upínají čtyři tělesa, tudíž se obrábí dvě tělesa současně (1 a 3, 2 a 4).

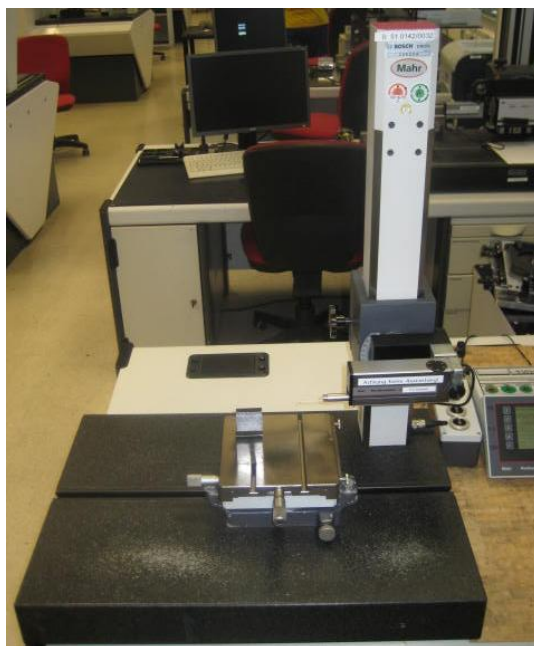
Obrázek 19 - Drsnoměr MAHR S2 [2]

Výška profilu je měřena na měřícím stroji Mahr S2. Jedná se o hrotový drsnoměr, který je ovládán ručně. Snímaný povrch se vyhodnocuje pomocí softwaru od společnosti Mahr.

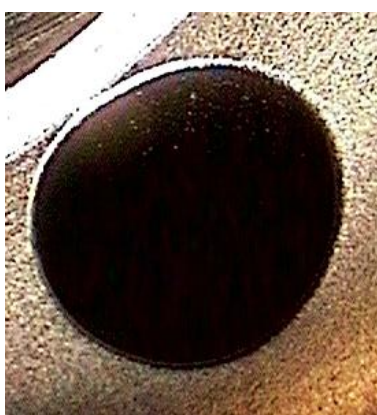
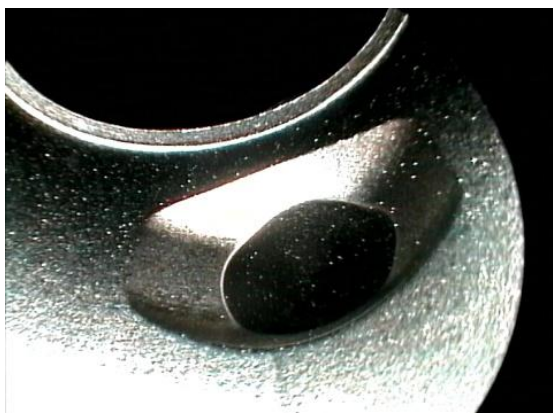
Vyhodnocení kvality plochy LG probíhá vzhledem k malým rozměrům a umístění hluboko v tělese pouze vizuálně. Termické odjehlení a pastové odjehlení dokáže stopy po vibraci na ploše vyhladit, nicméně je tomu tak jen v malém množství případů. Kontrola probíhá až po odjehlení, tepelném zpracování a praní, z toho důvodu je zapotřebí zajistit klidný chod nástroje, resp. plochu bez stop po nástroji, pokud možno již po obrobení, aby byl případný zmetek vyřazen okamžitě. Ušetří se tak náklady vynaložené na dalších stanicích linky (obrázek 4).

Obrázek 20 - Vyhovující přechody kanálů pozice 5 na výstupní kontrole. Bez lokálního zafrézování vlevo, s lokálním zafrézováním vpravo. Stav po výsledné kontrole. [2]

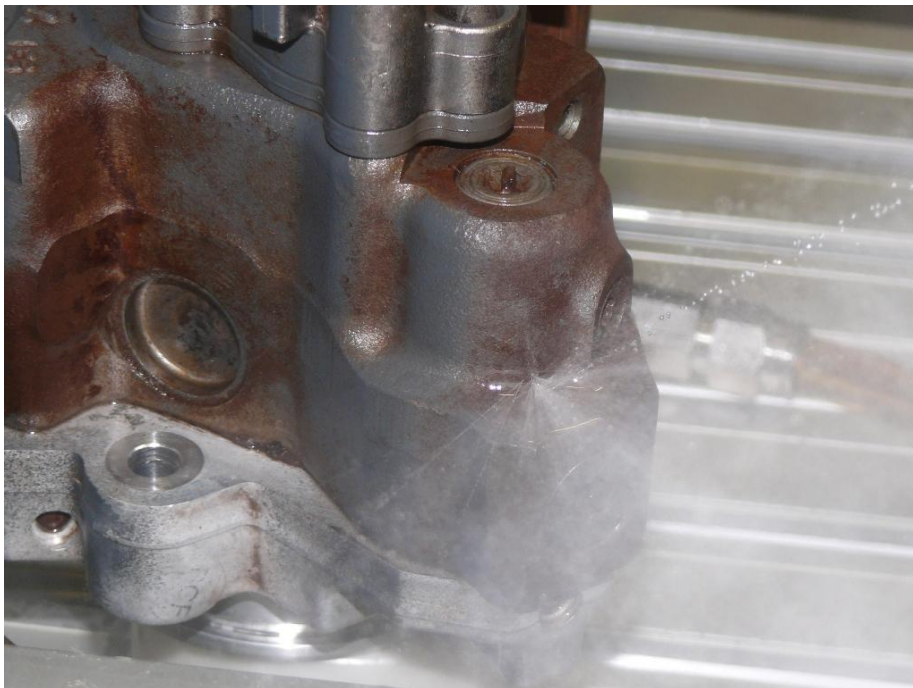
Jak vysoká drsnost plochy odlehčení, tak rýhy na ploše lokálního zafrézování jsou nežádoucí jevy. Mají negativní vliv na životnost čerpadla. Oblast pozice 5 je cyklicky namáhána vysokým tlakem a vruby snižují únavovou pevnost. Došlo k několika případům reklamace čerpadel, jejíž příčinou byla trhlina v tělese. Počátek trhliny byl indikován právě v místě pozice 5, nejpravděpodobněji se jeví přechod mezi kanály (koncentrace napětí v ostré přechodové hraně). Trhlina způsobí snížení pracovního tlaku, čerpadlo není schopné zásobovat palivový systém a dochází k úniku paliva.

Obrázek 21 - Únik paliva trhlinou ve stěně tělesa [2]

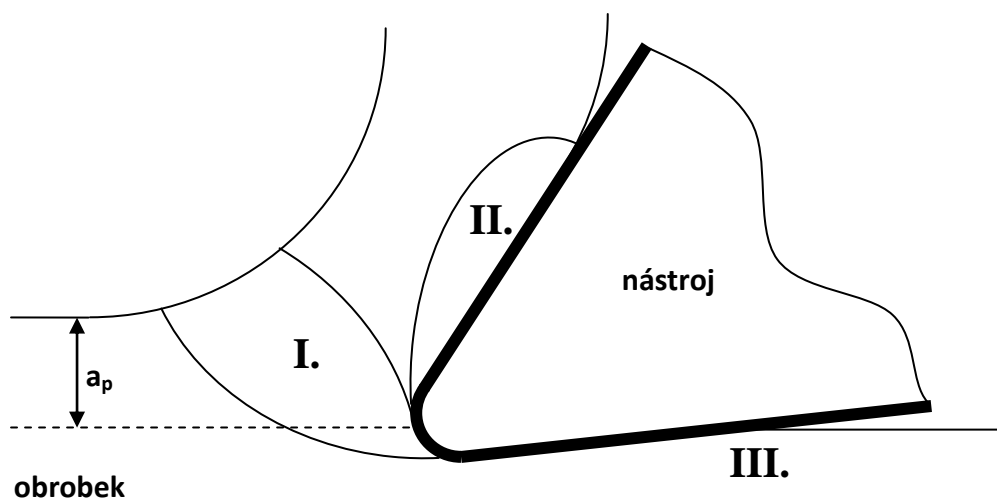
V oblasti primární plastické deformace (I.) dochází k plastické deformaci obráběného materiálu, která předchází vzniku jednotlivých elementů třísky. Velikost této oblasti, silové a tepelné jevy jsou ve vztahu s vlastnostmi materiálu, řeznými podmínkami a geometrií nástroje.

Obrázek 23 - Místo řezu s primární (I.), sekundární (II.) a terciární (III.) oblastí deformace [9]

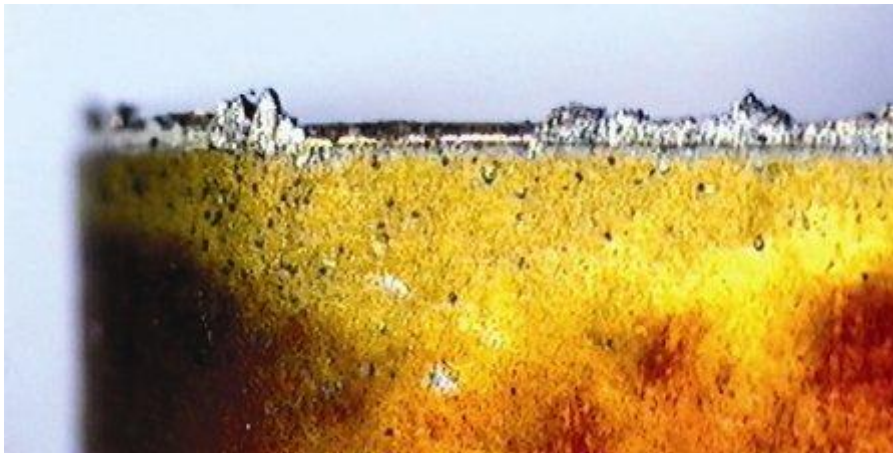
Nárůstek je z hlediska kvality obrobené plochy nežádoucí jev. Vzniká ulpíváním obráběného materiálu na čele nástroje za předpokladu vysokého měrného tlaku v oblasti sekundární plastické deformace. Z pohledu trvanlivosti nástroje může mít nárůstek jak pozitivní, tak negativní vliv. Záleží, jestli je nárůstek stabilní nebo nestabilní a zda se jedná o hrubování nebo o dokončovací obrábění. U dokončovacích operací je nutné se tvorbě nárůstku vyhnout, jak stabilnímu, tak nestabilnímu, protože oba typy mají negativní dopady na výslednou kvalitu plochy. Stabilní nárůstek zvětšuje rozměry nástroje, nestabilní se po určitém čase utrhe a způsobuje skokové změny v drsnosti plochy (ulomená část odchází po čele s třískou a po hřbetě pod nástrojem) a zároveň se může vylomit i s částí nástrojového materiálu. Pravidelným ulamováním nárůstku může dojít i k rozkmitání soustavy. Naopak nárůstek lze považovat za kladný jev v případě hrubování, kdy tolik nezáleží na kvalitě obrobené plochy, ale na maximálním úběru a maximální trvanlivosti nástroje. V tomto případě nárůstek vytvoří novou geometrii a ta chrání břit. Při tvorbě nárůstku se doporučuje zvýšit rychlost. To má za následek natočení a zmenšení oblasti primární deformace a snížení tlaku v oblasti řezu. [4, 9, 12]

Obrázek 29 - Nárůstek na nástroji

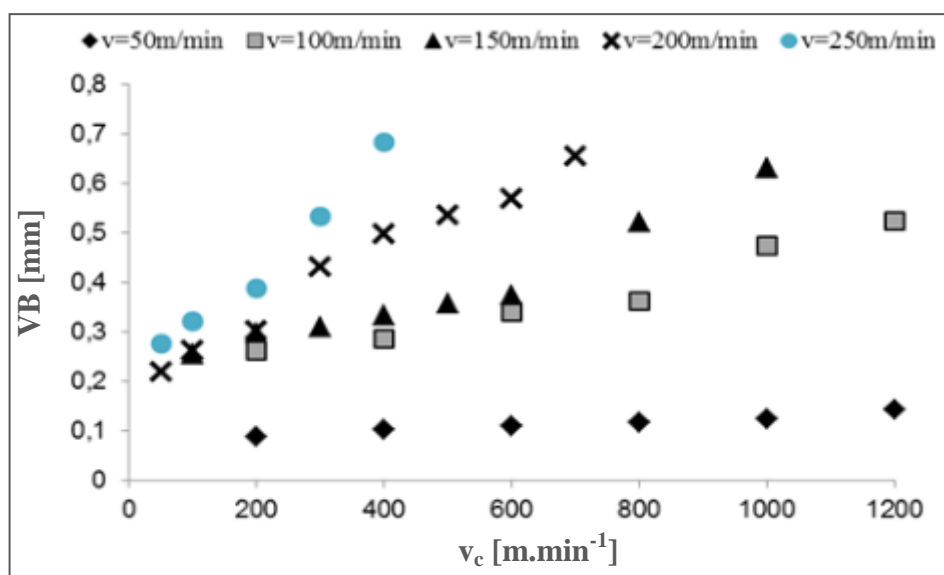
Prokázala se i obecná závislost zvyšující se velikosti opotřebení s rostoucí řeznou rychlostí (obrázek 32). Optimální řešení problematiky tvorby nárůstku je tedy třeba hledat v kompromisu mezi velikostí řezné rychlosti (resp. kvalitou plochy) a trvanlivostí nástroje. [4, 12]

Obrázek 32 - Velikost opotřebení na délce, resp. čase obrábění [12]

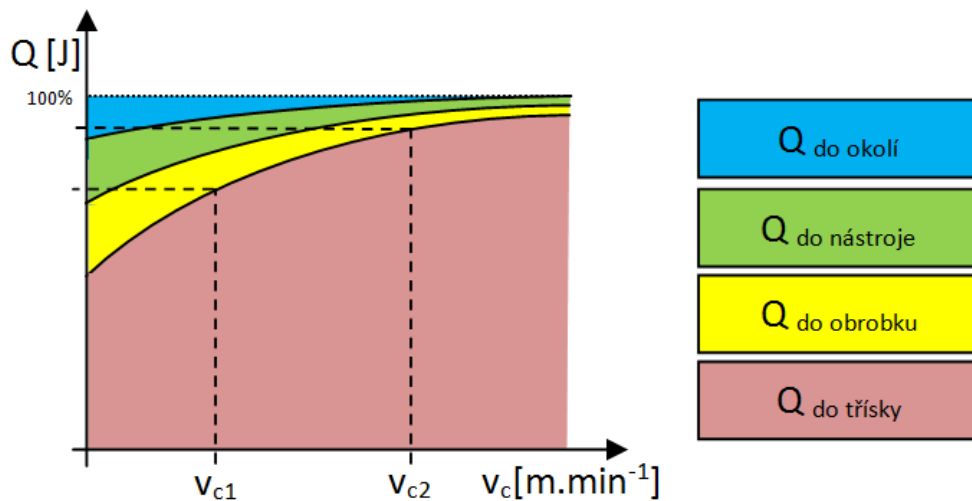
Tvorbu třísky a její odchod z místa řezu doprovází vznik tepla. Teplo se tvoří v oblasti řezu a na celkové hodnotě tepla se podílí několik složek. Zdrojem jsou teplo vzniklé deformací materiálu v oblasti primární plastické deformace, teplo vzniklé v důsledku odvodu třísky z místa řezu, teplo vzniklé v důsledku tření obráběného materiálu a nástroje, teplo vzniklé elastickou deformací v oblasti tvoření třísky a teplo potřebné na porušení vazebných sil materiálu. Zdroje tepla musí být v rovnováze s teplem, které je odváděno. Teplo odchází z místa řezu pomocí třísky, nástrojem, obrobkem a okolím. Podíl těchto složek na celkovém odvedeném teple lze ovlivnit řeznou rychlostí. Z obrázku 32 je patrné, že se zvyšující se řeznou rychlostí roste podíl tepla, které se odvede třiskou. [5, 9]

Obrázek 33 – Závislost podílu jednotlivých složek odvodu tepla na zvyšování řezné rychlosti [9]

Závislost z obrázku je významná především z hlediska přenosu tepla do nástroje a do obrobku. Snahou je odvést co nejvíce tepla třískou, přenos tepla do nástroje má negativní vliv na jeho vlastnosti a na trvanlivost. S rostoucí teplotou klesá jeho tvrdost a opotřebení se zrychluje. Teplo přenesené do obrobku se může projevit negativně z hlediska napětí v povrchové vrstvě, ve které způsobí tahová napětí. Tahové napětí v povrchové vrstvě je z pohledu integrity povrchu a únavové pevnosti výrobku nežádoucí jev, protože povrchové vady malých rozměrů, mající charakter vrubu, jsou působením tahového napětí otevírány, kdežto tlak má tendenci tyto vady uzavírat. [6, 9]

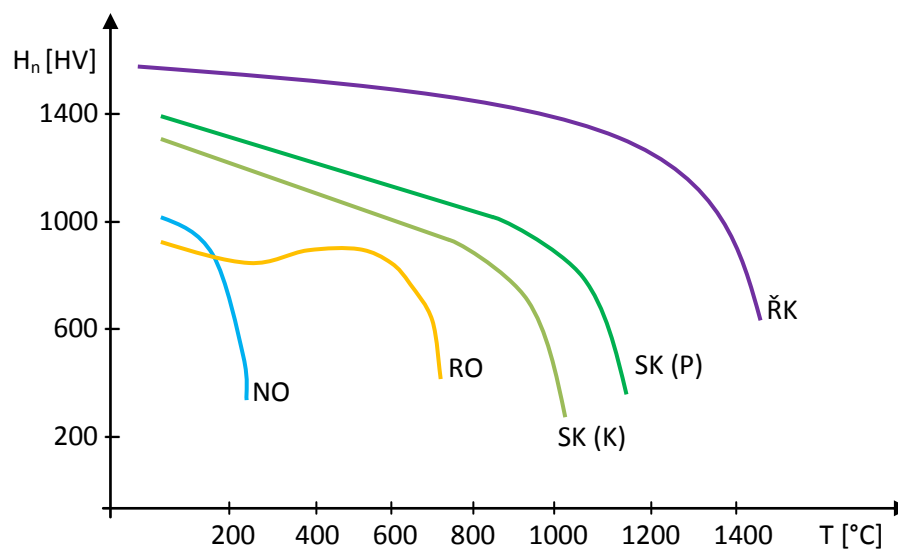
Opotřebení nástroje je běžný jev, kterému se nelze vyhnout, ale lze ho ovlivnit. Teplota a tlak v místě řezu, charakter styku obráběné plochy a nástroje či struktura materiálu jsou faktory, které mají na opotřebení vliv. Teplota se výrazně podílí na změně mechanických vlastností, především na tvrdosti. Vztah mezi poklesem tvrdosti při rostoucí teplotě znázorňuje obrázek 35 (NO – nástrojová ocel, RO – rychlořezná ocel, SK (K) – slinutý karbid typu K, SK (P) – slinutý karbid typu P, ŘK – řezná keramika). [5, 6, 16]

Obrázek 37 - Závislost tvrdosti řezných nástrojů na teplotě

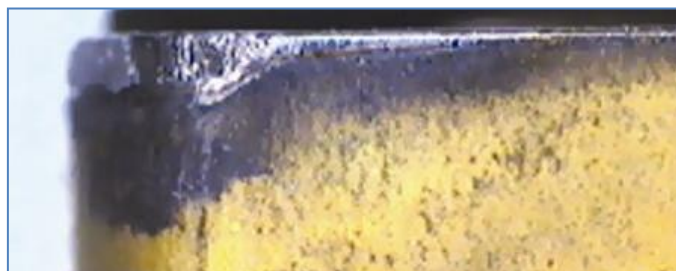
Otěr na hřbetu je žádoucí druh opotřebení, protože je předvídatelný. Hlavní příčinou vzniku otěru na hřbetu je abraze tvrdých vměstků a mikročástic. Kobaltové pojivo u slinutých karbidů povoluje a karbidová zrna se vylamují. Opotřebení hřbetu se projeví rovnoměrně po celé délce ostří. Otěr na hřbetu se po čase vyskytne u všech nástrojových materiálů a pokud se jiný druh opotřebení neprojeví dřív, znamená to konec trvanlivosti břitu. V případě, že se otěr objeví příliš krátce po výměně nástroje, doporučuje se snížit řeznou rychlost, zvýšit posuv, použít účinnější chlazení a v případě VBD zvolit destičku jiné třídy karbidu (tvrdší) s otěruvzdornějším povlakem. [5, 16]

Obrázek 40 – Opotřebení hřbetní plochy nástroje otěrem [5]

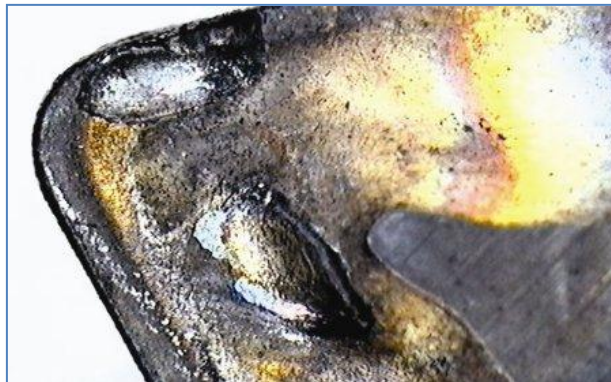
Výmol na čele vzniká kombinací difúze, porušení struktury a abrazivního působení odcházející třísky. Vzniklé teplo uvolňuje zrna karbidu na čele v místech, kudy odchází tříska. Výmol může být někdy tak velký, že způsobí vydrolování či příliš rychlý otěr na ostří nástroje. V počáteční fázi vzniku výmolů může paradoxně dojít ke zlepšení utváření třísky, protože vzniklý výmol plní funkci utvařeče třísky. S tímto druhem opotřebení se setkáme nejčastěji u oceli, abrazivních materiálů a titanových slitin. Zmírnit tvorbu výmolů lze použitím břitů povlakovaných silnou vrstvou oxidu hliníku, které odolávají vymílání zrn. Dále se doporučuje použít chlazení, snížit řeznou rychlost a posuv. [5, 16]

Obrázek 41 - Výmol na čelní ploše VBD [5]

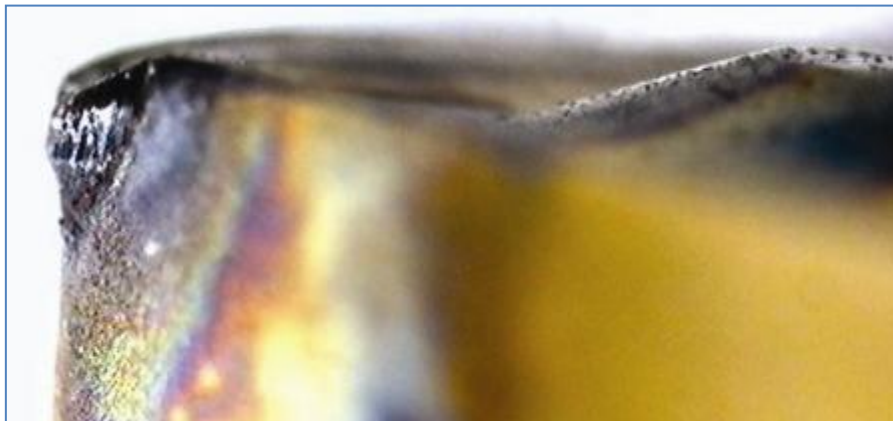
Plastická deformace břitu vzniká při vysokém tepelném zatížení nástroje. Vysoká teplota společně s mechanickým zatížením způsobí měknutí kobaltového pojiva. Dojde k pohybu řezné hrany vůči původní poloze a nástroj je nevhodný, protože změní rozměr obrobku a kvalitu povrchu. Toto opotřebení lze s vysokou pravděpodobností očekávat u operací prováděných za vysokých teplot – při vysoké řezné rychlosti, dlouhých dobách nástroje v řezu, či kombinací vysoké řezné rychlosti a velkých posuvů. Vyskytuje se u obrábění kalených ocelí a titanových slitin. Snížit riziko vzniku plastické deformace lze použitím účinného chlazení, snížením řezné rychlosti a posuvu, použitím povlaků ke snížení tření a tvrdším a otěruvzdornějším materiálem. [5, 16]

Obrázek 43 – Plastická deformace břitu [5]

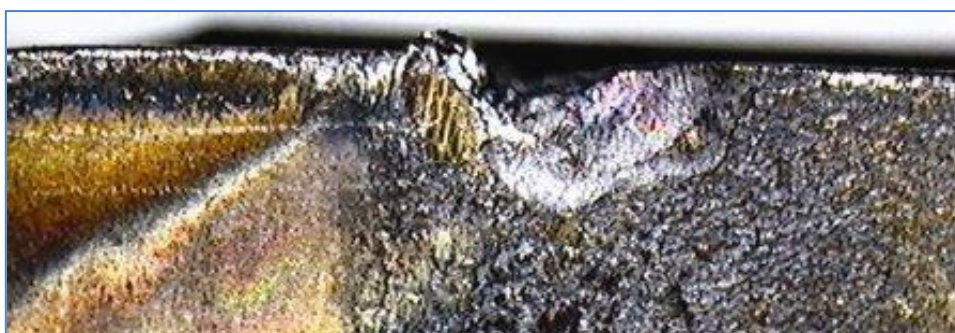
Vrub na ostří vzniká tím, že materiál obrobku je tvrdší a abrazivnější než materiál v jádře. To lze pozorovat u materiálů s tvrdou povrchovou vrstvou, jako jsou výkovky a odlitky, nebo u materiálů, u kterých dochází ke zpevnění povrchové vrstvy při obrábění (titanové slitiny, nerezové slitiny, vysokoteplotní slitiny). Vzniku vrubu napomáhá i lokální koncentrace zatížení břitu. Možná opatření proti vzniku tohoto opatření jsou snížení posuvu a změna hloubky řezu při vícenásobných úběrech. U vysokoteplotních slitin lze zvýšit rychlost, ale tato změna zvýší otěr na hřbetu nástroje. Prospěje i volba houževnatějšího nástrojového materiálu a povlakovaný břit nástroje. [5, 16]

Obrázek 44 – Vrub na ostří

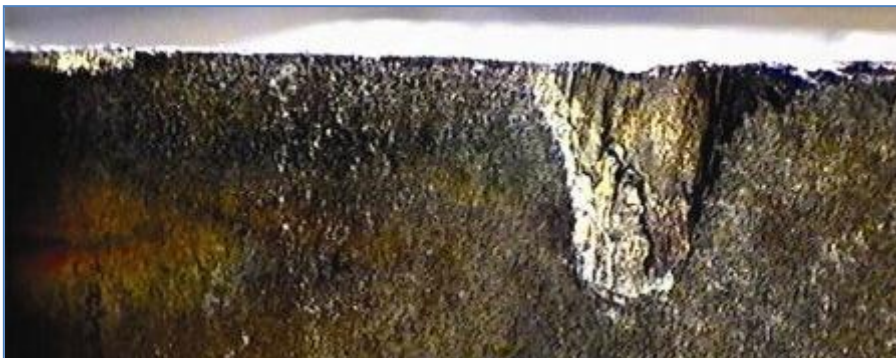
K vylamování ostří nedochází v porovnání s předchozími typy opotřebení často. Je zaměnitelné s vrubem na ostří. Projeví se na nevyužívané části ostří a způsobí ho tříška, která se krouťí právě do části břitu, která při řezu nezabírá. Toto opotřebení se může objevit vždy, nejčastěji vzniká při operacích s kombinací vysokých posuvů a velkých hloubek řezu. Zabránit tomuto druhu poškození nástroje lze změnou tvaru třísek, resp. změnou geometrie nástroje. [5, 16]

Obrázek 46 - Poškození neřezné části nástroje působením třísky [5]

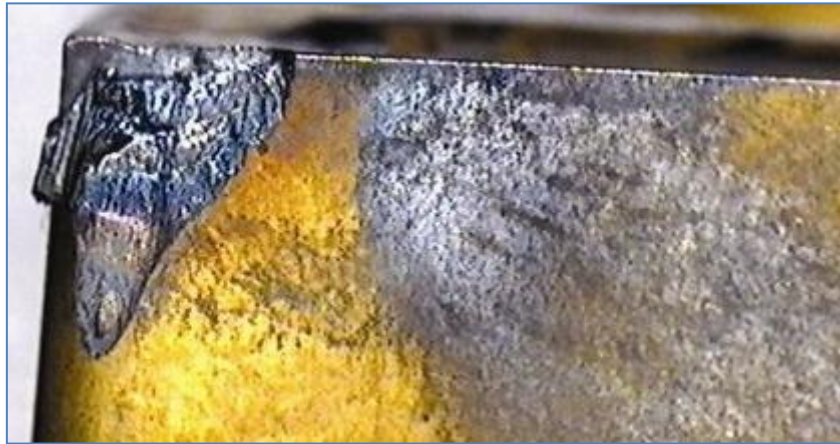
Vylomení části břitu je popsáno výše. V tomto případě opotřebení je třeba volit houževnatější materiál destičky, volit geometrii pro vyšší posuvy nebo zvolit destičku s dostatečnou výškou či masivnější nástroj. Doporučuje se snížit posuv a hloubku řezu, zkontrolovat tuhost soustavy či strukturu obrobku, neboť tvrdé vměstky zvyšují rázové namáhání nástroje, které k tomuto druhu opotřebení vede. [5, 16]

Obrázek 47 - Opotřebení břitu křehkým lomem [5]

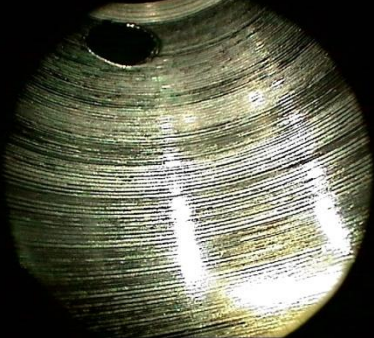
vz. 1193 – h2, Pt = 4,77 μm
