**ČESKÉ VYSOKÉ UČENÍ TECHNICKÉ
V PRAZE**

FAKULTA DOPRAVNÍ

**OPATŘENÍ KE ZKLIDNĚNÍ A OPTIMALIZACI
DOPRAVY V SEVERNÍ ČÁSTI PRAHY - LIBUŠ**

Bakalářská práce

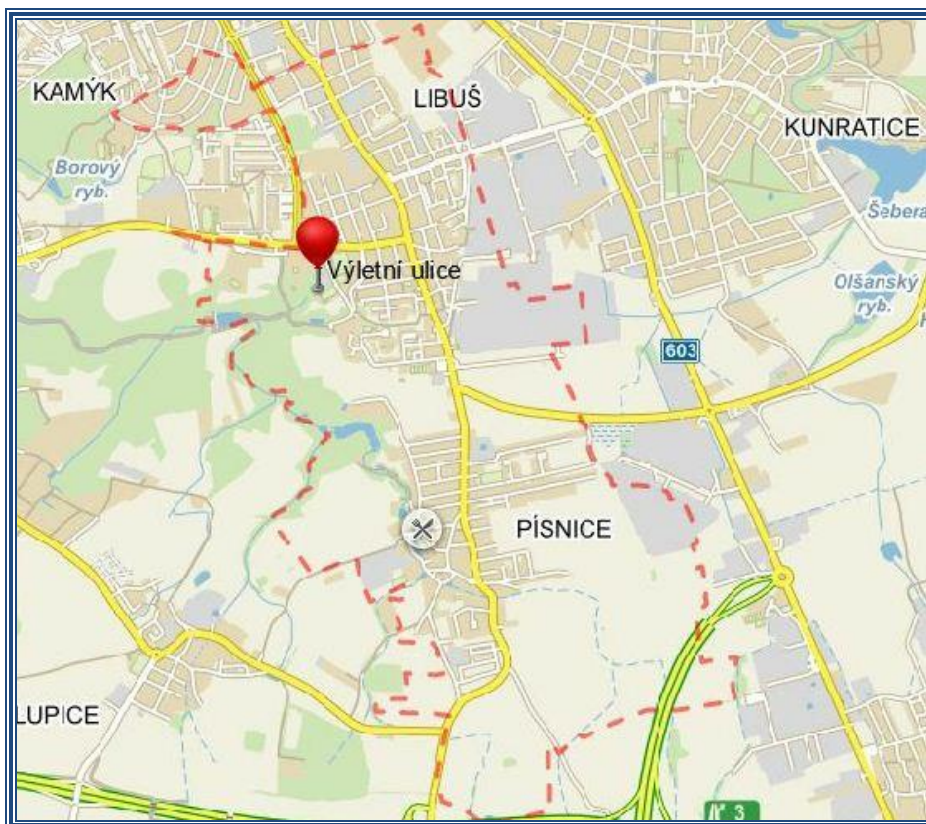
Obr. 2: Mapa Praha – Libuš [2]

Katastrální území Písnice je více než dvakrát větší než katastrální území Libuš. Z tohoto důvodu městská část podpořila návrh na přejmenování městské části Praha - Libuš na Praha-Libuš-Písnice. Libuš a Písnice jsou od sebe odděleny ulicí Výletní (Obr. 2).

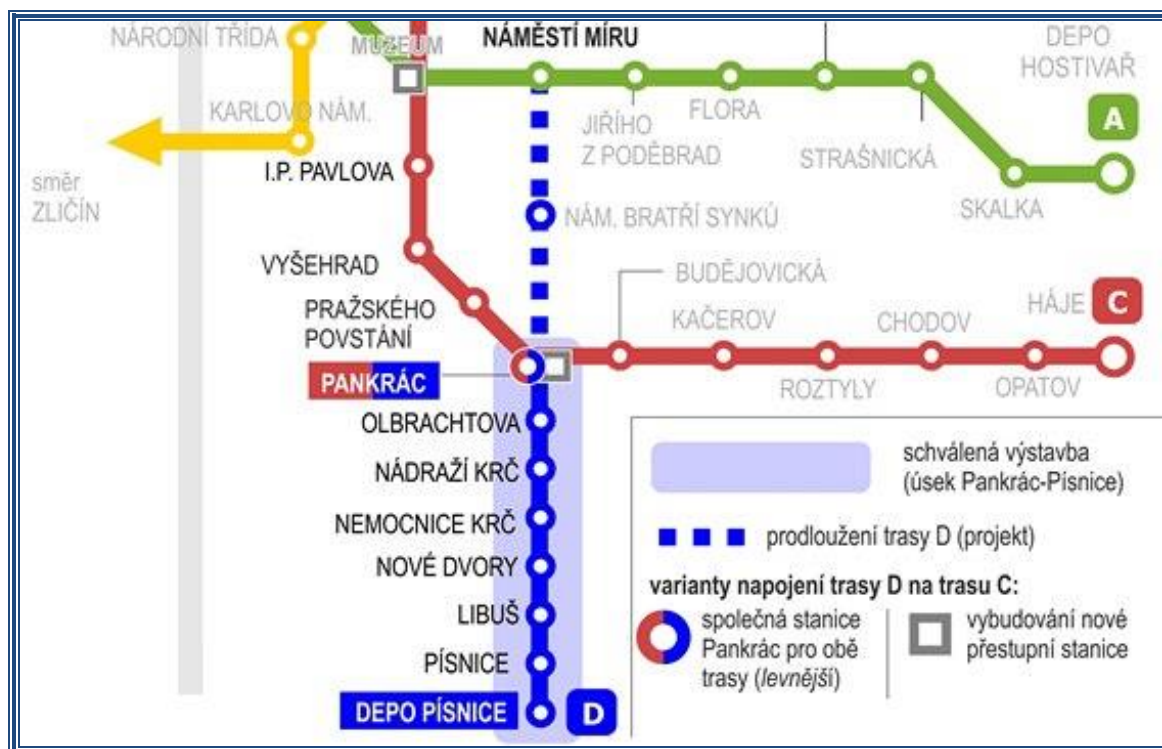
Obr. 3: Trasa metra D [3]

Do budoucna je plánováno spojení městské části Prahy-Libuš novou trasou pražského metra D. Úsek je připravován v rozsahu Náměstí Míru – Depo Písnice. Výstavba trasy spojí Písnici, Libuš, Krč, Pankrác a Náměstí Míru (Obr. 3). Výstavba tohoto úseku by měla začít v prvním pololetí roku 2017. Jedná se o velmi významnou připravovanou dopravní stavbu.

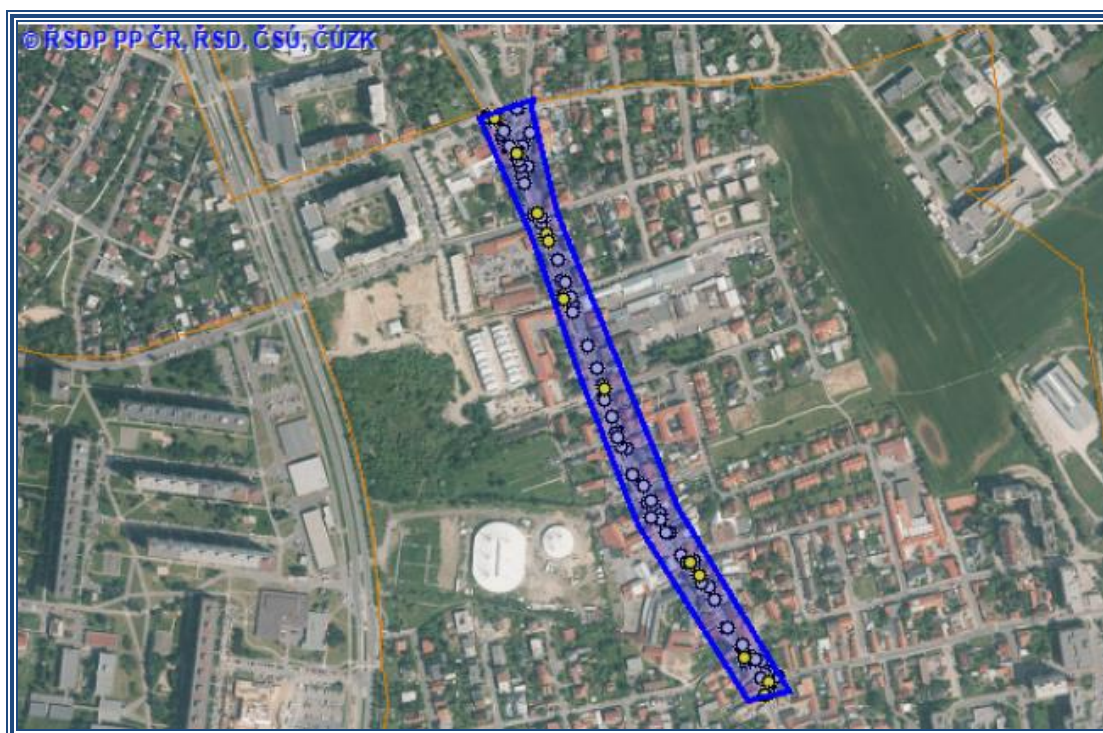
Obr. 4: Lokalita ulice Libušská – znázornění dopravních nehod [5]

Ve výše uvedené lokalitě v ulici Libušská se v období od 1.1.2007 do 12.3.2015 zjistilo 110 dopravních nehod, z toho 14 nehod s následky na zdraví a 17 nehod s lehce zraněnými osobami, které jsou označeny žlutě na Obr.4. V oblasti se nestala žádná nehoda s usmrcením osob nebo nehoda s těžkým zraněním osob.

Ze statistického vyhodnocení nehodovosti v silničním provozu v ulici Libušská v úseku mezi křižovatkami s ulicemi Dobronická a Paběnická (Obr. 4) byly zjištěny následující informace.

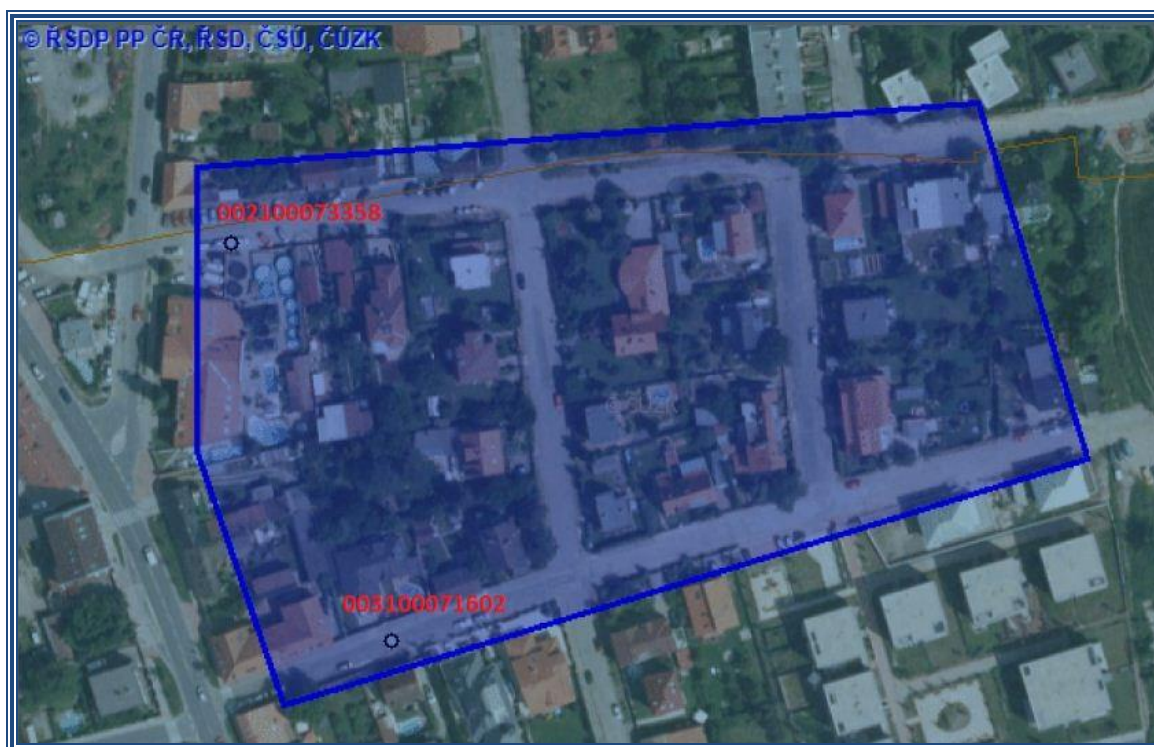
Obr. 5: Znárodnění dopravních nehod v lokalitě [5]

usoudit, že tato oblast je z pohledu dopravních nehod zaznamenaných v JDVM takřka bezproblémová. Podrobné zaznamenání dopravních nehod v lokalitě je uvedeno na Obr. 5.

V následující tabulce 6 se nachází podrobný popis obou dopravních nehod. Obě dopravní nehody nebyly ztíženy povětrnostními podmínkami, povrch vozovky byl neznečištěný, viditelnost byla nezhoršená a rozhledové poměry byly dobré. Z tabulky je také patrné, že obě nehody se staly s přispěním zaparkovaných nebo odstavených vozidel. Tato skutečnost pravděpodobně poukazuje na nesprávné parkování v oblasti, nebo na absenci vyznačených míst pro parkování, což může vést k nepřehlednosti dopravní situace

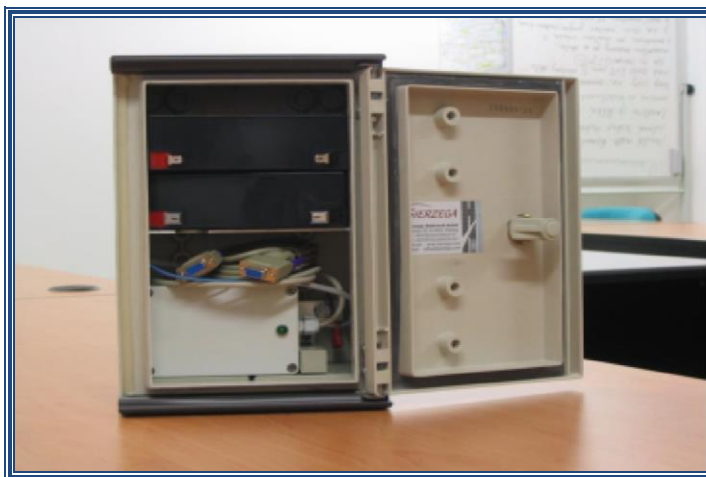
Obr. 7: Statistický radar - skříň + napájení

V oblasti byl nainstalován statistický radar (Obr. 7) na značku P4 (Dej přednost v jízdě). Statistický radar umožňuje jednoduché vyhodnocení silničního provozu pomocí integrovaného záznamu dat. Výstupem je grafická a tabulková forma.

Statistický radar měří každé projíždějící motorové vozidlo v obou směrech. Radar se umísťuje ve vzdálenosti 0,5 až 2 m od jízdního pruhu ve výšce 1 m. Úhel přístroje vůči jízdnímu pruhu je cca 30°.

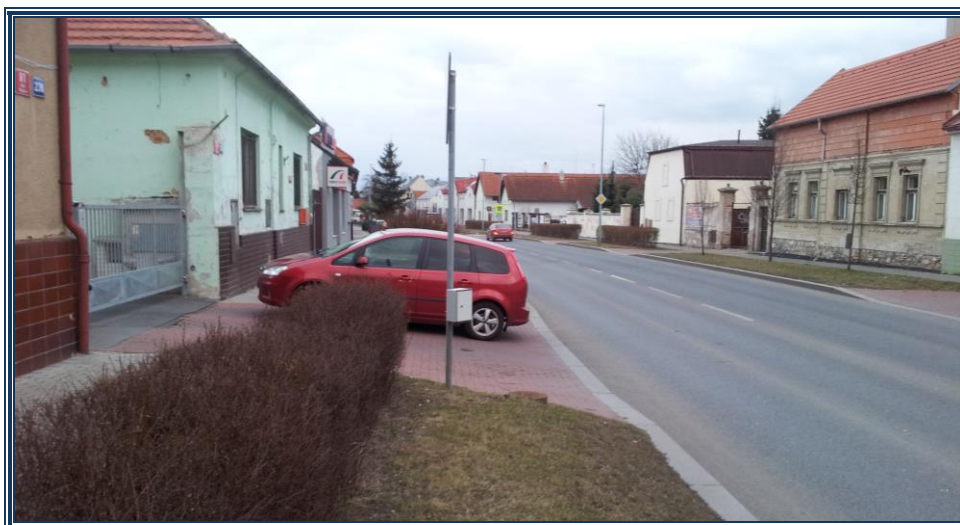
Obr. 8: Umístění statistického radaru na značce P4

Umístění statistického radaru v lokalitě – Obr. 8

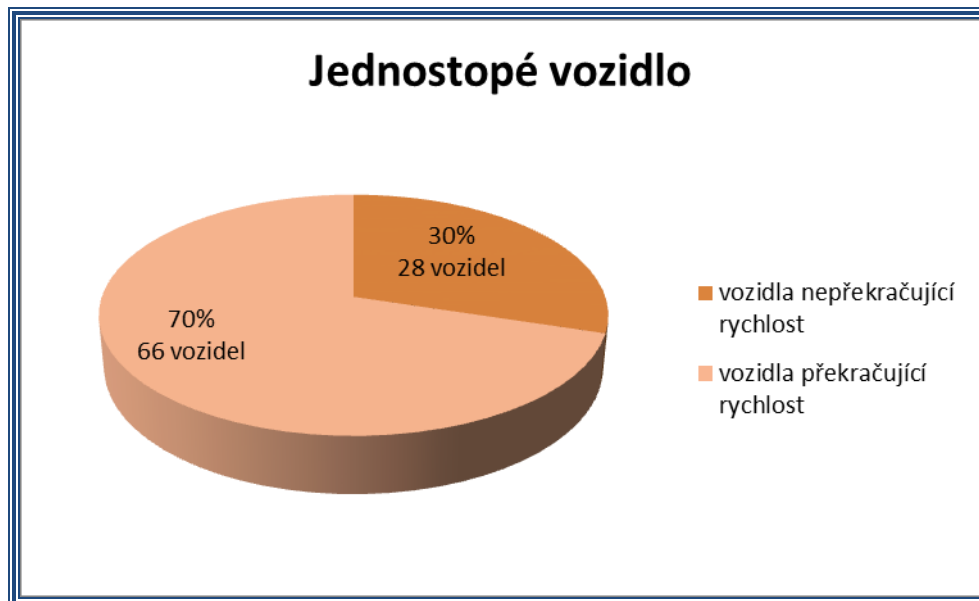
Obr. 14: Vyhodnocení rychlostí jednostranných vozidel

Na následujících obrázcích je vyhodnocení rychlostí pro jednotlivé třídy vozidel v obou směrech. Jednostopá vozidla (Obr. 14) překročila rychlost v 66. případech (tj. 70%). Do této

kategorie vozidel jsou zahrnuty jak cyklisté tak i účastníci provozu na motocyklech. Nejvyšší rychlost jednostranného vozidla byla zaznamenána 13.3.2015 ve 20:33 a to 63 km/h.

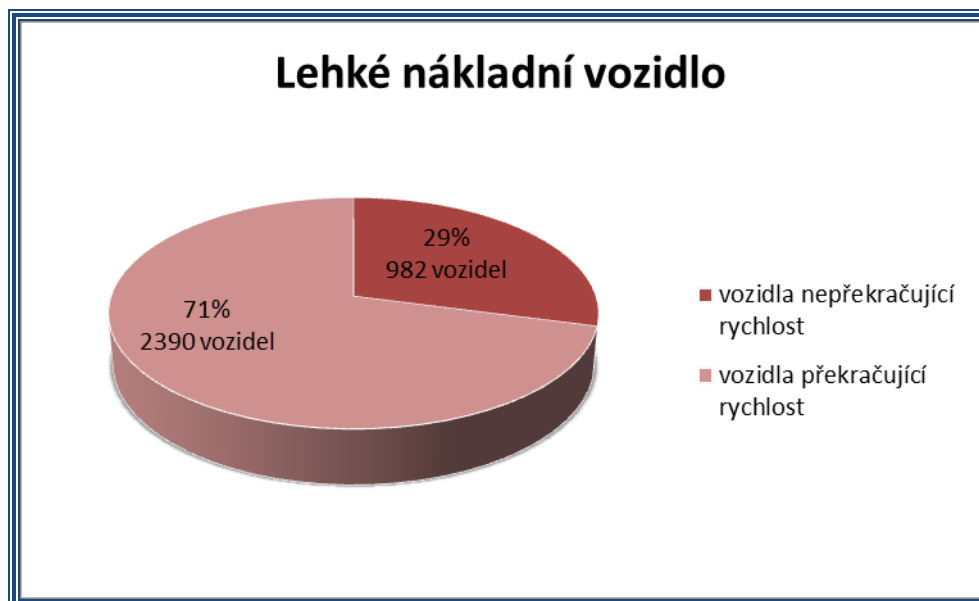
Obr. 16: Vyhodnocení rychlostí lehkých nákladních vozidel

Lehká nákladní vozidla (Obr. 16) překračující rychlost byla zaznamenána v 2390. případech (tj. 71%). Nejvyšší rychlost lehkého nákladního vozidla byla naměřena 14.3.2015 v 01:10 a to 74 km/h.

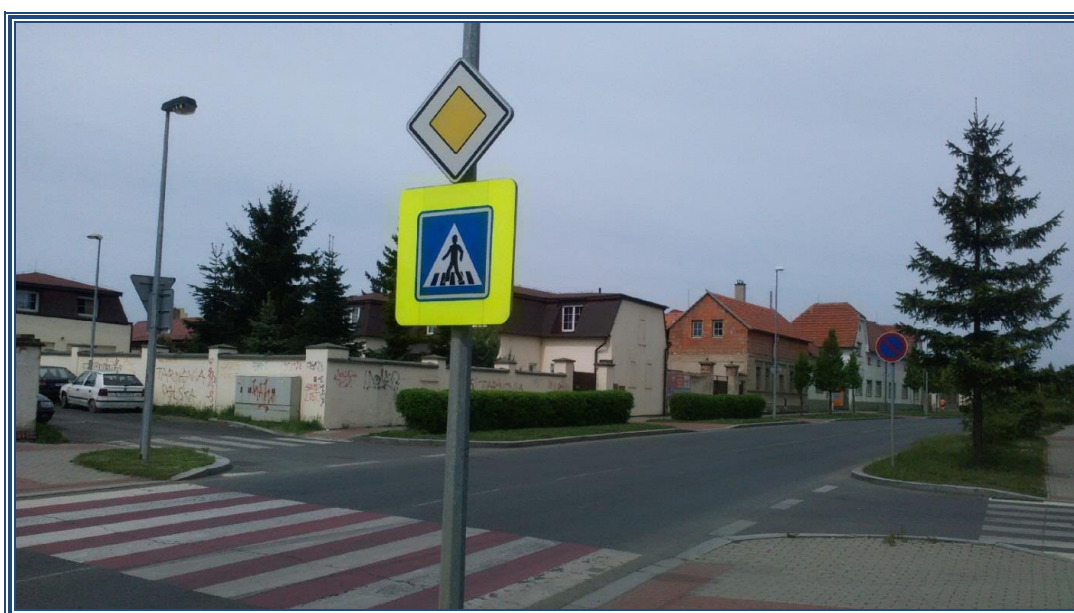
V oblasti se nachází celkem 44 svislých dopravních značek. Byla provedena celková kontrola jejich stavu a umístění. V oblasti jsou všechny dopravní značky v dobrém technickém stavu. Žádná dopravní značka není poškozená ani jinak znehodnocená. V oblasti byly však zjištěny chyby u pěti dopravních značek v důsledku chybného umístění. Ve dvou případech byly na jednom sloupku umístěny značky s různými světelně technickými vlastnostmi. Jedná se o reflexní prvek na značce IP6 – přechod pro chodce který je v kombinaci s nezvýrazněnou značkou P2 – hlavní pozemní komunikace (Obr. 18). V tomto případě je nutné sjednotit světelně technické vlastnosti obou dopravních značek. Rozdílné světelně technické vlastnosti dopravního značení může působit negativně na vnímání řidiče a dále mohou vznikat nepřehledné situace a kolize mezi jednotlivými účastníky silničního provozu.

Obr. 18: Různé světelně technické vlastnosti

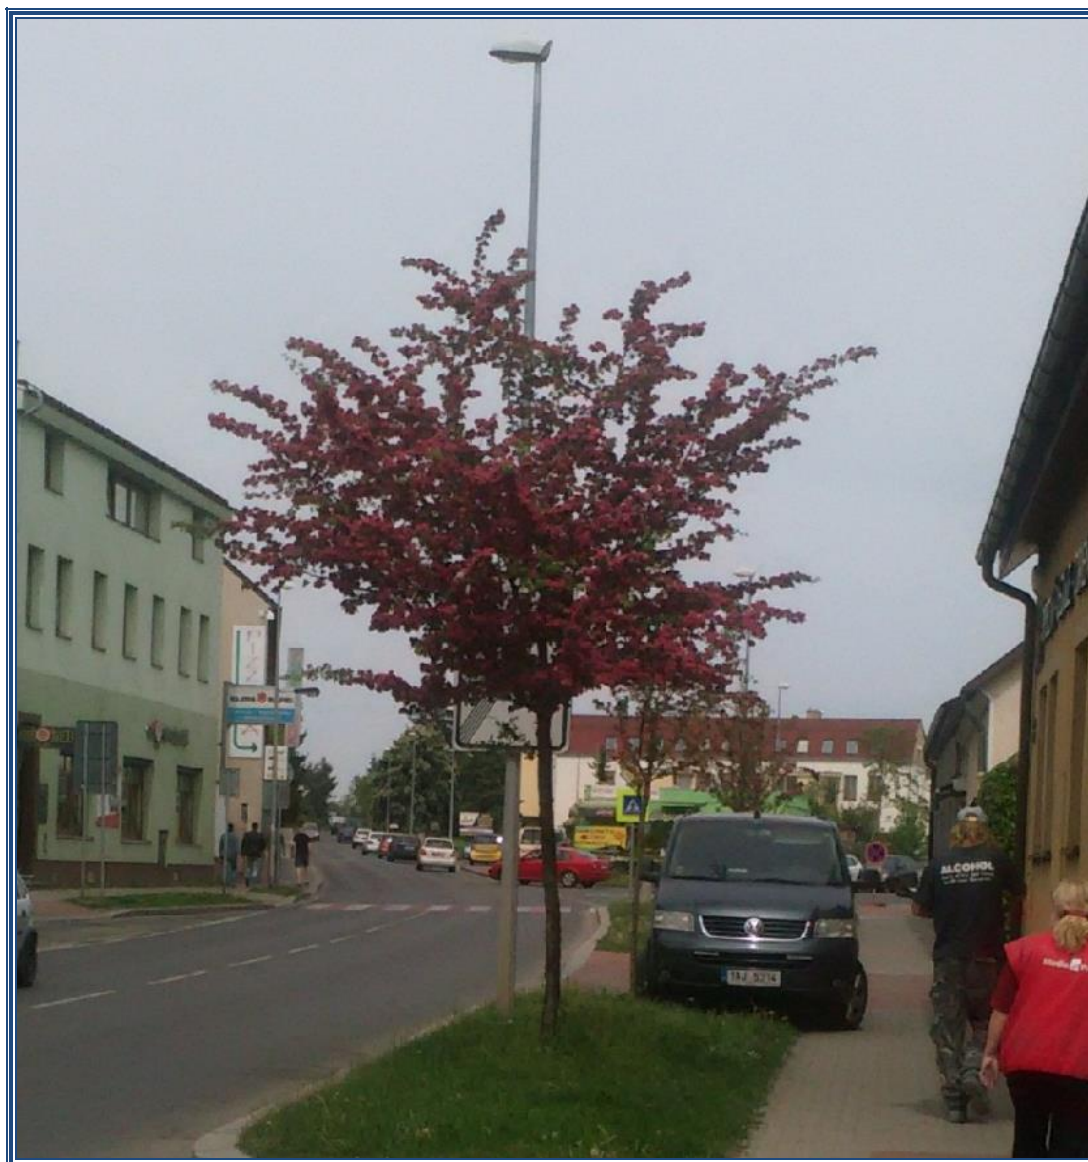
Další dvě svislé dopravní značky byly umístěny tak, že je z části zakrývala rozkvetlá zeleň (Obr. 19). Převážně v letních měsících může mít zakrytí dopravní značky za následek její přehlédnutí řidičem motorového vozidla. V tomto případě lze postupovat dvojím způsobem a to, umístěním značky na jiné přehlednější místo, nebo odstraněním případně ošetřením zeleně do takové míry, že již nebude zakrývat svislé dopravní značení.

Obr. 19: Dopravní značka IP25b zakrytá zelení

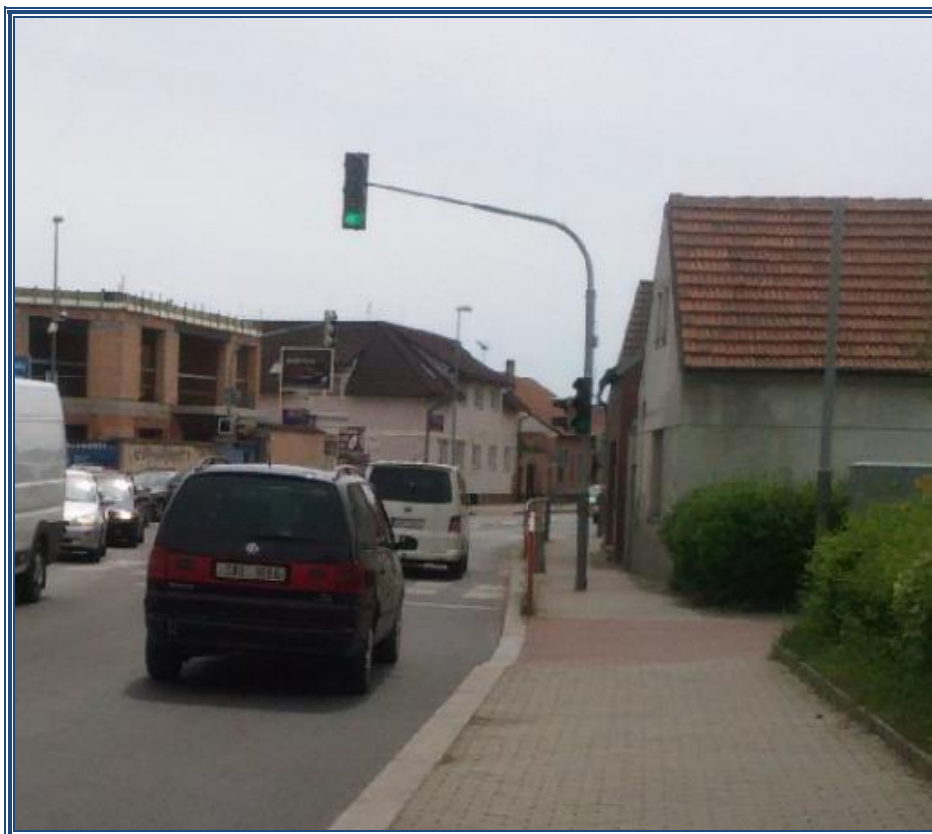
V posledním případě jde o absenci svislé dopravní značky P2 – hlavní pozemní komunikace na výložníku světelné signalizace (Obr. 20). Svislé dopravní značení je podřízené světelné signalizaci. Všechny světelně řízené křižovatky musí být však opatřeny i svislými dopravními značkami upravujícími přednost, aby bylo zajištěno to, že v případě vypnutí nebo poruše světelného signalizačního zařízení budou řidiči informováni o přednosti platící na této křižovatce.

Obr. 20: Absence svislé dopravní značky P2

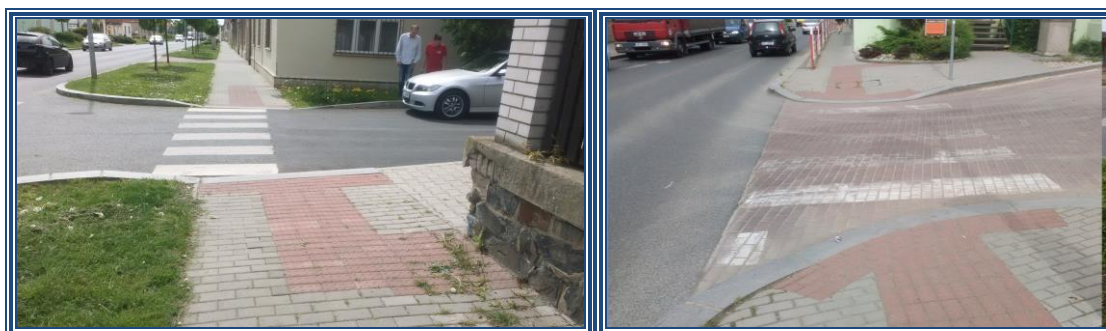
V oblasti se nachází dva přechody pro chodce, které jsou v nepříliš dobrém stavu. V prvním případě je přechod pro chodce, pravděpodobně z důvodu opravy vozovky na vedlejší pozemní komunikaci, překryt novou asfaltovou směsí (Obr. 21 vlevo). V druhém případě se jedná o přechod pro chodce v blízkosti úřadu městské části, který je špatně viditelný v důsledku větší intenzity vozidel pojíždějících tento přechod pro chodce (Obr. 21 vpravo). Tyto dva přechody lze uvést do původního stavu novým nástřikem.

Obr. 21: Nesprávné provedení přechodů pro chodce

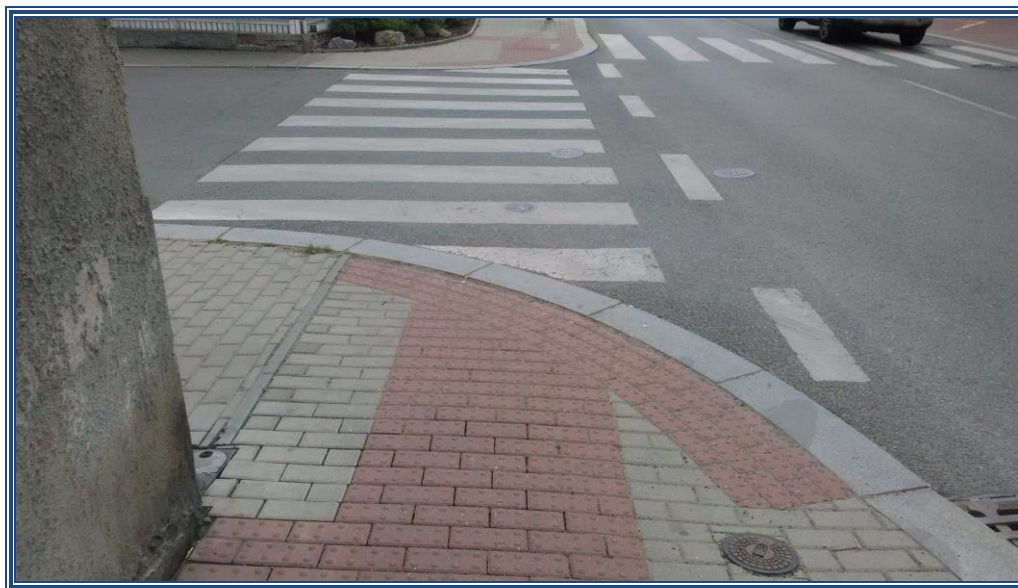
Jedná se zejména o varovné pásy, které u většiny případů nepřesahují mez přechodu pro chodce a tím mohou být nedostatečně vnímány osobami se sníženou schopností pohybu a orientace (Obr. 22).

Obr. 22: Nesprávné provedení varovného pásu

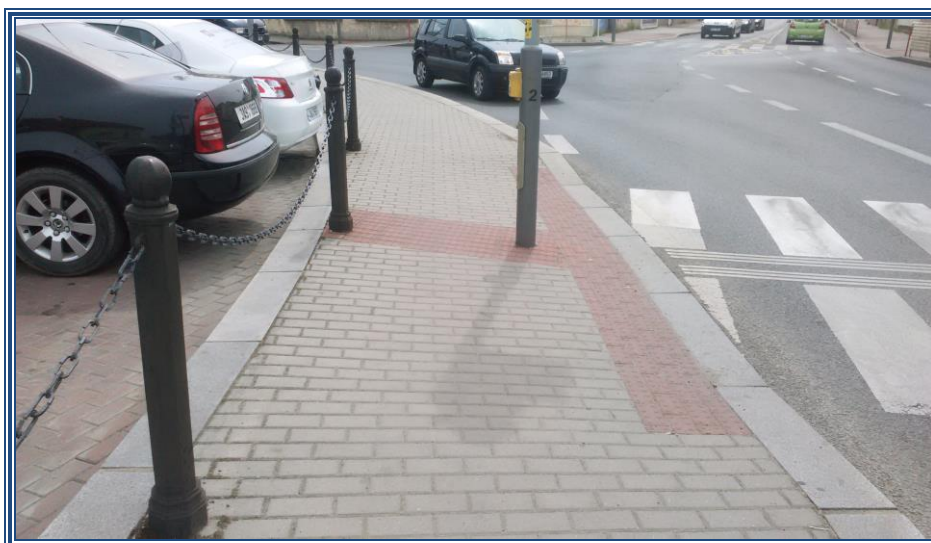
Signální pásy jsou správně vedeny k fyzickým hranám. Pouze v jednom případě nedaleko úřadu městské části není signální pás veden k fyzické hraně a tím se stává pro OssSPaO velmi nebezpečným. Tento signální pás vede osoby přímo do parkoviště před UMČ, kde hrozí riziko pádu přes řetězové zábrany parkoviště (Obr. 23).

Obr. 23: Nesprávné provedení signálního pásu

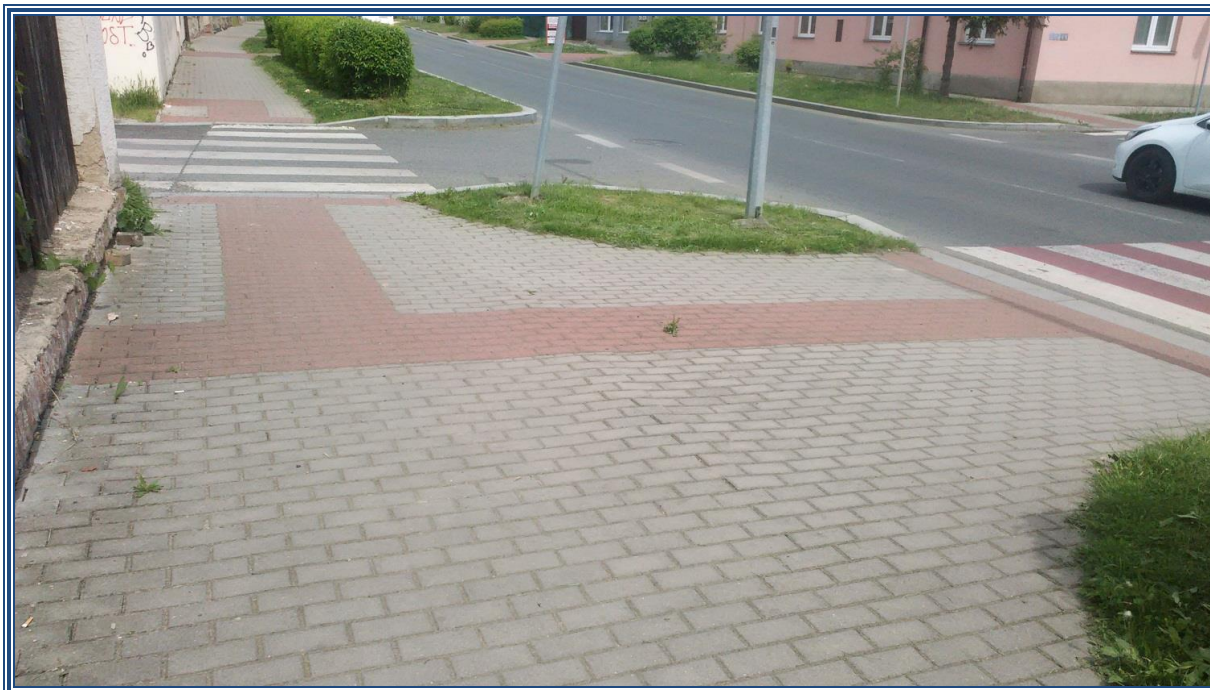
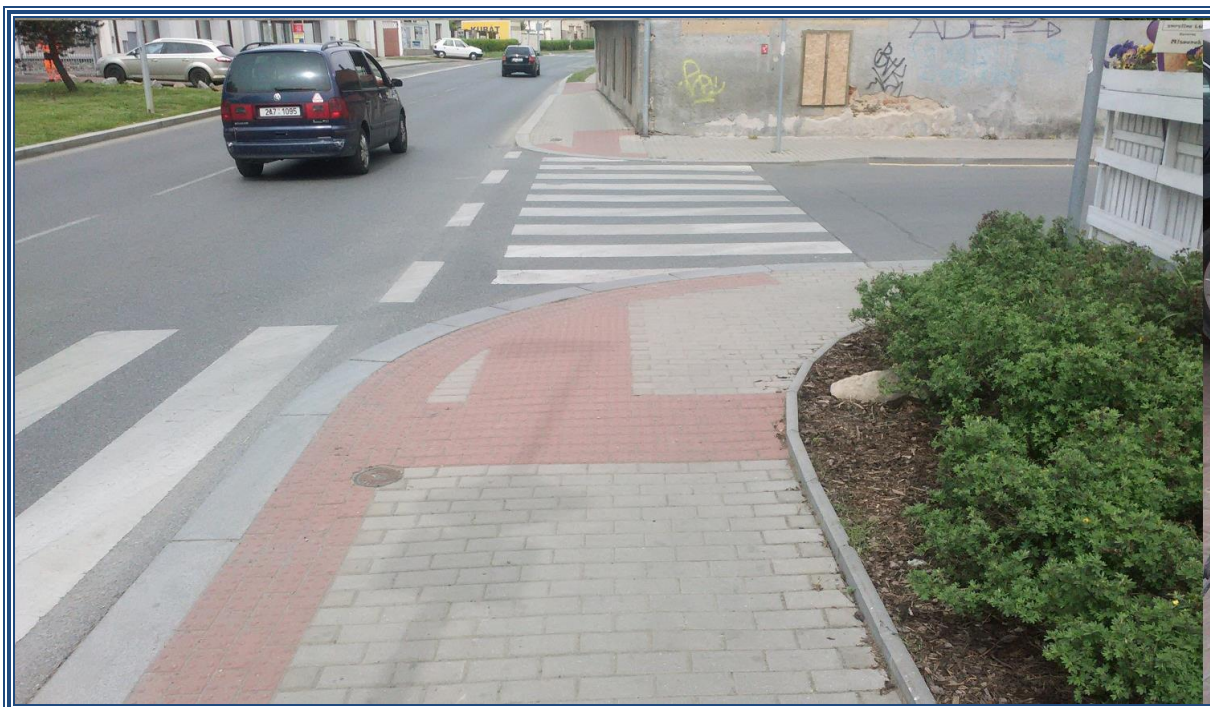
V případě změny směrů a odboček jsou signální pásy správně zřízeny přednostně v pravém úhlu. Ve dvou místech, kde vzniká spojení dvou tras signálních pásů, nejsou signální pásy přerušeny v délce 800 mm. Toto také může značně působit nepříznivě a dezorientačně na osoby se sníženou schopností pohybu a orientace (Obr. 24).

Obr. 24: Nesprávné spojení signálních pásů

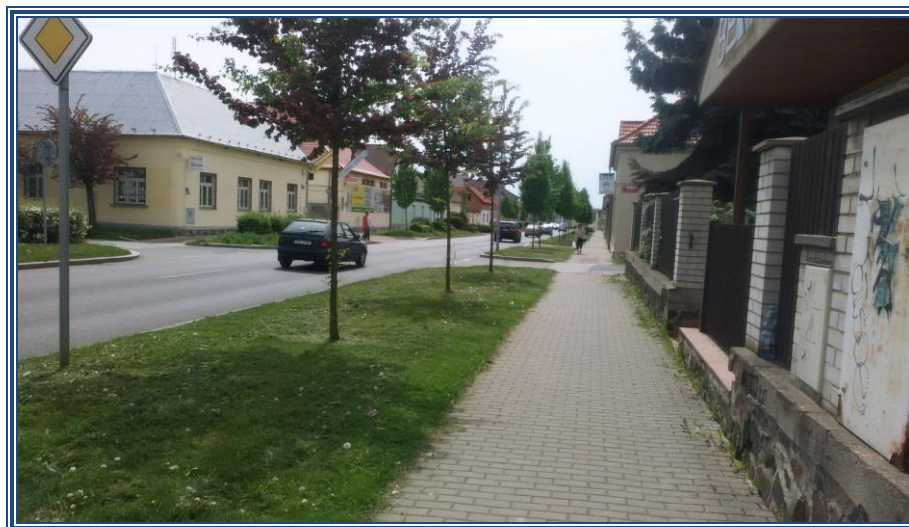
Obr. 25: Průtah ulice Libušská

Tyto všechny nedostatky a negativní důsledky lze také nalézt na průtahu ulice Libušská (Obr. 25). Je nutné si uvědomit, že nelze upřednostňovat pouze dopravní funkci, tedy zejména motorová vozidla. V současné době je nutné poskytovat také určitou úroveň kvality dopravy cyklistům, pěším ale také pamatovat na nevidomé a slabozraké.

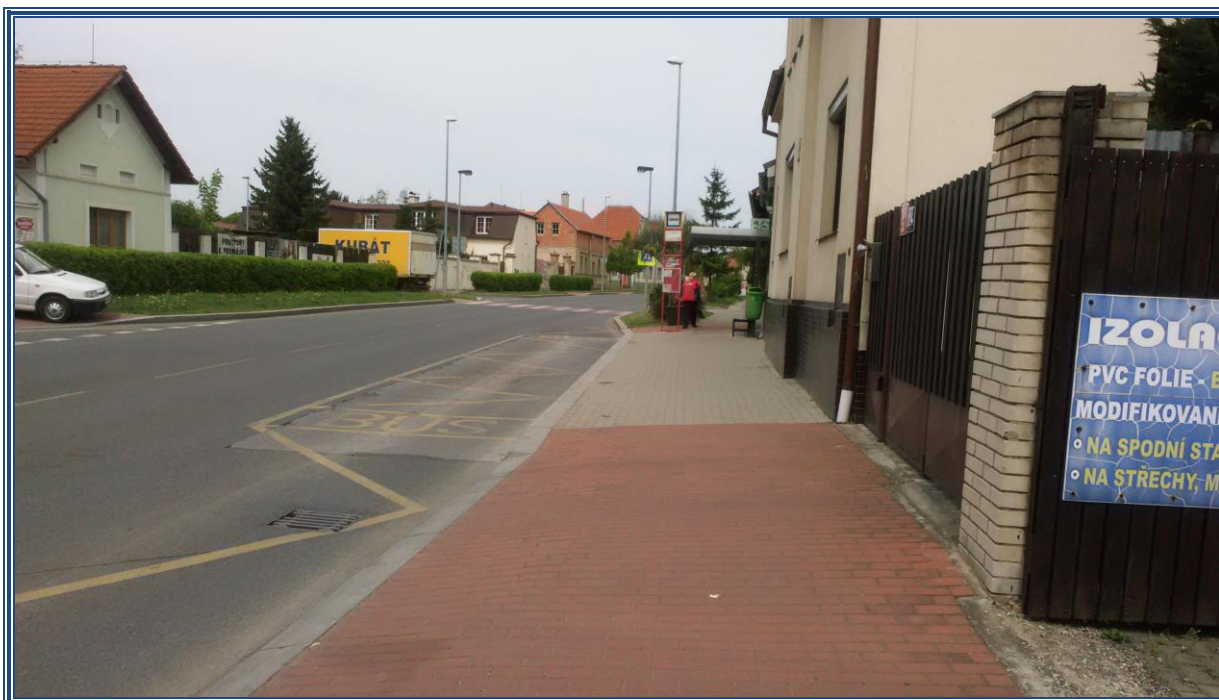
Obr. 26: Zastávkový záliv v ulici Libušská

V ulici Libušská se nachází dva zastávkové pruhy v obou směrech. Doba pobytu autobusu v zastávce nepřesahuje hodnotu 20 s. Zastávkové pruhy v ulici Libušská dokonce zasahují do vjezdů na soukromé pozemky (Obr. 26). To může vést ke kolizním situacím mezi chodci (případně autobusem) a vozidly vyjíždějícími ze soukromých pozemků (mnohdy se jedná o zásobovací vozidla). V případě zrušení zastávkových pruhů a nahrazení jinou formou uspořádání by se staly zastávky veřejné dopravy atraktivnější a bezpečnější. Také by to přispělo ke snížení rychlosti ostatních motorových vozidel a k bezpečnějšímu přecházení chodců v oblasti autobusových zastávek.

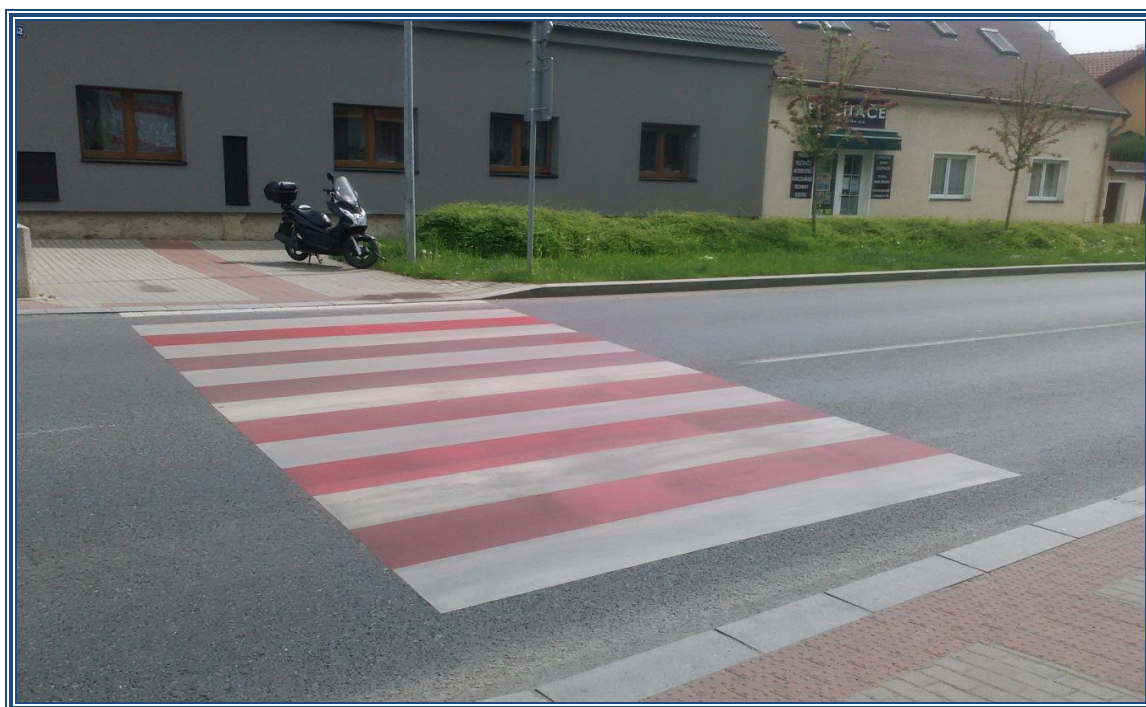
Obr. 31: Zvýraznění přechodů pro chodce

Průzkum byl proveden pouze v nejproblematičtější části ulice Libušská – tedy v části, kde jsou od sebe dva přechody pro chodce vzdálené přibližně 400 metrů. První přechod pro chodce se nachází nedaleko křížení s ulicí Jalodvorská, druhý přechod pak nedaleko křížení s ulicí K Jezírku. Oba přechody jsou zvýrazněny užitím červeného pásu asfaltu místo černého (Obr. 31) a také před těmito přechody jsou svislé dopravní značky IP6 – přechod pro chodce zvýrazněny žlutozeleným fluorescenčním retroreflexním pozadím.

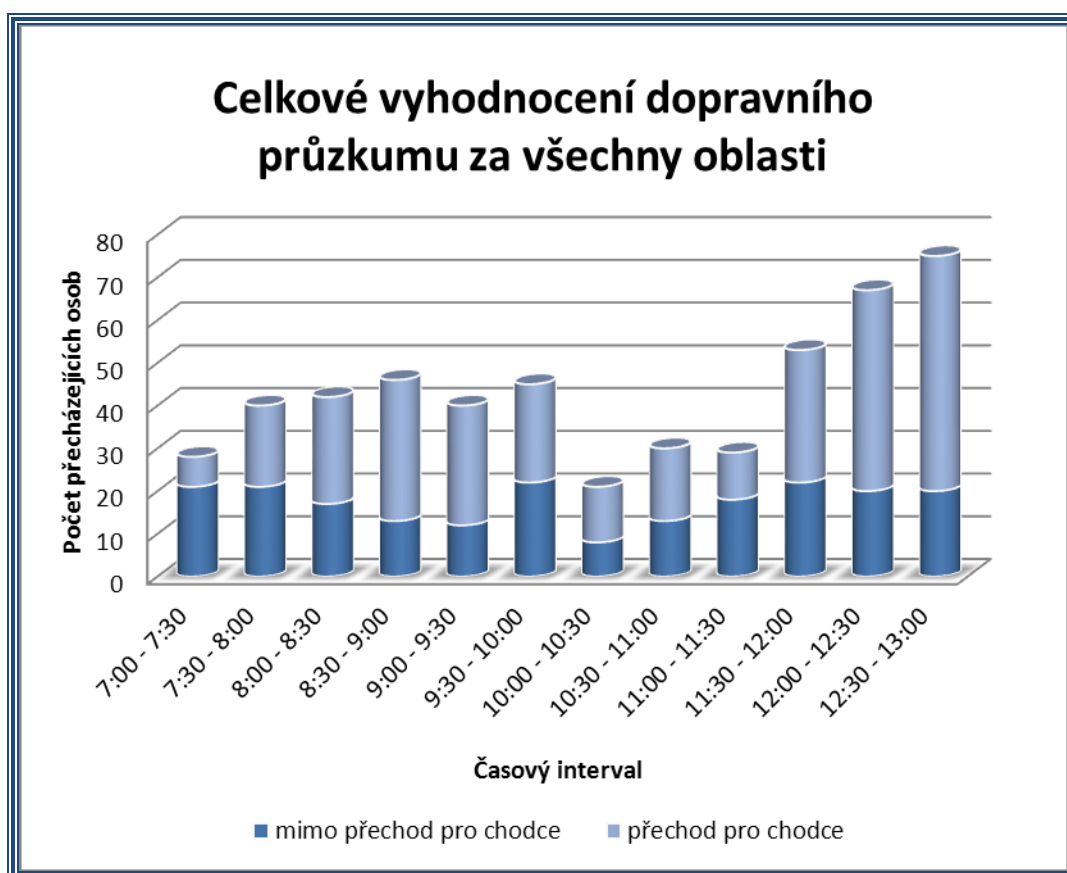
Obr. 36: Celkové vyhodnocení dopravního průzkumu chodců

Celkové porovnání osob přecházejících na přechodu a mimo něj v jednotlivých časových intervalech je vyobrazeno na Obr. 36.

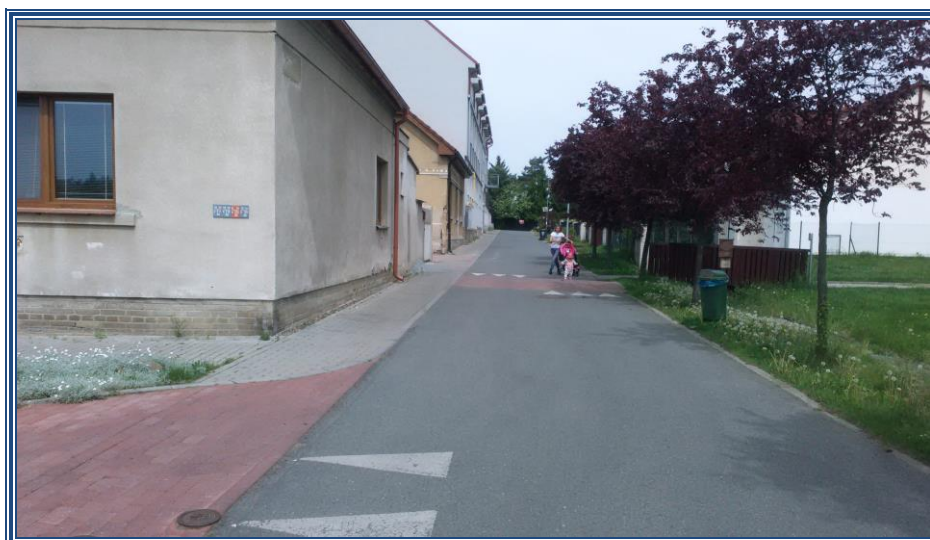
Obr. 37: Obytná zóna v městské části Praha - Libuš - ulice Jistebnická

Obytná zóna je blíže charakterizována jako místní komunikace funkční podskupiny D1 – tzn. komunikace se smíšeným provozem. Maximální dovolená rychlost je 20 km/h. Řidič nesmí chodce ohrozit a v případě nutnosti musí vozidlo okamžitě zastavit. Při výjezdu z obytné zóny musí dát řidič přednost v jízdě. Obytné zóny se zpravidla napojují pouze na obslužné komunikace, z toho vyplývá, že nesmí být napojeny na rychlostní nebo sběrné komunikace, které jsou silně zatížené. Intenzita dopravy v obytné zóně by neměla překročit hodnotu 500 voz/den. Při překročení této hodnoty je doporučeno navrhnout jiný typ komunikace (např.: zóna Tempo 30). Realizace obytné zóny v městské části Praha-Libuš je v ulici Jistebnická (Obr. 37).
