**STUDIE ZKLIDNĚNÍ DOPRAVY V ULICI
ZÁBĚHLICKÁ V MČ PRAHA10**

Název tématu (česky): **Studie zklidnění dopravy v ulici Záběhlická v MČ
Praha 10**

bakalářská práce

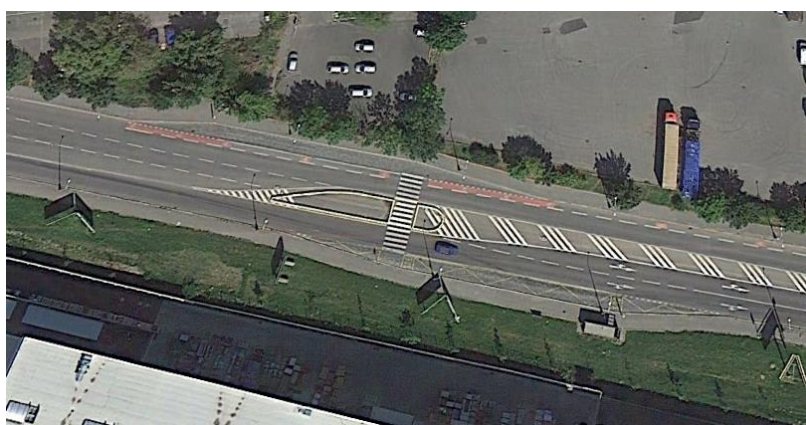
Je zde umístěno celkem 5 autobusových zastávek. První, Bohdalecká, je umístěna blízko SSZ křižovatky s Bohdaleckou a ulicí Chodovskou. Jedná se o zastávku mimo jízdní pruh, záliv. V obou směrech jsou dlaždice. V těsné blízkosti zastávky Bohdalecká je umístěn obchod Baumax, který spolu s Kaunflandem, jenž je naproti přes křižovatku, působí jako jeden z hlavních cílů této lokality. Na Bohdalecké zastavují autobusové linky 101, 188 a 196. Linka 188 a 196 jsou vedeny jako metrobusy. Vzhledem k umístění zastávky v zálivu nijak neomezuje dopravu v místě. Pohled je vidět na obrázku níže.

Obr. 6: Pohled na zastávku Bohdalecká (zdroj: Google Earth Pro)

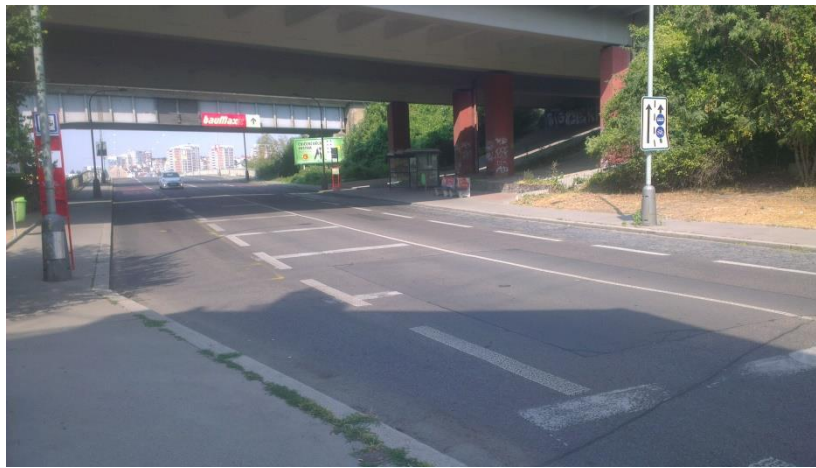
Druhou zastávkou jsou Záběhlice, ta je umístěna přímo pod Jižní spojkou. Zastávka je v obou směrech na jízdním pásu, oddělená vodorovným značením od jízdního pruhu. Povrch je v obou směrech asfaltový, jelikož je pojížděn i cyklisty, ovšem ve směru do Michle je část dlaždicovaná. I v této zastávce zastavují linky 101,188 a 196. Ve směru do Hostivaře je důležitý efekt výjezdu autobusu ze samostatného jízdního pásu do jízdního pruhu, tedy automobily by měly autobusům dávat přednost a děje se tak přímo před přechodem pro chodce. Situace je vidět na obrázku níže.

Obr. 7: Pohled na zastávku Záběhlice (zdroj: David Petr)

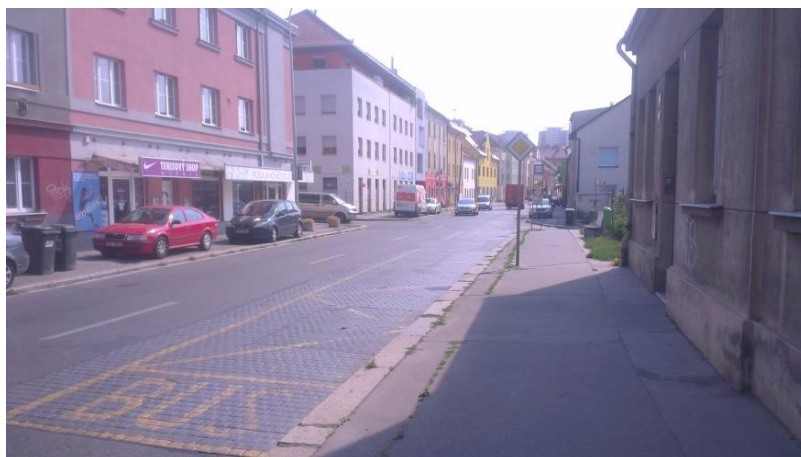
Obr. 8: Pohled na zastávku Pod Vinicí, směr Hostivař (zdroj: David Petr)

Třetí zastávkou v Záběhlické ulici je Pod Vinicí. Ta se nachází u křižovatky s ulicí Na Lávce, která slouží jako přístup k Hamerskému rybníku i sportovnímu areálu Hamr. Zastávka je umístěna v jízdním pruhu v obou směrech a je zde umožněno objíždění. I zde zastavují všechny výše uvedené linky. Autobusová zastávka v jízdním pruhu slouží jako zpomalovací prvek, ovšem automobilům je umožněno objíždění, tudíž se nejedná o zátku. Pohled na zastávku Pod Vinicí je vidět na obrázcích na další straně.

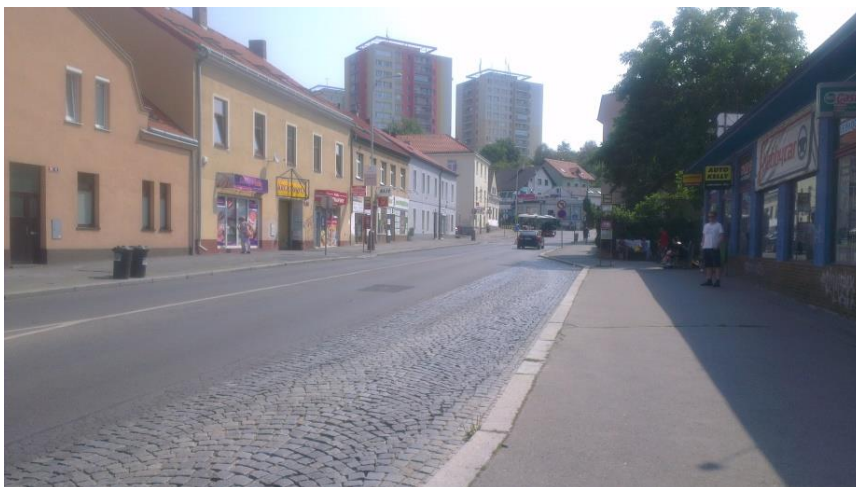
Obr. 10: Pohled na zastávku V Korytech, směr Hostivař (zdroj: David Petr)

Další zastávka nese název V Korytech. Ta je umístěna nedaleko křižovatky s ulicí V Korytech, která vede směrem do Strašnic. Směrem do Michle je zastávka v jízdním pruhu, ale objíždění není dovoleno pomocí vodorovného dopravní značení V 1a. Ve směru do Hostivaře je zastávka mimo jízdní pruh, v zálivu, zde je povrch dlaždicový. Pro obyvatele jsou zde významné cíle: Bowling Na Ovčíně a hřiště pro Hanspaulskou ligu. I zde staví všechny výše uvedené linky. Ve směru do Michle je sice zastávka zamýšlena jako zátka, ovšem toto omezení příliš nefunguje, jelikož řidiči VDZ V 1a nerespektují a autobusy stojící v zastávce objíždějí. Zastávka je vidět na fotodokumentaci na další straně.

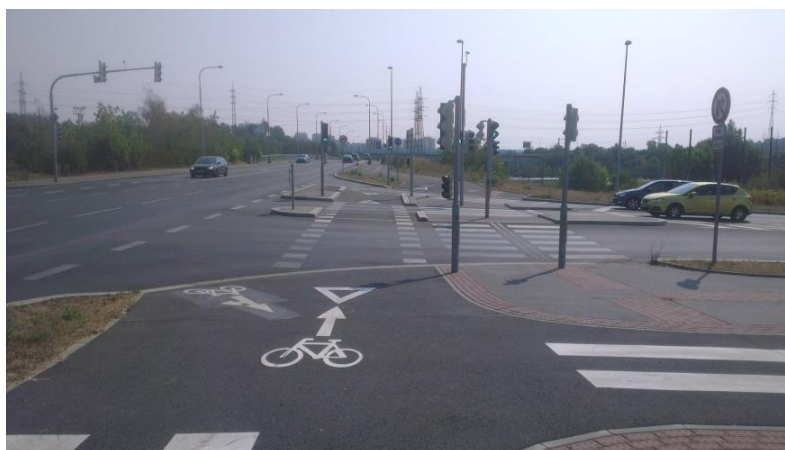
Obr. 12: Pohled na křížení A23 s výjezdem z Baumaxu (zdroj: David Petr)

Z ulice U Plynárny přes křižovatku s Chodovskou a Bohdaleckou je do Záběhlické ulice přivedena cyklistická trasa s označením A23. Ta začíná na Výtoni a vede přes Vršovice-Michli-Záběhlice-Hostivař-Petrovice-Křeslice až do Újezda blízko Průhonic. Je páteřní trasou a její délka dosahuje 20 km a převážně je vedena kolem Botiče. Od křižovatky směrem do Záběhlické je vedena novou cyklostezkou kolem Baumaxu, která je od chodníku oddělena zvýšeným obrubníkem. Kolem zastávky Bohdalecká je vedena až do křižovatky s výjezdem od Baumaxu, kde je tříbarevná soustava se signály pro cyklisty. Za křižovatkou je vedena jako stezka pro chodce a cyklisty a je zde označena SDZ C10a a je zde i hmatný pás o šířce 0,3 m. Z hlediska organizace cyklistické dopravy je zde vše v pořádku. Pohled na křížení trasy a výjezdu od Baumaxu je dokumentováno na obrázku níže.

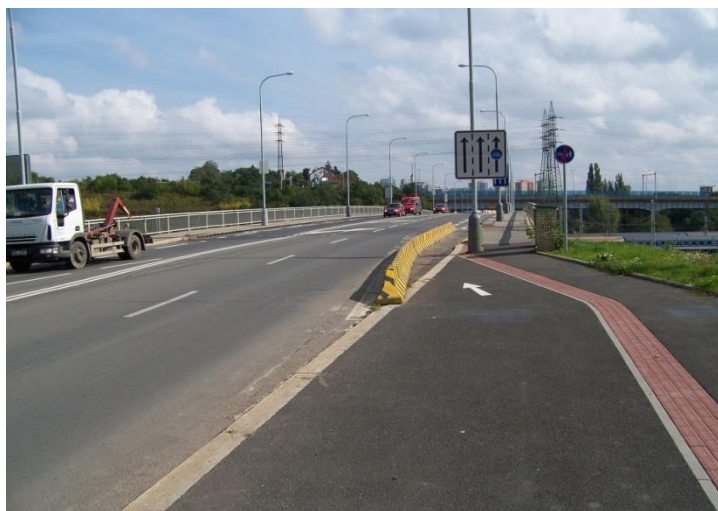
Obr. 13: Napojení stezky do cyklistického pruhu (zdroj: mapa.prahanakole.cz)

Stezka pro chodce a cyklisty je značena až do místa kde se najíždí na most přes odstavné nádraží Praha-Jih. Nájezd je oddělen od jízdniho pruhu pomocí betonových panelů, které mají úzký průjezdný profil. Pravděpodobně se zde tedy nevejde jízdni kolo s vozíkem. Místo je zdokumentováno na obrázku 13 na další stránce.

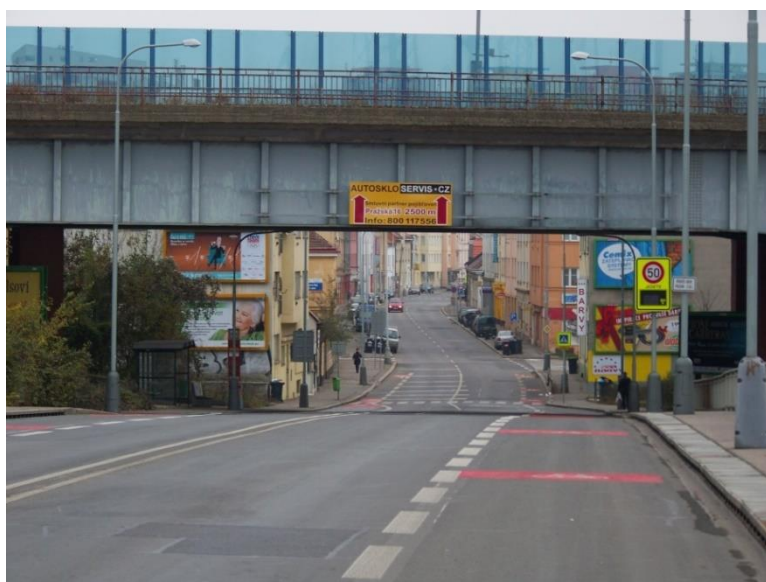
Obr. 14: Cyklopruh na mostě přes odstavné nádraží, v dálce je vidět odbočka do ulice Na Botiči (zdroj: mapa.prahanakole.cz)

Zde je dále A23 vedena v cyklopruhu, který zde byl označen v srpnu roku 2009. Cyklopruh je veden i přes zastávku Záběhlice až do začátku zástavby pod Jížní spojkou. Cyklotrasa A23 odbočuje ze Záběhlické do ulice Na Botiči odkud po zhoršeném povrchu vede až k Hamerskému rybníku, a ještě se pod Záběhlickou kříží s cykl.trasou A24, která vede do Strašnic. Cyklopruh je vidět na obrázku 14 níže.

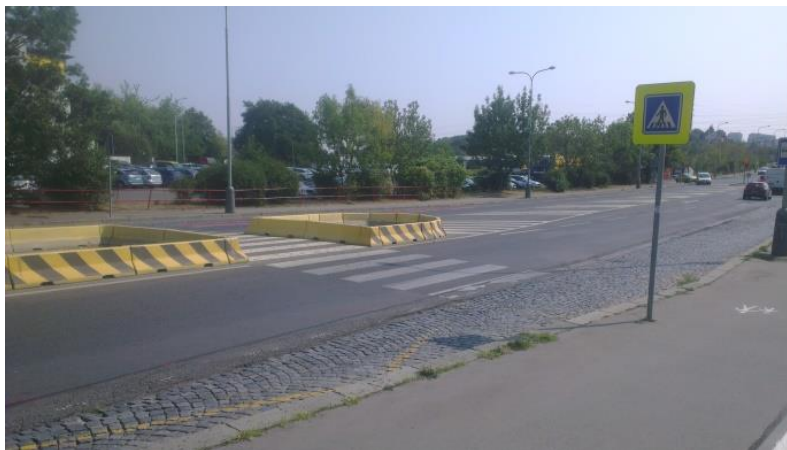
Dále jsou pěší vedeny po cca 3 m širokých chodnících k dalšímu přechodu u autobusové zastávky Bohdalecká. Tento přechod má délku cca 16 m. Uprostřed jsou chodci chráněny dopravním ostrůvkem z betonových panelů o šířce cca 5 m. Přechod z obou stran zasahuje do nájezdu na zastávku MHD. Je označen SDZ IP 6 – Přechod pro chodce s reflexním okrajem, není bezpečnostně osvětlen a ani zde nejsou řešeny prvky pro NaS a OsSSP. Pohled na přechod je níže.

Obr. 18: Pohled na přechod pro chodce u zastávky Bohdalecká (zdroj: David Petr)

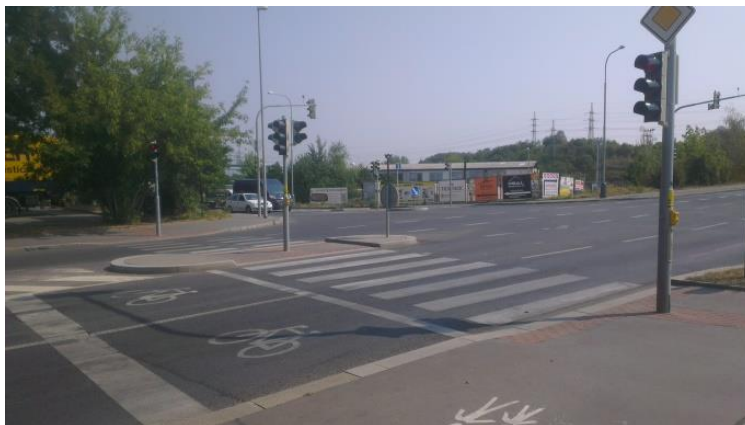
Obr. 19: Pohled na přechody pro chodce u křiž. s výjezdem z Baumaxu (zdroj: David Petr)

Dalším přechodem pro chodce v Záběhlické ulici je u křižovatky s výjezdem od Baumaxu. Tato křižovatka je také řízena pomocí světlených signálů. Přechod je rozdělen asfaltovým dopravním ostrůvkem na dvě části. Jedna má délku cca 7 m a druhá cca 6 m. Dopravní ostrůvek má šířku 2,5 m. Přechod je vybaven prvky pro NaS a OsSSP. Na chodníku se pohyb pěších kříží s cyklisty, což je řešeno přechodem spolu s prvky pro NaS. Úsek od křižovatky s výjezdem od Baumaxu až po začátek mostu přes odstavné nádraží Praha-Jih jsou pěší vedeni spolu s cyklisty po stezce pro cyklisty a pěší, odděleny hmatným pásem. Dále chodci pokračují k zastavěné části Záběhlické po chodnících na obou stranách komunikace. Celá křižovatka u výjezdu z Baumaxu je nově zrekonstruována, tudíž všechny přechody pro chodce splňují současné normy. Pohled na přechod je vidět na další straně.

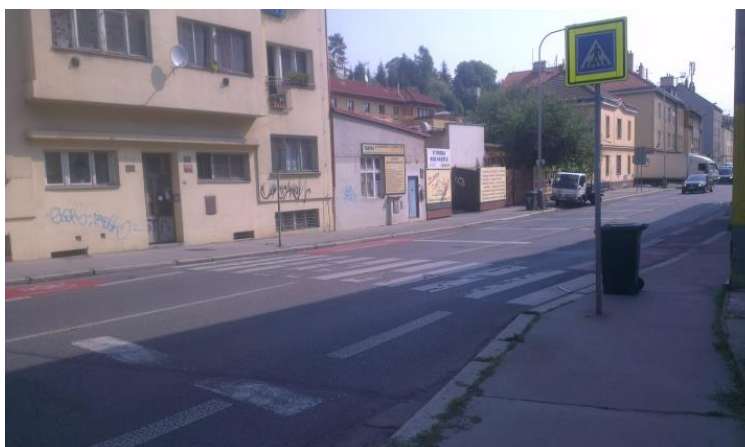
V pořadí 4. přechodem v Záběhlické ulici směrem od křižovatky s Chodovskou a Bohdaleckou je přechod pod Jižní spojkou. Ten slouží jako přístup do kolonie Slatiny a k přístupu k blízké obousměrné zastávce MHD Záběhlice. Je dlouhý cca 11 m. V místě je vyznačen cyklopruh. Přechod je označen SDZ IP 6 – Přechod pro chodce s reflexními okraji. Přechod není bezpečnostně osvětlen. Přechod je k vidění na obrázku 20 níže.

Obr. 20: Pohled na přechod pro chodce pod Jižní spojkou (zdroj: David Petr)

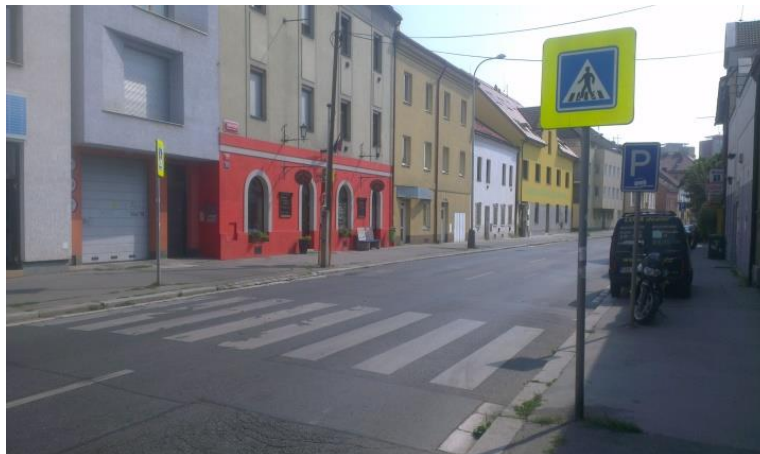
Obr. 21: Pohled na přechod u křiž. s ulicí Na Lávce (zdroj: David Petr)

Dalším přechod pro chodce ve směru do Hostivaře je umístěn u křižovatky s ulicí Na Lávce. Je dlouhý cca 8 m a slouží k přístupu k oboustranné zastávce MHD Pod Vinicí, současně slouží pro přístup ke sportovnímu areálu Hamr a k Hamerskému rybníku. Přechod je označen SDZ IP 6 – Přechod pro chodce s reflexními okraji. Není zde

instalováno bezpečnostní osvětlení ani prvky pro NaS a OsSSP. Za tímto přechodem, po pravé straně komunikace směr Hostivař, od křižovatky s ulicí Pod Skalkami, není veden chodník až ke křižovatce s ulicí Přespolní u zastávky MHD V Korytech. Pohled na přechod je k vidění na obrázku níže.

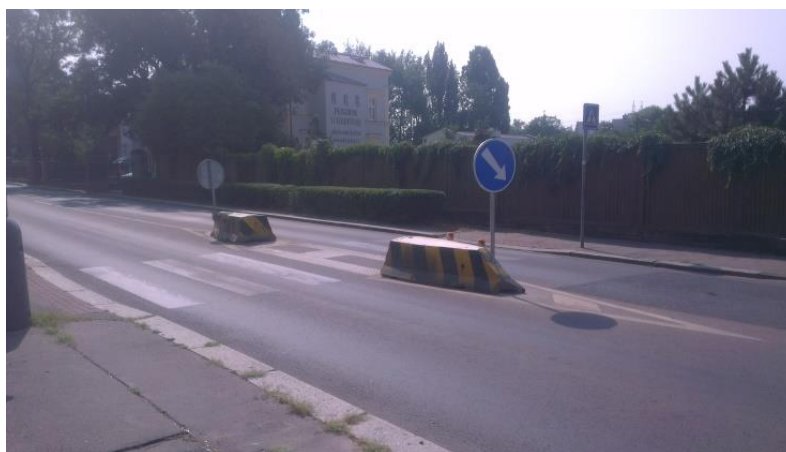
Přechod u sportovního areálu Hamr je v pořadí 6. přechodem od křižovatky s Bohdaleckou a Chodovskou ulicí. Slouží právě pro přístup do sportovního areálu. Je dlouhý cca 8 m a je opatřen bezpečnostními prvky BOCH 2 s odpovídajícím značením. Jsou zde prvky pro NaS a OsSSP. Přechod je označen SDZ IP6 – Přechod pro chodce bez reflexních prvků. Není zde instalováno bezpečnostní osvětlení.

Obr. 22: Pohled na přechod u sportovního areálu Hamr (zdroj: David Petr)

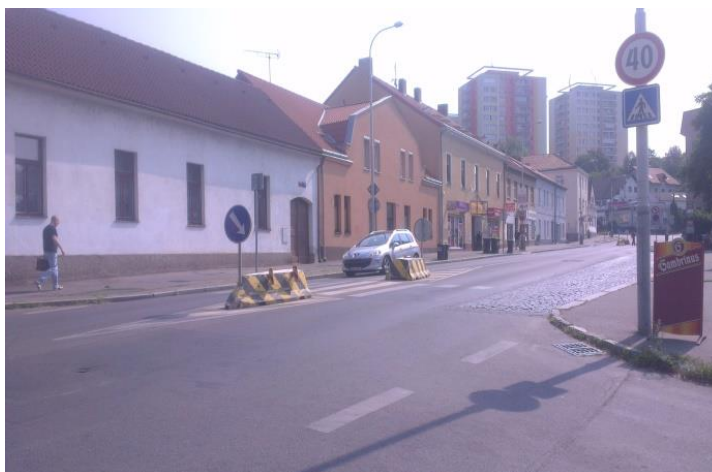
Obr. 23: Pohled na přechod u ulice Přespolní (zdroj: David Petr)

7. přechod se nachází u křižovatky s ulicí Přespolní a obousměrnou zastávkou MHD V Korytech. Slouží k přístupu k zastávkám a k bowlingovému areálu Na Ovčíně, či hřišti pro Hanspaulskou ligu, které je hned vedle bowlingu. Přechod má délku cca 8 m a zasahuje do nájezdu pro autobusy do zastávky MHD. Je opatřen bezpečnostními prvky BOCH 2 s odpovídajícím značením. Přechod je označen IP 6 – Přechod pro chodce bez reflexních prvků. Přechod není bezpečnostně osvětlen a nejsou zde prvky pro NaS a OsSSP.

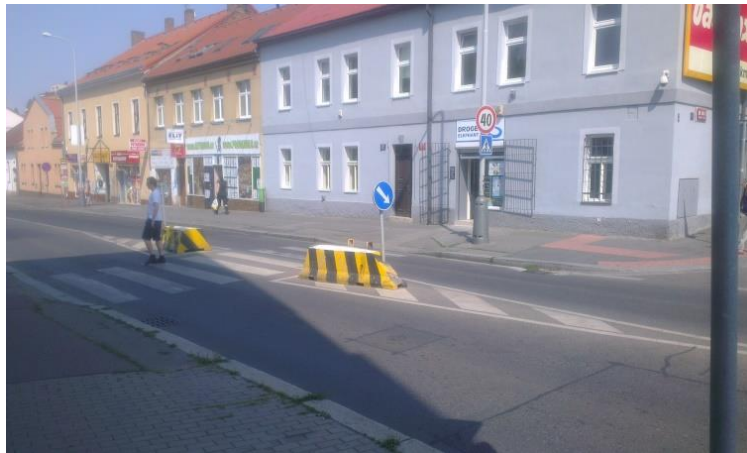
Obr. 24: Pohled na přechod u křižovatky s ul. V Korytech (zdroj: David Petr)

Další přechod pro chodce se nachází v blízkosti křižovatky s ulicí V Korytech a stejně pojmenované zastávce MHD. Slouží pro přístup k rybníku Hamr a fotbalovému hřišti Záběhlic. Jeho délka je cca 8 m. Je opatřen bezpečnostními prvky BOCH 2 s odpovídajícím značením. Přechod je označen IP 6 – Přechod pro chodce bez reflexních prvků. Není bezpečnostně osvětlen. Jsou zde zřízeny prvky pro NaS, ovšem ne v reflexních barvách, a snížen nájezd pro OsSSP. Fotodokumentace přechodu je vidět na obrázku 24 na další stránce.

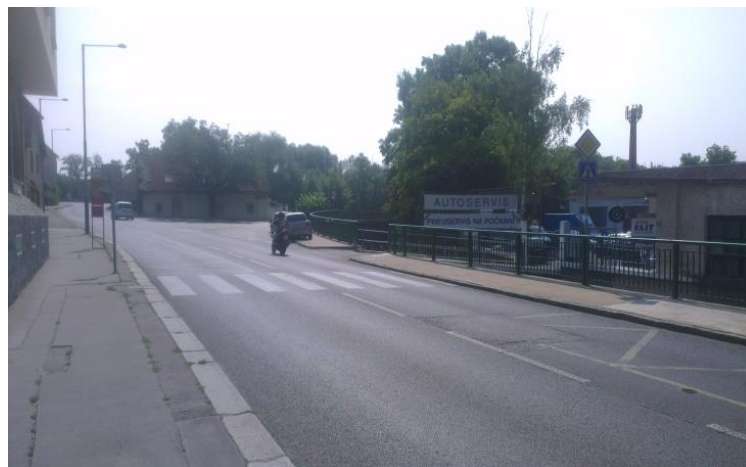
Obr. 25: Pohled na přechod u zastávky U Lípy (zdroj: David Petr)

V místě křižovatky Záběhlické a ulice K Prádelně je chodník pouze po levé straně vozovky, ve směru na Hostivař. Chodník na pravé straně začíná znovu až u čísla popisného 106, kde Záběhlická přímo sousedí s Botičem a je tedy stavěna na vysokém náspu, kvůli povodňovému riziku. 9. přechod v Záběhlické, směrem od křižovatky s Chodovskou a Bohdaleckou, je blízko křižovatky s ulicí U Záběhlického zámku a leží hned u obousměrné zastávky MHD U Lípy. Přechod je dlouhý cca 7,5 m a je označen SDZ IP 6 – Přechod pro chodce bez reflexních prvků. Není zde instalováno bezpečnostní osvětlení ani NaS. Chybí také prvky pro OsSSP. Přechod je vidět na obrázku níže.

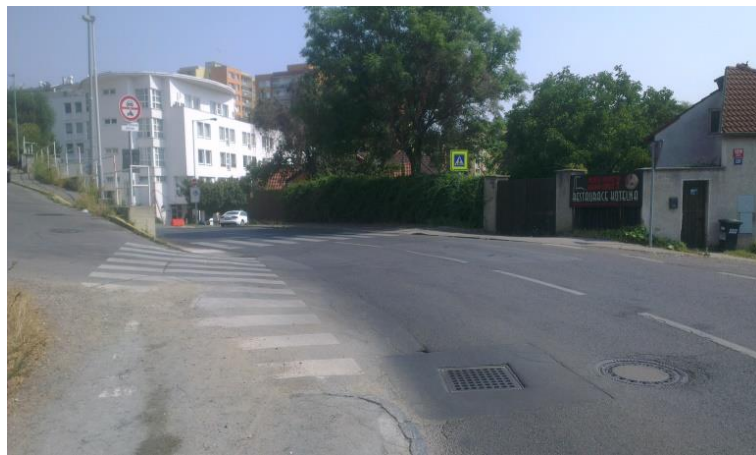
Obr. 26: Pohled na přechod na přelomu Záběhlické a Práčské (zdroj: David Petr)

Přes křižovatku s ulicí U Záběhlického zámku není veden přechod, jelikož po pravé straně Záběhlické, ve směru do Hostivaře, není chodník pro pěší kvůli zástavbě. Pro přechod se tedy využívá přechod u zastávky U Lípy. Chodník po pravé straně začíná znovu až u posledního, tedy v pořadí 10. přechodu, který v podstatě ukončuje Záběhlickou ulici, jelikož od něj se již ulice jmenuje Práčská. Přechod je umístěn mezi směrovými oblouky v poměrně nepřehledném úseku a křížením s ulicí U Zahradního města. Je dlouhý cca 7 m a je označen SDZ IP 6 – Přechod pro chodce s reflexními okraji. Přechod není bezpečnostně osvětlen. Jsou zde prvky pro Nas a OsSSP. Přechod je k vidění na obrázku 26 níže.

SDZ A 11 v obou směrech doporučuji opatřit reflexními okraji, aby bylo výrazné i v nočních hodinách, kdy je tento úsek ještě více nebezpečný díky snížené viditelnosti. U přechodu č.10 navrhuji instalovat bezpečnostní osvětlení, ovšem doporučuji provést studii kvality veřejného osvětlení v přilehlém prostoru. Doporučuji zachování svodidla ve směru do Hostivaře, obnovení VDZ V 18 – Optická psychologická brzda a v obou směrech před přechodem položit reflexní povrch na vozovku. Samotný přechod navrhuji osadit trvale svítícími bílými zvýrazňujícími knoflíky dle TP 217 [6]. Všechna tato opatření by měla vést ke zvýšení přehlednosti úseku a ke zvýšení bezpečnosti přechodu pro chodce č.10.

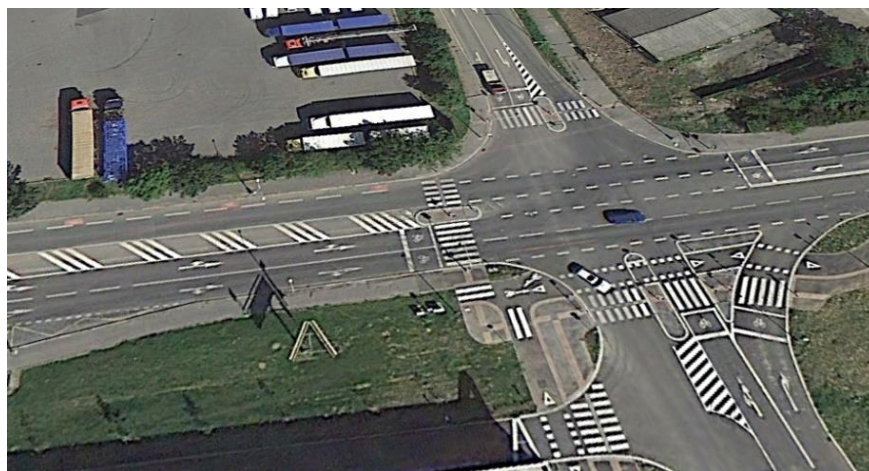
Obr. 27: Pohled na uspořádání křižovatky u Baumaxu (zdroj: Google Earth Pro)

Automobilová doprava je do Záběhlické přivedena z velké, světelně řízené křižovatky s Bohdaleckou, Chodovskou a ulicí U Plynárny. Směrem od křižovatky je veden jeden jízdní pruh o šířce cca 4 m. U přechodu pro chodce u zastávky Bohdalecká rozdělují oba směry dopravní ostrůvek z betonových bloků BOCH 2 a dopravní stín tvořený pomocí VDZ V13a. Za přechodem se jízdní pruh větví na dva řadící pruhy před křižovatkou u Baumaxu. Každý má šířku cca 3,5 m. V levém pruhu je umožněno odbočení vlevo a jízda rovně pomocí vodorovných šipek na vozovce. V pravém pruhu je umožněna jízda rovně a odbočení vpravo k Baumaxu. Křižovatka u Baumaxu je světelně řízena, ale je osazena pouze tříbarevnou soustavou s plnými soustavami, tudíž vlevo odbočující

automobil musí dávat přednost protijedoucím vozidlům. Pohled na řešení křižovatky u Baumaxu je vidět na obrázku 27 níže.

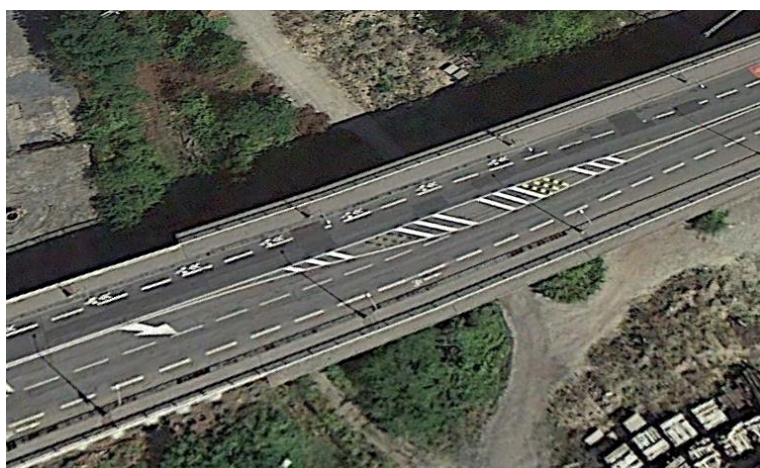
Za křižovatkou jsou od protisměru jízdní pruhy odděleny VDZ V1b – Dvojitou podélnou čarou souvislou. Při nájezdu na most přes odstavné nádraží Praha-Jih je doprava znovu svedena do jednoho pruhu. Svedení je značeno VDZ V9c – Předběžné šipky. Svedení do jednoho pruhu je ještě podpořeno dopravním stínem, doplněným o umělohmotné příčné prahy. Situace je vidět na obrázcích níže.

Obr. 28: Situace svedení do jednoho jízdního pruhu na mostě (zdroj: Google Earth Pro)

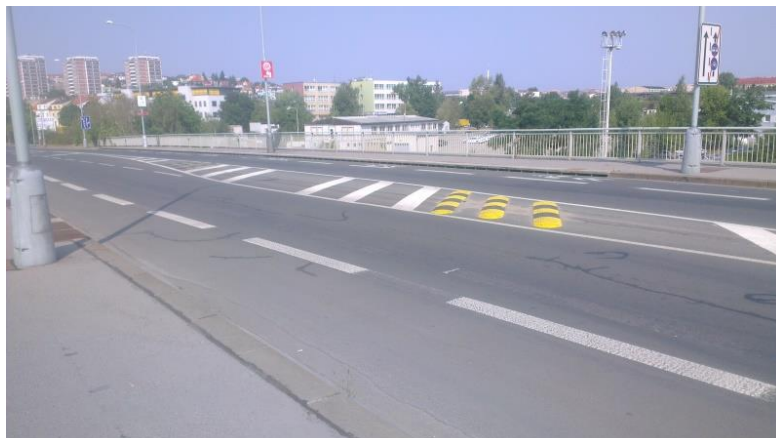
Obr. 29: Příčné prahy při svedení do jednoho pruhu na mostě (zdroj: David Petr)

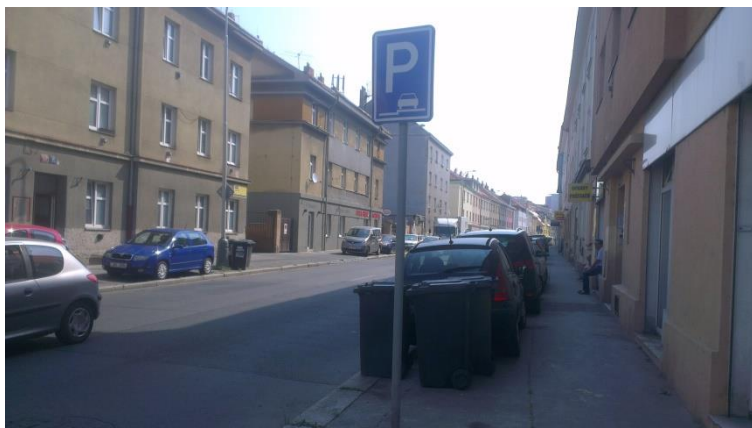
Přes most je automobilová doprava vedena spolu s cyklopruhem a protisměr je oddělen VDZ V1b. Při sjezdu do zastavěné části Záběhlické ulice, v místě, kde komunikace podjíždí Jižní spojku, je instalován radar s informativním LED displejem a nejvyšší dovolenou rychlostí 50 km/h. Před přechodem pro chodce u zastávky MHD Záběhlice je na komunikaci VDZ V18 – Optická psychologická brzda. Ta má upozornit na změnu rázu komunikace, jelikož v tomto místě začíná v Záběhlické zastávka činžovních domů, a také zvýšit ochranu přechodu pro chodce. Za tímto přechodem jsou jízdní směry již odděleny VDZ V2a – Podélná čára přerušovaná, je zde tedy umožněno předjíždění. Jízdní pruh má zde šířku cca 4 m. Důležitým prvkem je, že od křižovatky s ulicí Na Botiči po křižovatku s ulicí U Zákřutu je povoleno podélné stání na chodníku, označeno pomocí SDZ IP11e. I přesto, že je zde podélné stání pomocí SDZ povoleno, obrubníky snížené kvůli nájezdu automobilů nejsou. Automobily tak na chodníku velmi výrazně omezují chodce. Dokumentace podélného parkování je vidět na obrázku 30 na další straně.

Obr. 30: Podélné parkování na chodníku v Záběhlické (zdroj: David Petr)

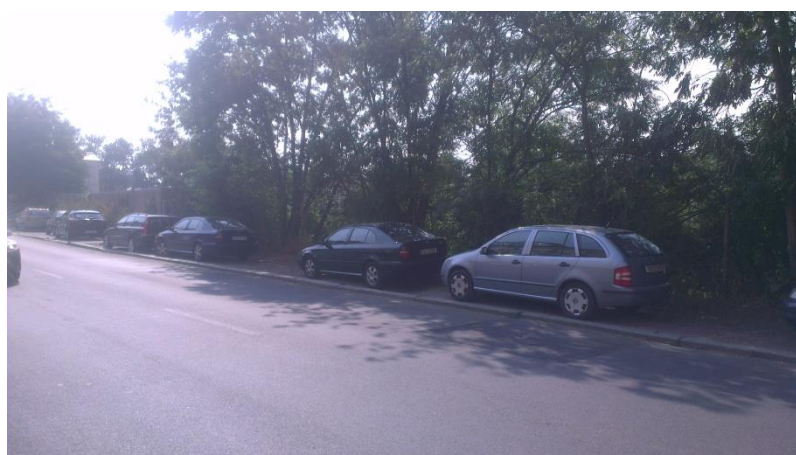
Od křižovatky s ulicí U Zákřutu po křižovatku s ulicí Na Lávce je podélné parkování na chodníku zakázáno pomocí SDZ B 29 – Zákaz stání. Je to z důvodu umístění zastávky MHD Pod Vinicí. Od křižovatky s ulicí Na Lávce až po křižovatku s ulicí V Korytech je rychlost omezena pomocí SDZ B20a – Nejvyšší dovolená rychlost na 40 km/h. Za 5.přechodem (viz kapitola 3.4.) je znovu povoleno podélné parkování, tentokrát se jedná o částečné stání na chodníku, označené SDZ IP 11g. Ovšem většina automobilů stejně parkuje na chodníku celou šířkou vozidla. Konec tohoto podélného parkování je ukončeno u popisného čísla 50 pomocí značky IP 11g s dodatkovou tabulkou E 8c – Konec úseku. Poté se až ke vjezdu do sportovního areálu Hamr je po této straně ulice zeleň. Nedosahuje ovšem až přímo k hraně komunikace, tudíž řidiči parkují podélně i v těchto místech. Není zde však žádný zákaz parkování, ať už pomocí SDZ nebo VDZ. Situace je vidět na obrázku na další stránce.

Obr. 31: Parkování mimo určená místa u areálu Hamr (zdroj: David Petr)

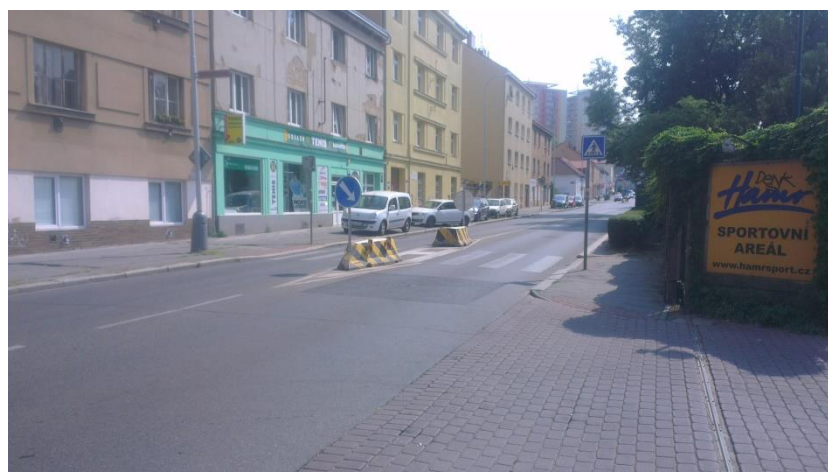
U sportovního areálu Hamr se nachází je 6. přechod (viz kapitola 4.3.) s betonovými bloky BOCH 2, které tvoří spolu s malým dopravním stínem ochranu přechodu a pro řidiče představuje pokus o zklidňující prvek komunikace, jelikož prostor průjezdu přes přechod je zúžený. Ovšem z mého pozorování v těchto místech vyplývá, že řidiči díky širokým jízdním pruhům (cca 4 m) a malé šířce zklidňujícího prvku výrazně rychlost neupravují. Na betonovém bloku je SDZ C 4a – Příkladný směr objíždění vpravo.

Obr. 32: Zklidňující prvek vytvořený z betonových bloků s SDZ C 4a (zdroj: David Petr)

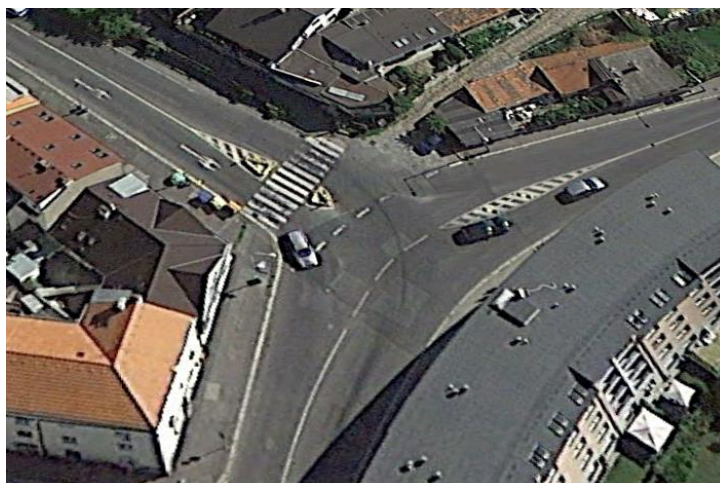
Obr. 33: Pohled na křižovátku s ulicí V Korytech (zdroj: Google Earth Pro)

a zklidňující prvky. Mezi těmito přechody je pomocí VDZ V1a zakázáno předjíždění. V těchto místech byl mnou prováděn dopravní průzkum, ke kterému se vrátím v dalších kapitolách. Dále se dostáváme ke křižovatce s ulicí V Korytech. Spolu s křižovatkou s ulicí U Záběhlického zámku se jedná o největší křižovátku v Záběhlické. Ulice V Korytech vede nahorou do vrchu a vlastně odděluje starou část Zahradního města, kde jsou vilové domy a novější část, kde jsou domy panelové. Dále pokračuje k nájezdu na Jižní spojku a končí až ve Strašnicích. Do této ulice také odbočují metrobusy 188 a 196, tudíž se jedná o celkem exponovanou křižovátku. Vráťím se k ní ještě v dalších kapitolách. Za křižovatkou jsou jízdní pruhy odděleny dopravním stínem podpořeným dvěma příčnými prahy, aby se zamezilo pojíždění stínu. Situace křižovaky jsou vidět na obrázcích níže.

Prostor křižovatky jsem již popsal v kapitole 3.5. – Analýza automobilové dopravy. Jedná se o stykovou křižovatku, na které je Záběhlická ulice označena jako hlavní silnice a ulice V Korytech jako vedlejší. Prostor křižovatky je poměrně rozlehlý, tudíž z hlediska přehlednosti není pro řidiče problém. Ovšem vedlejší komunikace V Korytech je poměrně široká, tudíž zde může nastat problém psychologické přednosti a řidiči si mohou myslet, že je ulice V Korytech hlavní. Situaci v křižovatce navíc stěžuje fakt, že jí projíždějí 3 autobusové linky. To souvisí s problémy zastávky MHD V Korytech, popsaných v dřívějších kapitolách. Jako o problematickém místě je třeba mluvit i o přechodu u křižovatky v ulici V Korytech. Je dlouhý cca 13 m a je opatřen pouze citybloky s příslušným dopravním značením. Nejsou zde žádné prvky NaS a OsSSP. Pohled na křižovatku z ulice V Korytech je vidět na obrázku na další straně. Riziko jsem vyhodnotil jako vysoké.

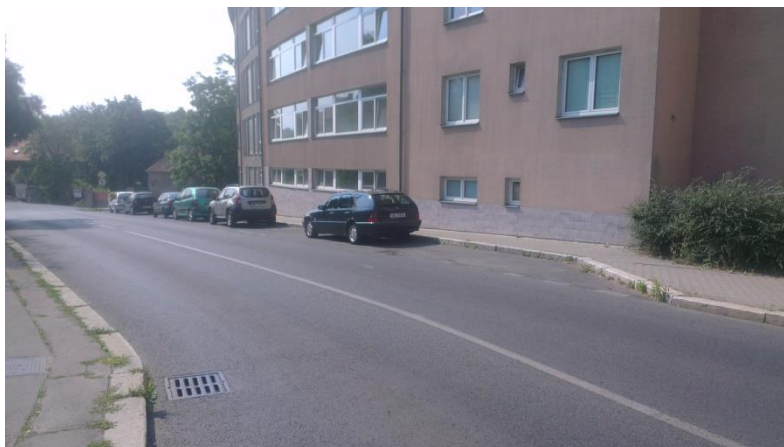
Za křižovatkou je v tomto směru je parkoviště pro podélné stání pro 9 vozů. Místa jsou vyznačena pomocí VDZ, ovšem to je značně poškozené a není příliš viditelné. Stání není označeno SDZ. Situace je dokumentována na obrázku níže.

Obr. 35: Podélné parkování za křižovatkou V Korytech (zdroj: David Petr)

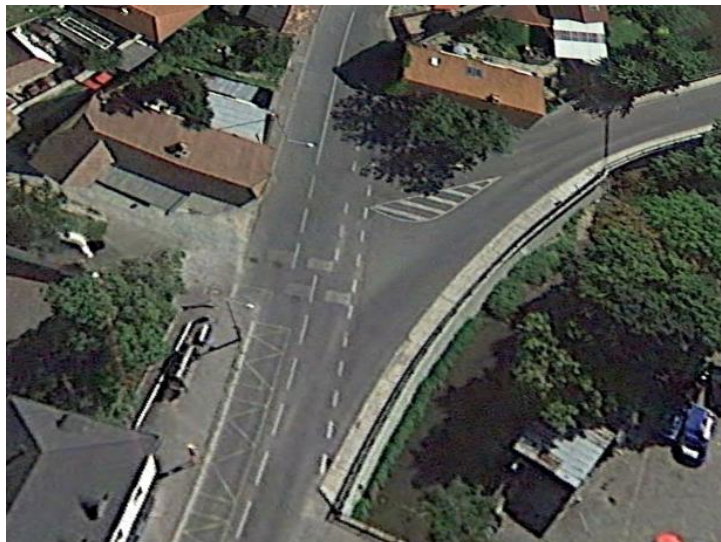
Obr. 36: Pohled na křižovatku Záběhlická/U Záběhlického zámku (zdroj: Google Earth Pro)

Dále u křižovatky s ulicí K Prádelně je umístěno dopravní zrcadlo kvůli špatnému výhledu v ostrém směrovém oblouku. Ten je způsoben zástavbou starého statku, který dosahuje až na hranu komunikace. Není zde ani bezpečnostní odstup 0,5 m. Následují tři směrové oblouky za sebou, tzv. esíčka. V těch je pomocí VDZ V1a zakázáno předjíždění. Za těmito esíčky se Záběhlická narovná a dostává ke křižovatce s ulicí U Záběhlického záměčku. Ještě předtím je u popisného čísla 125 umístěna SDZ B 20a s nejvyšší dovolenou rychlostí 40 km/h. Na sloupku spolu s touto značkou je ještě dopravní značka B 29 – Zákaz stání, ta zamezuje parkování až ke křižovatce a je zde umístěna z důvodu blízké zastávky MHD U Lípy. Pohled na křižovatkou s ulicí U Záběhlického zámku je vidět na obrázku na další straně.

Řešení současné situace v křižovatce se nabýzejí dvě. Prvním je zachování současného stavu, tedy Záběhlická jako hlavní komunikace a U Záběhlického zámku vedlejší komunikace. Vybudování pevného dopravního ostrůvku spolu s prověřením vlečných křivek. Dále také případné přesunutí zastávky U Lípy ve směru do Michle, ovšem prostorové uspořádání v této oblasti Záběhlické jinou variantu umístění bez velkých stavebních zásahů nedovoluje. Druhým nabízeným řešením je změna hlavní komunikace. Tedy, že by byla hlavní komunikace vedena z ulice U Záběhlického zámku do Záběhlické ve směru do Michle a Záběhlická ve směru od Hostivaře jako vedlejší komunikace. Toto opatření by snížilo nebezpečí nehod kvůli špatnému rozhledu ve směru od Hostivaře. Je nutné prověřit vlečné křivky, kvůli odbočování autobusů. Situaci této křižovatky budu dále řešit v kapitole Návrh vhodného prostorového uspořádání.

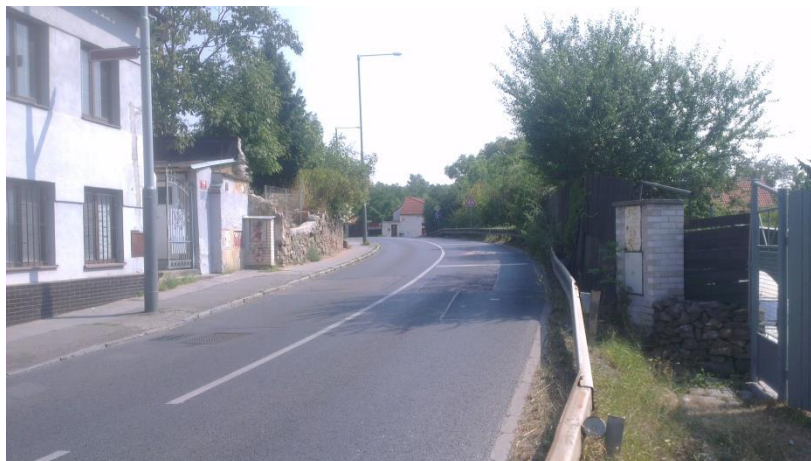
Obr. 37: Levotočivá zatáčka před koncem Záběhlické (zdroj: David Petr)

Za křižovatkou se dostáváme do posledního úseku Záběhlické. Je zde poměrně ostrá levotočivá zatáčka za kterou se nachází přechod číslo 10 (viz kapitola 3.4.). Předjíždění je zde zakázáno pomocí VDZ V 1a. Po pravé straně na začátku směrového oblouku se nachází starý dům, číslo popisné 112, jený dosahuje až na hranu komunikace a není zde bezpečnostní odstup 0,5 m. Před tímto domem jsou umístěny na jednom sloupku tři SDZ. První je A 2b – Dvojitá zatáčka, první vlevo. Ta poukazuje na esíčko, jehož druhý oblouk (tedy pravotočivá zatáčka) se již nachází v Práčské ulici. Pod touto značkou je umístěna B 20a – Nejvyšší dovolená rychlost s hodnotou 40 km/h. Poslední značkou je B 29 – Zákaz stání. V oblouku je po hraně komunikace instalováno svodidlo a na vozovce je VDZ V 18 – Optická psychologická přednost, která spolu se značkou A 11 – Pozor, přechod pro chodce upozorňuje na přechod na konci oblouku, který je při průjezdu vidět až na poslední chvíli. Šířka jízdního pruhu je v tomto úseku cca 3 m. Jak už bylo řečeno za přechodem začíná ulice Práčská, která pokračuje pravotočivou zatáčkou, a poté rovným úsekem až do Hostivaře. Pohled na levotočivou zatáčku je na obrázku 37 na další straně.

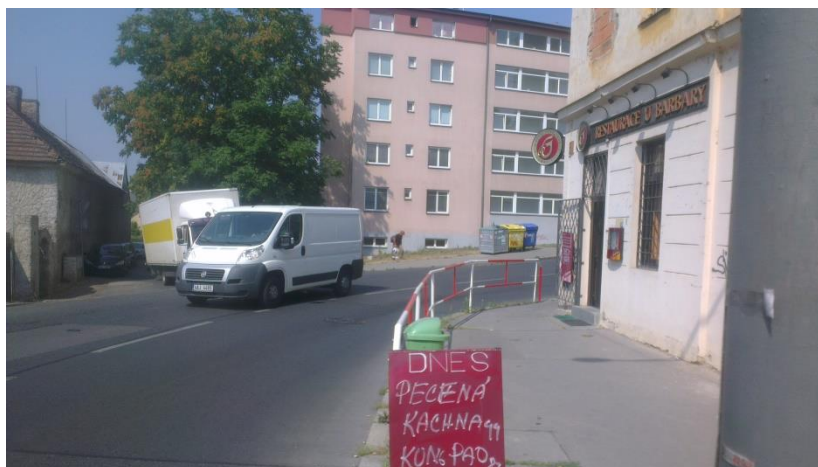
Obr. 38: Pravotočivá zatáčka u restaurace U Barbary (zdroj: David Petr)

Ve směru do Michle není příliš odlišných prvků od směru do Hostivaře, přesto bych i tento směr pro pořádek v rychlosti analyzoval, jak z hlediska dopravy v pohybu, tak i dopravy v klidu. Jak už jsem popsal v minulé kapitole, Záběhlická ulice končí mezi dvěma směrovými oblouky, tudíž ve směru do Michle začíná poměrně ostrou pravotočivou zatáčkou. Za zatáčkou se dostáváme ke křižovatce s ulicí U Záběhlického zámku. V tomto směru je kvůli špatným rozhledovým poměrům, způsobeným rohem starého domu, číslo popisné 125, instalováno dopravní zrcadlo. Za zastávkou MHD U Lípy pokračuje Záběhlická v tomto směru lehkou levotočivou zatáčkou, na kterou navazují dvě poměrně ostré zatáčky pravotočivé. V tomto úseku, jak už jsem popsal v kapitole 3.5.1. je pomocí VDZ V 1a zakázáno předjíždění. Právě druhá pravotočivá zatáčka je v tomto směru hodně ostrá díky blízkému domu s restaurací U Barbary. Místo je opatřeno zábradlím pro ochranu chodců. Pohled na zatáčku u restaurace je k vidění na další straně.

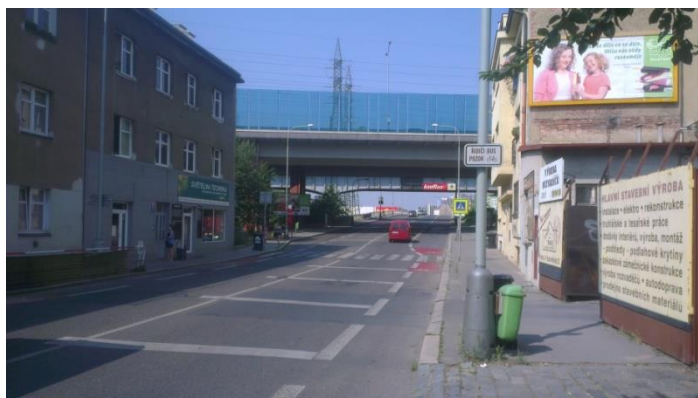
Pak už se dostáváme do křižovatky s ulicí V Korytech, která je z tohoto směru dobře přehledná. Problematika této křižovatky bude řešena v dalších kapitolách. Za křižovatkou je SDZ B 24a zakázáno odbočení vpravo, jelikož ulice Za Návsí je jednosměrná. Za tímto vyústěním ulice Za Návsí do Záběhlické je 8. přechod pro chodce (viz kapitola 3.4.). Ten je zabezpečen ochrannými panely BOCH 2 s dopravní značkou C 4 – Příkladný směr objíždění vpravo. U přechodu je také na sloupu veřejného osvětlení SDZ B 20a s omezením rychlosti na 40 km/h v úseku, kde se nachází zastávka MHD V Korytech. Za zastávkou je znovu SDZ B 24a, protože, jak už bylo zmíněno v kapitole 3.5.1., ulice Přespolní je jednosměrná. Za křižovatkou s Přespolní ulicí je umístěna SDZ IP 11g povolující částečné podélné stání na chodníku, to trvá až po křižovátku s ulicí Před Skalkami. Dále jsou před zastávkou MHD Pod Vinicí na sloupu veřejného osvětlení umístěny dvě SDZ B 20a omezující rychlost na 40 km/h a A 11 – Pozor, přechod pro chodce. Druhá dopravní značka je zde umístěna z důvodu špatného výhledu na přechod v případě zastavení autobusu v zastávce. V úseku Záběhlické ulice mezi křižovatkou s ulicí Na Lávce a křižovatkou s ulicí Na Botiči je znovu povoleno částečné podélné parkování na chodníku a označeno SDZ IP 11g. V dalším úseku ulice, v tomto směru, se již dostáváme k přechodu pod Jižní spojkou. Před ním je v jízdním pruhu vyznačeno VDZ V 18 – Optická psychologická přednost. Ta je zdokumentována na obrázku na další straně.

Obr. 39: Optická psychologická přednost před přechodem č. 4 (zdroj: David Petr)

Mým názorem je, že vybudování plnohodnotného dopravního ostrůvku by napomohlo jednak zabezpečit tento přechod, ale navíc by podpořil pocit psychologické přednosti pro řidiče, jelikož ulice V Korytech je poměrně široká a nemusí na řidiče působit jako vedlejší komunikace. K této problematice i dalším dvěma bodům stížností místních obyvatel se ještě vrátím v kapitole Návrh vhodného prostorového uspořádání.

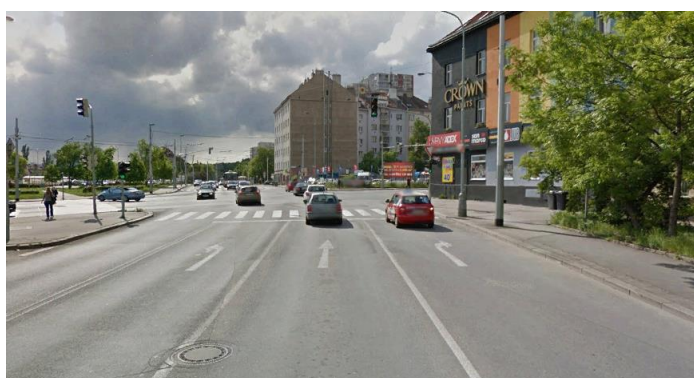
Doprava je dále vedena přes most nad ostavným nádražím Praha-Jih. Prostorové uspořádání jsem již popsal v kapitole 3.5.1. Na křižovatce u Baumaxu jsou v tomto směru dva řadící pruhy. První, pravý, je určen pro odbočení vpravo a jízdu rovně. Je zde tříbarevná soustava s kombinovanými světelnými signály a směry jsou vyznačeny i pomocí VDZ. Druhý pruh, levý, je určen pro vozidla odbočující vlevo. Pruh má samostatnou soustavu se směrovými signály. Za křižovatkou u Baumaxu před prostorem u zastávky MHD Bohdalecká znovu umístěna SDZ B 20a s omezením na 40 km/h. Za zastávkou se dostáváme již k velké světelně řízené křižovatce s ulicemi Bohdalecká/Chodovská a U Plynárny, tedy na konec Záběhlické v tomto směru. Jsou zde tři řadící pruhy, každý pro jeden směr. Jak je vidět na obrázku na níže, světelné signály jsou pro všechny směry společné.

Obr. 40: Řadící pruhy na křižovatce Záběhlická x Bohdalecká/Chodovská/U Plynárny (zdroj: Google Earth Pro)

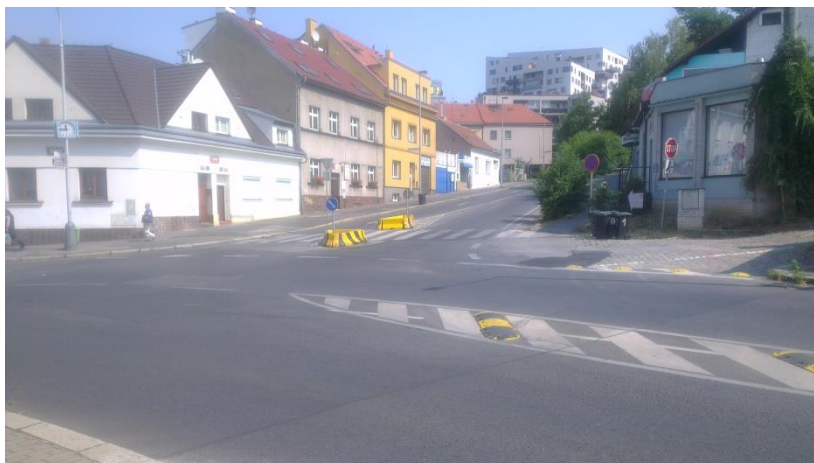
Obr. 41: Přechod pro chodce v ulici V Korytech (zdroj: David Petr)

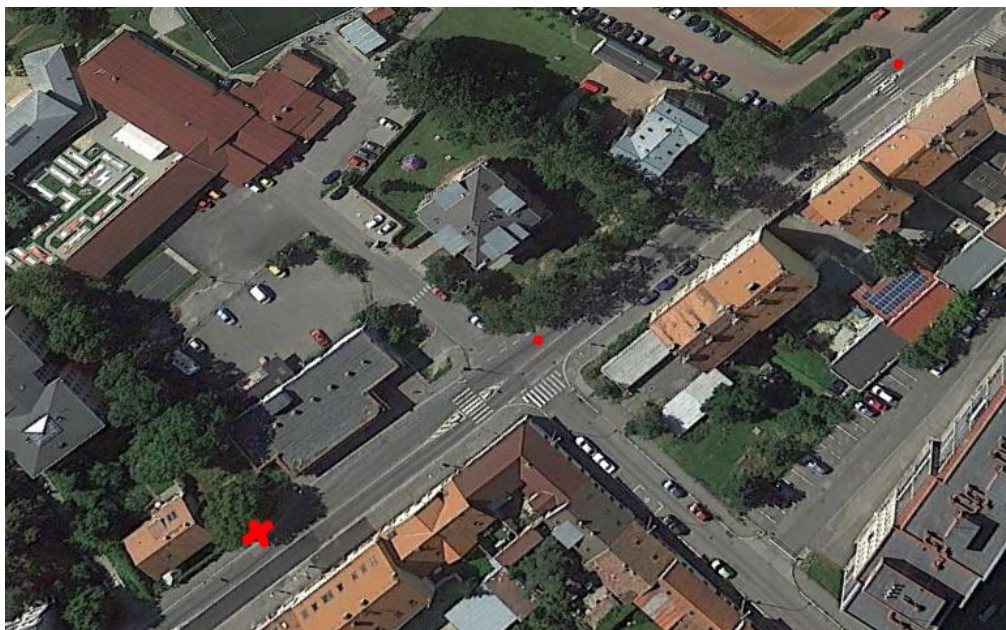
Mnou prováděný dopravní průzkum v předmětné oblasti byl zaměřen na sledování základních dopravně inženýrských charakteristik – rychlosti a intenzity. Měření bylo prováděno 27.2.2015 od 12:58. Měření jsem prováděl pomocí ručního laserového radaru Riegl u zastávky MHD V Korytech ve směru do Hostivaře. Účelem bylo získat statistický vzorek alespoň 100 vozidel, u kterých byla měřena rychlost v závislosti na dvou, různě vzdálených bodech. Prvním bodem byl 123 metrů vzdálený výjezd ze sportovního areálu Hamr a druhým bylo křížení Záběhlické a ulice Přespolní, tedy před prostorem přechodu pro chodce a zastávky MHD V Korytech. Druhý bod byl vzdálen 66,5 m. Na celém tomto

Obr. 42: Pozice měření – křížkem je označena pozice radaru, tečkami označeny měřené body průjezdu (zdroj: Google Earth Pro)

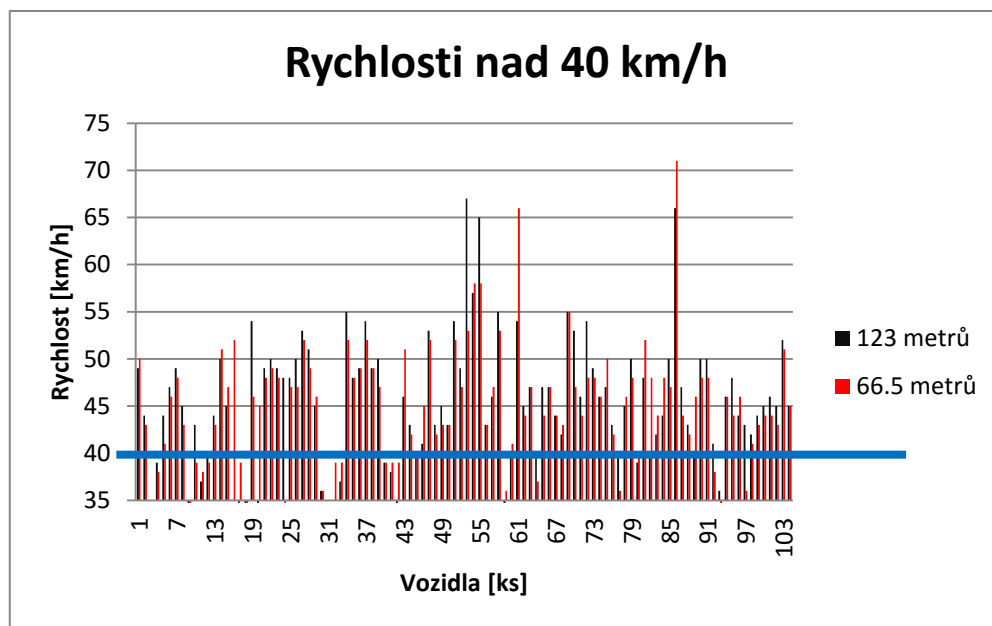
Obr. 43: Rychlosti nad 40 km/h (zdroj: David Petr)

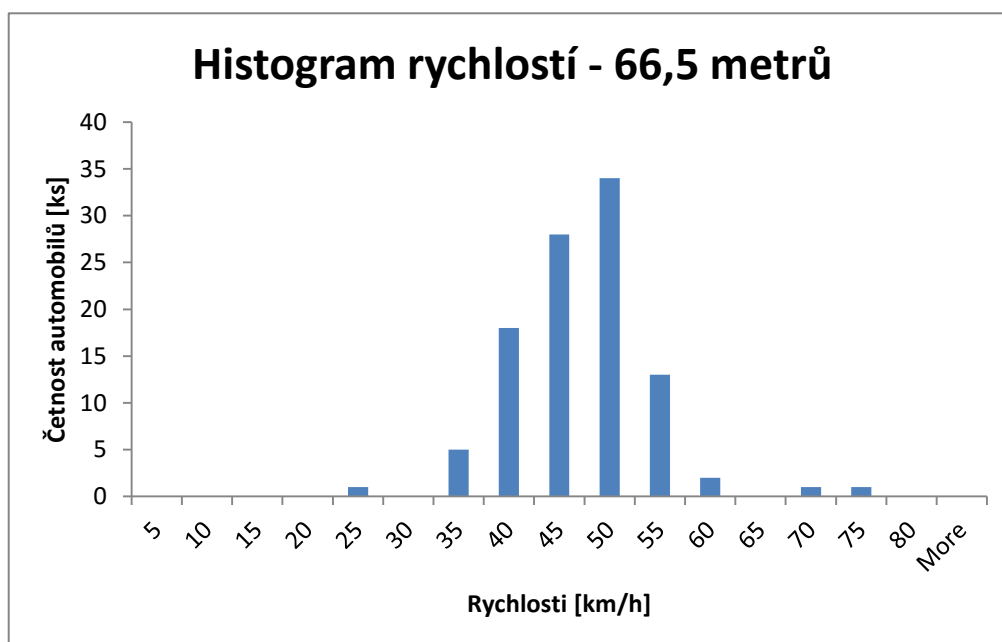
Obr. 45: Histogram rychlostí – 66,5 m (zdroj: David Petr)

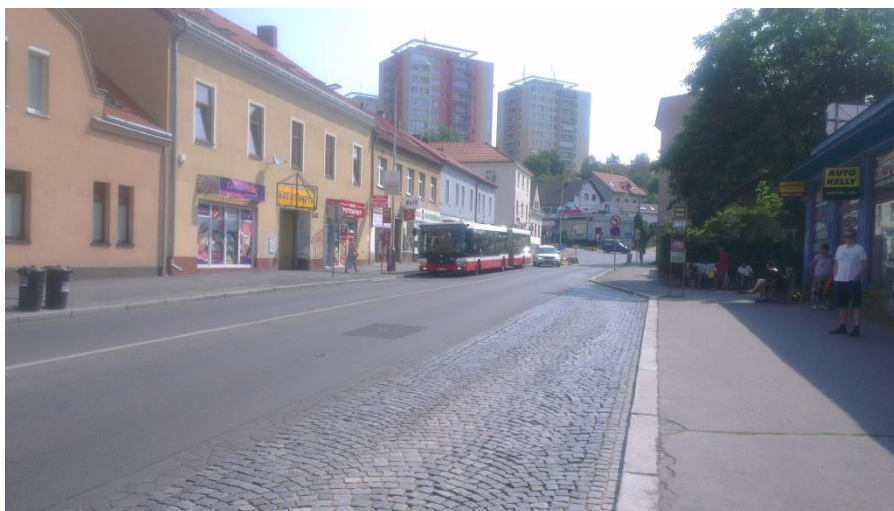
Obr. 46: Nepovolené objíždění u zastávky V Korytech (zdroj: David Petr)

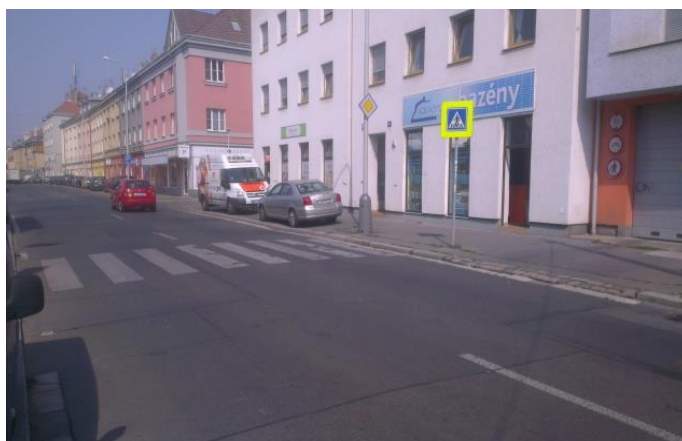
Obr. 48: Přechod č. 5 (zdroj: David Petr)

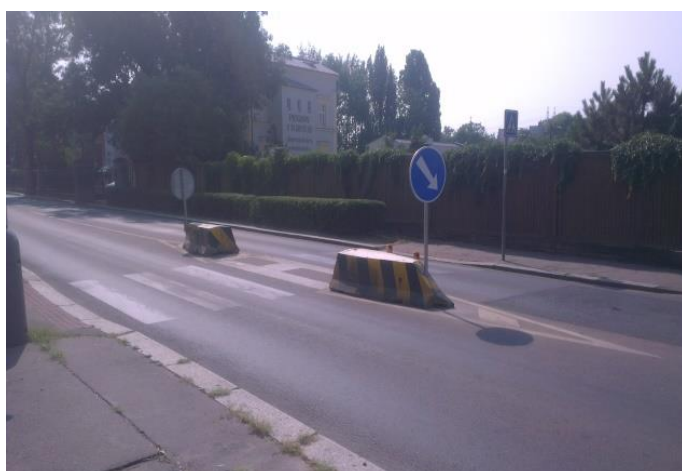
Obr. 49: Přechod č. 6 (zdroj: David Petr)

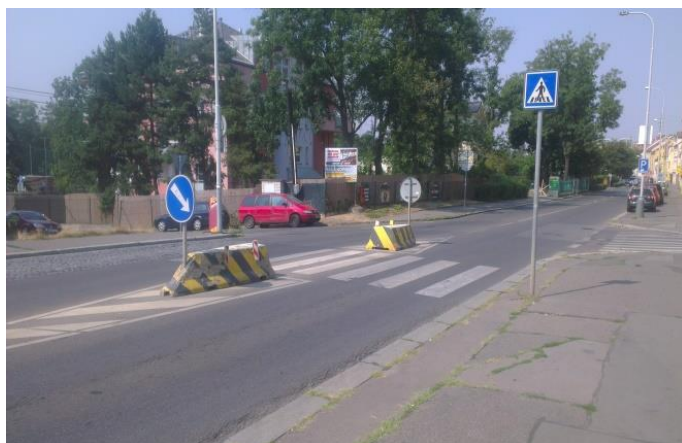
Obr. 50: Přechod č. 7 (zdroj: David Petr)

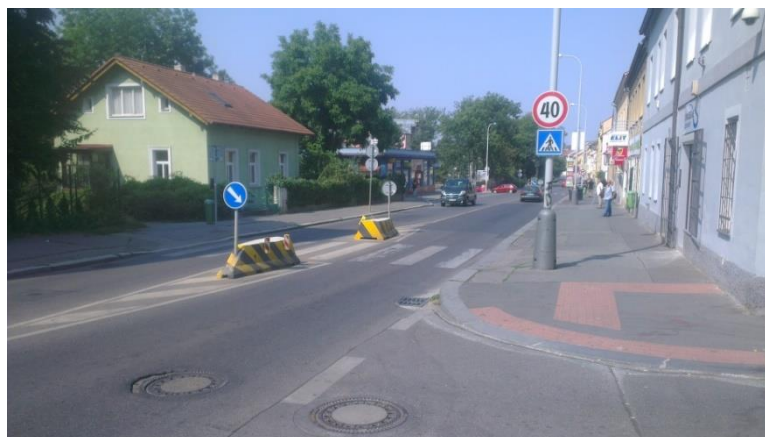
Obr. 51: Přechod č. 8 (zdroj: David Petr)

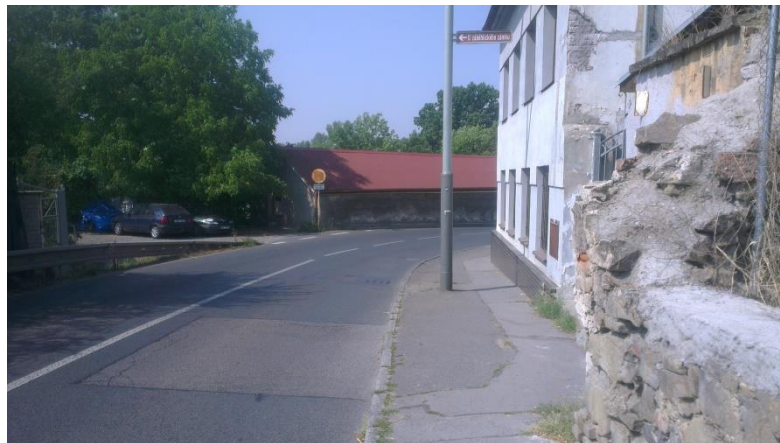
Obr. 53: Problémový úsek před koncem Záběhlické, pohled směr Michle (zdroj: David Petr)

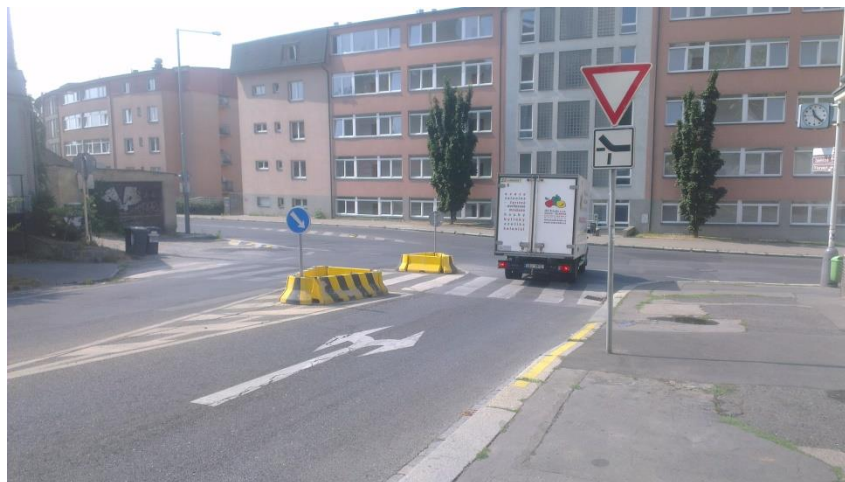
Obr. 54: Pohled na křižovatku z ulice V Korytech (zdroj: David Petr)
