**STUDIE ZKLIDNĚNÍ DOPRAVY V ULICI
ZÁBĚHLICKÁ V MČ PRAHA10**

Název tématu (česky): **Studie zklidnění dopravy v ulici Záběhlická v MČ
Praha 10**

bakalářská práce

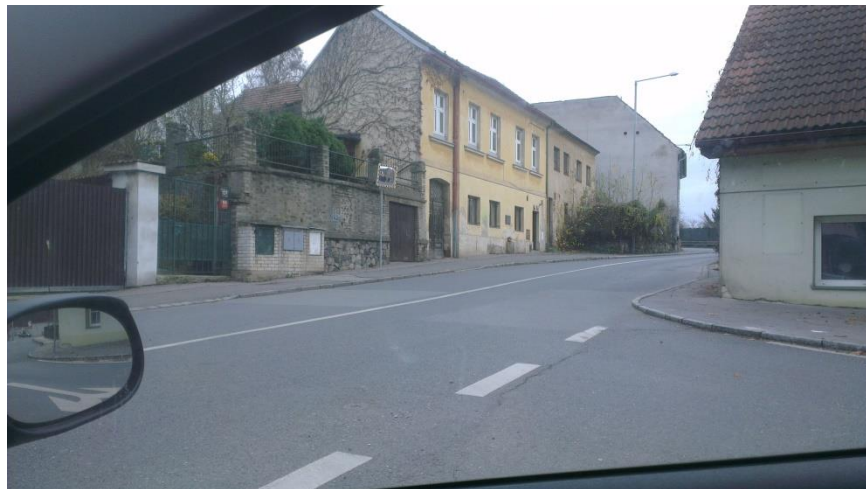
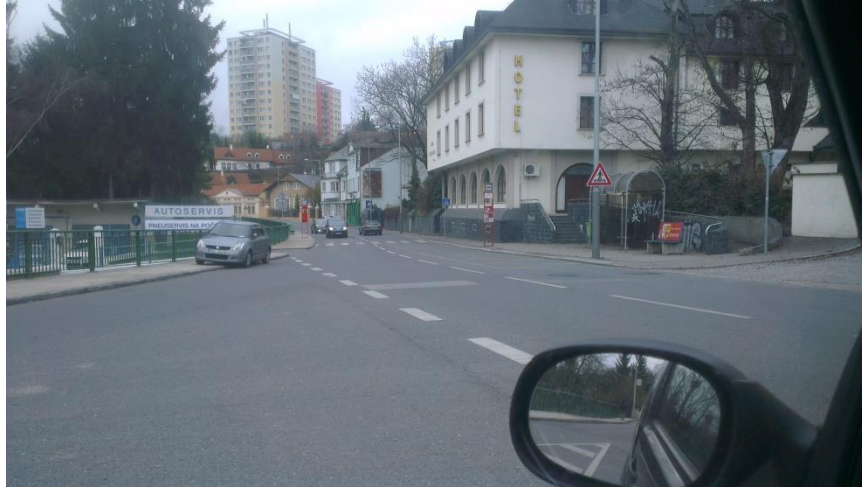
Obr. 55: Rozhled na kř. s ulicí U Záběhlického zámku, ve směru do Hostivaře (zdroj: David Petr)

Obr. 56: Rozhled na kř. s ulicí U Záběhlického zámku, ve směru do Michle (zdroj: David Petr)

Řešení současné situace v křižovatce se nabýzejí dvě. Prvním je zachování současného stavu, tedy Záběhlická jako hlavní komunikace a U Záběhlického zámku vedlejší komunikace. Vybudování pevného dopravního ostrůvku spolu s prověřením vlečných křivek. Dále také případné přesunutí zastávky U Lípy ve směru do Michle, ovšem prostorové uspořádání v této oblasti Záběhlické jinou variantu umístění bez velkých stavebních zásahů nedovoluje. Druhým nabízeným řešením je změna hlavní komunikace. Tedy, že by byla hlavní komunikace vedena z ulice U Záběhlického zámku do Záběhlické ve směru do Michle a Záběhlická ve směru od Hostivaře jako vedlejší komunikace. Toto opatření by snížilo nebezpečí nehod kvůli špatnému rozhledu ve směru od Hostivaře. Je nutné prověřit vlečné křivky, kvůli odbočování autobusů. Situaci této křižovatky budu dále řešit v kapitole Návrh vhodného prostorového uspořádání.

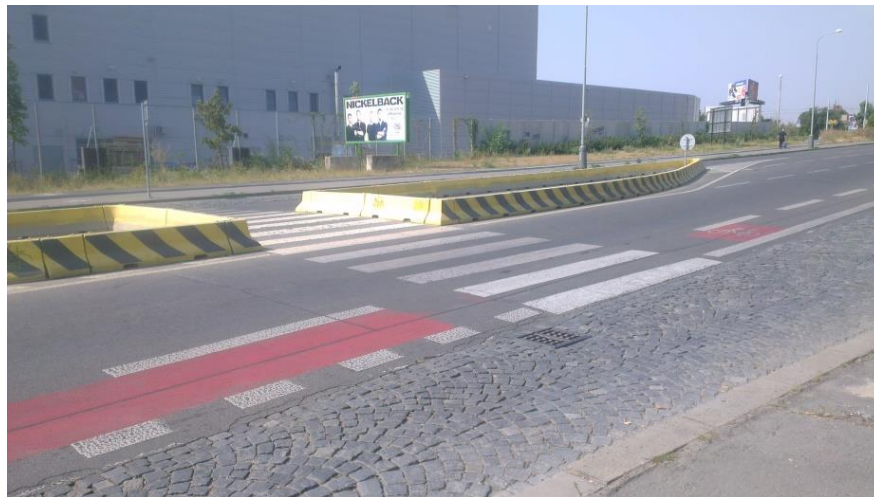
Obr. 57: Přejchod u zastávky Bohdalecká (zdroj: David Petr)

Jednoznačně navrhuji díky výše zmíněné délce přechodu zbudování pevného dopravního ostrůvku, aby došlo k rozdělení přechodu na dvě části. Součástí tohoto opatření by bylo i zbudování prvků pro NaS a OsSSP. Současný provizorní dopravní ostrůvek z citybloků je hodně široký, což vede k otázce, zda možnosti jeho zúžení nevyužít. Například v bodě křížení přechodu s cyklopruhem by se zúžení ostrůvku a posunutí jízdního pruhu dalo využít k instalaci vyvýšeného dlážděného prahu či pevného dopravního ostrůvku. Ten by oddělil právě jízdní pruh a cyklopruh. Prostor

přechodu by tak i na řidiče působil jako zklidňující prvek. Situaci budu dále řešit v kapitole Návrh vhodného prostorového uspořádání.

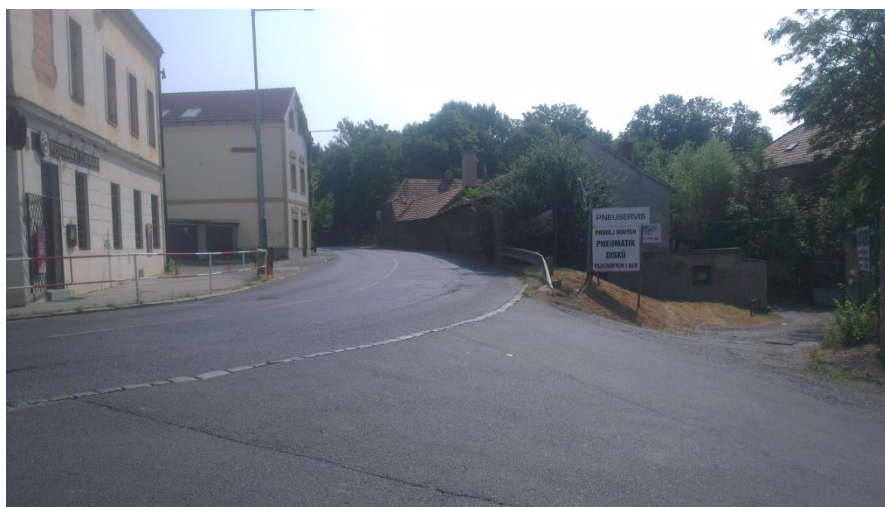
Obr. 58: Pohled na zatáčku u restaurace U Barbary (zdroj: David Petr)

Se samotnou stavební situací díky zúženému prostoru nejde příliš vymyslet, ale určitě navrhuji v obou směrech před zatáčkou umístit SDZ A 1a a A 1b – Zatáčka vpravo/vlevo, které by řidiče upozornilo na nebezpečnou zatáčku. Navrhuji také prodloužení dopravně-bezpečnostního zábradlí až ke sloupu veřejného osvětlení, na kterém je umístěno dopravní zrcadlo. Zábradlí doporučuji instalovat v barevném provedení dle Manuálu tvorby veřejných prostranství [7]. Dále navrhuji vybudovat v blízkosti restaurace přechod pro chodce či místo pro přecházení, které by sloužilo i pro přístup do ulice K Prádelně. Nejbližší přechod na tuto stranu komunikace je u zastávky V Korytech! Umístění přechodu či místa pro přecházení navrhuji na rovném přehledném úseku mezi popisovanou zatáčkou a křižovatkou s ulicí V Korytech. Dle mého názoru by bylo nejideálnějším řešením rozdělení blízkých vodorovných stání (viz. kapitola 3.5.) na dvě části a mezi nimi vybudovat vysazenou chodníkovou plochu jako přístup na plánovaný přechod. Počet podélných parkovacích míst by se tak snížil ze současných 9 na 8 či 7. Vysazená chodníková plocha s přechodem nebo místem pro přecházení by jednoznačně zvyšovala bezpečnost pro chodce, a také pozitivně ovlivnila prostor mezi zatáčkou u restaurace a křižovatkou s ulicí V Korytech. Zamýšlené místo je vidět na obrázku na další straně. Situaci budu dále řešit v kapitole Návrh vhodného prostorového uspořádání.

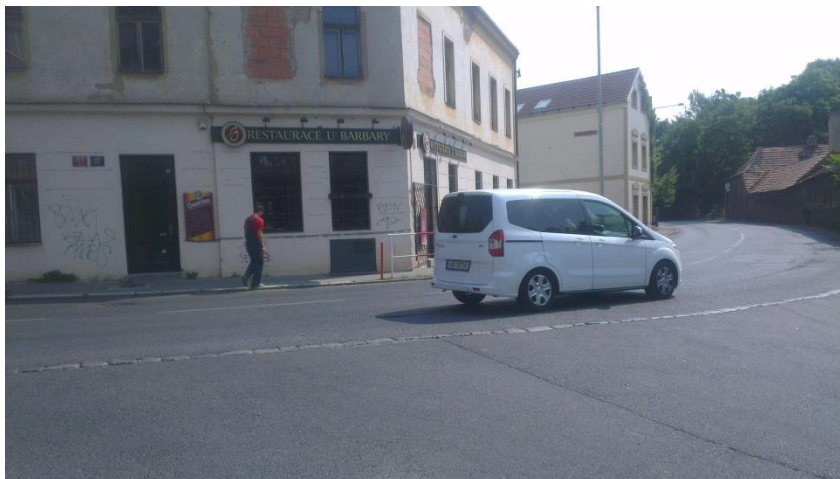
Obr. 59: Nežádoucí chování chodců v oblasti (zdroj: David Petr)

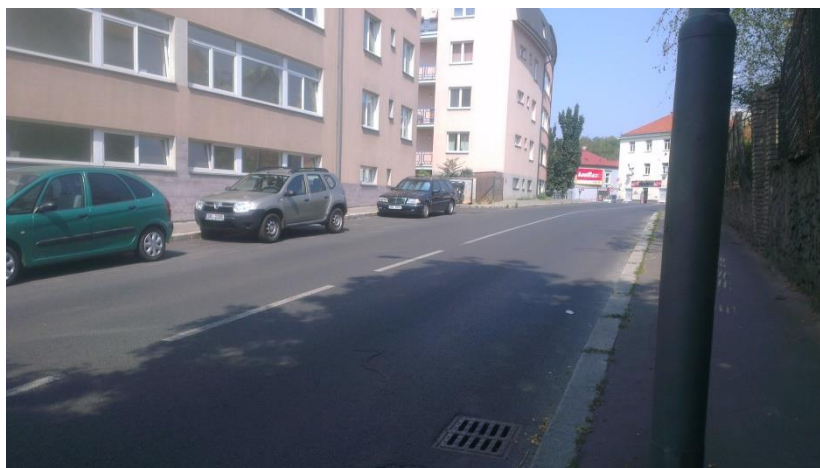
Obr. 60: Navrhované místo pro zřízení přechodu pro chodce (zdroj: David Petr)

Součástí varianty je instalace SDZ A1b ve směru do Hostivaře a A1a ve směru do Michle před směrovým obloukem u restaurace U Barbary. Vzhledem k nebezpečnému přecházení chodců za zatáčkou navrhuji prodloužení dopravně-bezpečnostního zábradlí. To by mělo vést až do místa nového místa pro přecházení, které by vzniklo v místě přímého úseku mezi křižovatkou Záběhlické s ulicí V Korytech a popisovanou zatáčkou u restaurace. Navrhované místo umístění místa pro přecházení je vidět na obrázku 60. Zábradlí by mělo usměrnit chodce až k místu pro přecházení, aby nedocházelo k současné situaci nebezpečného pohybu. Současně navrhuji instalaci zábradlí i na

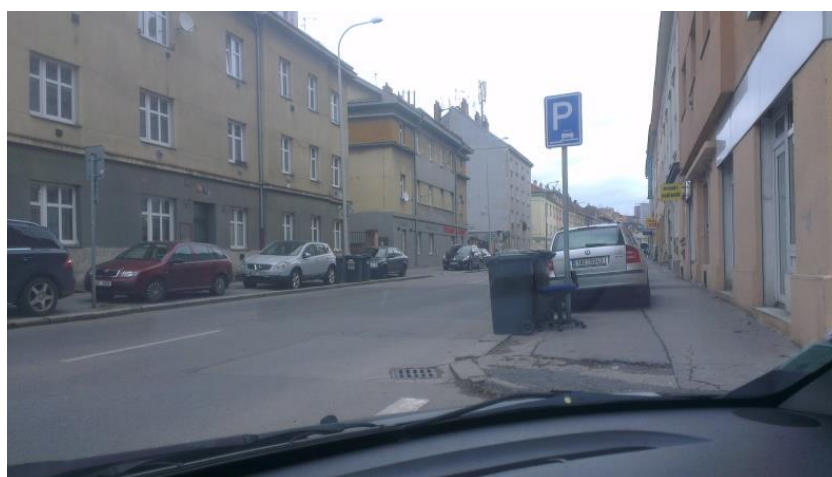
Kontrola rozhledových poměrů při výjezdů z vedlejších komunikací byla provedena v terénu metodou pohledu a všechny výjezdy a napojení byly projety osobním automobilem a nafoceny. Ve většině případů rozhled omezuje zástavba. V úseku mezi podjezdem Jižní spojky a křižovatkou s ulicí V Korytech je to poté také podélné parkování na chodníku. Na obrázcích níže je několik příkladů z inspekce. Problému jsem přiřadil riziko střední.

Obr. 61: Výjezd z ulice Na Botiči (zdroj: David Petr)

Prověření rozhledových poměrů, včetně rozhledových trojúhelníků a na to navazující případné změny v uspořádání dopravního prostoru v Záběhlické ulici bude řešeno v navazující diplomové práci na téma optimalizace Záběhlické. Ze současné situace bych zmínil výjezd ze sportovního areálu Hamr, kde by ke zlepšení dle mého názoru stačila instalace dopravního zrcadla nasměrovaného do jízdního pruhu od Michle, jelikož jak je vidět na obrázku 62, rozhled je velmi omezený.

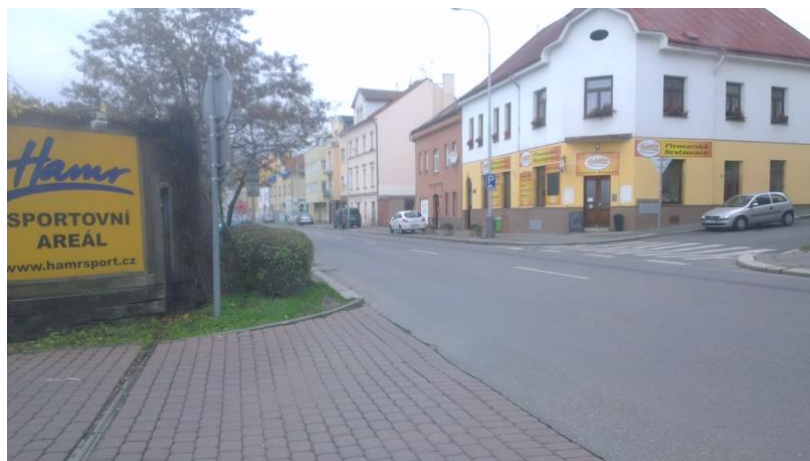
Obr. 62: Výjezd ze sportovního areálu Hamr (zdroj: David Petr)

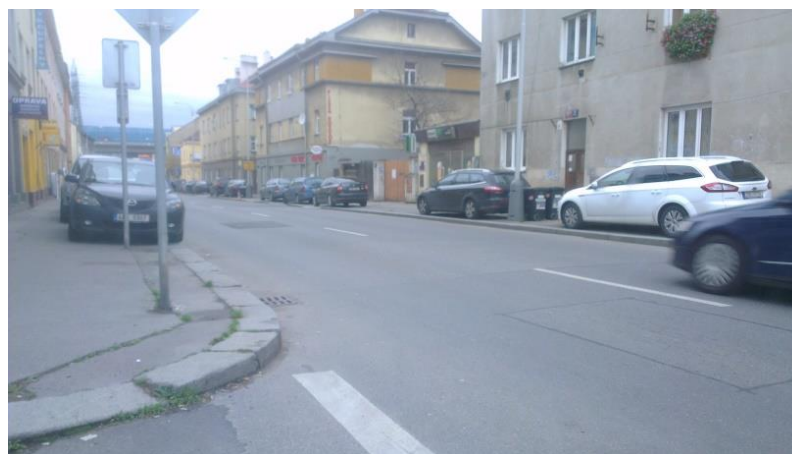
Obr. 63: Výjezd z ulice U Zákřutu (zdroj: David Petr)

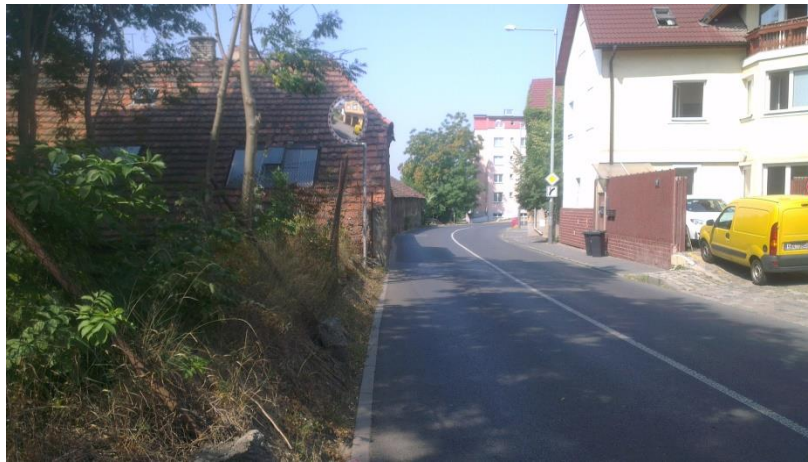
V tomto případě je problémem nedodržení ani minimálního bezpečnostního odstupu, který činí 0,5 m od okraje vozovky. To je způsobeno domem s číslem popisným 96. Ten je veden až k hraně komunikace a není zde ani vodící proužek. Důvodem tohoto stavebního řešení je historický vývoj této oblasti. Dům zde byl pravděpodobně postaven velmi dávno a Záběhlická ulice v té době neměla současné parametry. Současná situace je v hrubém rozporu s požadavkem na promíjející komunikaci, jelikož při chybě řidiče v tomto úseku následuje rovnou náraz do pevné překážky. Problém je vidět na obrázku níže. Riziko jsem vyhodnotil jako střední.

Obr. 64: Dům, č.p.96 končící až na hraně komunikace (zdroj: David Petr)

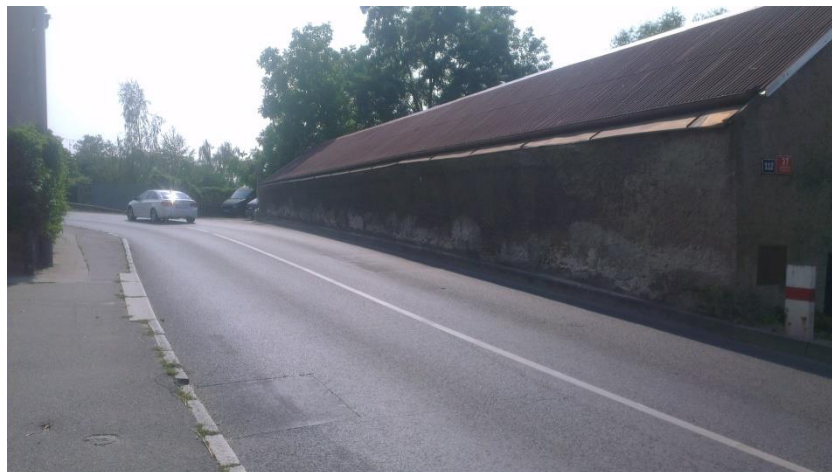
Jedná se o stejný problém jako v předchozím případě. Objekt, číslo popisné 112, se nachází ihned za křižovatkou s ulicí U Záběhlického zámku. Ve směru do Hostivaře tedy není dodržen ani minimální bezpečnostní odstup 0,5 m a zástavba končí až na hraně komunikace. Nezepečné je také to, že se tento problém nachází před složitým úsekem, který jsem popisoval v kapitole 5.3.3. Před úsekem je snížena rychlost na 40 km/h. Důvodem tohoto stavebního řešení je historický vývoj této oblasti. Dům zde byl pravděpodobně postaven velmi dávno a Záběhlická ulice v té době neměla současné parametry. Současná situace je v hrubém rozporu s požadavkem na promíjející komunikaci, jelikož při chybě řidiče v tomto úseku následuje rovnou náraz do pevné překážky. Situace je vidět na obrázku níže. Riziko jsem vyhodnotil jako střední.

Obr. 65: Dům, č.p.112 končící až na hraně komunikace (zdroj: David Petr)

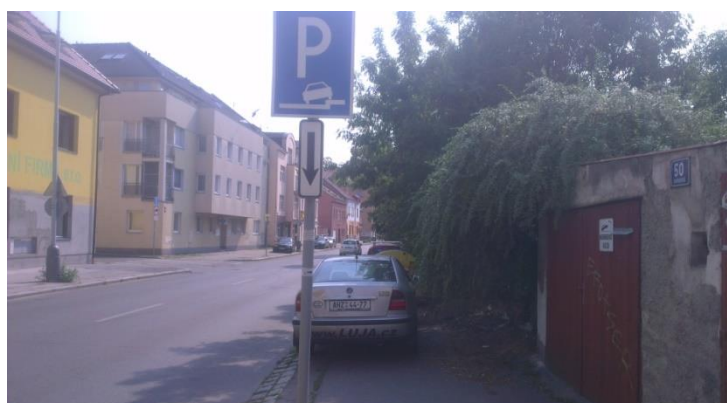
Obr. 67: Parkování mimo vyhrazená stání (zdroj: David Petr)

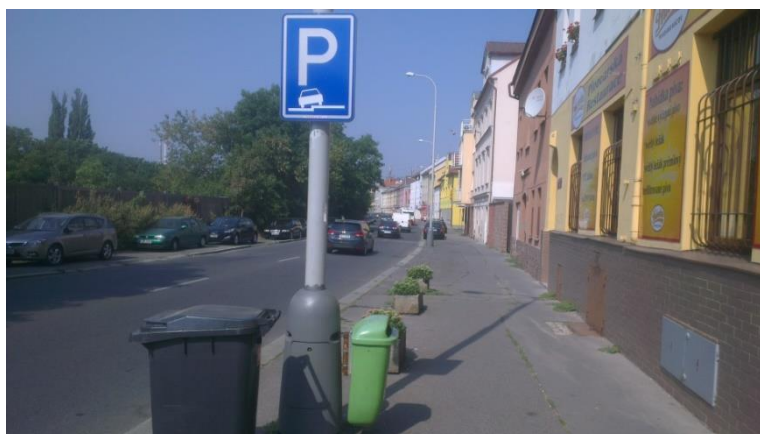
Obr. 68: Blokované částečné stání na chodníku (zdroj: David Petr)

Ideálním řešením by bylo zakázání parkování po většinu úseku, to ovšem není reálné, protože již tak je zde pro místní nedostatek parkovacích míst s ohledem na hustou zástavbu oblasti. Navrhuji proto zúžení jízdního pruhu na 3,5 m a vytvoření 2 m nebo 2,25 m širokého parkovacího pruhu. Ten by byl vybudován na vozovce a ne v prostoru chodníku. Chodník by tak měl po většinu délky úseku zaručenou minimální šířku 1,75 m. Díky přesunutí parkování na vozovku by u výjezdů z vedlejších komunikací mohly vzniknout vysunuté chodníkové plochy, které by poskytly vylepšení rozhledových poměrů. Rozhodně bych toto opatření neprováděl pouze za pomoci VDZ, jelikož to by řidiči nerespektovali. Dále by se dalo uvažovat o návrhu parkování v úseku, který je vidět na obrázku 31 až po vjezd do sportovního areálu Hamr. To znamená rozšířit zde hlavní dopravní prostor o 2 m a vybudovat parkovací pruh. Situaci budu dále řešit v kapitole Návrh vhodného prostorového uspořádání.

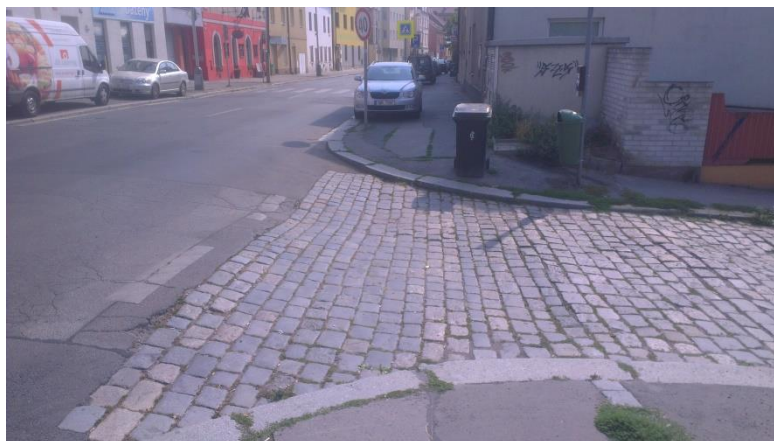
Obr. 69: Chybějící přechod a prvky pro NaS a OsSSP u křiž. s ulicí Na Lávce (zdroj: David Petr)

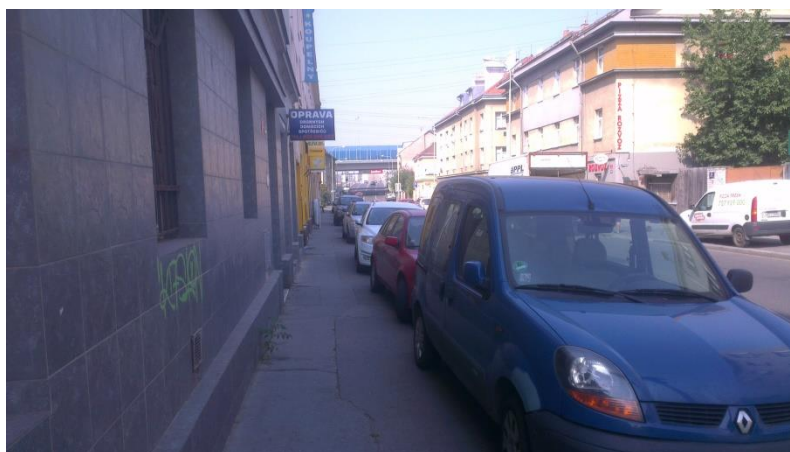
Obr. 70: Zúžený průchozí profil na chodníku způsobený parkováním (zdroj: David Petr)

Navrhuji celkovou rekonstrukci všech poškozených chodníkových ploch v Záběhlické. Položení nových povrchů a opravu poškozených obrubníků. Co se týče řešení malých průchozích profilů kvůli podélnému parkování, řešení jsem přiblížil v kapitole 5.3.11. Chybějící prvky pro NaS a OsSSP jsou součástí návrhu pro přechody 4. až 8. v kapitole 5.3.1. U ostatních přechodů s chybějícími prvky (1. a 2.) navrhuji zřízení varovného a signálního pásu, a také snížené obrubníky pro nájezd osob s omezenou schopností pohybu, dle platných norem. V návaznosti na tyto opatření navrhuji prověření vodících linií.

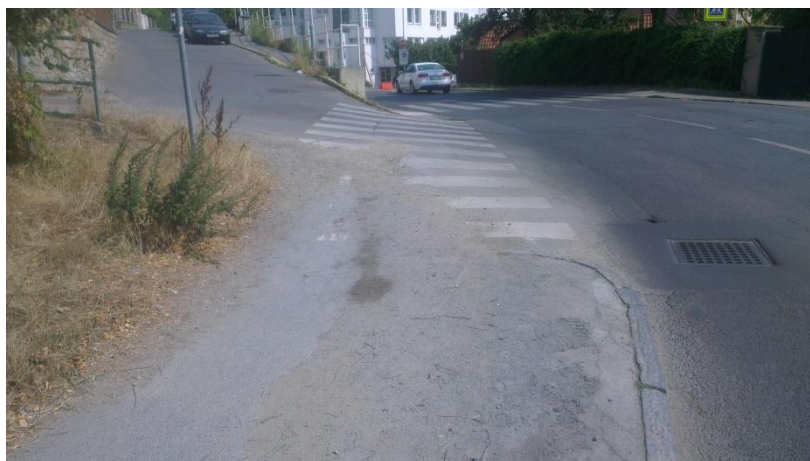
Obr. 71: Poničený prvek chodníku a zničený obrubník (zdroj: David Petr)

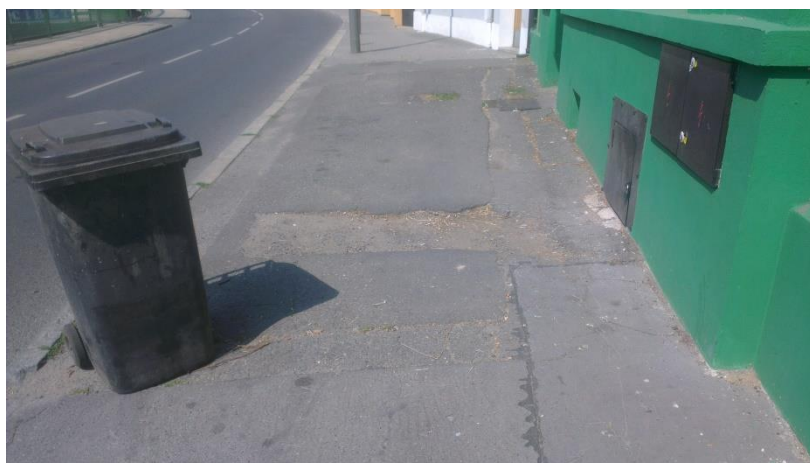
Obr. 72: Poničený povrch chodníku (zdroj: David Petr)

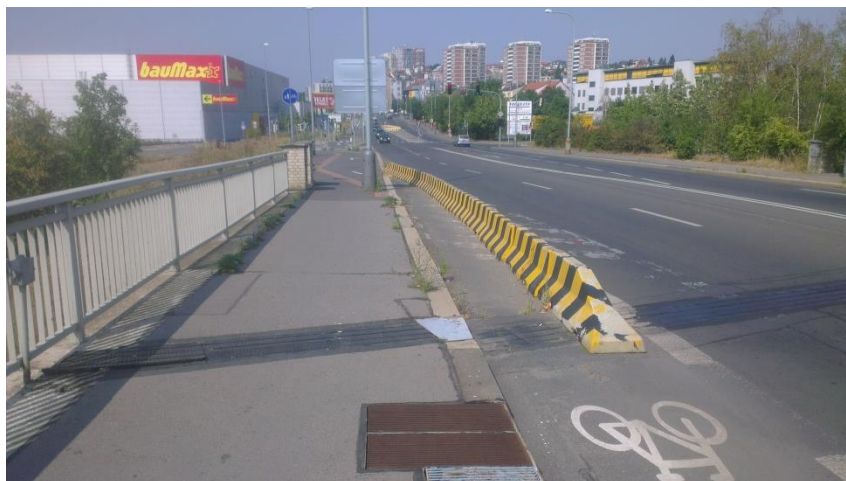
Obr. 73: Napojení trasy A23 do cyklopruhu (zdroj: David Petr)

Vhodným řešením by bylo přizpůsobení rozdílů šířek v obou bodech. Dle Manuálu tvorby veřejných prostranství [7] by bylo také vhodné nahradit citybloky tzv. balisety v bílé barvě.

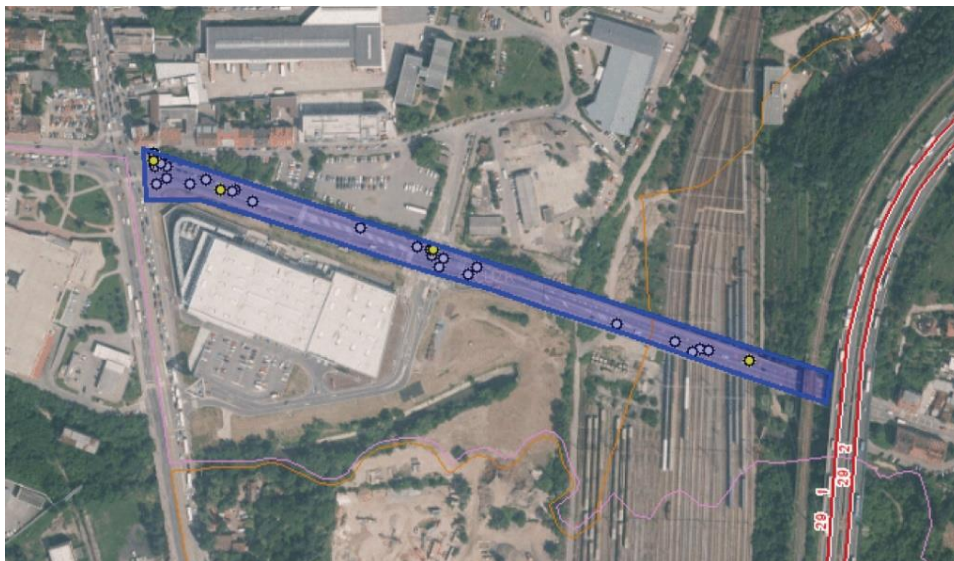
Obr. 74: Vyhodnocení nehodovosti – první úsek (zdroj: jdvm.cz)

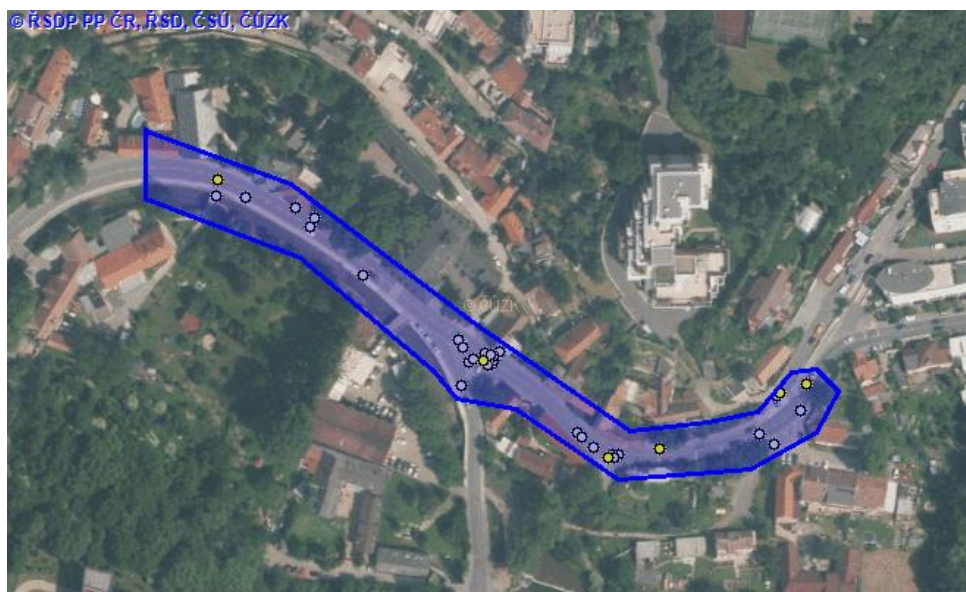
Obr. 76: Vyhodnocení nehodovosti – třetí úsek (zdroj: jdvm.cz)
