**POSOUZENÍ MIGRAČNÍCH PROFILŮ ŽEHUŇ A
VOLEČ Z HLEDISKA HLUKU**

Bakalářská práce

Cílem této práce bylo zhodnocení hlukové zátěže na dvou vybraných migračních objektech na dálnici D11 Žehuň a Voleč.

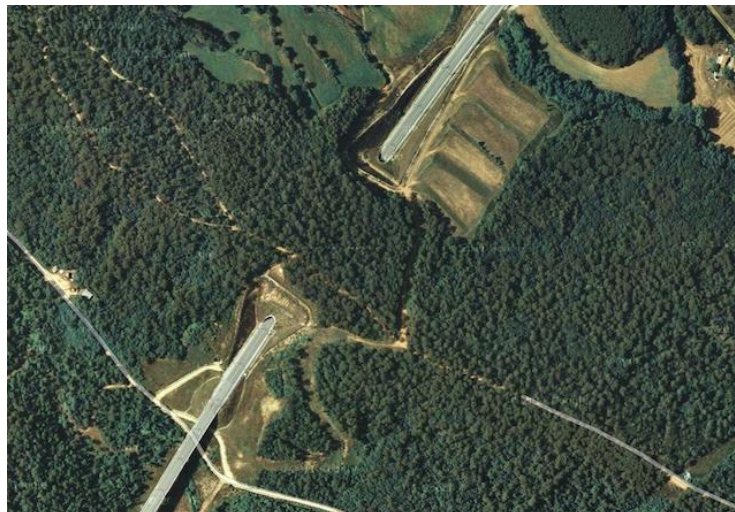
Obrázek č. 3 Ekodukt Can Pagá [17]

V Evropě i ve světě najdeme mnoho příkladů zdařilých mostů. Funguje zde i monitoring, a tak se tyto země mohou pyšnit úspěšnými projekty, podloženými exaktními čísly – tisíci jedinci, kteří přes most ročně přejdou. Jeden z velmi vydařených ekoduktů je Can Pagá ve Španělsku na obrázku č. 3.

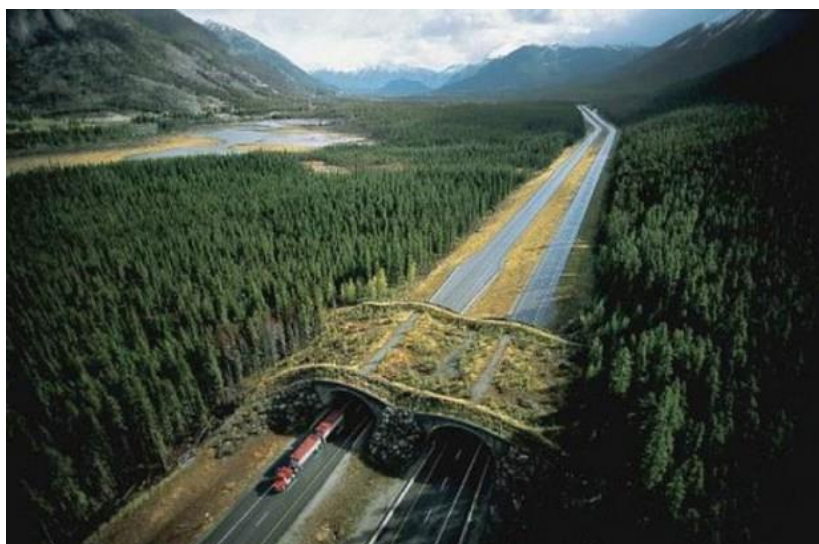
Obrázek č. 4 Ekodukt v kanadském národním parku Banff [14]

Další v celosvětovém měřítku výborně hodnocené řešení nalezneme v kanadském národním parku Banff. Zde je zbudovaných celkem 41 objektů pro přecházení zvěře, jeden z nich můžeme vidět na obrázku č. 4. Od roku 1996 tu mají zaznamenaný přechod 11 druhů savců, jako jsou např. medvěd hnědý či puma. A celkový počet překonání silnice zvěří do dneška je více než 200 000. [17]

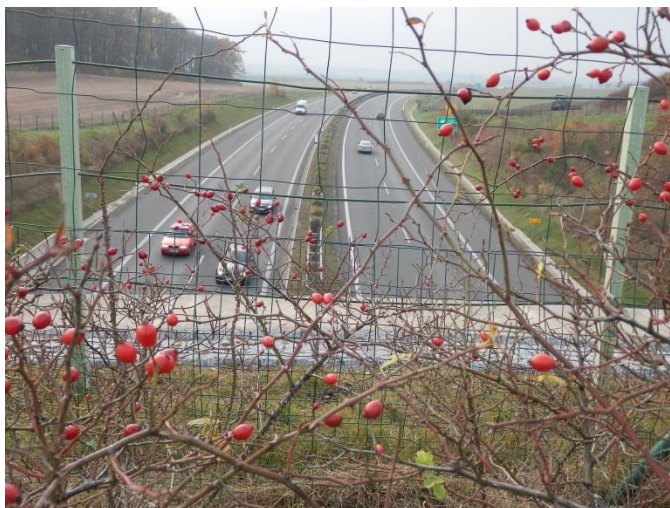
Obrázek č. 7 Nedostatečná zeleň na ekoduktu Žehuň [autor]

cesta, po které jezdí i motorová vozidla, v délce mostu sice není zpevněná, avšak nejen v denních hodinách je relativně hojně využívána. Tím je vyloučeno denní využívání mostu zvěří a i po setmění zde funguje jako významný rušivý element. Zbytek plochy mostu je zatravněn. Ostatní zeleň na mostě není příliš vzrostlá, stále ale dochází k jejímu novému vysazování. Po obou okrajích najdeme především keře výšky cca 1,5 m, které jsou na mnoha místech zcela průhledné, takže neposkytují ani odhlučnění ani odclonění mostu od osvětlení. Nedostatečné krytí zelení je vidět na obrázku č. 7.

Místa jsou zde nově vysazené listnaté stromy. Po jejich vzrůstu mohou do budoucna společně s keři zlepšit tuto situaci. Z obrázků č. 8 a č. 9 je ale patrné, že se za posledních 6 let situace příliš nezlepšila.

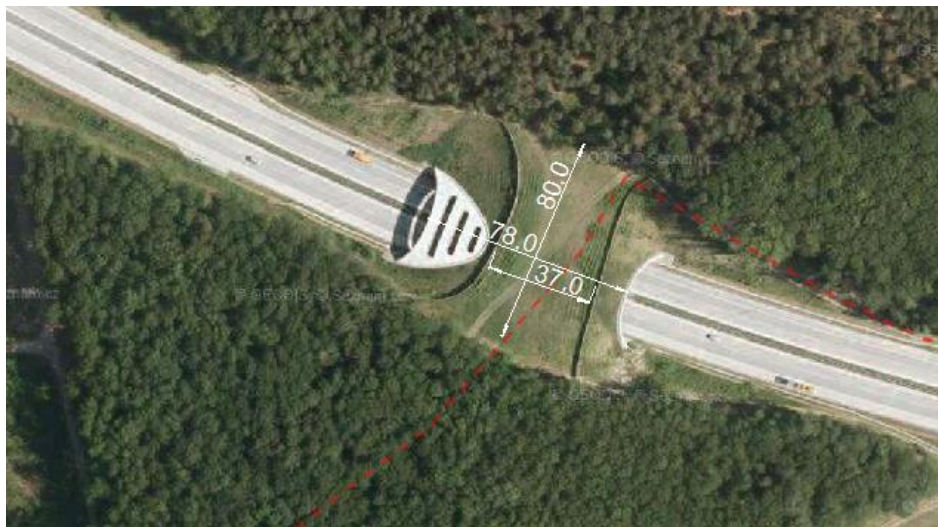
Obrázek č. 10 Letecký pohled Voleč [podklad 16]

Ekodukt Voleč je situován v 71,0 km dálnice D11 v Pardubickém kraji. Zprovozněn byl 21.12. 2006. Jeho min. šířka v ose komunikace je 78 m, min. šířka průchozí pro zvěř je 37 m, délka kolmá k ose komunikace v místě vetknutí je 80 m. Letecký snímek mostu vidíme na obrázku č. 10. Úsek komunikace se zde nachází na začátku mírně levotočivého oblouku. Jedná se o přesýpaný most se zvláštní prosvětlenou částí skeletu na jedné straně. [12] Ten

slouží k osvětlení úseku pod mostem. Jinak by objekt, vzhledem ke své délce, musel být navržen jako tunel.

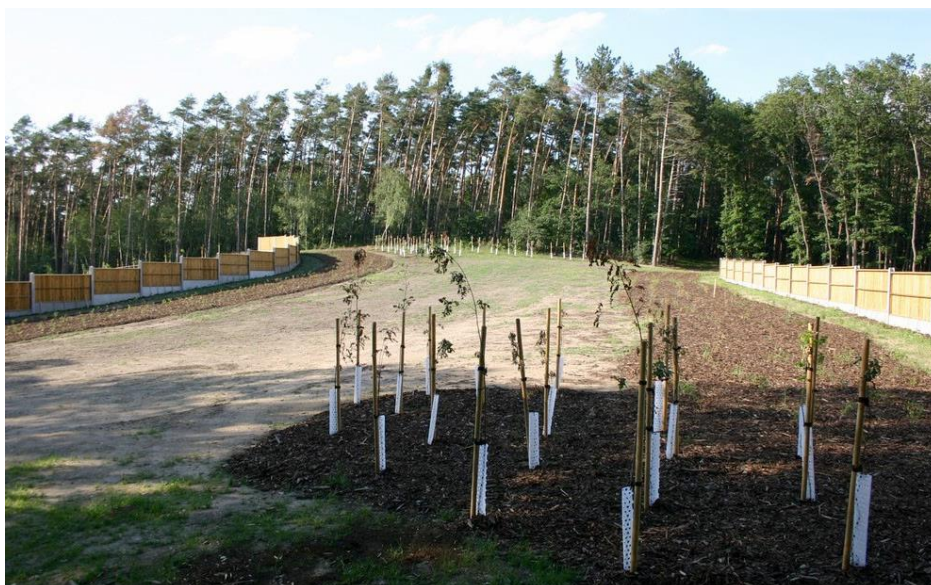
Obrázek č.11 Stav ekoduktu Voleč ze dne 25.6.2007 [12]

Most na první pohled působí jako součást přilehlého lesa a je vybaven doprovodnými technickými opatřeními pro snížení hluku. Po obou jeho stranách je postavena protihluková zeď vysoká zhruba 3 m, která je ve dřevěném provedení a místy porostlá popínavou zelení, takže nenarušuje okolní ráz. Její hlavní účel je odclonění mostu od hluku a osvětlení z komunikace. Celý most je porostlý vegetací, po obou stranách roste v šířce cca 7 m špatně prostupné křoví a i ve zbytku plochy najdeme mnoho stromů. Po mostě vede pouze pěšina a za dobu měření nebyl zaznamenán jakýkoliv pohyb rušivých elementů (osoby, dopravní prostředky). Most je také vhodně umístěn – prochází z lesa do lesa a v bezprostřední blízkosti nejsou žádné obytné objekty. Charakter okolního lesa je smíšený. Chybí zde nižší vegetační patro, které by komplexněji bránilo šíření rušení od komunikace. Ve vzdálenosti do 1 km od ekoduktu jsou možnosti překonání silnice vozidly i pěšími, není proto potřeba si zkracovat cestu tímto hůře přístupným objektem. Z obrázků č. 11 a č. 12 je vidět, že od roku 2007 se situace na mostě výrazně zlepšila. Zeleň znatelně vyrostla a i nyní probíhá na mostě nové vysazování.

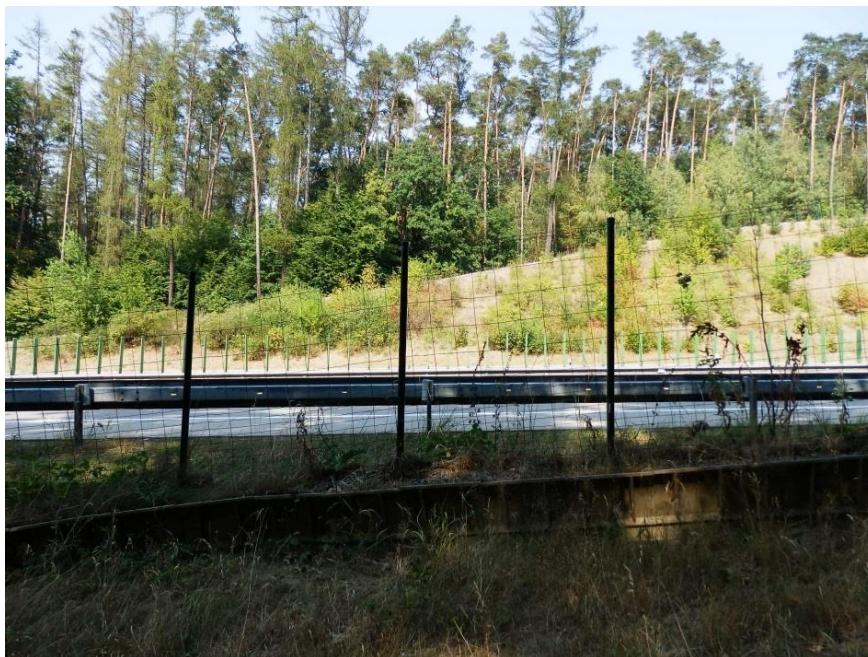
Obrázek č. 13 Oplocení komunikace a zábrana pro malé živočichy [autor]

Tento ekodukt je v České republice hodnocen jako jeden z nejpovedenějších a nejsou na něm významná problémová místa. Chtělo by vylepšit navádění na most podél dálnice D11, které je provedené pouze průhledným oplocením a zábranou pro malé živočichy, jak je vidět na obrázku č. 13. Dále na okraji lesa, zejména podél komunikace by bylo vhodné vysadit

Bylo by vhodné navrhnout prodloužení protihlukové stěny i na naváděcí prostory, nebo tento prostor alespoň osázet další zelení. Není vhodné zde ponechat přímý vizuální kontakt zvěře s provozem na komunikaci.

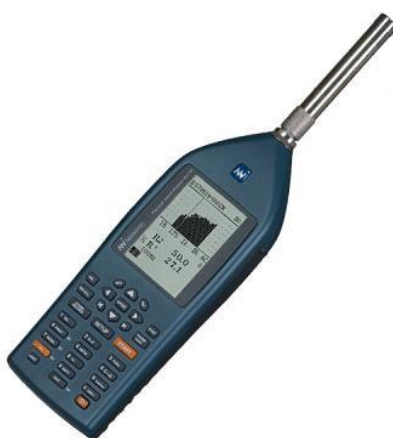
Obrázek č. 14 Zvukoměr Norsonic 140 [18]

Měření bylo prováděno zvukoměrem značky Norsonic 140, který je zobrazen na obrázku č. 14. Před zahájením byla provedena kalibrace zvukoměru.

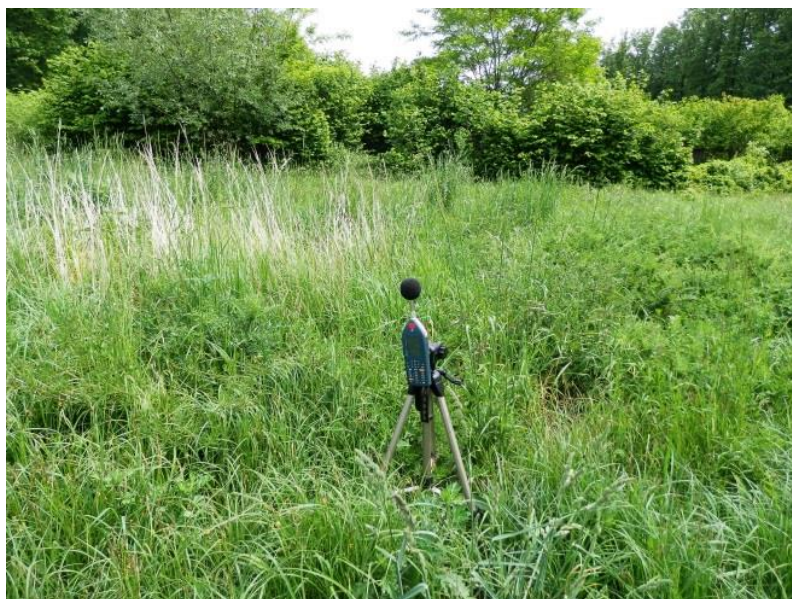
Obrázek č. 15 Umístění hlukoměru na ekoduktu Voleč [autor]

Mikrofon zvukoměru byl přednostně umisťován do výšky 0,90 m nad terén. Tato výška byla zvolena záměrně, neboť představuje výšku slechů předpokládaných druhů zvěře. Byla zvolena jako průměr mezi hlavními zástupci jednotlivých kategorií živočichů – kategorie A reprezentovaná jelenem, kategorie B reprezentovaná srncem a kategorie C zastoupená liškou.

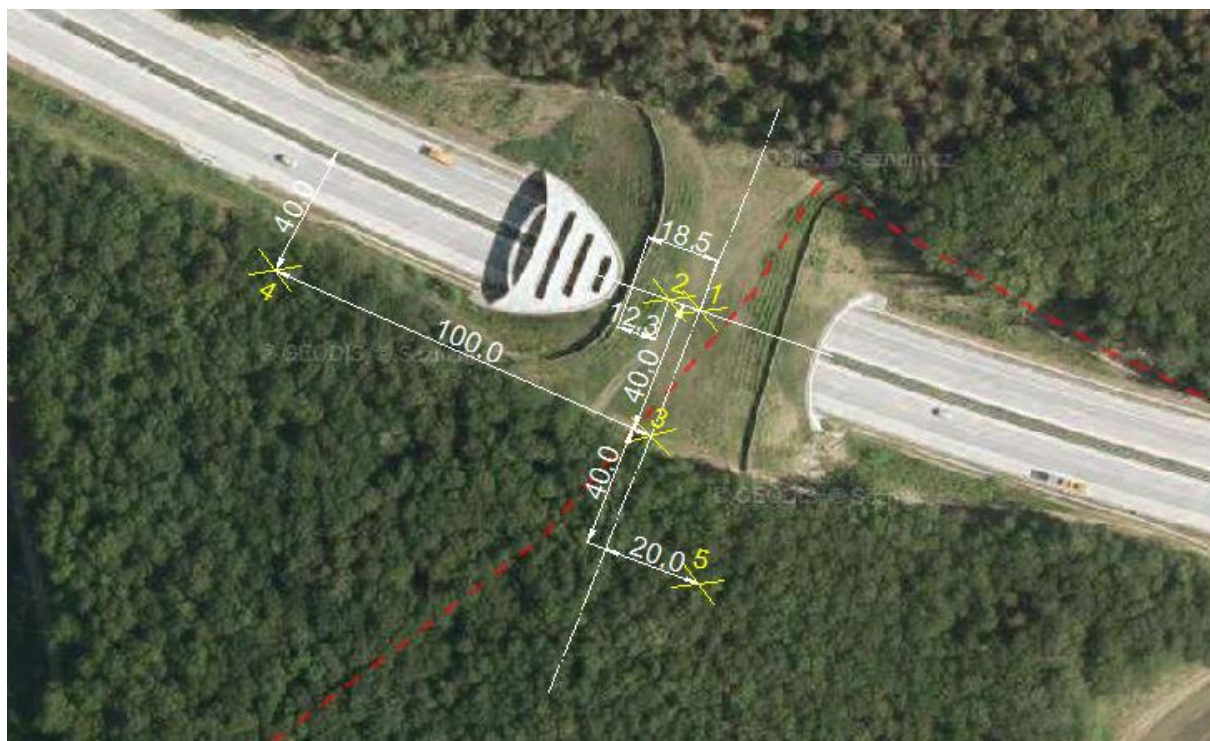
Obrázek č. 17 Měřicí body Voleč [podklad 16]

Měřící bod 1 se nachází nad osou komunikace – dálnice D11 – a zároveň na ose mostu. Nachází se tedy přímo ve středu mostu. Díky vzrostlé zeleni a protihlukové stěně není vidět na komunikaci, proto je tento bod akusticky nejlépe stíněn.

Měřicí bod 3 se nachází na ose mostu v místě jeho vetknutí do okolního terénu na jeho jižní straně. Je to místo možného příchodu zvěře na most, poslední důležitý prostor pro jeho rozhodování. Nebude-li zde mít zvěř pocit dostatečné pohody, je velká pravděpodobnost, že se otočí a odejde a nevyužije tak vybudovaného ekoduktu. Toto místo se nachází se na hranici lesa a je částečně kryté zelení a protihlukovou stěnou vůči dálnici D11. Není zde přímý pohled na komunikaci.

Měřicí bod 4 se nachází v blízkosti komunikace v prostoru, kudy má být zvěř naváděna na ekodukt. Toto místo je umístěno necelých 25 m od komunikace D11 a hluk je zde velmi intenzivní. Měřicí bod se nachází na okraji lesa (nikoli v něm). Vzhledem k přilehlému lesu může zvěř postupovat okolo komunikace lesem a má možnost postupovat krytá a snížit tak své možné hlukové ovlivnění. Přesto stále zůstává vizuální kontakt s projíždějícími vozidly.

Měřicí bod 5 je umístěn v prostoru potenciálního přiblížení na ekodukt. Je umístěn v lese, kde by měl být hluk od silnice již částečně stíněn.

Přesné polohy měřících bodů na ekoduktu Voleč jsou zakresleny v obrázku č. 17.

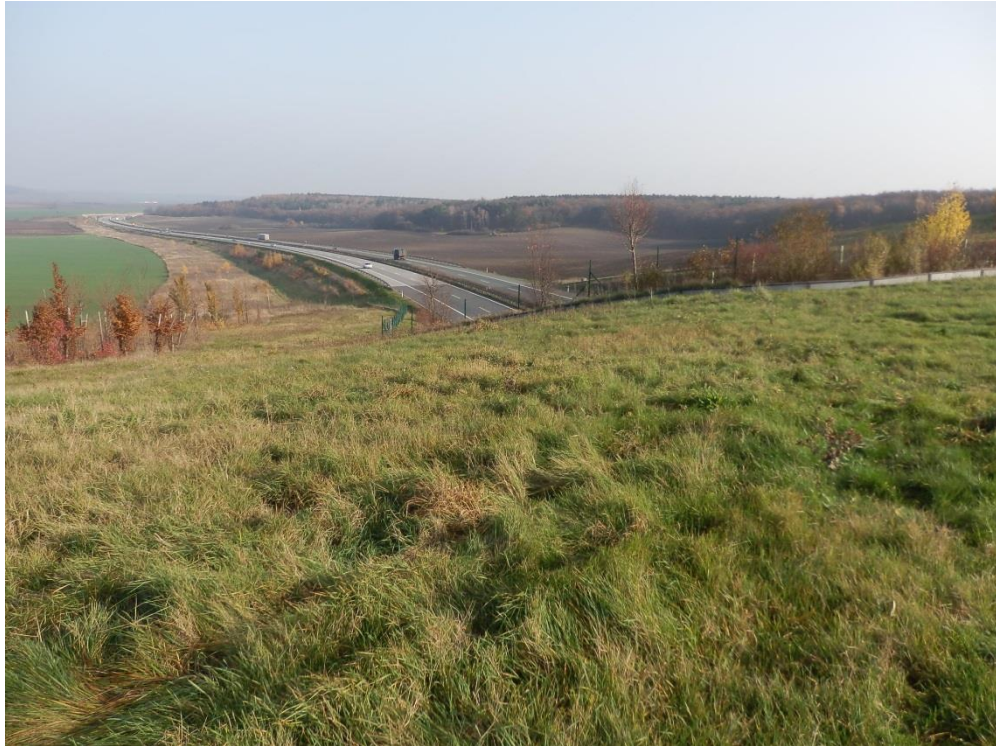
Obrázek č. 18 Pohled z měřicího bodu 3 na D11 po směru staničení [autor]

Na ekoduktu Žehuň byly naměřeny hladiny akustického tlaku A za příslušných měřených intenzit. Nejnižších hodnot dB bylo i přes méně účinné akustické stínění (není instalována protihluková stěna) dosaženo v měřicím bodě 1. Bylo toho dosaženo dostatečnou šířkou mostu, jejíž hmota funguje jako akusticky stínící prvek. Nejvyšších hodnot bylo očekávaně dosaženo v bodě 4, který se nachází v blízkosti komunikace a bez akustického stínění. Za nepříznivý fakt lze považovat, že v bodě 3, který je v prostoru příchodu na ekodukt, bylo dosaženo téměř stejných hodnot jako v blízkosti silnice. Hodnota maximální zde byla dokonce vyšší. Jak je patrné z obrázku č. 18, který byl pořízen z tohoto místa ve směru pohledu na D11, není zde žádné akustické stínění, které by minimalizovalo šíření hluku. Podobně je tomu i v bodě 5. Ten je na rozdíl od bodu 4 odcloněn od pravé části komunikace ale z levé části komunikace se hluk šíří i z větší vzdálenosti.

Konzistenci zvukové hladiny potvrzují i kontrolní měření z přibližovacích bodů 4 a 5, která byla provedena v jiném dni, čase a s rozdílnou intenzitou dopravy. Výsledné hodnoty se lišily o pouhé desetiny. Lze tedy říci, že hlukové hladiny jsou zde v různém časovém období velmi obdobné a dá se předpokládat, že i v nočních hodinách, kdy dojde k poklesu provozu, bude zde hladina hluku také velmi vysoká.

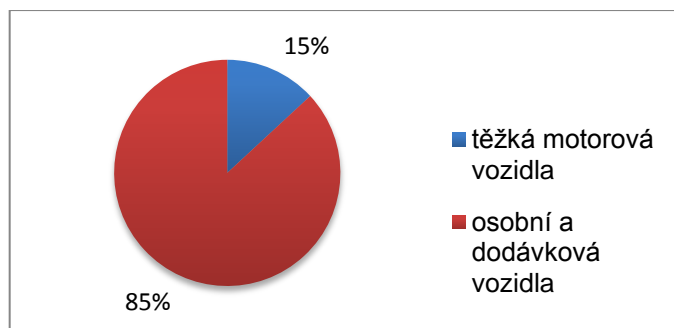
Obrázek č. 19 Graf skladby dopravy Žehuň [autor]

Za celých pět měřících hodin zde bylo zaznamenáno 10 663 průjezdů vozidel. Z toho 9 241 patří do kategorie O – osobní a dodávková vozidla a 1 394 do kategorie TV – těžká motorová vozidla. Procentuální vyjádření je zobrazeno v obrázku č. 19. Měření nebylo prováděno v průměrný den, ale ve špičkový den, a proto se dá očekávat, že průměrný průjezd v těchto hodinách bude nižší. Ze sčítání dopravy v roce 2010 v tomto sčítacím úseku č. 1-8370 vyplývá, že tímto úsekem projede za den průměrně 15 177 osobních a dodávkových vozidel a 6 665 těžkých motorových vozidel. [20] Provoz osobních a dodávkových vozidel je především ve dne, zatímco těžká motorová vozidla projíždějí spíše v nočních hodinách.

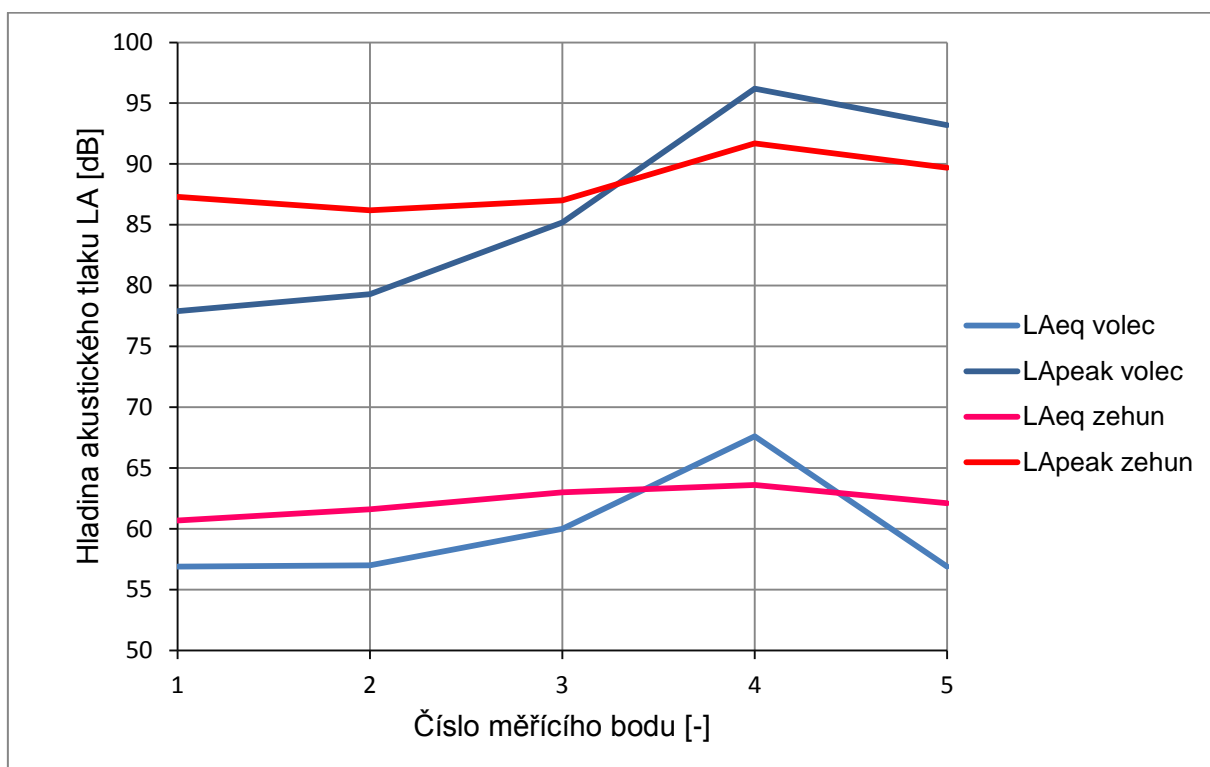
Obrázek č. 21 Srovnání hluku na mostech [autor]

Z porovnání obou ekoduktů je na grafu (obrázek č. 21) vidět, že nejvyšší i nejnižší hodnoty, tedy rozdílné hodnoty na jednotlivých měřicích bodech – byly naměřeny na ekoduktu Voleč. Minimální hodnoty jsou u tohoto ekoduktu způsobeny díky odclonění protihlukovou stěnou a hustým porostem na mostě. Nejvyšší hodnota byla zaznamenána na tomto objektu u bodu 4, a to i při nižší intenzitě vozidel, než na objektu Žehuň. Je to způsobeno vedením komunikace a charakterem okolního prostředí. U ekoduktu Žehuň je rovinný terén - hospodářská krajina a louky. Zatímco u druhého mostu je les a dochází tedy k částečnému odrazu hluku, proto zde byla zřejmě naměřena vyšší hodnota i za nižší intenzity. Z grafu lze také vyčíst daleko větší rozpětí hodnot u mostu Voleč. Hodnoty LAeq se pohybují v rozmezí 10,7 dB. Je zde patrná účinnost protihlukové stěny, která cloní hluk na měřicích bodech umístěných v jejím zákrytu. Na ekoduktu Žehuň bylo naměřeno rozpětí pouhých 2,9 dB. Projevují se zde nedostatečné prvky protihlukového opatření.

Závěry měření potvrdily nutnost protihlukových opatření na všech objektech a jejich absenci v přiblížovacích a naváděcích prostorech. Dalším krokem by mělo být vyloučení lidského působení na těchto objektech, zejména pak provozu motorových vozidel.

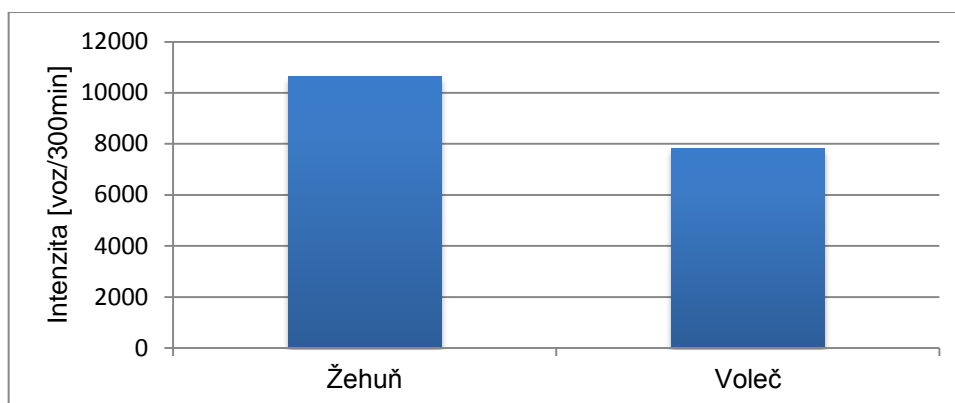
Obrázek č. 22 Srovnání intenzity dopravy [autor]

Z porovnání intenzit u obou ekoduktů je vidět, že v úseku č. 1-8370, kde se nachází ekodukt Žehuň byla zaznamenána větší intenzita dopravy. Za celou dobu měření byl u jednotlivých ekoduktů rozdíl 2 857 vozidel. Podle výsledků celostátního sčítání dopravy z roku 2010 je za den rozdíl průměrně 6 470 vozidel. Intenzita je na druhém úseku č. 5-8390, kde se nachází most Voleč, nižší zřejmě. Důvod je zřejmě ten, že se mezi oběma ekodukty nachází EXIT na 62 km, kde vozidla sjíždějí směrem na Pardubice.

Z výsledků měření je potvrzeno, že intenzita provozu není jediným kritériem hlukového rušení, ale pro přehlednost je na obrázku č. 22 zobrazen její rozdíl u jednotlivých mostů. Dalšími faktory jsou vedení trasy a okolní terén.

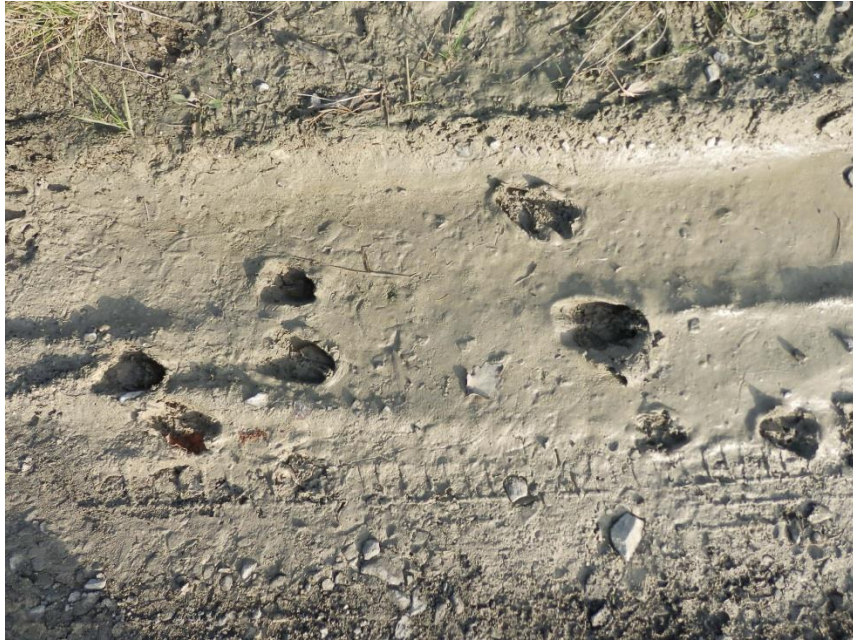
Obrázek č. 23 Stopy zvěře na mostě Žehuň [autor]

Na měření hluku a vyhodnocení hodnot ve vztahu k živé přírodě nejsou zavedeny limity ani normy. Na obou mostech bylo zdokumentováno mnoho stop zvěře. Příklad můžeme vidět na obrázku č. 23, který byl pořízen na mostě Žehuň. Oba objekty jsou tedy využívány, ale po porovnání stop lze konstatovat, že se jedná s největší pravděpodobností o stopy zajíce a srnčí zvěře. To jsou druhy, pro které nebyly tyto objekty primárně stavěny. Jsou to také druhy snadněji a rychleji adaptovatelné na civilizační pokrok. Srnčí zvěř i zajíce lze často pozorovat při jízdě autem, jak se pasou opodál frekventované komunikace bez významné známky rušení. Velcí savci, pro které jsou tyto objekty stavěny, jsou daleko plašší a ze stop nebylo možné usoudit na jejich přítomnost, a protože zde nefunguje ani monitoring zvěře, není jisté, že tyto objekty vůbec využívají.

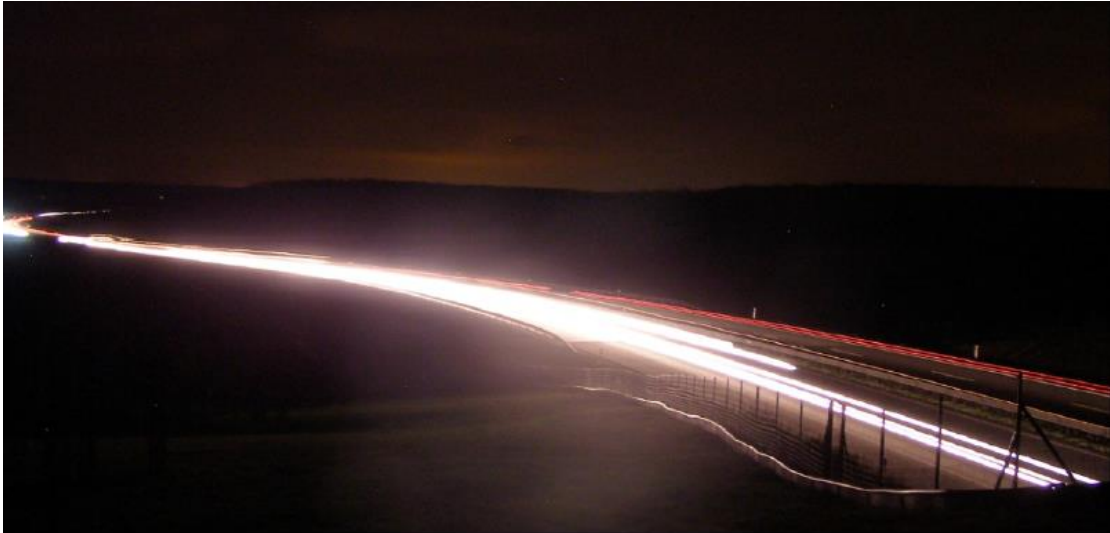
Obrázek č. 24 Vizualní rušení pohled ze severní strany ekoduktu Žehuň (po směru staničení)
[8]

Na tomto ekoduktu a v jeho okolí byly naměřeny výrazné nárůsty intenzity osvětlení. Stejně tak vizuální rušení zde bylo ohodnoceno jako velmi silné rušení na 22 bodech (z celkových 23). Na tomto mostu není instalované žádné doprovodné opatření ke snížení vizuálního rušení. Vegetace na mostě není dostatečně vzrostlá, aby mohla zabránit oslňování. Přímý pohled na komunikaci z bodu, který byl přibližně umístěn jako bod 3 pro měření hluku, můžeme vidět na následujícím obrázku č. 24.

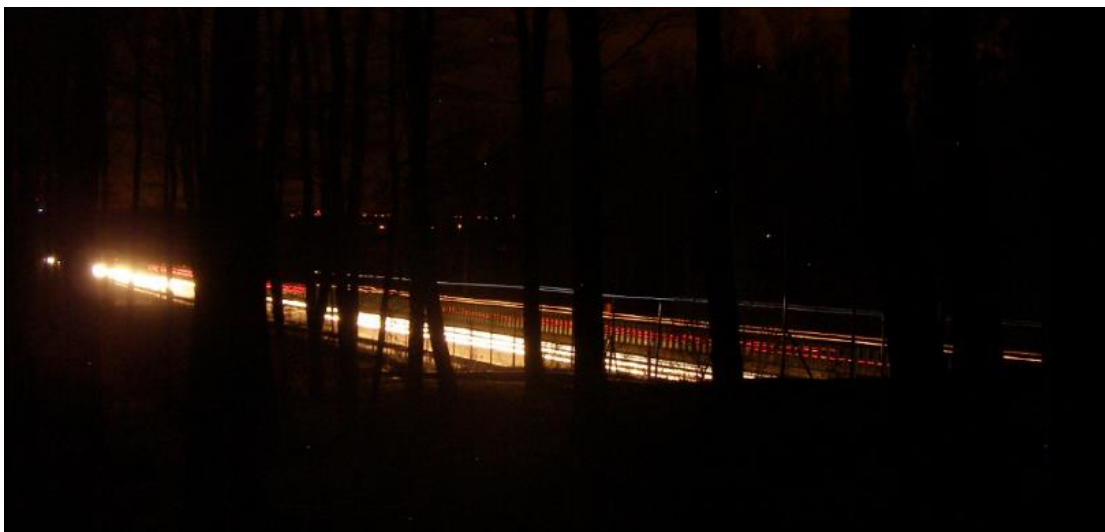
Obrázek č. 25 Vizualní rušení pohled z jižní strany ekoduktu Voleč (proti směru staničení) [8]

Na tomto mostě nebyly zaznamenány tak výrazné intenzity osvětlení jako u prvního objektu Žehuň. Velmi silné vizuální rušení bylo zaznamenáno v 8 případech (z celkových 23). Byly to body umístěné v prostoru navádění nebo na hranici protihlukové stěny. Způsobeno to je především již zmiňovanou absencí nižšího porostu v lesním komplexu. Na samotném objektu byly zaznamenány výborné podmínky. Přítomnost protihlukové stěny tedy výrazně snižuje intenzity osvětlení z projíždějících vozidel. Pohled z místa, kudy se zvěř pravděpodobně přibližuje k objektu, je vidět na obrázku č. 25.
