Tomáš Oubrecht

**STUDIE ŘEŠENÍ DOPRAVY V ULICI TYRŠOVA
V TRMICÍCH**

Bakalářská práce

STUDIE ŘEŠENÍ DOPRAVY V ULICI TYRŠOVA V TRMICÍCH

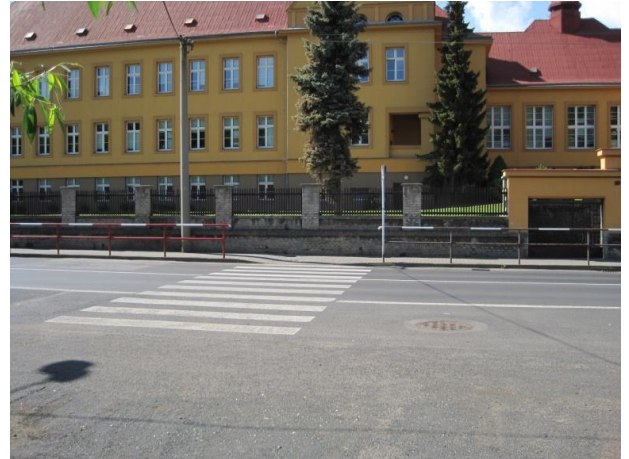
Obrázek 6 – stávající stav přechodu pro chodce

Dále je zde nevhodně umístěn přechod pro chodce, který na jedné straně nenavazuje na chodník, ale je zde nesmyslně ukončen v již zmíněném přidruženém prostoru.
