Katedra hydromeliorací a krajinného inženýrství

**Bakalářská práce**

Studie migrační průchodnosti Chotýšanky

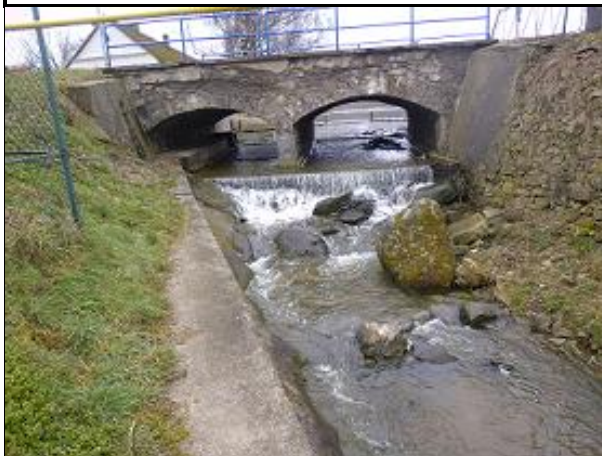
## PŘEKÁŽKA 1

**Popis:** Lomený bezpečnostní přeliv rybníka Hrad tvořený pevnou přelivnou hranou. Pod mostem je betonový skluz, na konci vzniká stupeň o výšce 40 cm. Koryto je dále balvanité. Překážka je migračně neprůchodná.

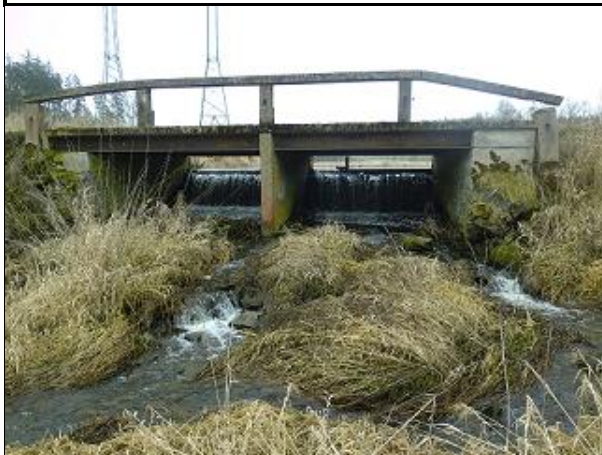
## PŘEKÁŽKA 2

**Popis:** Čelní bezpečnostní přeliv rybníka Velká Mariána tvořený pevnou betonovou hranou o výšce 100 cm. Za mostem je zarostlý kamenitý skluz, uprostřed jsou dva malé ostrůvky. Překážka je migračně neprůchodná.

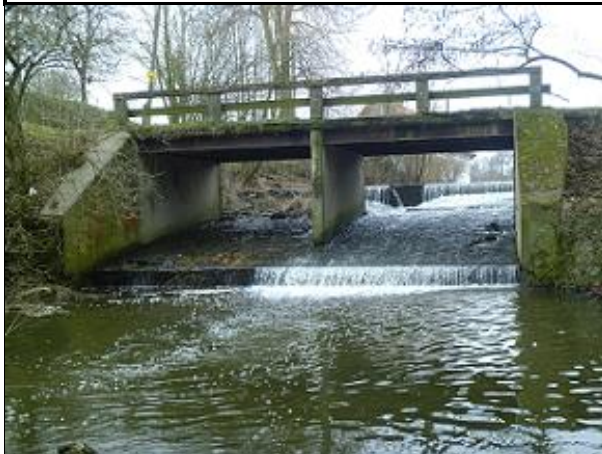
### PŘEKÁŽKA 3

**Popis:** Čelní bezpečnostní přeliv Pičínského rybníka. Betonová přelivná hrana je na krajích vysoká 20 cm a uprostřed 70 cm, uprostřed je dřevěná propust o šířce 80 cm. Pod mostem je betonový skluz o výšce přibližně 0,7 m na konci vzniká stupeň o výšce 30 cm. Překážka je migračně neprůchodná.

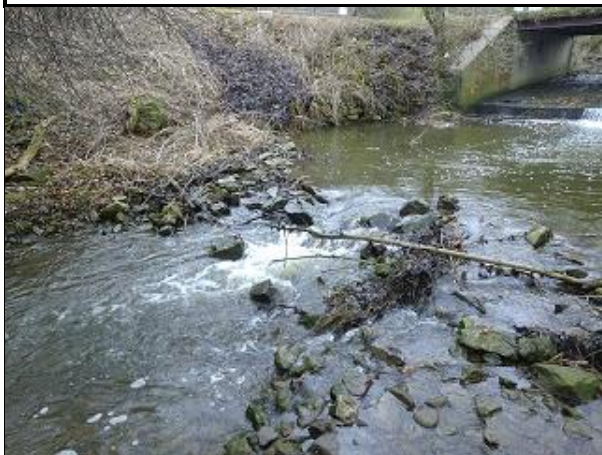
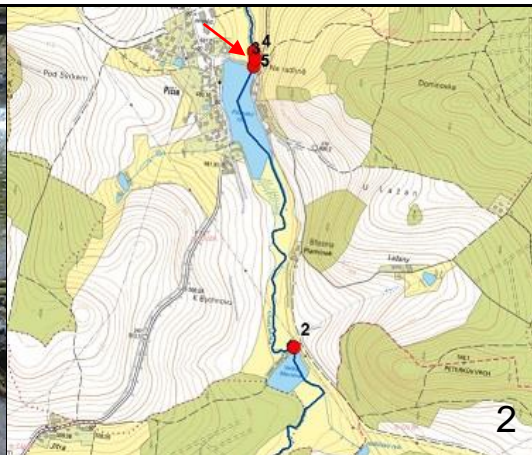
### PŘEKÁŽKA 4

**Popis:** Kamenný skluz o šířce 2,5 m za Pičínským rybníkem. Překážka je migračně průchodná.

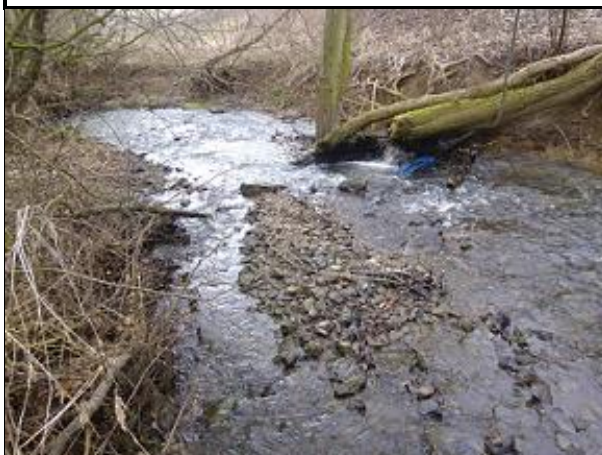
### PŘEKÁŽKA 5

**Popis:** Kamenné dno toku, je zde nižší vodní stav, koryto je mělké. Překážka je migračně průchodná.

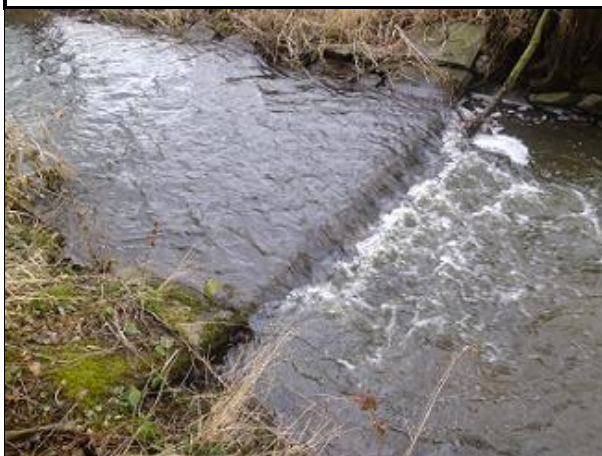
### PŘEKÁŽKA 8

**Popis:** Betonový práh o šířce 2,5 m, vysoký 10 cm. Překážka je migračně průchodná.

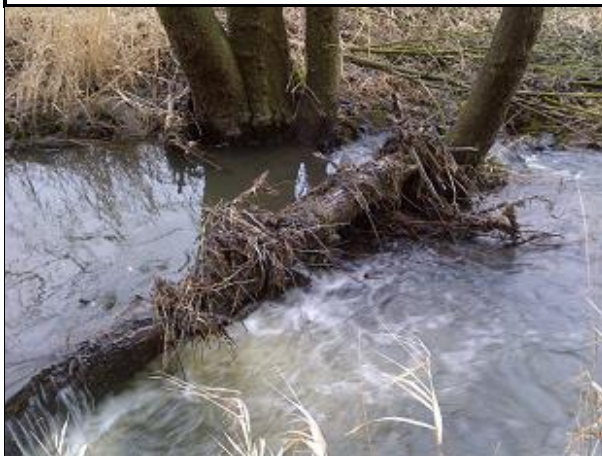
### PŘEKÁŽKA 9

**Popis:** Překážka tvořená kmenem spadlého stromu, vysoká 20 cm. Překážka je migračně průchodná.

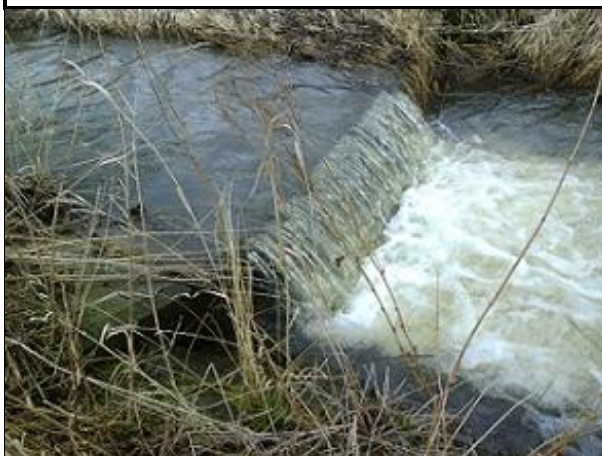
### PŘEKÁŽKA 12

**Popis:** Jedná se o stabilizační betonový stupeň o šířce 1,5 m, vysoký 60 cm. Překážka je migračně neprůchodná.

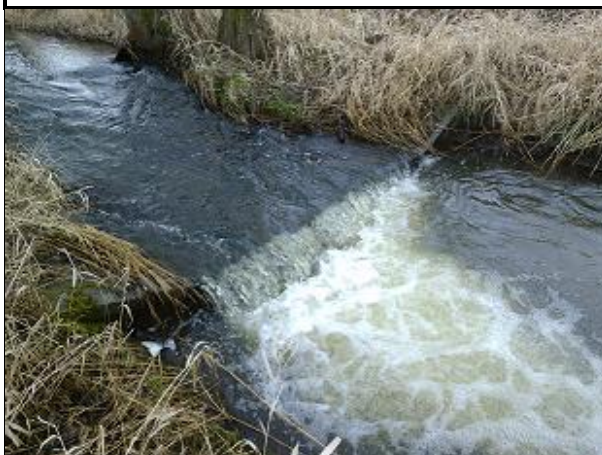
### PŘEKÁŽKA 13

**Popis:** Jedná se o stabilizační betonový stupeň o šířce 2,0 m, vysoký 5-10 cm. Překážka je migračně průchodná.

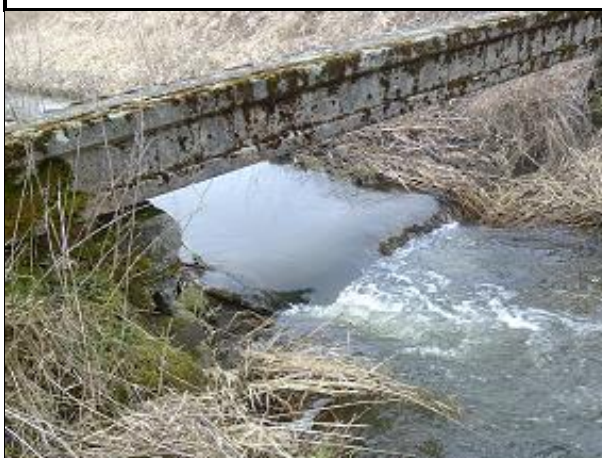
### PŘEKÁŽKA 14

**Popis:** Jedná se o betonový práh o šířce 2,0 m, vysoký 15 cm. Překážka je migračně průchodná.

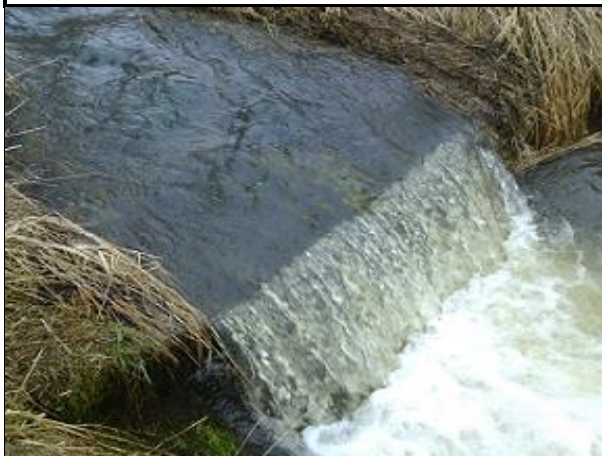
### PŘEKÁŽKA 15

**Popis:** Jedná se o stabilizační betonový stupeň o šířce 1,5 m, vysoký 60 cm. Překážka je migračně neprůchodná.

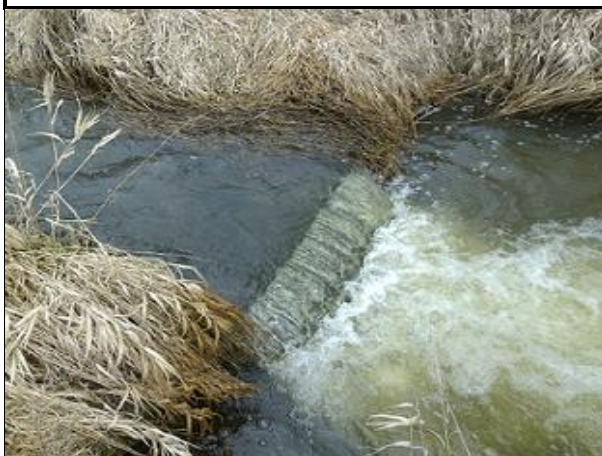
### PŘEKÁŽKA 16

**Popis:** Jedná se o stabilizační betonový stupeň o šířce 1,20 m, vysoký 20 cm. Překážka je migračně průchodná.

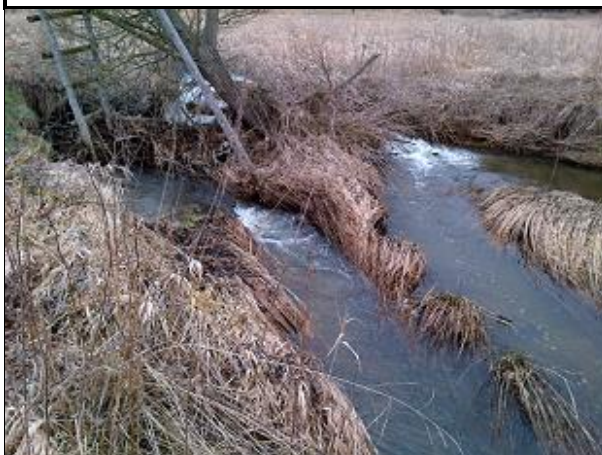
### PŘEKÁŽKA 17

**Popis:** Tok je rozdělen malým ostrůvkem uprostřed a široký 3,0 m. Na pravém břehu je kamenný práh vysoký 15 cm, na levém břehu je kamenný práh o dvou stupních vysoký 30 cm. Překážka je migračně neprůchodná.

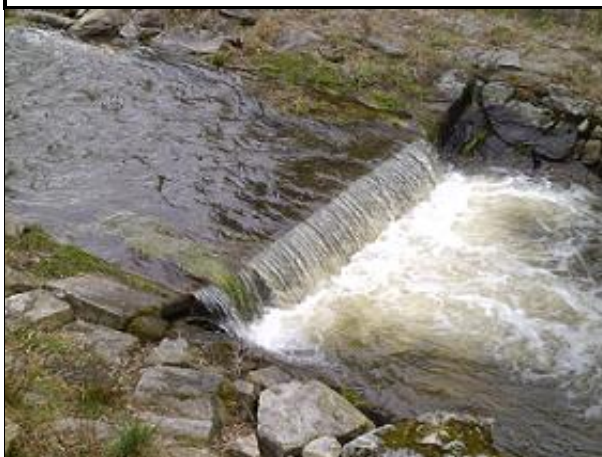
### PŘEKÁŽKA 20

**Popis:** Jedná se o betonový stupeň o šířce 2,0 m, vysoký 30 cm. Břehy mají kamenné obložení. Překážka je migračně neprůchodná.

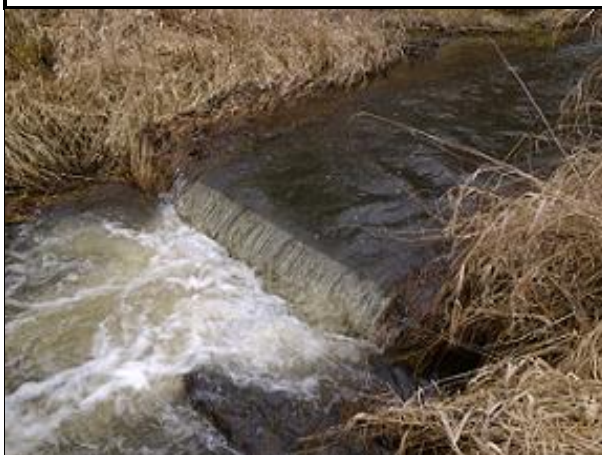
### PŘEKÁŽKA 21

**Popis:** Jedná se o stabilizační betonový stupeň o šířce 2,0 m, vysoký 25 cm. Překážka je migračně průchodná.

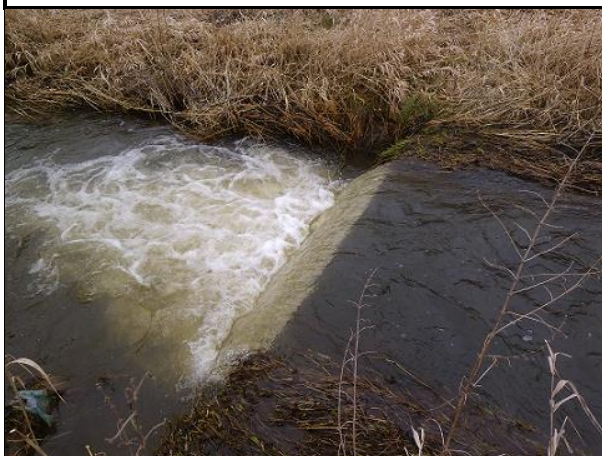
### PŘEKÁŽKA 22

**Popis:** Jedná se o stabilizační betonový stupeň o šířce 2,0 m, vysoký 35 cm. Překážka je migračně neprůchodná.

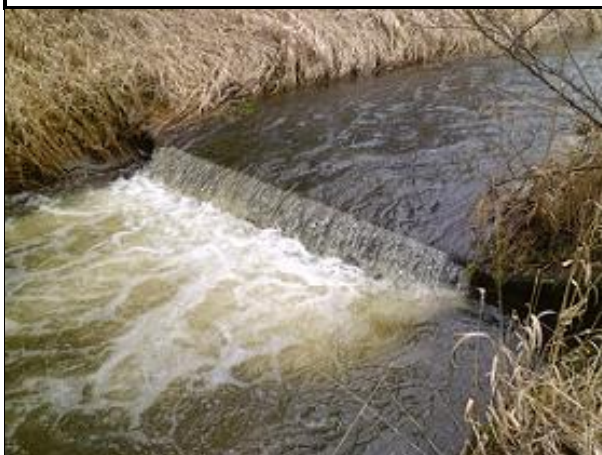
### PŘEKÁŽKA 23

**Popis:** Jedná se o stabilizační betonový stupeň o šířce 2,0 m, vysoký 20 cm. Překážka je migračně průchodná.

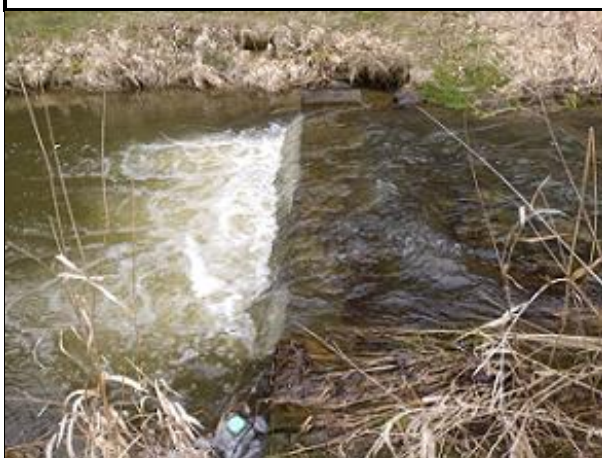
### PŘEKÁŽKA 24

**Popis:** Jedná se o stabilizační betonový stupeň o šířce 2,5 m, vysoký 30 cm. Na pravém břehu je opevnění stupně poškozené. Překážka je migračně neprůchodná.

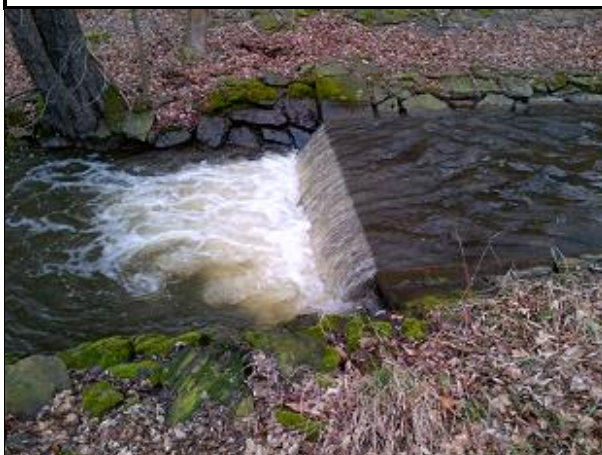
### PŘEKÁŽKA 27

**Popis:** Jedná se o stabilizační betonový stupeň o šířce 2,0 m, vysoký 35 cm. Překážka je migračně neprůchodná.

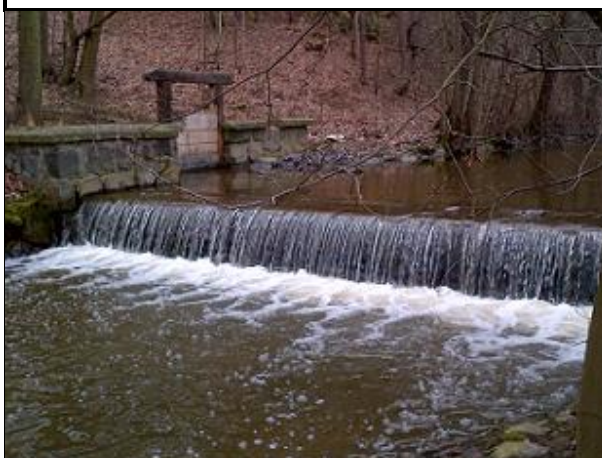
### PŘEKÁŽKA 28

**Popis:** Jedná se o pevná betonový jez o šířce 8,0 m, vysoký 70 cm. Překážka je migračně neprůchodná.

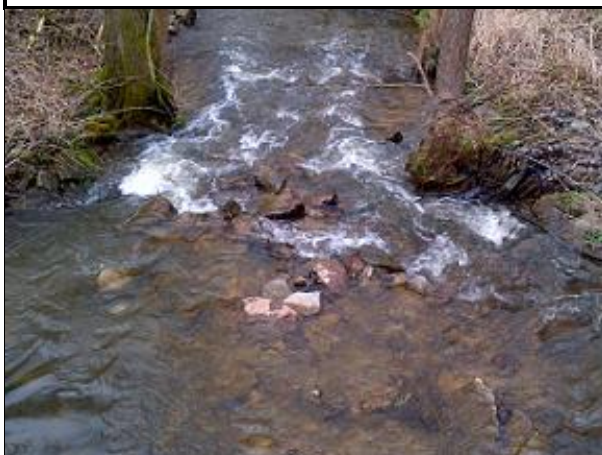
### PŘEKÁŽKA 29

**Popis:** Kamenný skluz o šířce 3,0 m. Překážka je migračně průchodná.

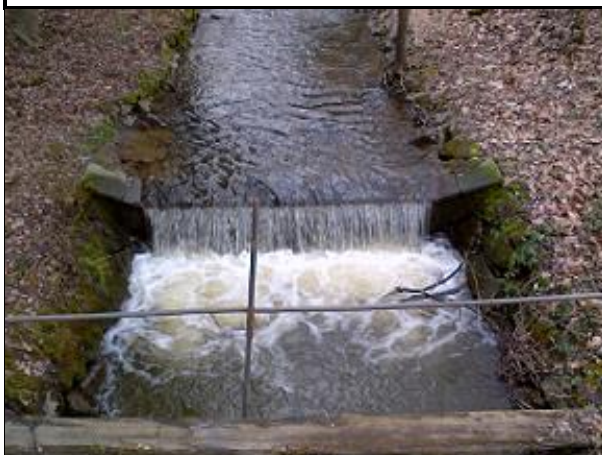
### PŘEKÁŽKA 31

**Popis:** Jedná se o stabilizační betonový stupeň o šířce 2,3 m, vysoký 30 cm. Překážka je migračně neprůchodná.

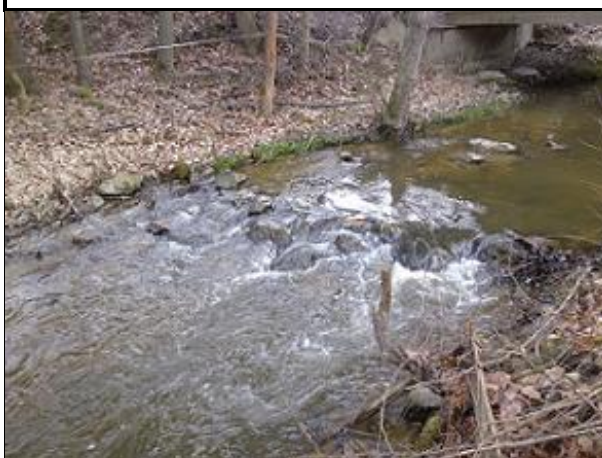
### PŘEKÁŽKA 32

**Popis:** Kamenný sklu o šířce 3,5 m a výšce 20 cm. Překážka je migračně průchodná.

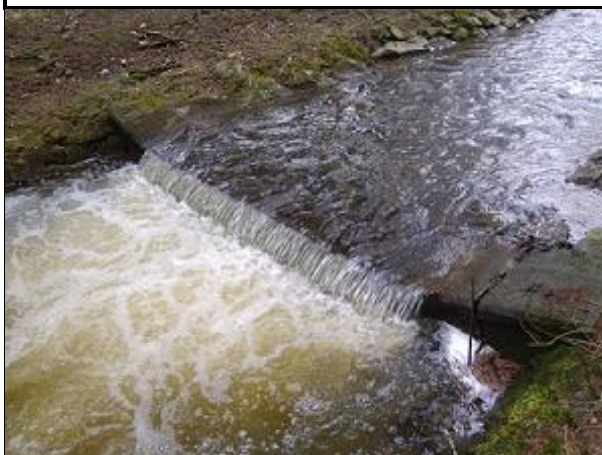
### PŘEKÁŽKA 33

**Popis:** Jedná se o stabilizační betonový stupeň o šířce 3,0 m, vysoký 15 cm. Překážka je migračně průchodná.

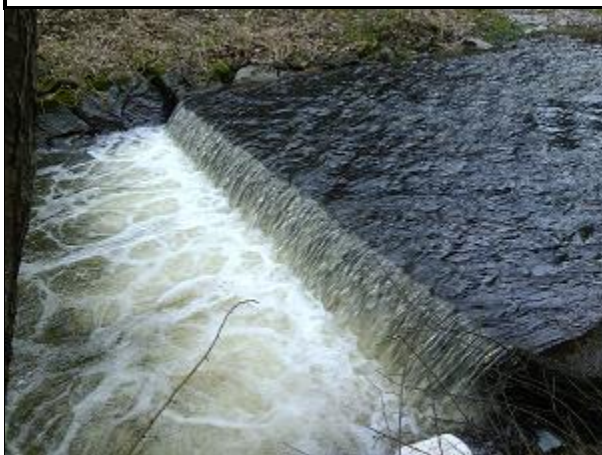
### PŘEKÁŽKA 35

**Popis:** Jedná se o stabilizační betonový stupeň o šířce 3,5 m, vysoký 20-30 cm. Překážka je migračně průchodná.

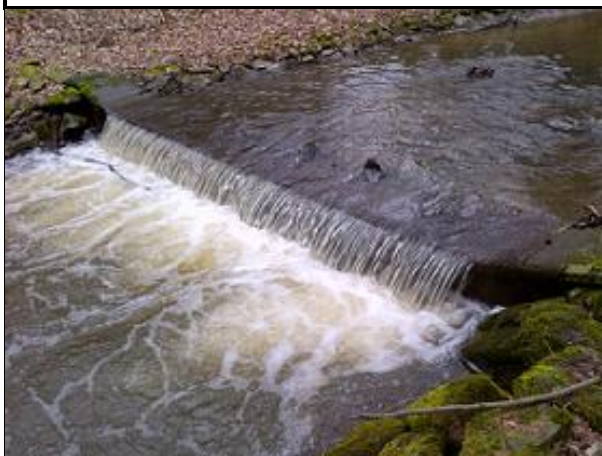
### PŘEKÁŽKA 36

**Popis:** Jedná se o stabilizační betonový stupeň o šířce 3,5 m, vysoký 20 cm. Překážka je migračně průchodná.

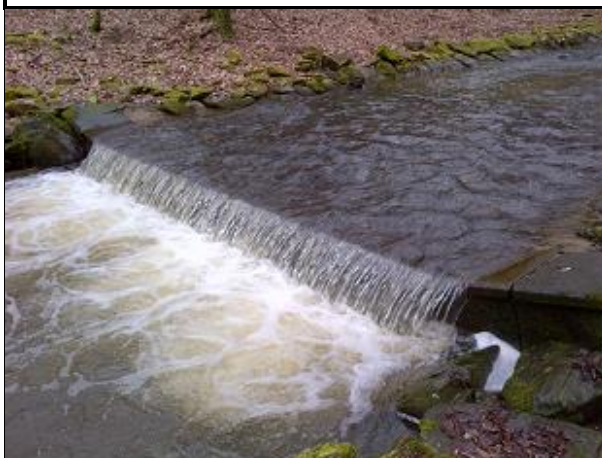
### PŘEKÁŽKA 37

**Popis:** Jedná se o stabilizační betonový stupeň o šířce 3,5 m, vysoký 20 cm. Překážka je migračně průchodná.

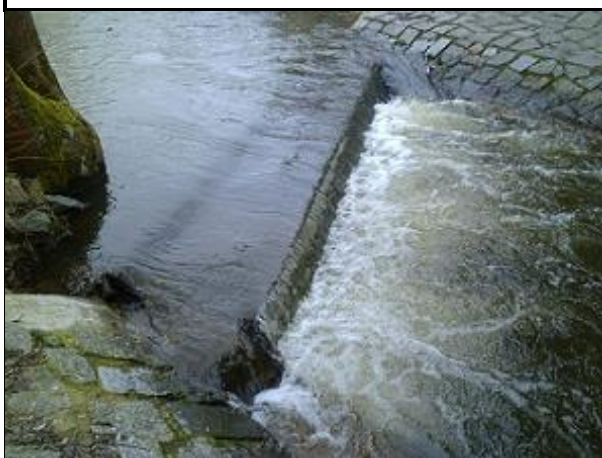
### PŘEKÁŽKA 38

**Popis:** Kamenný práh o šířce 2,5 m, vysoký 15 cm. Překážka je migračně průchodná.

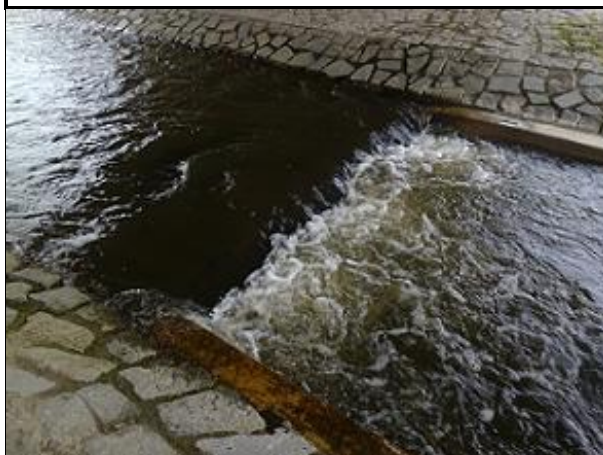
### PŘEKÁŽKA 39

**Popis:** Kamenný práh o šířce 2,5 m, vysoký 10 cm. Překážka je migračně průchodná.

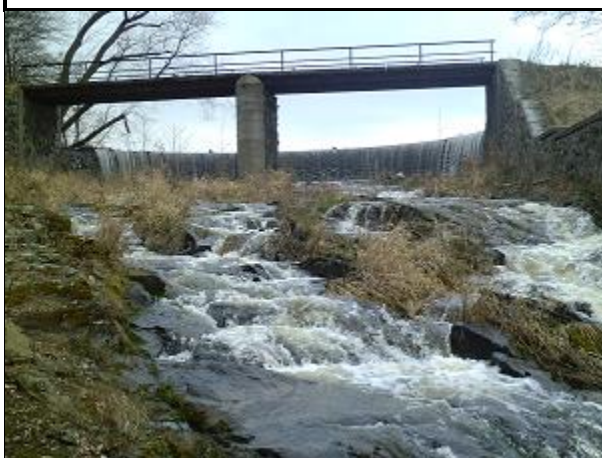
### PŘEKÁŽKA 42

**Popis:** Bezpečnostní přeliv kašnového typu Dolejšího rybníka tvořený pevnou betonovou přelivnou hranou o výšce 2,5 m. Za mostem voda teče dále místy zarostlým vysokým balvanitým skluzem o výšce přibližně 4 m. Překážka je migračně neprůchodná.

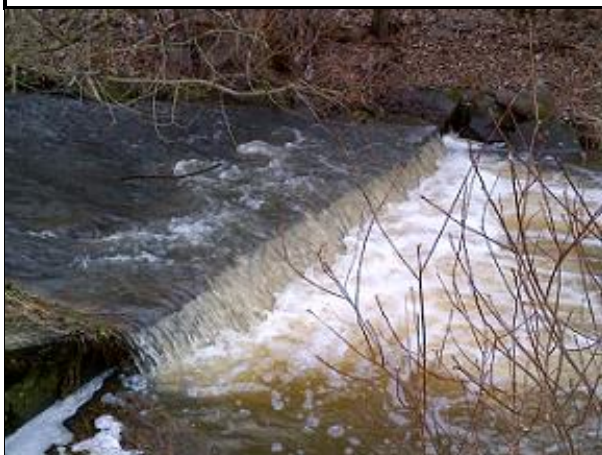
### PŘEKÁŽKA 43

**Popis:** Jedná se o stabilizační betonový stupeň o šířce 4 m, vysoký 20 cm. Překážka je migračně průchodná.

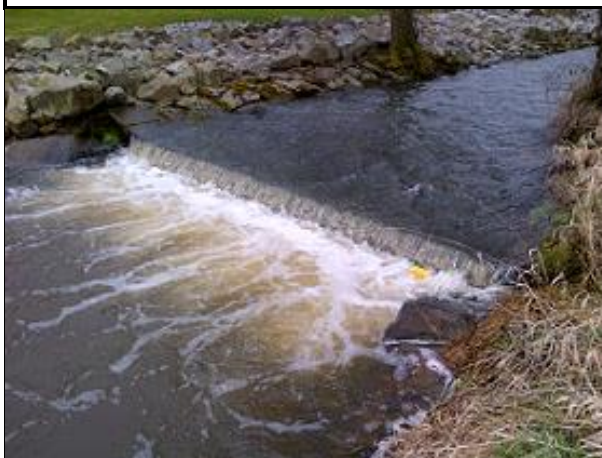
### PŘEKÁŽKA 45

**Popis:** Jedná se o betonový stupeň o šířce 4,0 m, vysoký 15 cm. Překážka je migračně průchodná.

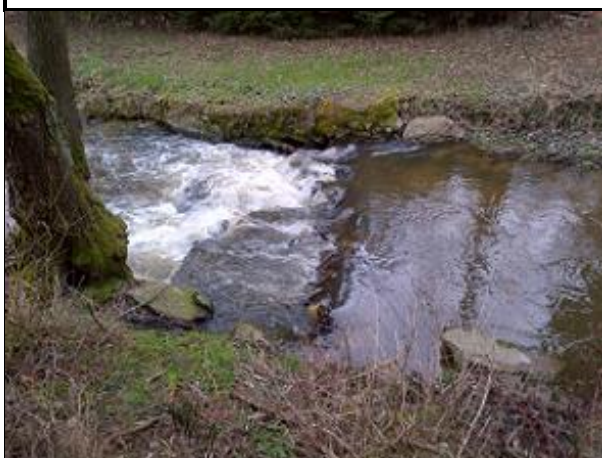
### PŘEKÁŽKA 48

**Popis:** Jedná se nejspíše o poškozený jez nebo stupeň, který zde byl v minulosti. Šířka je toku 2,5 m. Překážka je migračně neprůchodná.

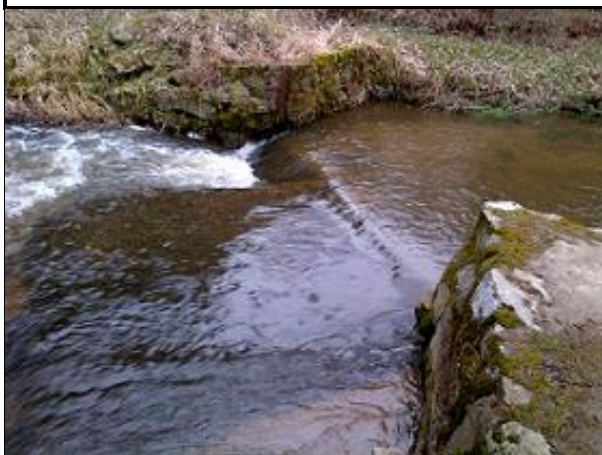
### PŘEKÁŽKA 49

**Popis:** Jedná se nejspíše o poškozený jez, který zde byl v minulosti. Jsou zde vidět svíslé kovové drážky, do kterých byla v minulosti uložena hradící stěna. Šířka toku je 2,5 m. Překážka je migračně průchodná.

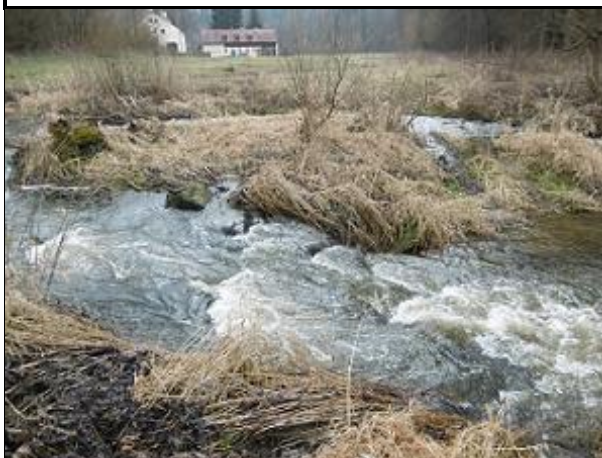
### PŘEKÁŽKA 71

**Popis:** Tok je rozdělen ostrůvkem uprostřed, na levé i pravé straně jsou kamenné skluzy o šířce 1,0 m. Z toku je odváděn náhon k Slovenskému mlýnu. Překážka je migračně neprůchodná.

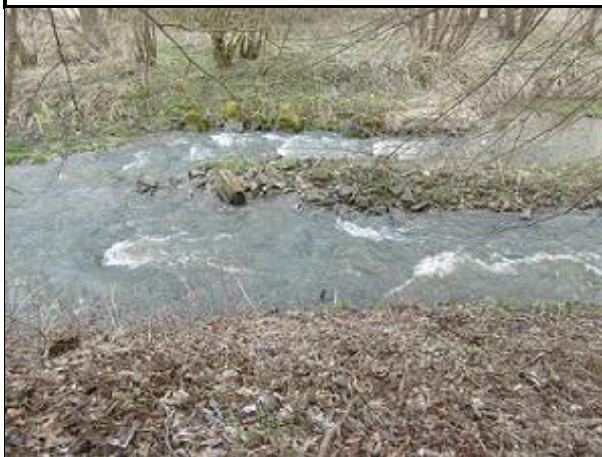
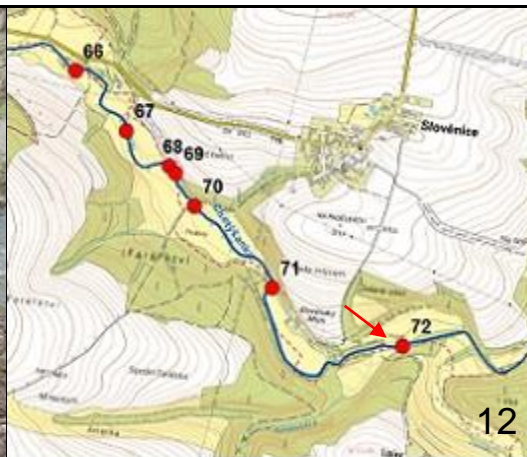
### PŘEKÁŽKA 72

**Popis:** Kamenný skluz o šířce 2,5 m, uprostřed rozdělený úzkým ostrůvkem. Překážka je migračně průchodná.

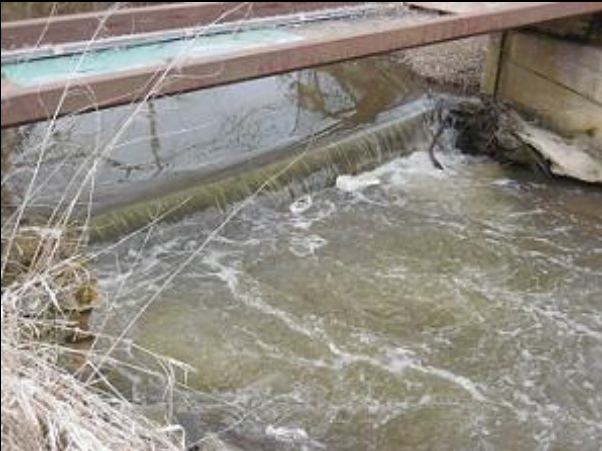
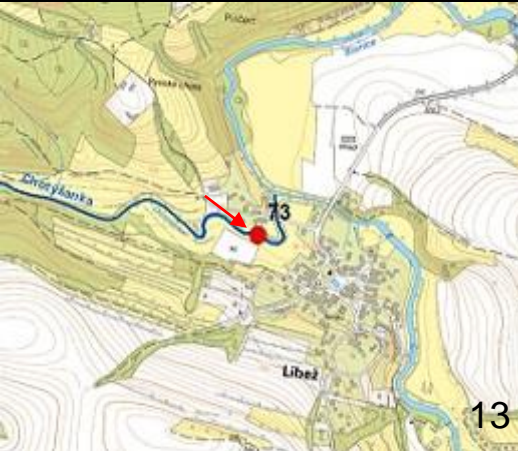
<b>PŘEKÁŽKA 73</b>

<b>GPS souřadnice:</b> 49°45'35.0"N, 14°54'50.5"E	<b>Říční km:</b> 0,21
<b>Popis:</b> Jedná se o betonový práh o šířce 2,5 m, vysoký 20 cm. Překážka je migračně průchodná.
