Posouzení bezpečnosti na vybraných přechodech pro chodce v Praze 7

Safety assessment on selected pedestrian crossings in Prague 7

Bakalářská práce

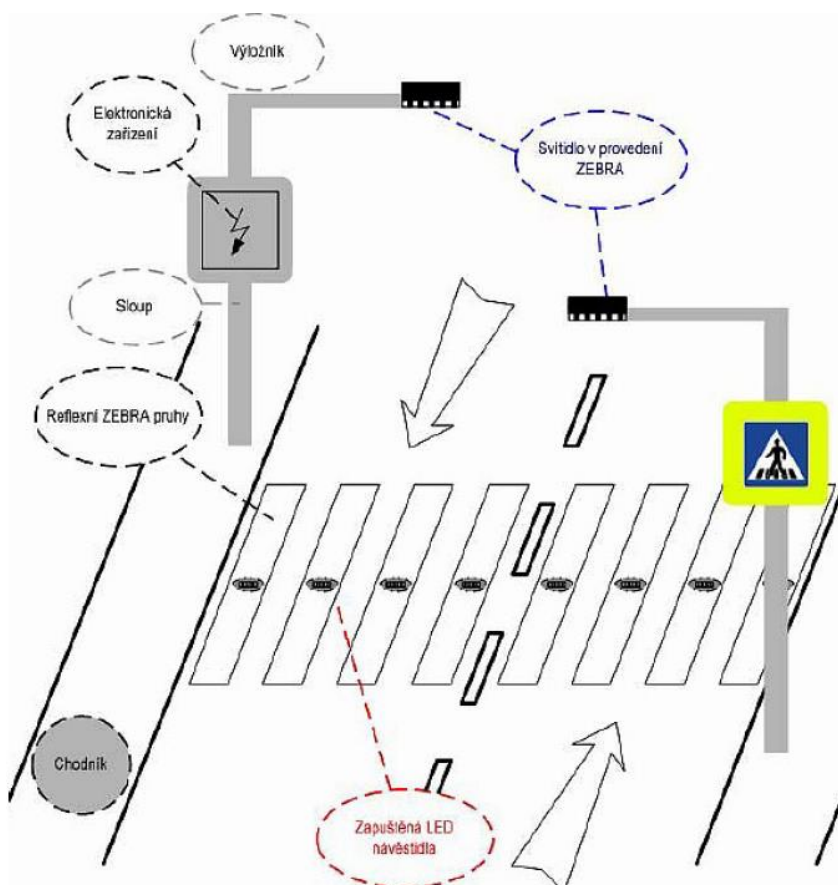
Obr. 31 – PpCH 1. Generace, zdroj [9]

Jedná se o doplnění systému přisvětlení PpCH. Zvýrazní se vlastní místo přechodu pomocí zapuštěných obousměrných LED návěstidel. Ty fungují nepřetržitě dle přednastaveného režimu (kombinace barev a frekvence blikání). Systém je možné rozšířit o upravené dopravní značky č. IP 6 „Přechod pro chodce“ s LED indikátorem ve tvaru chodce a podsvětleným symbolem IP 6. Tato generace nerozlišuje aktuální výskyt chodce na přechodu pro chodce. [10]

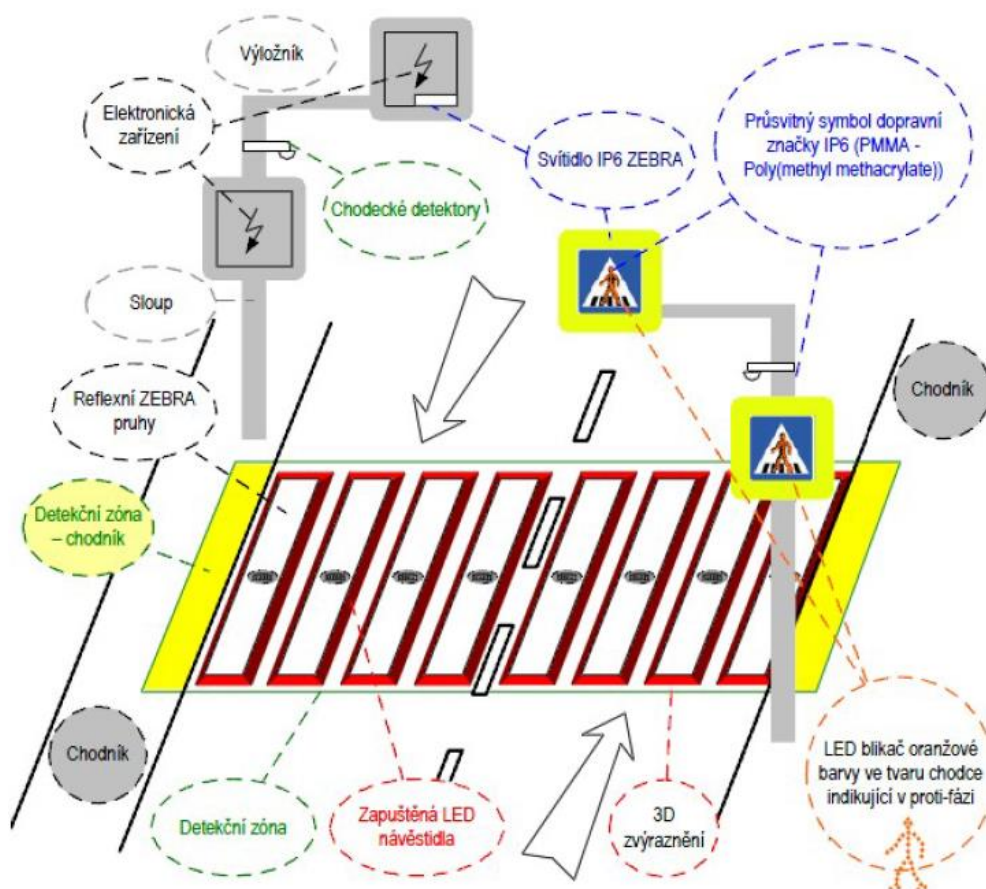
Obr. 33 – PpCH 3. Generace, zdroj [9]

Poslední zde uvedený typ přechodu okamžitě rozpozná a indikuje aktuální výskyt chodce na PpCH a v jeho těsné blízkosti. Dynamický detektor musí být vždy přizpůsoben na míru konkrétnímu přechodu a okolnímu prostředí. Odpadá tak použití tlačítka pro chodce. Indikace aktuálního výskytu chodce je určena řidičům přijíždějících vozidel tak, aby stihli včas dát přednost chodci. Systém pracuje nezávisle na křižovatkách a na PpCH řízených SSZ a dokáže rozpoznat nejen jednoho či více chodců, ale také domácí zvířata, kočárek či jízdní kolo. [10]

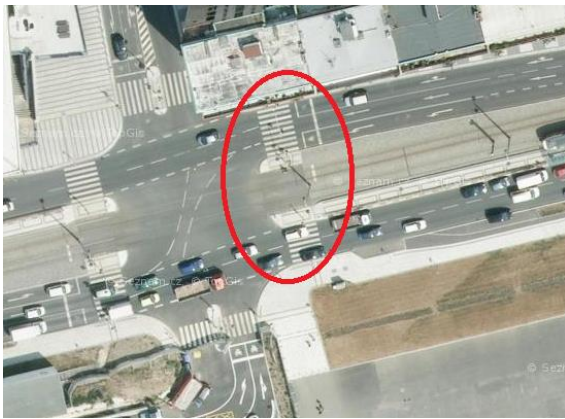
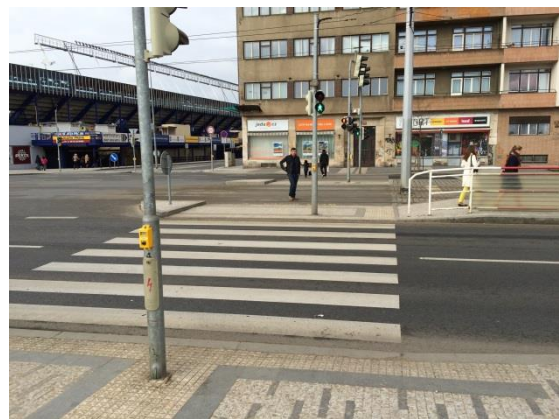
Obr. 41 – Přečhod č. 4: Letecký snímek, zdroj [14] Obr. 42 – Fotografie přečhodu č. 4

Tento přečhod pro chodce nemá žádné zásadnější nedostatky. Z hlediska rozhledových poměrů, délky přečhodu či rozměrů dělicích ostrůvků je naprosto v pořádku. Chodec zde dostává i dostatečný časový prostor pro přejítí vozovky, což působí přívětivě.

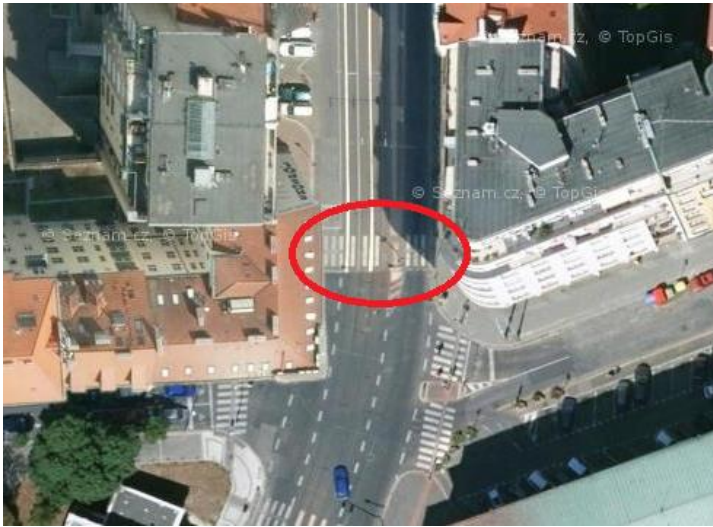
Obr. 43 – Přečhod č. 5: Letecký snímek, zdroj [14]

Stejně jako v předchozím případě (PpCH č. 4), je i tento přečhod zřízen bez jakýchkoliv významných nedostatků. I zde platí, že chodci mají dostatečný časový prostor pro přežití vozovky. Nehodovost (srážka s chodcem) je tak opět závislá především na respektování světelné signalizace všemi účastníky silničního provozu.

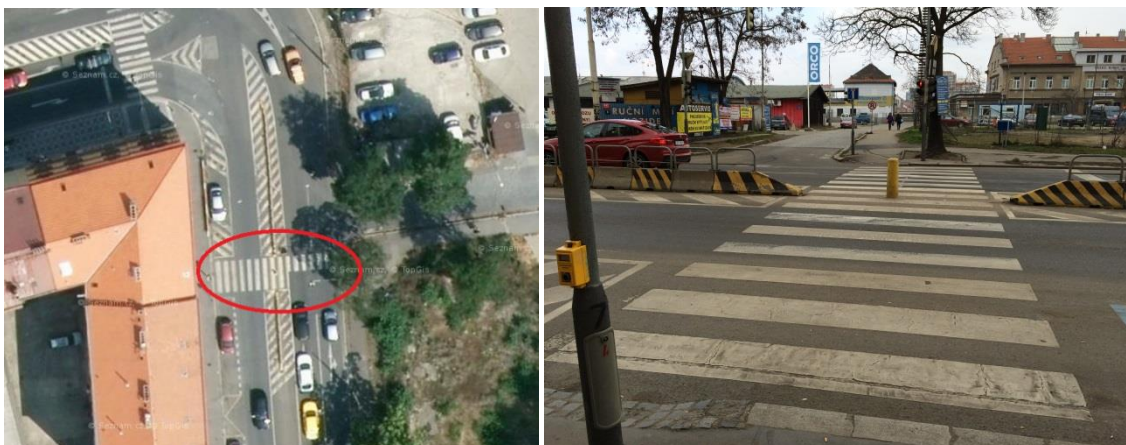
Obr. 61 – Přečhod č. 15: Letecký snímek, zdroj [14] Obr. 62 – Fotografie přečhodu č. 15

Čekací plochy tohoto přečhodu nejsou příliš udržovány. Na jedné z nich je přímo u přečhodu poměrně vzrostlý strom, který například osoby s dětským kočárkem musejí objíždět (viz obr. P41). U přečhodu můžeme spatřit náznak bezbariérových úprav, jelikož zhruba na délku jednoho metru je obrubník snížený. Toto řešení samozřejmě nelze považovat za vyhovující. Hmatové úpravy zřízeny nejsou.

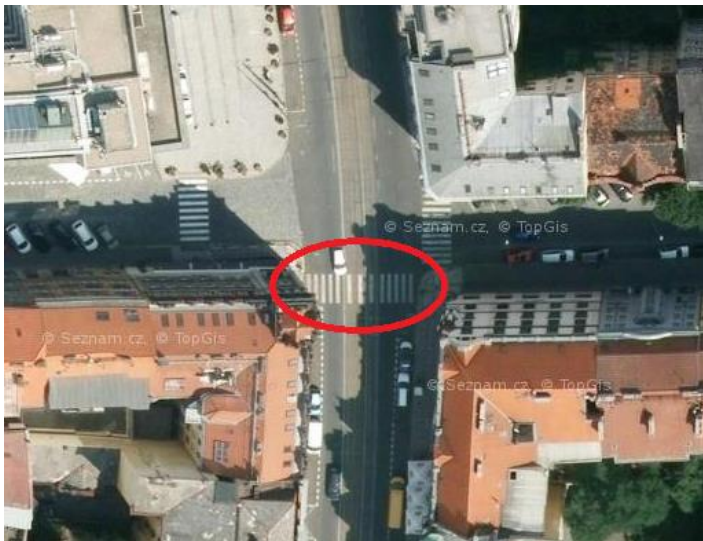
Obr. 65 – Přečhod č. 17: Letecký snímek, zdroj [14]

Na tomto přečhodu je bohužel téměř všechno špatně. Stejně jako v předchozím případě (PpCH č. 16), i zde je zřízen neřízený a nedělený přečhod přes dva jízdni pruhy a tramvajový pás. Jeho nepřipustná délka v tomto případě dosahuje dokonce 14,9 m. Dalším problémem jsou po obou stranách komunikace zřízené parkovací pruhy, které jsou dotaženy až k přečhodu a řidiči tak nemají dostatečný rozhled jak na samotný přečhod, tak na jeho čekací plochy. Jelikož prostor místní komunikace neumožňuje vložit dva ochranné ostrůvky standartních rozměrů a zřizování SSZ je velice nákladné a vzhledem k intenzitě provozu by bylo i zbytečné, nabízí se jako řešení oboustranné vysazení chodníkových ploch (viz přílohy č. 3.2.4 – 3.2.5).

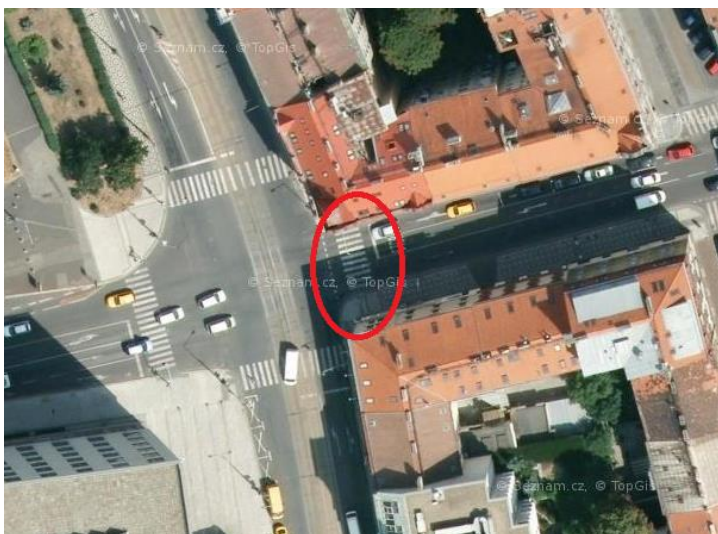
Obr. 67 – Přečhod č. 18: Letecký snímek, zdroj [14]

Tento přečhod je naprosto v pořádku jak z hlediska délky, tak z hlediska rozhledových poměrů. Chodcům je zde dopřáván dostatečný časový interval na přežití komunikace. Nehodovost (srážka s chodcem) na tomto přečhodu je tak závislá na respektování světelné signalizace všemi účastníky silničního provozu. Bohužel zejména ze strany chodců je toto pravidlo často porušováno. Díky kratší délce přečhodu, která činí 10,2 m, totiž nabývají dojmu, že jim nehrozí žádné nebezpečí.

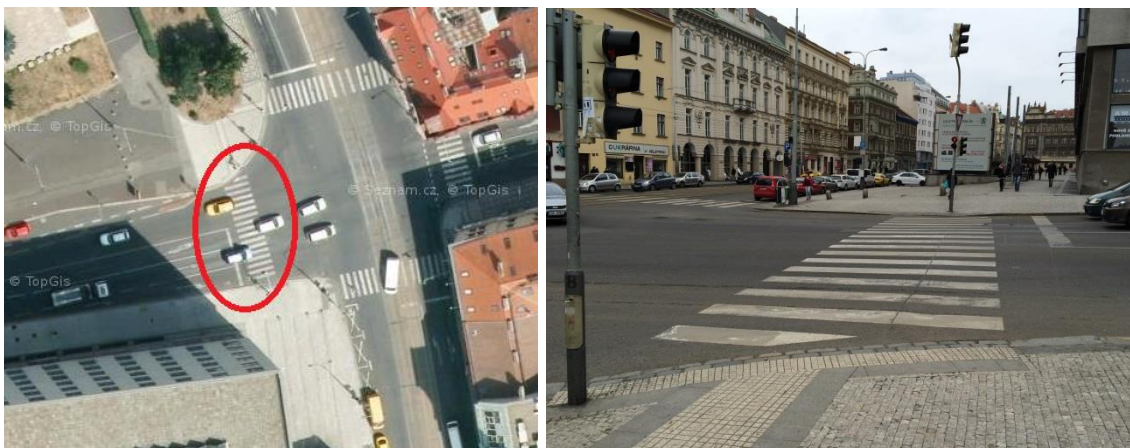
Obr. 71 – Přečhod č. 20: Letecký pohled, zdroj [14] Obr. 72 – Fotografie přečhodu č. 20

Největším nedostatkem tohoto přečhodu je jeho nepřipustná délka, která dosahuje hodnoty 16,6 m. V tomto případě se však nabízí velice jednoduché řešení, jelikož šířka komunikace umožňuje pohodlné umístění ochranného ostrůvku, který by rozčlenil přečhod na dva menší úseky a oddělil by od sebe opačné jízdni směry. Co se rozhledových poměrů týče, tak ty jsou zde v naprostém pořádku a rozhodně nezhoršují bezpečnost na tomto přečhodu.

Hmatové úpravy je bohužel nutné označit jako nevyhovující. Na jedné straně přečhodu je sloupek SSZ umístěn na okraji varovného pásu, avšak není zajištěn průchozí prostor 800 mm podél signálního pásu (viz obr. P56). Lepší umístění sloupku by bylo uprostřed signálního pásu. Není zde zřízen vodící pás přečhodu a největší past na nevidomé osoby přijde na druhé straně přečhodu, kde je pouze varovný pás (viz obr. P57). Pokud by se jim tak povedlo více jako 16 m dlouhý přečhod přejít bez vodícího pásu, ocitly by se na druhé straně ve velkých nesnázích, jelikož nejbližší vodící linie je vzdálena přibližně devět metrů. Bezbariérové úpravy nejsou také úplně bezchybné, jelikož nejsou zřízeny na celou šířku přečhodu.

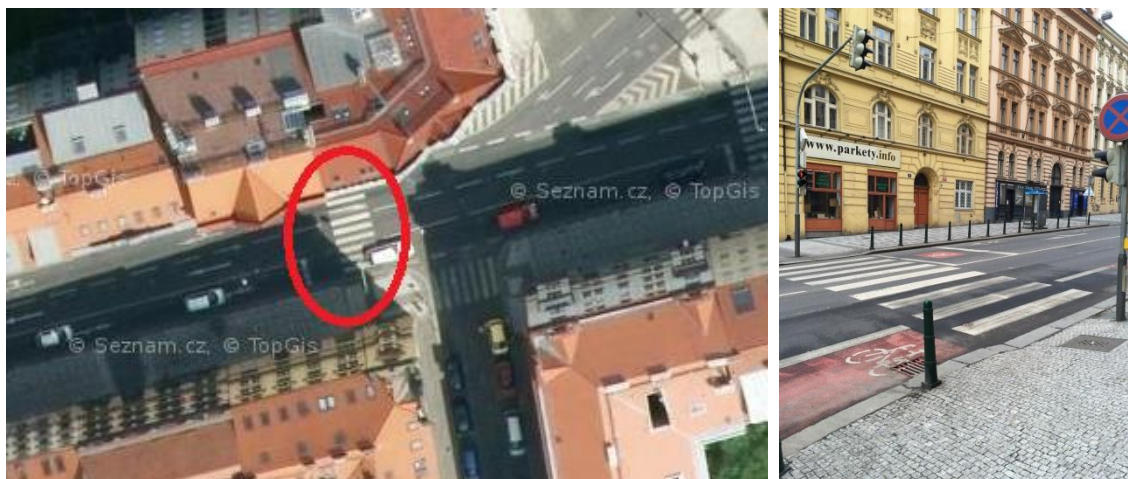
Obr. 73 – Přečhod č. 21: Letecký pohled (před rekonstr.), zdroj [14] Obr. 74 – Fotografie přečhodu č. 21

Délka přečhodu, která činí 9,6 m, je naprosto v pořádku. Rozhledové poměry jsou také bez závady. Rekonstrukce přilehlých úseků, které v nedávně době proběhly, tomuto přečhodu výrazně pomohly. Pro chodce je příjemnější, že již přečhází pouze dva jízdní pruhy, a navíc díky úpravám na komunikaci Strojnická jsou daleko méně ohrožováni odbočujícími automobily. Řidiči totiž mají daleko lepší rozhled na přečhod a přijíždí k němu výrazně menší rychlostí. Nehodovost (srážka s chodcem) na tomto přečhodu tak závisí především na respektování světelné signalizace. Zejména ze strany chodců je toto častým problémem, jelikož poměrně krátký přečhod v nich nevyvolává pocit nebezpečí.

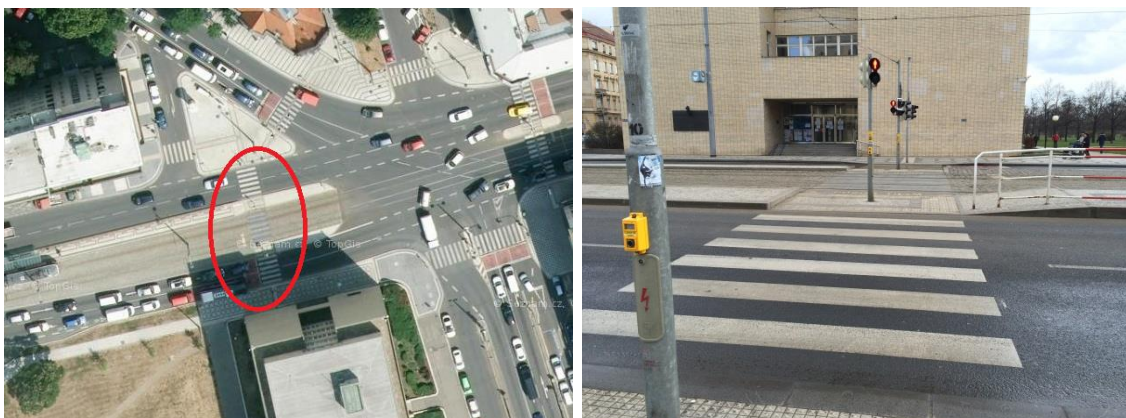
Obr. 75 – Přečhod č. 23: Letecký pohled, zdroj [14] Obr. 76 – Fotografie přečhodu č. 23

Z důvodu vhodného rozdělení přečhodu ochrannými ostrůvky, je délka jeho jednotlivých částí naprosto v pořádku. U přilehlé tramvajové zastávky je navíc pohyb chodců usměrněn pomocí zábradlí, takže k přečhazení vozovky mimo vyznačený přečhod dochází jen velmi výjimečně. Rozhledové poměry jsou také vyhovující. Všem účastníkům silničního provozu je umožněno včasné postřehnutí SSZ. Svým uspořádáním se tak jedná o velice povedený přečhod.

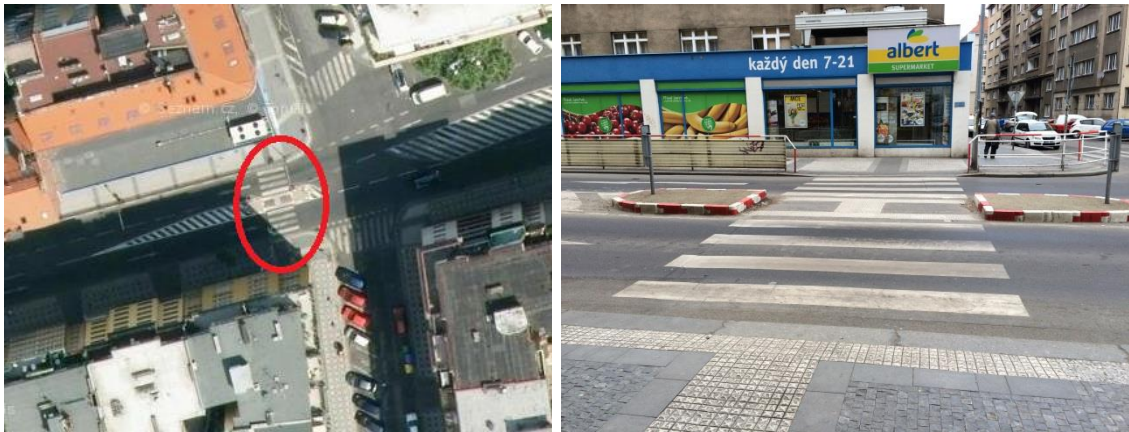
Obr. 91 – Přejchod č. 31: Letecký pohled, zdroj [14] Obr. 92 – Fotografie přechodu č. 31

Tento přechod je čerstvě zrekonstruovaný, přesněji řečeno, nedostačující betonové bloky „rozdělující“ přechod byly nahrazeny vyhovujícím ochranným ostrůvkem. Chodci jsou tak již dostatečně chráněni před projíždějícími vozidly a přecházení přechodu je tak celkově příjemnější. Souhrnně tak přechodu nelze nic vytknout. Délka přechodu je samozřejmě v pořádku a také rozhled je naprosto vyhovující. Řidiči jsou navíc upozorněni na přítomnost přechodu svislým dopravním značením č. IP 6 „Přejchod pro chodce“, které je nad vozovkou doplněno přerušovaným svítícím signálem žlutého světla ve tvaru chodce (č. S 4). Nehodovost na tomto přechodu je tak závislá především na vzájemném respektu mezi chodci a řidiči vozidel.

K dokonalosti toho přechodu je vhodné doplnit, že dokonce i hmatové a bezbariérové úpravy jsou v naprostém pořádku.

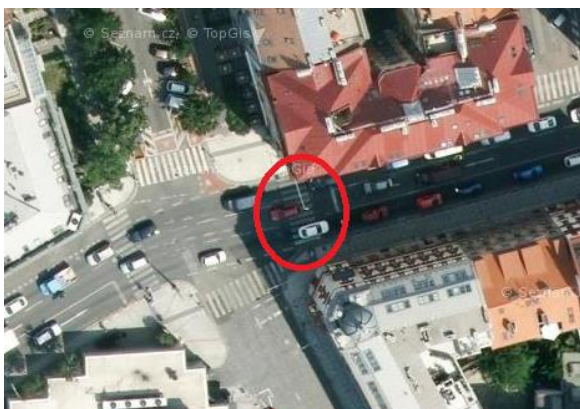
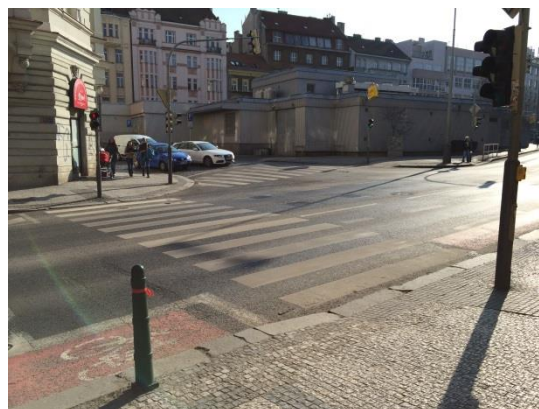
Obr. 93 – Přečhod č. 32: Letecký pohled, zdroj [14] Obr. 94 – Fotografie přečhodu č. 32

Tento přečhod se nachází na jednom ze čtyř ramen světelně řízené křižovátky. Pro přijíždějící řidiče je tak jeho poloha velmi očekávatelná. Rozhled na světelnou signalizaci je v naprostém pořádku a délka přečhodu, která činí 11,0 m, je také vyhovující. Z tohoto pohledu tak přečhodu nelze nic vytknout. Nehodovost (srážka s chodcem) se odvíjí především od toho, jak jednotliví účastníci provozu na této pozemní komunikaci respektují světelnou signalizaci.

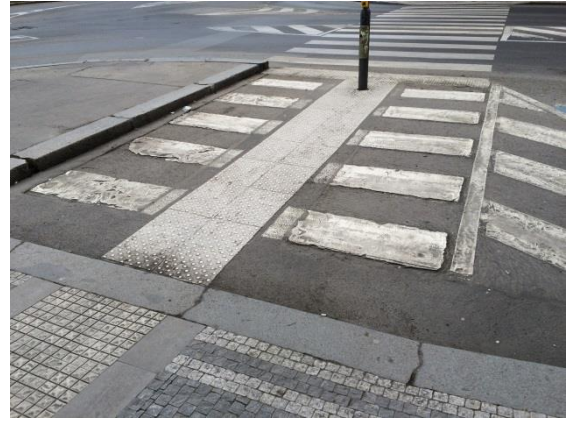
Obr. P25 – Detail prostoru před přechodem

Tento PpCH je velice specifický prostorem před sloupkem SSZ, kde již je zřízeno vodorovné dopravní značení přečhodu, přes které je ještě navíc zřízen signální pás (viz obr. P25). Vzhledem k předpokládanému požadavku na zachování polohy obrubníku je však náročné tuto plochu jakýmkoliv způsobem upravit. Nicméně s jistotou se dá říci, že vodorovné dopravní značení je v tomto prostoru nadbytečné a i z estetického hlediska by působilo lépe, kdy v tomto prostoru zřízeno nebylo.

Bohužel i bez uvažování výše uvedeného prostoru je délka přečhodu příliš velká (14,7 m). Její redukci by bylo vhodné provést pomocí ochranného ostrůvku, který by navíc vizuálně upozornil odbočující řidiče na přítomnost přečhodu pro chodce (viz Výkresová část – příloha č. 3.2.1).
