OBOR	C	KATEDRA	124 KPS	JMÉNO STUDENTA	MALÝ MICHAL		
ROČNÍK	4.	VYUČUJÍCÍ	ING. ZIGLER				
AKCE :	BAKALÁŘSKÁ PRÁCE PRŮZKUM A NÁVRH REKONSTRUKCE BÝVALÉHO MLÝNU V OBCI DOLNÍ BOLÍKOV				FORMÁT		A3
OBSAH :	PŘÍLOHA D3- STAVEBNĚ TECHNICKÝ PRŮZKUM PŮDORYS 2. NP				MĚŘÍTKO		1:100
					DATUM	3/2016	
					Č. VÝKR.	2

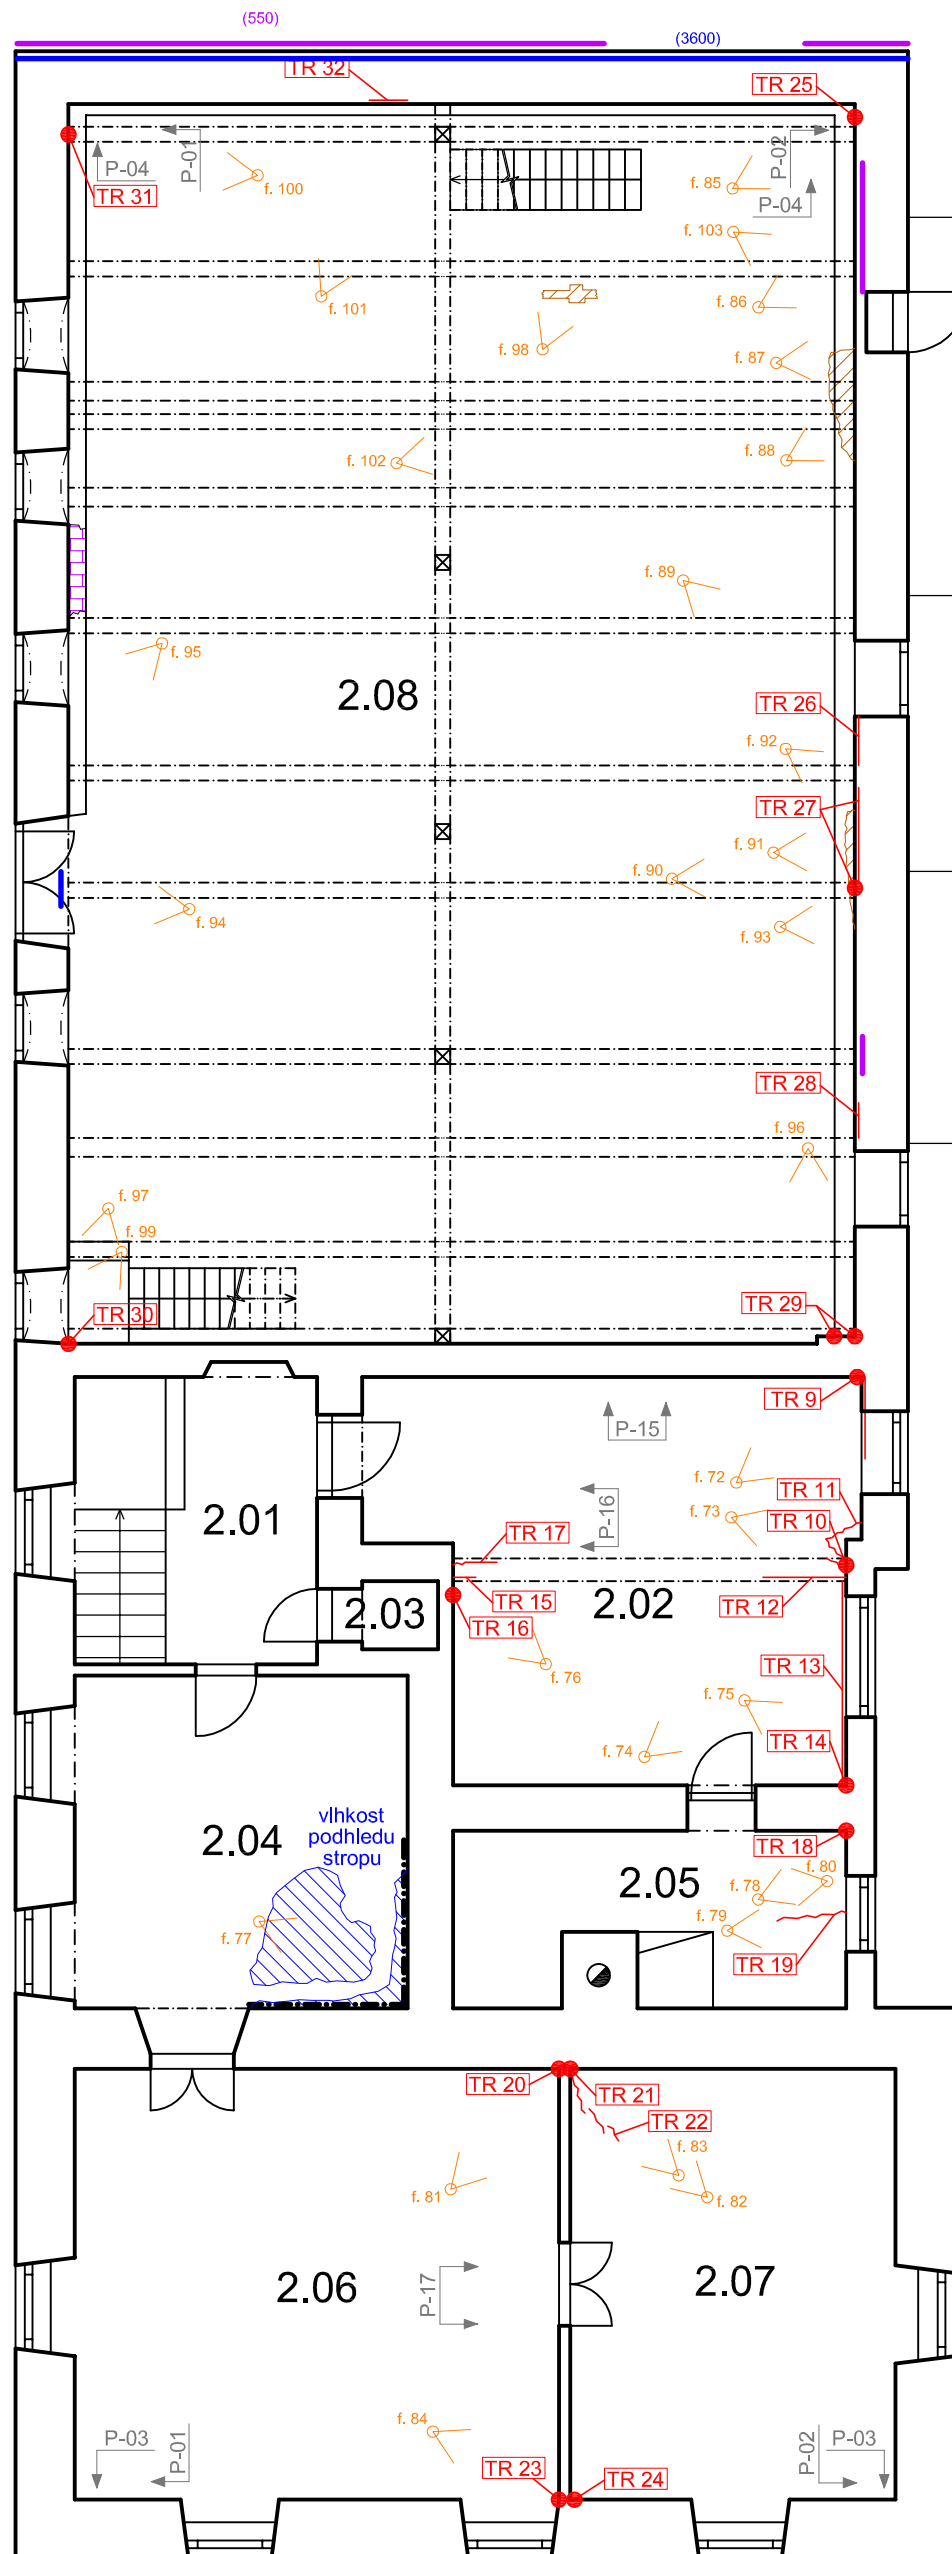
-POZN.: ROZSAH OBLASTÍ VYKAZUJÍCÍ ZNÁMKY DEGRADACE VE VERTIKÁLNÍM SMĚRU JE OZNAČEN ČÍSLEM (BARVY DLE TYPU PROBLÉMU) V ZÁVORCE U TĚ DANÉ OBLASTI.

TOTO JE DOLOŽENO V PŘÍLOŽENÝCH VNIŘNÍCH POHLEDECH, NA KTERÉ ODKAZUJE PŘÍSLUŠNÁ ODKAZOVÁ ZNAČKA.
