**STUDIE ZVÝŠENÍ BEZPEČNOSTI SILNIČNÍHO  
PROVOZU VE VYBRANÉ OBLASTI V PRAZE 6**

Bakalářská práce

**2016**

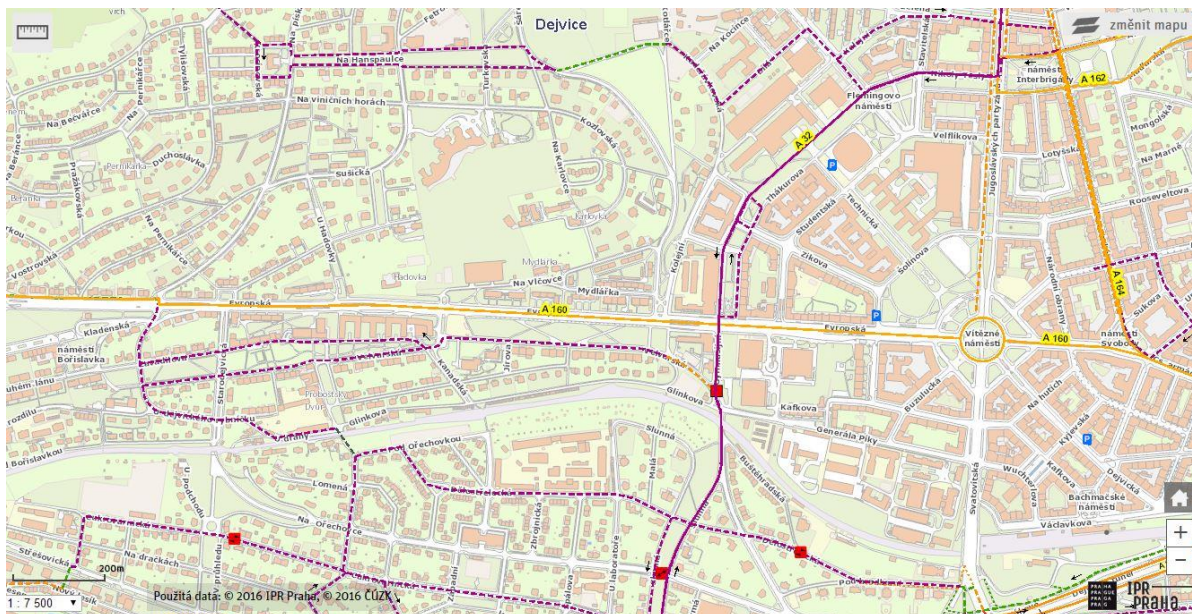
Obrázek 3 - Mapa cyklistických tras<sup>3</sup>

trasy A32 je doporučená trasa směrem na Hanspaulku přes ulice Bílá a Bechyňova. Další cyklotrasou je trasa A160 po Evropské třídě, která je v řešení provozu. Doporučená trasa pak vede ulicemi Velvarská. V území není žádný cyklostojan („znázorněné cyklistické trasy jsou na obrázku 3, přerušované jsou doporučené trasy a plně trasy stávající“).

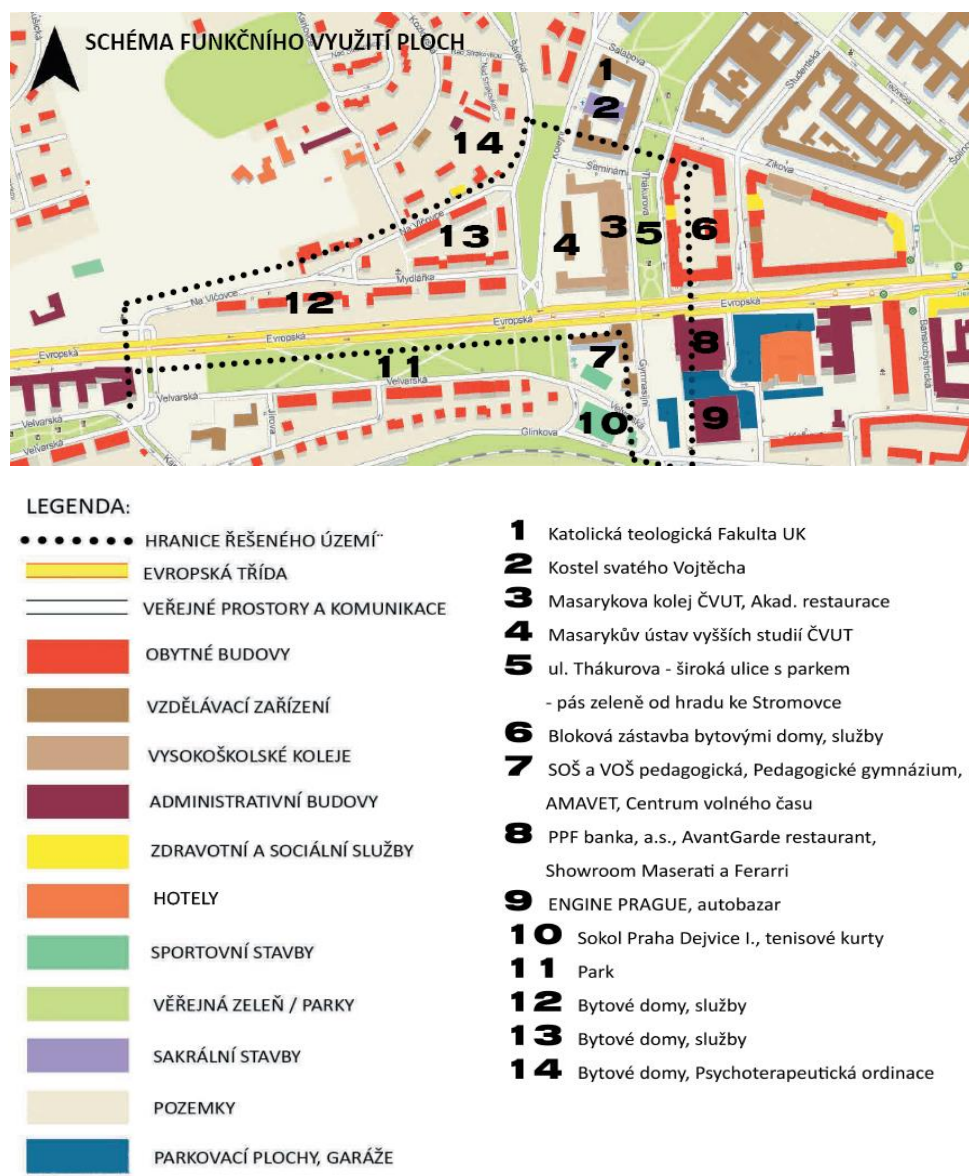
Obrázek 4 - Schéma funkčního využití ploch <sup>4</sup>

ENGINE PRAGUE. Západní část ulice Gymnasijní je lemována areálem škol SOŠ a VOŠ pedagogická a Pedagogického gymnázia a také sportovištěm Sokola Praha Dejvice I. Celou zbylou jižní stranu ulice Evropská utváří dlouhý městský park. Naproti němu přes Evropskou třídu je okolí ulic Na Vlčovce a Mydlářka zastavěno solitérními bytovými domy („celková mapa funkčního území je na obrázku 4“).

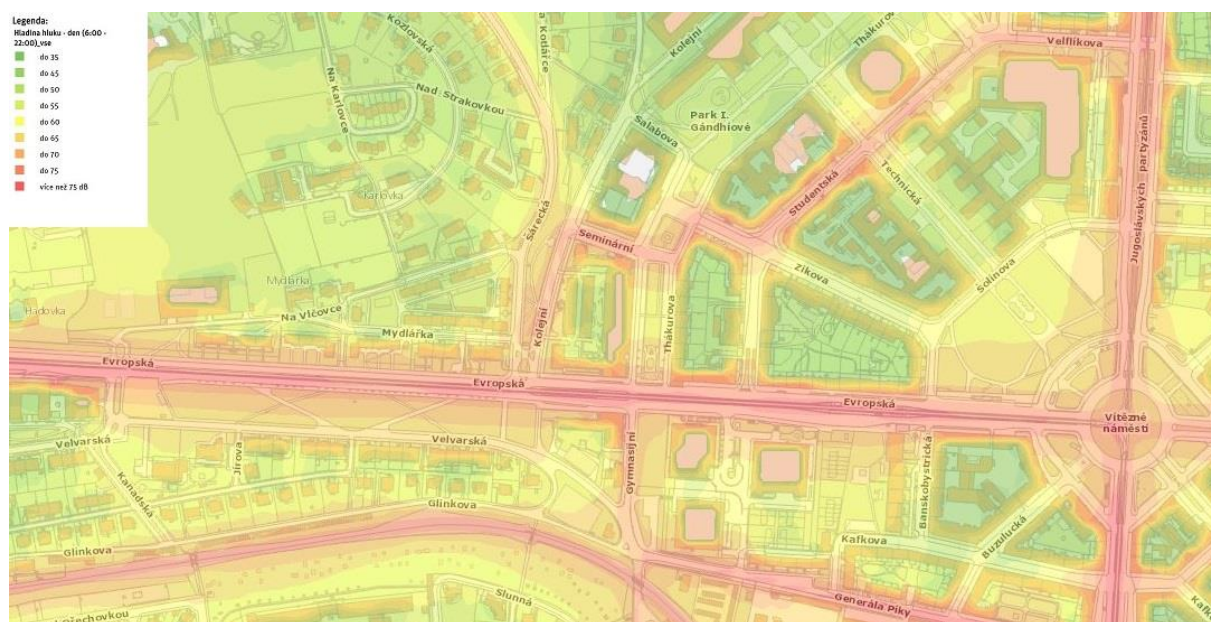
Obrázek 7 - Mapa hlukové zátěže<sup>7</sup>

K analýze byla použita hluková mapa na internetových stránkách geoportalpraha [12]. Kromě jasného zjištění velké hlukové zátěže v místech Evropské třídy a železniční tratě, byla zjištěna i velká zátěž v ulicích Generála Píky a Gymnasijní a také v ulicích Šárecká, Kolejní, Seminární a Thákurova („*hluková zátěž je na obrázku 7, plně červená zátěž je velká hluková zátěž nad 75 dB*“).

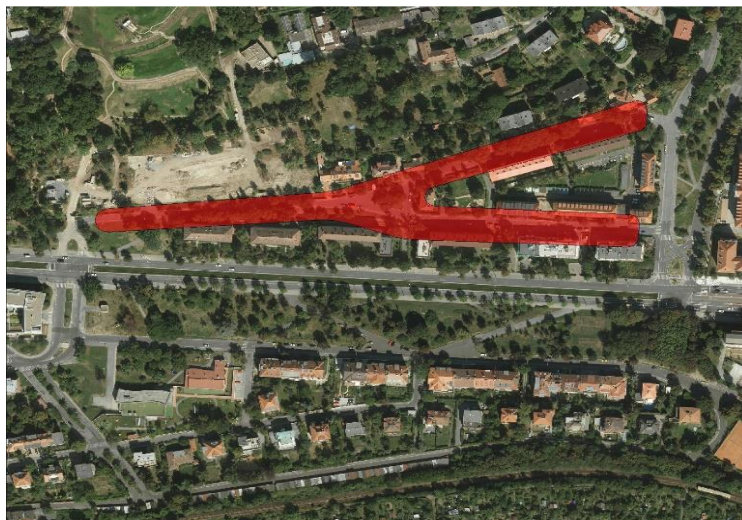
Obrázek 9 - Doprava v klidu v ulicích Na Vlčovce / Mydlářka<sup>9</sup>

Průzkum parkování byl proveden zapsáním SPZ vozidel v dané lokalitě („průzkum proveden v oblasti znázorňující obrázek 9“) celkem 4 krát po dvouhodinových intervalech. Následně byla data zpracována a vyhodnocena („výsledná data v tabulce 1“), („výsledný graf závislosti obsazenosti parkoviště na denní době je znázorněn na obrázku 10“). Ve vybrané oblasti je

jedno rezervované parkovací místo pro tělesně postižené, které bylo respektováno. Na daném území je kapacita 100 míst.

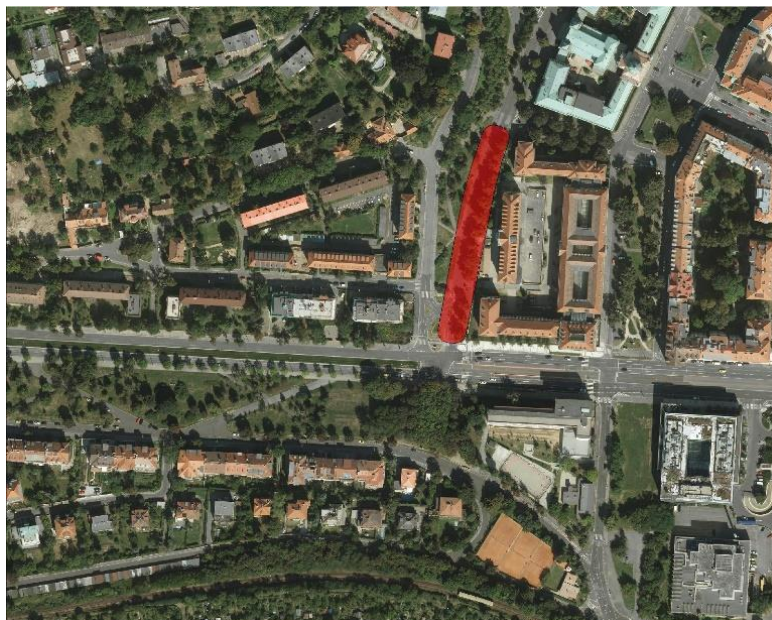
Obrázek 13 - Doprava v klidu v ulici Kolejní<sup>15</sup>

Průzkum parkování byl proveden zapsáním SPZ vozidel v dané lokalitě („průzkum proveden v oblasti znázorňující obrázek 13“) celkem 4 krát po dvouhodinových intervalech. Následně byla data zpracována a vyhodnocena („výsledná data v tabulce 1“), („výsledný graf závislosti obsazenosti parkoviště na denní době je znázorněn na obrázku 14“). Ve vybrané oblasti je jedno rezervované parkovací místo pro tělesně postižené, které bylo respektováno. Na daném území je kapacita 41 míst.

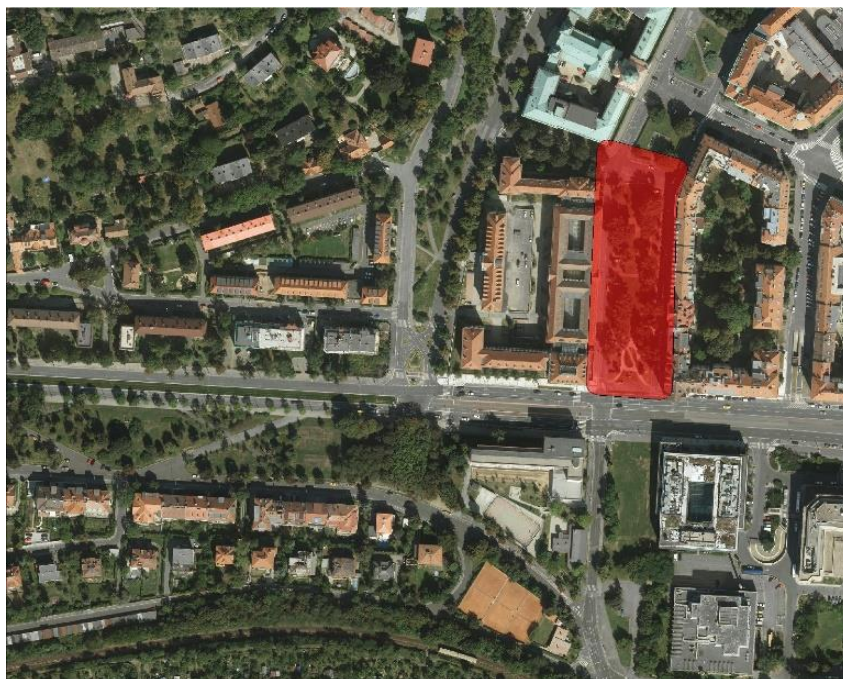
Obrázek 17 - Doprava v klidu v ulici Thákurova<sup>21</sup>

Průzkum parkování byl proveden zapsáním SPZ vozidel v dané lokalitě („průzkum proveden v oblasti znázorňující obrázek 17“) celkem 4 krát po dvouhodinových intervalech. Následně byla data zpracována a vyhodnocena („výsledná data v tabulce 5“), („výsledný graf závislosti obsazenosti parkoviště na denní době je znázorněn na obrázku 18“). Ve vybrané oblasti byla 2 místa vyhrazena na SPZ a byla respektována. Na daném území je kapacita 96 míst.

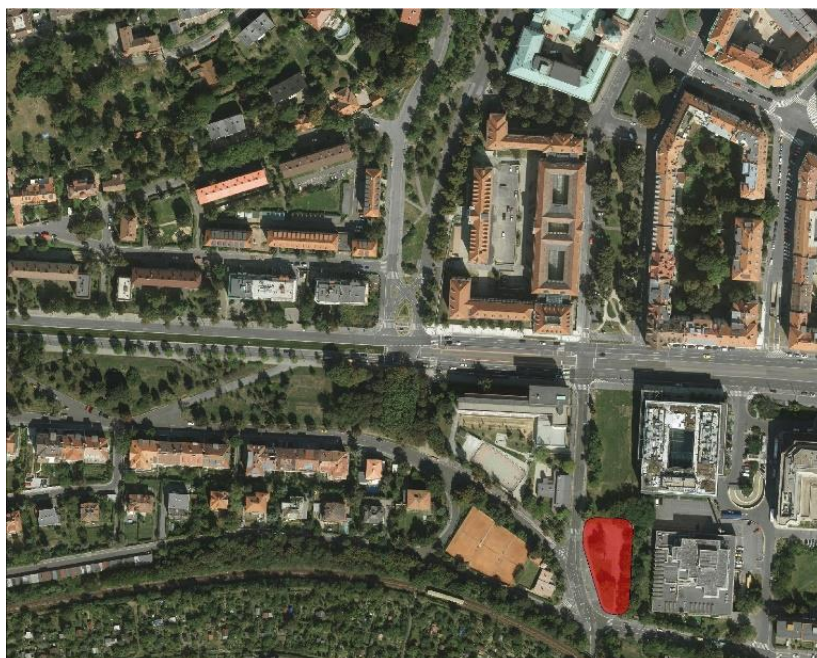
Obrázek 19 - Doprava v klidu v ulici Gymnasijní<sup>24</sup>

Průzkum parkování byl proveden zapsáním SPZ vozidel v dané lokalitě („průzkum proveden v oblasti znázorňující obrázek 19“) celkem 4 krát po dvouhodinových intervalech. Následně byla data zpracována a vyhodnocena („výsledná data v tabulce 6“), („výsledný graf závislosti obsazenosti parkoviště na denní době je znázorněn na obrázku 20“). Ve vybrané oblasti nebylo žádné vyhrazené místo. Na daném území je kapacita 36 míst.

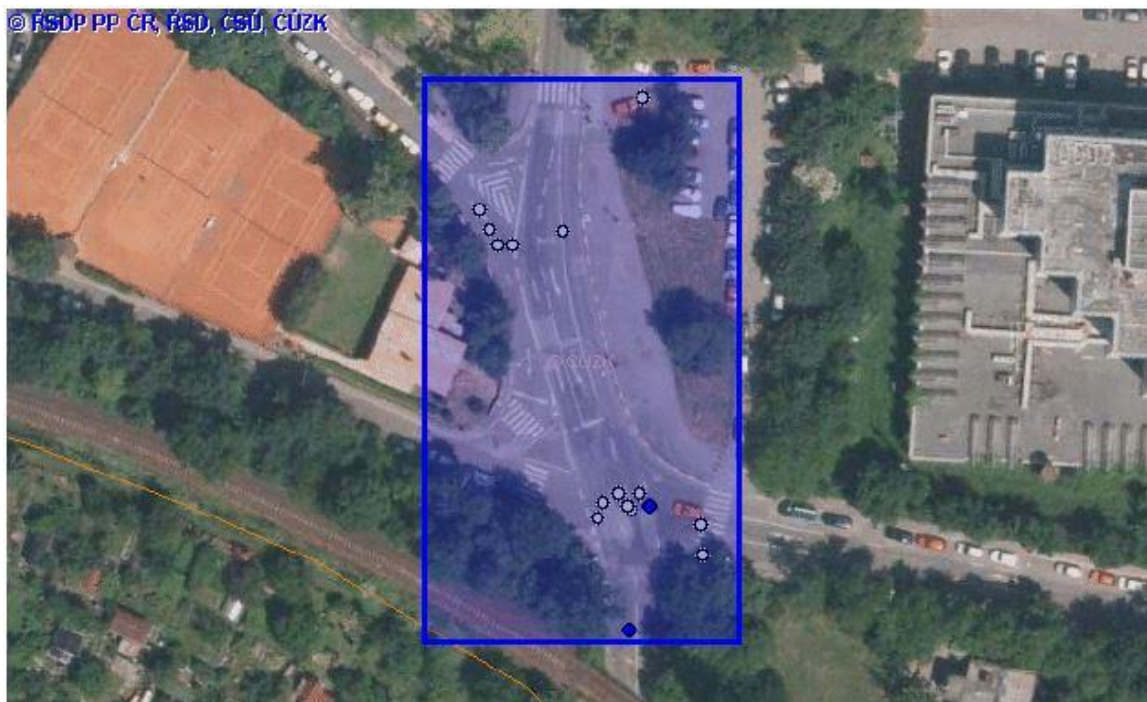
Obrázek 22 - Oblast průzkumu na křižovatce ulic Gen. Píky / Gymnasijní / Glinkova / Velvarská <sup>28</sup>

V prostoru křižovatky došlo za sledované období 1. 1. 2007 až 31. 7. 2015 celkem k 16 ti dopravním nehodám, z nichž byla 1 osoba lehce zraněná (stav do 24h), 2 osoby těžce zraněny (stav do 24h) a žádná osoba nebyla usmrcena (stav do 24h). U žádné nehody nebyla zjištěna u viníka přítomnost drog nebo alkoholu. Hlavní příčiny nehod byly proti příkazu dopravní značky DEJ PŘEDNOST (5x), nedodržení bezpečné vzdálenosti za vozidlem (3x) a při odbočování vlevo (2x). Nejčastějším druhem dopravní nehody na tomto zkoumaném úseku byla srážka s jedoucím nekolejovým vozidlem (12x). Všechny nehody, celkem 16 nehod, zavinil řidič motorového vozidla a to osobním automobilem bez přívěsu. Jedna dopravní nehoda byla v zadané lokalitě s pevnou překážkou a to odrazník, patník, sloupek, dopravní značky apod. U všech nehod nebyla závada stavu komunikace. Celkem jedna nehoda byla se zhoršenou viditelností vlivem povětrnostních podmínek (mlha, déšť, sněžení apod.), a to v noci. Rozhledové poměry u všech nehod byly dobré. („vymezení analyzované nehodové lokality je na obrázku 22, kde žlutý bod jsou nehody s lehkými zraněními, modrý bod jsou

nehody s těžkými zraněními, černý bod jsou nehody s usmrcením a šedý bod jsou zbylé nehody“).

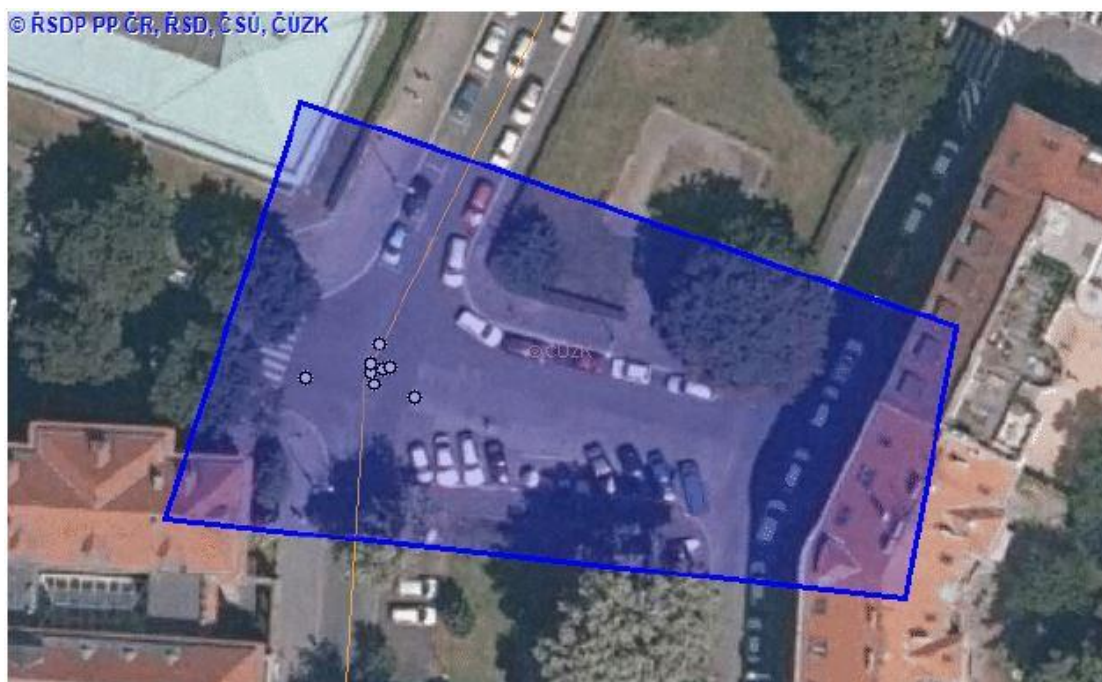
Obrázek 24- Oblast průzkumu na křižovatce ulic Thákurova / Seminární<sup>30</sup>

V oblasti křižovatky ulic Thákurova a Seminární došlo za zkoumané období od 1. 1. 2007 do 31. 7. 2015 celkem k 8 dopravním nehodám. U těchto 8 dopravních nehod nebyla nalezena u viníka nehody přítomnost alkoholu, či drog a žádný účastník nebyl zraněn. Hlavní příčina nehody zde byla proti příkazu dopravní značky DEJ PŘEDNOST a to v případě 7 nehod, příčinou jedné nehody bylo nesprávné otáčení nebo couvání. Všechny nehody byly zaviněny řidičem motorového vozidla za nezhoršené viditelnosti. U žádné dopravní nehody se nejednalo o srážku s pevnou překážkou a stav komunikace byl u všech nehod bez závad („vymezení analyzované nehodové lokality je na obrázku 24, kde žlutý bod jsou nehody s lehkými zraněními, modrý bod jsou nehody s těžkými zraněními, černý bod jsou nehody s usmrcením a šedý bod jsou zbylé nehody“).

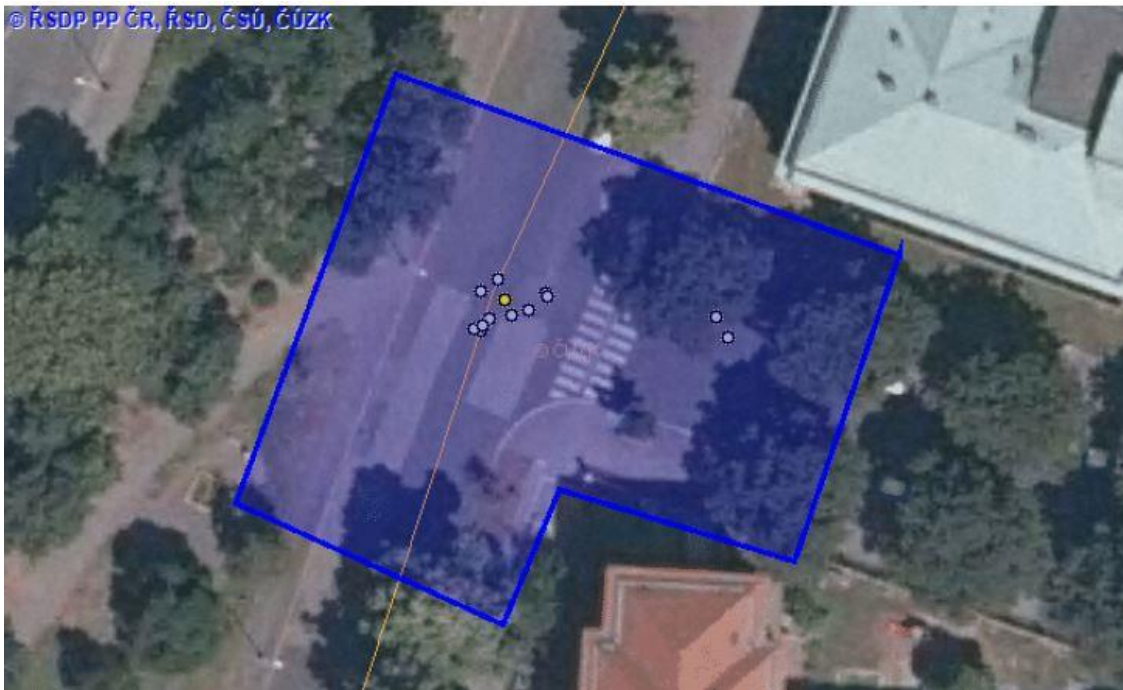
Obrázek 25 - Oblast průzkumu na křižovatce ulic Seminární / Kolejní<sup>31</sup>

V prostoru křižovatky došlo za sledované období 1. 1. 2007 až 31. 7. 2015 celkem k 13 ti dopravním nehodám, z nichž byla 1 osoba lehce zraněná (stav do 24h) a žádná osoba nebyla těžce zraněna ani usmrcena (stav do 24h). V případě jedné nehody byl zjištěn u viníka nehody obsah alkoholu v krvi a to 1‰ a více. Nejčastější příčinou nehod v této oblasti za sledované období byla při odbočování vlevo (5x). U 11 případů se jednalo o srážku s nekolejovým vozidlem a ve všech případech byl viníkem nehody řidič motorového vozidla. U dvou nehod se jednalo o srážku autobusu, zbytek dopravních nehod byl zaviněn osobním automobilem bez přívěsu. U žádné z nehod se nejednalo o srážku s pevnou překážkou a ve všech případech nebyla zhoršena viditelnost a rozhledové poměry v dané lokalitě byly dobré („vymezení analyzované nehodové lokality je na obrázku 25, kde žlutý bod jsou nehody s lehkými zraněními, modrý bod jsou nehody s těžkými zraněními, černý bod jsou nehody s usmrcením a šedý bod jsou zbylé nehody“).

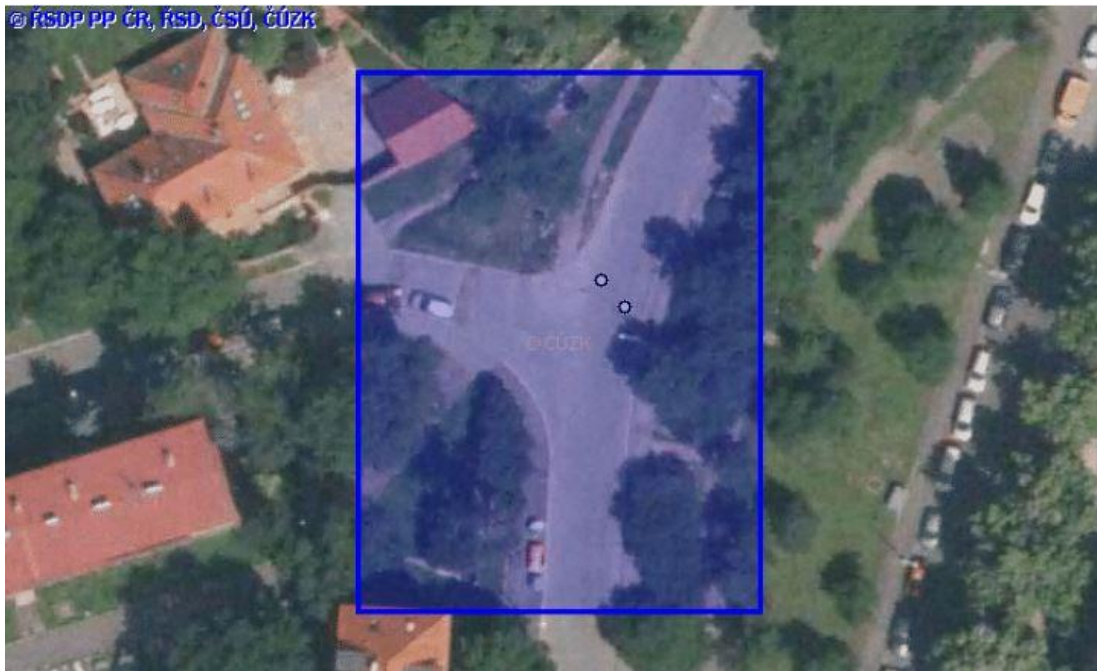
Obrázek 26 - Oblast průzkumu na křižovatce ulic Šárecká / Na Vlčovce<sup>32</sup>

Na tomto místě za celé sledované období 1. 1. 2007 až 31. 7. 2015 došlo celkem ke 2 dopravním nehodám bez následků na zdraví (stav do 24h) a nebyla zjištěna přítomnost alkoholu nebo drog u viníka dopravní nehody. Jedna nehoda byla zaviněna nedodržením bezpečné vzdálenosti za vozidlem a proti příkazu dopravní značky DEJ PŘEDNOST. Vzhledem k počtu nehod na tomto území nebudou uvedeny větší podrobnosti („vymezení analyzované nehodové lokality je na obrázku 26, kde žlutý bod jsou nehody s lehkými zraněními, modrý bod jsou nehody s těžkými zraněními, černý bod jsou nehody s usmrcením a šedý bod jsou zbylé nehody“).

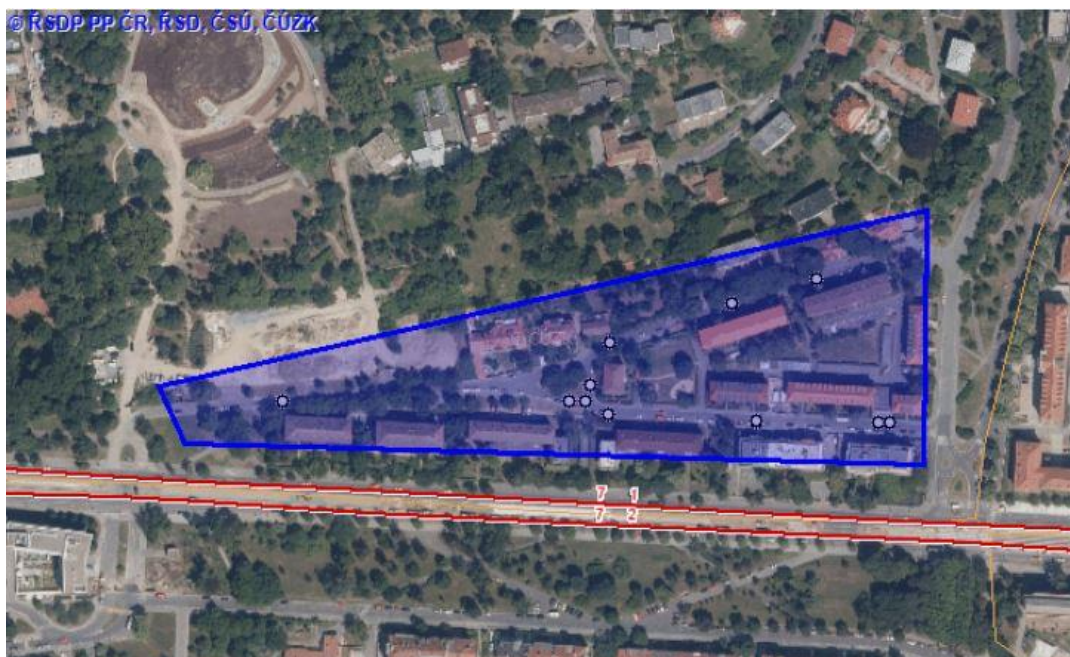
Obrázek 27 - Oblast průzkumu na křižovatce ulic Na Vlčovce / Mydlářka<sup>33</sup>

V této oblasti za dobu mezi 1. 1. 2007 až 31. 7. 2015 je zaznamenáno celkem 12 dopravních nehod, a to bez následků na zdraví (stav do 24h), a u viníka nehody nebyla zjištěna přítomnost drog nebo alkoholu. Nejčastější příčinou nehody byla jiný druh nesprávného způsobu jízdy (6x). U jedné nehody byl viníkem řidič nemotorového vozidla, u zbylých 11 případů byl viníkem řidič motorového vozidla. V této oblasti bylo z 13 nehod 6 případů, kdy viník nehody ujel. U žádné dopravní nehody nebyla srážka s pevnou překážkou a u všech nehod byl stav komunikace dobrý, bez závad. U jedné dopravní nehody byla zhoršena viditelnost. Ve všech případech byly dobré rozhledové poměry („vymezení analyzované nehodové lokality je na obrázku 27, kde žlutý bod jsou nehody s lehkými zraněními, modrý bod jsou nehody s těžkými zraněními, černý bod jsou nehody s usmrcením a šedý bod jsou zbylé nehody“).

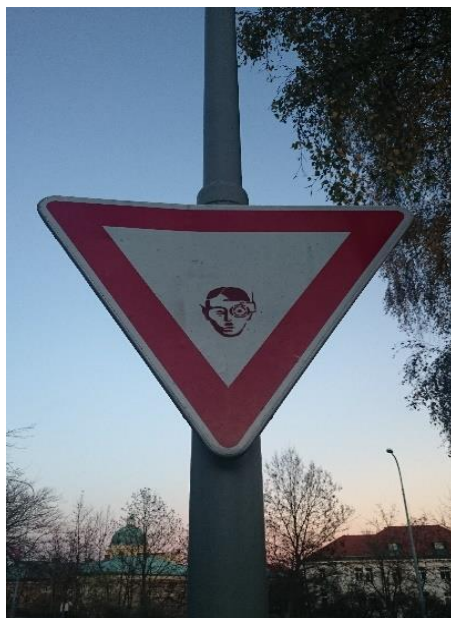
V celé oblasti byl proveden průzkum na stav aktuálního svislého dopravního značení. Byly shledány 4 typy závad („podrobný popis závad v tabulce 7“) a následně shrnutí celkového počtu nevyhovujícího svislého dopravního značení („graf poměru nevyhovujícího a vyhovujícího SDZ na obrázku 30“), („Příklad špatné svislé dopravní značky na obrázku 31“).

Obrázek 31 - Příklad špatné svislé dopravní značky<sup>38</sup>

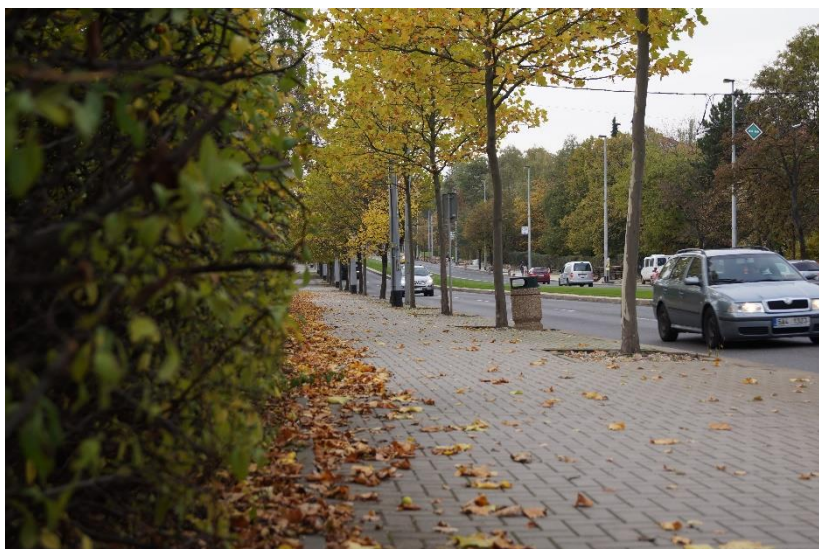
Celkem na tomto úseku bylo naměřeno 211 hodnot, kde průměr naměřených rychlostí byl 48 km/h, maximum 73 km/h a medián 49 km/h („výsledné hodnoty jsou v tabulce 8, graf četnosti naměřených rychlostí pak na obrázku 33 a fotka z terénu na obrázku 34“).

Obrázek 34 - Foto z terénu při měření rychlostí na Evropské ulici ve směru z Hadovky na Vítězné náměstí<sup>42</sup>

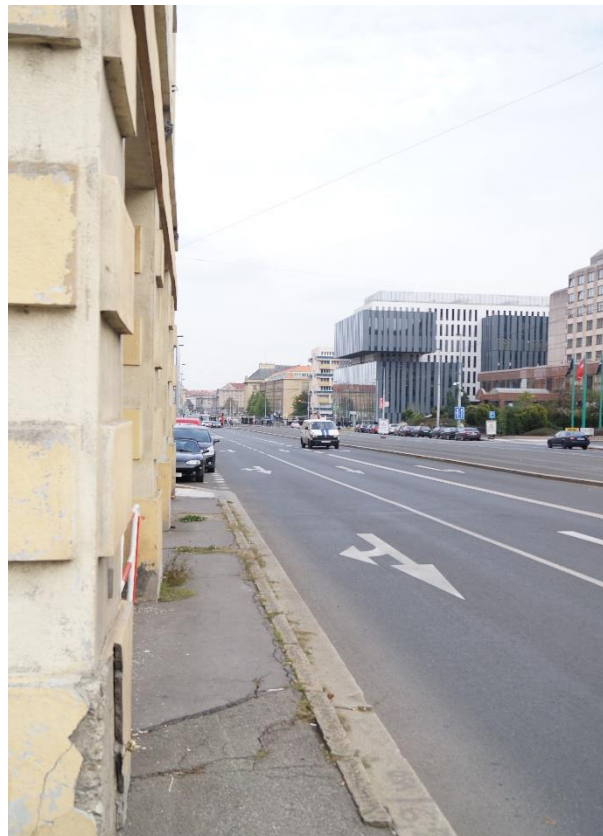
Celkem na tomto úseku bylo naměřeno 125 hodnot, kde průměr naměřených rychlostí byl 39 km/h, maximum 52 km/h a medián 39 km/h („výsledné hodnoty jsou v tabulce 9, graf četnosti naměřených rychlostí pak na obrázku 35 a fotka z terénu na obrázku 36“).

Obrázek 36 - Foto z terénu při měření rychlostí na Evropské ulici ve směru z Vítězného náměstí na Hadovku<sup>45</sup>

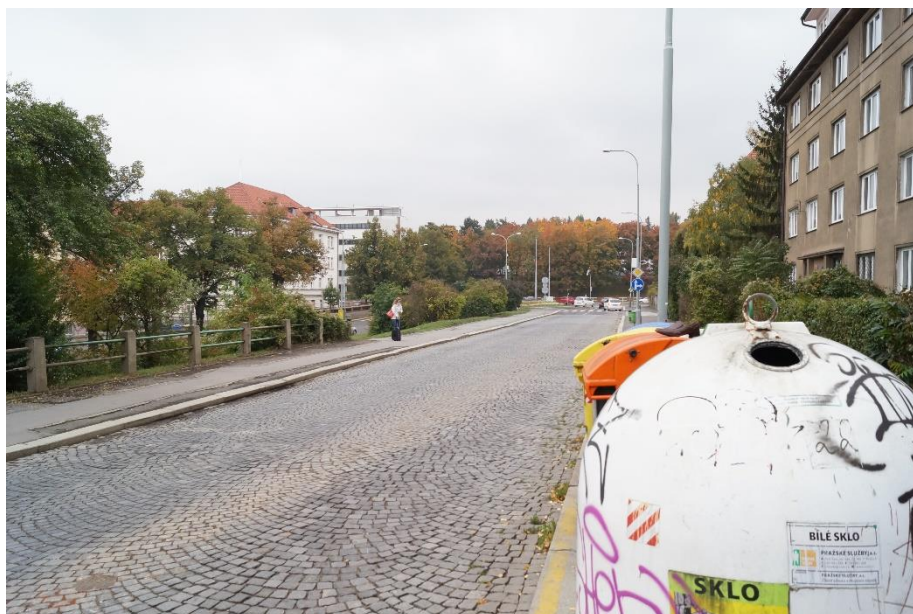
Toto měření nám posloužilo i jako ukazatel opatření ke snížení hluku na ulici Šárecké a to snížením maximální rychlosti na 30 km/h. Celkem na tomto úseku bylo naměřeno 103 hodnot, kde průměr naměřených rychlostí byl 33 km/h, maximum 75 km/h a medián 43 km/h („výsledné hodnoty jsou v tabulce 10, graf četnosti naměřených rychlostí pak na obrázku 37 a fotka z terénu na obrázku 38“).

Obrázek 38 - Foto z terénu při měření rychlostí na ulici Šárecká v obou směrech<sup>48</sup>

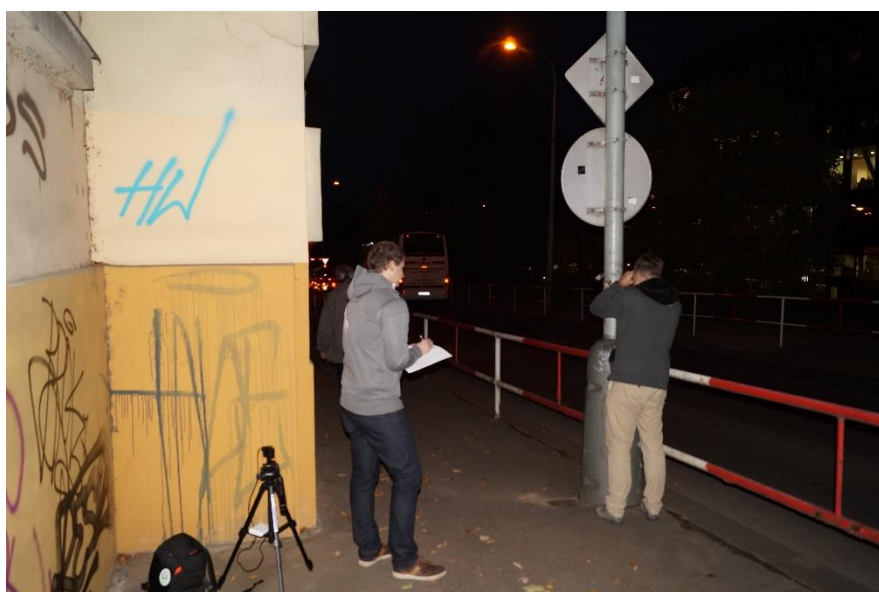
Celkem na tomto úseku bylo naměřeno 111 hodnot, kde průměr naměřených rychlostí byl 35 km/h, maximum 45 km/h a medián 36 km/h („výsledné hodnoty jsou v tabulce 11, graf četnosti naměřených rychlostí pak na obrázku 39 a fotka z terénu na obrázku 40“).

Obrázek 40 - Foto z terénu při měření rychlostí na ulici Gymnasijní v obou směrech<sup>51</sup>

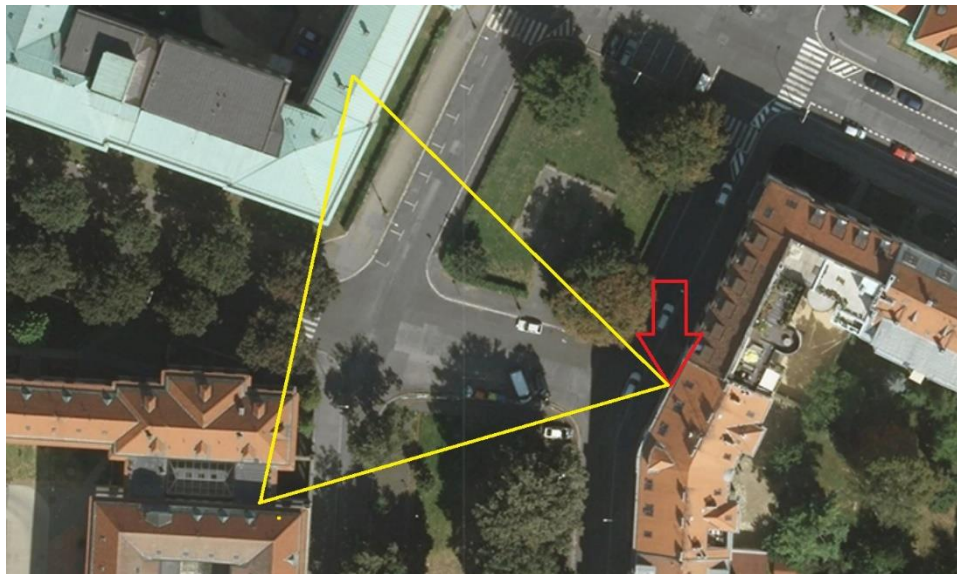
Obrázek 47 - Místo měření na křižovatce ulic Thákurova / Seminární<sup>58</sup>

Nejprve byl pořízen videozáznam z místa znázorněného na (obrázku 47). Byla zaznamenána data, a dále zpracována, jako je popsáno v kapitole 5.2. Výsledná data byla následně zpracována do grafické podoby, jak je znázorněno na (obrázku 48).

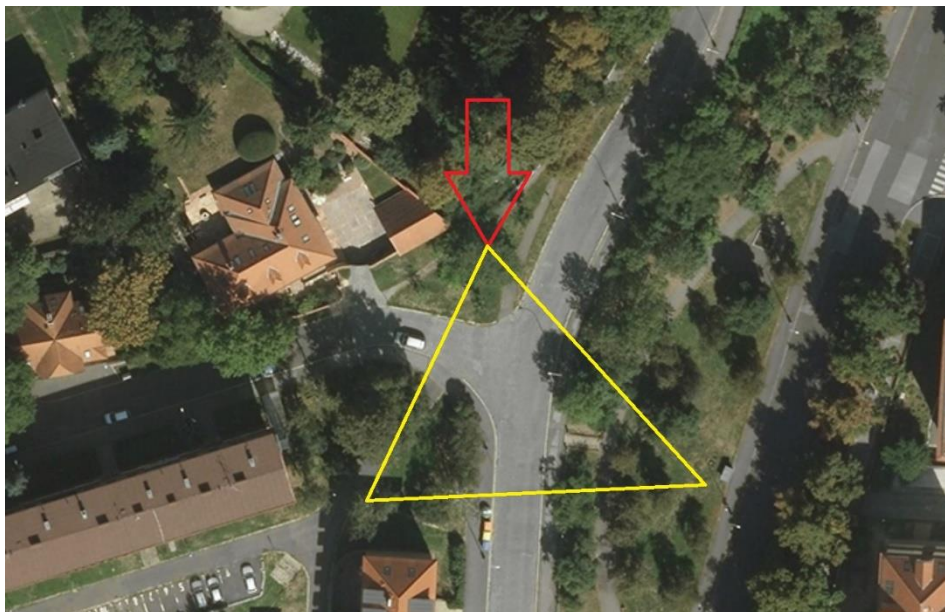
Obrázek 51 - Místo měření na křižovatce ulic Šárecká / Na Vlčovce<sup>62</sup>

Nejprve byl pořízen videozáznam z místa znázorněného na (obrázku 51). Byla zaznamenána data, a dále zpracována, jako je popsáno v kapitole 5.2. Výsledná data byla následně zpracována do grafické podoby, jak je znázorněno na (obrázku 52).

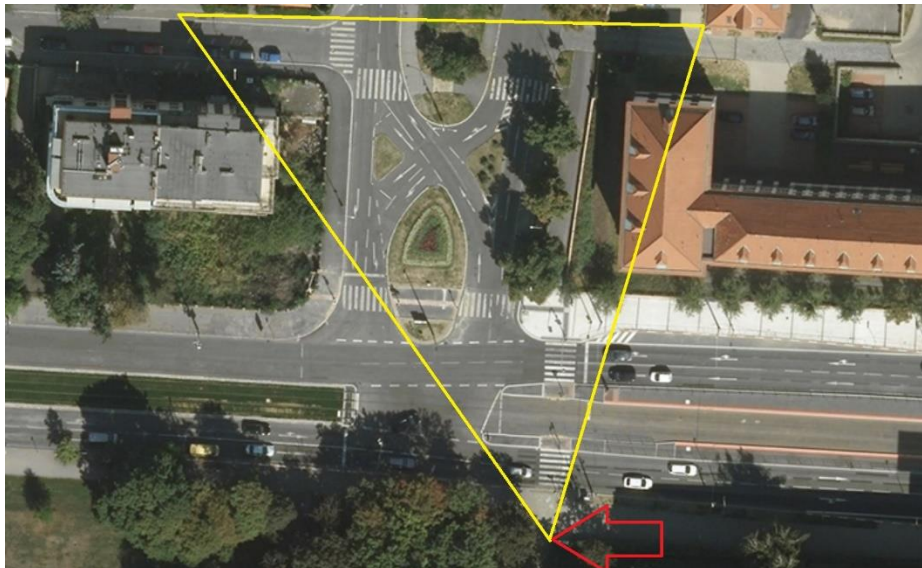
Obrázek 53 - Místo měření na SSZ křižovatce Šárecká / Evropská / Kolejní<sup>64</sup>

Nejprve byl pořízen videozáznam z místa znázorněného na (obrázku 53). Byla zaznamenána data, a dále zpracována, jako je popsáno v kapitole 5.2. Výsledná data byla následně zpracována do grafické podoby, jak je znázorněno na (obrázku 54).

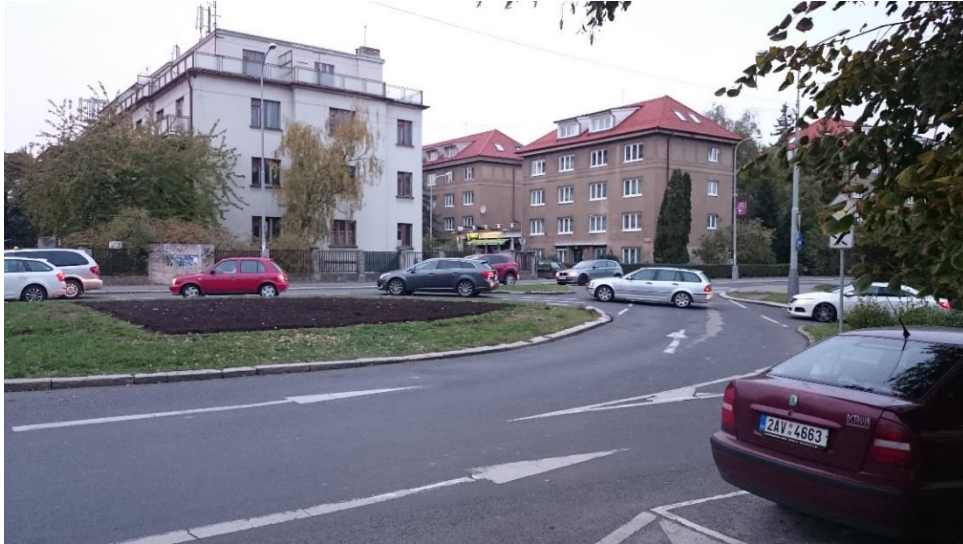
Tato křižovatka je nevhodně vyřešena zejména svou nepřehledností a nevhodným propletením odbočovacích pruhů. To způsobuje dopravní kongesce zejména v ulici Kolejní a zbytečně velké asfaltové plochy (obrázek 55). V oblasti křižovatky chybí prvky pro OSDDPaO.

Obrázek 55 - Fotka rizika křižovatky Evropské / Šárecké / Kolejní<sup>66</sup>

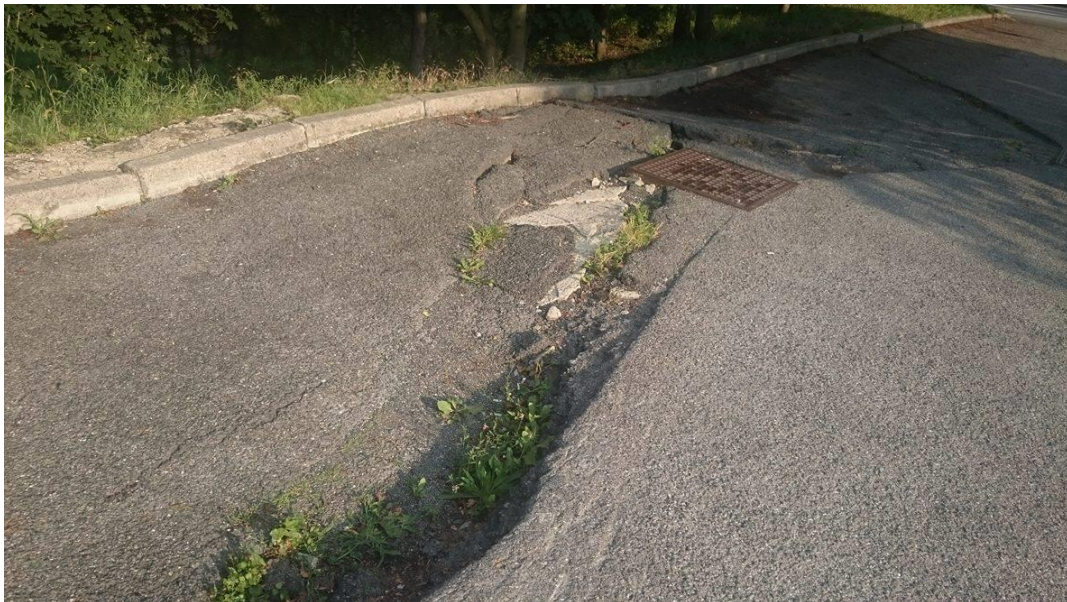
Parkoviště je nevhodně vyřešeno příjezdovými a odjezdovými cestami do přilehlé křižovatky. Dalším problémem je propadlá část vozovky (obrázek 57). Na parkovišti chybí jak VDZ tak i SDZ a je zde i absence vyhrazených stání dle vyhlášky 398/2009 Sb.

Obrázek 57 - Propadlý terén na parkovišti u ulice Gymnasijní<sup>68</sup>

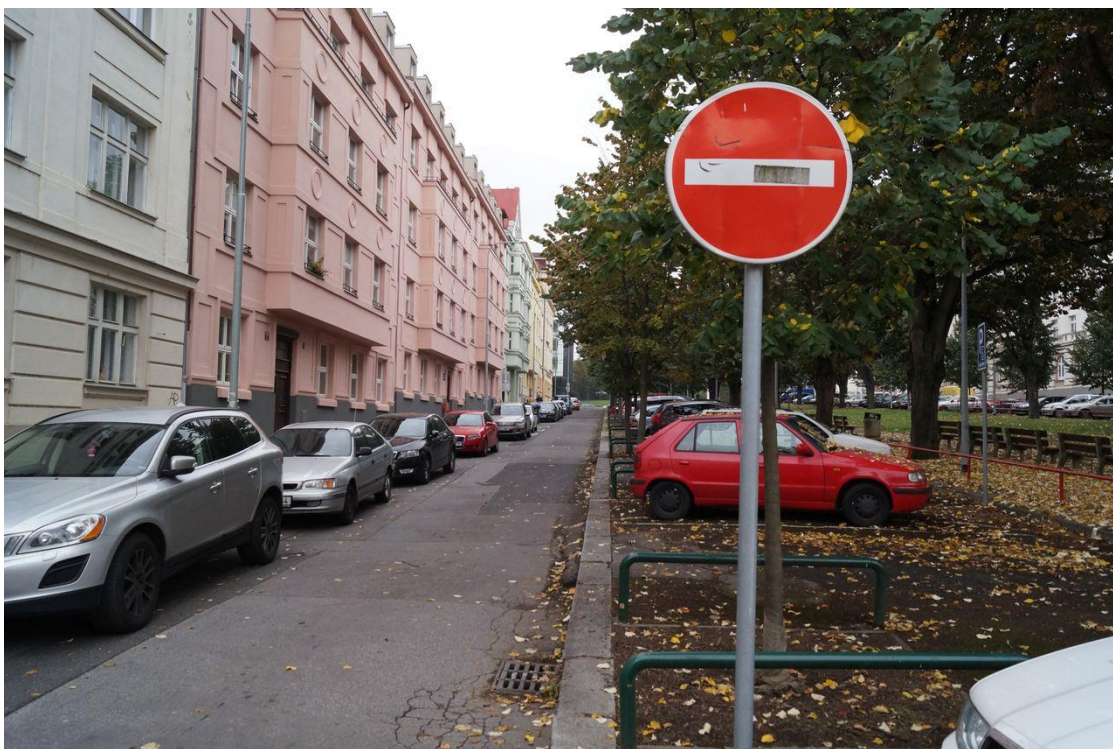
Obrázek 58 - ulice Thákurova<sup>69</sup>

V ulici Thákurova je nevhodně vyřešen příjezd na parkovací místa, kde místy je poničen asfaltový nájezd a jsou nevhodně vyznačena parkovací místa (obrázek 58). Dalším problémem je absence zklidňujících prvků, kde ulice má sloužit spíše jako klidný prostor s parkovacími místy pro přilehlé obytné domy a vzdělávací zařízení. Při průzkumu parkovacích míst byl zjištěn nízký počet vyhrazených stání dle vyhlášky 398/2009 Sb.

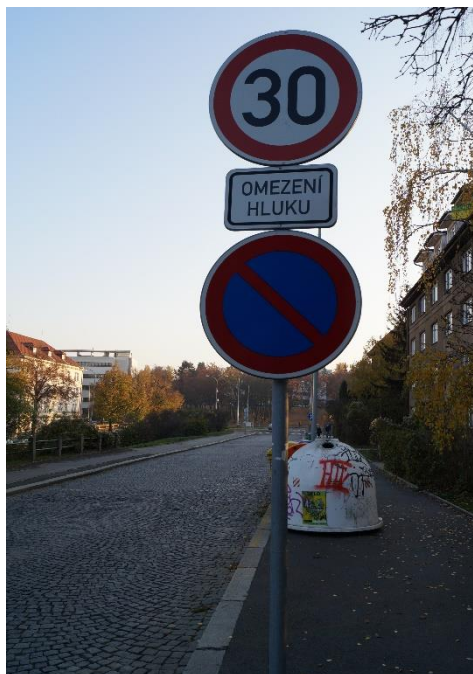
Hlavní problém této ulice je v napojení ulic Evropské a Koleční a je popsán v kapitole 6.1. Dalším problémem je neefektivní zklidnění proti hluku způsobené povrchem vozovky (dlažební kostky) vyřešené snížením maximální rychlosti na 30 km/h, kde bylo zjištěno z dopravního průzkumu rychlostí v kapitole 5.1.3, že průměr rychlostí je zde 43 km/h (obrázek 61). Chybí zde prvky pro OSDDPaO.

Obrázek 61 - neefektivní řešení ke snížení hluku v ulici Šárecká<sup>72</sup>

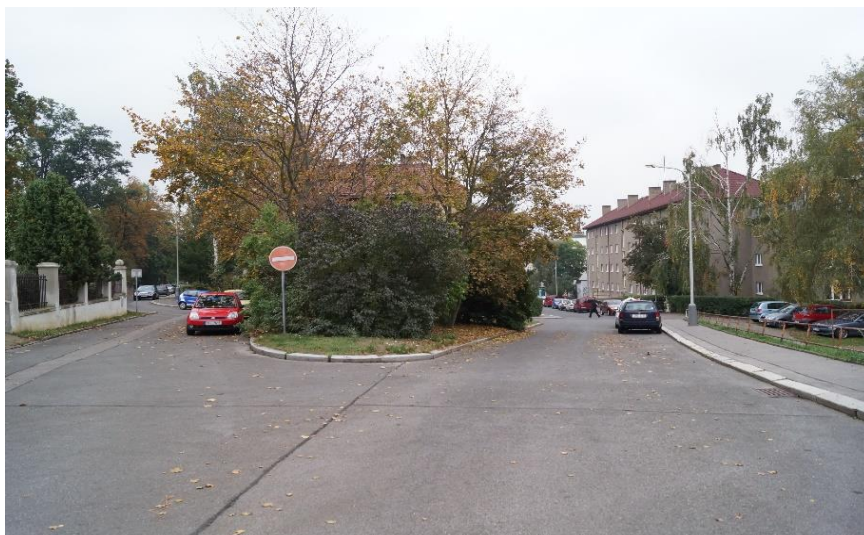
V těchto ulicích je zásadním problémem zklidnění a usměrnění dopravy v obytné oblasti. Dalším problémem je křižovatka těchto ulic, která je pod nevhodným úhlem křížení, kde úhel křížení úrovnových křižovatek je menší než  $75^\circ$  a větší než  $105^\circ$ [1] (obrázek 62). Další problém je na výjezdu ulice Na Vlčovce do ulice Evropská, kde je přebytečný vjezd z ulice Evropské do jednosměrné ulice Na Vlčovce. Problém je zde i ohledně parkování, a to nedostatečný počet vyhrazených stání dle vyhlášky 398/2009 Sb.

Obrázek 62 - křižovatka ulic Na Vlčovce / Mydlářka<sup>73</sup>

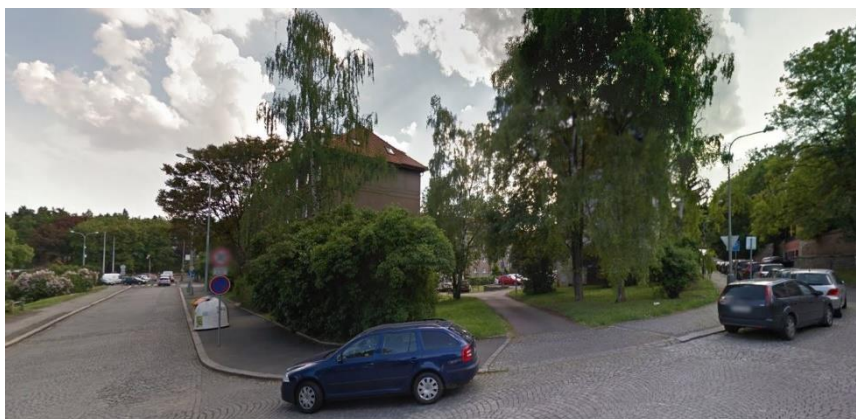
Obrázek 63 - Výjezd z vnitrobloku<sup>74</sup>

V tomto prostoru je nevhodné rozložení parkovacích míst a nevhodná příjezdová cesta, která ústí do křižovatky ulic Šárecká a Na Vlčovce (obrázek 63). Dále je zde nedostatek chodníku uvnitř prostoru.

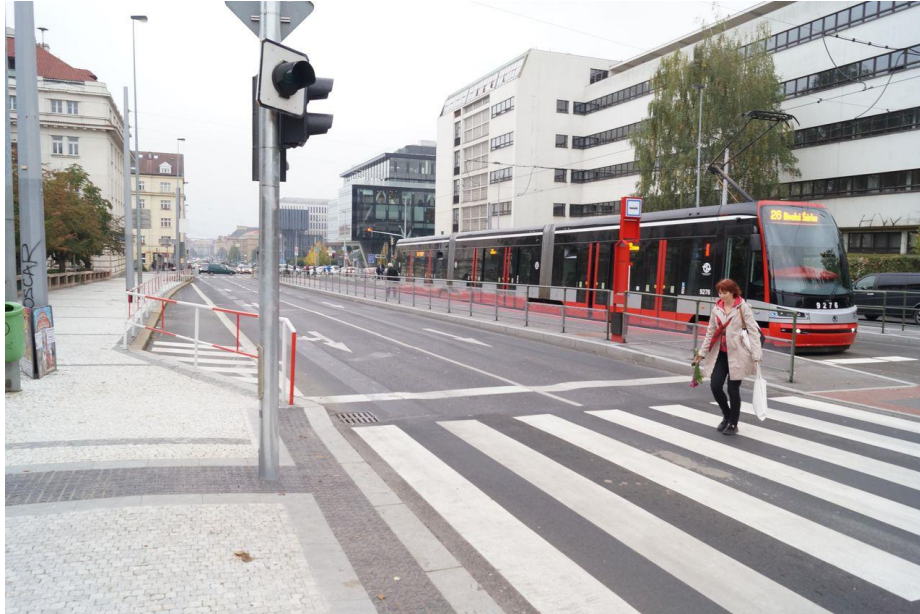
Obrázek 64 - ulice Evropská<sup>75</sup>

Většina problémů je popsána v kapitolách výše. Z nezmíněných rizik je zde absence cyklopruhů a nevyužitý prostor po rekonstrukci tramvajové tratě a odbočovacích pruhů na SSZ křižovatkách s ulicemi Gymnasijní a Šáreckou (obrázek 64).

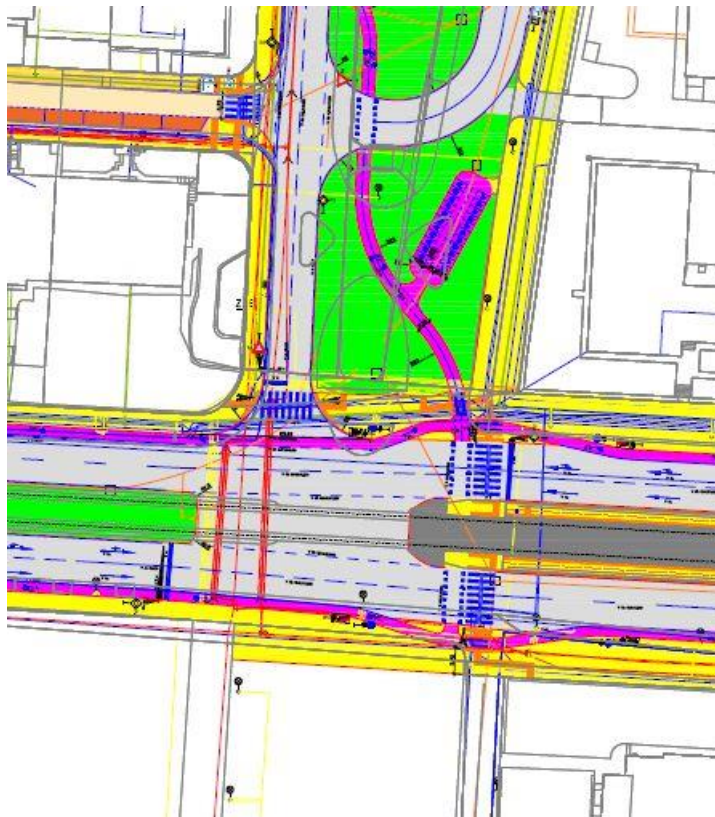
a předpoklad k využití tohoto systému. V oblasti křižovatky jsou navrženy prvky pro OSDDPaO. Tato oblast byla společně řešena s ČVUT FA („výsledný společný návrh je na obrázku 66, 67 a 68“), ovšem návrh je lehce odlišný od výsledného projektu („schéma výsledného návrhu oblasti je na obrázku 65“).

Obrázek 65 – Schéma výsledného řešení dané oblasti<sup>76</sup>

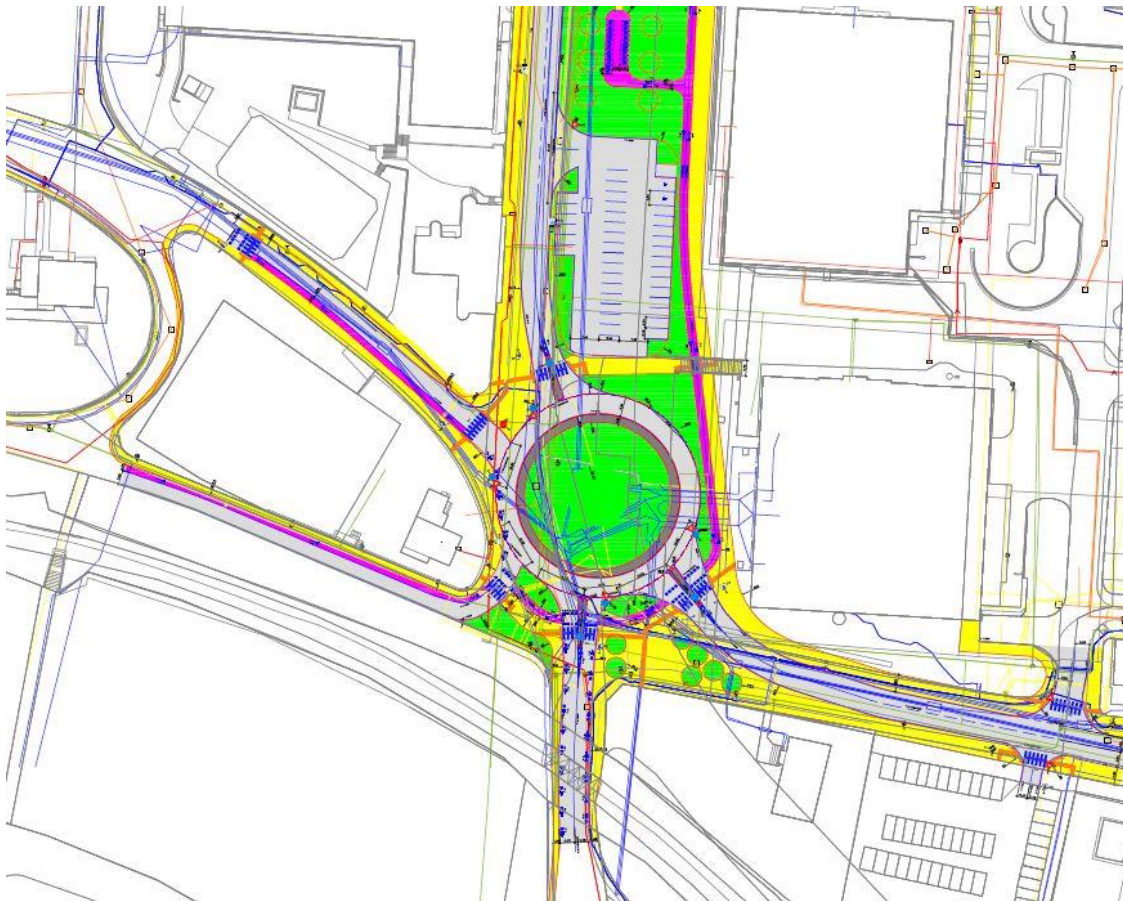
Křižovatka byla navržena jako okružní 5 ramenná křižovatka o průměru 25m. Dvě ramena jsou jednosměrné ulice, a to ulice Glinkova a Velvarská. Na tomto místě je z důvodu železničního mostu, malé plochy a velkých intenzit toto řešení vhodné. Dále bylo navrženo nové parkovací místo s vjezdem a výjezdem pouze do ulice Gymnasijní, dále od křižovatky. V řešené oblasti je vhodně navržen systém chodníku pro pěší a prvky pro OSDDPaO. Cyklotrasa A32 je zde vedena mimo silniční provoz od křižovatky Gymnasijní / Evropská / Thákurova, a dále vedena do ulice Pevnostní piktokoridorem. Toto řešení je zde ideální a jediné možné z důvodu šířky v oblasti pod železničním mostem, kde toto řešení je možné uplatnit při šířce jízdních pruhů 3,75m. Cyklopruhy jsou zavedeny i v ulici Velvarská a Glinkova. Mezi ulicí Evropská a nově zřízeném parkovišti vznikne i malý park a parkoviště pro cyklisty společně s sharingování kol. Jelikož je v blízkosti tramvajová zastávka Thákurova, je zde vhodné umístění a předpoklad k využití tohoto systému („schéma výsledného návrhu oblasti je na obrázku 69“).

Obrázek 69 - Schéma výsledného řešení dané oblasti<sup>80</sup>

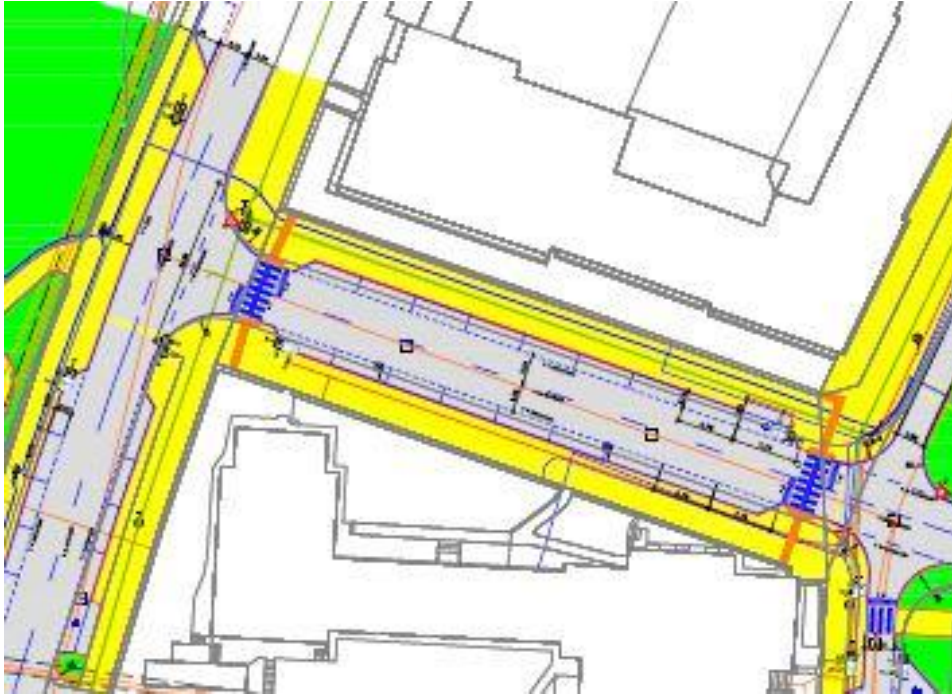
V ulici jsou navržena podélná stání a zklidňující prvky tvořící dva vyvýšené přechody pro chodce. V oblasti jsou navrženy prvky pro OSSDPaO a zřízení nového povrchu na chodnících („schéma výsledného návrhu oblasti je na obrázku 74“).

Obrázek 74 - Schéma výsledného řešení dané oblasti<sup>85</sup>
