BAKALÁŘSKÁ PRÁCE

Název tématu (česky): **Studie řešení dopravy v ulici Veselská v MČ Praha  
Letňany**

Název tématu (anglicky): **Study of Traffic Solutions in Veselská Street in City Praha -  
Letňany**

Bakalářská práce

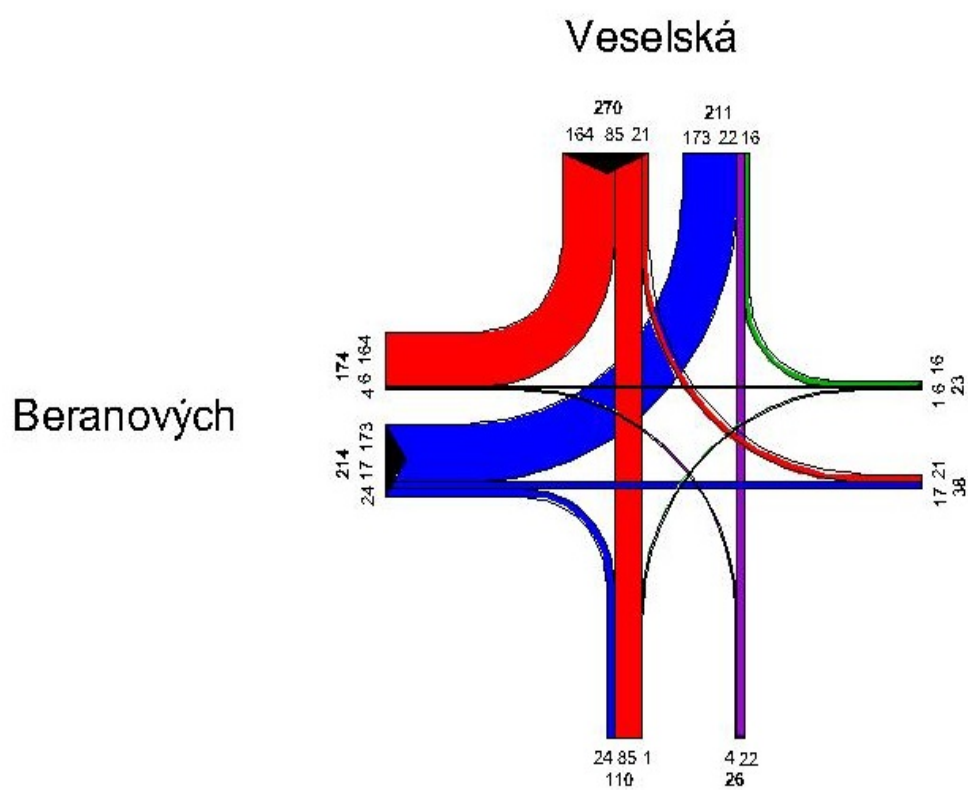
Obrázek č. 6 – Pentlogram intenzit – sobota – Veselská x Beranových

Pentlogram - Sobota - Beranových x Veselská  
6:00 - 8:00

Z obrázců č. 3-6 je patrné, že nejvýznamnější směry na okružní křižovatce Tupolevova x Veselská jsou ze severu na jih (v sobotu i naopak, na severní straně se nachází obchodní centrum Globus – významný cíl dopravy) , ze severu na západ a mezi západním a východním směrem, kdežto na neřízené křižovatce Beranových x Veselská jsou hlavní směry mezi západním a jižním ramenem křižovatky (u pentlogramů horní a levý směr), případně západním a východním pro nákladní vozidla. Z důvodu zbytečně složité současné křižovatky a díky potvrzení slabých intenzit ramena B u neřízené křižovatky Beranových x Tupolevova by bylo možné následně přesunout rameno B (vjezd do areálu Avia Letňany a na parkoviště formy Activa) o několik desítek metrů směrem do vybraného úseku na rozlehlé a téměř nepoužívané parkoviště u areálu Avia Letňany a na něj navázat vjezd na soukromé parkoviště formy Activa a do přilehlých skladů. Okružní křižovatka by mohla být upravena na křižovatku turbookružní, kdy by došlo k zlepšení kapacity, bezpečnosti a plynulosti. Nakonec ze sledování výskytu dopravních konfliktů na vybrané okružní křižovatce (obrázek č. 8) se ukázalo být problematickým zapínání blinkrů, které nedodrželo 108 vozidel v průběhu sledování (1 hodina), jinak se jednalo o klasické nedávání přednosti vozidlu na okruhu různé závažnosti, někdy podpořené malým poloměrem středového ostrůvku a tedy zesílením tangenciálního směru. Nakonec sledované dopravní konflikty byly zaznamenávány a hodnoceny podle platné metodiky z literatury Kocourek J.: Metodika sledování dopravních konfliktů, monografie, Praha, ČVUT v Praze, 2010. Posledním bodem je porovnání nově naměřených dat se staršími, které byly získány 14.5.2014 ve středu z dvou čtyřhodinových měření (7-11h, 15-19h, obrázek č. 7); předmětem tohoto měření bylo směrové vedení a intenzity jednotlivých dopravních proudů. Klesla intenzita severojižního směru a západoseverního, naopak narostl objem vozidel v západovýchodním a východozápadním směru. Změny ve východo-severním a zápodojižním směrem jsou způsobeny doplněnými bypassy. Nakonec je třeba zmínit, že zmíněné porovnání dat bylo u měření z roku 2014 provedeno pro intenzity z intervalu 7-8h, nikoliv pro hodnoty z pentlogramu intenzit na obrázku č. 7.

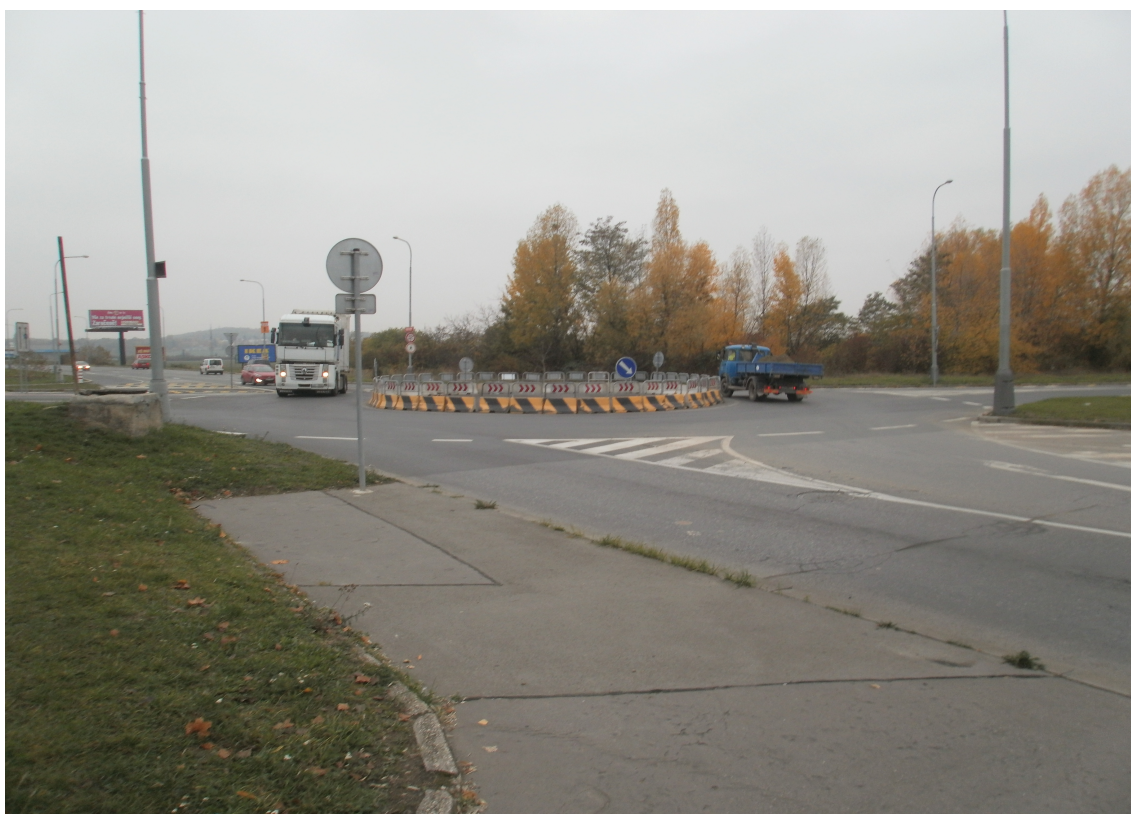
Vysoká

**Problém:** Malý poloměr středového ostrůvku, umožňuje tangenciální průjezd křižovatkou, středový ostrůvek řešen pomocí nebezpečných betonových zábran, blokování provozu při průjezdu nadměrných vozidel, velké množství nevyužívaných ploch dopravních stínů, absence přechodů pro chodce a cyklisty, největší počet nehod v úseku (obrázek č. 11)

Obrázek č. 11 – Pohled na současný stav okružní křižovatky Tupolevova x Veselská

**Řešení:** Vybudování nové turbookružní křižovatky (větší kapacita, přehlednost, bezpečnost), využití přebytečných dopravních stínů pro přechody pro chodce a cyklisty, nový středový ostrůvek s pozvolným stoupáním a větším poloměrem

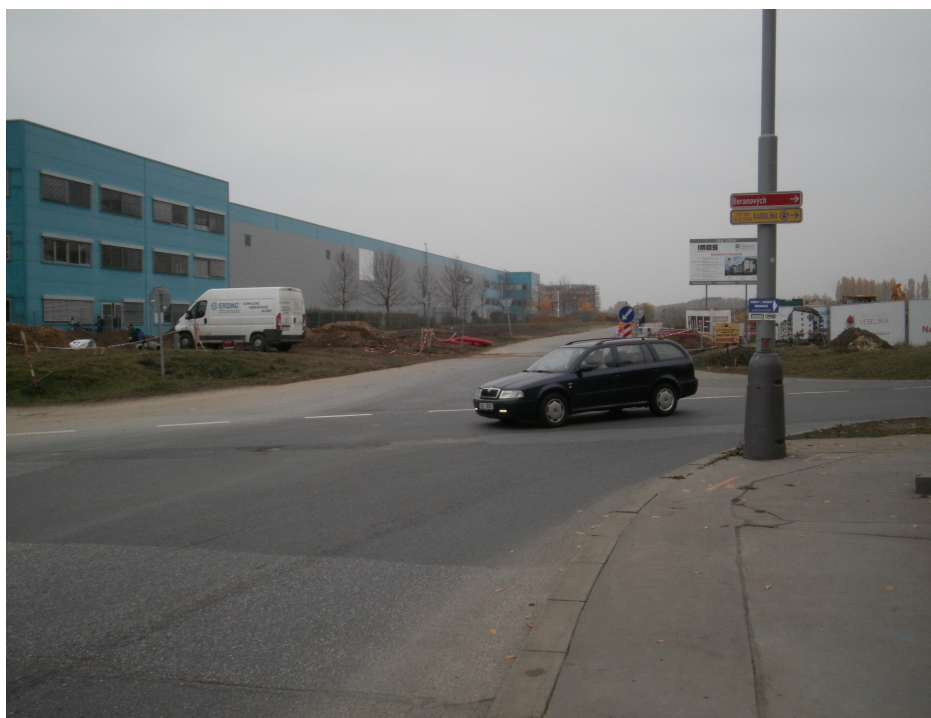
Vysoká

**Problém:** Psychologická přednost vedlejší pozemní komunikace (zde značný pohyb nákladních vozidel), absence směrovacích ostrůvků, omezení rozhledového pole mezi západním a jižním ramenem křižovatky, severní rameno (vjezd o areálu firmy Avia Letňany,...) zbytečně komplikuje provoz, nebezpečný přechod v blízkosti křižovatky, nebezpečné vedení cyklistů, omezený prostor na jižním rameni křižovatky neumožňuje současný průjezd nadměrného vozidla a protisměru (obrázek č. 12)

Obrázek č. 12 – Neřízená křižovatka Beranových x Veselská

**Řešení:** Narovnání vedlejší pozemní komunikace, vybudování dělicího ostrůvku a pásu, přesun cyklistů do pěšího prostoru, posléze zpět na pozemní komunikaci s dodatečným bezpečnostním pásem, přesun severního ramene křižovatky, dodatečné prověření křižovatky vlečnými křivkami, úprava situace dané křižovatky (lepšení rozhledových polí)

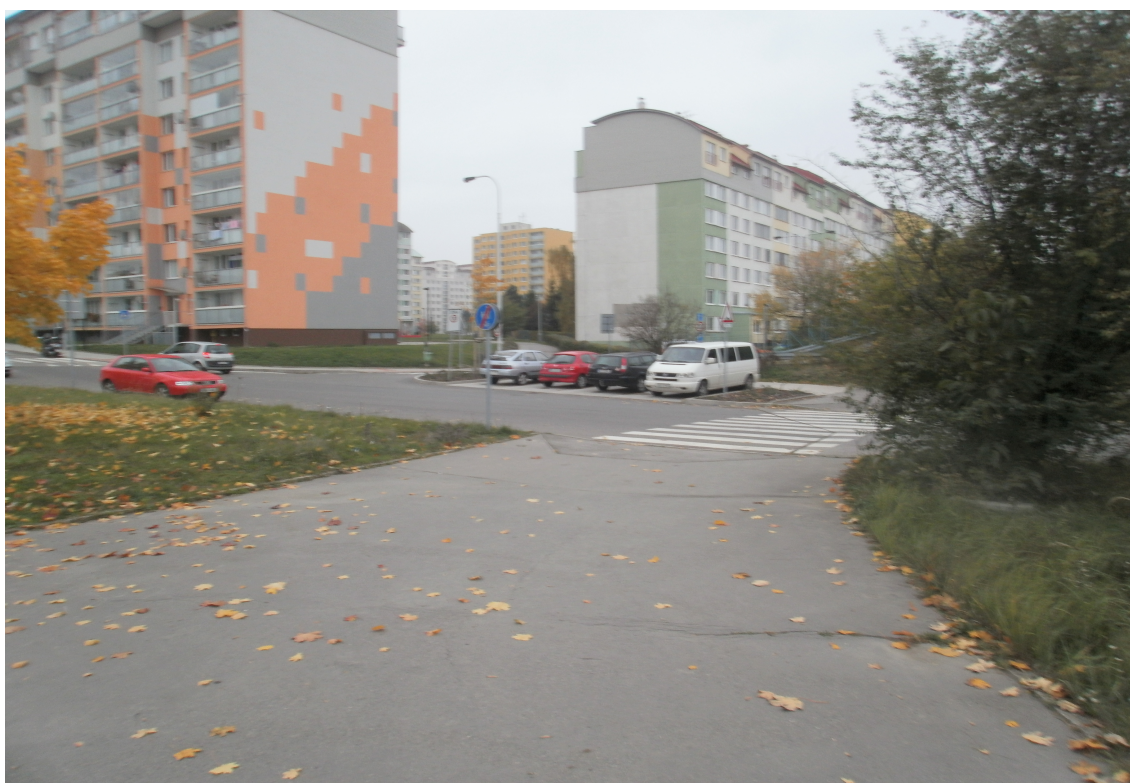
Vysoká

**Problém:** Značné množství dopravních nehod v okolí, vegetace omezuje rozhledové pole, doprava není kanalizovaná, absence čekacího prostoru při levém odbočení (obrázek č. 13)

Obrázek č. 13 – Pohled na vjezd do sídliště na jižní straně ulice Veselská uprostřed úseku

**Řešení:** Vybudování dělicího ostrůvku spolu s integrovaným přechodem pro chodce a cyklisty (omezení rychlosti), likvidace problémové vegetace

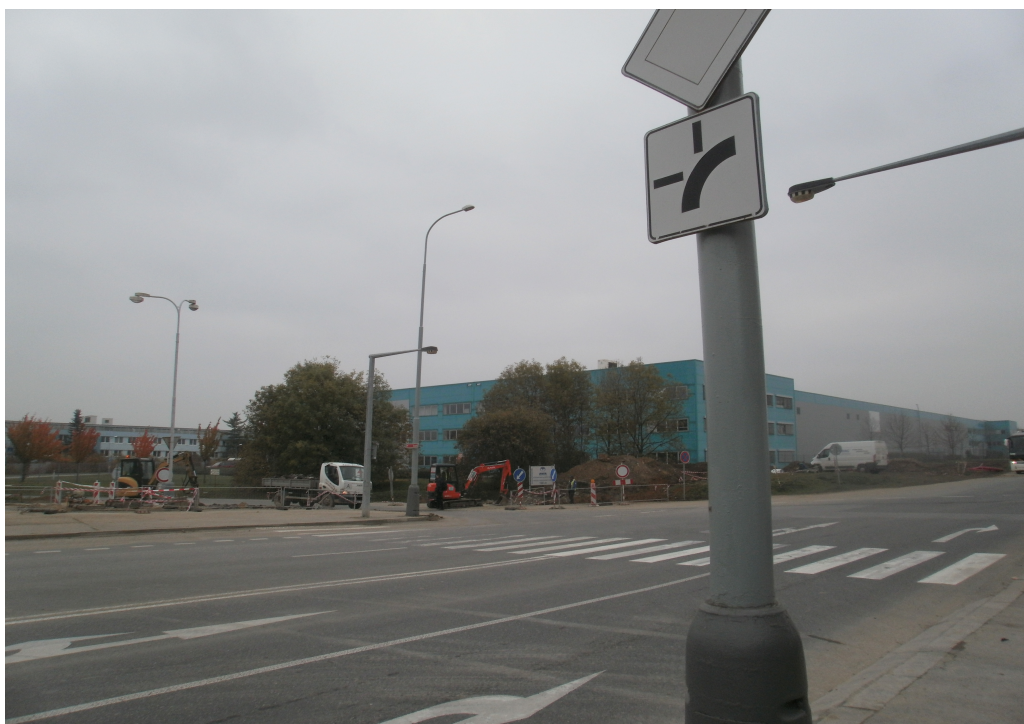
Vysoká

**Problém:** Dlouhé přechody (až přes 4 jízdní pruhy, jeden umístěn vedle křižovatky Beranových x Tupolevova) bez dělících ostrůvků (čekací prostor pro chodce), případně s nimi (řešené pomocí dopravních stínů a betonových zábran, později balisetů), nedostatečná fyzická ochrana chodců při přecházení pozemní komunikace (dopravní stíny + balisety), případně nebezpečí pro silniční vozidla v podobě pevné překážky (betonové zábrany); špatné nebo chybějící prvky pro nevidomé a slabozraké (obrázek č. 14)

Obrázek č. 14 – Nebezpečný přechod nedaleko křižovatky Beranových x Veselská

**Řešení:** Vybudování dělícího pásu v celé délce úseku (přerušen v místě vjezdů a výjezdů), dobudování/oprava prvků pro nevidomé a slabozraké

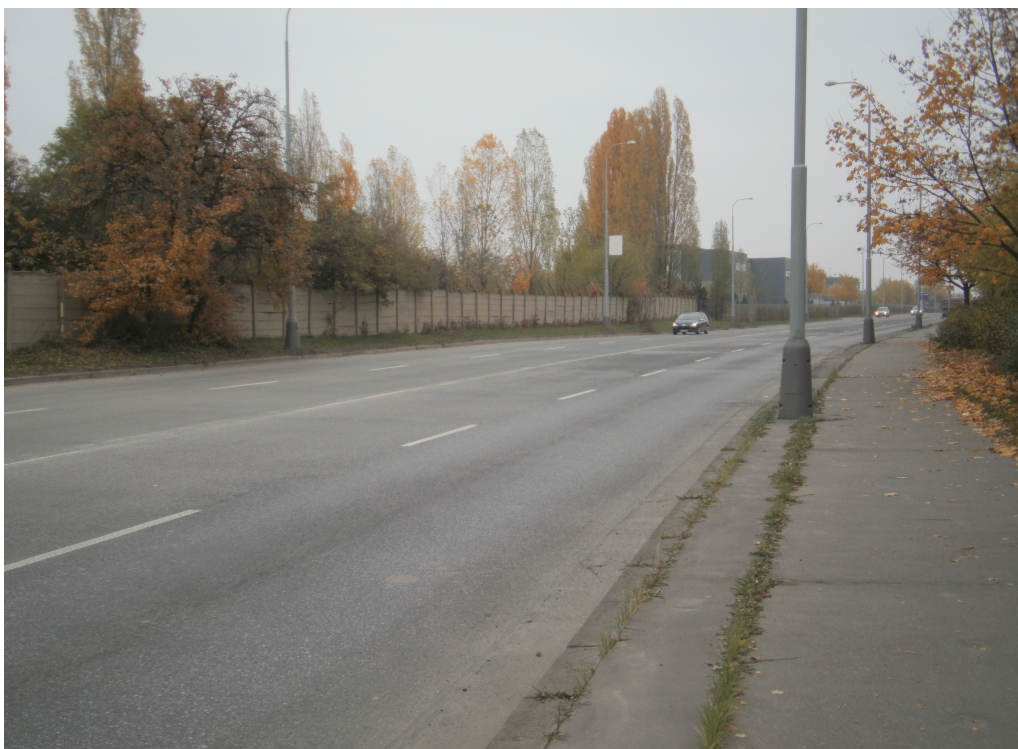
Vysoká	Administrativní řešení
--------	------------------------

**Problém:** Pevná překážka nedaleko hlavního dopravního prostoru v dlouhém úseku bez větších změn směru, může zhoršit následky na zdraví účastníků případné dopravní nehody, nevzhledná překážka (obrázek č. 15)

Obrázek č. 15 – Betonová zeď v severovýchodní části úseku

**Řešení:** Zbourání dané zdi, nahrazení vegetací v dostatečné vzdálenosti od pozemní komunikace, stavba plotu, který by namísto dané zdi ohraničoval na tomto místě areál firmy Avia Letňany

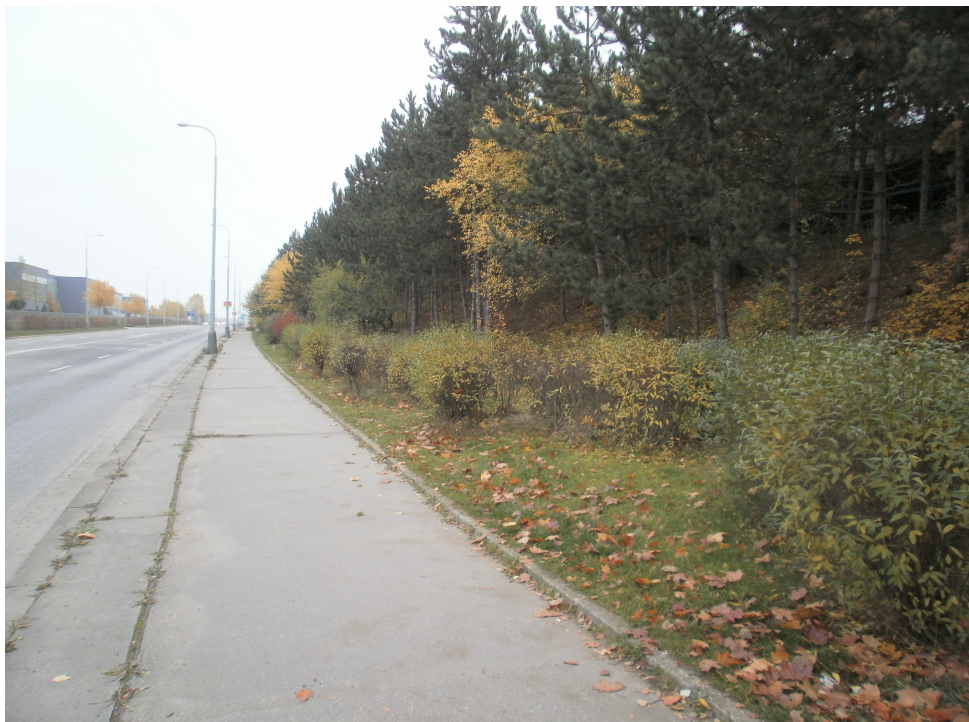
**Problém:** Cyklisté jsou vedeni v rámci pěšího prostoru pomocí společného prostoru pro chodce a cyklisty na poměrně úzkém pásu chodníku, což může společně s dlouhými cestami s minimálními směrovými odchylkami mít vážné následky.

**Problém:** Nevýrazné změny směru při průjezdu delším úsekem, které podporují nedodržování rychlostních omezení a snížení pozornosti řidičů (obrázek č. 16)

Obrázek č. 16 – Pohled na dlouhý úsek s minimálními směrovými odchylkami

**Řešení:** Vytvoření koridoru pro cyklisty v pěším prostoru (oddělený od chodců), který by pokračoval až do ulice Beranových, kde by byl sveden do hlavního dopravního prostoru, tentokrát s dodatečným bezpečnostním pásem, nemluvě o faktu, že zde projíždějí nadměrná vozidla zřídka (s výjimkou vozidel MHD)

**Řešení:** Zavedení informačních panelů pro měření rychlosti, častější vynucené změny směru pomocí rozšíření dělicího ostrůvku/dodatečného jízdního pruhu

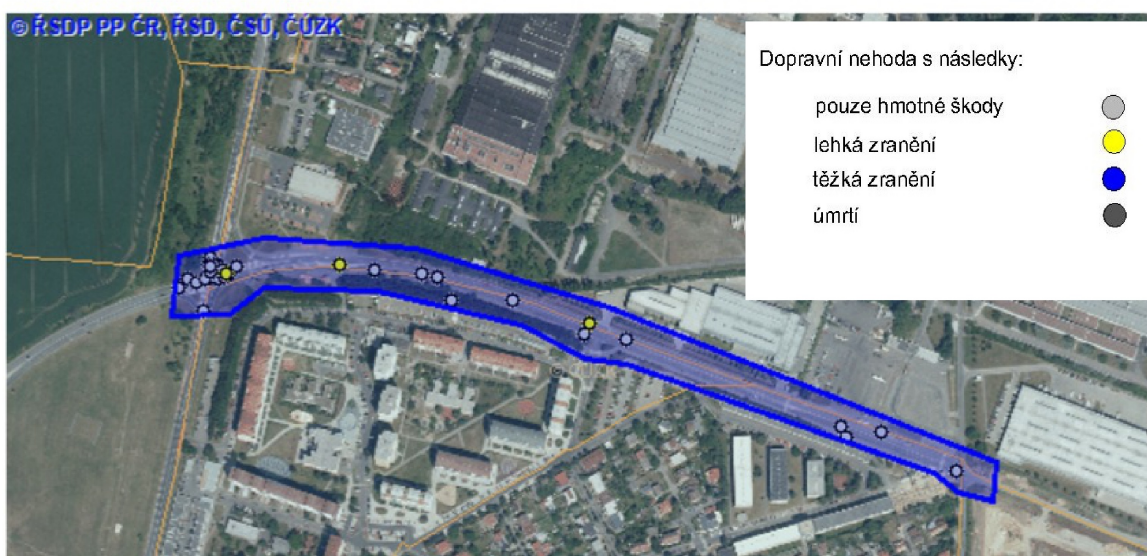
Obrázek č. 17 – Mapa dopravních nehod v letech 2013-2015 (zdroj: jdvm.cz)
