**NÁVRH ÚPRAV PRŮTAHU SILNICE III/2411 V UNĚTICÍCH**

Bakalářská práce

**2016**

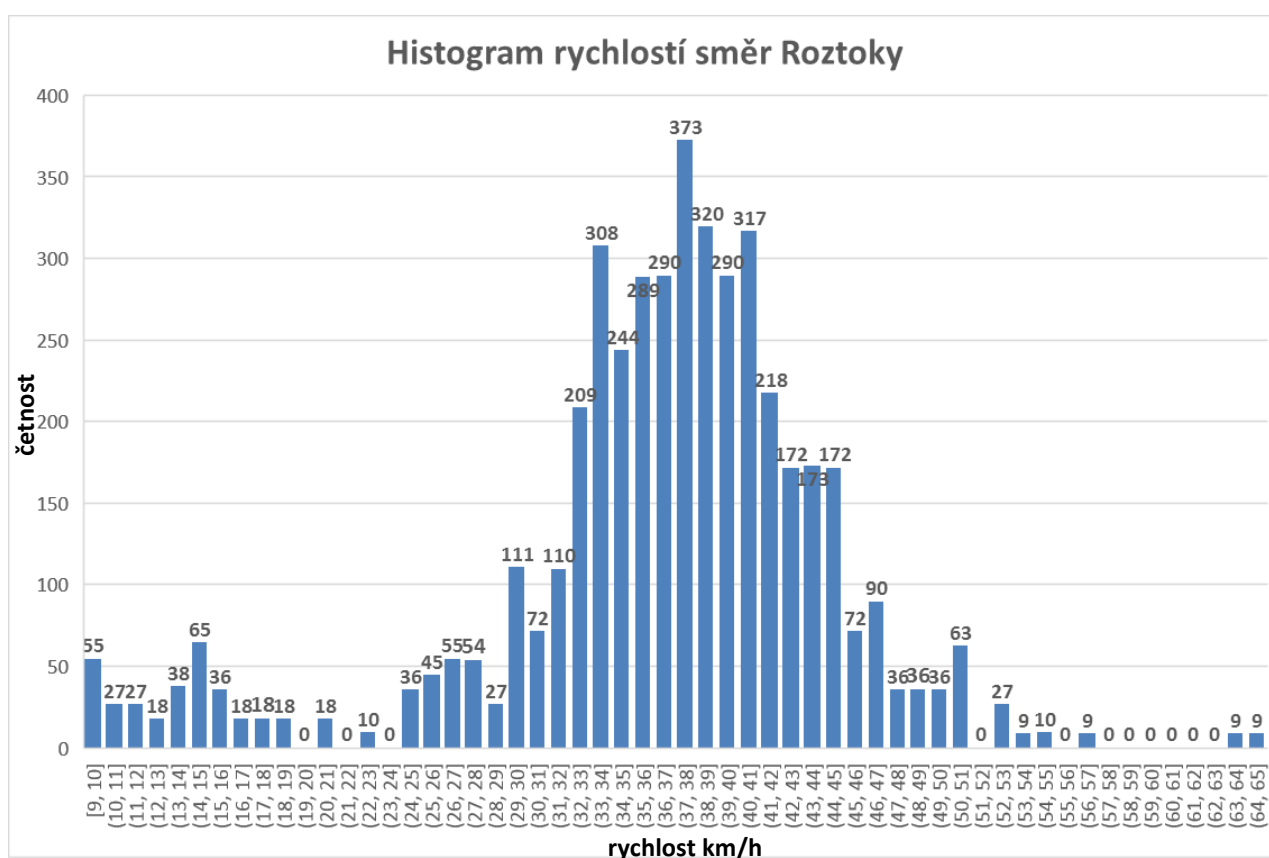
Obr. 6: Histogram rychlostí ve směru na Roztoky

Dalším zaznamenávaným parametrem byla rychlost vozidel v obou směrech. V místě měření byla nejvyšší povolená rychlost 40 km/h, která byla dána svislou dopravní značkou B20a. Průměrná naměřená rychlost v obou směrech byla necelých 38 km/h. Rychlost mohlo dále snižovat spatření radaru či kamery, ve směru do Prahy svislá dopravní značka A6a “Zúžená vozovka (z obou stran)” a ve směru do Roztok stoupání s podélným sklonem téměř 3%. Z naměřených dat je zřejmé, že tato rychlost byla překračována zejména osobními automobily. Nejvyšší naměřená rychlost byla 76 km/h, kterou jel osobní automobil do stoupání. Pro vyhodnocení rychlostí všech projíždějících vozidel je použito znázornění na histogramu rychlostí pro každý směr zvlášť. Na níže přiloženém obrázku (Obr. 6) je histogram rychlostí všech vozidel zachycených radarem ve směru do Roztok.

Z histogramu je zřetelné, že nejčastější hodnotou rychlosti ve směru na Roztoky je 37 km/h a ve směru do Prahy 39 km/h. v okolí těchto hodnot rychlostí jsou četnosti nepočtenější a pomalu klesají ke krajním hodnotám naměřených rychlostí.

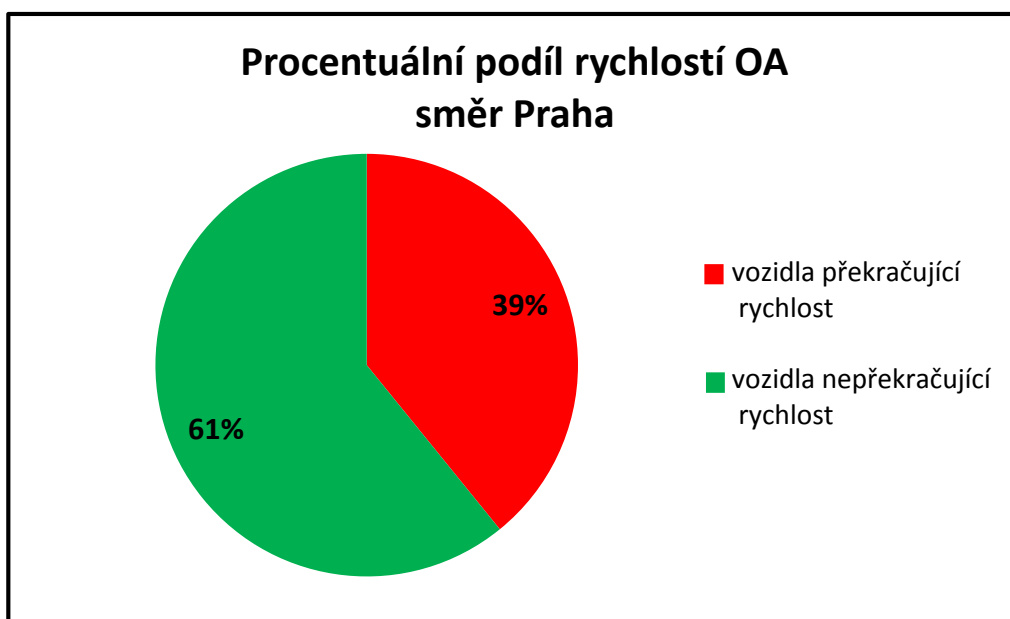
Z celkového počtu vozidel, jenž činí 9223 vozidel, překročilo povolenou rychlost 40 km/h 3229 vozidel v obou směrech. Z jednostopých vozidel v celkovém počtu 396 překročilo tuto rychlost 42 vozidel (11% z celkového počtu jednostopých vozidel). Z osobních automobilů v celkovém počtu 7967 překročilo tuto rychlost 3085 vozidel (39% z celkového počtu osobních automobilů). Z nákladních vozidel v celkovém počtu 698 překročilo tuto rychlost 96 vozidel (14% z celkového počtu nákladních vozidel). Z nákladních vozidel s vlekem v celkovém počtu 162 překročilo tuto rychlost 6 vozidel (4% z celkového počtu nákladních vozidel s vlekem). Na následujících obrázcích (Obr. 8, Obr. 9) je znázorněn procentuální podíl osobních vozidel překračujících povolenou rychlost 40 km/h pro každý směr zvlášť.

Obr. 8: Procentuální podíl rychlostí OA směr Roztoky

Obr. 9: Procentuální podíl rychlostí OA směr Praha

Podle vyhodnocení naměřených dat v obci Únětice je zřejmé, že rychlost je zde překračována u téměř poloviny řidičů osobních automobilů. Ostatní účastníci provozu danou rychlost 40 km/h dodržují až na občasné výjimky. Vzhledem k lokálnímu zúžení komunikace v tomto místě je procento vozidel překračující rychlost poměrně vysoké a vytváří se tak nebezpečné situace pro všechny účastníky provozu.

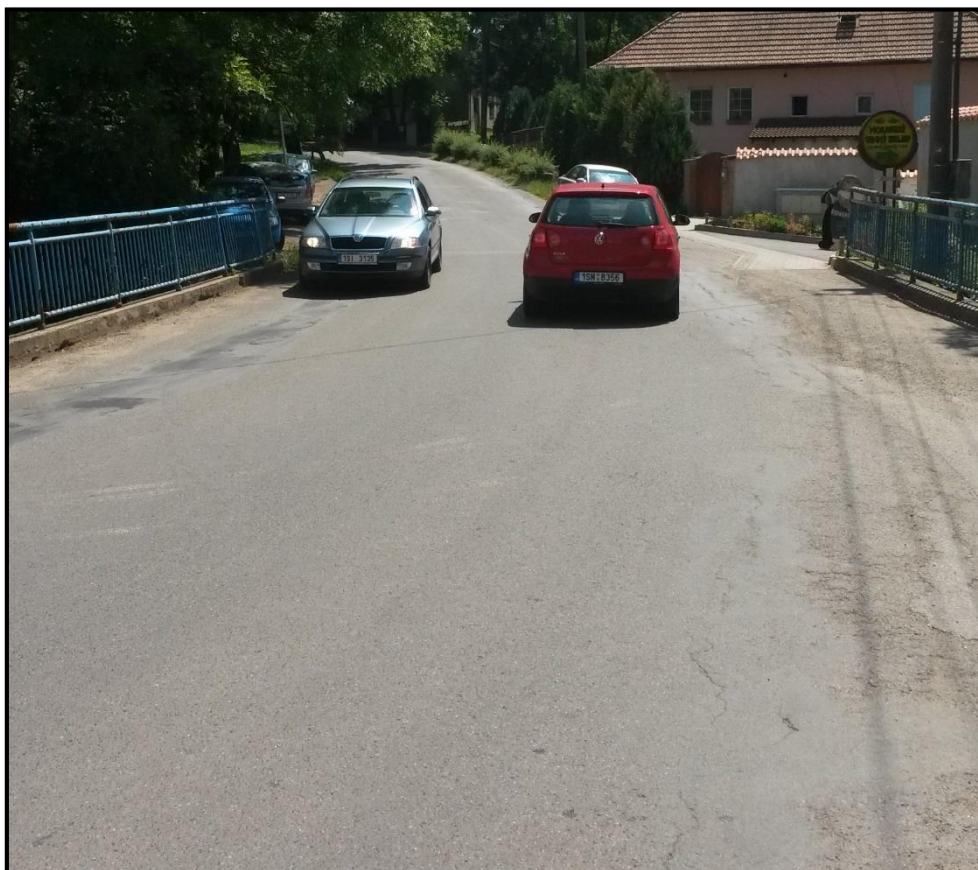
Obr. 15: Přemostění na ulici Rýznerova přes Únětický potok

Není zde řešen přechod chodců po chodníku ani žádné okolní návaznosti chodníků pro chodce. Díky neexistenci chodníku na mostě je šířka komunikace pro vozidla velmi velkorysá a tím umožňuje vyšší rychlosti. To při přechodu chodců přes Únětický potok výrazně ovlivňuje bezpečnost pohybu chodců.

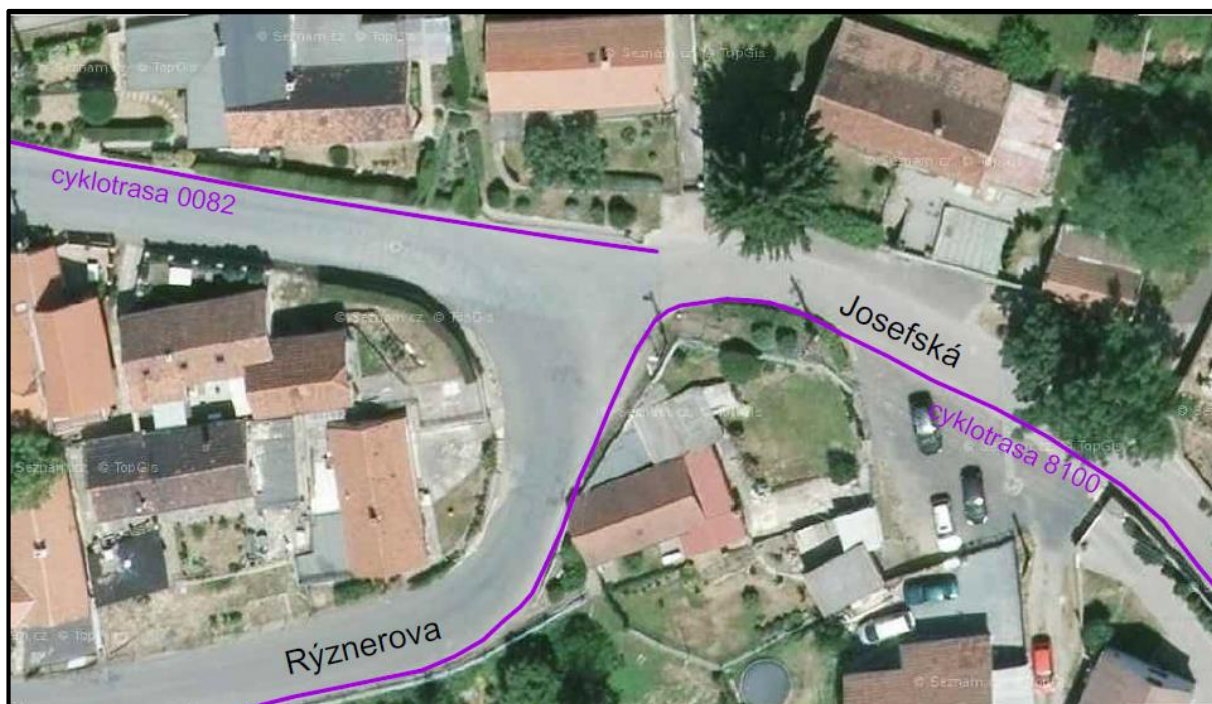
Obr. 17: Křižovatka Rýznerova X Josefská [5]

Křižovatka je rozlehlý neuspořádaný prostor, kde se široce napojuje ulice Josefská na Rýznerovu a zároveň je tudy vedena cyklotrasa A50/8100. V celém prostoru křižovatky se nenachází žádné chodníky. Křižovatka je situována ve směrovém oblouku, který je šířkově omezován přilehajícími zástavbami a jsou tam špatné rozhledové poměry, jež jsou řešeny odrazovým zrcadlem.

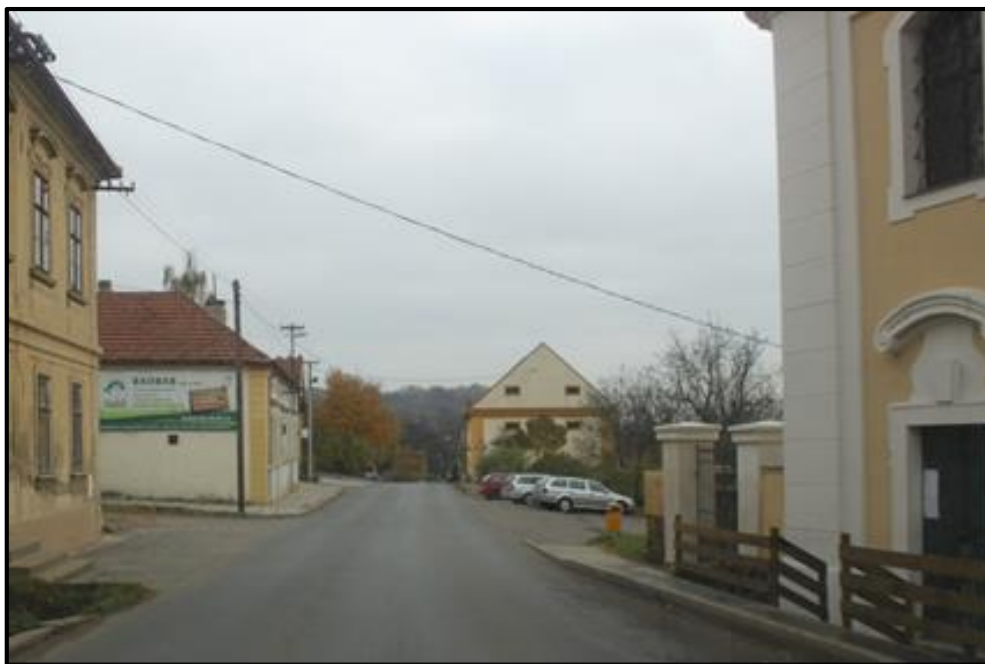
Obr. 18: Malá náves u kostela Nanebevzetí Panny Marie

Tuto návěs tvoří neuspořádaný dopravní prostor podél ulice Rýznerova, který slouží pro parkování vozidel, avšak bez jakéhokoli smysluplného uspořádání. V tomto prostoru, kde se pohybují vozidla, vyústíuje stezka pro pěší, která je vedena od autobusové zastávky Únětice, Obecní úřad vzhůru a chodci jsou nuceni přímo vstupovat do komunikace. Ze severní strany ulice Rýznerova není možnost bezpečného přejetí vozovky pomocí přechodu pro chodce na jižní stranu, kde pokračuje chodník podél kostela.

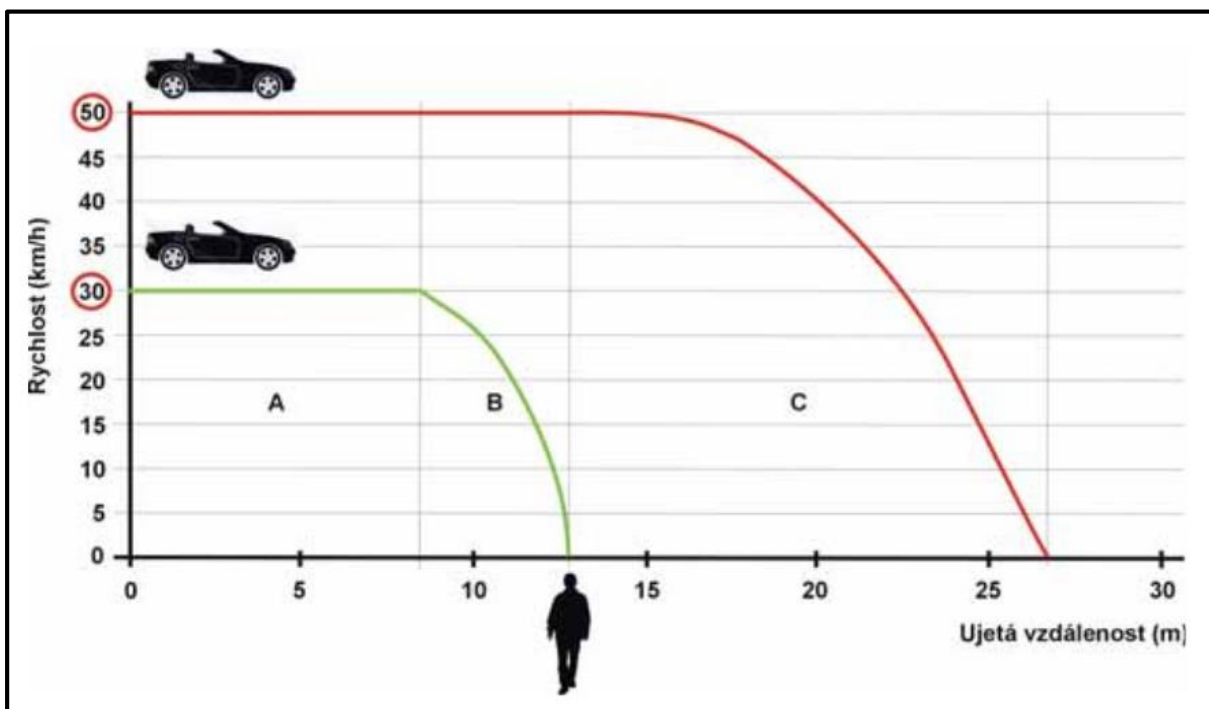
Obr. 35: Grafické znázornění vzdálenosti zastavení při různých rychlostech [17]

Zóna 30 je ohraničená oblast obce, jejíž začátek je označen svislou dopravní značkou IP25a – Zóna s dopravním omezením a konec této zóny IP25b – Konec Zóny s dopravním omezením. U tohoto opatření se nejedná o zklidnění dopravy jako takové, ale o upřednostnění jiné než dopravní funkce. Toto opatření má za úkol nejen snížit rychlost, ale také celkovou redukci objemu motorových vozidel v této oblasti, což vede ke zvýšení bezpečnosti provozu. Dalšími výhodami jsou snížení emisí a hlučnosti v dané zóně. V zóně 30 nejsou vozidla vítána na rozdíl od chodců, kteří se zde vyskytují ve větší míře. Jejich přecházení a pohyb uvnitř této zóny je usnadněno a je také zlepšena pobytová funkce a podmínky pro sousedské setkávání. Pro organizaci provozu je doporučeno celoplošné zavedení přednosti zprava. V celé zóně smí vozidlo jet nejvýše rychlostí 30 km/h, což zvyšuje bezpečnost všech účastníků provozu. Nízké rychlosti snižují možnost vzniku kolize a také následky dopravních nehod. Na Obr. 35 je znázorněna brzdná dráha při rychlosti 50 km/h a 30 km/h a jejich vzdálenostní rozdíl při úplném zastavení vozidla.

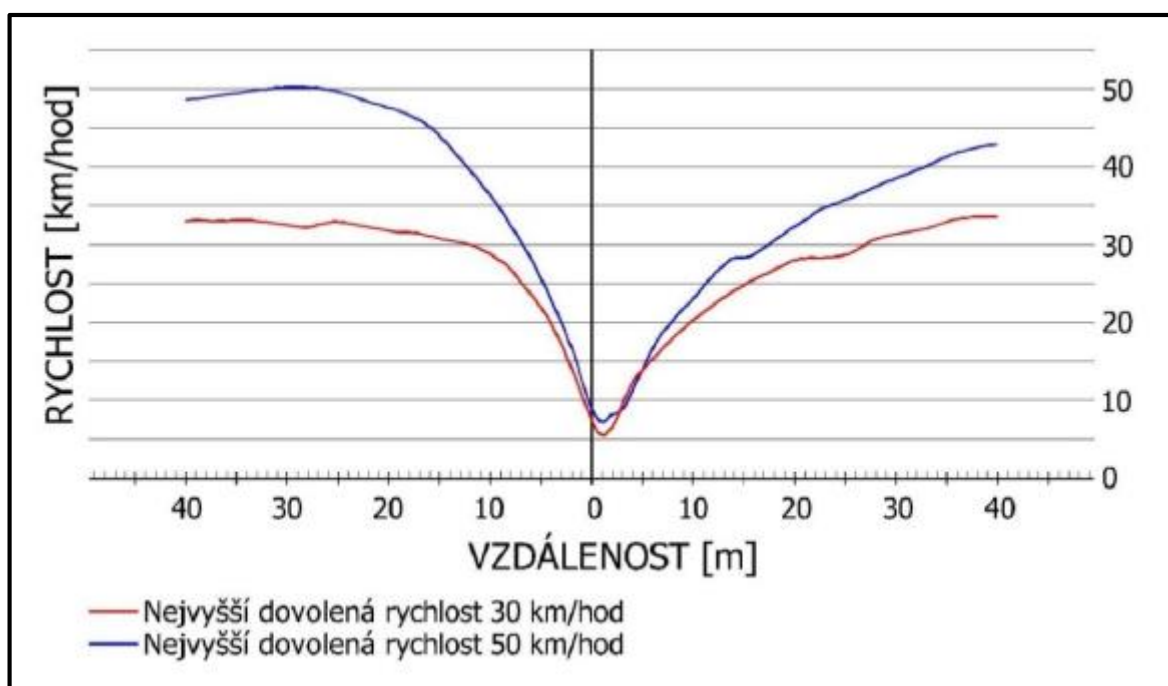
Obr. 36: Průběh rychlosti v okolí krátkého zpomalovacího prahu [13]

Jsou zařazeny do kategorie „Dopravní zařízení“ a jsou definovány jako „Krátký příčný práh“. Povrch konstrukce je tvořen žlutočernými pruhy, které se střídají. Krátké prahy se stavebně neprovádějí. Fungují především jako fyzické opatření s výškovým rozdílem oproti vozovce, ale také působí na řidiče opticky a zvukově. Velmi důležitým parametrem příčného prahu je jeho výška, která by měla být od 30 – 80 mm nad úrovní vozovky. Minimální délka prahu je 0,5 m. Při použití tohoto prahu pouze přes 1 pruh hrozí jeho objíždění protisměrem, což výrazně ovlivňuje bezpečnost a je možná více na škodu. V okolí krátkého zpomalovacího prahu lze očekávat rychlosti, které jsou znázorněny na Obr. 36.

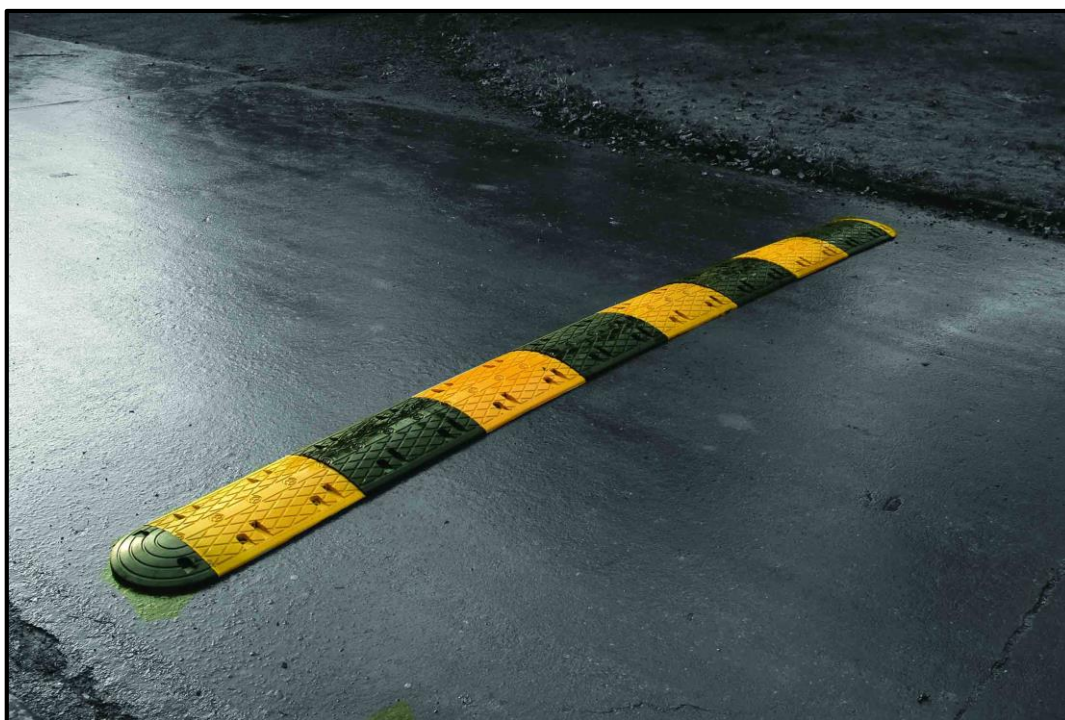
Obr. 37: Krátký zpomalovací práh [7]

Použití krátkého zpomalovacího prahu bylo v obci Únětice použito v ulici Alšova v zóně 30, kde je zvýšený pohyb chodců. Byly použity 2 příčné prahy ve vzdálenosti asi 85 m od sebe. Jejich šířka je 0,6 m a délka 3,75 m. Na obou krajích je vynecháno 0,625 m pro pohodlný a bezpečný průjezd cyklistů a pohyb chodců. Příklad použití příčného prahu je na Obr. 37.

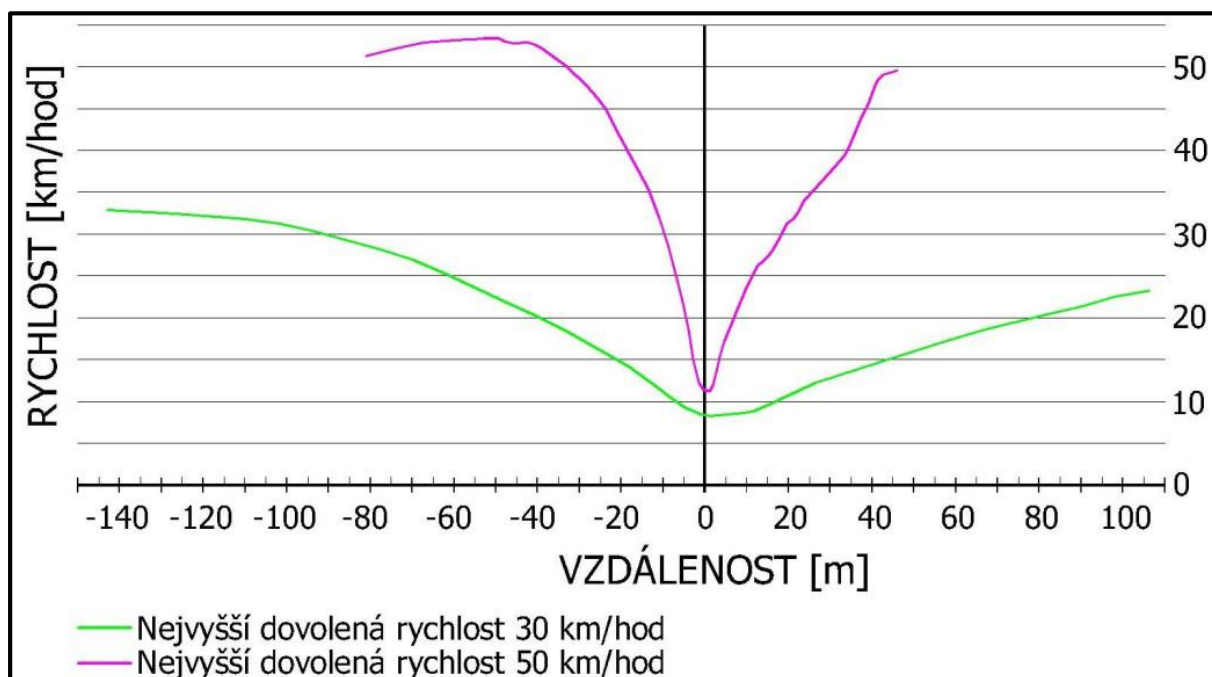
Obr. 38: Průběh rychlosti v okolí dlouhého zpomalovacího prahu [13]

Na Obr. 38 je znázorněn očekávaný pokles rychlosti v okolí dlouhého zpomalovacího prahu.

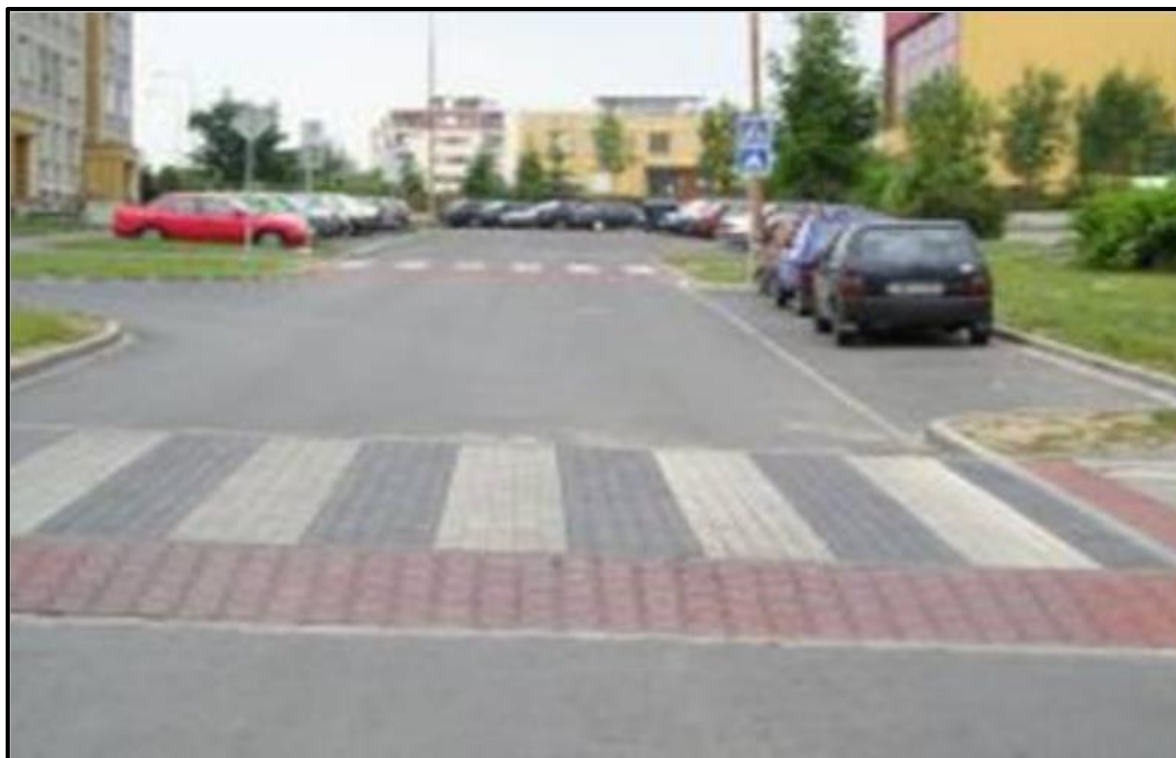
Obr. 39: Dlouhý zpomalovací práh s integrovaným přechodem pro chodce [8]

V obci Únětice byl použit dlouhý zpomalovací práh s integrovaným přechodem pro chodce v ulici Školní, kde se nachází škola a k ní přilehlé školní hřiště. Toto opatření slouží pro zvýšení bezpečnosti pohybu nejen chodců, ale především dětí, které se vždy nemusí věnovat provozu. Zvýšeným přechodem se docílí snížení rychlosti vozidel a zvýšení pozornosti řidičů, kteří mohou včas reagovat na nebezpečné situace na komunikaci. Dlouhý zpomalovací práh byl zvýšen do úrovně chodníku k usnadnění přecházení. Sklon nájezdové rampy je 1:10. Délka zvýšené plochy je 5 m plus na každé straně je 1,5 metrová nájezdová rampa. Pro stavbu tohoto dlouhého zpomalovacího prahu bude použit odlišný materiál (např. velká či drobná dlažba z přírodního kamene). Příklad řešení je na Obr. 39.)

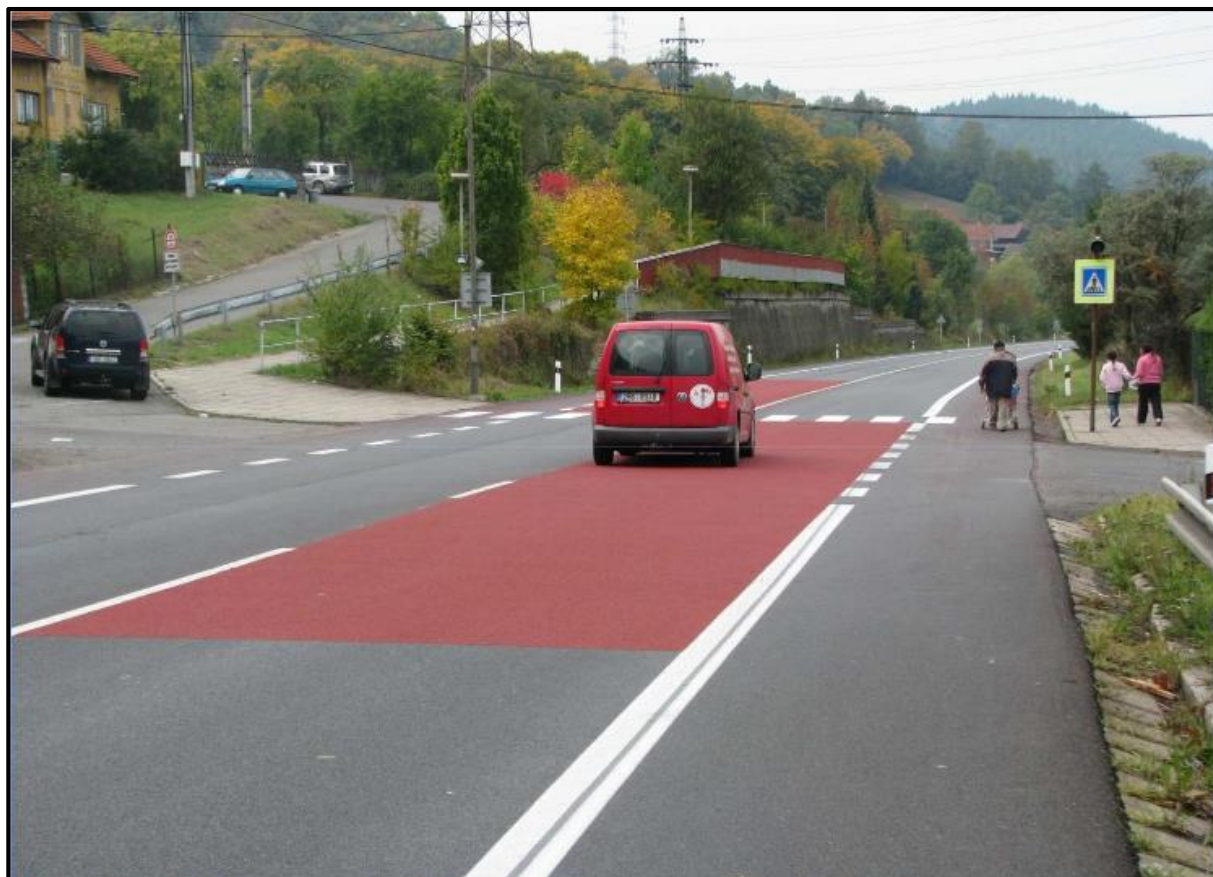
Obr. 40: Bezpečnostní protismyková úprava povrchu vozovky [9]

BPÚ bylo v obci Únětice použito jednou ve směru na Prahu vedle kostela Nanebevzetí Panny Marie před zvýšenou plochu a přechodem pro chodce. Tento úsek je v malém klesání směrem do centra obce a řidiče zde přenášeli vyšší rychlosti z extravilánu. Tímto opatřením dojde k optickému upozornění řidiče na změnu a snížení rychlosti vozidla. BPÚ má délku 25 m a bude vytvořena z načervenalého přírodního kameniva. Příklad položení BPÚ je na následujícím obrázku (Obr. 40).
