ČESKÉ VYSOKÉ UČENÍ TECHNICKÉ V PRAZE

**Studie řešení úseku silnice I/15 v
Litoměřicích**

Diplomová práce

2016

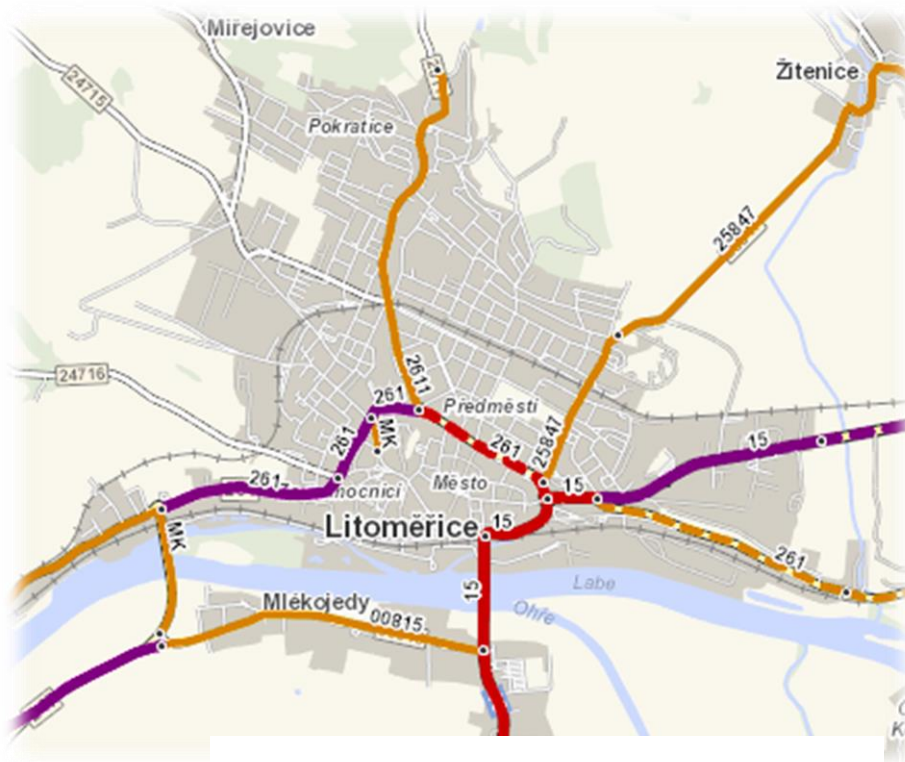
Obrázek 3: Celostátní sčítání dopravy 2010
(<http://scitani2010.rsd.cz/pages/map/default.aspx>)

Dle celostátního sčítání dopravy z roku 2010 projede nejvytíženějším úsekem ve městě na 17 tisíc vozidel během 24 hodin. Jedná se o výše zmíněnou komunikaci I/15 a to především část, která překonává řeku Labe přes Tyršův most a dále prochází městem ulicí Mezibraní a Na Kocandě (viz Obrázek 3).

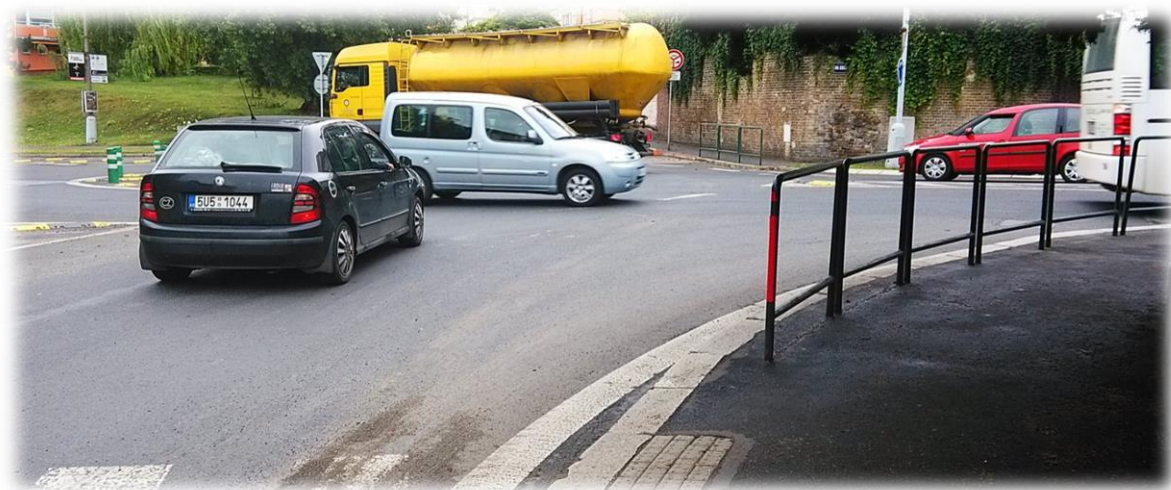
*Obrázek 7: POK Na Kocandě/Alšova/Nádražní - detail - jižní vjezd na OK
(foto Ptáček 2014)*

To znamená, že POK je průhledná a neupozorňuje tak dostatečně řidiče, že se blíží křižovatka. Dalším problémem je vodorovné dopravní značení na provizorní okružní křižovatce, konkrétně na jižní větvi. Mezi křižovatkou a chodníkem je nevyznačený prostor, který někteří řidiči s oblibou používají jako bypass (viz Obrázek 7). To bohužel vede ke konfliktním situacím nebo dokonce k nehodám.

Šířka okružního pásu je 6m. Vnější průměr POK je 24m. Středový ostrov má průměr 12m. Středový prstenec okružní křižovatka nemá. V blízkosti POK se nachází 3 přechody pro chodce. V ulici Alšova je přechod pro chodce dlouhý 6m bez ochranného ostrova. V ulicích Nádražní a Na Kocandě (východ od POK) jsou přechody pro chodce, které jsou vybaveny ochrannými ostrůvky. Tyto ostrůvky jsou však tvořeny pouze vodorovným dopravním značením a betonovými bloky (viz Obrázek 8).

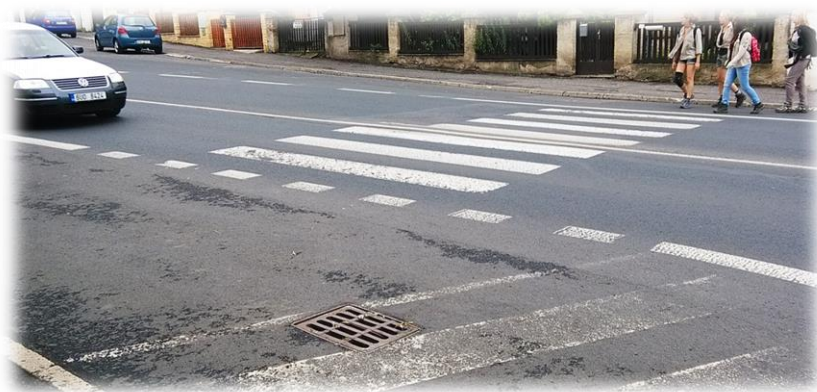
Obrázek 10: Odsazený přechod pro chodce (foto Ptáček 2014)

Bezprostředně za křižovatkou ve směru na východ je vjezd od ulice Na Vinici. Tento vjezd/výjezd je velice široký a postrádá VDZ. V místech vjezdu také obyvatelé ulice parkují svá vozidla. Mezi vjezdem/výjezdem a křižovatkou je také přechod pro chodce (viz Obrázek 10). Ten je 8m dlouhý a je odsazený od chodníkových ploch. Chodník na východní straně výjezdu ústí přímo do silnice a přechod postrádá úplně.

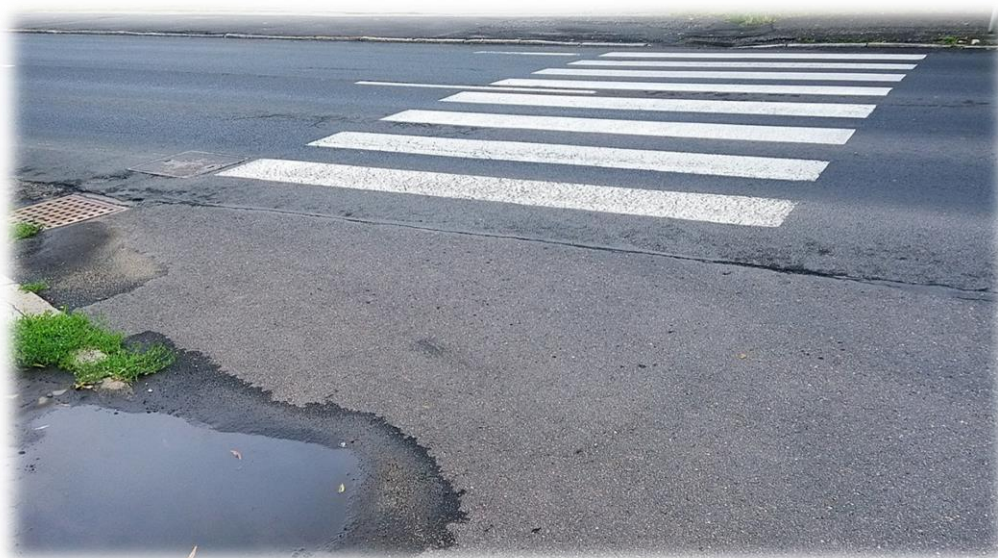
Obrázek 11: Přechod pro chodce před Výstavištěm Zahrady Čech (foto Ptáček 2015)

Další problém nastává až o 420m dál ve směru z města. Přímo před výstavištěm je přechod pro chodce, který je kromě své délky 10 metrů problémový také v tom, že ústí do výjezdu z ulice K Výtopně (viz Obrázek 11).

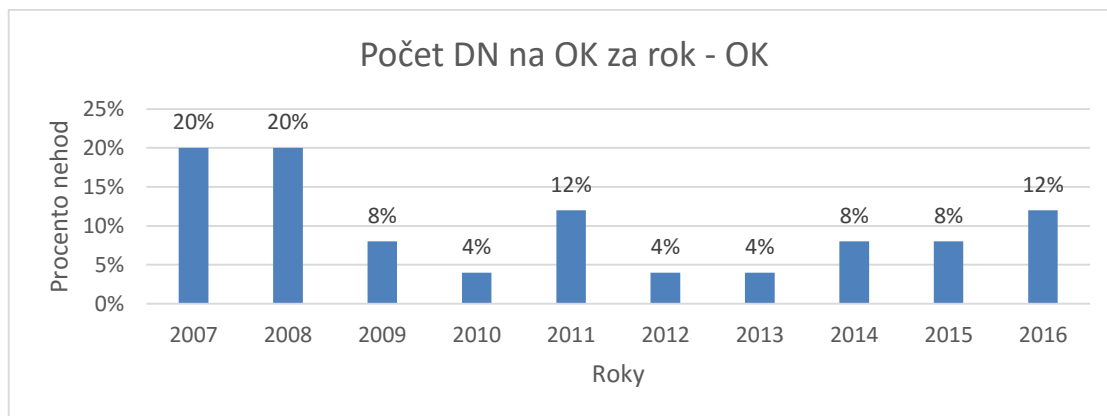
Graf 1: Počet DN na OK za rok - OK

Od roku 2007 došlo na křižovatce celkem k 25 nehodám. V Grafu 1 je vidět pokles DN po přestavbě křižovatky ze stykové na okružní v roce 2008. Za posledních sedm let se počet dopravních nehod držel pod hranicí tří nehod za rok. Z měřeného období byly nejbezpečnějšími roky 2010, 2012 a 2013 (každý s jednou nehodou). Protože však roku 2009 zvýšila novela zákona limit pro oznamovací povinnost na 100 000 Kč, je výsledek analýzy tímto zásahem zkreslený. Za poslední tři roky počet nahlášených dopravních nehod opět vzrostl. Protože na křižovatce došlo za posledních 10 let celkem k 25 nehodám, což průměrně odpovídá dvěma až třem nehodám za rok, každá nahlášená dopravní nehoda významně zvyšuje procentuální množství nehod. Rok 2011 se proto zdá být oproti předchozímu a následujícímu roku mnohem nehodovější. V letech 2010 a 2012 došlo na provizorní okružní křižovatce pouze k jedné dopravní nehodě. Zatímco roku 2011 byly nahlášeny nehody tři.

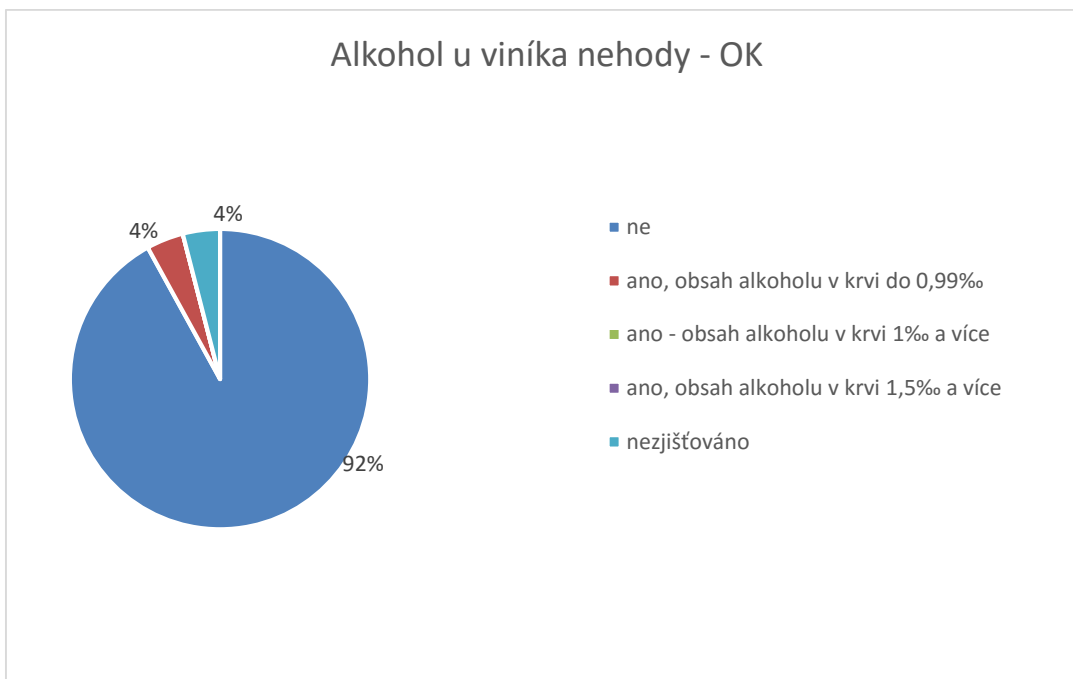
Graf 6: Alkohol zjištěný u viníka DN

Z celkového počtu pětadvaceti nehod byla pouze jedna nehoda zaviněna řidičem, který byl pod vlivem alkoholu. Řidič měl v době nehody v krvi do 0,99‰. V jednom případě nebyl alkohol v krvi zjišťován. Z tohoto grafu (viz Graf 6:Alkohol zjištěný u viníka DN) je tedy vidět, že alkohol v krvi řidiče na tomto úseku nehraje v případě způsobení nehody velkou roli.

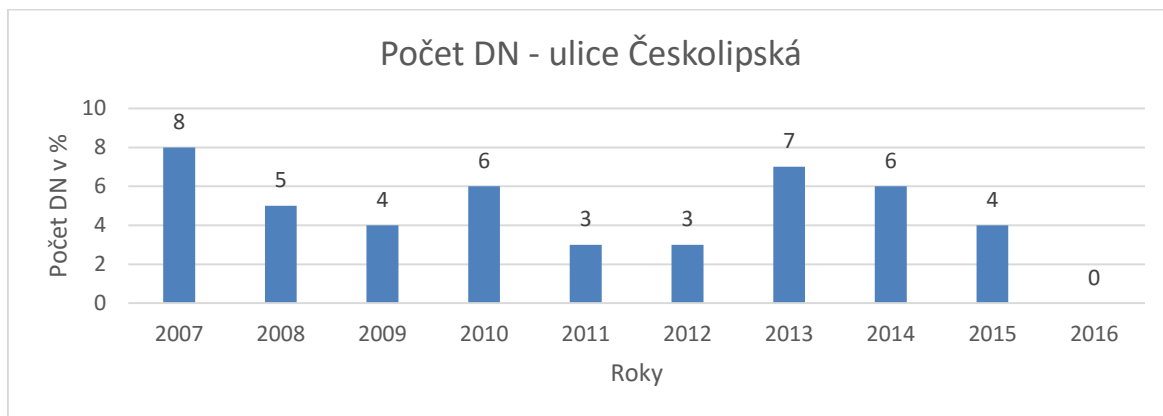
Graf 7: Počet DN v závislosti na roku-ulice Českolipská

V Grafu 7 je vidět pokles nehod po roce 2007 a nárůst roku 2013. Rozdílem je rok 2010, který byl oproti předchozím a následujícím rokům značně nehodový. Za první čtyři měsíce roku 2016 se na zkoumaném úseku nestala žádná nehoda.

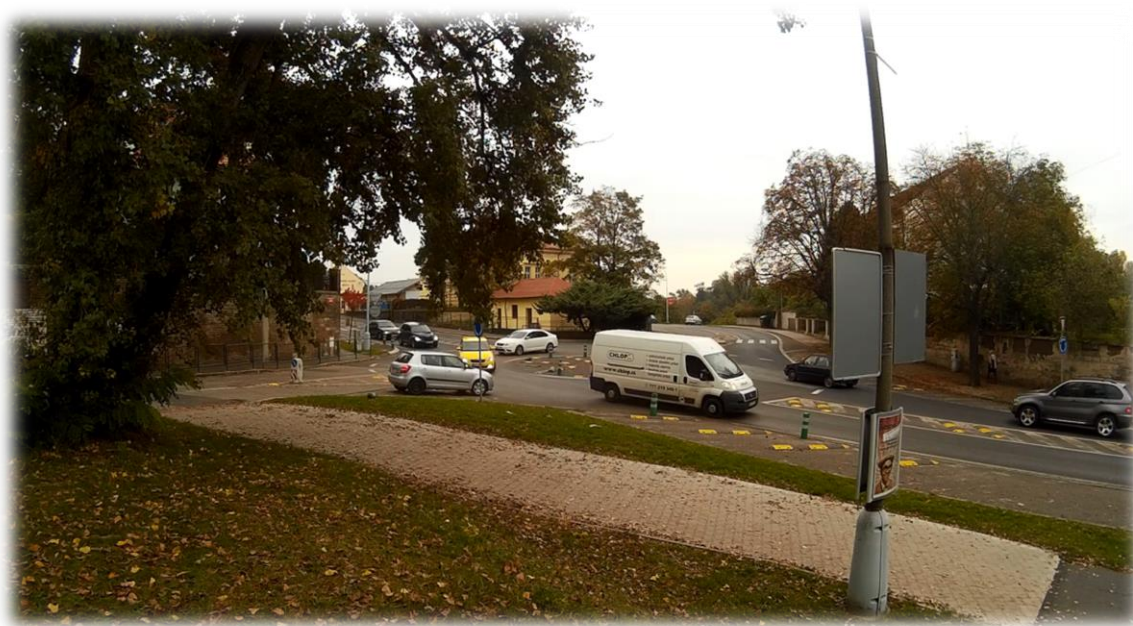
Obrázek 13: Pohled na POK z místa natáčení (foto Ptáček 2015)

Průzkum byl proveden v úterý 20. října 2015 v časech od 7:00 do 9:00 a od 13:00 do 15:00. V tomto čase byl prostor křižovatky Na Kocandě/Nádražní/Alšova v záběru videokamery (viz Obrázek 13), jejíž výstup byl použit pro následné sčítání (viz tabulka 1).

Okružní křižovatku využívají kromě osobních automobilů také kamiony, které většinou projíždí křižovatkou přímo (západ – východ, východ-západ). V ostatních případech jezdí nákladní automobily jižním výjezdem směrem na město Štětí. Severní výjezd je využíván téměř jen osobními automobily jako příjezdová komunikace do přilehlé obytné zástavby.

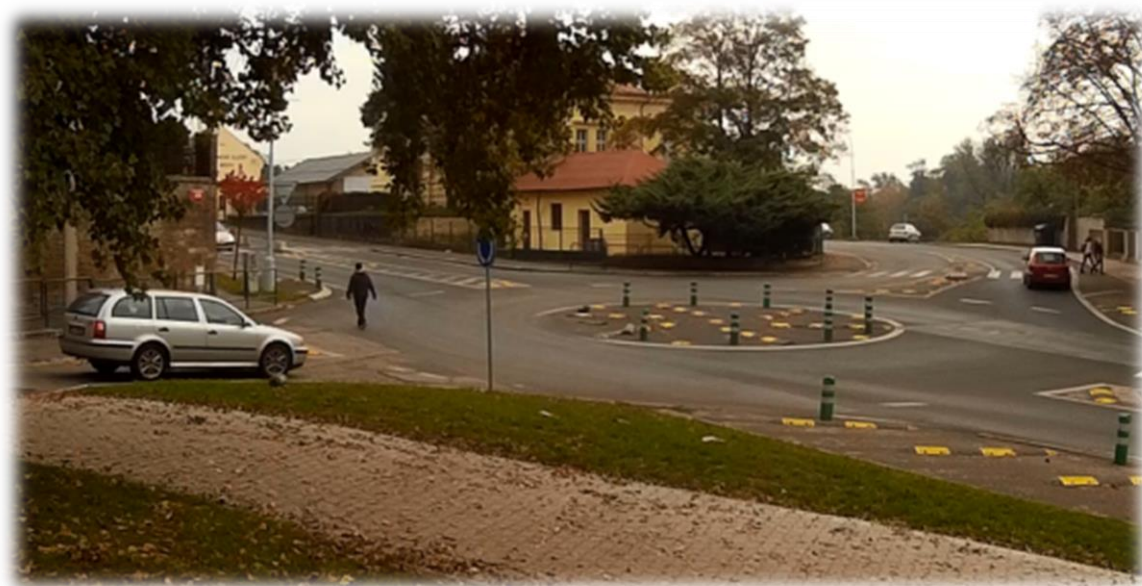
Obrázek 14: Nebezpečné přecházení (foto Ptáček 2015)

Během průzkumu byl kamerou zachycen chodec, který pro přecházení nepoužil přechod na severní větví, ale okružní pás (viz Obrázek 14). Naštěstí nedošlo k nehodě.

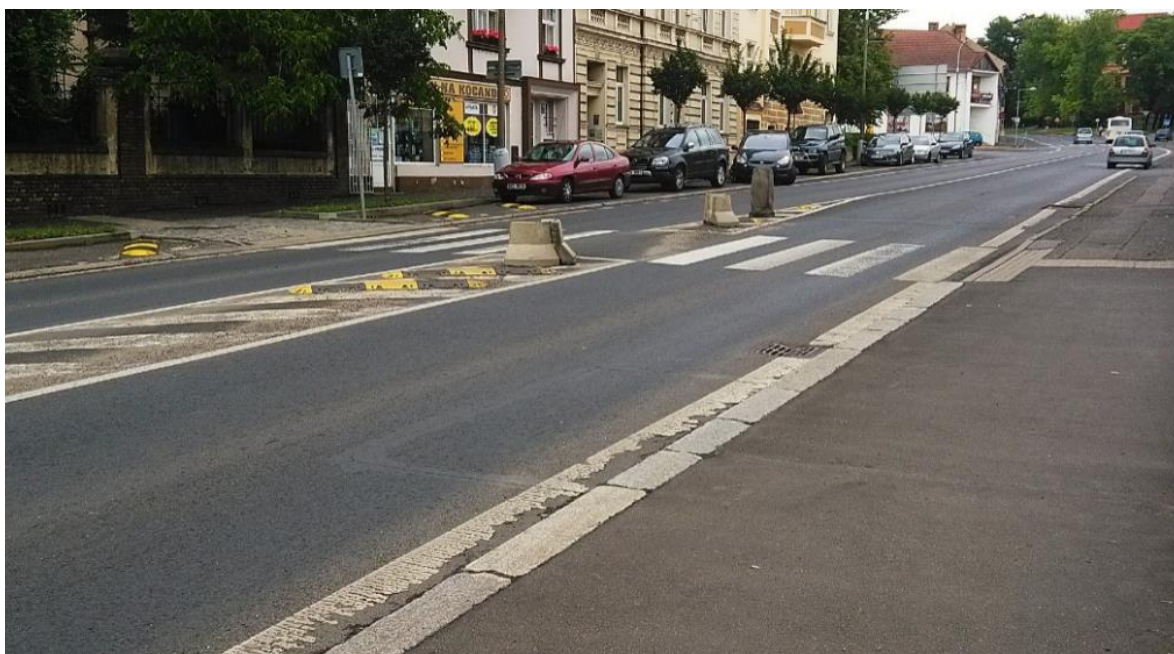
Obrázek 16: Přechod pro chodce na východní větvi POK (foto Ptáček 2015)

Na třech větvích provizorní okružní křižovatky jsou přechody pro chodce. Na východní a jižní větvi je přechod pro chodce s ostrůvkem z betonových bloků (viz Obrázek 16), zatímco na severní větvi je přechod vybavený pouze vodorovným dopravním značením. Pro vyhodnocení průzkumu byl použit videozáznam, ze kterého vycházel také průzkum intenzit dopravy na POK.

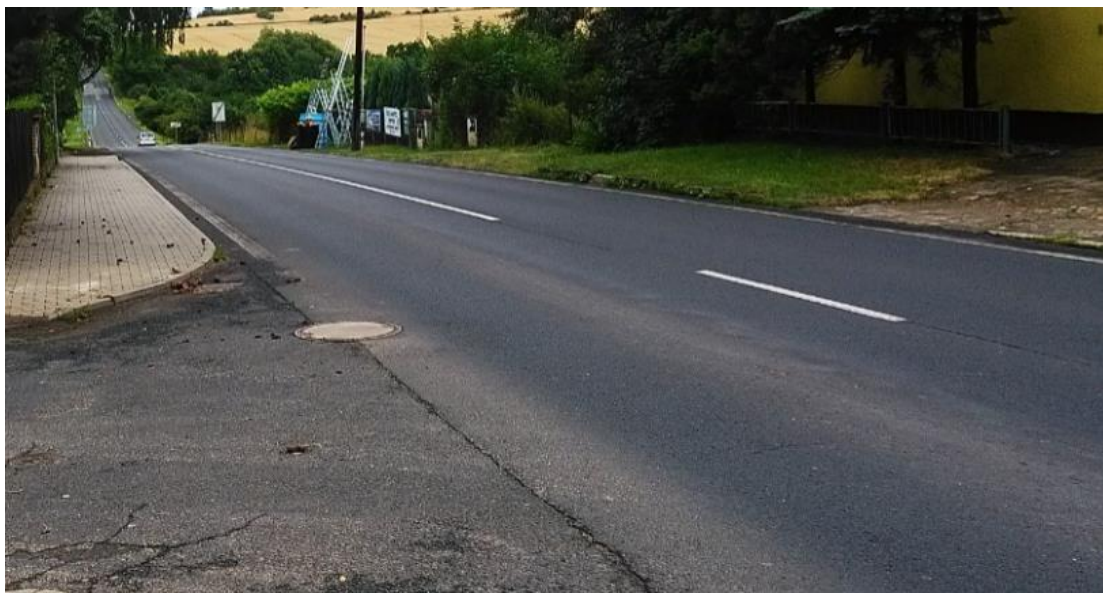
Obrázek 17: Vjezd do města Litoměřice - silnice I/15 (foto Ptáček 2015)

Silnice I/15 je na výjezdu z Litoměřic ve směru na Českou Lípou přímá (viz Obrázek 17). Jedná se o 2km dlouhý úsek, který se z poloviny nachází za hranicí města. Před vjezdem do města je na komunikaci výškové převýšení. Do města se vjíždí ve stoupání. Nicméně dlouhá, rovná komunikace a nezměněné šířkové poměry nenutí řidiče snížit rychlost. Proto byla v této diplomové práci navržena vjezdová brána, která řidiče upozorní na fakt, že musí snížit rychlost.
