**ČESKÉ VYSOKÉ UČENÍ TECHNICKÉ**  
**V PRAZE**  
FAKULTA DOPRAVNÍ

**STUDIE VHODNÉHO ŘEŠENÍ ULIČNÍHO PROSTORU  
V ULICI PLUKOVNÍKA MRÁZE V PRAZE -  
HOSTIVAŘI**

Diplomová práce

**2016**

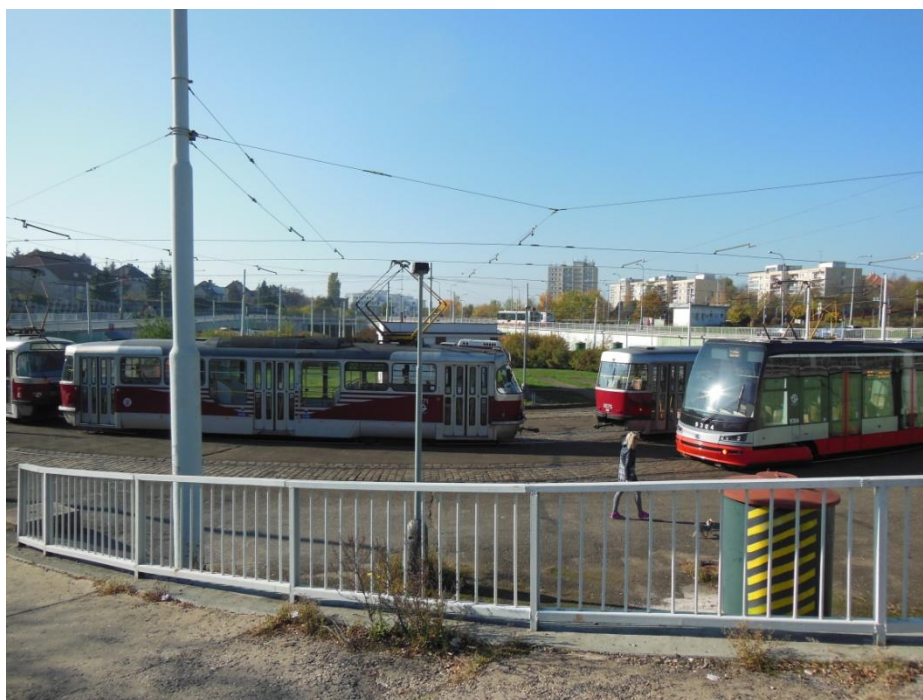
**Obrázek 4: Pohled na obratiště Nádraží Hostivař.**

Tramvajová doprava se na území městské části Prahy 15 nachází pouze okrajově. Nejvýznamnější zastávku tvoří tramvajová smyčka Nádraží Hostivař, která se nachází v blízkosti železniční stanice Praha – Hostivař. Z hlediska lokálního pohybu obyvatel hraje tato zastávka významnou roli, jelikož občané ze sídliště Hornoměcholupská často dochází právě na obratiště Nádraží Hostivař. Tramvajová zastávka je konečnou zastávkou pro několik denních a jednu noční tramvajovou linku. Jedná se o linky č. 26, 22 a 57. Tramvajová linka č. 26 je vedena ze zastávky Nádraží Hostivař do zastávky Divoká Šárka a celková jízdní doba činí 64 minut. Linka č. 22 je trasována ze zastávky Nádraží Hostivař do zastávky Bílá Hora. Tato linka zajišťuje spojení s centrem a zároveň umožňuje přestup na několik stanic metra (Malostranská, Karlovo náměstí, Národní třída, I. P. Pavlova a další). Poslední tramvajovou linkou, která oblast obsluhuje je linka noční tramvaje 57. Tato linka přesně kopíruje trasu linky číslo 22. Na následujícím obrázku je zachycen pohled na tramvajové obratiště zastávky Nádraží Hostivař.

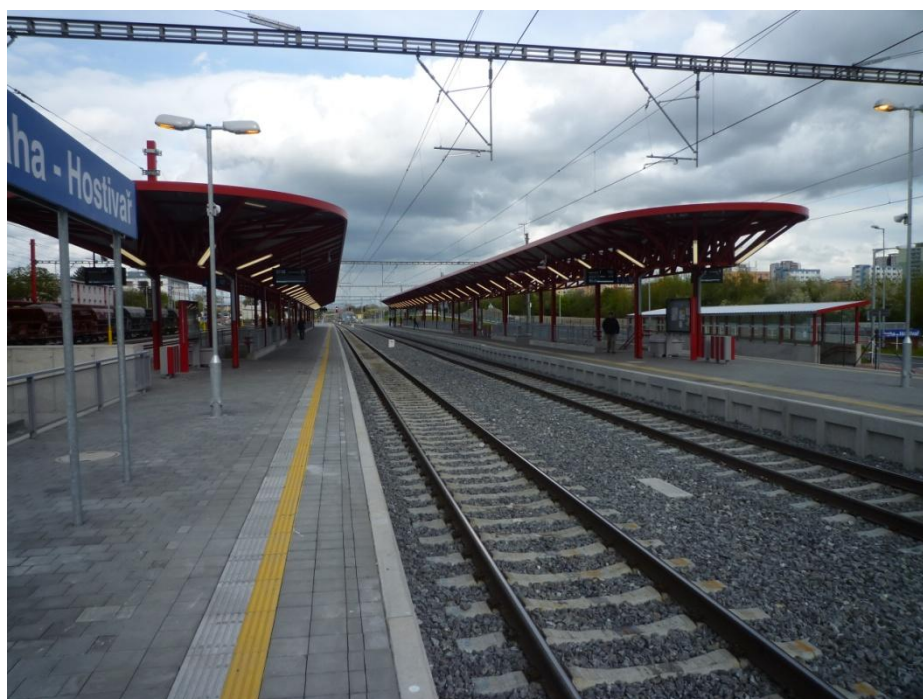
Obrázek 5: Modernizovaná železniční stanice Praha - Hostivař.

Hlavním zástupcem nákladní dopravy jsou kontejnerové vlaky mířící z a do terminálu Praha-Uhřetěves. Stanicí dále projíždí několik průběžných nákladních vlaků a manipulační nákladní vlak, který obsluhuje jednu z vleček. Nová podoba železniční stanice je zachycena na následující fotografii

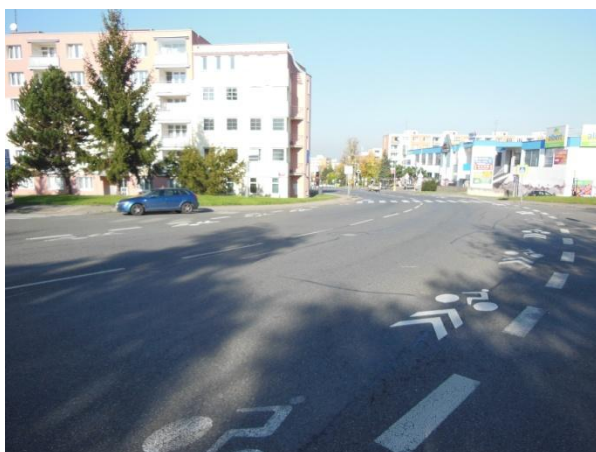
Pokud se zaměříme přímo na řešení cyklistické dopravy v ulici Plukovníka Mráze, zjistíme, že se v ní nachází dopravní opatření pro cyklisty. Ulicí Plukovníka Mráze vede jediná cyklistická trasa P15 a po obou směrech komunikace se vyskytují v celém úseku trasy P15 piktogramové koridory pro cyklisty. Nevýhodou piktogramového koridoru je skutečnost, že vyznačuje pouze doporučenou jízdní stopu cyklistů, nedávají ovšem cyklistům žádná jiná práva. Jelikož je šířka jízdních pruhů v celém úseku komunikace dostatečná, určitě by bylo vhodnější použít vyhrazený jízdní pruh pro cyklisty nebo dle nové změny v legislativě, konkrétně zákona o provozu na pozemních komunikacích č. 361/2000 a souvisejících vyhlášek, je vhodné využít „víceúčelový“ pruh. Víceúčelový pruh je jízdní pruh pro cyklisty, který může být v případě nutnosti pojížděn ostatními vozidly, jestliže zbývající volná šířka komunikace není dostačující.

Obrázek 11: Piktokoridory v jižní části ulice Plukovníka Mráze.

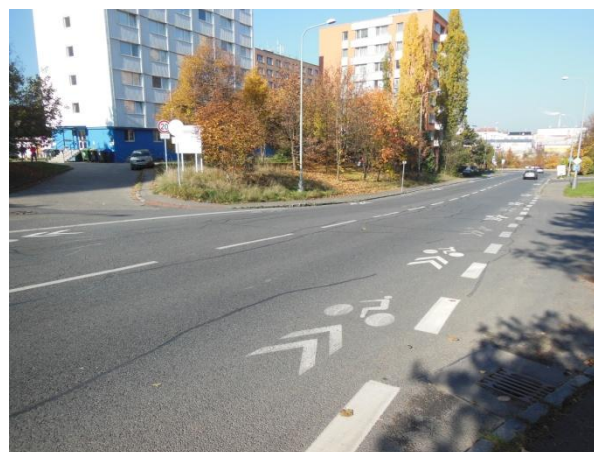
Obrázek 12: Piktokoridory v severní části ulice Plukovníka Mráze.

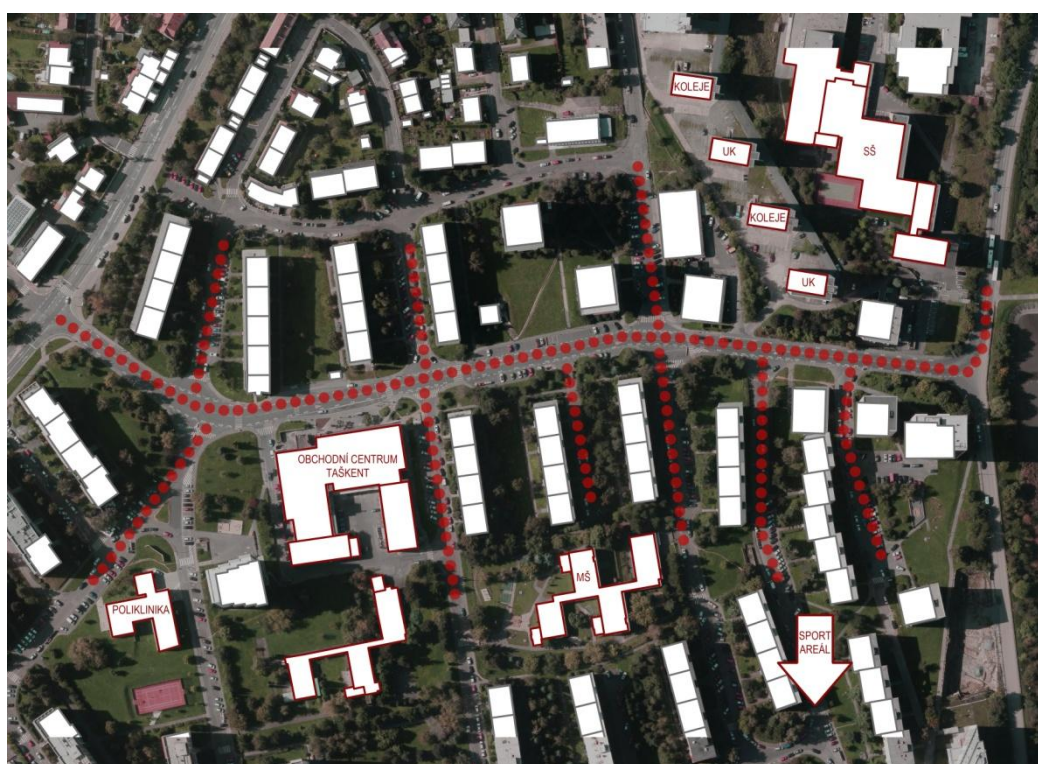
Závěrem této kapitoly lze konstatovat, že celá oblast ulice Plukovníka Mráze generuje velké množství obyvatel, kteří mají v oblasti zdroje i cíle přepravy. Mezi nejvýznamnější patří obchodní centrum Taškent s přilehlými autobusovými zastávkami, mateřská škola, komplex kolejí Karlovy univerzity, sportovní centrum a poliklinika. Přehledné rozložení nejvýznamnějších prvků generujících dopravu (včetně obytné zástavby) jsou zvýrazněny na následující mapě.

Obrázek 20: Rozmístění významných zdrojů a cílů v řešené oblasti. [5]

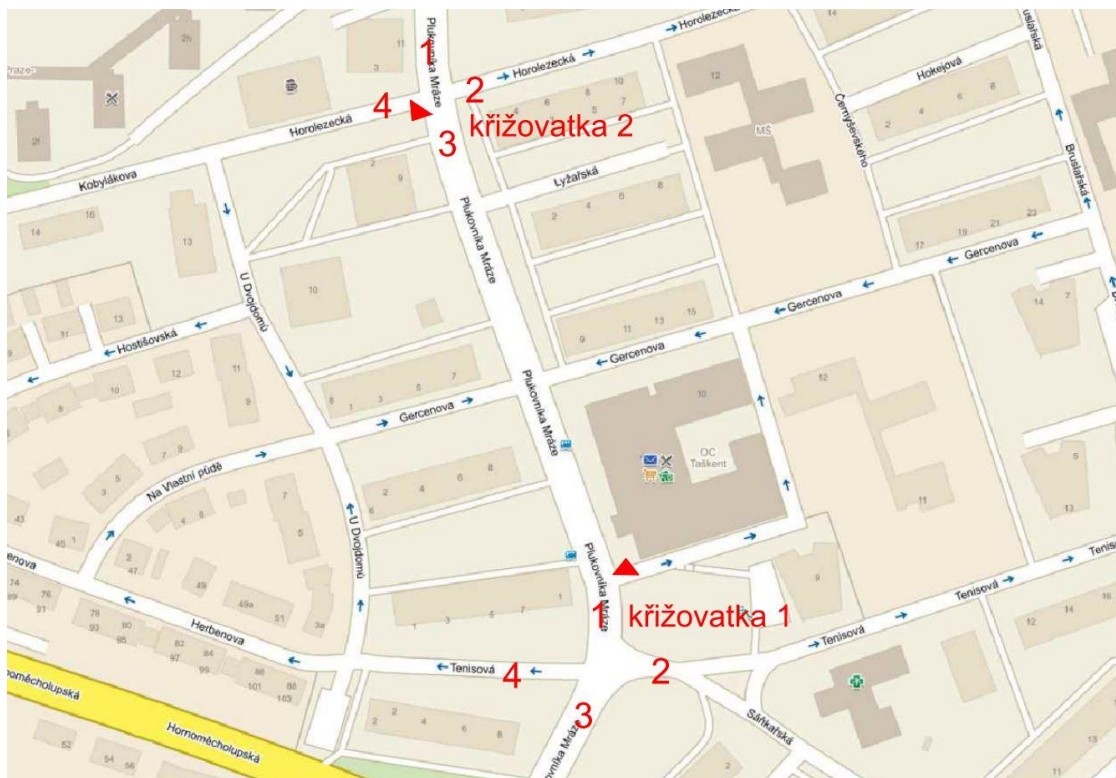
Po získání dat z dvanácti hodinových průzkumů bylo nutné data zpracovat. Všechna ramena obou průsečných křižovatek byla označena čísly jedna až čtyři. Každé z označených ramen dále bylo rozlišeno, zda do křižovatky „vstupuje“ – vjezd nebo zda z křižovatky vyúsťuje – výjezd. Označení jednotlivých směrů a názvů křižovatek je patrné z následujícího obrázku.

Obrázek 23: Číslo směrů a označení křižovatek.

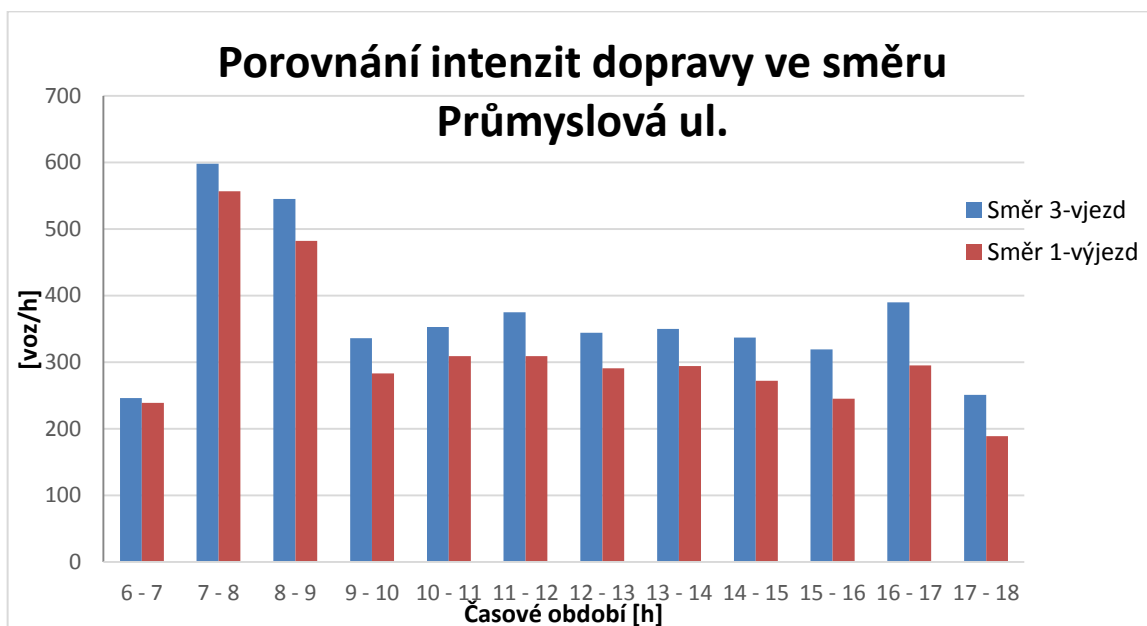
Pro lepší přehled, kolik vozidel v oblasti končí (odbočuje v křižovatce z ul. Plukovníka Mráze) a kolik vozidel křižovatkou projíždí v přímém směru, budou porovnána data ze směrů 1 a 3.

Graf 1: Porovnání intenzit dopravy "před" a "za" sledovanou křižovatkou.

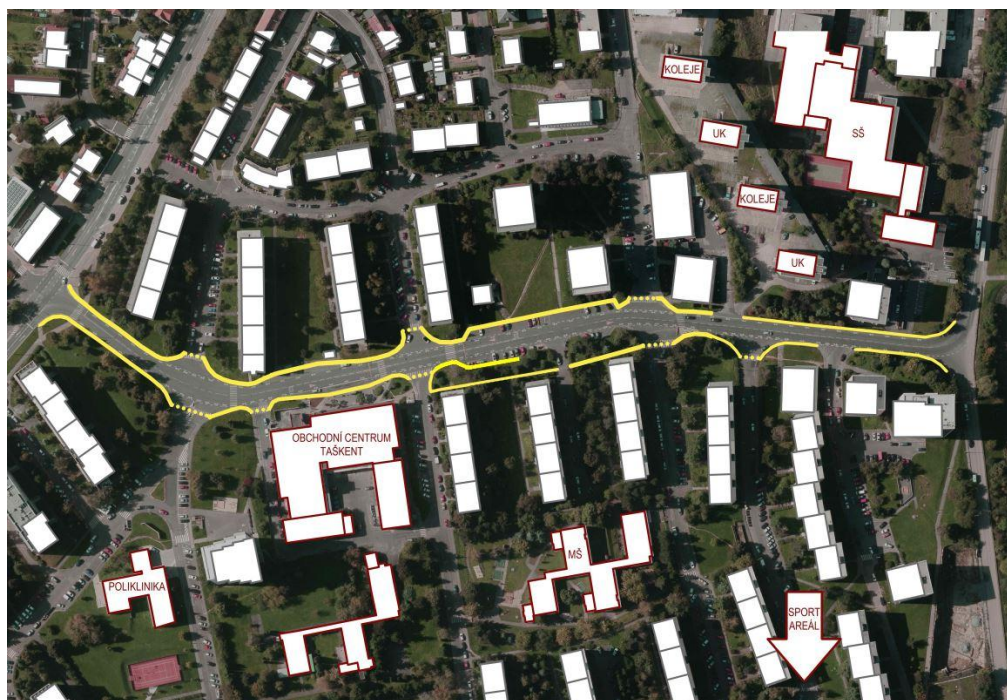
Pokud se zaměříme na pěší vazby v ulici Plukovníka Mráze, zjistíme, že řada problémů se vyskytuje i zde. Z následujícího obrázku je patrné, jak jsou v prostoru umístěny chodníky pro pěší dopravu. Linie chodce v podélném směru je znázorněna žlutou barvou.

Obrázek 25: Pěší linie chodce v ul. Plukovníka Mráze. [5]

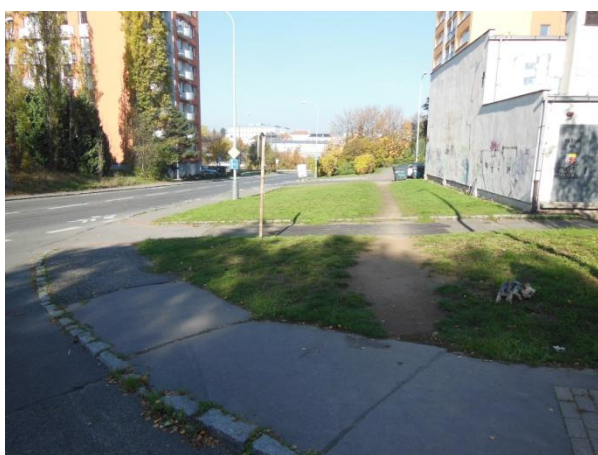
Hlavním problémem v ul. Plukovníka Mráze je umístění přechodů, které jsou z důvodu velkých poloměrů oblouků na nárožích křižovatek odsazeny daleko od středu křižovatky, popřípadě v několika případech chybí. V celé oblasti ulice je dále k vidění mnoho vyšlapaných cest, jelikož si chodci sami napřimují linii chůze. Dalším problémem je chodník v oblasti kolmých stání, který je zde náhle ukončen a chodec je nucen jít buď přímo v komunikaci či po travnatých plochách. Tyto zmíněné problémy jsou patrné z následujících fotografií.

Obrázek 26: Chybné umístění chodníků.

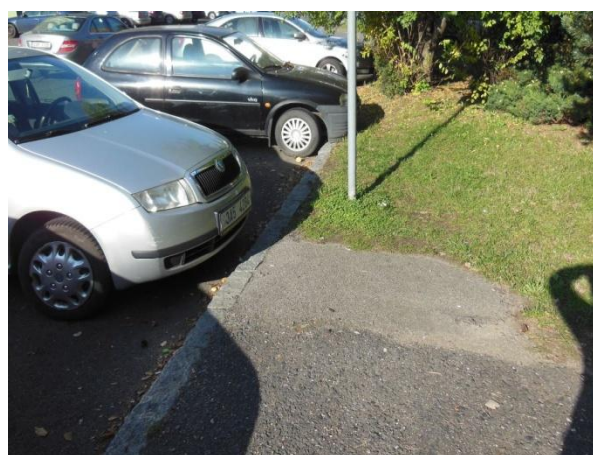
Obrázek 27: Neřešené pěší vazby.

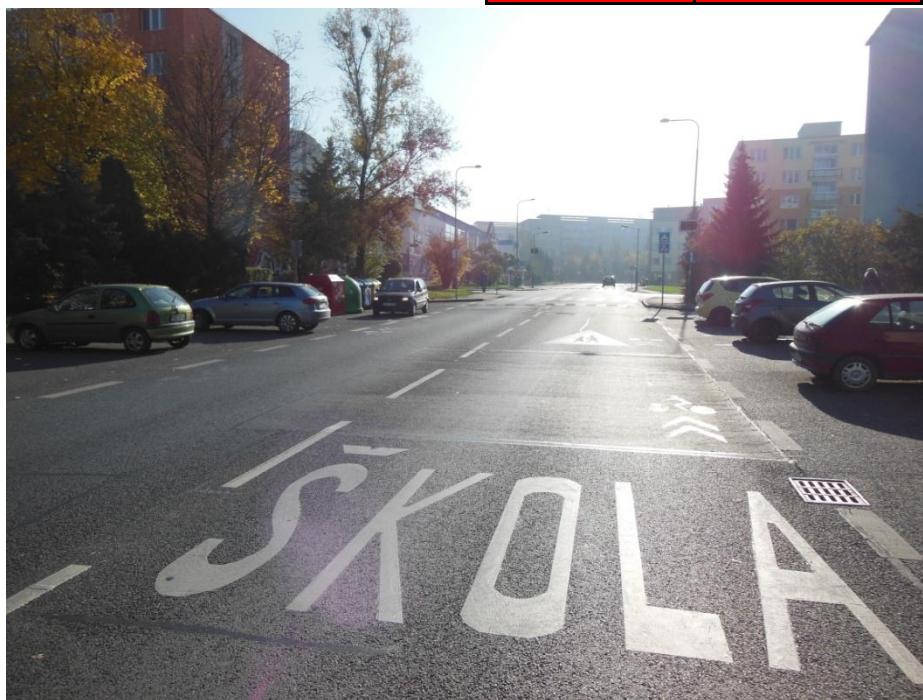
Pokud se zaměříme na šířkové uspořádání hlavního dopravního prostoru v ulici Plukovníka Mráze, zjistíme, že současný stav je z hlediska bezpečnosti silničního provozu řešen velice nevhodně. Naddimenzovaná šířka jízdních pruhů svádí řidiče k rychlé a nebezpečné jízdě. Šířka jízdních pruhů je místy přes hodnotu 4 m, s čímž souvisí i další problémy v řešené lokalitě. Na základě metodiky BI je tomuto problému přiřazen vysoký stupeň rizika.

Obrázek 30: Nevhodné šířkové uspořádání komunikace.

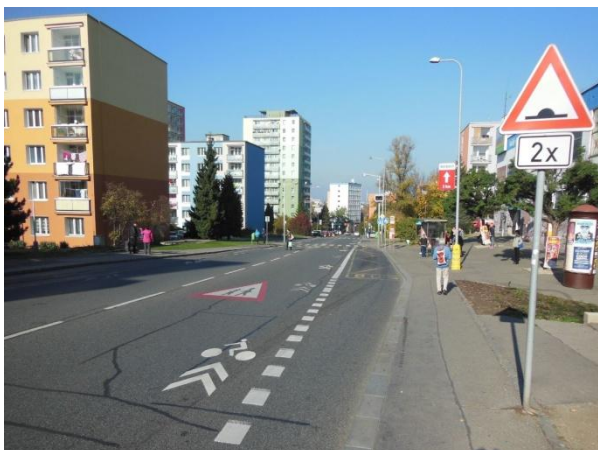
Směrové vedení komunikace (od ul. Hornoměřolupská) začíná krátkým přímým úsekem, po kterém následuje levotočivý směrový oblouk, který má velký poloměr a z hlediska přehlednosti je tento oblouk bez problému. Od OC Taškent po ulici Horolezecká následuje přibližně 200 m dlouhý přímý úsek. Ten přechází v mírný pravotočivý oblouk, který je rovněž přehledný.

Obrázek 31: Přímý úsek u OC Taškent.

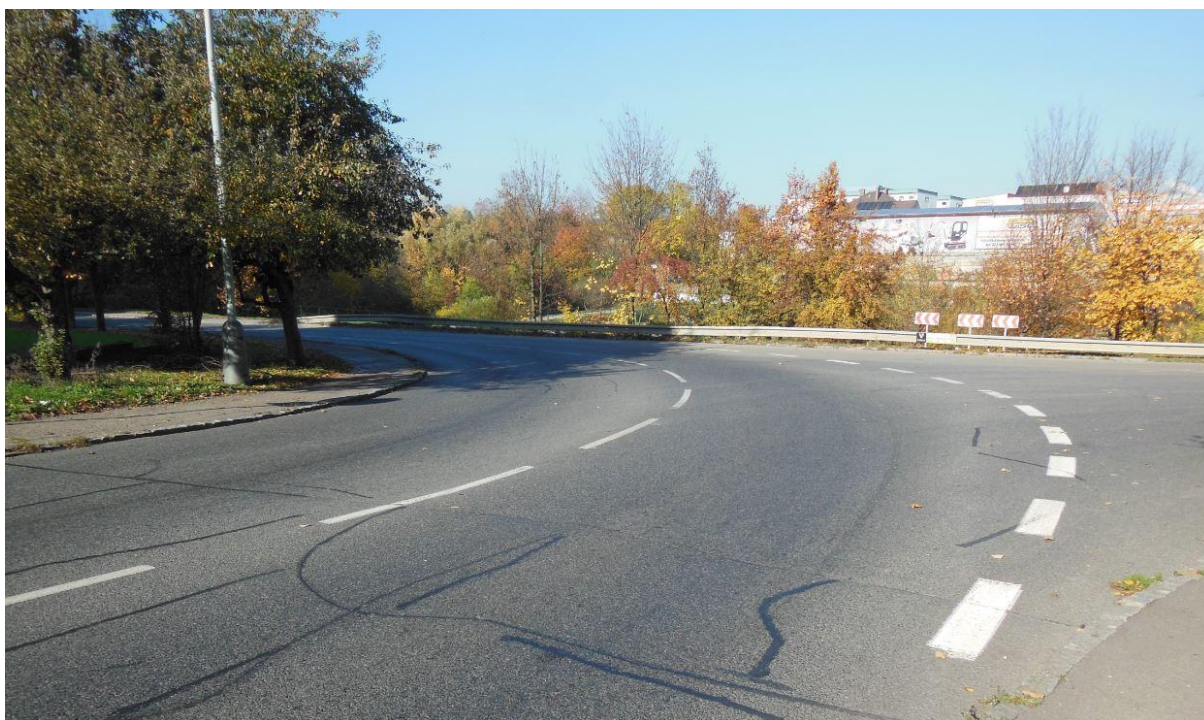
V severní části komunikace za pravotočivým obloukem se nachází krátký přímý úsek. Poté následuje z hlediska směrového vedení trasy nejrizikovější místo. Jedná se o nepřehledný levotočivý oblouk s malým poloměrem. Navíc se nachází ve vnitřní straně oblouku neudržovaný porost zeleně, který snižuje přehlednost. Z hlediska metodiky BI je tomuto místu přiřazen střední stupeň rizika.

Obrázek 33: Prudký směrový oblouk se zelení na vnitřní straně.

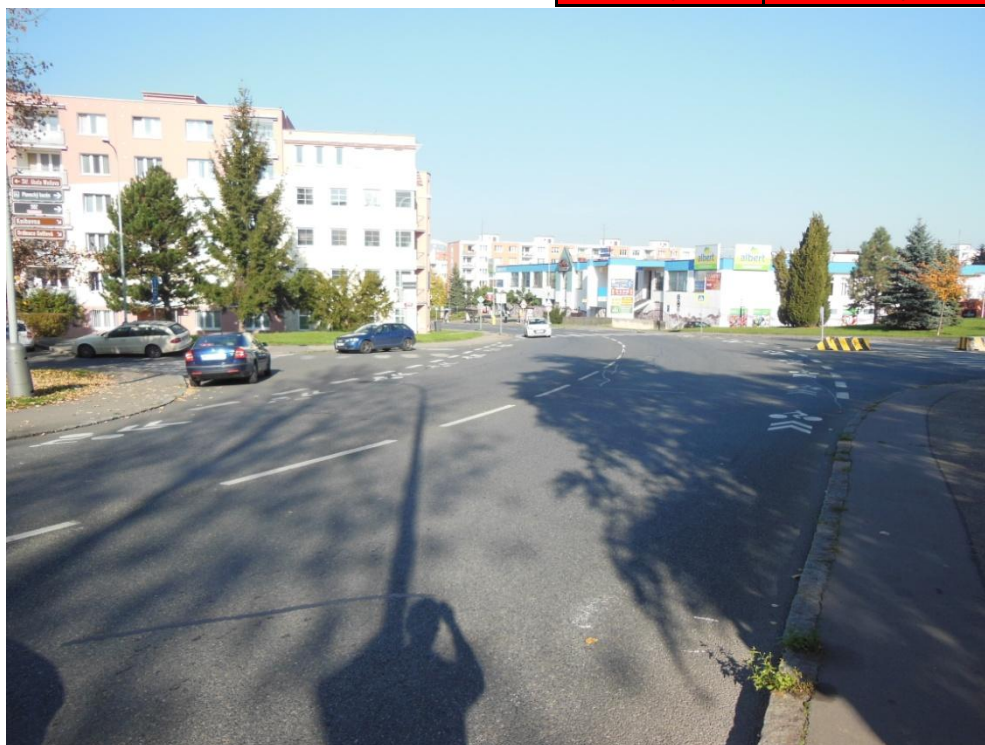
Obrázek 34: Rozsáhlé křižovatkové plochy.

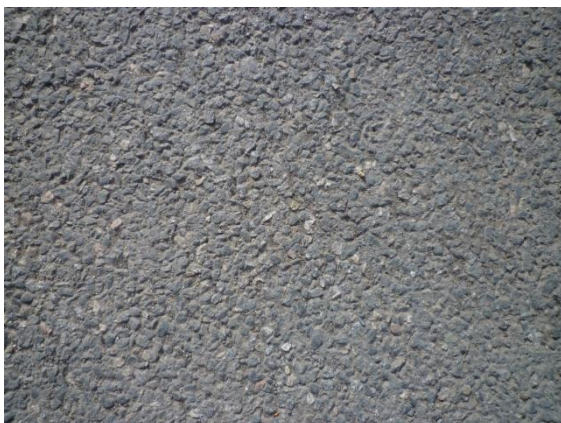
Obrázek 35: Stav asfaltového krytu vozovky.

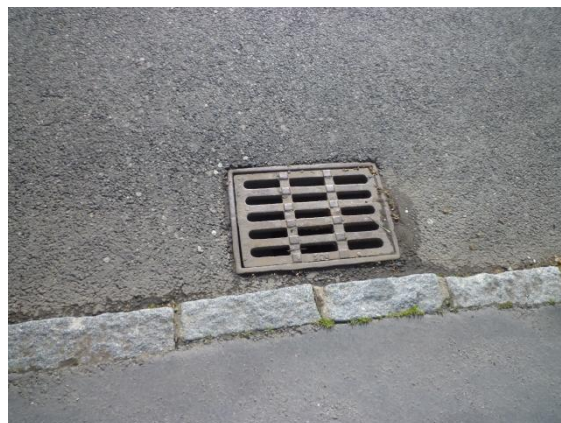
Obrázek 36: Použité uliční vpusti v lokalitě.

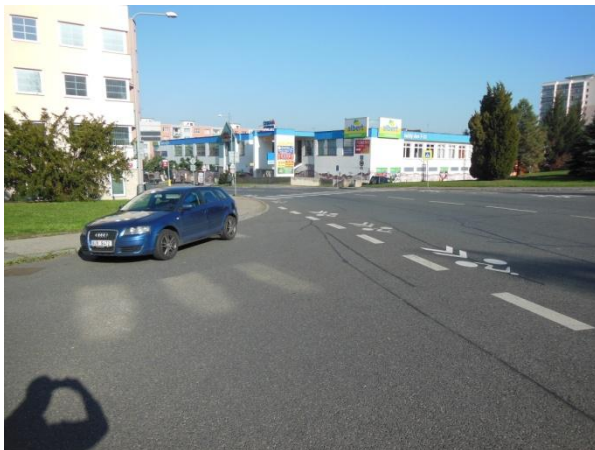
Obrázek 37: Nevhodné parkování v křižovatce.

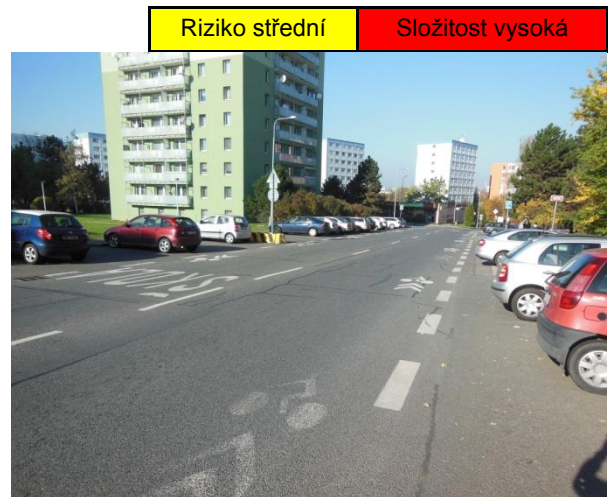
Obrázek 38: Nevhodná a neuspořádaná kolmá stání.

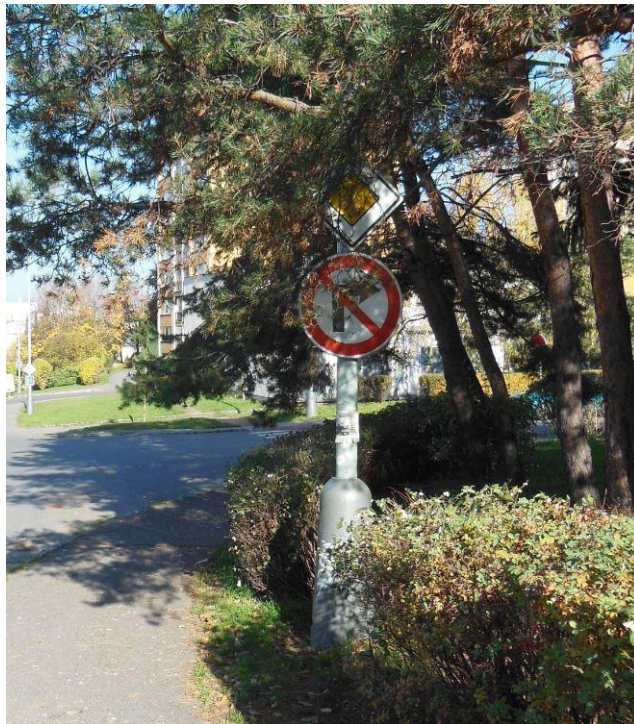
Obrázek 39: Zakryté SDZ za neupravenou zelení.

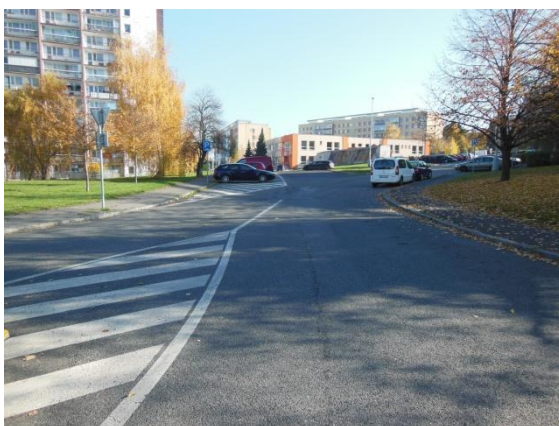
Vodorovné dopravní značení nevykazuje z hlediska opotřebení žádné zásadní problémy a je v dobrém stavu. Zároveň je VDZ srozumitelné, s výjimkou několika rozlehlých dopravních stínů, které zakrývají některé velké křižovatkové plochy. Posledním problémem, který stojí za zmínku, je chybně použité VDZ přechodu pro chodce V 7, které je na několika místech špatně znázorněno

Obrázek 40: Rozlehlé dopravní stíny.

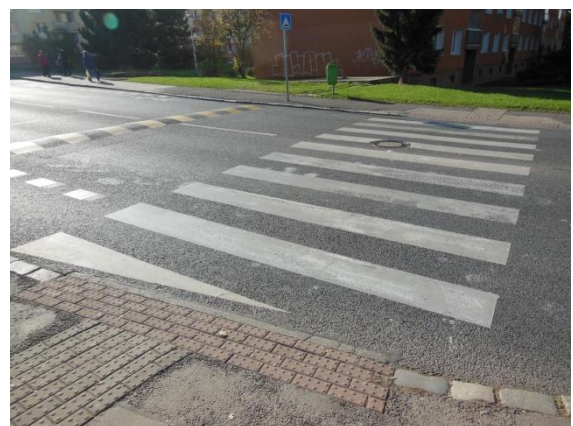
Obrázek 41: Chybně provedené značení přechodu.

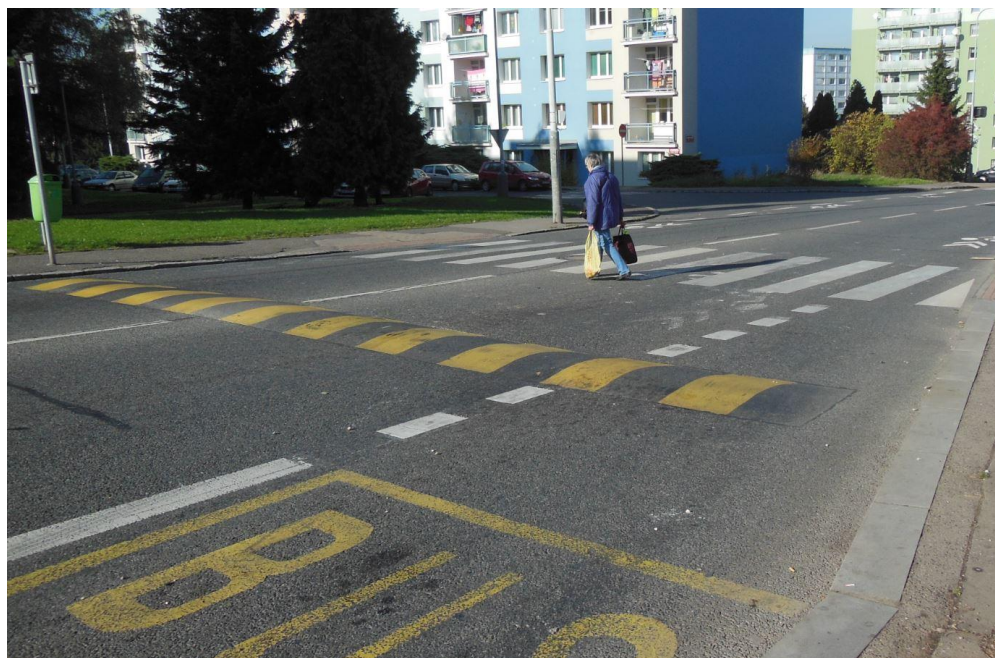
Obrázek 42: Aplikace krátkého prahu zabudovaného do vozovky.

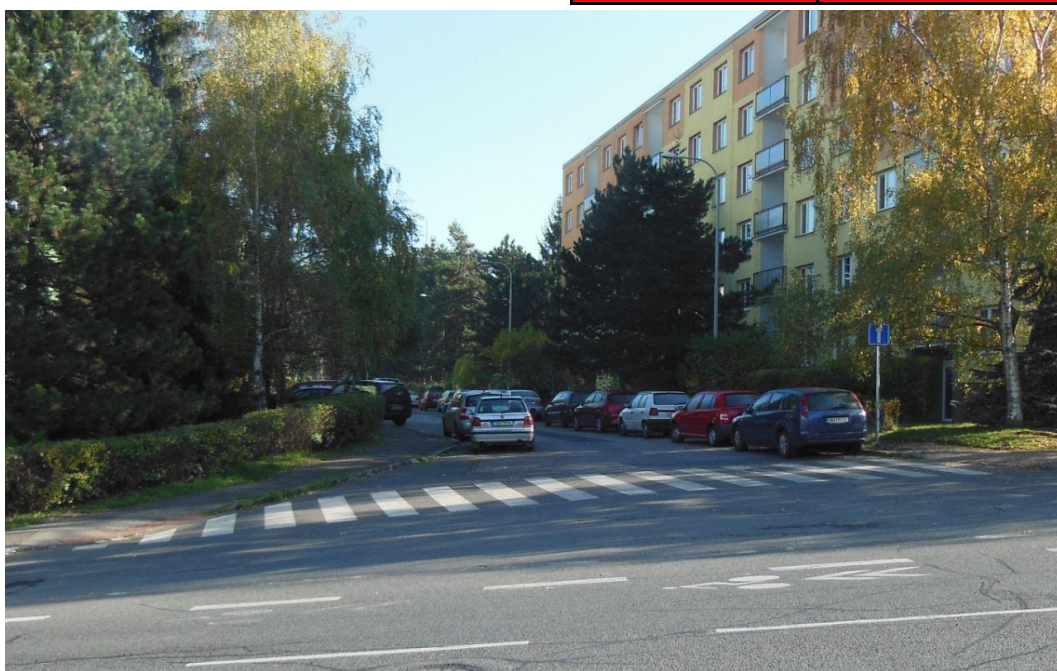
**Obrázek 44: Příliš dlouhé přechody v řešené lokalitě.**

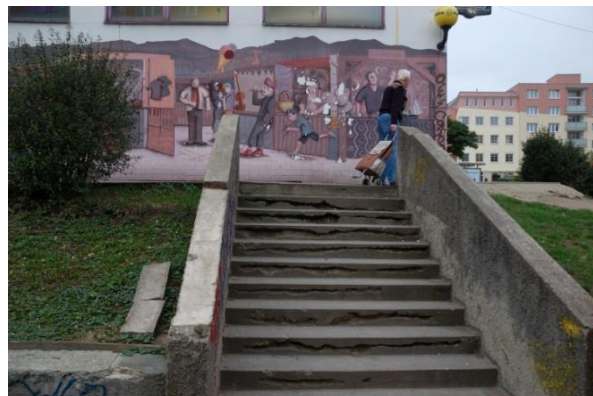
Celá budova působí zašlým dojmem a stav povrchů v její blízkosti je v naprosto nevyhovujícím stavu.

Obrázek 48: Chátrající stav schodů u OC Taškent.

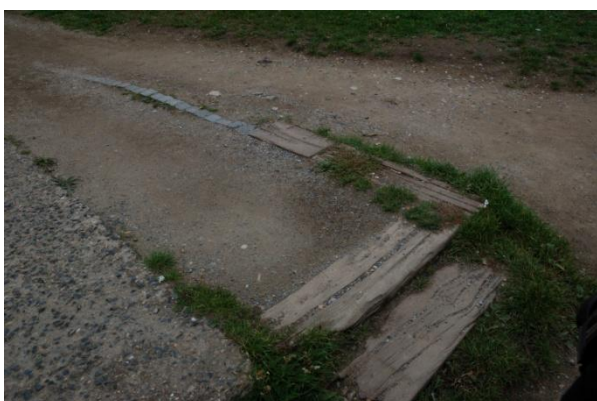
Problémy s nevhodným použitím a celkovým stavem povrchů se vyskytují v celé řešené lokalitě. Převážně chátrající povrchy chodníků pro chodce působí z estetického hlediska velice špatně.

Obrázek 49: Špatný stav pěších komunikací.

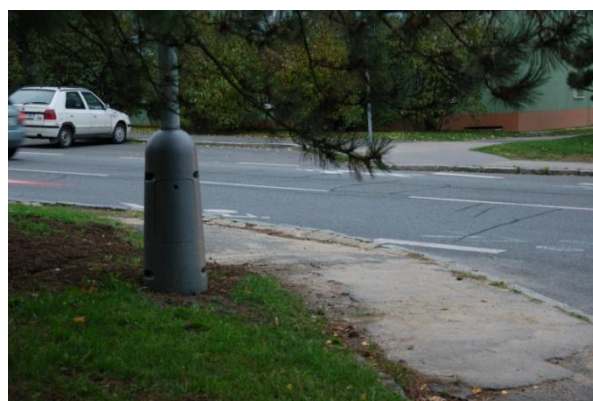
Obrázek 50: Chátrající stav chodníku.

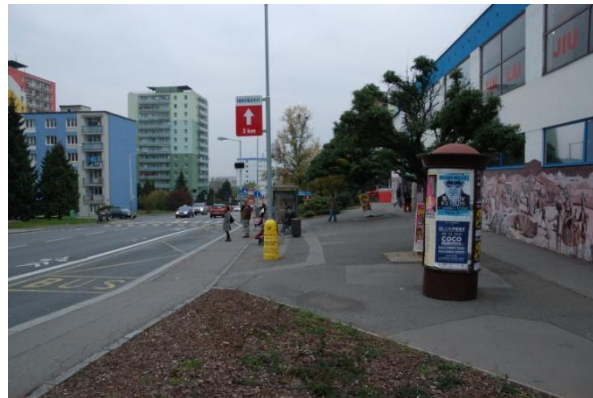
Během analýzy veřejného osvětlení bylo zjištěno, že je použito nekvalitní a nedostatečné osvětlení převážně v místech výskytu chodců v PP. Poslední problém z architektonického hlediska, který byl zjištěn, jsou reklamní panely v blízkosti OC Taškent a zastávky Gercenova. S problematikou umísťování reklamních panelů se zabývají rovněž odborníci na

bezpečnost silniční dopravy a je zcela jasné, že velké reklamní billboardy bývají často nejen neestetické, ale i nebezpečné.

**Obrázek 52: Umístění reklamního panelu před OC.**

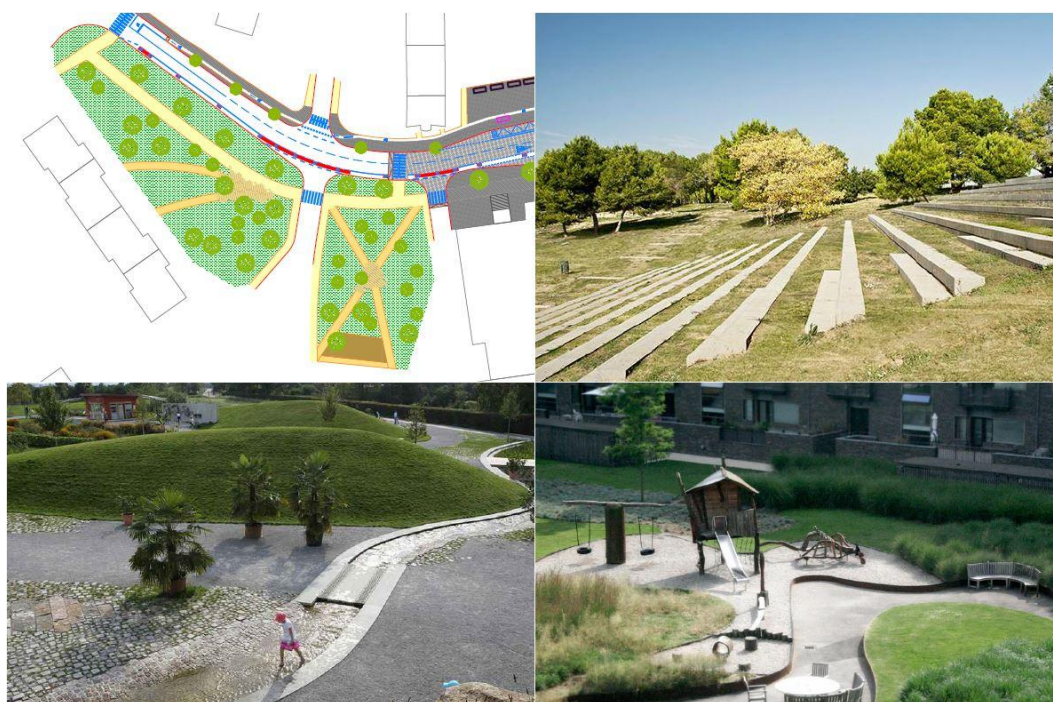
V první části parku se pracuje s členitostí terénu a s myšlenkou rekreačního pohybu obyvatel. Příklad, kterým je možné pracovat s terénem a zároveň umožnit chodcům dostatek odpočinkových míst, je patrný z následujícího obrázku a byl rovněž inspirací pro řešení ul. Plukovníka Mráze. Zároveň byl brán v úvahu i prostor pro dětské hřiště a další pobytové aktivity.

Obrázek 53: Inspirace při návrhu pobytového prostoru a finální řešení.[27]

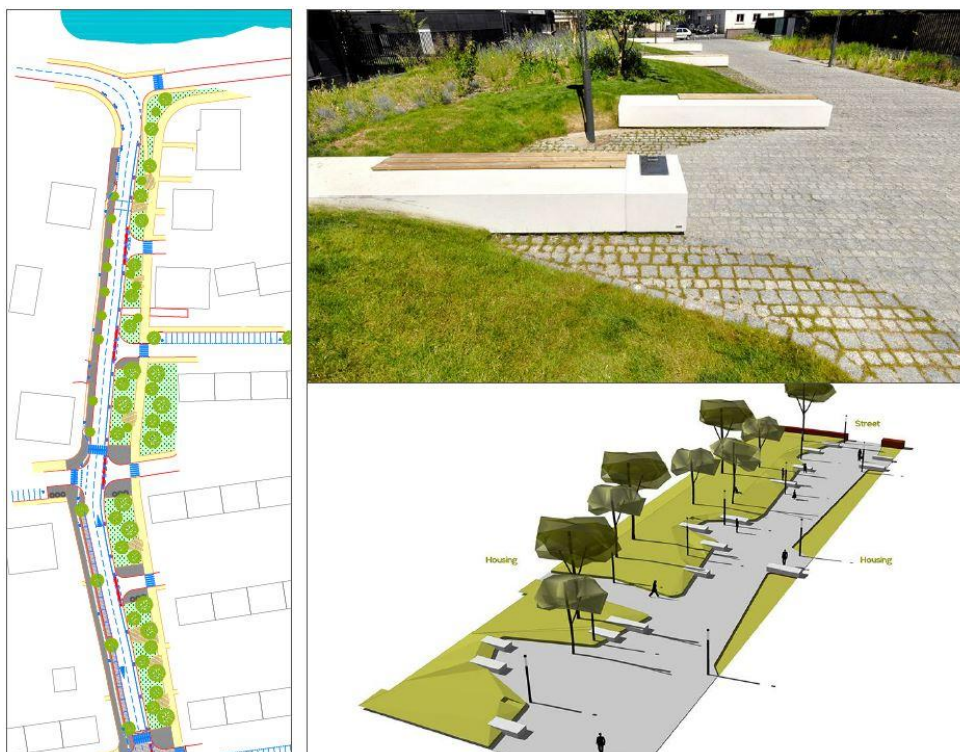
Druhá část parku začíná za úsekem v okolí OC Taškent a pokračuje až k retenční nádrži Hornoměřolská. Hlavním motivem této části lineárního parku byla opět práce s terénem, tentokrát se ovšem jedná o plynulý přechod z hlavní cesty parku do členěných zálivů s lavičkami zapuštěnými do terénu pro komfortní až rekreační pobyt pěších. Příklad řešení tohoto úseku je znázorněn na obrázku 55.

Obrázek 55: Koncepte lineárního parku. [27]

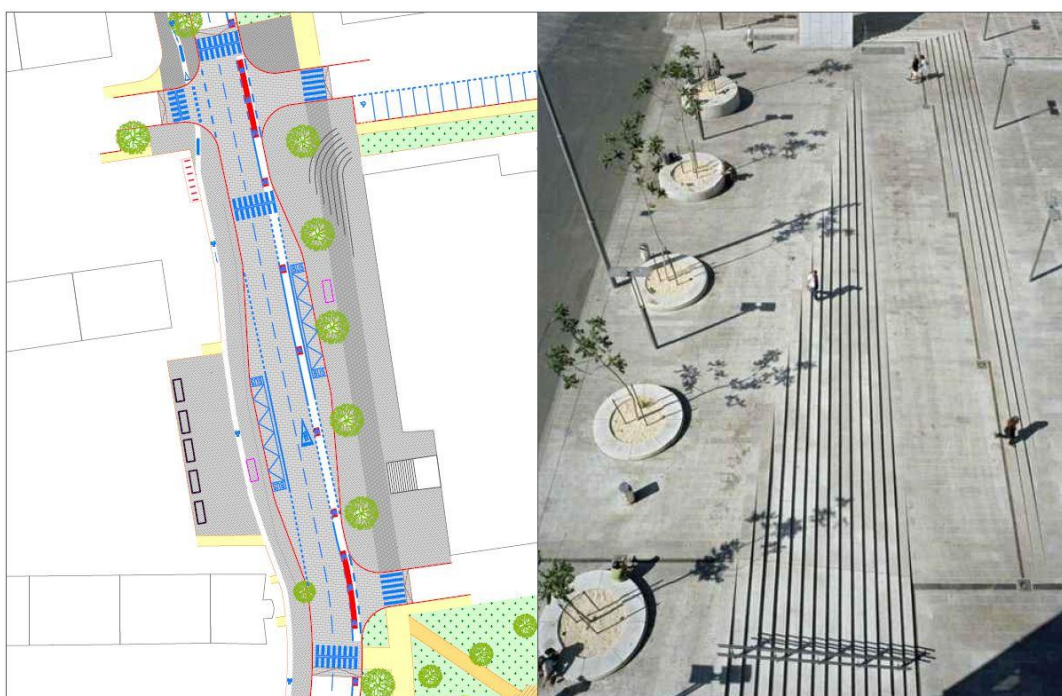
Prostor před OC je rovněž svažité, proto jsou zde navrženy schody, kterými budou jednotlivé úrovně chodníků sjednoceny. Představa řešení schodů, které plynule přechází do chodníkových ploch, je znázorněna na obrázku 57.

Obrázek 57: Návrh řešení prostoru u OC s využitím schodů. [27]

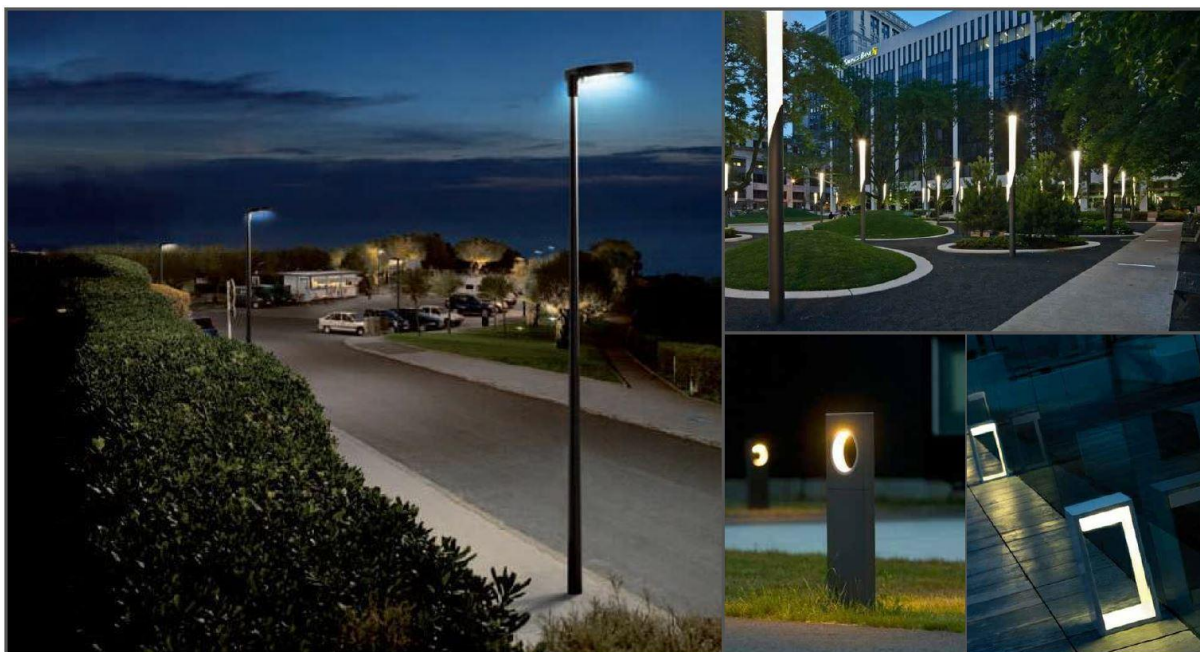
Z technického hlediska nebylo v rámci práce řešeno přesné rozmístění veřejného osvětlení. Nicméně kvalitní osvětlení prostoru je jedna z hlavních podmínek na bezpečný provoz silniční dopravy, ale zároveň i důležitým prvkem pro pocit bezpečí chodců ve večerních hodinách. Proto byla snaha vybrat lampy veřejného osvětlení nejen z hlediska designu, ale rovněž z hlediska kvality. V rámci HDP se počítá s umístěním vysokých pouličních lamp pro dostatečné osvětlení. V částech lineárního parku je navrženo využití nízkých přízemních lamp, které výrazně zvýší kvalitu celého prostoru i v nočních hodinách. Příklady několika vhodných lamp jsou na obrázku 59.

Obrázek 59: Příklady využití lamp veřejného osvětlení. [27]
