České vysoké učení technické v Praze

Fakulta strojní

Bakalářská práce

Experimentální zařízení pro hodnocení odolnosti
náběžných hran lopatek

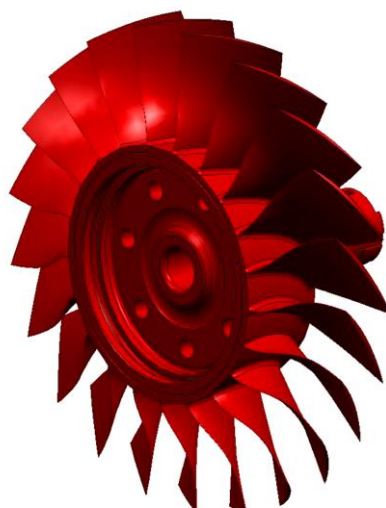
Obr. 2: Model blisku 1. stupně axiálního kompresoru [6]

Blisk prvního stupně axiálního kompresoru má 21 lopatek vysokých 50 mm. Lopatky jsou v nejširším místě silné 1,45 mm a mají proměnlivou geometrii náběžné hrany (největší poloměr zaoblení náběžné hrany je u kořene lopatky a nejmenší na jejím konci). Blisk je vyráběn soustružením, víceosým frézováním a broušením zápustkového výkovku z dvoufázové titanové slitiny Ti6Al4V (dle WL 3.7164) vyznačující se vysokou mezí pevnosti $R_m = 950 \text{ N/mm}^2$, ale relativně nízkou tvrdostí 270 až 330 HB. Právě nízká tvrdost spolu s velmi ostrou náběžnou hranou zapříčiňují nedostatečnou odolnost proti impaktu cizího objektu. Povrch lopatek je ve stavu po frézování na čisto. [6]

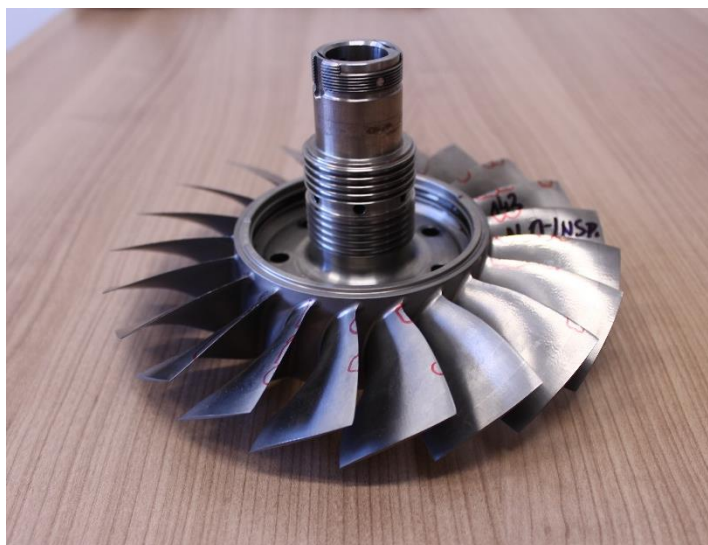
Obr. 3: Blisk 1. stupně

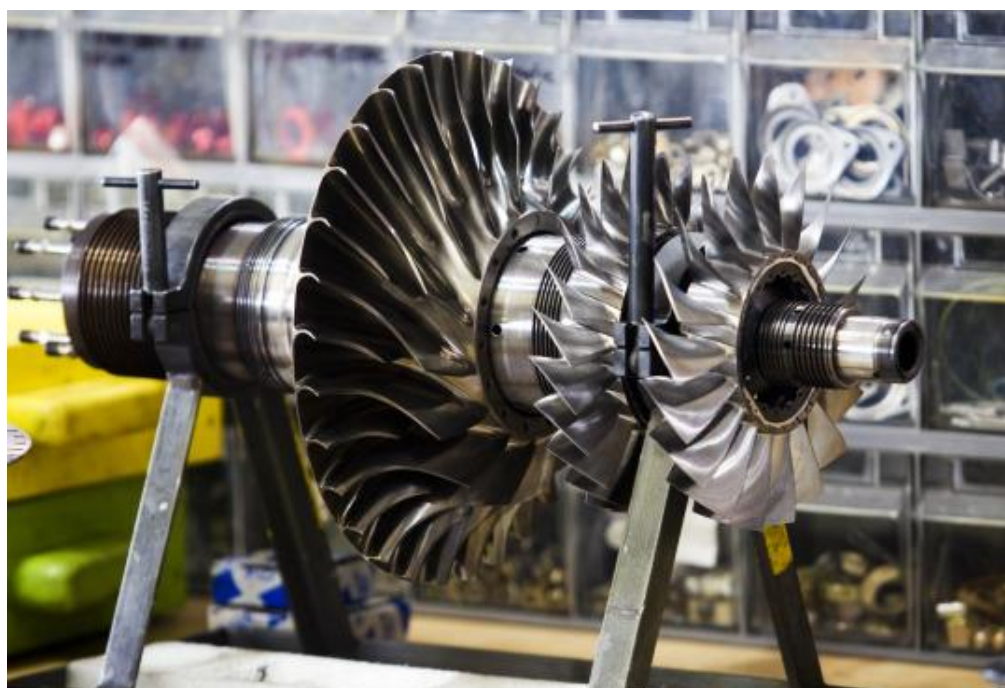
Obr. 4: Sestava kompresorové hřídele motoru (bez turbíny) [5]

Osou kompresoru prochází kompresorová hřídel, na které jsou usazené po směru vstupujícího vzduchu rotory prvního a druhého axiální stupně a kolo radiálního kompresoru. Mezi jednotlivými rotory jsou umístěna kola rozváděcích lopatek – statory. Kompresor motoru H80 se tedy skládá ze dvou stupňů axiálních a jednoho stupně radiálního. Oba dva stupně axiálního kompresoru jsou u daného motoru koncipovány jako lopatkový disk (*blade disc*, zkráceně *blisk*), což znamená, že lopatky jsou pevnou součástí disku a nejsou do něho zasazovány jako jednotlivé díly pomocí zámků, jak tomu bylo u předchůdce tohoto motoru M601 [6]. Celkový kompresní poměr celého kompresoru je 7, přičemž dvoustupňový axiální kompresor se na něm podílí zhruba z 30% a zbylých 70% z výsledného kompresního poměru obstarává kompresor radiální. Stlačovaný vzduch se po průchodu kompresorem motoru ohřeje přibližně o 263 °C. Protože v rámci práce budou testovány lopatky blisku prvního stupně axiálního kompresoru, popíši dále tuto součást podrobněji. [6]

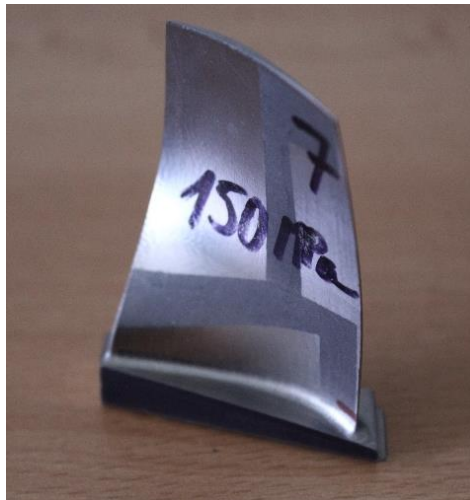
Obr. 7: Vyříznutý lopatkový segment určený pro zkoušku

Pro samotné testování musel být nejprve celý blisk rozřezán na stejně velké lopatkové segmenty. Každý segment nesl jednu lopatku a podle tvaru segmentů bylo přesně zhotoveno upínací zařízení (viz kapitola 4.2.), které zajistí vždy stejnou polohu upnutí lopatky při zkoušce a při následném měření záseku.

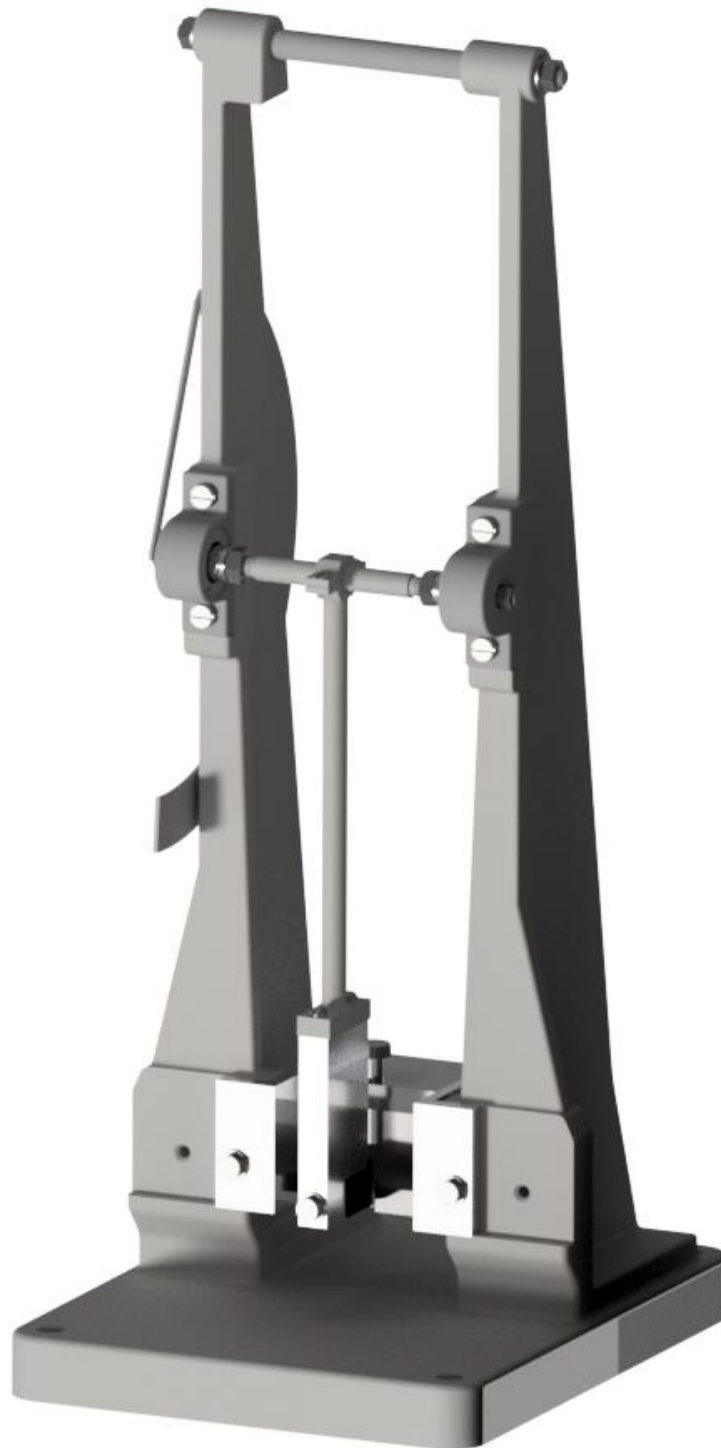
Obr. 13: 3D Model upraveného Charpyho kladiva (vyhlazený metodou sledování paprsku)

Model kladiva byl vytvořen v CAD programu Autodesk Inventor Professional 2016

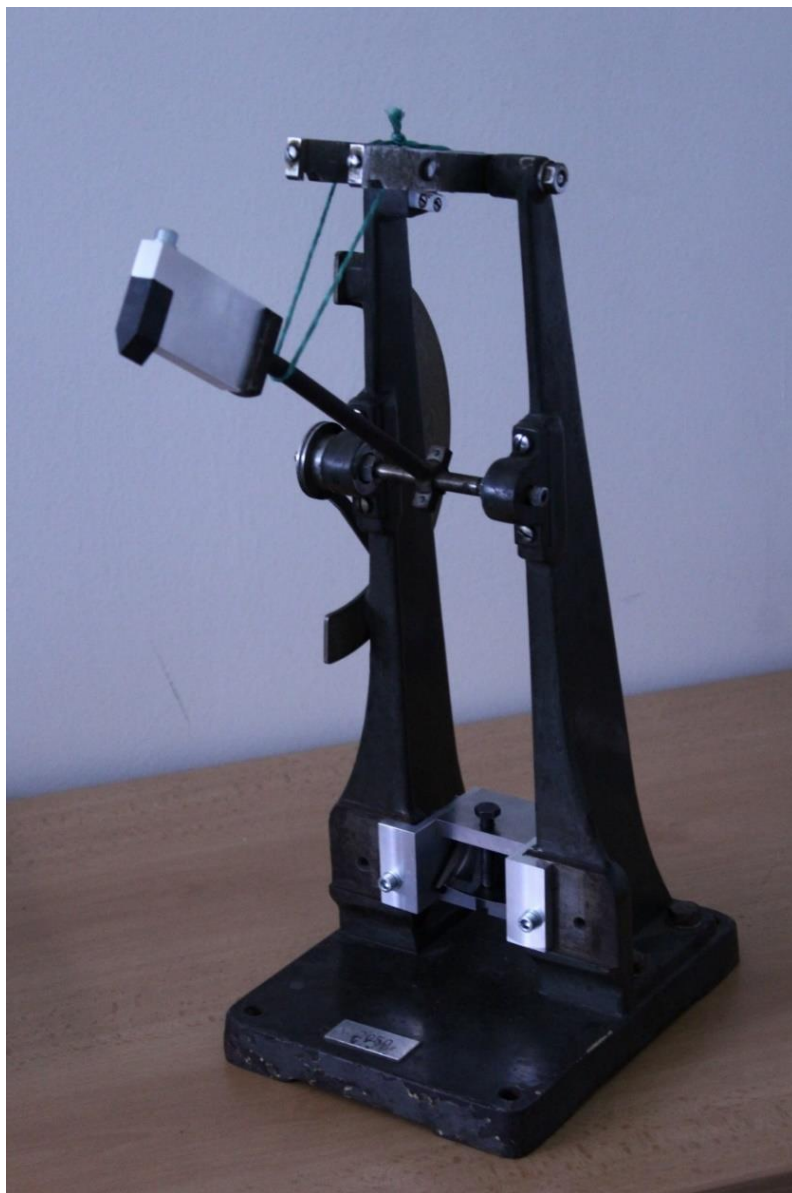
Obr. 14: Upravené Charpyho kladivo připravené na indentační zkoušku lopatky

Na následujících obrázcích je vidět konečná podoba upraveného Charpyho kladiva. Zařízení na obrázku níže již absolvovalo indentační zkoušku, která proběhla hladce a jejíž výsledky budou dále v této práci prezentovány.

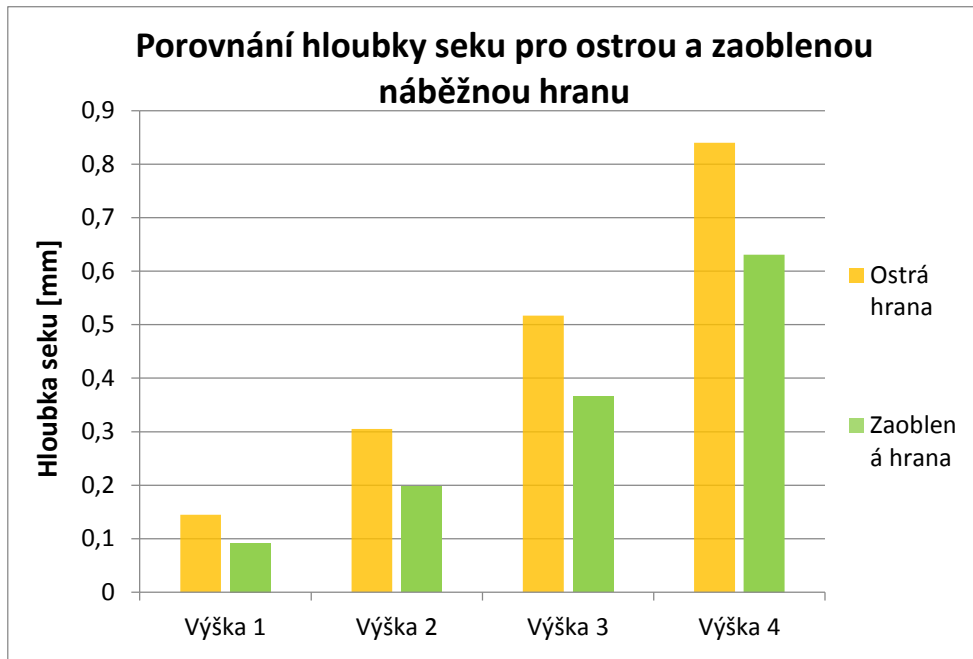
Tab. 3: Graf porovnání hloubky seku pro původní a novou geometrii náběžné hrany

Po změření všech lopatek vyšlo najevo, o kolik se zvýšila odolnost lopatek s novou geometrií náběžné hrany oproti lopatkám původním. Můžeme konstatovat, že odolnost proti menším částicím (seky z menší výšky) se zvýšila přibližně o 36%, což je o něco výrazněji než odolnost proti větším částicím (seky z největší výšky), která se zvýšila o 25%. Ke zmenšení dalších sledovaných rozměrů poškození, což byla šířka seku a plasticky ovlivněná oblast, nedošlo s takovou měrou jako u hloubky seku.

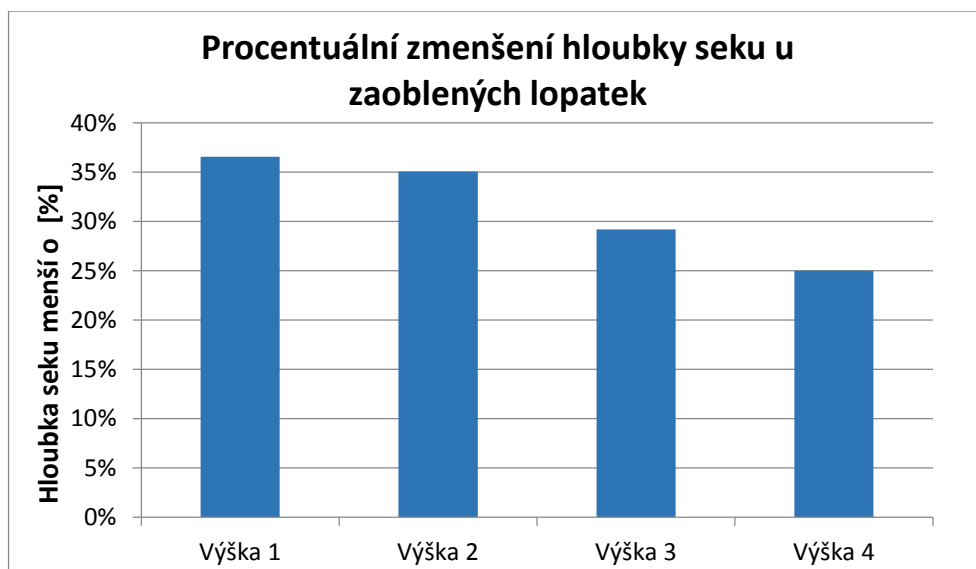
Tab. 4: Graf procentuálního zmenšení hloubky seku u zaoblených lopatek
