**ČESKÉ VYSOKÉ UČENÍ TECHNICKÉ**  
**FAKULTA STAVEBNÍ**  
**Katedra technologie staveb**

**BAKALÁŘSKÁ PRÁCE**  
**Sanace povrchových úprav kostela**  
**sv. Josefa v Úhercích**

Název bakalářské práce: Sanace povrchových úprav kosela sv. Josefa v Úhercích	
Název bakalářské práce anglicky: Remediation of surface treatment on St. Josef Church in Úherce	
Pokyny pro vypracování: Bakalářská práce bude obsahovat historii objektu, jeho popis a zhodnocení aktuálního stavu vnitřních omítek a fasády, rozdělení historických omítek a návrh sanačního opatření povrchových úprav řešeného objektu.	
Seznam doporučené literatury: HOŠEK, J., LOSOS, L., Historické omítky – průzkum, sanace, typologie, GRADA PUBLISHING, 2007 HOLEČEK, J., GIRSA, V., Projektování, obnovy stavebních památek, NÁRODNÍ PAMÁTKOVÝ ÚŘAD, 2007 HENRY, A., STEWART, J., Practical Building Conservation: Mortars, Renders and Plasters, ASHGATE PUBLISHING, Ltd., 2012	
Jméno vedoucího bakalářské práce: Ing. Miloslava Popenková, CSc.	
Datum zadání bakalářské práce: 22. 2. 2016	Termín odevzdání bakalářské práce: 22. 5. 2016
Podpis vedoucího práce	Podpis vedoucího katedry

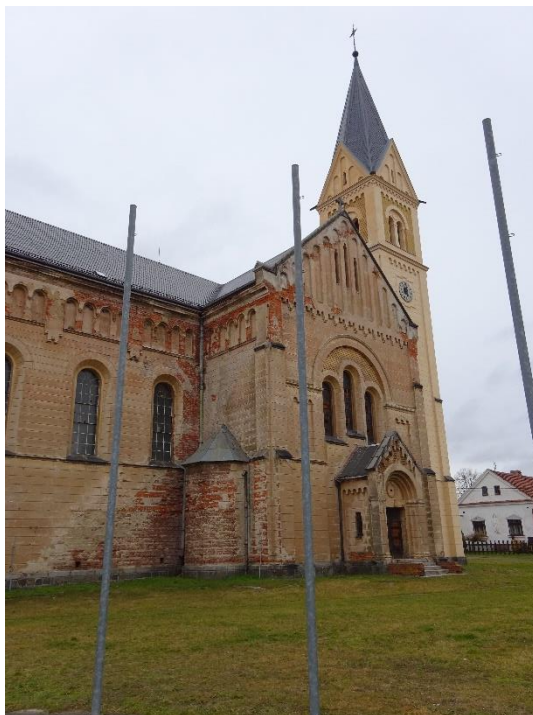
Plocha fasády je místy ve velmi špatném stavu. I přes kvalitní řemeslnou práci, provedení omítky a výzdoby s překvapující přesností napomohlo degradaci použití pouze vápenné malty. Stálým provlhčováním došlo ke ztrátě funkce pojiva mezi omítkovinou a cihelným zdivem. I když na pohled vypadá omítka zachovale, po poklepání je slyšet dutý zvuk. Kromě degradace pojiva můžeme pozorovat další poškození. Na mnoha místech, zejména na jižní stěně u křížení lodě a transeptu, fasáda opadala až na holé zdivo (Obr. 2) a na štítu západní stěny kostela dochází také

*Obr. 2: Opadaná omítková vrstva až na holé zdivo u jihozápadní části křížení lodě a transeptu  
Vlastní zpracování.*

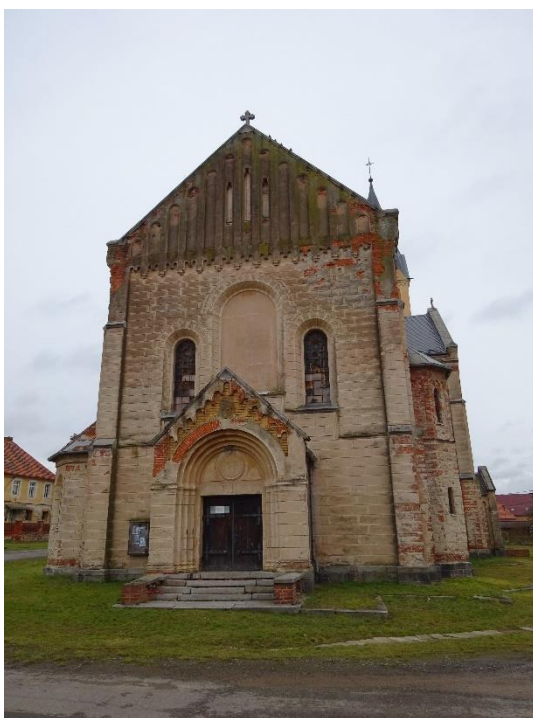
k silnému biologickému napadení, jehož hlavní příčinou je absence údržby a pravidelných preventivních prohlídek (Obr. 3).

*Obr. 3: Průčelí kostela postižené biodegradací  
Vlastní zpracování.*

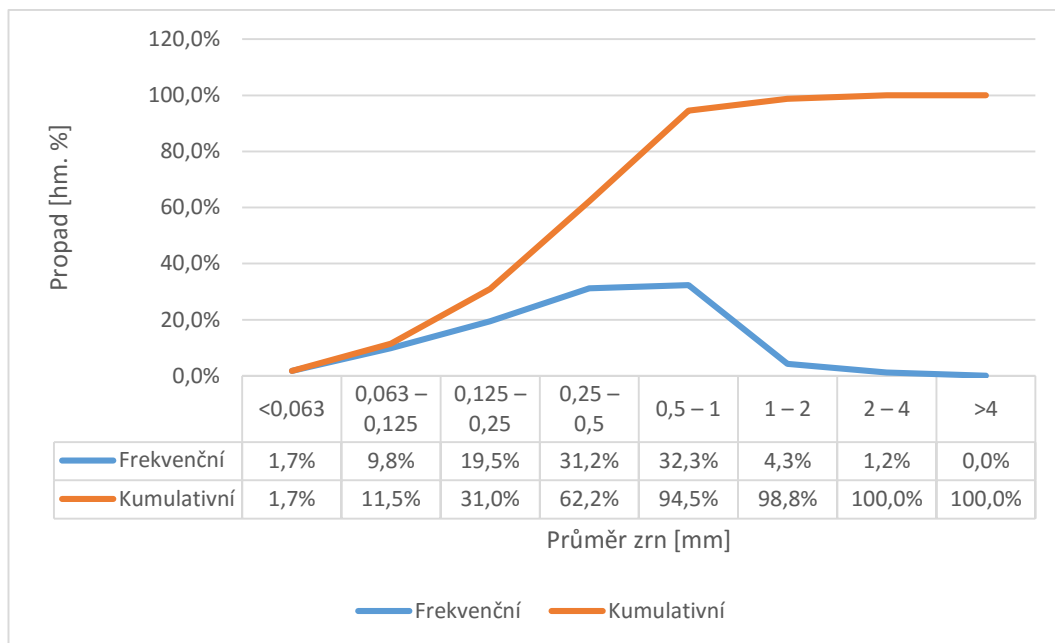
Zrnitost se stanovuje rozložením vazeb pojiva zředěnou kyselinou chlorovodíkovou, čímž dochází k vyšumění. Následuje proprání vodou, vysušení a prosévání. To se mechanicky provádí v natřásadle na normových sítích o stanovených velikostech otvorů podle normy ČSN EN 933-2 [N4]. Po ukončení prosévání se zváží zachycené frakce kameniva v jednotlivých sítích a vyjádří se procentuální podíl z celkové hmotnosti, která by měla být 50-100 g. U vzácných historických omítek, kde není možné takové množství odebrat, lze pracovat s menšími navážkami, ale je nutné vzít v úvahu rostoucí chybu při stanovení se snižující se celkovou hmotností. Výsledky zkoušky se pak vykreslují do grafu pomocí granulometrické křivky. Používá se buď frekvenční křivka (procentuální zastoupení jednotlivých frakcí) nebo kumulační křivka (postupné sčítání jednotlivých frakcí). (Obr. 4) Je sice možné zapsat výsledné hodnoty do tabulek, ale kvůli přehlednosti a navazujícím porovnáváním s referenčními křivkami je graf nejideálnější variantou.

Obr. 4: Vzorový příklad granulometrické křivky
