STAVEBNÍ POSTUPY A KONSTRUKČNÍ PRINCIPY RANĚ STŘEDOVĚKÉHO VENKOVSKÉHO KOSTELA V ČECHÁCH

Ing. arch. Milan Falta
Doktorská disertační práce

České vysoké učení technické v Praze • Fakulta architektury
Ústav teorie a dějin architektury (15113)

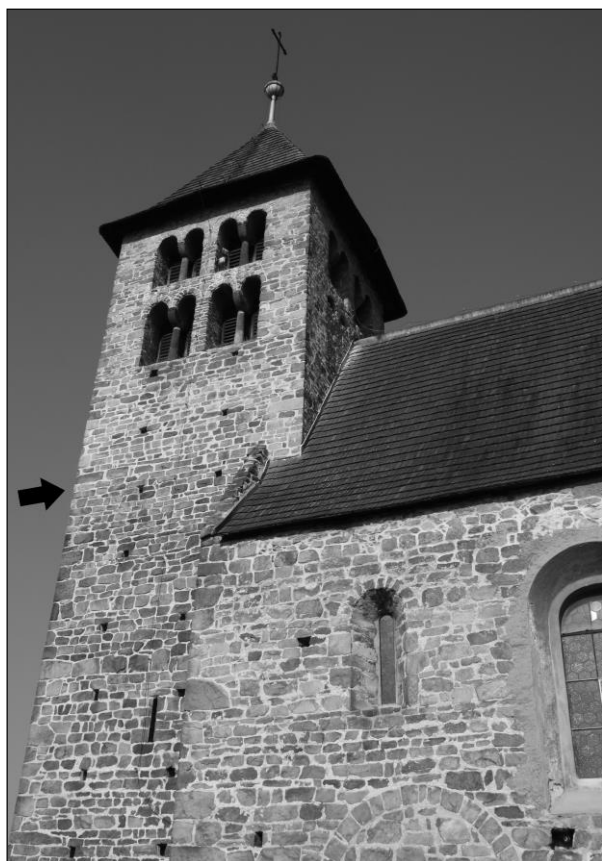
Obr. VIII (vlevo): Poříčí nad Sázavou (okr. Benešov), kostel sv. Petra a Pavla.

Pohled na věž od jihovýchodu, stopa stavební přestávky je označena šipkou (foto M. Falta 2011).

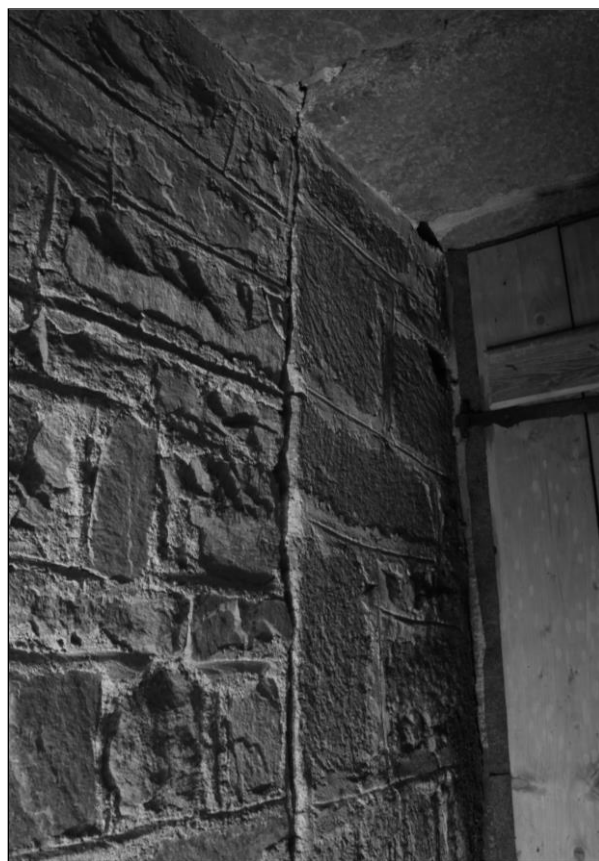
Obr. IX (vpravo): Obděnice (okr. Příbram), kostel Nanebevzetí Panny Marie.

Dobře viditelné dilatační rozhraní dvou k sobě přisazených románských zdí (foto M. Falta 2013).

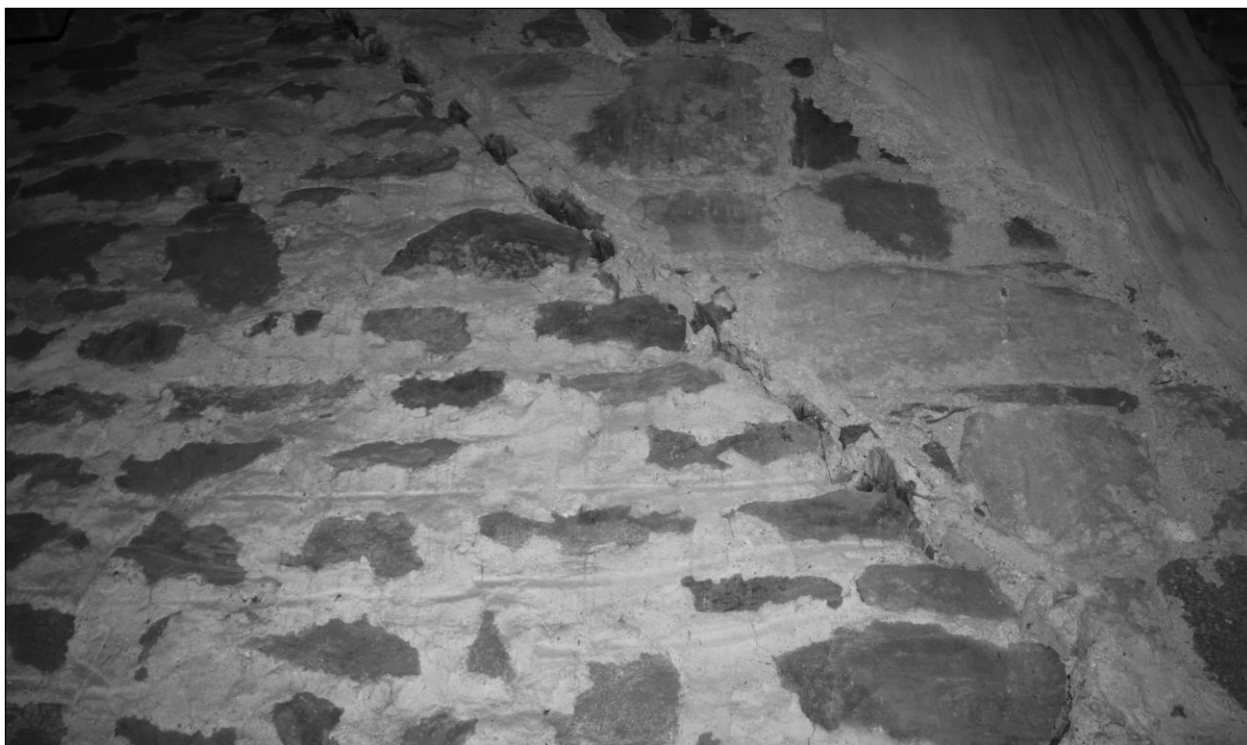
Obr. X: Bernartice (okr. Písek), kostel sv. Martina.

Detail vnitřní stěny západního štítu s pozůstatky laťování románské střešní konstrukce, nad kterou byla nadezděna věž. Na mladší i starší románské stěně jsou patrné podřezávané spáry. (foto M. Falta 2012).

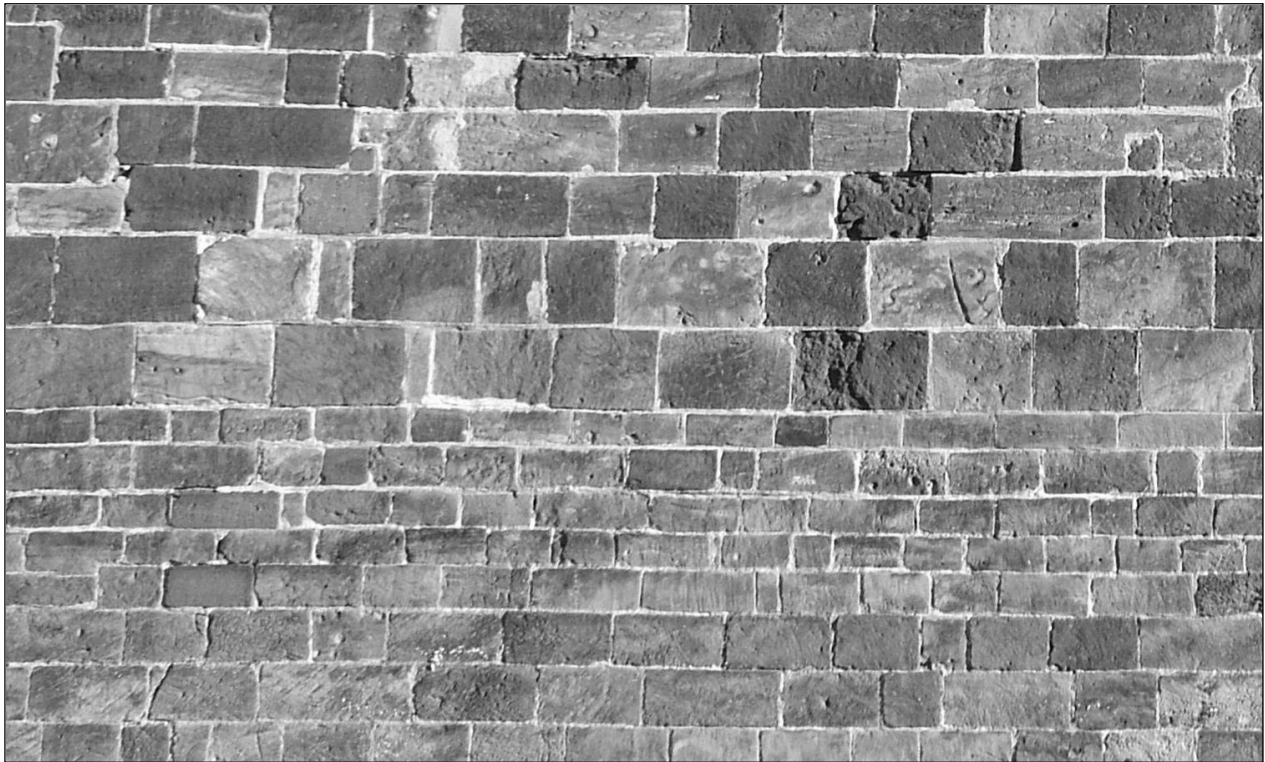
Obr. XI: Plaňany (okr. Kolín), kostel Zvěstování Panny Marie.

Jasně patrné rozhraní mezi dvěma konstrukčními fázemi – spodní část zdiva z menších kvádrů byla ukončena zřetelným vodorovným předělem, nad nímž po předpokládané technologické přestávce pokračovala výstavba z větších kvádrů (foto M. Falta, 2010).

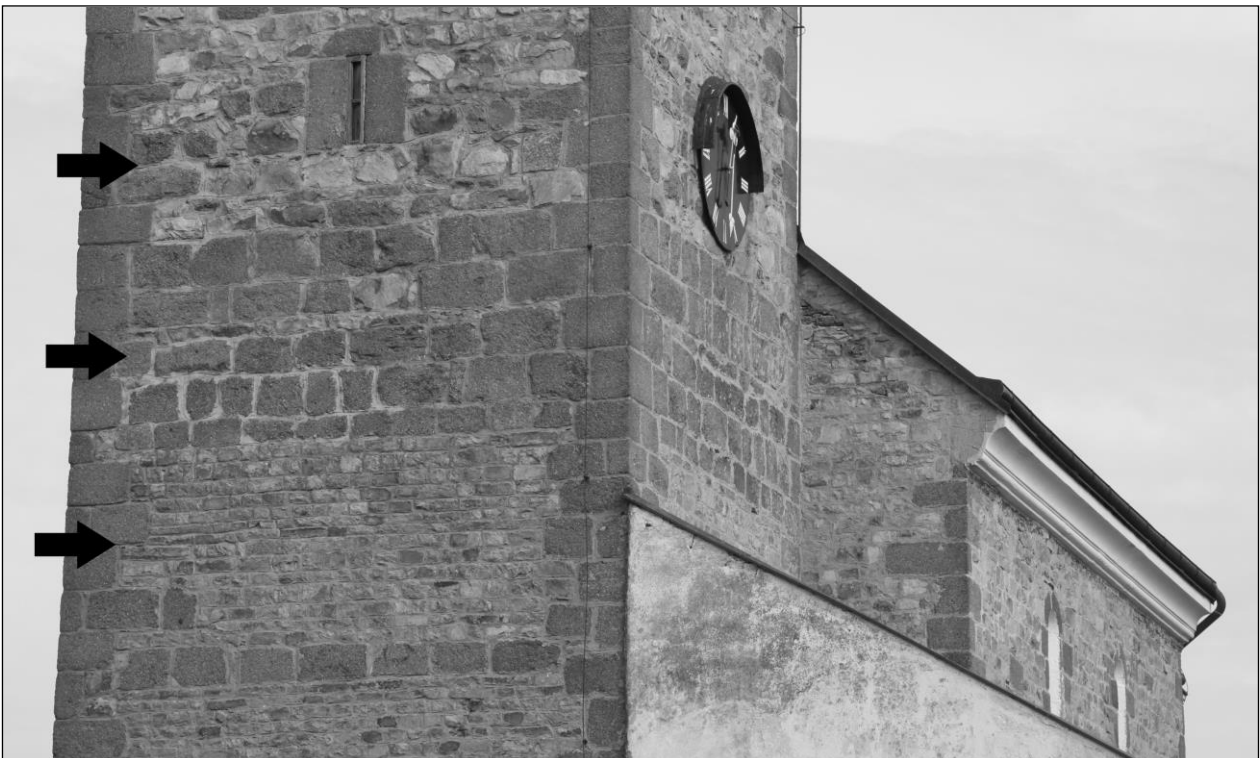
Obr. XII: Obděnice (okr. Příbram), kostel Nanebevzetí Panny Marie.

Tři rozdílné struktury zdiva západní stěny věže (označeno šipkami). První dvě úrovně patrně náleží starší stavební etapě, zatímco horní část z méně precizně opracovaného stavebního materiálu druhé románské stavební etapě (foto M. Falta, 2013).

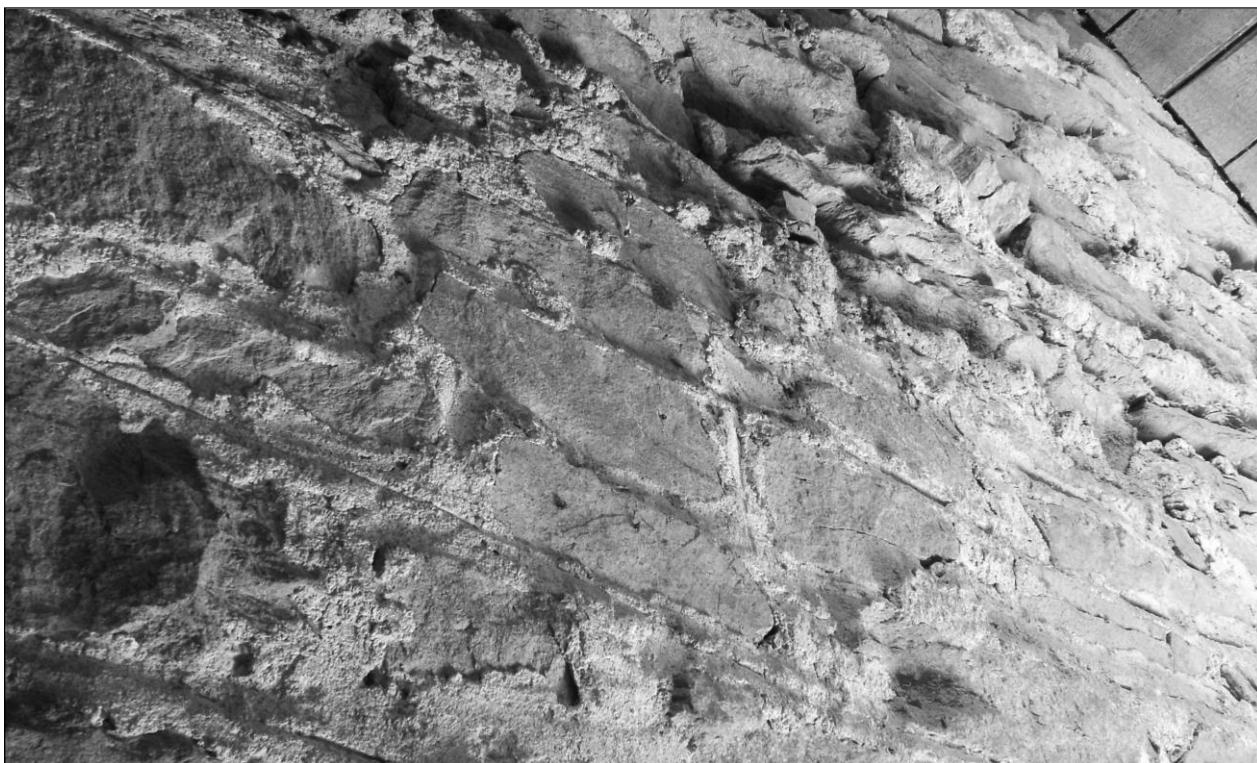
Obr. XIII: Pařížov (okr. Chrudim), kostel sv. Máří Magdalény

Pohled z podkroví lodi na východní zeď věže s rozhraním mezi stěnou s rytými spárami ve spodní části a horním lomovým zdivem bez povrchové úpravy (foto M. Falta, 2010).

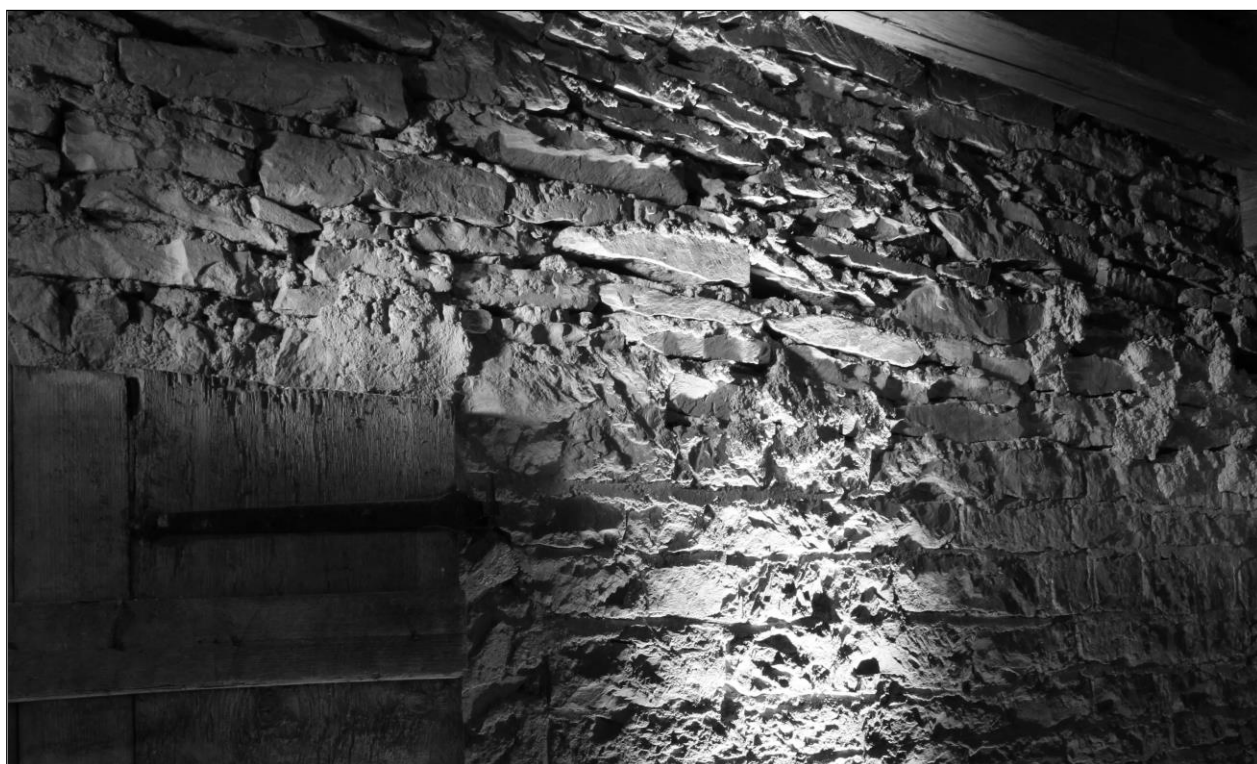
Obr. XIV: Vysoký Újezd nad Dědinou (okr. Hradec Králové), kostel sv. Jakuba Většího.

Detailní pohled na východní stěnu věže v úrovni podkroví lodi s patrným rozhraním mezi románským kvádrovým zdivem v dolní části (místa s podřezávanými spárami) a novější konstrukcí z lomového kamene (foto M. Falta, 2011).

Velmi důležitým dokladem etapizace výstavby západní věže románského kostela byl průzkum chrámu sv. Jakuba ve Vysokém Újezdě nad Dědinou¹¹⁶, kde byla hlavní pozornost věnována právě tomuto ve Svojšíně identifikovanému horizontálnímu předělu. Bylo zjištěno, že románská (zděná) fáze výstavby zde definitivně končí právě v úrovni nad prostorem druhého patra a následující partie věže jsou podstatně mladší, a to z konce 18. století¹¹⁷. Z učiněného nálezu vplynuly v zásadě dvě možné hypotézy, jejichž platnost prozatím nejsme schopni potvrdit. První možností je, že vrchní část věže, sloužící zřejmě pro umístění zvonů, byla zhotovena ze spalných materiálů. Druhou variantou je, že tato partie neexistovala vůbec a věž byla zastřešena v úrovni nad druhým patrem¹¹⁸. Zvýšená pozornost byla věnována schodišti ojedinělému způsobem vedení v tloušťce jižního rizalitu, které dovolovalo propojení empory s předoltářním prostorem. Nastíněna byla i hypotetická možnost přístupnosti tribuny pouze tímto schodištěm z přízemí lodi. Případová studie tím upozornila na komunikační schéma stavby, které se mohlo odlišovat od známějšího řešení s přímým vstupem z exteriéru na pavlačovou tribunu nebo do prostor věže.

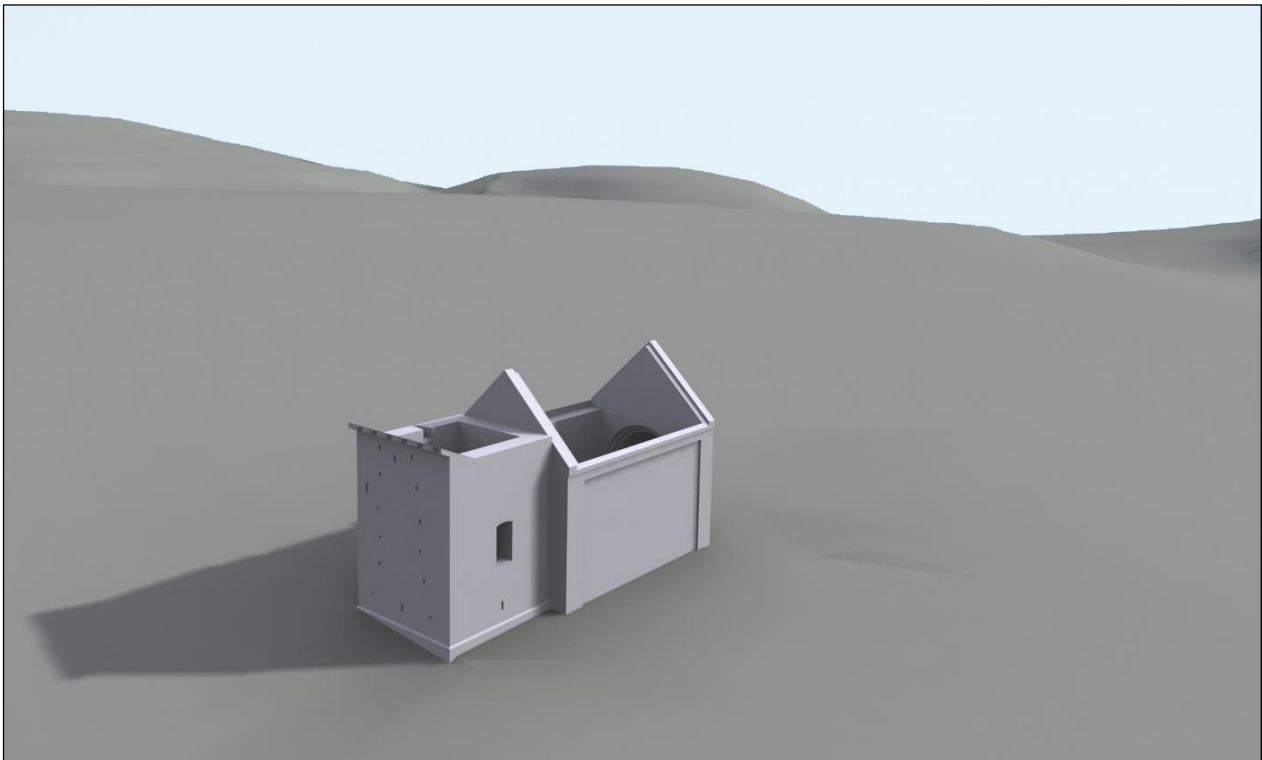
Obr. XVIII: Svojsín (okr. Tachov), kostel sv. Petra a Pavla.

První etapa výstavby věže s podvěžní kobkou, tribunou a vyústěním schodiště do prostoru nad tribunou, snad provizorně zastřešeného (model M. Falta 2008 – 2010).

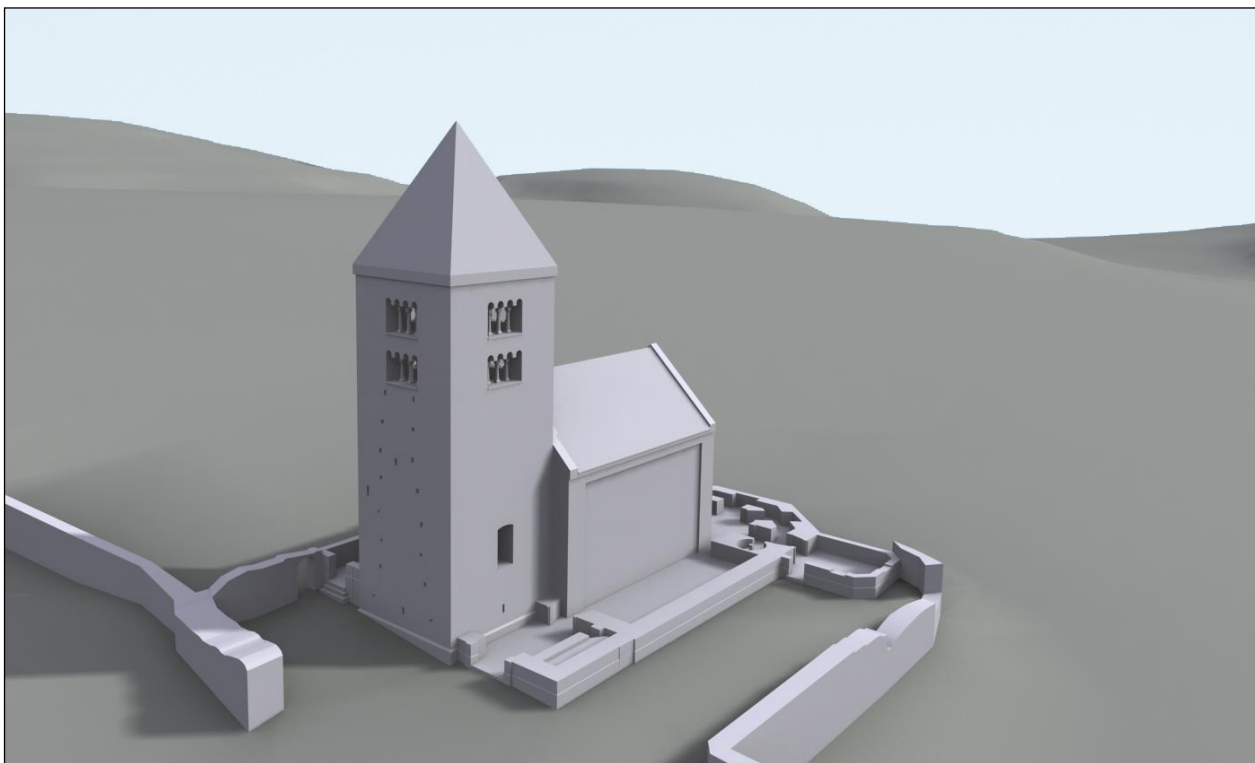
Obr. XX: Svojšín (okr. Tachov), kostel sv. Petra a Pavla.

Podoba kostela po dokončení druhé etapy výstavby – zvonové části věže. V modelu naznačen půdorys nynější stavby (model M. Falta 2008 – 2010).

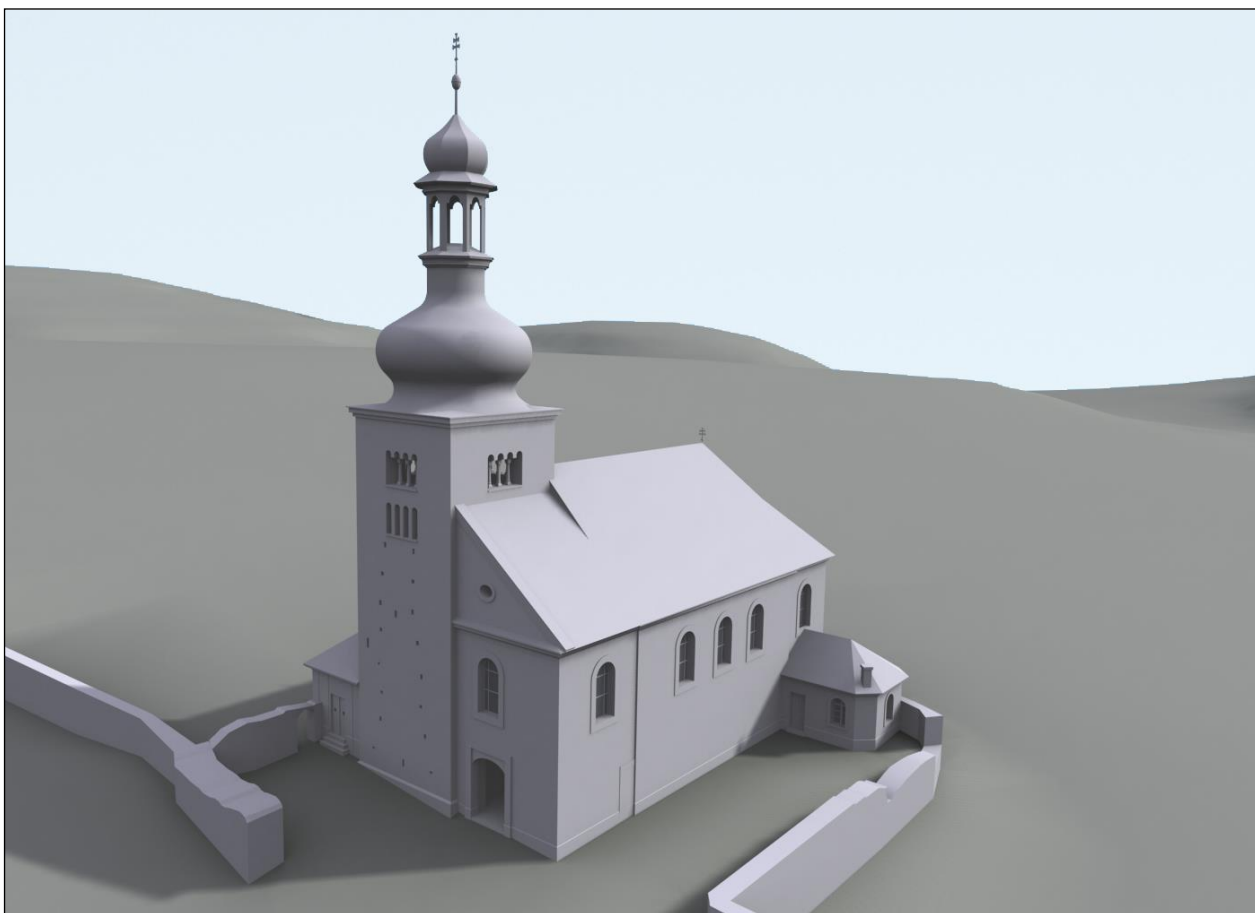
Obr. XXI: Svojšín (okr. Tachov), kostel sv. Petra a Pavla.

Současný stav kostela (model M. Falta 2008 – 2010).

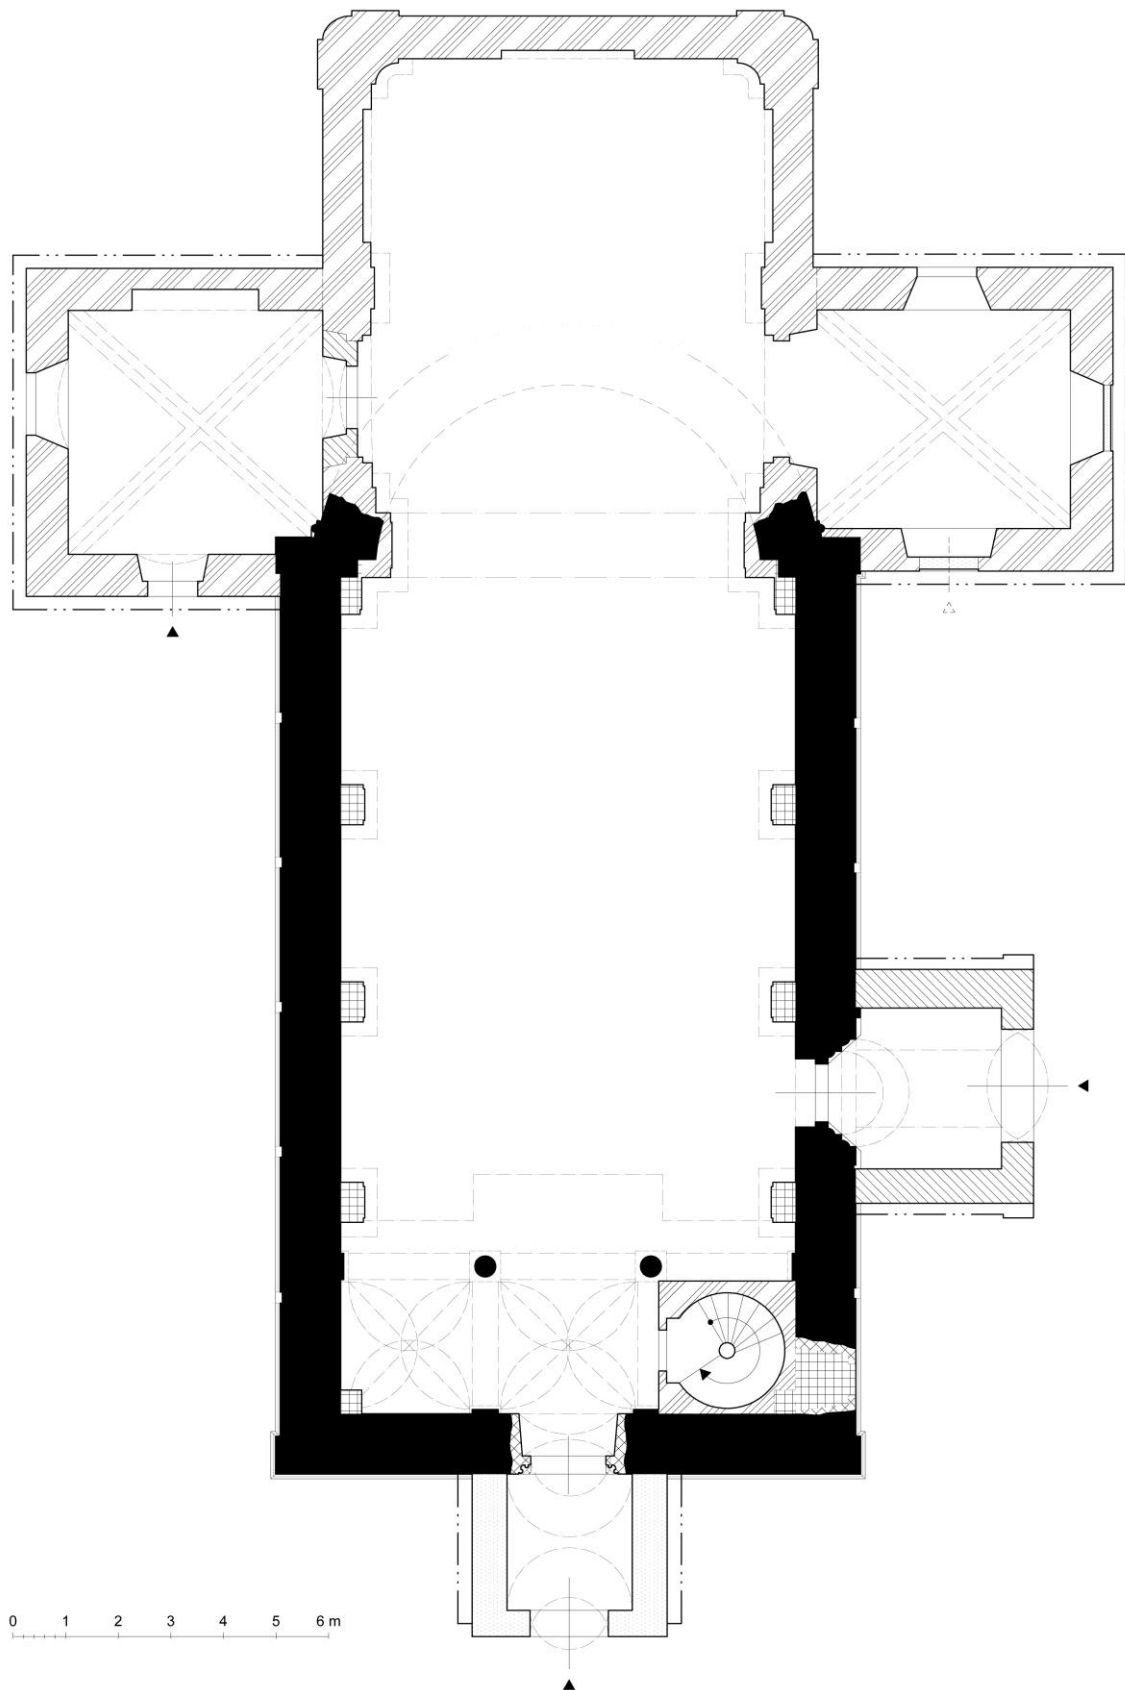
Obr. XXVI: Libčany (okr. Hradec Králové), kostel Nanebevzetí Panny Marie.

Půdorys v úrovni přízemí s vyznačením stavebních fází (zaměření a kresba M. Falta 2006 – 2016).

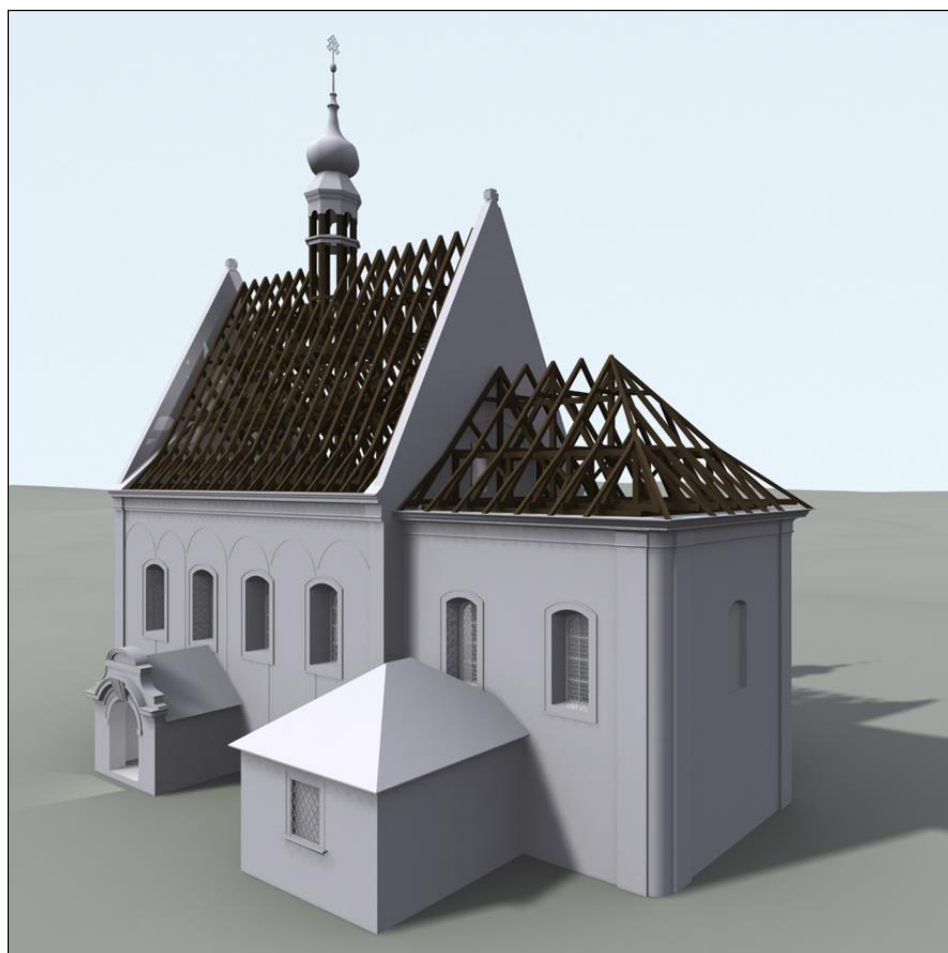
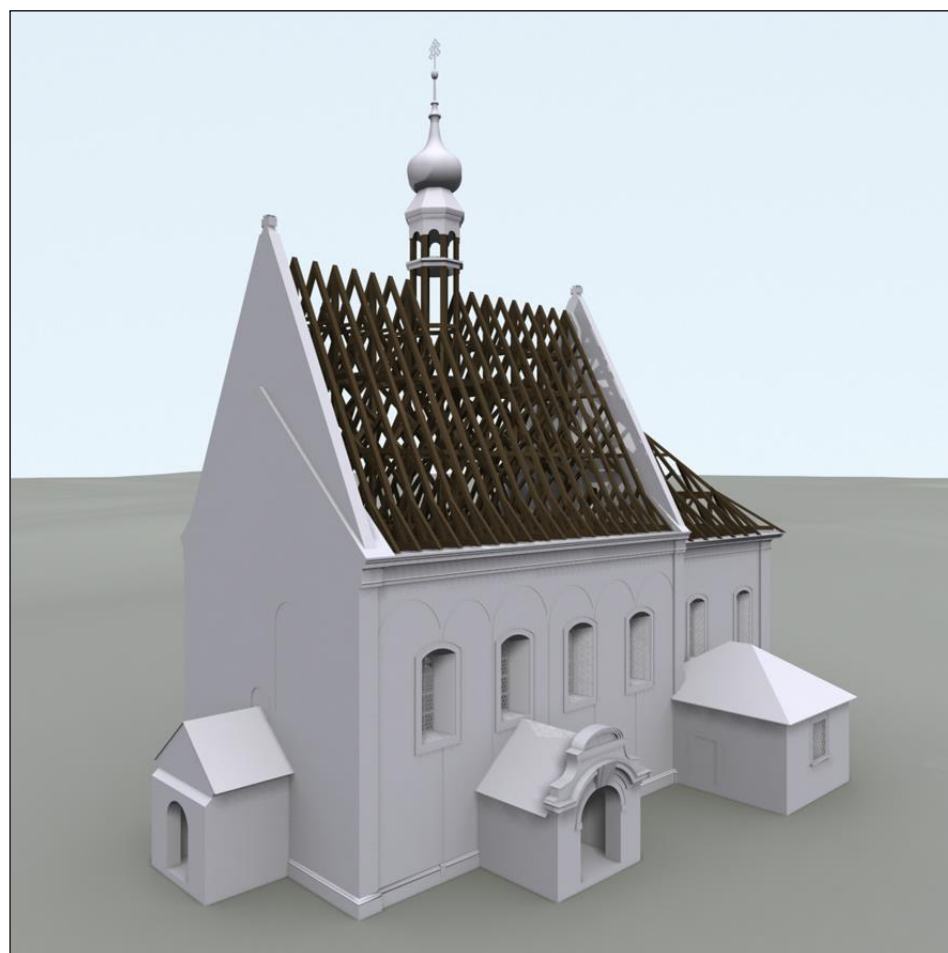
Obr. XXXII a XXXIII:
Libčany (okr. Hrade
Králové), kostel
Narození P. Marie.
současný stav objektu
s vyznačenými renesa-
nčním krovem nad lodí
a barokním nad chórem
(model M. Falta 2015).

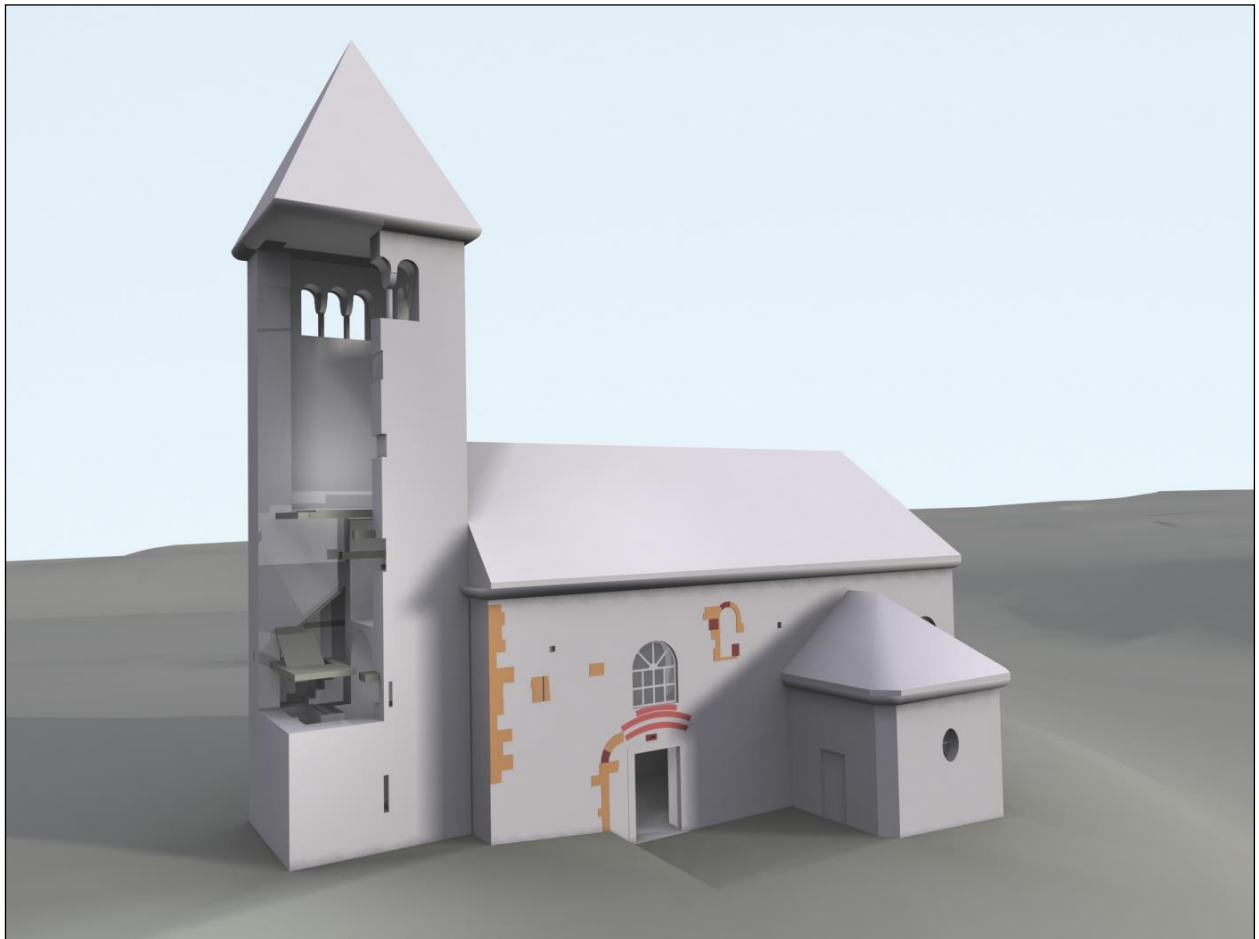
Obr. XLVI: Pařížov (okr. Chrudim), kostel sv. Máří Magdalény.

Vizualizace kostela s naznačeným řezem věží s dřevěnými konstrukcemi (model M. Falta 2012 – 2013).

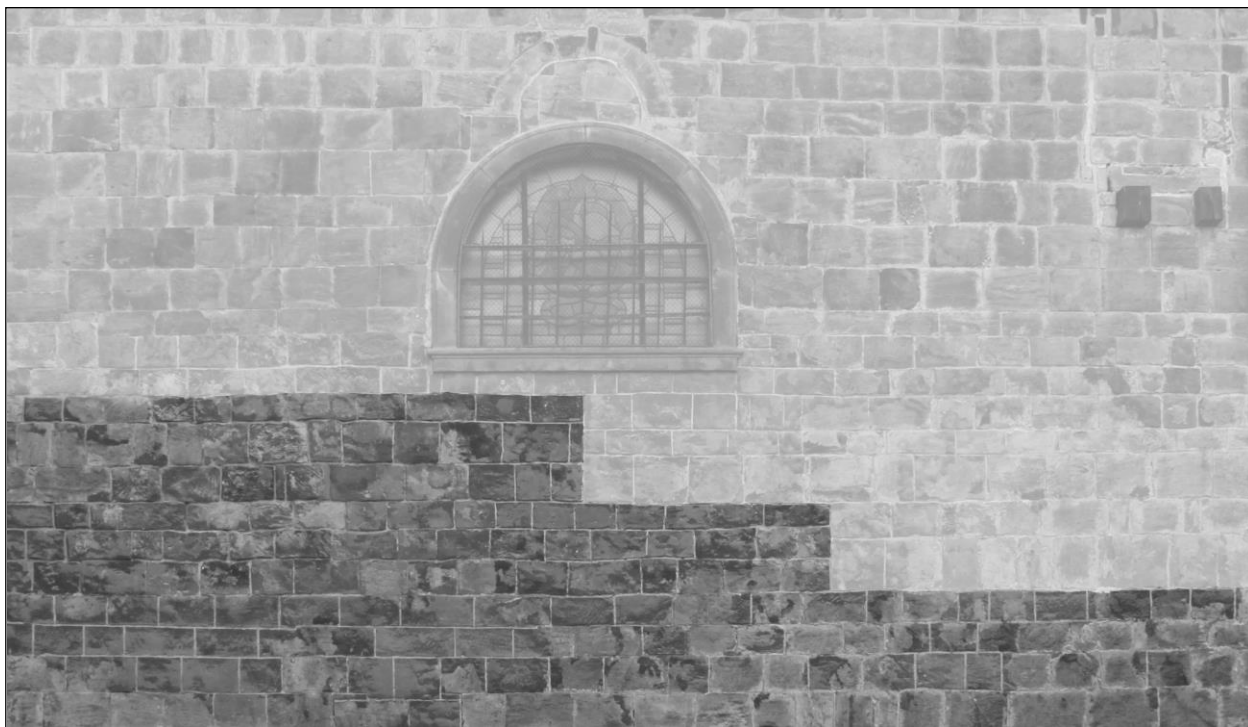
Obr. XLVIII: Čelákovice (okr. Praha - východ), kostel Nanebevzetí Panny Marie.

Fotografie severní fasády s vyznačením „schodovitého“ ukončení III. stavební fáze (foto M. Falta 2010).

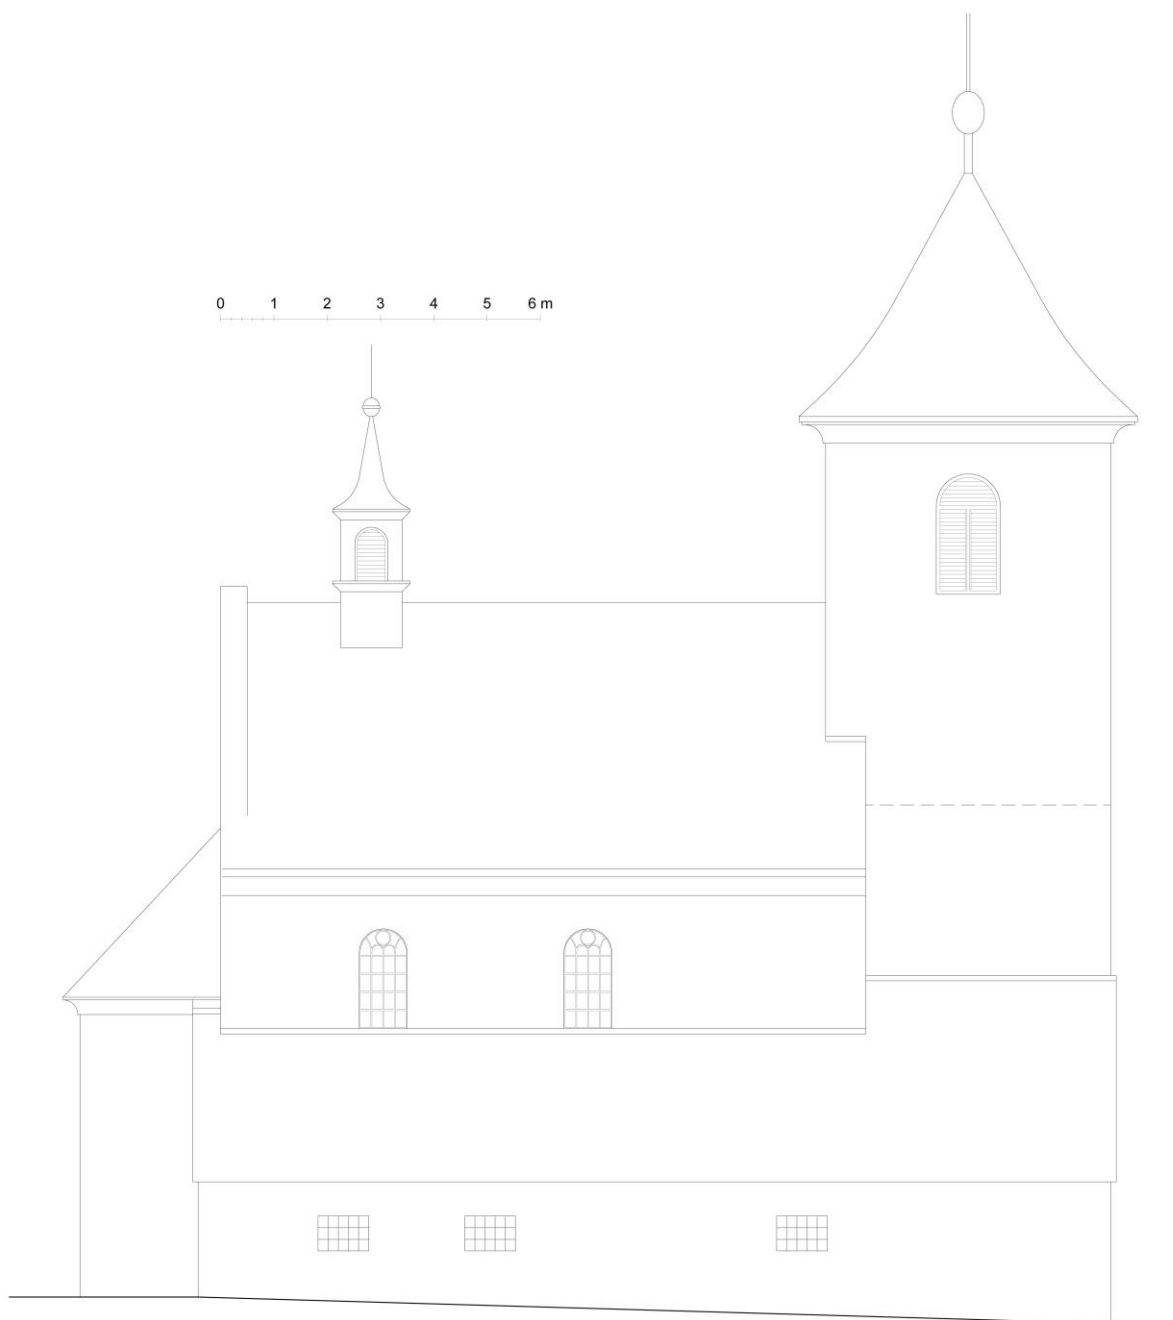
Obr. LXV: Vysoký Újezd nad Dědinou (okr. Hradec Králové), kostel sv. Jakuba Většího.
Celkový pohled na kostel od severu (zaměření a kresba M. Falta 2010 – 2011).

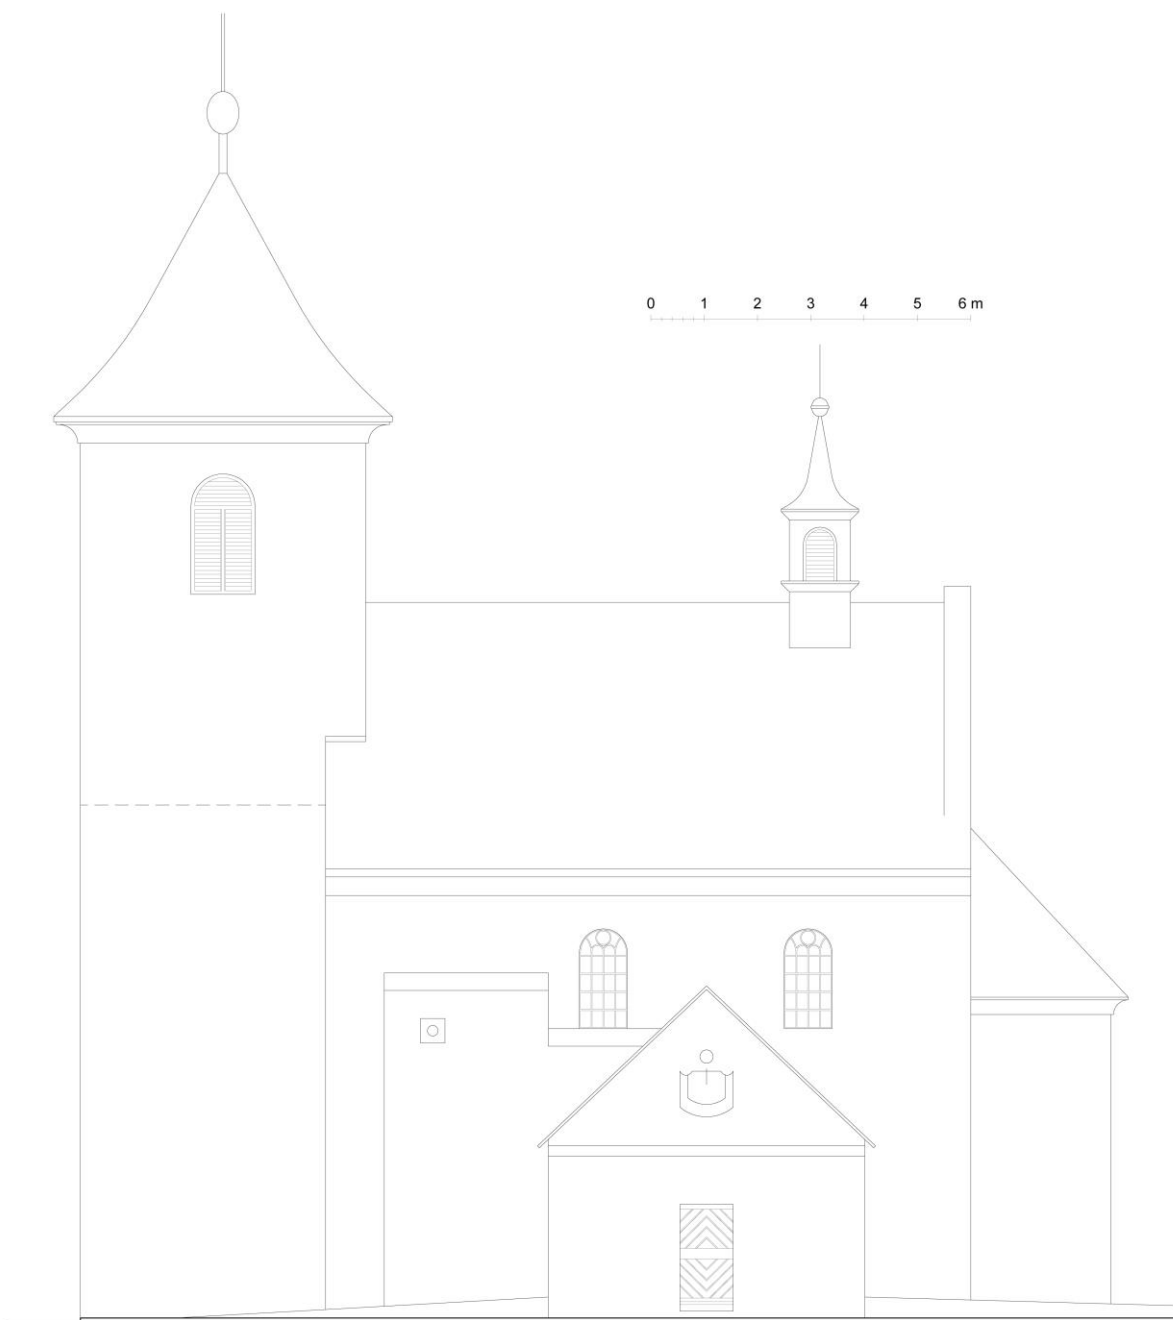
Obr. LXVI: Vysoký Újezd nad Dědinou (okr. Hradec Králové), kostel sv. Jakuba Většího.
Celkový pohled na kostel od jihu (zaměření a kresba M. Falta 2010 – 2011).

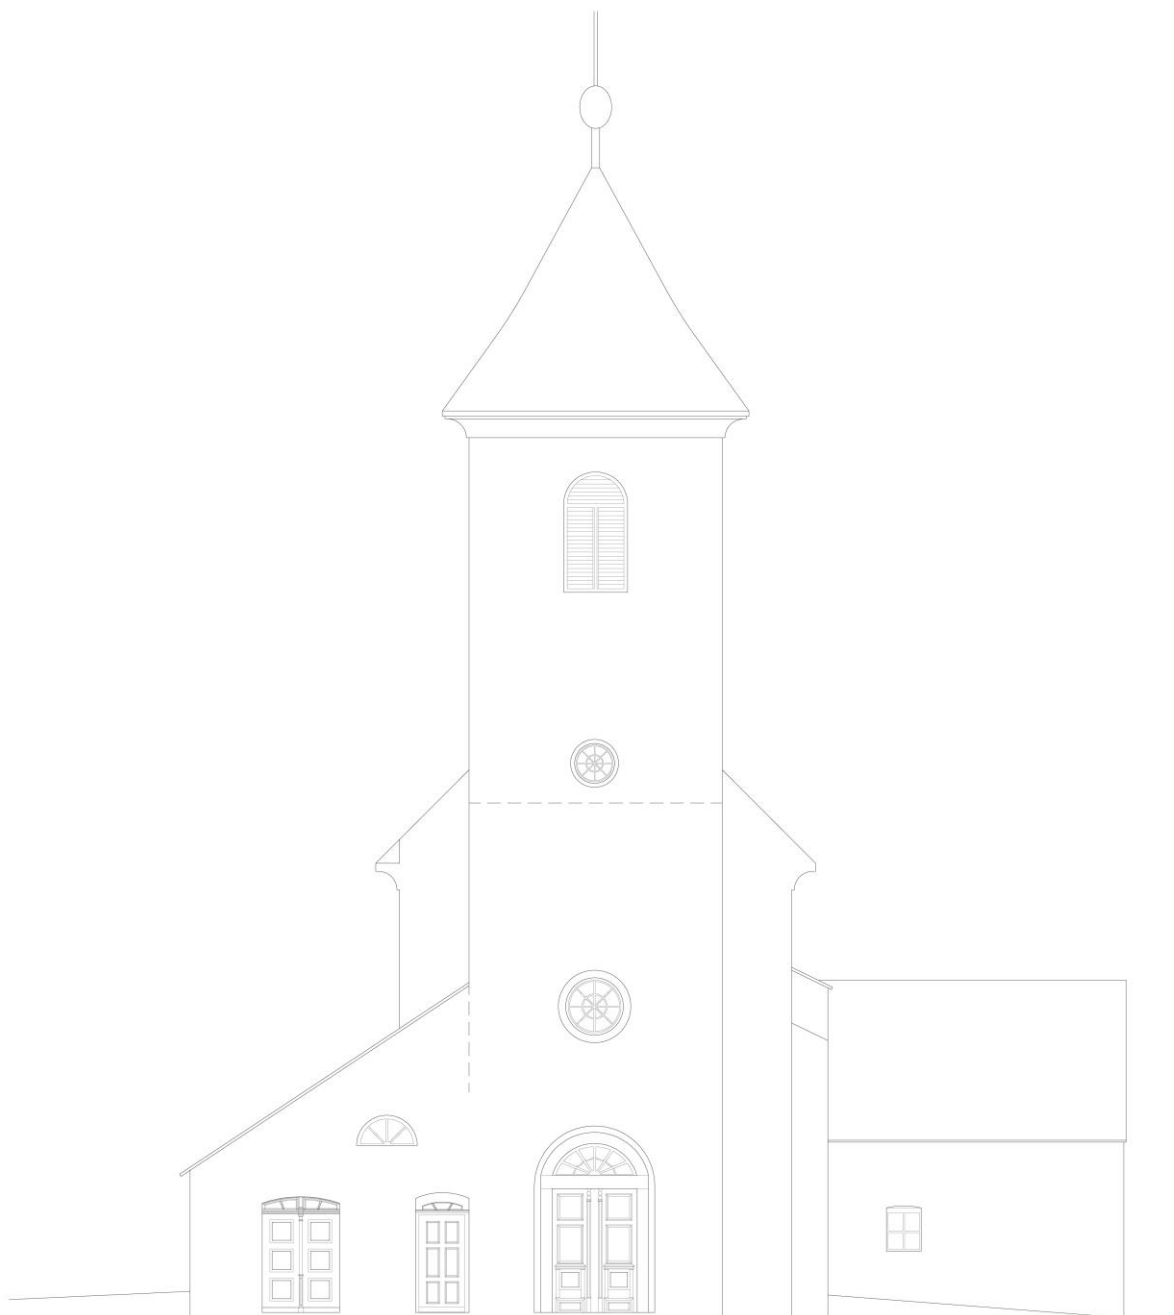
Obr. LXVII: Vysoký Újezd nad Dědinou (okr. Hradec Králové), kostel sv. Jakuba Většího.
Celkový pohled na kostel od západu (zaměření a kresba M. Falta 2010 – 2011).

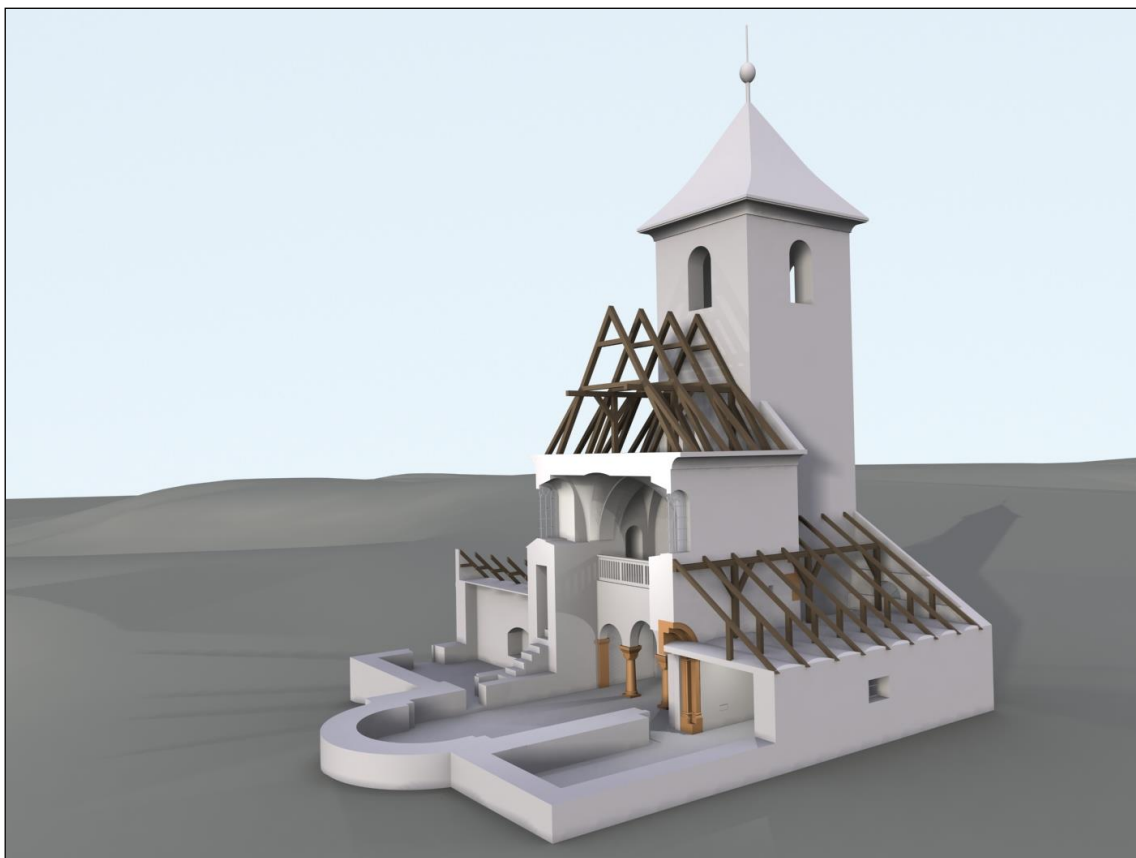
Obr. LXIX: Vysoký Újezd nad Dědinou (okr. Hradec Králové), kostel sv. Jakuba Většího.
Vizualizace současného stavu – řez (model M. Falta 2012).

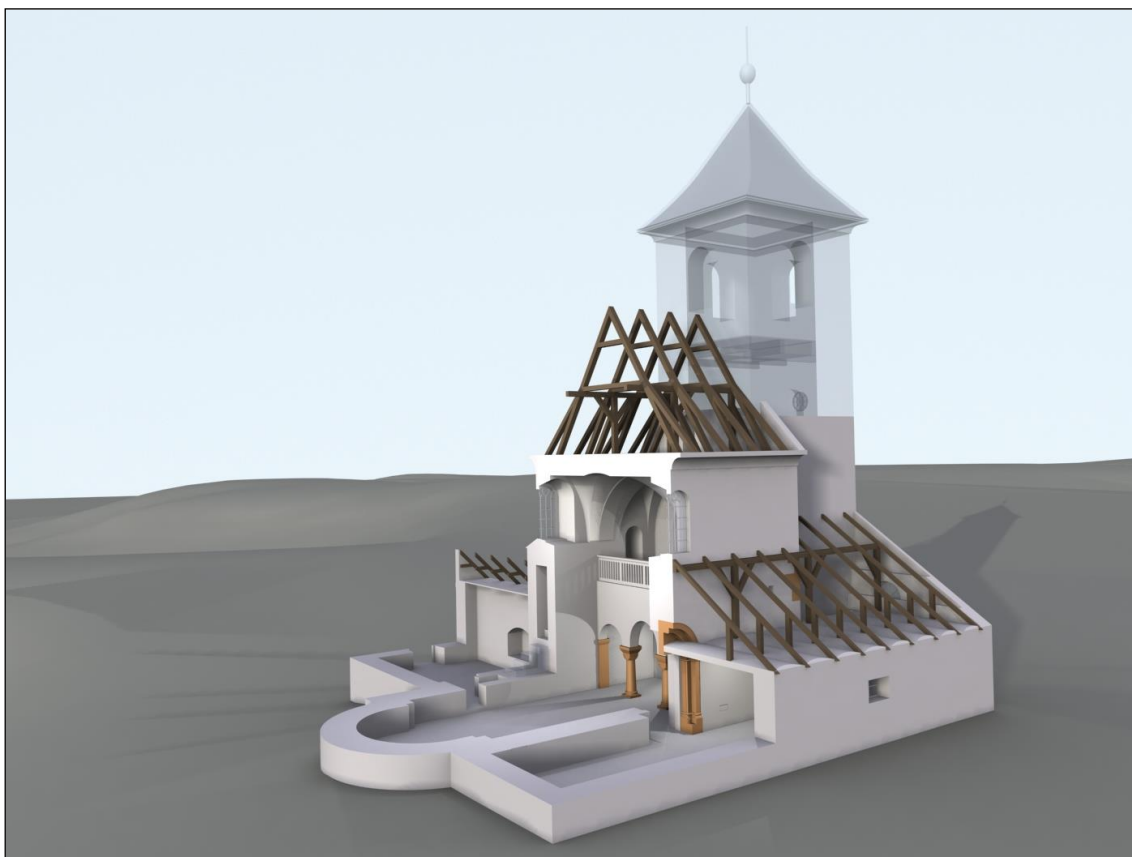
Obr. LXX: Vysoký Újezd nad Dědinou (okr. Hradec Králové), kostel sv. Jakuba Většího.
Vizualizace současného stavu – řez s vyznačením novověké části věže (model M. Falta 2012).
