STAVEBNÍ POSTUPY A KONSTRUKČNÍ PRINCIPY RANĚ STŘEDOVĚKÉHO VENKOVSKÉHO KOSTELA V ČECHÁCH

Ing. arch. Milan Falta
Doktorská disertační práce

České vysoké učení technické v Praze • Fakulta architektury
Ústav teorie a dějin architektury (15113)

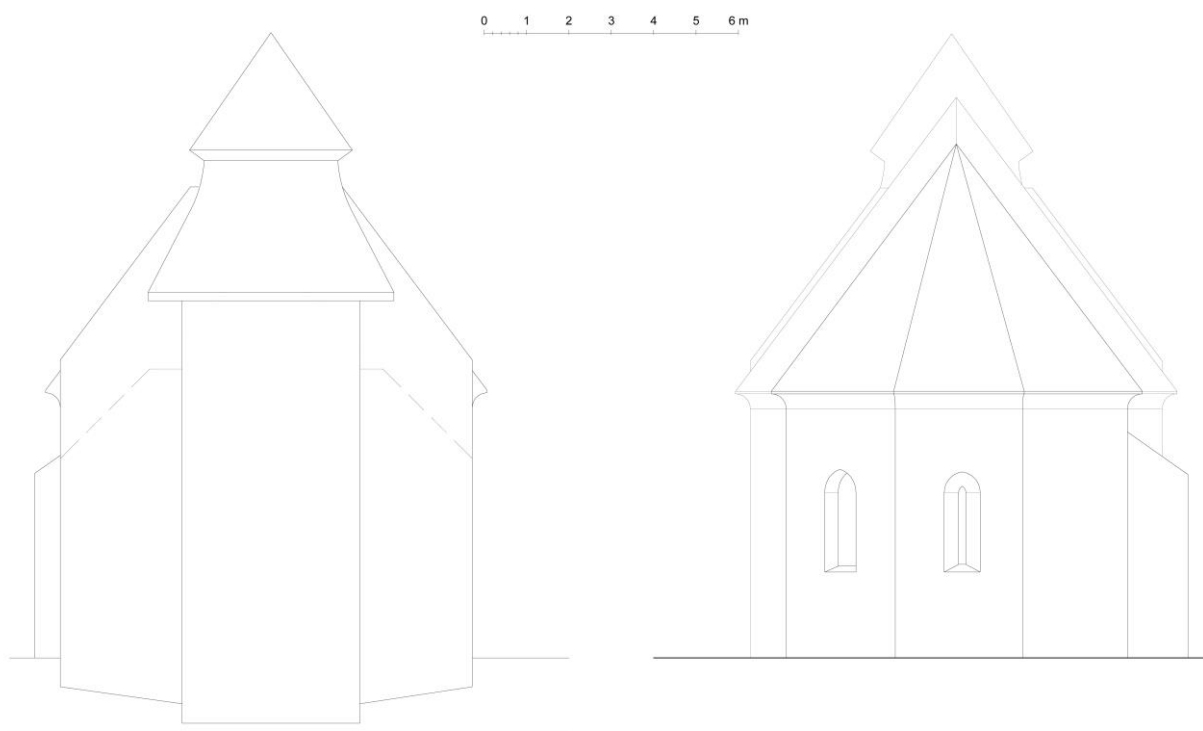
Obr. LXXXIII a LXXXIV: Vícov (okr. Plzeň – jih), kostel sv. Ambrože.

Schéma západní (vlevo) a východní (vpravo) fasády kostela (zaměření a kresba M. Falta 2013 – 2016).

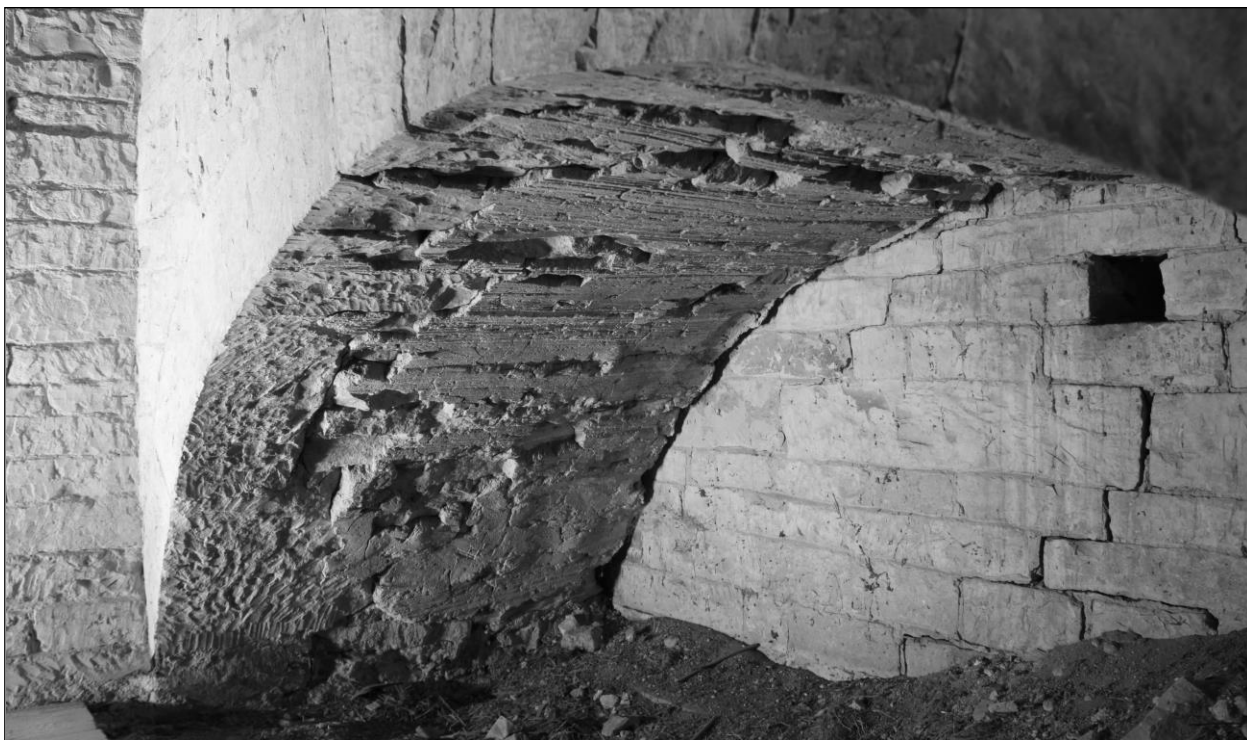
Obr. XC: Svárov (okr. Kladno), kostel sv. Lukáše.

Detail pasu vynášející východní zeď věže, která na spáru přesedá k západní stěně kostelní lodi. Na spodní části archivolty jsou dobře patrné maltové otisky bednění (foto M. Falta, 2016).

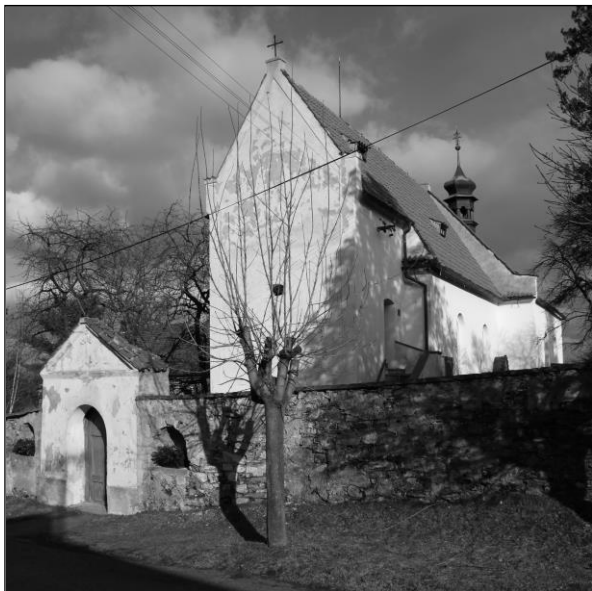
Obr. XCI: Třebonín (okr. Kutná Hora) a obr. XCII: Vysoký Újezd nad Dědinou (okr. Hradec Králové)
Stávající objemová figura kostela sv. Matouše s věží ukončenou v pozici poloviny štítu lodi (řešení z počátku 19. století; románské zdivo věže končí v úrovni korunní římsy lodi) a předpokládaná konečná románská podoba kostela sv. Jakuba Většího (foto M. Falta, 2013; model M. Falta, 2012).

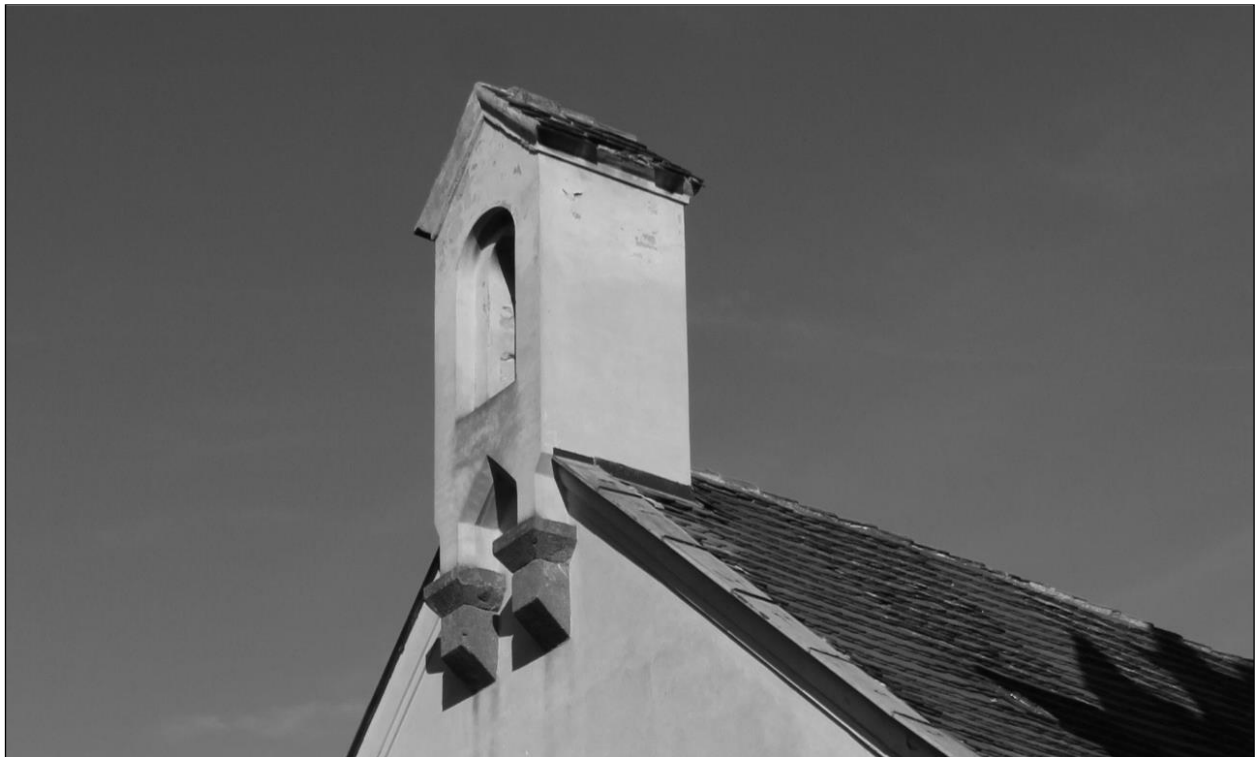
Obr. XCV: Tetín (okr. Beroun), kostel sv. Kateřiny.

Varianta zděné zvonice na vrcholu štítu románského kostela (foto M. Falta, 2015).

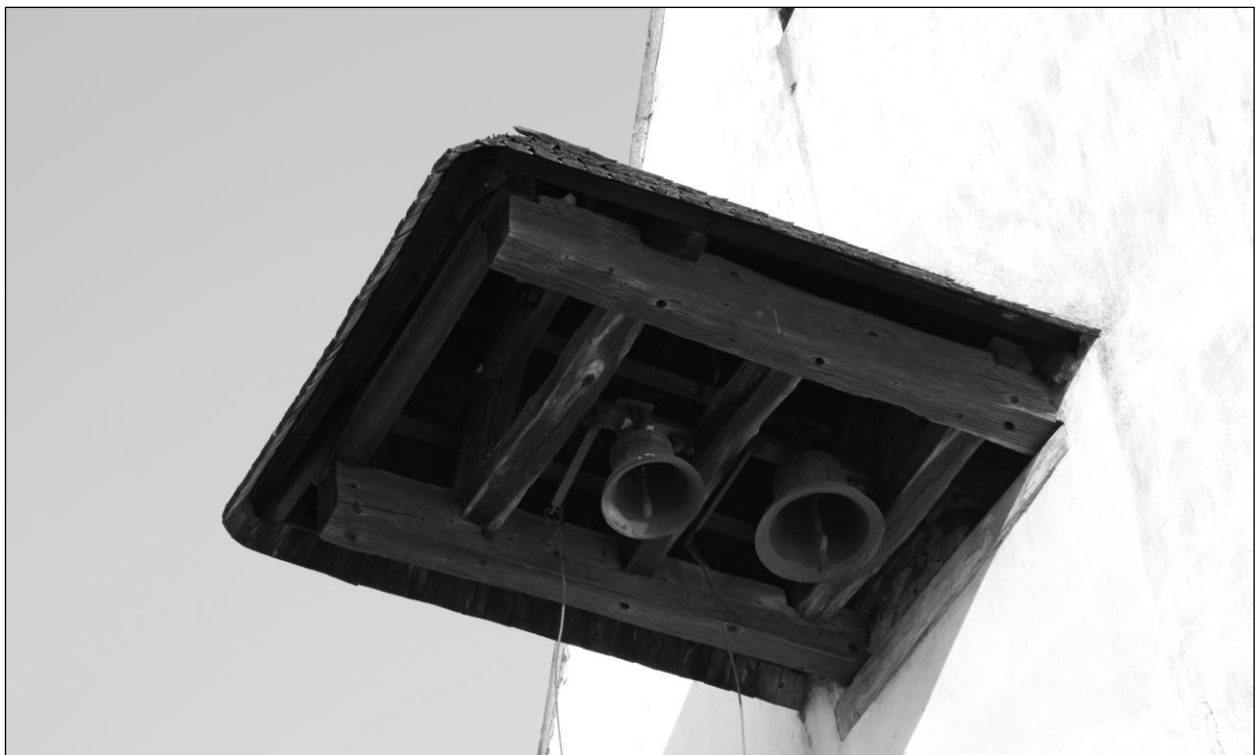
Obr. XCVI: Ledce (okr. Hradec Králové), kostel sv. Máří Magdalény.

Dřevěná zvonice na průčelí pozdně gotického kostela z počátku 15. století (foto M. Falta, 2011).

591 Obdobné konstrukce jsou dochovány například v Sasku – Anhaltsku (Böddenstedt, Klein Apenburg, ...), ale mladší analogie nacházíme i v Čechách (Ledce u Hradce Králové).

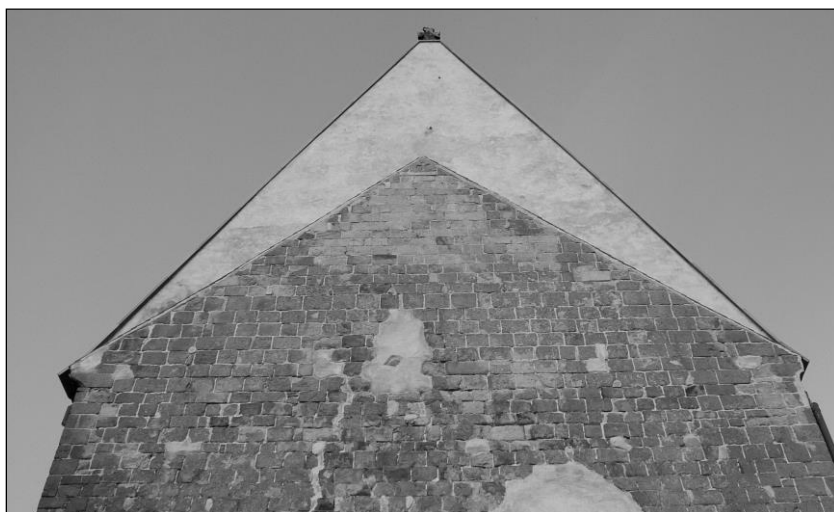
Obr. 02: Libčany (okr. Hradec Králové), kostel Nanebevzetí Panny Marie.

Detail vrchní části západního průčelí se stopami po starších otvorech (foto M. Falta 2009).

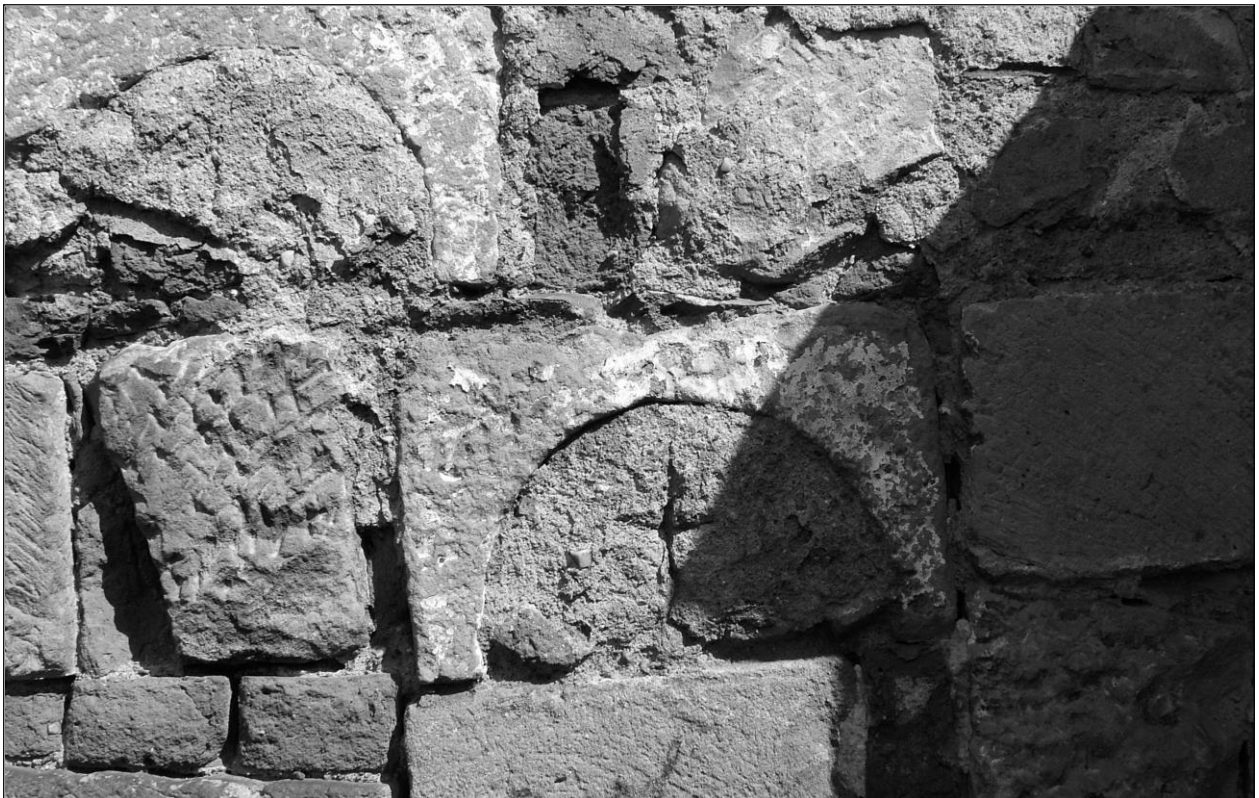
Obr. 04: Libčany (okr. Hradec Králové), kostel Nanebevzetí Panny Marie.

Zazdívka druhotně prolomeného gotického portálu v jižním průčelí románské lodi, jenž pravděpodobně obsahuje prvky někdejšího obloučkového podřímsí (foto M. Falta 2006).

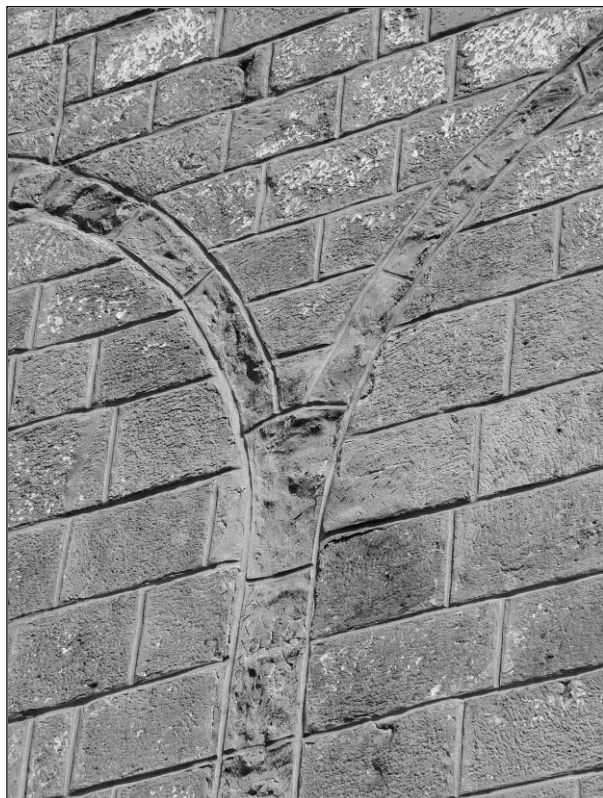
Obr. 05 (vlevo): Libčany (okr. Hradec Králové), kostel Nanebevzetí Panny Marie.

Detail pozůstatku po slepé arkádě na jižním průčelí lodi (foto M. Falta 2006).

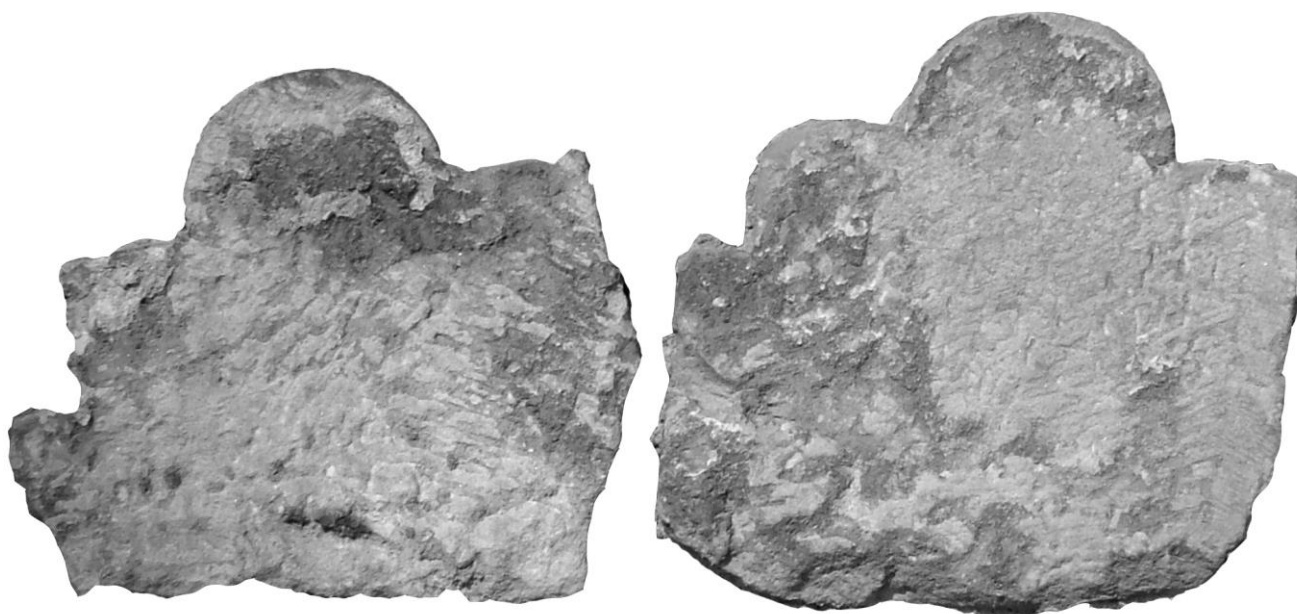
Obr. 07: Libčany (okr. Hradec Králové), kostel Nanebevzetí Panny Marie.

Pozůstatky románského dekoru někdejšího presbyteria ve formě masivních lizén s oblounem v čele, které jsou zazděné ve smíšeném zdivu východní stěny barokního kněžiště (foto M. Falta 2005).

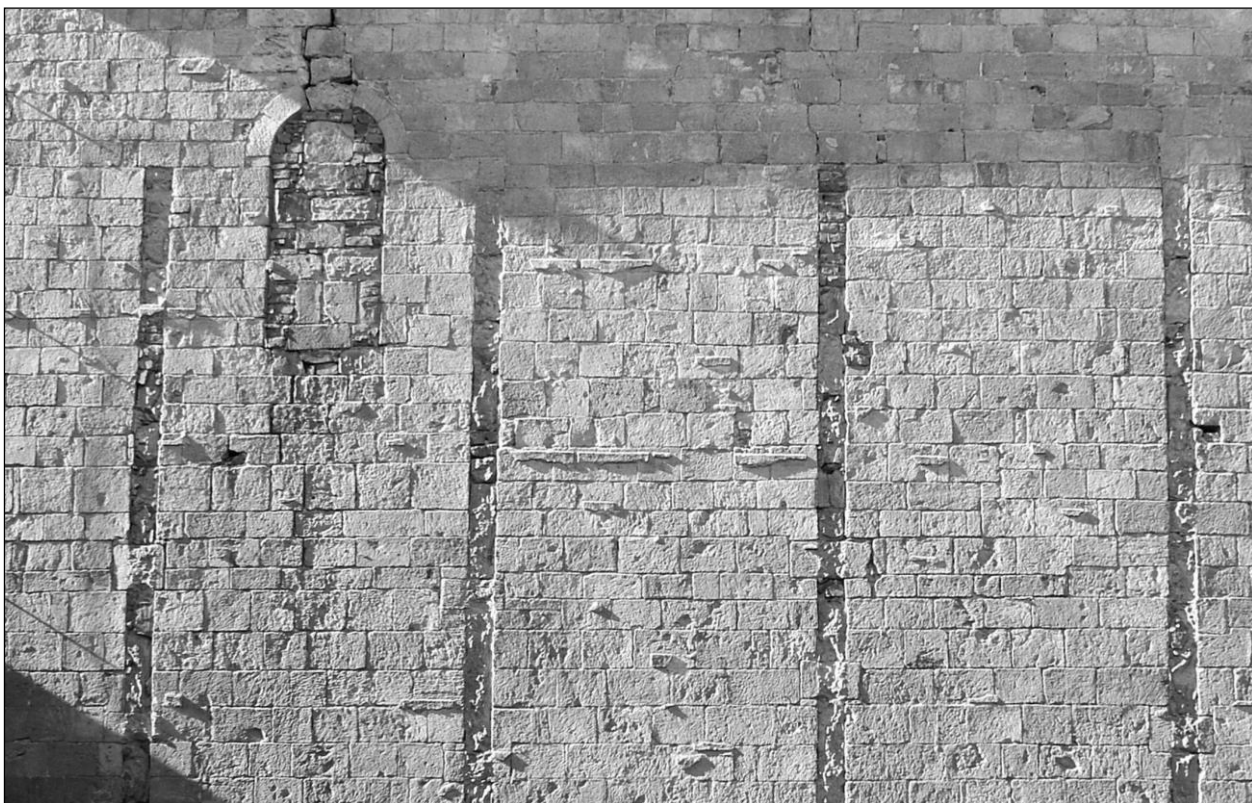
Obr. 08: Libčany (okr. Hradec Králové), kostel Nanebevzetí Panny Marie.

Severní stěna lodi s negativními stopami lizén ukončených ve výšce záklenku okna (foto M. Falta 2005).

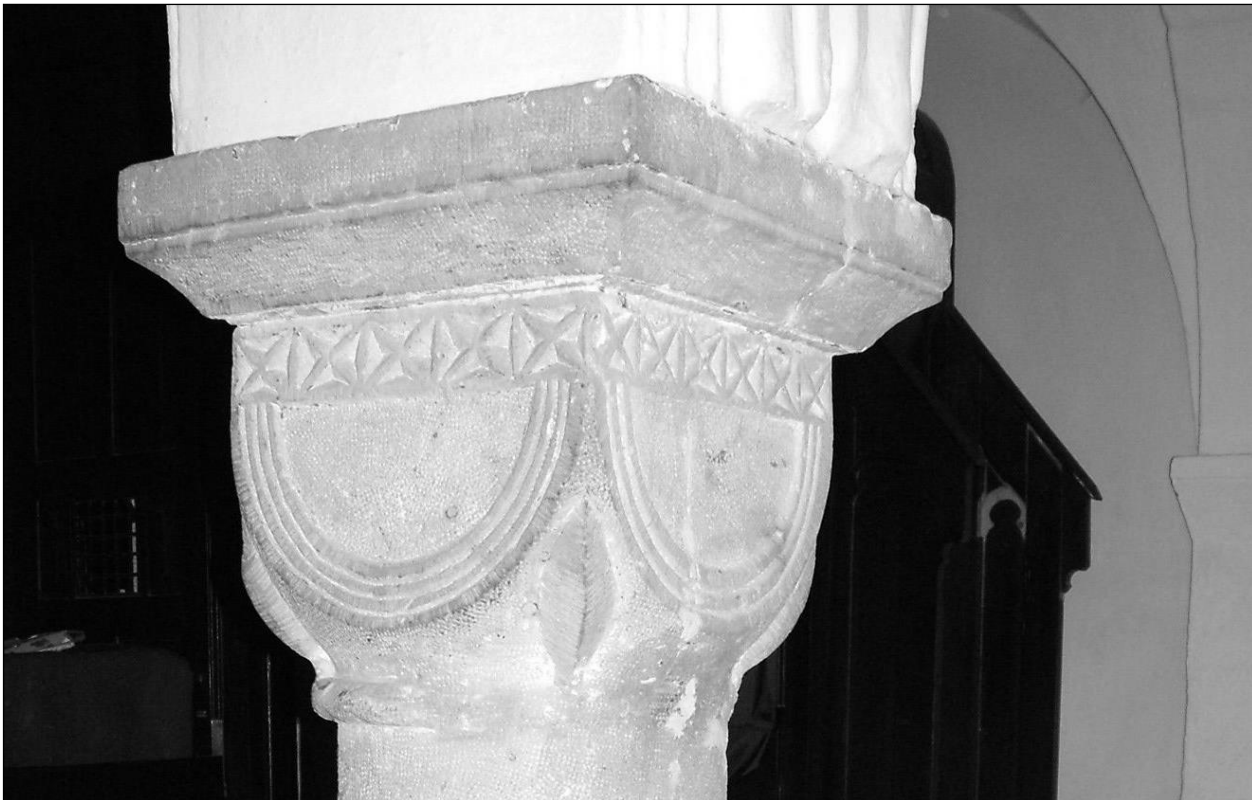
Obr. 09: Libčany (okr. Hradec Králové), kostel Nanebevzetí Panny Marie.

Krychlová hlavice s dekorem nesoucí arkádu empory (foto M. Falta 2005).

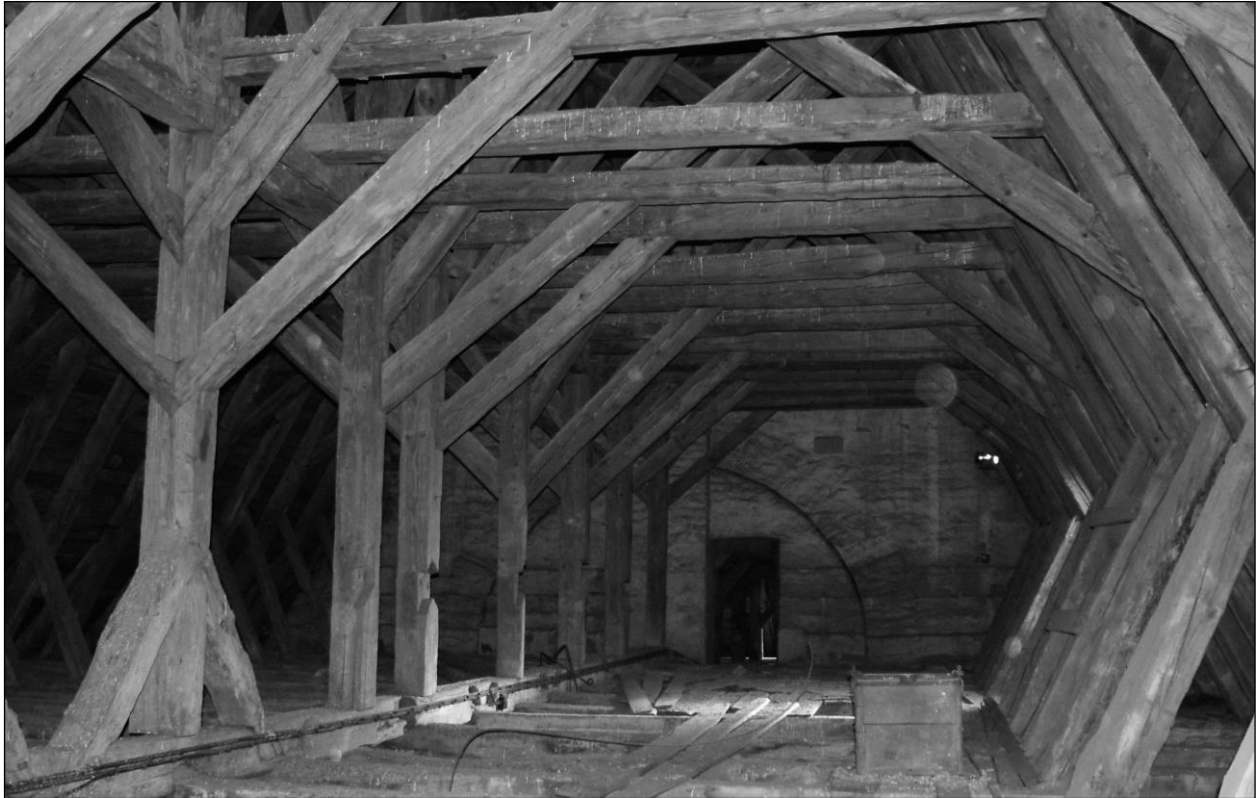
Obr. 10: Libčany (okr. Hradec Králové), kostel Nanebevzetí Panny Marie.
Průhled renesančním krovem lodi směrem k východu (foto M. Falta 2006).

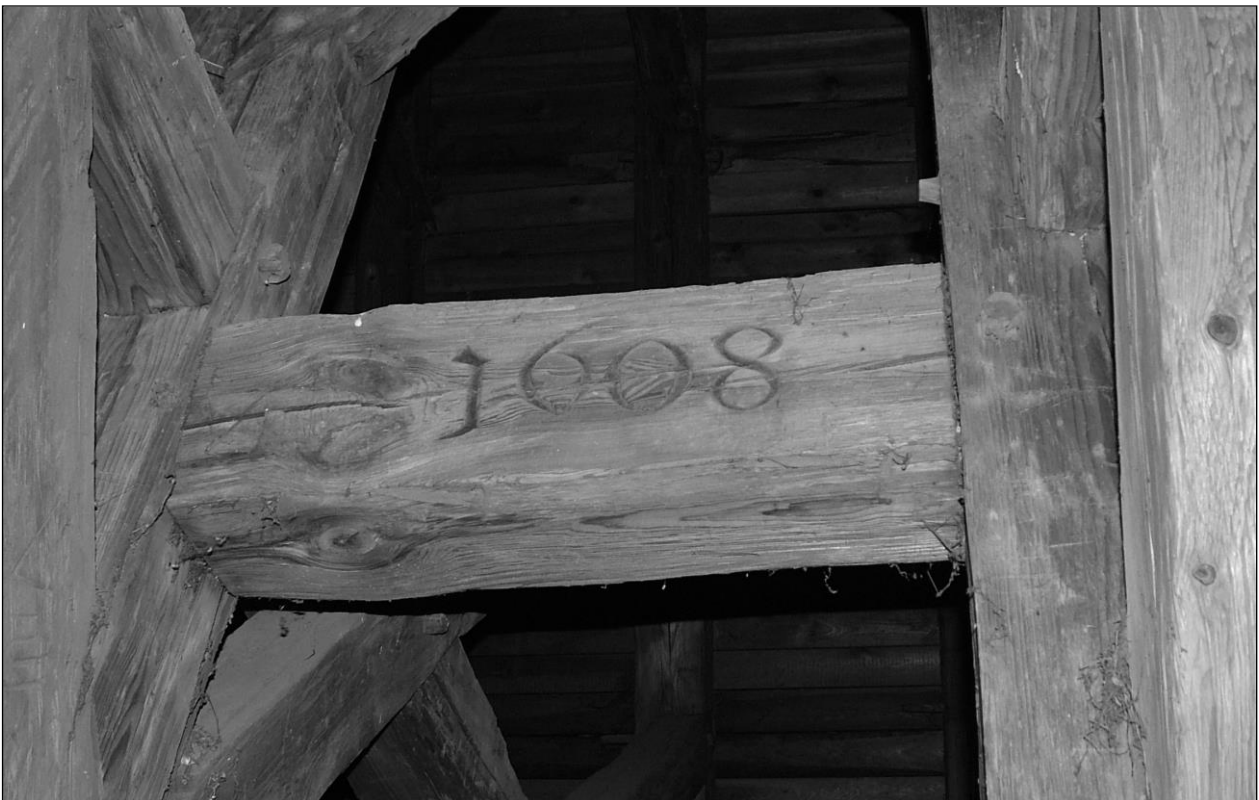
Obr. 11: Libčany (okr. Hradec Králové), kostel Nanebevzetí Panny Marie.
Rytý letopočet datující konstrukci krovu (foto M. Falta 2006).

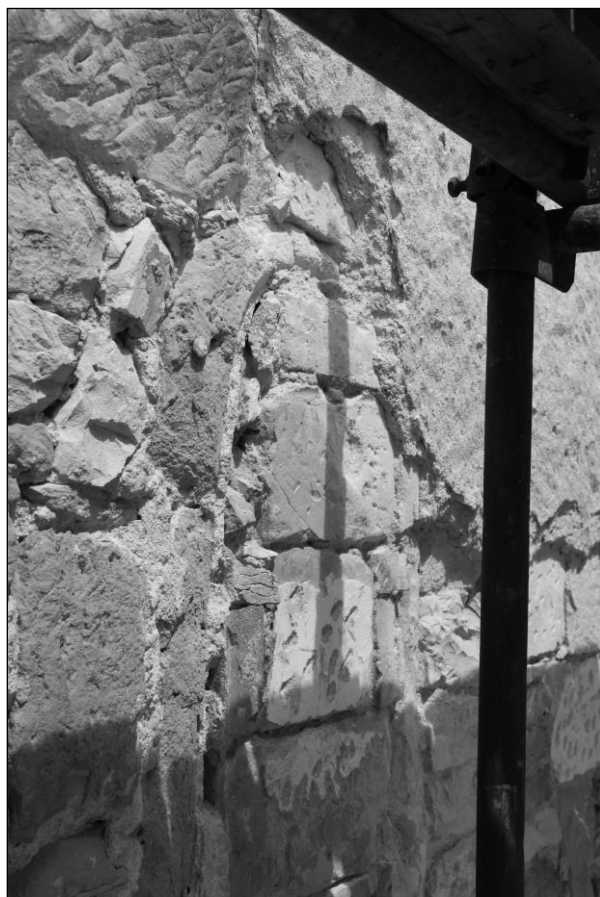
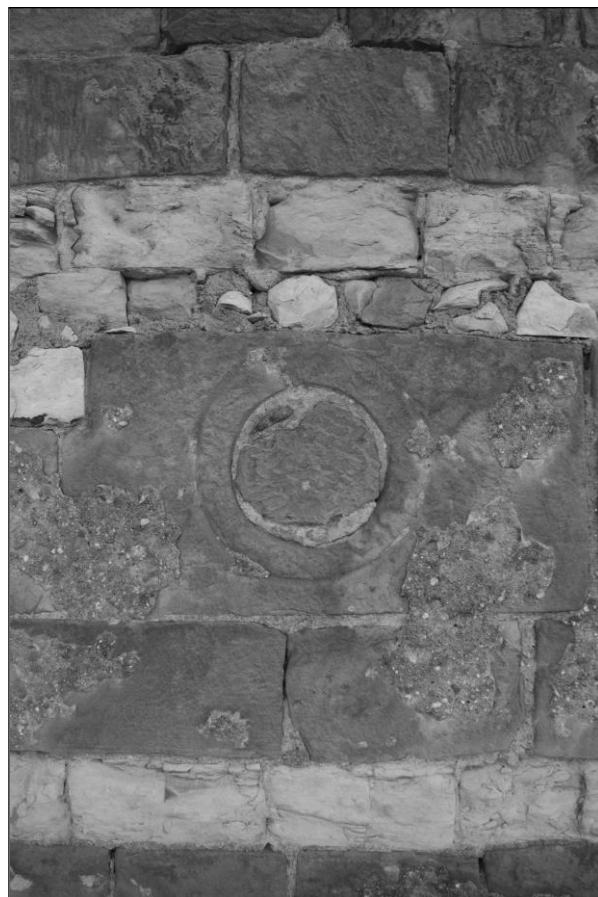
Obr. 14 a 15: Želenice (okr. Kladno), kostel sv. Jakuba Většího.

Detail románského zazděného okna s omítnutou špaletou a kruhové okénko na severní fasádě vedoucí do podkruchtí (foto M. Falta 2014).

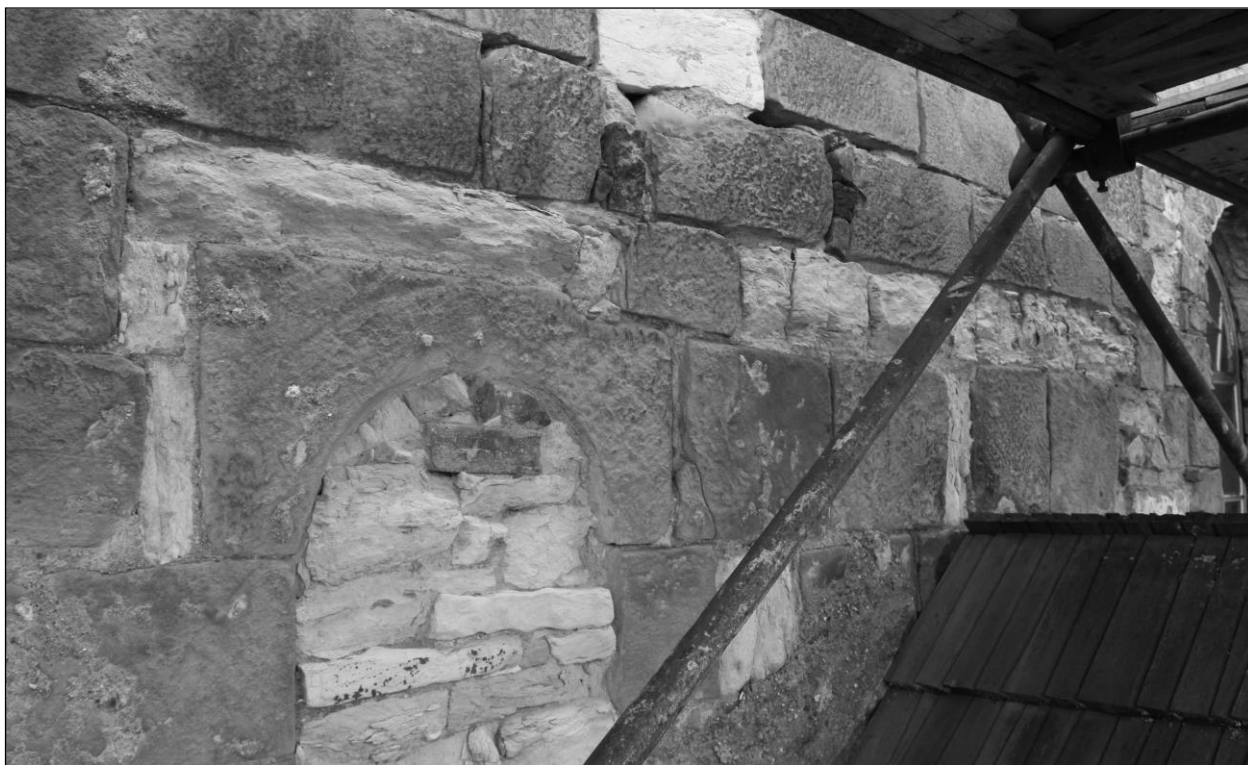
Obr. 16: Želenice (okr. Kladno), kostel sv. Jakuba Většího.

Detail záklenku románského okna a dekorativně pojednaná skladba zdiva (foto M. Falta 2014).

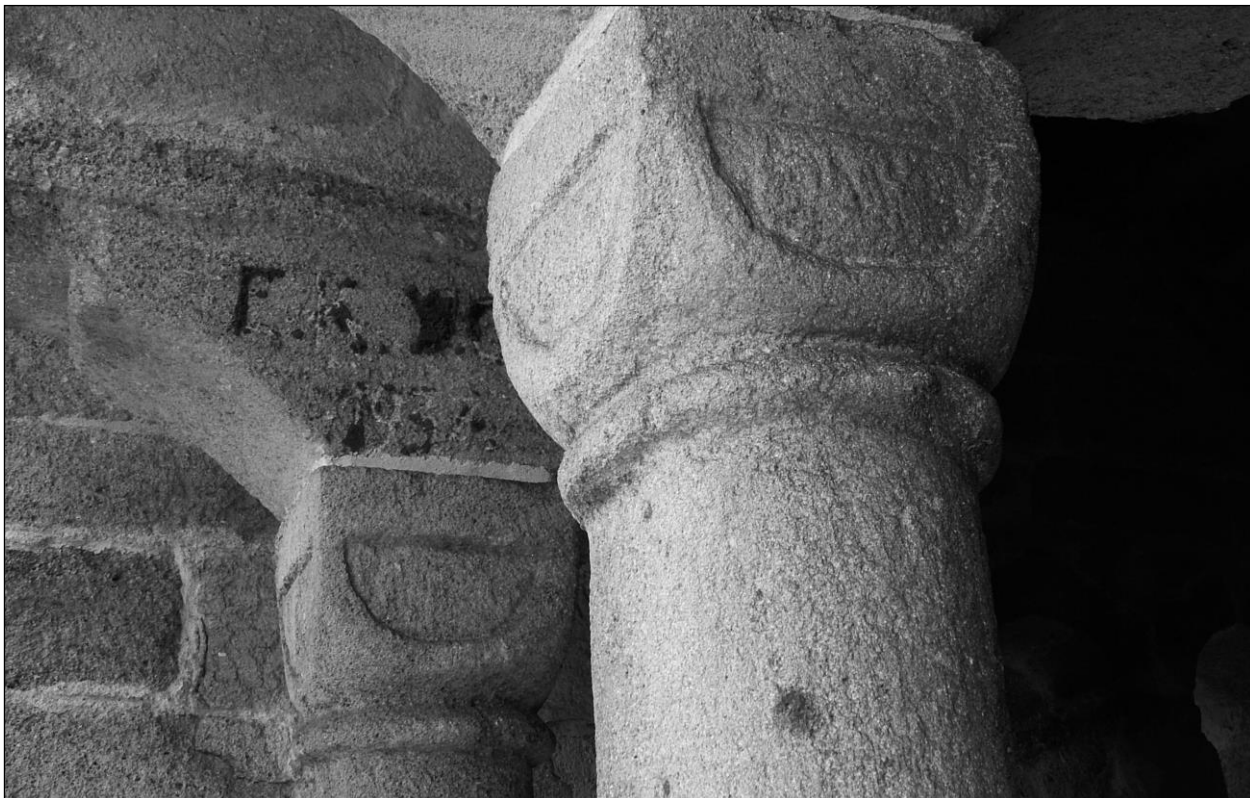
Obr. 18: Svojšíň (okr. Tachov), kostel sv. Petra a Pavla.
Detail hlavic románského okna v jižní zdi věže (foto M. Falta 2008).

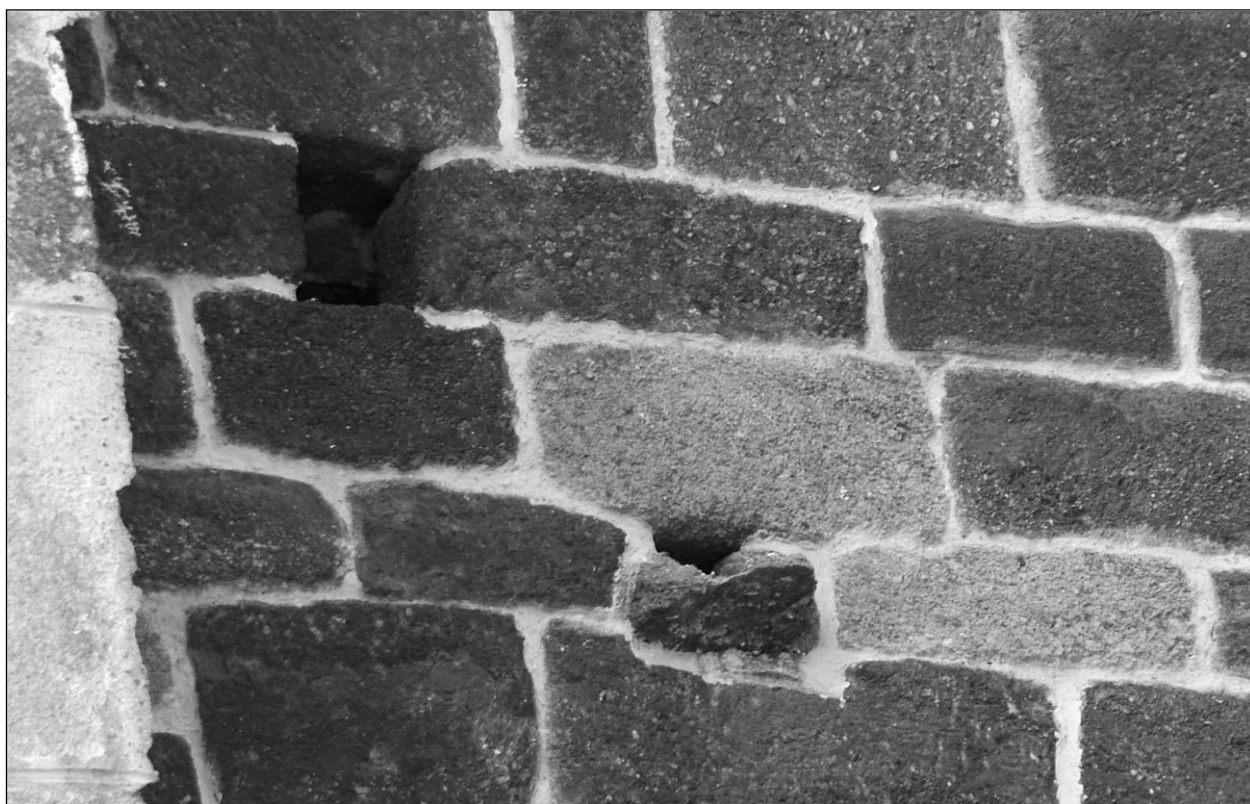
Obr. 19: Svojšíň (okr. Tachov), kostel sv. Petra a Pavla.
Detail severní románské stěny věže s vyústěním výlevky vedoucí z úrovně rubu klenby nad tribunou a kapsou po nosné části lešení. Kvádrování na mladší severní zdi lodi zhotovené z lomového materiálu je pouze naznačeno rytím v omítce (foto M. Falta 2008).

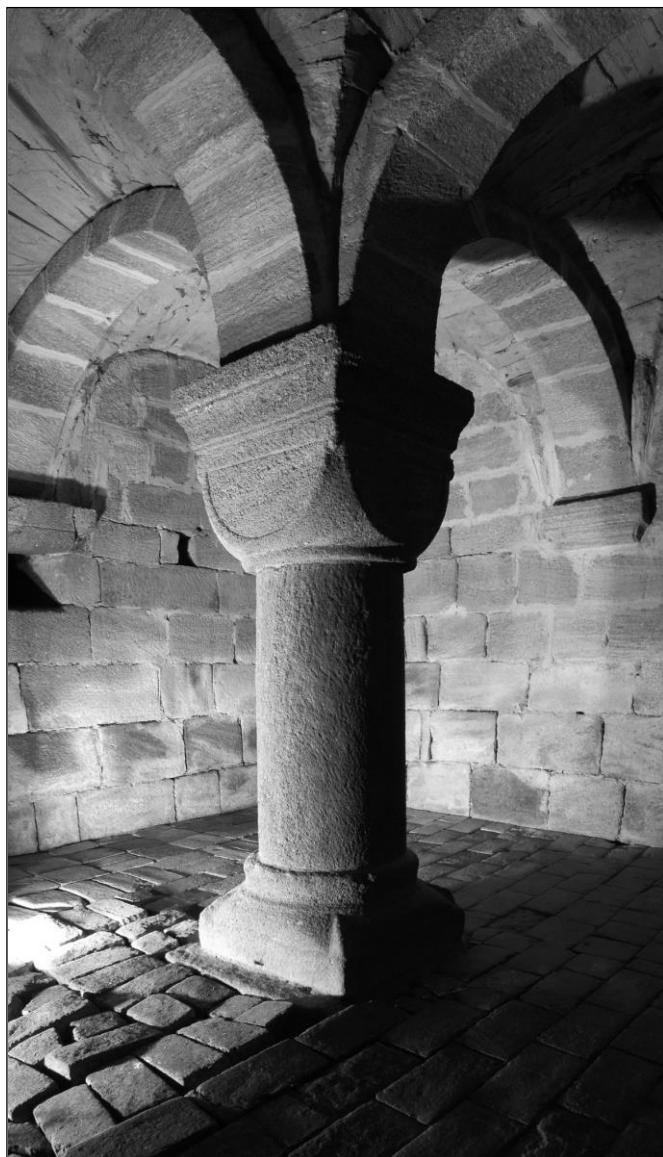
Obr. 20 (vlevo): Svojšín (okr. Tachov), kostel sv. Petra a Pavla.

Pohled k severozápadnímu koutu místnosti se středním sloupem v přízemí věže (foto M. Falta 2008).

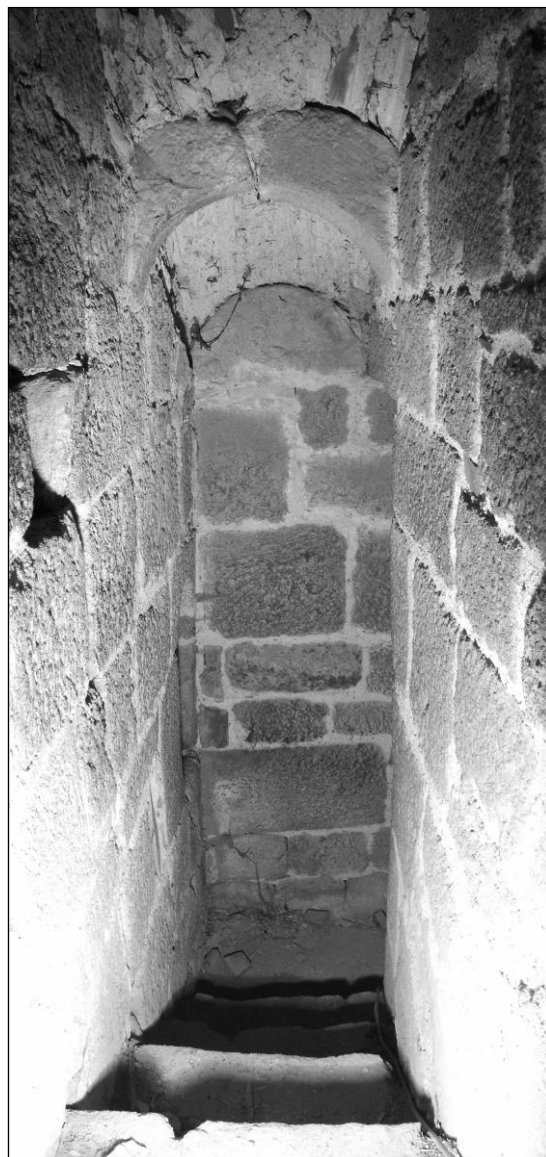
Obr. 21 (vpravo): Svojšín (okr. Tachov), kostel sv. Petra a Pavla.

Průhled schodištěm v síle západní zdi stoupajícího z prvního do druhého patra věže (foto M. Falta 2008).

Z patra věže se v případě existence dalších podlaží vystupovalo po vertikální komunikaci vzhůru, přičemž typ schodiště byl závislý na způsobu zastropení tohoto prostoru. V případě užití klenby bylo schodiště zřízeno v tloušťce obvodové zdi⁵⁸⁸, pakliže byl prostor pouze překryt rovným stropem, tak zde bylo patrně zřízeno pouze žebříkové schodiště. V případě existence třetího zděného podlaží předpokládáme jeho funkci obytně útočištní⁵⁸⁹. Přízemek věže byl přístupný z prostoru pod pavlačí empory a patrně sloužil jako úložiště liturgických předmětů. V ojedinělých případech nebyl tento prostor s lodí propojen a sestupovalo se do něj z druhého podlaží věže. V takovém případě se patrně jedná o refugium světské⁵⁹⁰.

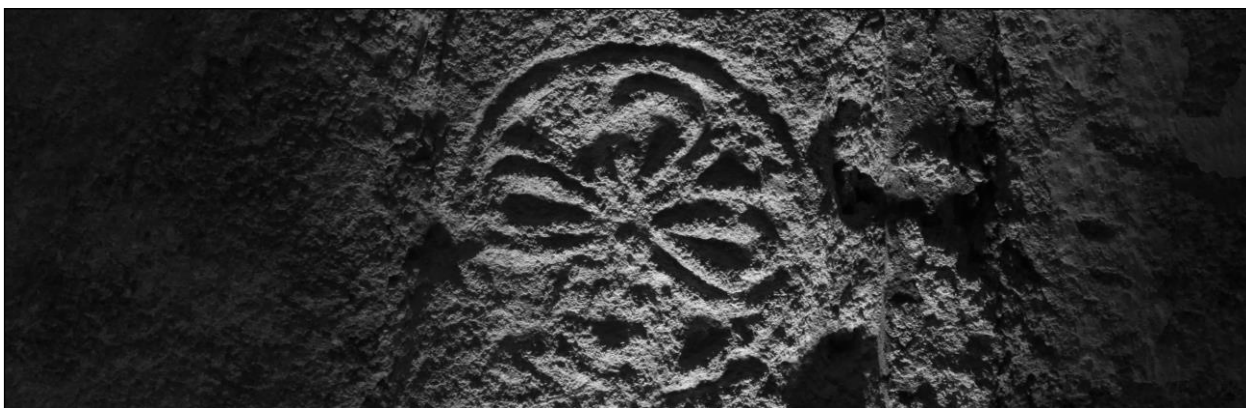
Obr. 22: Svojšín (okr. Tachov), kostel sv. Petra a Pavla.

Románský dekorativní prvek druhotně zazděný ve zdi mladšího presbyteria (foto M. Falta 2012).

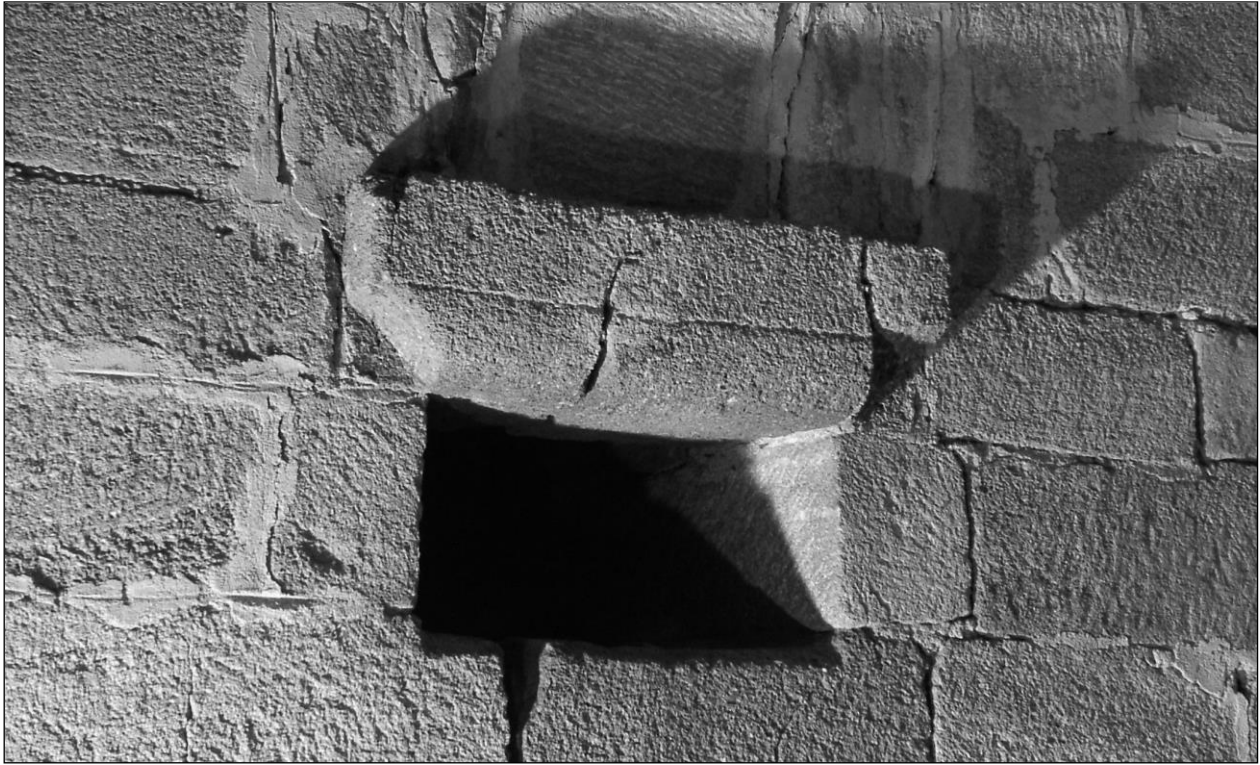
Obr. 23: Svojšín (okr. Tachov), kostel sv. Petra a Pavla.

Dosednutí klenebního pasu v podvěžním prostoru na nadokenní překlad, které logicky vedlo k jeho prolomení (foto M. Falta 2008).

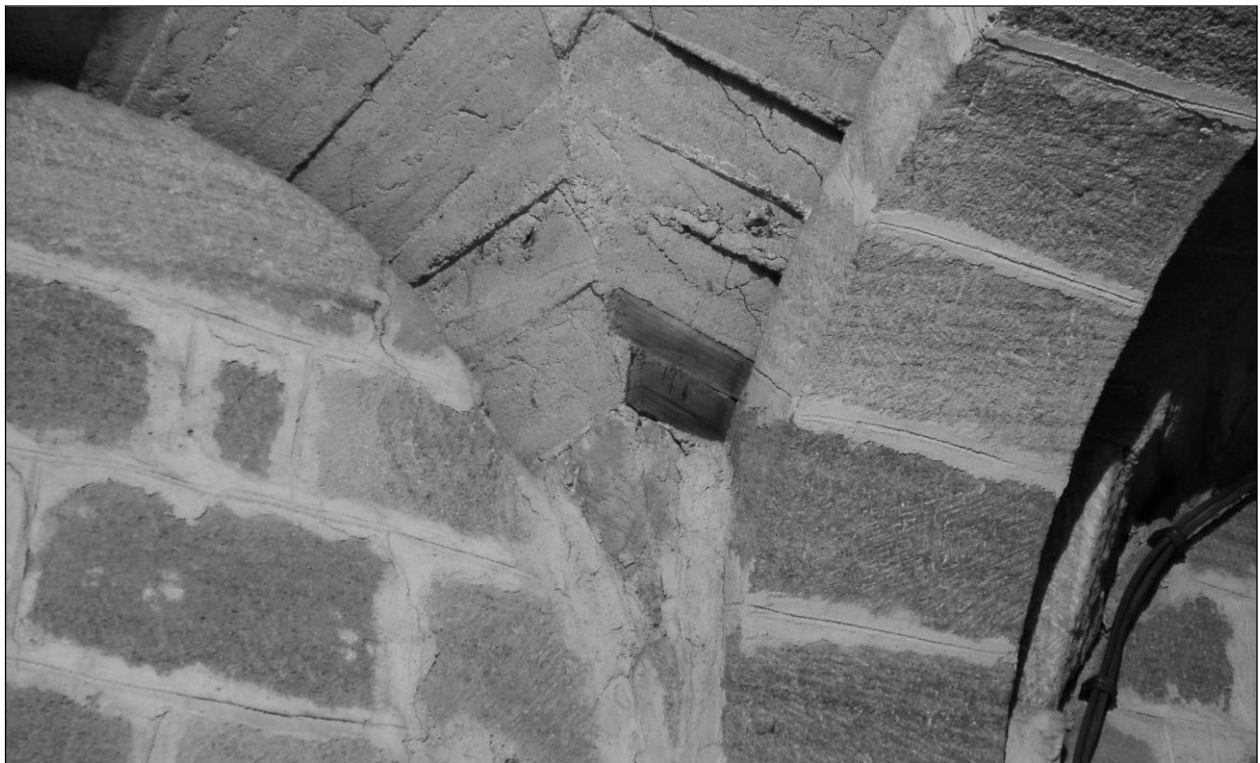
Obr. 24: Svojšín (okr. Tachov), kostel sv. Petra a Pavla.

Otisky bednění klenby podvěží se zbytky prken (foto M. Falta 2008).

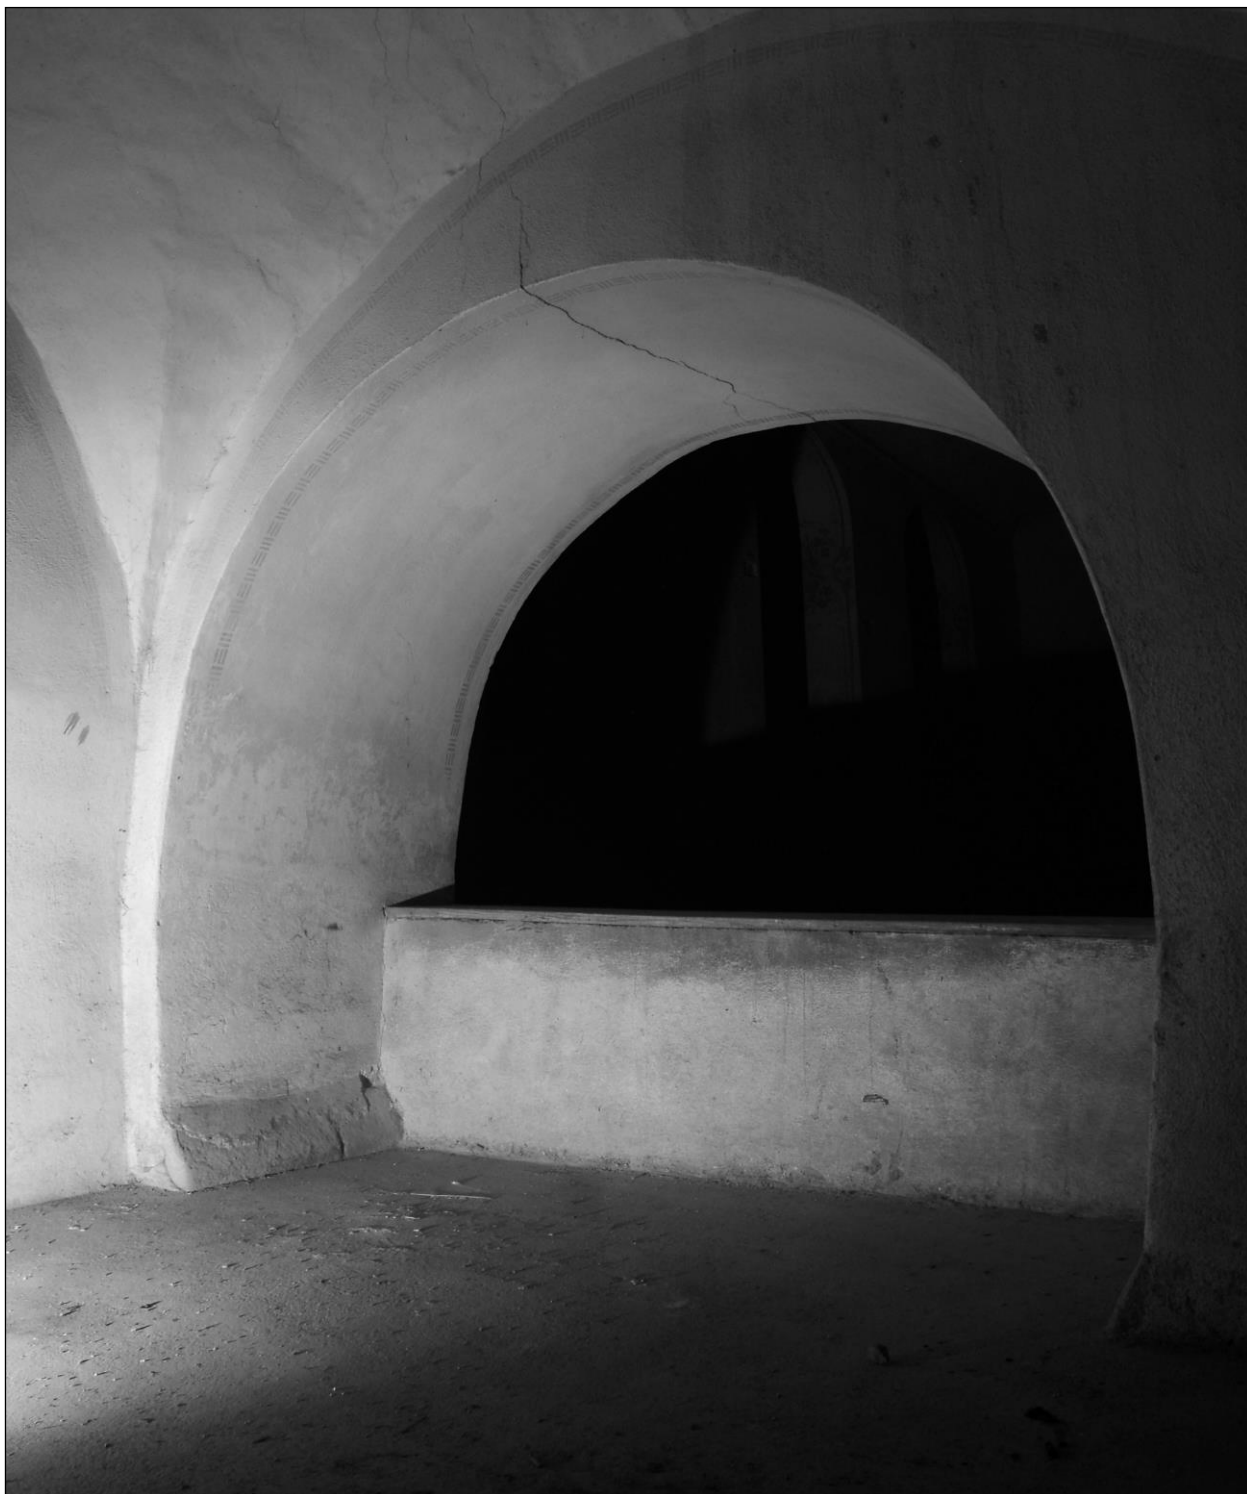
Obr. 25: Svojšíň (okr. Tachov), kostel sv. Petra a Pavla.

Otvor propojující prostor prvního patra věže s lodí. Při jeho patě kamenný tesaný trnož, překrytý zčásti mladším parapetem (foto M. Falta 2008).

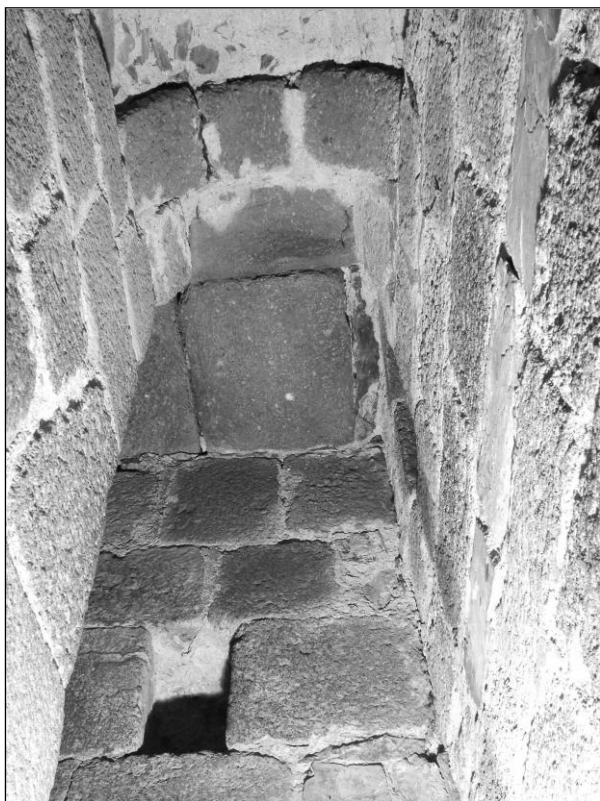
Obr. 26 (vlevo): Svojšín (okr. Tachov), kostel sv. Petra a Pavla.
zastropení horní podesty schodiště kamennými deskami jednostranně vetknutými (foto M. Falta 2008).

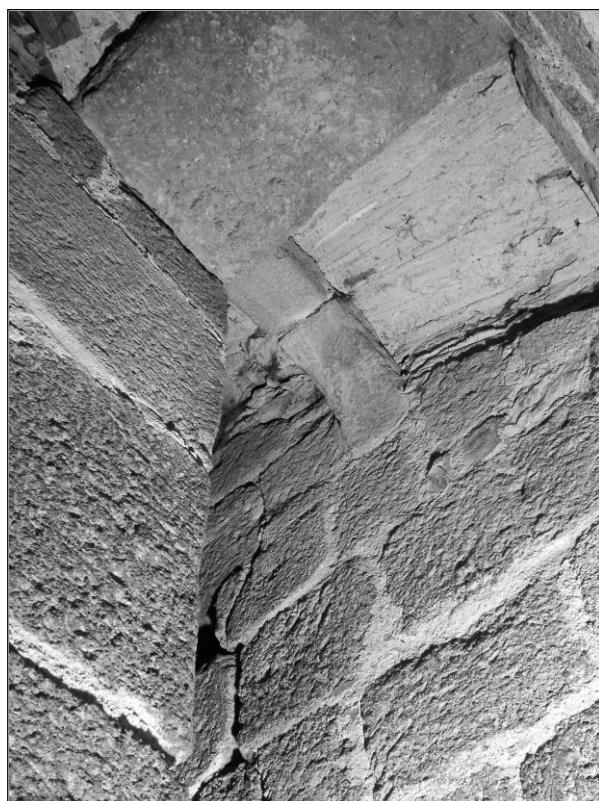
Obr. 27 (vpravo): Svojšín (okr. Tachov), kostel sv. Petra a Pavla.
Detail zastropení mezipodesty a klenbou horního ramene schodiště v tloušťce zdi (foto M. Falta 2008).
