STAVEBNÍ POSTUPY A KONSTRUKČNÍ PRINCIPY RANĚ STŘEDOVĚKÉHO VENKOVSKÉHO KOSTELA V ČECHÁCH

Ing. arch. Milan Falta
Doktorská disertační práce

České vysoké učení technické v Praze • Fakulta architektury
Ústav teorie a dějin architektury (15113)

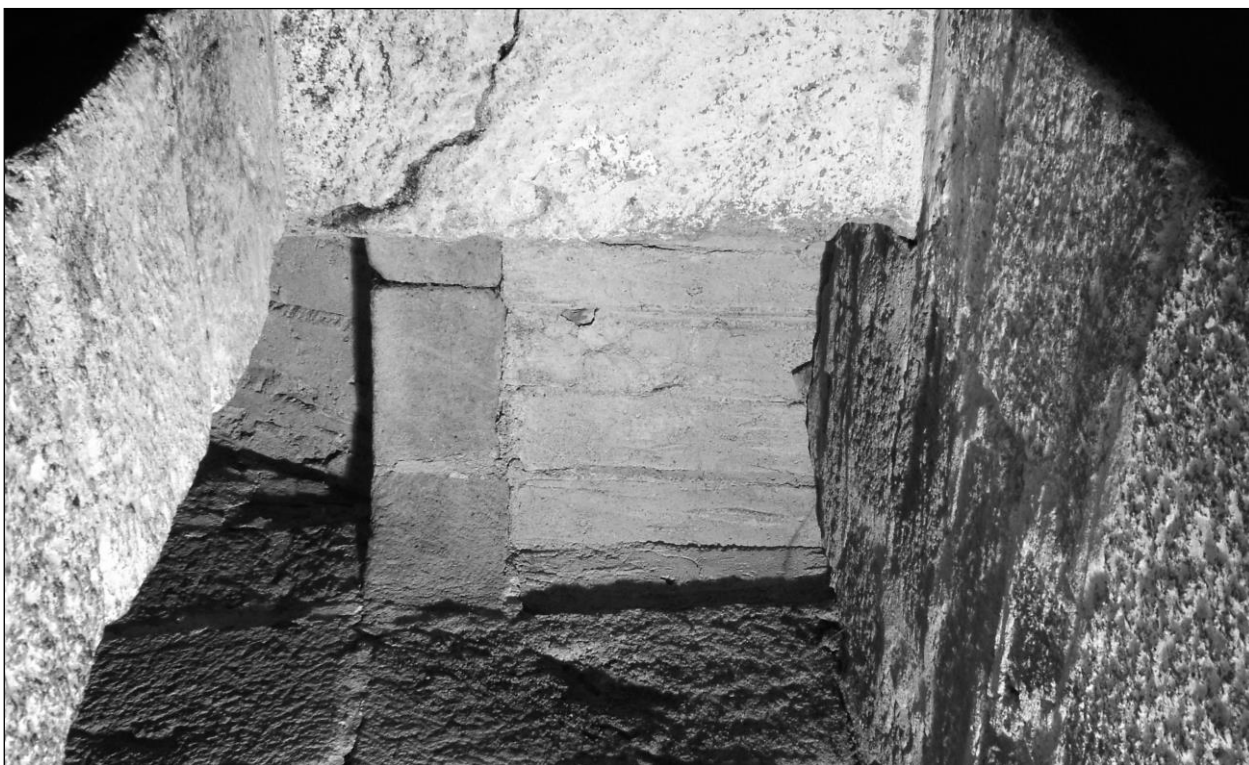
Obr. 28 (vpravo): Svojšín (okr. Tachov), kostel sv. Petra a Pavla.
Pohled z prostoru tribuny na prasklý překlad portálu nevhodně zatíženého dosednutím pasu, který vynáší klenbu podesty a stoupavou klenbu nástupního ramene schodiště věže (foto M. Falta 2008).

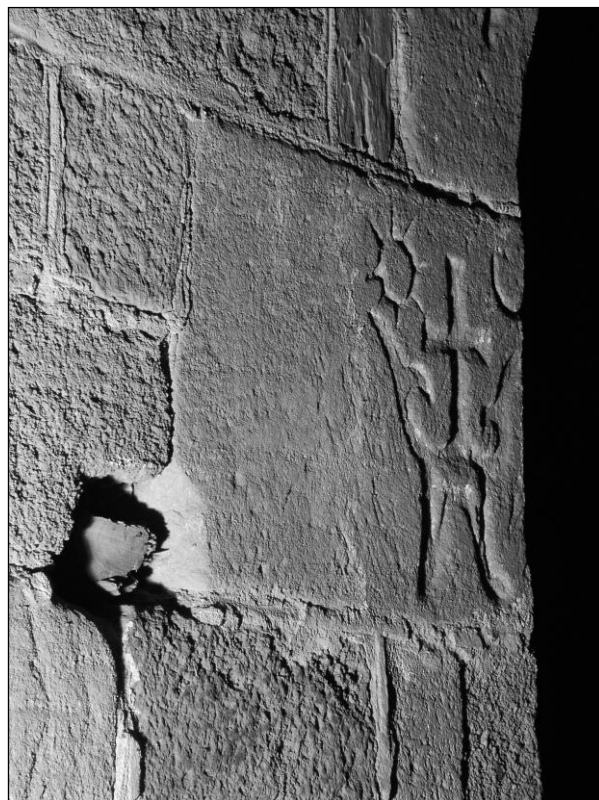
Obr. 29 a 30: Svojšíň (okr. Tachov), kostel sv. Petra a Pavla.

Vyústění schodiště do prostoru druhého patra věže. Na úrovni stropu podesty schodiště, kde končí tmavý arkózový pás, byla stavba přerušena. Zdivo následné stavební etapy je užší. Vpravo reliéf s korunou na nárožním kvádru věže (foto M. Falta 2008).

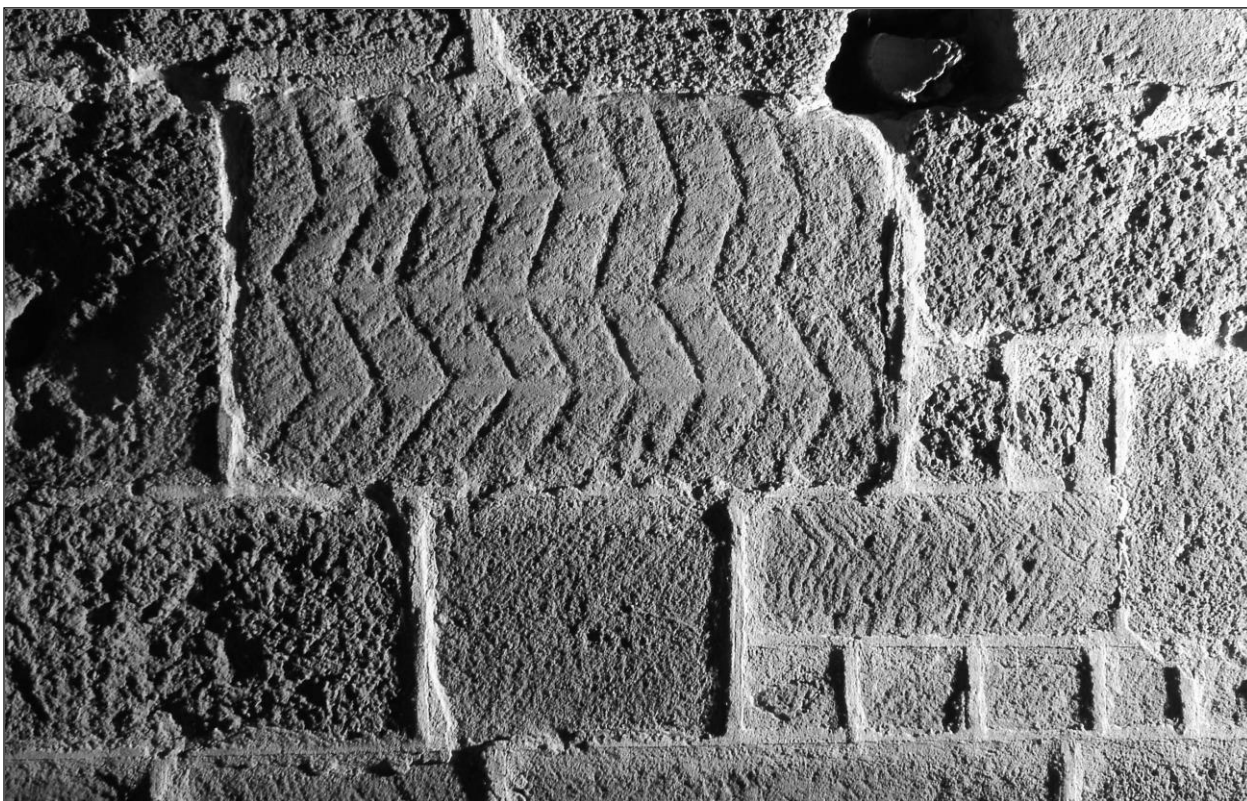
Obr. 31: Svojšíň (okr. Tachov), kostel sv. Petra a Pavla.

Úprava líce kvádrů místy imituje opus spicatum (foto M. Falta 2008).

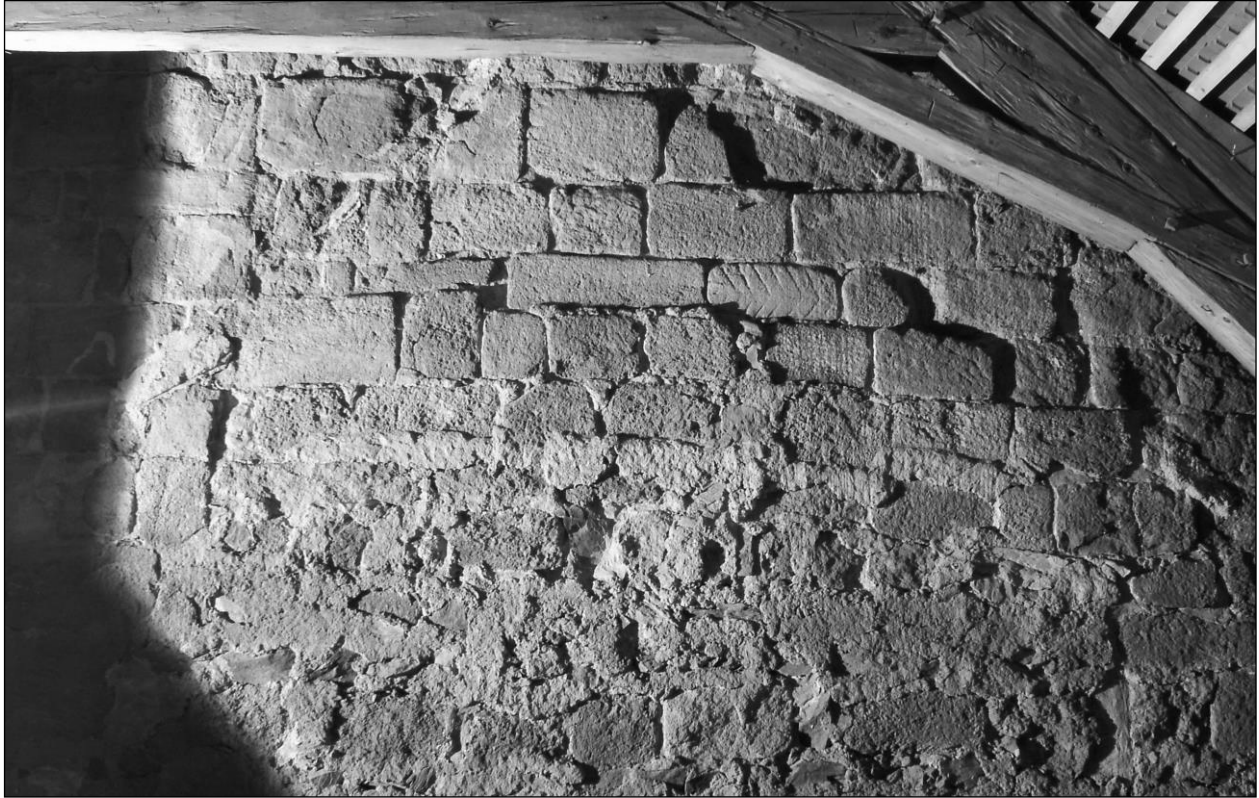
Obr. 32: Svojšín (okr. Tachov), kostel sv. Petra a Pavla.

Východní stěna věže v podstřeší lodi. Ve spodní části jsou patrné výhřezy malty z líce věže s plochými otisky nedochovaného západního štítu lodi (foto M. Falta 2008).

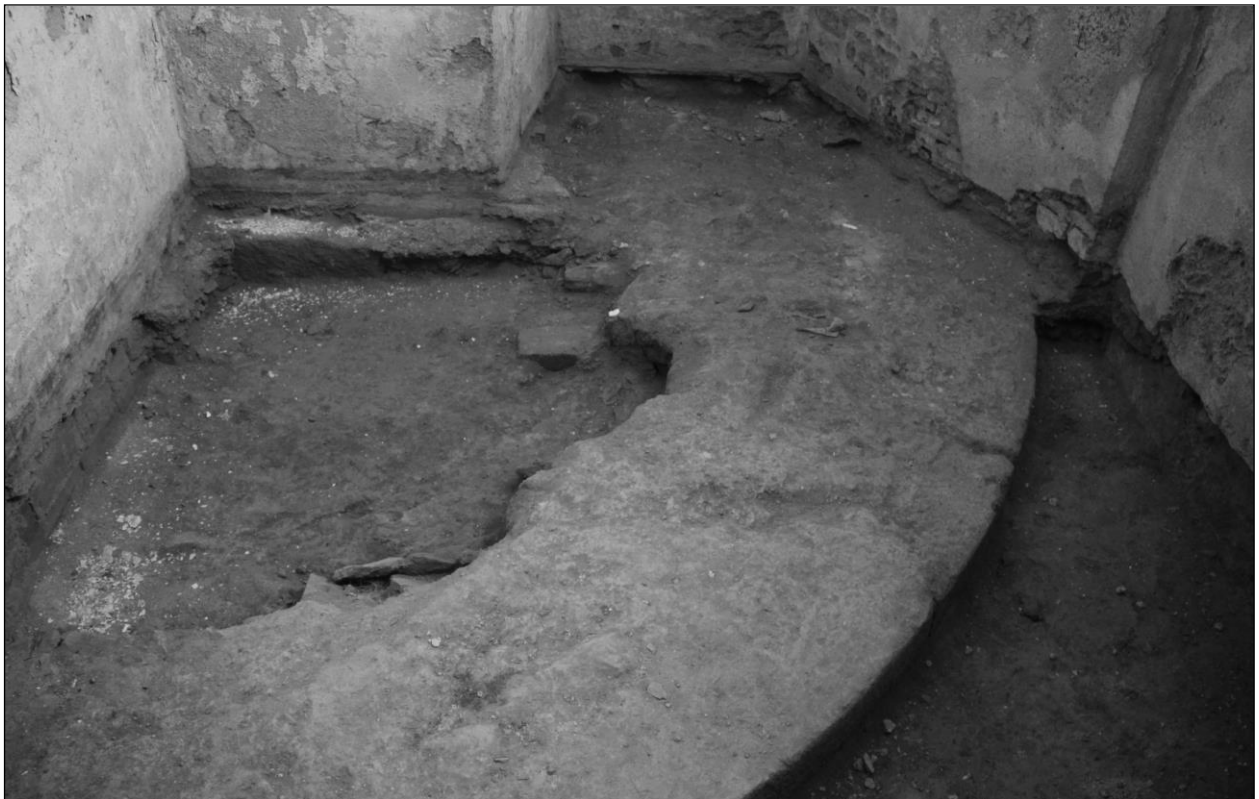
Obr. 33: Svojšín (okr. Tachov), kostel sv. Petra a Pavla.

Odkrytý základ románské apsidy (foto M. Falta 2012).

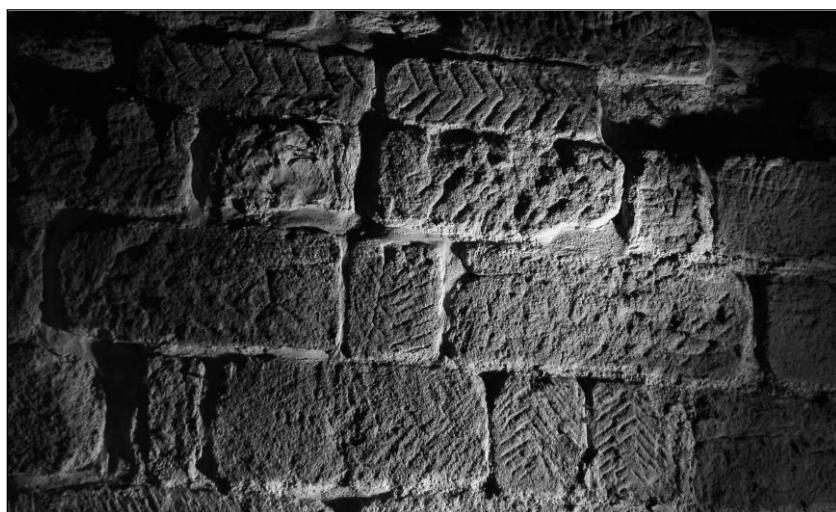
Obr. 37: Plaňany (okr. Kolín), kostel Zvěstování Panny Marie
Zdivo v interiéru věže s dekorem ve formě *opus spicatum* ve vodo-rovném i svislém směru (foto M. Falta 2008).

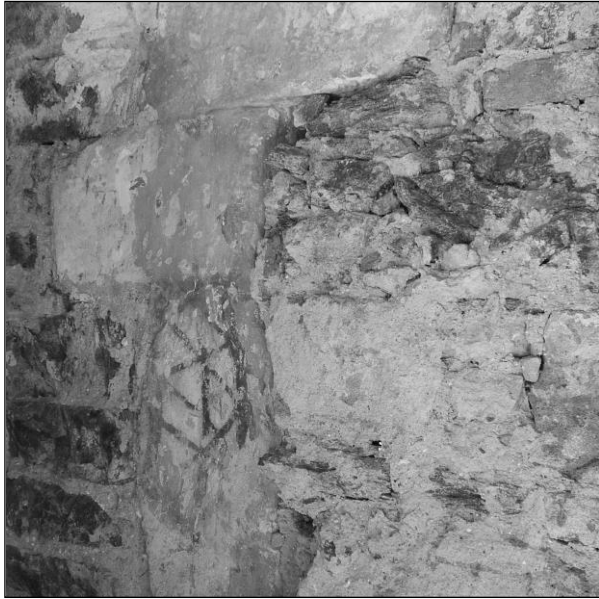
Obr. 40 (vlevo): Pařížov (okr. Chrudim), kostel sv. Máří Magdalény.

Torzo malovaného ostění románského portálu na jižním průčelí lodi (foto M. Falta 2010).

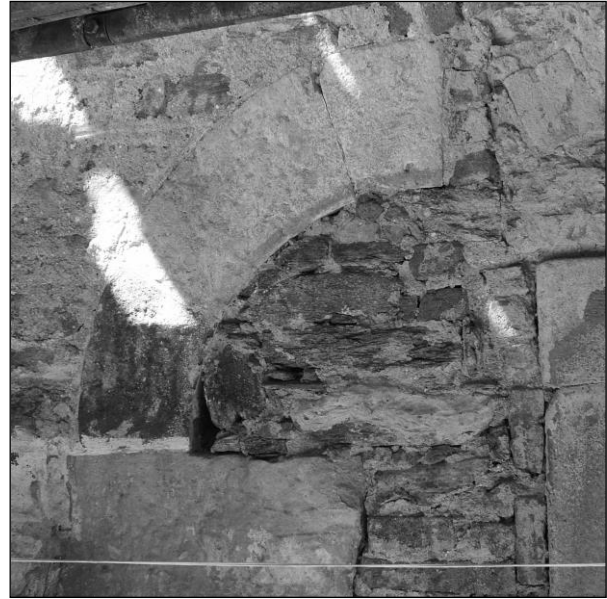
Obr. 41 (vpravo): Pařížov (okr. Chrudim), kostel sv. Máří Magdalény.

Torzo překlada a archivoly románského portálu na jižním průčelí lodi (foto M. Falta 2010).

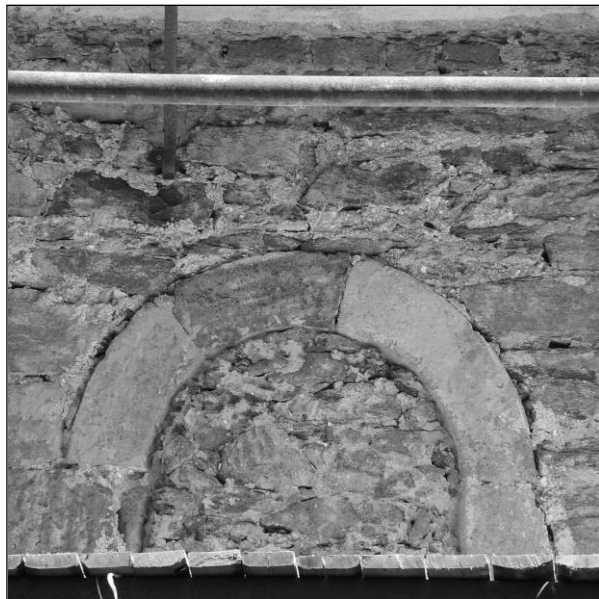
Obr. 42 (vlevo): Pařížov (okr. Chrudim), kostel sv. Máří Magdalény.

Archivolta východního románského špaletového okna na jižním průčelí lodi (foto M. Falta 2010).

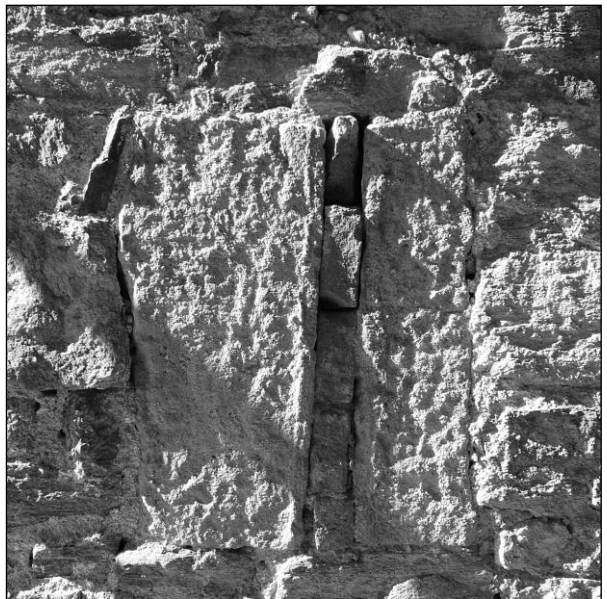
Obr. 43 (vpravo): Pařížov (okr. Chrudim), kostel sv. Máří Magdalény.

Ostění jižního románského okna vedoucího na emporu (foto M. Falta 2010).

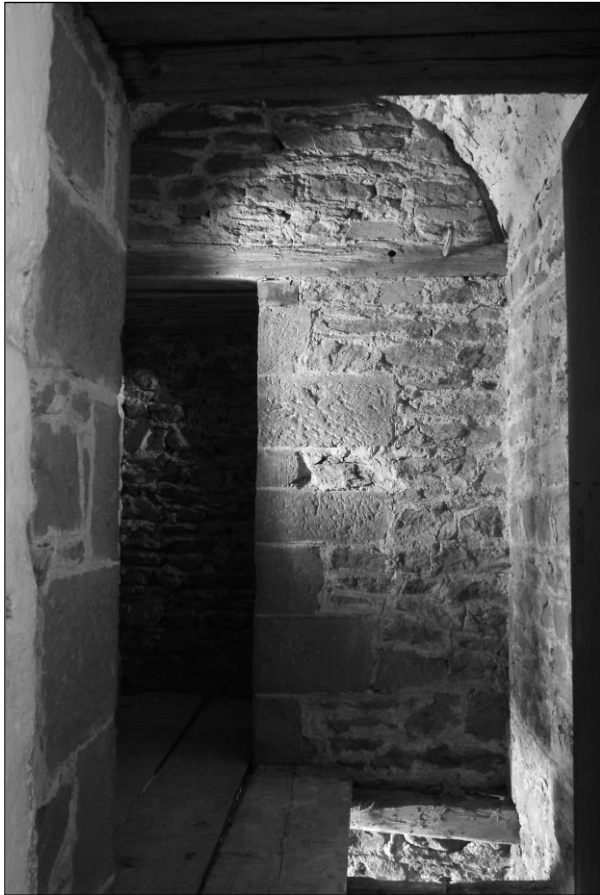
Obr. 44 (vlevo): Pařížov (okr. Chrudim), kostel sv. Máří Magdalény.

Prostor v prvním patře věže. Pohled od vstupu z empory k dnes zazděnému portálu vedoucímu do exteriéru. V čele místnosti je zřetelná kombinace precizně opracovaného pískovce, zdiva z rulových desek s podřezávanými spárami a povalového stropu z dřevěných hraněných trámů (foto M. Falta 2010).

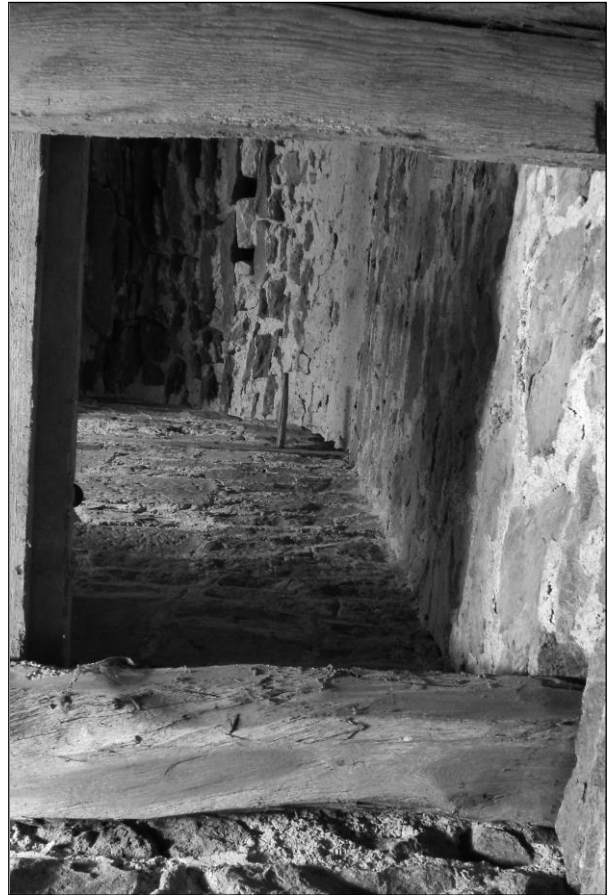
Obr. 45 (vpravo): Pařížov (okr. Chrudim), kostel sv. Máří Magdalény.

Podlaha a klenba místnosti v prvním patře věže. Ve valené klenbě jsou patrné čtvercové otvory neznámého účelu (foto M. Falta 2010).

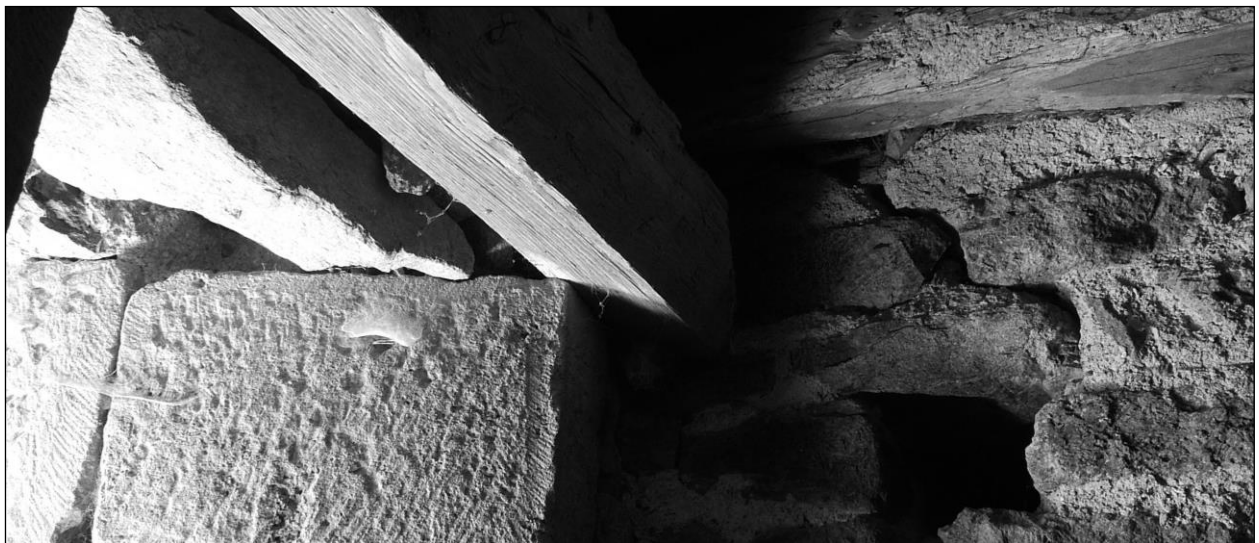
Obr. 46: Pařížov (okr. Chrudim), kostel sv. Máří Magdalény.

Detail styku kamenných a dřevěných konstrukcí v jihozápadním rohu podvěžní kobky (foto M. Falta 2010)

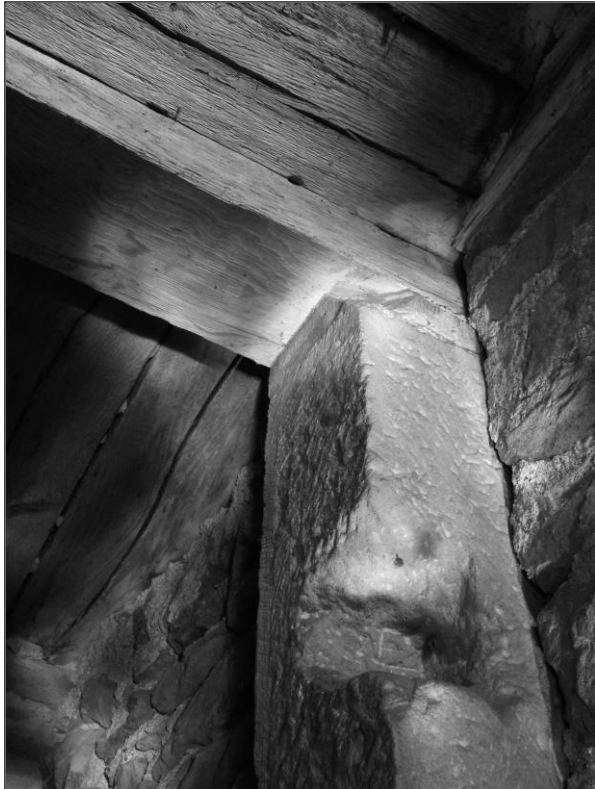
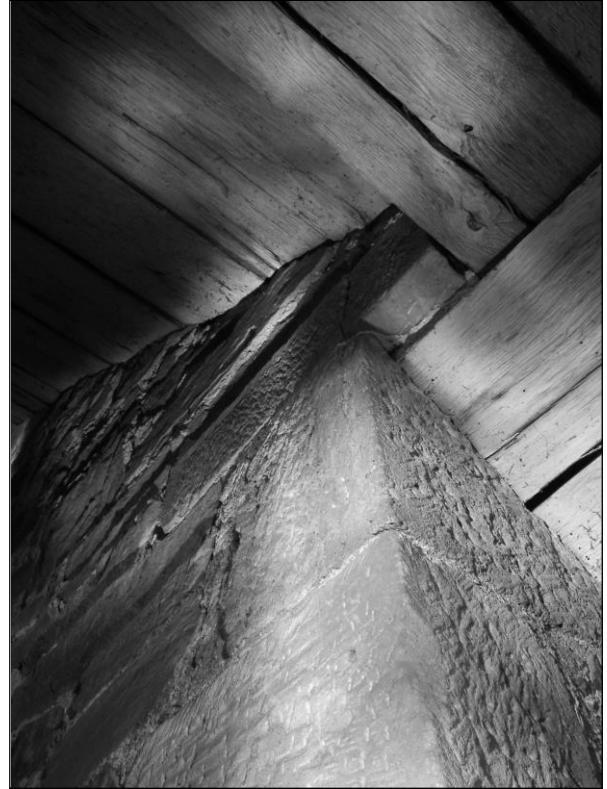
Obr. 47 a 48: Pařížov (okr. Chrudim), kostel sv. Máří Magdalény.

Kamenné ostění a dřevěný překlad portálu spojující chodbičku v západní zdi se schodištěm v šířce zdi a precizně opracované pískovcové bloky, které tvoří nároží na mezipodestě schodiště. Podesta je překryta hraněnými trámy, zatímco nad rameny schodiště se uplatňují fošny (foto M. Falta 2010).

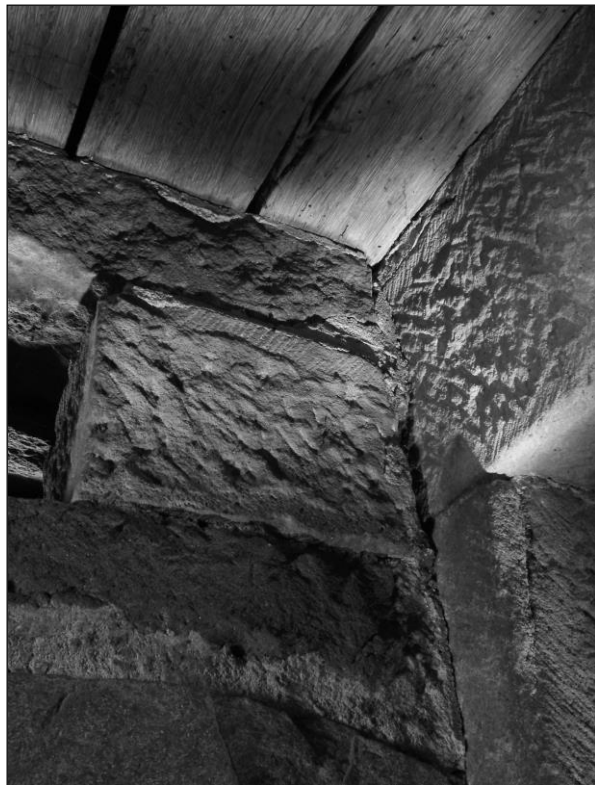
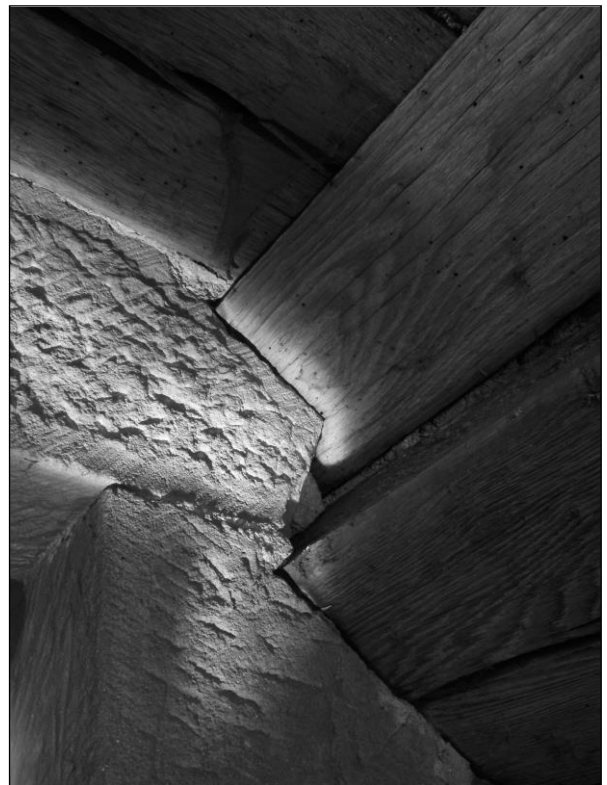
Obr. 49 a 50: Pařížov (okr. Chrudim), kostel sv. Máří Magdalény.

Detail kamenného ostění a překladu portálu vedoucího ze schodiště do druhého patra věže. Strop nad podestou je tvořen hraněnými trámy a nad výstupním ramenem schodiště fošny (foto M. Falta 2010).

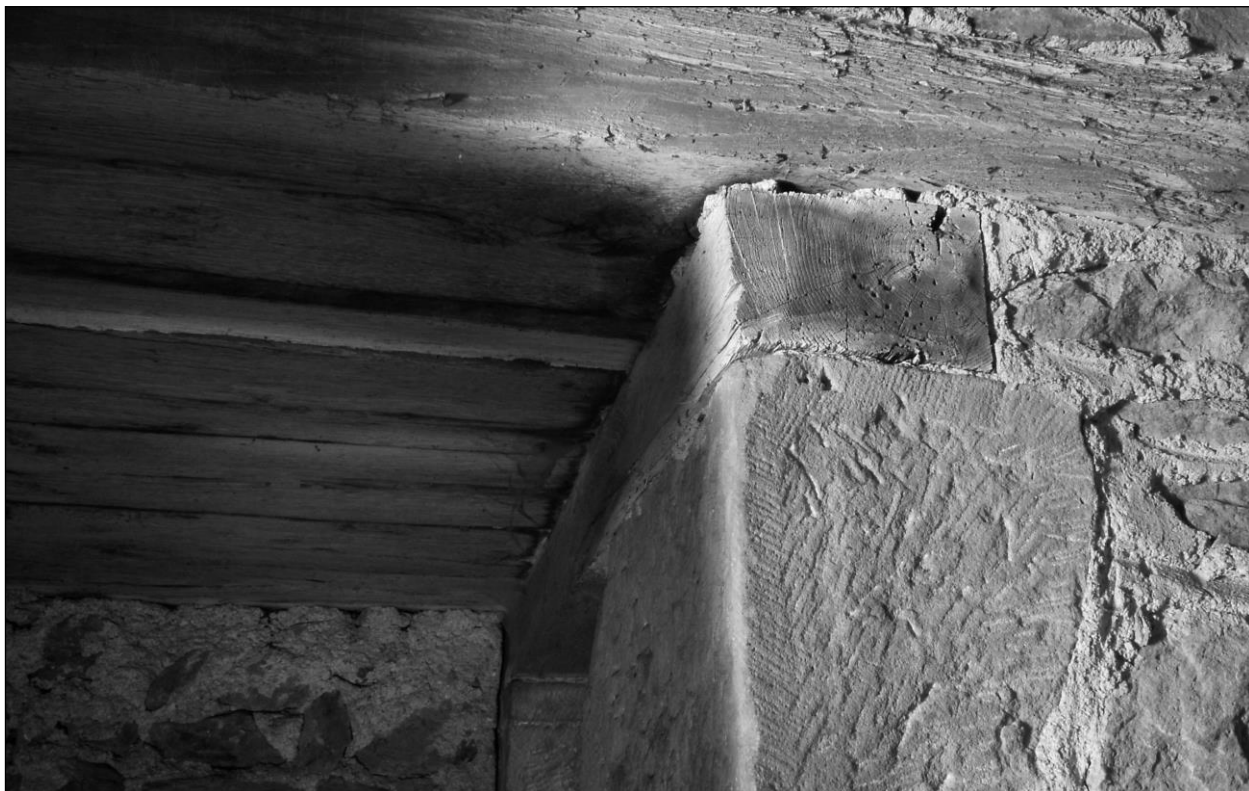
Obr. 51: Pařížov (okr. Chrudim), kostel sv. Máří Magdalény.

Povalový strop z dřevěných hraněných trámů nad chodbou v západní zdi a kamenné ostění s dřevěným překladem portálu vedoucího ke schodišti v tloušťce zdi. Na stěnách místnosti z rulových desek jsou viditelné podřezávané spáry. V pozadí se nachází zadržka románského portálu (foto M. Falta 2010).

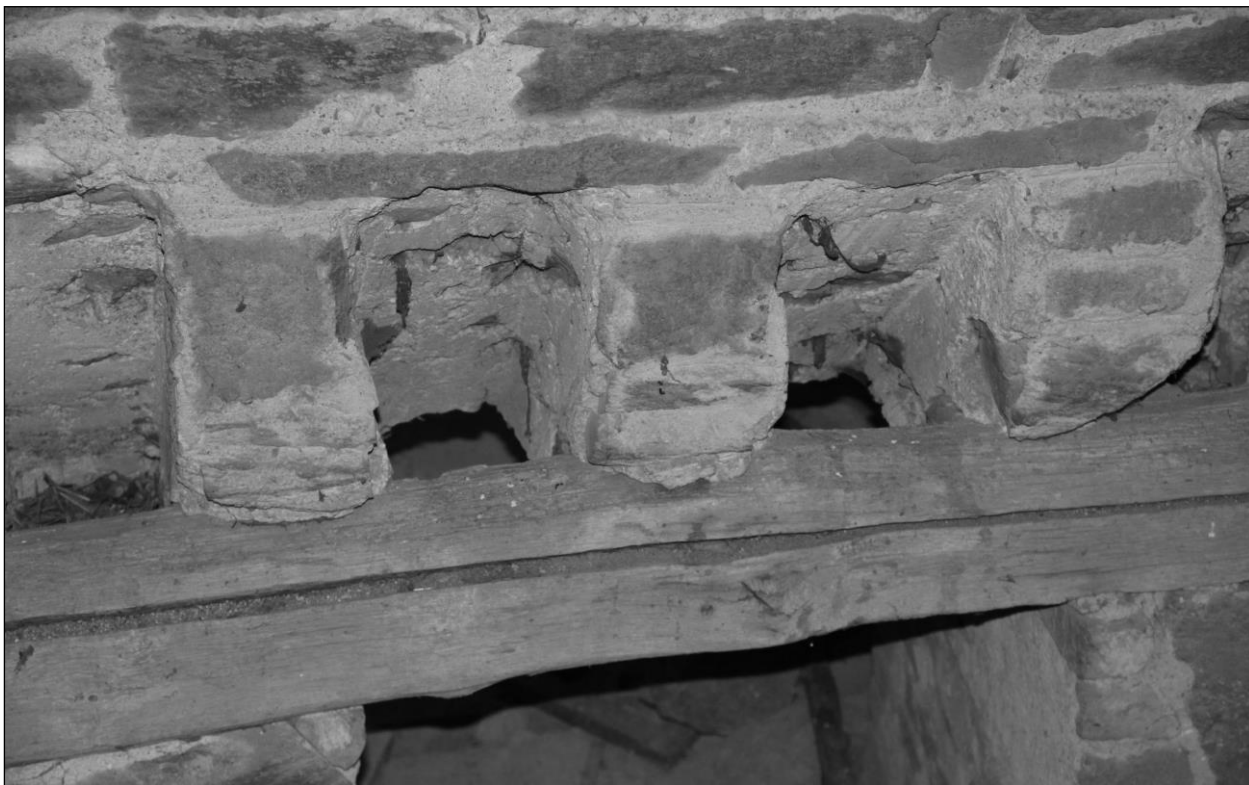
Obr. 52: Pařížov (okr. Chrudim), kostel sv. Máří Magdalény.

Detail otisku po neznámé šikmé (dřevěné) konstrukci a podkladní hraněný trám ve druhém patře věže (foto M. Falta 2010).

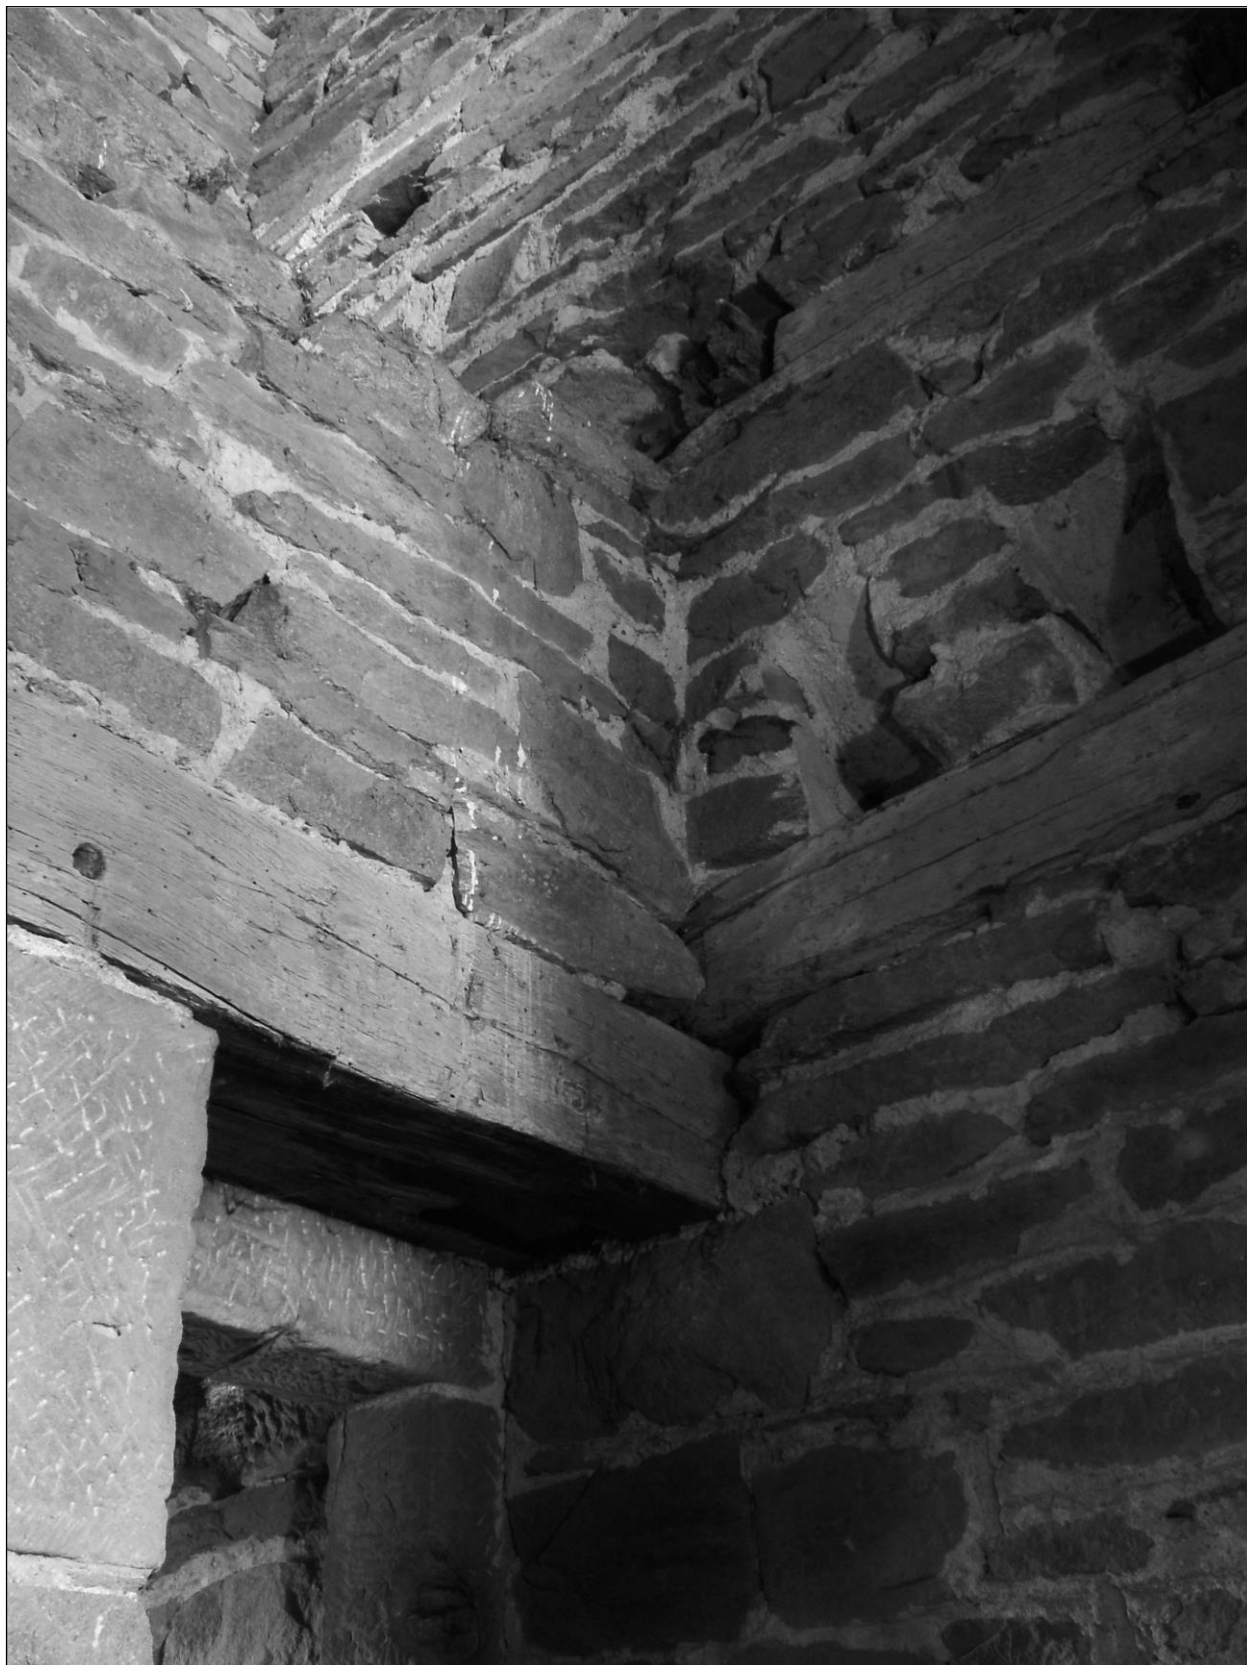
Obr. 53: Pařížov (okr. Chrudim), kostel sv. Máří Magdalény.

Překlad portálu vedoucího ze schodiště do druhého patra věže a stopy po dřevěné konstrukci, jejíž význam nebyl doposud přesvědčivě objasněn (foto M. Falta 2010).

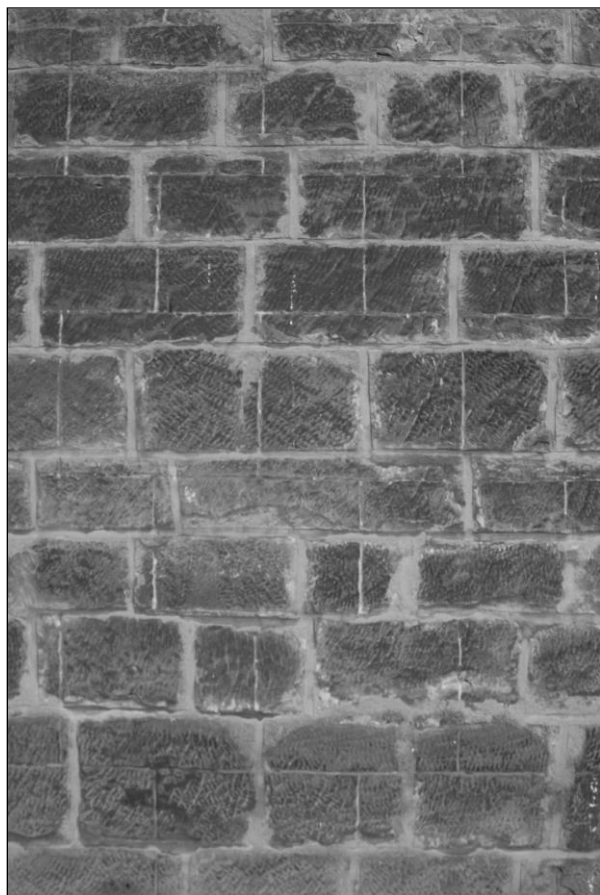
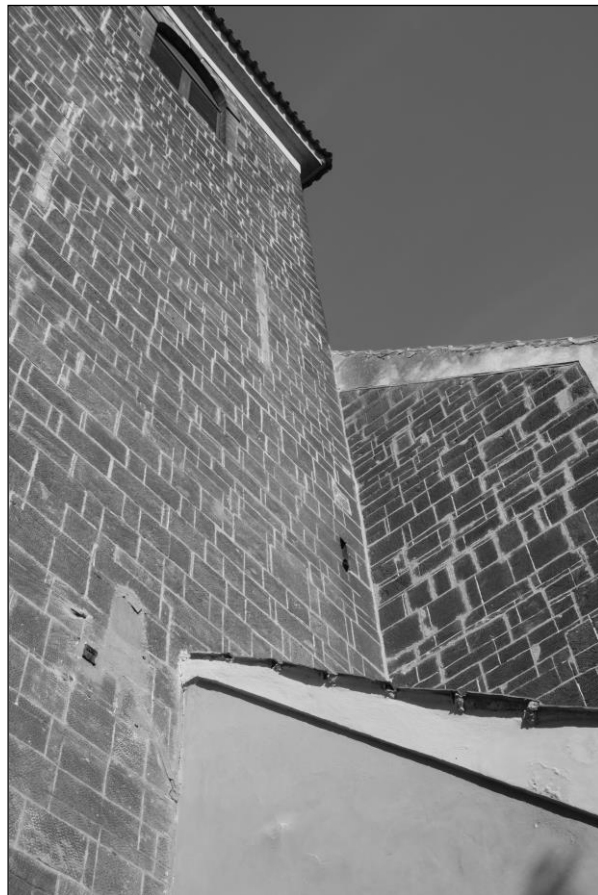
Obr. 55 a 56: Čelákovice (okr. Praha – východ), kostel Nanebevzetí Panny Marie.

Pohled na jižní stěnu věže a detail barokního kvádrování na románském líci stěny (foto M. Falta 2010).

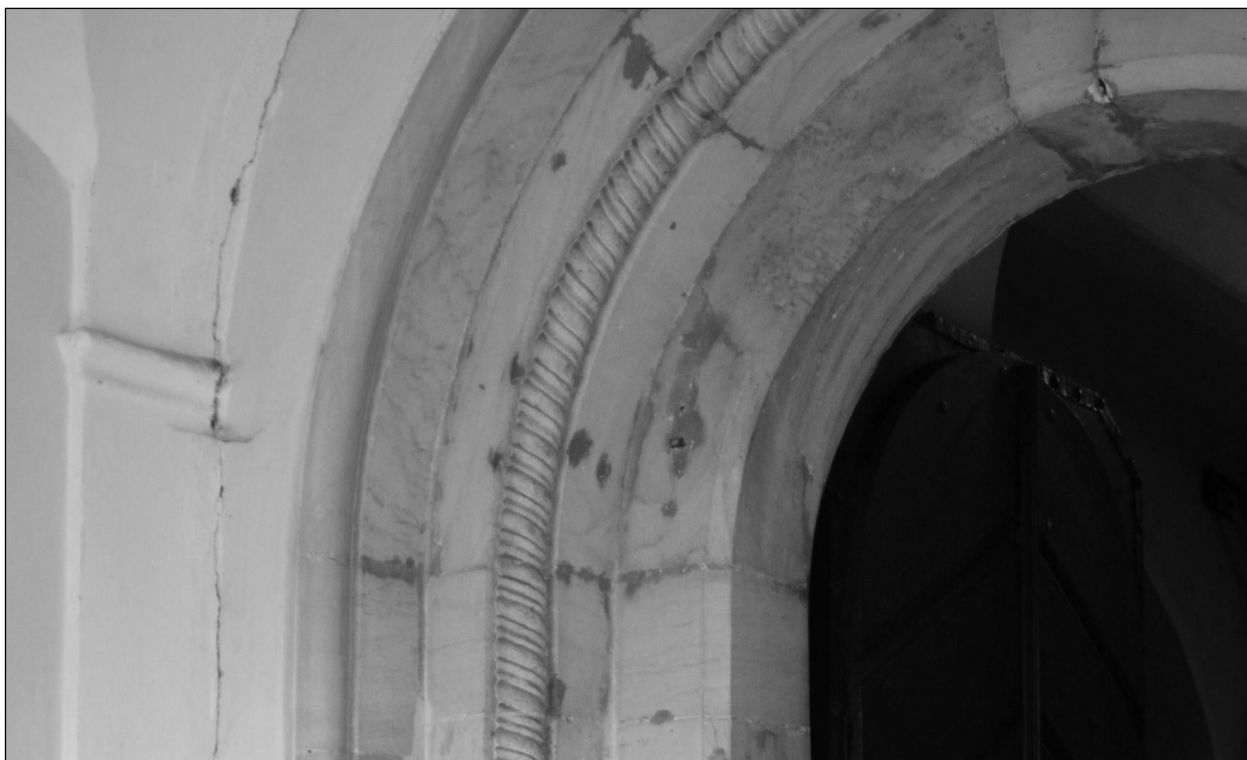
Obr. 57: Čelákovice (okr. Praha – východ), kostel Nanebevzetí Panny Marie.

Detail ostění vstupního portálu (foto M. Falta 2010).

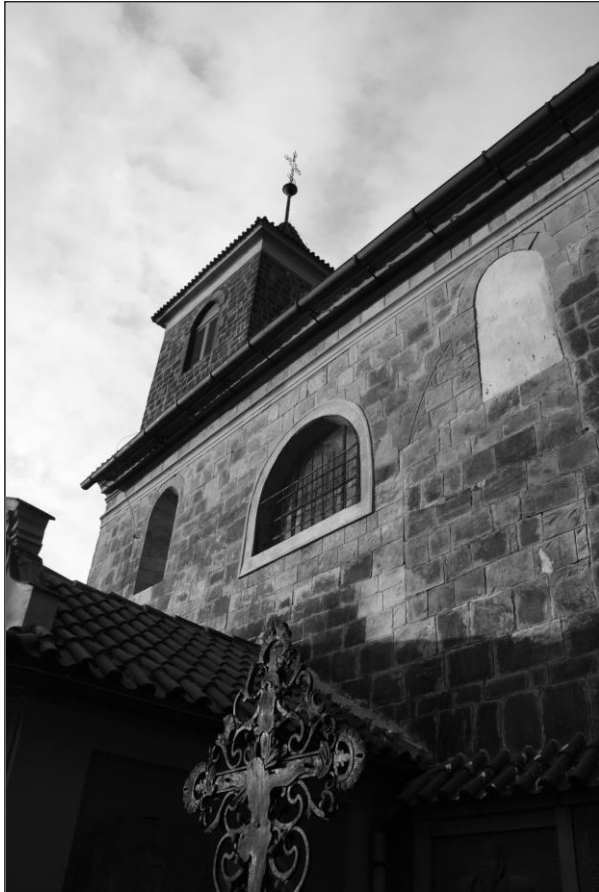
Obr. 58 a 59: Čelákovice (okr. Praha – východ), kostel Nanebevzetí Panny Marie.

Jižní fasáda lodi s dvojicí románských oken, zazděný portál a barokní okno (foto M. Falta 2010).

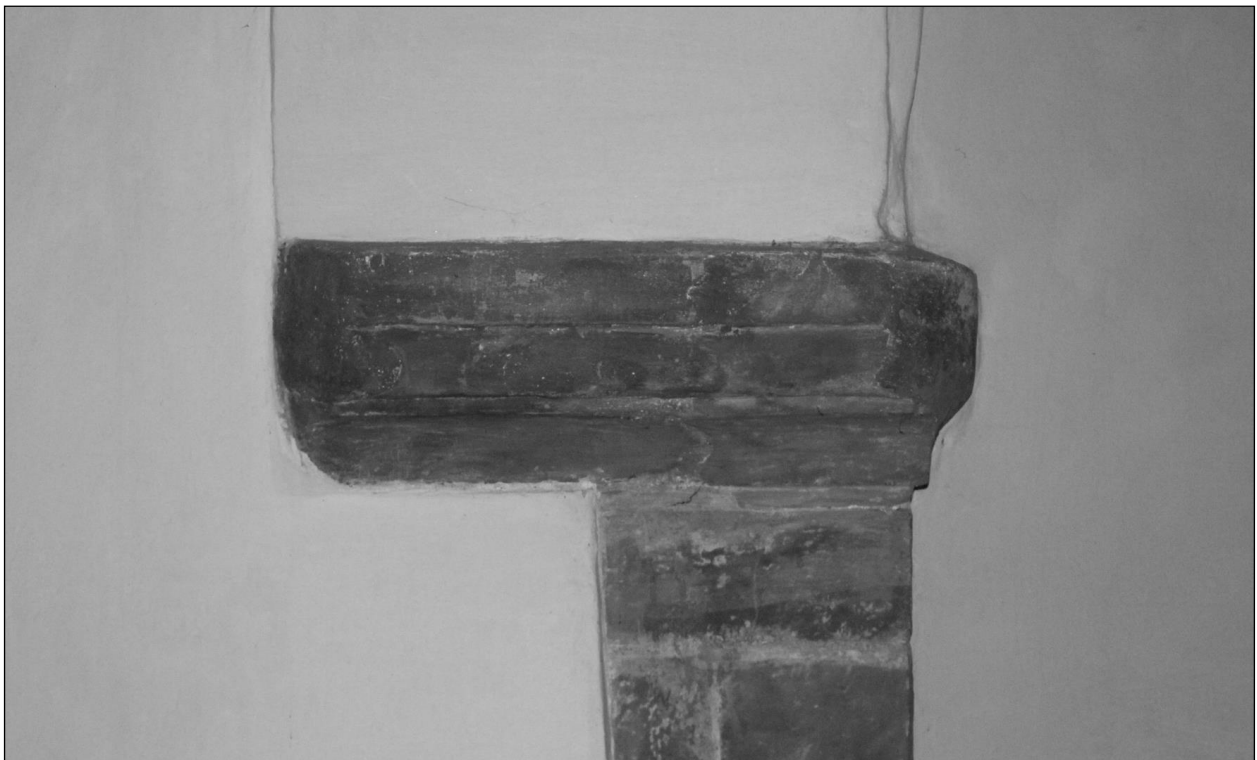
Obr. 60: Čelákovice (okr. Praha – východ), kostel Nanebevzetí Panny Marie.

Hlavice přípory pod emporou (foto M. Falta 2010).

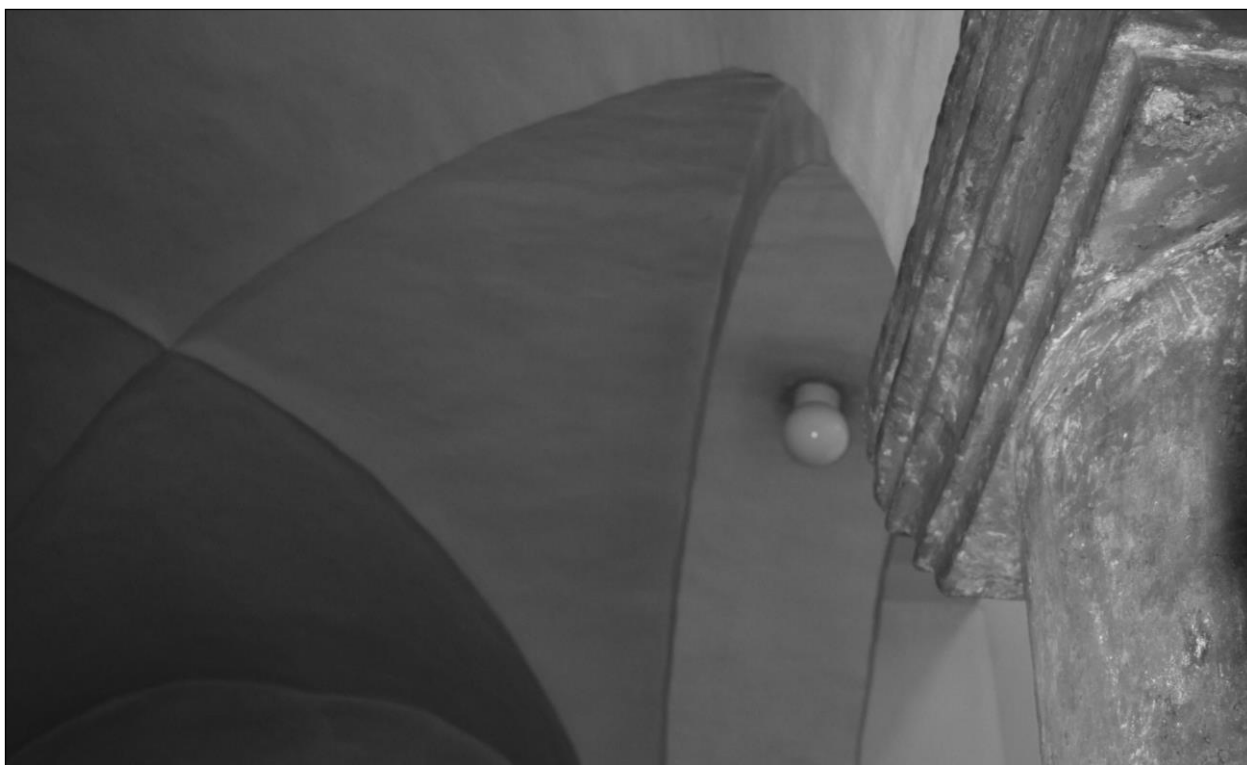
Obr. 63: Čelákovice (okr. Praha – východ), kostel Nanebevzetí Panny Marie.

Arkáda a křížová klenba s hřebínky v podkruchtí (foto M. Falta 2010).

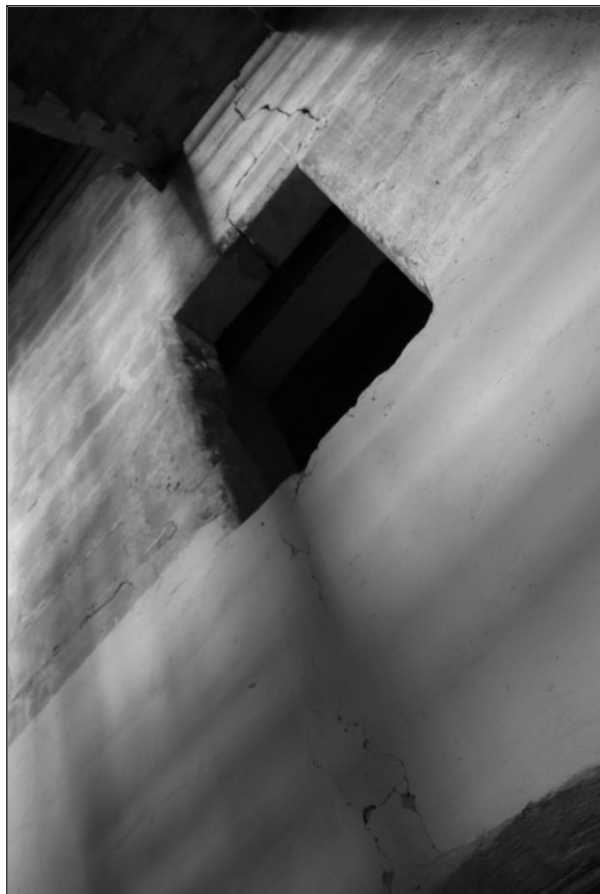
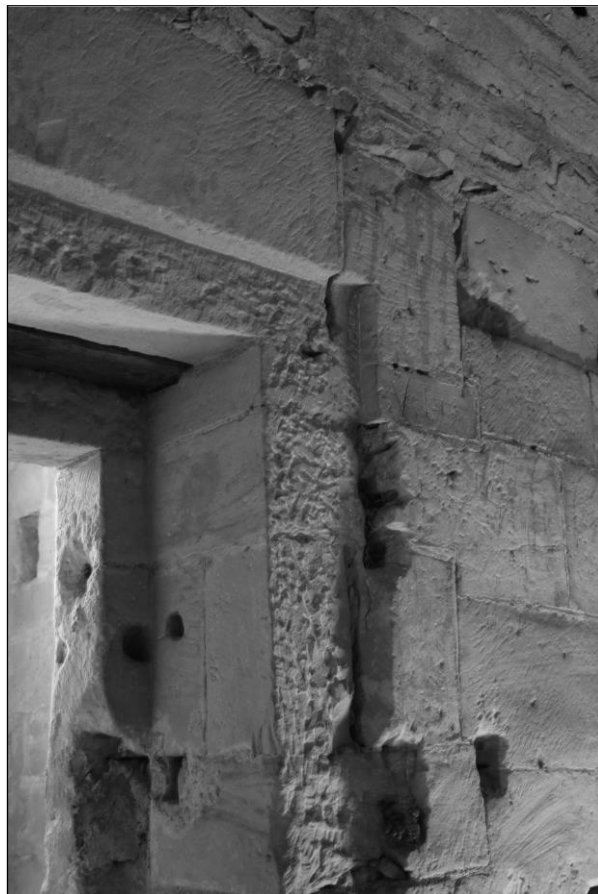
Obr. 64 a 65: Čelákovice (okr. Praha – východ), kostel Nanebevzetí Panny Marie.

Vstup do věžní kobky z interiéru věže a detail ostění (foto M. Falta 2010).

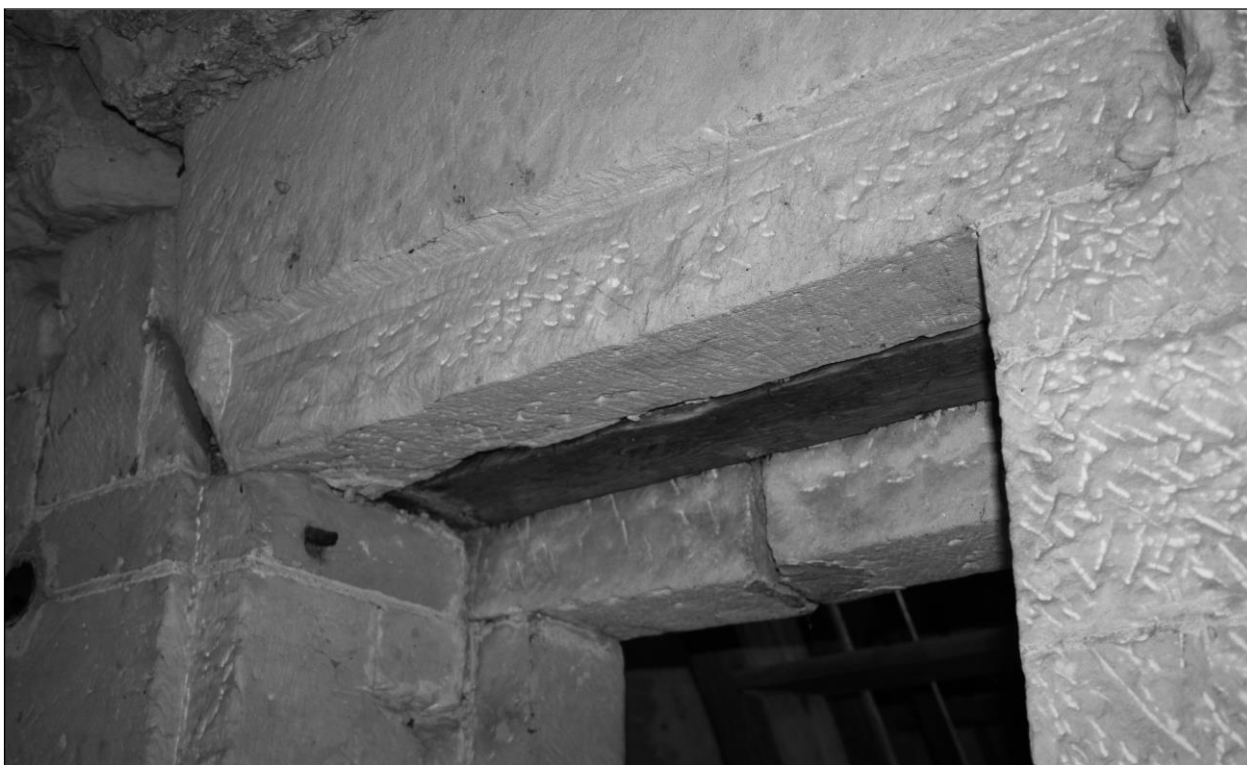
Obr. 66: Čelákovice (okr. Praha – východ), kostel Nanebevzetí Panny Marie.

Detail nadpraží vstupu do kobky v předpokládaném druhém románském patře věže (foto M. Falta 2010).

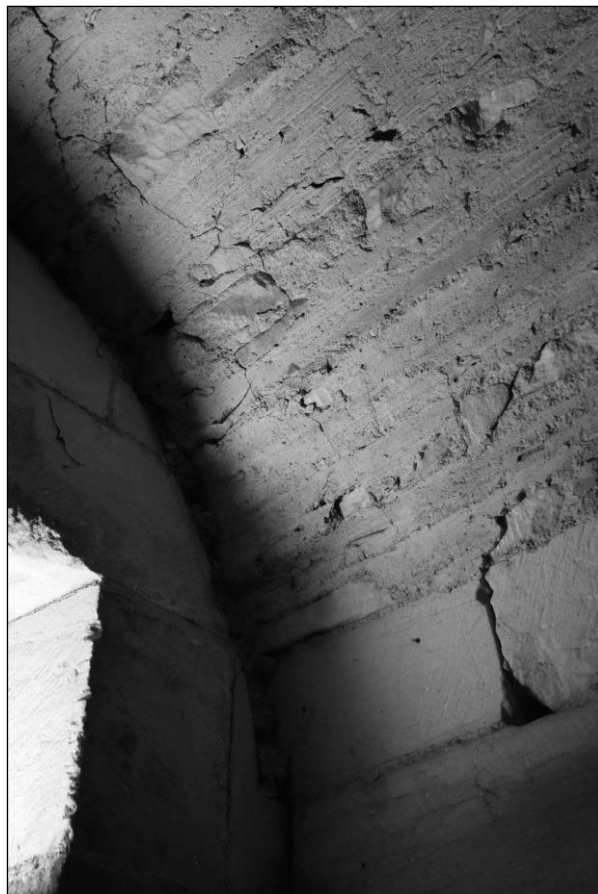
Obr. 67 a 68: Čelákovice (okr. Praha – východ), kostel Nanebevzetí Panny Marie.

Celkový pohled do kobky v předpokládaném druhém patře věže a detail její klenby (foto M. Falta 2010).
