STAVEBNÍ POSTUPY A KONSTRUKČNÍ PRINCIPY RANĚ STŘEDOVĚKÉHO VENKOVSKÉHO KOSTELA V ČECHÁCH

Ing. arch. Milan Falta
Doktorská disertační práce

České vysoké učení technické v Praze • Fakulta architektury
Ústav teorie a dějin architektury (15113)

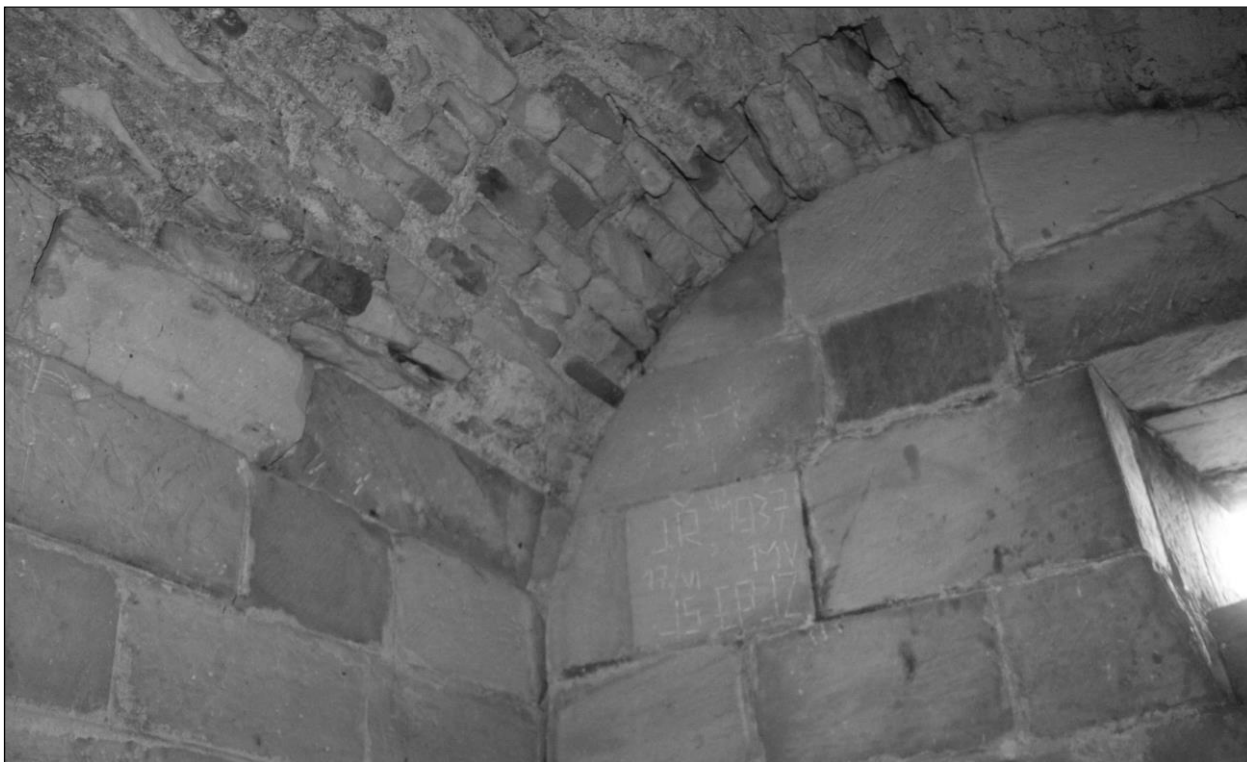
Obr. 69: Čelákovice (okr. Praha – východ), kostel Nanebevzetí Panny Marie.

Detail skladby klenby kobky v předpokládaném druhém románském patře věže (foto M. Falta 2010).

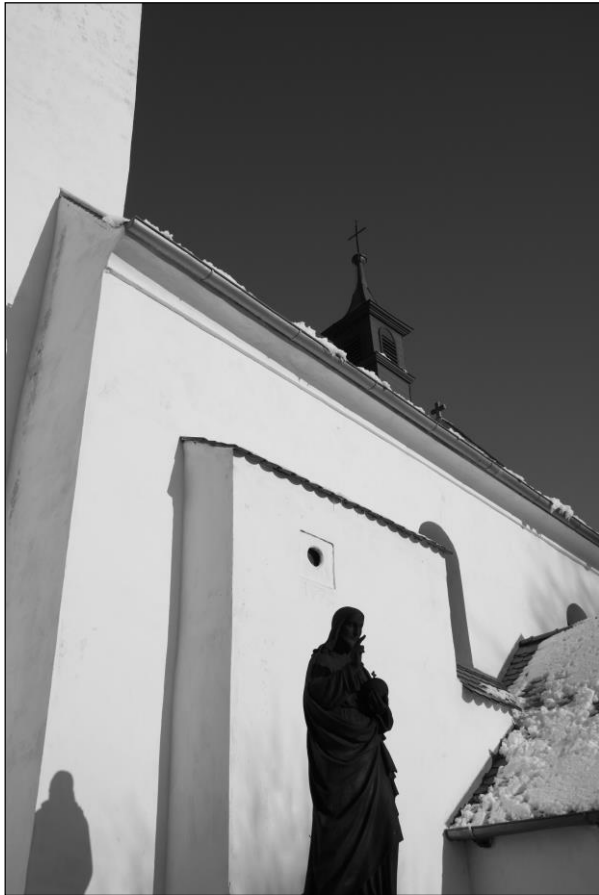
Obr. 72 a 73: Vysoký Újezd nad Dědinou (okr. Hradec Králové), kostel sv. Jakuba Většího.
Pohled na jižní rizalit a schodiště spojující loď a emporu v něm umístěné (foto M. Falta 2011).

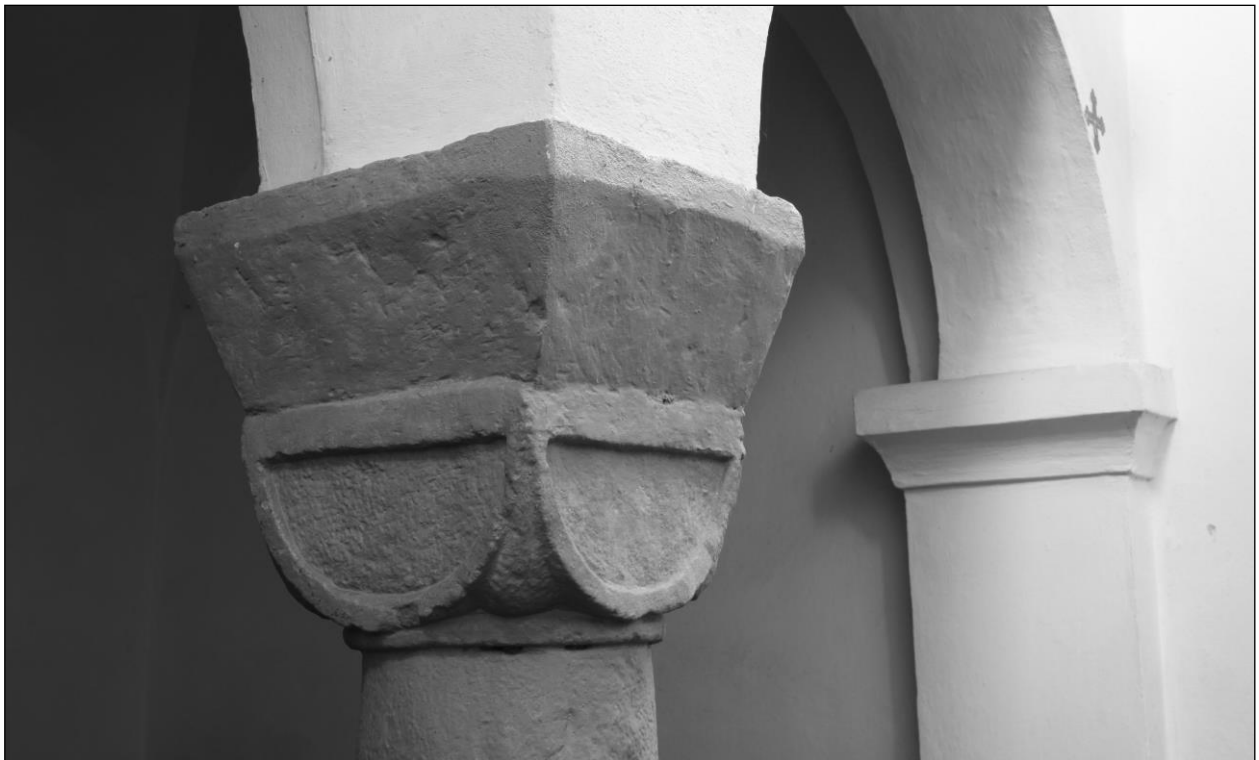
Obr. 74: Vysoký Újezd nad Dědinou (okr. Hradec Králové), kostel sv. Jakuba Většího.
Krychlová hlavice nesoucí arkády empory (foto M. Falta 2011).

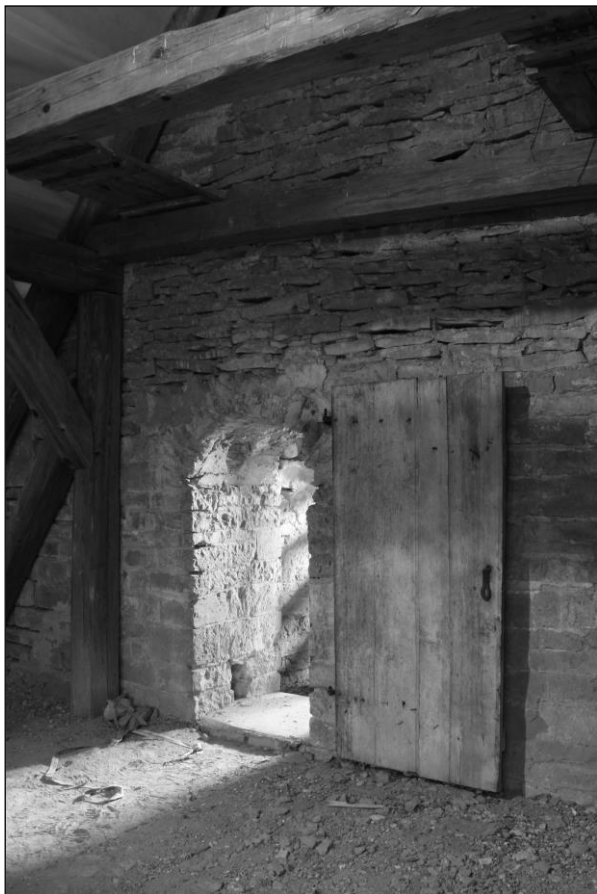
Obr. 75 (vlevo): Vysoký Újezd nad Dědinou (okr. Hradec Králové), kostel sv. Jakuba Většího. Pohled na východní stěnu věže s románským portálem v úrovni podkroví lodi (foto M. Falta 2011).

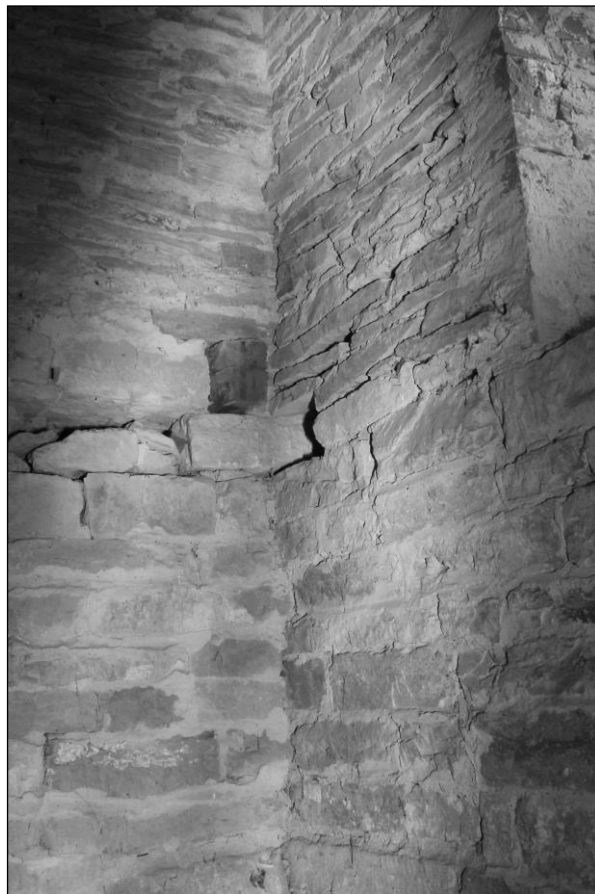
Obr. 76 (vpravo): Vysoký Újezd nad Dědinou (okr. Hradec Králové), kostel sv. Jakuba Většího. Rozhraní mezi románským kvádrovým zdivem a pozdější konstrukcí z lomového kamene ve druhém patře věže (foto M. Falta 2010).

Ve druhé méně početné variantě sdílí jednu a tutéž zeď východní strana věže se západním průčelím lodi. Stavba rostla tak, že se stavělo nad celým zamýšleným půdorysem chrámu najednou a zdivo boků věže bylo ve spodních partiích, byť jen sporadicky, provázáno se zdivem lodi. V úrovni nad stropem lodi pak zdivo věže kontinuálně pokračuje nad zamýšlený hřeben střechy a štít je omezen na trojúhelníkové přízdívky v partiích půdy⁵⁵⁸, respektive na trojúhelníkové útvary s věží provázané (Vysoký Újezd nad Dědinou, Mohelnice nad Jizerou, ...) ⁵⁵⁹.

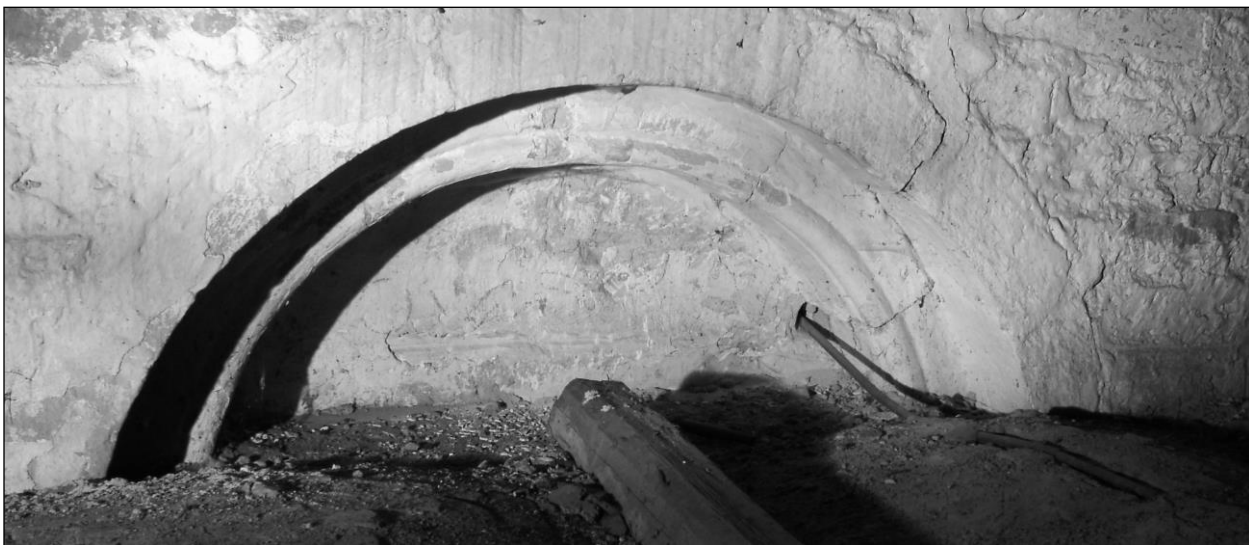
Obr. 77 (vpravo): Vysoký Újezd nad Dědinou (okr. Hradec Králové), kostel sv. Jakuba Většího. Archivolta a tympanon románského portálu (foto M. Falta 2010).

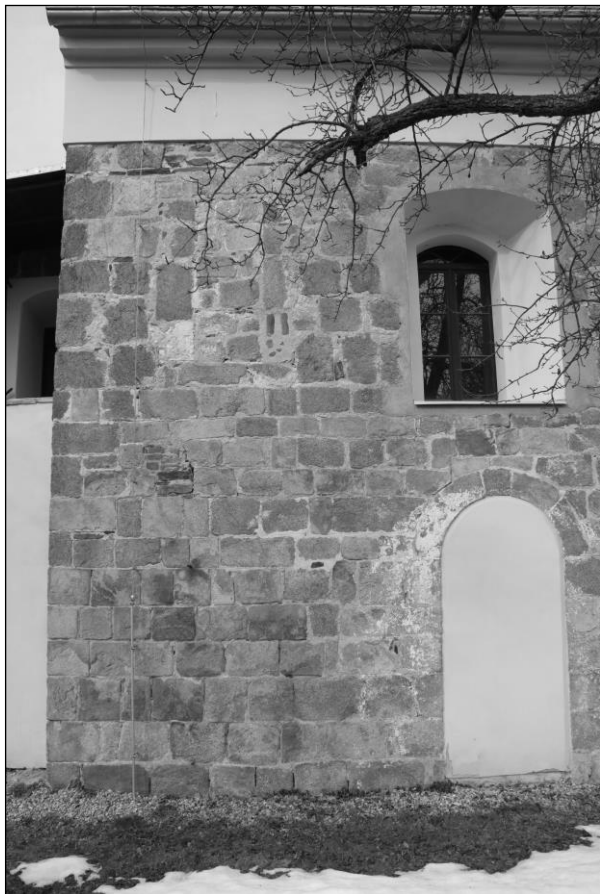
Obr. 79 (vlevo): Olešky (okr. Praha – východ), kostel Narození Panny Marie.

Západní část jižní stěny lodi se zazděným románským portálem v přízemí a stopami ostění otvoru vedoucího na emporu (foto M. Falta 2016).

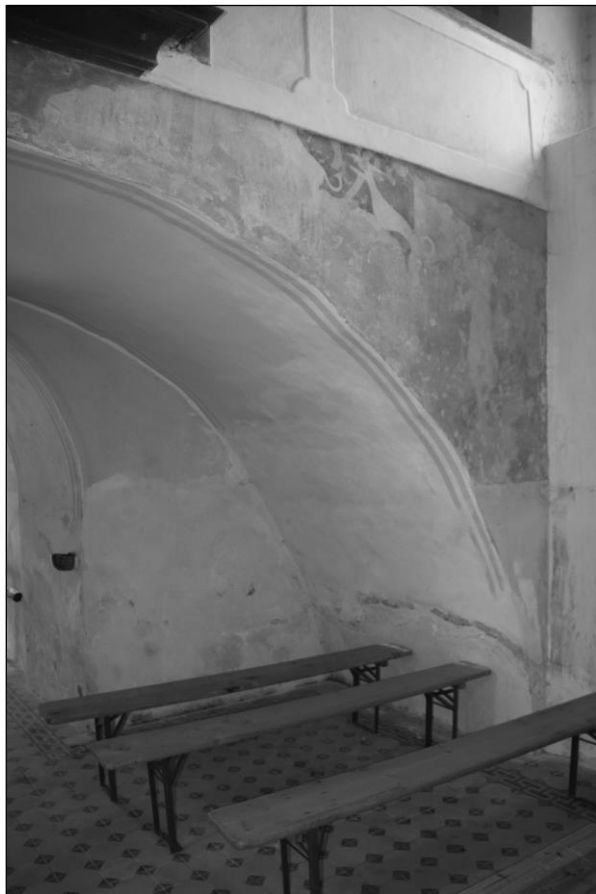
Obr. 80 (vpravo): Olešky (okr. Praha – východ), kostel Narození Panny Marie.

Jižní část mohutného oblouku vynášejícího pavlačovou tribunu (foto M. Falta 2016).

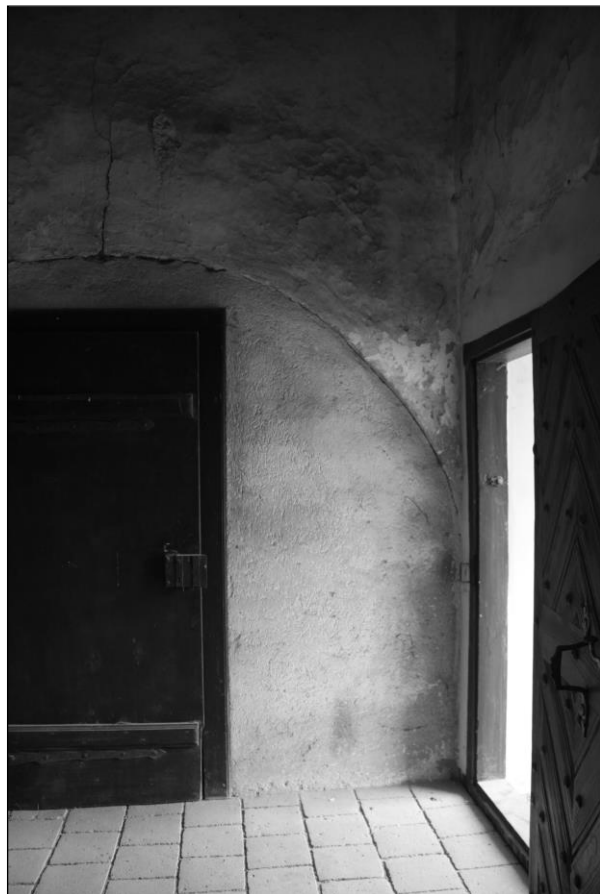
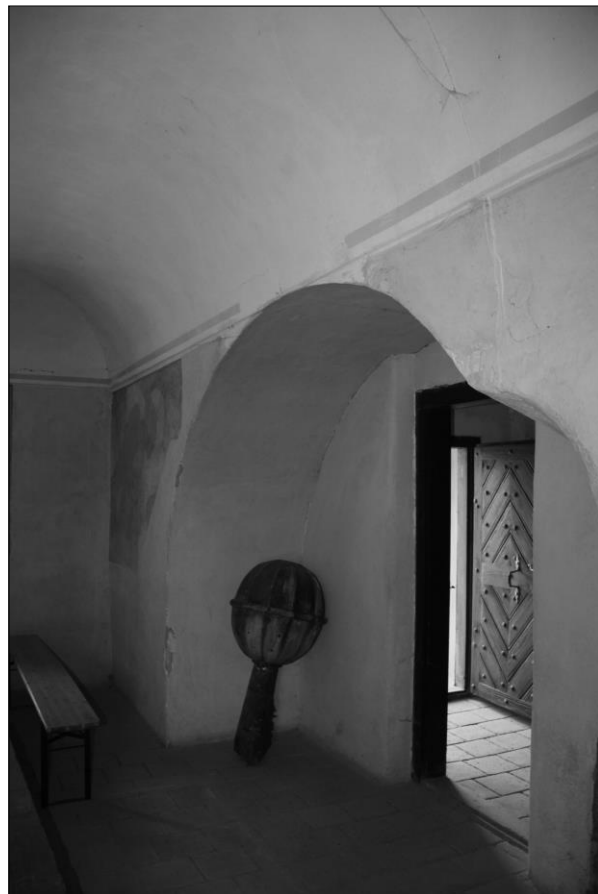
Obr. 82 a 83: Olešky (okr. Praha – východ), kostel Narození Panny Marie.

Arkáda spojující věžní a pavlačovou část tribuny při pohledu z věže a z lodi (foto M. Falta 2016).

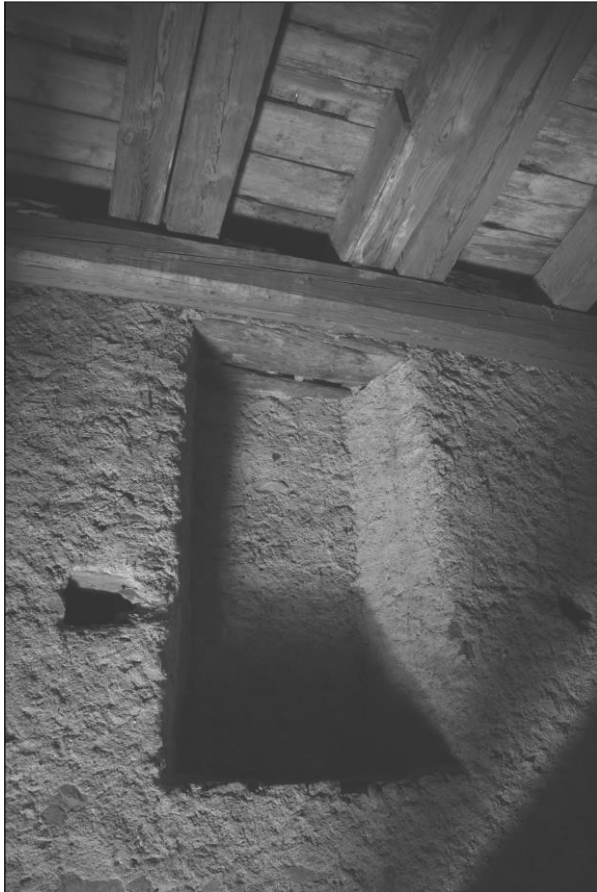
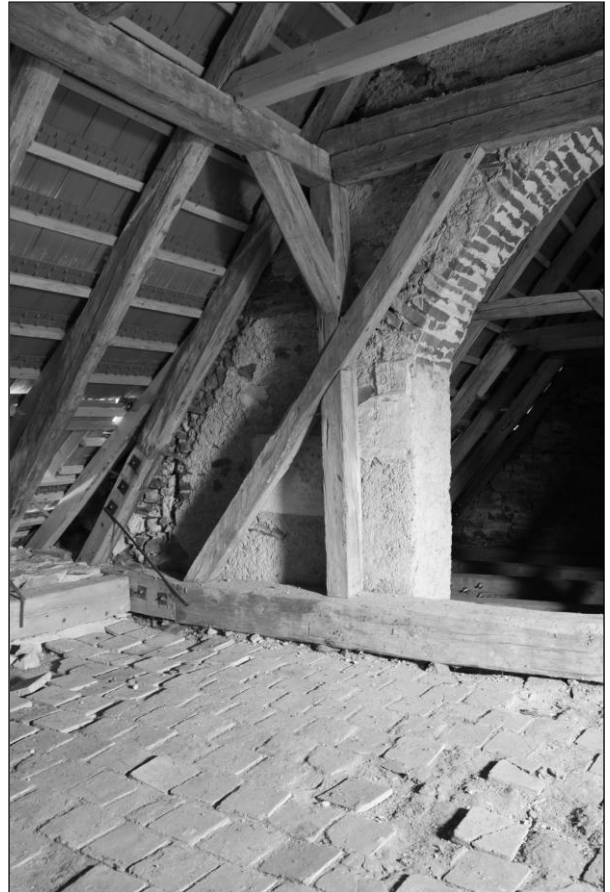
Obr. 85 a 86: Olešky (okr. Praha – východ), kostel Narození Panny Marie.

Vylehčující nika ve druhém patře věže a část oblouku ve východním štítu lodi (foto M. Falta 2016).

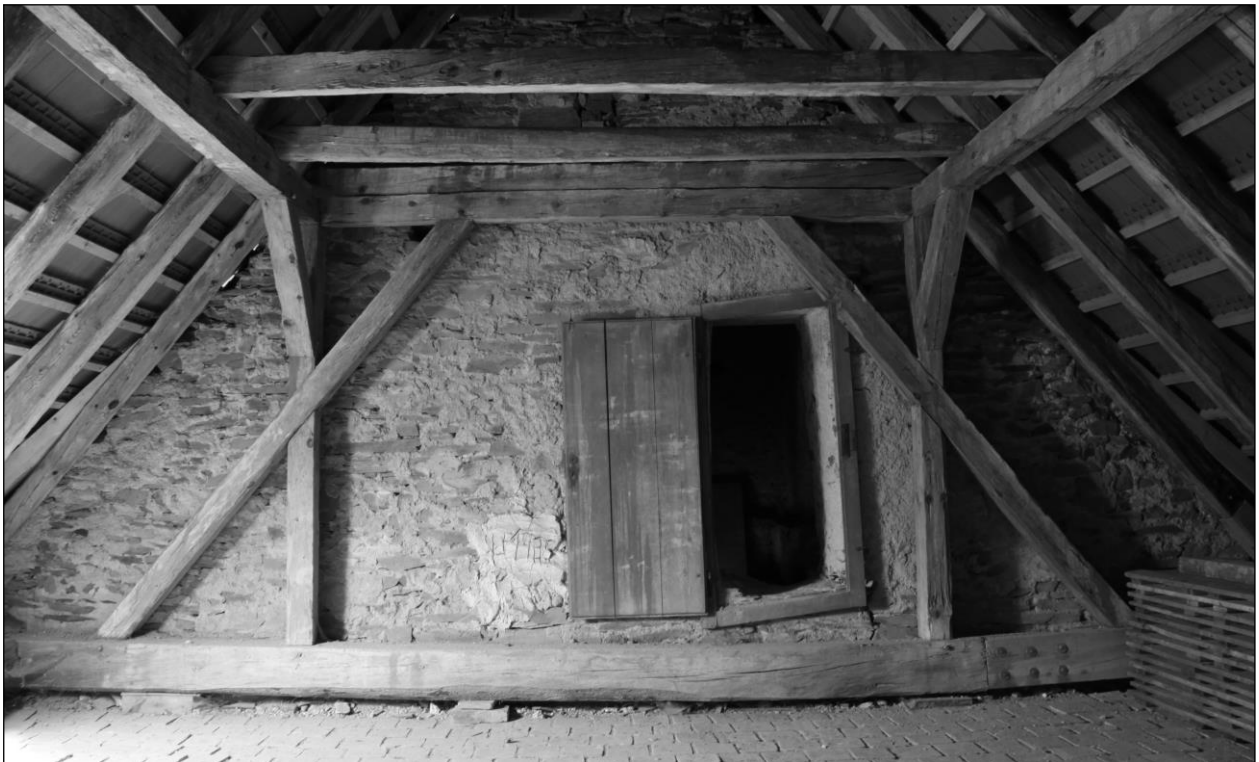
Obr. 87: Olešky (okr. Praha – východ), kostel Narození Panny Marie.

Průhled krovem na východní štít lodi (foto M. Falta 2016).

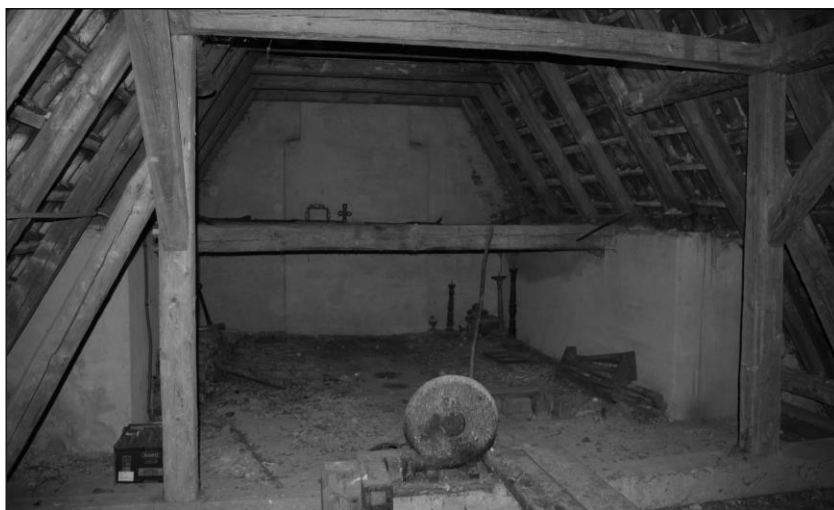
Obr. 89: Třebonín (okr. Kutná Hora), kostel sv. Matouše.
Pohled do interiéru druhého patra věže (foto M. Falta 2013).

576 Horní partie věže u kostela sv. Matouše v Třeboníně buďto zanikla beze stopy, anebo nikdy nebyla zhotovena. Tudiž se může jednat o jedinečný prostorový (současné třetí podlaží věže pochází z 19. století) relikt takového řešení.

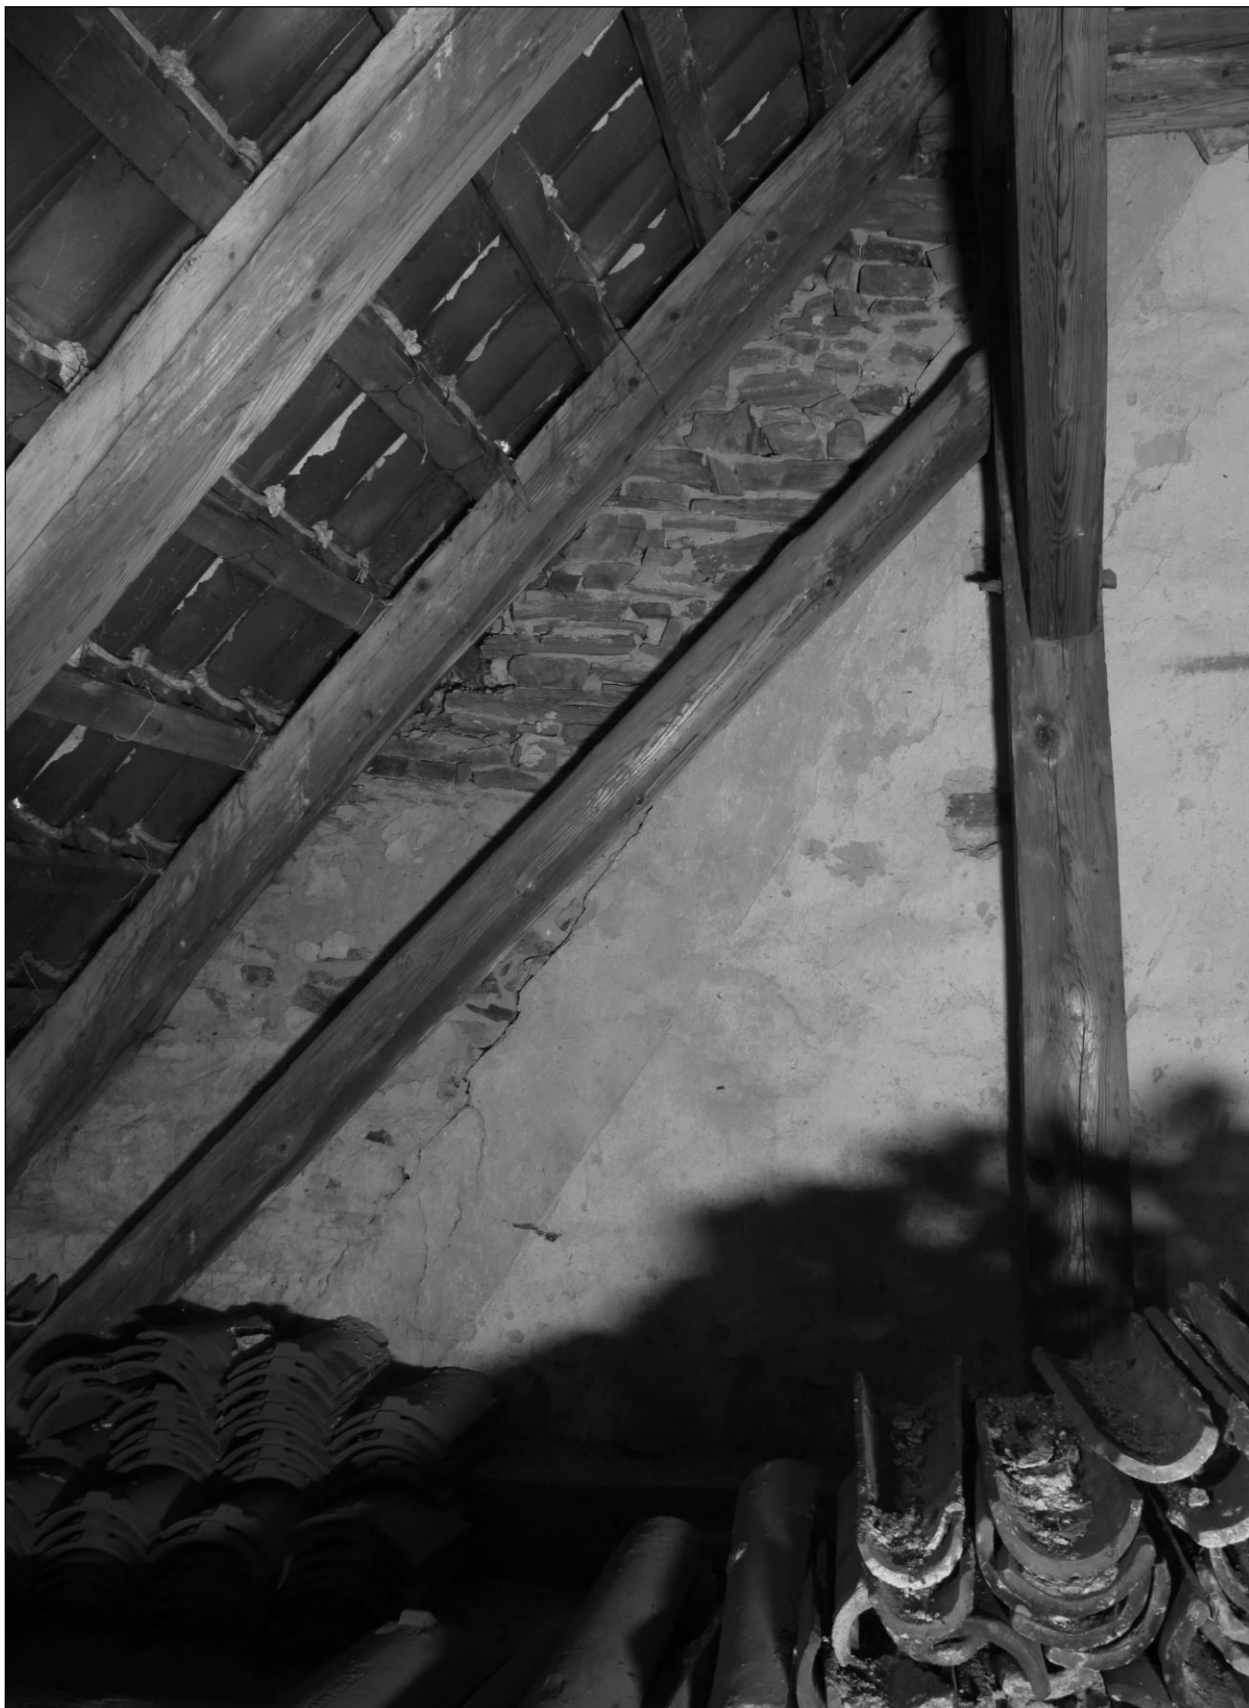
Obr. 90: Třebonín (okr. Kutná Hora), kostel sv. Matouše.

Detail východní stěny východního štítu lodi s patrným červeným orámováním a režnou barokní nadezdívkou (foto M. Falta 2013).

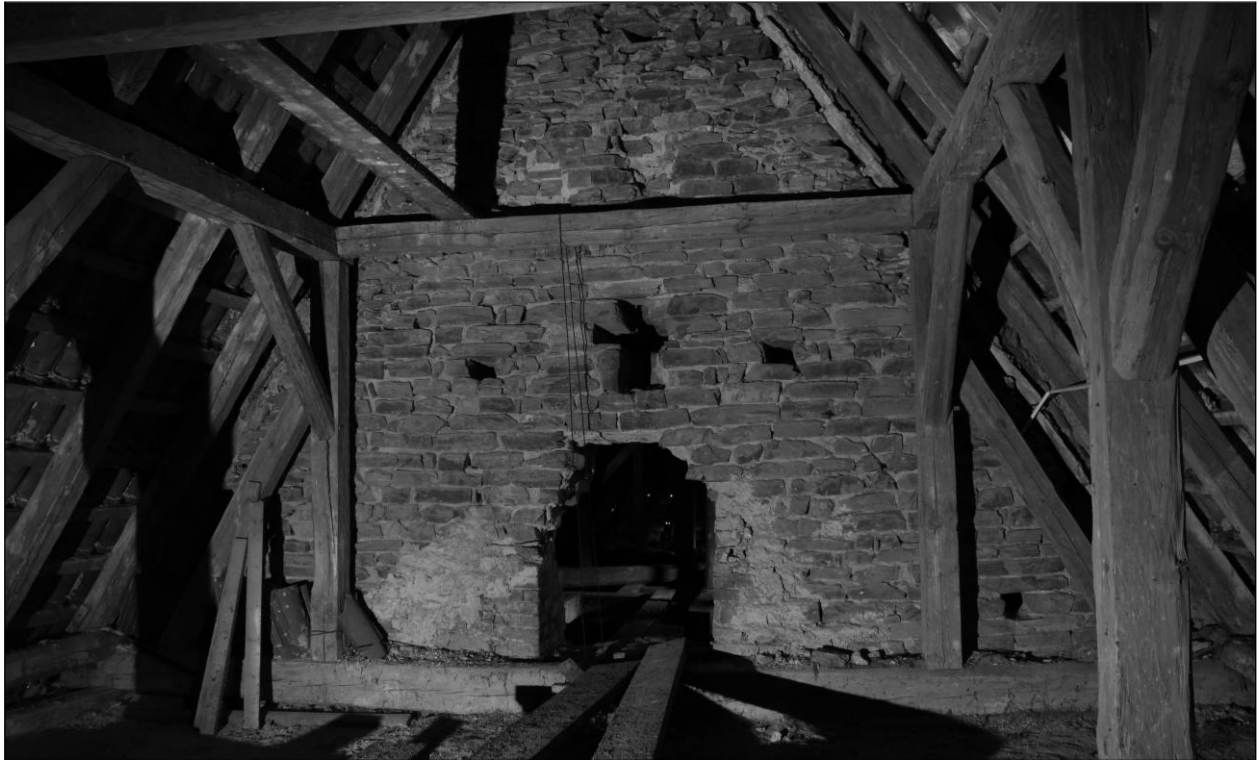
Obr. 91: Třebonín (okr. Kutná Hora), kostel sv. Matouše.

Pohled na západní stěnu východního štítu lodi s křížovým okénkem a negativními stopami po někdejší krovové konstrukci (foto M. Falta 2013).

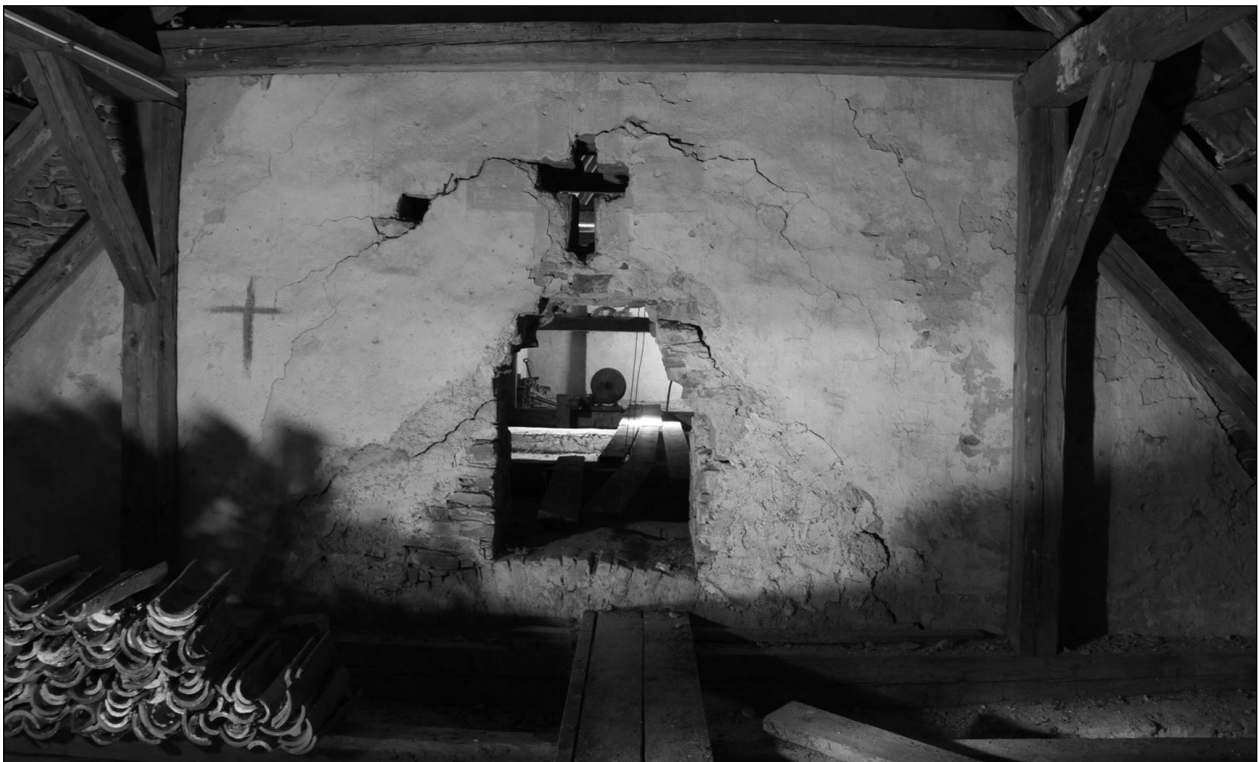
Obr. 92: Třebonín (okr. Kutná Hora), kostel sv. Matouše.

Pohled na východní stěnu východního štítu lodi. Ve spodní části je patrný barokní cihelný pas, který podchycuje románský štít (foto M. Falta 2013).

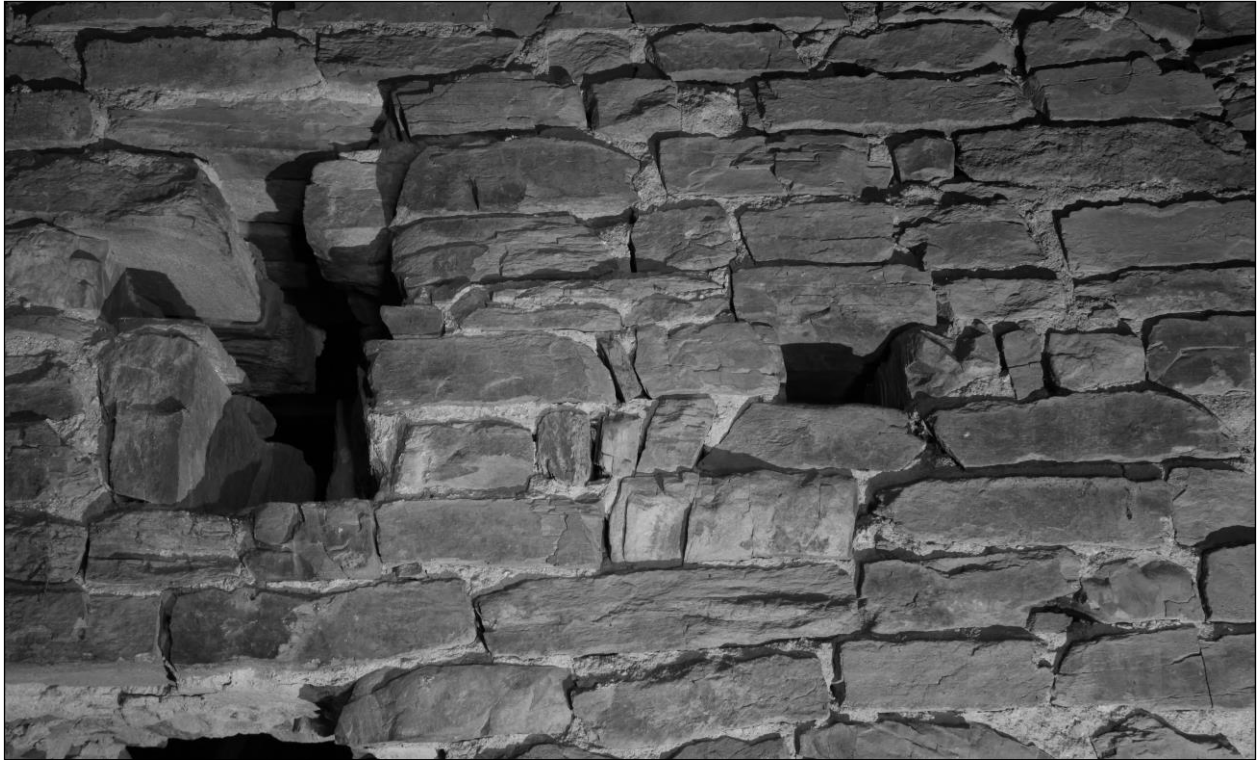
Obr. 93: Třebonín (okr. Kutná Hora), kostel sv. Matouše.

Detail křížového okénka a struktura románského zdiva na západní stěně východního štítu lodi (foto M. Falta 2013).

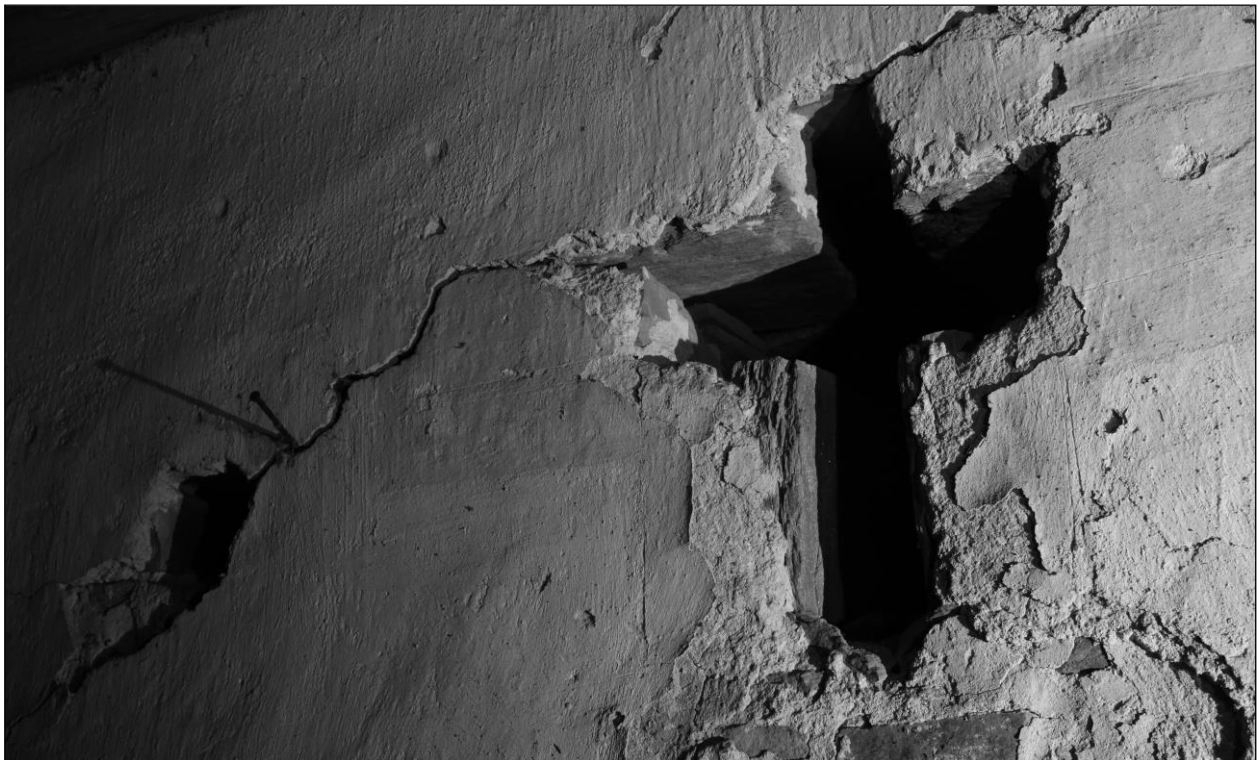
Obr. 94: Třebonín (okr. Kutná Hora), kostel sv. Matouše.

Detail křížového románského okénka s rytým orámováním na východní stěně východního štítu lodi (foto M. Falta 2013).

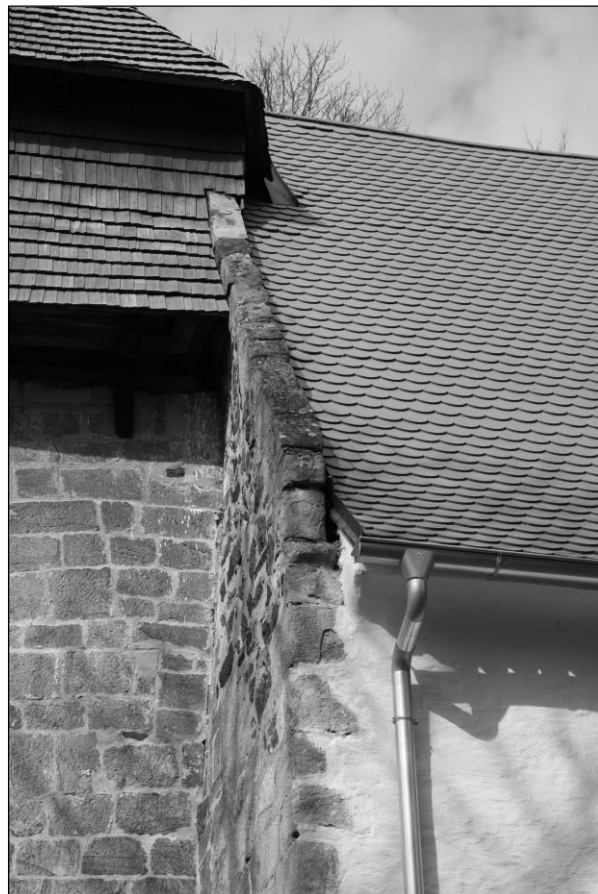
Obr. 97 a 98: Vícov (okr. Plzeň – jih), kostel sv. Ambrože.

Hmota osové věže a detail nadezdívky západního štítu a nárožního armování lodi (foto M. Falta 2013).

Hmotové uspořádání prvotní stavby však mělo od současné podoby kostela odlišný charakter. Spodní hrana nadezdívky nad kvádrovými trojúhelníky západního štítu určuje původní výšku lodi, jejíž koruna byla přibližně o 1,5 metru níže, což potvrzuje i mírně odlišný charakter nárožního armování v dané pozici. Touto úvahou je možné obhájit i v současné době nelogicky nízkou pozici severního zaslepeného okénka. Zděná hmota věže tak v první vývojové etapě stoupala nad předpokládanou nivelitu hřebene lodi a kvůli absenci otvorů v její vrchní části se lze domnívat, že byla ještě navýšena bedněným či hrázděným (zvonovým) patrem. Dimenze velice stísněných a neosvětlených vnitřních prostorů věže nasvědčují, že její těleso nemělo pobytový charakter⁵²⁶, ale ani nebylo zamýšleno jako útočiště⁵²⁷. Případnou obranu věže by značně ztěžovala konfigurace jejího přízemku, který se v celé své šíři otevírá klenutým pasem zhotoveným z tesaných kvádrů do prostoru lodi, a tudíž jej nebylo možné pevně uzavřít. Refugiální funkci horní pater nenasvědčuje ani způsob zastropení, které je provedeno formou dřevěné vodorovné konstrukce⁵²⁸. Oproti architektonicky kvalitně provedené archivoltě, která ještě odkazuje na pozdně románskou tradici, je průchod z prvního patra věže na dřevěnou kruchtu značně poddimenzován a jeví se jako pozdější průraz. Pouze v rovině spekulací zůstává eventualitu staršího vstupu na kruchtu v místě současného jižního okna⁵²⁹ s tím, že s věží nebyla kruchta dříve vůbec propojena. Vzhledem k tomu, že interiér chrámu je kompletně omítnutý, není možné ohledat ostění portálku⁵³⁰, případnou zazdívku v místě parapetu okna, ale ani strukturu hrubých povrchů. Ty jsou přístupné pouze uvnitř věže, kde je možné sledovat stěny z velmi surově opracovaného a málo lícovaného materiálu. Z hlediska konstrukčních principů je třeba upozornit na kónické zúžení zdí věže, tedy náklon roviny západní interiérové stěny, který činí přibližně 2°, tedy asi 0,35 m na 10 metrů výšky⁵³¹. Obdobný profil, respektive zkosení interiérové stěny, byl podchycen i v presbyteriu, kde na 3,5 metrech výšky byla naměřena odchylka 0,15 m, což činí cca 2,5°. Vzhledem k tomu, že exteriérová stěna je svislá⁵³², tak je možné vyloučit statické narušení z důvodu působení hmotnosti klenutí a zároveň poukázat na potenciální podobnost techniky výstavby presbyteria a věže.

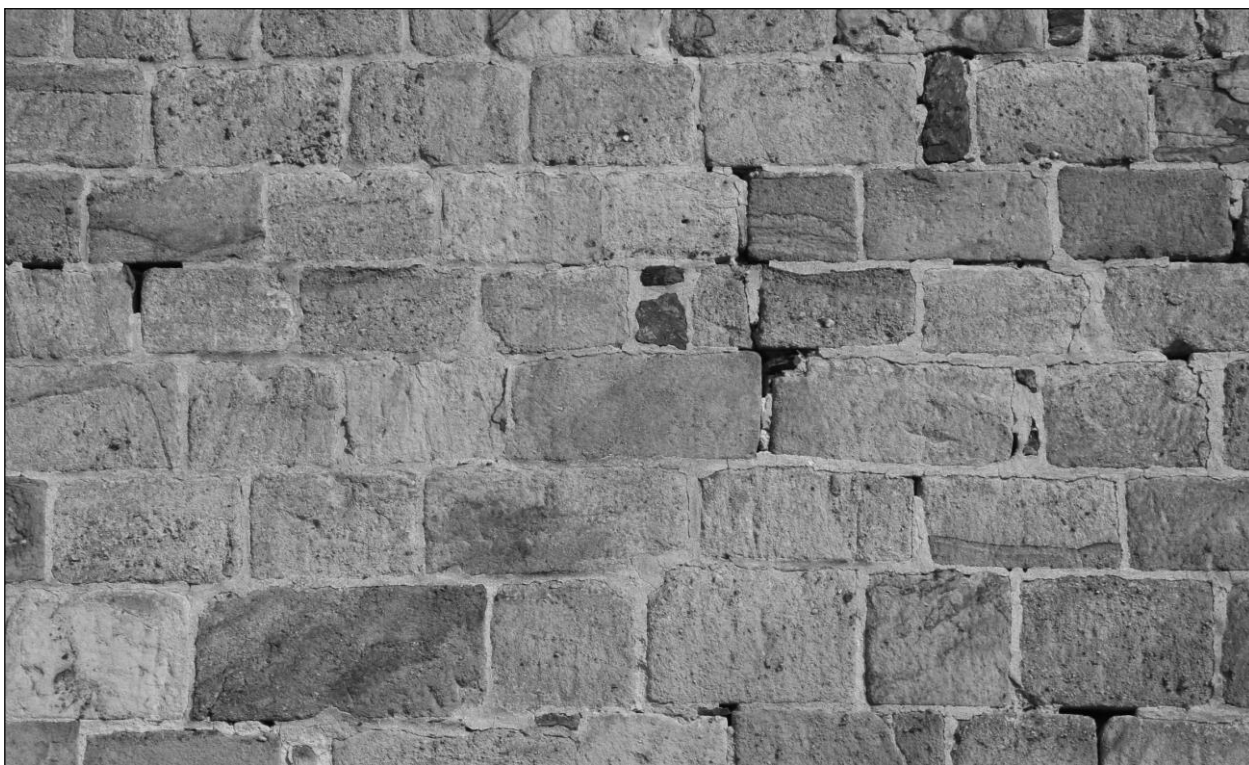
Obr. 99: Vícov (okr. Plzeň – jih), kostel sv. Ambrože.

Struktura zdiva věže zhotoveného z románských kvádříků (foto M. Falta 2013).

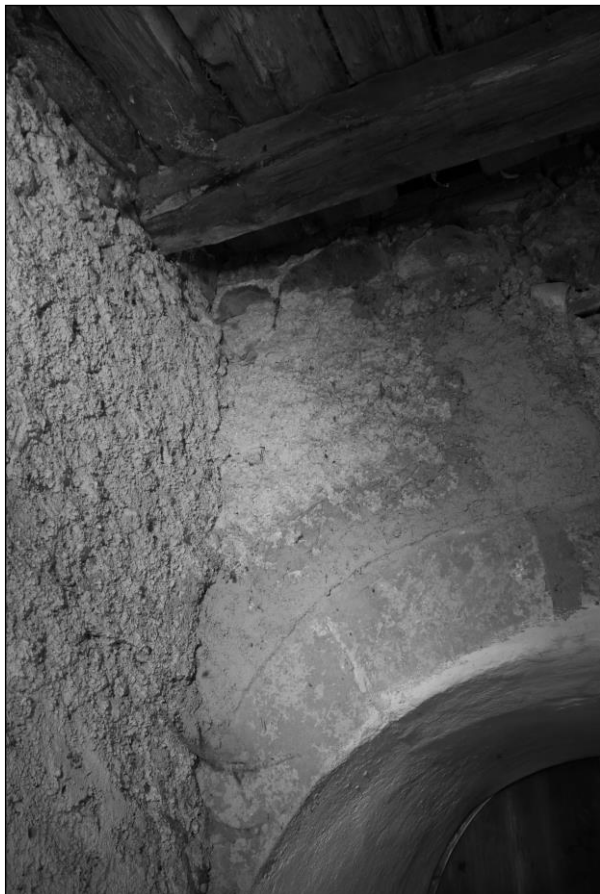
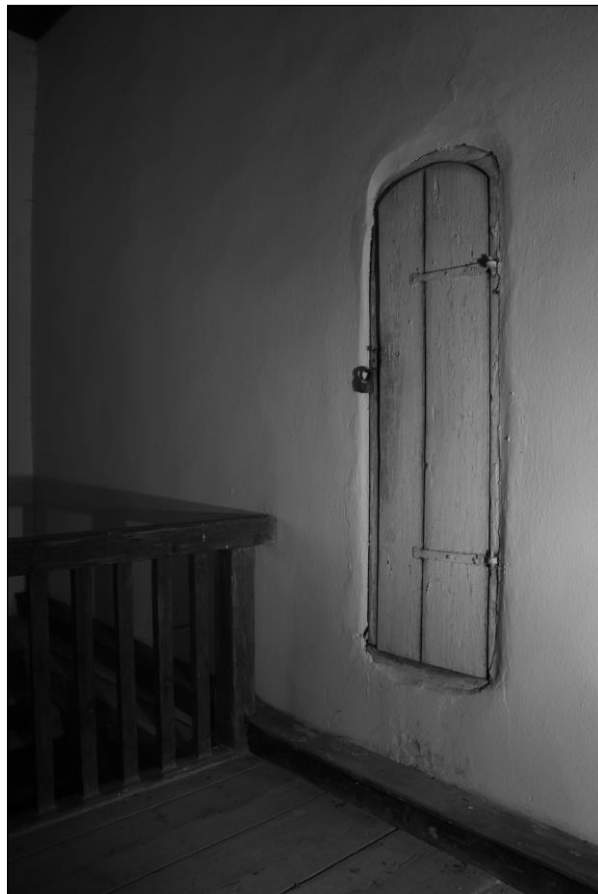
Obr. 100 a 101: Vícov (okr. Plzeň – jih), kostel sv. Ambrože.

Archivolta otvoru oddělujícího podvěží s lodí a portálek vedoucí z kruchty do věže (foto M. Falta 2013).

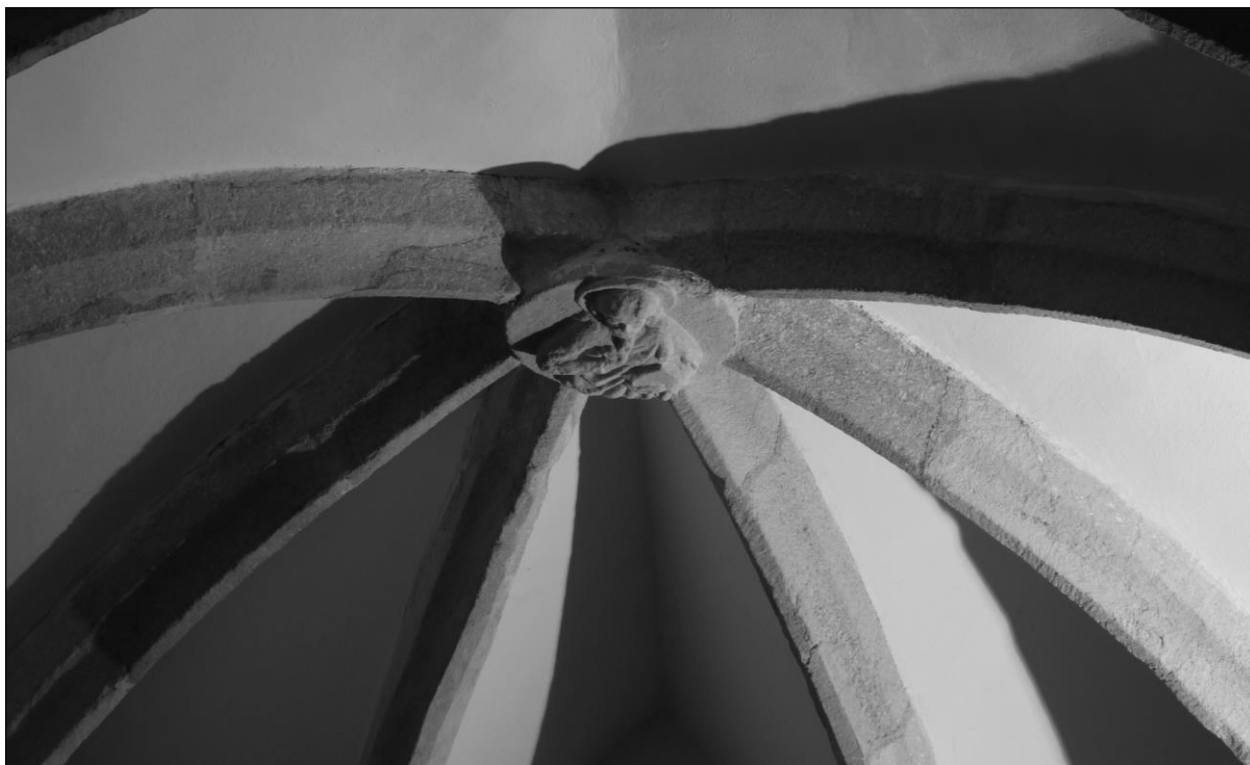
Obr. 102: Vícov (okr. Plzeň – jih), kostel sv. Ambrože.

Detail gotického svorníku klenby presbyteria (foto M. Falta 2013).

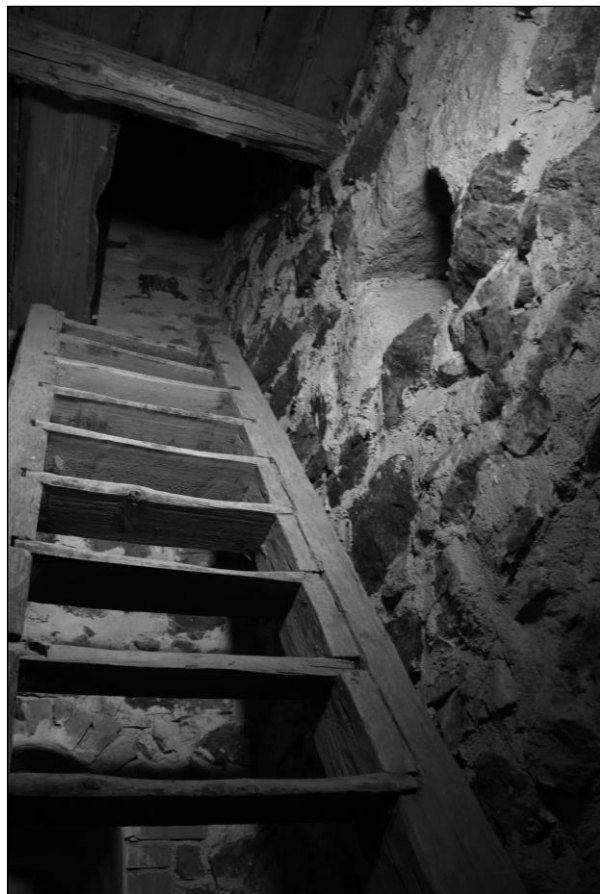
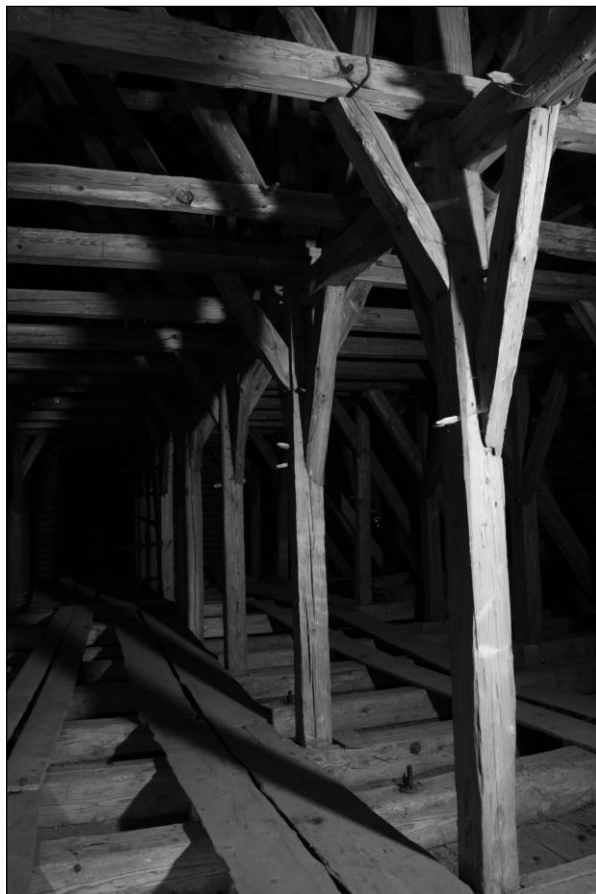
Obr. 103 a 104: Vícov (okr. Plzeň – jih), kostel sv. Ambrože.

Interiér prvního patra věže a průhled gotickým krovem (foto M. Falta 2016).

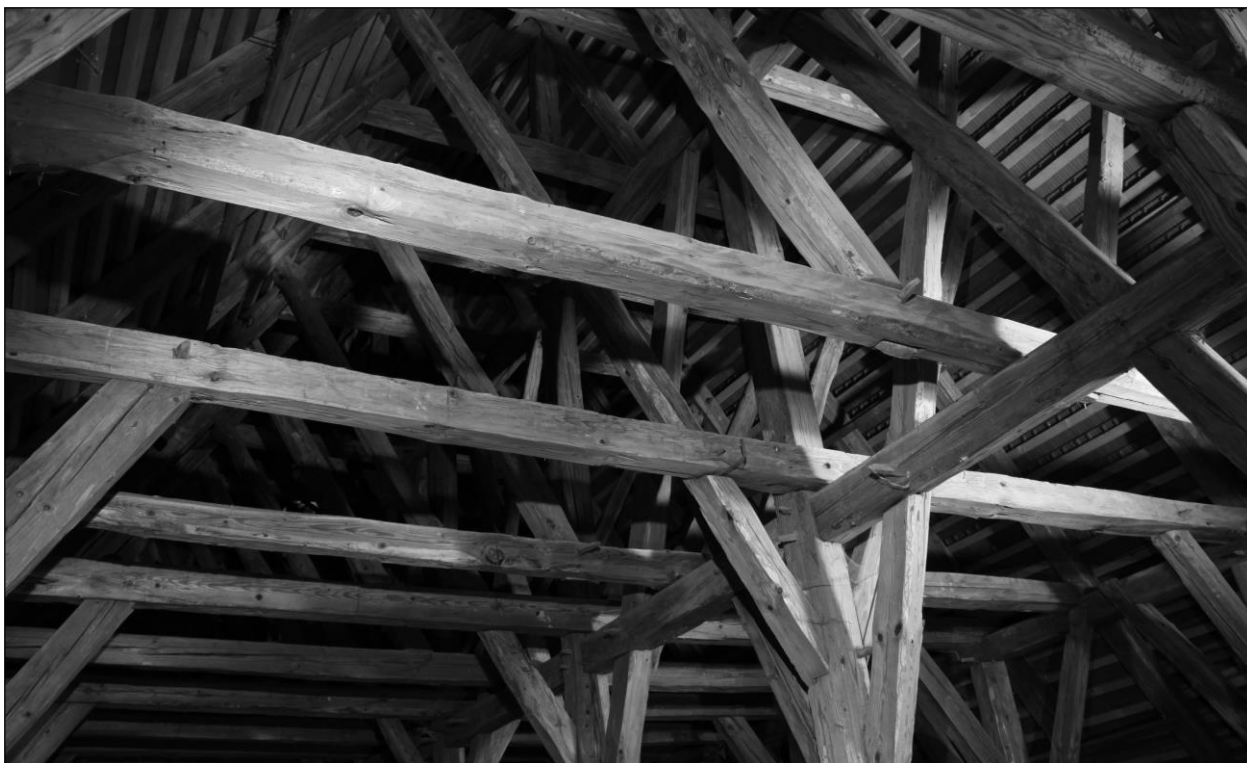
Obr. 105: Vícov (okr. Plzeň – jih), kostel sv. Ambrože.

Detail gotického krovu lodi (foto M. Falta 2016).

Původní figura raně gotického kostela však zanikla v průběhu husitských bouří⁵³⁴ a následná vrcholně středověká rekonstrukce na přelomu 15. a 16. století stavbu zmodernizovala. Při této úpravě předpokládáme navýšení lodi včetně jejího zastropení, nadezdění západního štítu a zřejmě i zaklenutí presbyteria⁵³⁵. Chrám byl také opatřen krovem, jenž se v českém venkovském prostředí výjimečně dochoval do současnosti a podal tak důležitou informaci o časovém horizontu přestavby⁵³⁶. O případných úpravách vrchních pater věže v této periodě nejsou žádné relevantní informace. Stejně tak mnoho nevíme o jižní sakristii s oratoří v jejím patře. Za předpokladu gotického původu kostela a existenci sakristie v předbarokním období se můžeme domnívat, že přístavba existovala již v období středověku⁵³⁷. O době zániku objektu nevíme. Na základě užití cihel v obloucích propojujících jak sakristii, tak oratoř, s chórem však soudíme na její barokní přestavbu. Rekonstrukci proběhnuvší na počátku 18. století taktéž přisuzujeme statické zajištění kněžiště dvěma severními opěráky. Zdali při soudobé obnově došlo i k proražení nových oken⁵³⁸, anebo pouze úpravě jejich
