STAVEBNÍ POSTUPY A KONSTRUKČNÍ PRINCIPY RANĚ STŘEDOVĚKÉHO VENKOVSKÉHO KOSTELA V ČECHÁCH

Ing. arch. Milan Falta
Doktorská disertační práce

České vysoké učení technické v Praze • Fakulta architektury
Ústav teorie a dějin architektury (15113)

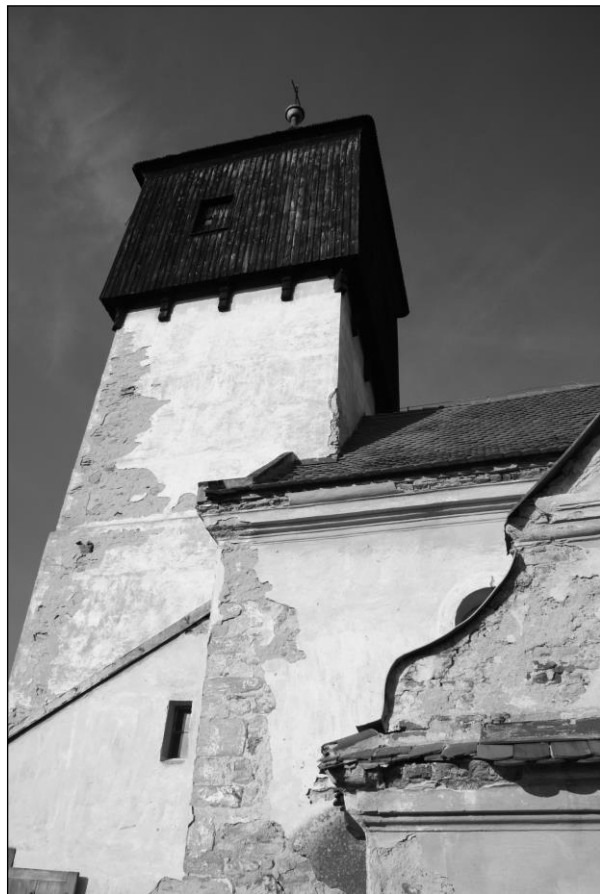
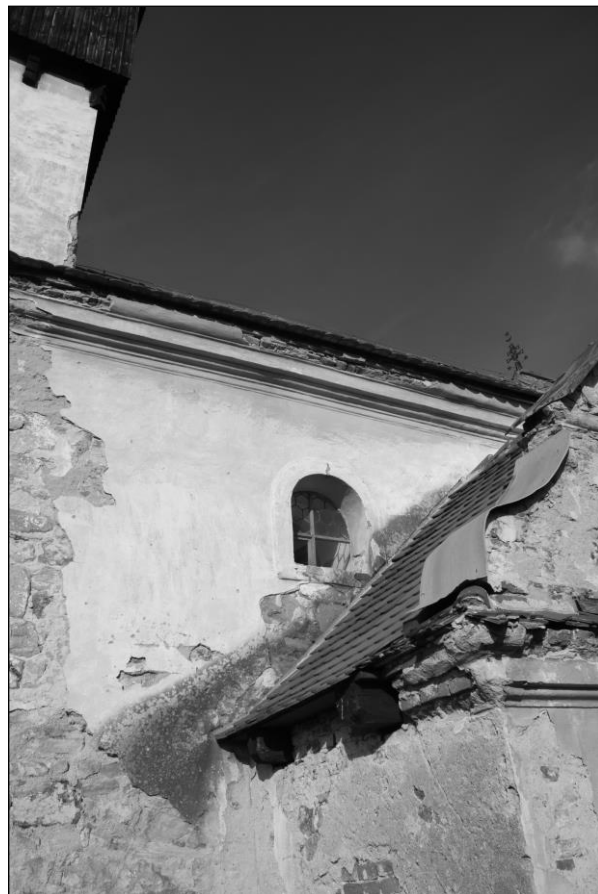
Obr. 108 a 109: Kozojedy (okr. Praha – východ), kostel sv. Martina.

Pohled na těleso osově věže a detail západní části jižního průčelí lodi (foto M. Falta 2014).

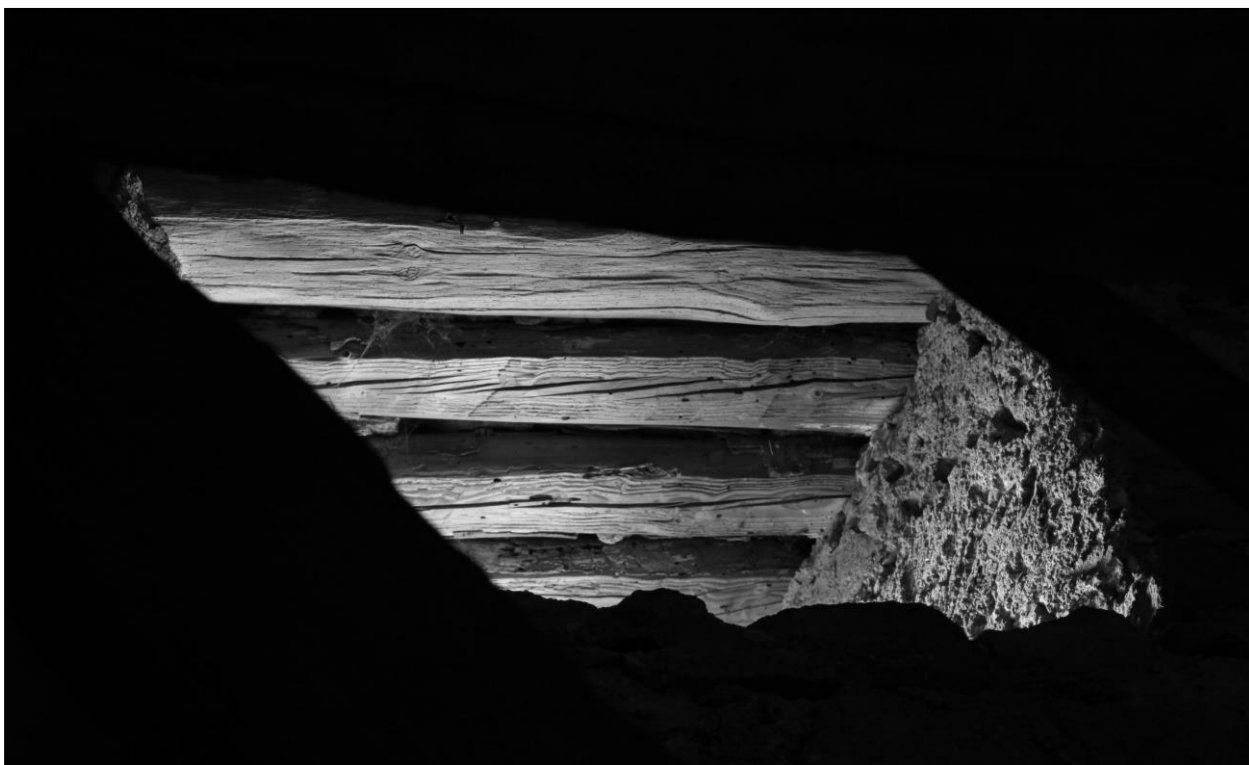
Obr. 110: Kozojedy (okr. Praha – východ), kostel sv. Martina.

Dřevěné překlady okenní niky ve druhém patře věže (foto M. Falta 2014).

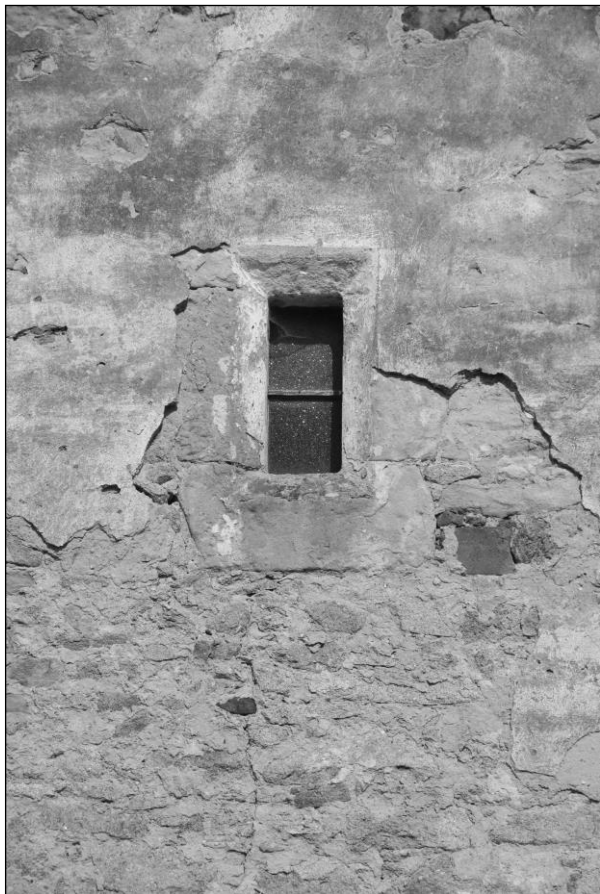
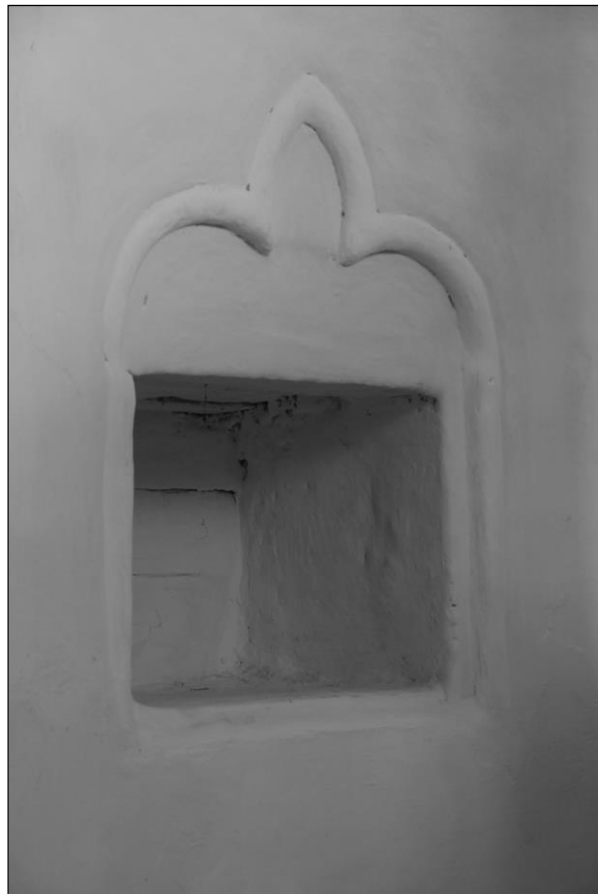
Obr. 111 a 112: Kozojedy (okr. Praha – východ), kostel sv. Martina.

Detail okna v prvním patře věže a gotické sanktuárium v presbytáři (foto M. Falta 2014).

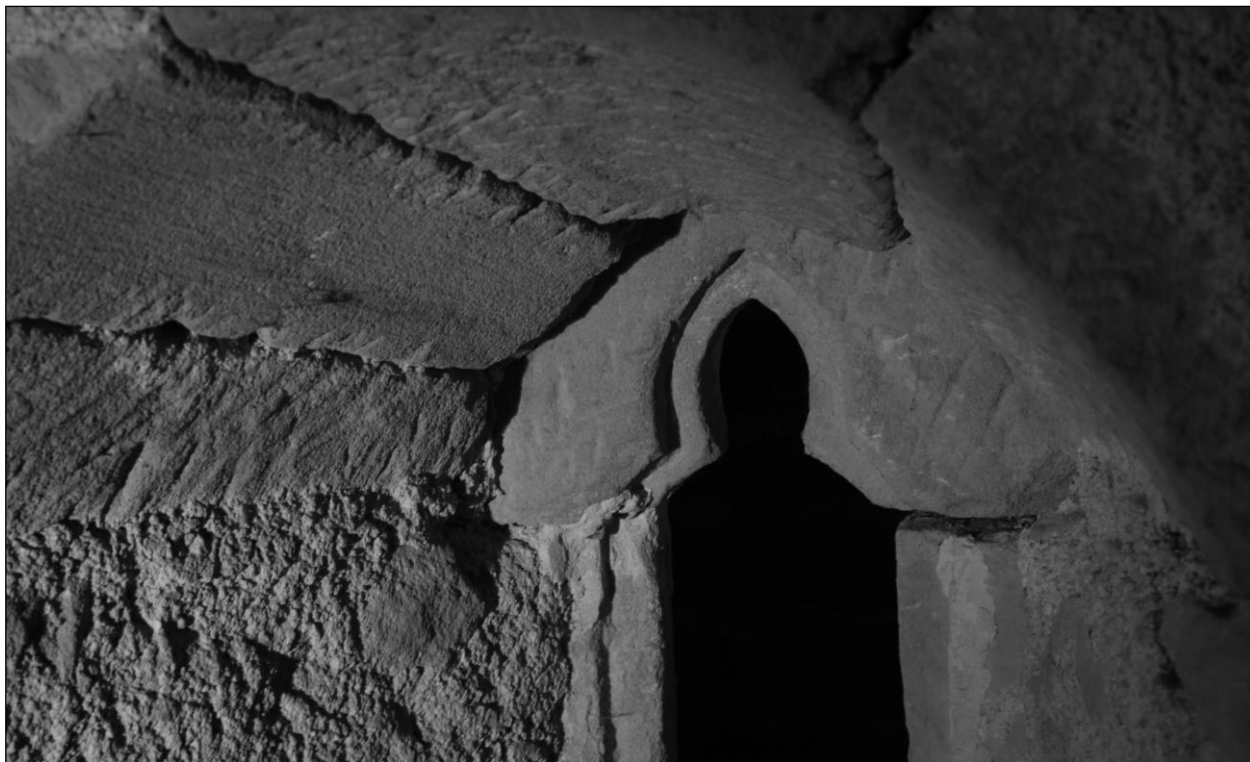
Obr. 113: Kozojedy (okr. Praha – východ), kostel sv. Martina.

Detail gotického okna ve východní části severní fasády, dnes v podstřeší sakristie (foto M. Falta 2014).
